GEOLOGÍA, GEODINÁMICA Y COMPORTAMIENTO DE UN FLUJO LENTO Y SECO EN LA QUEBRADA CHINGO GRANDE-SAYLLA (CUSCO)

Víctor Carlotto^{1,2}, Martín Oviedo^{2,3}, Patricio Valderrama¹, Lionel Fidel¹, Dana Gutiérrez⁴,
Ronald Concha², Igor Astete²

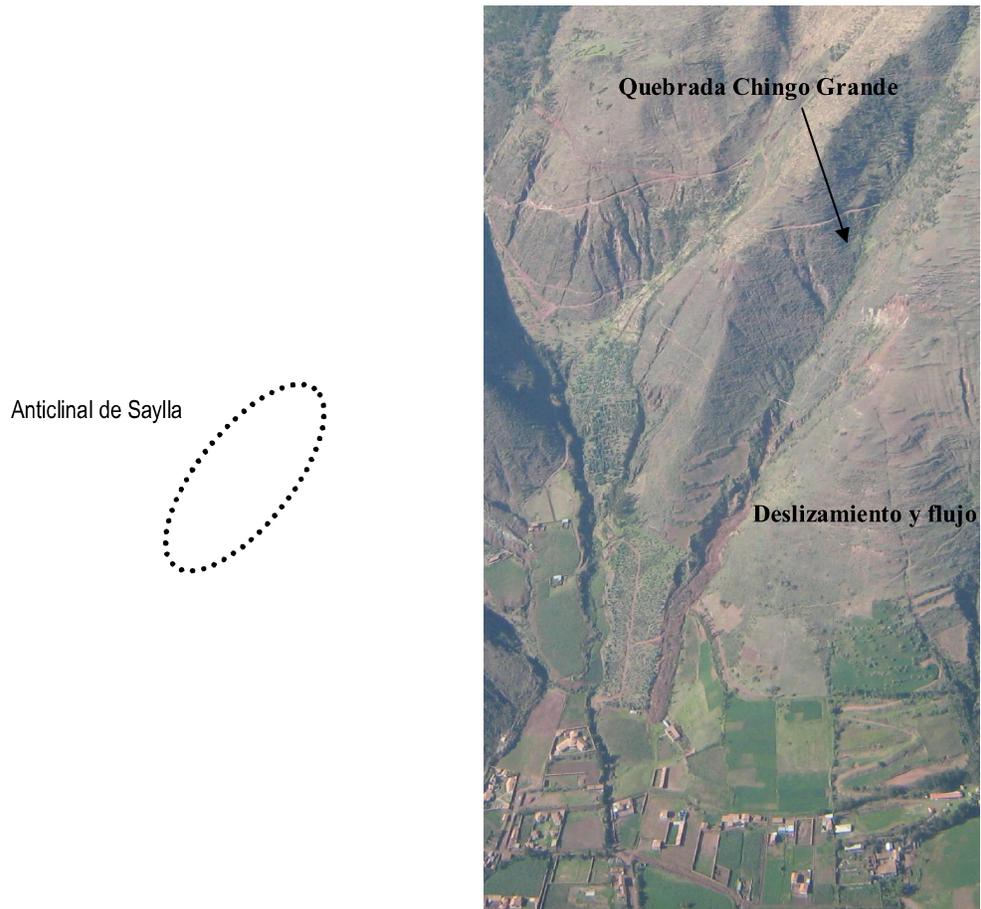
Las rocas de la zona de estudio son parte del anticlinal de Saylla de dirección NO-SE (Fig. 1). El eje del anticlinal pasa por la parte media de la quebrada Chingo Grande, lo que hace que la roca esté fuertemente fracturada y favorezca su disgregación. Las fracturas muestran dos direcciones principales NO-SE y NE-SO. En consecuencia, se puede deducir que la mayor cantidad de fenómenos de movimiento en masa que se halla en el eje de anticlinal, está en relación a la mayor deformación, lo que es un factor adicional a las magras características mecánicas que presentan las rocas, particularmente de la formación Quilque (Fig. 1).

Fig. 1. Mapa Geológico y foto aérea de la zona de Saylla y alrededores mostrando la zona donde se produjo el deslizamiento y flujo el 29 de noviembre del 2007

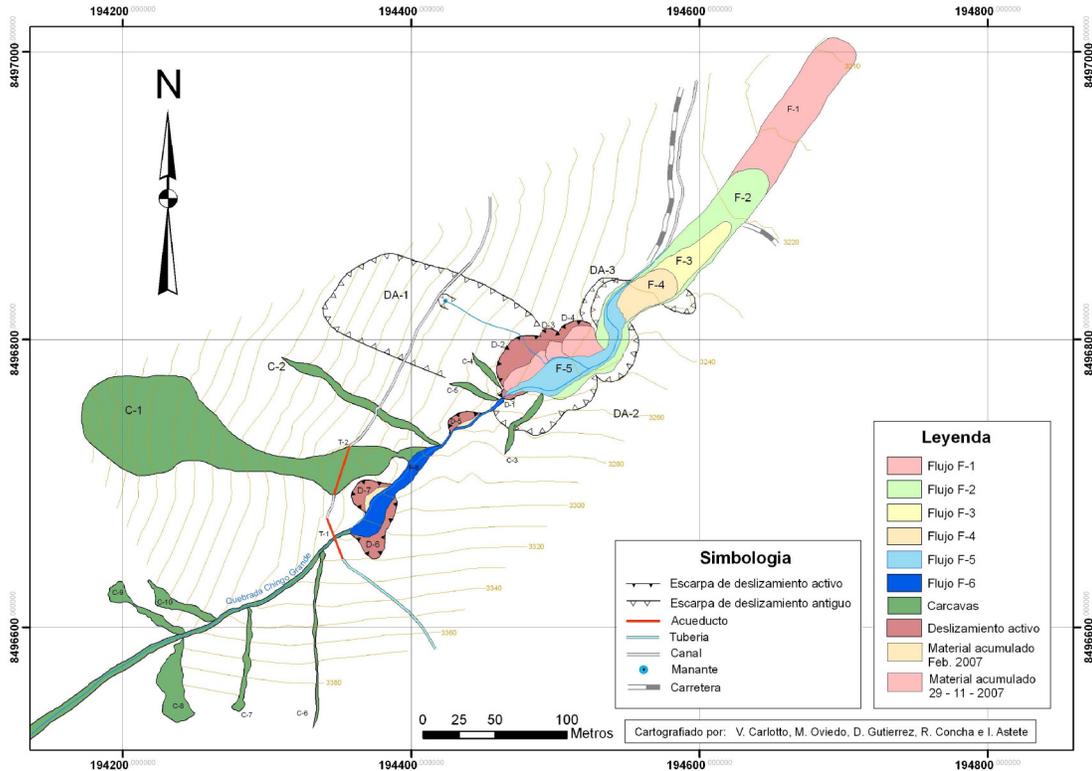
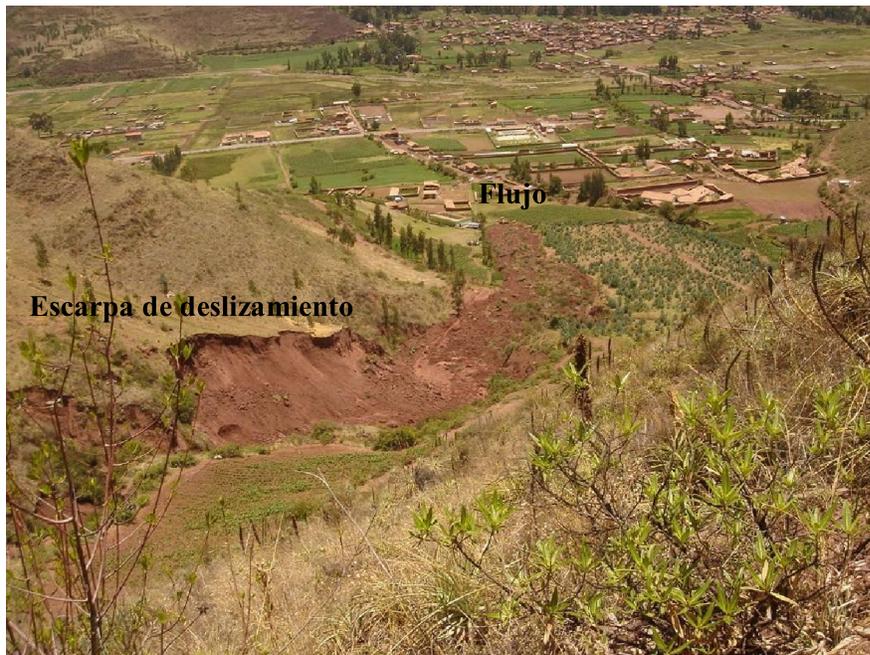
El día 29 de noviembre del 2007 a las 5.45 p.m. se inició un fenómeno de movimiento en masa compuesto, es decir, formado por un deslizamiento mayor y flujos de detritos. Este fenómeno se originó en la parte media de la quebrada Chingo Grande a una altitud aproximada entre 3250 y 3275 msnm. Las escarpas del deslizamiento se hallan en la margen izquierda donde afectó los depósitos aluviales y muy escasamente los coluviales de un antiguo deslizamiento (Figs 1 y 2). El material involucrado en el deslizamiento corresponde a gravas areno-arcillosas. En la parte baja de la escarpa existían algunos manantes que alimentaban la intensa vegetación nativa y también de eucaliptos. El material deslizado se transformó en un flujo (Foto 1) pero de movimiento muy lento lo que permitió que las familias afectadas puedan salvarse e incluso salvar alguna de sus pertenencias. Como

consecuencia del deslizamiento, el caudal de los manantes que era de 1 a 2 lt/s, se incrementó a más de 10 lt/s. Semanas después del evento, el caudal bajó a sus índices normales.

Foto 1. Deslizamiento y flujo que afectó la quebrada Chingo Grande el 29-11-07

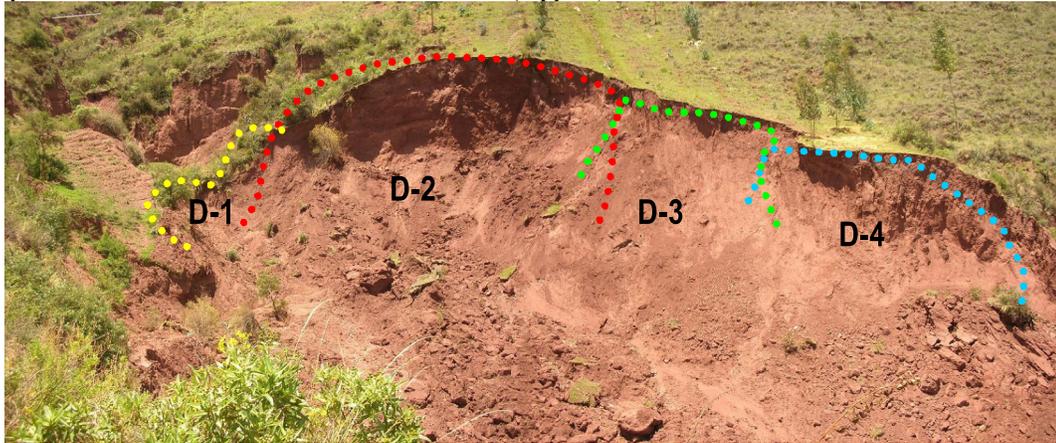
El deslizamiento activo con dimensiones de 100 x 25m presenta 4 escarpas menores, así como material de relleno de la última reactivación, el que sobreyace sobre material deslizado de las primeras reactivaciones y primeros flujos. Se han cartografiado las 4 escarpas (D-1, D-2, D-3 y D-4) que son

continuas y superpuestas, localizados entre el eje de la quebrada y la margen izquierda (Fig. 2, Foto 2). Las escarpas en general tienen pendientes mayores a los 70° y se hallan inestables ya que se ven bloques fracturados en un estado de volcamiento (topples).

Foto 2. Escarpas de deslizamientos menores que son parte del deslizamiento mayor del 29-11-07

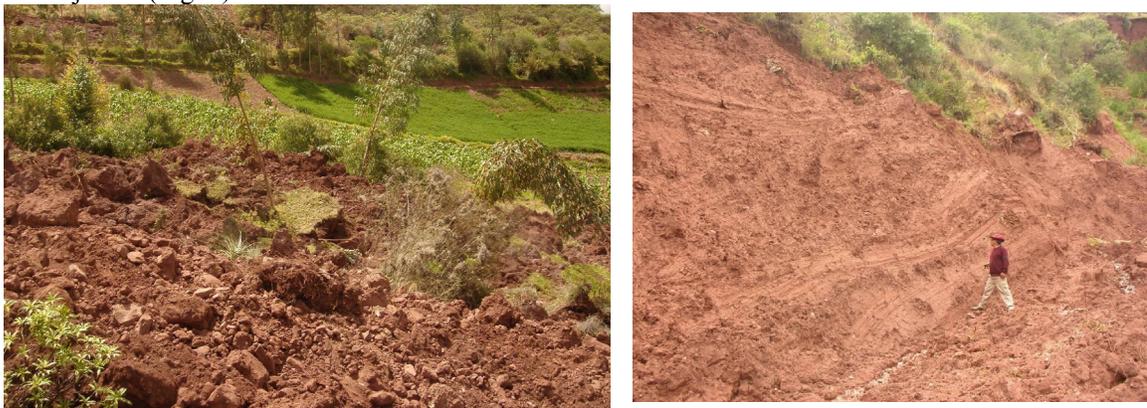
El material deslizado se transformó de manera sucesiva en varios flujos (F-1, F-2, F-3, F-4 y F-5) los que funcionaron de manera más o menos continua y sincrónica. La longitud total de los flujos es 400 m y el ancho promedio de 20 m. Estos flujos a excepción del F-5, son fenómenos poco frecuentes, por dos motivos: primero, el movimiento fue muy lento ya que recorrió aproximadamente 400 m entre las 5.45 p.m. y las 8 p.m., es decir a una velocidad de 162 m/h ó 0.045 m/s. La otra características, es que los flujos, como ejemplo el F-1 de 6 m de espesor, están compuestos por gravas arenosas prácticamente secas (Foto 3). Sin embargo, la base del flujo con arcillas y limos si estaba saturada de agua y constituyó el nivel de despegue que resbaló por el eje de la quebrada guiando el material previamente deslizado. Los otros flujos, F-2, F-3 y F-4, de menos espesores (entre 2 y 3 m) se superponen sucesivamente (Fig. 2) y su comportamiento fue similar al flujo F-1, donde solo los niveles de despegue mostraron escapes de agua y el resto de la masa estaba casi seca. Por este motivo se aprecian estrías en las laderas de las quebradas (de hasta 4 m de altura, Foto 3) producto de la fricción del material casi seco que descendió por la quebrada. Además, en la masa de los flujos se aprecian bloques métricos basculados de gravas limo-arenosas, que han transportado árboles y arbustos (Foto 3). Solamente el flujo F-5 tuvo características de un aluvión o huayco propiamente dicho por estar la masa saturada de agua y actuar como un típico fluido no sobrepasando los límites del flujo F-4 (Fig. 2).

Foto 3. Bloques de depósitos aluviales con árboles incluidos que han sido llevados superficialmente por el flujo F-1, y estrías en el borde de la quebrada
