**Informe Técnico N° A7368**

# EVALUACIÓN DE PELIGROS GEOLÓGICOS POR MOVIMIENTOS EN MASA EN CRUSPATA OCCIDENTAL DE LA COMUNIDAD DE CEDRO

Distrito Socos, provincia Huamanga, departamento Ayacucho

Elaborado por la  
Dirección de Geología  
Ambiental y Riesgo  
Geológico del Ingemmet

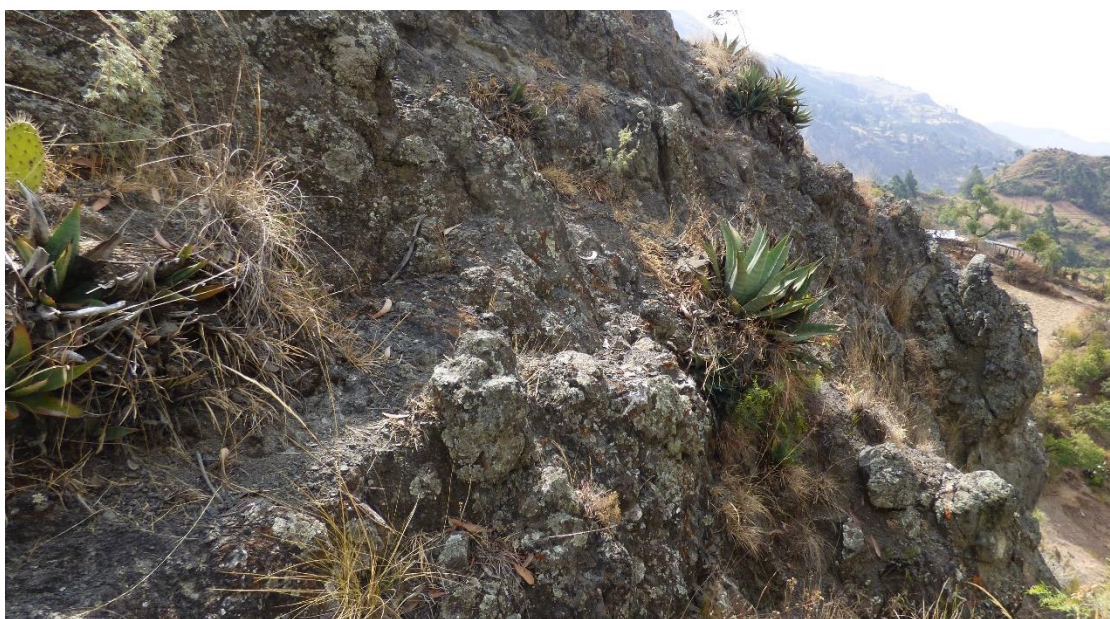
**Fotografía 1.** Detalle de las rocas volcánicas las cuales se encuentran muy fracturado con espaciamentos próximos a medianamente separadas entre sí (0.05-0.30 m), algo abiertas (0.5-1.0 mm), y de resistencia media (50-100 Mpa). Superficialmente se encuentran alteradas y moderadamente meteorizadas.

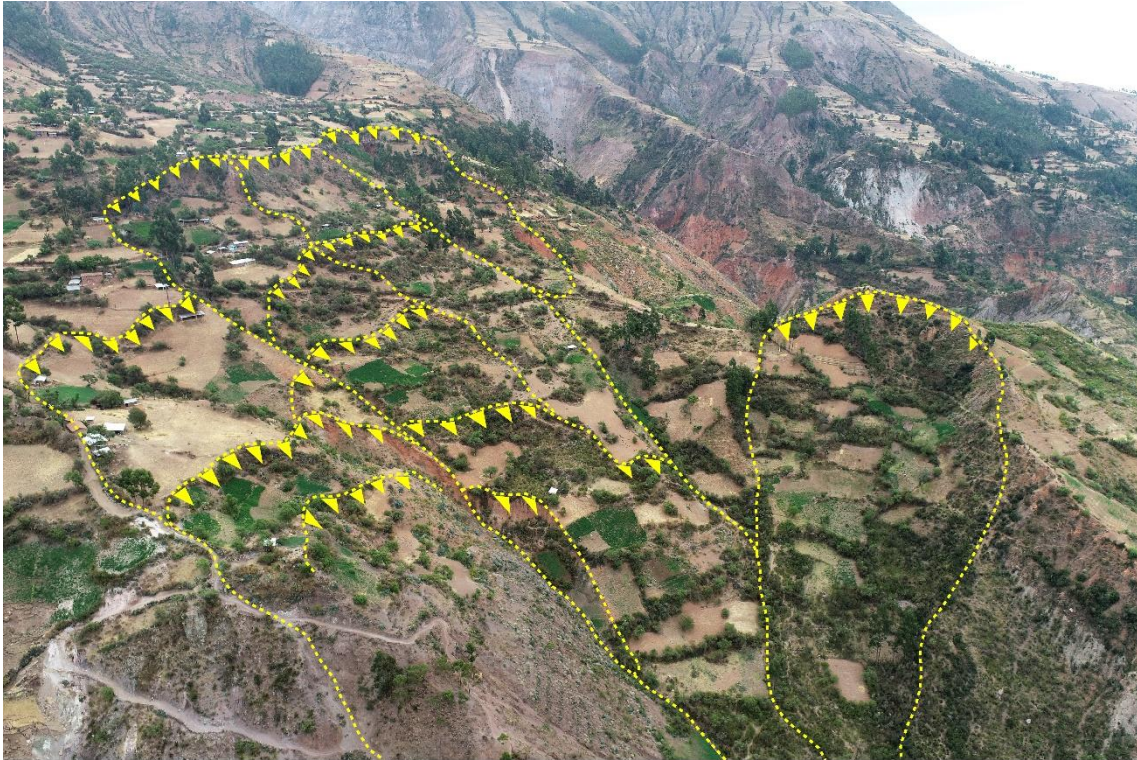
La activación de este evento en general, es a consecuencia de la activación de varios eventos ocurridos al pie de la ladera (donde se puede observar varias escarpas de deslizamiento), y cuya cronología es difícil de establecer (figura 12).

**Figura 12.** Vista de diferentes deslizamientos rotacionales antiguos, con múltiples escarpas que manifiestan reactivaciones antiguas del evento dispuestos al pie de la ladera y cuya masa desplazada presenta una dirección preferente al este-sureste, hacia el río Tomarenga.

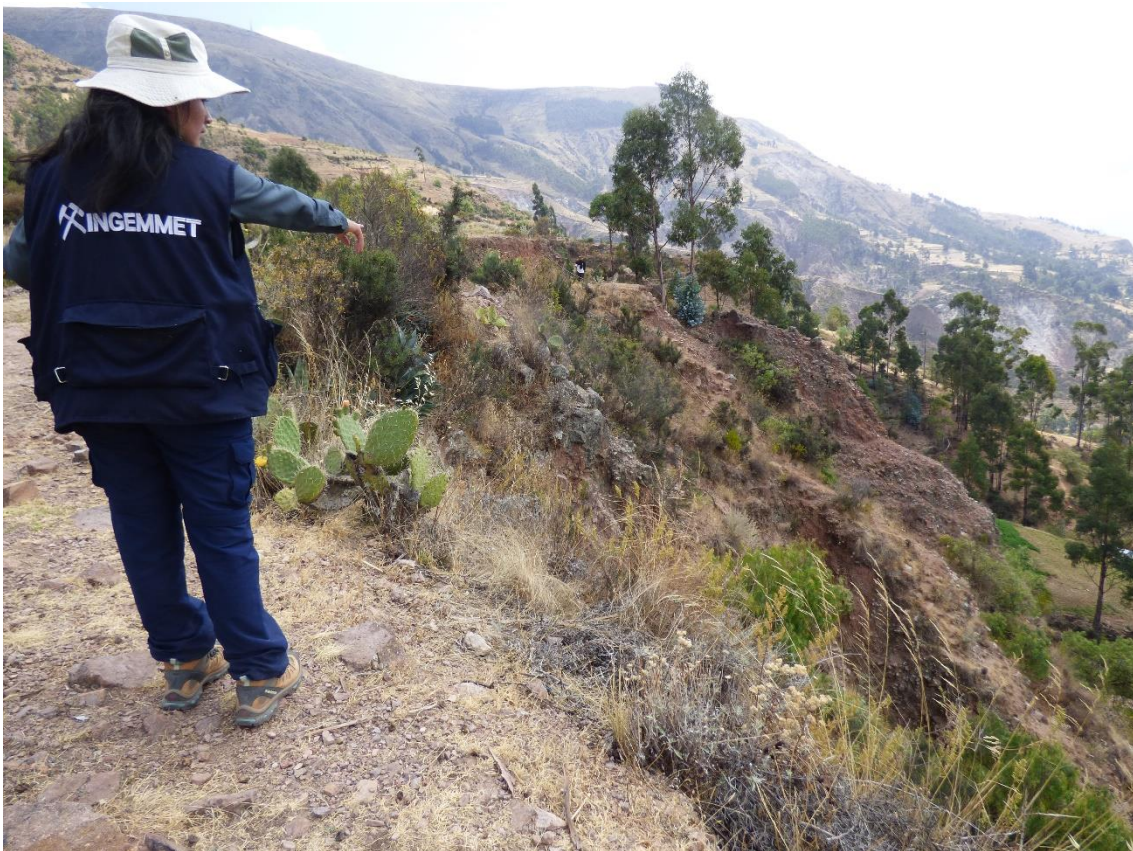
- Ancho de escarpa: 300 m.
- Longitud de la escarpa: 410 m (fotografía 3).
- Forma de la escarpa: Irregular.
- Salto principal: 15 - 20 m (aproximadamente)
- Velocidad del movimiento: Muy lento.
- Presencia múltiples escarpas antiguas de forma irregular y continua con longitudes entre 40 a 100m; los saltos de las escarpas tienen aproximadamente entre 5 a 10 m de longitud.
- Edad estimada del evento: antiguo
  - Estilo: Único.
  - Distribución: Confinado (se presenta una escarpa, pero no tiene una superficie de falla visible por estar erosionada).

**Fotografía 3.** Vista panorámica de la ladera y sobre la cual se distingue escarpes antiguos de deslizamiento (señalados) con una longitud de aproximadamente 410 m.

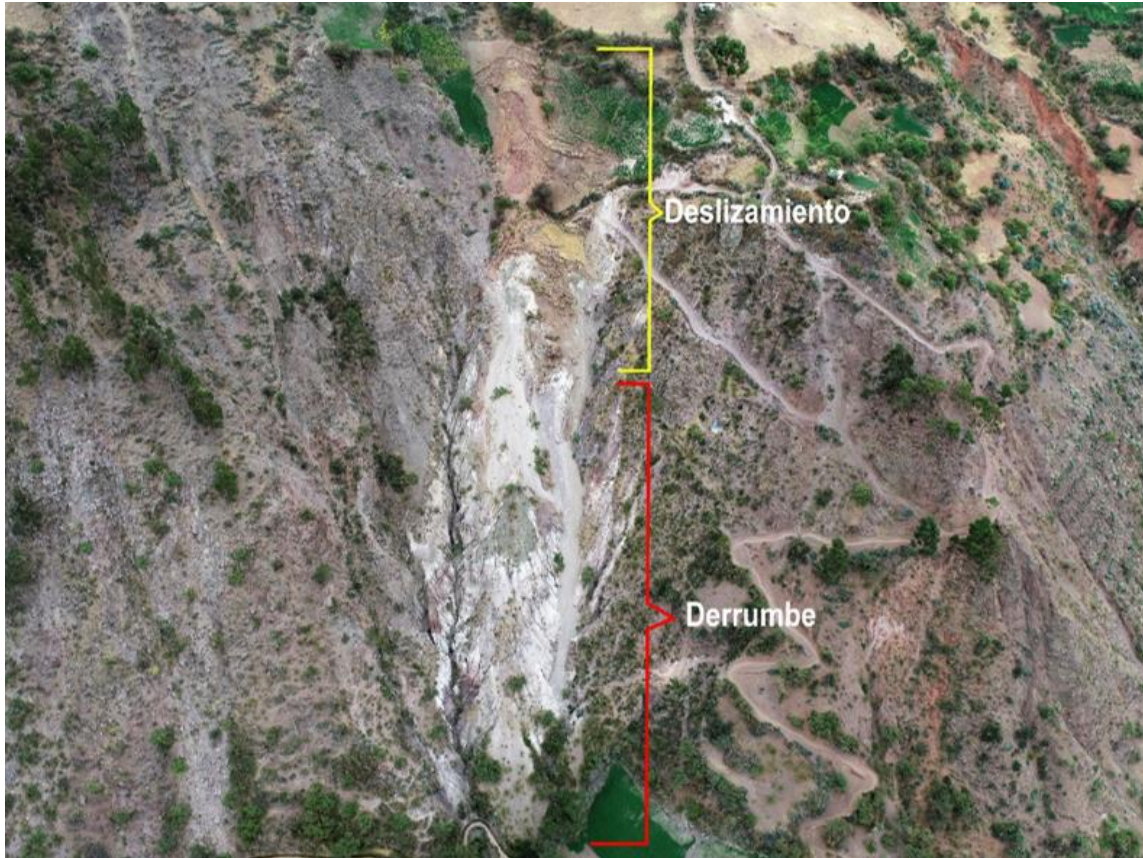
**Figura 13.** Vista panorámica del deslizamiento-derrumbe ocurrido el 18 de abril del 2022 en la margen izquierda del río Tomarenga. Coordenadas UTM Zona 18S: E: 575509, N: 8544308  
**Fuente:** Fotografía tomada con dron, agosto-2022.

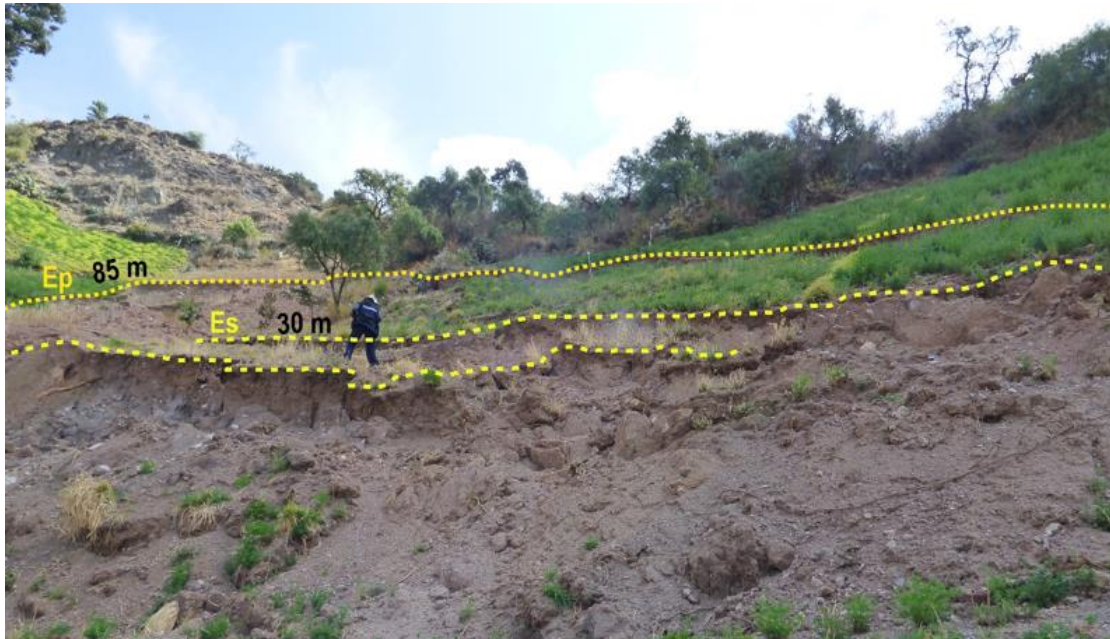
saltos verticales que varían entre 1 a 2 m con pendientes entre 55° a 65° (figura 14 Y 15).

**Figura 14.** Vista del escarpe principal (Ep) de forma irregular y continua con una longitud de 85 m, y escarpes secundarios (Es) paralelos al escarpe principal, escalonados y de forma discontinua e irregular con longitudes de hasta 30 m.

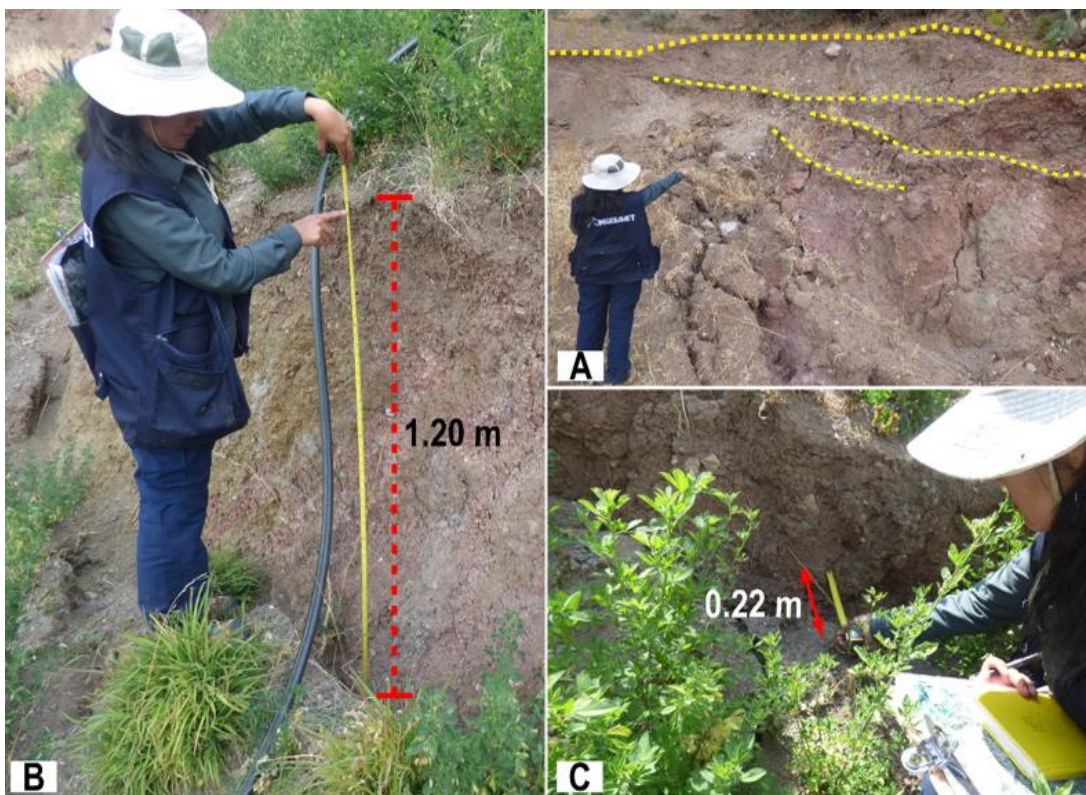
**Figura 15.** A. Vista de escarpes secundarios paralelos al escarpe principal. B. Altura de escarpe de 1.20 m. C. Desplazamiento horizontal de 0.22 m.

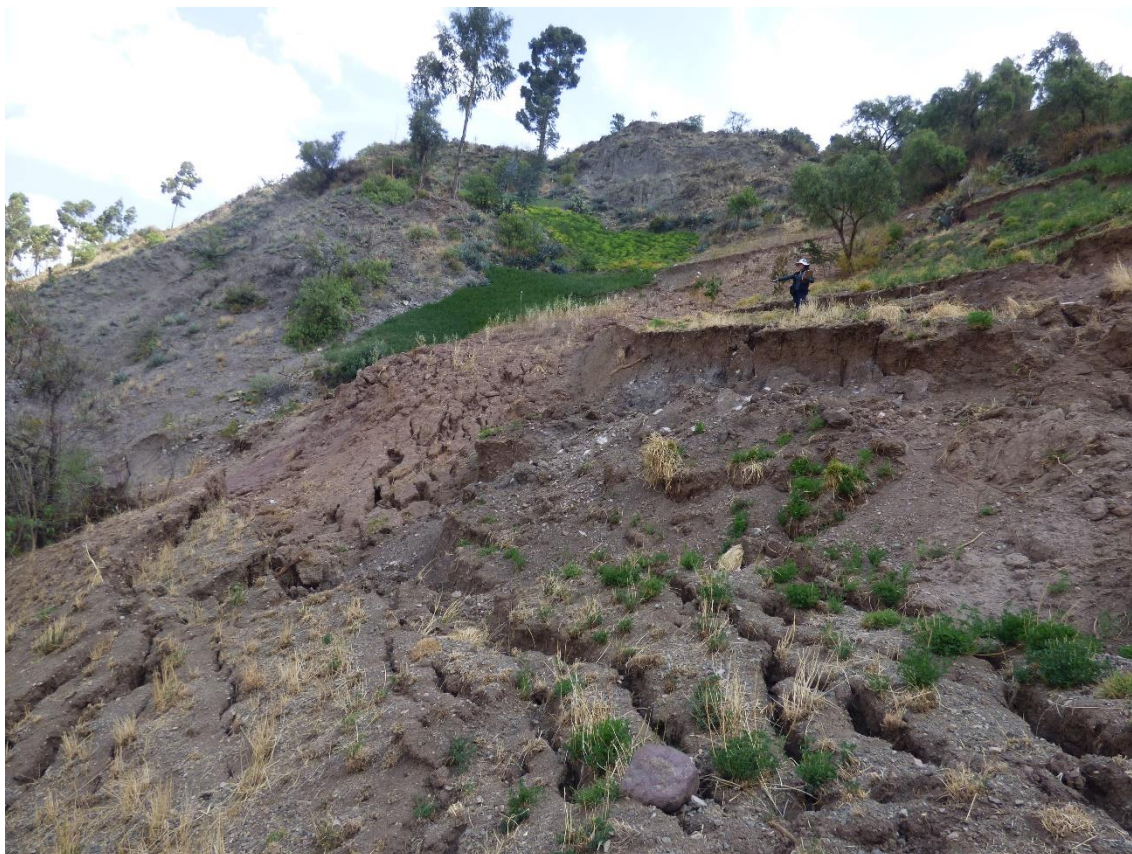
La superficie del terreno quedó bastante agrietada, con pendientes moderadas a muy fuertes (entre 15° a 45°) y grietas transversales en la cabeza y cuerpo del deslizamiento con longitudes entre 5 a 20 m, aperturas que en algunos casos alcanza hasta los 20 cm (fotografía 4) y profundidades visibles que varían entre 0.05 a 0.10 m.

**Fotografía 4.** Vista de la superficie del terreno bastante agrietada, con longitudes variables de 5 a 20 m y aperturas de hasta 20 cm.

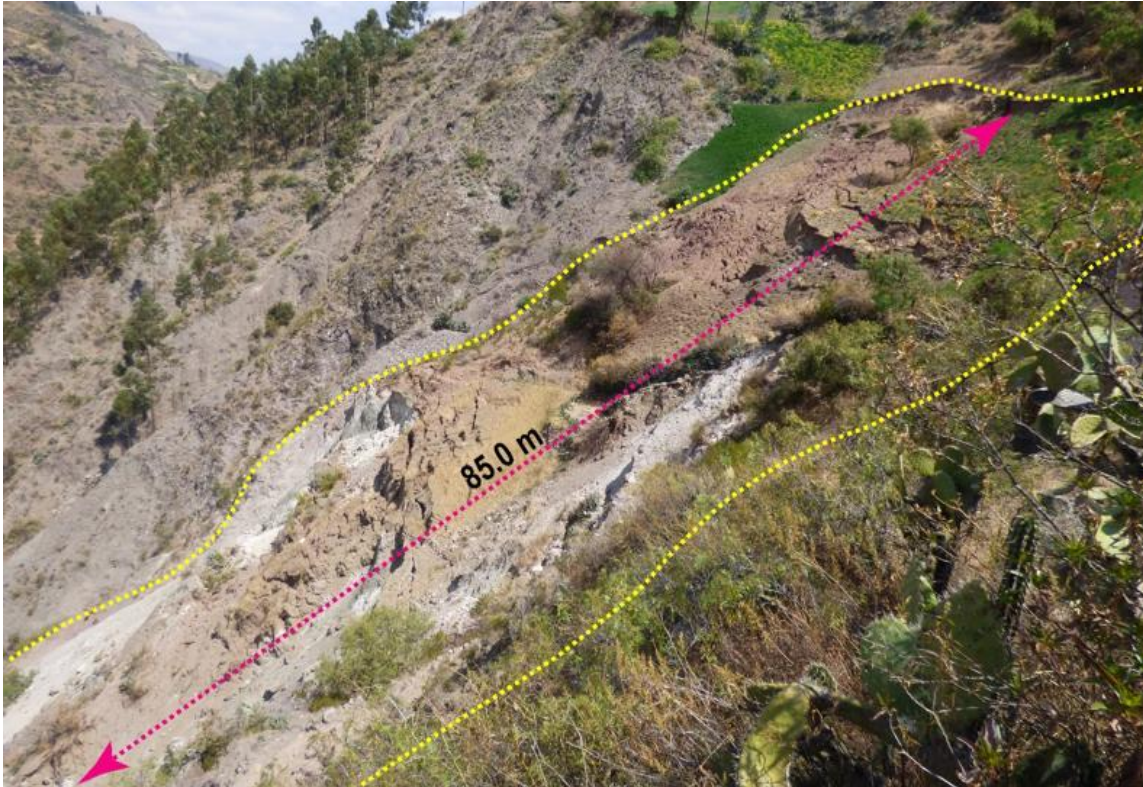
La masa deslizada empieza desde los 3173 m s.n.m., con un ancho promedio de 35 m, y presenta una longitud de 85 m aprox. (figura 16), la cual se moviliza sobre una superficie de falla rotacional con una velocidad de movimiento aparentemente lento, cuyo vector de desplazamiento presenta una dirección preferente al sureste.

**Figura 16.** La masa deslizada presenta una longitud de 85 m, la cual se moviliza sobre una superficie de falla rotacional, con dirección preferente de este a sureste.

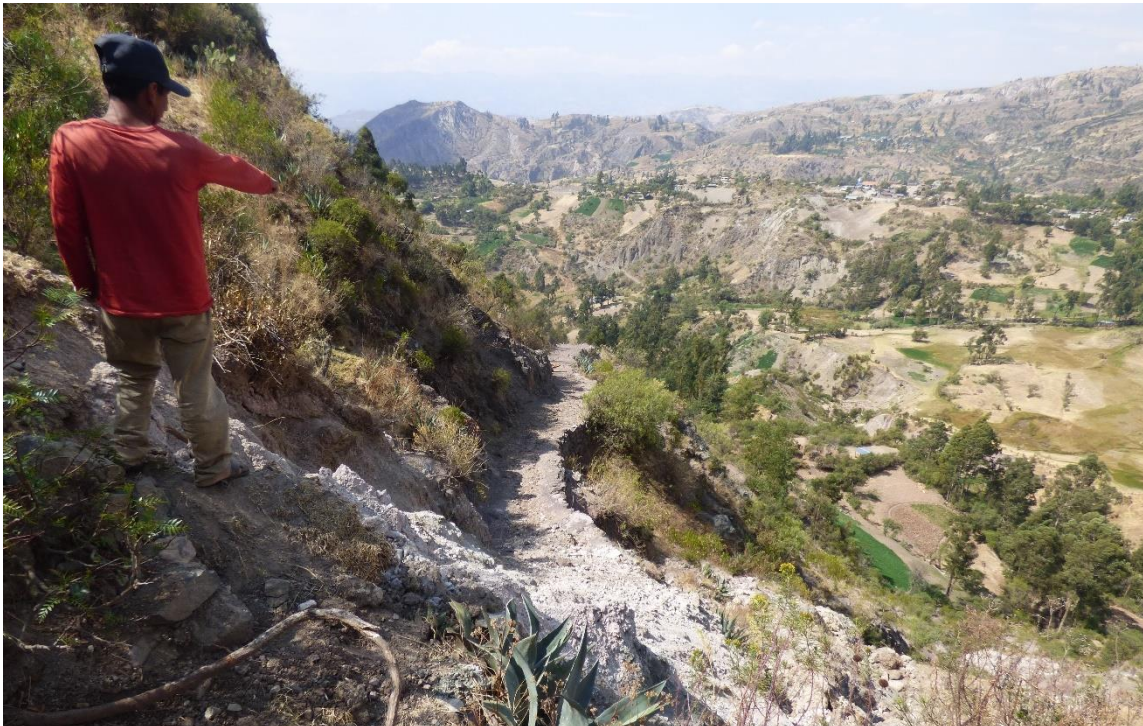
**Fotografía 5.** Vestigios del camino en el cuerpo del deslizamiento los cuales registran desplazamientos de hasta 10 m ladera abajo.

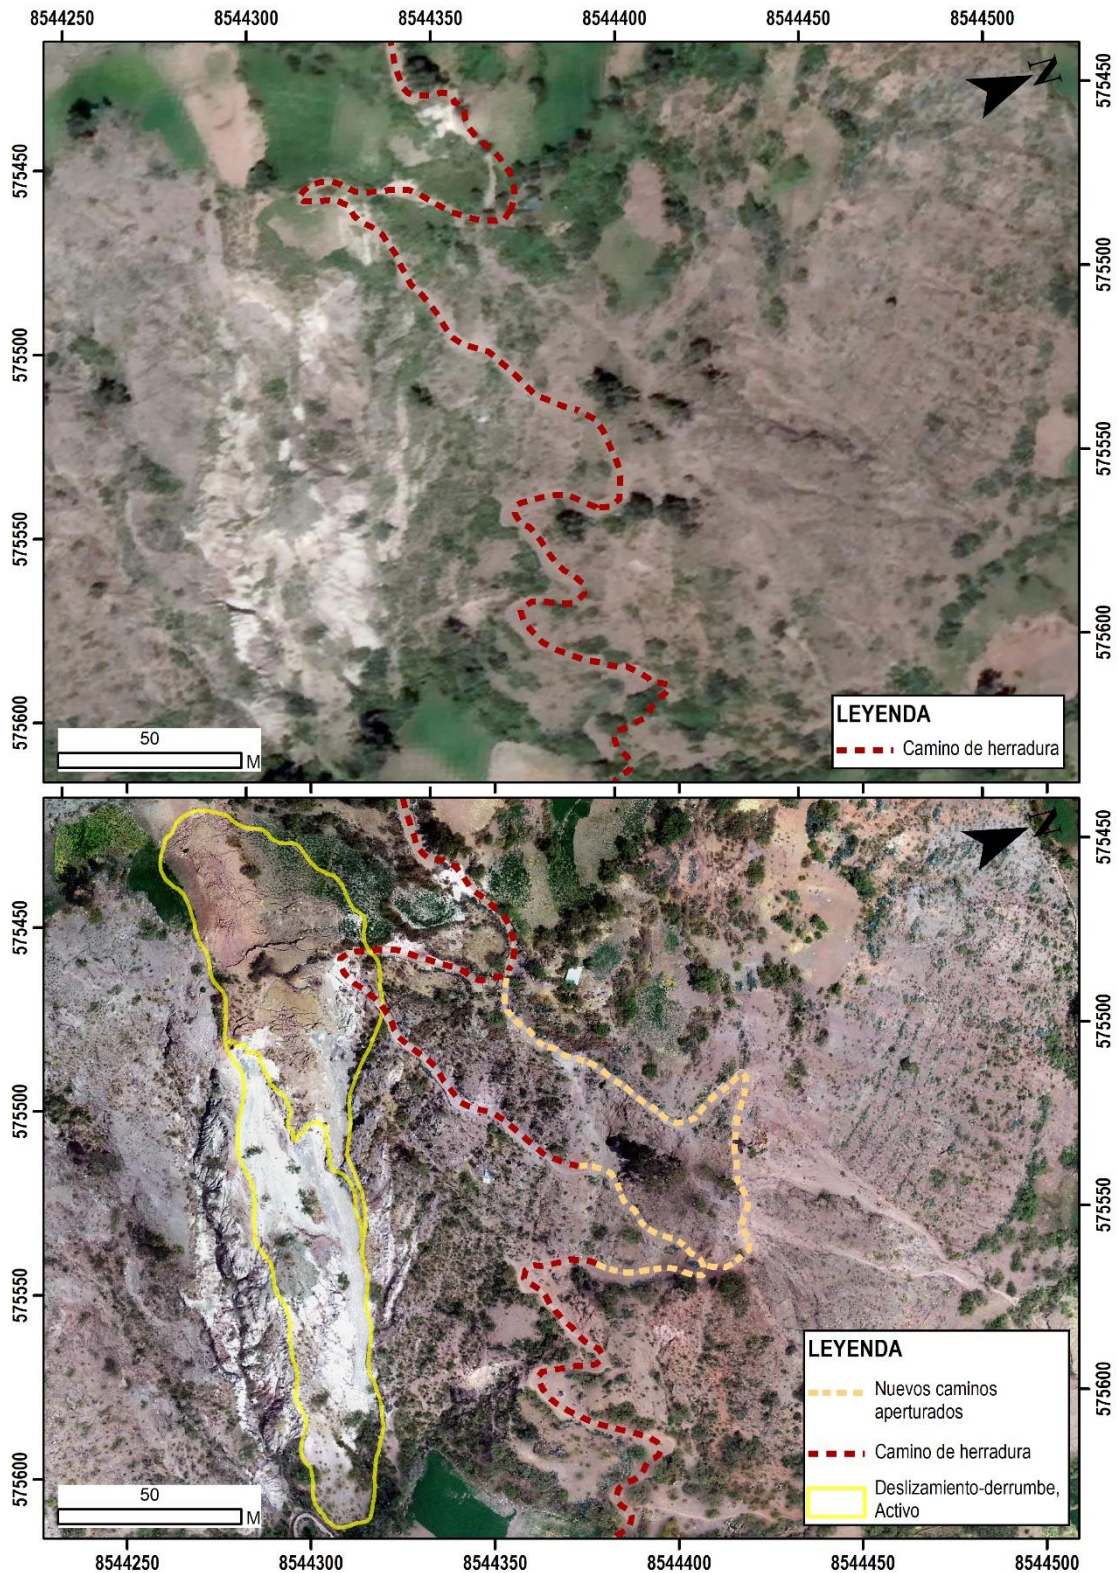
Así mismo, de este último análisis, se puede contabilizar que el evento del 18 de abril del presente año, destruyó una trocha carrozable en un tramo de 30 m lineales.

**Figura 17** Vista de 2 imágenes multitemporales antes del evento (junio, 2021) y post evento (mayo agosto 2022), en la cual se observa la destrucción de trocha carrozable en un tramo de 30 m y la construcción de nuevos tramos de trocha en las laderas adyacentes al evento principal.

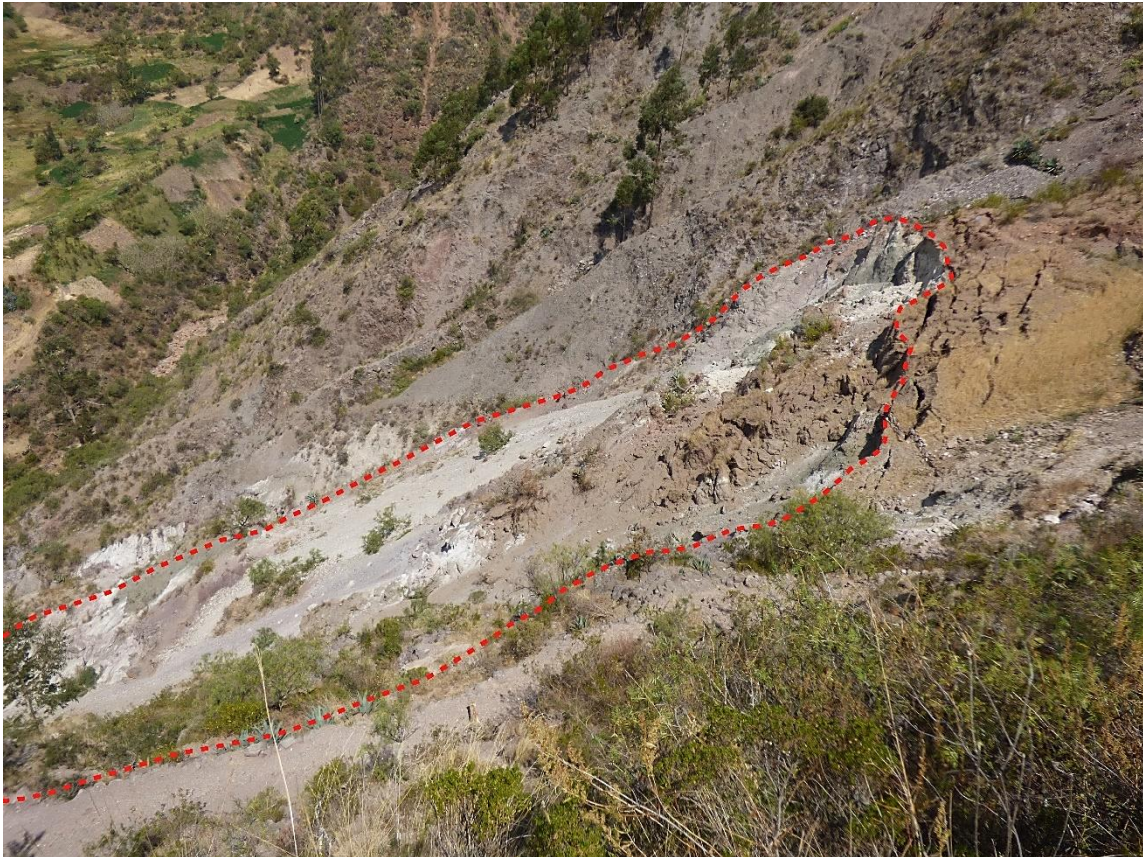
El derrumbe nace sobre los 2875 m s.n.m., con una longitud y una altura de arranque de 110 m y 65 m respectivamente. El tipo de rotura es planar y la forma de arranque es irregular y discontinua. La disposición del depósito se da en forma de canchales con la dirección de movimiento de sureste.

**Figura 18.** Derrumbe al pie del deslizamiento, como consecuencia del cambio litológico y pendiente del terreno. La disposición del depósito se da en forma de canchales, con dirección al movimiento, sureste.

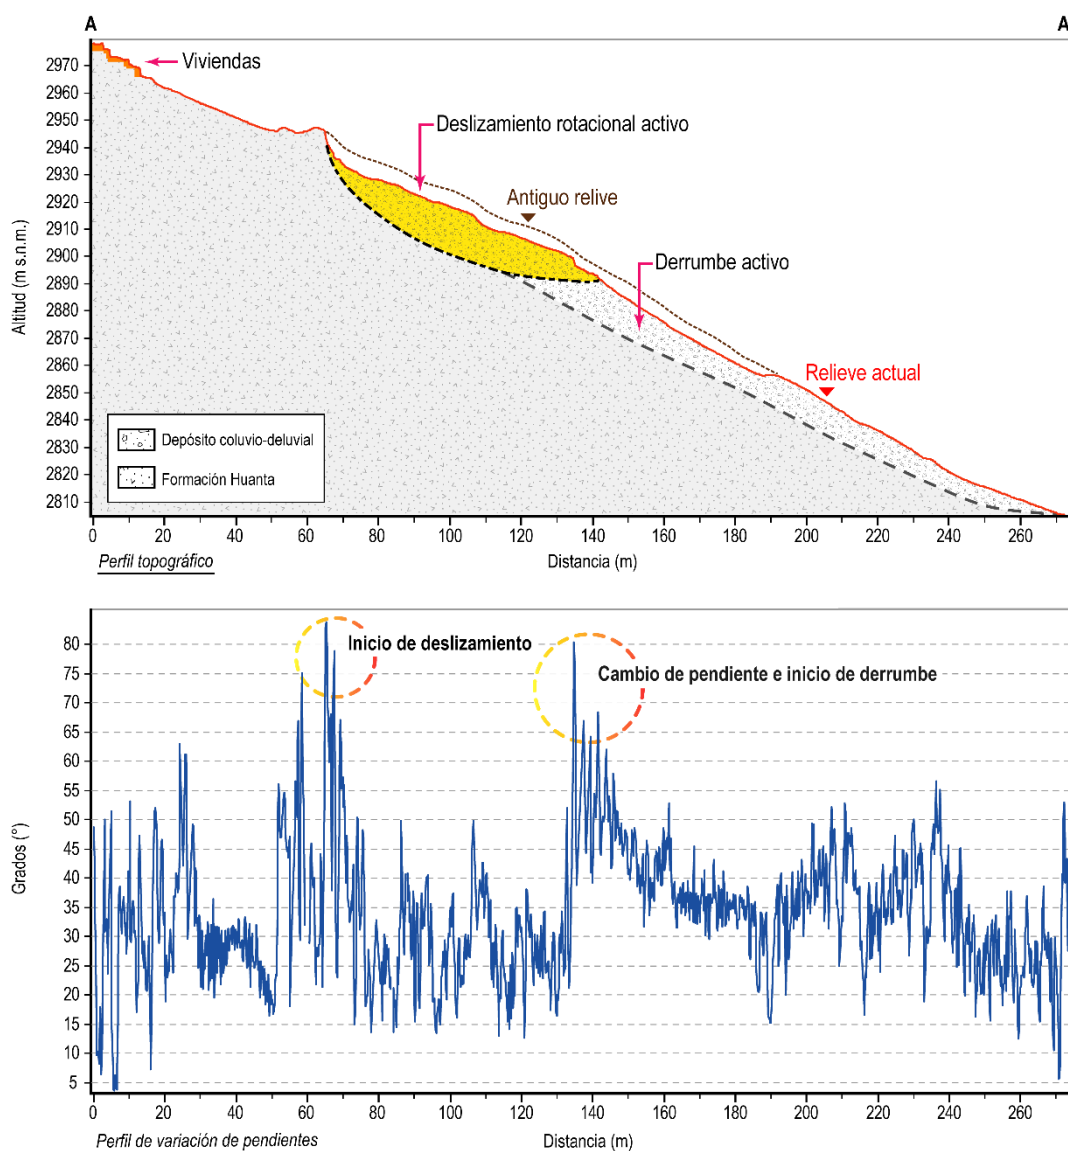
En el perfil A-A´ (figura 20) muestra el proceso del movimiento en masa que se inicia con un escarpe principal del deslizamiento rotacional a los 2940 m s.n.m. seguido por una zona de acumulación hasta el pie del evento, lugar donde inicia el derrumbe a los 2890 m s.n.m., condicionado principalmente por el cambio de pendiente que pasa en promedio de 40° (cuerpo de deslizamiento) a 70° (escarpe de derrumbe).

**Figura 20.** Perfil longitudinal A-A' del deslizamiento-derrumbe ocurrido el 18 de abril.

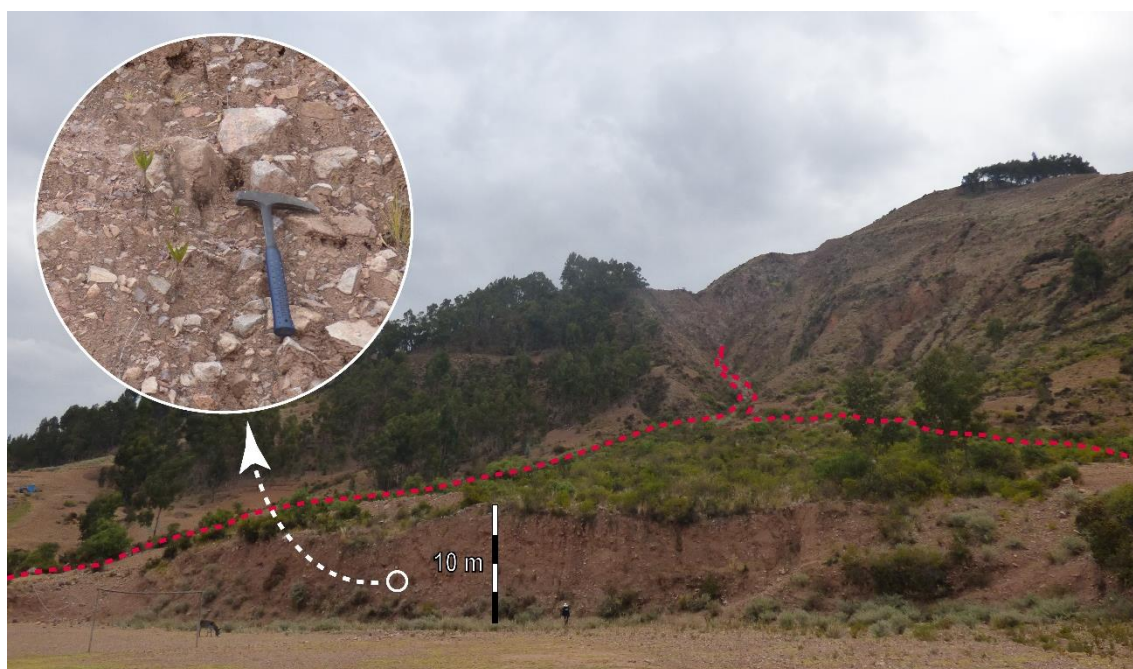
**Figura 21.** Depósito de flujos antiguos con alturas de aproximadamente 10 m. Se puede visualizar el abundante material detrítico subanguloso a subredondeado que lo constituye.

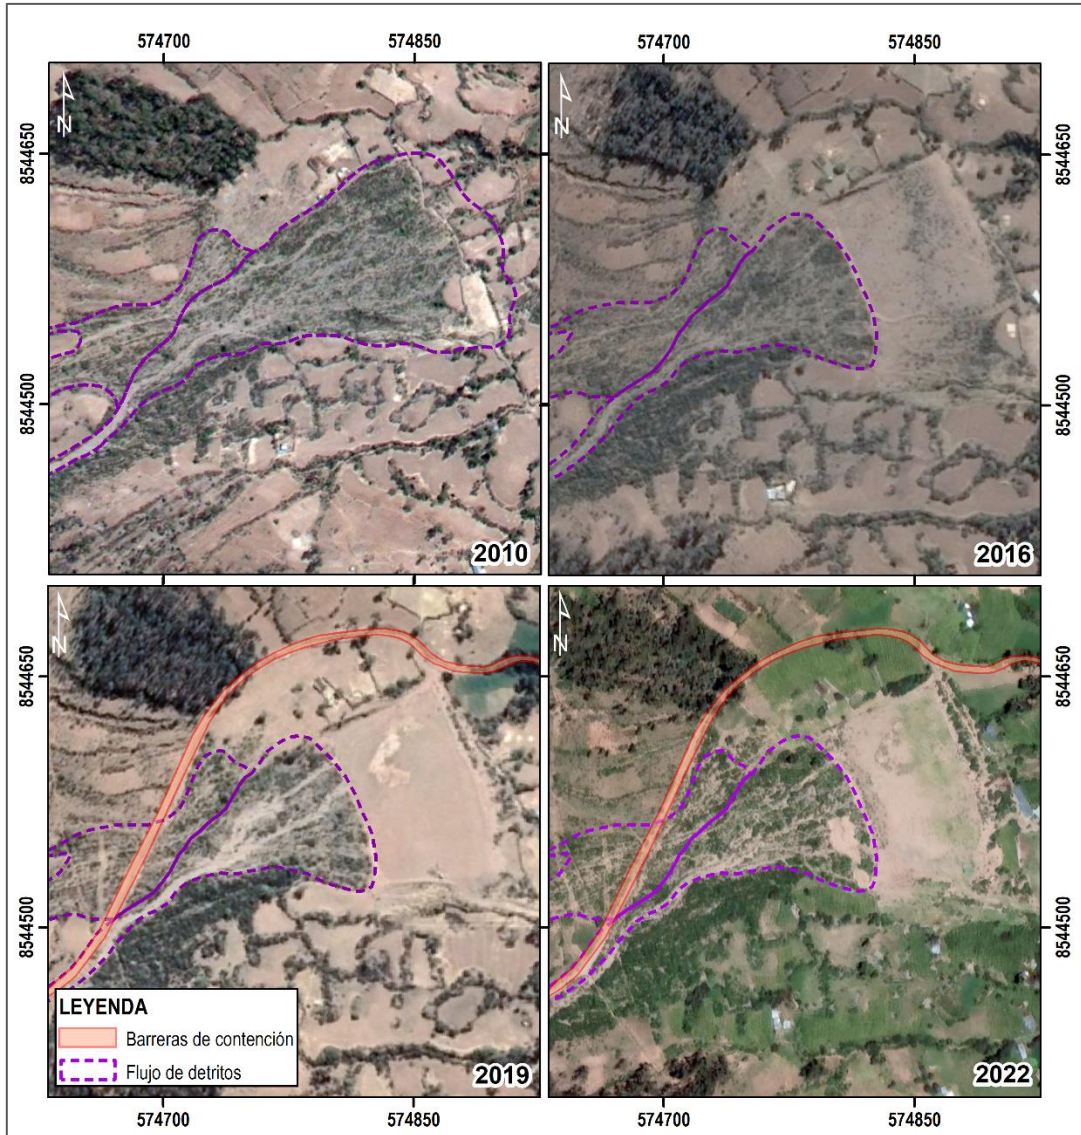
- Al momento de realizar la evaluación de campo no se registraron daños por efectos de la actividad del flujo; sin embargo, de acuerdo con testimonios de los pobladores la quebrada se activa anualmente y podría afectar el campo deportivo y dos viviendas ubicadas aguas abajo.

**Figura 22.** Comparación de imágenes multitemporales de la quebrada Cercado Huaycco. Se puede visualizar la construcción de un campo deportivo en pleno depósito y barreras de contención para desviar el material que anualmente es acareado por la quebrada.

- 5) Realizar la limpieza y remoción del material detrítico depositado en la desembocadura de la quebrada Cercado Huaycco; así como el encauzamiento realizado por los pobladores, para que los flujos provenientes de la quebrada fluyan libremente y no causen daños. Para ello se tienen que realizar cálculos con lluvias extremas.
