Informe Técnico N° A7382

EVALUACIÓN DE PELIGROS GEOLÓGICOS POR MOVIMIENTOS EN MASA EN EL CENTRO POBLADO NUEVA BARRANQUITA

Departamento San Martín
Provincia El Dorado
Distrito San José de Sisa

MAYO
2023

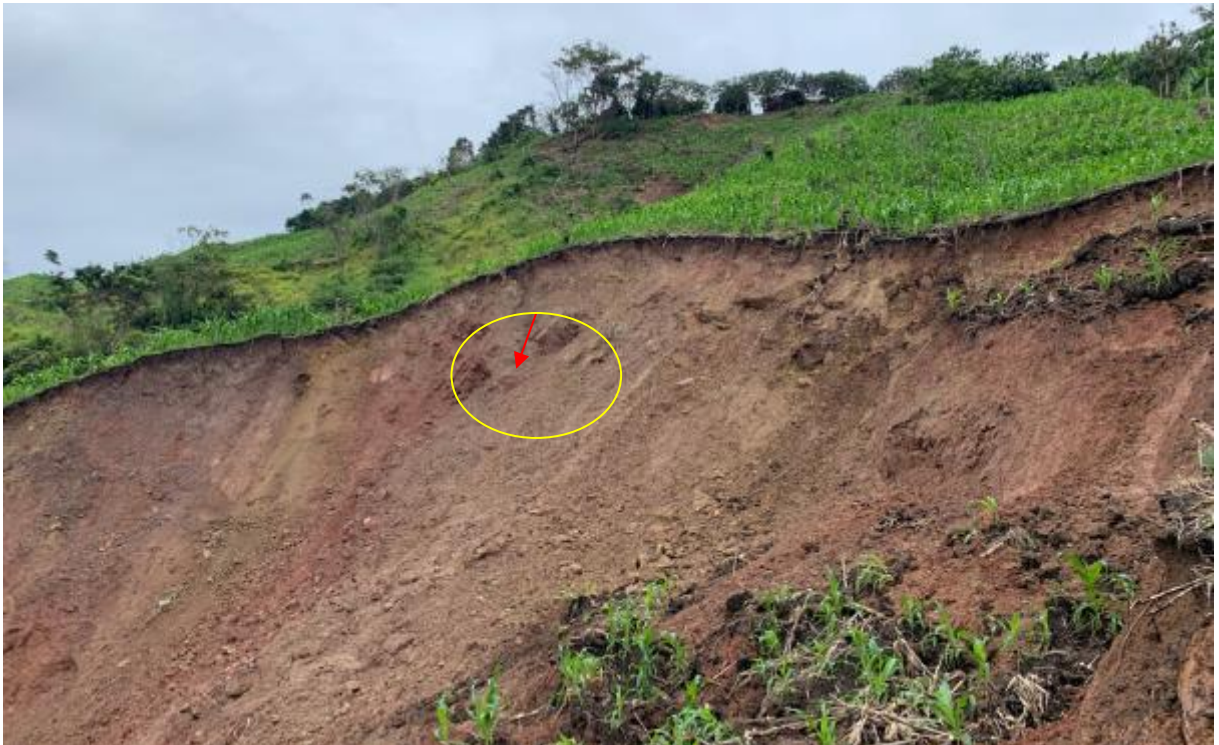
Figura 9. Depósitos coluvio-deluviales cubriendo areniscas fracturadas de la Formación Chambira.

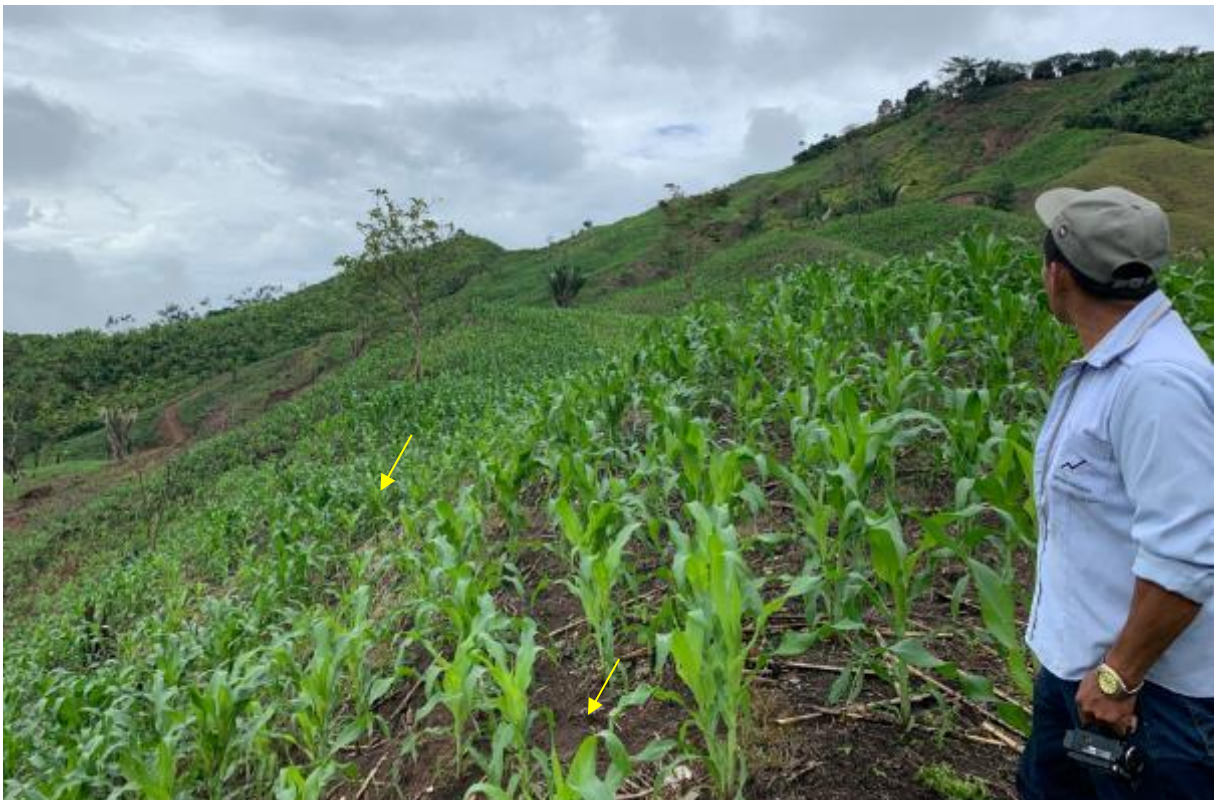
Corresponde a materiales conformados por clastos angulosos inmersos en matriz arcillosa y arcillo arenosa. Se encuentran cubriendo la totalidad de las laderas de la microcuenca de la quebrada Barranquita, cuyos espesores varían entre los 1.0 a 5.0 m. Estos materiales son altamente susceptibles ante movimientos en masa como deslizamientos de suelos (figura 11)

Figura 11. Depósitos coluvio-deluviales, de composición arcillosa con fragmentos de roca (arenisca), cubriendo laderas de moderada pendiente.

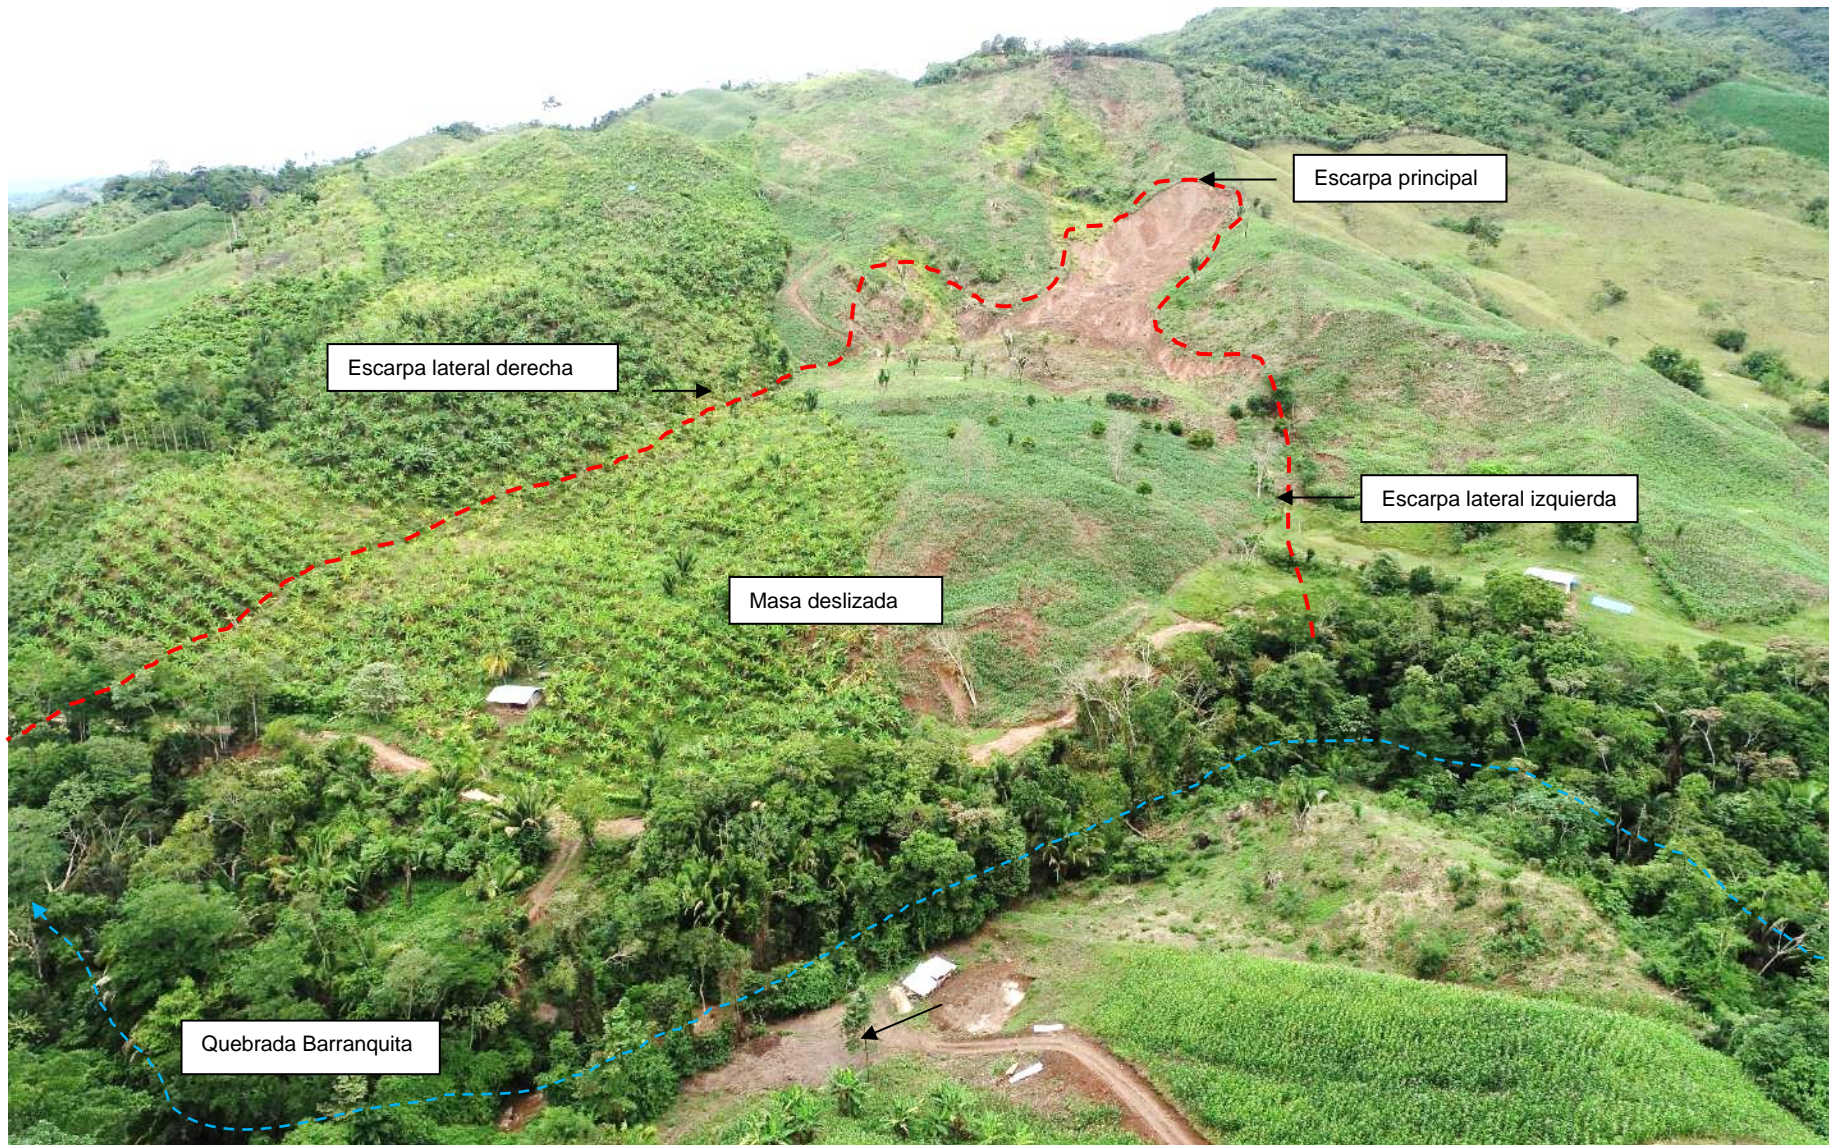
Corresponde a 01 deslizamiento de suelos, activo, rotacional y retrogresivo, de 46,500 m² o 4.65 ha, de 350 m de longitud y 140 m de ancho, con un desnivel entre la corona y el pie de 40 m, figura 14.

La masa deslizada ha alcanzado la carretera de acceso, generando grietas de 1.50 a 2.00 m de profundidad y la ocupación de parte el cauce activo de la quebrada Barranquita, figura 14.

Figura 14. Vista general del deslizamiento de suelos.

- La masa deslizada que se encuentra acumulada en la parte media y baja del deslizamiento deberá ser removida conformando banquetas cuyo talud será 1:1 (H:V).
- Se deberá evitar la deforestación en la parte alta de la colina, puesto que en el corto plazo puede generar la ampliación del deslizamiento.
- Sellar las grietas tensionales abiertas, a fin de evitar la infiltración de aguas de lluvia. Esto se hará con suelos arcillosos que existen en la masa deslizada.
- Construir zanjas de coronación en la parte alta de la colina, excavados en tierra cuya función será evacuar las aguas de lluvia, evitando que ingresen a la masa inestable.
- Se deberá colocar una capa de afirmado de 0.30 m, en el tramo afectado por el deslizamiento, a fin garantizar la transitabilidad de la carretera.

- Remover la masa deslizada de la parte media y baja del deslizamiento.
- Construir banquetas escalonadas en la parte media y baja del deslizamiento.
- Impedir la deforestación de la parte alta de la colina donde se ha desencadenado el deslizamiento.
- Construir zanjas de coronación en la parte alta de la colina.

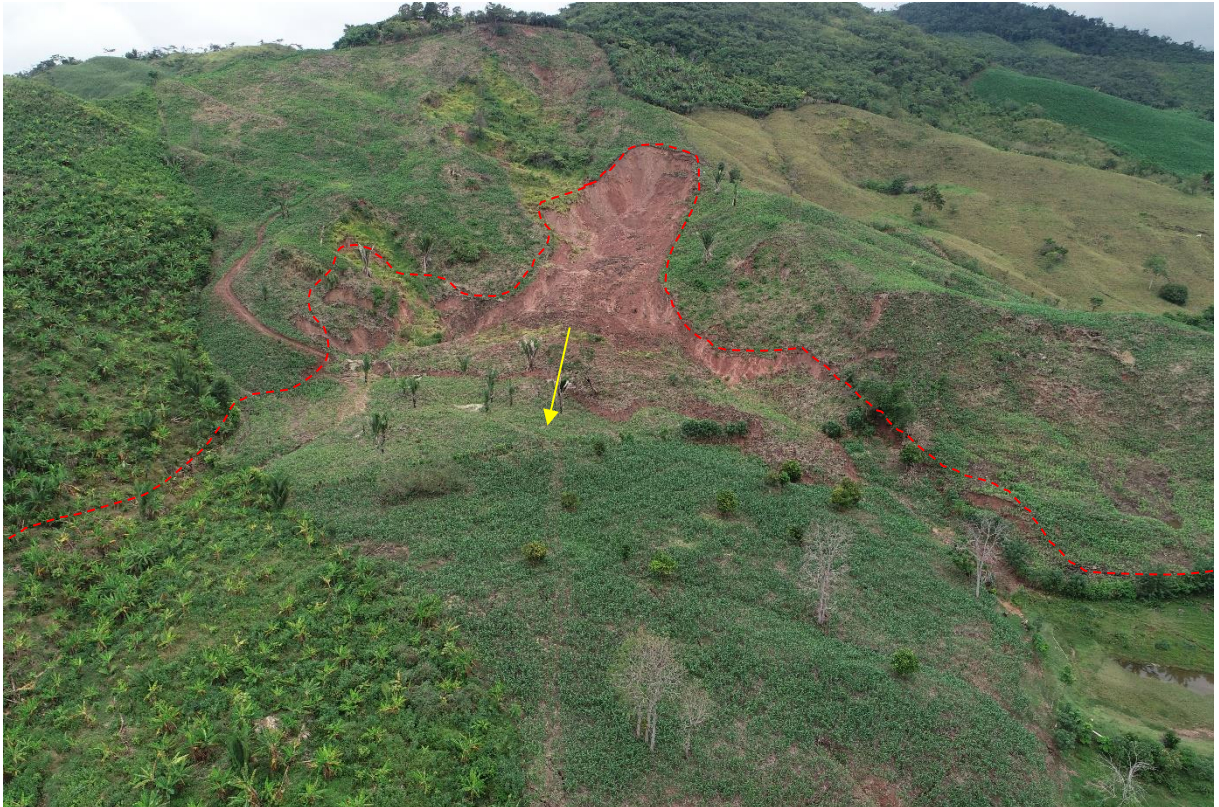
En parte media de la zona deslizada se observan acumulaciones de agua de lluvia, así como grietas transversales producto de la deformación del terreno, figuras 14-20.

Figura 15. Masa deslizada deformada con presencia de grieta de tensión.

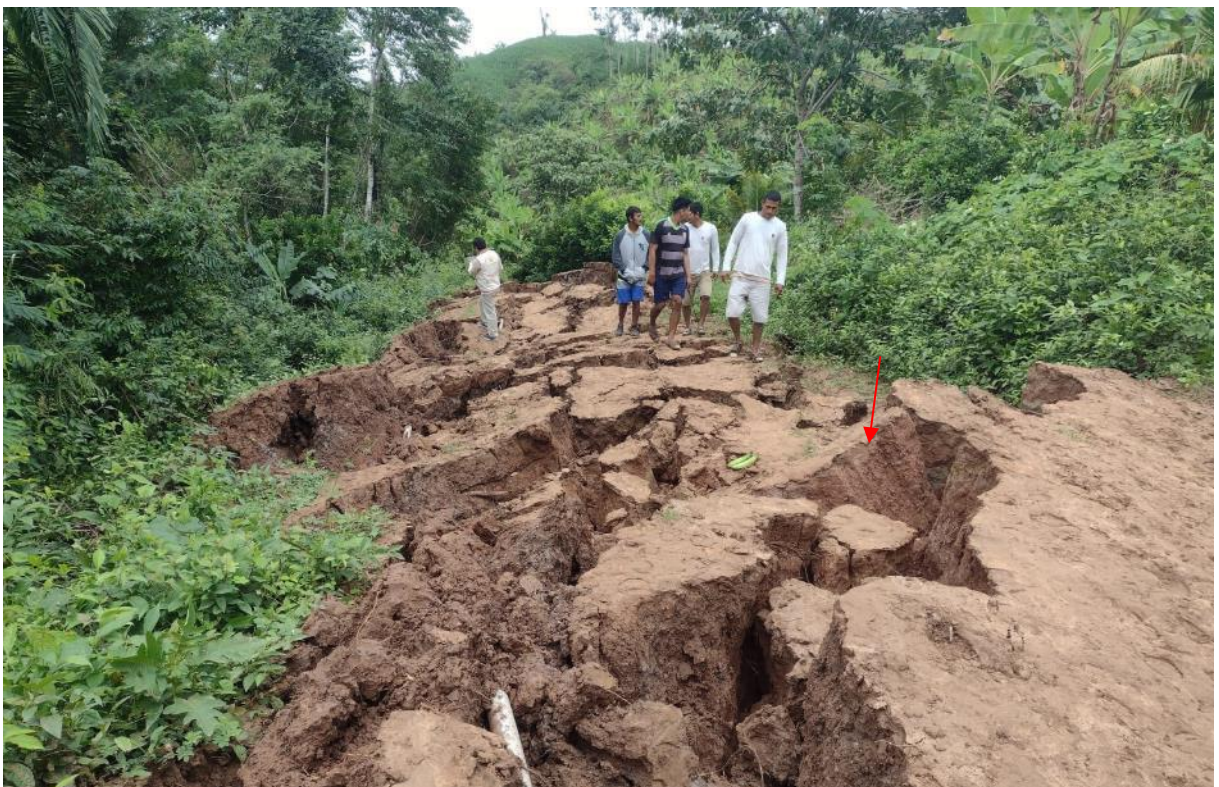
Daños en la carretera, con grietas de 1.50 a 2.00 m de profundidad

Figura 16. Pie del deslizamiento que ha afectado la trocha carrozable con grietas de 1.50 a 2.00 m de profundidad.

- Mejoramiento continuo de la carretera de acceso con material granular de espesor 0.30 m.

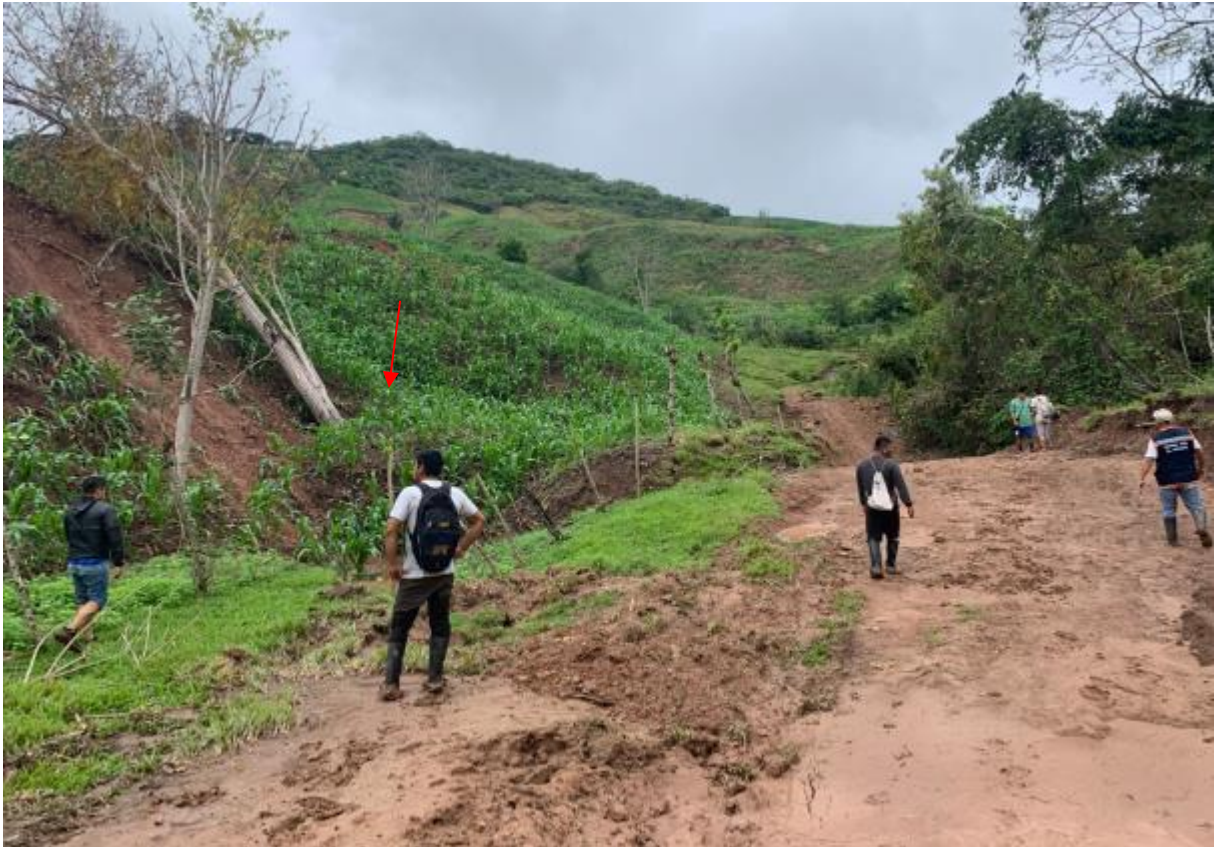
Figura 17. Base del deslizamiento, nótese el material totalmente deformado, producto del movimiento.

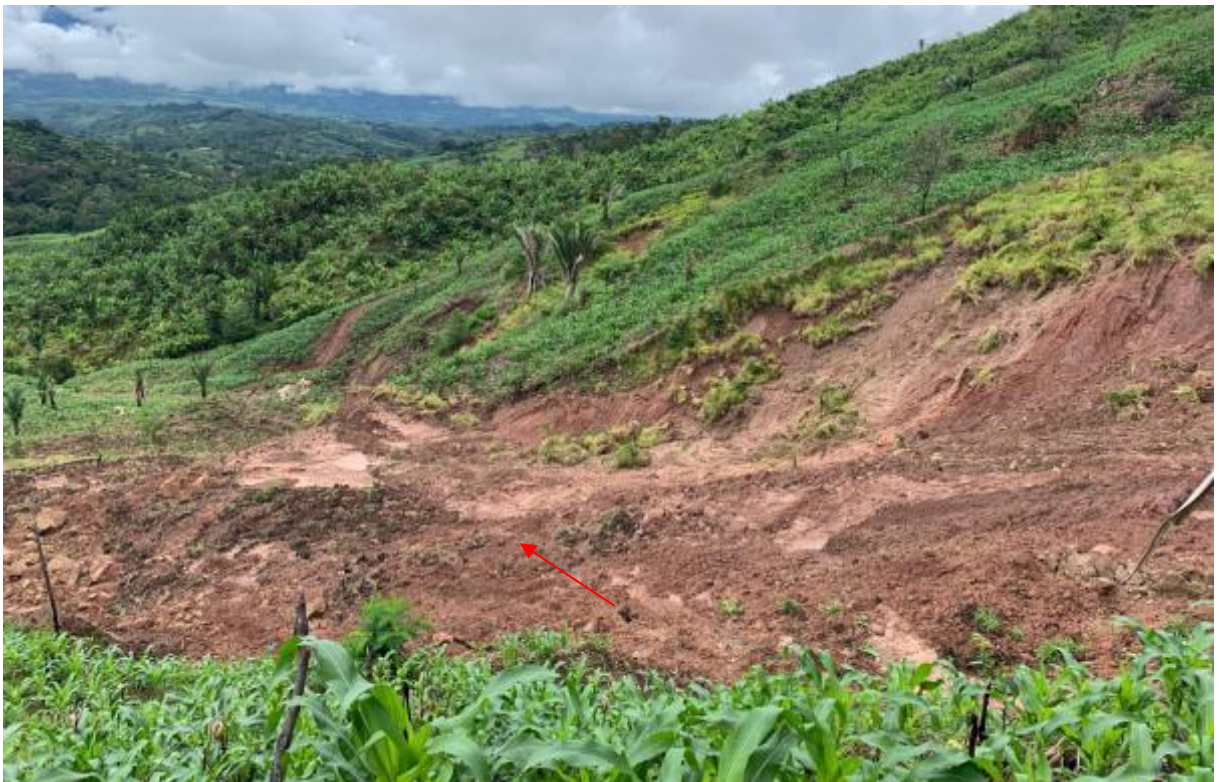
Figura 18. Masa deslizada, compuesta de suelos arcillosos saturados.

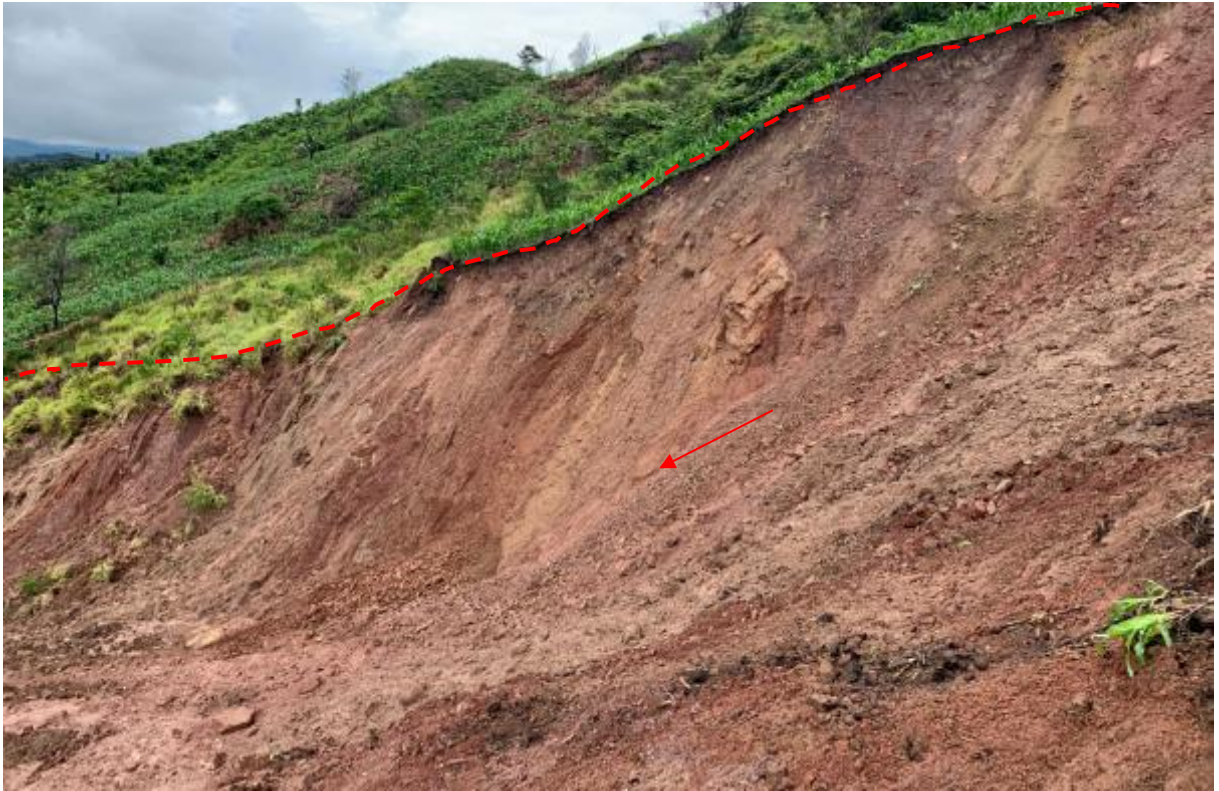
Figura 19. Escarpa principal de altura 10 m.
