Informe Técnico N° A7387

EVALUACIÓN DE PELIGROS GEOLÓGICOS EN EL CASERÍO DE CASHAPATAC

Departamento Áncash
Provincia Huari
Distrito San Pedro De Chaná

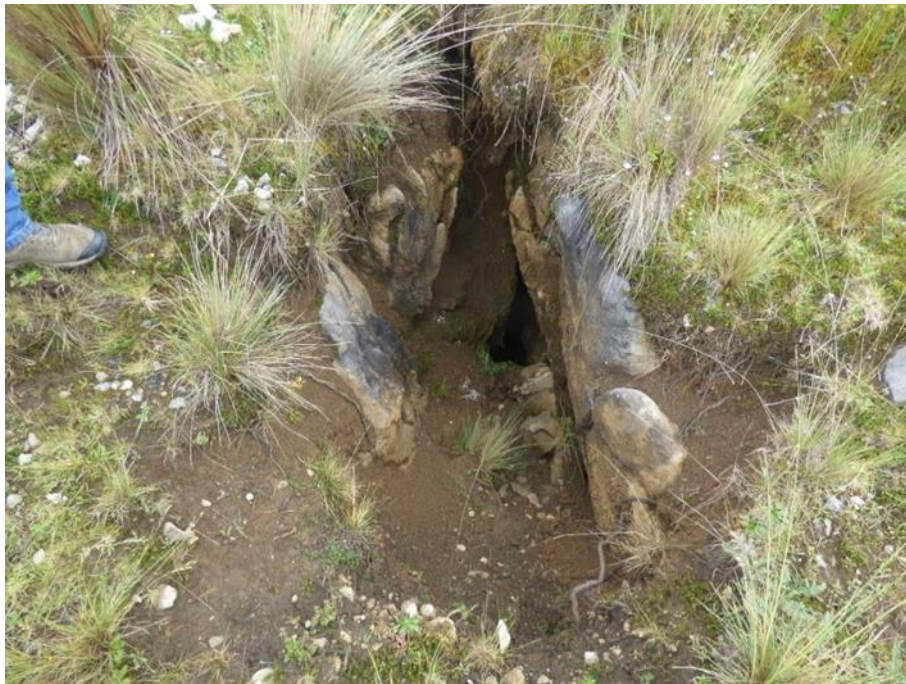
Esta unidad localmente presenta procesos de erosión en Karst (ver fotografía 3), evidenciándose un sector con un orificio con una longitud máxima de 1 metro que se reduce a 30 cm, ubicado al noroeste del albergue temporal.

Fotografía 3 Oquedad generada por procesos Kársticos. En las cercanías del albergue temporal (278835E, 8952216N)

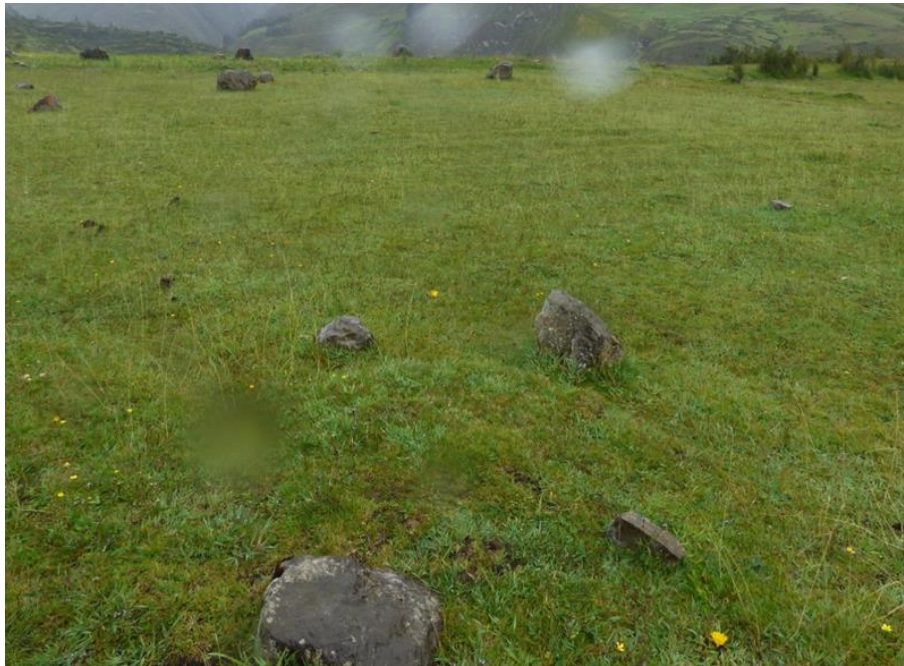
Fotografía 4 Bloques provenientes de una antigua caída de rocas, como también de la construcción de la vía de acceso hacia Cashapatac (278256E, 8952154N).

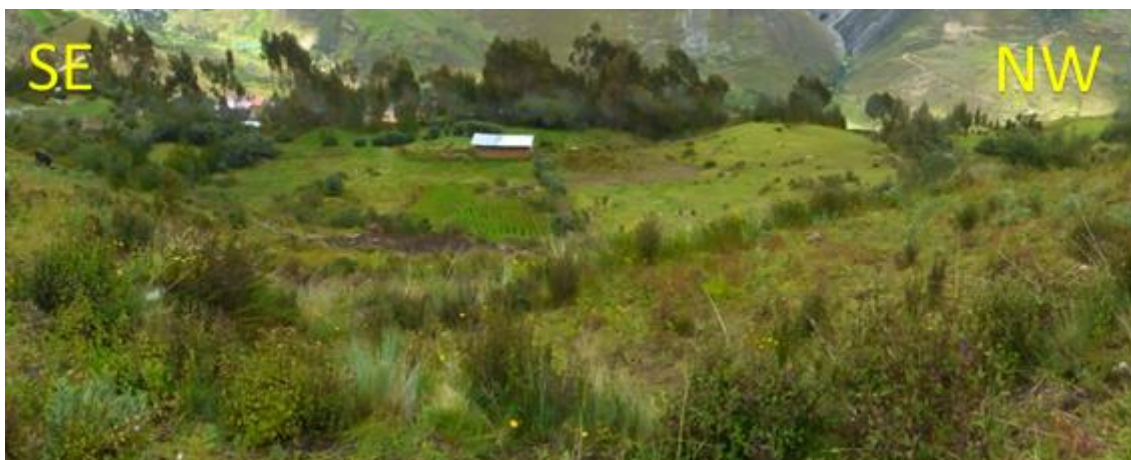
Como evidencia del deslizamiento antiguo, tenemos un depósito compuesto por lomeríos con alturas menores a 5 m (figura 11), y escarpes antiguos erosionados.

Figura 11 Se aprecian los lomeríos formados por el movimiento del antiguo deslizamiento.

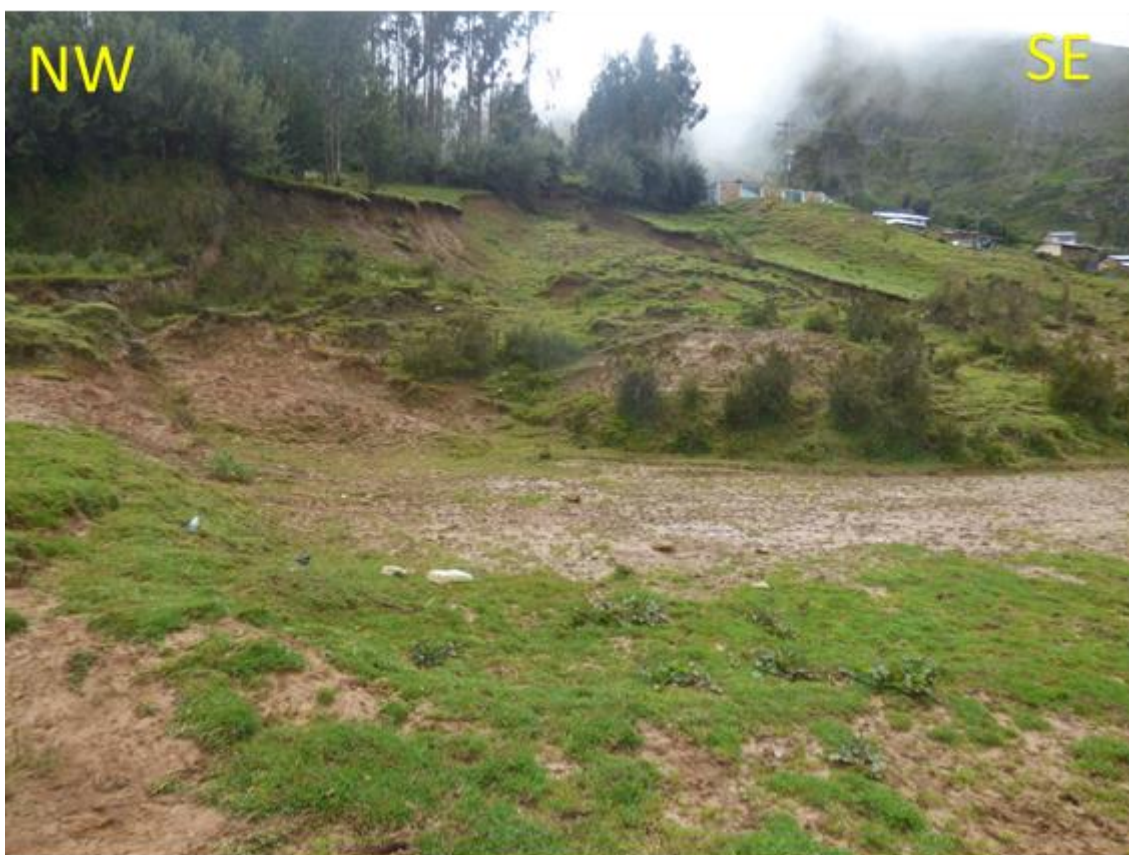
a) Primera, fue generada por la construcción de una loza deportiva (2010). Según los moradores, en el año 2010, se empezó la construcción una loza deportiva proyectando realizarla en lo que era la parte media del cuerpo del deslizamiento antiguo. Al realizar el corte del talud del terreno, este cedió y generó un deslizamiento rotacional (figura 12), destruyó tal proyecto de obra. La escarpa formada presenta una longitud 12 m y salto de 1 m. El deslizamiento formado presenta una distancia entre el pie del deslizamiento y el eskarpe de 60 m (aproximadamente), actualmente el pie se encuentra erosionado por la actividad antrópica (construcción de camino). Hacia la parte central e izquierda del cuerpo del deslizamiento se aprecia el terreno con agrietamientos, que indica su inestabilidad.

Figura 12. Se aprecia el deslizamiento que se formó por el corte de talud para la construcción de loza deportiva. (278280E, 8952673N).

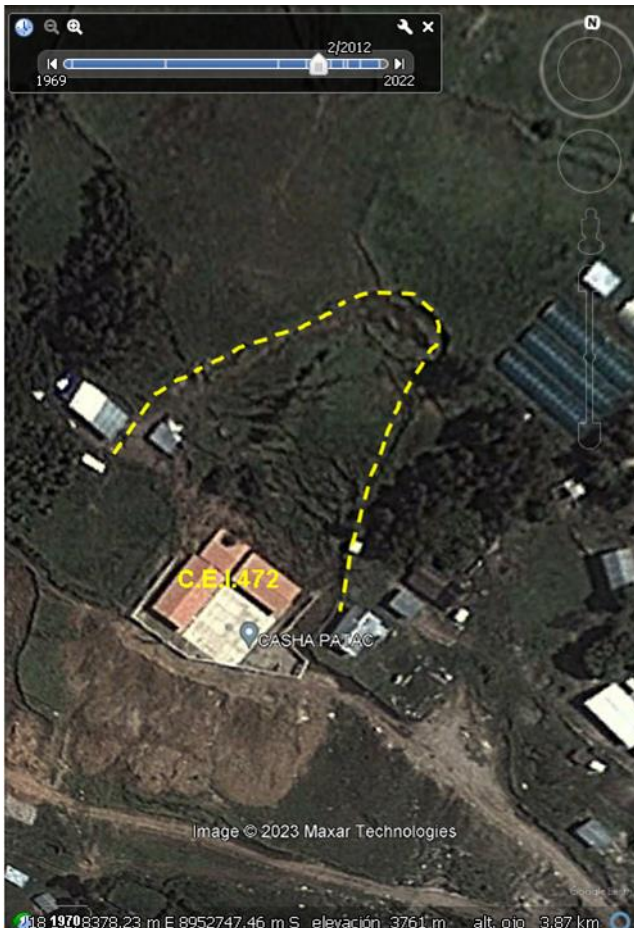
b) Para la construcción del centro educativo inicial N°472, se realizó un corte de talud del terreno, en la parte media del deslizamiento. Según los lugareños, esta estructura se construyó en el 2009. Por lo mencionado por los moradores, en el corte del talud, como medida preventiva construyeron un muro de contención que distaba dos metros, de la pared del pabellón, el cual falló en el 2012. En la imagen satelital del Google Earth 2012, se muestra el deslizamiento enmarcado (Figura 13). En el periodo lluvioso del 2017, esta estructura cedió y llegó a afectar al pabellón del centro educativo. (fotografías, 10 y 11). En la parte colindante, aguas arriba del centro educativo inicial, se aprecia en el terreno con agrietamientos y escarpes en proceso de formación que

Figura 13 Imagen satelital del Google Earth (2012), muestra el deslizamiento que afectó y sigue afectando al centro educativo inicial N°472 del caserío de Cashapatac.

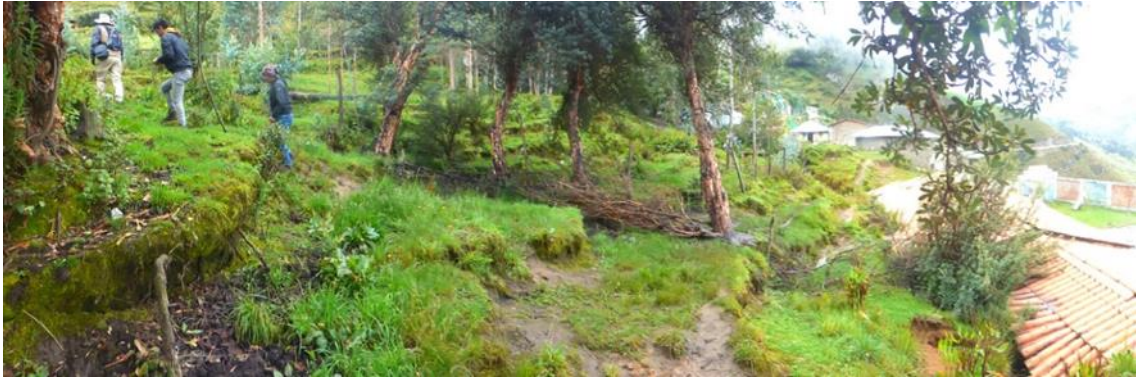
presentan saltos con longitudes menores a 20 m, también se aprecian árboles inclinados en sentido contrario y a favor al movimiento del deslizamiento (fotografías 6 y 7). Esto indica la inestabilidad del terreno. Se apreció que entre pabellón y pabellón ingresó material del deslizamiento reactivado (fotografía 8). Actualmente el pabellón parcialmente destruido, se aprecia que el material proveniente del deslizamiento ha ingresado a las aulas (fotografía 9).

Fotografía 6. Se aprecia la parte colindante al centro educativo inicial, árboles inclinados, como también saltos en el terreno que muestra la inestabilidad del lugar.

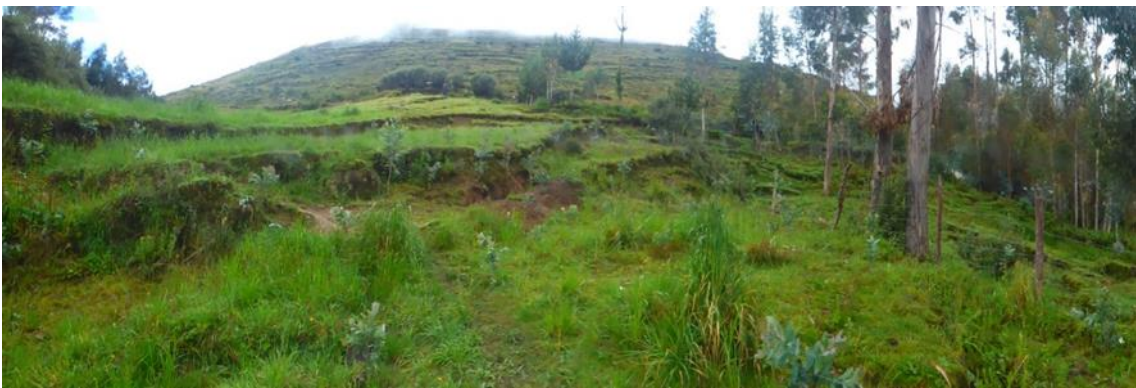
Fotografía 7. Se aprecia una lomada, parte del cuerpo del deslizamiento antiguo, escalonada, la cual se encuentra con procesos de agrietamientos, y escarpas en proceso de formación.

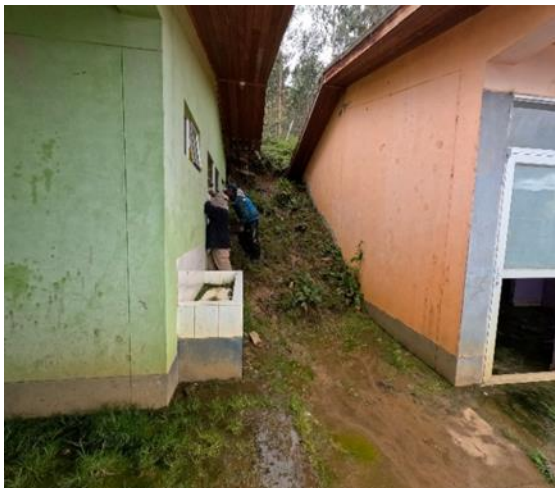
Fotografía 8. Se aprecia el material del deslizamiento que ha ingresado entre pabellón y pabellón.

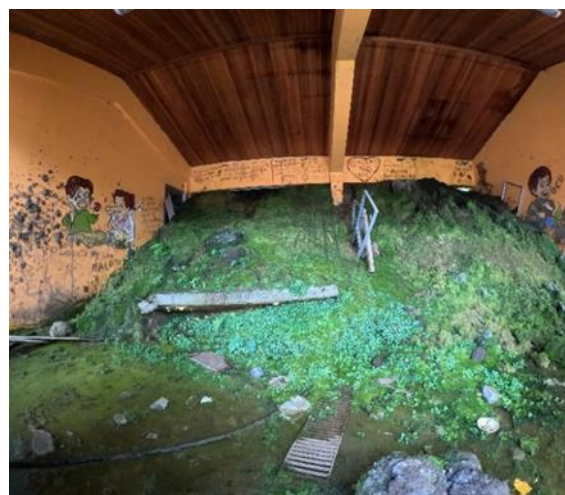
Fotografía 9. Se aprecia el material del deslizamiento que ha ingresado a una de las aulas.

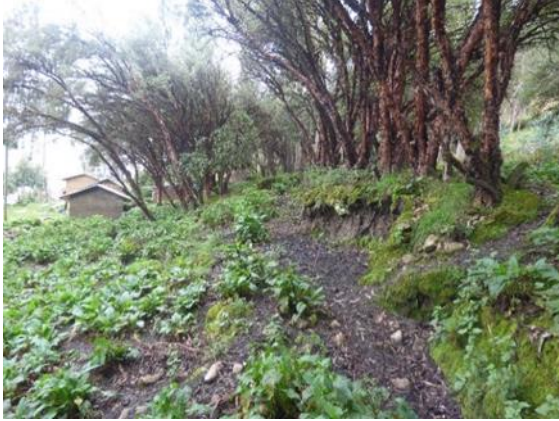
c) La parte media-baja del deslizamiento, según los moradores, se reactivó el 2020, se formó un escarpe con una longitud de 40 m, con salto de 1m, de forma semicircular. Se aprecian árboles ligeramente inclinados (5° a 8°), en sentido del movimiento del deslizamiento. También se aprecian agrietamientos del terreno (Figura 14 y fotografías 10, 11).

Fotografía 10. Se aprecia parte del escarpe secundario, que se originaron el 2020. Además, se aprecian árboles inclinados.

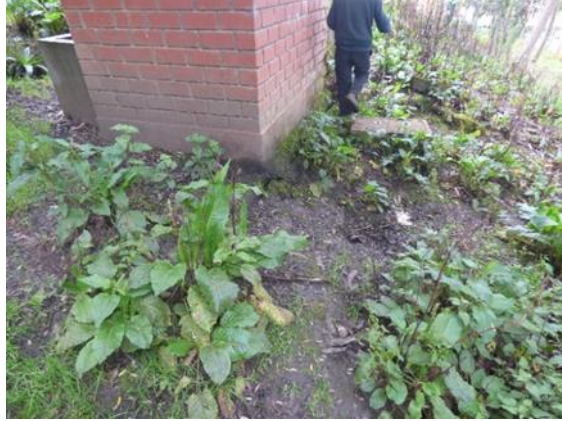
Fotografía 11. Agrietamientos del terreno, que se originaron el 2020.

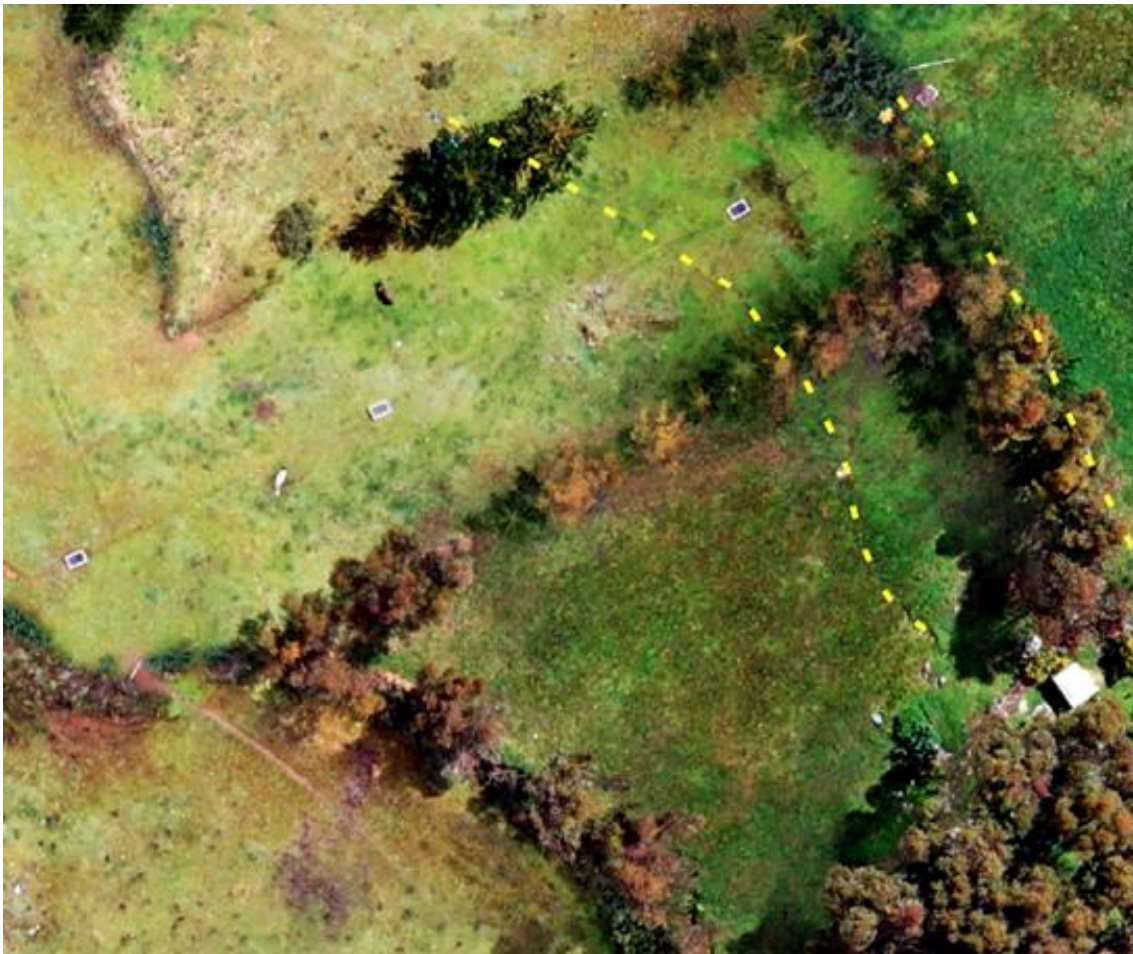
Figura 14. Imagen del dron (marzo 2023), se muestra los agrietamientos del terreno (Línea amarilla).

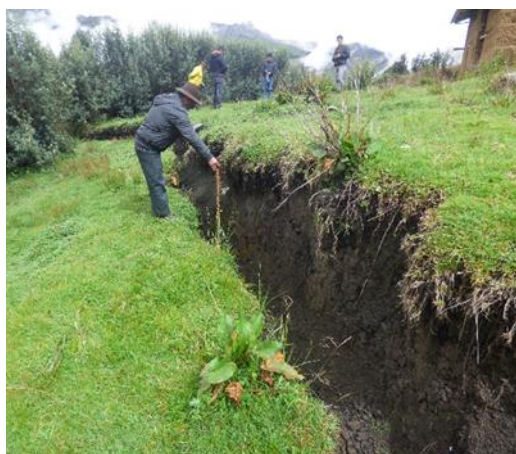
Fotografía 12. Muestra el escarpe que se inició el 2020, actualmente tiene una altura mayor de 1m con desplazamiento horizontal hasta de 40 cm.

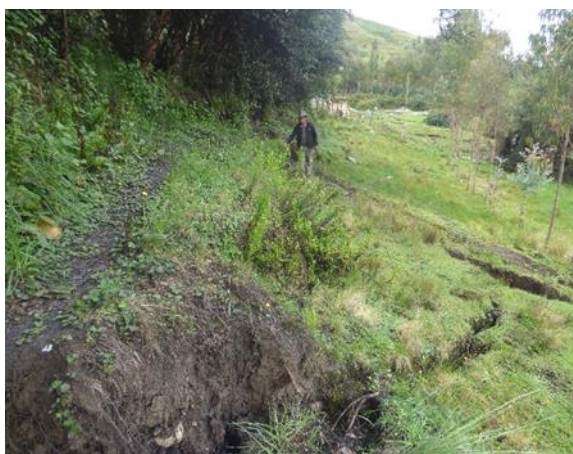
Fotografía 13. Se aprecia un escarpe, con altura de 1m, además se observa el agrietamiento del terreno.

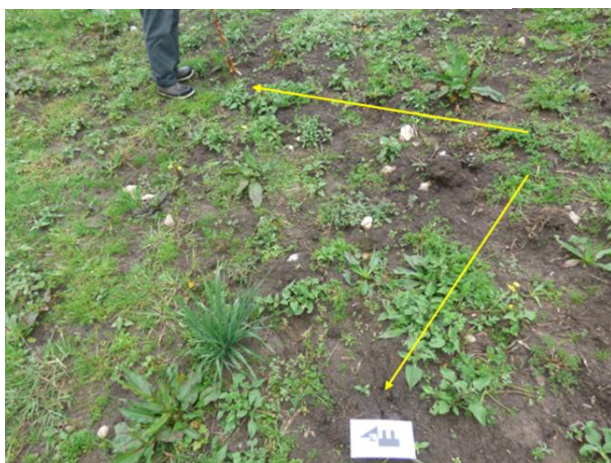
Hacia la parte posterior del escarpe en proceso de formación se están presentando agrietamientos del terreno (Figura 15), es decir que este nuevo proceso en formación tiene un avance retrogresivo. De seguir la actividad es probable que se enmarque una nueva escarpa.

Figura 15. Las fechas amarillas muestran los agrietamientos del terreno, que se ubica en la parte posterior del escarpe del deslizamiento en proceso de reactivación.

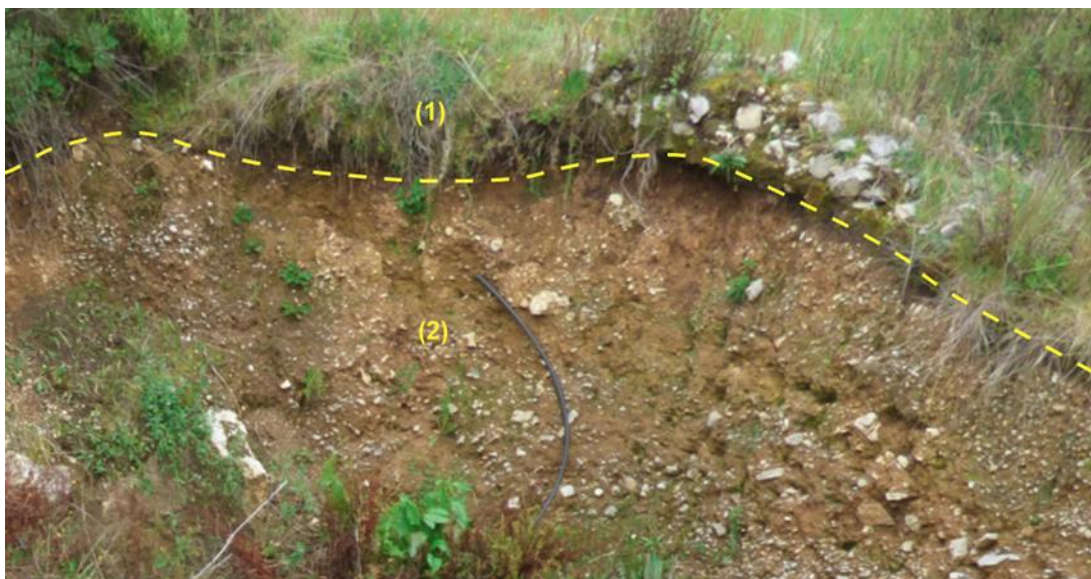
El cuerpo del deslizamiento está conformado por bloques (10%), gravas (30%) y arcilla-limo (60%) (Figura 16).

Figura 16. Se aprecia el suelo (1), conformado por restos orgánicos (raíces) en la parte superficial se aprecia fragmentos de gravas sueltas. El material proveniente del deslizamiento (2), esta conformados por bloques, gravas, gravilla y arcilla-limo.

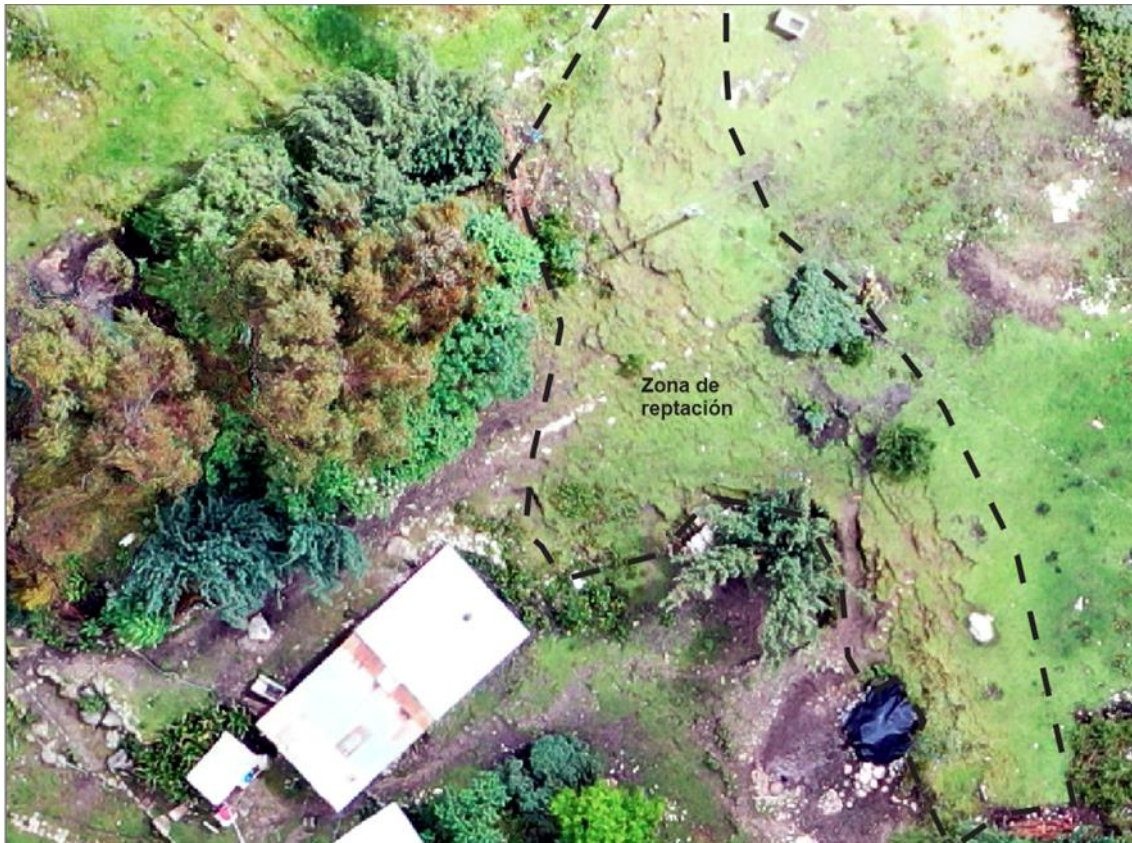
En el cuerpo del deslizamiento antiguo, en varios sectores muestra procesos de reptaciones; lo más resaltante se tiene en la parte media (lado derecho) y el parte media-inferior (lado central-derecho). Los procesos se caracterizan por presentar escarpes con longitudes no mayores de 10 m y con saltos menores a 10 cm. (figuras 18, 19 y 20).

Figura 18. Muestra procesos de reptación de suelos, en la parte media derecha del deslizamiento

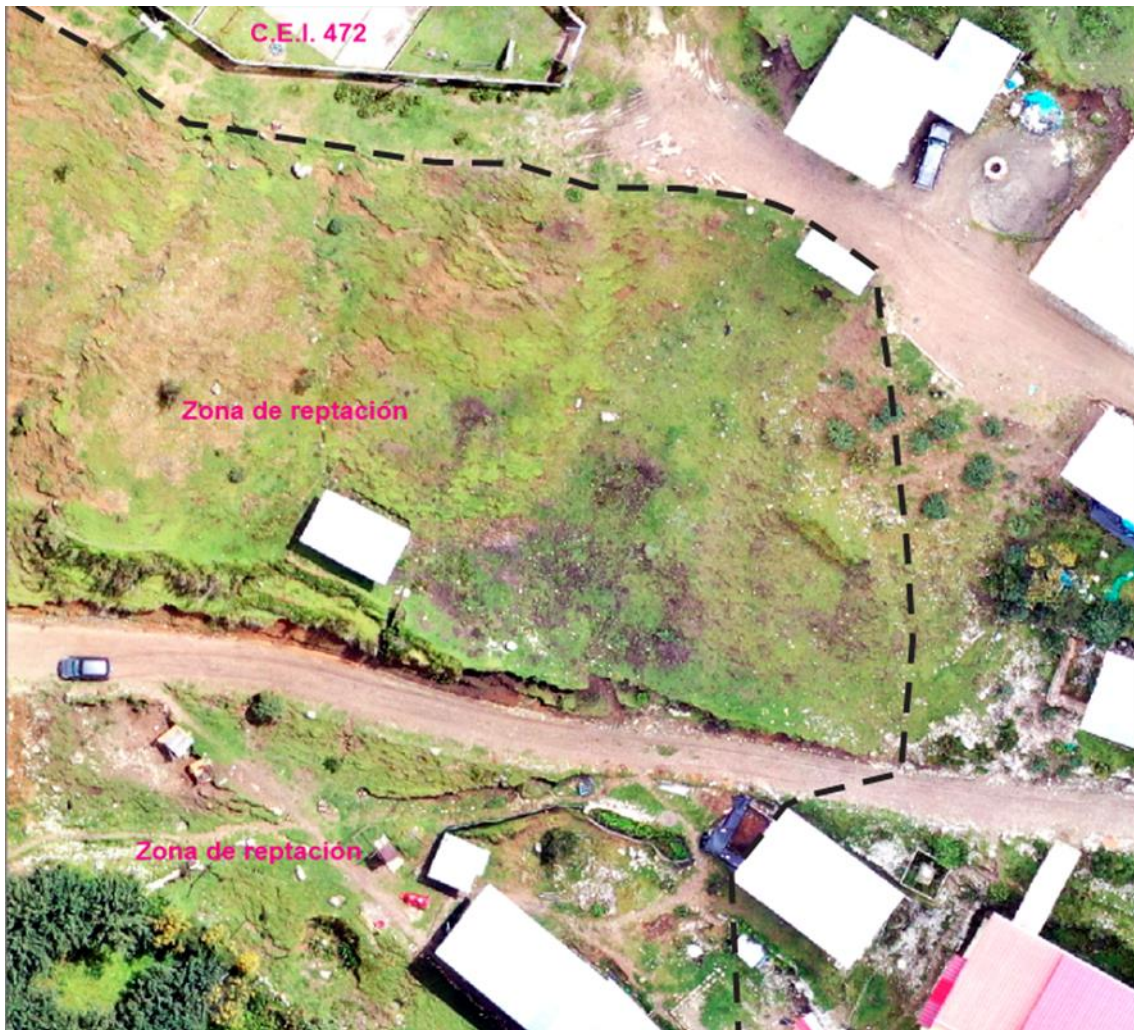
Figura 19. Parte media-inferior central-derecha, del cuerpo del deslizamiento antiguo, se aprecia procesos de reptaciones.

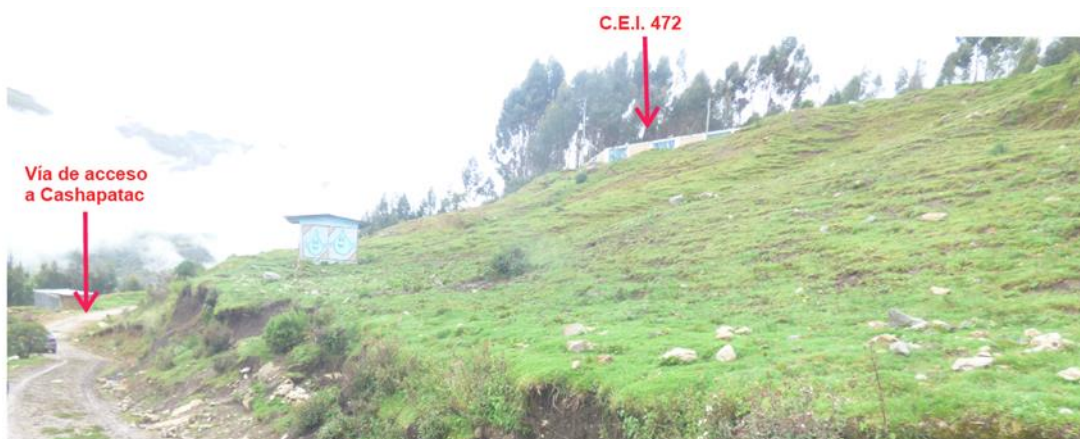
Figura 20. En la ladera se observa proceso de reptación. (Coordenadas 278401E, 8952646N Zona 18).

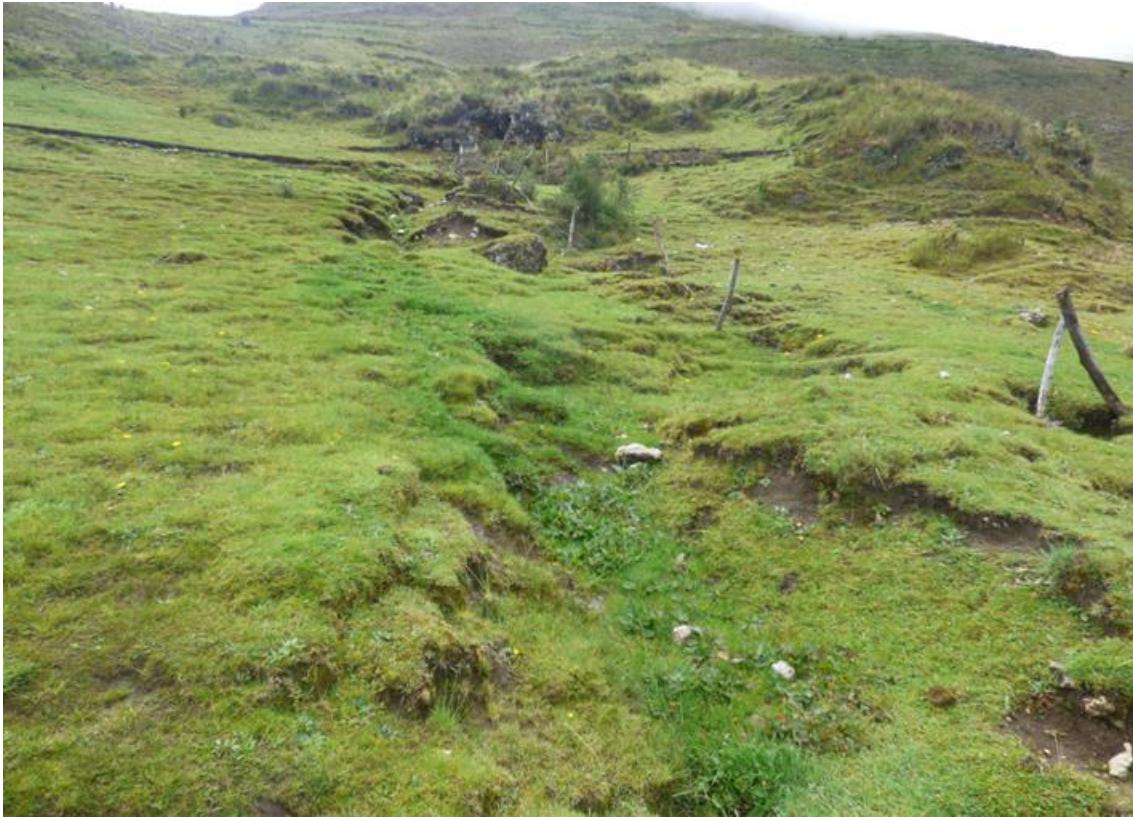
Cercano al sector de la zona propuesta para albergue temporal, se evidencio procesos de reptación. Se presentan escarpes menores a 10 m, con saltos menores a 10 cm

Fotografía 21. Se muestra los procesos de reptaciones, se observa saltos del terreno. (Coordenadas 278944E, 8952125 N, Zona 18).

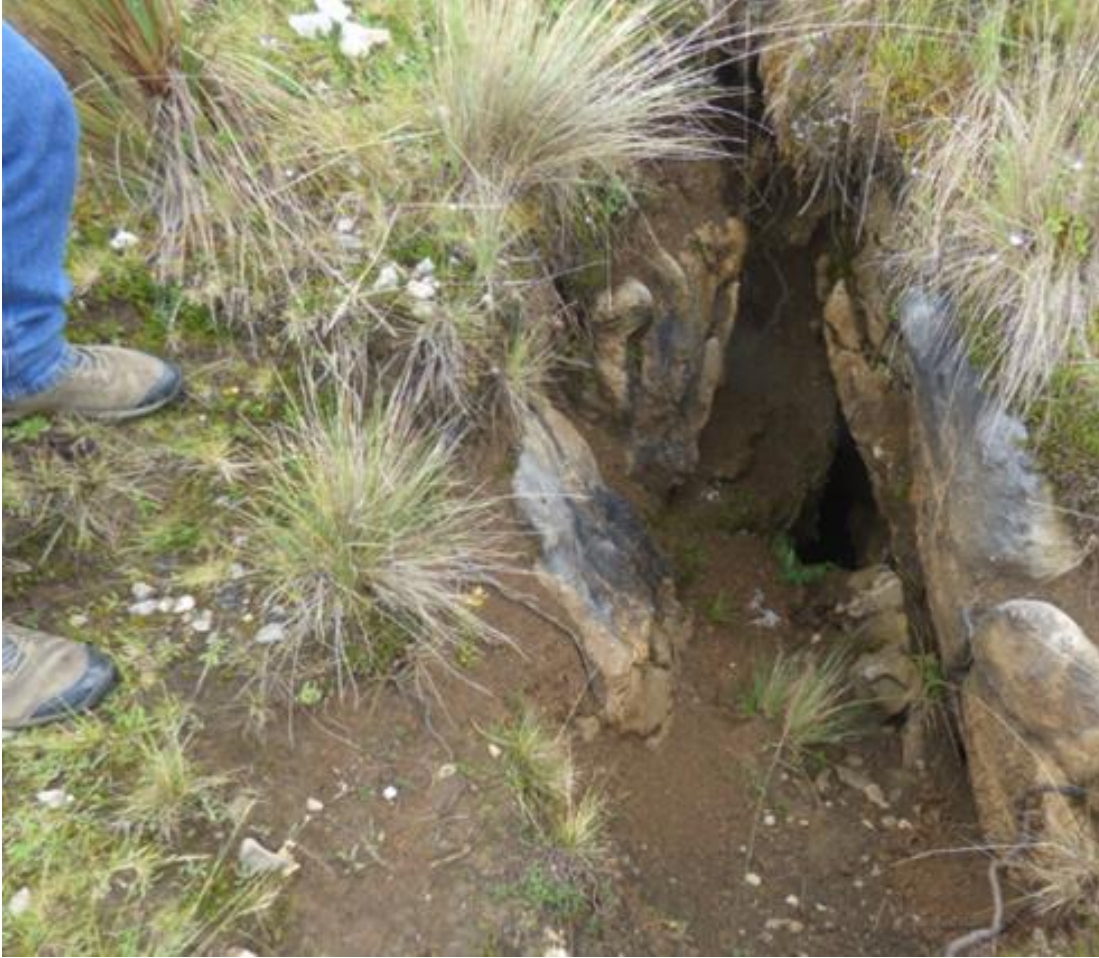
Este evento se encuentra ubicado cerca de la zona propuesta para el albergue temporal, se evidenció solamente una oquedad, que tiene forma alargado y triangular (1 m), termina en un hueco de 30 cm, la profundidad visible se estima en 2 m (fotografía 15), pero la profundidad total no se pudo apreciar, se supone que debe tener varios metros.

Fotografía 15. Se aprecia la oquedad del proceso karst. (Coordenadas 278832E, 8952227N, Zona 18).

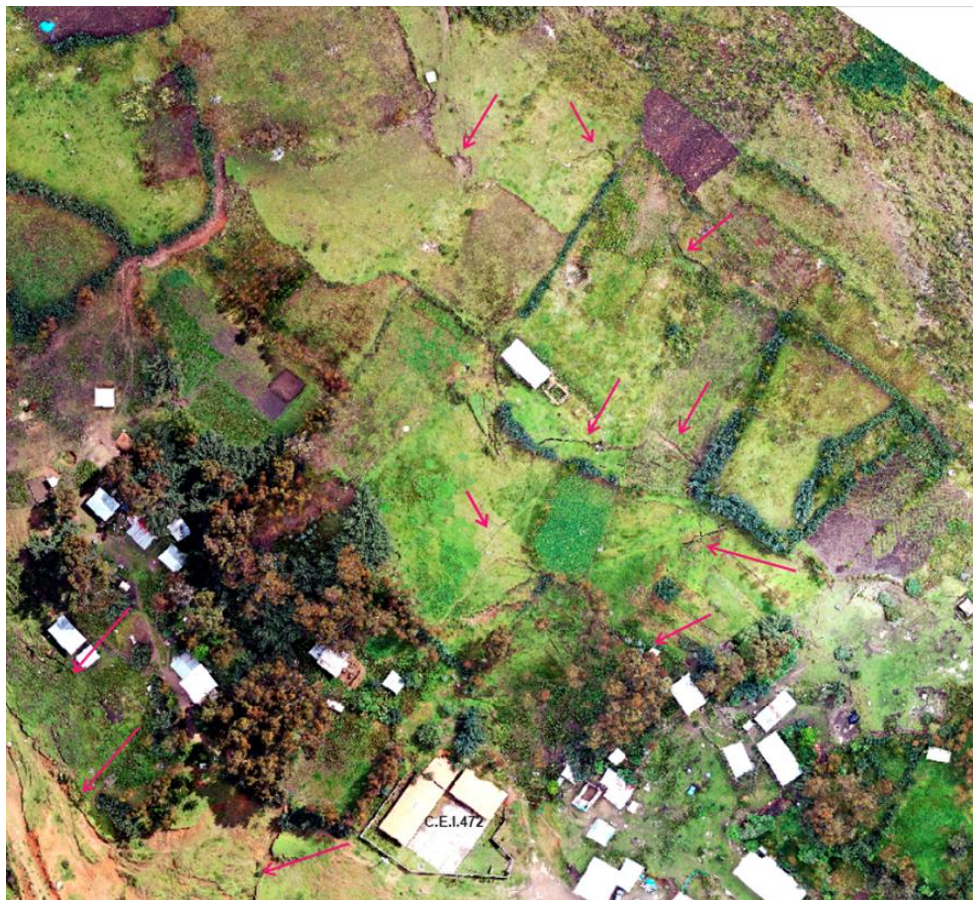
- ✓ Hacia la parte media y superior del deslizamiento antiguo hay un incremento de agrietamientos sobre el terreno (figura 16), y al parecer se está enmarcando un posible deslizamiento, que de seguir el movimiento afectaría al centro educativo y viviendas que se encuentran ladera abajo (figura 17).
- ✓ El deslizamiento del centro educativo, presenta un avance retrogesivo, tanto lateral (lado derecho), como en la parte de la corona (figura 18).

Figura 16. Se aprecian una serie de agrietamientos del terreno, por lo cual se considera como una zona inestable. Se señala con flechas rojas, las zonas que están presentando agrietamientos del terreno.

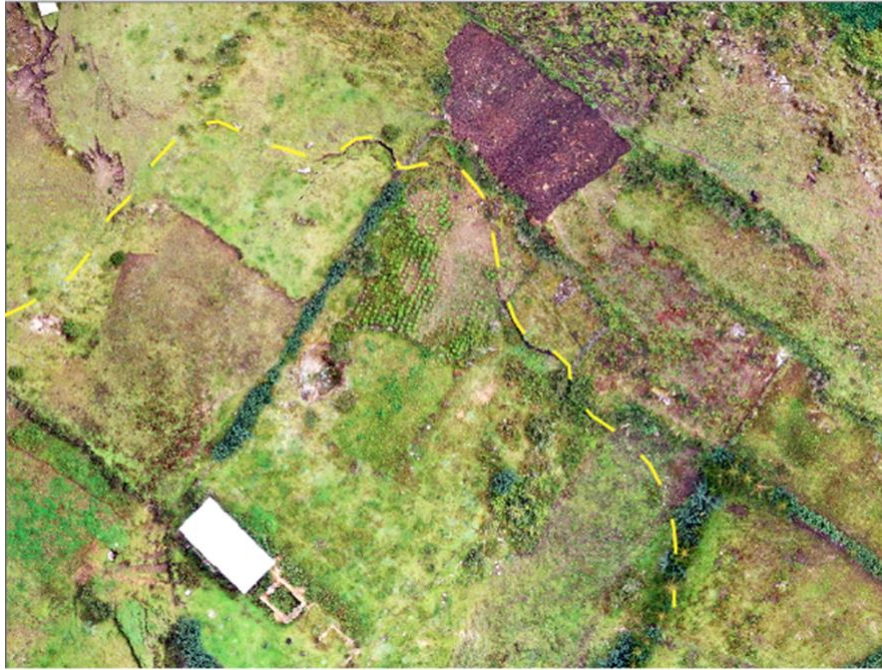
Figura 17. Parte superior del deslizamiento antiguo, se traza con línea amarilla puntuada la posible zona de falla, se está enmarcando un deslizamiento

- f) En la parte alta del cuerpo del deslizamiento antiguo, se está formando un escarpe (longitud de 80 m y salto menor a 1.20 m), y presenta además agrietamientos paralelos al escarpe en proceso de formación. Con el tiempo es muy probable que se enmarque un nuevo escarpe.

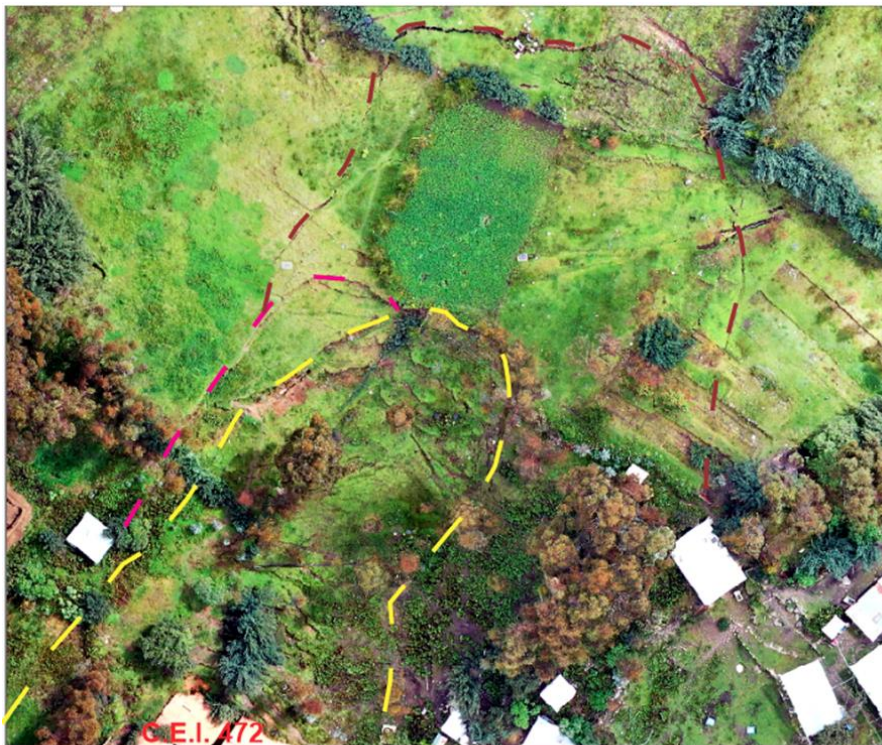
Figura 18. Se muestra el deslizamiento que afectó al centro educativo inicial 472 (línea color amarillo), el avance retrogresivo lateral (línea color rojo) y el posible deslizamiento que se forme (línea marrón). Además, se aprecia agrietamientos del terreno (líneas).

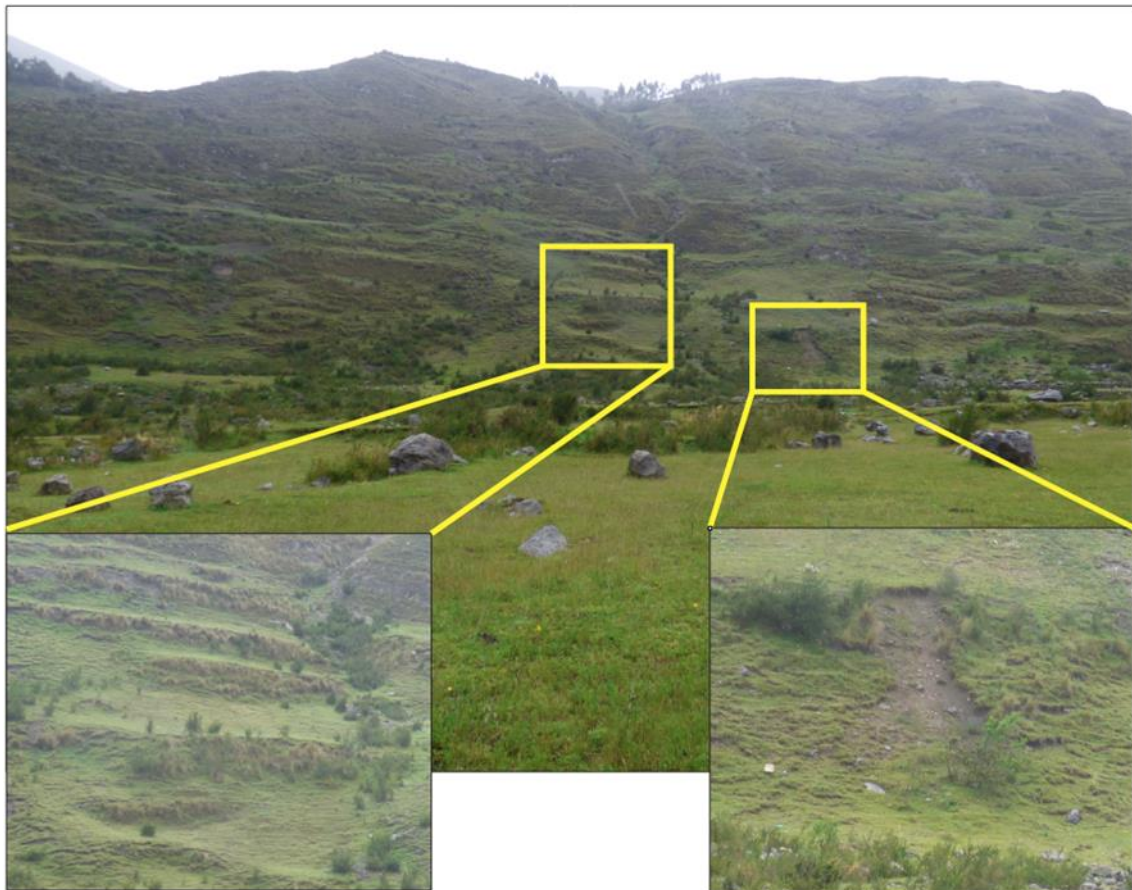
Se restringe la expansión hacia las laderas, por presentar procesos de reptaciones en forma incipiente (fotografías 16 y 17).

Figura 8. Ladera colindante al sector de reubicación, muestra procesos de reptaciones.
