**Informe Técnico N° A7389**

# EVALUACIÓN DE PELIGROS GEOHIDROLÓGICOS EN EL SECTOR MATARAPAMPA

Departamento Cusco  
Provincia Calca  
Distrito Pisac

MAYO  
2023

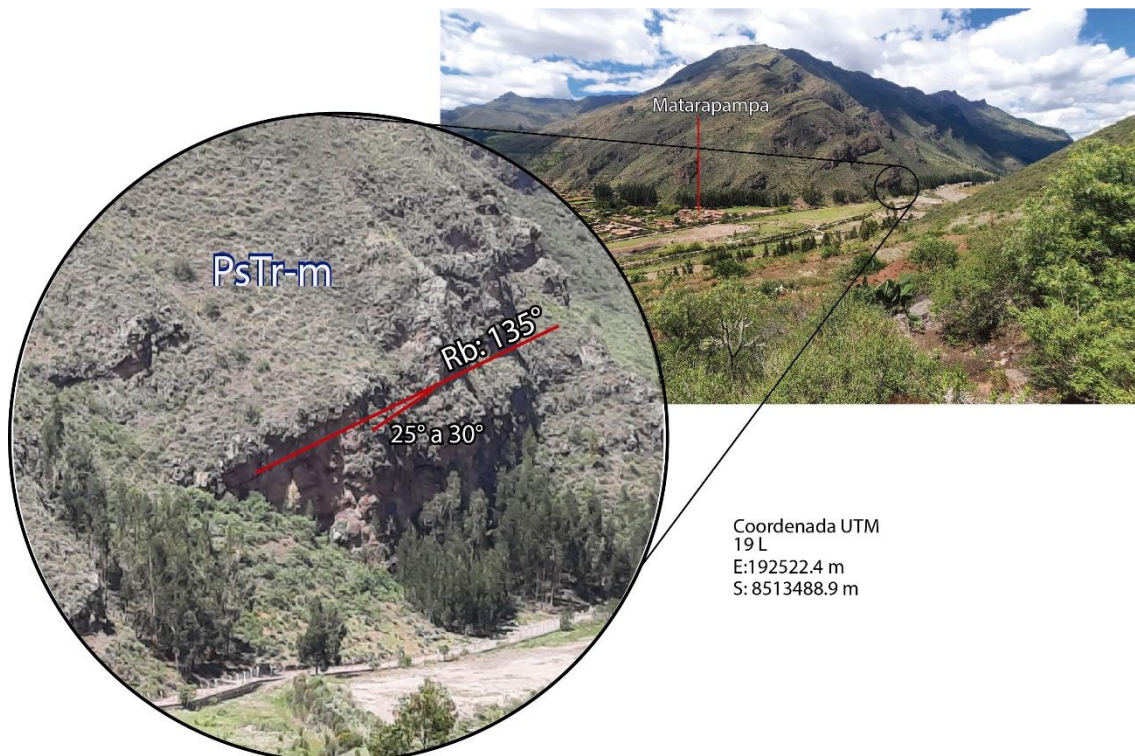
Localmente estos afloramientos conformados por bancos de areniscas de color rojizo con rumbo N 135° y buzamiento cambiante de 25° a 30° en contra de la pendiente, afloran en ambas márgenes del río Vilcanota, limitando el valle de Pisac y el área de inspección (figura 7).

**Figura 7.** Afloramientos del Grupo Mitú, en la margen derecha del río Vilcanota.

Las areniscas presentan separaciones entre fracturas de 0.3-0.05 m (rocas altamente fracturadas) y la meteorización es moderada (menos de la mitad del material rocoso está descompuesto o desintegrado a suelo) ver cuadro 2 y 3.

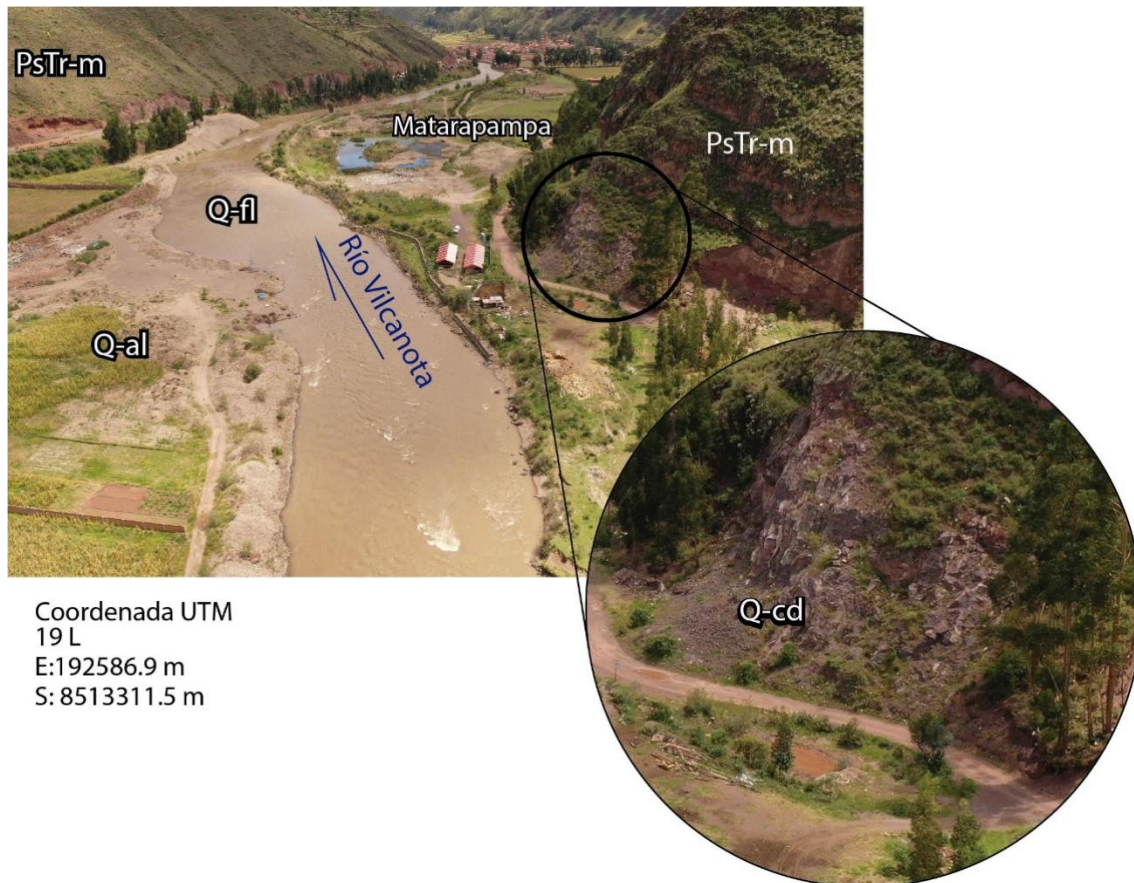
Estos depósitos están constituidos por materiales de secuencias de gravas, arenas y limos, dentro del material también se observan cantos y bloques de areniscas; estos depósitos se encuentran medianamente saturados y poseen mediana plasticidad, esta característica sumada a los procesos de erosión las hacen susceptibles a generar movimiento en masa (figura 8).

**Figura 8.** Depósitos coluvio-deluviales adosados a los afloramientos de Grupo Mitú.

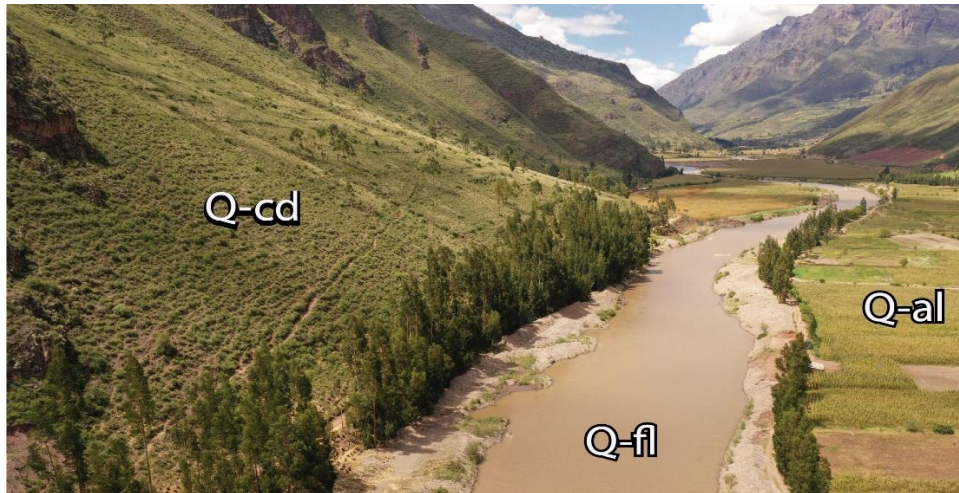
Están conformados por gravas redondeadas de hasta 15 cm de diámetro con intercalaciones de arenas grises y blanquecinas en una matriz no consolidada limo-arenosa. Las terrazas adyacentes al río se encuentran saturadas (Figura 9).

**Figura 9.** Obsérvense depósitos coluvio-deluviales (Q-cd), en la margen derecha del río (Q-fl) y en la margen izquierda los depósitos aluviales (Q-al). Imagen de dron vista aguas arriba de Matarapampa.

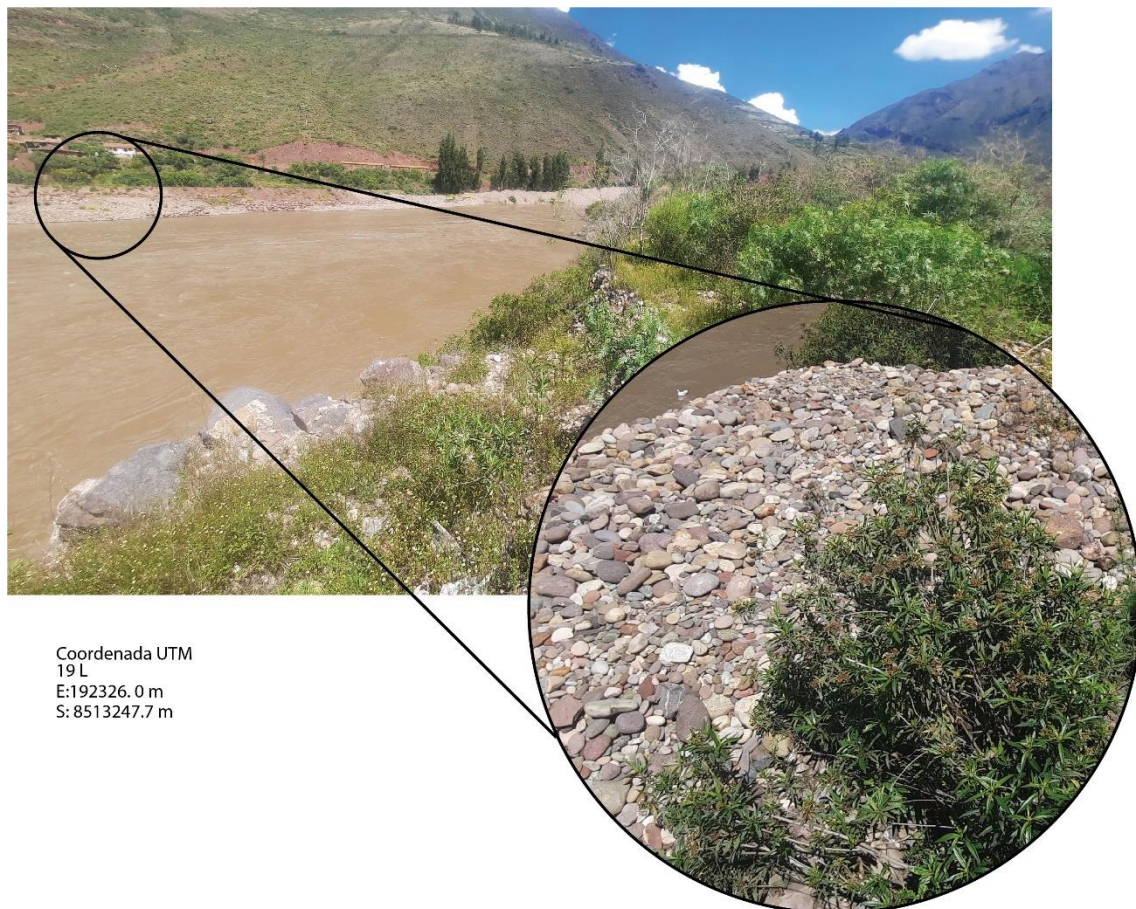
Son depósitos porosos no consolidados distribuidos en el cauce y márgenes del río Vilcanota, están conformados por gravas y arenas redondeadas y alturas menores a 2 m (figura 10).

**Figura 10.** Depósitos fluviales en ambas márgenes del río Vilcanota.

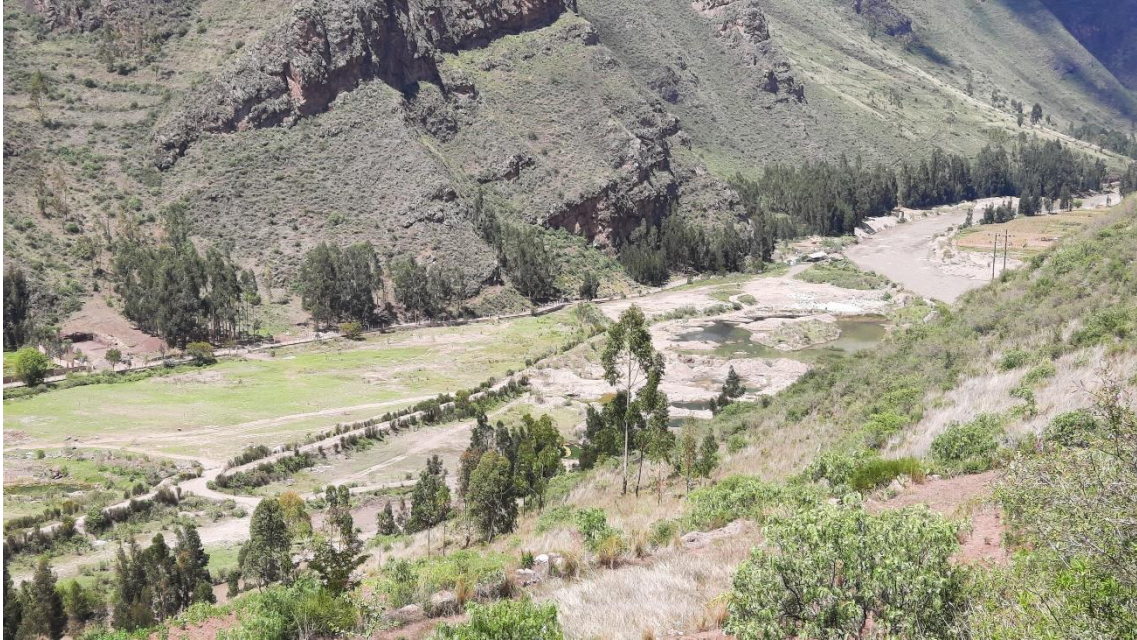
Corresponde al 80% del área de inspección, se considera una planicie inundable con alturas variables de 1 a 3.4 m de alto con pendientes predominantemente bajas (1 a 5°) (Fotografía 2), en esta se observan lagunillas que evidencian la migración estacional del río en épocas de crecidas extremas.

**Fotografía 2.** Vista de terrazas bajas aluviales en el flanco derecho del río Vilcanota, sector de Matarapampa.

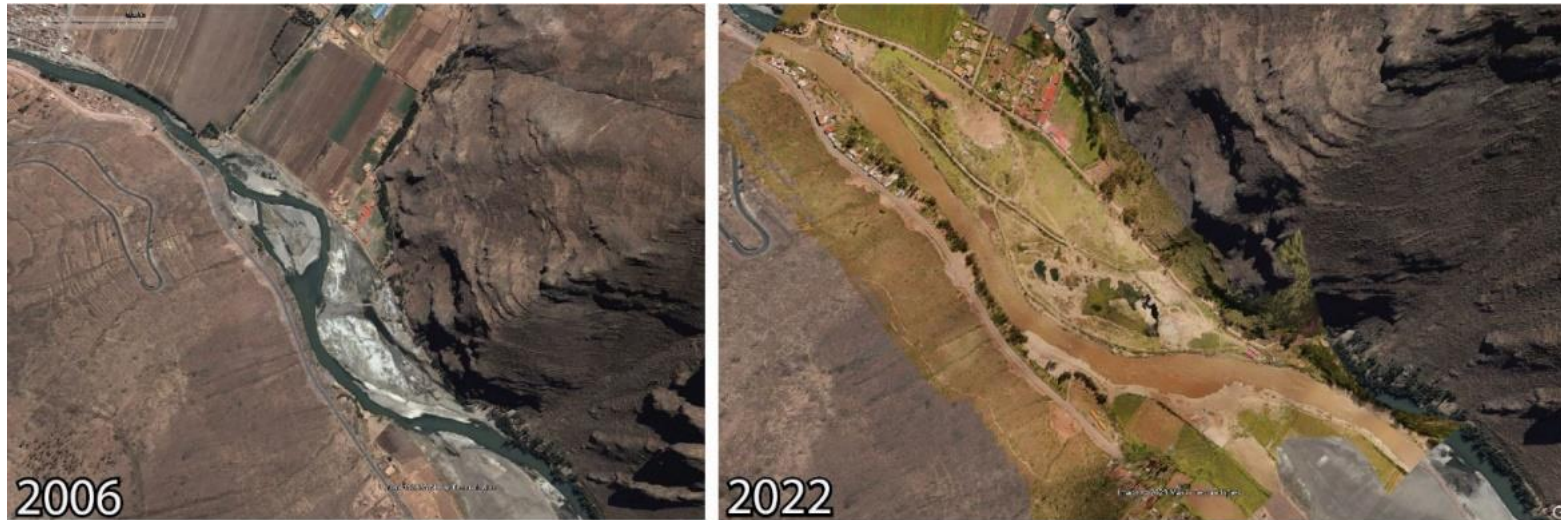
Corresponde al lecho o terreno por donde discurre el río Vilcanota que corresponde con la línea que une los puntos más bajos del valle fluvial, tiene anchos promedios entre 43 y 75 m Si consideramos las imágenes satelitales del río Vilcanota en el año 2006 (figura 15), vemos como el río Vilcanota ampliaba su cauce por procesos de erosión lateral, formando cursos de ríos separados por barras de arenas, estos a la actualidad han dejado lagunillas y oconales en la terraza aluvial baja (fotografía 3), susceptible a proceso de inundación en épocas de crecidas. Cabe resaltar que con el incremento de lluvias la corriente puede erosionar las plataformas aluviales actuales y generar nuevas barras por el transporte del material El entrelazamiento del río en el 2006 puede significar gran cantidad de carga sedimentaria en el río y deberse a la presencia de bancos fácilmente erosionables.

**Figura 15.** Vista comparativa del cauce del río Vilcanota entre los años 2006 y 2022.

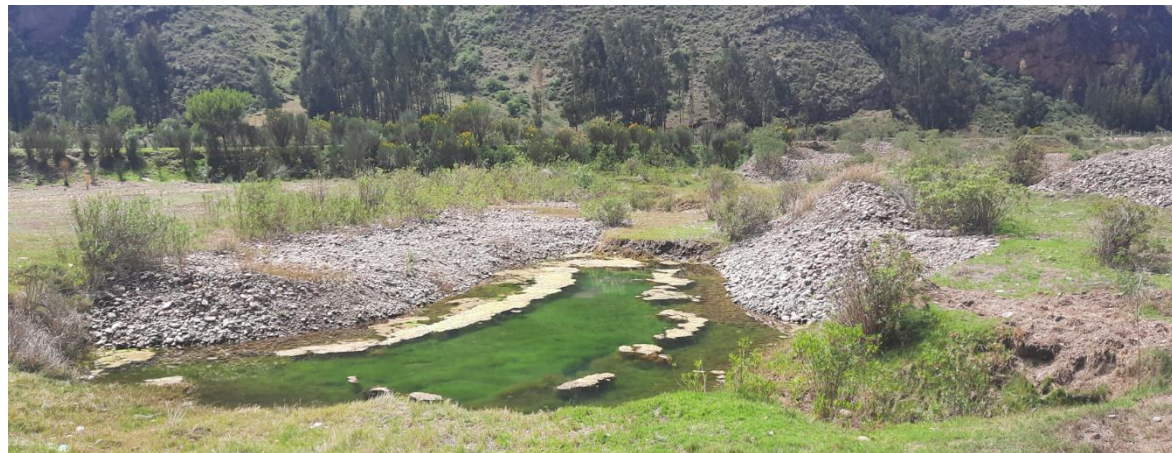
**Fotografía 3.** Lagunillas dejadas por antiguos cursos del río en la margen derecha del río Vilcanota.

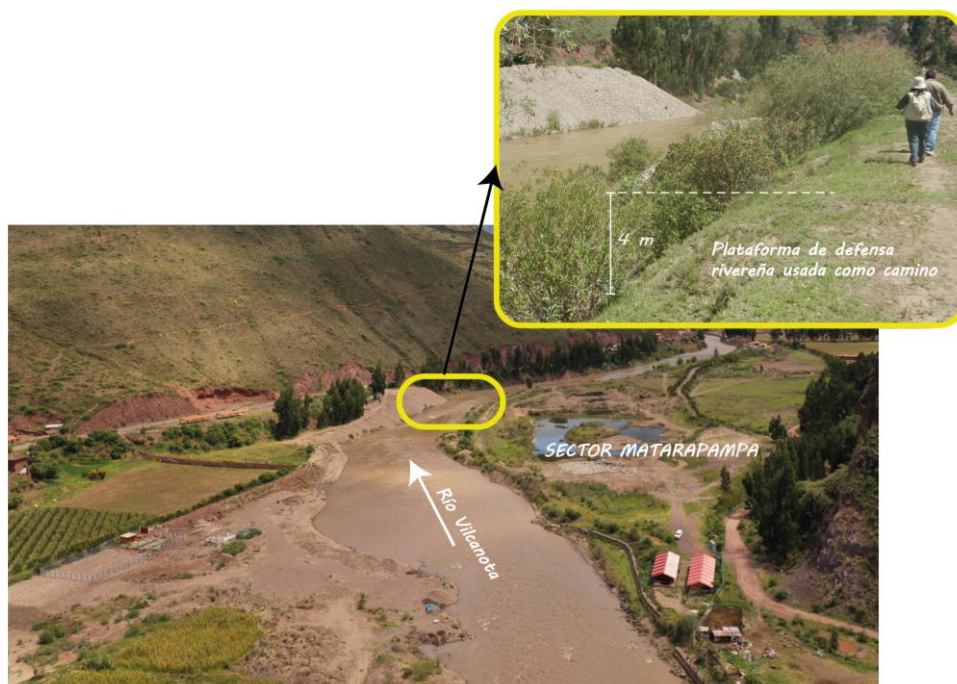
Se implementó defensas ribereñas conformadas por grava-gravilla, con una altura por encima del cauce del río entre 3.2 m a 4 m y con una longitud de 105 m, que sirve como camino de herradura en temporada seca (Figura 17).

**Figura 17.** Defensas ribereñas a 4m del cauce del río, en temporada seca.

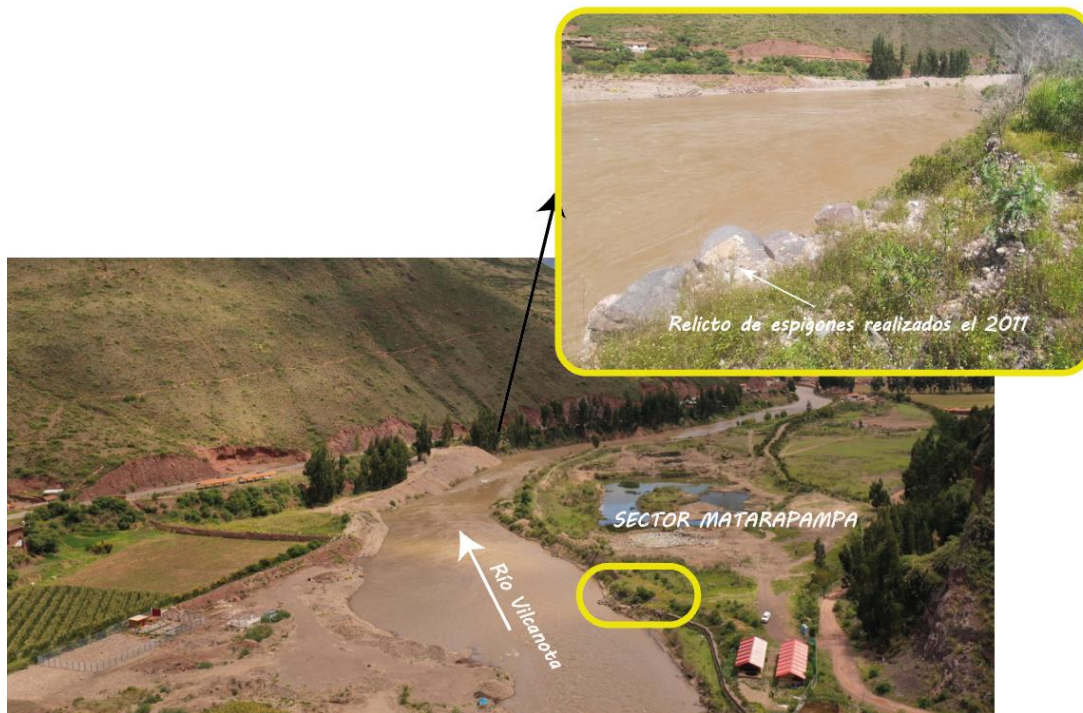
Además, se realizaron obras de infraestructura con la técnica de espigones, los cuales fueron socavados y destruidos en más del 50 por ciento el 2017 (Figura 18).

**Figura 18.** Infraestructura de espigones destruidos en el 2017

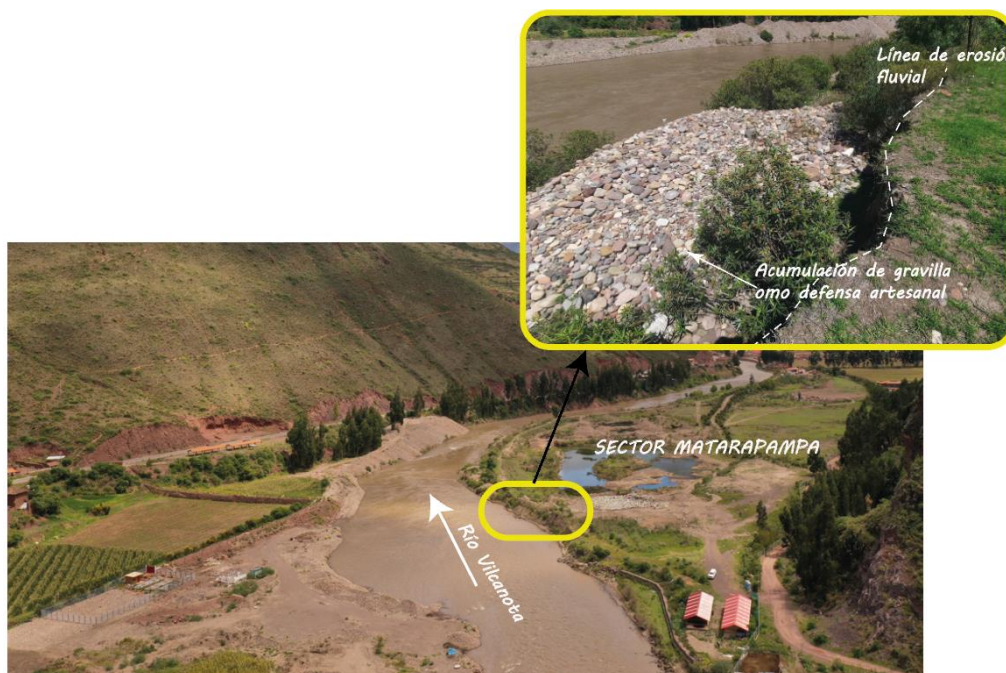
Desde entonces se realiza trabajos de descolmatación del río Urubamba en el sector Matarapampa, el último fue la descolmatación del 2020, acompañado de la acumulación artesanal de gravilla para la protección de algunos tramos socavados por procesos de erosión fluvial el 2017 (Figura 19).

**Figura 19.** Acumulación de grava artesanal para protección de socavamiento

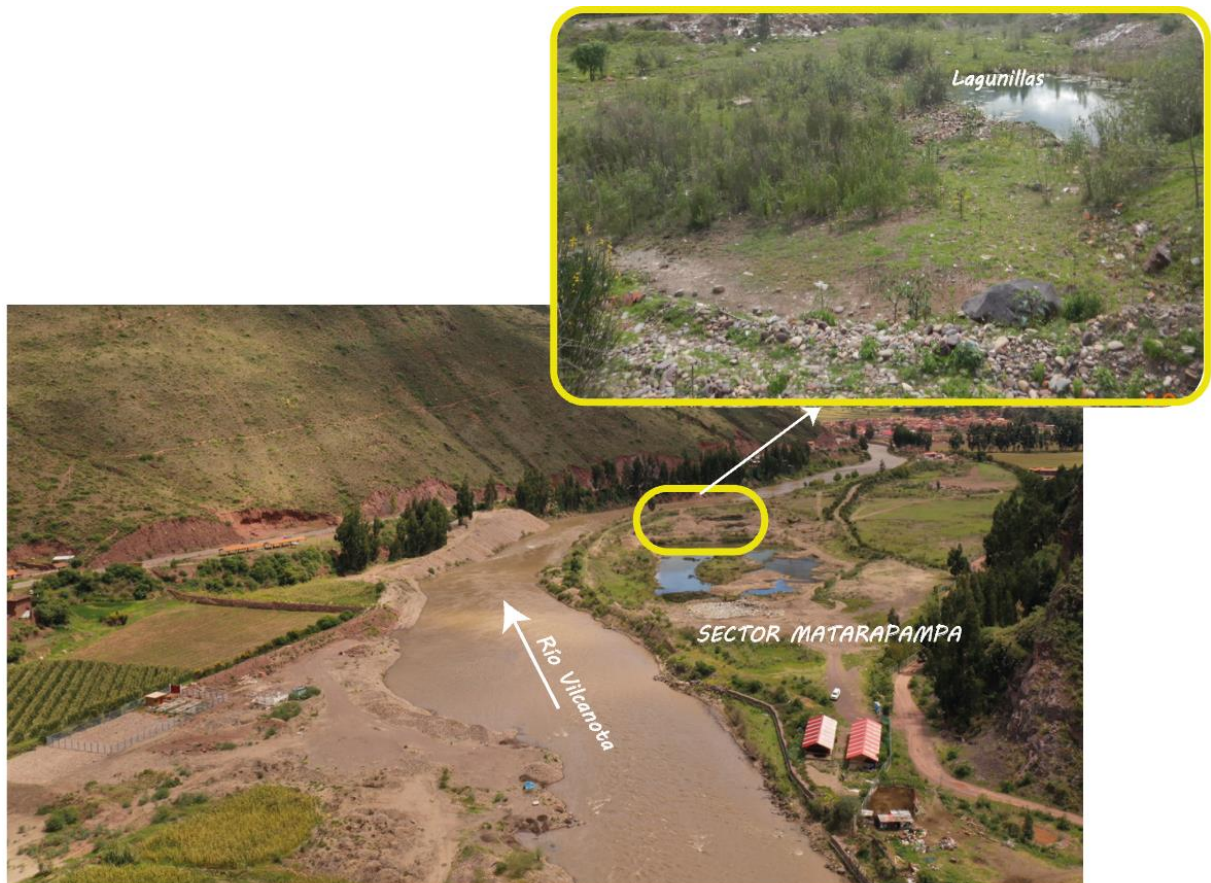
Además, el cauce del río Vilcanota en la actualidad es considerado como terraza baja aluvial, la misma que albergan lagunillas (Figura 20).

**Figura 20.** Vista de Lagunillas en la geoforma de terraza baja aluvial.

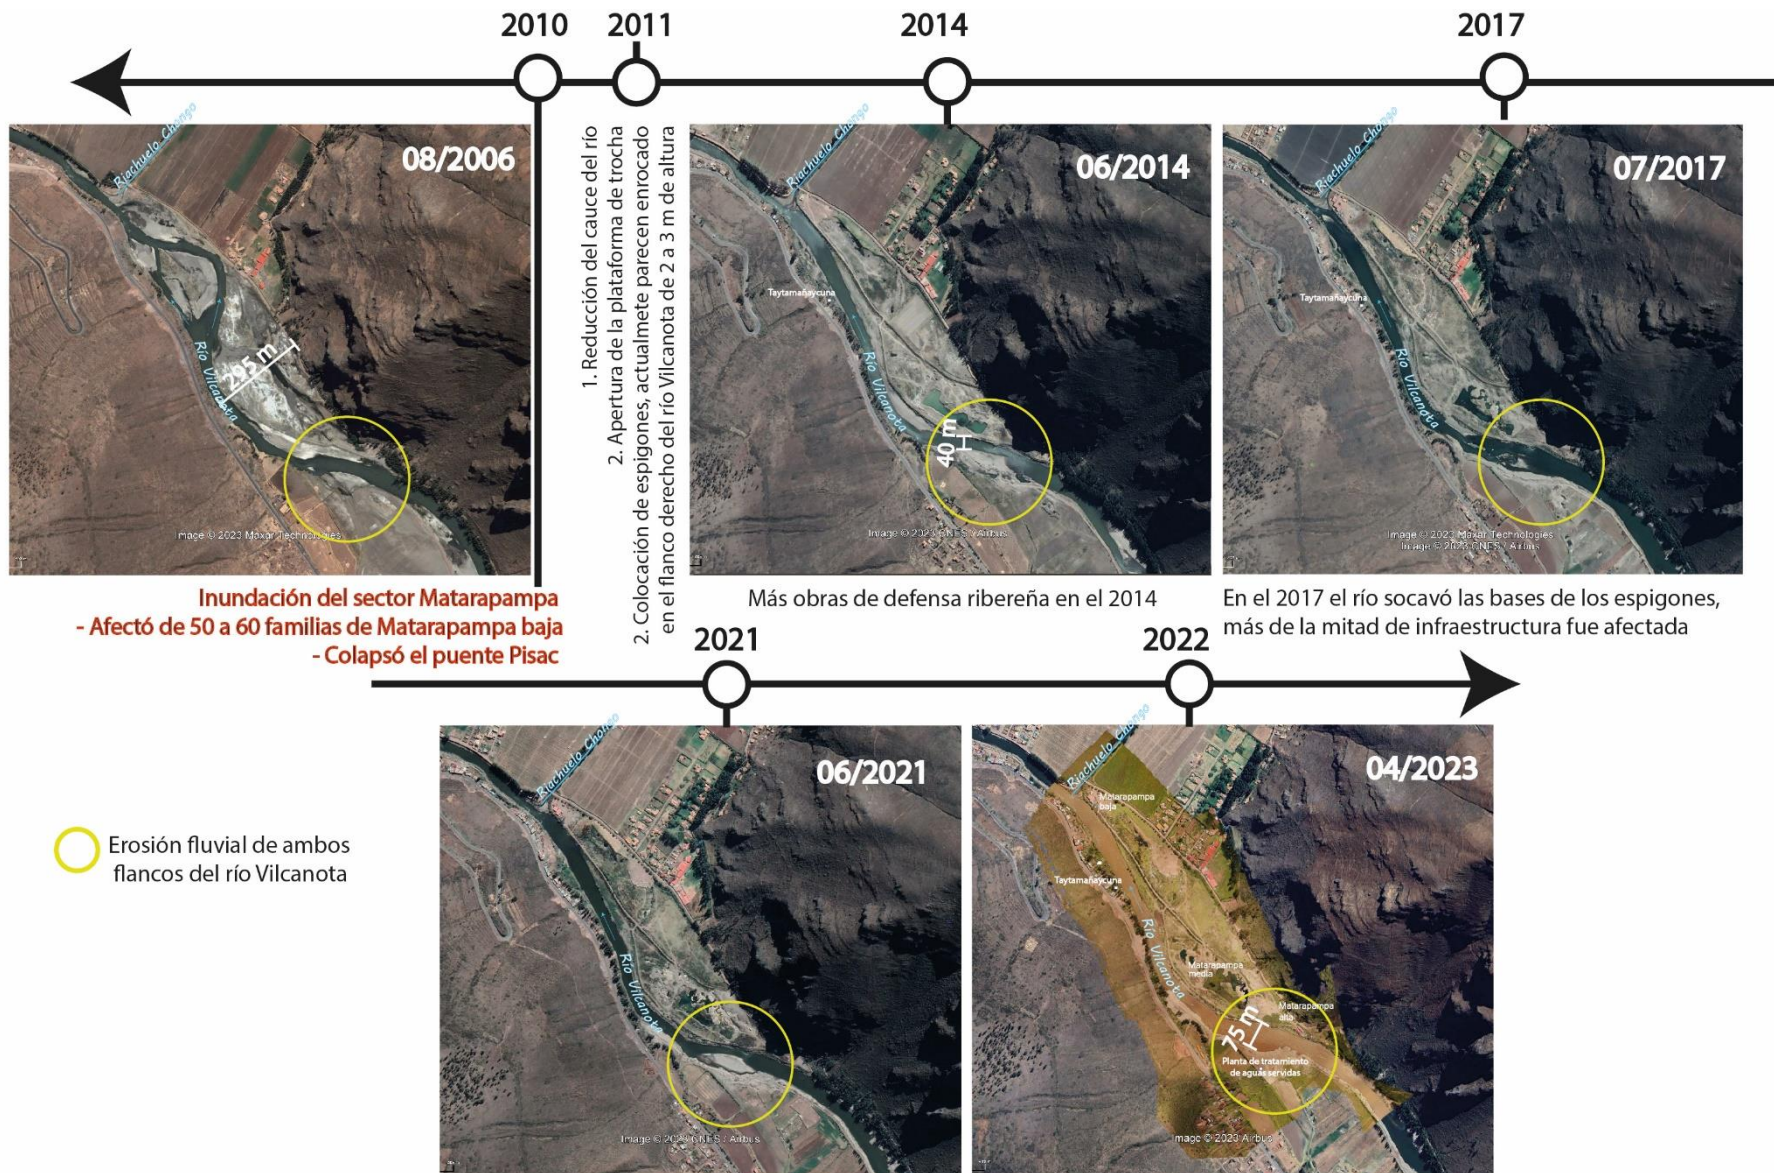
La imagen dron realizada por el Ingemmet, el 10 de abril de 2023, muestra procesos de erosión fluvial a ambos flancos del río Vilcanota, lo que generó la ampliación del cauce de 40 m (2014) a 75 m (2023) (Figura 21).

Figura 21. Evolución multitemporal del sector Matarapampa, cauce del río Vilcanota

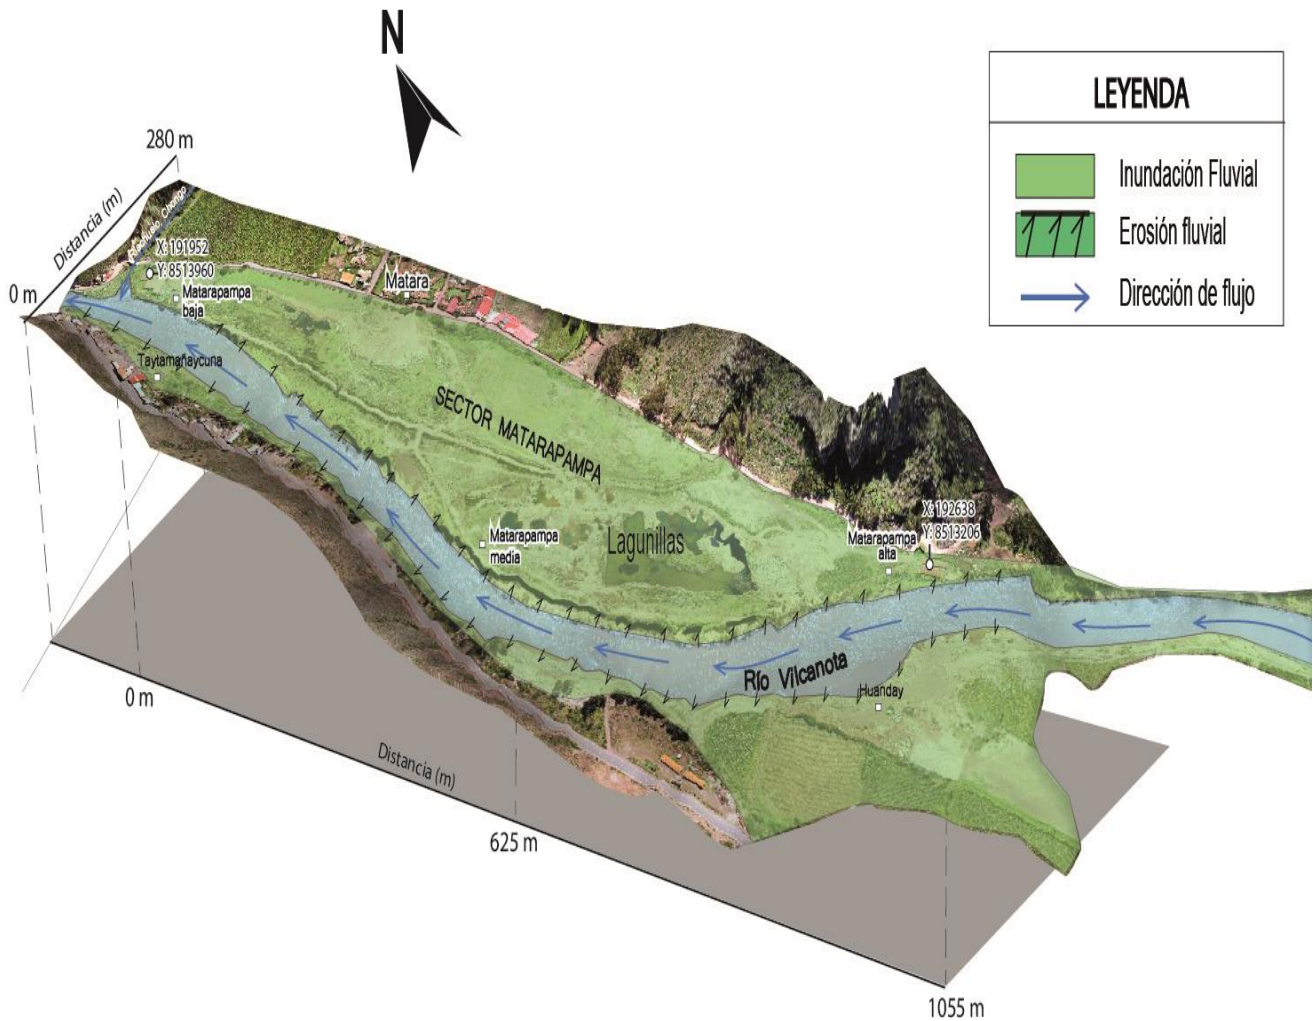
**Figura 22.** Representación 3D de peligros geohidrológicos en el sector Matarapampa.  
 Sobrevuelo dron del 10 de abril de 2023
