INFORME TÉCNICO
Geología Ambiental

**INSPECCIÓN DE LA SEGURIDAD FÍSICA
DE LA UNIÓN DE LOS ASENTAMIENTOS HUMANOS DE LA
NUEVA RINCONADA**
Sector IV: AA.HH Las Violetas
(Sector Pamplona Alta, Dist. San Juan de Miraflores, Prov. Y Dpto. De Lima)

LIMA - PERÚ
NOVIEMBRE - 2004

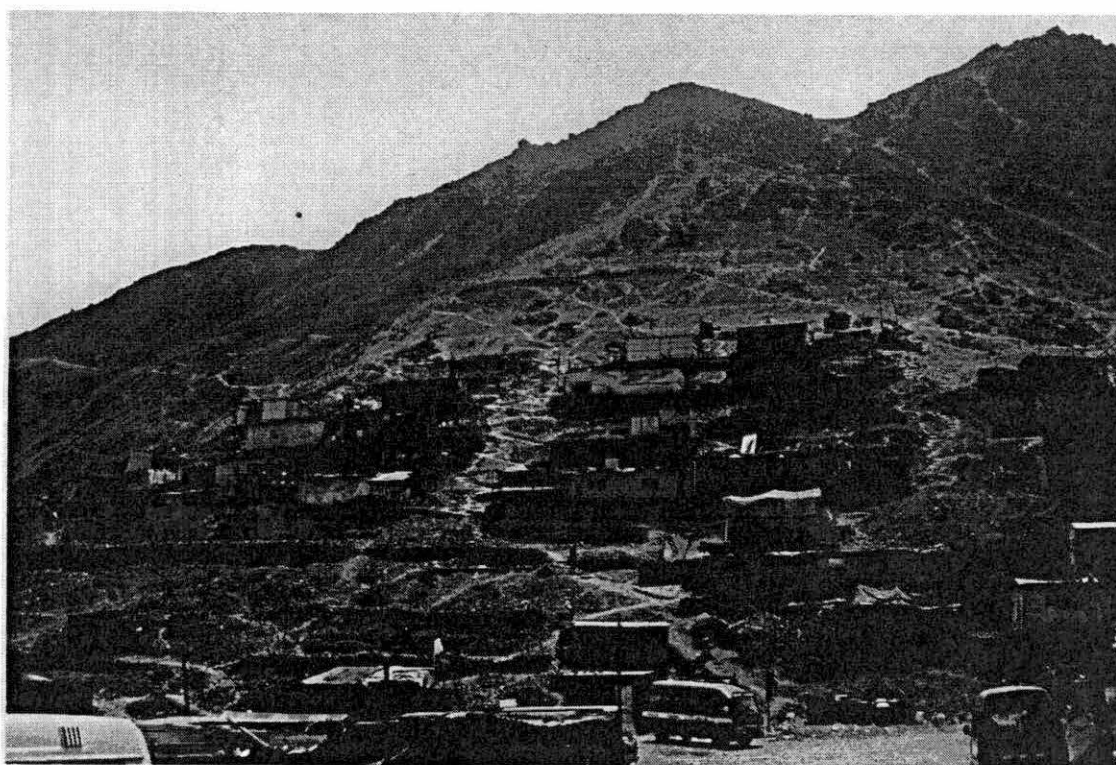
Foto N° 01. Panorama del AA.HH Las Violetas.

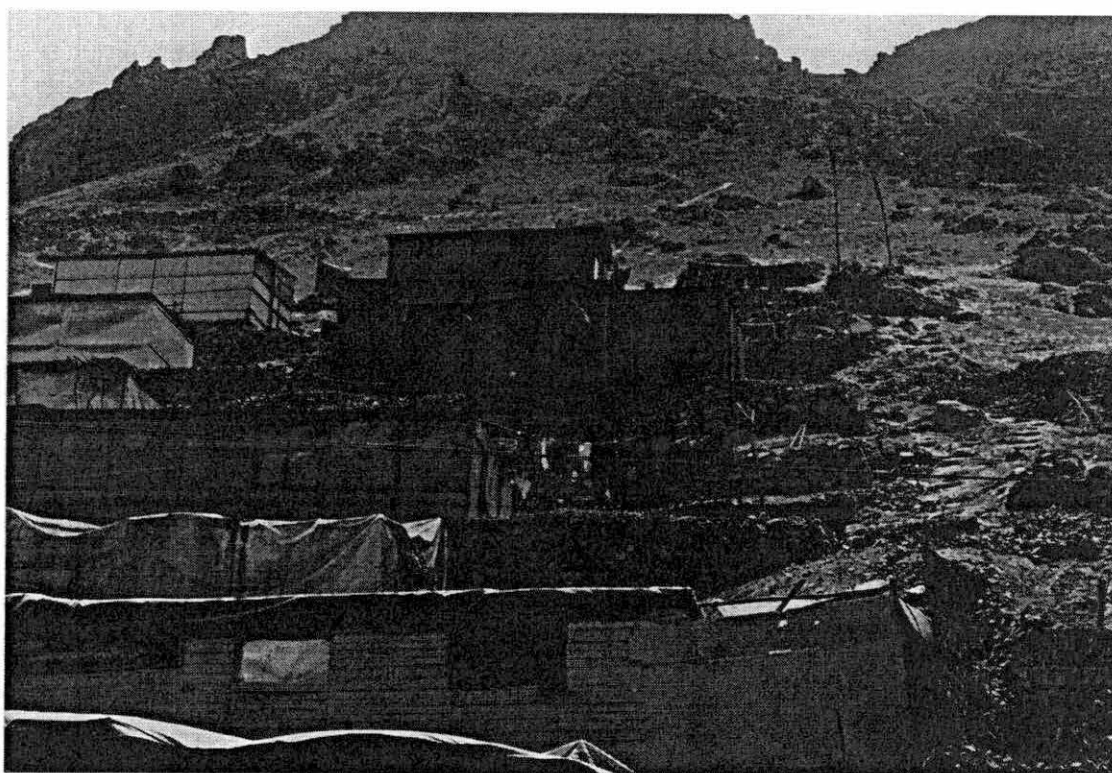
Este asentamiento humano se ubica sobre una ladera de 25° a 30° y sobre el hay una ladera de 35° aproximadamente, en la parte alta se observa afloramiento de roca la cual presenta un fracturamiento abierto, ante un movimiento sísmico de fuerte intensidad estas rocas podrían caer y afectar a las viviendas.

Foto N° 2. Viviendas de la Manzana B, en la parte superior se observa rocas sueltas.

Para habilitar la zona se tendrá que desquinchar y desatar el material suelto (rocas) que esta en la parte alta, y las que no se puedan mover, ver la manera como se pueden contener, ya sea por medio de enmallados o pernos de anclaje, estas medidas de sostenimiento son de muy alto costo.

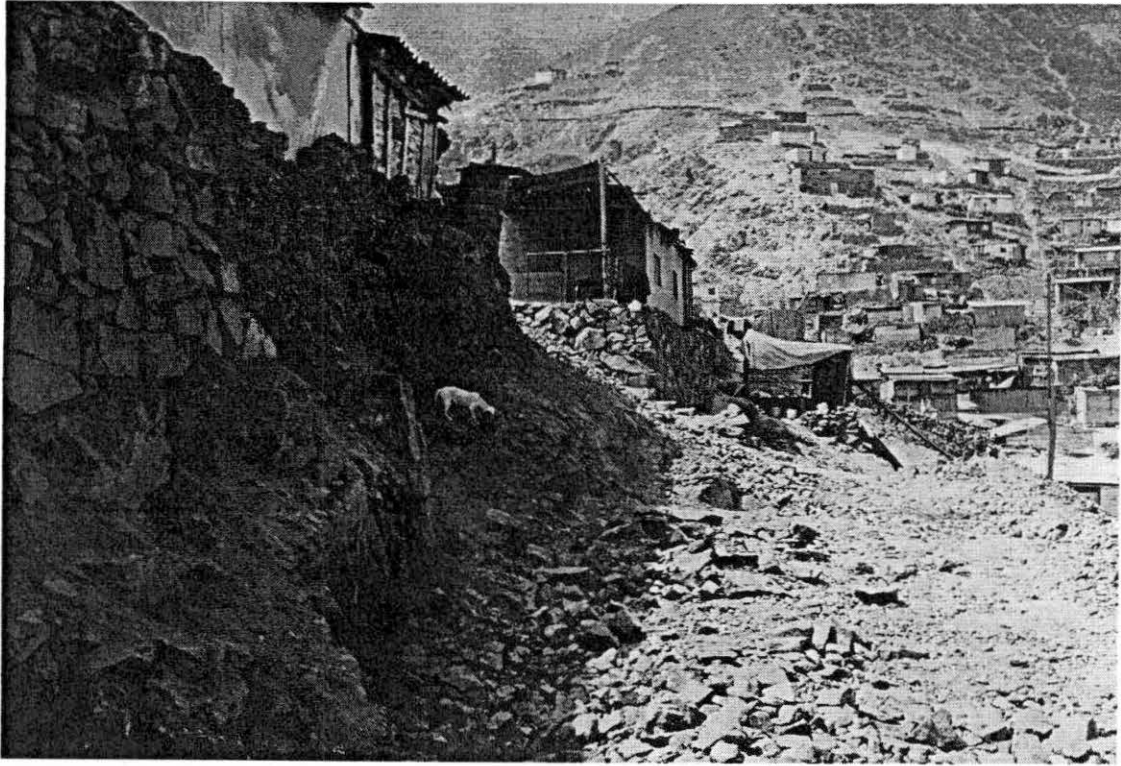
Todas las viviendas en su totalidad están asentadas sobre terraplenes, los cuales llegan a medir hasta 2 m. de altura, sus elementos que lo constituyen no tienen ningún amarre entre ellos, ante un movimiento sísmico estos podrían colapsar.

Foto N° 3. Afloramiento de roca intrusiva y terraplenes artesanales de una altura de hasta 1 ½ m, donde se han asentado las viviendas.

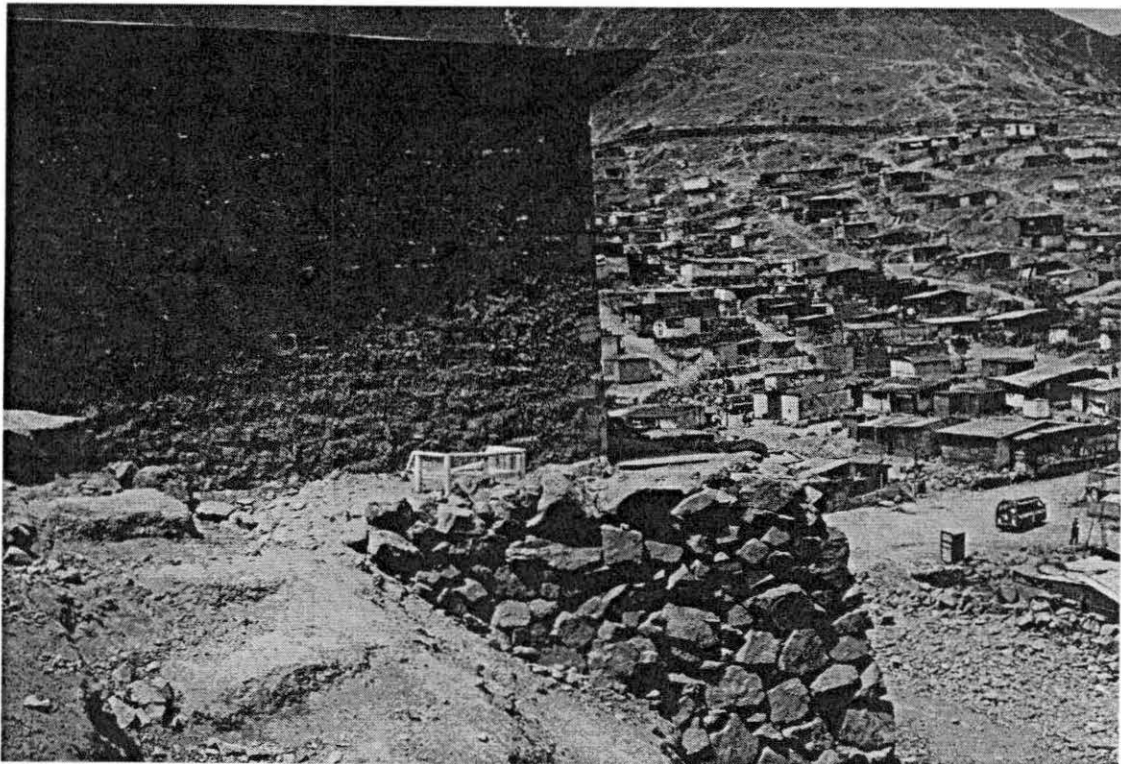
Se ubica una vivienda de material noble, la cual no tiene ninguna cimentación, ni columna, esta levantada sobre un terraplén.

Foto N° 4. Casa de material noble, parte de sus bases están asentadas sobre terraplenes artesanales, no presenta ninguna columna.

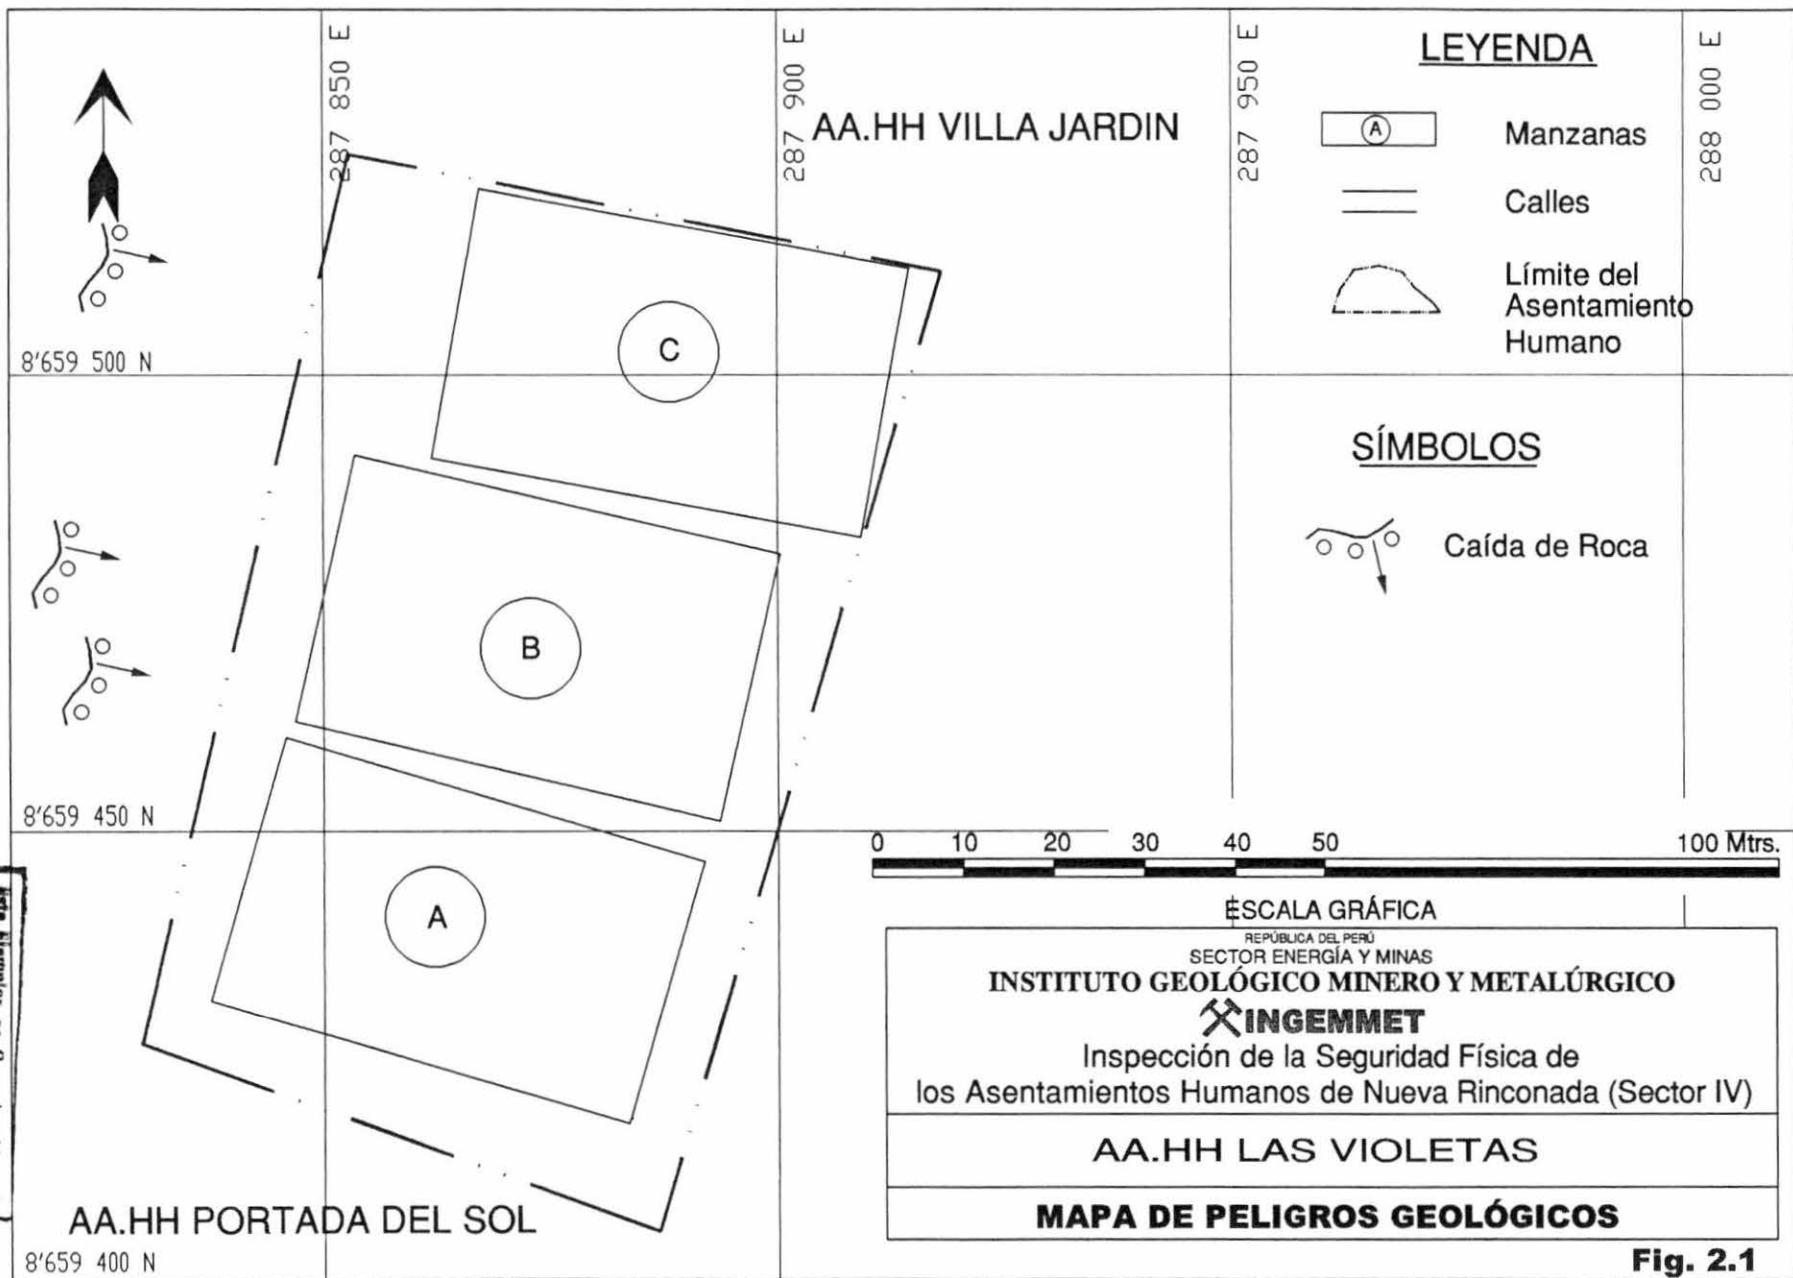
Fig. 2.1

| DATOS GENERALES | | | | | | | | | | | | | |
|---|---|--|---|---|--|--|---|---|---|---|---|---|---|
| Caída de rocas | x | Comentarios (Causas, Descripción del fenómeno, etc.): Se pueden generar caída de rocas, en las partes altas de la ladera del cerro se aprecian rocas sueltas, las cuales podrían caer ante un movimiento sísmico de fuerte magnitud. Se puede dar también derrumbe y caídas de rocas por parte de los terraplenes ante un movimiento sísmico. | | | | | | | | | | | |

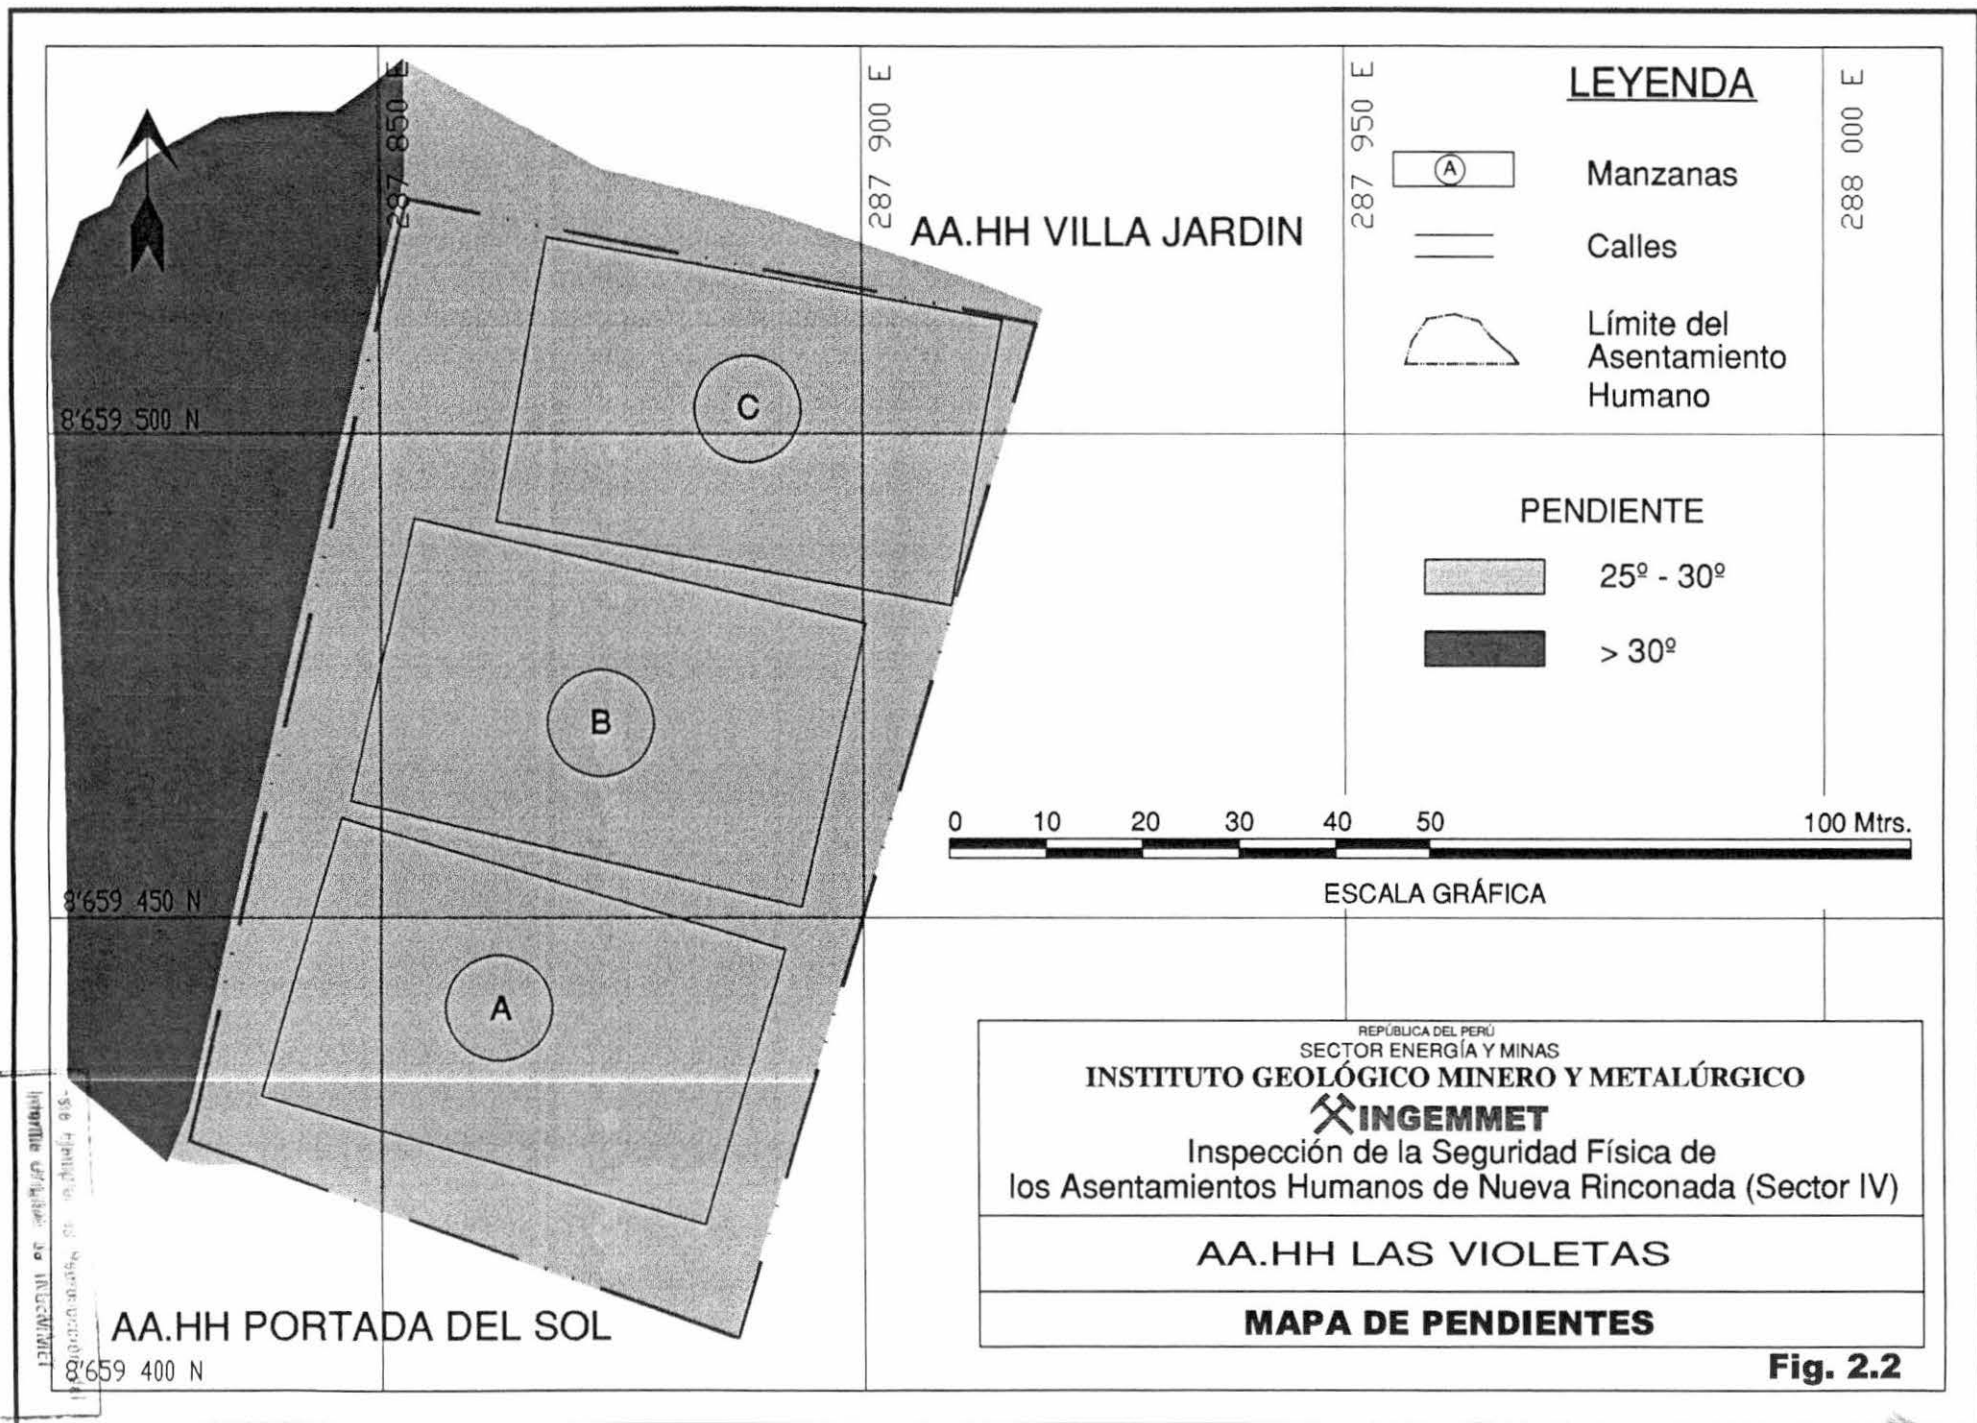
Fig. 2.2

Por estar en una zona de pendiente mayor de 25° y la zona colindante mayor de 35° , esta zona se esta considerando como de **riesgo alto**.
