INFORME TECNICO  
GEOLOGIA AMBIENTAL

INSPECCION DE LOS EFECTOS EN EL MEDIO AMBIENTE Y MOVIMIENTOS  
EN MASA CAUSADOS POR EL SISMO DEL 25 DE SETIEMBRE DE 2005  
EN LAS LOCALIDADES DE RIOJA, MOYOBAMBA, LAMAS Y TARAPOTO

(DEPARTAMENTO DE SAN MARTÍN)

LIMA - PERÚ  
NOVIEMBRE 2005

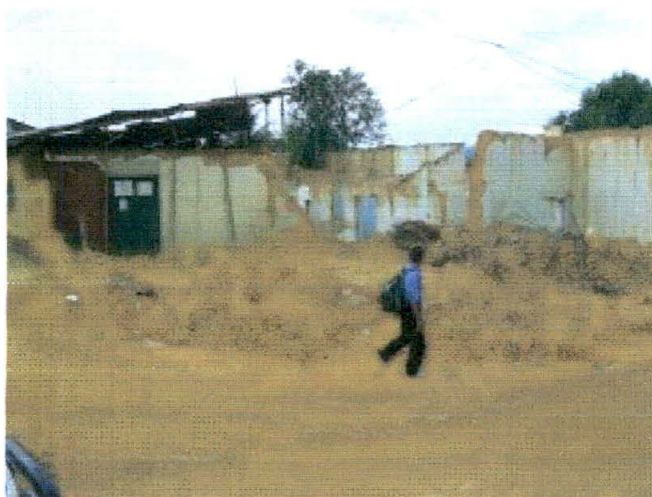
Los efectos más severos causados por el sismo del 25 de Setiembre se observaron en la distrito de Lamas, por encontrarse mas cerca del epicentro debe de haber experimentado aceleraciones mayores, que originaron los daños en las viviendas, las cuales presentan una alta vulnerabilidad sísmica debido a sus características estructurales (Fig. 3).

*Fig 3: Estado en que quedaron las viviendas en la localidad de Lamas después del sismo del 25 de Setiembre del 2005.*

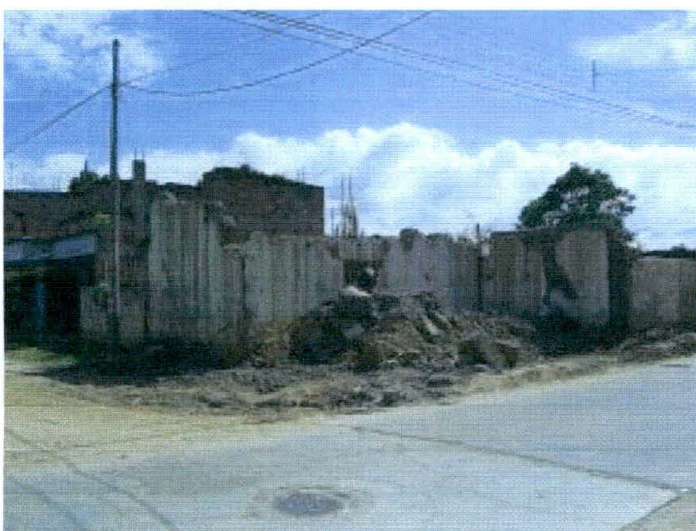
Así mismo se tiene conocimiento que en la localidad de Moyabamba específicamente en el barrio Yuyucucho, calle dos de Mayo, a consecuencia del sismo se produjo el colapso de unas 34 viviendas, las cuales muchas de ellas ya se encontraban dañadas por los efectos sufridos en los sismos de los años 1990 y 1991, estas viviendas, también han sido desocupadas y en muchos de los casos demolidas para evitar que las sus habitantes vuelvan a hacer uso de ellas, al encontrarse en estado crítico y por colapsar (Fig. 5).

**Fig. 5:** Vista de una vivienda destruida por el sismo en la localidad de Moyabamba.

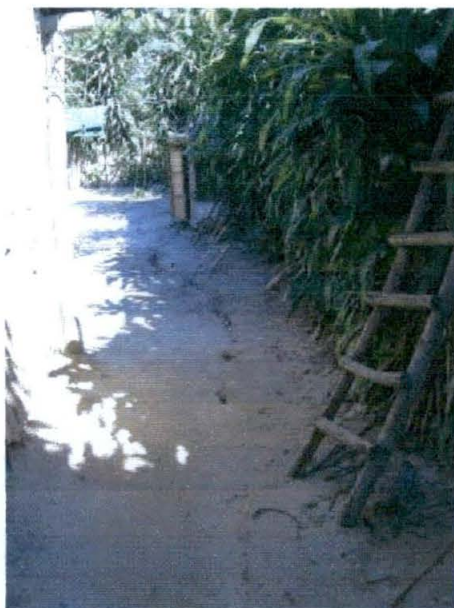
Esta vez, con el sismo del 25 de Setiembre, se volvieron a presentar los fenómenos de licuación de suelos en los sectores de Azungue y Shango (280199 E, 9333092 N, 855 m.s.n.m.), los cuales no causaron tanto daño como los producidos en los años 1990 y 1991, este se manifestó con la formación de agrietamientos en el terreno de más de 200 m de longitud, separaciones de alrededor de 0.08 a 0.20 m, saltos en el terreno del orden de los 0,05 a 0,10 m y un rumbo general de N 310° (Gráfico N° 2), las cuales cruzan por la parte media de las viviendas (Fig. 6, 7, 8, 9 y 10).

**Fig. 6:** Formación de agrietamientos en el terreno que cruza por el medio de las viviendas en el sector de Shango.

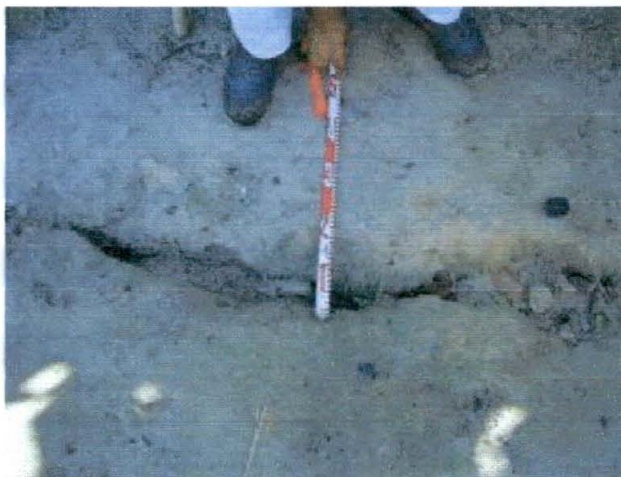
**Fig 7:** Detalle de los agrietamientos producidos en el suelo, donde se puede apreciar el tamaño de las aberturas.

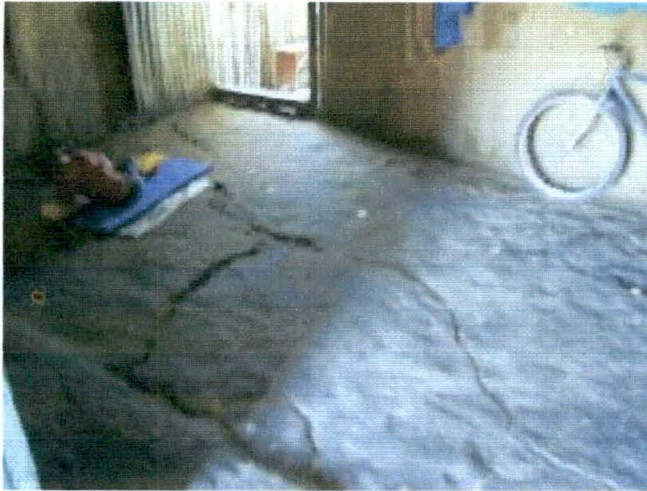
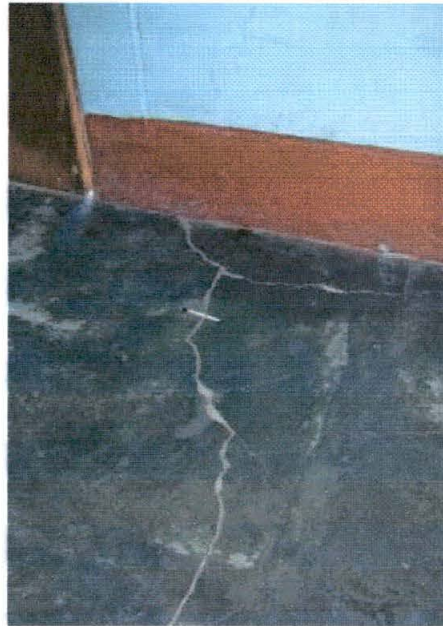
**Fig. 8 y 9:** Agrietamientos dentro de las viviendas que afectaron el terreno y pisos de concreto.

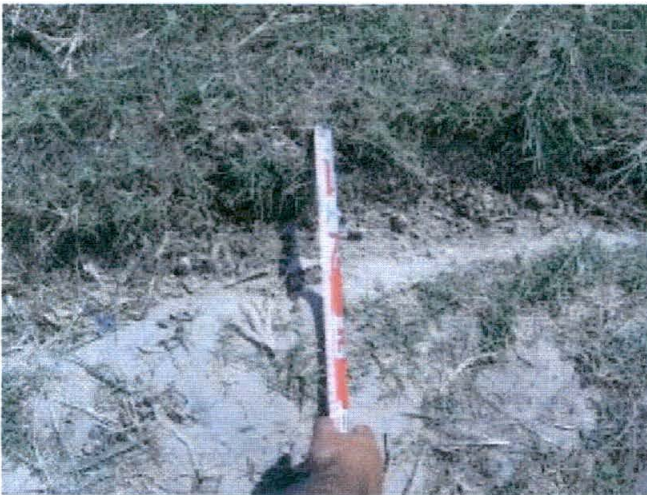
**Fig. 10:** Otra vista de detalle de las aberturas de los agrietamientos que se produjeron en las calles del sector de Shango.

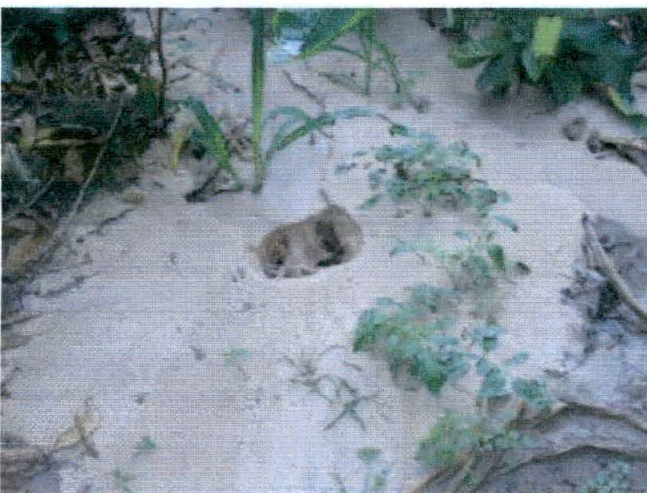
También se produjeron expulsiones de agua mezclada con arena de color amarillento con olor a azufre y la formación de pequeños volcanes de arena, de 1,0 m de diámetro aproximadamente producto de la licuación de suelos (Fig. 11).

**Fig. 11:** Formación de volcanes de arena en el sector de Shango y Azungue (foto CISMID, 2005).

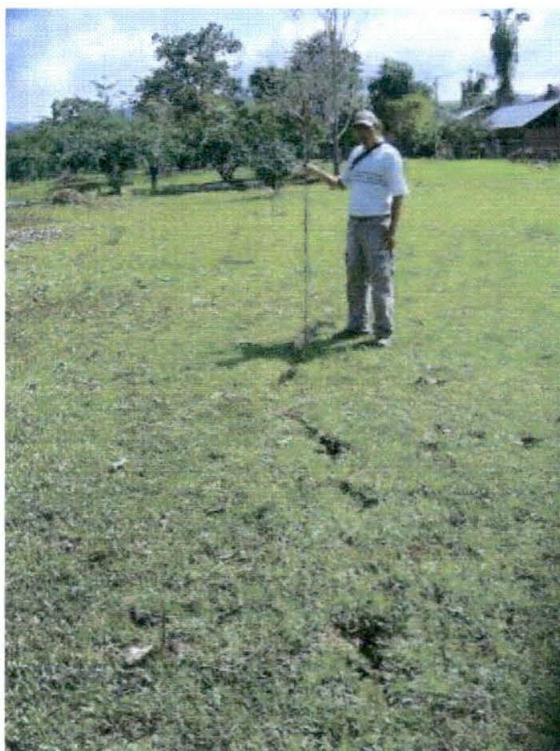
En este sector se pudo observar que el sismo causó agrietamientos en el terreno, con longitudes de hasta 300 m, aberturas del orden de 0.20 a 0.40 m, paralelas a la orilla de la laguna Sauce y la quebrada Pucayacu (Fig 12 y 13).

*Fig. 12: Grietas formadas en el terreno que llegan a tener aberturas de 20 cm.*

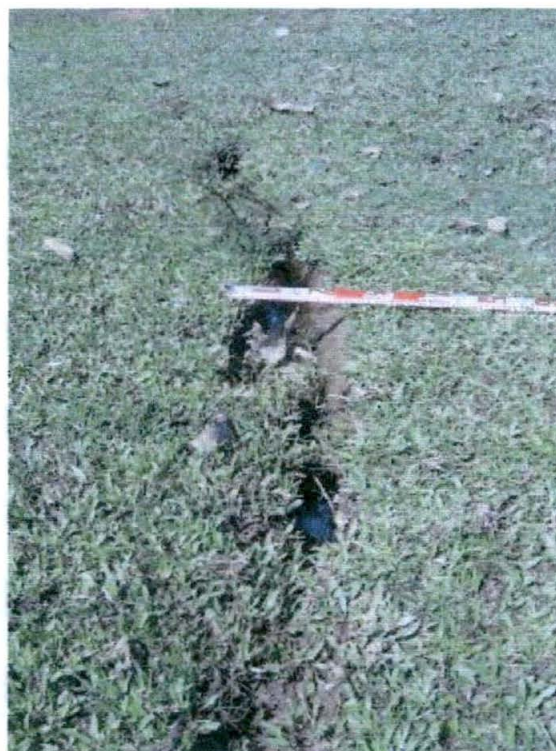
*Fig. 13: Detalle de los agrietamientos de la vista anterior.*

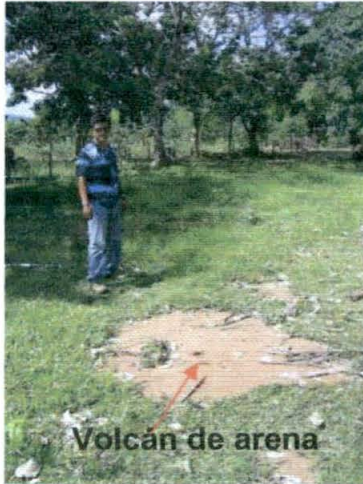
Se tiene conocimiento por relatos de habitantes del área afectada, que en esta zona también se produjo expulsiones de agua y arena cerca de las viviendas que llegaron a superar los 4 m de altura, así como también una vivienda construida de madera sufrió asentamientos en uno de sus extremos (Fig. 14 y 15).

**Fig. 14:** Zona donde se formaron los volcanes de arena de 1 m de diámetro.

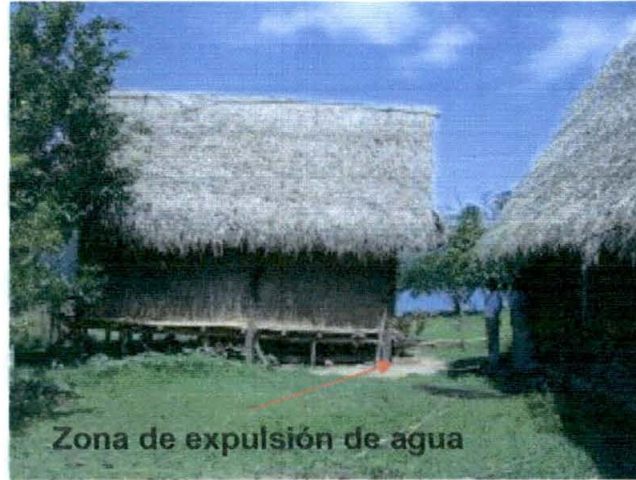
**Fig. 15:** Vivienda inclinada por efectos del sismo, zona donde se produjo la expulsión de agua que alcanzó hasta 4 m de altura.

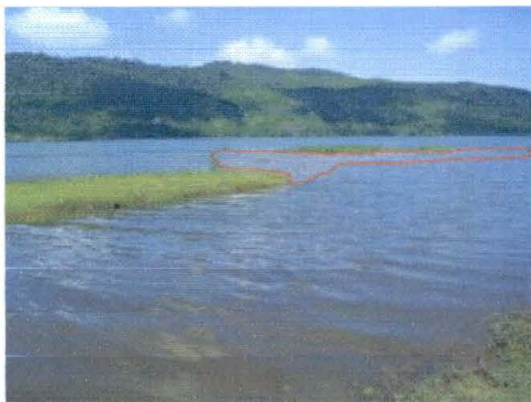
**Fig. 16:** Se señala con rojo la zona de playa en la laguna Sauce, hundida por efectos del sismo del 25 de Setiembre del 2005.

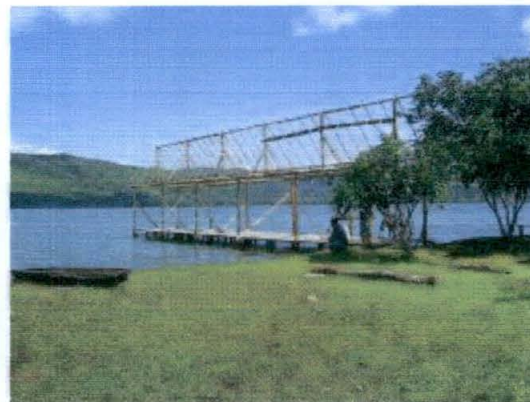
El movimiento sísmico también originó la ruptura de un muelle de madera en tres bloques, el cual actualmente viene siendo reparado, causó además fuerte oleaje en la laguna Sauce (Fig. 17).

**Fig. 17:** Muelle de la laguna Sauce el cual fue roto en tres bloques durante el sismo del 25 de Setiembre del 2005.

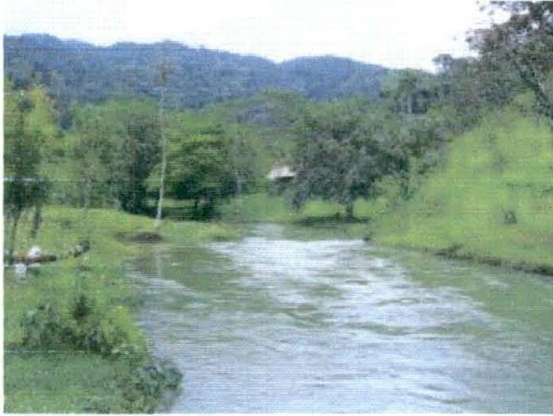
Después del sismo del 5 de Setiembre del 2005, se reporto en la localidad de Aguas Claras, la desaparición del caudal de la quebrada Aguas Claras, tributario del río Mayo por su margen derecha (Fig. 18), después de unas 2 horas de producido el sismo. Causando alarma en los pobladores de la zona, ya que pensaban que estas aguas podían aflorar por otros sectores y afectaría sus viviendas.

**Fig. 18:** Vista aguas arriba de la quebrada aguas claras en donde se produjo la perdida de caudal de la quebrada.

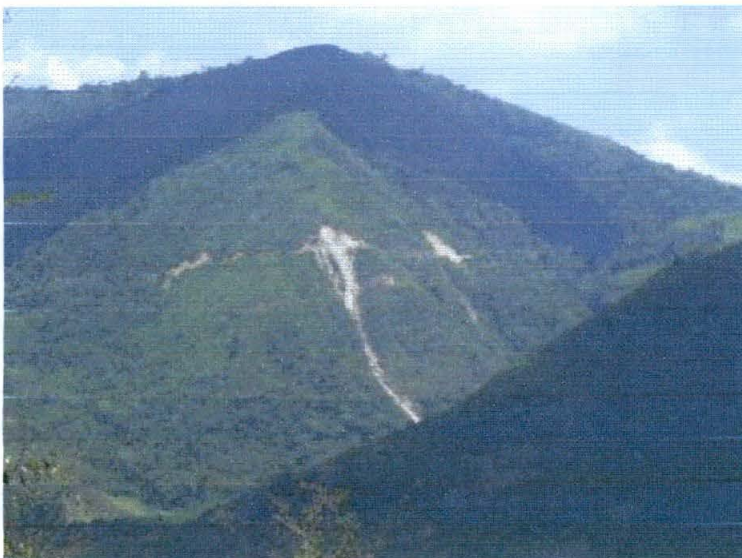
Carretera hacia el distrito de Sauce (360385 E, 9256778 N, 524 msnm. y 360691 E, 9256702, 536 msnm.). En estos dos sectores se produjeron derrumbes que afectaron la carretera que da acceso hacia el distrito de Sauce, los cuales ya fueron limpiados, pero que causaron la interrupción del tránsito de vehículos por unas horas (Fig. 24).

**Fig. 24:** Vista panorámica de la carretera de acceso al distrito de Sauce donde se puede apreciar las dos zonas afectadas por derrumbes.

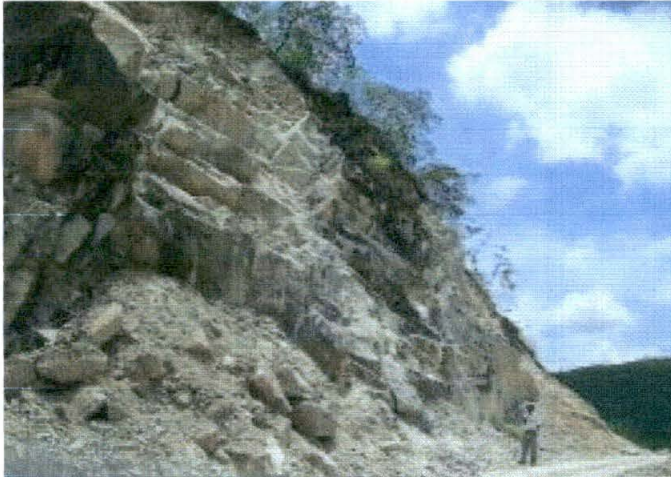
El primer sector afectado se ubica en el Km 7+920 de la carretera Puerto López-Sauce, las dimensiones del derrumbe fueron de 60 m de longitud x 20 m de alto, comprometió el talud rocoso fracturado conformado por areniscas cuarzosas de grano grueso a fino y niveles de limolitas, el tipo de rotura fue planar y mixta, de forma irregular y continua, hay la presencia de bloques aislados, se formaron canchales al pie del talud superior de carretera, los bloques caídos tienen tamaños caídos de 0,50 m, movilizó aproximadamente unos 120 m<sup>3</sup> de material, los cuales afectaron unos 60 m de carretera por tramos. Los derrumbes también se sucedieron en el talud inferior de carretera. (Fig. 25).

**Fig. 25:** Zona de derrumbe en el Km 7+900 de la carretera de acceso al distrito de Sauce.

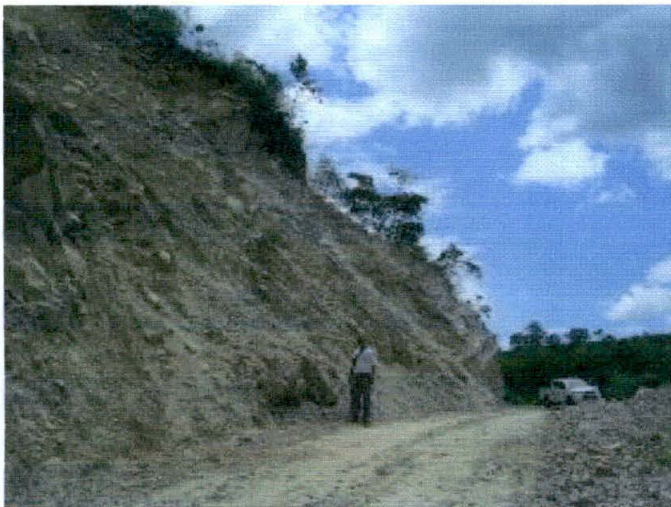
El segundo sector afectado se encuentra en el Km 8+400 de la carretera Puerto López – Sauce, las dimensiones del derrumbe fueron de 40 m de longitud x 30 m de altura, comprometió el talud rocoso fracturado conformado por areniscas cuarzosas de grano grueso, tipo de rotura planar y por vuelco, formación de canchales al pie del talud superior de carretera, bloques de tamaños de 1 m, movilizó unos 300 m<sup>3</sup> de material, el cual interrumpió un tramo de 40 m de carretera. Los derrumbes también se produjeron en el talud inferior de carretera (Fig. 26).

**Fig. 26:** Zona de derrumbe en el Km 8+400 de la carretera de acceso al distrito de Sauce.

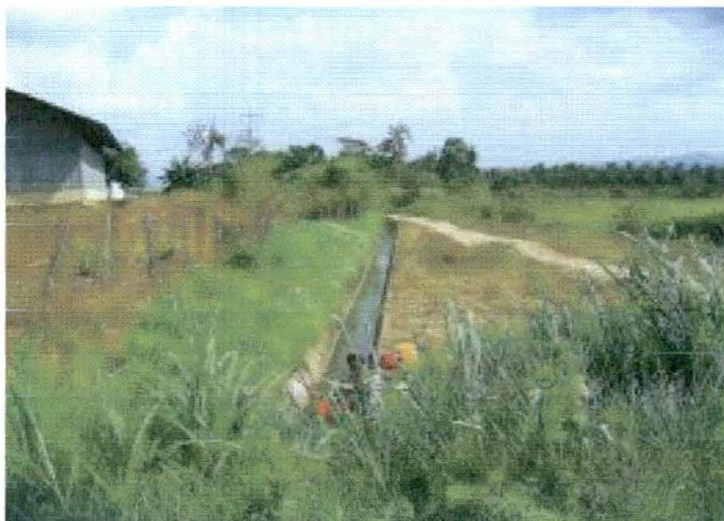
sismo del 25 de setiembre se produjo un derrumbe dentro de la sección cubierta del canal de riego, que fue causa de aniegos, al no poder discurrir el agua normalmente por el canal (Fig. 27).

*Fig. 27: Canal Shilcayo, afectado por derrumbes en su tramo su cubierto.*

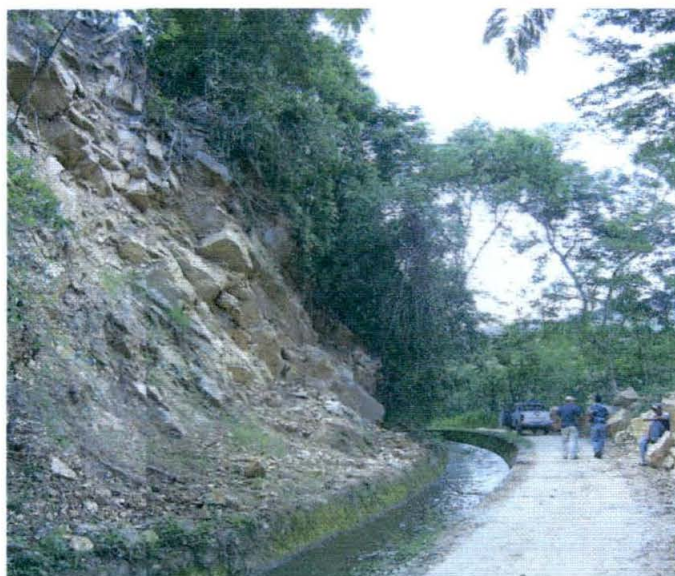
En el sector (347973 E, 9284856 N, 296 msnm.) se produjo un derrumbe desde el talud superior del corte realizado en la ladera para realizar el trazo del canal y la carretera, las dimensiones del derrumbe son de 15 m de alto x 14 m de longitud, en areniscas cuarzosas, los bloques caídos con tamaños del orden de los 3 m de longitud, rompieron el revestimiento de concreto del lado izquierdo del canal, así como el material caído al canal bloqueo el flujo de agua, el material caído se estima en unos 50 m<sup>3</sup> (Fig. 28 y 29).

*Fig. 28: Tramo del canal Cumbaza afectado por un derrumbe detonado por el sismo del 25 de Setiembre del 2005.*

- En el canal Cumbaza, se produjo un derrumbe de unos 50 m<sup>3</sup>, que obstruyó el canal y rompieron su revestimiento de concreto, así mismo se puede observar que a lo largo de unos 1100 m de canal por sectores se han producido agrietamientos y empuje del revestimiento de concreto.

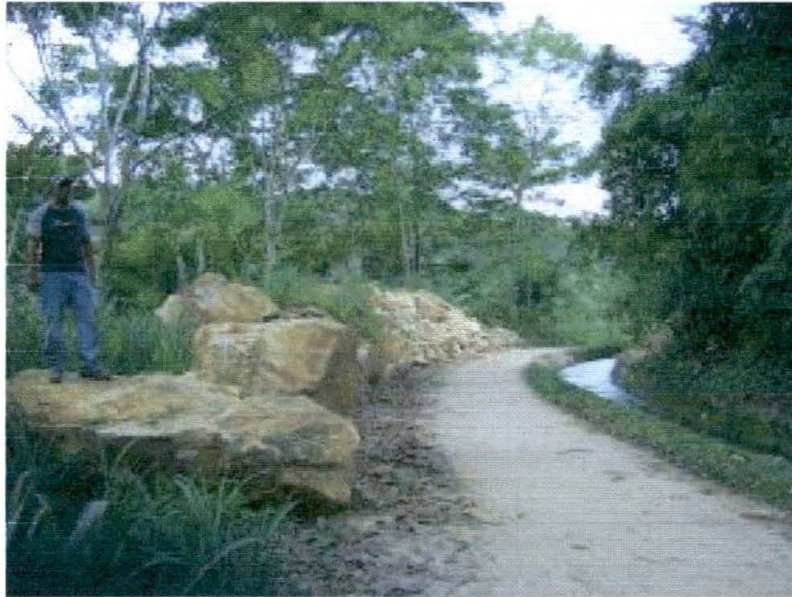
**Fig. 29:** *Tamaño de los bloques caídos hacia el canal Cumbaza, llegan a tener 3 m de longitud.*

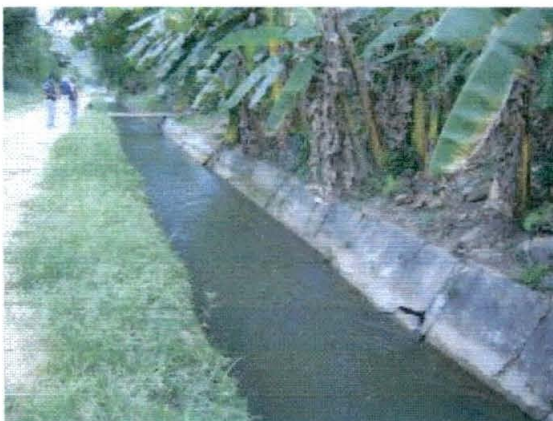
En el sector (347620 E, 9285312 N, 304 msnm.) se observa el revestimiento de concreto del canal reventado, formación de agrietas causadas por el empuje lateral de la roca de tipo areniscas (Fig. 30).

**Fig. 30:** *Tramo de canal Cumbaza con agrietamientos en el revestimiento de concreto*

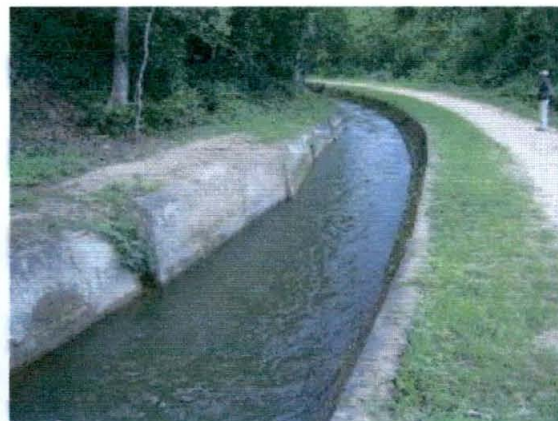
Sector (347263 E, 9285722 N, 317 msnm.), también es posible ver los efectos del empuje lateral de la roca sobre el canal, se han formado grietas y desplazamientos en el revestimiento de concreto del canal (Fig. 31).

**Fig. 31:** *Otro tramo del canal Cumbaza con agrietamientos y empuje lateral en el revestimiento de concreto.*

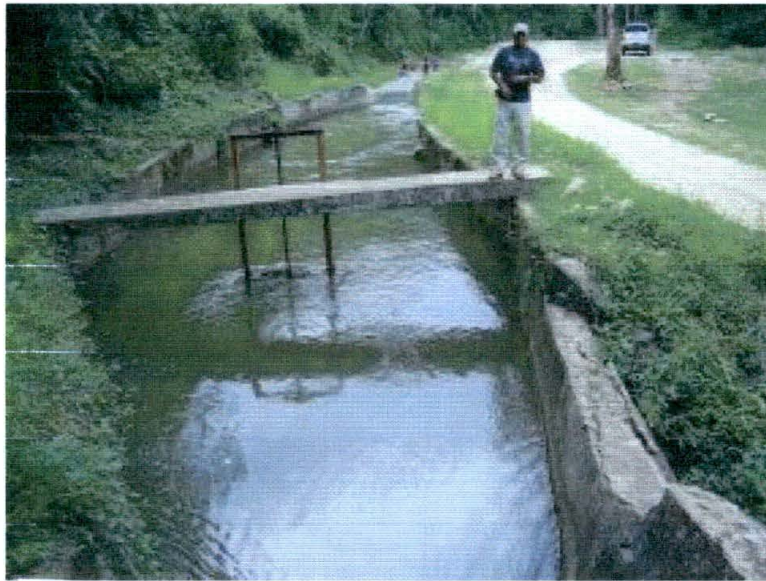
Sector desarenador del canal Cumbaza (347155 E, 9285750 N, 317,5 msnm.), se han producido grietas en el revestimiento de concreto del canal, de 0,05 m de abertura, así como empuje lateral a los lados del canal (Fig. 32).

*Fig. 32: Desarenador del canal Cumbaza con agrietamientos en su estructura de concreto.*

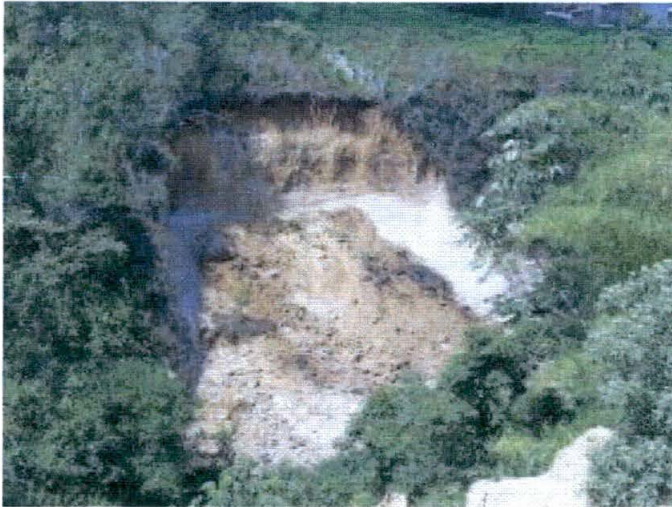
Los derrumbes y deslizamientos llegan a tener dimensiones de 30 m de alto x 40 de longitud, producen la pérdida de terrenos, cobertura vegetal y viviendas (Fig. 34).

**Fig. 34:** Detalle de un deslizamiento en la margen izquierda de la quebrada, que aporta materiales sueltos, los cuales son acarreados posteriormente como flujos.

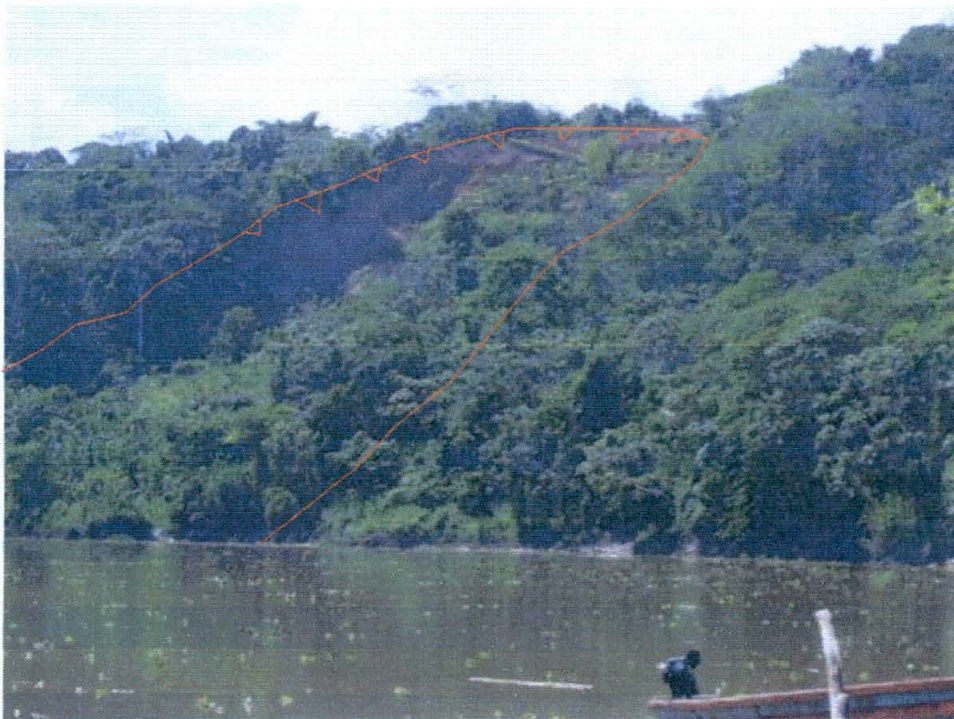
En este sector se viene produciendo un deslizamiento de escarpa única, de dimensiones 90 m de ancho, desnivel entre escarpa y pie de unos 40 m, salto principal de 6 m, produce asentamientos en el terreno que comprometen la seguridad física de la zona recreativa del hotel, las instalaciones principales del hotel están ubicadas a unos 70 m de la corona del deslizamiento (Fig. 35).

**Fig. 35:** Vista hacia el SE desde la margen derecha del río Mayo donde se puede observar el deslizamiento que afecta el la infraestructura del Hotel Puerto Mirador.

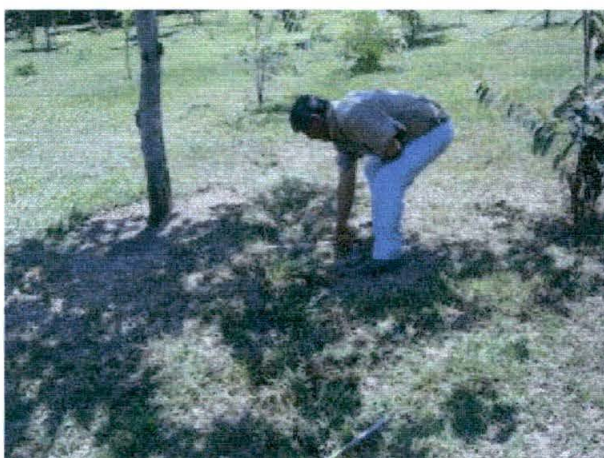
Se observan agrietamientos longitudinales a unos 6 m por encima de la corona, de 20 m de longitud, 0,40 m de profundidad y 0,40 m de separación (Fig. 36).

*Fig. 36: Agrietamiento en la parte superior de la corona del deslizamiento.*

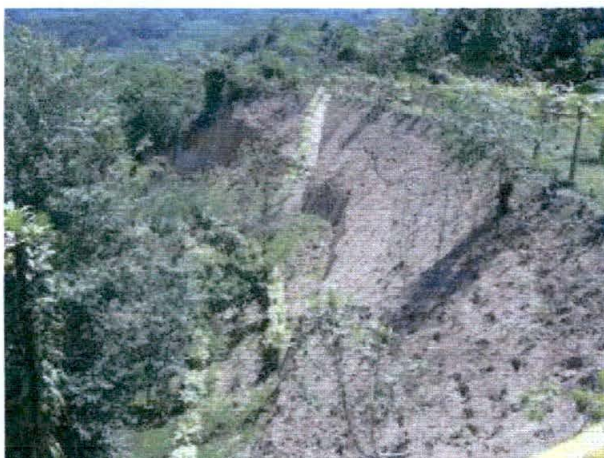
*Fig. 37: Trabajos de estabilización en la escarpa del deslizamiento*

Actualmente se han realizado algunas obras para estabilizar el deslizamiento como son, la colocación de una cuneta de coronación de sección triangular revestida con roca, ubicada a unos 50 m de la corona y también trabajos de reforestación en el cuerpo y la corona del deslizamiento (Fig. 37).

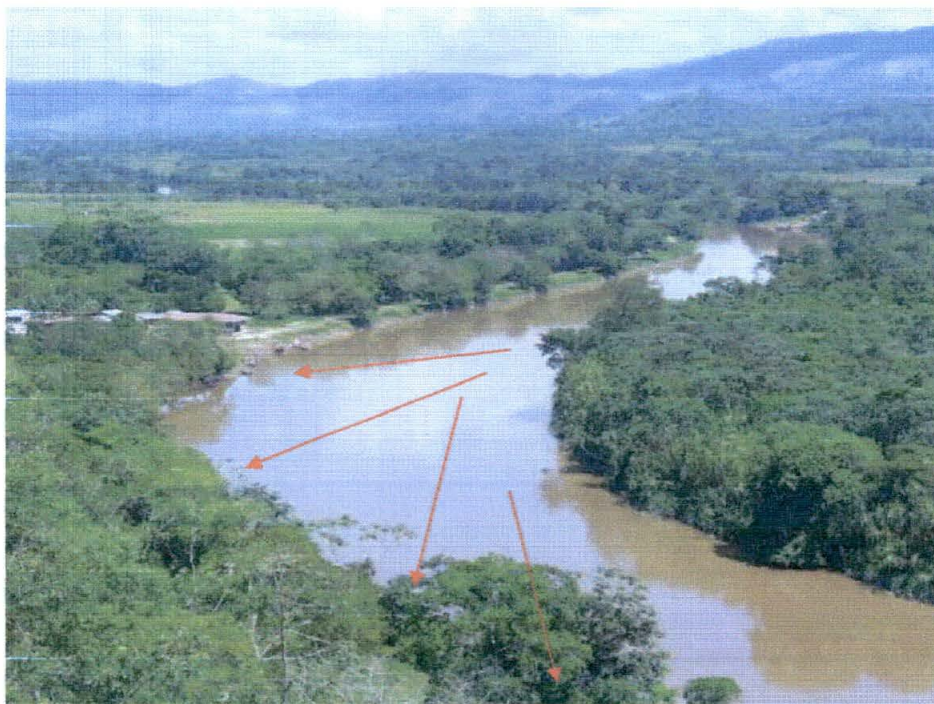
arenosos a arenolimosos, así mismo la zona también podría ser afectada por inundaciones por elevaciones en el nivel del río Mayo (Fig. 38, 39 y 40).

**Fig. 38:** Vista panorámica hacia el NW del sector de Tahuishco afectado por erosión fluvial.

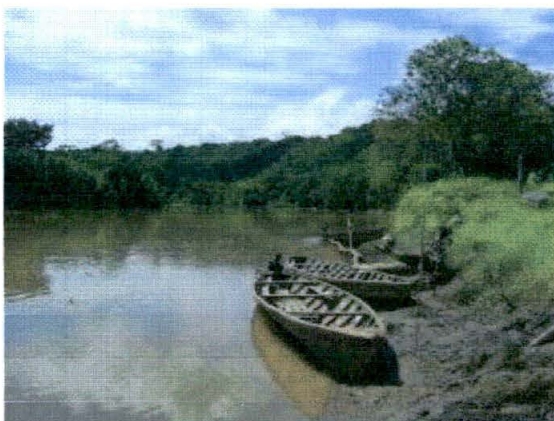
Las viviendas actualmente se encuentran muy cerca de río a unos 14 m de distancia de la orilla, lo que las hace muy vulnerables a las inundaciones.

**Fig. 39:** Vista hacia el SE de la zona afectada por erosión.

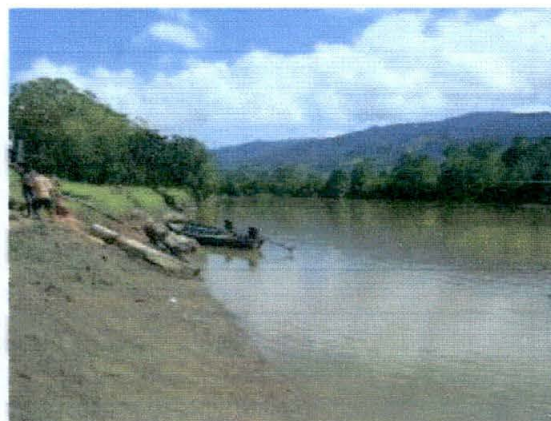
**Fig. 40:** Vista hacia el NW de la zona afectada por erosión fluvial.

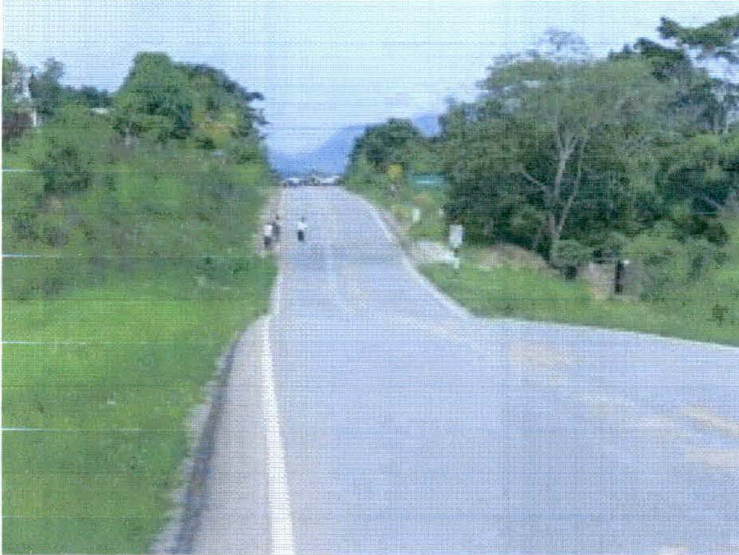
La quebrada tiene desfogue hacia el río Mayo por medio de una alcantarilla. Actualmente se evidencia en el relleno agrietamientos y fuertes asentamiento en la plataforma de carretera, que han obligado ha realizar el parchado del asfalto (Fig. 41).

**Fig. 41:** Tramo de carretera con asentamientos en la plataforma de carretera.

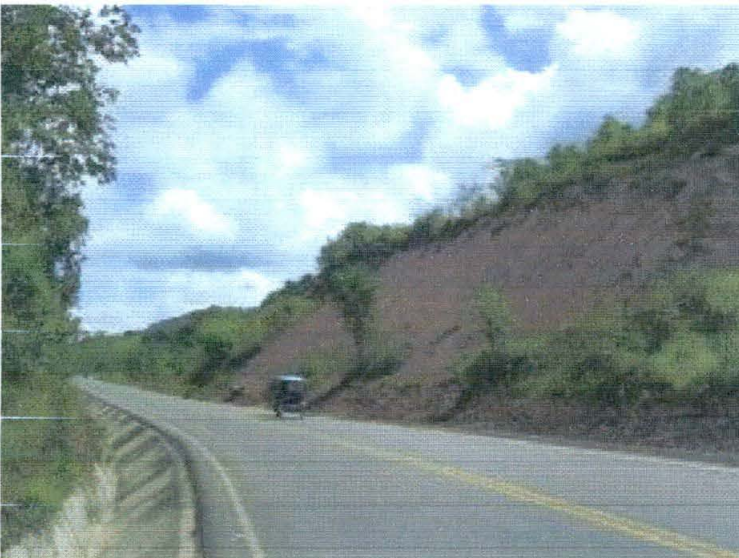
La ocurrencia de este fenómeno tiene como factores intrínsecos, el suelo limo-arcilloso de poco espesor, la roca de tipo lodolitas y lutitas, el ángulo del talud de corte de carretera, y el fracturamiento de las rocas; como detonantes se tienen a las fuertes precipitaciones pluviales y la actividad sísmica.

**Fig. 42:** Talud superior de carretera afectado por erosión en surco.

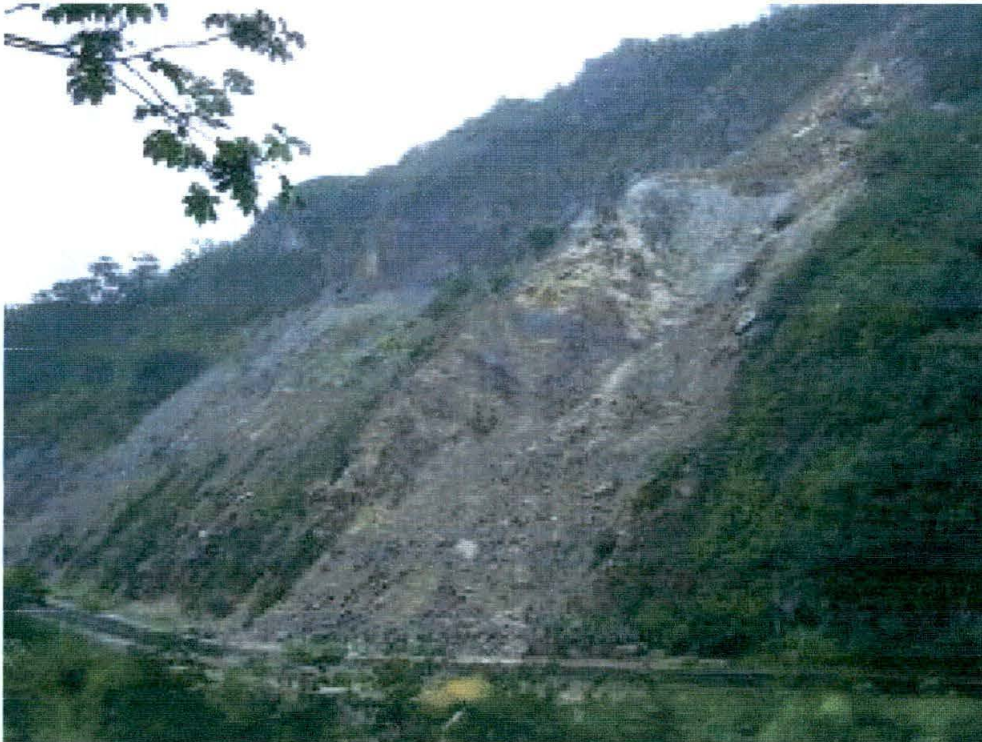
La ocurrencia de este fenómeno tienen como factores condicionantes, la pendiente de la ladera de 40°, el talud de corte de carretera, el fracturamiento de las rocas y el tipo de roca, así mismo tiene como detonantes las fuertes precipitaciones pluviales y la actividad sísmica.

*Fig. 43: Derrumbe en talud superior de carretera, en el sector de Tangarama.*

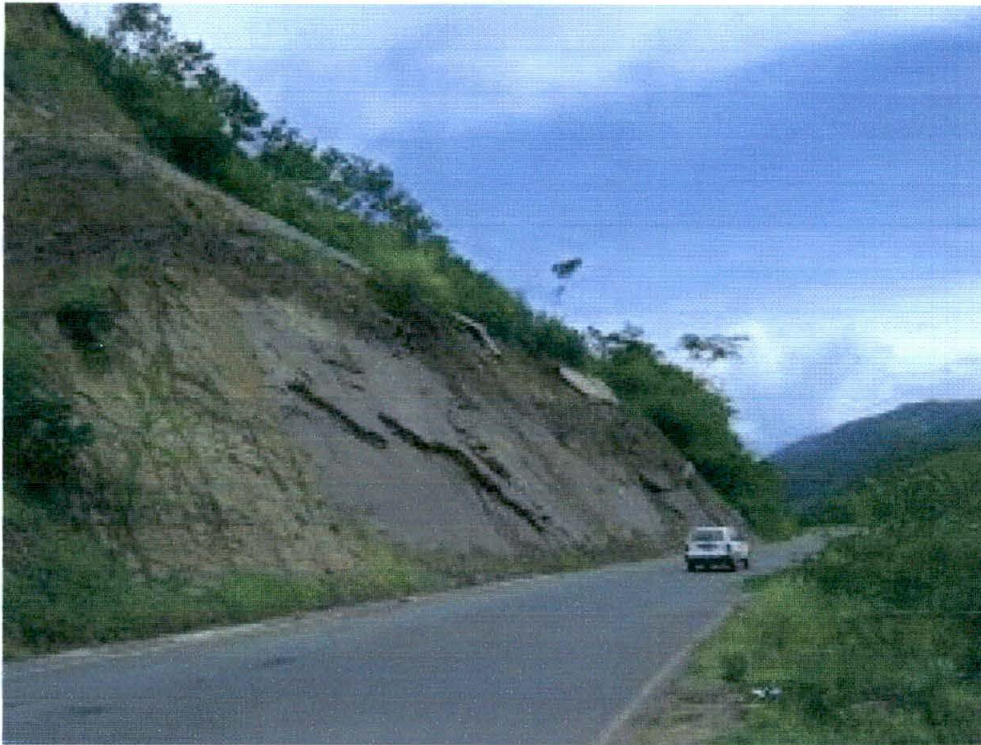
El deslizamiento produce el asentamiento de la plataforma de carretera en un tramo de 90 m, hay pérdida de la plataforma por asentamientos en el talud inferior y agrietamientos en el asfalto, también ha causado la pérdida del concreto lazado colocado en el talud superior para estabilizarlo, se han construido otras obras de estabilización como son: cunetas de coronación y el banquetado en el talud superior de carretera, sin embargo el deslizamiento continúa activo (Fig. 44).

La ocurrencia de este fenómeno tiene como factores condicionantes, el buzamiento de las capas de roca a favor del talud de corte, su fracturamiento, la alternancia de rocas

**Fig. 44:** tramo de la carretera Moyobamba – Tarapoto afectado por un deslizamiento traslacional.

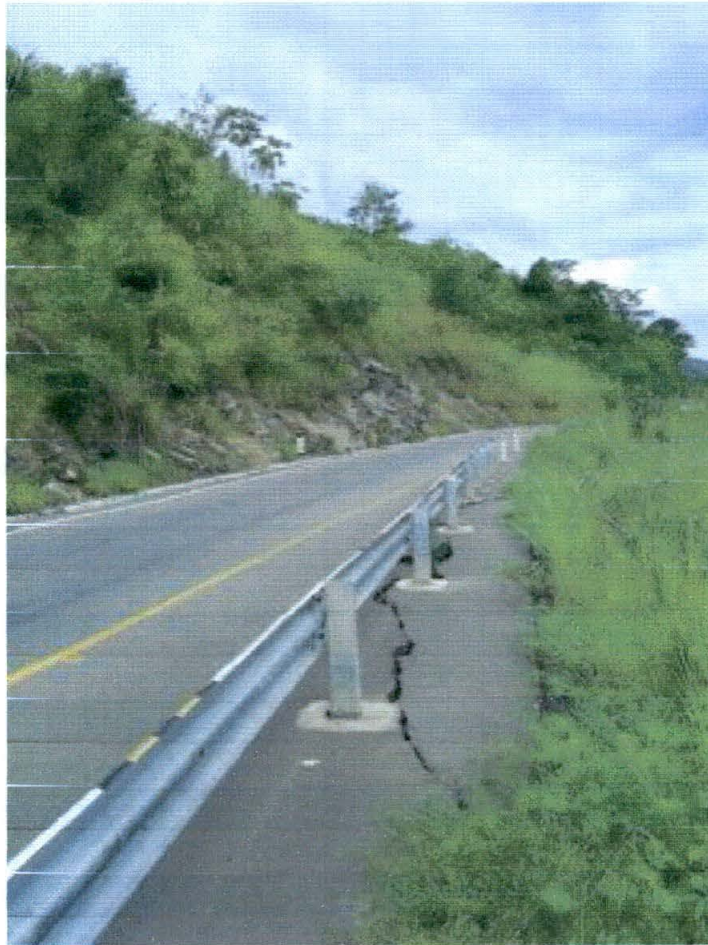
**Fig. 45:** Deslizamiento traslacional que ha producido la pérdida de un carril en la carretera Moyobamba – Tarapoto.
