REPUBLICA DEL PERU  
SECTOR ENERGIA Y MINAS  
INSTITUTO GEOLOGICO MINERO Y METALURGICO

INFORME TÉCNICO  
Geología Ambiental

**PELIGRO POR EROSION FLUVIAL  
EN LA RIBERA ADYACENTE  
A LA CIUDAD DE PUCALLPA**

JUNIO 2005

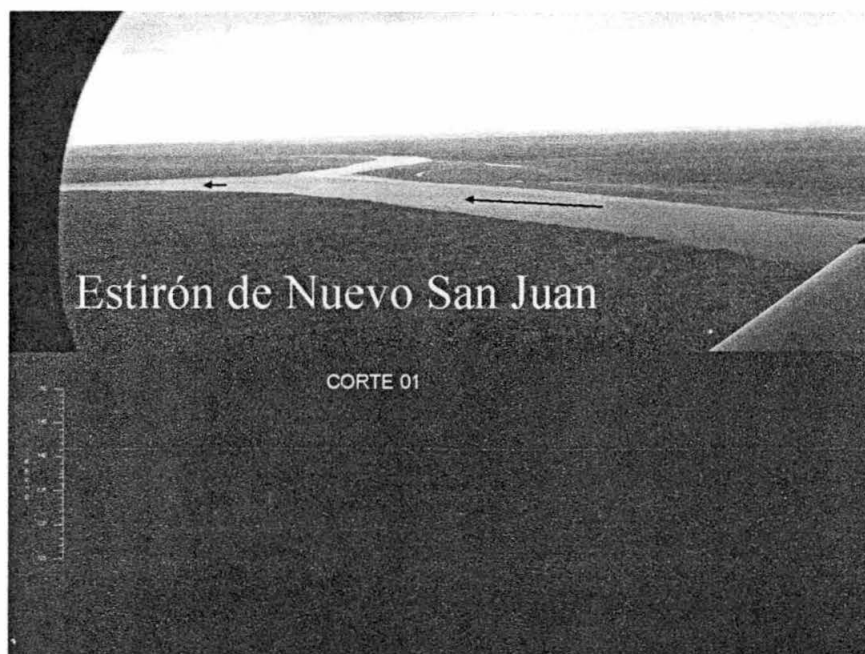
**FIGURA N° 4: SECTOR DE ESTIRON SAN JUAN, VISTA AEREA Y SECCION BATIMETRICA**

Sección 01 -Estirón de San Juan: Se muestra una sección típica en un tramo recto de un río, donde la fuerza hidráulica es uniforme en toda la sección, con un tirante bastante pequeño y una anchura de sección normal (Ver Figura N° 4).

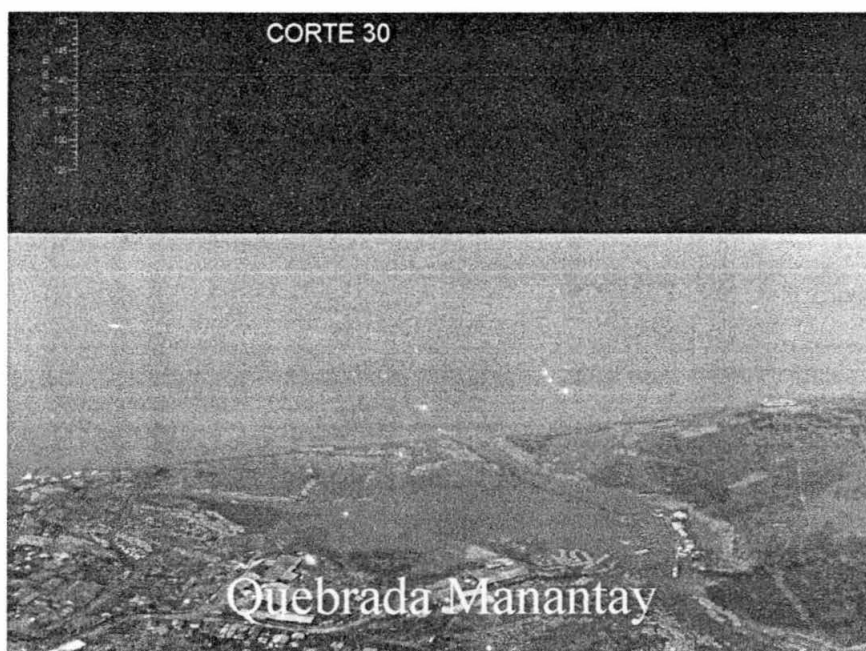
**FIGURA N° 5: SECTOR QUEBRADA MANANTAY, VISTA AEREA Y SECCION BATIMETRICA**

Sección 30 – Quebrada Manantay: Sección irregular con un talud casi vertical en la margen izquierda y una cota de fondo por debajo del nivel promedio del río (114 msnm); el thalweg es profundo debido a que ha alcanzado un material aparentemente resistente, donde está soportando gran cantidad de energía (Ver Figura N° 5).

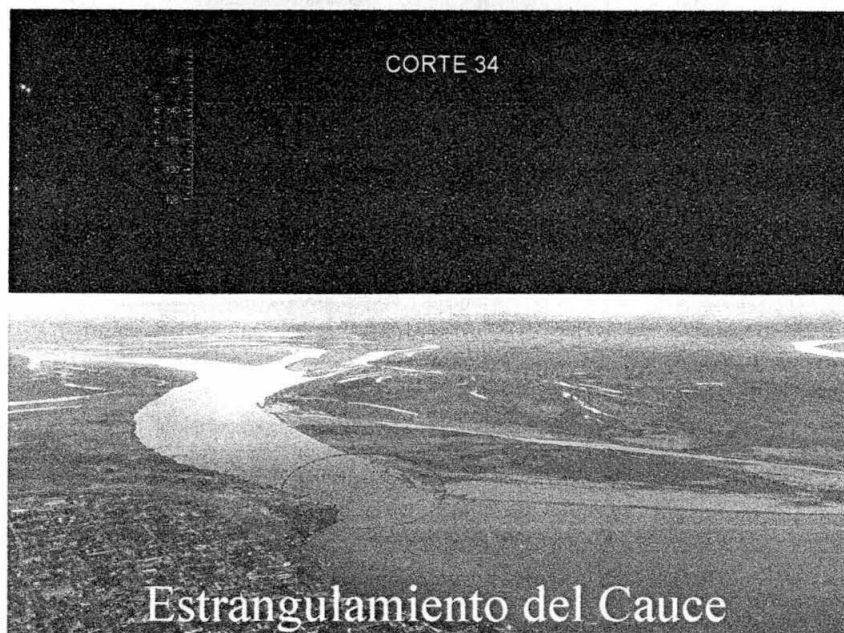
**FIGURA N° 6: SECTOR PUERTO ITALIA, VISTA AEREA Y SECCION  
BATIMETRICA**

Sección 34 – Puerto Italia: Sección estrecha del río con pendientes moderadas de los taludes en ambas márgenes, sobre material aluvial reciente (Qh-al3). El río aparentemente ha alcanzado un nivel resistente de esta unidad.

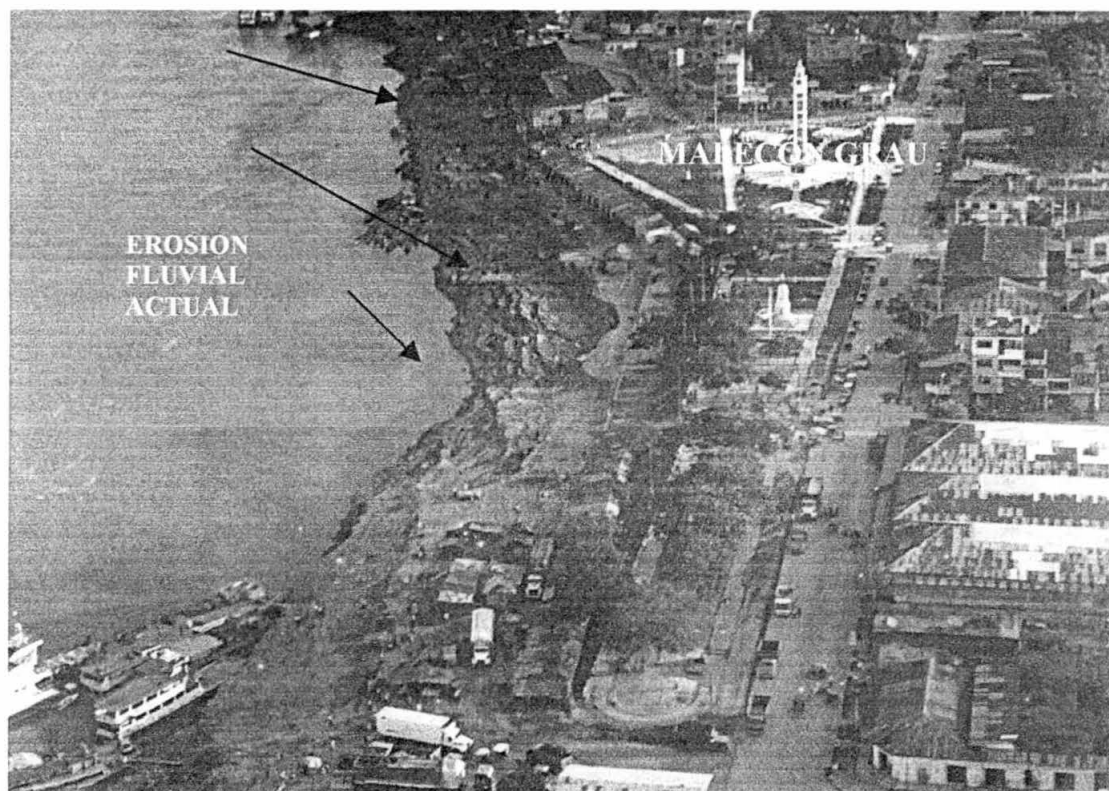
- 2004-2005. Vista aérea oblicua (tomada desde el aire) que muestra la ciudad de Pucallpa en su estado actual frente al malecón Grau, y los

procesos avanzados de erosión de tierras en la margen izquierda del río Ucayali.

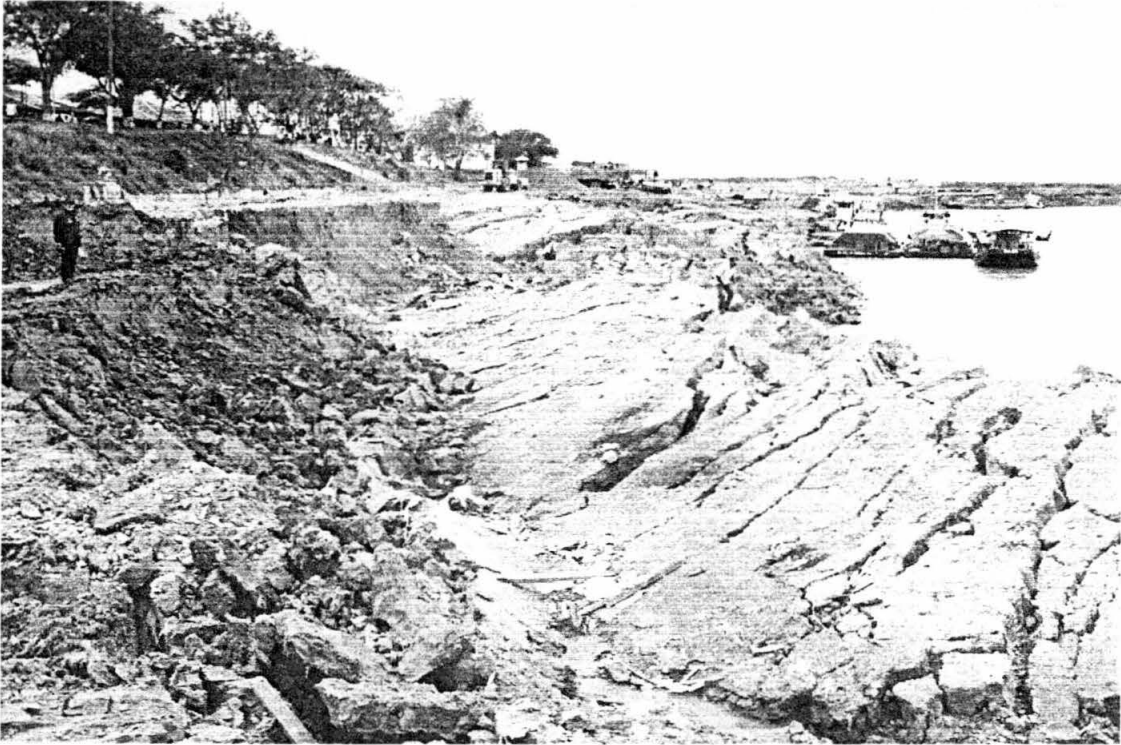
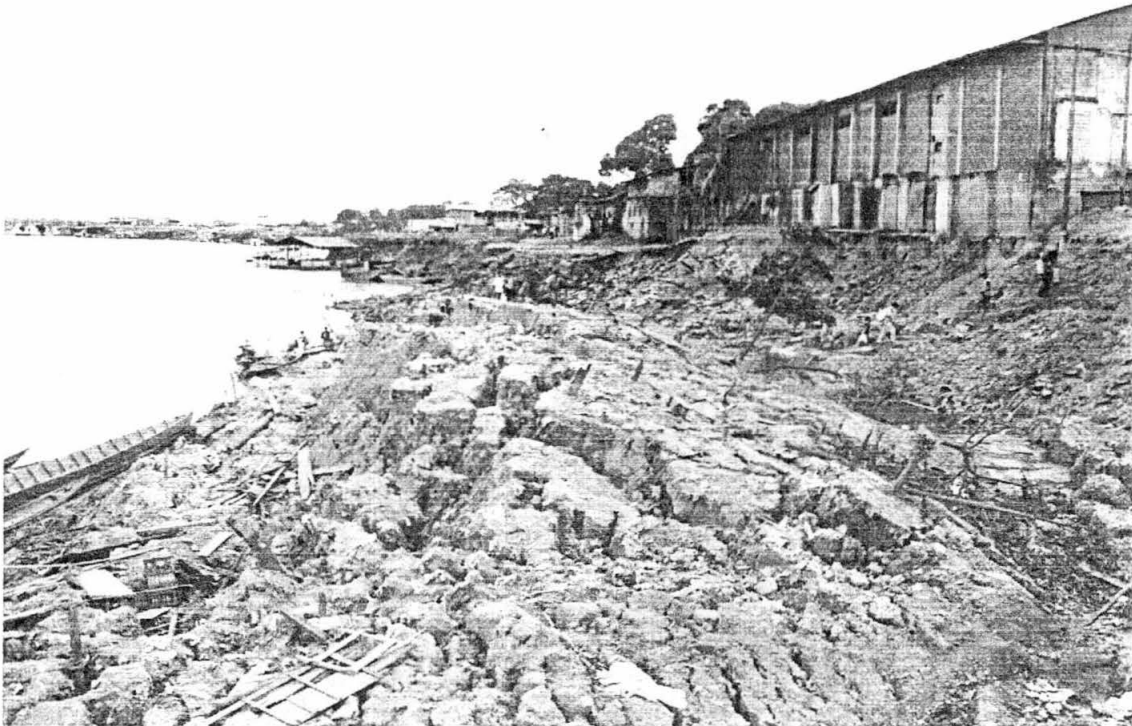
Foto N 4: Dos vistas de áreas disturbadas por procesos de deslizamientos que afectan depósitos de relleno antrópico. Se distingue agrietamientos y basculamiento del terreno deslizado en los sectores de Malecón Grau y el Barrio Iquitos (vista inferior).

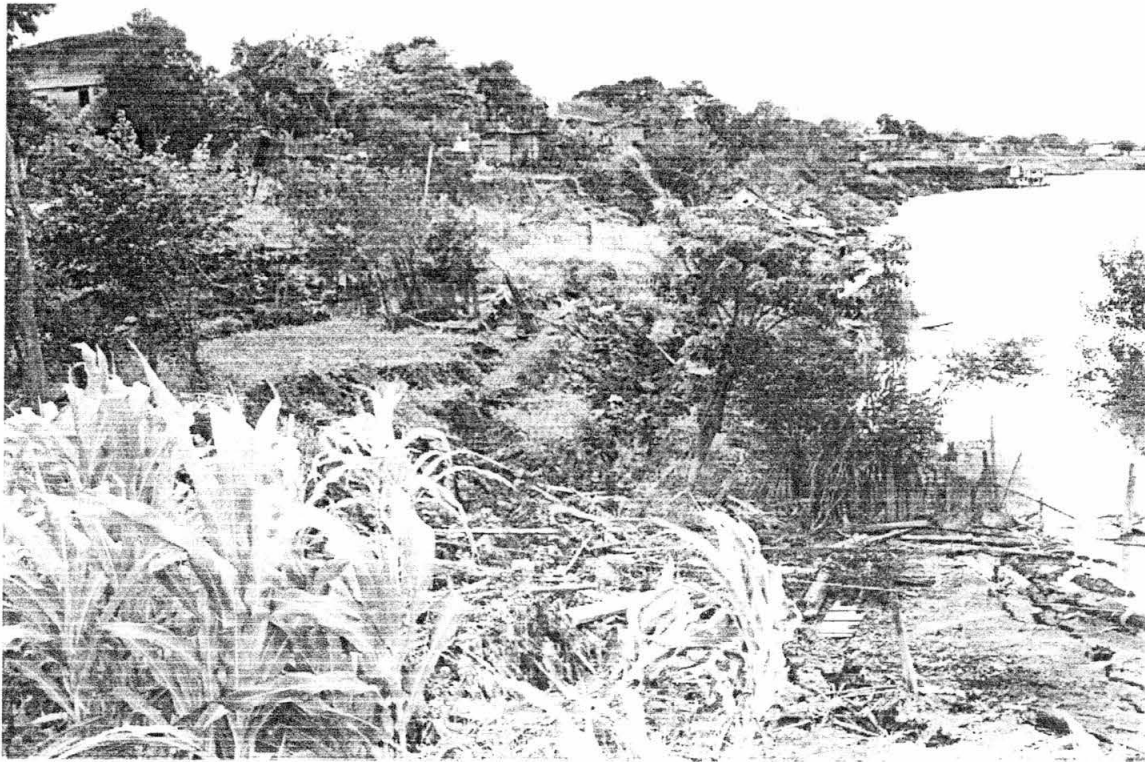
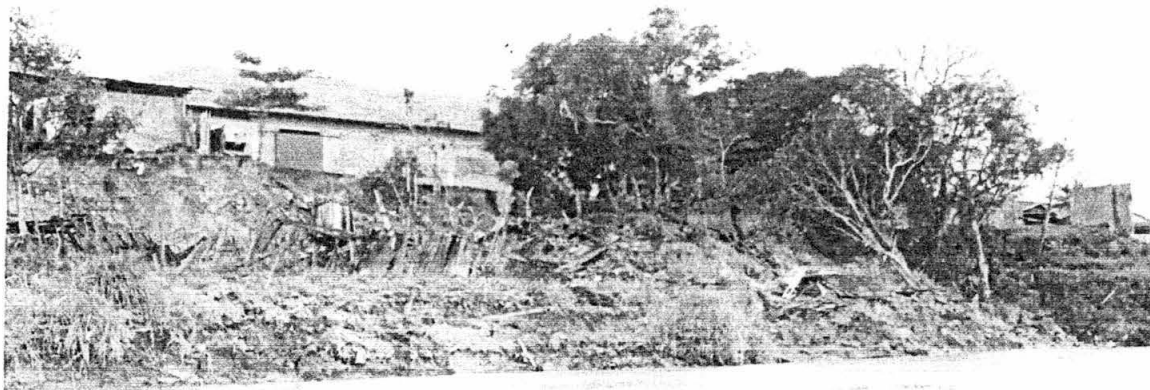
**Barrio Santa Teresa – Santa Clara**: Sector con mayor incidencia de erosión fluvial, y a la vez generación de deslizamientos en un área de 250 x 15 m, en el cual han colapsado varias viviendas precarias. Este proceso se encuentra comprometiendo en parte a sedimentos de los depósitos aluviales Qh-al<sub>3</sub> y Qh-al<sub>2</sub>; en éste último caso, directa sobre secuencias de arcillas rojas muy plásticas mostrando escarpas o saltos de deslizamiento sucesivos, siendo el mayor con salto de 6 m, agrietamientos del orden de 0.5 a 1.0 m, filtraciones de agua. Se considera como una zona crítica (Fotos N° 5 y 6).

Foto N 5: Vista del sector de Santa Teresa afectada por derrumbes y deslizamientos. En la vista superior compromete sedimentos de la unidad Qh-a<sub>3</sub> y en la vista inferior las escarpas de deslizamiento han llegado al material arcilloso Qh-a<sub>2</sub> que ha afectado viviendas precarias en el sector.

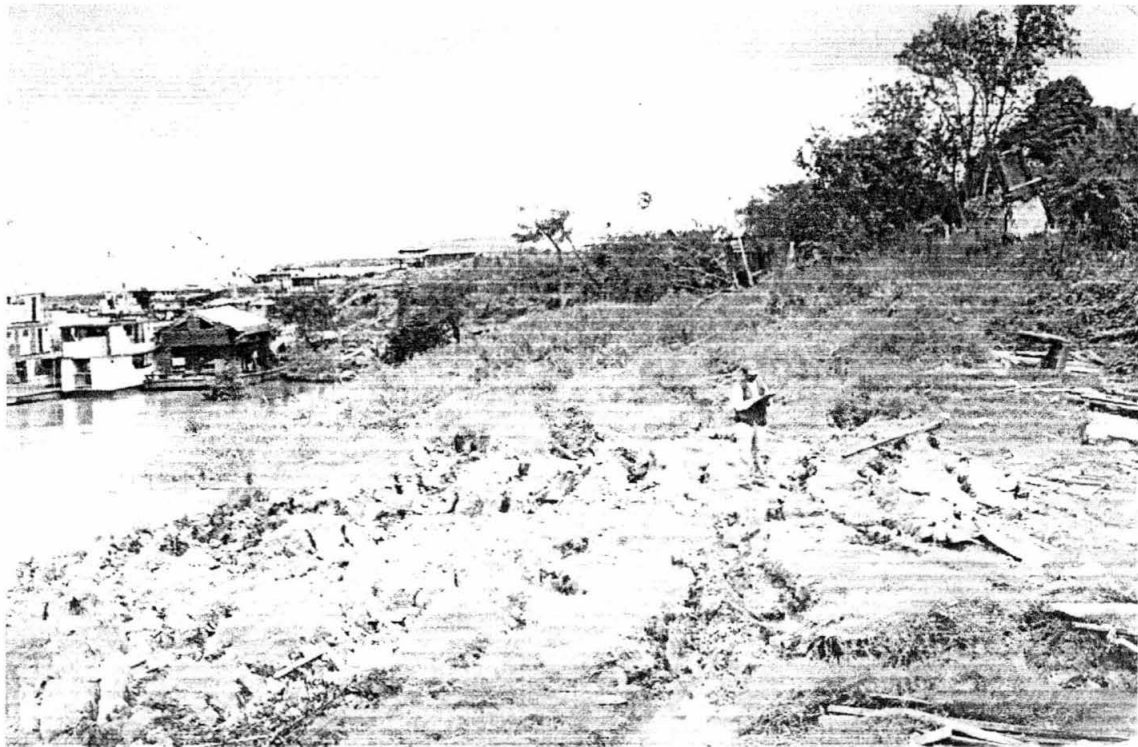
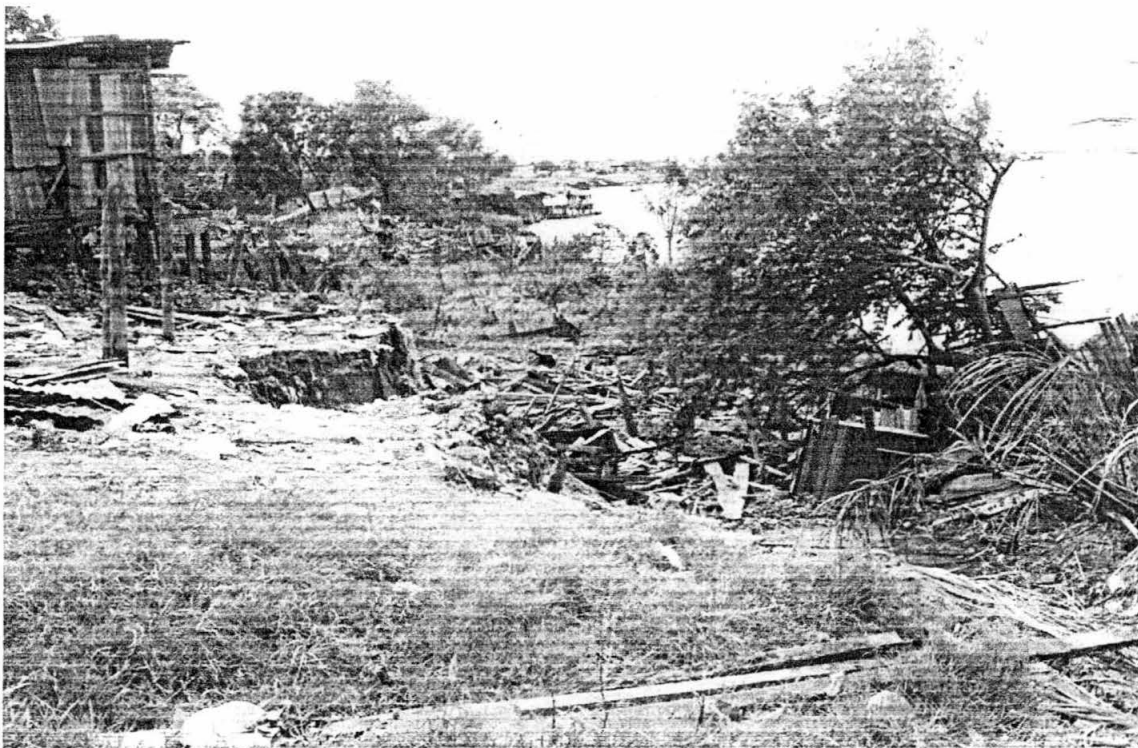
Foto N 6: Acercamiento de las fotos anteriores donde se distingue los agrietamientos, escarpas y asentamientos de terreno en una longitud amplia, vista aguas arriba y aguas abajo en el sector de Santa teresa.

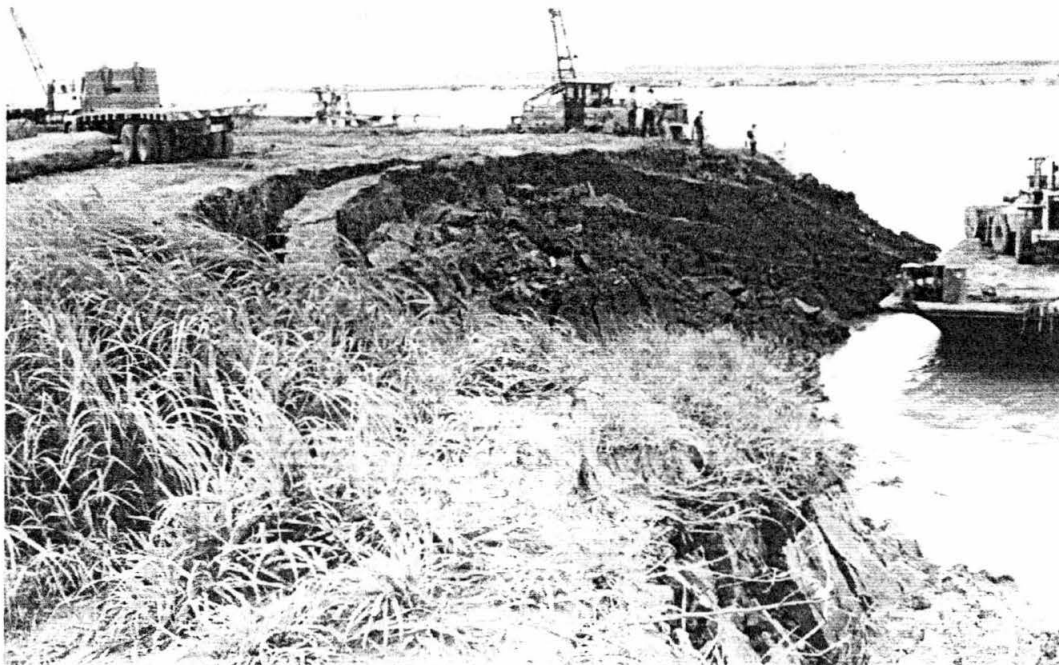
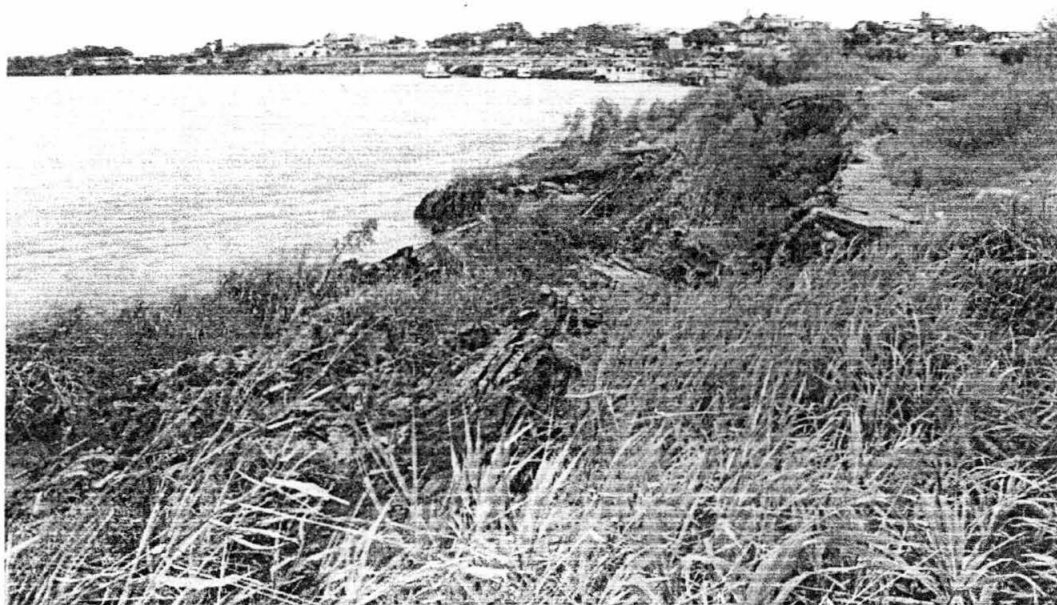
**Puerto Italia**: Ubicado aguas abajo de la ciudad de Pucallpa, en una terraza baja conformada por sedimentos poco consolidados (Depósitos aluviales: Q-al<sub>3</sub>), litológicamente conformados por arcillas limosas a limoarcillas de plasticidad media a alta, masivas, cuyo espesor promedio visible es de 10 a 11 m, donde se aprecia franca erosión de riberas, deslizamientos y derrumbes de tierras en una gran extensión de terreno donde el peligro es latente, y la susceptibilidad muy alta. Las escarpas observadas son rectas, presentándose erosión y avance retrogresivo, con avance de agrietamientos tierra adentro (Fotos N° 7 y 8).

Foto N 7: Dos vistas de los procesos de erosión, socavamiento y deslizamientos asociados que afectan la terraza del sector de Puerto Italia. Estas terrazas es inundada en el periodo de crecientes ocupando casi la totalidad de ella, hoy ocupada por una importante actividad comercial portuaria. Esta área se considera crítico por las características descritas (litología, morfología fluvial) de alta susceptibilidad.

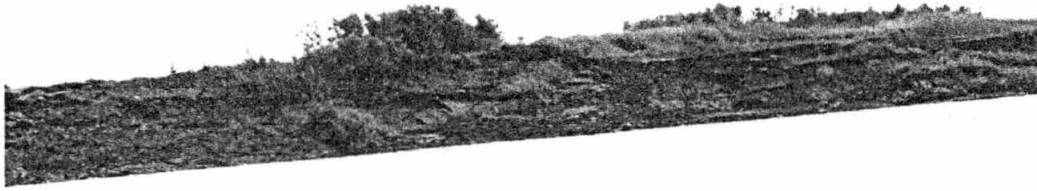
Foto N 8: Vista tomada desde el Río Ucayali hacia la terraza baja (Depósitos aluviales: Qh-al<sub>3</sub>); nótese los asentamientos y derrumbes de tierras en estos depósitos muy susceptibles a la erosión.

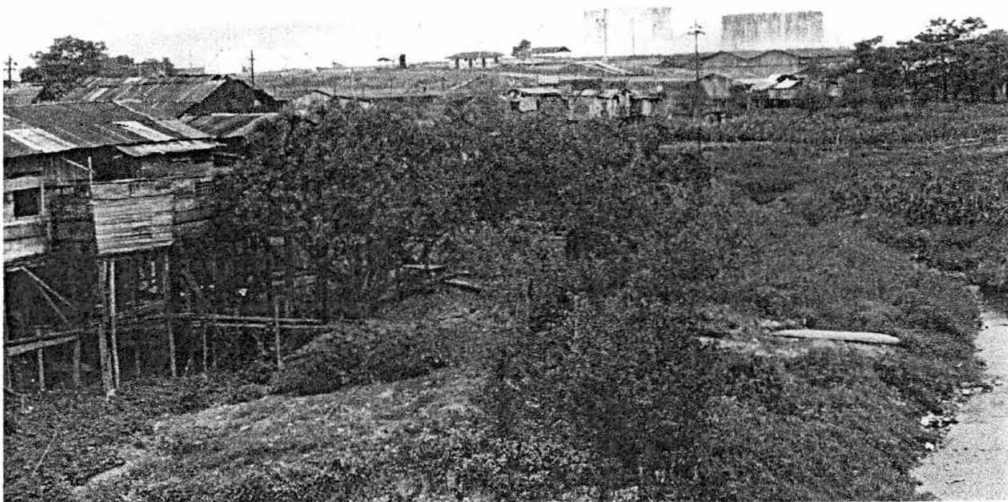
Los barrios de Santa Teresa, Santa Clara, Bellavista, San Fernando, San Juan de Miraflores, 9 de Octubre, San Martín, 9 de Mayo, La Victoria, Virgen de Las Nieves, Nuestra Señora de La Merced y Micaela Bastidas, ubicadas entre las Avenidas Santa Clara y Virgen de Fátima, ubicadas en las márgenes de esta quebrada, serían afectadas de acuerdo al nivel máximo que alcance el río en la máxima creciente, de la próxima temporada (Ver Fotos N° 9 y 10).

Foto N 9: Vista de la quebrada Yumantay aguas abajo del puente San Martín. Se distingue al fondo las instalaciones de MAPLE GAS, y en primer plano un área adyacente a la quebrada susceptible a inundación fluvial, con presencia de viviendas de madera con pilotes y plataforma de madera.

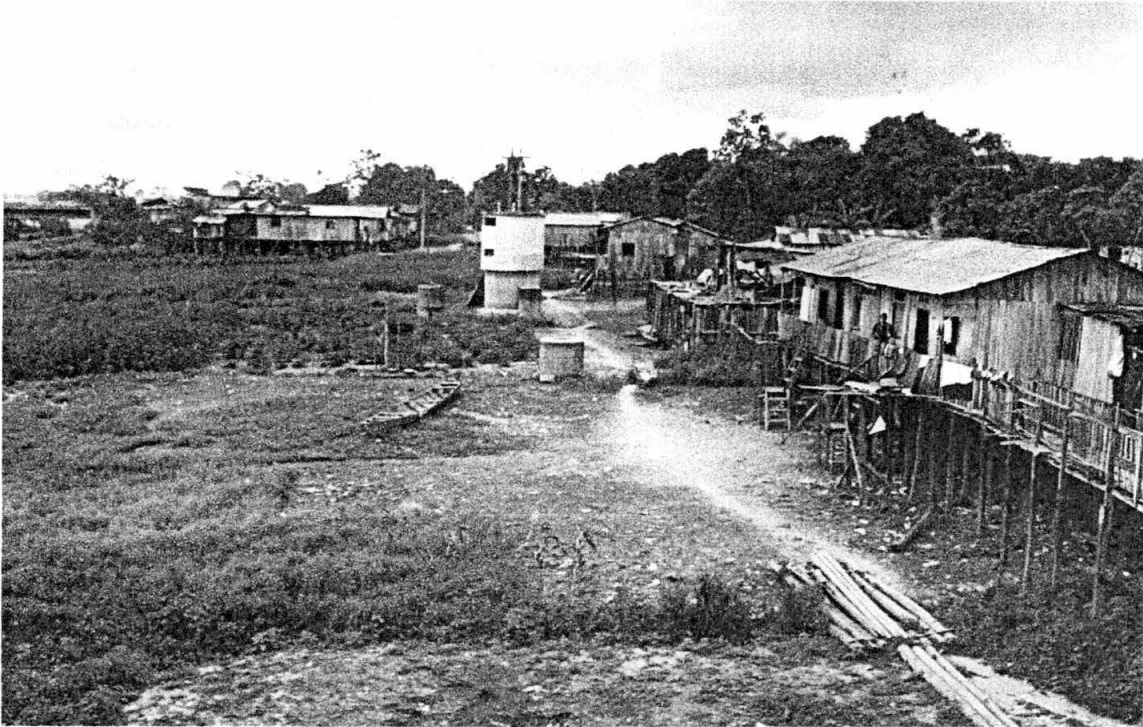
Foto N 10: Vista aguas abajo de la quebrada de Yumantay (margen derecha). Se aprecian buzones de desagüe levantados como prevención contra inundaciones, para evitar que el sistema de alcantarillado se llene de sedimentos cuando se produce la inundación.
