Informe Técnico N° A7399

EVALUACIÓN DE PELIGROS GEOLÓGICOS EN LA LOCALIDAD DE HUAÑIMBA E INSTITUCIONES EDUCATIVAS MIGUEL GRAU SEMINARIO

Departamento Cajamarca
Provincia Cajabamba
Distrito Condebamba

JULIO
2023

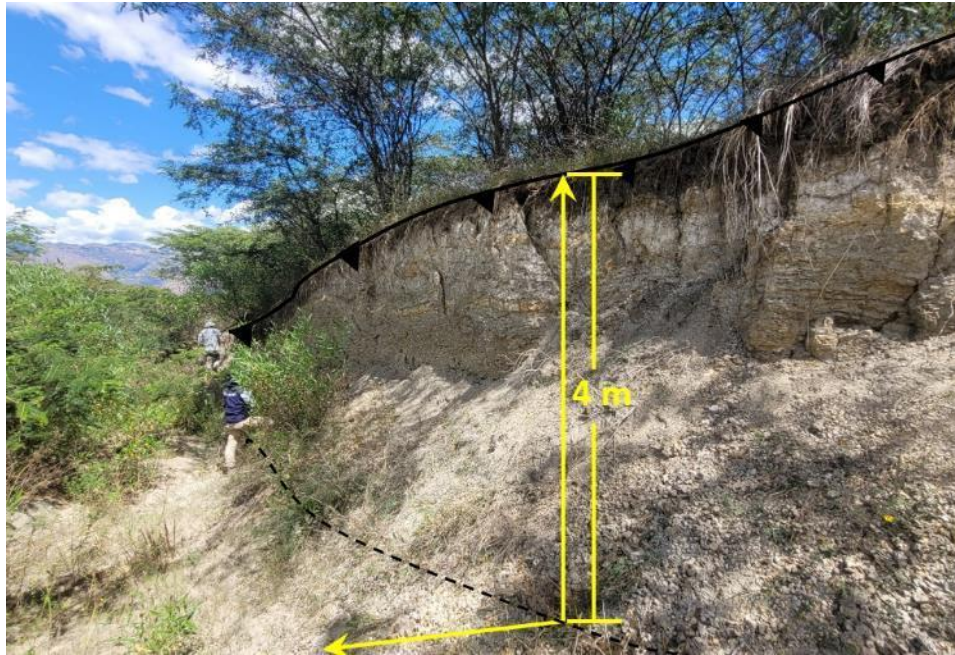
En la Figura 11 se muestra el escarpe principal con un salto hasta 4 m en el terreno.

Figura 11. Vista del escarpe principal del deslizamiento, salto vertical de 4 m.

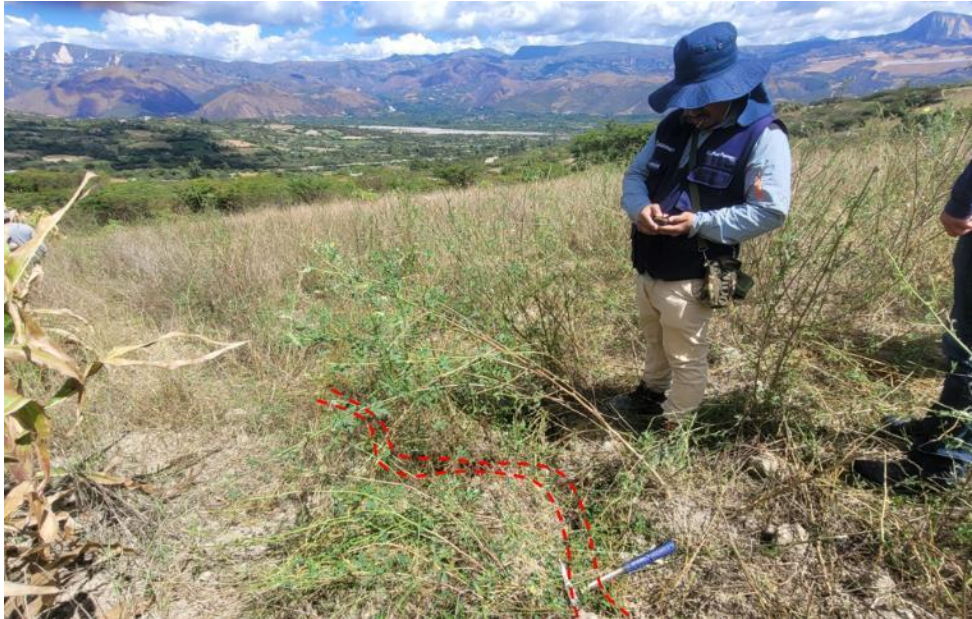
Entre 100 a 240 m del cuerpo del deslizamiento Huañimba se visualizan agrietamientos con longitudes de 2 a 5 m (Figura 12 y 13), en superficies, que facilitan la infiltración de aguas pluviales y que saturan el suelo, con el tiempo genera inestabilidad.

Figura 12. Agrietamiento (línea roja discontinua), con longitud de 2 m y ancho de 12 cm, ubicada en la margen derecha, fuera del cuerpo del deslizamiento.
Coordenadas: E: 818874, N: 9158773.

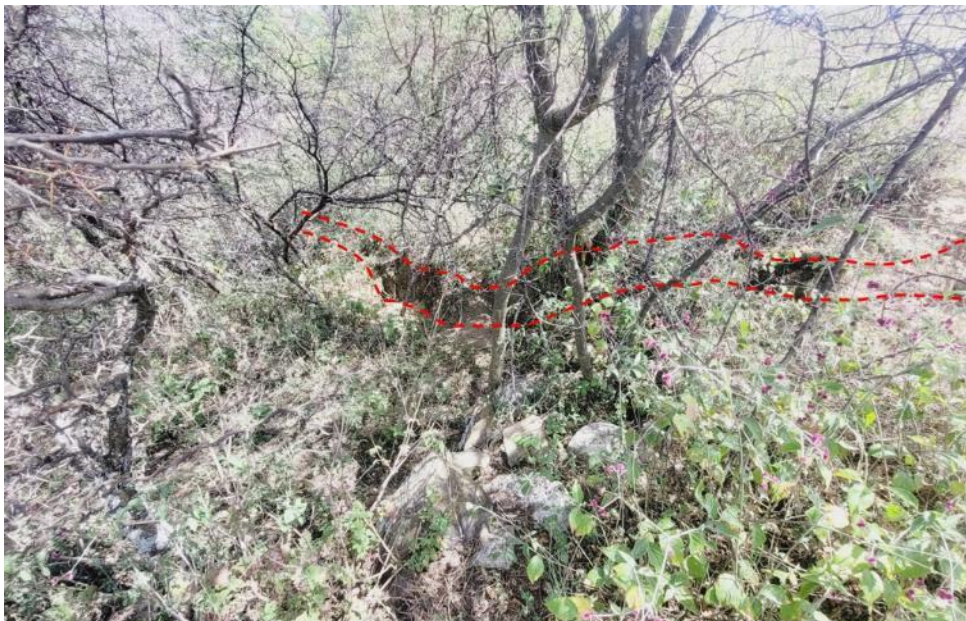
Figura 13. Agrietamiento (línea roja discontinua), con longitud de 5 m y ancho de 20 cm, ubicada en la margen derecha, fuera del cuerpo del deslizamiento.
Coordenadas: E: 818907, N: 9158733.

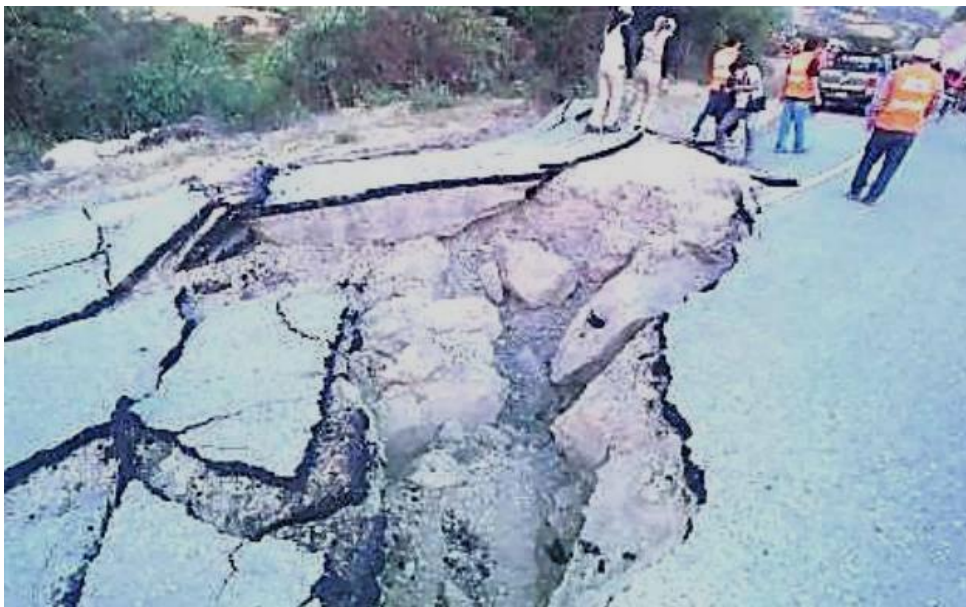
Fotografía 3. Carretera Cajamarca – Cajabamba, agrietada en el km 1161+370.
Fuente: Núñez, S. 2019.

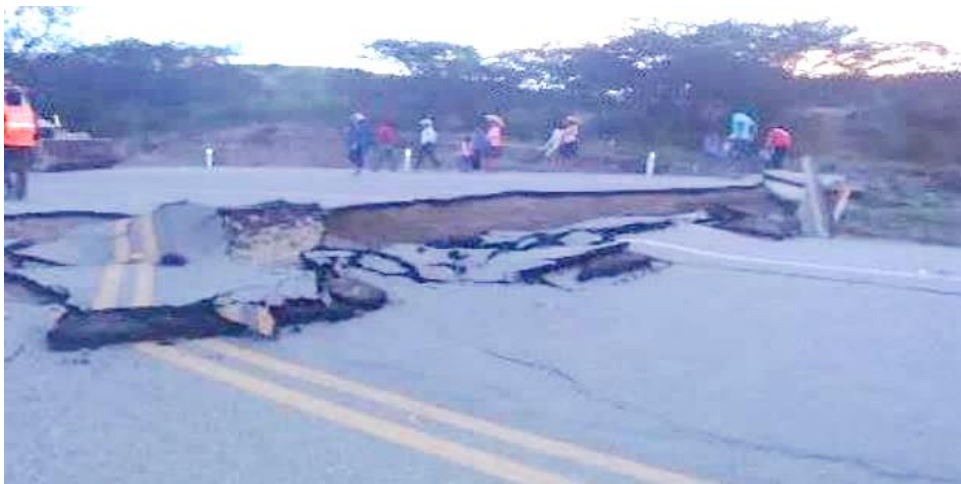
Fotografía 4. Carretera Cajamarca – Cajabamba, agrietada en el km 1161+740.
Fuente: Núñez, S. 2019.

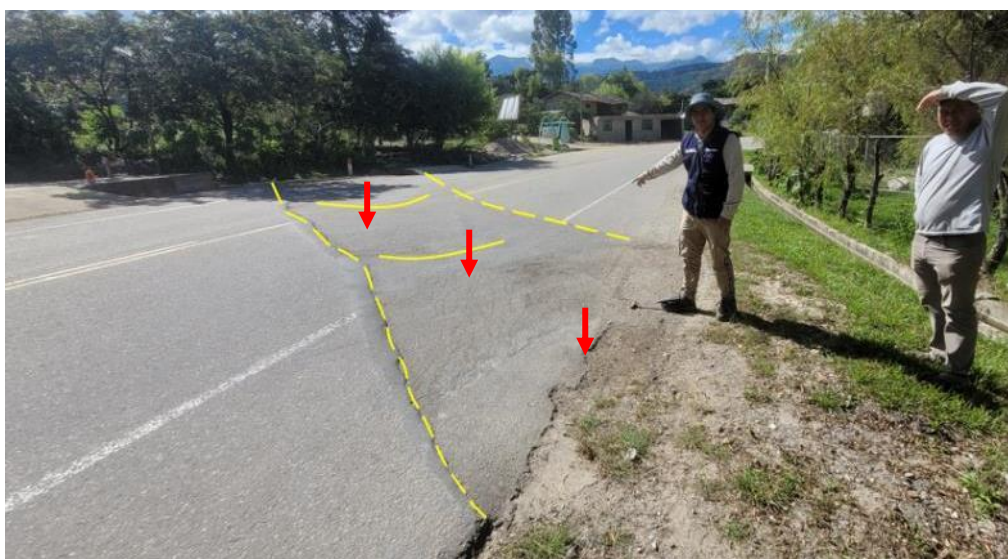
En la vía asfaltada, en los tramos Km. 1159+970 al Km. 1160+025, Km 1160+187 al Km 1160+227, Km 1160+389 al Km 1160+467, se observan asentamientos diferenciales (Figuras 14 al 18 y Fotografías 5 y 6), los cuales son originados por asentamiento diferencial en los terrenos con mayor altura de relleno (alcantarillas), aunado a la alta transitabilidad de vehículos pesados, evidenciados en el deterioro de la carpeta asfáltica en estos tramos.

Figura 14. Asentamiento (línea discontinua amarilla), en la carretera Cajamarca – Cajabamba.
Coordenadas: E: 819935, N: 9158680.

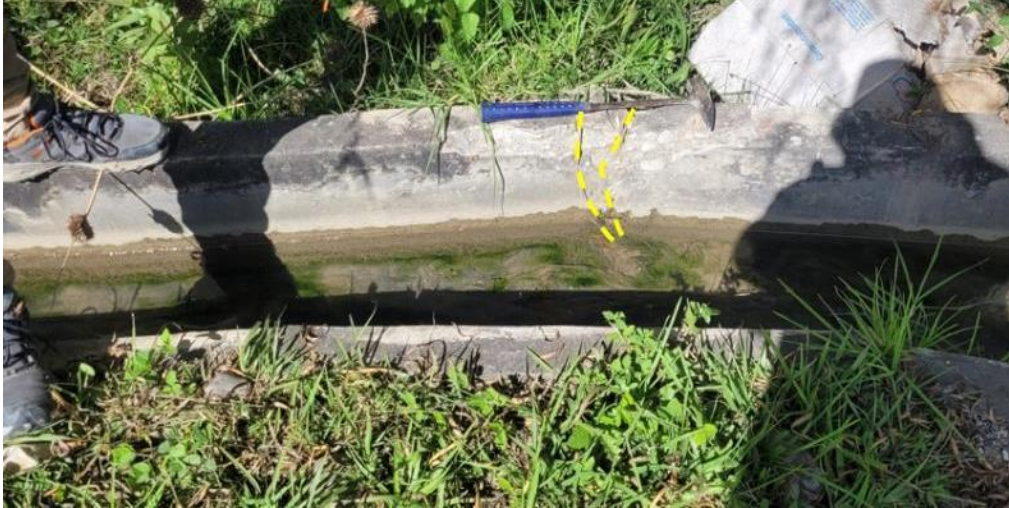
Figura 15. Fractura en canal revestido, originada por asentamiento de la carretera.
Coordenadas: E: 819466, N: 9158579.

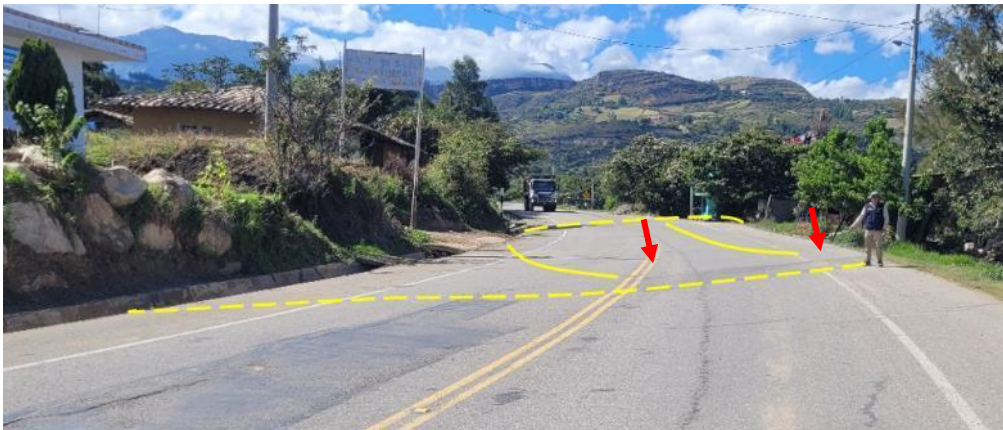
Figura 16. Asentamiento (línea discontinua amarilla), en la carretera Cajamarca – Cajabamba.
Coordenadas: E: 820088, N: 9158553.

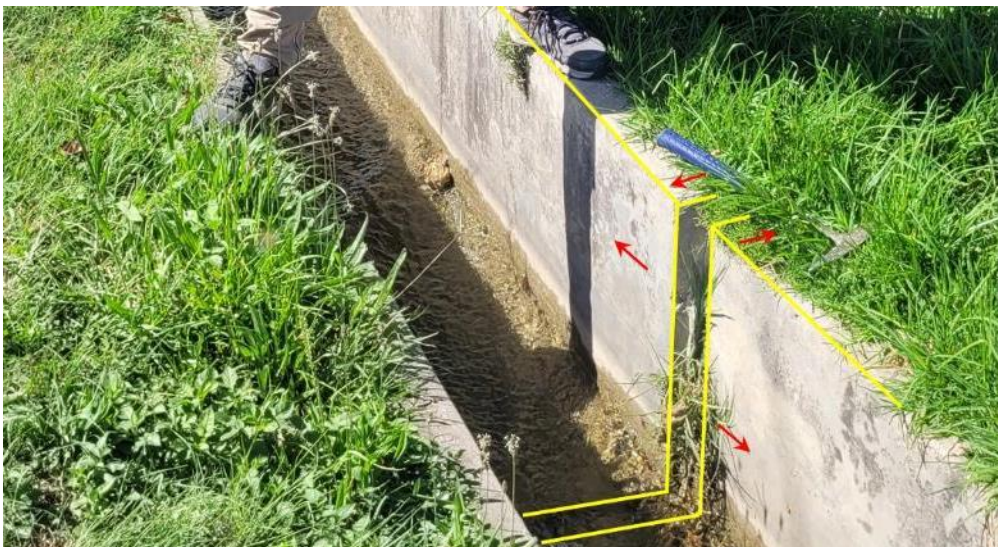
Figura 17. Desplazamiento horizontal en canal revestido (líneas discontinuas amarillas), originado por el asentamiento en la carretera.
: E: 820110, N: 9158536.

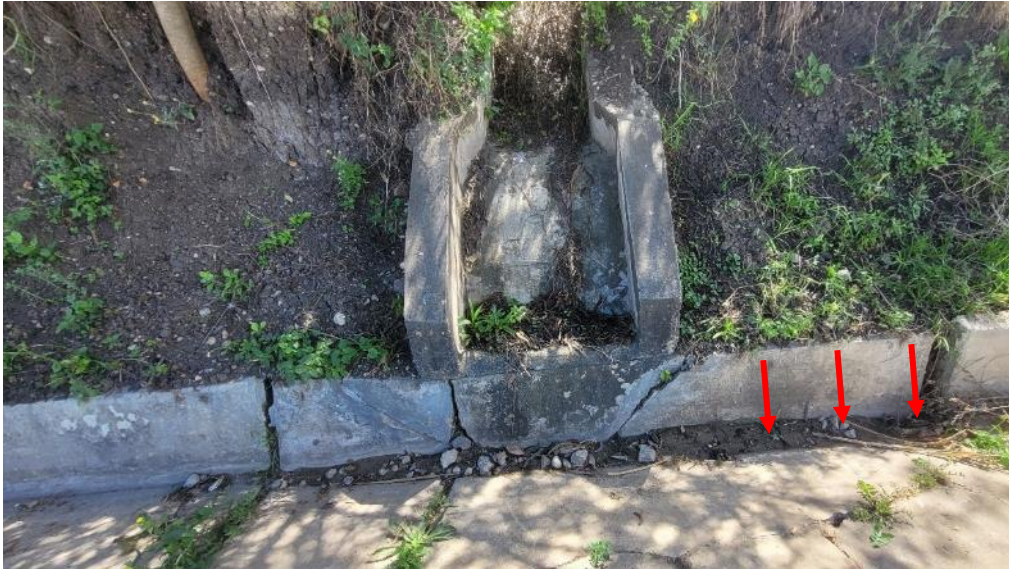
Fotografía 5. Fracturas en canal revestido, originada por asentamiento de la carretera (hacia la derecha)
Coordenadas: E: 820136, N: 9158539.

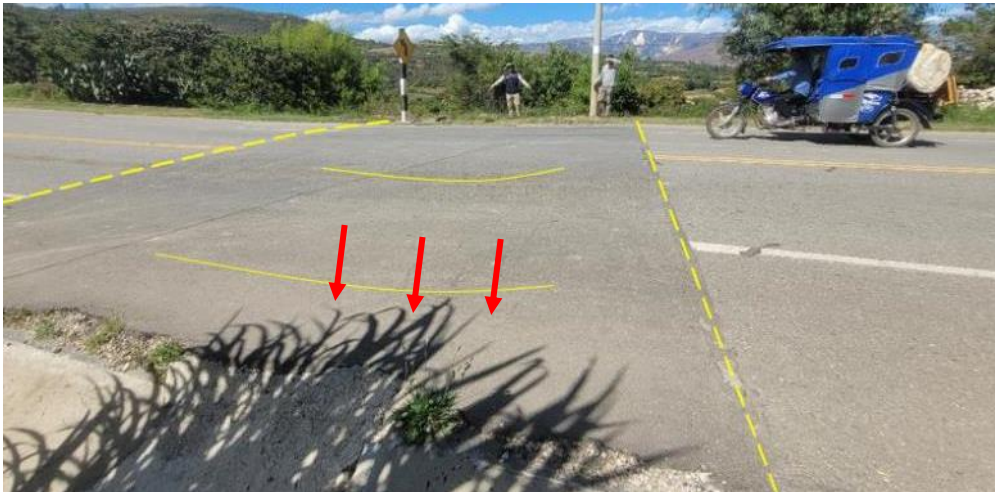
Figura 18. Asentamiento (delimitado en línea discontinua amarilla), en la carretera Cajamarca – Cajabamba.
Coordenadas: E: 820195, N: 9158520.

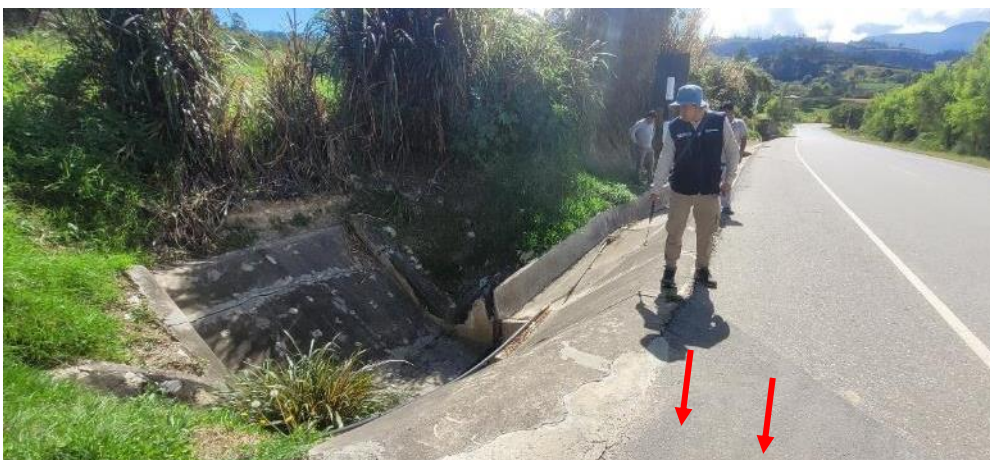
Fotografía 6. Agrietamientos en alcantarilla originados por asentamiento de la carretera.
Coordenadas: E: 820360, N: 9158581.

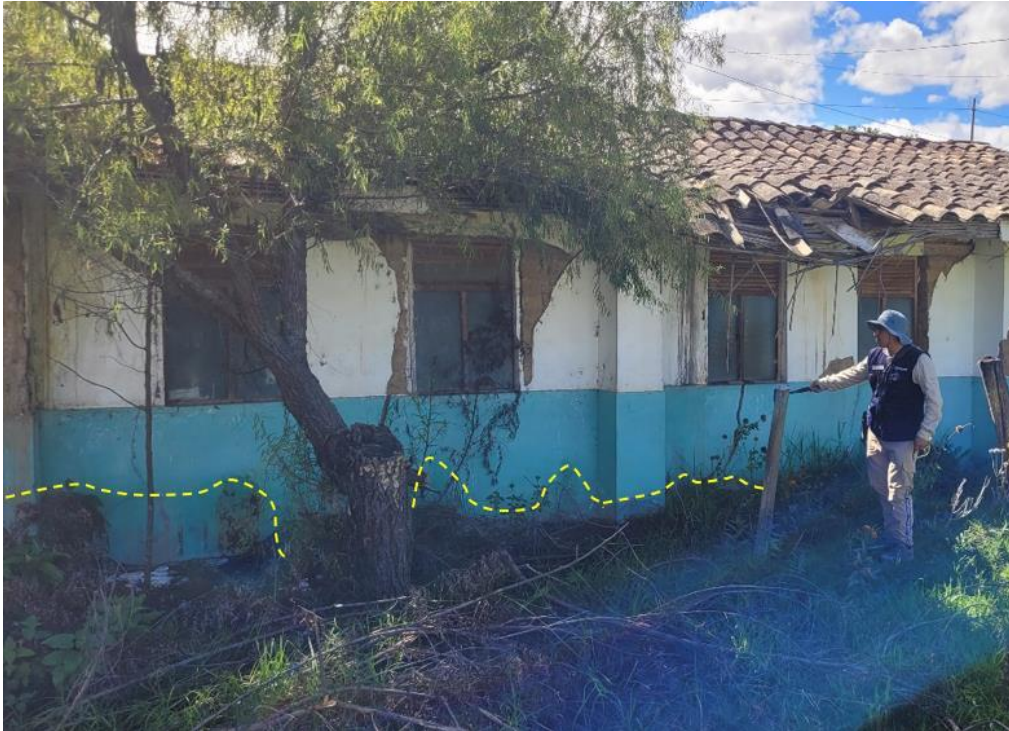
En la figura 19 se observa la infraestructura abandonada de un puesto de salud por agrietamientos de paredes ante la humedad, no relacionado a eventos de sismo o deslizamiento, lo cual se verifica con la presencia de acumulación de aguas como la presentada en la figura 20.

Figura 19. Infraestructura de un antiguo puesto de salud abandonada por agrietamientos debidos a la humedad (líneas discontinuas amarillas).
Coordenadas: E: 819972, **N:** 9158620.

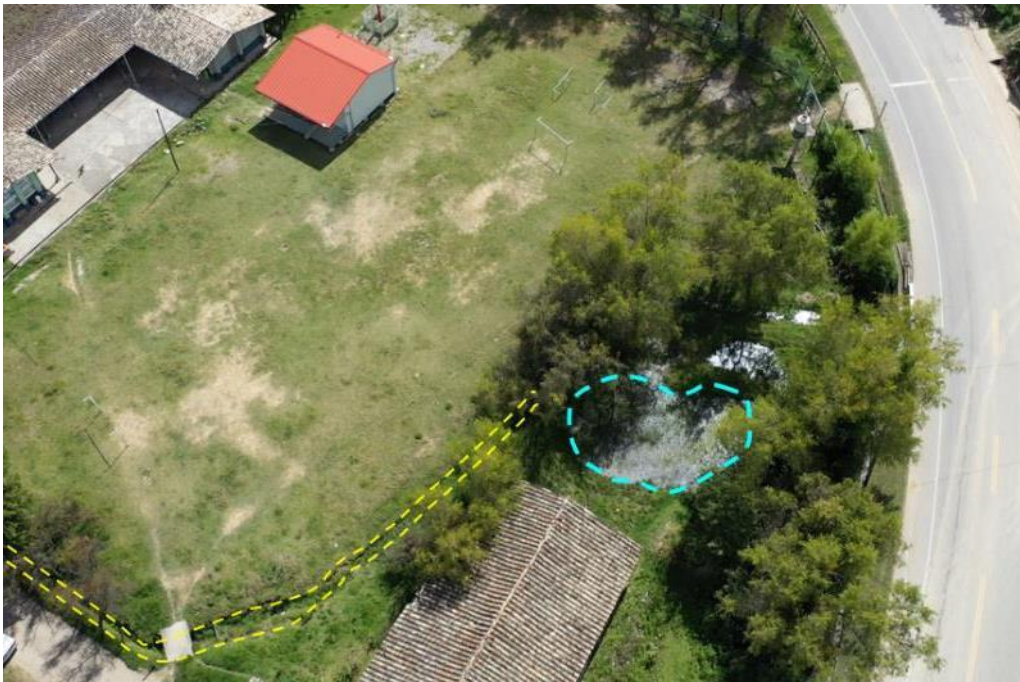
Figura 20. Se observa con líneas discontinuas amarillas, canaletas sin revestimiento y con líneas discontinuas celestes, acumulación de agua en el terreno, debido a la falta de un sistema de drenaje adecuado.
Coordenadas: E: 819975, **N:** 9158647.

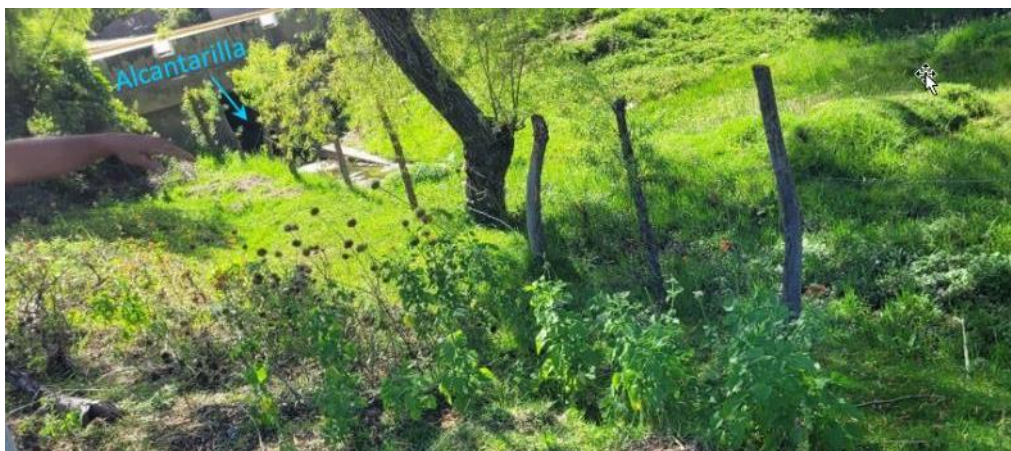
También se puede mencionar que estos terrenos presentan una pendiente suave que permite que el agua proveniente de alcantarilla se acumule y humedezca los terrenos (figura 21 y 22), lo que va condicionando las reptaciones de suelos (deslizamiento superficial lento, predecesor de deslizamientos).

Figura 21. La pendiente suave, permite que el agua proveniente de la alcantarilla y la falta de un sistema de drenaje adecuado se acumule y sature el terreno.

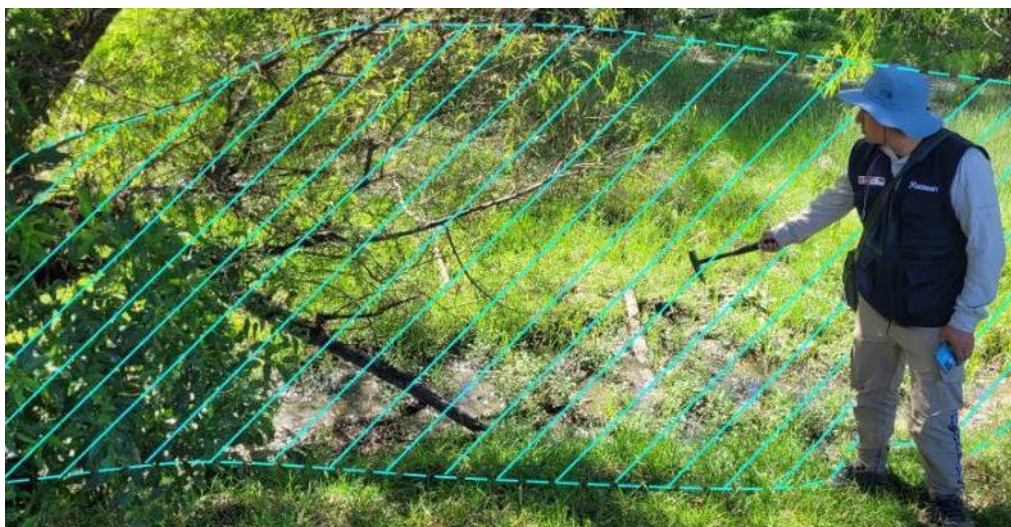
Figura 22. Se puede observar la zona en donde se empoza el agua debido a la topografía del terreno y la falta de un sistema de drenaje adecuado para evacuarla.

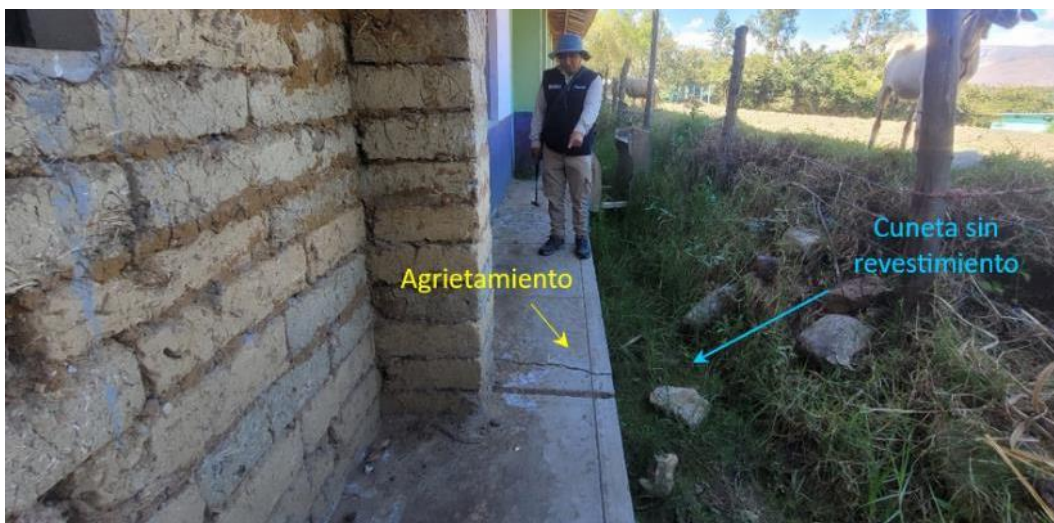
En el perfil longitudinal B-B' (Figura 23) se aprecia la distribución de los materiales geológicos (Formación Cajabamba, depósito aluvial y depósito antropógeno), sobre el cual se asienta la I.E. 821285, y a 50 m de la zona de acumulación de agua (mostrada en color azul), la cual puede saturar el terreno aguas abajo y generar asentamientos diferenciales, afectando la Institución Educativa (figuras 24, 25 y 26).

Figura 24. Cuneta sin revestimiento y agrietamiento en institución educativa.
 Coordenadas: E: 819910, N: 9158624.

- d) Capacitar a la población y en especial a los estudiantes en Gestión del Riesgo de Desastres.
- e) Mejorar el drenaje en el entorno de las instituciones educativas, las cunetas y canales deben ser revestidos, para evitar la infiltración de agua y saturación de los terrenos, lo cual podría dar origen a asentamientos diferenciales que afecten las construcciones.

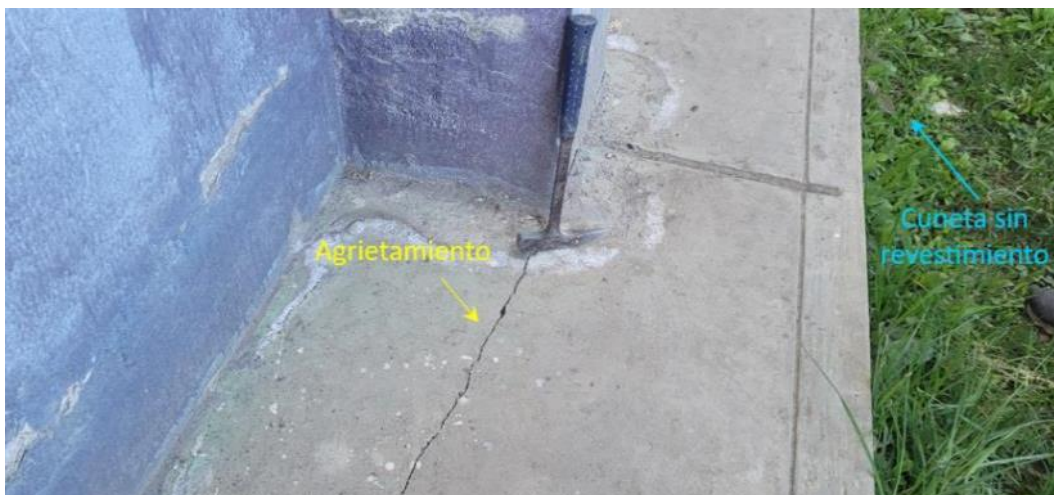
Figura 25. Agrietamiento en vereda, ubicada en parte posterior de institución educativa.
 Coordenadas: E: 808638, N: 9157504.

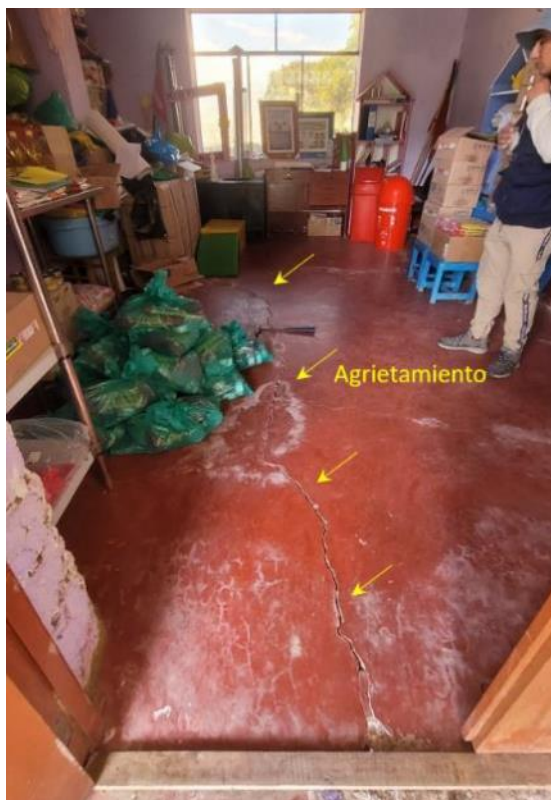
Figura 26. Agrietamiento en piso del almacén de institución educativa.
Coordenadas: E: 808638, N: 9157504.

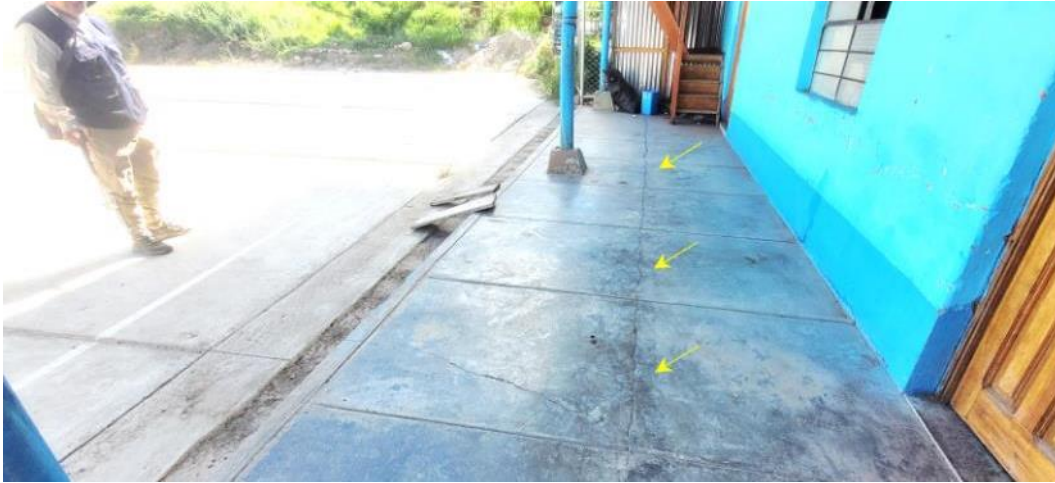
En este local tenemos dos construcciones, la construcción antigua (color celeste y azul), se aprecian agrietamientos en la vereda (Figura 27), propios del asentamiento (leve), de la infraestructura, así como una grieta de 1 m de longitud en la pared (Fotografía 7), no se evidencia mayor afectación, en la parte posterior de la construcción es necesario revestir la canaleta de drenaje, para evitar la saturación del terreno que pueda dar origen a asentamientos diferenciales.

Figura 27. Agrietamiento en vereda, de local antiguo.
Coordenadas: E: 819787, N: 9158684.

- e. En el local de la Institución Educativa Miguel Grau Seminario – 1, sector Huañimba, cuya construcción se realizó antes del sismo del 26 de mayo de 2019, se aprecian ligeros agrietamientos en la vereda y paredes producto de asentamientos diferenciales leves, aspectos constructivos y sismo en mención.

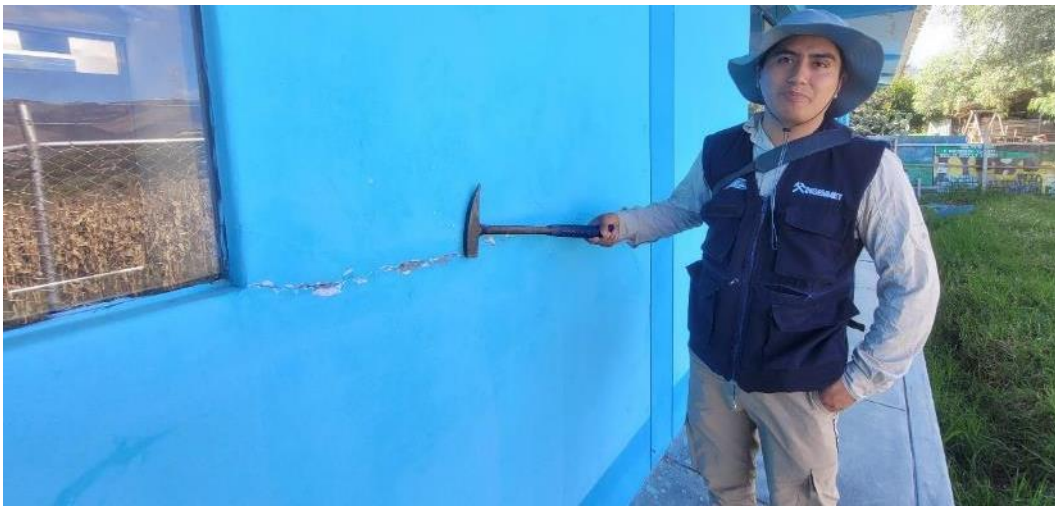
Fotografía 7. Agrietamiento en pared de local antiguo.
Coordenadas: E: 819770, N: 9158669.

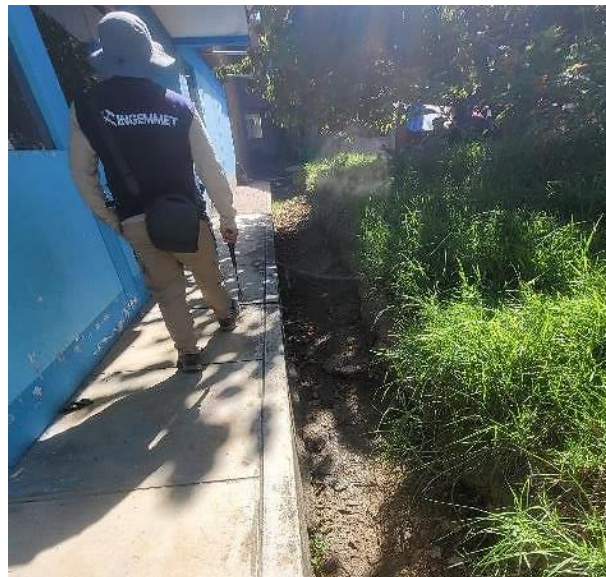
Fotografía 8. Cuneta de drenaje de institución educativa sin revestimiento
Coordenadas: E: 819781, N: 9158662.

La construcción nueva (color blanco), las paredes, pisos y plataforma no presentan afectación alguna (Fotografía 7 y 8), es necesario revestir y mantener limpias las cunetas de drenaje.

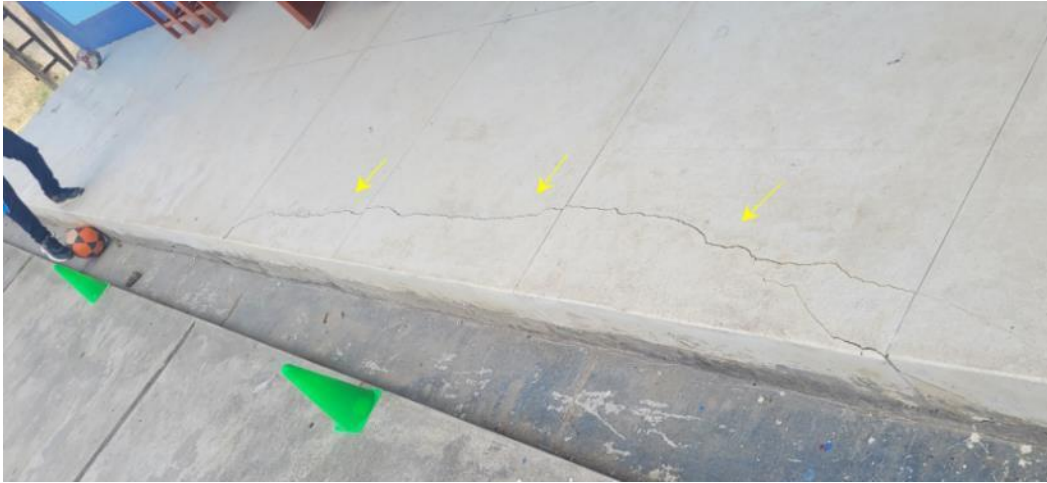
En las paredes de casi toda la institución se observan grietas, las cuales han sido resanadas, en los pisos también se aprecian grietas (Fotografía 28), propios del asentamiento (leve), de la infraestructura, no se evidencia mayor afectación, en el entorno de la construcción es necesario la construcción de canaletas (revestidas) de drenaje, para evitar la saturación del terreno que pueda dar origen a asentamientos diferenciales.

Figura 28. Piso en el patio principal presenta agrietamientos por efectos constructivos.
Coordenadas: E: 818993, N: 9158445.

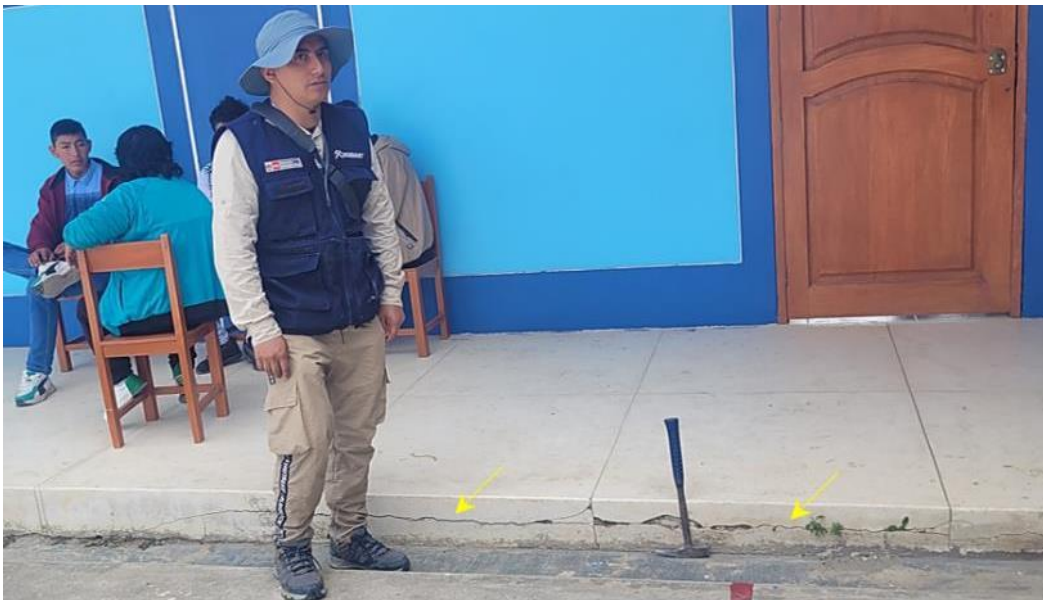
Figura 29. Vereda de patio principal presenta agrietamientos por efectos constructivos.
Coordenadas: E: 818989, N: 9158451.

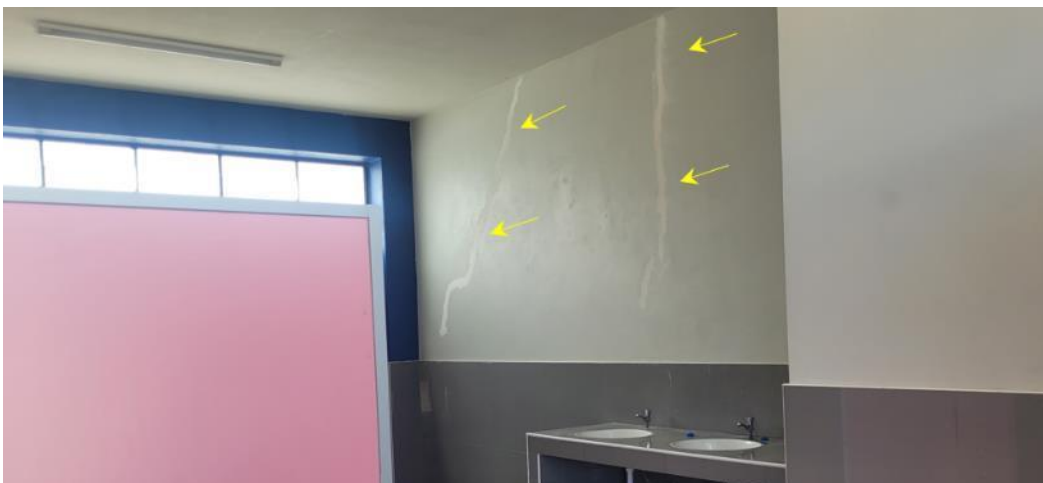
Figura 30. Paredes de servicios higiénicos con agrietamientos producto de cimentación irregular del terreno.

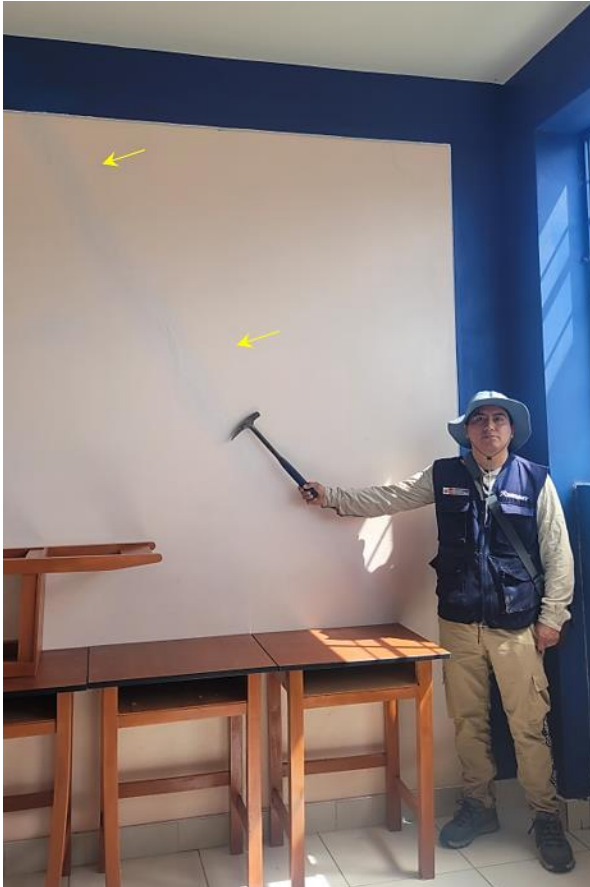
Figura 31. Paredes de aulas agrietadas por cimentación irregular del terreno.

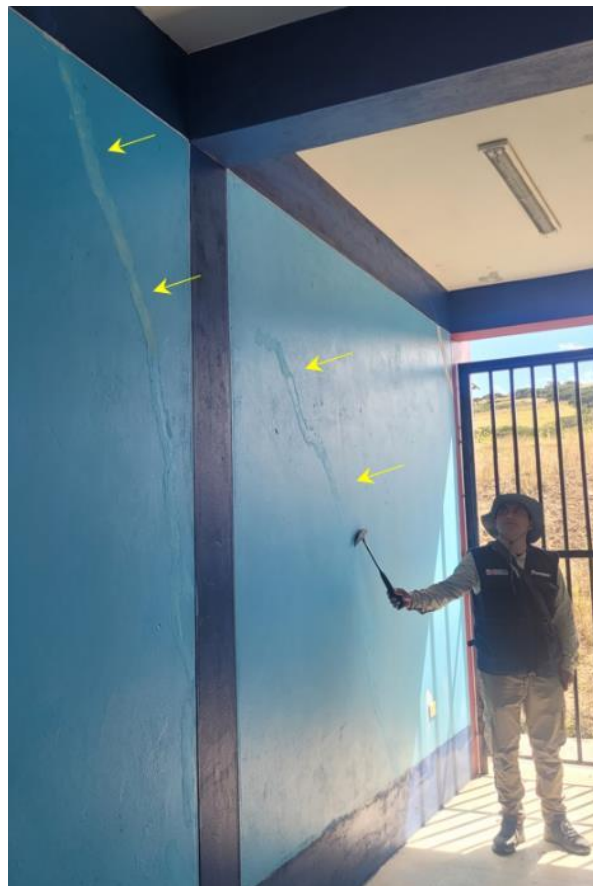
Figura 32. Paredes de pasadizo agrietadas por cimentación irregular del terreno.

- f. En el local de la Institución Educativa Miguel Grau Seminario – 2, sector Huañimbita, cuya construcción también se realizó antes del sismo del 26 de mayo de 2019, se aprecian agrietamientos en casi todas las paredes y pisos del local (las cuales han sido resanadas), propias de un asentamiento diferencial leve, aspectos constructivos y afectación del sismo en mención.
