Informe Técnico N° A7396

EVALUACIÓN DE PELIGROS GEOLÓGICOS POR MOVIMIENTOS EN MASA EN EL CENTRO POBLADO PAMPA HERMOSA

Departamento San Martín
Provincia Bellavista
Distrito Bajo Biavo

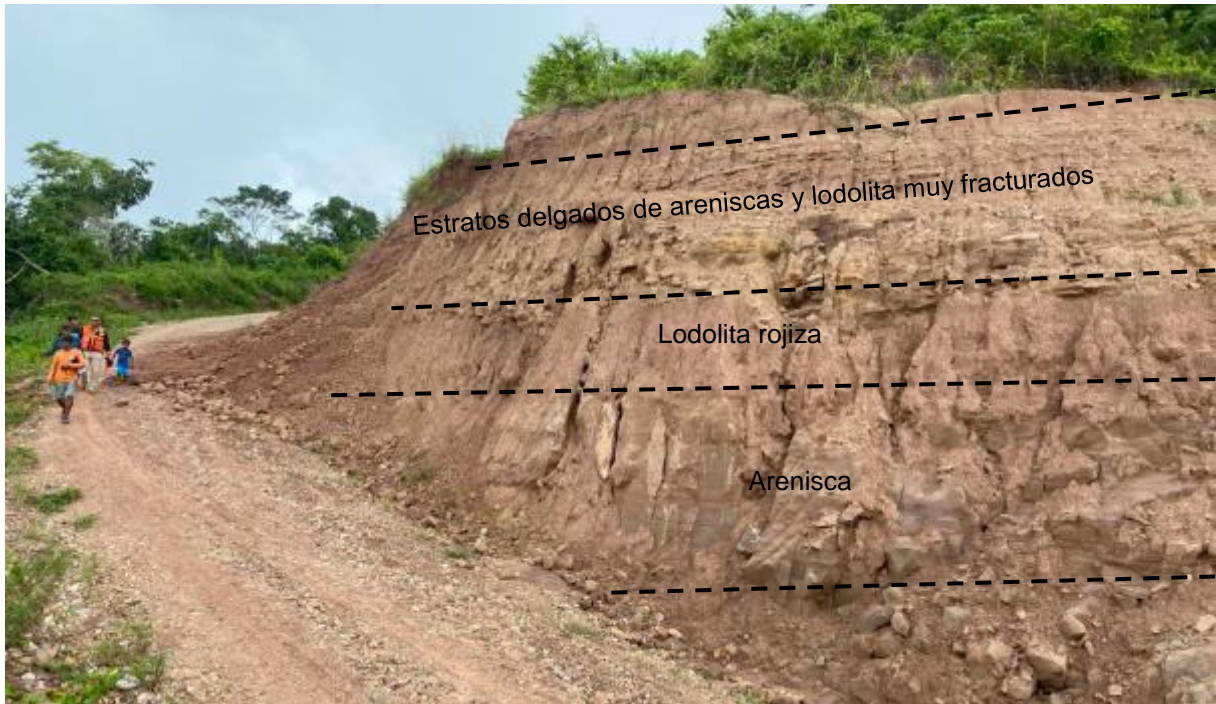
Los afloramientos de esta unidad se muestran, en superficie, altamente meteorizados y muy fracturados, con rumbo de N200° y Bz de 10°-15°, **condición principal condicionante** para la generación de deslizamientos.

Figura 8. Formación Ipururo conformada por la intercalación de lodolitas rojizas con areniscas.

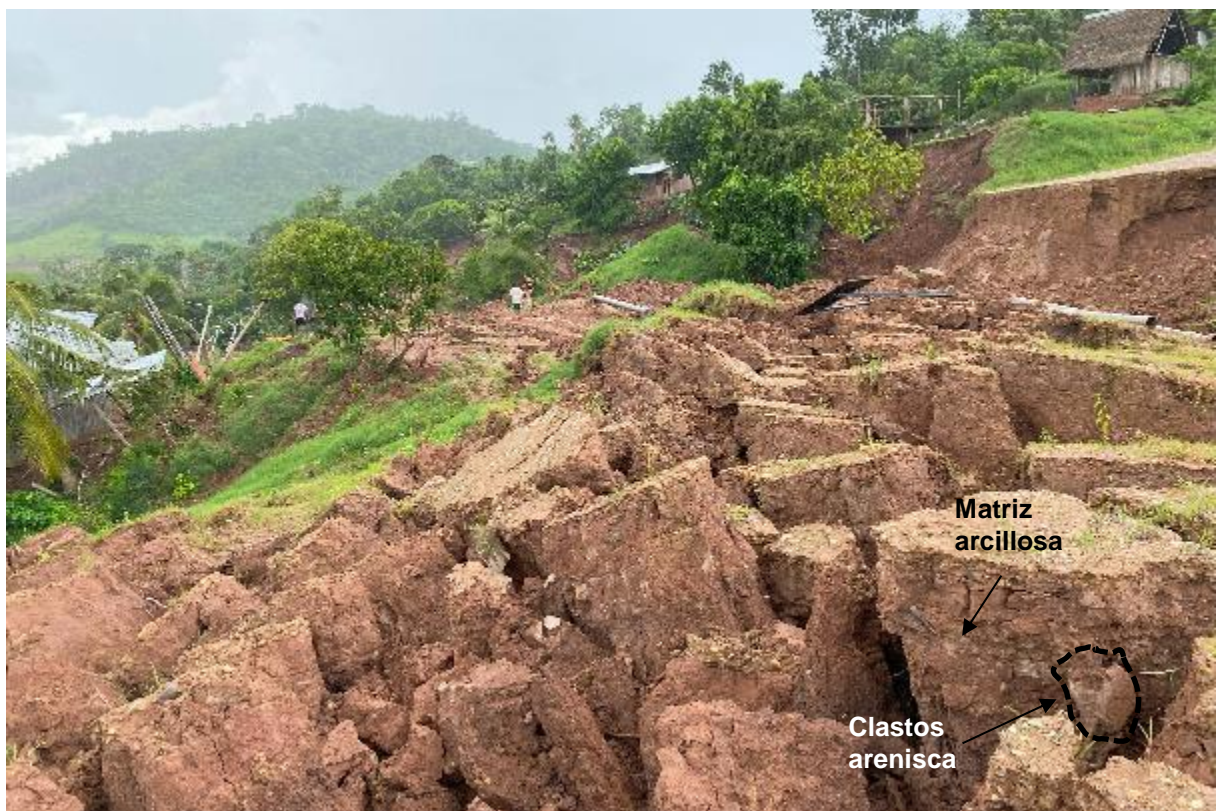
Corresponde a materiales conformados por bloques heterométricos (15%), clastos angulosos (15%) inmersos en matriz arcillosa (70%). Se encuentran cubriendo la gran parte de las laderas de la zona de estudio. Su espesor es variable según la posición en las laderas, de

entre los 3.0 a 25.0 m. Estos materiales deben su origen a materiales removidos por deslizamientos de suelos (figura 9)

Figura 9. Depósitos coluvio-deluviales conformados por boques y clastos de areniscas inmersos en una matriz arcillosa.

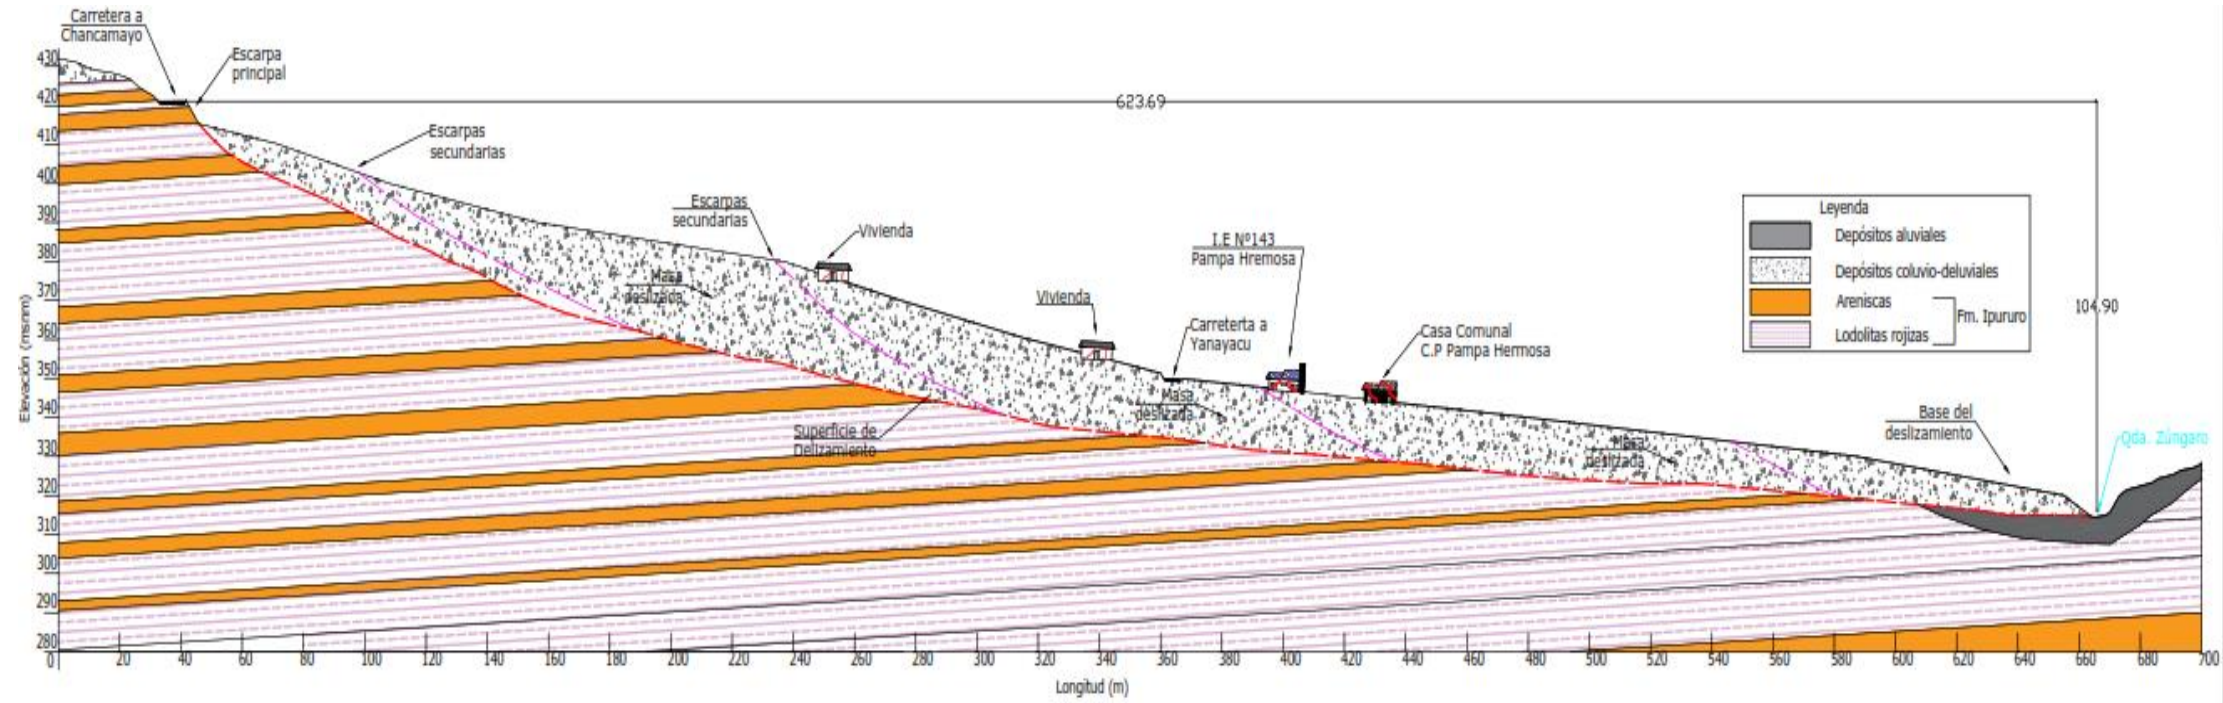
El salto de escarpa mide entre 3.0 m de altura en el sector sur y 6.0 m de altura en el sector norte.

Figura 14. Perfil geológico del deslizamiento, sector sur.

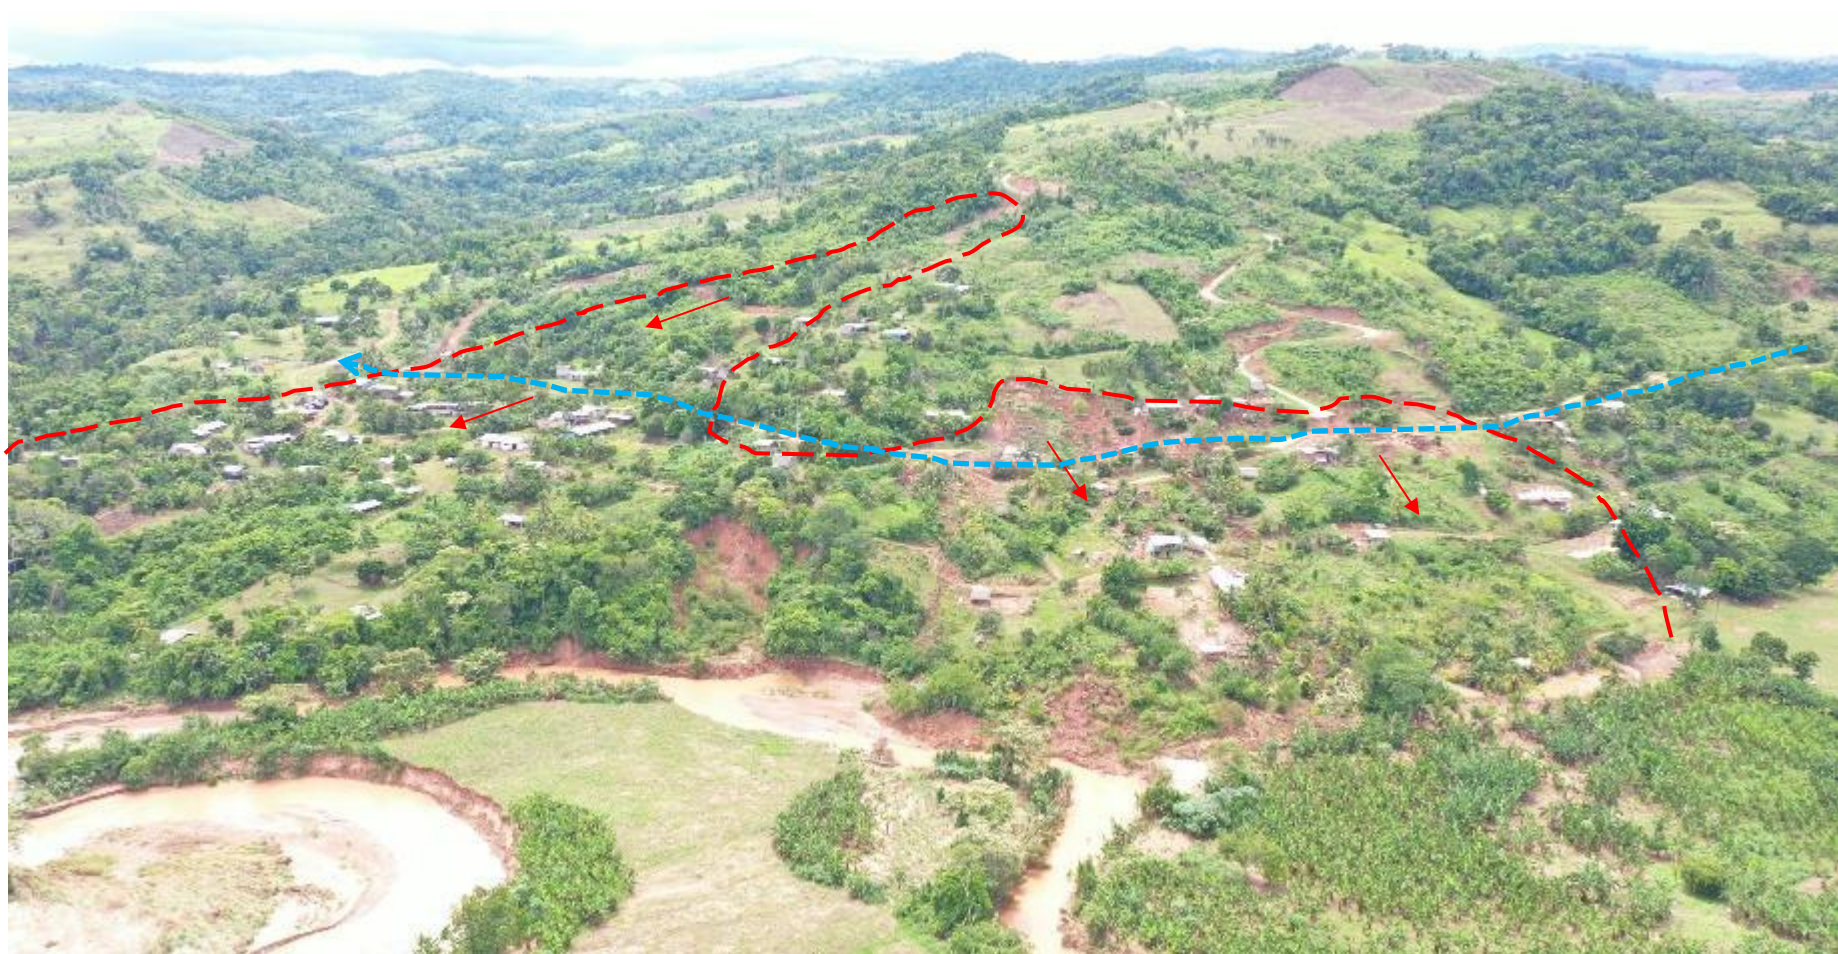
El deslizamiento rotacional abarca un área de 0.17 km^2 (17.30 ha) y tiene una longitud de entre 267 m y 623 m y un ancho de 650 m, con un desnivel entre la corona y el pie de entre 45 y 104 m.

Figura 15. Vista general del deslizamiento de Pampa Hermosa. Línea discontinua celeste indica la ubicación de la tubería de agua potable del valle del Ponacillo.

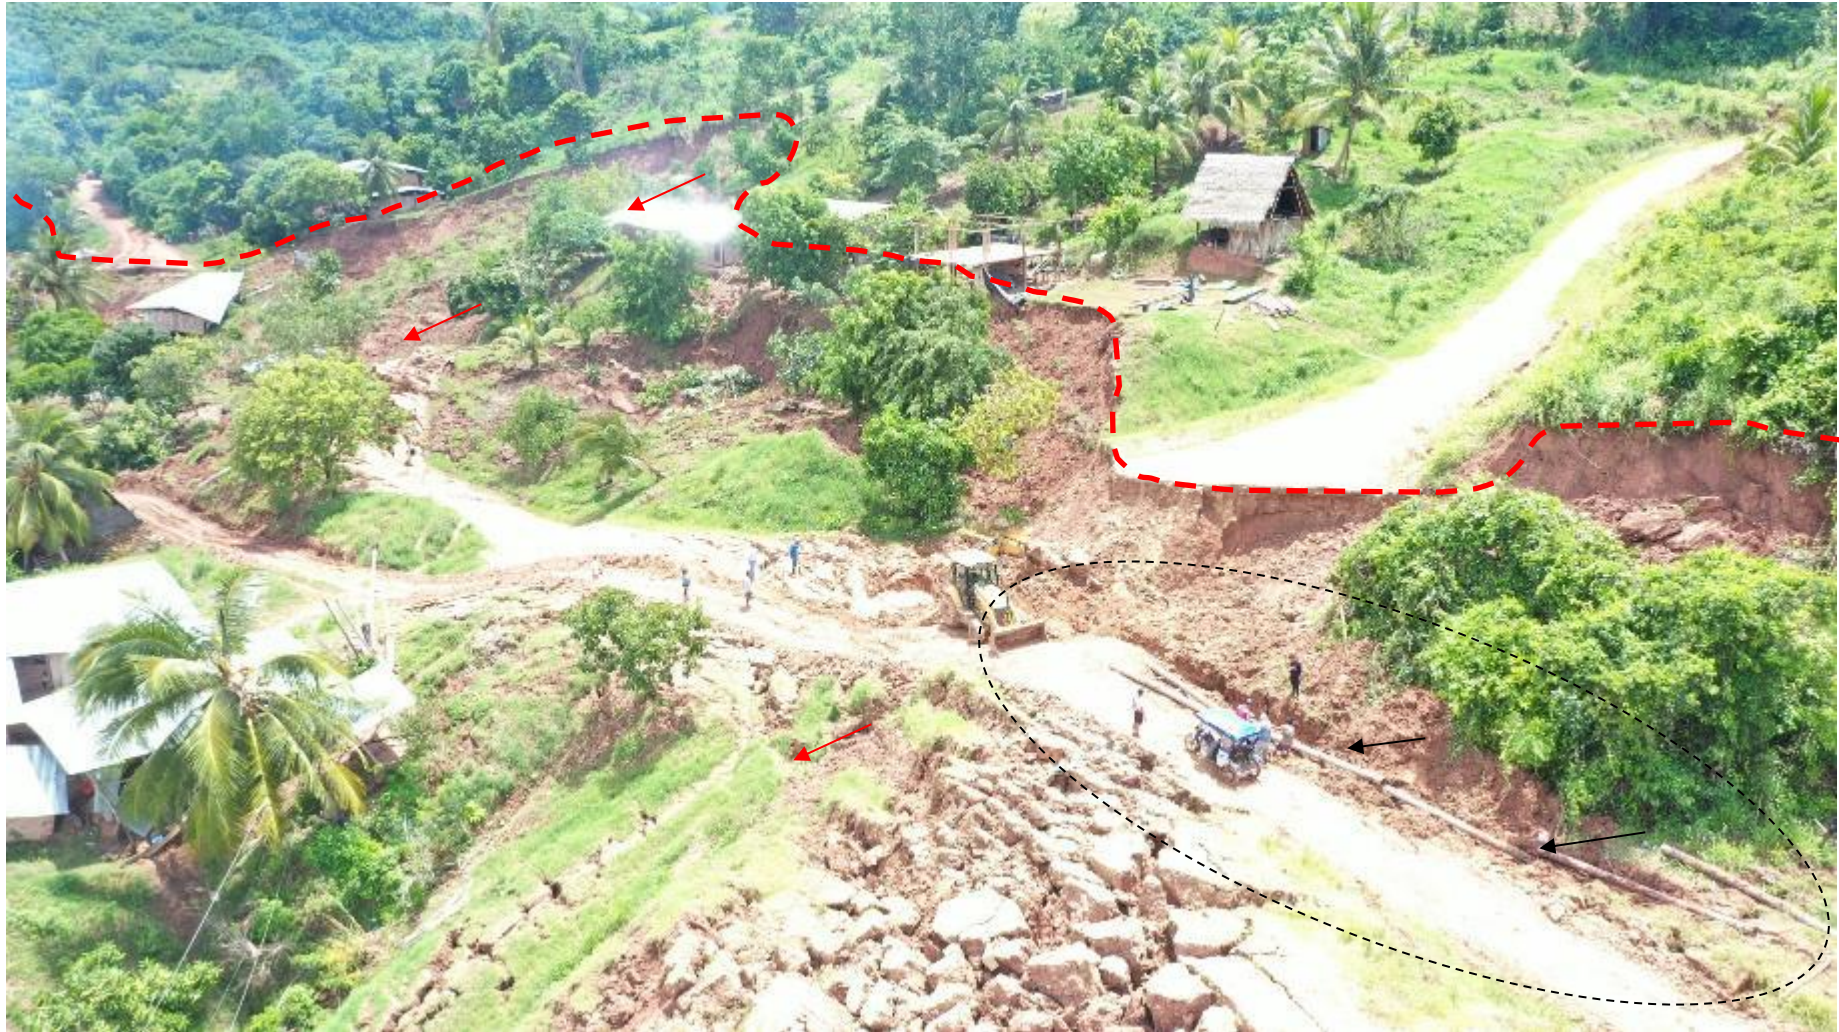
21 viviendas, 01 Institución educativa N°143 Pampa Hermosa, 01 local comunal y 450 m de tubería matriz de agua potable del valle del Ponacillo e igual longitud de la carreta hacia el C.P. Yanayacu.

Figura 16. Tubería de agua potable del valle del Ponacillo, afectada por el deslizamiento rotacional.

- Se deberá evaluar una variante sobre la zona deslizada que empalme a la carretera que conduce al C.P. Chanchamayo.
- Se deberá cambiar la tubería de PVC por HDP, la cual deberá ser colocada sobre el terreno, apuntalada con machotes de madera, a fin de que cada vez que el terreno se deslice, esa pueda ser movilizada talud arriba. Esta actividad es una medida paliativa ya que la magnitud del deslizamiento no permite otro tipo de solución salvo el cambio de trazo de la línea, que involucra incrementar la altura de la captación.

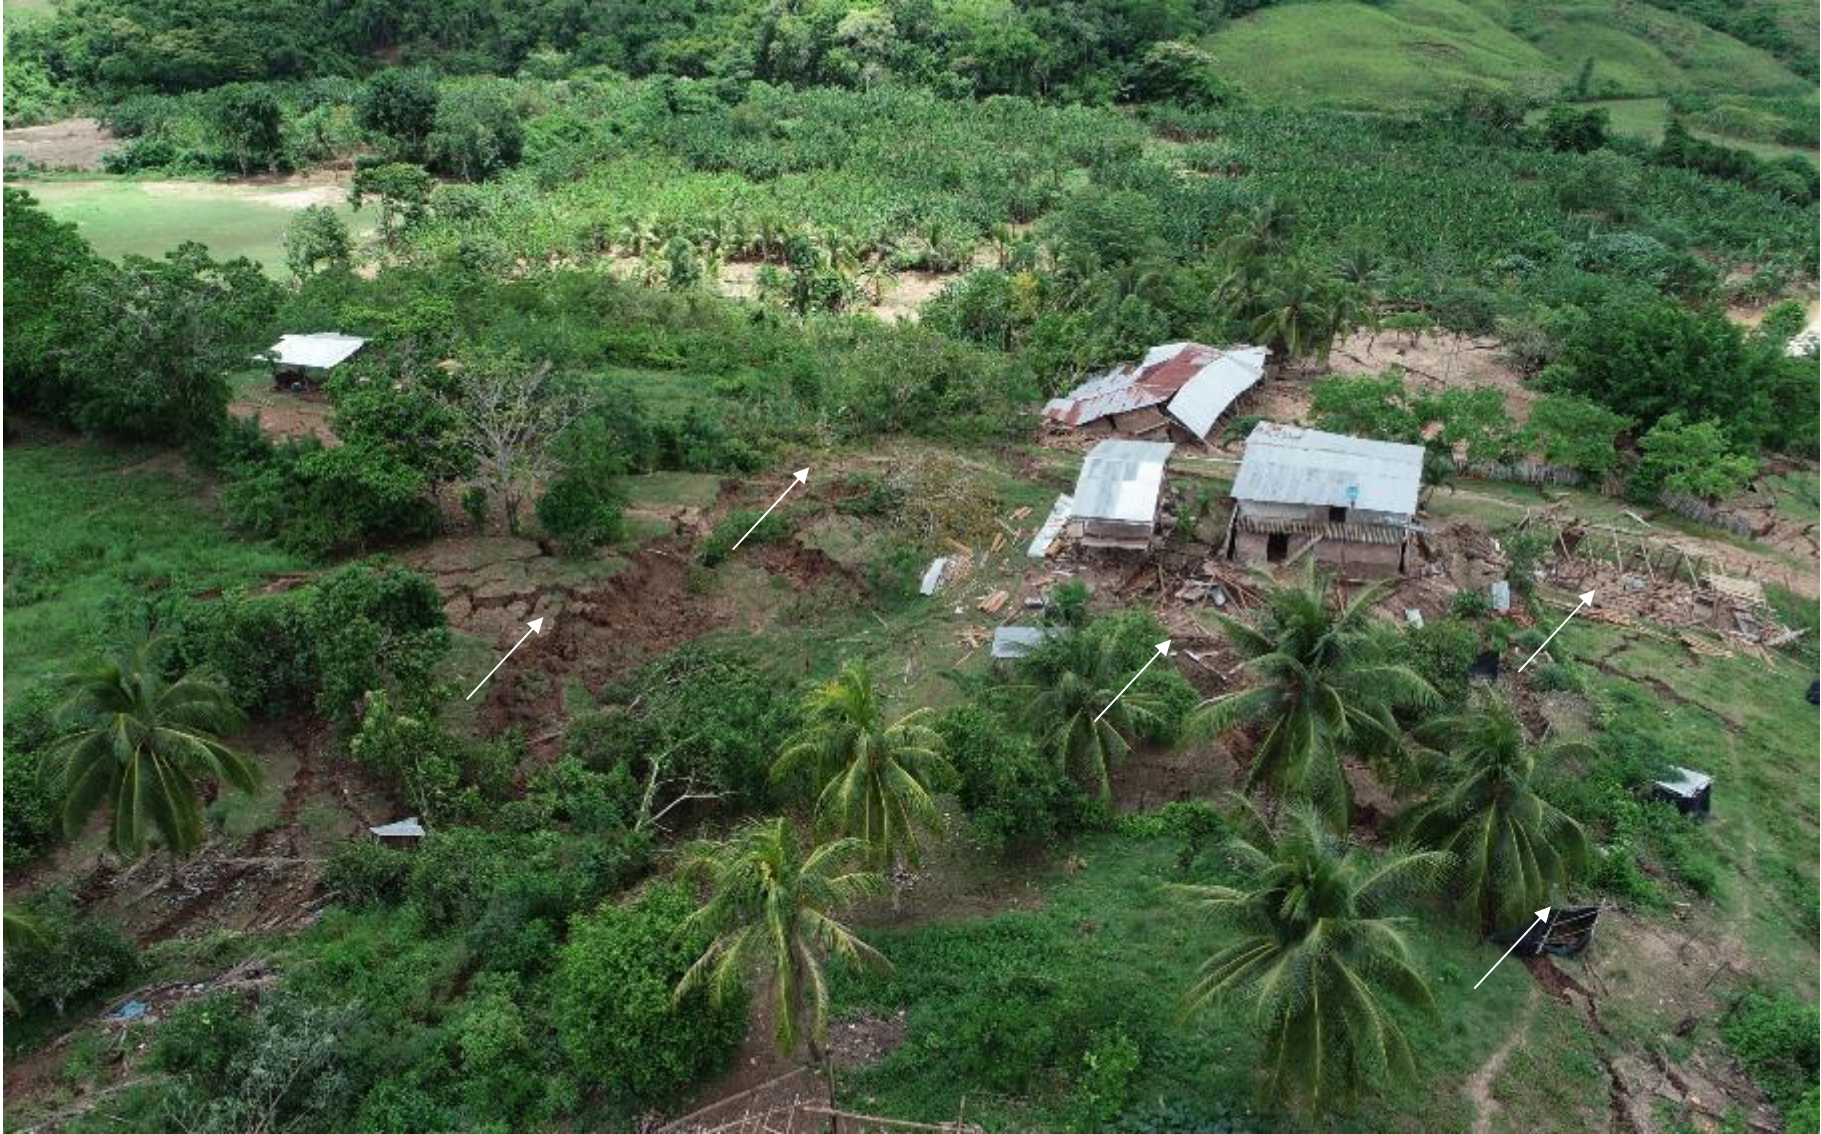
En el cuerpo del deslizamiento se observan agrietamientos, que permiten la infiltración del agua proveniente de la lluvia, que incrementan la retención del agua y el peso sobre el terreno (por estar compuesto principalmente de arcilla - 70%), aumentando la inestabilidad de la ladera.

Figura 18. Viviendas afectadas por el deslizamiento. Agrietamiento del terreno.

- Controlar la deforestación de las laderas puesto que protegen los suelos arcillosos ante las lluvias intensas.
- Sellar las grietas tensionales abiertas, a fin de evitar la infiltración de aguas de lluvia. Esto se hará con suelos arcillosos que existen en la masa deslizada.
