INSPECCION DE RIESGO GEOLOGICO
EN LA COMUNIDAD CAMPESINA DE UCHUHUANCARAY

DIST. TALAVERA; PROV. ANDAHUAYLAS; DPTO. APURIMAC

DIRECCION DE GEOTECNIA

JUNIO 1997
LIMA - PERU

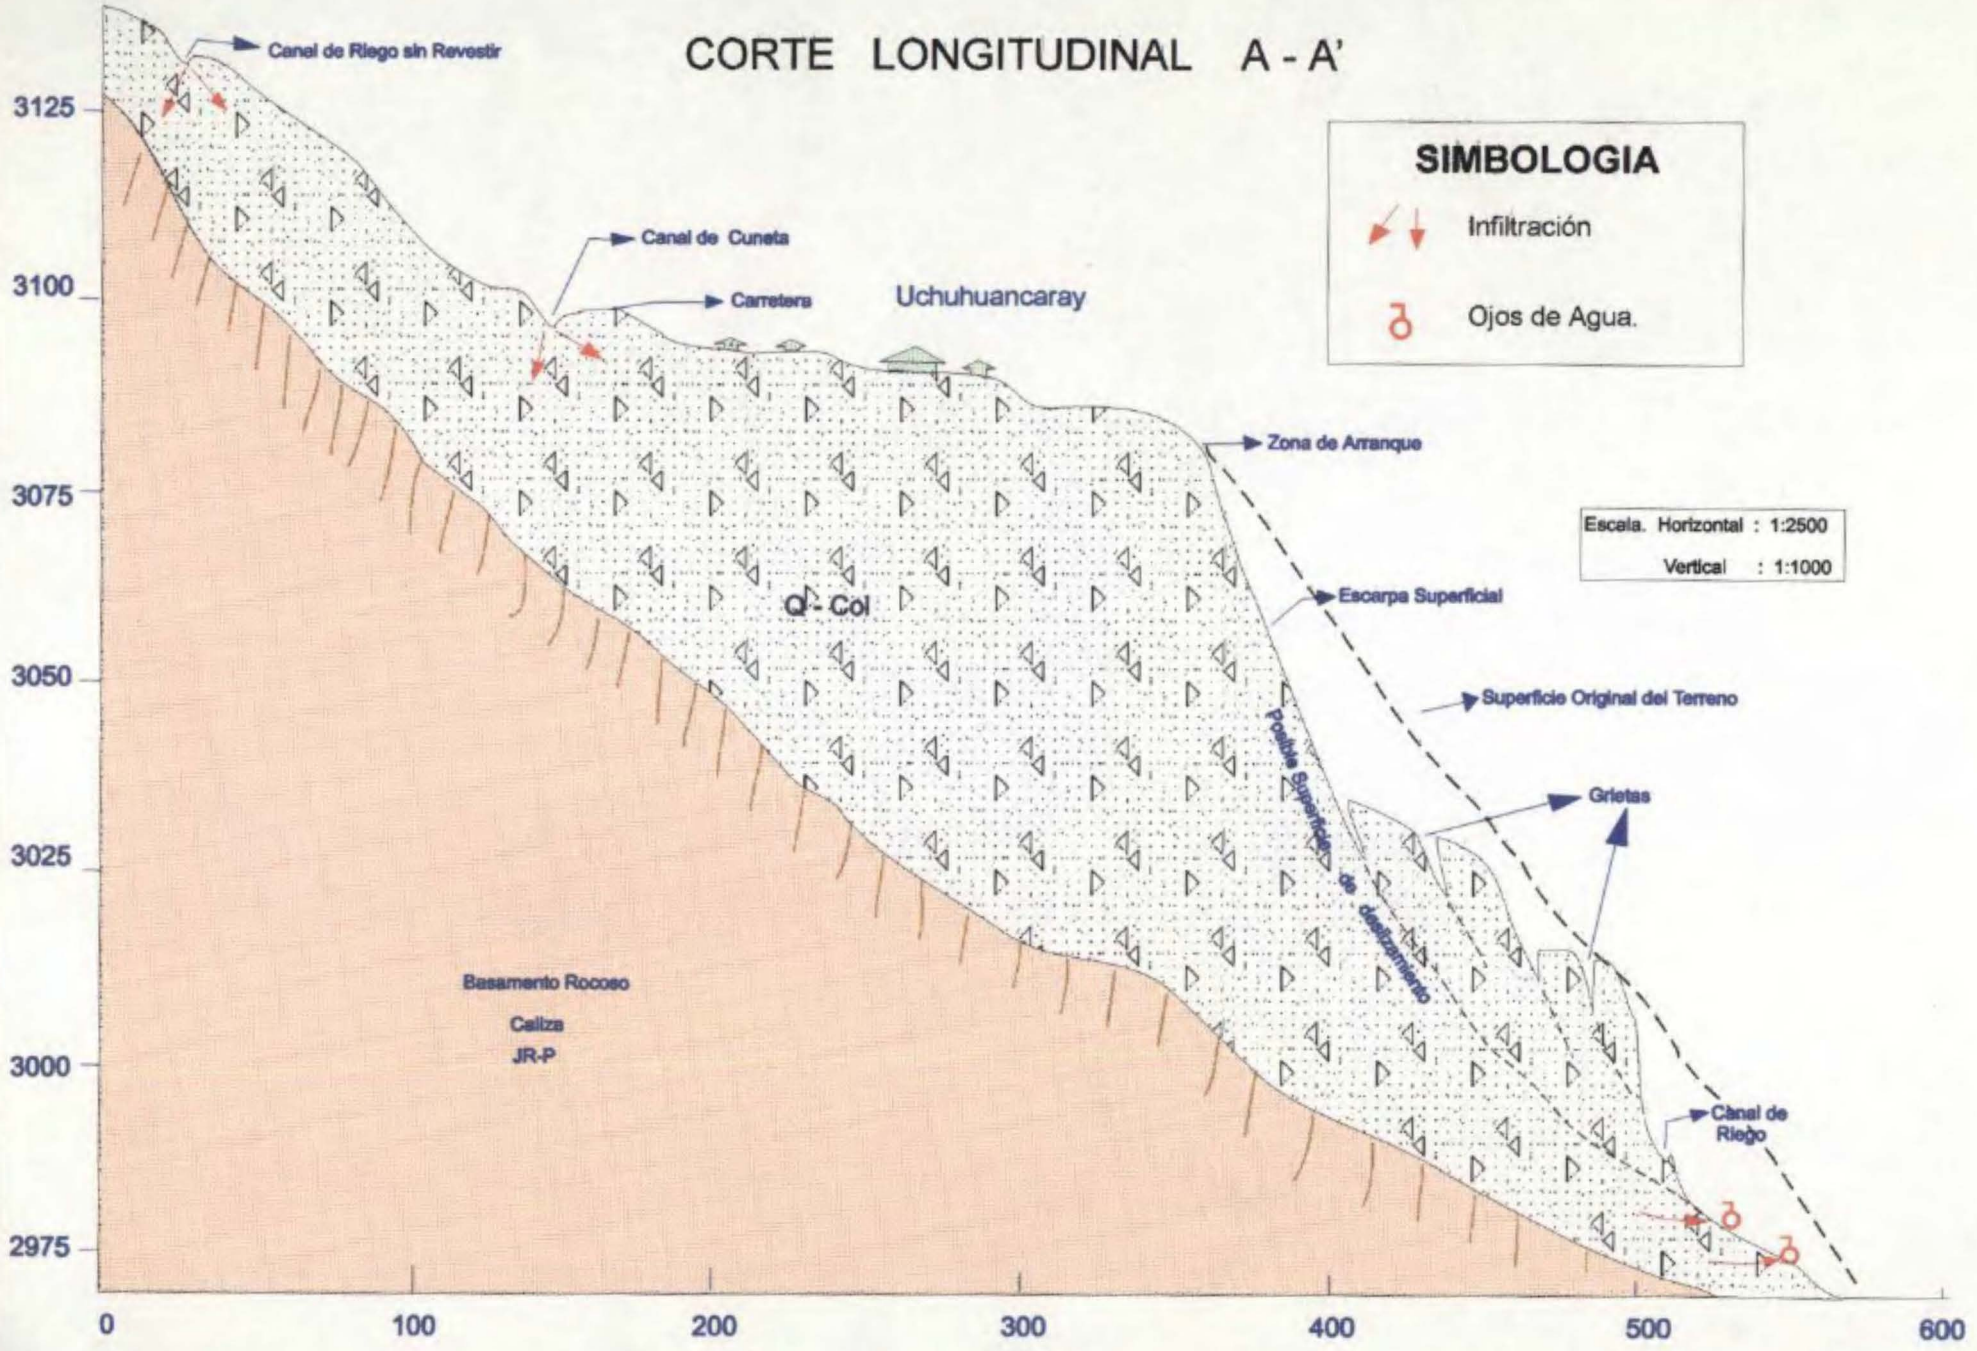
CORTE LONGITUDINAL A - A'

En el cuerpo del deslizamiento se observan asentamientos del terreno por contracción del suelo deslizado así como grietas longitudinales, transversales y filtraciones de agua, por la alta permeabilidad del material mueble. Ver Sección Longitudinal A-A'

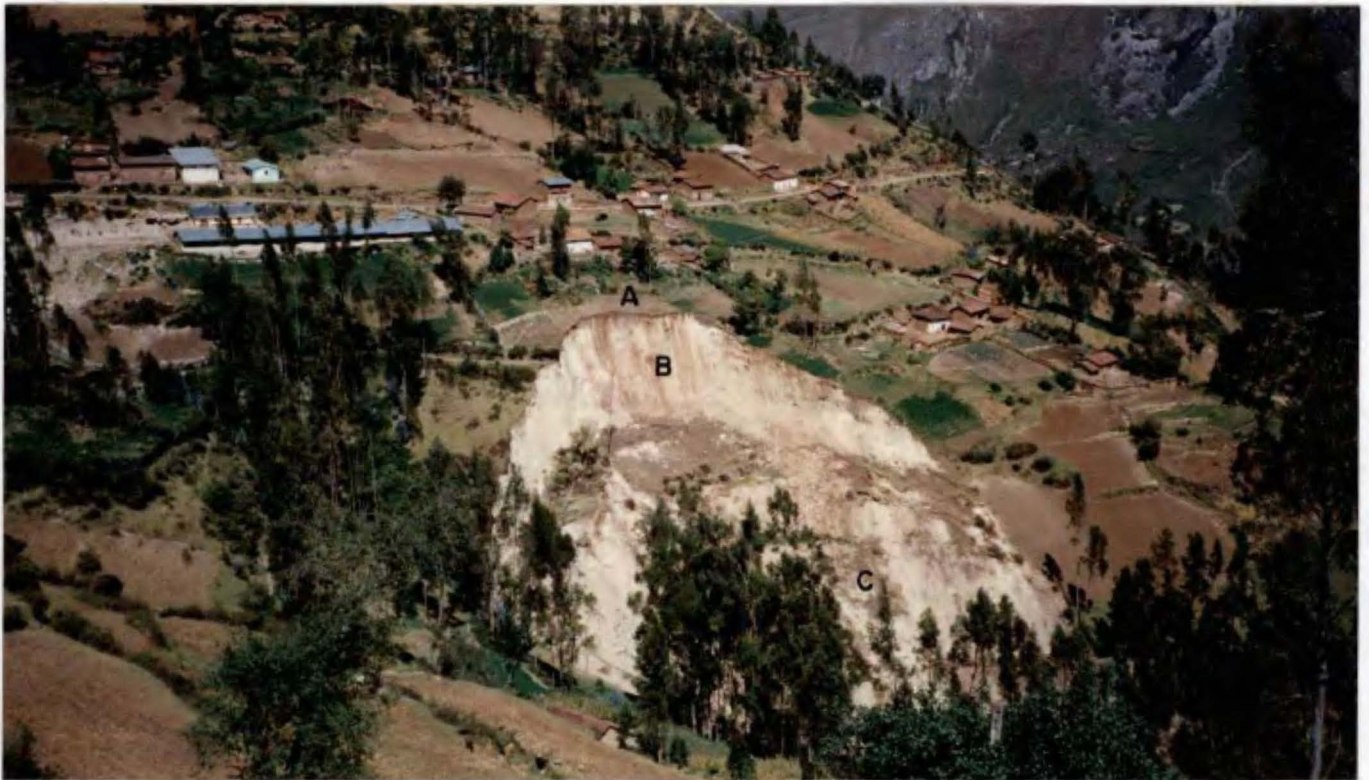
Como testigo de la morfodinámica cuaternaria reciente, se observa en el entorno del pueblo de Uchuhancaray huellas de escarpas y cuerpos de un deslizamiento antiguo de gran magnitud. Los suelos que lo conforman son aptos para terrenos agrícolas como los observados en las laderas superiores e inferiores del pueblo.

Precisamente en estas áreas se localizan deslizamientos recientes. Foto N° 01

En la zona de arranque o corona del deslizamiento se ha formado una escarpa (superficie con desplazamiento vertical) de 29 m. de altura con un ancho a la base de 138 m., afectando mayormente terrenos de cultivo. Fotos N° 1 - 2 - 3 y 4.

FOTO N° 1.- Vista panorámica del Deslizamiento de Uchuhancaray, donde se aprecia: la corona o zona de arranque (A), escarpa superior (B) y cuerpo del deslizamiento (C).

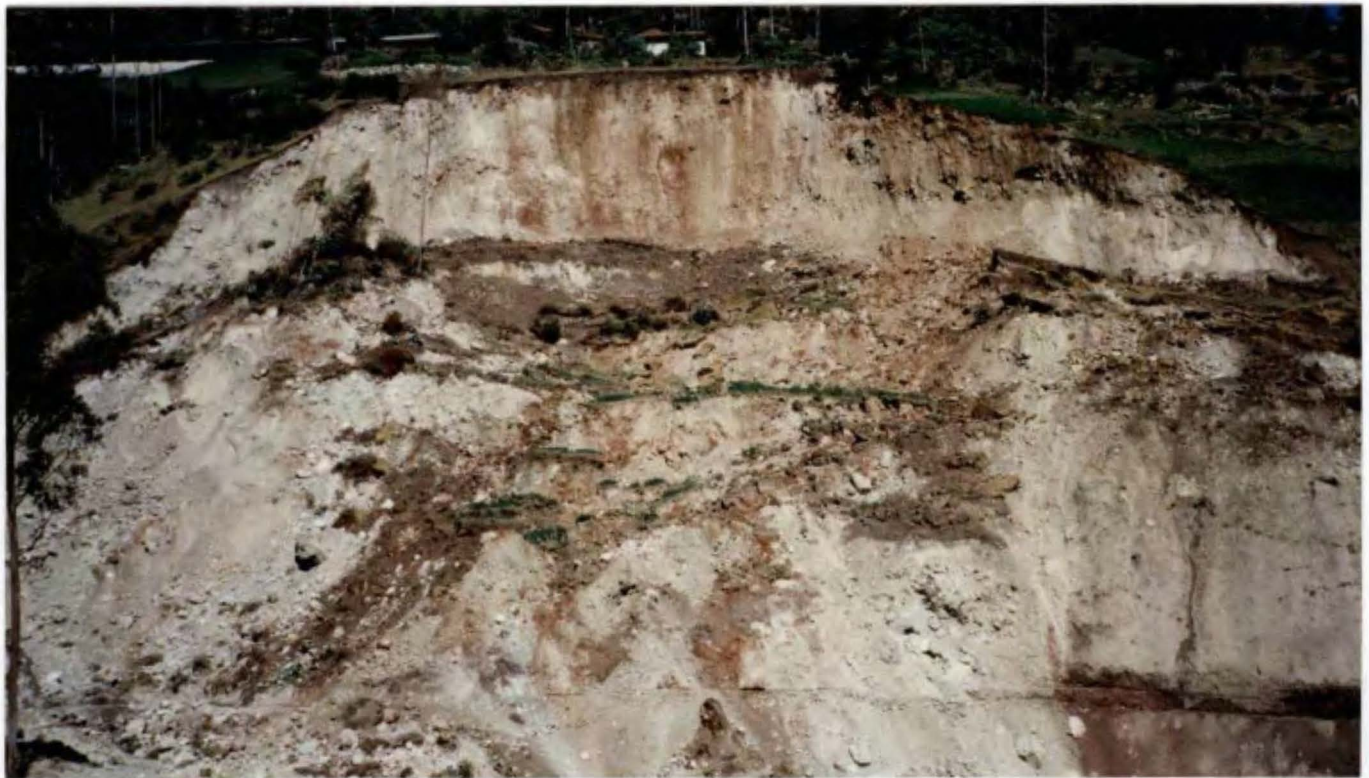
FOTO N° 2.- Zona de arranque o corona, escarpa superior y parte del cuerpo del deslizamiento.

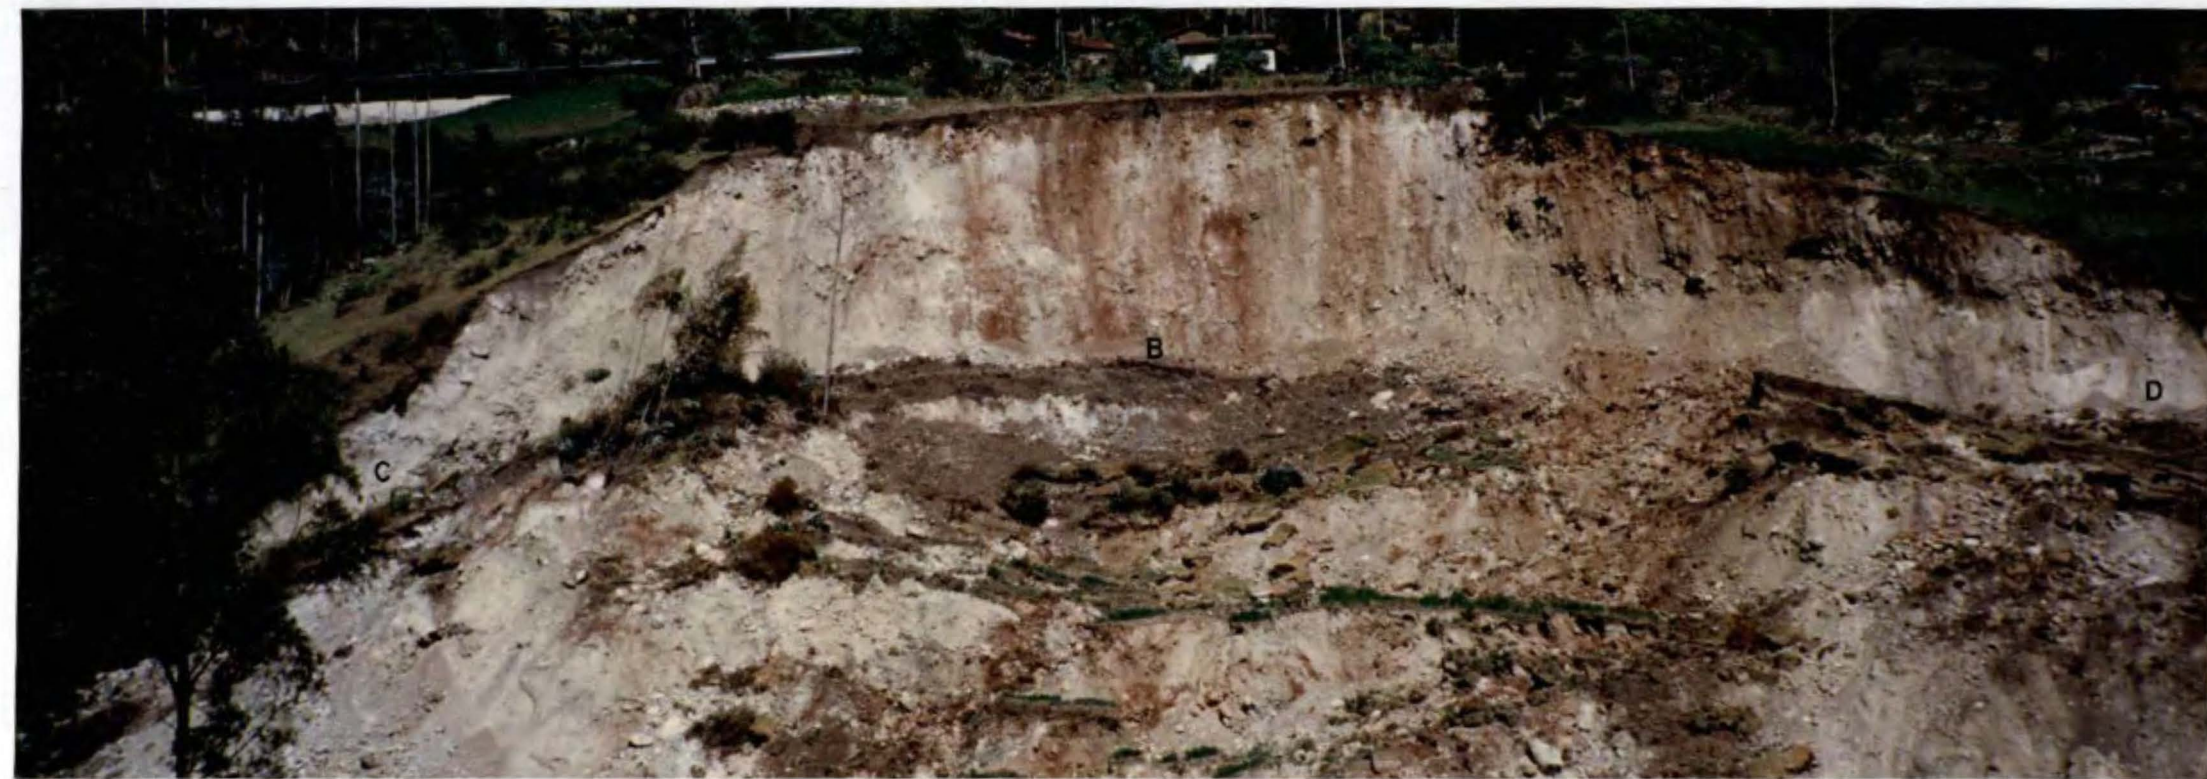
FOTO N° 3 .- Zona de arranque del deslizamiento con una escarpa superior de 29 m. entre A y B y una longitud de 138 m. entre C y D

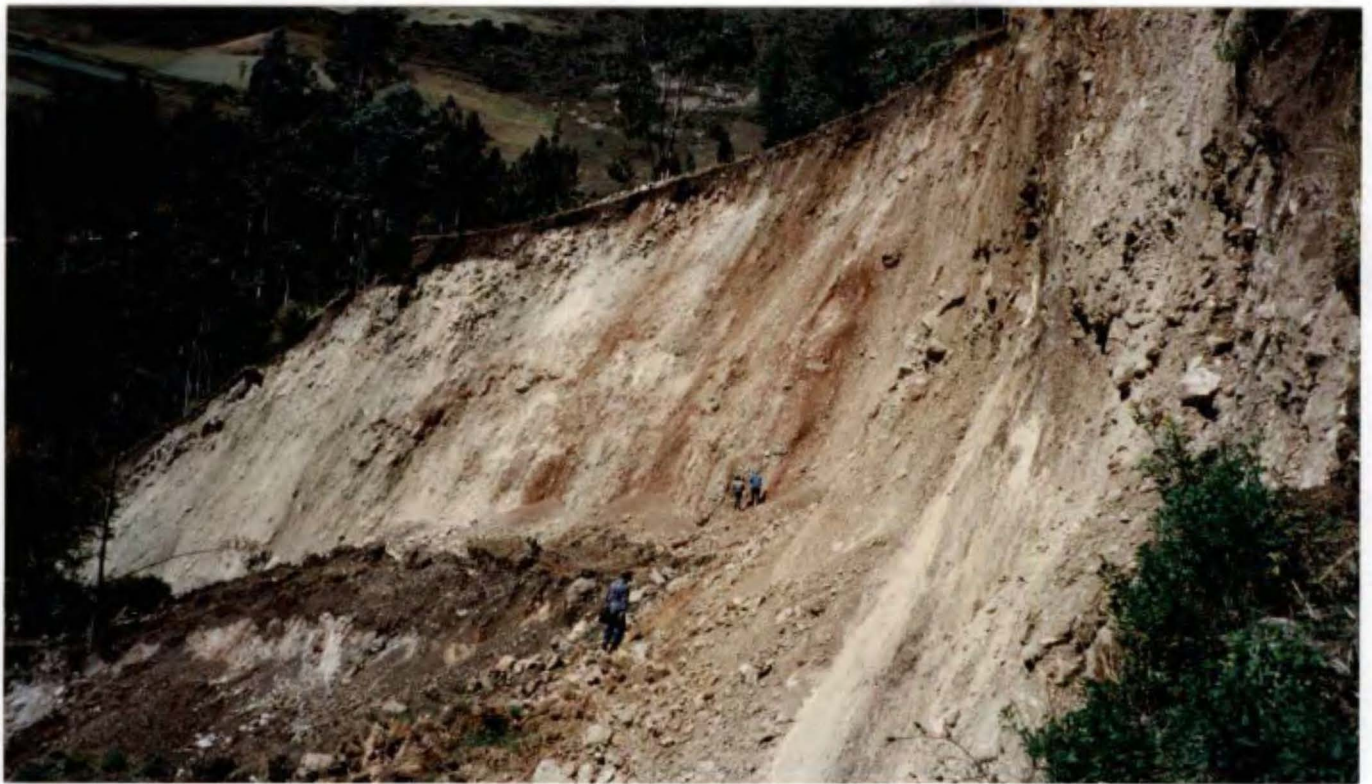
FOTO N° 4.- Escarpa superior del deslizamiento, que tiene una altura de 29 m.

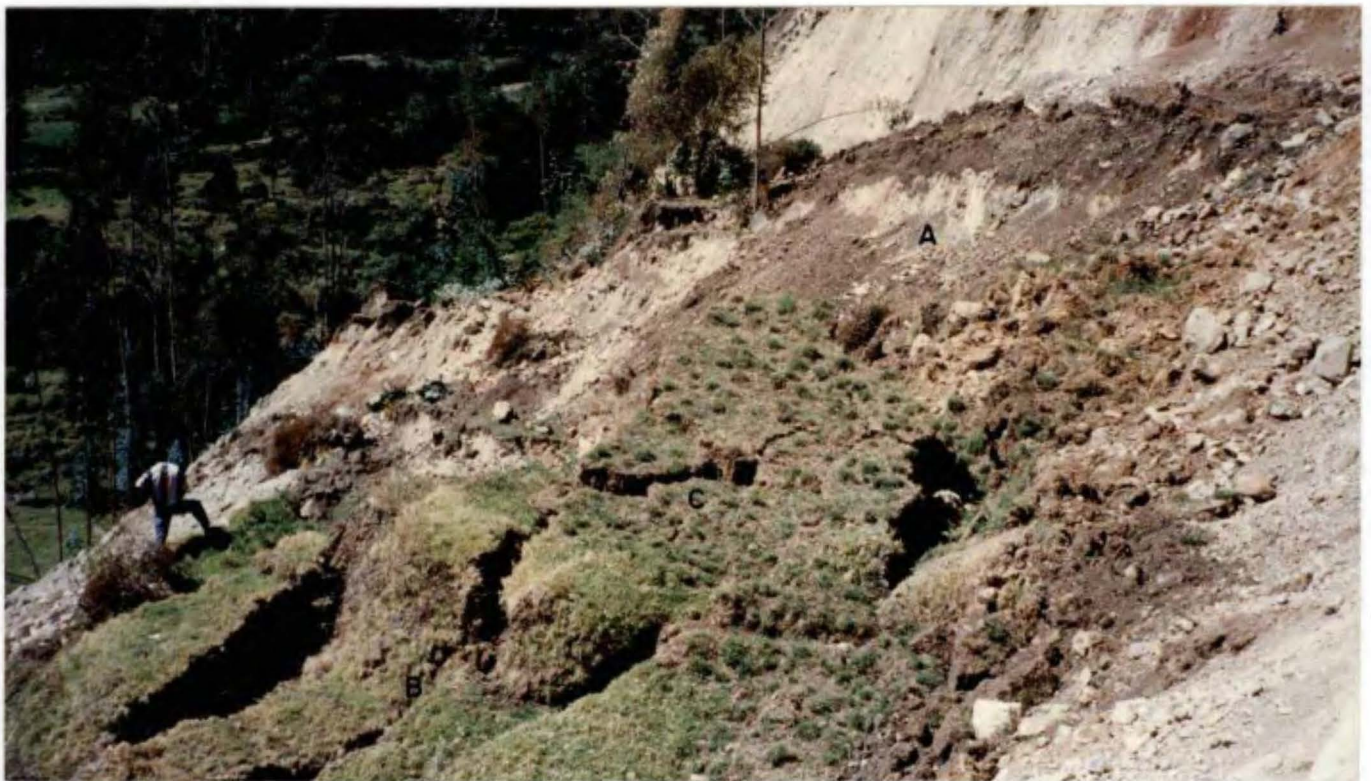
FOTO N° 5.- Parte media del deslizamiento, donde se observan escarpas menores (A), grietas tensionales longitudinales (B) y transversales (C).

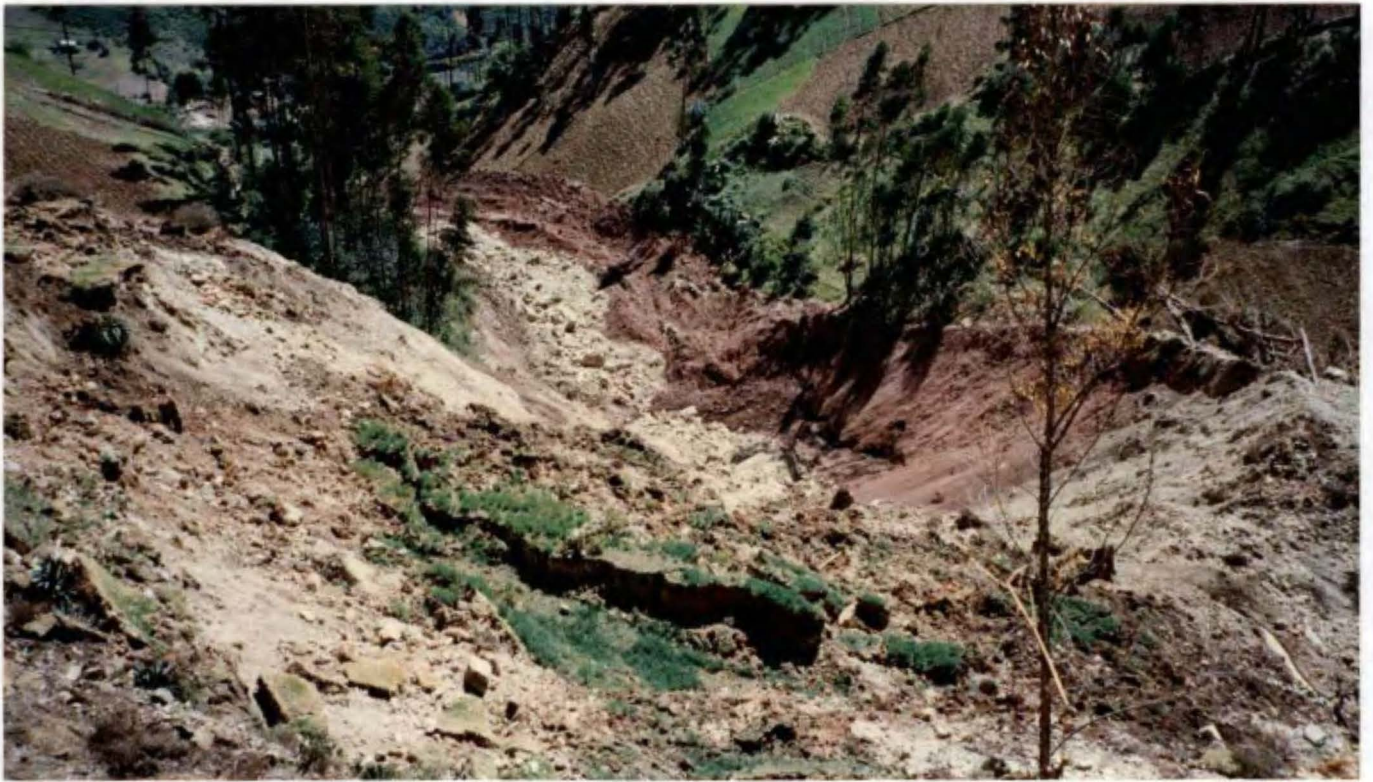
El deslizamiento y asentamiento local del terreno ocurre en la margen izquierda de la Quebrada Uchu y en la ladera inferior del pueblo de Uchuhancaray . Ver Plano N° 1. Según versiones de los lugareños el día 20 de Abril apareció agrietamientos en el terreno e inmediatamente después se produjo el movimiento de masas de suelos , que convergió en la quebrada de Uchu para luego degenerar en flujos de lodo y discurrir por el cauce de dicha quebrada hasta su desembocadura en el río Chumbao. Foto N° 6.

El pie del deslizamiento converge con la Quebrada Uchu a partir de la cual se generó en flujos de lodo debido a la mezcla de material acuosos del deslizamiento con las aguas de la quebrada aunada a la fuerte pendiente del mismo llegando a desembocar al río Chumbao, que en su recorrido afectó terrenos de cultivo. Foto N° 06.

FOTO N° 6.- Base del deslizamiento que converge sobre la Quebrada Uchu y degenera en un flujo de lodo.

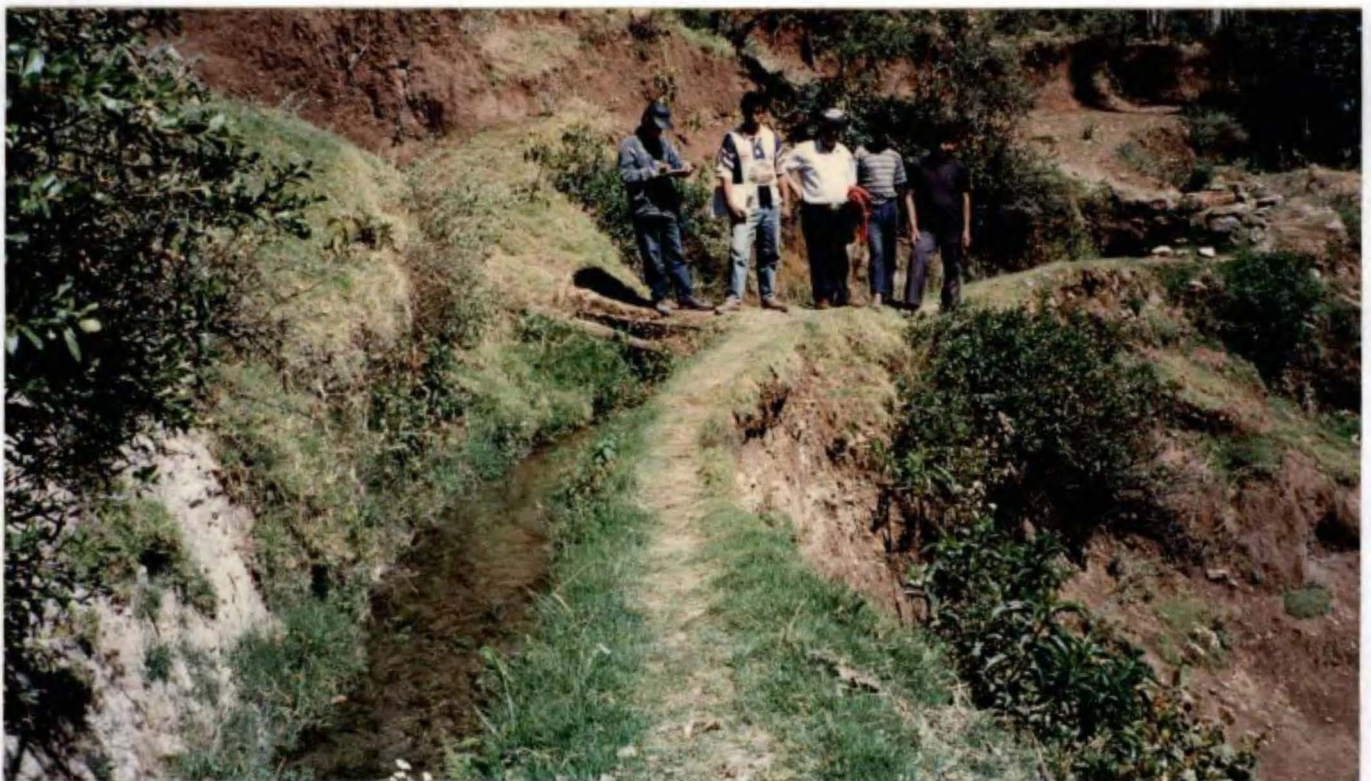
- La gravedad
- La fuerte filtración de agua que conducen los canales de riego sin revestir, ubicados en la parte alta e inferior del pueblo de uchuhuancaray . Foto N° 7
- Fuertes precipitaciones pluviales en el área, que se infiltra a través del suelo permeable.
- Sobresaturación del suelo que incrementa la presión de poros.
- Los tipos de cultivos sembrados que son regados en forma indiscriminados y sin control. Foto N° 1
- La pendiente del terreno que varía entre 20° a 30°

FOTO N° 7 Canal de riego sin revestimiento ni mantenimiento por donde se filtran las aguas.

- Revestir e impermeabilizar los canales de riego según el modelo adjunto. Lámina N ° 1
- Detener el riego y no sembrar en el área inmediato superior a la zona de arranque o corona del deslizamiento hasta que se consolide los terrenos afectados.
- Efectuar una rotación de cultivos , suprimiendo aquellos que sean grandes receptores de agua (alfalfa y otros)
- Controlar el sistema de riego por parcelas, rotación de cultivo, sembríos en surcos siguiendo las curvas de nivel u otras técnicas adecuadas bajo la supervisión de PRONAMACH.

- Forestar con árboles la zona circundante al deslizamiento.
- Durante la temporada de lluvias , suprimir la circulación de agua por el canal
- Mantenimiento y limpieza de los canales de riego a fin de evitar cangrejas y acumulaciones de agua por obstrucción.

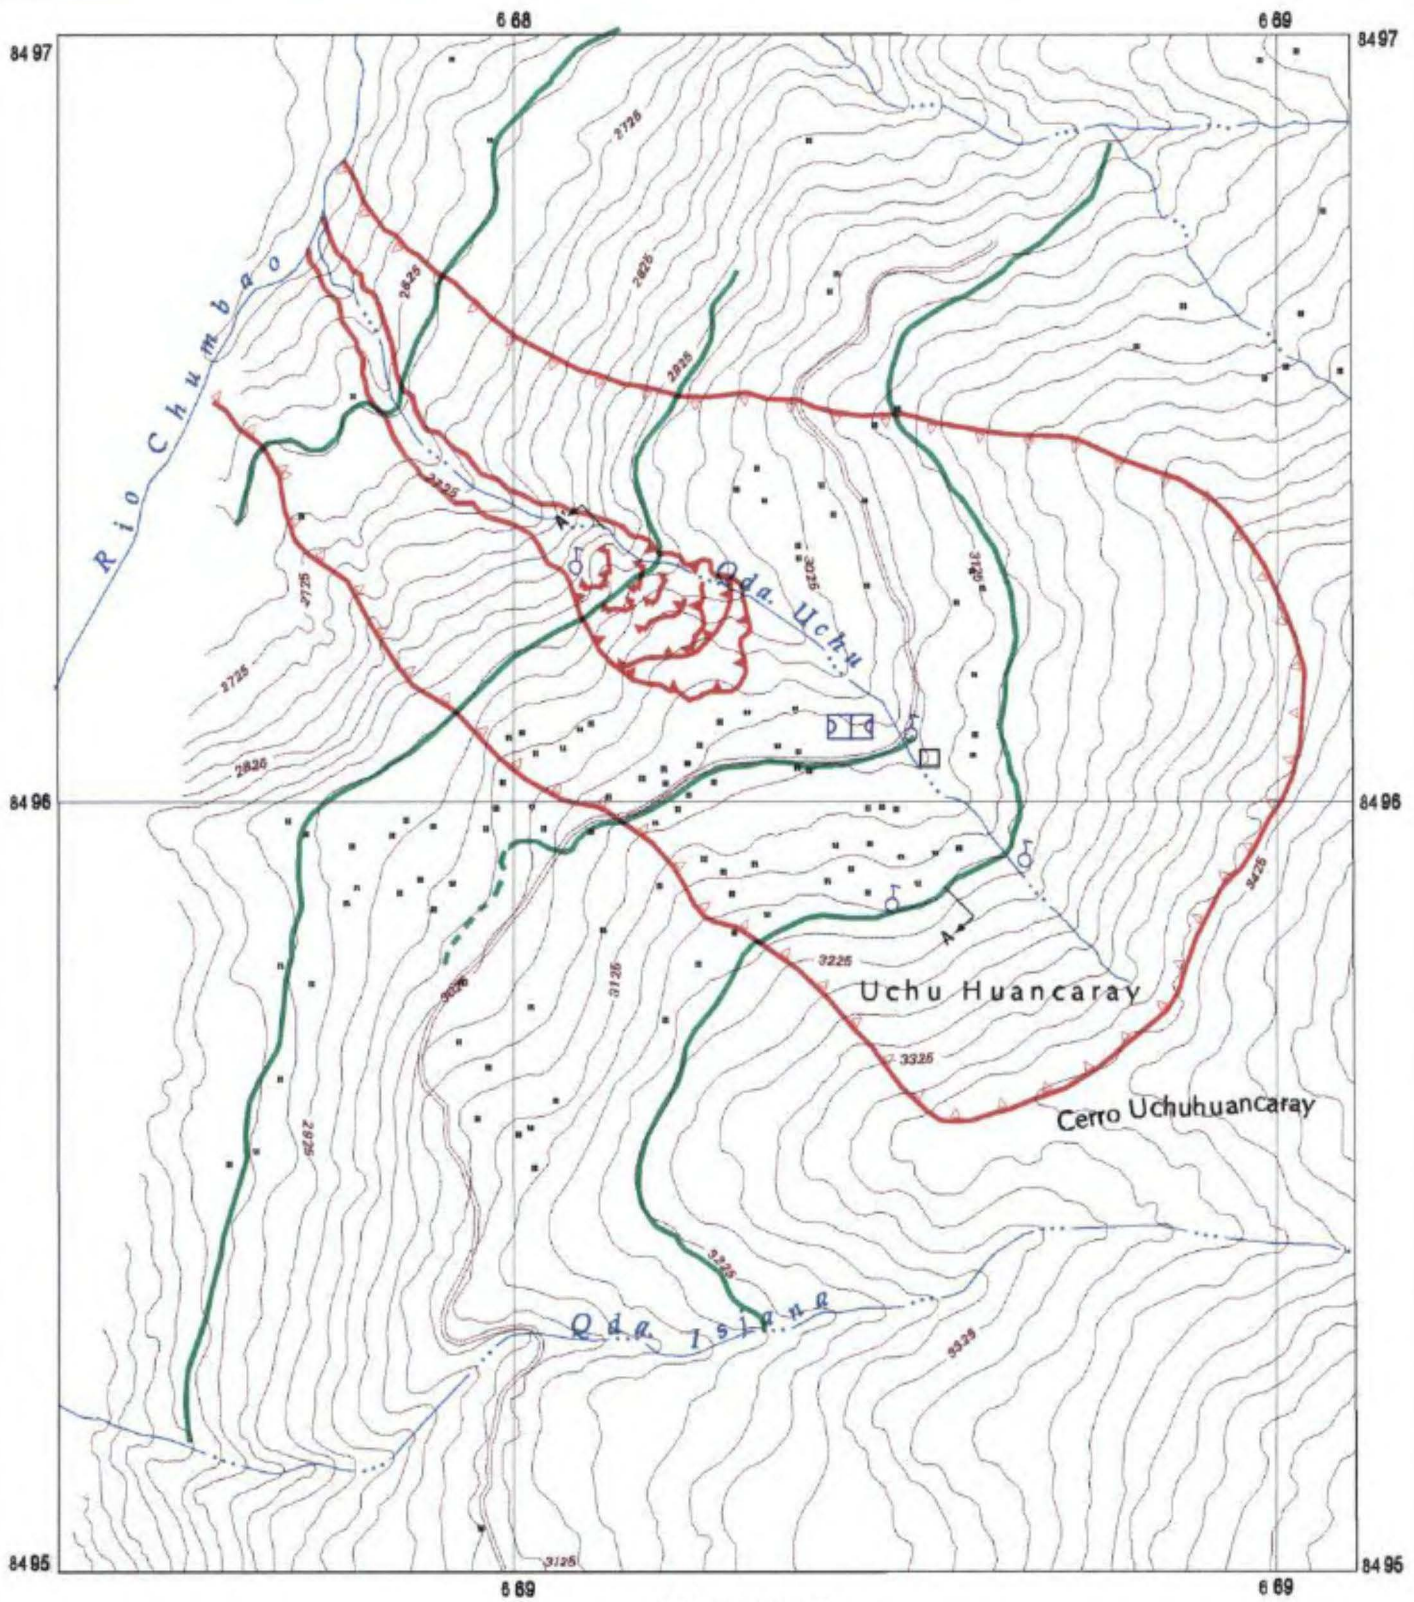
RIESGO GEOLOGICO EN LA COMUNIDAD CAMPESINA DE UCHUHUANCARAY

Se observa así mismo una ladera de perfil cóncavo indicador de un deslizamiento antiguo como se puede apreciar alrededor del pueblo de Uchuhuancaray. Plano N° 1
