**INSPECCION DE RIESGO GEOLOGICO EN EL
CASERIO DE CHILCAPITE**

DIST. POMACocha, PROV. ACOBAMBA, DPTO. HUANCavelica

**DIRECCION DE GEOTECNIA
DICIEMBRE - 1999
LIMA - PERU**

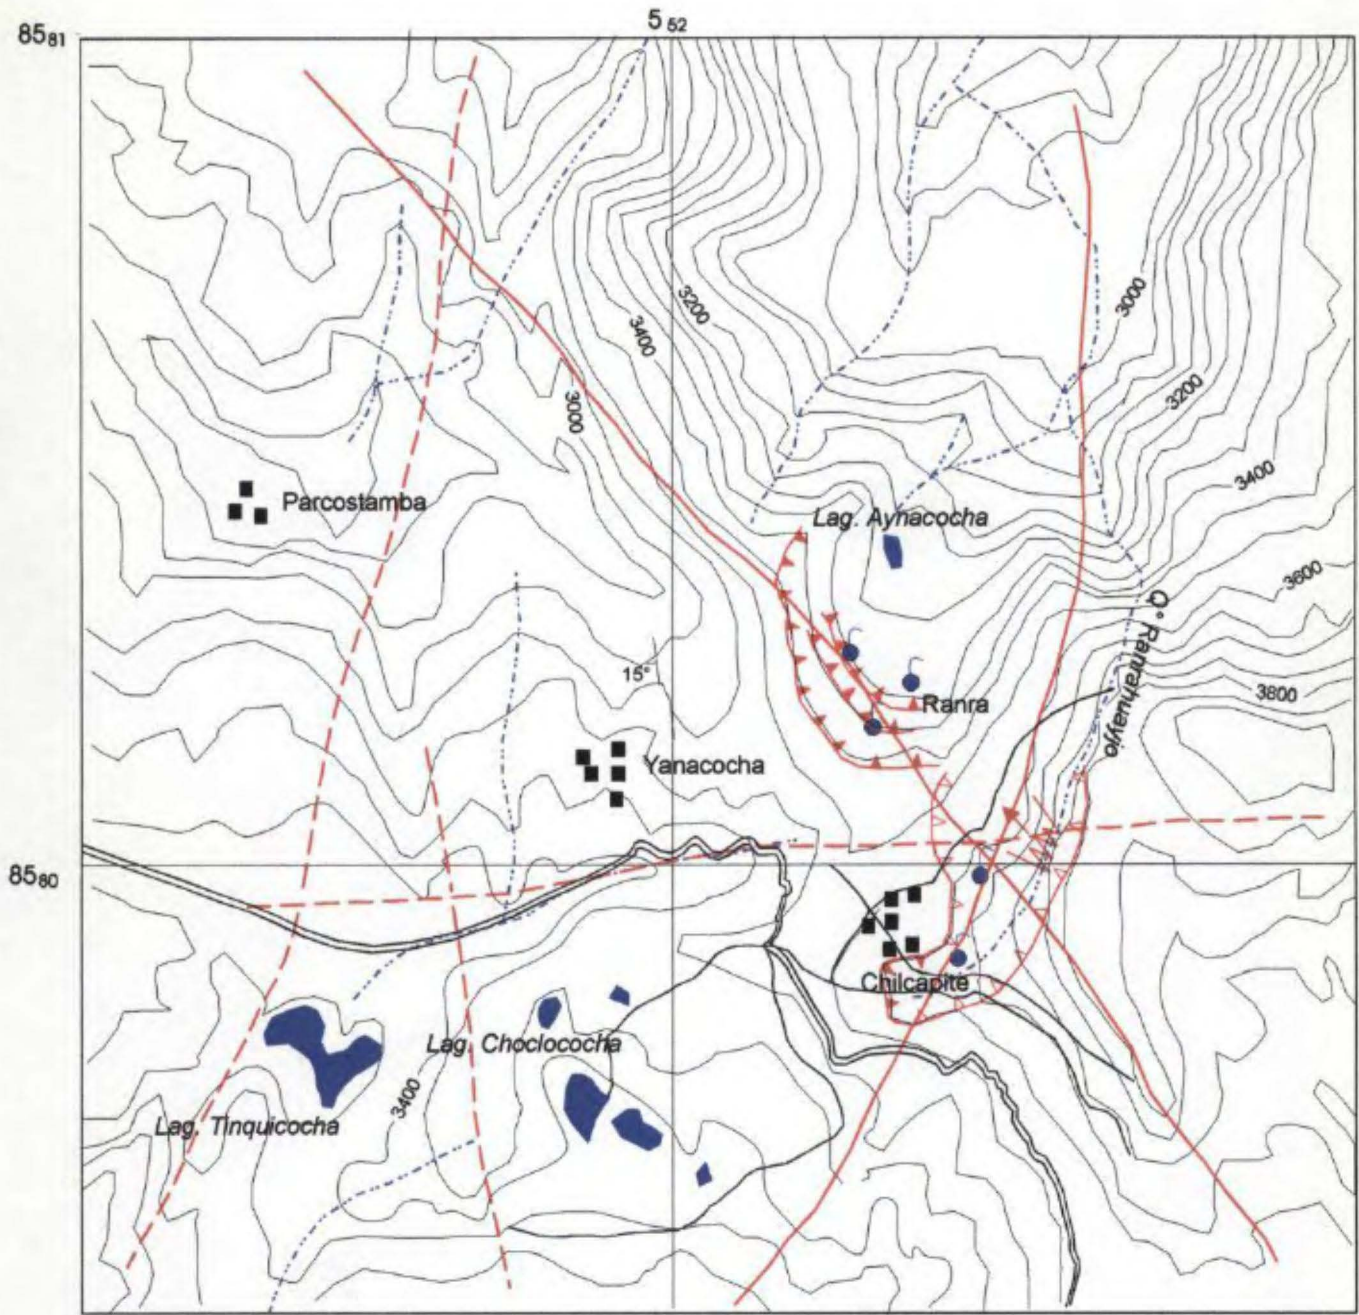
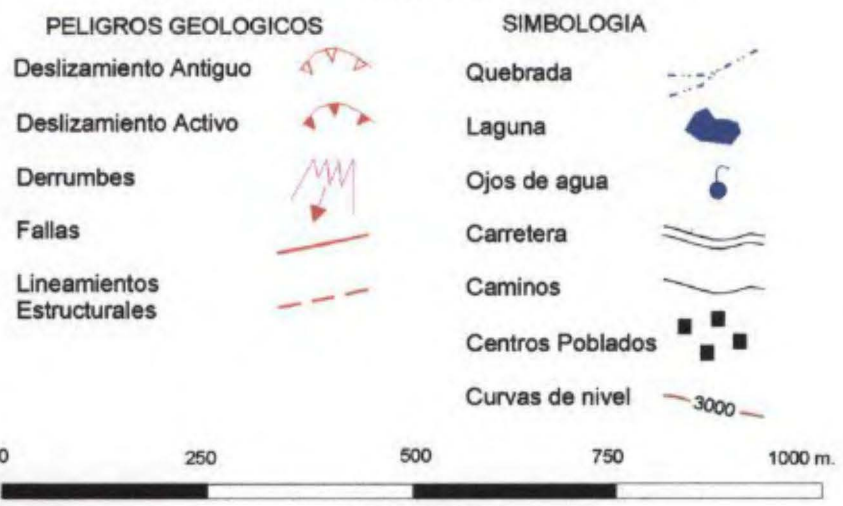
MAPA N° 1

MAPA DE PELIGROS GEOLOGICOS

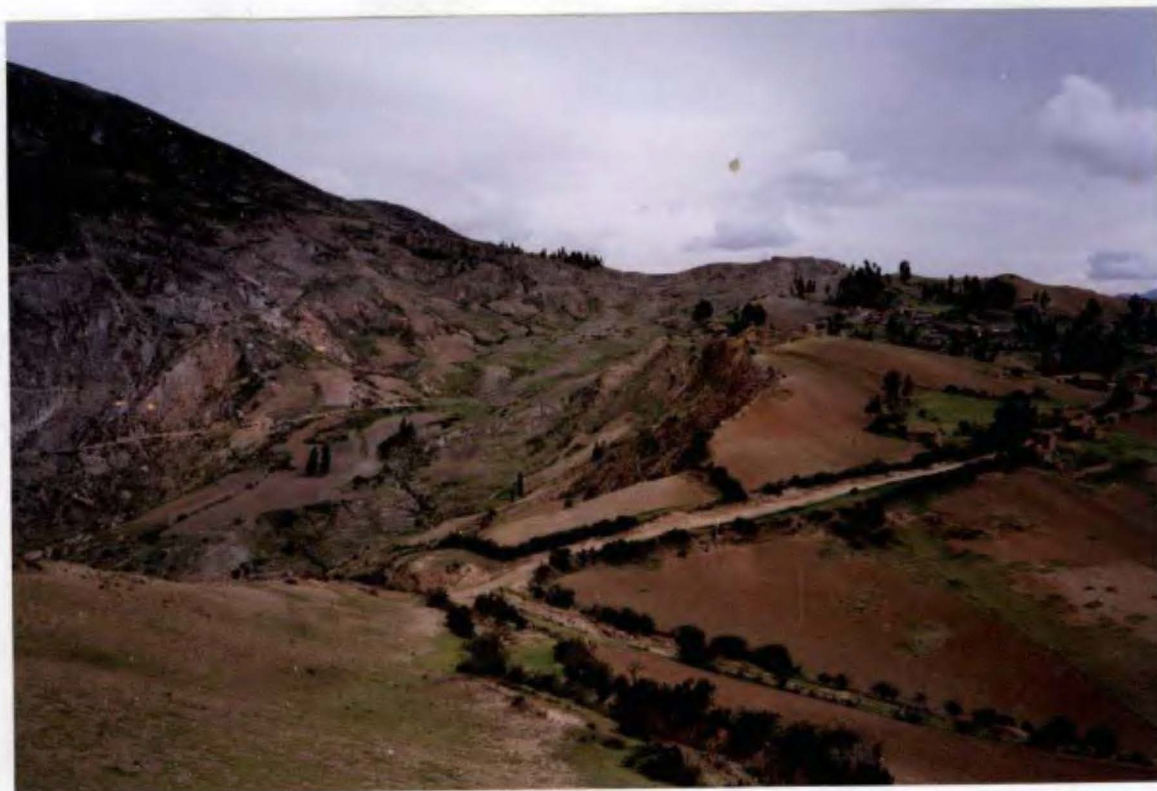
Las escarpas que circundan el lado Nor-Oeste y Sur-Este del centro poblado de Chilcapite, son evidencias y cicatrices de antiguos deslizamientos, que ocurren en suelos y rocas, los que en su evolución inicial han comprometido viviendas, caminos de herradura, terrenos de cultivo y el antiguo anexo de Ranra, actualmente inhabitable. Fotos N°s 1,2.

La corona del deslizamiento tiene una longitud aproximada de 1 Km., con escarpas verticales entre 2.00 15.00 m.

FOTO N° 1.- Vista panorámica del caserío de Chilcapite, donde se aprecia la escarpa del deslizamiento antiguo, al lado Este del centro poblado.

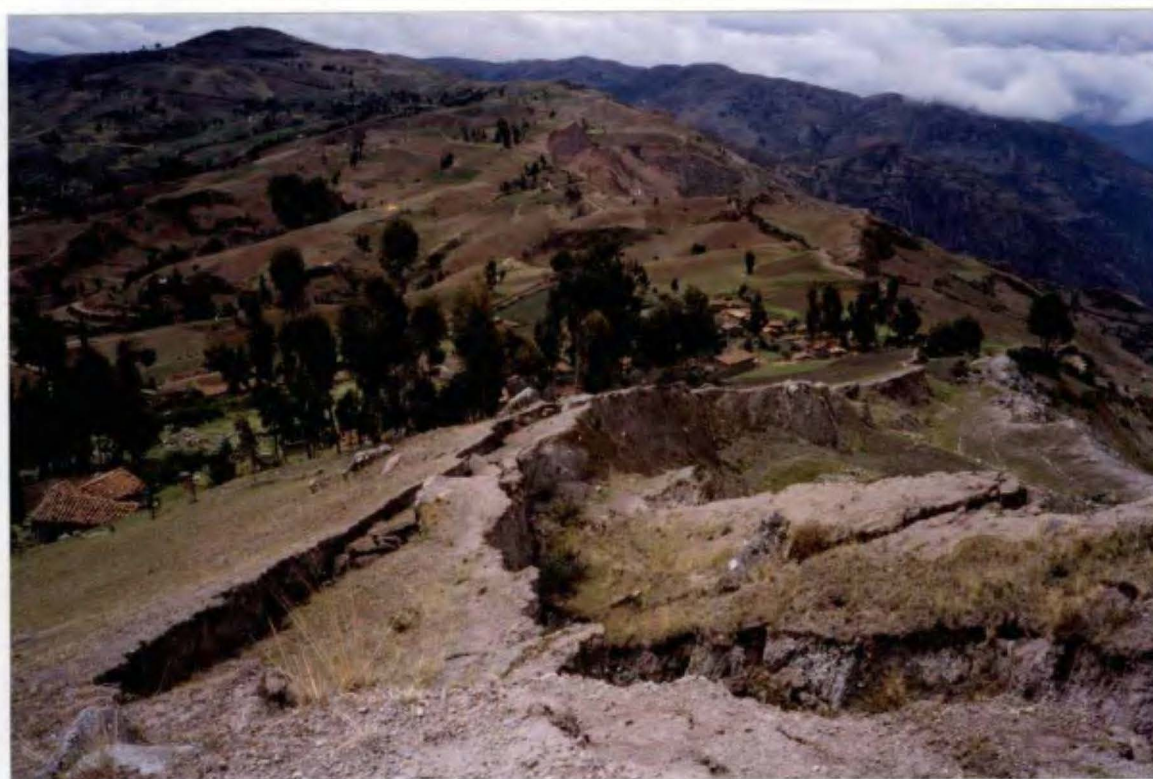
Los agrietamientos en los suelos y rocas que están ocurriendo, son indicadores morfodinámicos y premonitorios a la ocurrencia y reactivación de fenómenos como deslizamientos y derrumbes, que comprometen la seguridad física de viviendas, obras viales y terrenos de cultivo. Fotos N°s 2, 3, 5.

Las grietas en el área de influencia presentan vectores de movimiento promedio horizontal (ancho) entre 0.30 a 0.80 m. y escarpa vertical (salto) entre 0.10 a 0.50 m. Fotos N°s 2, 3, 5

El deslizamiento en el sector Este del poblado d Chilcapite, tiene una longitud aproximada de 50.00 y escarpas verticales entre 2.00 a 5.00 m. Foto N° 2.

Las observaciones de campo nos han demostrado que los movimientos dentro del perímetro y cuerpo del deslizamiento no son uniformes, algunos sectores sufren una mayor aceleración que otros, determinándose de ésta manera áreas críticas dentro del cuerpo del deslizamiento. Fotos N°s 2, 5.

FOTO N° 2.- Reactivación de un sector de la corona del deslizamiento antiguo, ubicada al Norte de Chilcapite.

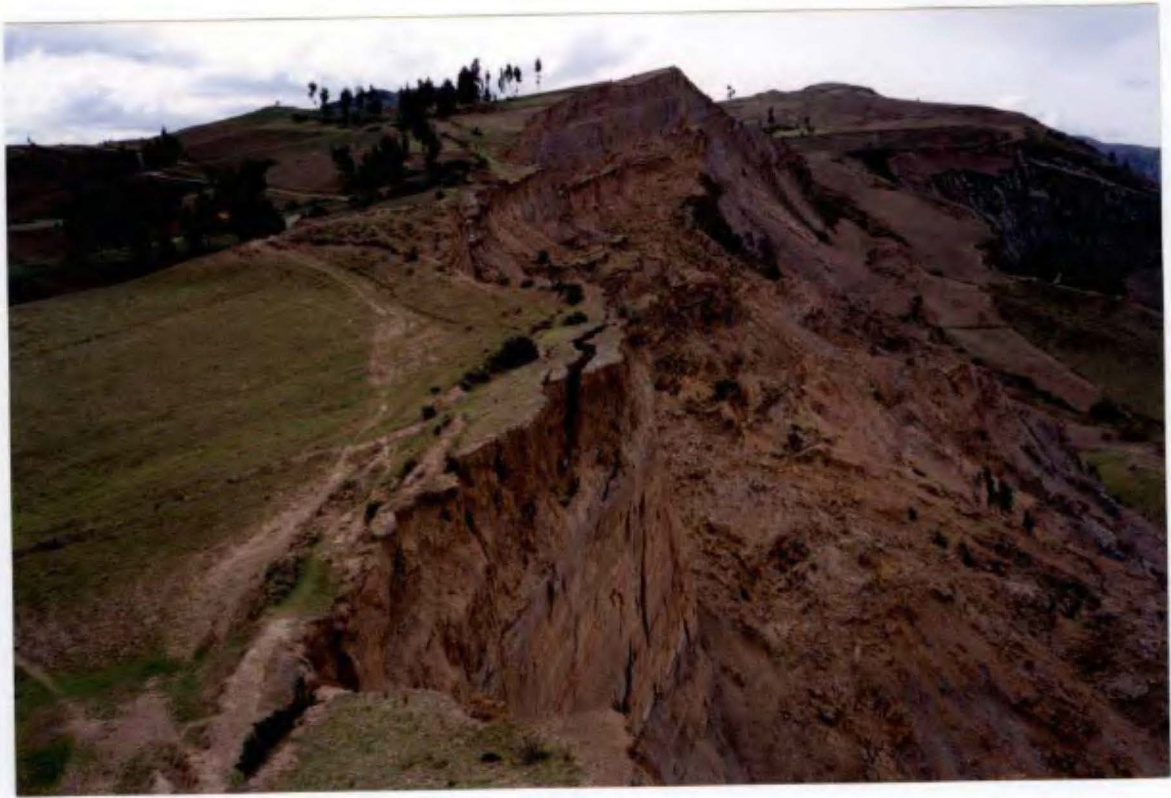
FOTO N° 3

La corona del nuevo deslizamiento tiene una longitud aproximada de 200.00 m., con escarpas verticales entre 10.00 a 15.00 m. Fotos N°s 3, 4.

FOTO N° 3-4.- Vista del deslizamiento activo que ocurre al Norte de Chilcapite, donde se observan: la corona, grietas de contorno, asentamientos y cuerpo del deslizamiento, afecta mayormente terrenos de cultivo.

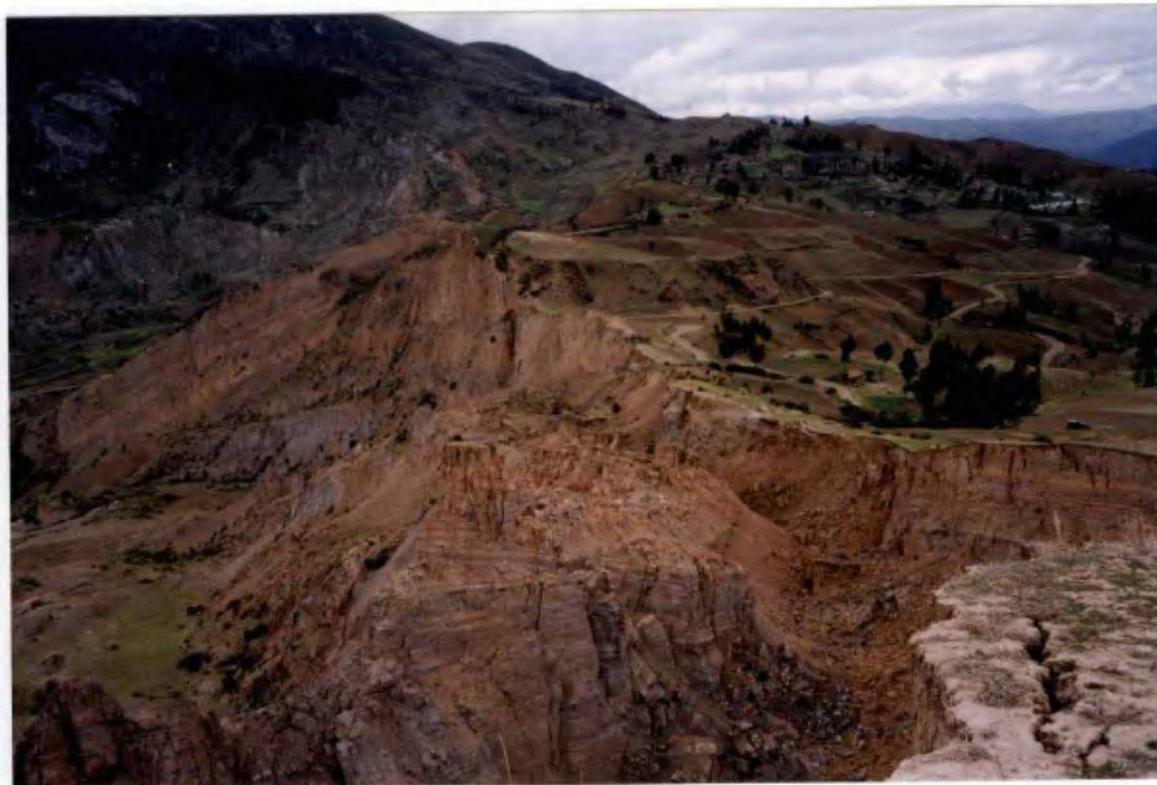
Al conjunto de ésta remoción de masa se le puede tipificar como un deslizamiento rotacional retrogresivo.

FOTO N° 5.- Remoción en masa tipificado como deslizamiento rotacional retrogresivo. Al fondo de la fotografía se aprecia el caserío de Chilcapite.

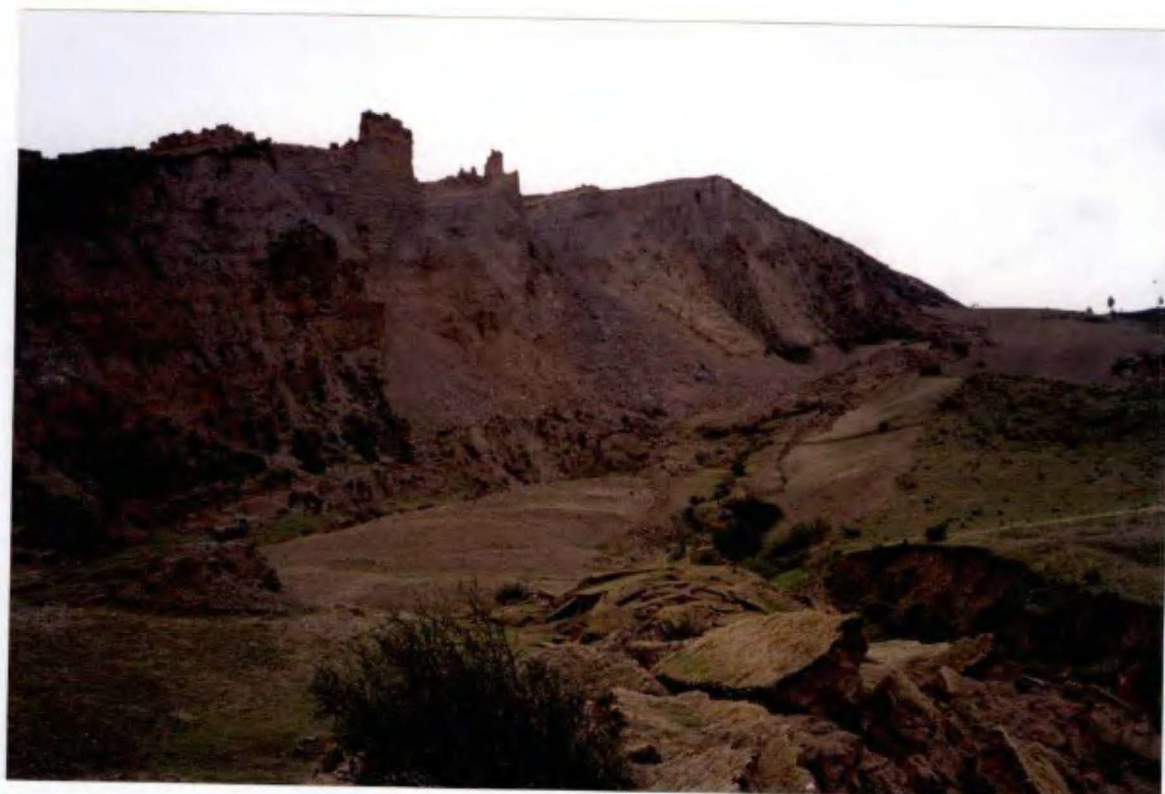
FOTO N° 6.- Vista de la gran escarpa antigua donde se ha producido reactivaciones locales, asentamientos y combamiento del pie del deslizamiento activo.

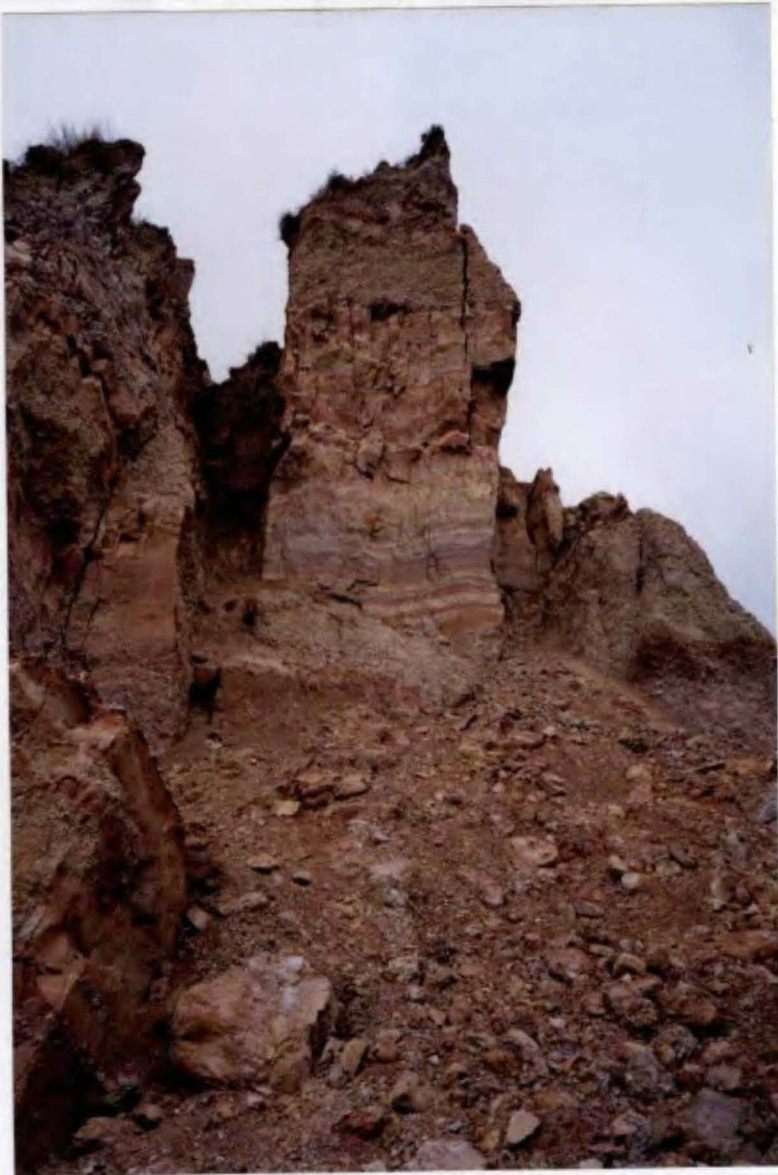
FOTO N° 7

La composición litológica aflorante en el área favorece la ocurrencia de deslizamientos y derrumbes. Fotos N°s 7, 8.

Los deslizamientos se deben al tipo de suelos, a la litología del basamento rocoso formado por las capas rojas de naturaleza sedimentaria y volcánica, al discurrimiento del agua superficial y subterránea con desarrollo de sobrepresiones intersticiales, originadas por las filtraciones debido a las precipitaciones pluviales. Fotos N° 7, 8.

FOTO N° 7-8.- Se observa la litología de naturaleza volcánica-sedimentaria de las capas rojas conformado por las intercalaciones de areniscas, conglomerados y lutitas, que favorecen el deslizamiento activo.
