ESTUDIO GLACIOLOGICO DE LA CUENCA  
DEL RIO AOBAMBA

DIST. DE MACHUPICHU  
PROV. DE CUSCO

INFORME TECNICO

OCTUBRE 1999  
LIMA PERU

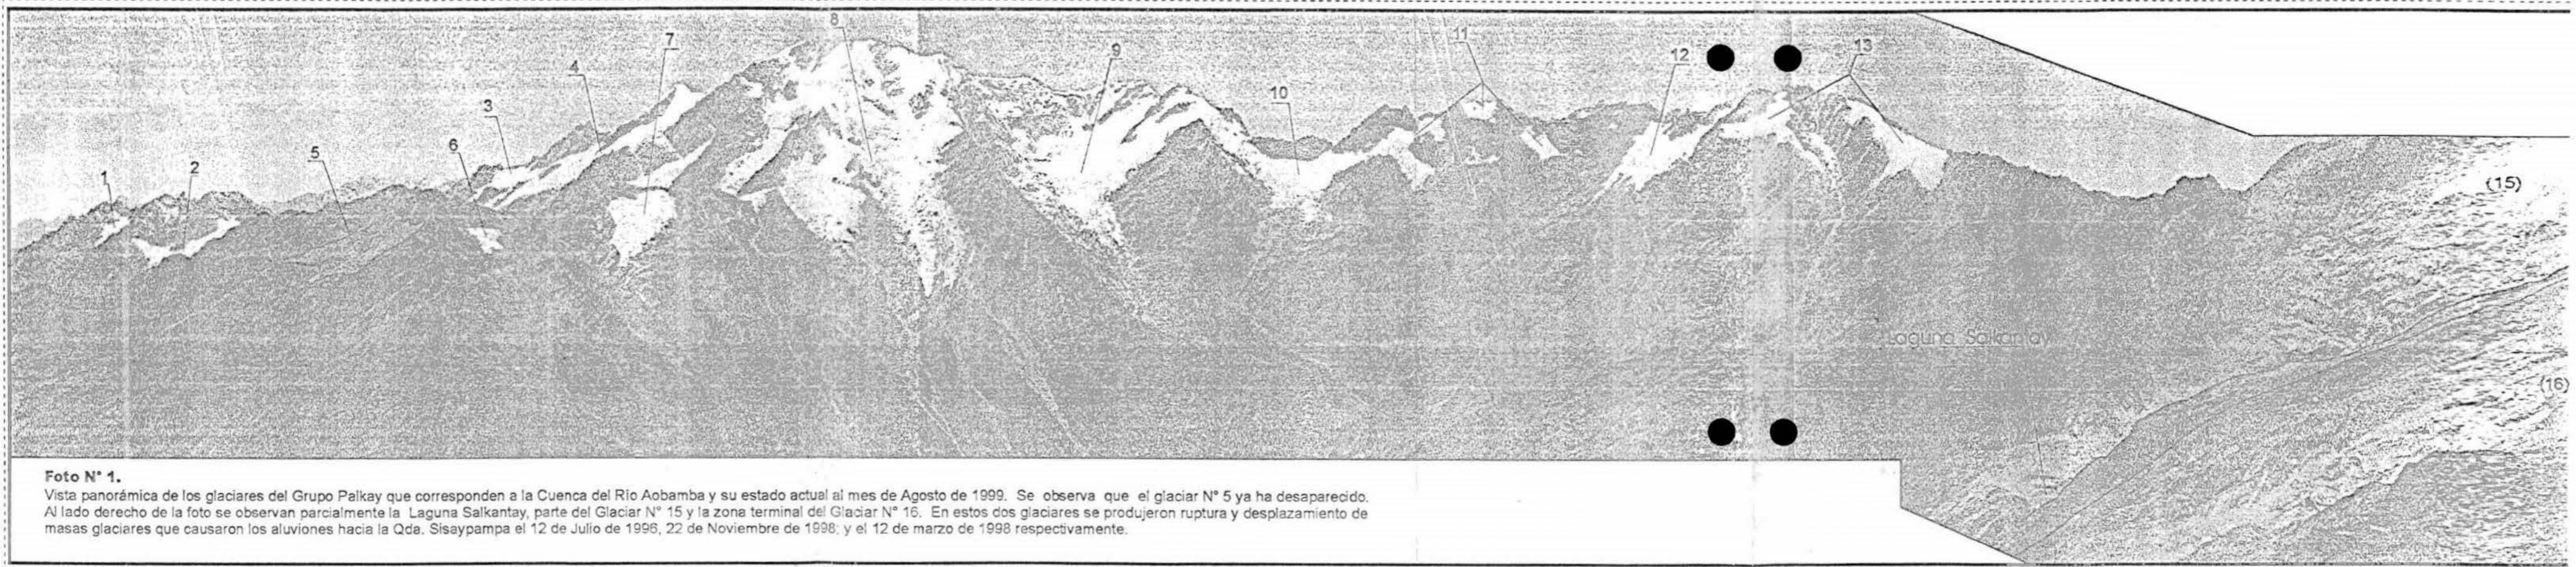
**Foto N° 1.**

Vista panorámica de los glaciares del Grupo Palkay que corresponden a la Cuenca del Río Aobamba y su estado actual al mes de Agosto de 1999. Se observa que el glaciar N° 5 ya ha desaparecido. Al lado derecho de la foto se observan parcialmente la Laguna Salkantay, parte del Glaciar N° 15 y la zona terminal del Glaciar N° 16. En estos dos glaciares se produjeron ruptura y desplazamiento de masas glaciares que causaron los aluviones hacia la Qda. Sisaypampa el 12 de Julio de 1996, 22 de Noviembre de 1998; y el 12 de marzo de 1998 respectivamente.

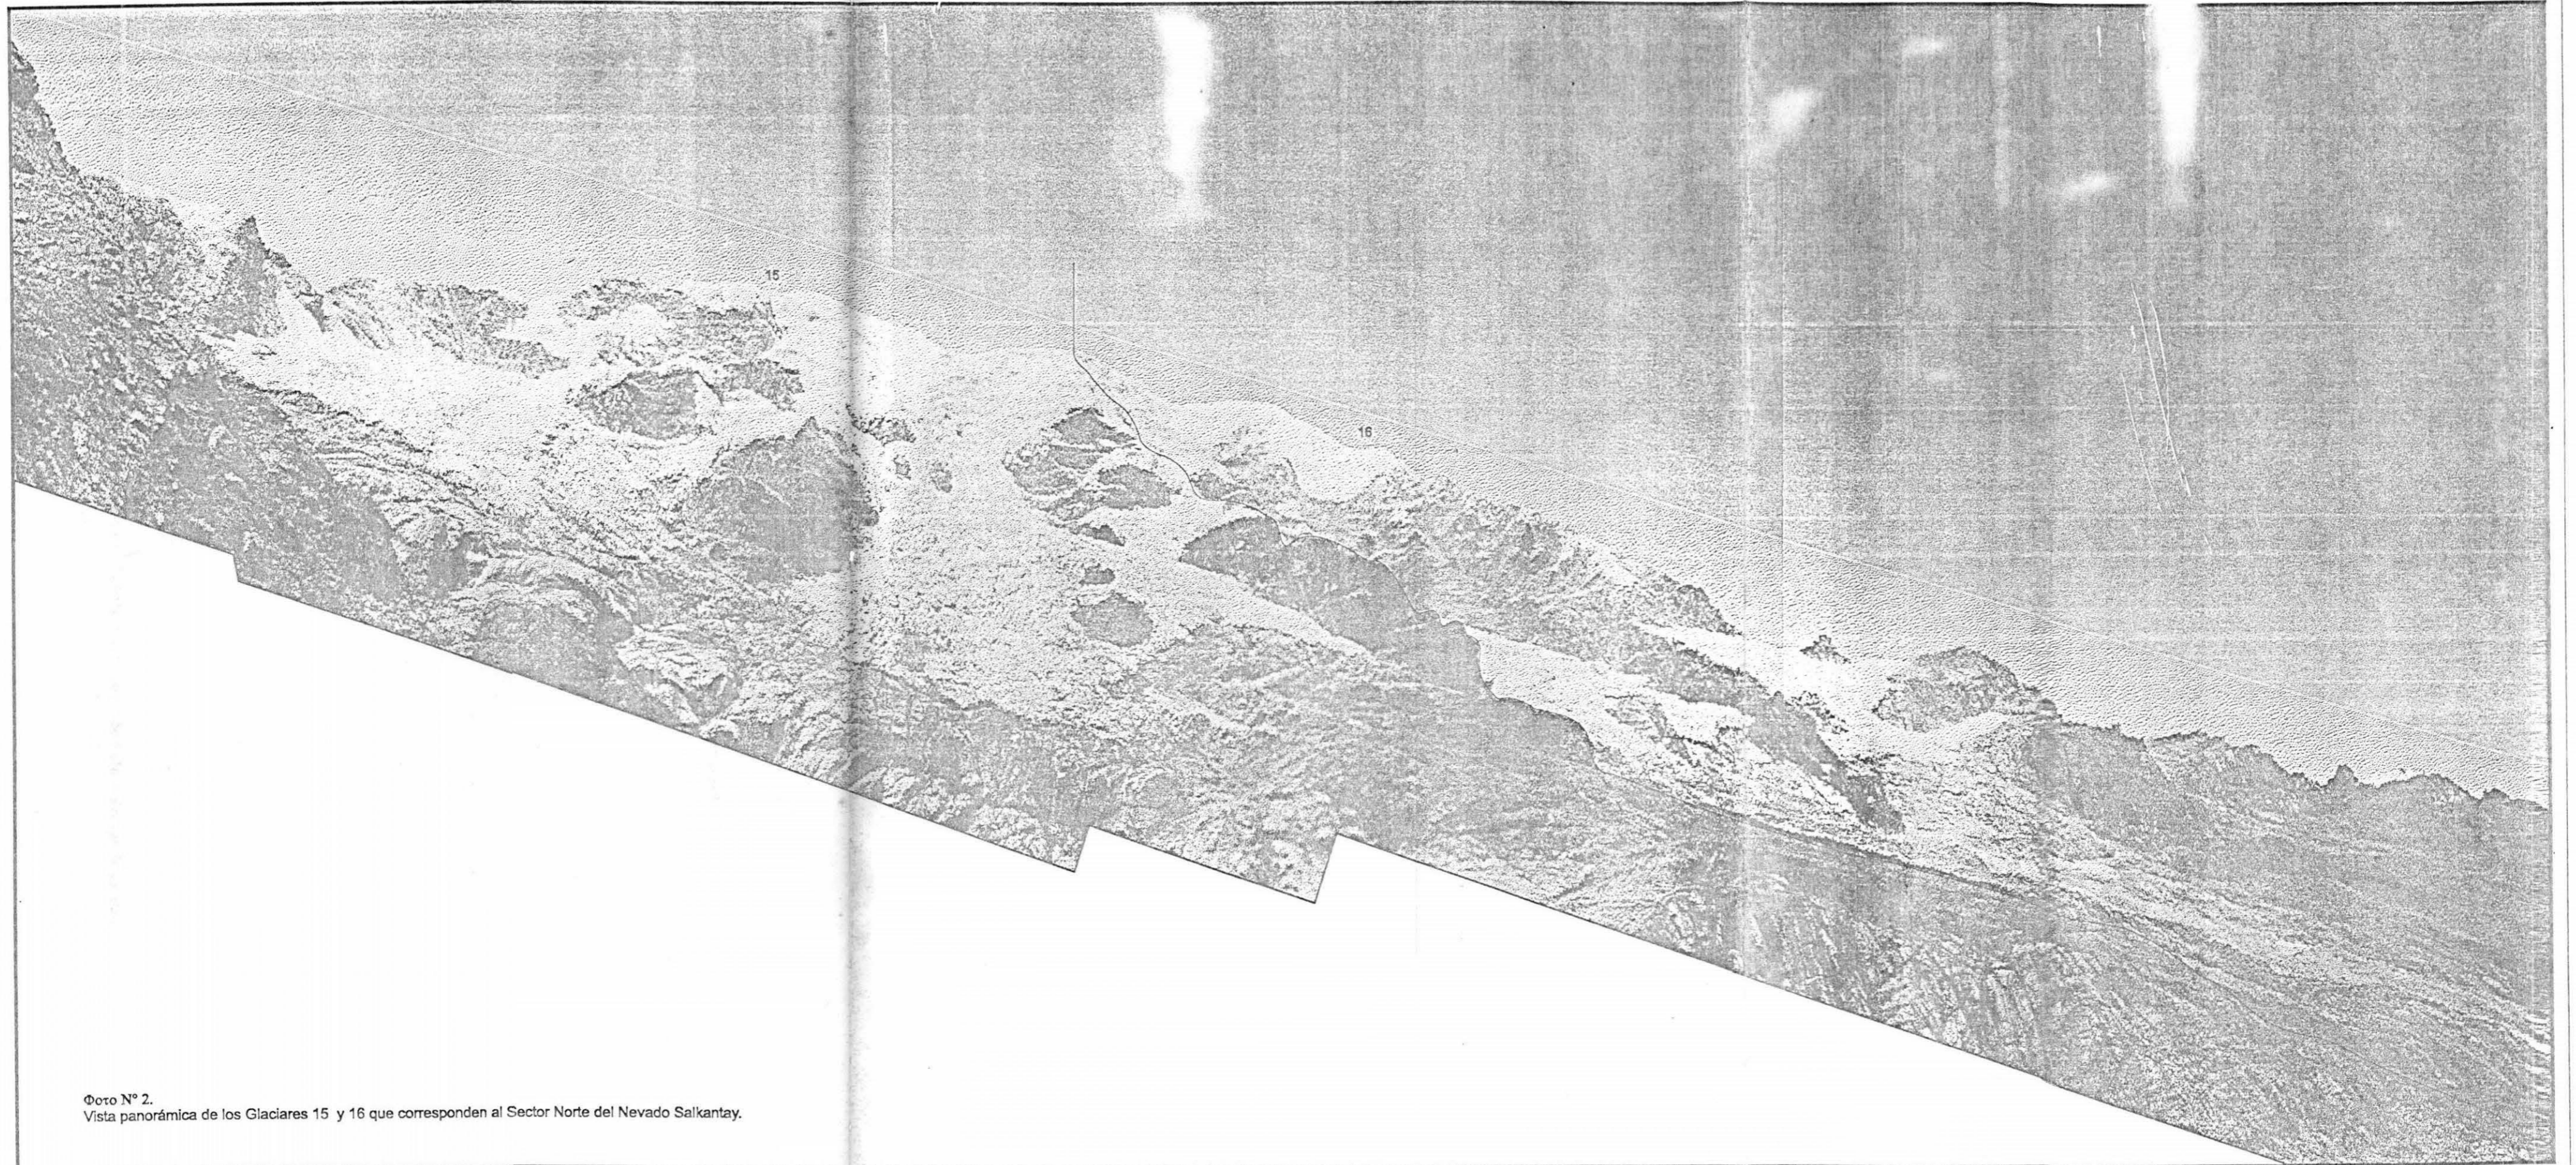
Foto N° 2.  
Vista panorámica de los Glaciares 15 y 16 que corresponden al Sector Norte del Nevado Salkantay.

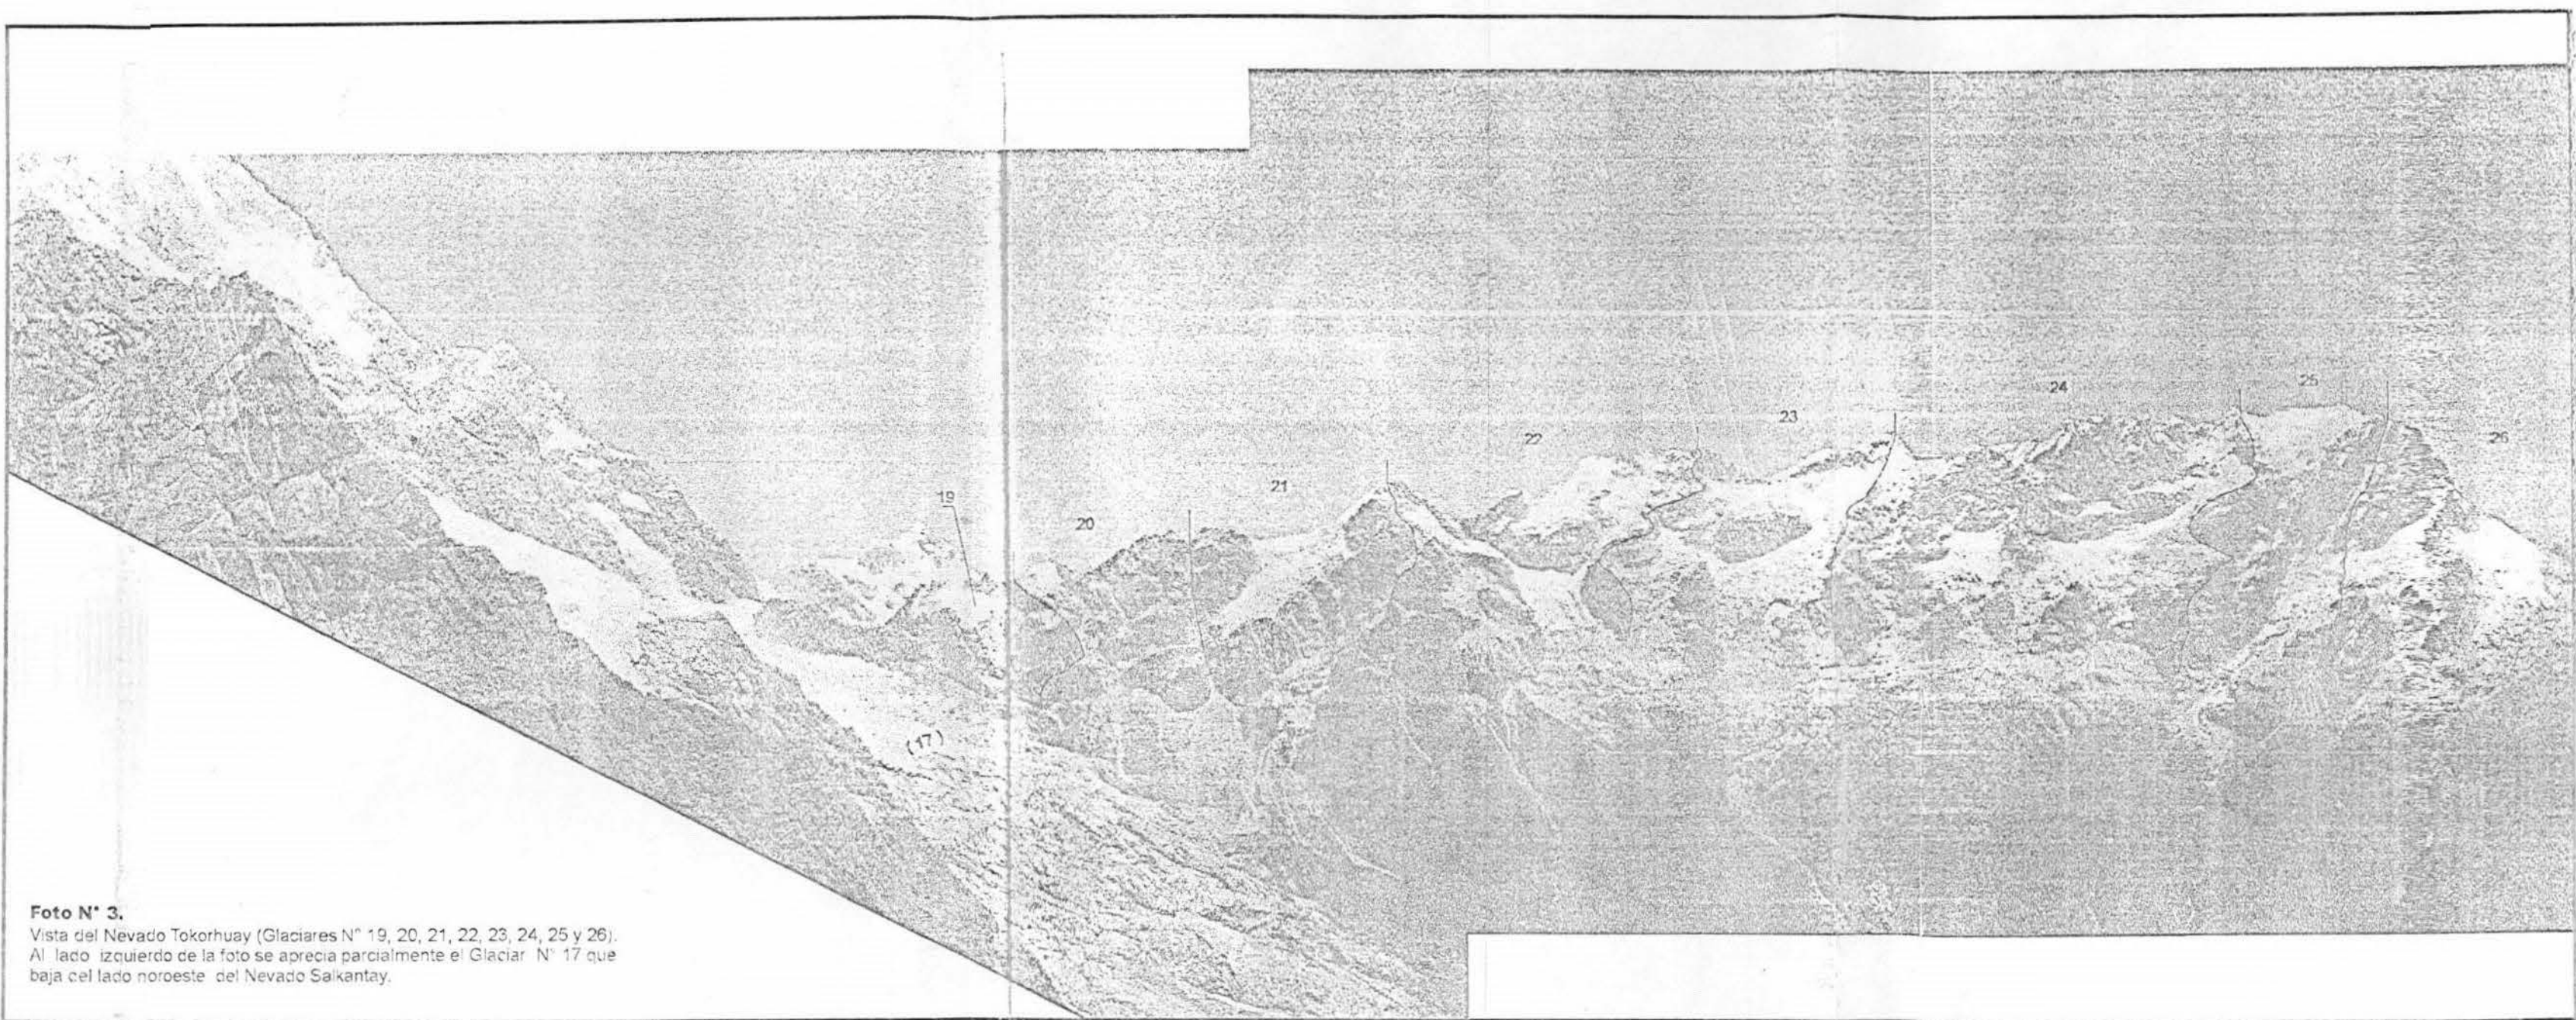
**Foto N° 3.**

En lo que respecta a riesgos, podemos indicar que especialmente en el sector comprendido entre los glaciares N°s 21 y 25 (sector oriental de Tokorhuay. Ver foto N° 3) se presentan masas colgantes de hielo con frentes y superficies agrietadas de donde pueden generarse avalanchas de pequeña a mediana magnitud, pero las fuertes pendientes de los taludes de la roca base y los farallones verticales existentes al pie de las masas de hielo favorecen la velocidad de flujo, pudiendo erosionar fácilmente los depósitos de piedemonte y especialmente el material morrénico de la lengua glaciar Paccha grande ubicada en la parte baja, cuyo frente terminal ya se encuentra disturbado al haberse iniciado de este sector el proceso de soliflucción que dio origen al aluvión del 27 de febrero de 1998. Al igual que Salkantay, la roca que constituye el macizo Tokorhuay es granito y los depósitos antes mencionados son de bajo grado de consolidación muy susceptibles a desequilibrarse ante los efectos de las precipitaciones pluviales o ser fácilmente arrastrados ante el impacto de masas de hielo de mediano a gran volumen.

Vista del Nevado Tokorhuay (Glaciares N° 19, 20, 21, 22, 23, 24, 25 y 26).  
Al lado izquierdo de la foto se aprecia parcialmente el Glaciar N° 17 que  
baja del lado noroeste del Nevado Salkantay.

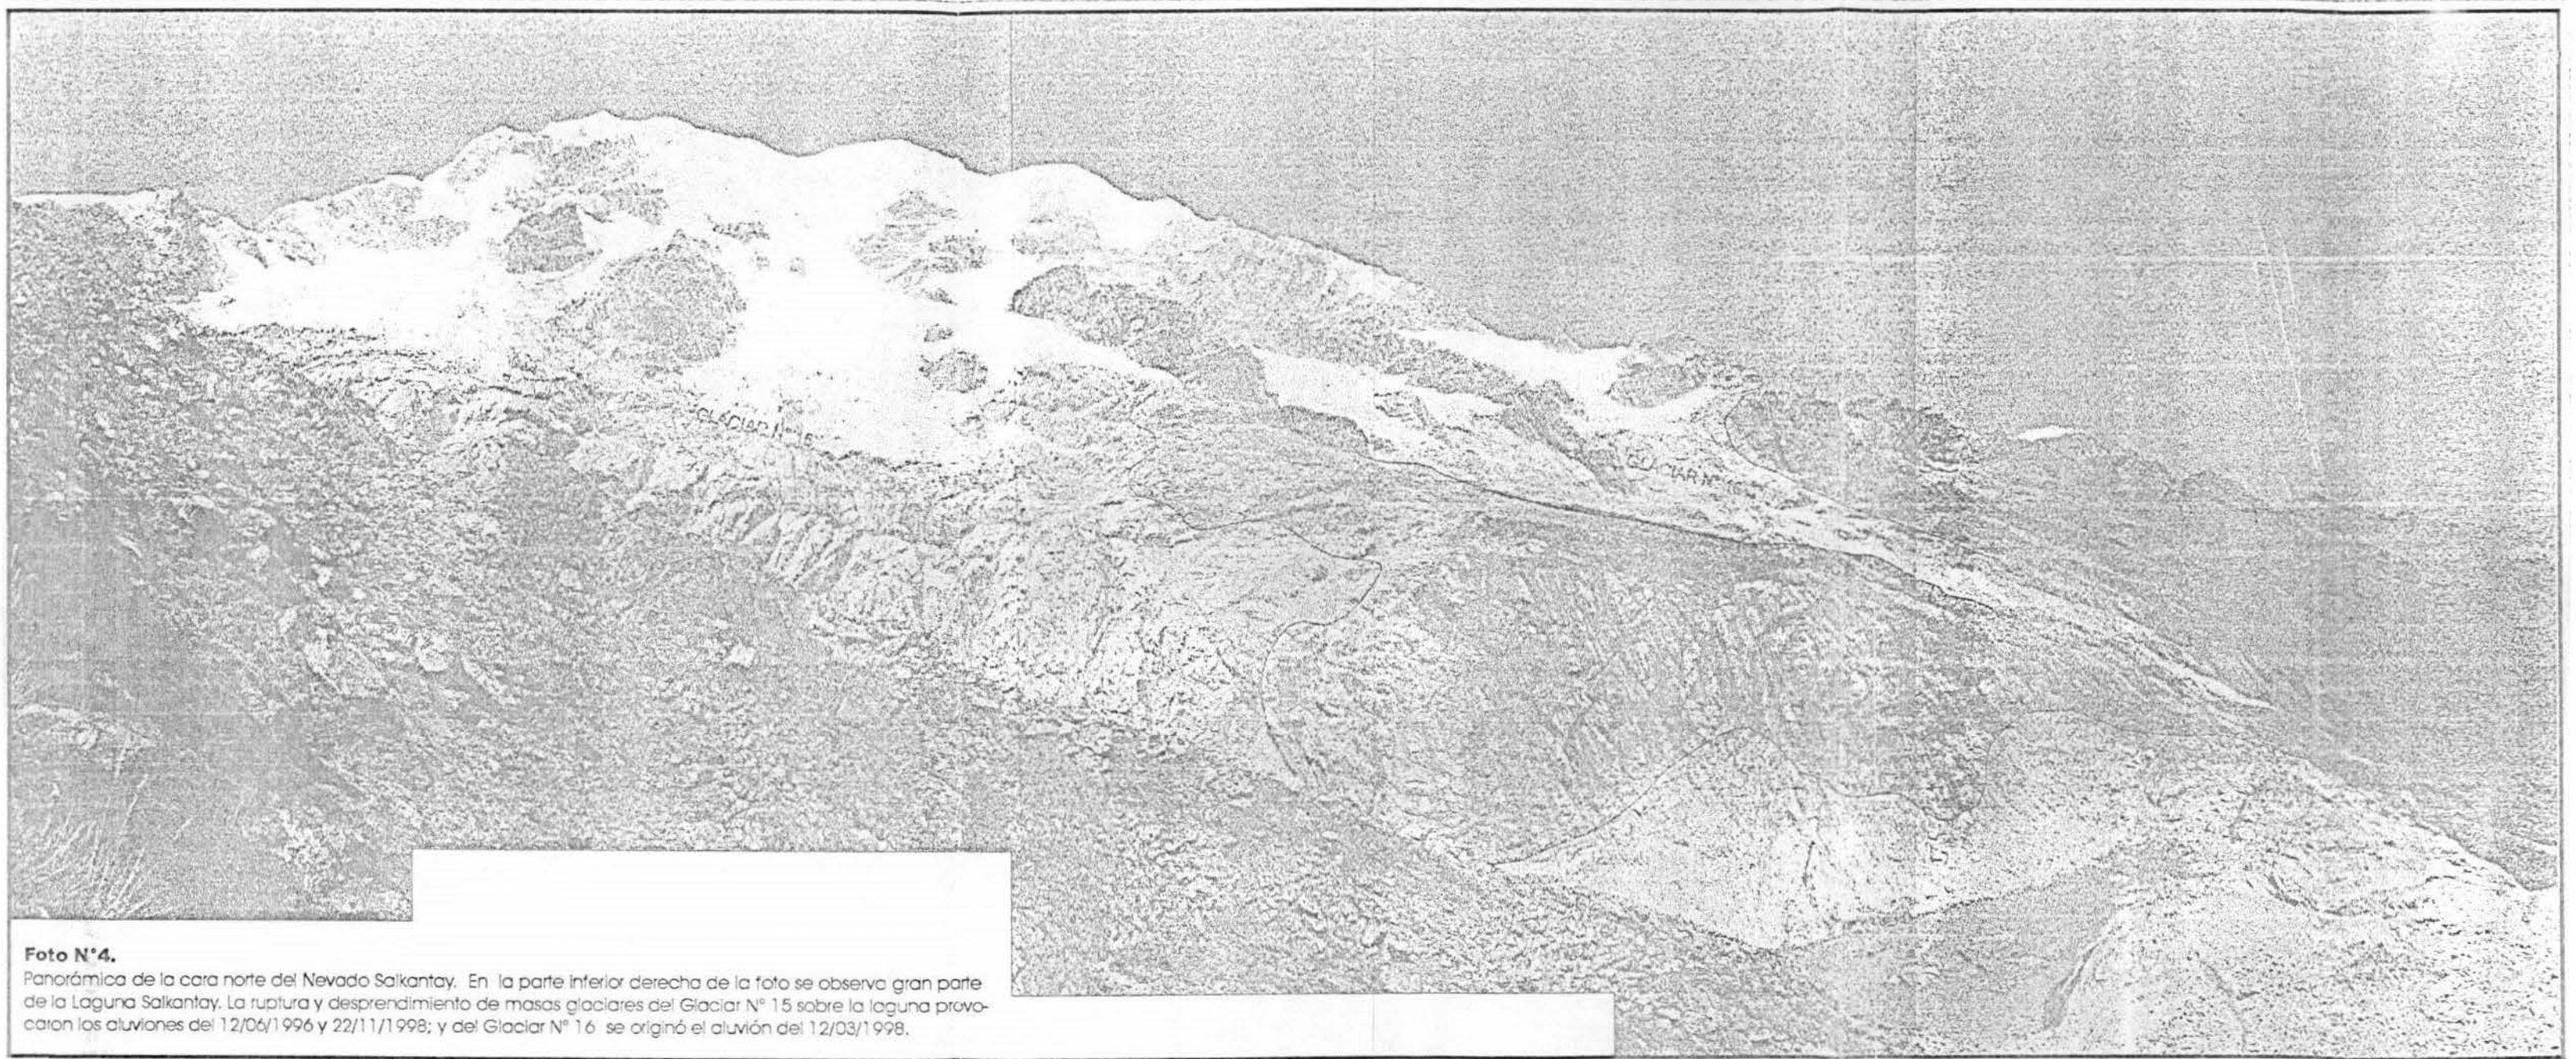
**Foto N°4.**

Panorámica de la cara norte del Nevado Salkantay. En la parte inferior derecha de la foto se observa gran parte de la Laguna Salkantay. La ruptura y desprendimiento de masas glaciares del Glaciar N° 15 sobre la laguna provocaron las aluviones del 12/06/1996 y 22/11/1998; y del Glaciar N° 16 se originó el aluvión del 12/03/1998.

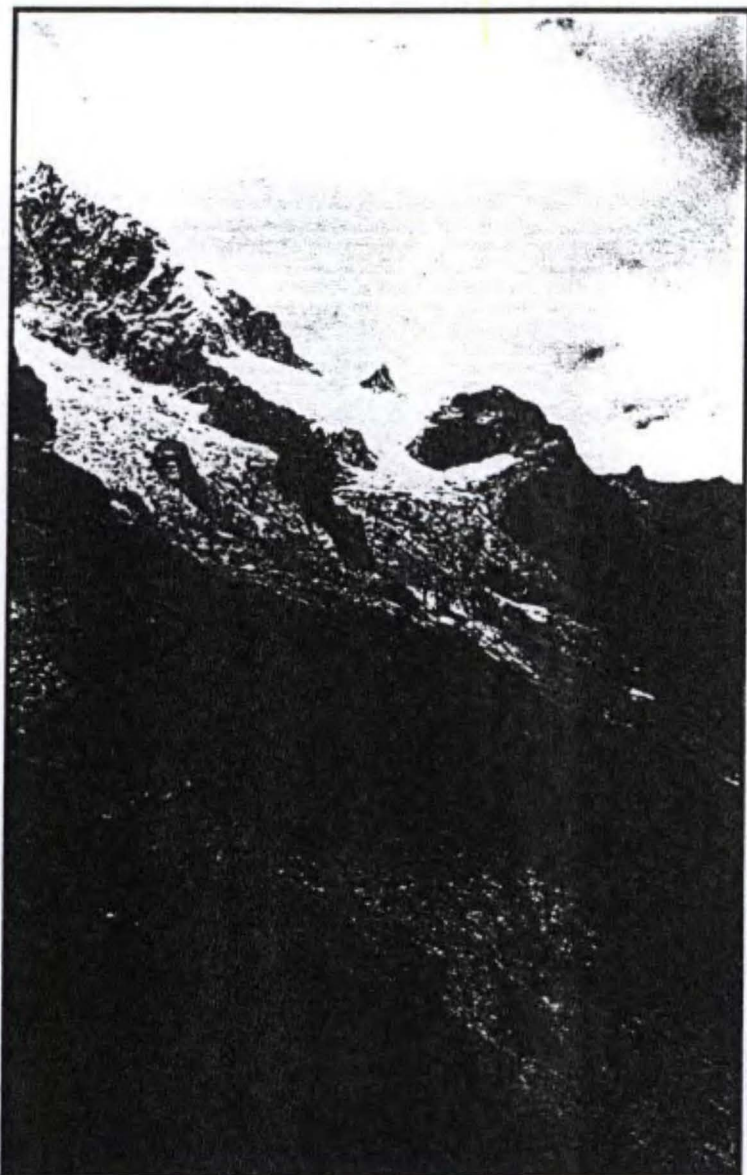
**Foto N°5. ( Izquierda )**

Vista del Glaciar N° 16 y de la Laguna Salkantay. Las avalanchas de hielo que provocaron el desborde de la Laguna Salkantay (A) originaron los aluviones del 12/07/1996 y 22/11/1998. La ruptura y desplazamiento del Glaciar N° 16 (B) generaron el aluvión del 12/03/1998.

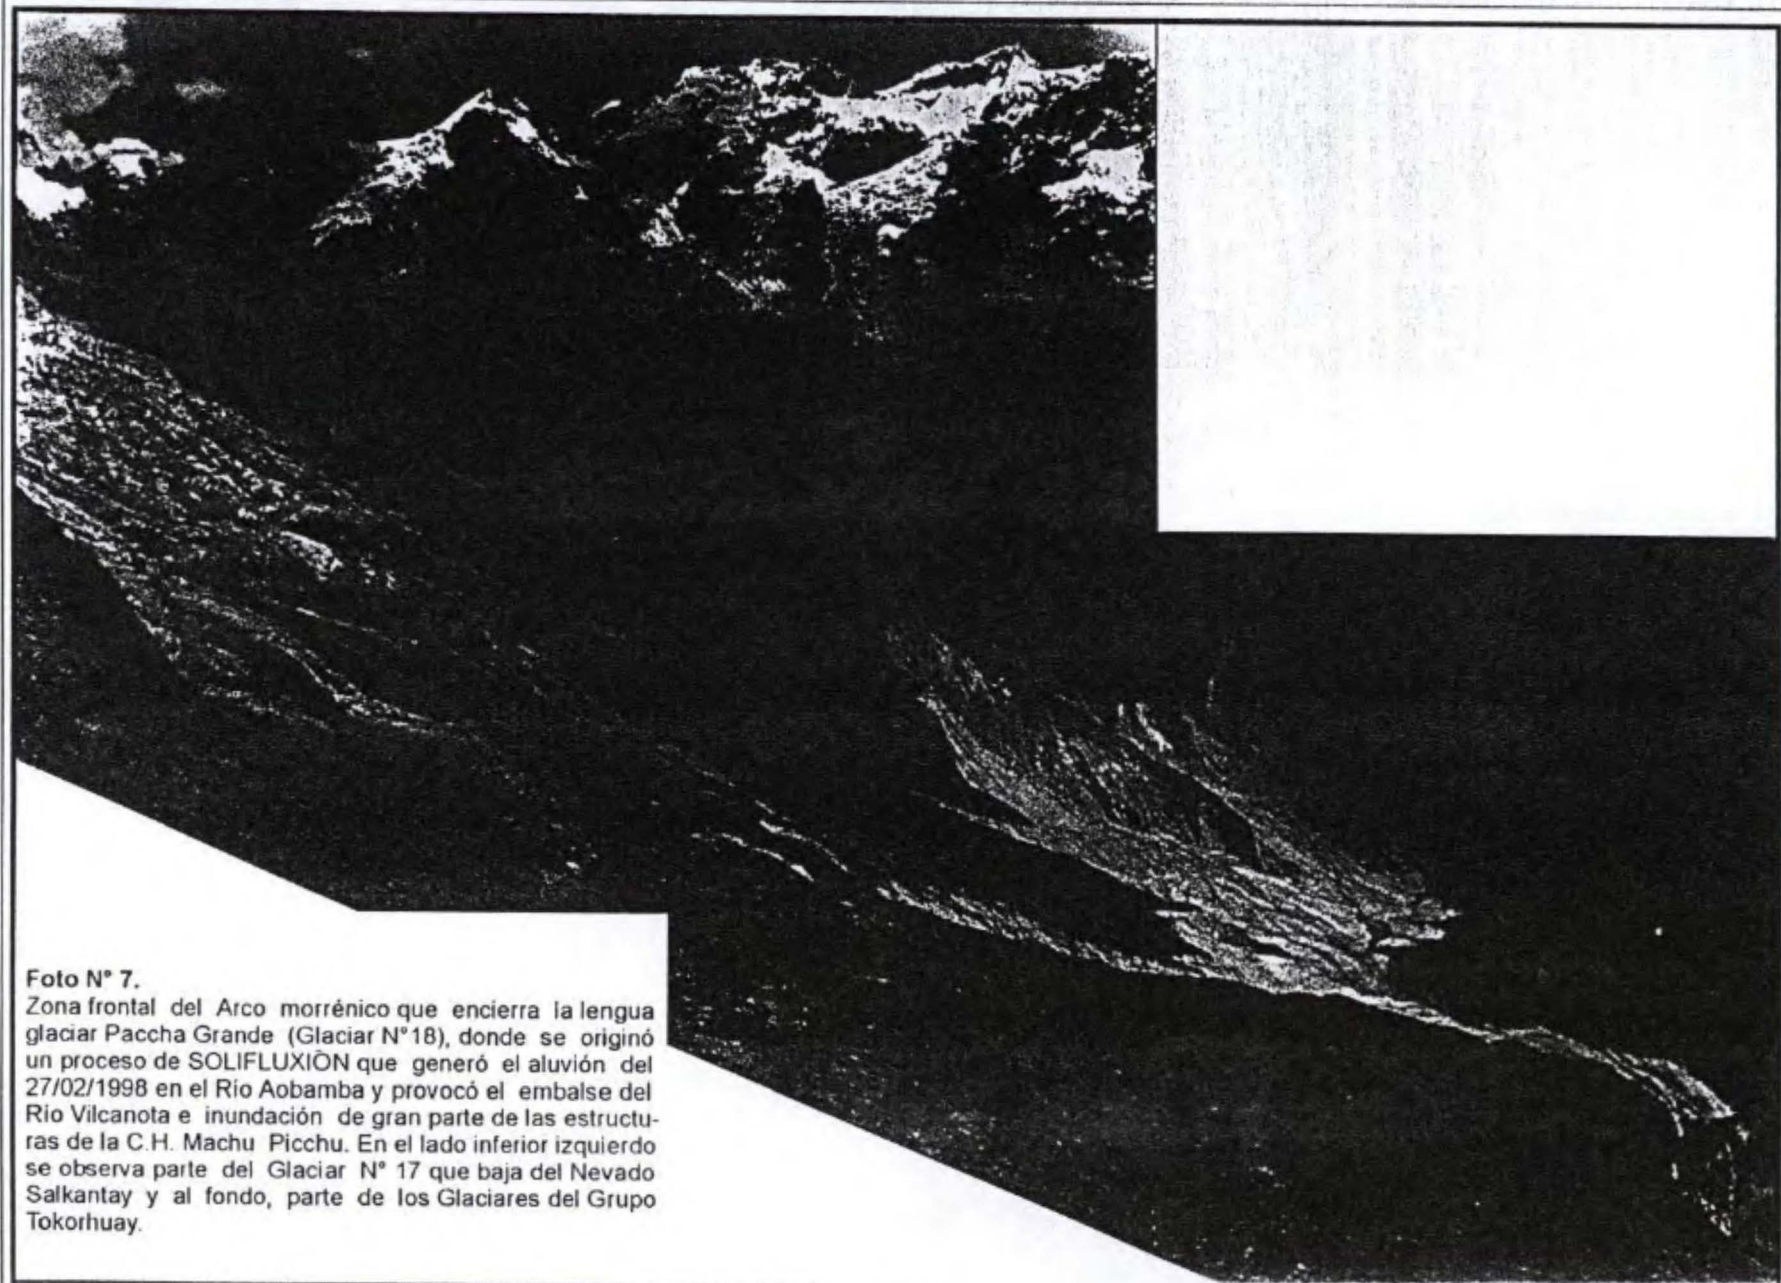
Foto N° 7.

Zona frontal del Arco morrénico que encierra la lengua glaciaria Paccha Grande (Glaciar N° 18), donde se originó un proceso de SOLIFLUXIÓN que generó el aluvión del 27/02/1998 en el Río Aobamba y provocó el embalse del Río Vilcanota e inundación de gran parte de las estructuras de la C.H. Machu Picchu. En el lado inferior izquierdo se observa parte del Glaciar N° 17 que baja del Nevado Salkantay y al fondo, parte de los Glaciares del Grupo Tokorhuay.

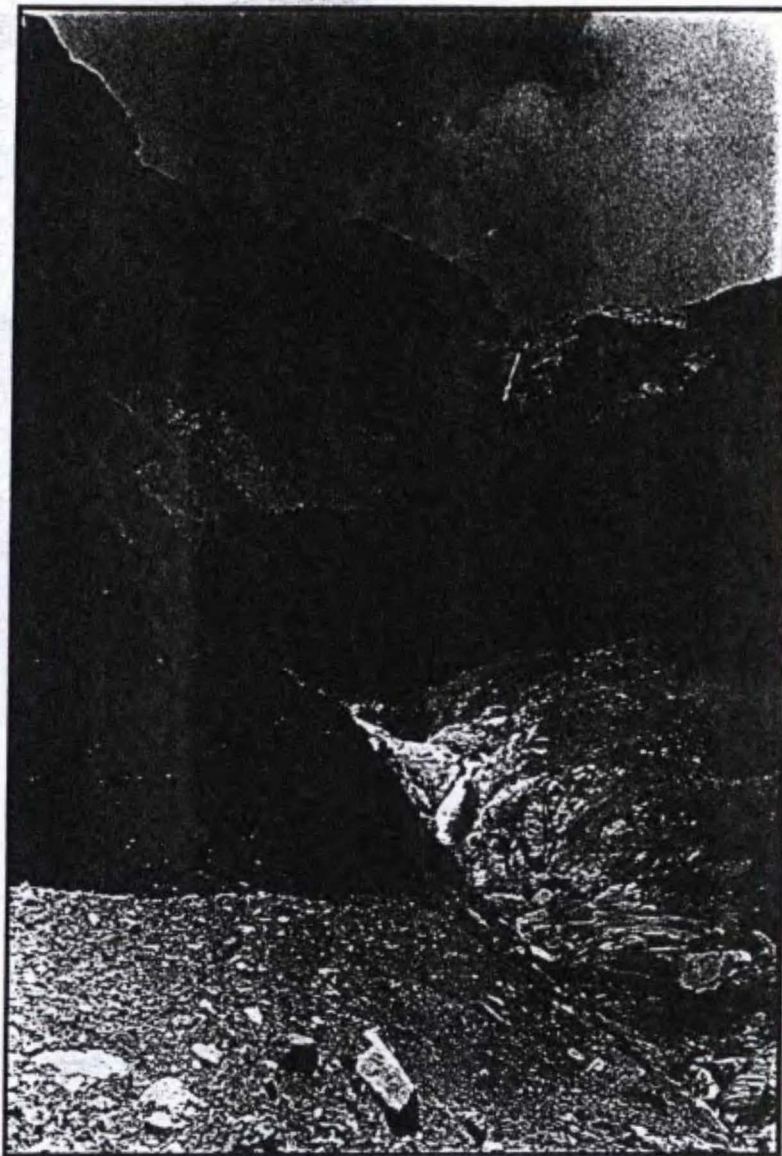
Desde el punto de vista geodinámico, es en el sector de Salkantay donde se han generado entre 1996 y 1998 los cinco eventos indicados en la Tabla N°1. Tres de los 4 que se produjeron en la cuenca del río Aobamba y que ocurrieron el 12 de Julio de 1996, 12 de Marzo y 22 de Noviembre de 1998, fueron originados a partir de la ruptura y desprendimiento de masas glaciares colgantes. (ver mapa N° 2 y fotos N°s 4, 5 y 6). El aluvión del 27 de febrero de 1998 que produjo el represamiento del río Vilcanota y afectó la C.H. Machupicchu, se produjo a consecuencia de un proceso de solifluxión que se originó en el talud exterior del arco morrénico frontal que encierra la lengua glacial N° 18 (ver mapa N° 2 y foto N° 7), cuyo flujo en el tramo inicial donde se presenta un escalón de roca de aproximadamente 80 m. de desnivel, incrementó su velocidad y capacidad de destrucción (ver foto N° 8).

Foto N°8. Al fondo se observa el frente vertical del escalón de roca de  $\pm 80$  m. de altura que favoreció el aumento de velocidad del flujo de material proveniente del frente morrénico del Glaciar N°18 (Qda. Paccha Grande), iniciándose en este sector el aluvión del 27/02/1998.

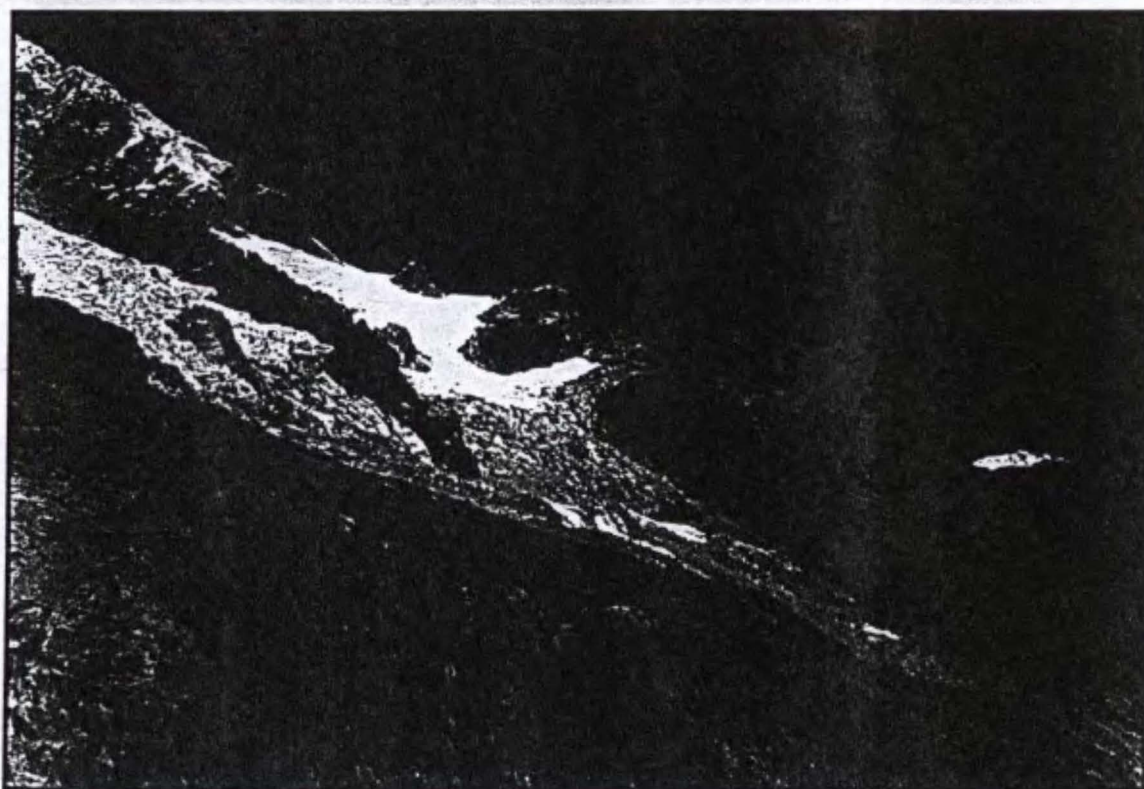
**Foto N° 10.** Zona terminal del Glaciar N° 16, donde se originó el aluvión del 12/03/1998. Actualmente, como resultado de la fuerte ablación, el glaciar está subdividiéndose y disminuyendo en área y volumen.

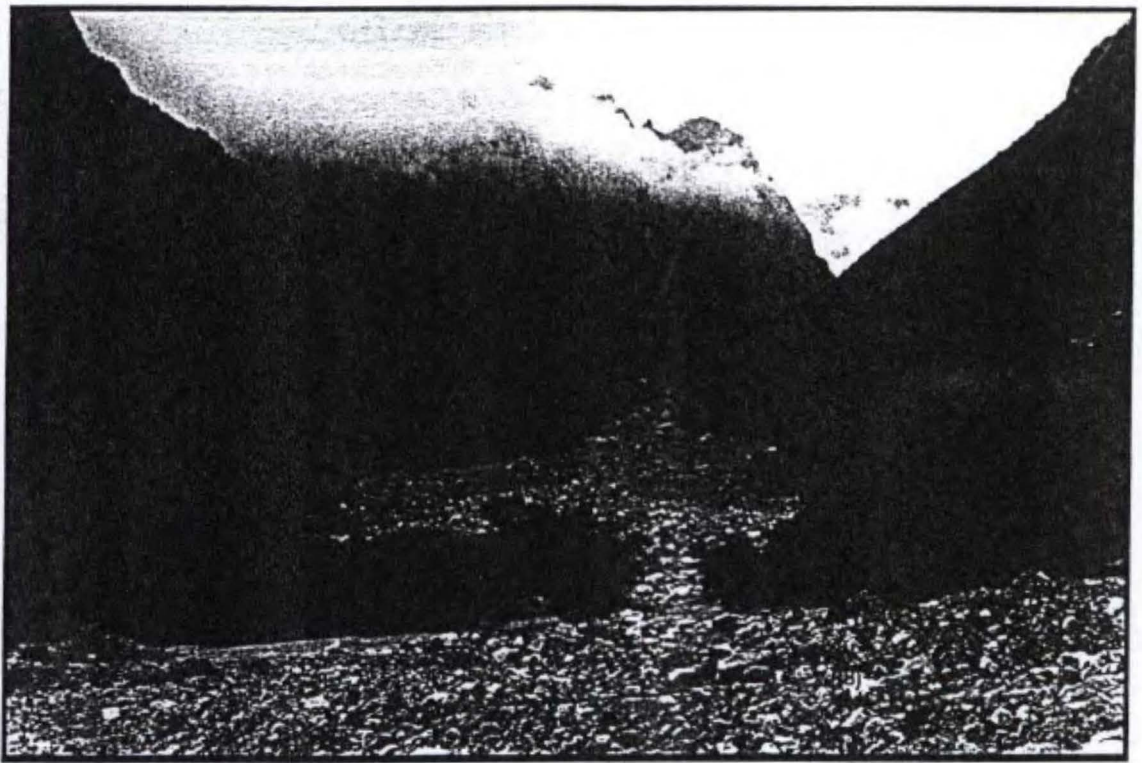
**Foto N°11.** (Arriba)

Sección transversal de un típico valle glaciar en forma de "U" que muestra la Qda. Sisaypampa antes de su confluencia con la Qda. Paccha Grande. Se observa la zona erosionada (A) por el paso de los aluviones de Julio de 1996, Marzo y Noviembre de 1998; y parte del material perteneciente al aluvión del 27/02/1998 (B), originado en la Qda. Paccha Grande.

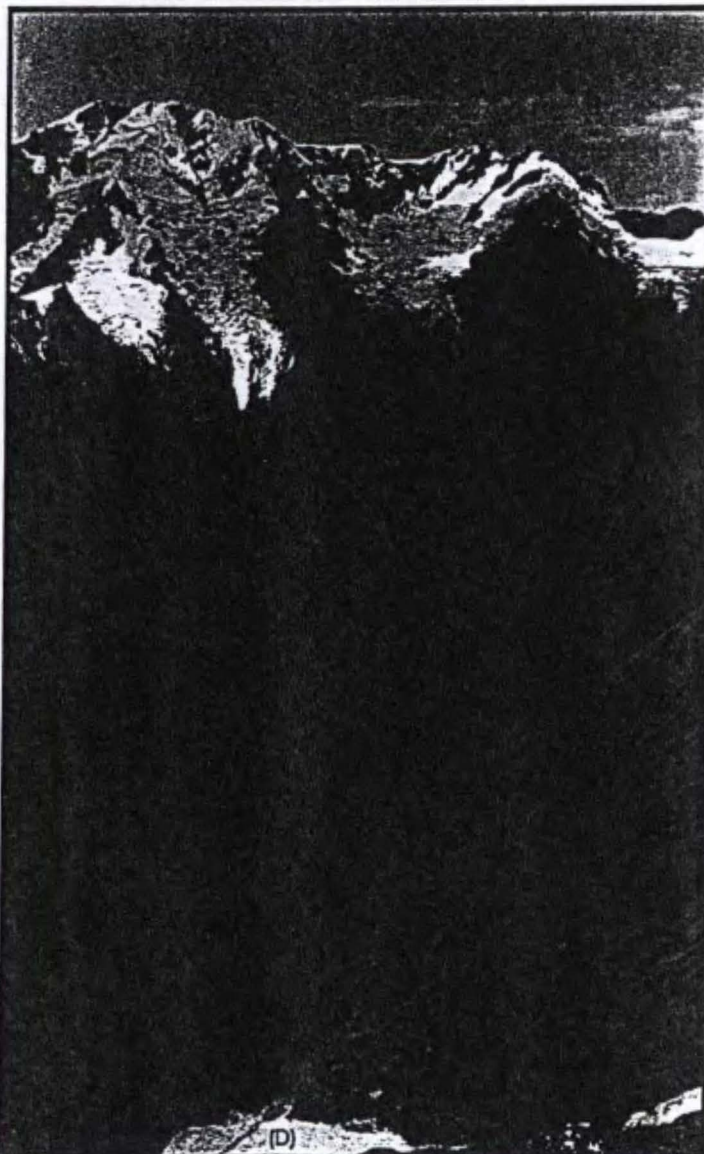
**Foto N° 12.** (Izquierda)

Vista de la zona media del valle glaciar Sisaypampa, donde se observan: morrenas laterales (A); depósitos fluvio-glaciares (B); depósitos de piedemonte (C); y depósitos aluvionales (D).

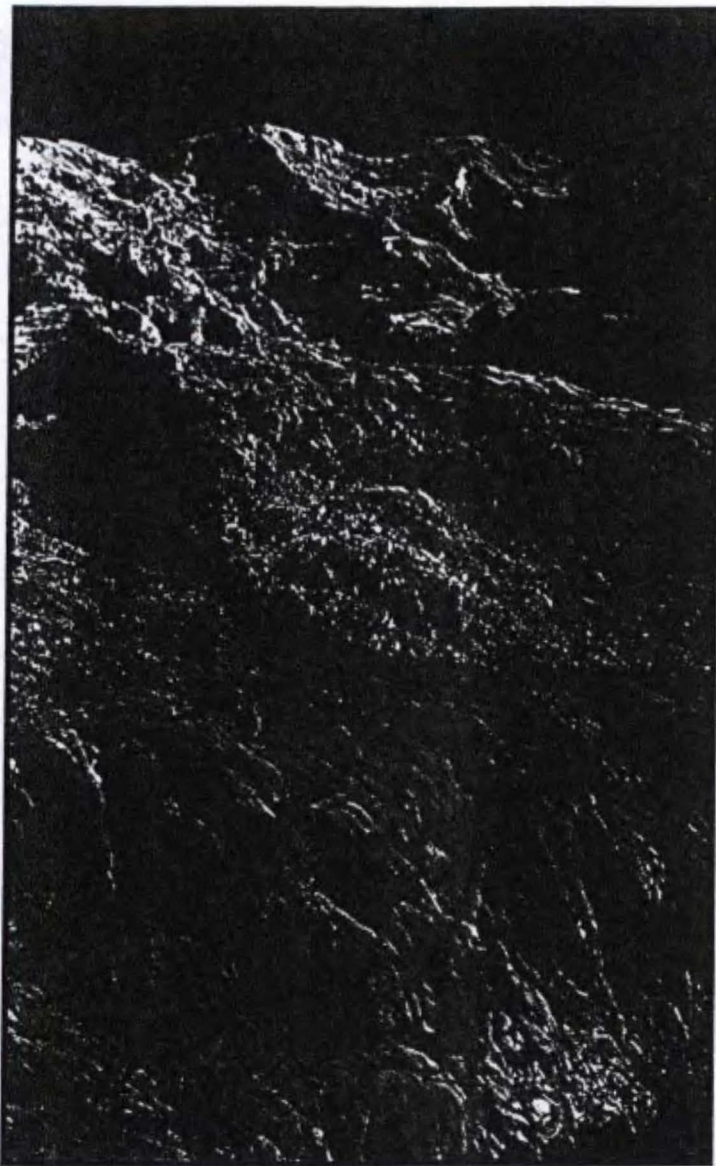
**Foto N° 14.** (Izquierda)

Roca granítica que conforma la base de los glaciares en Salkantay, la cual muestra superficies pulidas y subredondeadas a consecuencia de la abrasión glaciar.

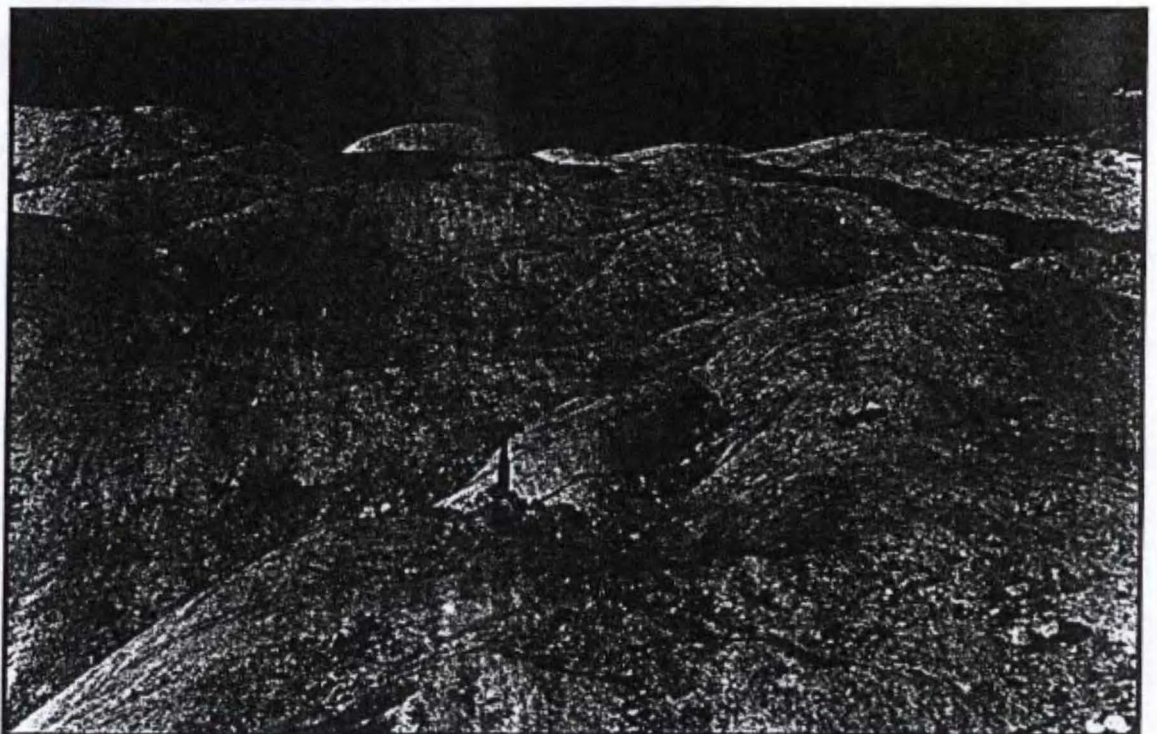
**Foto N° 15.** (Inferior)

Zona inmediata inferior del Glaciar N° 16. Vista de arriba hacia abajo, donde se observa que la abrasión glaciar ha pulido la superficie del granito, modelándolo en forma redondeada.

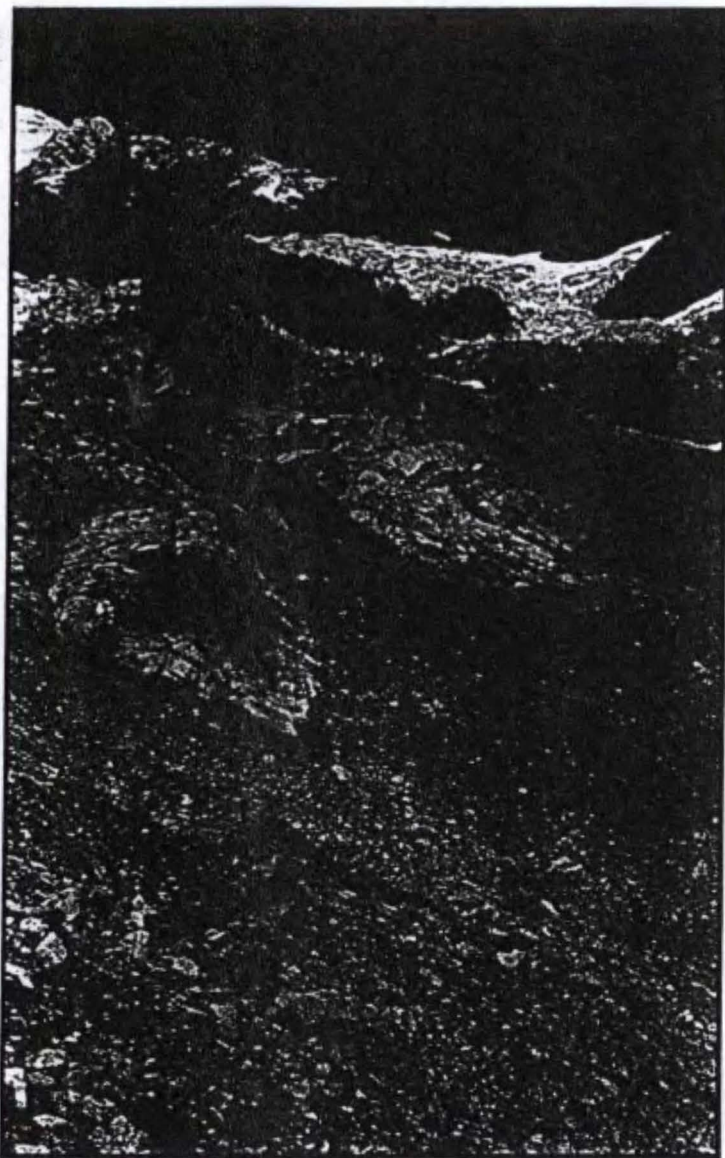
**Foto N°16.** (Izquierda)  
Estado actual del área inmediata inferior del Glaciar N° 16, en la cual se observa "hielo muerto" y materiales inconsolidados conformados por bloques y fragmentos angulosos, englobados por arenas.

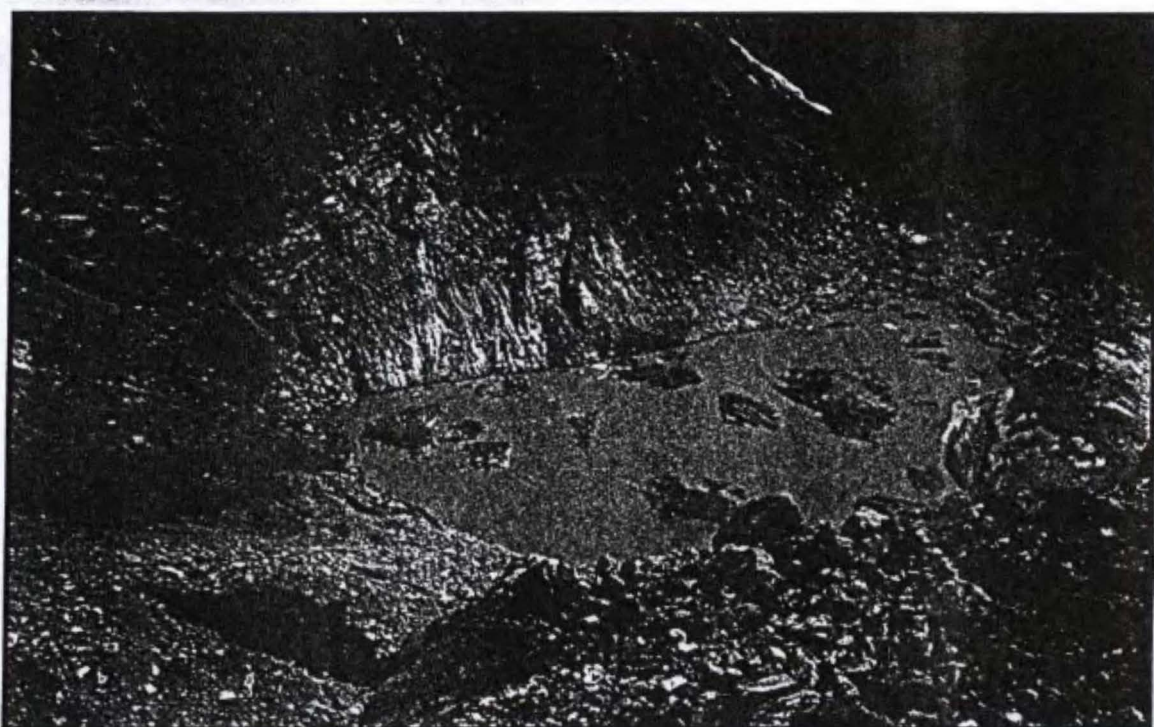
**Foto N° 17.** (Abajo)  
En el lado derecho de la Laguna Salkantay se observa gran cantidad de materiales inconsolidados, desde arenas hasta bloques de 4 a 7 m.

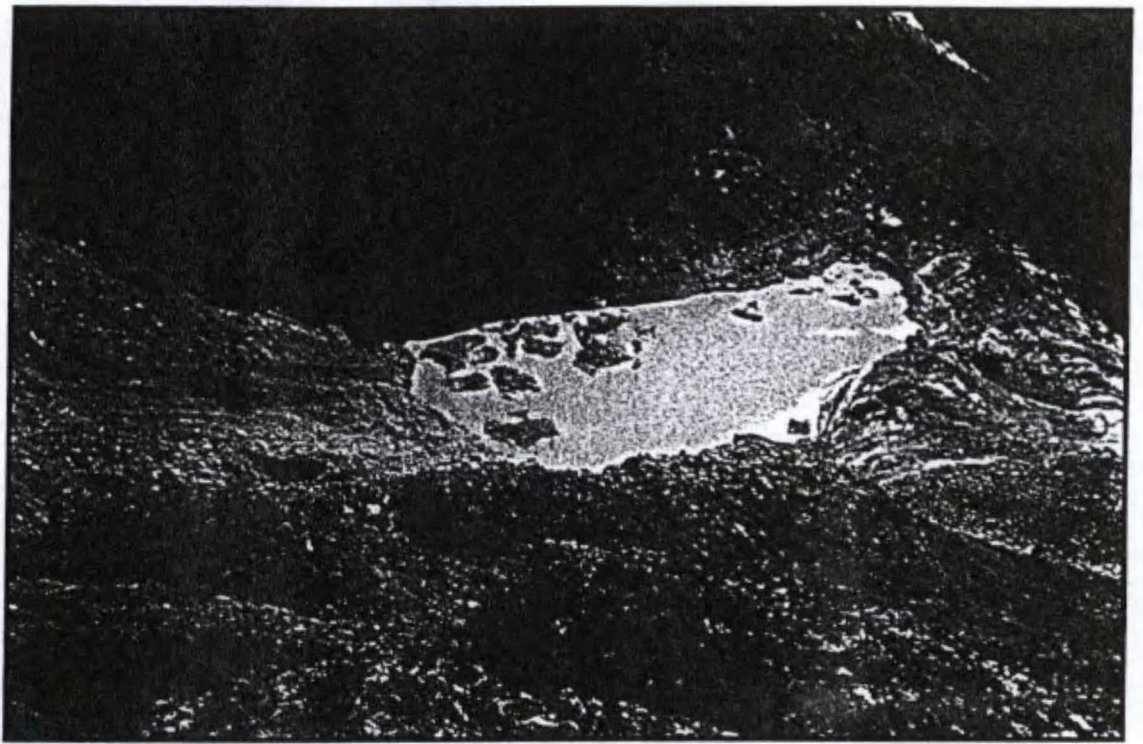
**Foto N° 18.** (Arriba)  
Laguna Salkantay emplazada a los  $\pm$  4575 msnm. en la cabecera de la Qda. Orcospampa. La cubeta de roca granítica ha sido labrada por el Glaciar N° 15 durante su proceso de retroceso.

- 8.6 En relación a la laguna Salkantay, debe efectuarse un levantamiento topográfico de la cubeta a escala 1 : 2000 ó 2500, del dique 1 : 500; mapeo geológico y, batimetría.
- 8.7 En base a los resultados que se obtengan del Estudio geodinámico de la cuenca del río Aobamba que viene realizando EGEM S.A., se recomienda la elaboración, en lo posible, de un programa especial de acciones para reducir los riesgos, el cual deberá iniciarse en la zona periglacial atacando los puntos o zonas que se determinen como probables focos de derrumbes, flujos, huaicos.
- 8.8 Realizar inspecciones técnicas periódicas a la cuenca alta de Aobamba, especialmente a las zonas de Tokorhuay, la laguna y nevado Salkantay.
