ESTUDIO GLACIOLOGICO DE LA CUENCA  
DEL RIO AOBAMBA

DIST. DE MACHUPICHU  
PROV. DE CUSCO

INFORME TECNICO

OCTUBRE 1999  
LIMA PERU

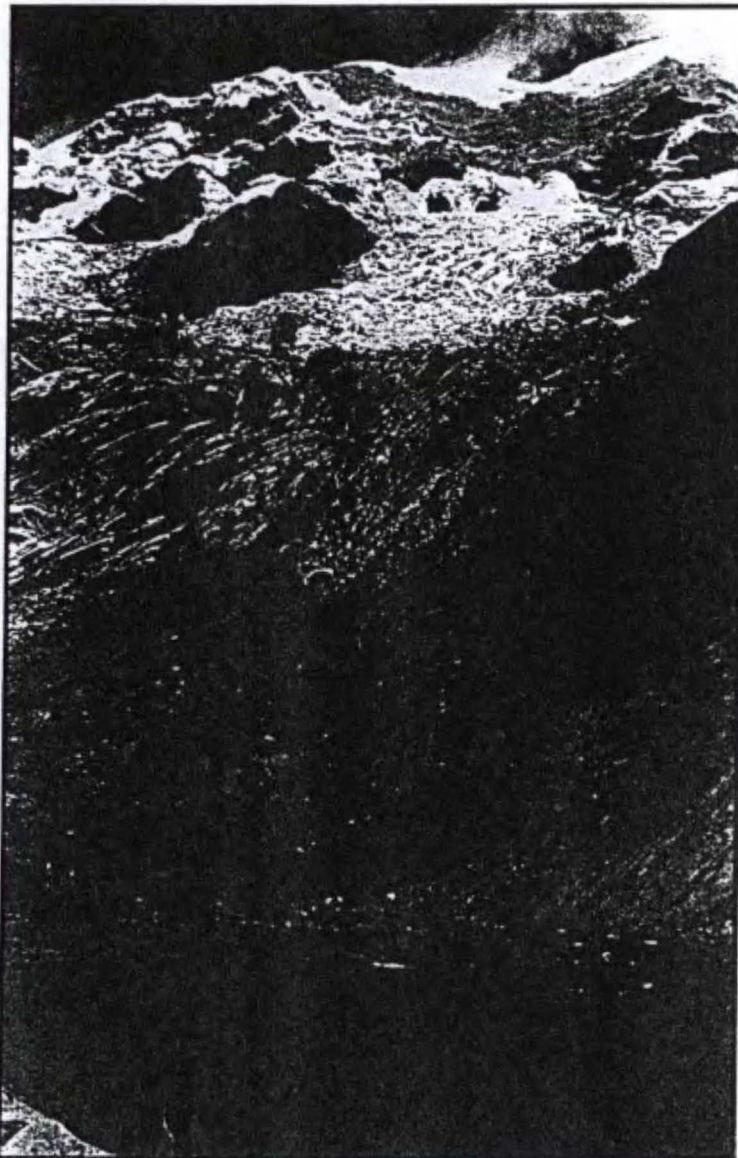
**Foto N° 19.** (Izquierda)  
Zona posterior de la Laguna Salkantay, donde se observa que el espejo de agua contacta con la masa glaciaria en extinción. El glaciar principal ya está desconectado de esta última.

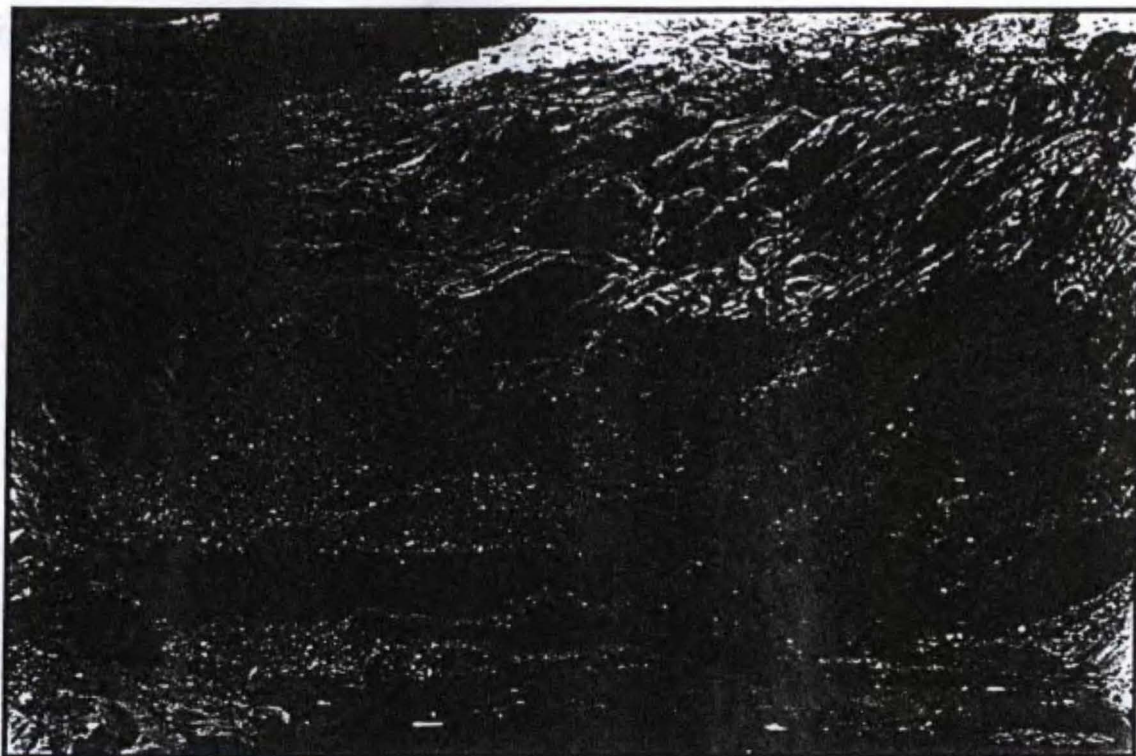
La masa glaciar en extinción se presenta muy fracturada y continuamente del frente se producen desplomes que se depositan en la misma laguna, quedando en calidad de bloques de hielo flotantes (ver fotos N° 18, 20 y 21). Por otra parte del frente glaciar colgante todavía se siguen produciendo pequeñas avalanchas de hielo que se depositan en el lado izquierdo de la masa de hielo muerto (ver foto N° 21); el agua de fusión proveniente de la cuenca del glaciar N° 15 drena también hacia este sector, discurriendo en la zona de contacto entre la roca y el hielo (ver foto N° 22) haciendo el papel de lubricante, lo cual puede dar lugar a que en algún momento se produzca en forma repentina el desplazamiento de una gran parte de hielo muerto que provocaría un empuje hidrodinámico y generaría un desembalse brusco.

**Foto N° 20.** Masa glaciar en vías de extinción que contacta con la Laguna Salkantay, se encuentra muy fracturada y de la zona frontal se producen continuos desplomes de hielo que se depositan en la Laguna. De la parte baja del Glaciar N° 15 también se producen pequeñas avalanchas, pero se depositan en el lado izquierdo de la masa glaciar remanente.

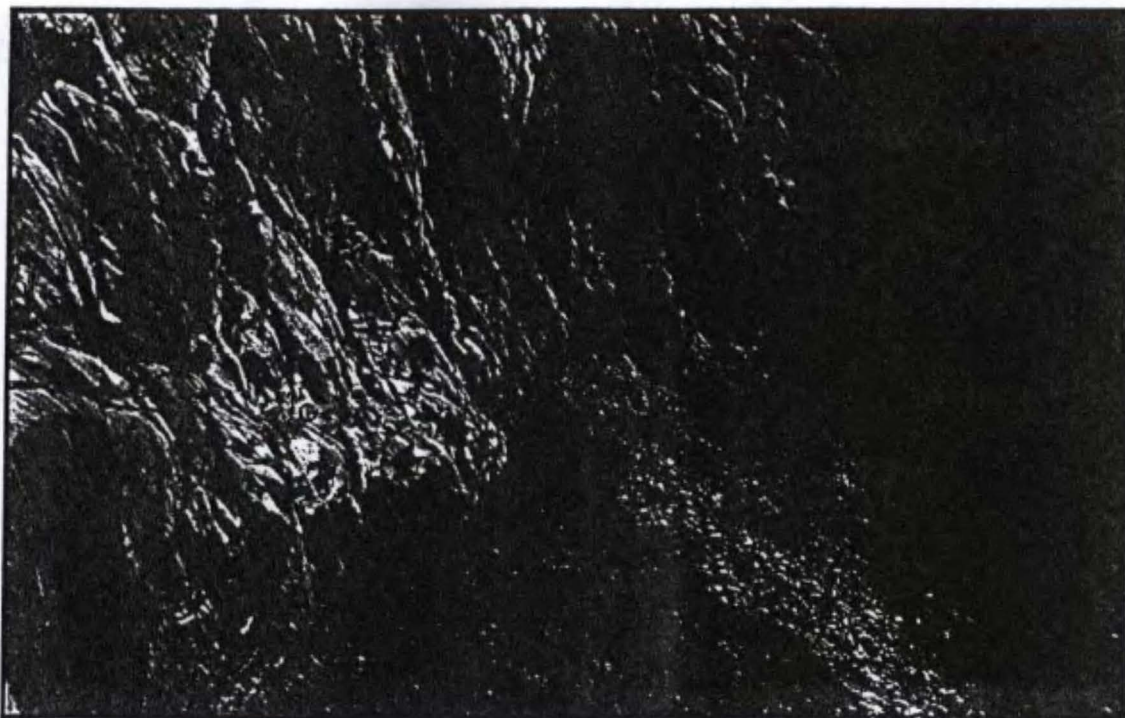
**Foto N° 22.** Vista del contacto entre la roca granítica (G) y el hielo muerto (HM). Se observa cómo el agua se infiltra a través de él y actúa como agente "lubricante", lo cual puede dar lugar a la desestabilización y desplazamiento brusco de masa glaciar hacia la Laguna Salkantay.

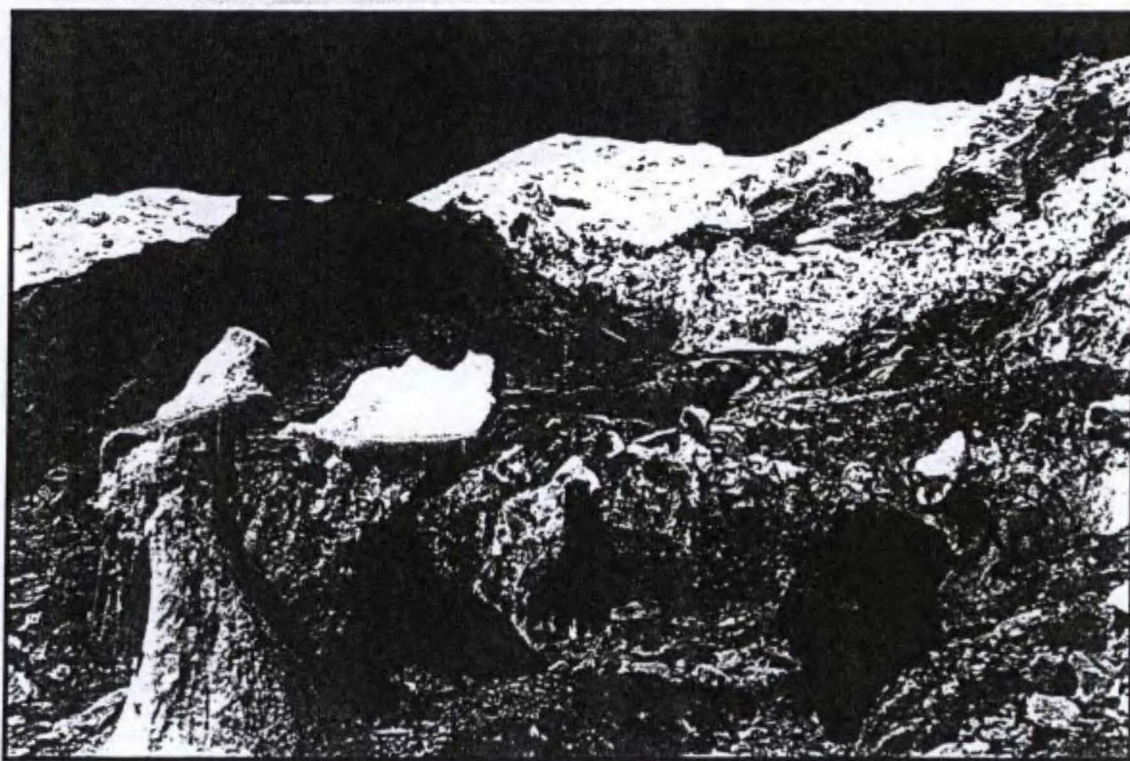
**Foto N° 23.** Zona inmediata al borde inferior del Glaciar N° 16, en el que se observa un depósito de "hielo muerto" (HM) y algunos penitentes de hielo (P). Los fragmentos y bloques de roca granítica son producto de la acción de gelifración.

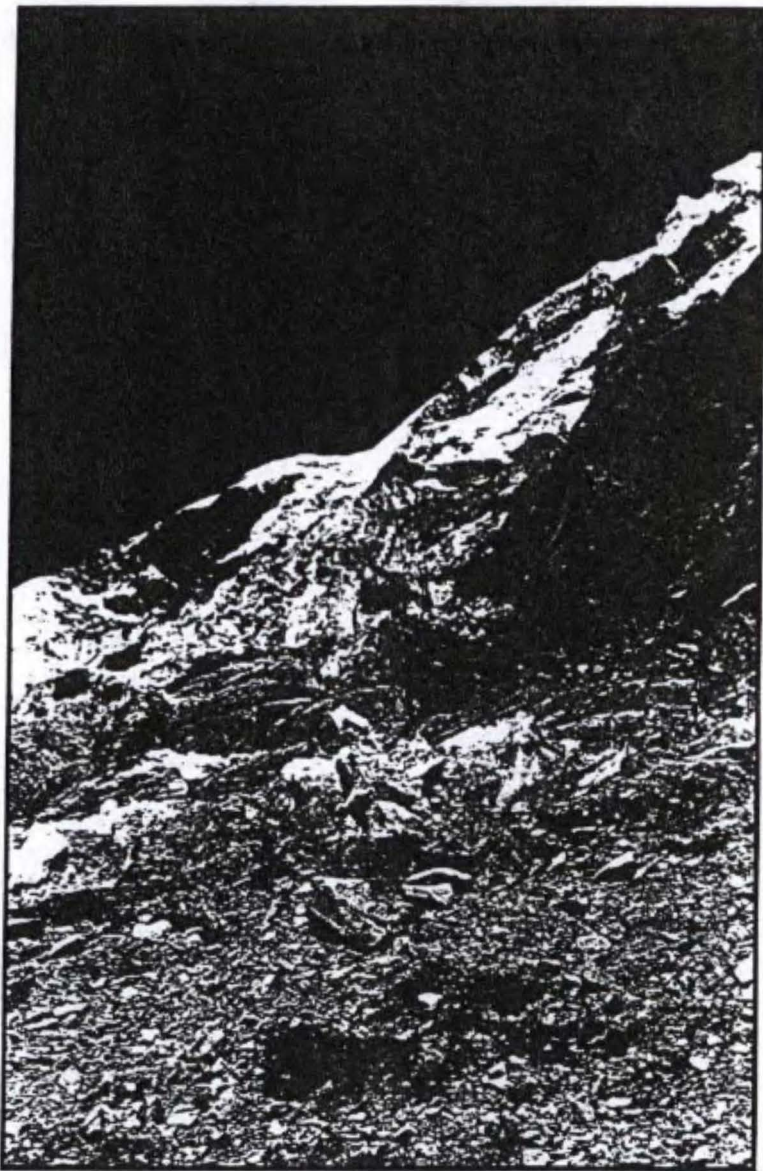
**Foto N°24.** En la parte inferior de la foto se observa el depósito de "hielo muerto" con una ligera cubierta de fragmentos y bloques graníticos, producto de la gelifracción. Asimismo se puede ver un pequeño frente glaciar (del Glaciar N° 16) en contacto con la roca base, de donde se producen desprendimientos de bloques de hielo. Todo este material depositado es muy inestable.
