INSPECCIÓN DE PELIGROS GEOLÓGICOS EN LOS ANEXOS ALEDAÑOS AL DISTRITO DE CANTA

DIST. DE CANTA; PROV. DE CANTA; DPTO. DE LIMA

DIRECCIÓN DE GEOLOGÍA AMBIENTAL

LIMA - PERÚ
MAYO, 2002

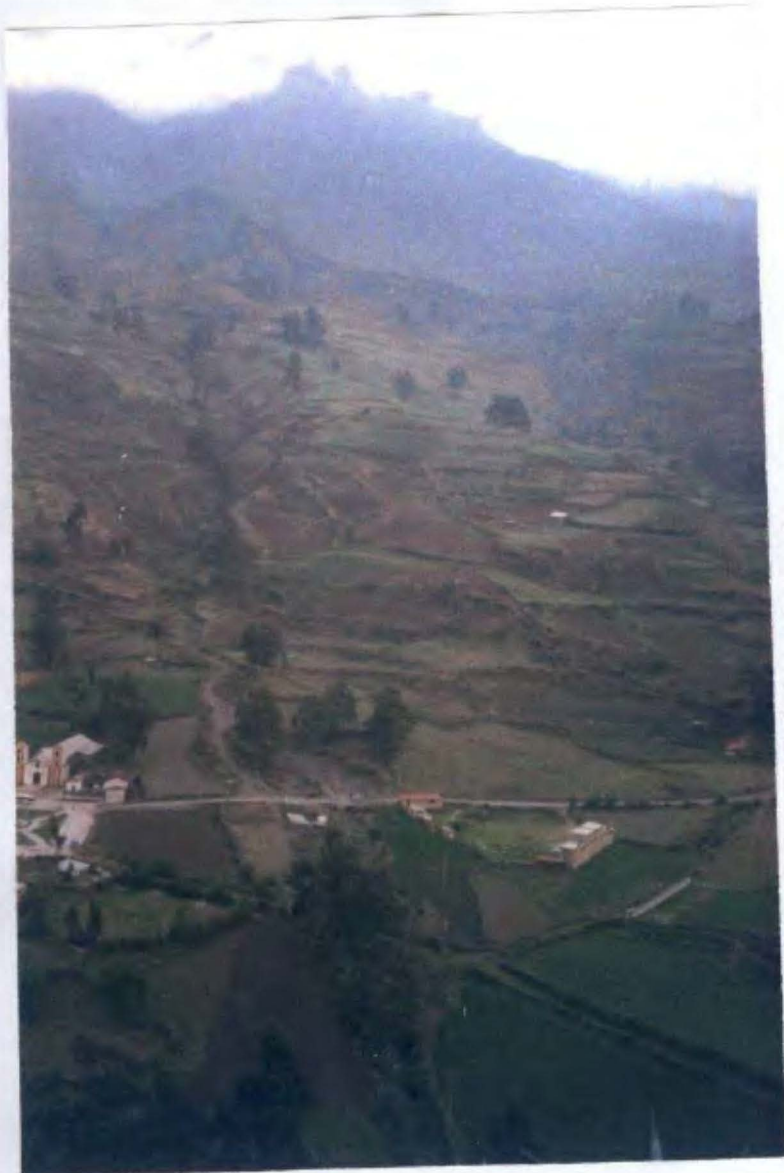
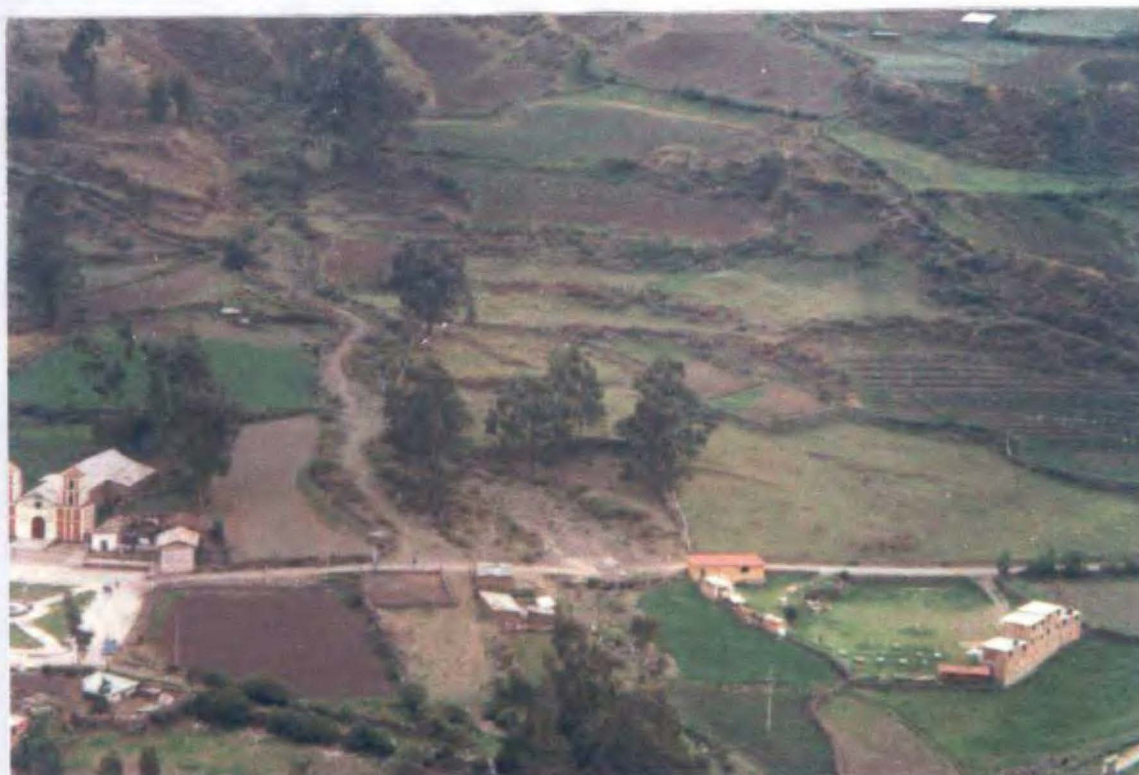
Manifiestan los pobladores, que en la quebrada Potura, en años anteriores se produjeron huaycos de grandes magnitudes que inundó la Plaza de Armas de Obrajillo, llegando hasta el río Chillón, con secuela de destrucción como consecuencia, numerosos damnificados, por temor, se instalaron provisionalmente en las faldas del cerro de la margen derecha. Foto N° 1, 2.

En las quebradas de Potura y Tranca, han ocurrido siempre huaycos temporales, especialmente en la época de fuertes precipitaciones pluviales, constituyendo un proceso evolutivo natural de evacuación de materiales sólidos de las quebradas desde sus límites superiores o divisoria de aguas hasta el lecho del río Chillón. Fotos N°s 1, 2

- Fuertes precipitaciones pluviales temporales.
- Quebradas de fuerte pendiente. Fotos N°s 1, 2,
- Laderas con suelos inconsistentes.
- Rocas muy fracturadas, alteradas y delesnables
- Falta de protección vegetal

FOTO N° 1,-2.- Dos vistas panorámicas donde destacan, parte del Centro Poblado de Obrajillo (A) y las quebradas Potura (B) y Tranca (C),por donde ocurren huaycos temporales. (Foto, Walter Pacheco Zelada)

- Forestación intensiva, bajo el asesoramiento de PROMAMACH en ambas márgenes de las quebradas Potura y Tranca.

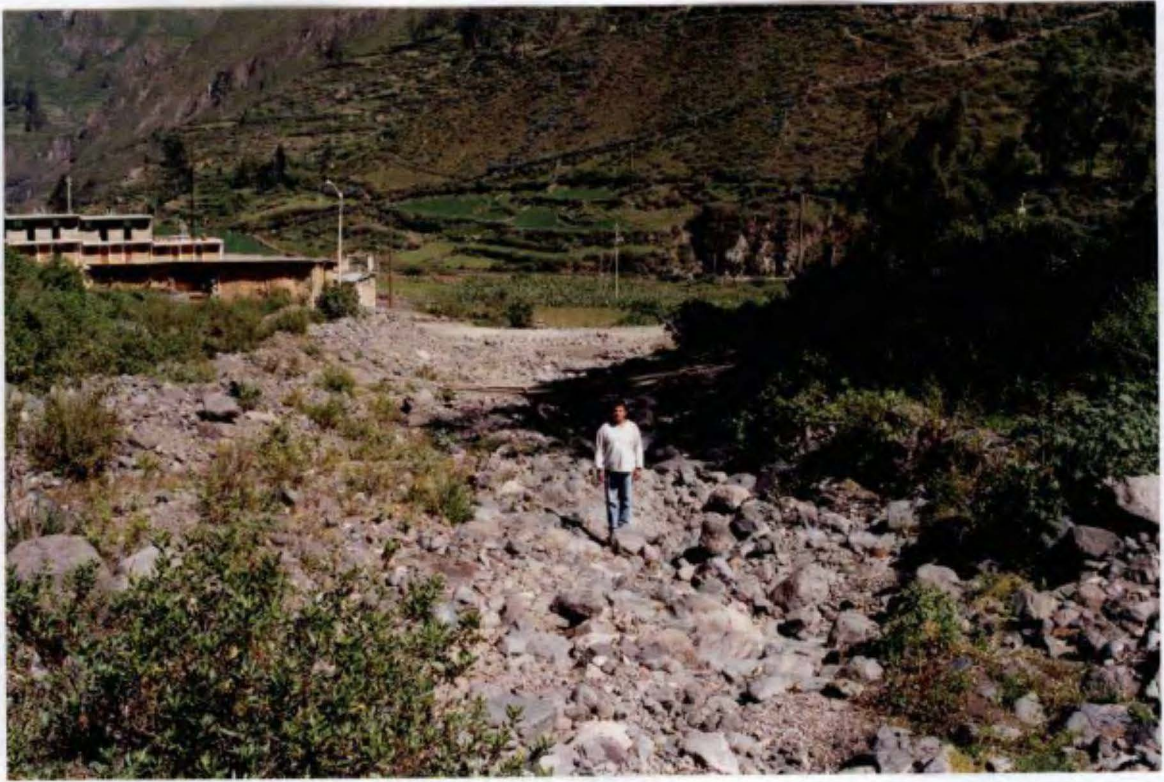
- Destrucción de la carretera
- Viviendas construidas muy cercanas a las quebradas. Foto N° 3, 6
- Interrupción del tránsito
- Pérdidas económicas
- Temor de los transportistas
- Temor de los pobladores

FOTO N° 3.- Vista aguas abajo de la quebrada Potura, por donde discurren huaycos en la temporada de precipitaciones pluviales que compromete la seguridad física de la carretera y viviendas. Construir enrocados en ambas márgenes

- Construir un baden en la quebrada Tranca, en coordinación con el Ministerio de Transportes, Vivienda y Construcción. Foto N° 5
- Encausamiento del lecho de las quebradas, 200 m. aguas arriba y 100 m. aguas abajo desde la carretera. Fotos N°s 3, 6.
- Construir defensas ribereñas, consistentes en enrocado o muros de mampostería de piedra en ambas márgenes de las quebradas de Potura y Tranca, 200 m. aguas arriba y 100 m. aguas abajo, tomando como punto de partida la carretera, con los materiales rocosos depositados en el lecho de las quebradas Fotos N°s 3, 6.
- Diseñar y construir cunetas y alcantarillas a lo largo de la carretera Canta - Obrajillo.

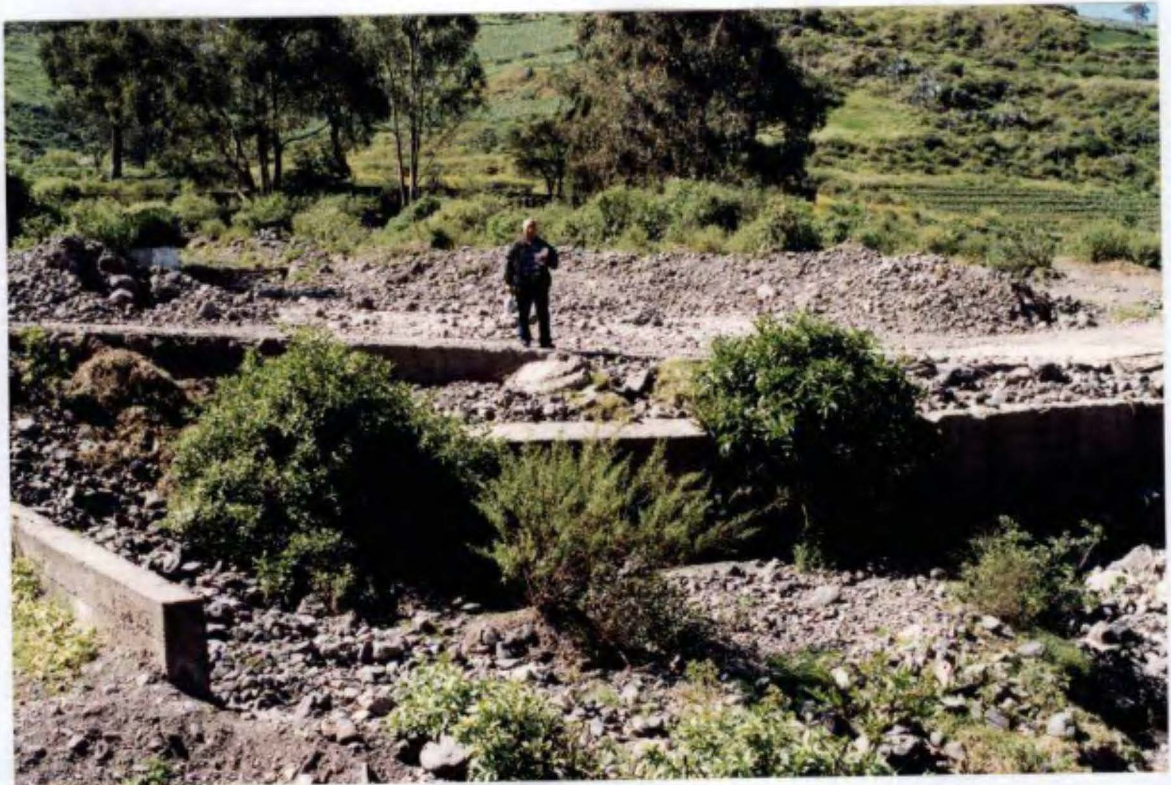
FOTO N° 4.- Vista del baden construido en la carretera Canta – Obrajillo, en buenas condiciones.

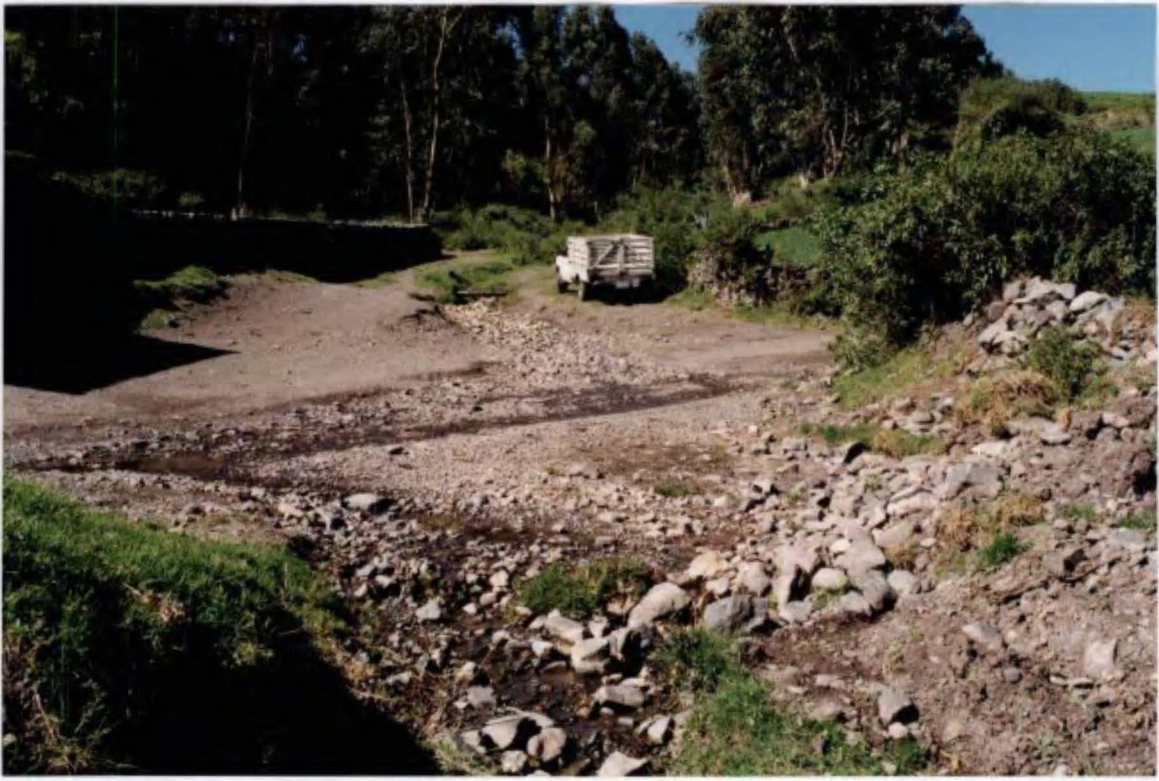
FOTO N° 5.- Vista aguas arriba de la Quebrada Tranca, por donde discurren huaycos que afecta la carretera y viviendas. Construir un baden.

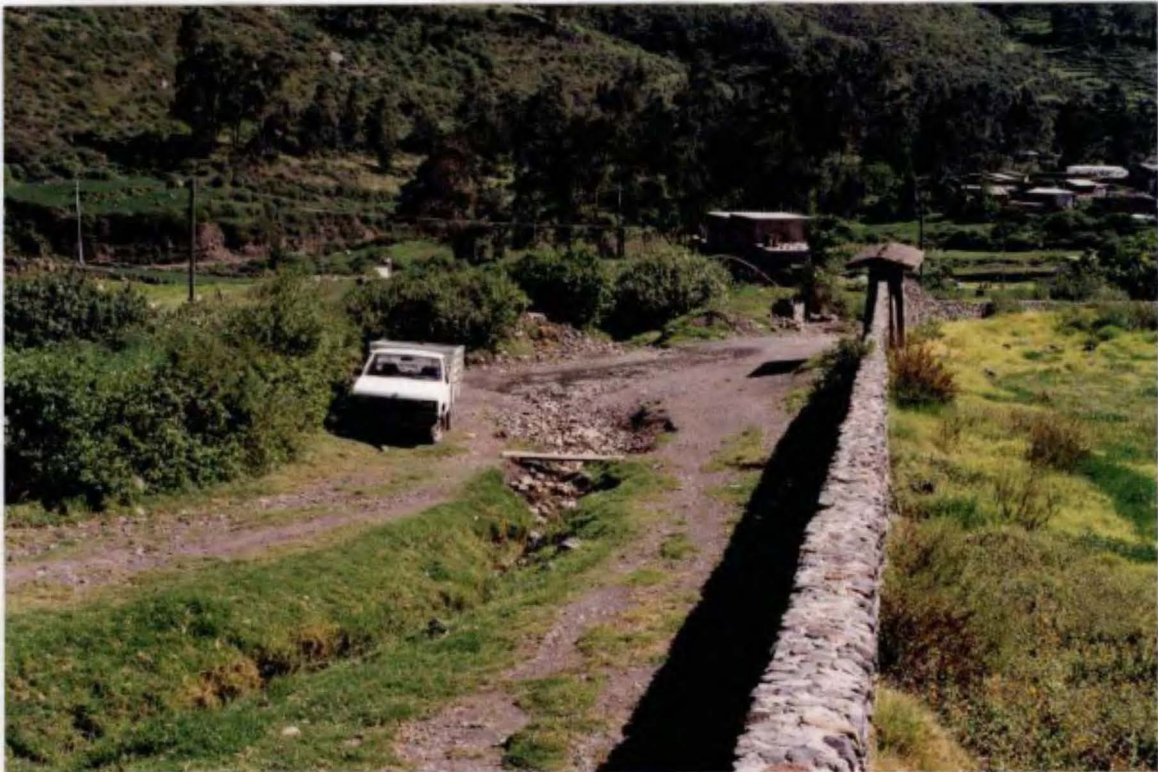
FOTO N° 6.- Vista aguas abajo de la quebrada Tranca. Se recomienda encausamiento de la quebrada y enrocados en ambas márgenes.
