INSPECCIÓN DE PELIGROS GEOLÓGICOS EN LOS ANEXOS ALEDAÑOS AL DISTRITO DE CANTA

DIST. DE CANTA; PROV. DE CANTA; DPTO. DE LIMA

ANEXO: QUINTA ROSADA

PELIGRO GEOLOGICO POR DESLIZAMIENTOS

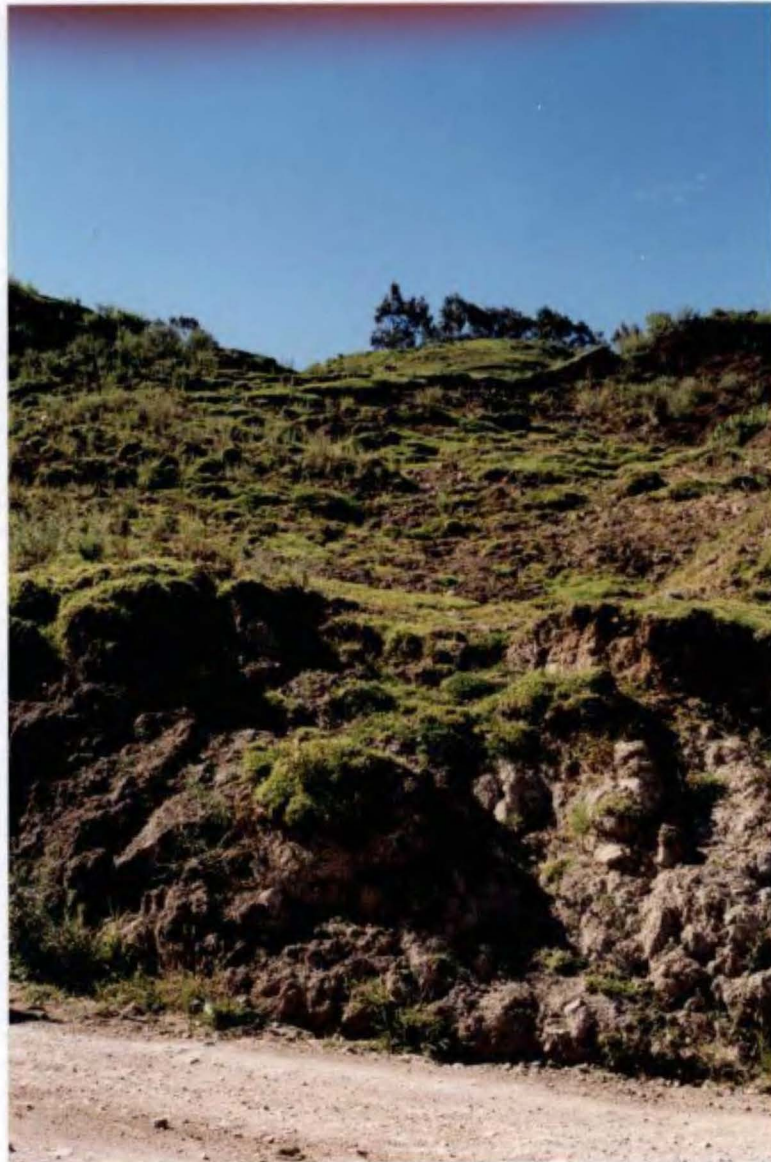
En la ladera superior a la carretera, se observa agrietamientos del terreno en suelos inconsistentes que son indicadores morfodinámicos y premonitorios a la ocurrencia de los deslizamientos y asentamientos que afectan la seguridad física de la carretera afirmada Canta- La Viuda -Cerro de Pasco.

Estas remociones en masa se producen en la ladera superior y talud de corte de la carretera, que en su evolución, compromete la seguridad física de la vía, en un tramo aproximado de 100 m. Fotos N° 1.

Los deslizamientos y asentamientos se deben al tipo de suelos inconsistente, a la litología del basamento rocoso constituido por rocas de naturaleza volcánica, sedimentaria y la presencia de yeso, rocas muy fracturadas en superficie, fuertemente alteradas, al discurrimiento del agua superficial y subterránea que disuelve al yeso formando pequeñas cavernas, con asentamientos locales; desarrollo de sobrepresiones intersticiales, originadas por las filtraciones debido a las precipitaciones u agua subterránea.

- Los Peligros Geológicos que ocurren en el área de Quinta Rosada son: agrietamientos, deslizamientos y asentamientos locales.
- En la próxima temporada de lluvias los agrietamientos pueden incrementar sus vectores de movimiento horizontales y verticales debido a la inestabilidad de las laderas. Fotos N° 1,

FOTO N° 1 Vista de los agrietamientos, deslizamientos y asentamientos locales que ocurren en la ladra superior de la carretera Canta-La Viuda-Cerro de Pasco.

- Sellado de grietas: Esta operación se llevará a cabo mediante el relleno y pisoneo de la abertura de las grietas existentes, con cascajo y tierra, dándole al terreno un talud uniforme, para evitar la infiltración de las aguas por precipitación pluvial y de escorrentía superficial.
- Realizar obras de drenaje en forma de "Y" en el talud de corte de la carretera
- Construcción de cunetas y alcantarillas para evacuar las aguas de infiltración y de escorrentía superficial.
- Construcción de una zanja de coronación en la ladera superior de la carretera y conducir las aguas a la quebrada lateral.

- Forestar bajo el asesoramiento de PROMAMACH, las laderas superiores e inferiores de la carretera.
