**Informe Técnico N° A7415**

# EVALUACIÓN DE PELIGRO GEOLÓGICO POR DESLIZAMIENTOS EN EL CENTRO POBLADO EL PORVENIR

Departamento Huánuco  
Provincia Huamalíes  
Distrito Llata

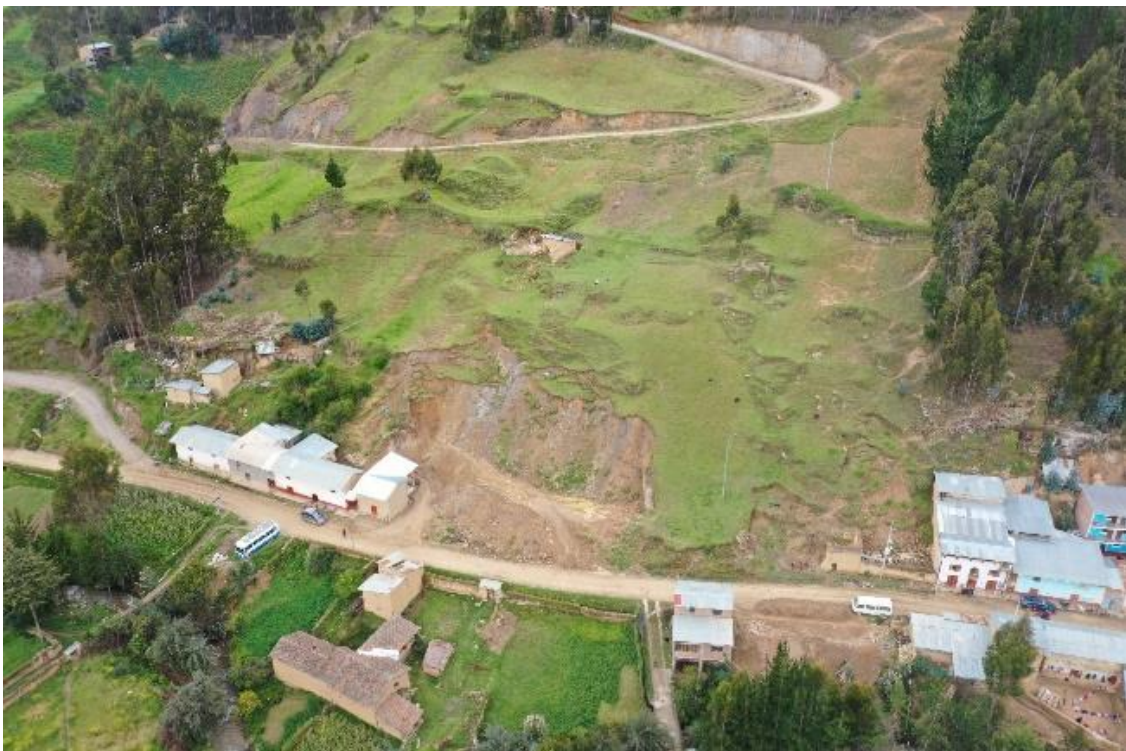
**Fotografía 1.** Vista panorámica del sector de evaluación número 1 afectado por deslizamiento en el centro poblado El Porvenir  
 Coordenadas UTM: 295779.49 / 8940595.99, Zona 18.

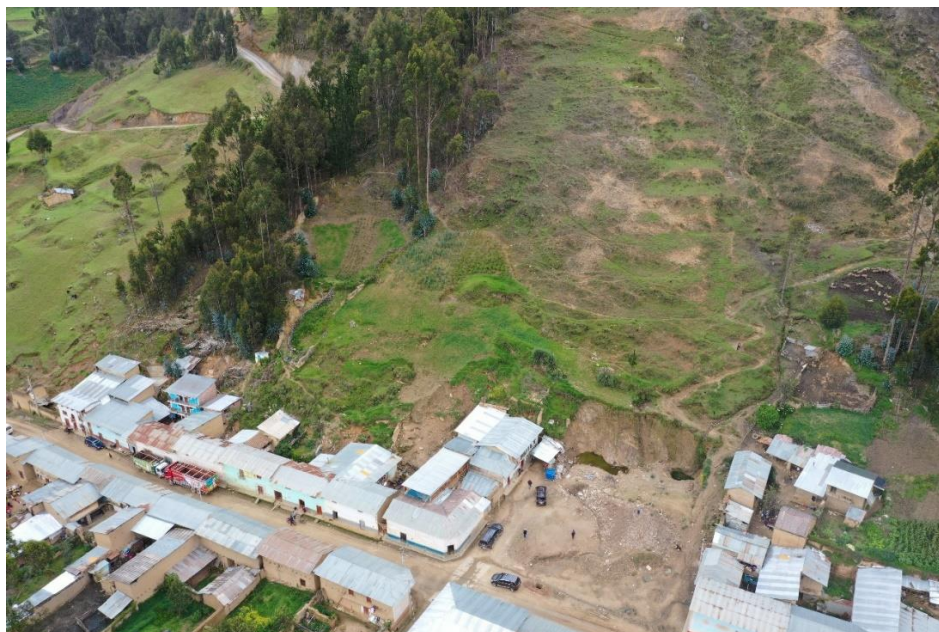
**Fotografía 2.** Vista panorámica del sector de evaluación número 2 afectado por deslizamiento en el centro poblado El Porvenir  
 UTM: 295635.52 / 8940634.73, Zona 18.

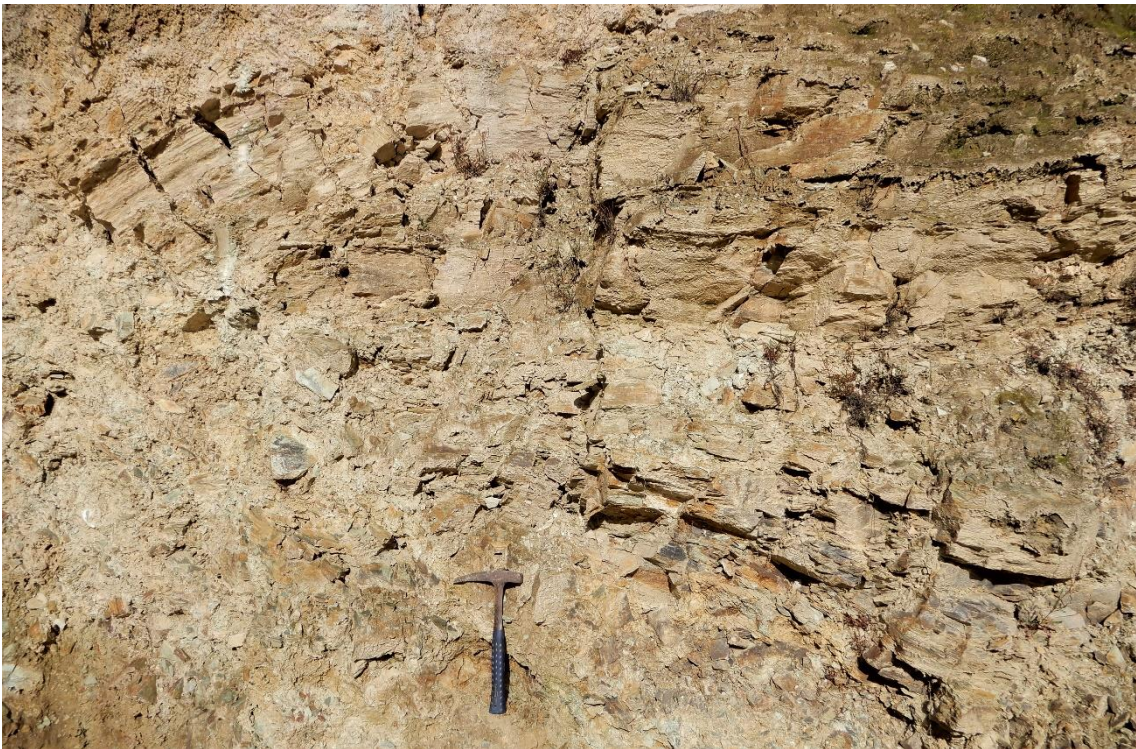
**Fotografía 4.** Macizo triturado compuesto por esquistos del Complejo del Marañón.  
Coordenadas UTM: 295751.95 / 8940597.86, Zona 18.

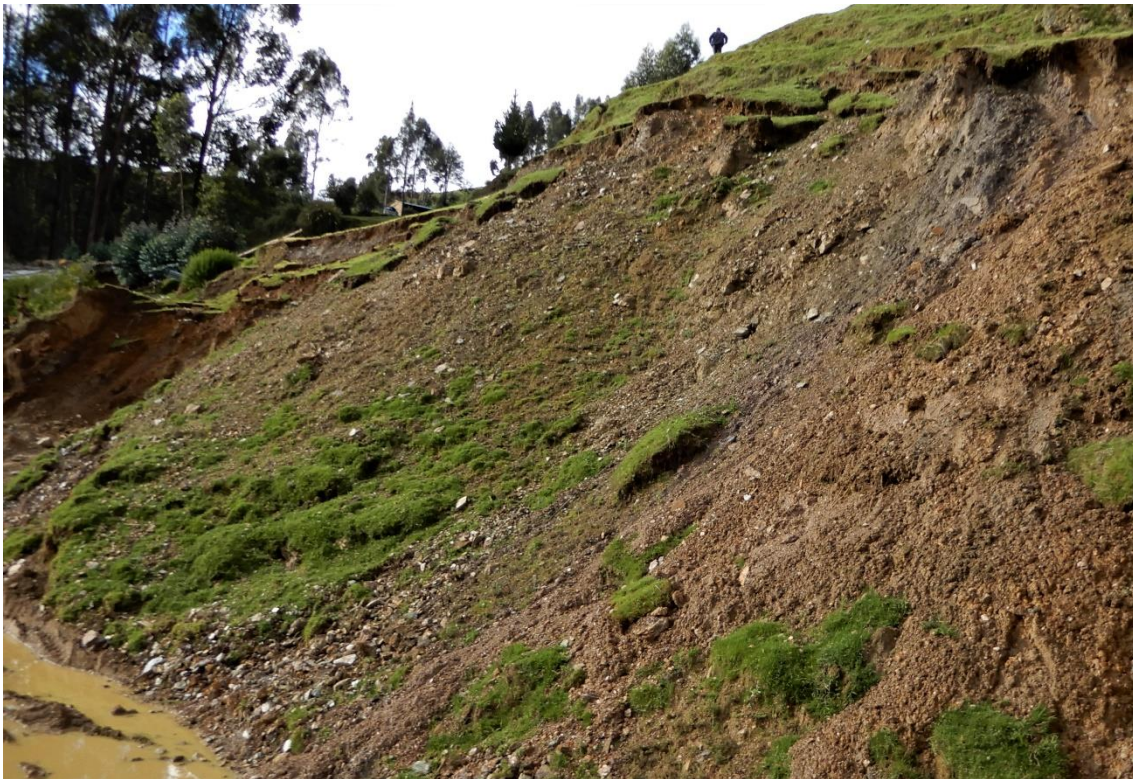
**Fotografía 5.** Depósito coluvial formado por deslizamiento.  
Coordenadas UTM: 295751.95 / 8940597.86, Zona 18.

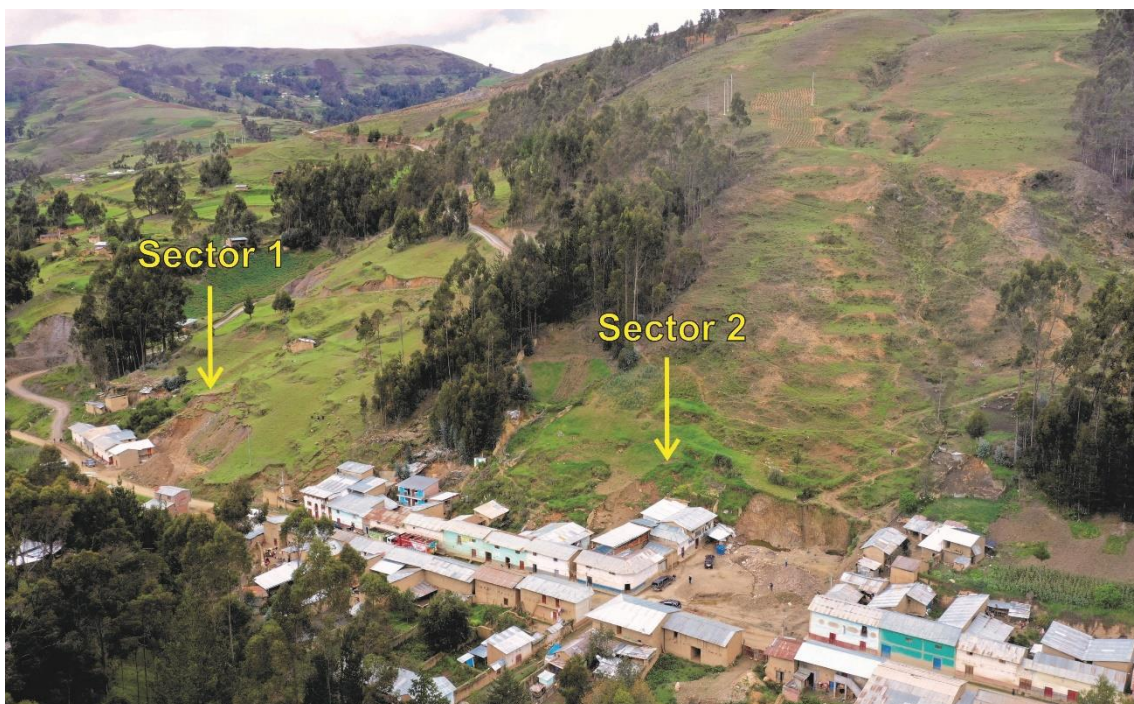
**Figura 7.** Ubicación de los sectores donde se presentan deslizamientos activos que pueden afectar viviendas.

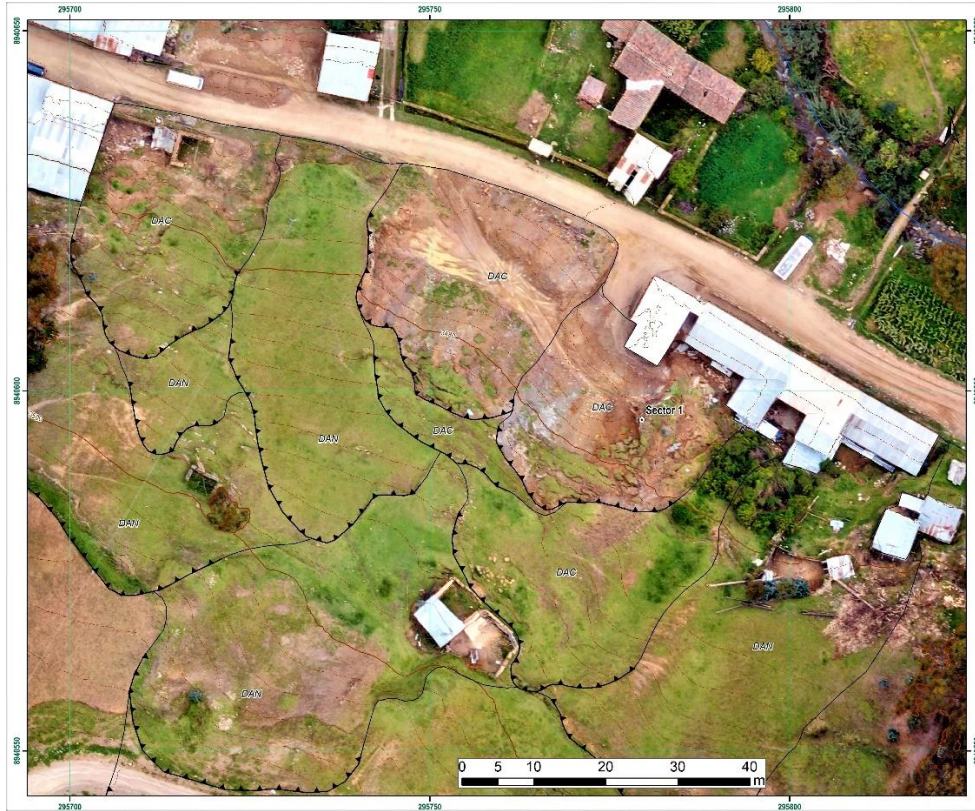
Además, el evento es parte de la reactivación de deslizamientos antiguos (Figura 8 y Fotografía 7). En el cuerpo del deslizamiento se observa agrietamientos aberturas entre 3 cm a 5 cm que manifiesta la reactivación del deslizamiento.

**Figura 8.** Delimitación de los deslizamientos activos (DAC) y antiguos (DAN) del Sector 1 sobre ortomosaico generado a partir de fotografías tomadas con dron.

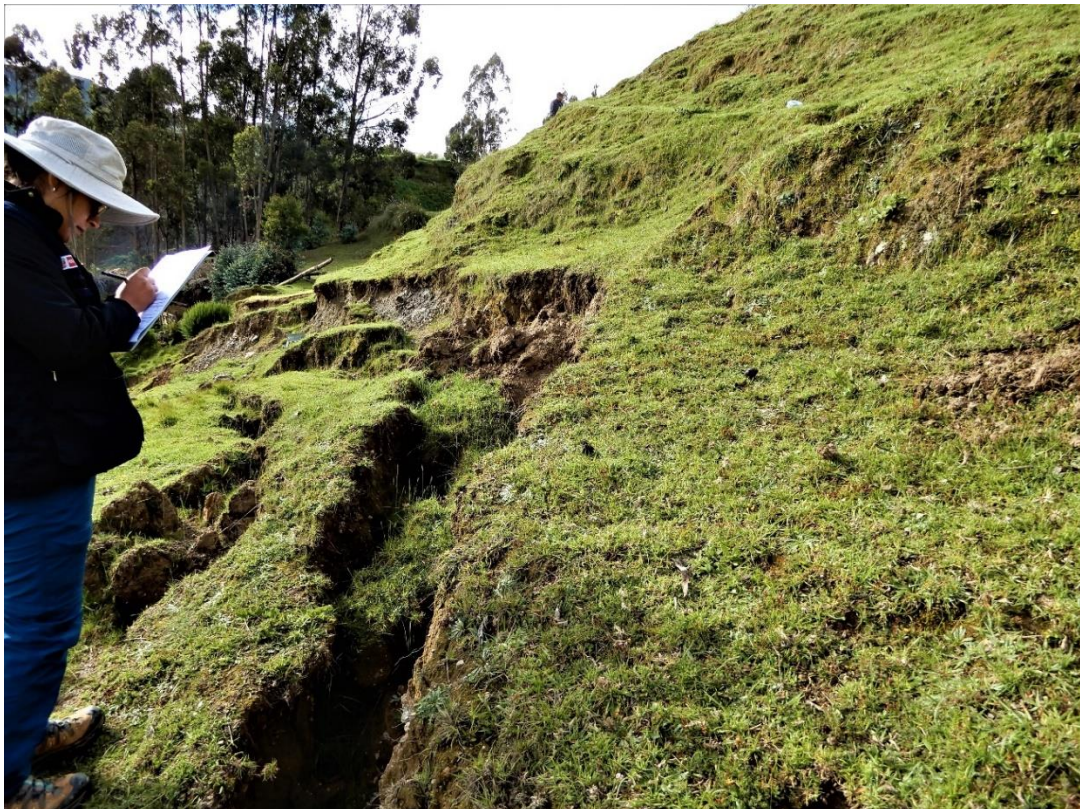
**Fotografía 6.** Escarpas escalonadas de deslizamiento en el Sector 1 con desplazamiento vertical hasta de 1m.

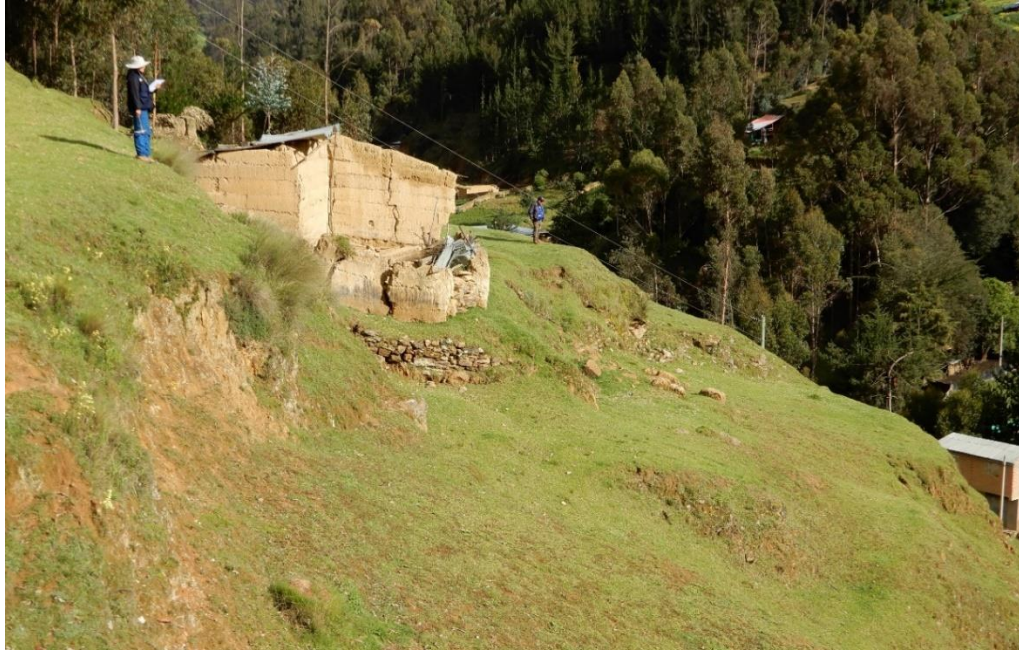
**Fotografía 7.** Vista de escarpas escalonadas de deslizamientos antiguos en el Sector 1 con desplazamiento vertical hasta de 1m.  
Coordenadas UTM: 295761.00 / 8940564.00, Zona 18.

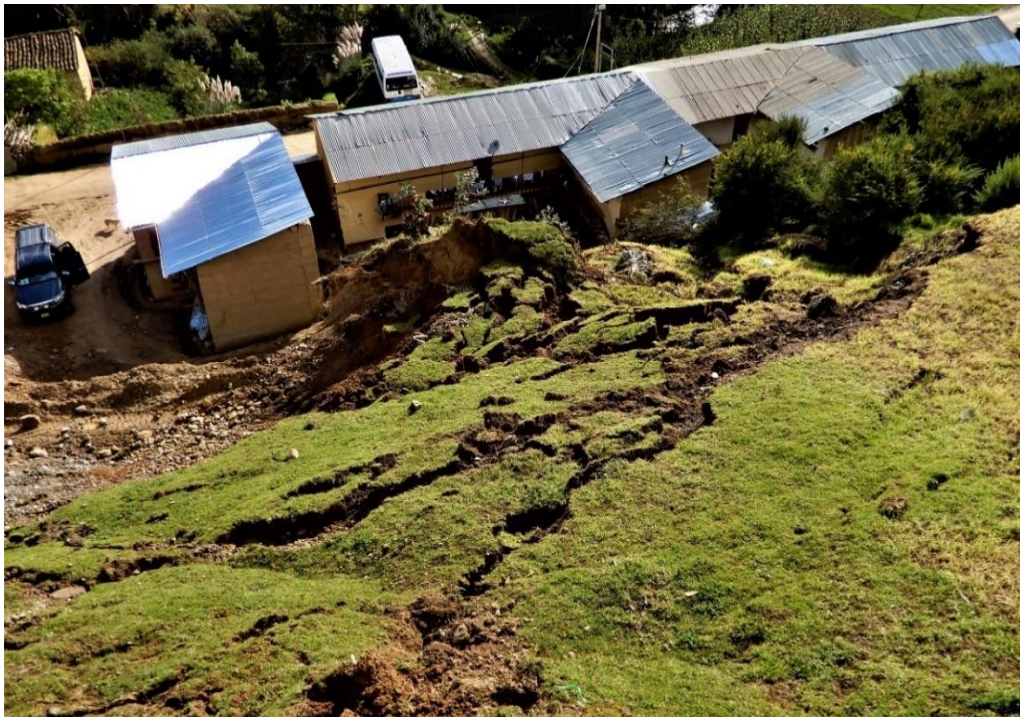
**Fotografía 8.** Vista de 3 viviendas ubicadas en el pie del deslizamiento del Sector 1 que podría verse afectado.  
Coordenadas UTM: 295748.00 / 8940592.00, Zona 18.

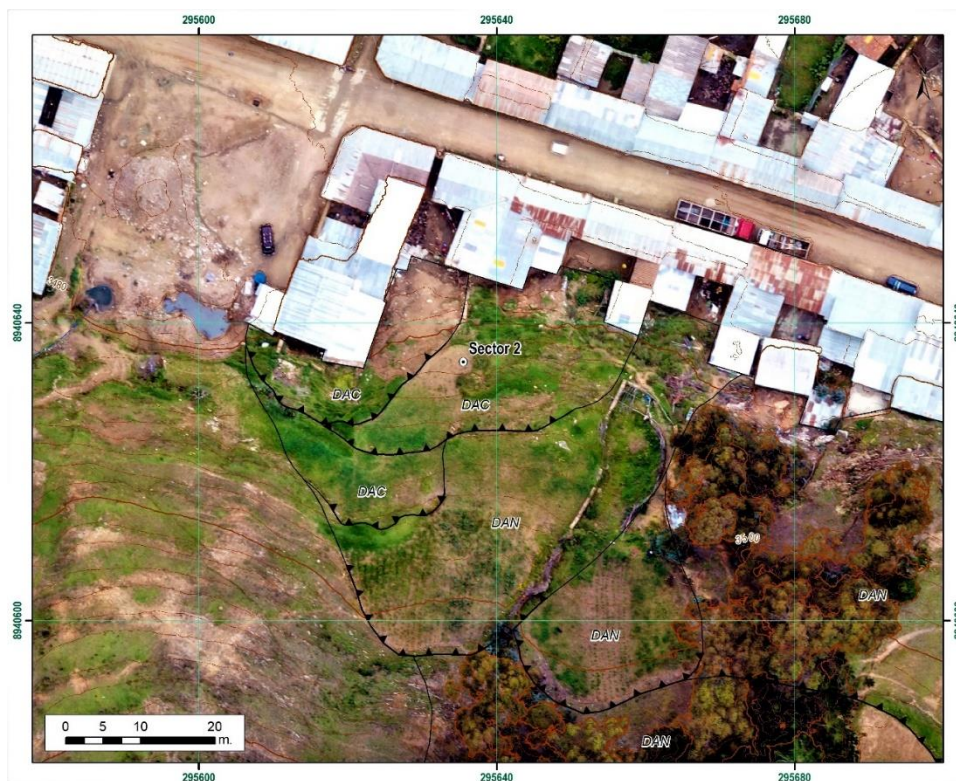
**Figura 9.** Delimitación de los deslizamientos activos (DAC) y antiguos (DAN) del Sector 2 sobre ortomosaico generado a partir de fotografías tomadas con dron.

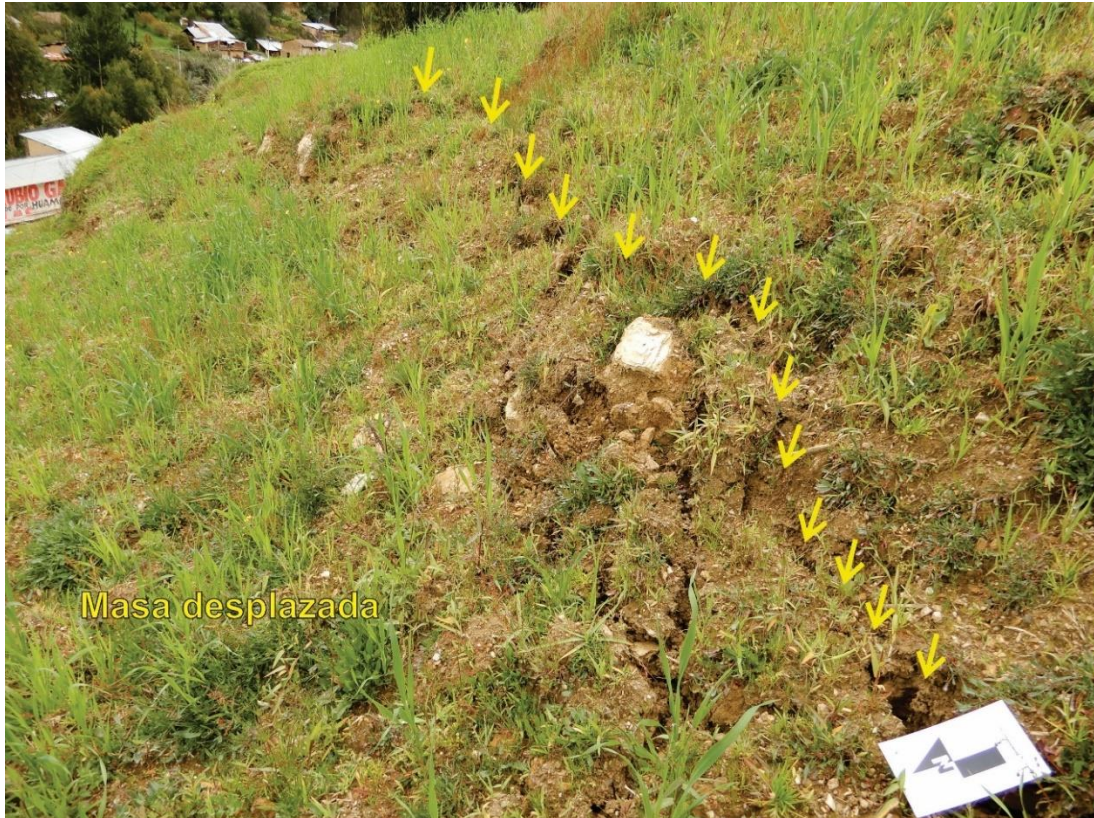
Además, se observa agrietamientos poco visibles en la masa del cuerpo del deslizamiento (Figura 10).

**Figura 10.** Muestras de grietas en la masa del deslizamiento en el Sector 2

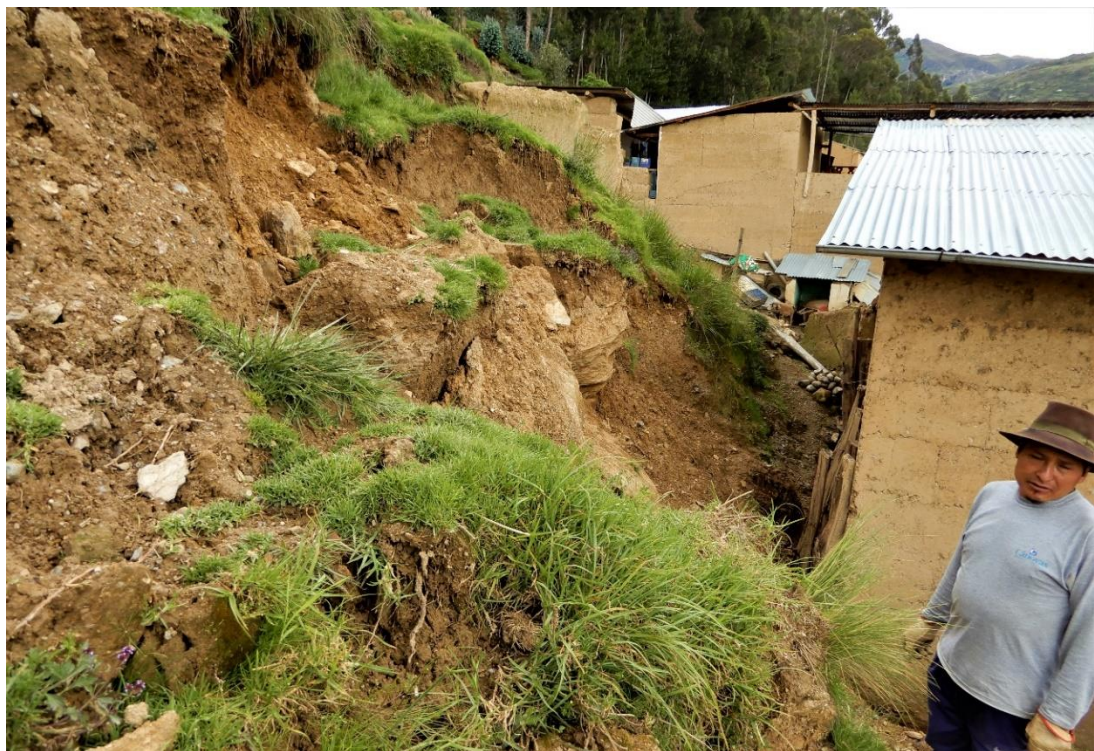
**Fotografía 9.** Masa del deslizamiento en el talud superior de las viviendas.  
Coordenadas UTM: 295627.00 / 8940626.00, Zona 18.

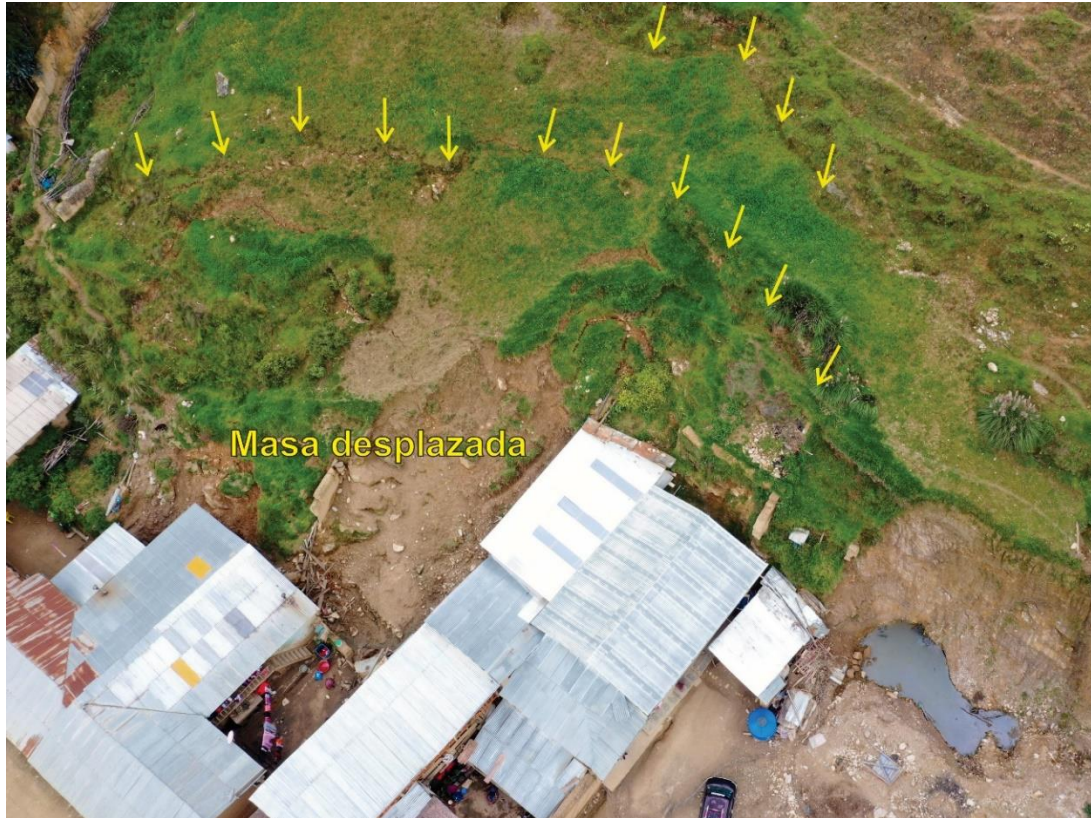
**Figura 11.** Las flechas señalan las escarpas de la reactivación del deslizamiento antiguo y dirección de movimiento que podría afectar 5 viviendas.

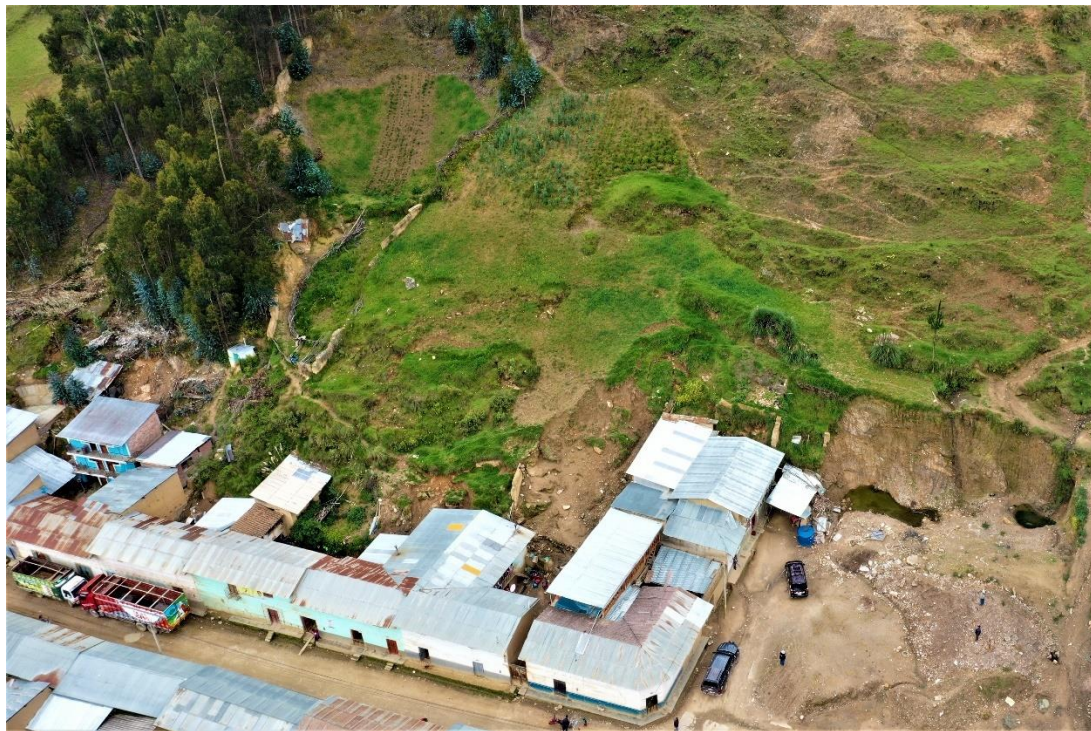
**Fotografía 10.** Vista panorámica de las posibles viviendas a ser afectadas por el deslizamiento en el Sector 2.  
Coordenadas UTM: 295627.00 / 8940626.00, Zona 18.

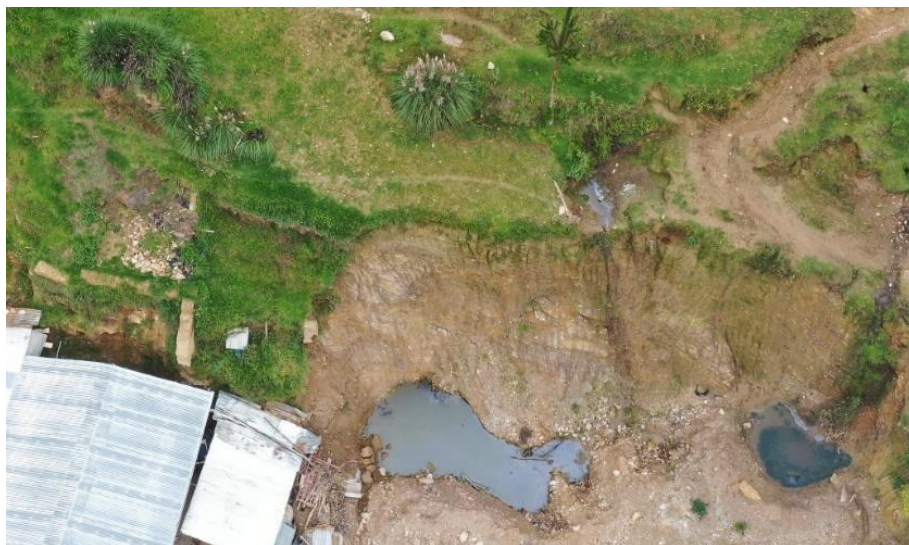
De acuerdo a las características del movimiento, se pudo inferir que éste fue causado por las filtraciones (Fotografía 11) de agua acumuladas en el período lluvioso, que ayudaron a humedecer el material detrítico en la ladera, provocando sobresaturación y pérdida de cohesión. A esto ha influido el mal sistema de riego existente en la zona.

**Fotografía 11.** Muestra de las filtraciones de agua acumulada en la zona evaluada.  
Coordenadas UTM: 215585.23 / 9141240.75, Zona 18.
