**Informe Técnico N° A7422**

# EVALUACIÓN DE PELIGRO GEOLÓGICO POR HUNDIMIENTO EN EL CENTRO POBLADO TUGUSA

Departamento Cajamarca  
Provincia Chota  
Distrito Chiguirip

SETIEMBRE  
2023

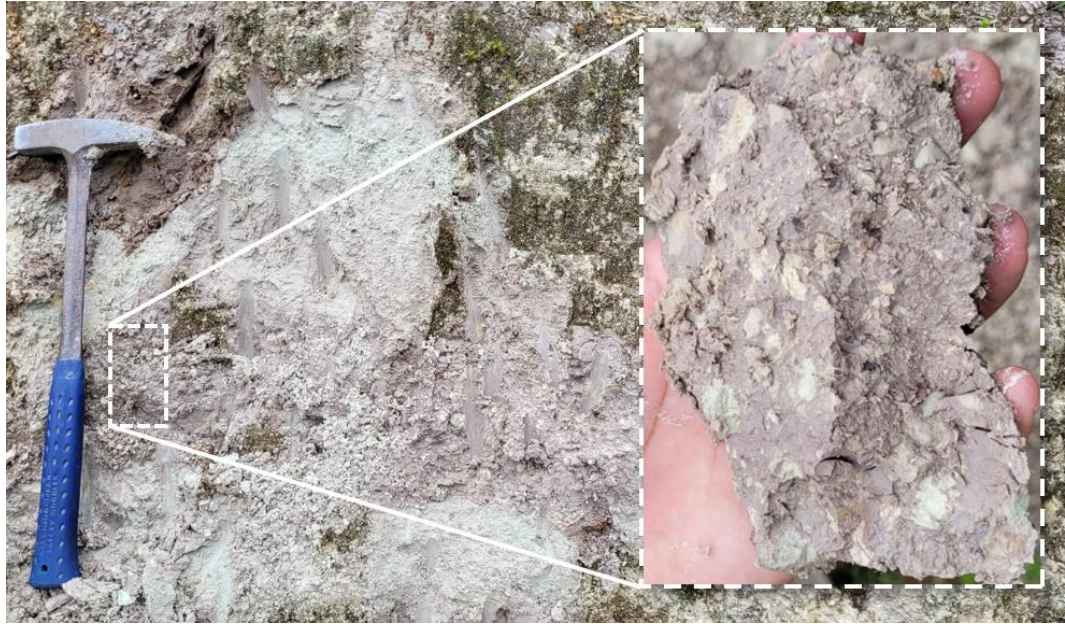
En la capa superficial del sector evaluado, se identificó, arcilla altamente plástica color marrón y verdoso, que se encontraba saturada. (figura 2), como base encontramos calizas mudstone descarboxatadas, de color crema amarillento (fotografía 1), poco a medianamente fracturadas y muy meteorizadas.

**Figura 2.** Se observa capa superficial compuesta por arcilla de color marrón y verdoso.

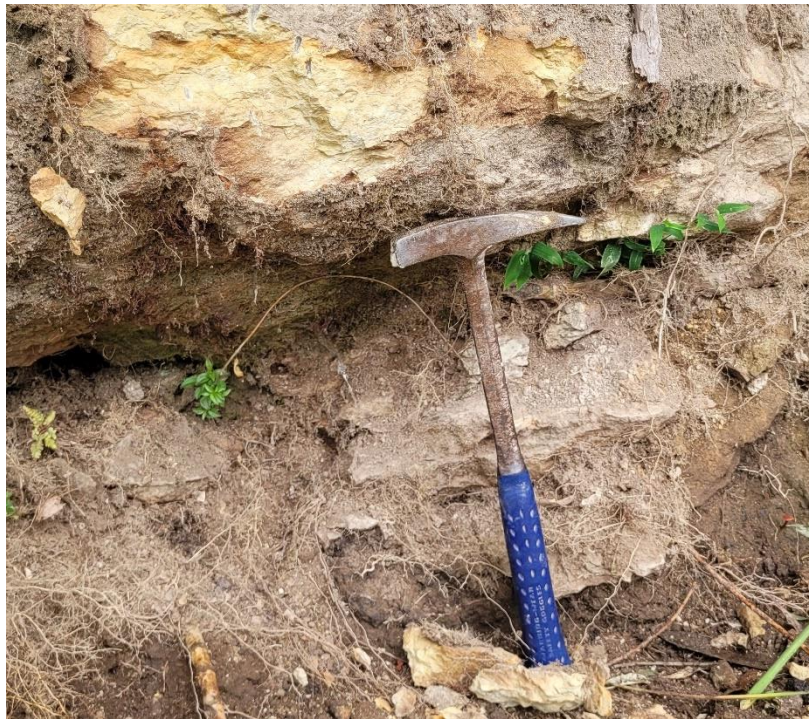
**Fotografía 1.** Calizas mudstone descarbonatadas, de color crema amarillento.

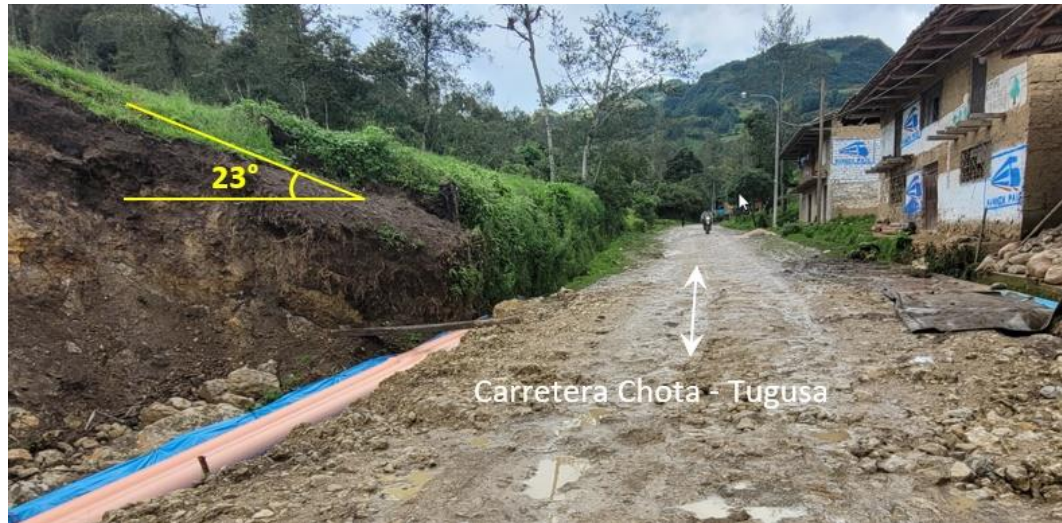
En el sector evaluado presenta pendientes variables, desde terreno llano ( $<1^\circ$ ) a terreno muy escarpado ( $>45^\circ$ ), el hundimiento se origina en la carretera afirmada sobre un terreno inclinado con pendiente suave, hacia el este y oeste de la carretera la pendiente varía de moderada a fuerte ( $5^\circ$  a  $45^\circ$ ) (figura 4, mapa 2).

Figura 4. La ladera que colinda con la carretera, tiene una pendiente promedio de  $23^\circ$

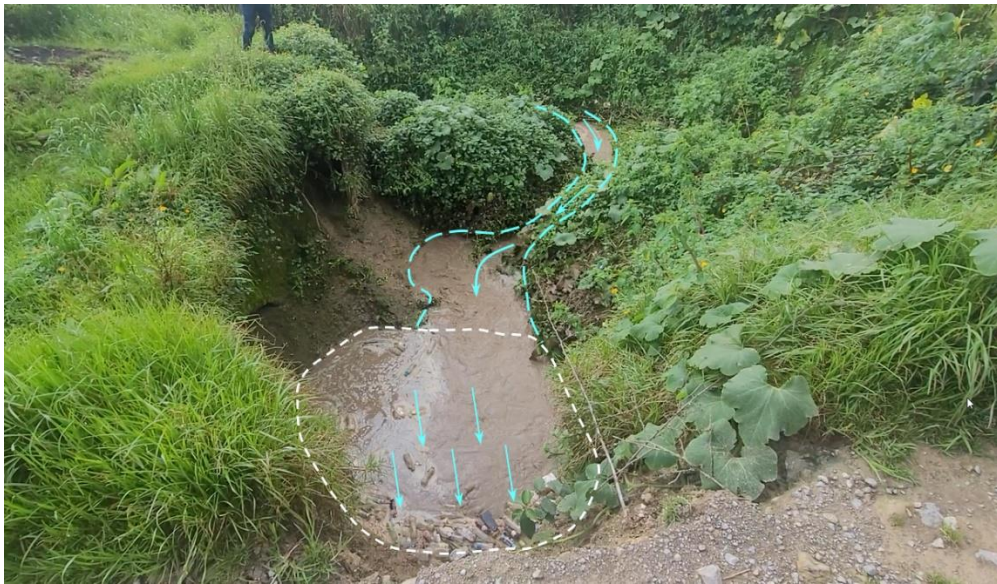
**Figura 5.** Dolina ubicada a 660 m (líneas discontinuas color blanco), al noroeste del sector evaluado, el agua ingresa de manera continua.

Coordenadas UTM, WGS-84, 17S. **Norte:** 9288661 y **Este:** 754051.

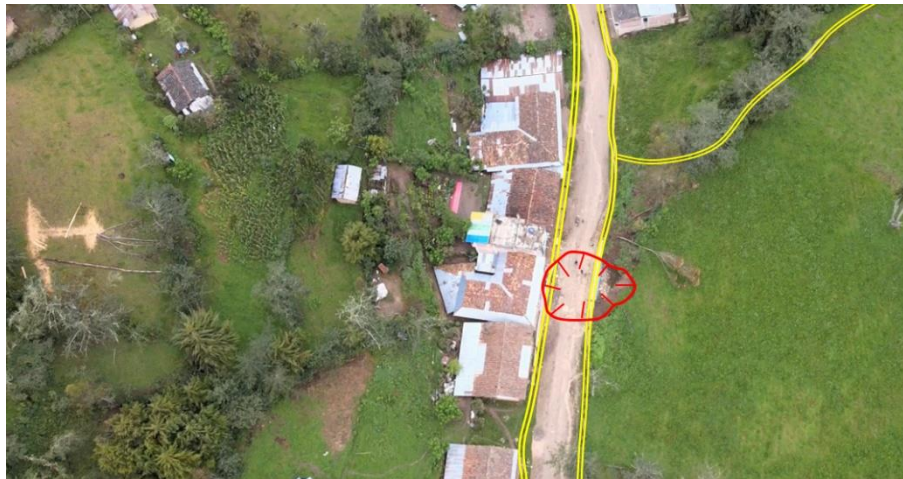
Canaletas, sin revestimiento ni mantenimiento en ambos lados de la carretera, permite una acelerada filtración de agua lo que contribuye al proceso de disolución de carbonatos de las calizas de la Formación Puluicana (figura 11).

Figura 11. Canal de drenaje de escorrentía (líneas amarillas), sin revestimiento.

5. Implementar la construcción de sistemas de drenajes impermeabilizados que recolecten las aguas de lluvias evitando la infiltración de aguas al suelo (que incrementan los procesos de disolución kárstica).

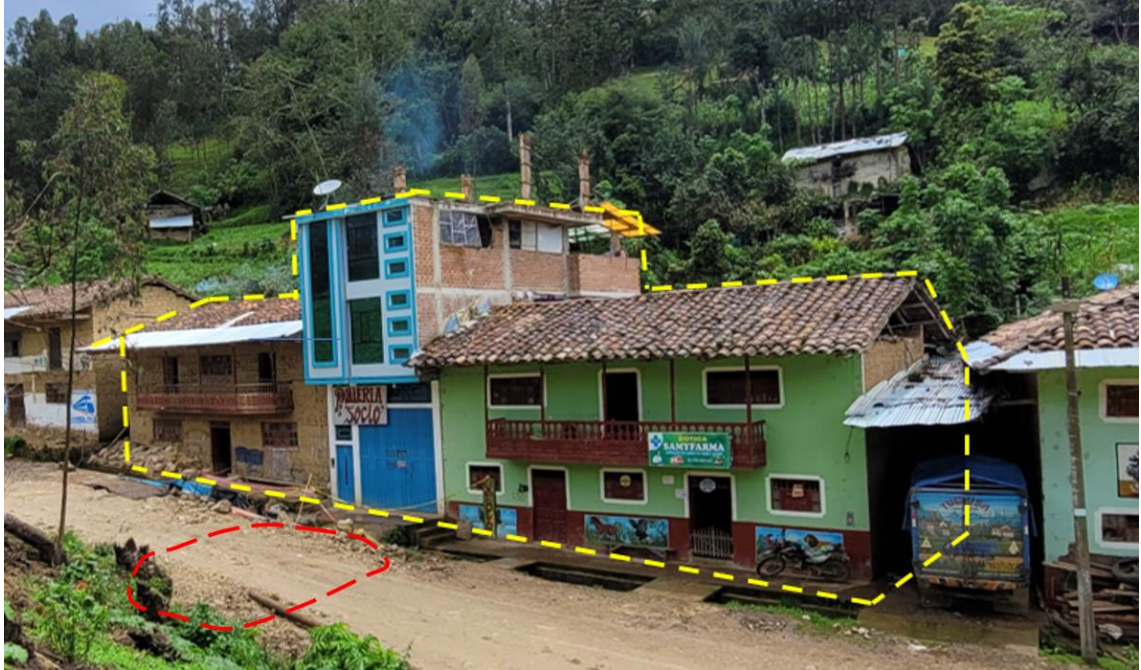
El daño se registró en la carretera Tugusa a Chota, en un tramo de 12m, que interrumpió el tránsito vehicular de manera temporal; así mismo afectó una vivienda se encuentra inhabitable, como a otras dos más (figura 12).

**Figura 12.** Viviendas afectadas directamente por el hundimiento (líneas discontinuas amarillas) y perímetro del hundimiento (líneas discontinuas color rojo).

1. Considerar la reubicación de las viviendas afectadas por la ocurrencia del hundimiento.
2. Determinar la forma que tiene el subsuelo, para evaluar la probabilidad de rellenado con material detrítico cohesivo e impermeable con la finalidad de aumentar la resistencia del subsuelo y evitar la infiltración de aguas, previo estudio geotectónico por un especialista.
