Informe Técnico N° A7432

EVALUACIÓN DE PELIGROS GEOLÓGICOS POR MOVIMIENTOS EN MASA EN EL SECTOR DE SILLAPATA – CCONCHUAYCCO Y ALREDEDORES

Departamento Cusco
Provincia La Convención
Distrito Inkawasi

SETIEMBRE
2023

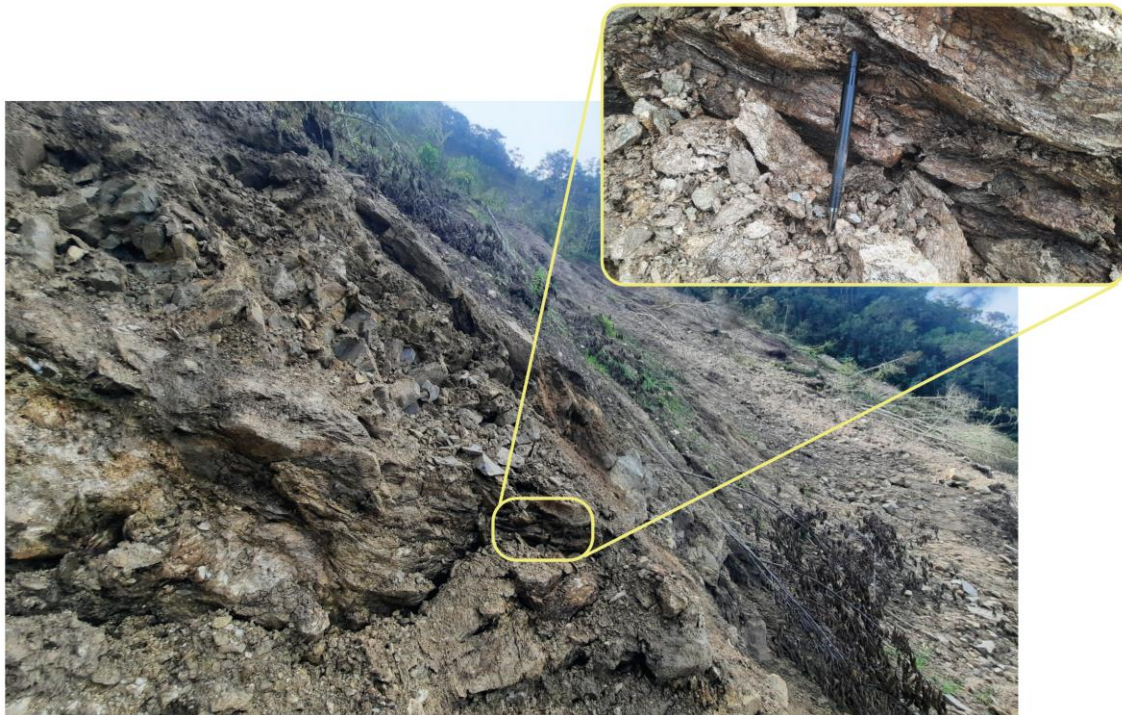
Regionalmente esta unidad se encuentra cortando en dirección este a oeste el cuadrángulo de Pacaypata. Localmente aflora en su totalidad sobre el sector de Sillapata – Cconchuaycco. Las rocas se encuentran completamente meteorizadas y presentan fracturamientos de tipo fragmentado (Cuadro 2 y 3) (Figura 3).

Figura 3. Gneiss, anfíboles y micaesquistos del complejo Iscaybamba en el flanco derecho del deslizamiento en el sector Sillapata – Cconchuaycco. Coordenadas UTM 18L E: 693287, N: 8519734 y Elevación: 2557.6 m

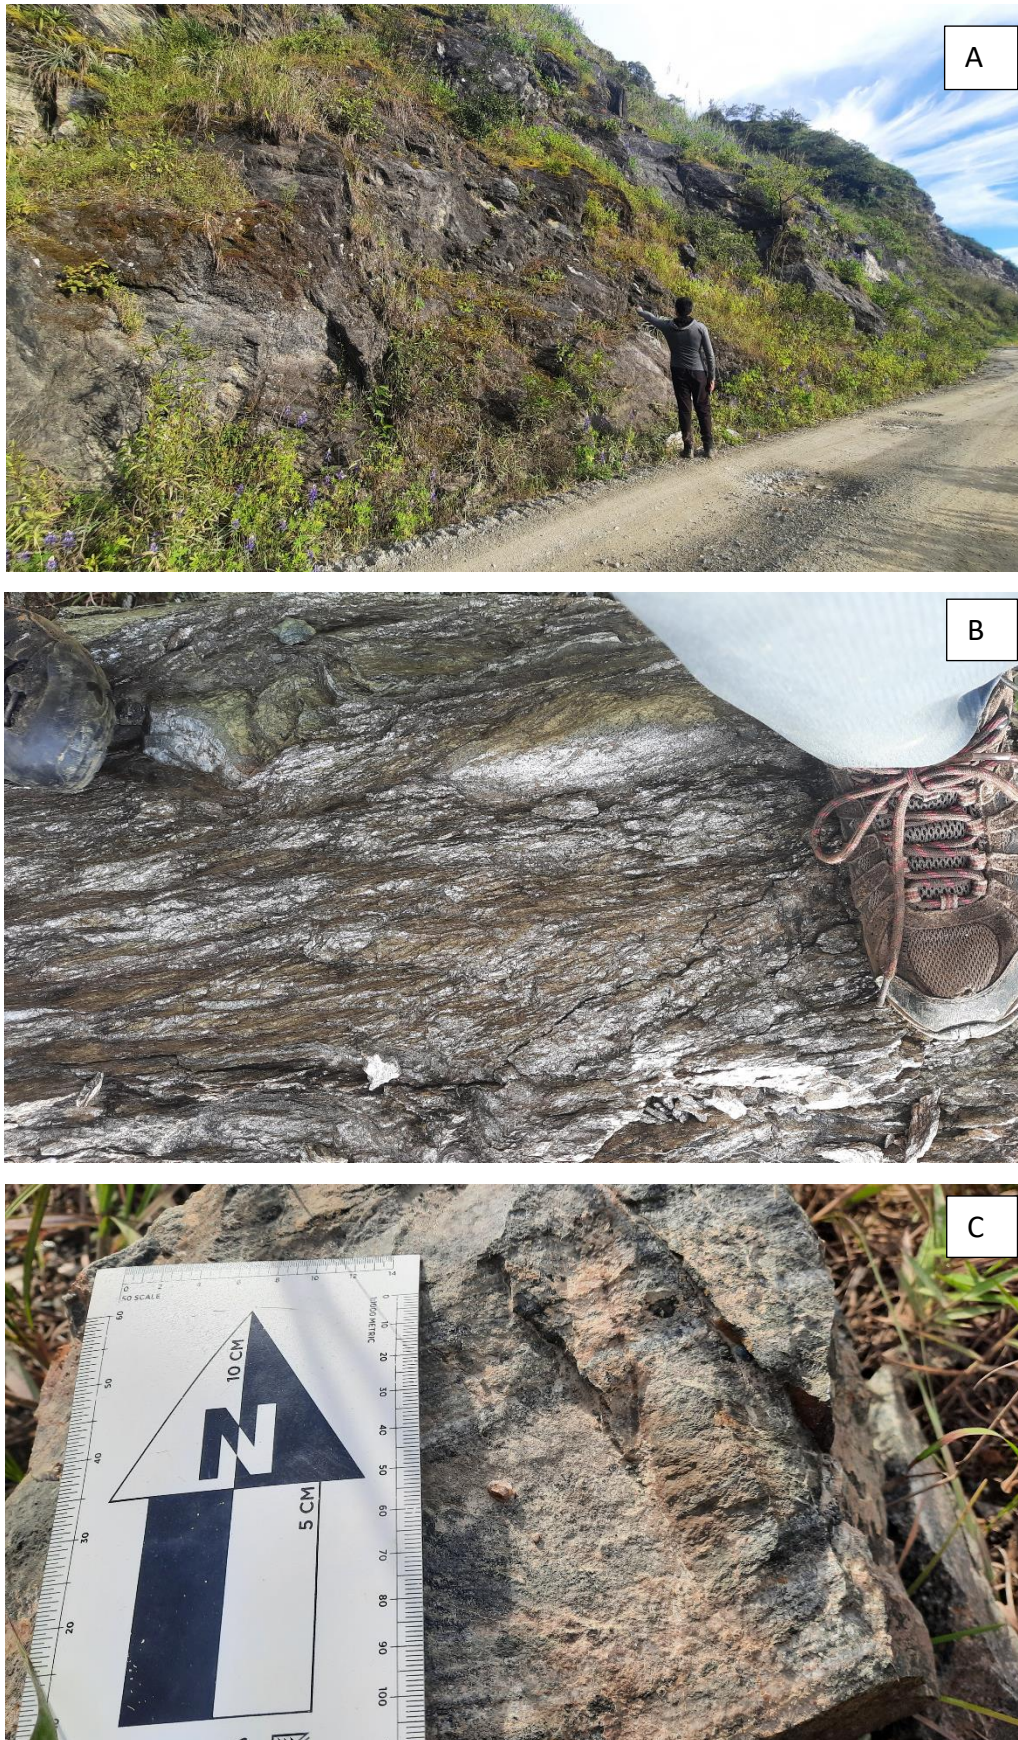
Los afloramientos de micaesquistos y gneiss encontrados en el contacto de las unidades que representan el complejo Iscaybamba se encuentran lejos de la zona de estudio. Sin embargo, se muestra meteorización moderada y fracturamientos medianamente fracturados. Mejores características de afloramientos a comparación del área de estudio (Figura 4).

Figura 4. A. Contacto entre los miembros NP-ci/gn,anft,mesq y NP-ci/mesq,gn. B. Micaesquistos del complejo Iscaybamba. C. Gneiss del complejo Iscaybamba. Coordenadas UTM 18L E: 697834, N: 8517609 y Elevación: 2062 m.

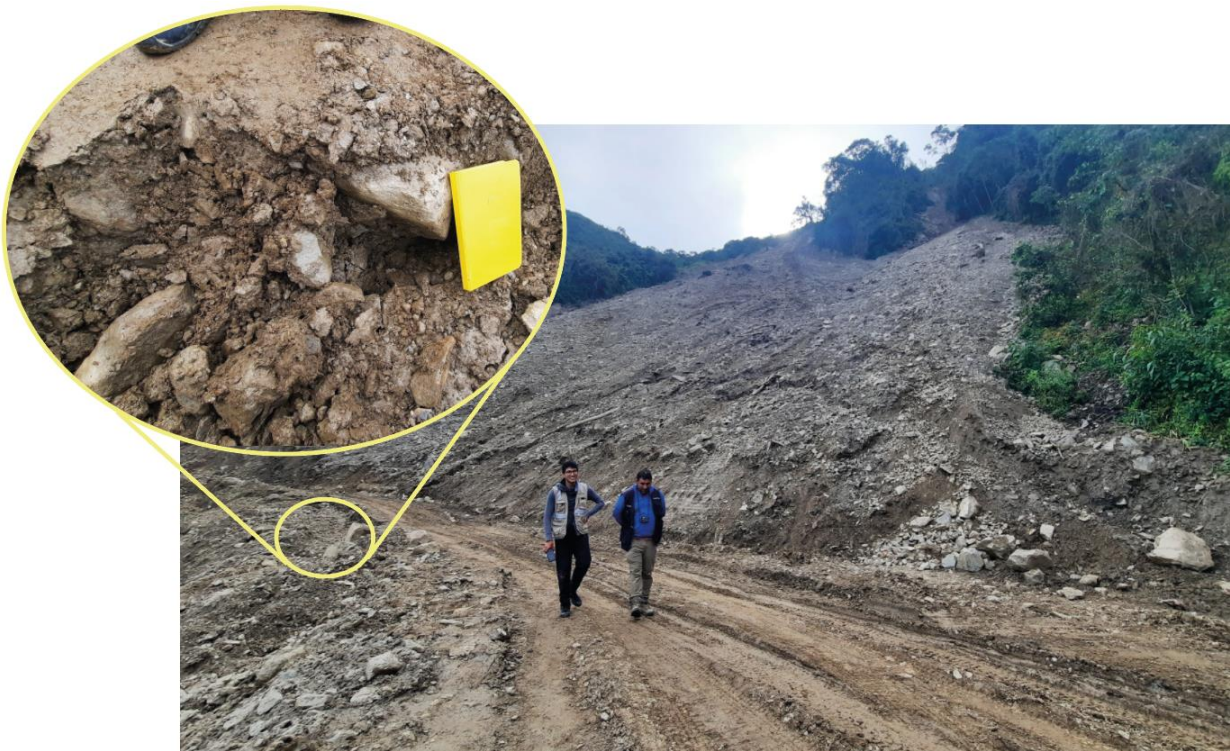
En el kilómetro 148+120 de la vía CU-100 se observa la exposición de depósitos coluvio deluviales producto del desencadenamiento del deslizamiento en el sector Sillapata – Cconchuaycco (Figura 5).

Figura 5. Depósitos coluvio deluviales, movilizados por la activación del deslizamiento en el sector Sillapata – Cconchuaycco, Km 148+120 de la vía CU-100. Coordenadas UTM 18 L E: 693716, S: 8519540 y Elevación: 2390 m.

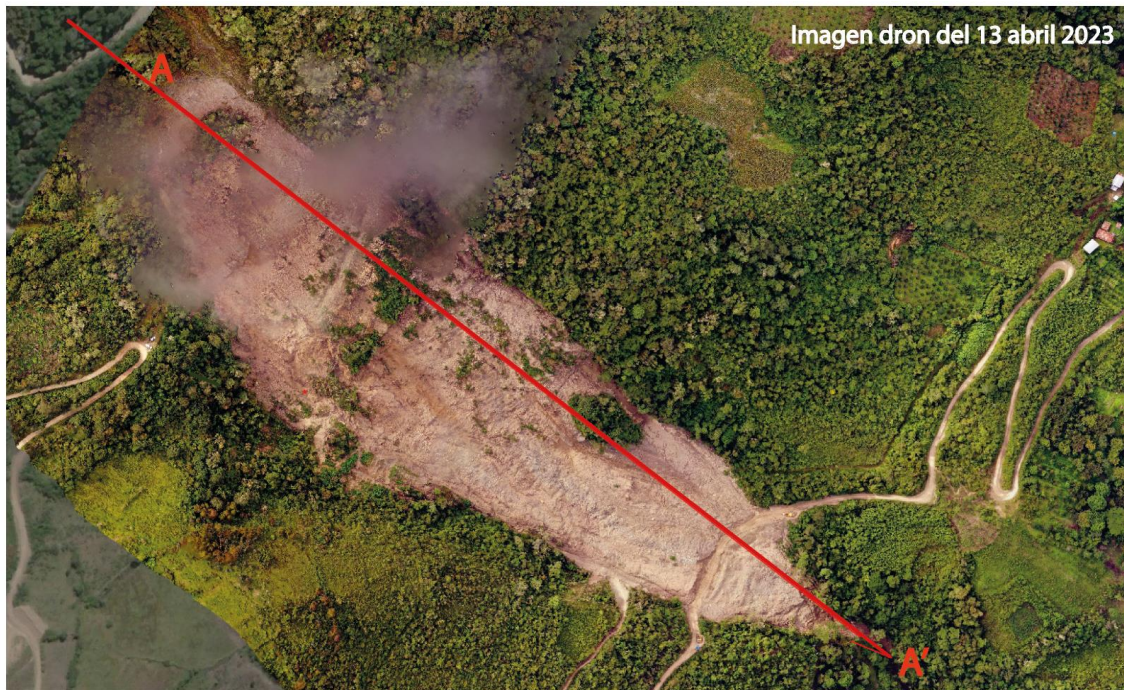
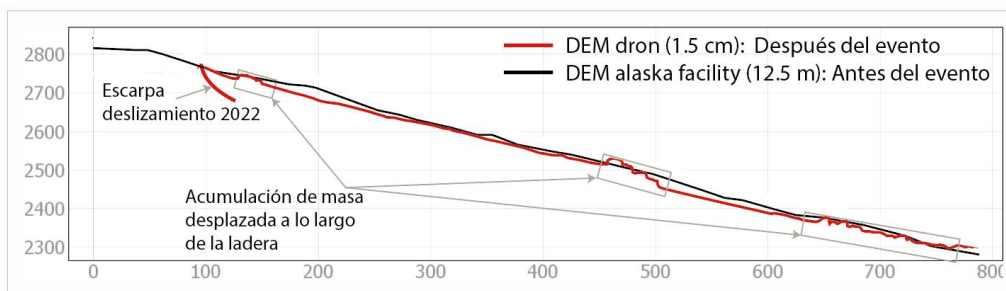
En el sector Sillapata – Cconchuaycco se realizó un perfil A-A' antes y después de la activación del deslizamiento de Sillapata – Cconchuaycco en abril de 2022, con la finalidad de observar el cambio de morfología y pendientes (Figura 6).

- Antes del evento: El perfil “negro” A-A' de la figura 6, dirección NW-SE, muestra las pendientes del terreno, que tienen una inclinación promedio de 45°, se encuentran la unidad de montaña metamórfica.
- Después del evento: El perfil “rojo” A-A' de la figura 6, se presentan pendientes de 32° a 42°, formadas por la pérdida de masa en la cabecera y acumulación de masa desplazada en la parte alta, media y baja de la vertiente de deslizamiento (Anexo-mapa 3).

Figura 6. Corte representativo de las principales pendientes del área de inspección.

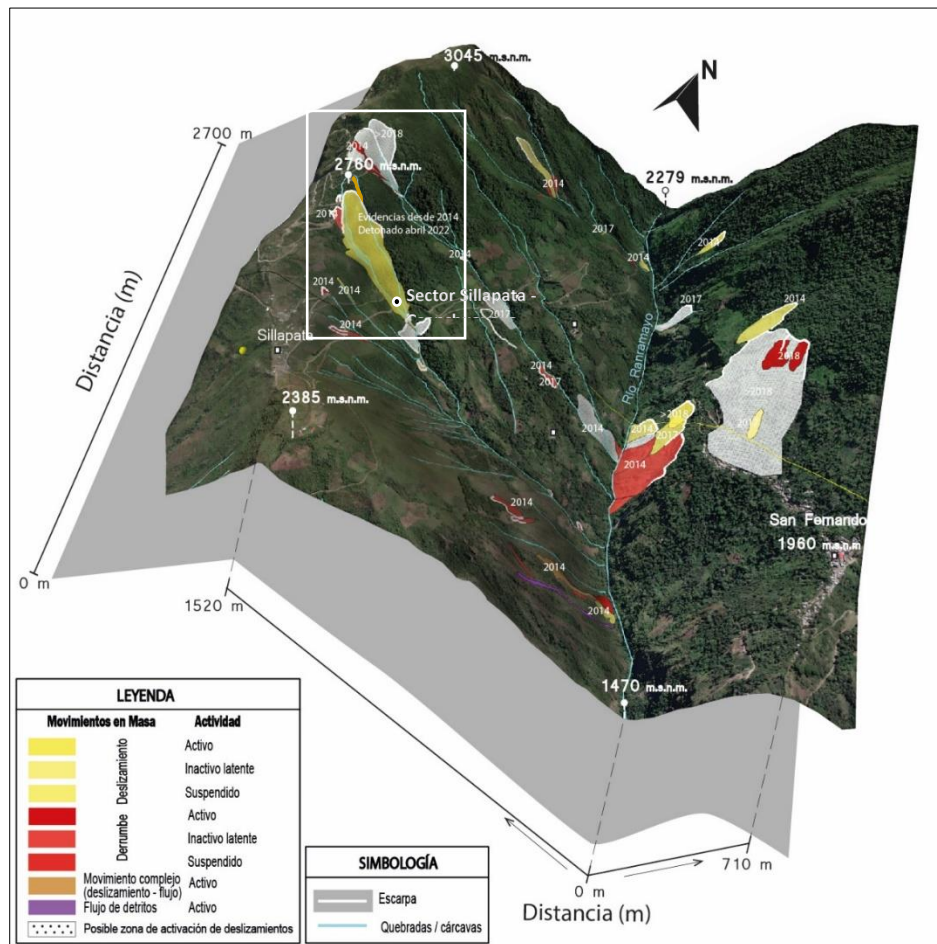
Al norte del sector Sillapata – Cconchuaycco el enjambre de derrumbes sigue visible. Además, se cartografió una alineación que da la apariencia de una escarpa semicircular de longitud >175 m y salto de 3.5 a 6 m (Figura 8 C1). Este indicio es indicador del proceso de activación de otro deslizamiento controlado por dos quebradas en forma de “Y” (Figura 7 y 8C, Anexo1-mapa4).

Figura 7. Cartografiado del sector Sillapata – Cconchuaycco y alrededores. Los años indican el período en el que los movimientos en masa fueron detonados según el cartografiado multitemporal de imágenes satelitales.

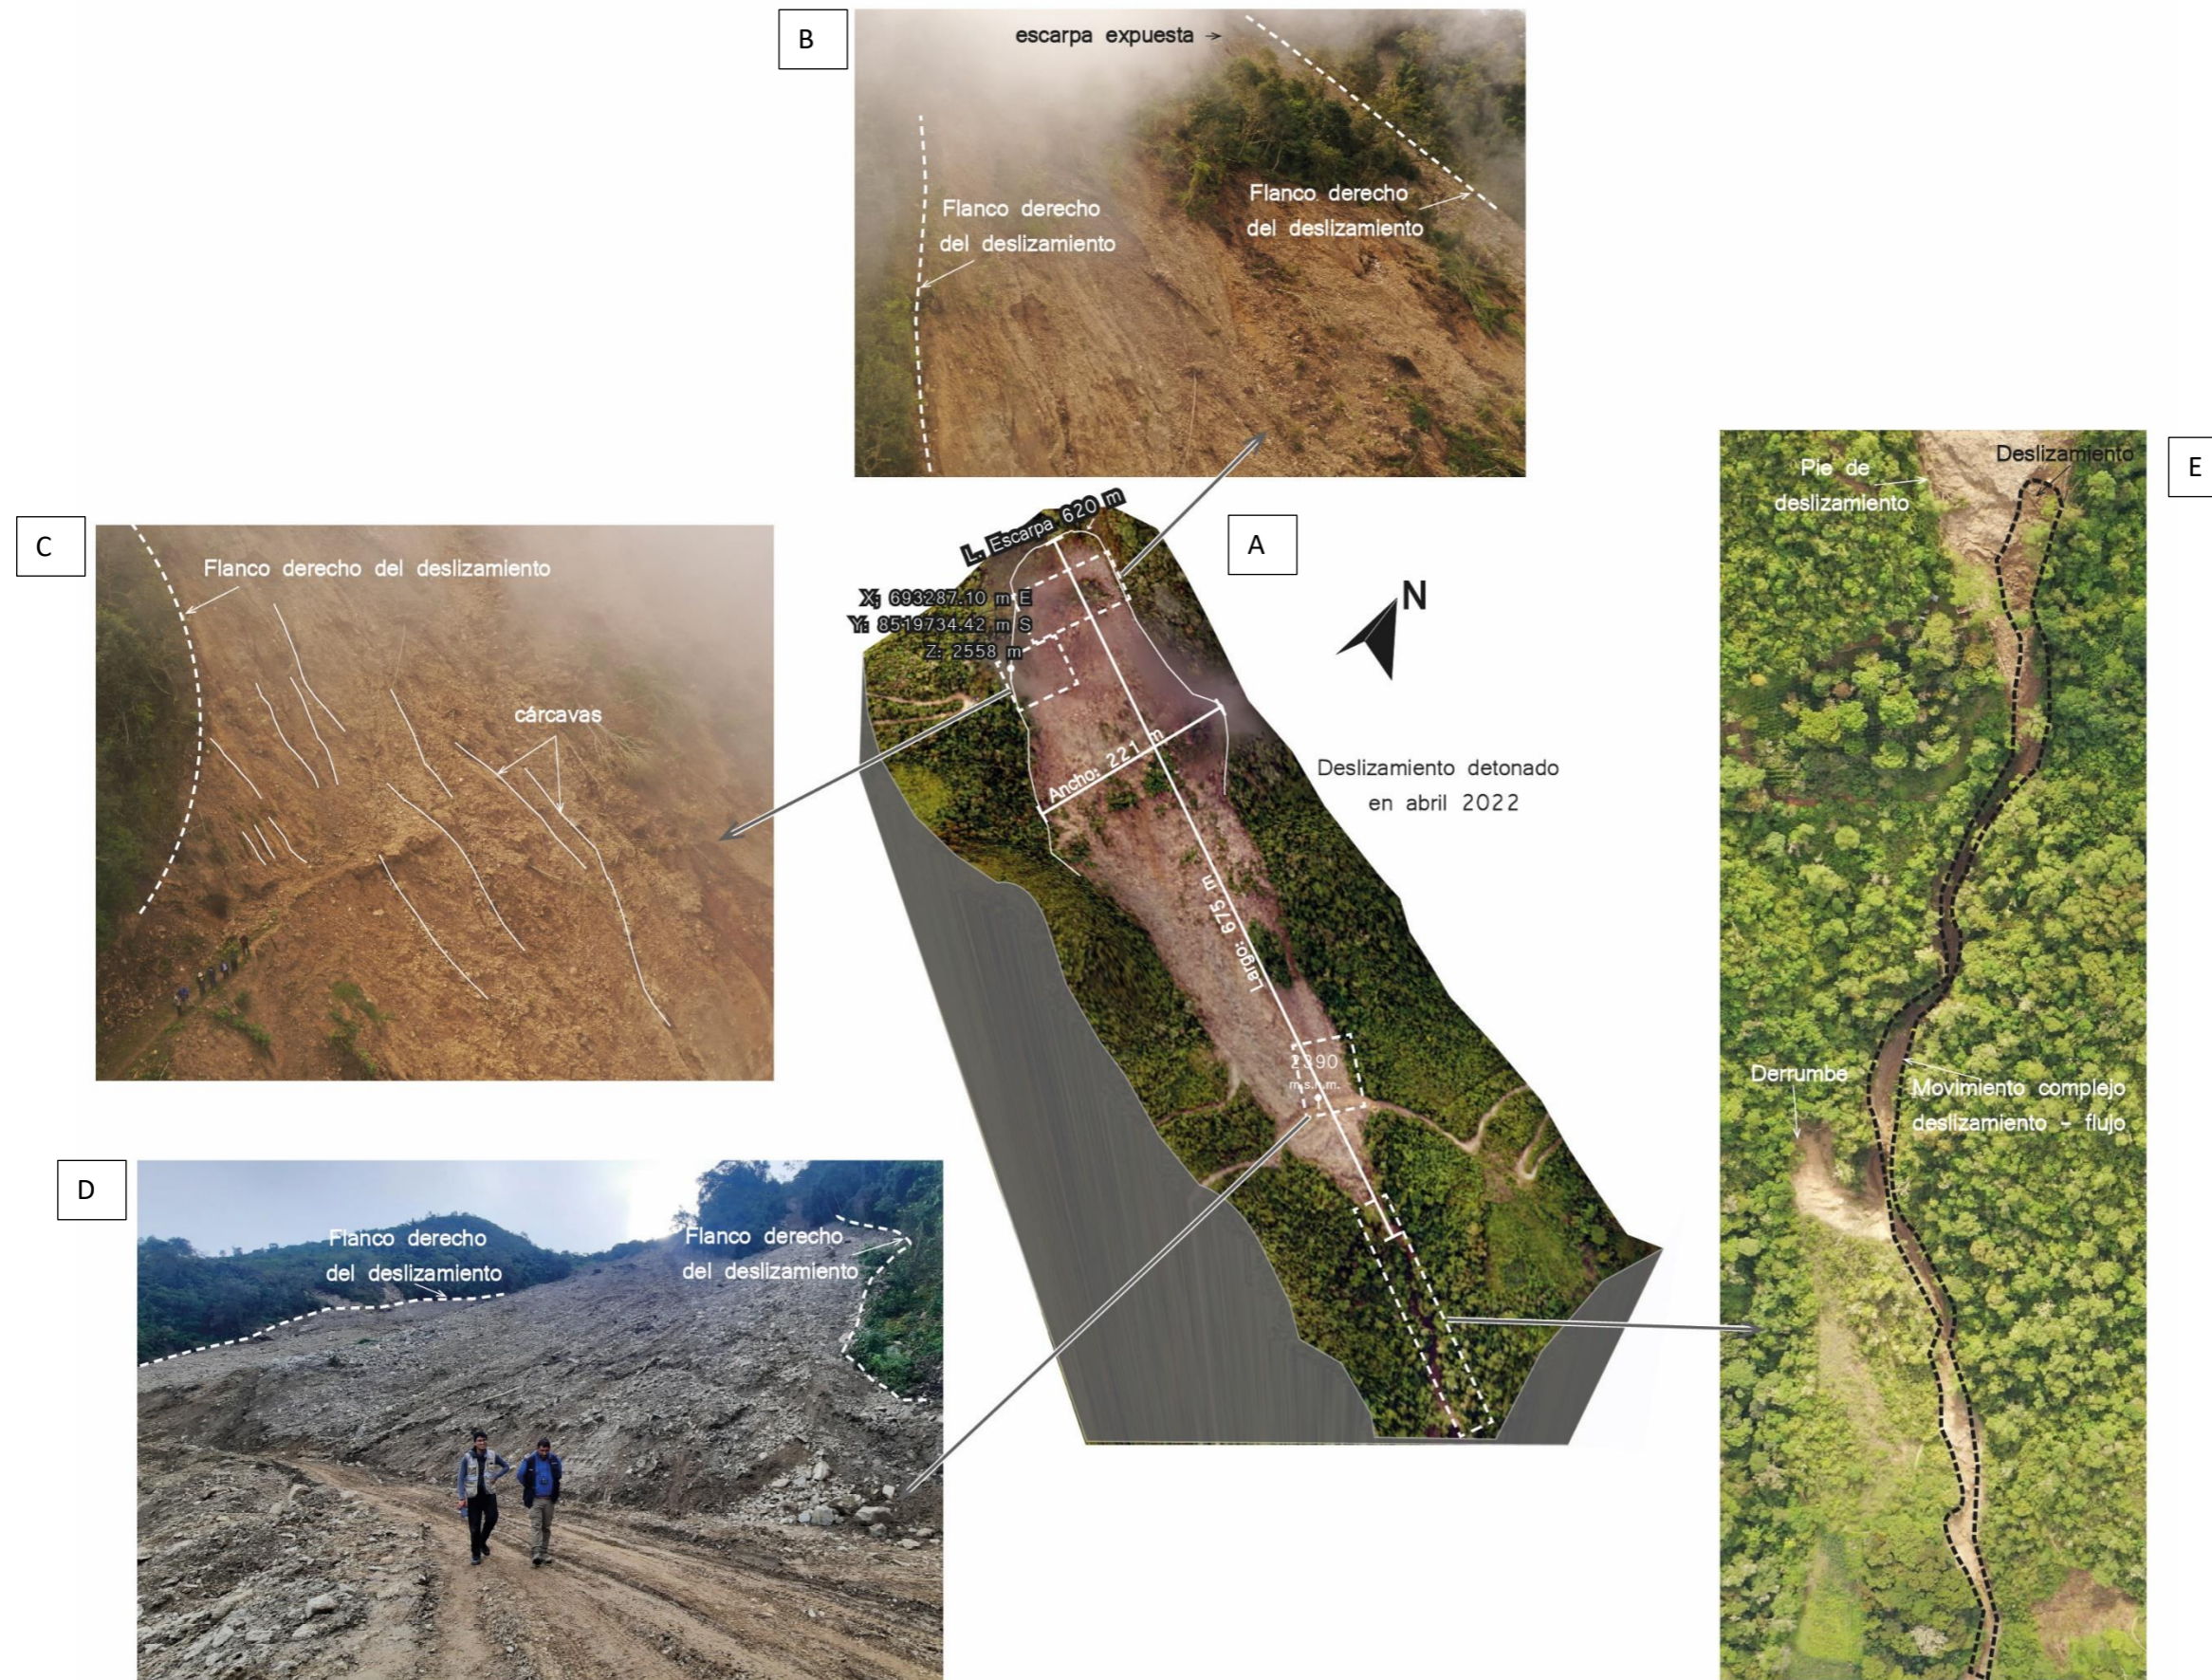
El deslizamiento con escarpa de 45 m se convirtió en un flujo detrítico que se desplazó por más de 600 m (Figura 9E), a lo largo de la quebrada que desemboca en el río Ranramayo (Figura 7)

En el flanco derecho a lo largo de la quebrada por donde discurrió el flujo de lodo, se observan otros movimientos en masa de tipo derrumbes (Figura 7 y 9E)

Figura 9. A. Representación 3D del cartografiado del deslizamiento en el sector Sillapata – Cconchuaycco. B. Vista de ambos flancos del deslizamiento en la parte alta. C. Presencia de cárcavas en el flanco derecho del deslizamiento. D. Vista del material desplazado al pie del deslizamiento – vía departamental en limpieza continua. E. La disposición de la masa desplazada es controlada por dos quebradas. Al pie las quebradas se unen y un pedazo es desprendido dando lugar a un movimiento complejo (deslizamiento - flujo).

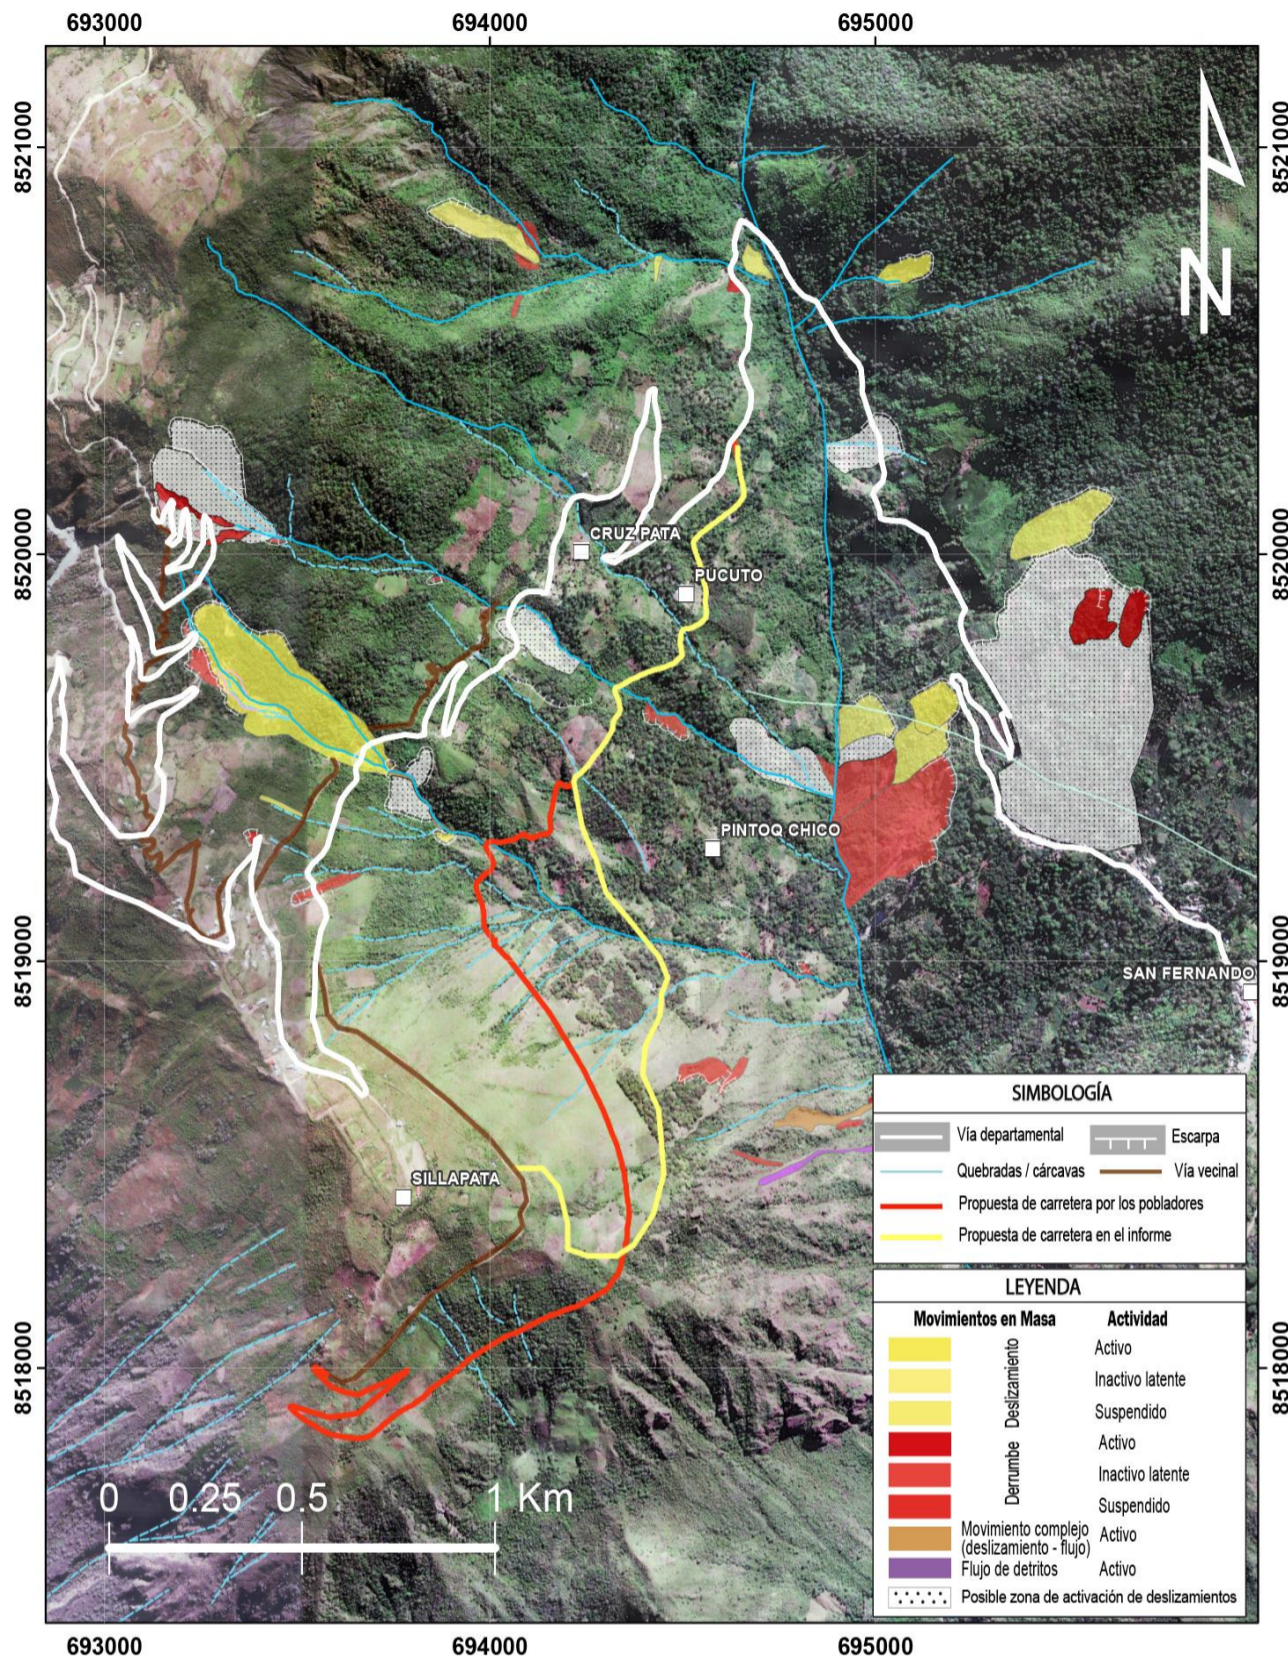
Figura 10. Propuesta de trazos de carretera dentro del cartografiado de movimientos en masa en el sector Sillapata – Cconchuaycco y alrededores

Siendo el flanco derecho del río Ranracasa el único lugar por donde se puede realizar el trazo de nueva carretera para la conexión de 58 centros poblados con los departamentos de Apurímac y Ayacucho. Se asume que el trazo de la nueva carretera podría ser ubicada ladera abajo de la vía original, siempre y cuando se realice puentes capaces de dar pase a los flujos de detritos que se pueden formar aguas abajo del sector Sillapata – Cconchuaycco y en la quebrada paralela (donde se muestran procesos de reactivación de deslizamientos en la parte alta – norte del sector Sillapata - Cconchuaycco) (Figura 10).

Además, es importante considerar que en dicho trazo de carretera, se debe hacer teniendo en cuenta los sectores por donde pasan movimientos en masa antiguos, reactivados o en proceso de reactivación. Esto se puede visualizar en la línea amarilla; siendo una propuesta, la factibilidad del trazo de carretera recomendado deberá ser verificado en campo, debido a que fue realizado desde gabinete con el uso de imágenes satelitales.
