DIRECCIÓN DE GEOLOGÍA AMBIENTAL Y RIESGO GEOLÓGICO

Informe Técnico N° A7433

EVALUACIÓN DE PELIGROS GEOLÓGICOS EN EL SECTOR VILLA SAN LUIS

Departamento Arequipa
Provincia Arequipa
Distrito Vitor

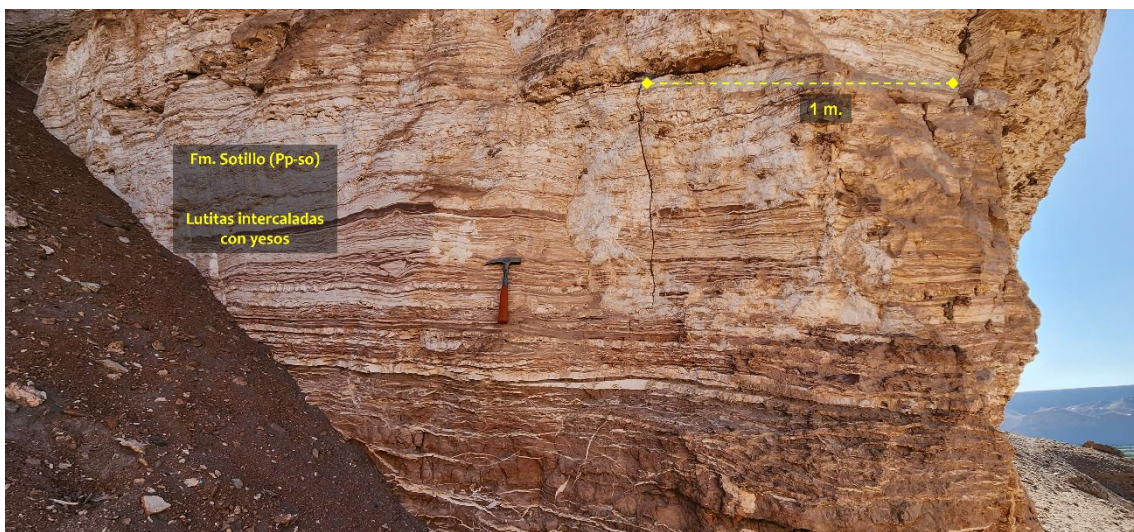
El contenido de venillas de yeso en las rocas lo hace muy inestable al sector, pues el yeso al contacto con el agua, este se hidrata, lo que ocasiona un aumento de su volumen. Este aumento de volumen puede provocar tensiones en las rocas que contienen yeso, lo que puede provocar su inestabilidad. Las tensiones pueden causar que las rocas se agrieten y/o se desmoronen, lo que puede provocar derrumbes y otros peligros geológicos.

En el sector de Villa San Luis, las lutitas pardas claras y marrón rojizas intercaladas con capas de yesos se encuentran altamente meteorizadas con estructuras medianamente fracturadas, con espaciamientos de hasta 1 metro (Figura 6). Debido a esto, se ha generado derrumbes en las laderas de las colinas.

Figura 6. Sustrato rocoso de la Formación Sotillo.

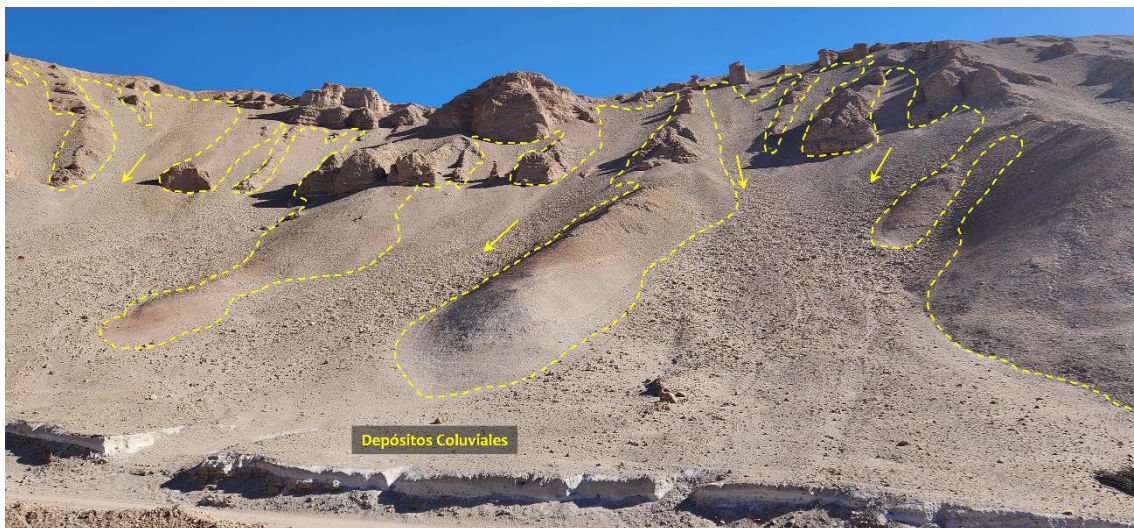
Estos depósitos en el sector Villa San Luis se encuentran en las laderas de las lomadas y colinas. Están compuestos por fragmentos de rocas polimícticas redondeadas a subredondeadas conformado por bloques con tamaños máximos de hasta 0.35 m y gravas dentro de una matriz areno limoso con cierto contenido de cenizas (Figura 8). Los elementos de estos depósitos no tienen ninguna selección, tratándose más bien de una mezcla heterogénea de rocas de formas (redondeadas a subredondeadas), los cuales van desde bloques (40%), gravas (40%), dentro de una matriz areno limoso (20%). Estos depósitos son producto de caída de rocas, derrumbes y avalancha de detritos.

Figura 8. Depósitos coluviales. Vista hacia el suroeste de la Villa San Luis.

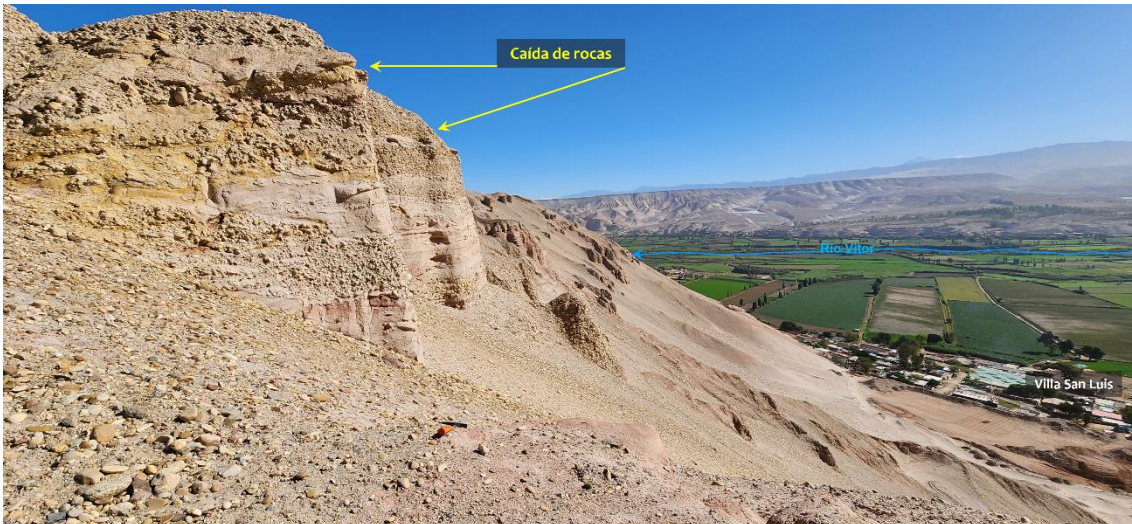
Las alturas desde donde caen las rocas van desde los 5 metros hasta los 23 metros. Los bloques que conforman estas caídas de rocas alcanzan dimensiones de hasta 3 metros. La zona de arranque de la caída de rocas para el sector tiene una longitud de 1300 metros, que continúa a lo largo de la cumbre de la colina.

Las caídas de rocas son activas y se les califica como **peligro alto** y constituyen una amenaza permanente en este sector.

Figura 15. Se indica la zona de arranque de caída de rocas.

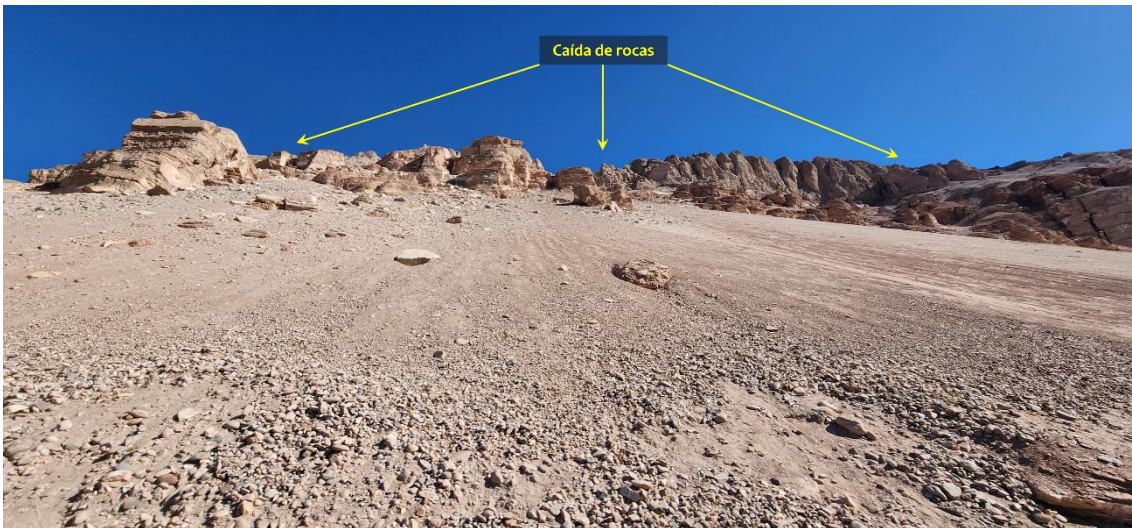
Figura 16. Se muestra lo zona de arranque de la caída de rocas.

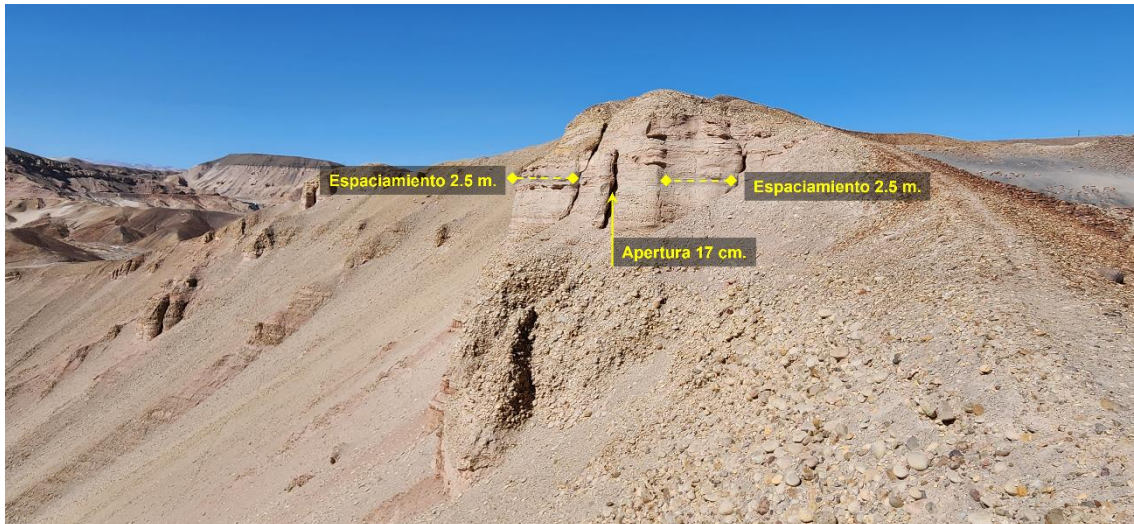
Las pendientes muy fuertes a muy escarpadas ($>25^\circ$) de los frentes rocosos de las colinas en el sector Villa San Luis, junto con las estructuras poco fracturadas de conglomerados con bloques (35%), gravas (45%) en matriz areno-limosa (20%), intercaladas con areniscas arcillosas en proceso de litificación, son factores que contribuyen a los derrumbes en las laderas de dichas colinas. Las areniscas arcillosas presentan espaciamientos de entre 1.5 m a 2.5 m con aperturas de hasta 17 cm. (Figura 17).

Figura 17. La zona de arranque de los derrumbes se observa en la cumbre de colinas de la Villa San Luis.

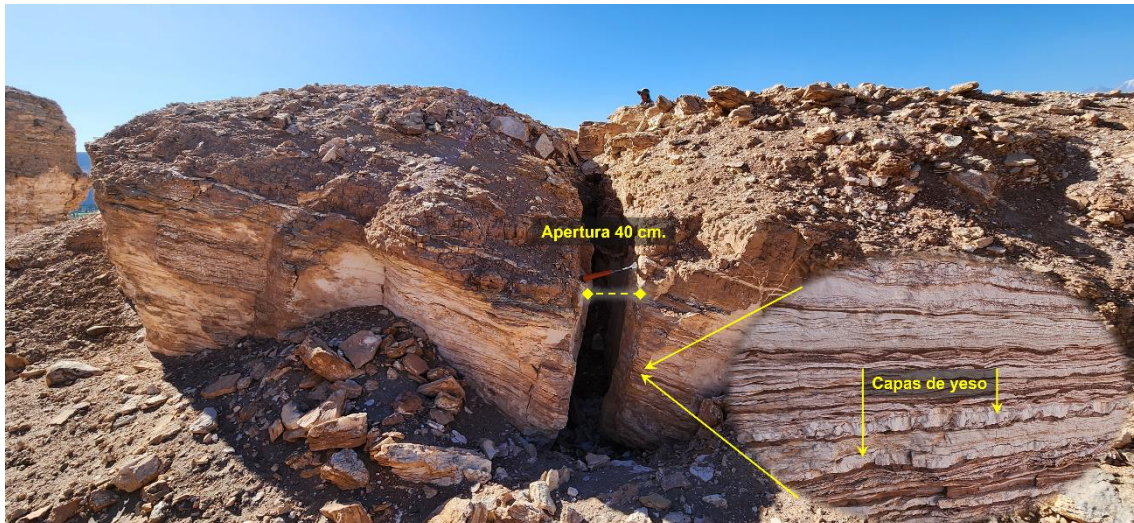
Los frentes rocosos conformados por lutitas intercaladas con capas de yesos y venas de este mineral que cortan a esta unidad, por lo que se encuentran medianamente fracturadas, con espaciamentos de hasta 1 metro y aperturas variables entre 0,5 cm a 40 cm, también contribuyen a los derrumbes. (Figura 18).

Las venillas de yeso en las rocas hacen que el sector sea muy inestable, ya que el yeso se hidrata al contacto con el agua, lo que ocasiona un aumento de su volumen. Este aumento de volumen puede causar que las rocas se agrieten y/o se desmoronen, lo que puede provocar derrumbes. (Figura 18).

Figura 18. La zona de arranque de los derrumbes se observa en la cumbre de colinas de la Villa San Luis.

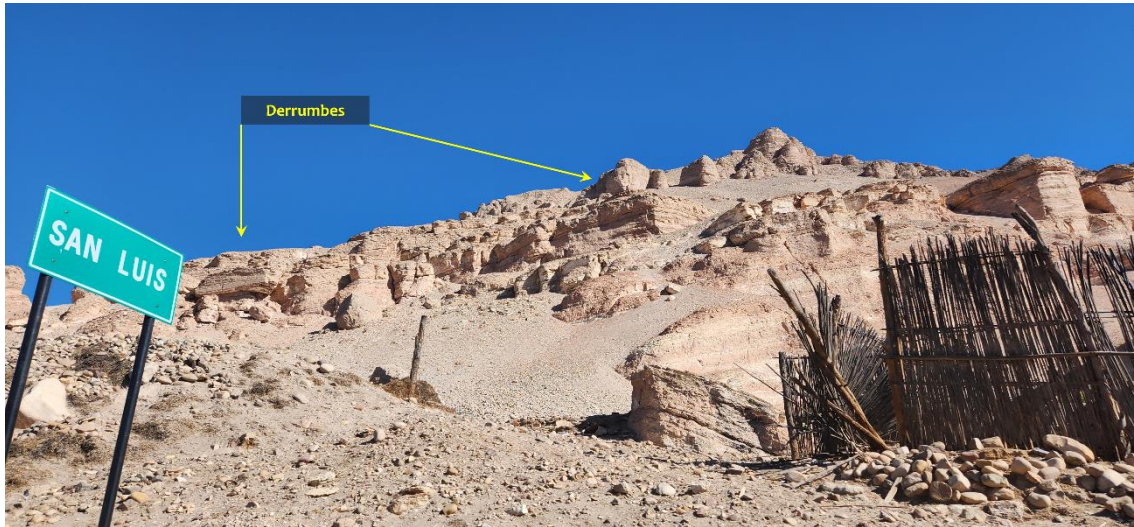
La zona de arranque de los derrumbes para el sector tiene una longitud de 1300 metros, que continúa a lo largo de la cumbre y ladera media de la colina (Figuras 19 y 20). Los depósitos están compuestos por bloques (65%) de hasta 6 metros, gravas (20%) en matriz arcillo-limosa (15%).

Estos derrumbes identificados son de actividad latentes causados por la pérdida de estabilidad, y son detonados por lluvias y sismos.

Por las condiciones litológicas, geomorfológicas y geodinámicas se considera como **peligro alto**.

Figura 19. La zona de arranque de los derrumbes se observa en la cumbre de colinas de la Villa San Luis.

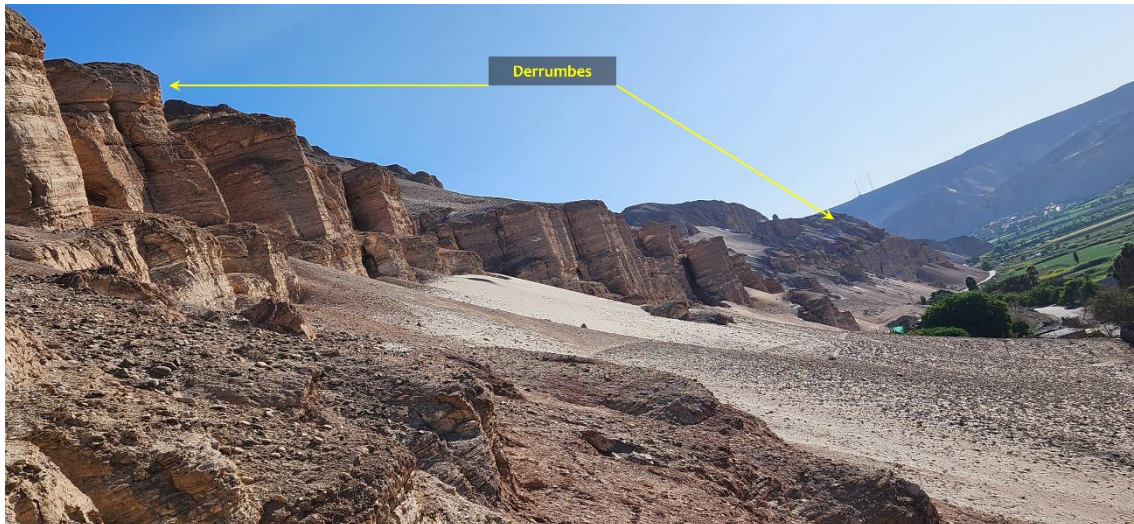
Figura 20. Se muestra zona de arranque de los derrumbes en la ladera media de las colinas de la Villa San Luis. Vista hacia el noroeste.

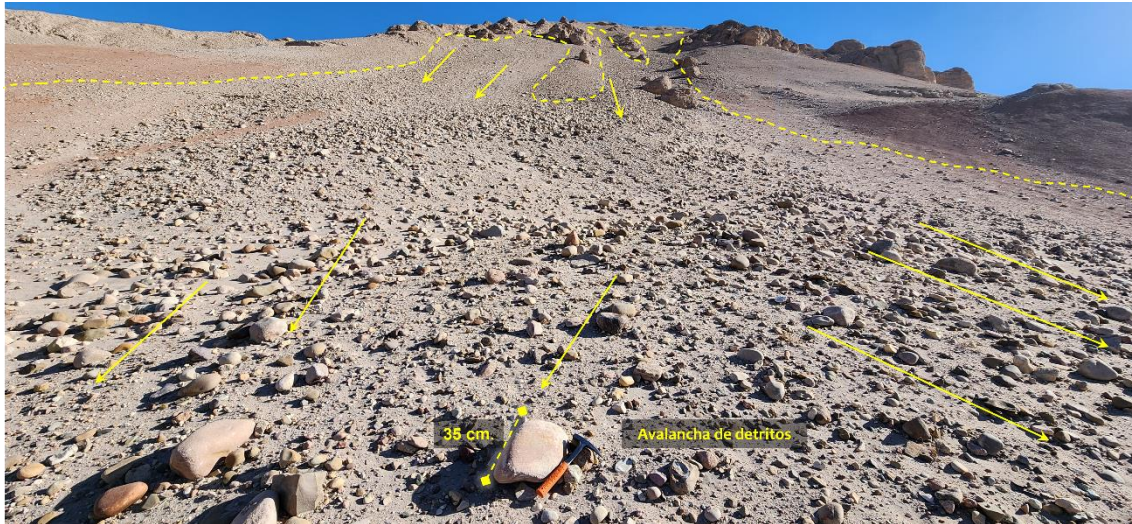
Otro factor importante detonante son los sismos, que pueden acelerar y movilizar las estructuras internas del suelo, que conlleva a la generación de la avalancha de detritos.

Por lo antes mencionado, se le califica de **peligro alto** y constituye una amenaza permanente para el sector.

Figura 21. Se observa bloques de hasta 35 cm y gravas de avalancha de detritos en las laderas de lomadas al oeste de la Villa San Luis.

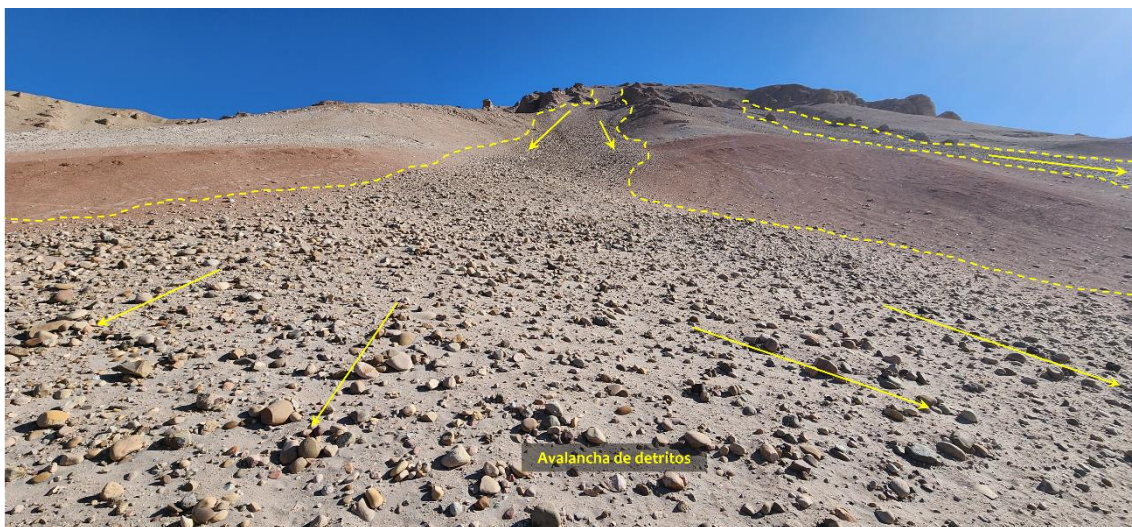
Figura 22. Se aprecia la acumulación de avalancha de detritos en las laderas de las colinas y lomadas al sur de la Villa San Luis.
