DIRECCIÓN DE GEOLOGÍA AMBIENTAL Y RIESGO GEOLÓGICO

Informe Técnico N° A7441

MONITOREO DEL DESLIZAMIENTO DE MACA PERIODO 2022

Departamento Arequipa
Provincia Caylloma
Distrito Maca

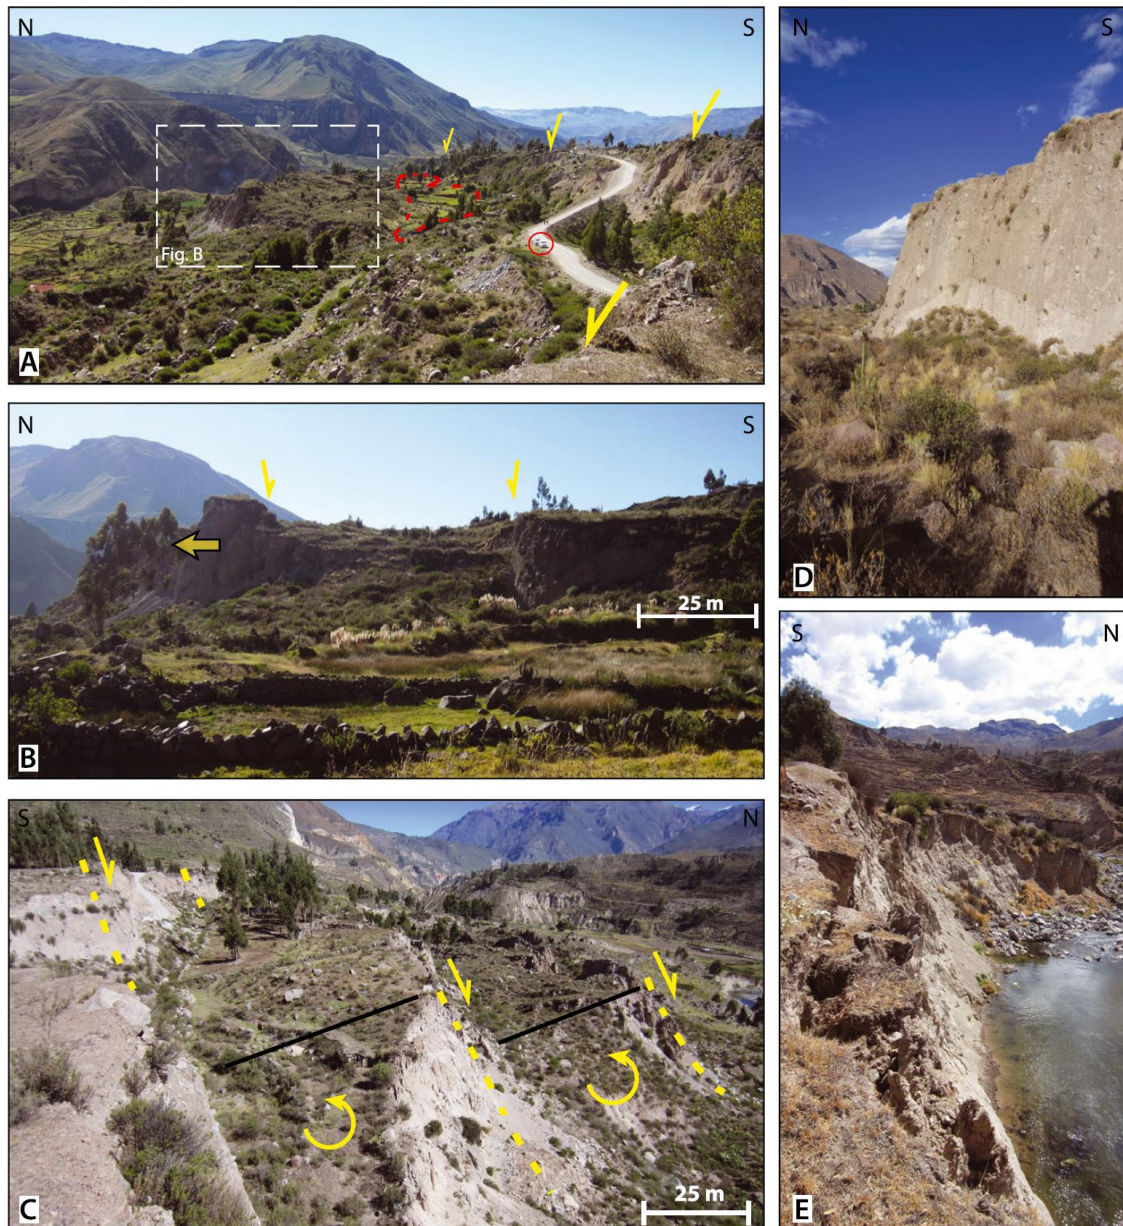
horizontal preservado que generalmente se observa en toda el área del deslizamiento. Localmente, sin embargo, las capas se inclinan (figura 6 C) ligeramente hacia el sur (Zerathe et al., 2016).

Figura 6. (A) Vista mirando hacia el este: la escarpa principal secundaria representada por flechas amarillas, cruza la carretera principal del valle. Una gran depresión cubierta de hierba debido a la expansión lateral puede observarse al pie de la escarpa del fondo (línea roja discontinua). Dos camionetas están encerradas en un círculo rojo para proporcionar la escala. (B) Vista mirando hacia el este. Estructura similar a 'horst y graben'. El bloque del norte se extiende progresivamente mientras la parte central se hunde. (C) Vista mirando hacia el oeste. El lado occidental del deslizamiento está dominado por una ligera deformación rotacional y regresiva. Son visibles dos compartimentos principales individualizados por abruptos escarpes. (D) Morfología típica del escarpe principal del deslizamiento de Maca de alrededor de 17 m de altura en la zona. Observe la inclinación de la escarpa (70°-80°), así como una banda fresca ondulante de 2 m de altura visible en su parte inferior que expone exhumación reciente. (E) Efecto erosivo del río Colca al pie del deslizamiento de Maca. Tomado de Zerathe et al., 2016.

hacia atrás (figura 6 C) de 5° a 10° de dos bloques. Esta deformación retrogresiva se desarrolla hacia arriba, donde se exhiben numerosas grietas recientes y escarpes internos, sugiriendo alta actividad en curso. Asimismo, en todo el deslizamiento aparecen estanques de agua temporales en las depresiones creadas por la deformación gravitatoria (Zerathe et al., 2016).

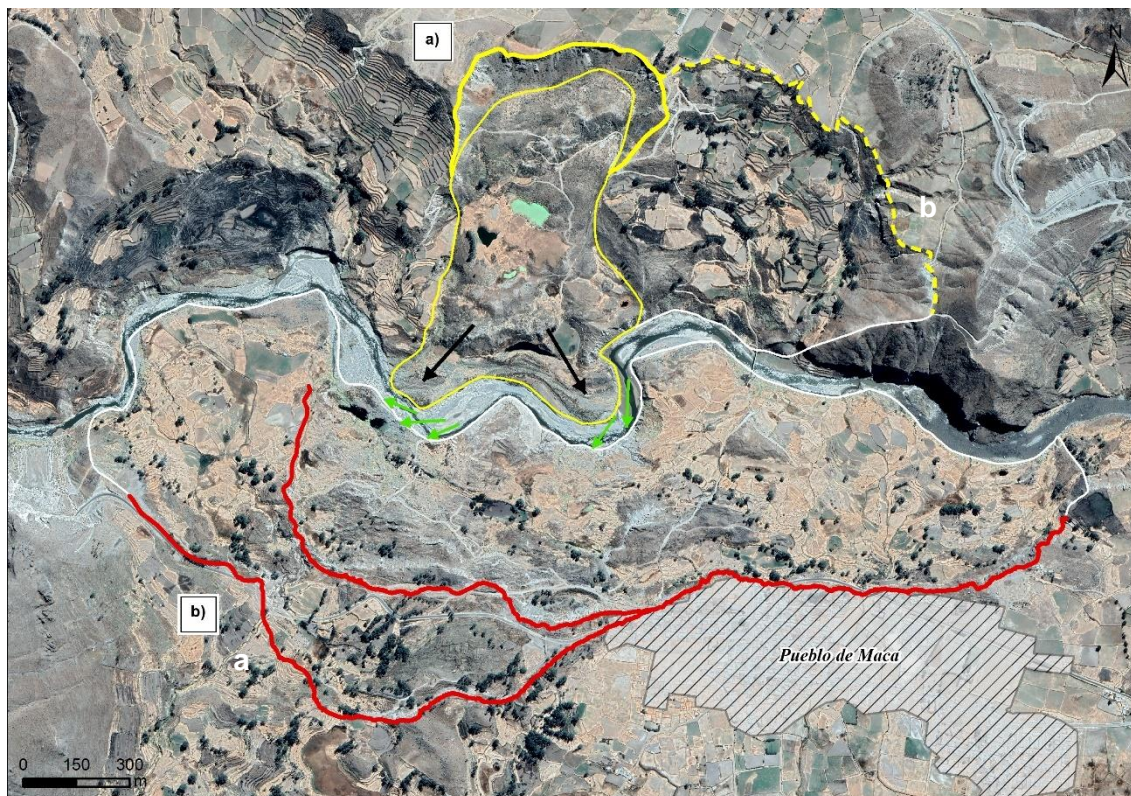
Durante décadas, la erosión del río Colca en el pie del deslizamiento debido al cambio de posición del lecho del río causado por el deslizamiento de Lari en el lado opuesto del valle, parece jugar un papel clave en la cinemática del deslizamiento (figura 7). La comparación entre las fotografías de 1955 y 2013 muestra que el curso del río ha cambiado drásticamente, como resultado de la competencia entre deslizamientos opuestos. Durante este tiempo, el deslizamiento de Lari ha afectado fuertemente el lado norte del valle y ha movido el río Colca de 150 a 300 m hacia el sur. Esta modificación del curso del río es probablemente el principal factor que explica la repentina reactivación del deslizamiento de Maca en el lado sur del valle, durante la década de 1980. En contraste, el deslizamiento de Lari no presenta desplazamiento significativo en la actualidad. Por otro lado, las áreas más activas se encuentran al pie del deslizamiento a lo largo del río (figura 6 E), donde los valores de desplazamiento oscilan entre 1,5 y 5 m. En esta zona, la dirección del movimiento es perpendicular al cauce del río, destacando la acción erosiva sobre la actividad del deslizamiento (Zerathe et al., 2016).

Figura 7. Erosión fluvial en la margen izquierda del río Colca, en el pie del deslizamiento de Maca. Se aprecia: a) la escarpa principal y cuerpo de la reactivación del deslizamiento de Lari (líneas amarillas) que “encajó” al río Colca hacia su margen izquierda, erosionando el pie del deslizamiento de Maca. Las flechas negras muestran la dirección del deslizamiento reactivado de Lari y las flechas en verde, zonas y dirección estimada de erosión fluvial. b) escarpes del deslizamiento de Maca (líneas rojas). Modificado de Zavala et al., 2013.

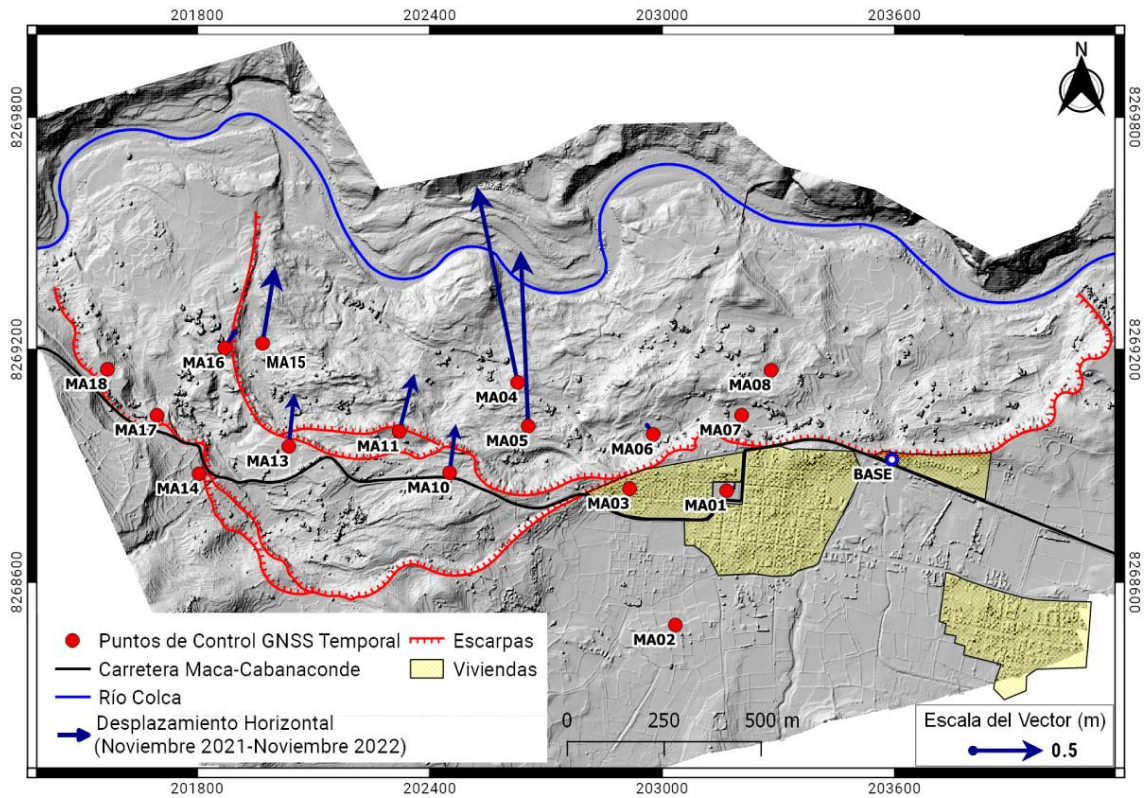
Así mismo, se realizaron mapas de vectores de desplazamiento horizontal y vertical (figuras 10 y 11) para representar de manera gráfica, las magnitudes y las direcciones de los desplazamientos individuales de la red de puntos de control GNSS. En el mapa de vectores de desplazamiento horizontal (figura 10) se observa que la dirección de los movimientos fue hacia el noreste y noroeste en dirección al río Colca. Así mismo, el mapa de vectores de desplazamiento vertical (figura 11) muestra valores mayores en la parte central del deslizamiento (MA04, MA05, MA10 y MA11).

Figura 10. Mapa de vectores de desplazamiento horizontal de los puntos de control GNSS en el deslizamiento de Maca. Período noviembre 2021 – noviembre 2022. La magnitud de los desplazamientos horizontales se puede apreciar en la tabla 5.

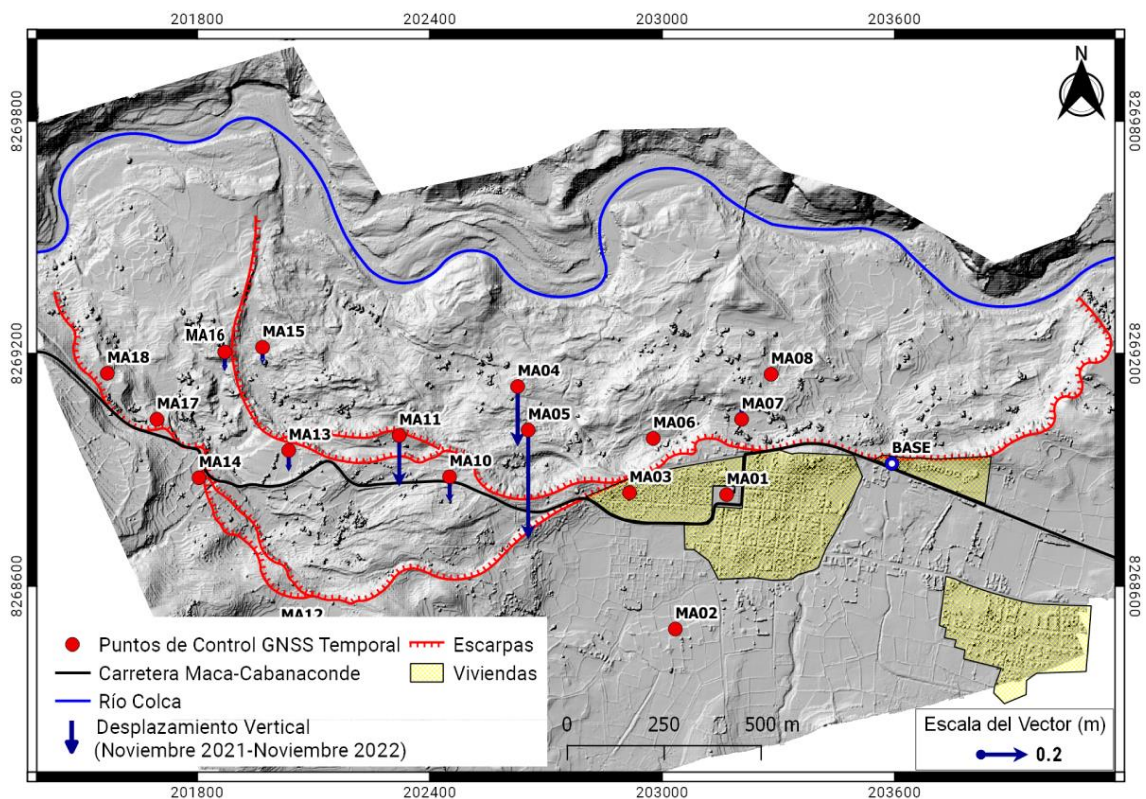
Figura 11. Mapa de vectores de desplazamiento vertical de los puntos de control GNSS en el deslizamiento de Maca. Período noviembre 2021 – noviembre 2022. La magnitud de los desplazamientos horizontales se puede apreciar en la tabla 5.

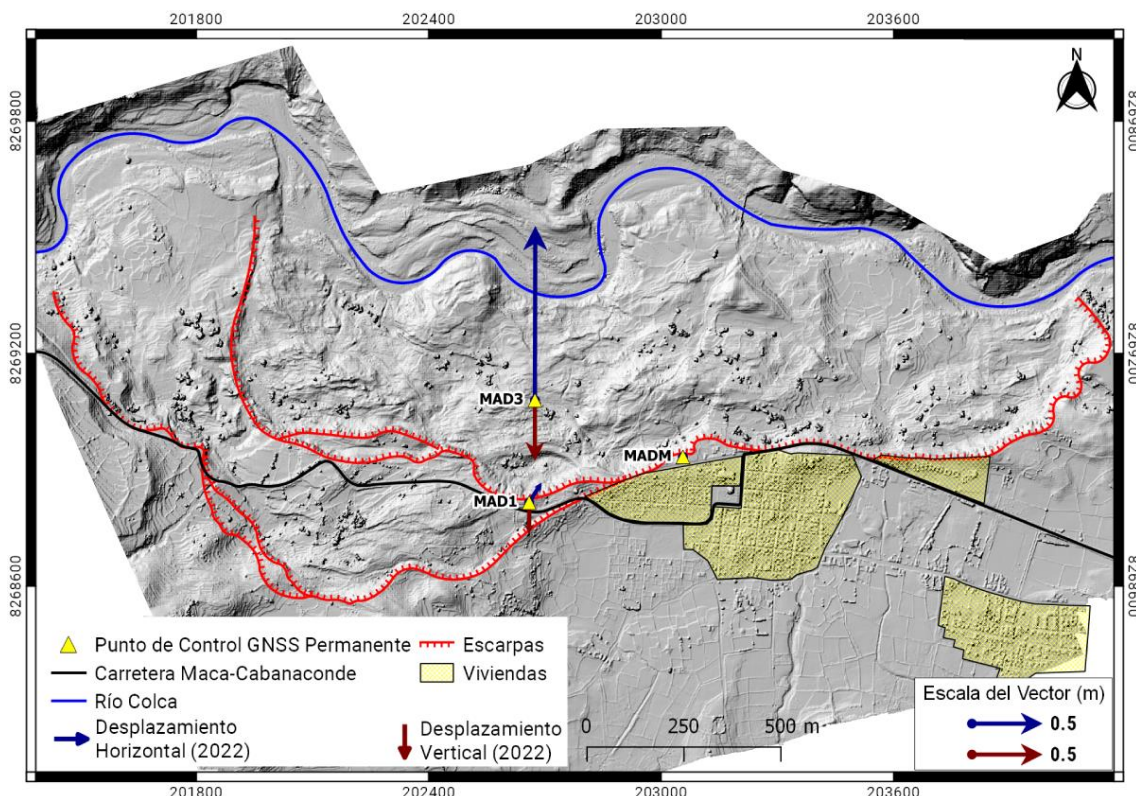
En relación a las 3 estaciones permanentes (tabla 6, figura 12), se procesaron datos obtenidos del 01 de enero al 31 de diciembre de 2022. La estación MAD1 ubicada en el sector oeste del deslizamiento, al costado de la carretera Maca-Cabanaconde, presenta un desplazamiento horizontal de 0.16 metros hacia el noreste y un hundimiento de -0.22 metros. En el caso de la estación MADM, ubicada en la corona del deslizamiento, en el pueblo de Maca, no se observan desplazamientos horizontales ni verticales significativos. Finalmente, la estación MAD3, localizada en el cuerpo del deslizamiento, es la que presenta mayor deformación, con un desplazamiento horizontal de 1.24 metros en dirección nor-noreste y un hundimiento de -0.43 metros.

Figura 12. Mapa de vectores mostrando la representación gráfica del desplazamiento horizontal y vertical de las 3 estaciones GNSS permanentes del deslizamiento de Maca. Periodo enero-diciembre, 2022.

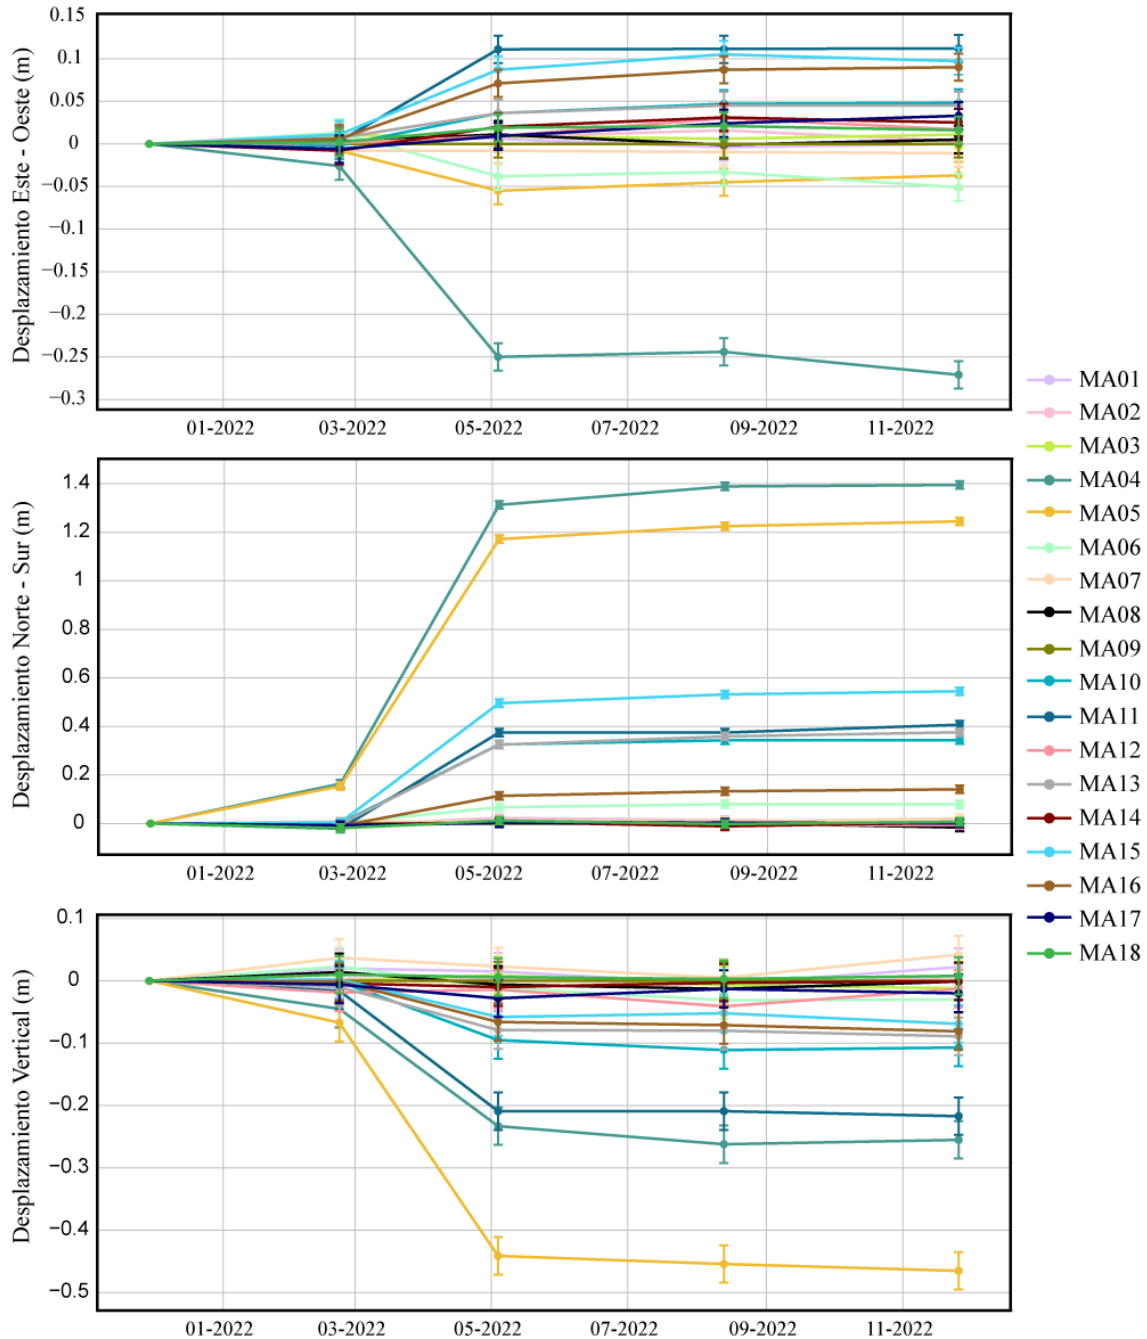
Los cambios de velocidad más notorios se dan en el segundo periodo. Se observa que la estación más activa, MA04, presenta aceleración con un movimiento horizontal hacia el noroeste y un movimiento vertical negativo, representado por el cambio de pendiente de cada componente (E, N y Z) en la figura 13.

Figura 13. Series temporales de desplazamiento acumulado de las componentes norte-sur, este-oeste y vertical de los puntos de control instalados en el deslizamiento de Maca. Las series temporales se graficaron a partir de la data obtenida en las cinco campañas de medición, entre noviembre de 2021 y noviembre de 2022. Se observan desplazamientos diferenciados en las estaciones MA04 y MA05 a partir de marzo del 2022.

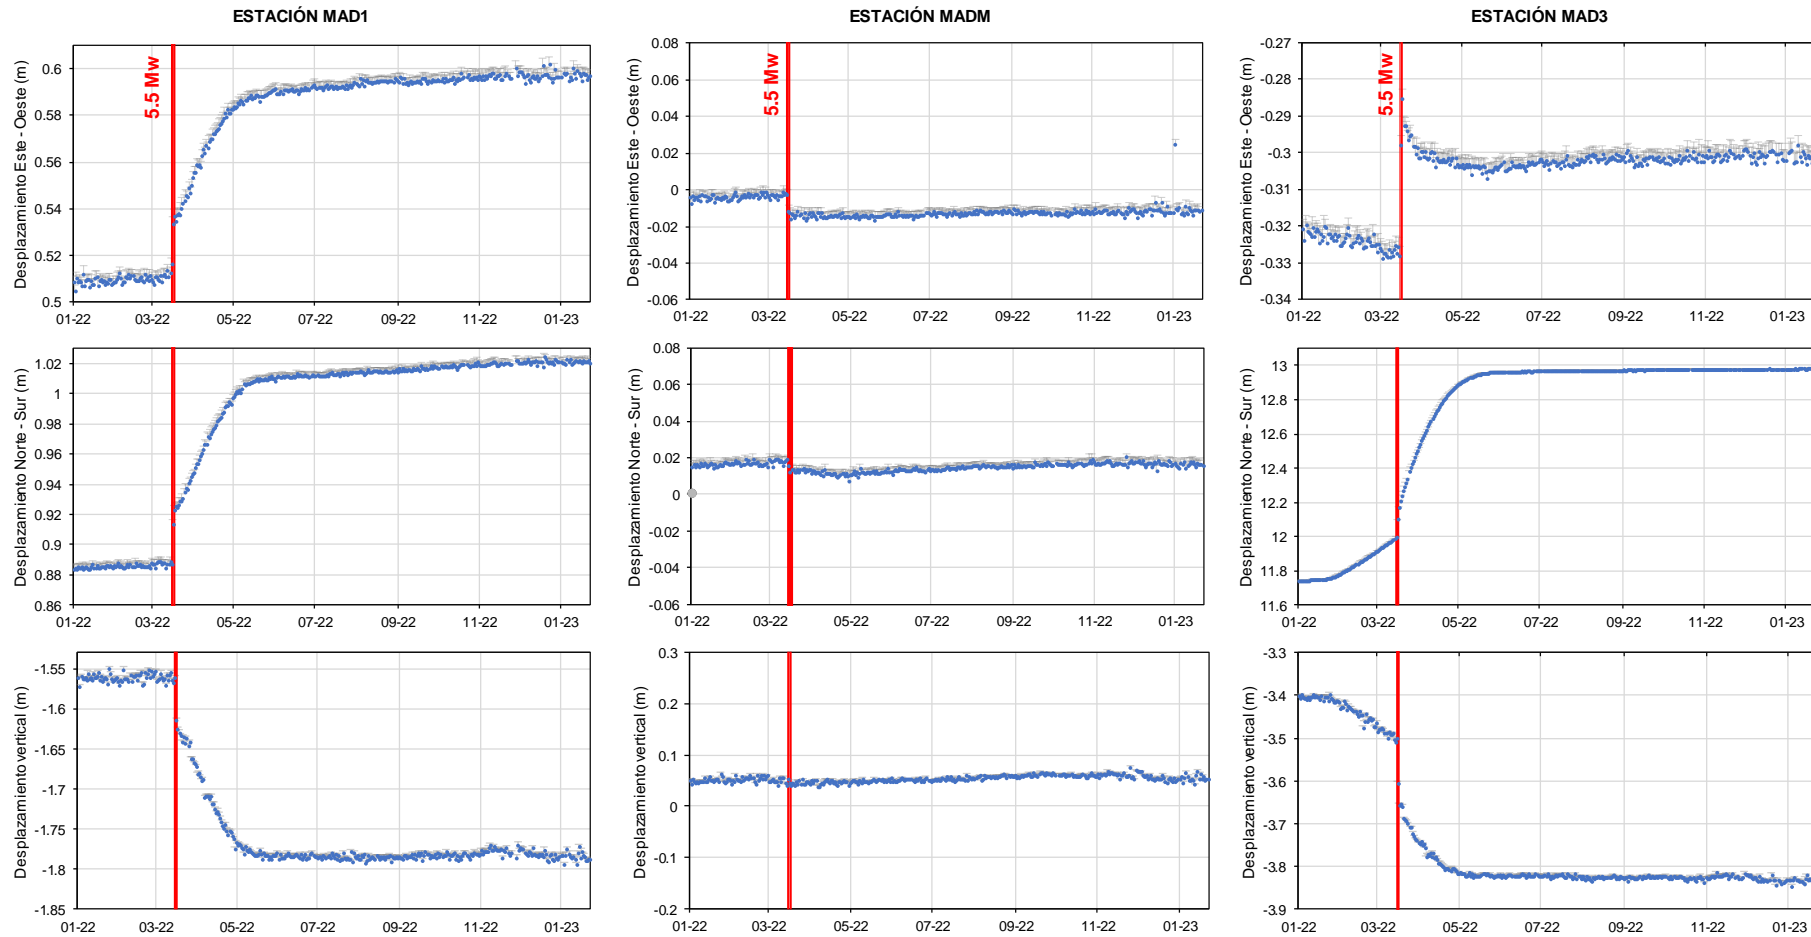
Figura 14. Series temporales de Posición GNSS permanente para las estaciones MAD1, MADM y MAD3. La línea roja corresponde al sismo de 5.5 Mw del 16 de marzo de 2022. A partir de esa fecha las estaciones MAD1 y MAD3 tuvieron un desplazamiento vertical negativo aproximado de -0.53 y -0.11 respectivamente.

Las estaciones MAD1 y MADM no mostraron desplazamientos significativos hasta el 16 de marzo del 2022, fecha en la que ocurrió el sismo de 5.5 Mw., salvo la estación MAD3 que ya presentaba movimientos desde enero, los cuales continuaron hasta finales de abril. Tanto MAD1 como MAD3 son estaciones ubicadas en el cuerpo cuyos gráficos muestran un desplazamiento muy rápido a partir de la fecha del sismo. En el caso de MAD1, el sismo marca el inicio de un desplazamiento continuo que se extiende hasta inicios de mayo. Con respecto a la estación MADM, ubicada tras la corona, no se observaron movimientos significativos en su componente vertical, pero sí en sus componentes horizontales en la fecha del sismo.

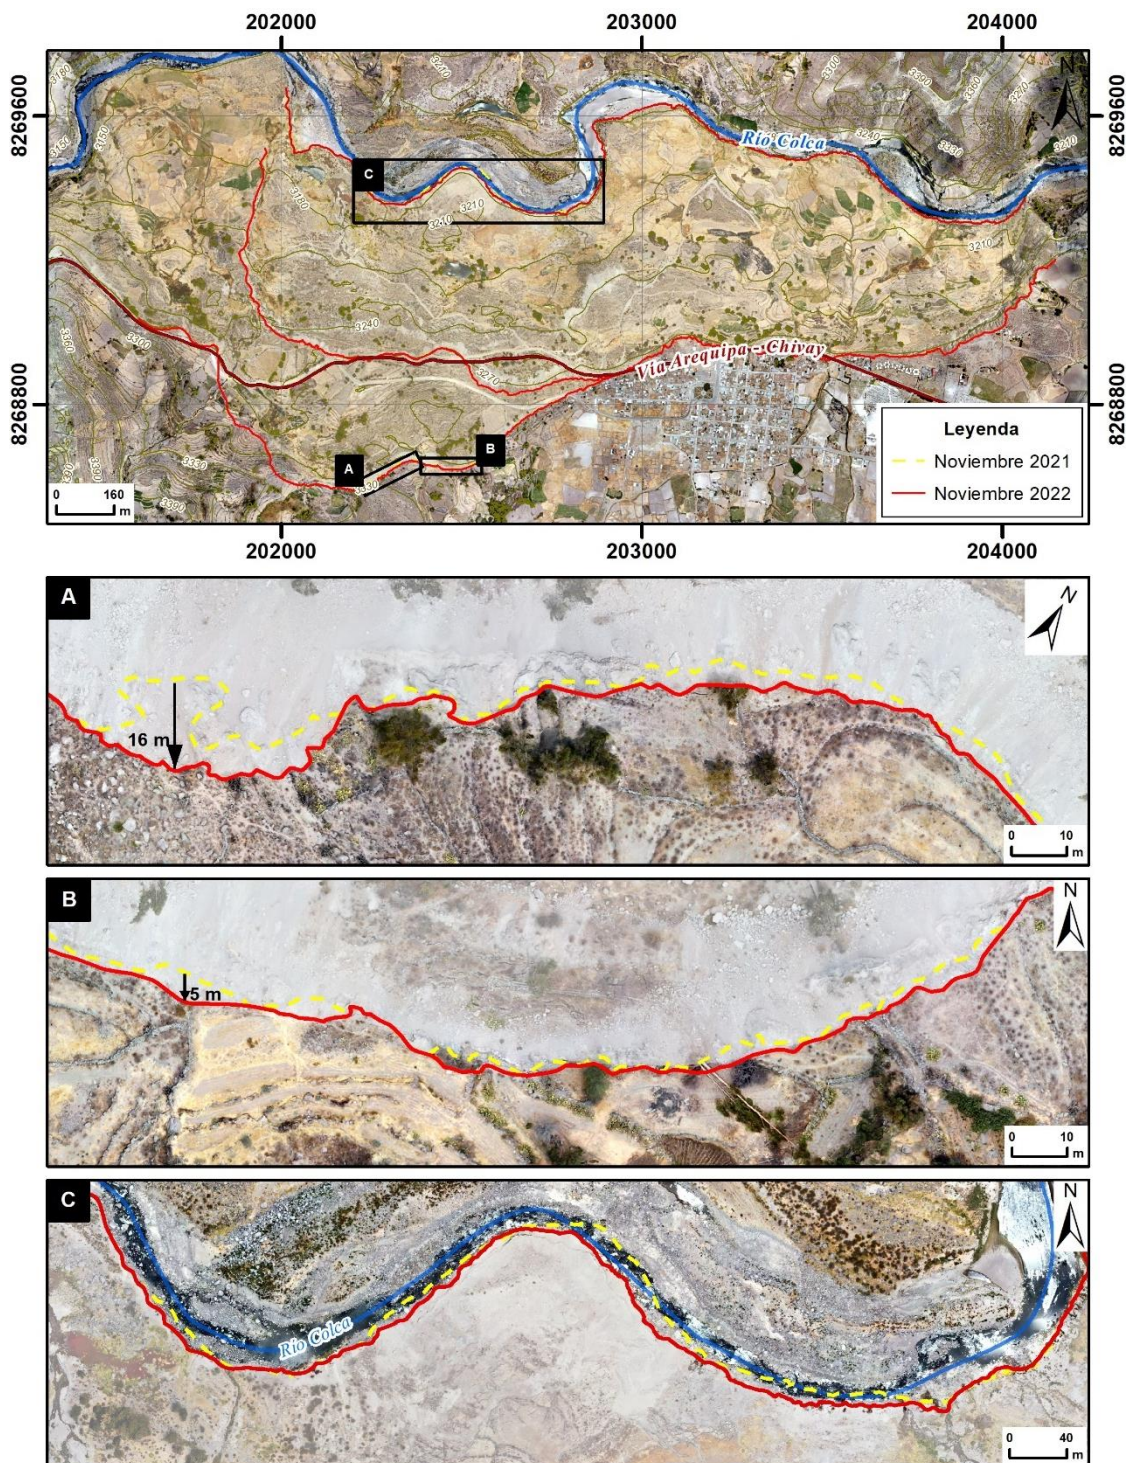
En la vista C de la figura 15, se puede observar la pérdida de masa, debido a la erosión del río Colca. En área se calcula que dicha erosión representa un aproximado de 4027 m².

De la comparación de coronas 2021 - 2022, en área, se calcula un avance retrogresivo general aproximado de 1358 m². El retroceso máximo aproximado fue de 16 metros.

Figura 15. Mapa de comparación multitemporal del avance retrogresivo de la corona del deslizamiento de Maca y de la erosión del río en el pie del deslizamiento, en las fechas del 29 de noviembre de 2021 y 23 de noviembre de 2022. Los detalles A y B muestran la retrogresión máxima aproximada en cada sector. El detalle C muestra la zona con mayor erosión por parte del río.

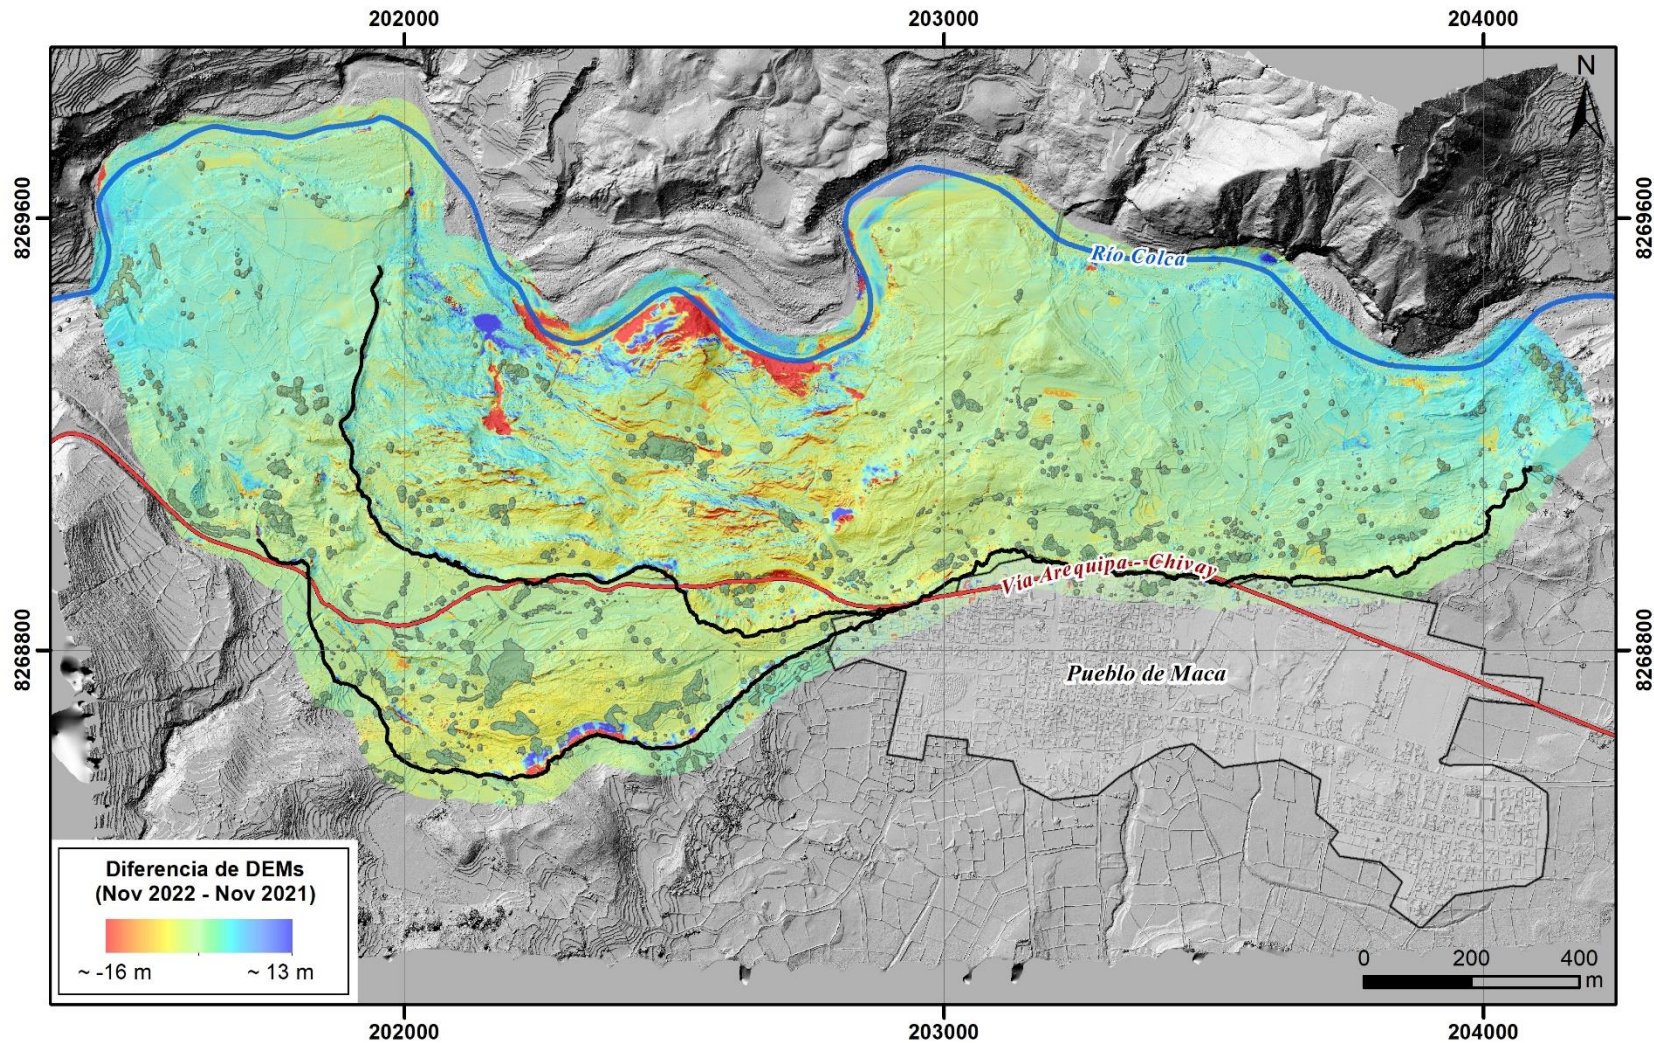
La imagen nos muestra la diferencia entre alturas de cada píxel, las cuales oscilan principalmente en un rango de entre -16 a 13 m aproximadamente. Para una mejor visualización, se estableció una gama de colores que ayude a diferenciar las zonas con cambios positivos y negativos.

Se identificaron sectores con mayor variación de altura al norte del deslizamiento, colindantes con el río. Los colores rojizos-anaranjados se encuentran en su mayoría concentrados en el sector medio y frente del cuerpo, mostrando clara disminución de elevación entre el DEM del 2022 respecto al DEM del 2021. Hacia el sur, en la escarpa principal, se aprecian variaciones negativas y un pequeño sector de tonalidades azulinas, mostrando incremento de alturas en la base de la escarpa principal. Por último, en general, la gama entre colores celestes y amarillos muestran sectores donde la variación no ha sido significativa.

Figura 16. Diferencia de elevaciones, entre noviembre del 2021 y noviembre del 2022. Las tonalidades azulinas muestran diferencias positivas y las rojas diferencias negativas.

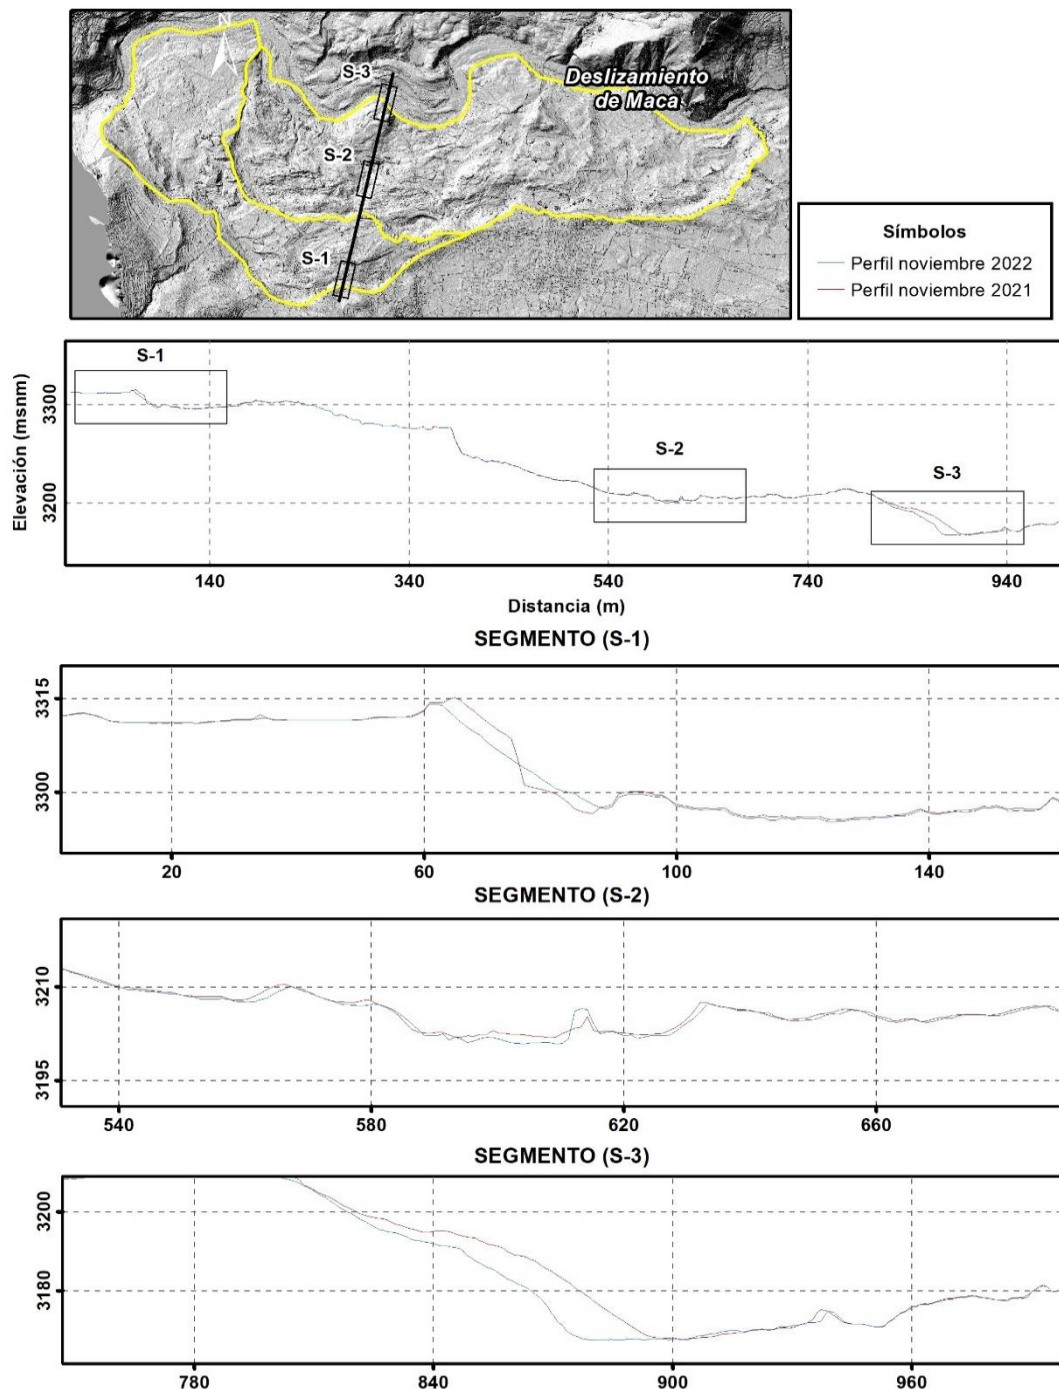
PERFIL TOPOGRÁFICO DESLIZAMIENTO MACA PERIODO 2021-2022

De izquierda a derecha, entre las distancias de 800 y 900 m, se observan diferencias horizontales de hasta -17 m, relacionadas al avance del deslizamiento y erosión por dinámica fluvial del río Colca.

Figura 17. Perfiles topográficos multitemporales del deslizamiento de Maca realizados utilizando DEMs de alta resolución de noviembre del 2021 y noviembre del 2022. Para facilitar la descripción se dividió el perfil principal en 3 segmentos, de corona a pie.

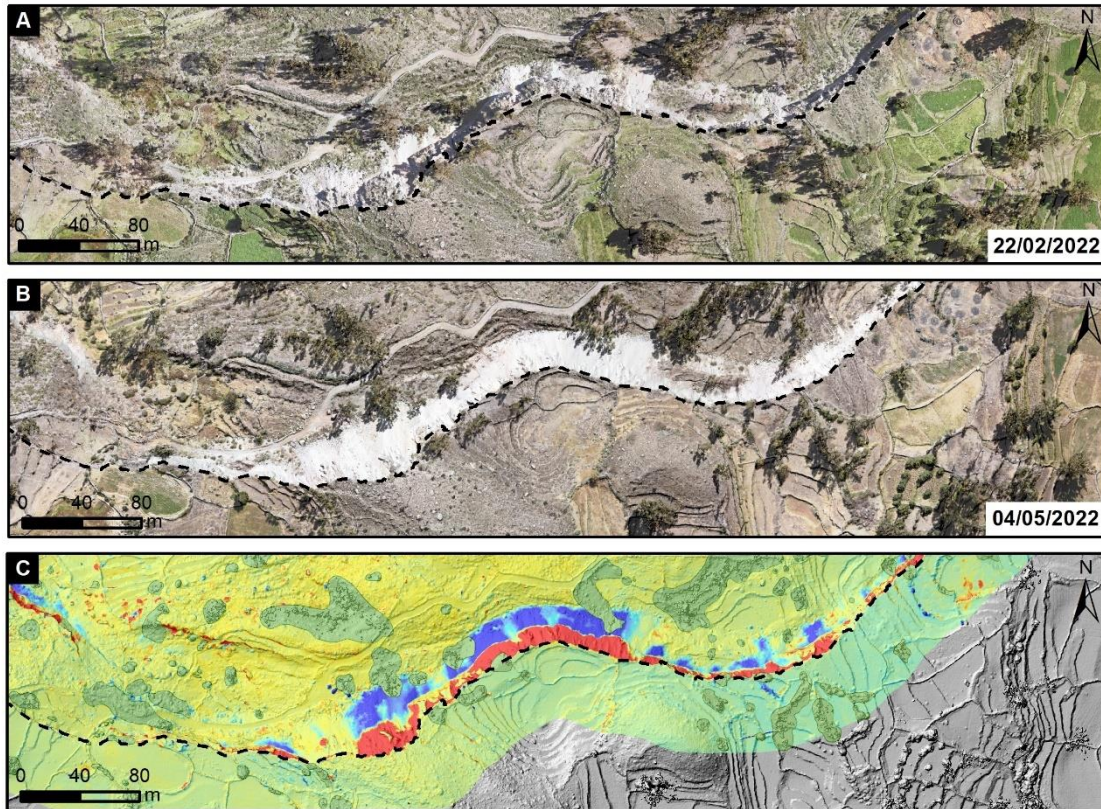
La fotointerpretación de ortofotos anual, noviembre 2021-2022, muestra una clara disminución de masa en el frente del deslizamiento correspondientes a los recodos o zonas erosión fluvial generada por el río Colca. La diferencia de DEMs (figura 16) y perfiles topográficos (figura 17 SEGMENTO S-3) corroboran la erosión del río (figura 18).

Figura 18. A. Ortofoto de febrero del 2022 mostrando estado de la corona previo al sismo del 16 de marzo del 2022. B. Ortofoto de mayo del 2022 mostrando material acumulado como consecuencia de derrumbes de la corona del deslizamiento de Maca. C. Detalle de la corona en el sector con recientes derrumbes, extraído del ráster de diferencia de DEMs. Se aprecia de color azul acumulación de material y de color rojo diferencias negativas. Los materiales caídos dejaron espacios (diferencias negativas de volumen) y se transfirieron o depositaron al pie (diferencias positivas o ganancia de volumen) de la corona.
