**Informe Técnico N° A7445**

# EVALUACIÓN DE PELIGROS GEOLÓGICOS POR MOVIMIENTOS EN MASA EN EL SECTOR DE PACAYBAMBA

Departamento Cusco  
Provincia La Convención  
Distrito Inkawasi

NOVIEMBRE  
2023

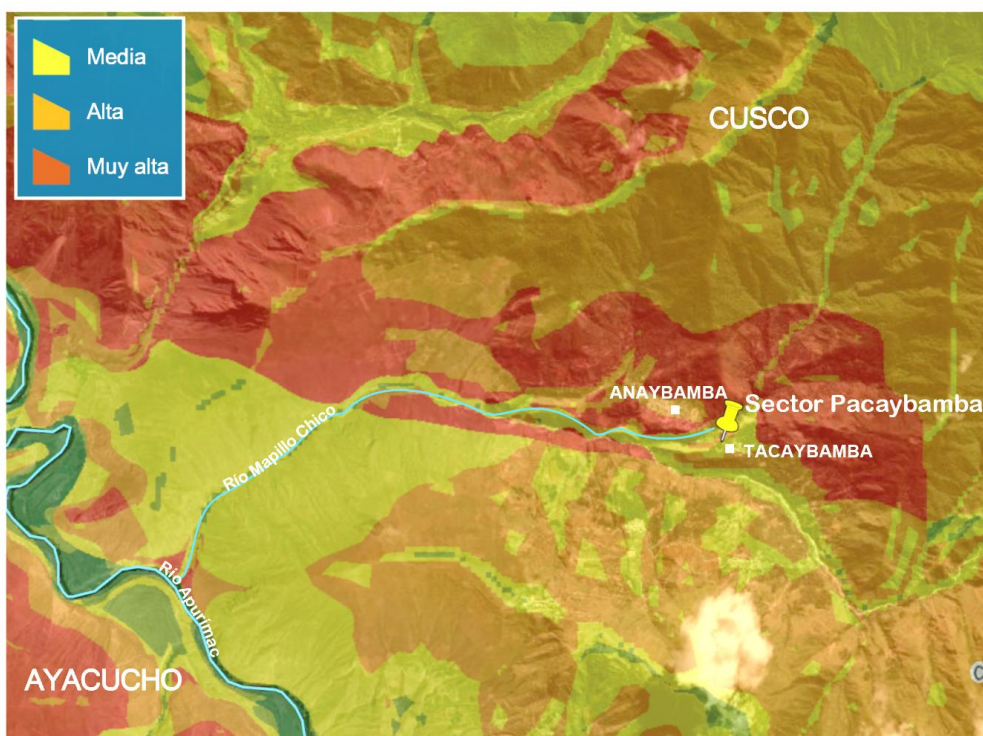
- A) El boletín N°74, serie C: Peligros Geológicos en la Región Cusco (Vílchez et al., 2020), con el mapa de susceptibilidad a movimientos en masa a escala 1:500 000; es información de referencia que el sector de Pacaybamba con un nivel de susceptibilidad Alta (Figura 1), Sin embargo, la evaluación técnica de campo y fotointerpretación en gabinete clasifica al sector Pacaybamba con un nivel de susceptibilidad Muy Alta.

Figura 1: Susceptibilidad a movimientos en masa (Vílchez, M. et al. 2020)

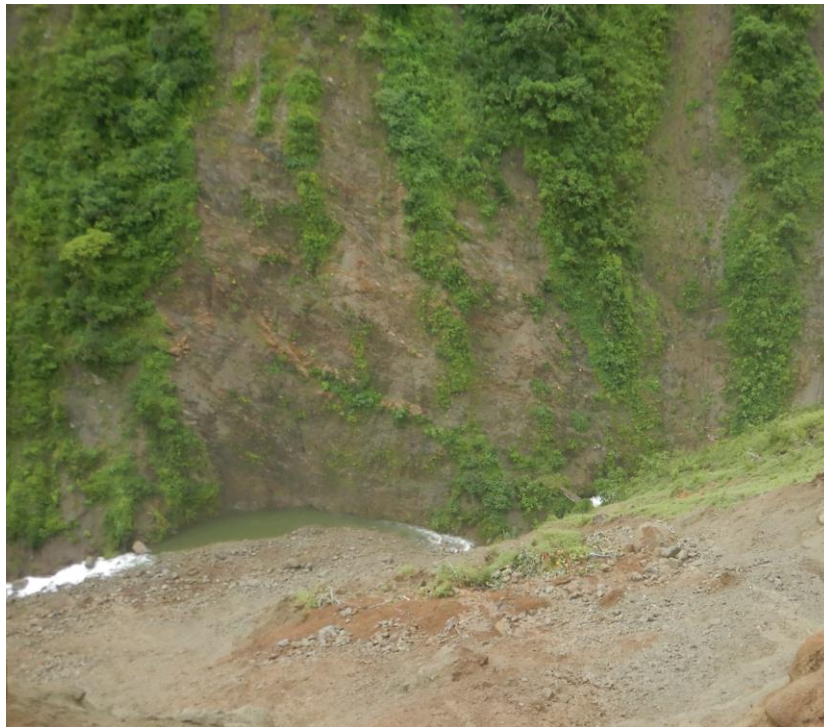
El Grupo San José aflora al norte en el cuadrángulo de Pacaybamba hoja 27p3 y al extremo noroeste de la localidad de Lejiana, Uchupucro, con una litología compuesta por pizarras carbonosas débilmente silicificadas; y entre las localidades de Hatumpampa, Corralpata, la litología está compuesta por pizarras carbonosas, color gris oscuras a negras, presentan moderada alteración silíceo y venas de cuarzo con goetita y limonita, afloran en dirección este a oeste y en contacto de falla inversa con el Complejo Metamórfico Iscaybamba. (Arcos F. et al. 2021): Las pizarras en el flanco derecho del río Mapillo Grande se encuentran moderadamente meteorizadas (Cuadro 2) y muy fracturadas (Cuadro 4) (Foto 1).

**Foto 1.** Vista de pizarras carbonosas en el flanco derecho del río Mapillo Grande.

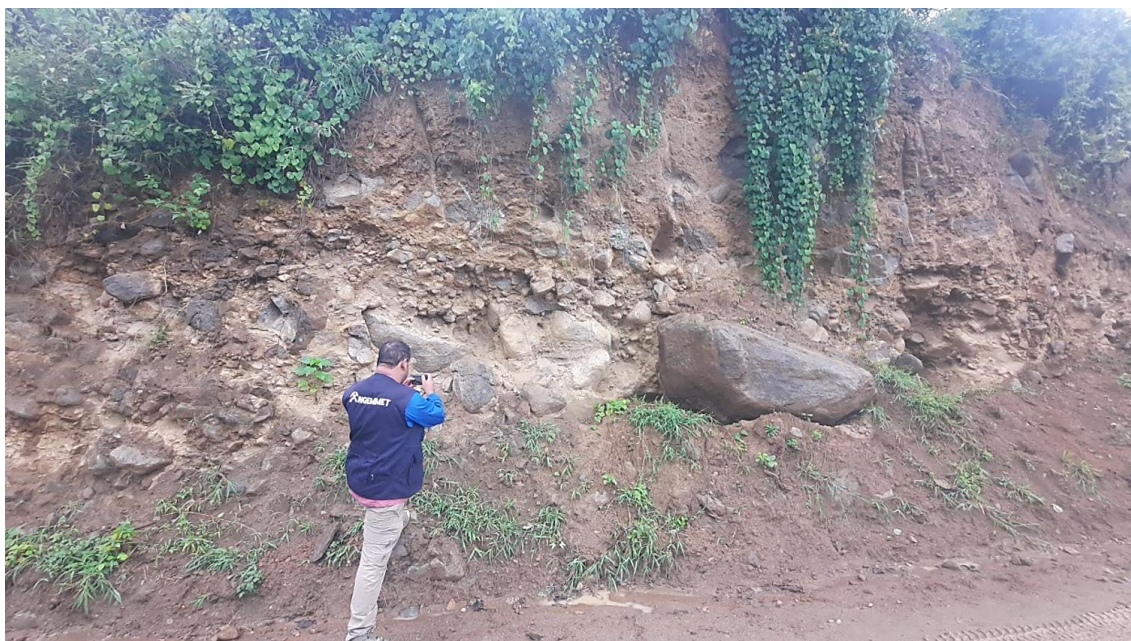
En el Km 11+660 de la carretera Amaybamba- Pacaybamba (CU-100), se observa depósitos glaciares, con bloques que varían desde pocos centímetros a más de 1.5 m (Foto 3).

**Foto 3.** Depósitos glaciares en el Km 11+660 de la vía CU-100. En las coordenadas UTM 18 L E: 688729, S: 8529904

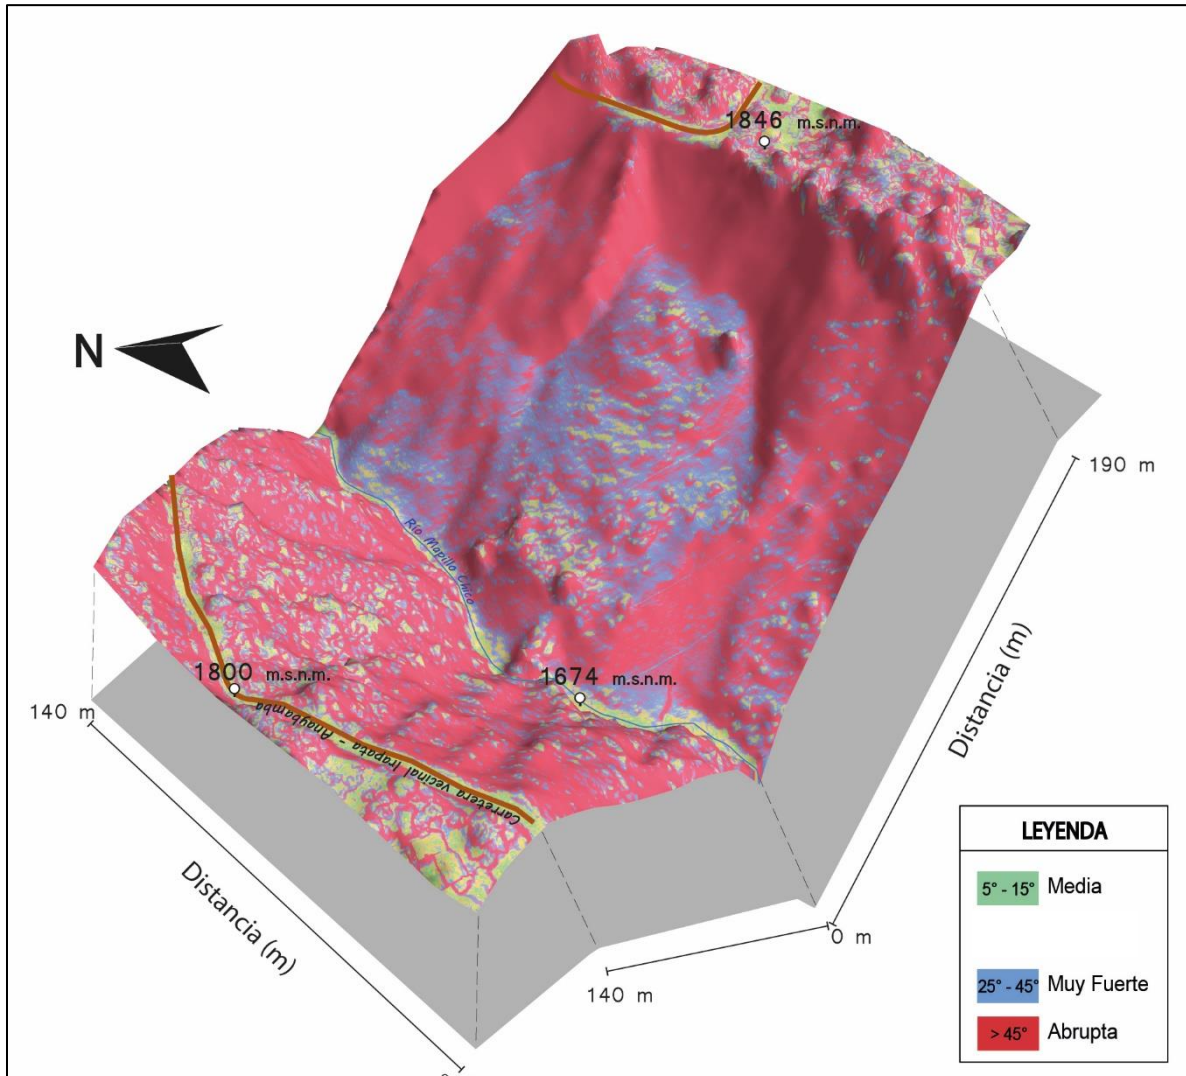
Dentro del área de inspección se han hallado pendientes muy fuertes y abruptas. descritos en el cuadro 4 y figura 3.

**Figura 3.** Block diagrama de la distribución de pendientes en el área de inspección.

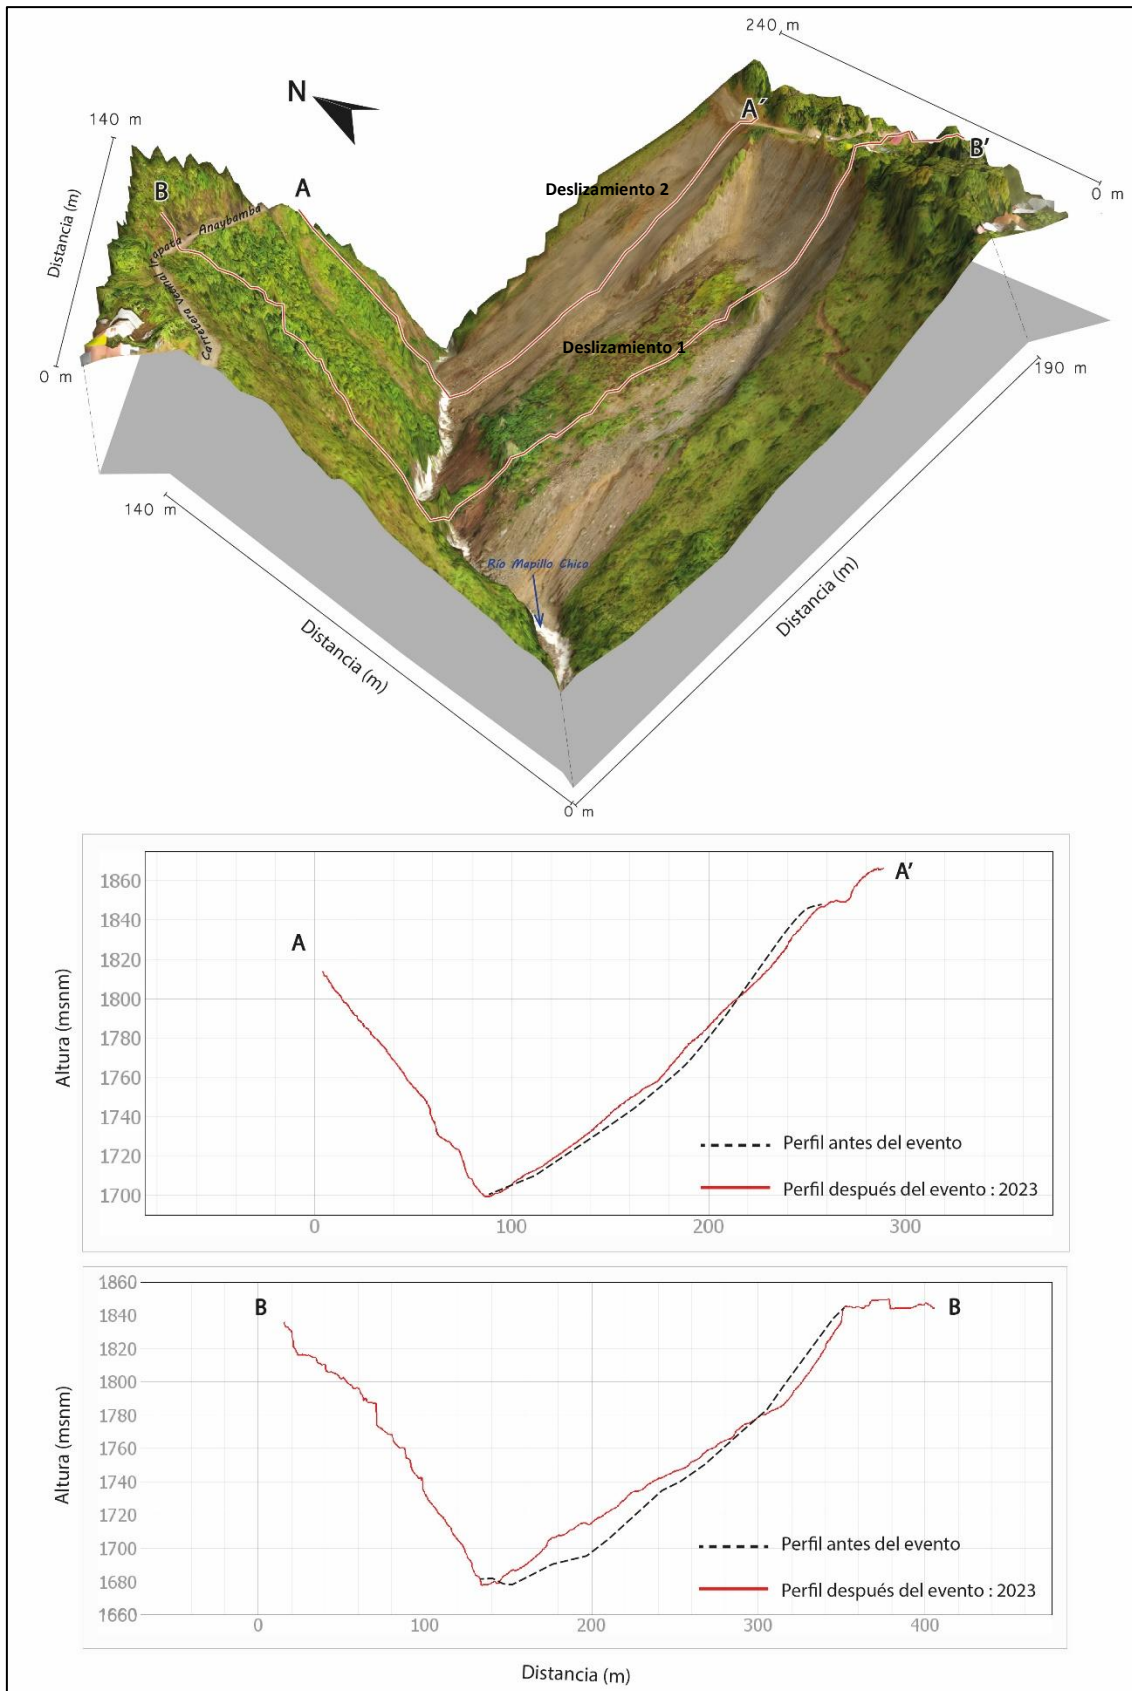
La ladera en la margen derecha del río Mapillo Grande tiene una pendiente abrupta de 51°, mientras que la ladera de la margen izquierda del río Mapillo Grande, antes de la activación del deslizamiento 2, en el 2022, tenía pendientes que varían de muy fuerte (30°) a abruptas (51°), según el Modelo de elevación digital a 30 m (Alaska Satellite Facility). Sin embargo la pendiente fue modificada ligeramente de muy fuerte (35°) a abrupta (47°) ,después de la activación del deslizamiento 2 (Figura 4).

La ladera en la margen derecha del río Mapillo Grande tiene una forma concava, con pendientes abrupta de 57°, mientras que la ladera de la margen izquierda del río Mapillo Grande, antes de la activación del deslizamiento 1, en el 2022, tenía pendientes que varían de muy fuerte (30°) a abruptas (51°), según el Modelo de elevación digital a 30 m (Alaska Satellite Facility). Sin embargo la pendiente fue modificada ligeramente de muy fuerte (38° a 45°), en la parte media y baja, a abrupta (54°) en la parte alta o escarpa expuesta, después de la activación del deslizamiento 2 (Figura 4).

**Figura 4.** Perfiles que muestra la variación de pendientes antes y después de la activación de deslizamientos en el sector de Pacaybamba

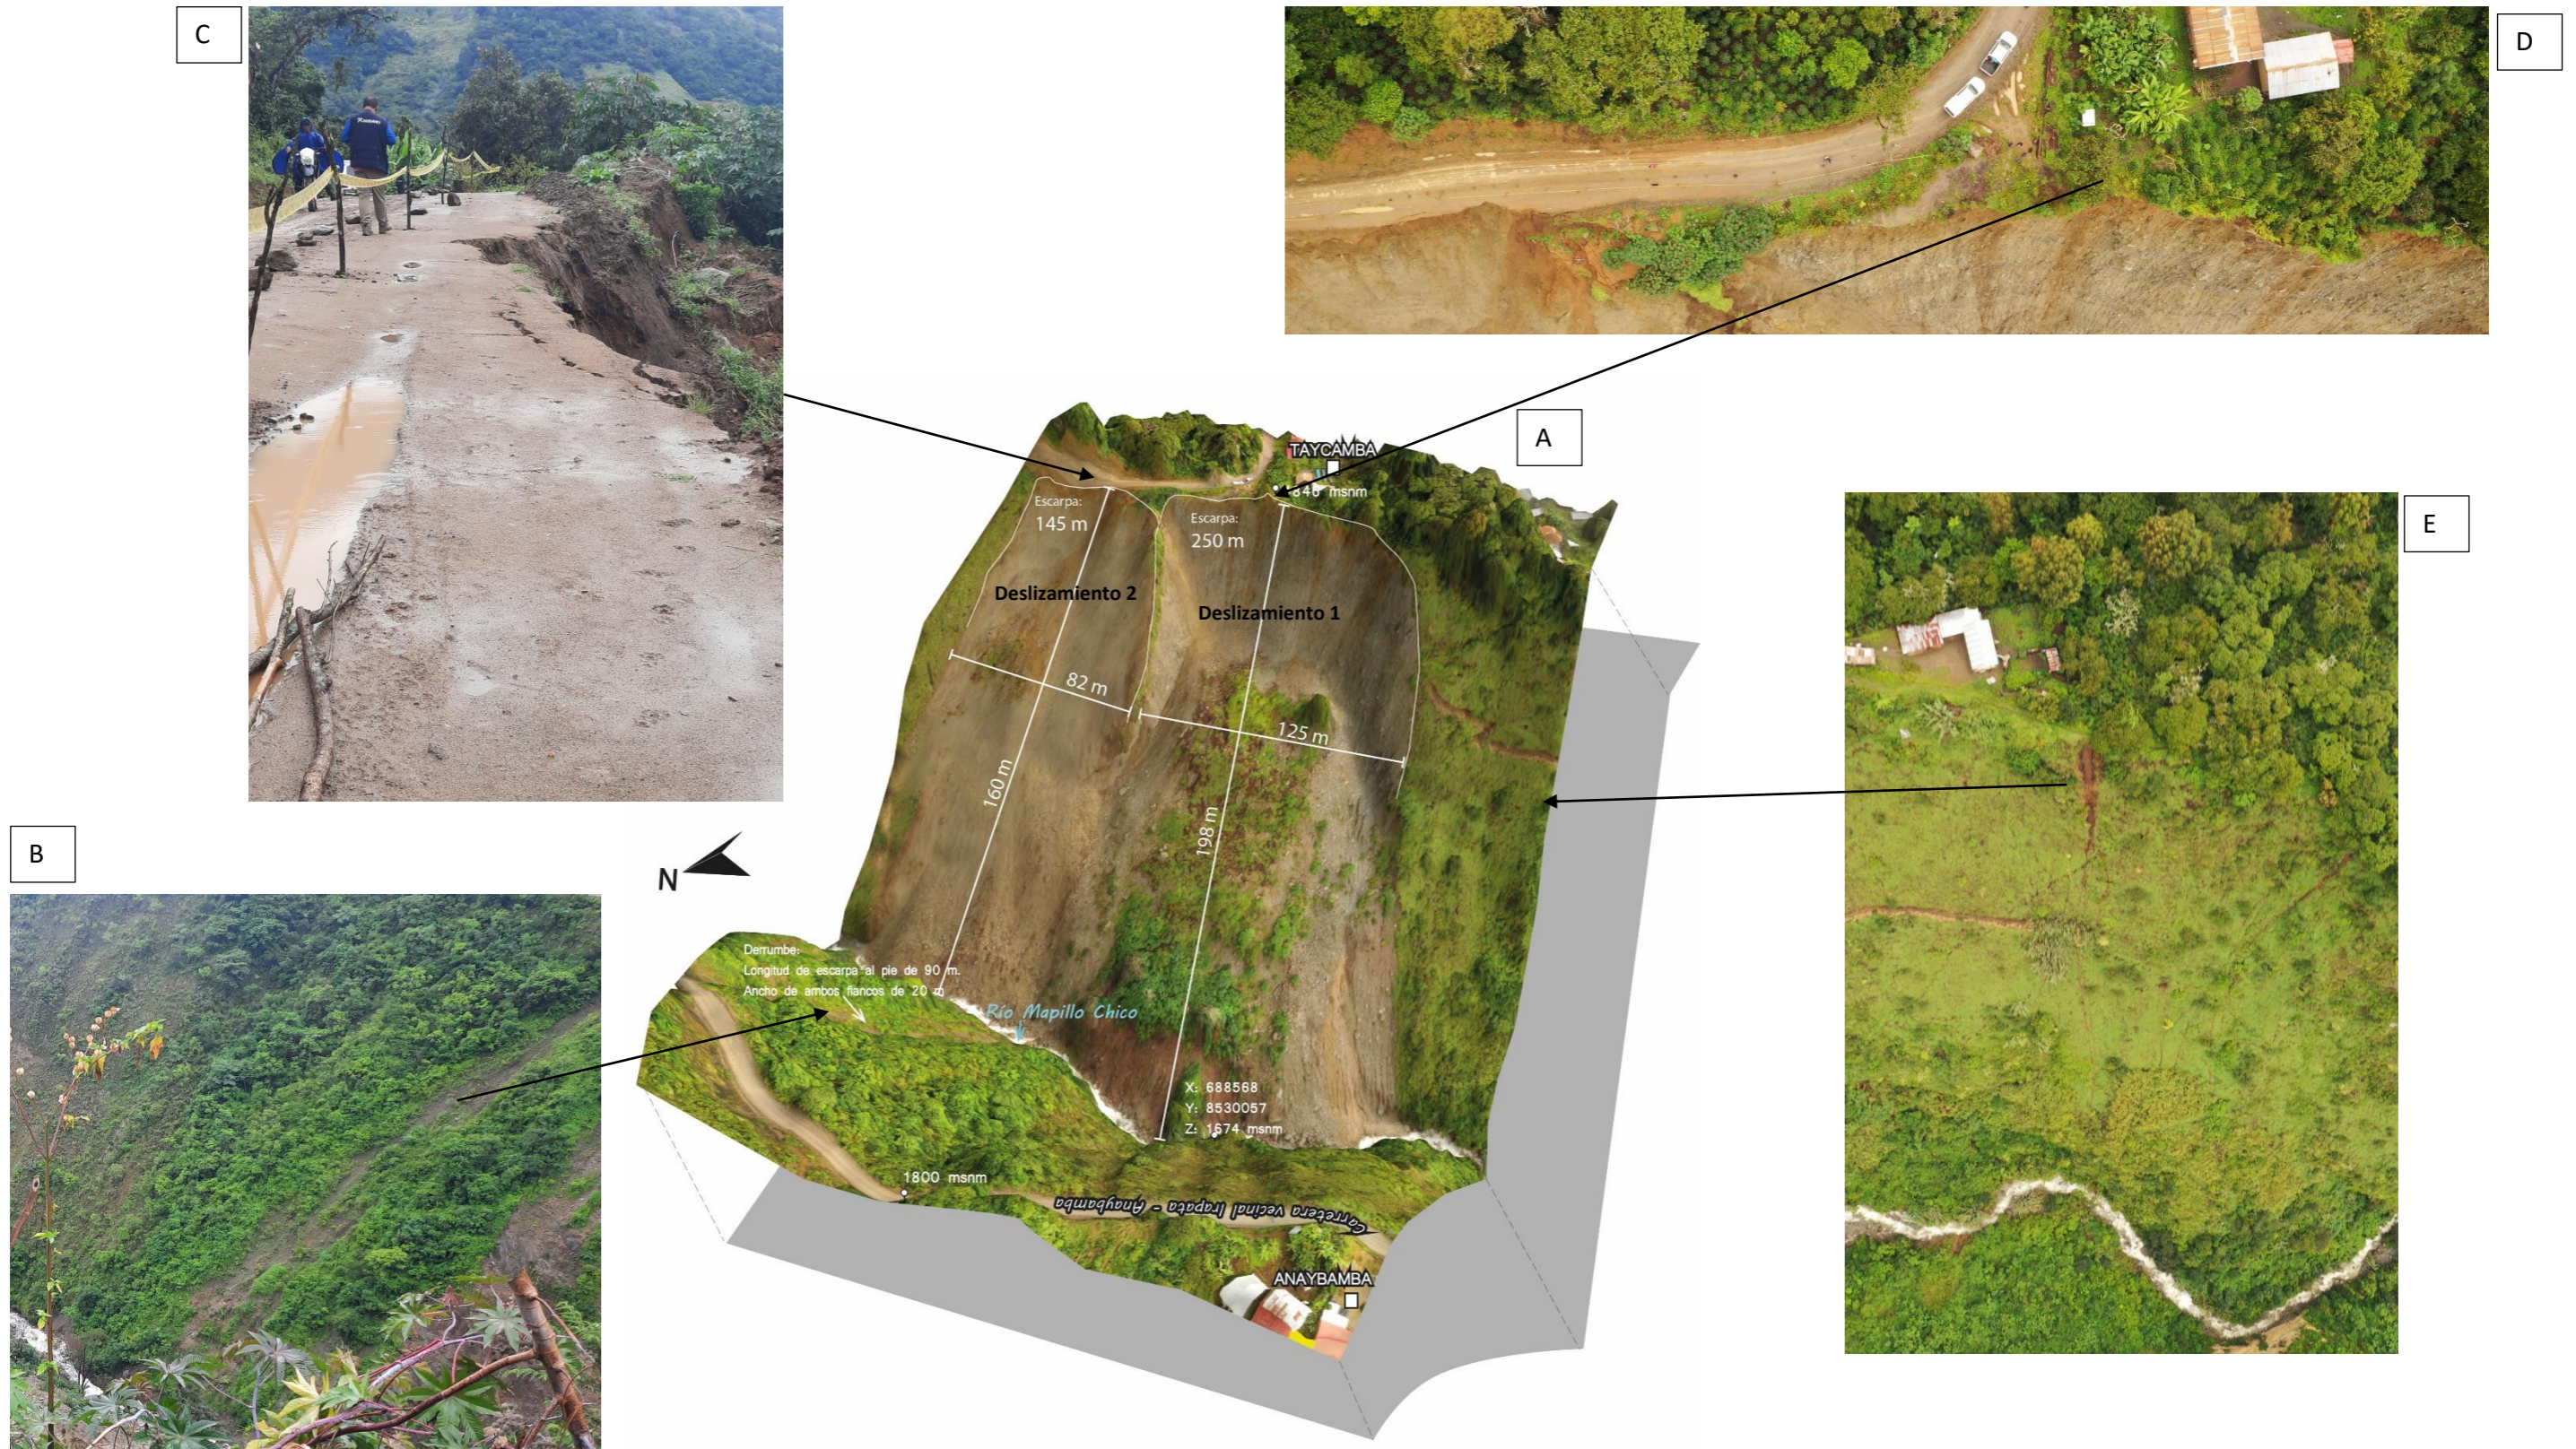
El deslizamiento 1, presenta las siguientes dimensiones: largo 198 m (distancia de la escarpa principal hasta el pie), ancho 125 m (distancia promedio entre ambos flancos), y escarpa semicircular de longitud 250 m y salto 30 m (Figura 5A), quien a su vez activo otro deslizamiento 2, al lado derecho, de largo 160 m (distancia de la escarpa principal hasta el pie), ancho 82 m (distancia promedio entre ambos flancos), y escarpa semicircular de longitud 145 m y salto 15 m (Figura 5A). Ambos movimientos tienen una escarpa rotacional retrogresiva y se encuentran sobre una ladera de pendiente muy fuerte (25° a 45°) a abrupta (>45°).

La masa de los deslizamientos bloqueó el río Mapillo Chico y activó derrumbes en su margen derecha (Figura 5B). Los efectos de la masa deslizada destruyó de 500 m<sup>2</sup> de plantaciones de café y otros productos. Actualmente la escarpa principal del deslizamiento 1 está ubicada a solo 12 m de viviendas del sector Pacaybamba, rodeadas terrenos de cultivos (Figura 5A y 5D). De continuar el riego de plantaciones, el proceso retrogresivo de la escarpa amenaza con destruir viviendas ubicadas a pocos metros.

El deslizamiento 2 destruyó un tramo de 50 m del trazo de la carretera CU-100 (Km 11+660) antes del 2022, el mismo que fue modificado a menos de 10 m de la escarpa del deslizamiento en el 2022. con la finalidad de restablecer el tránsito. Recientemente, el 11 de abril del 2023, la escarpa del deslizamiento 2 ha alcanzado el nuevo corte de carretera, se presenta agrietamientos de 2 m con aperturas de 10 cm y saltos de 5 a 10 cm en la única vía de conexión de más de 30 poblados (Figura 5C y 5D).

A 150 m del lado izquierdo del deslizamiento 1 se observa la presencia de cárcavas paralelas a la ladera (Figura 5E). Como indicios de la posible activación de otro deslizamiento en el flanco izquierdo del río Mapillo Grande. De activarse otro deslizamiento, destruiría viviendas de más de 7 familias ubicadas a menos de 15 m del corte de ladera.

**Figura 5.** A. Deslizamientos activos en el sector Pacaybamba, en la margen izquierda del río Mapillo Grande. B. Derrumbes, en la margen derecha del río Mapillo Grande. C. Agrietamientos en la cabecera del deslizamiento 2. D. Infraestructuras afectada por los deslizamientos. E. Presencia de cárcavas en el lado izquierdo del deslizamiento 1.

Según el testimonio de los pobladores se las lluvias intensas de abril de 2023, dieron lugar al comportamiento retrogresivo de la escarpa principal del deslizamiento 2 que destruye constantemente un tramo de 50 m de la carretera CU-100
