**Informe Técnico N° A7458**

# **EVALUACIÓN DE PELIGROS GEOLÓGICOS EN LOS LOCALES DE YANACOTO I Y II**

Departamento Lima  
Provincia Lima  
Distrito Lurigancho-Chosica

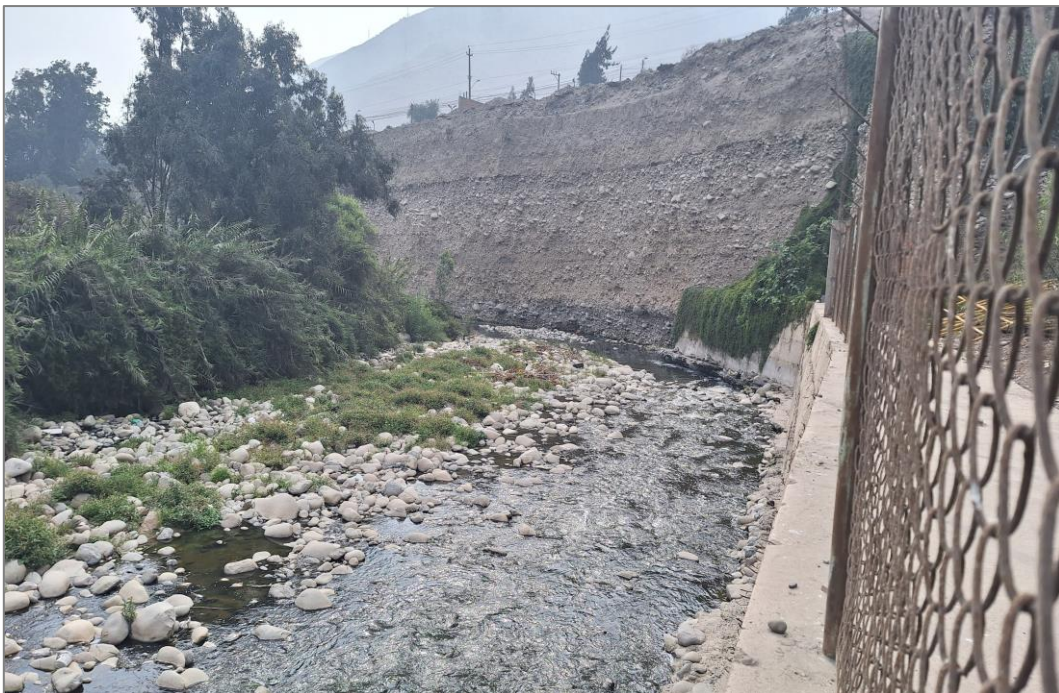
**Fotografía 4.** Depósito aluvial, dispuesto en la margen derecha del río Rímac, se observa erosión al pie del mismo. Los fragmentos son redondeados a subredondeados por tener un mayor arrastre y transporte desde su fuente de origen.

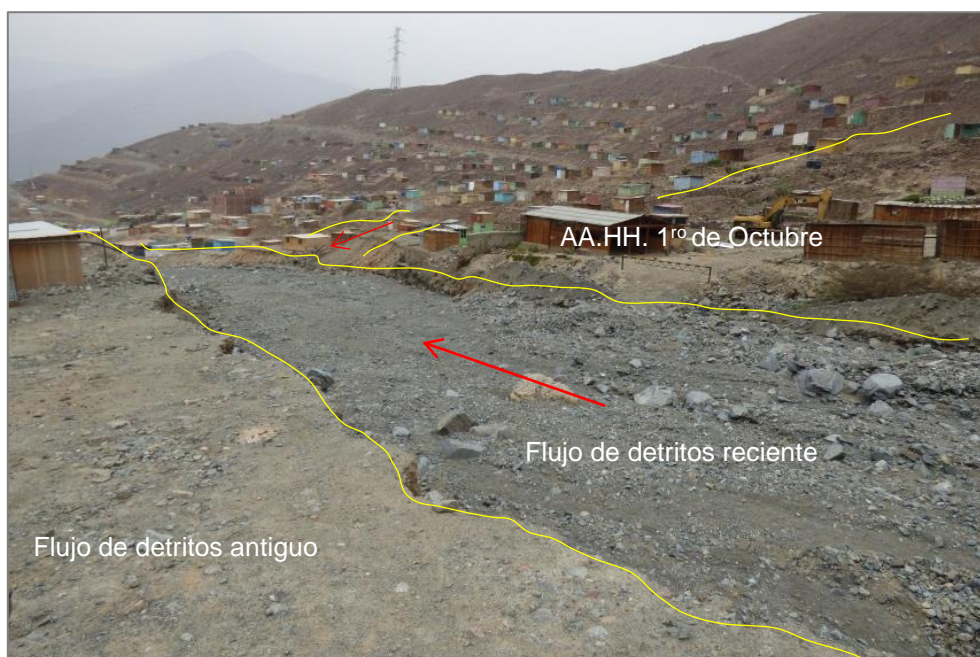
**Figura 9.** Flujo de detritos (huaico) en marzo de 2017. La flecha roja indica la dirección del flujo.

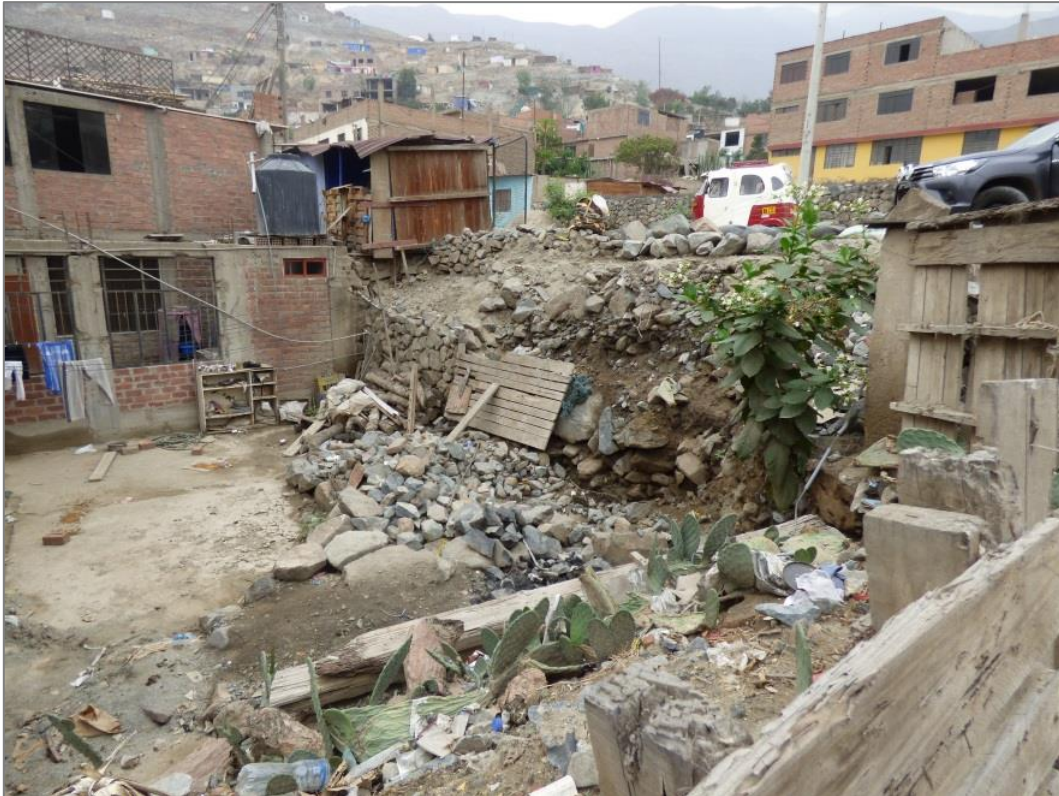
**Fotografía 5.** Vivienda del sector 1<sup>ra</sup> Zona de Yanacoto afectada por el flujo de detritos

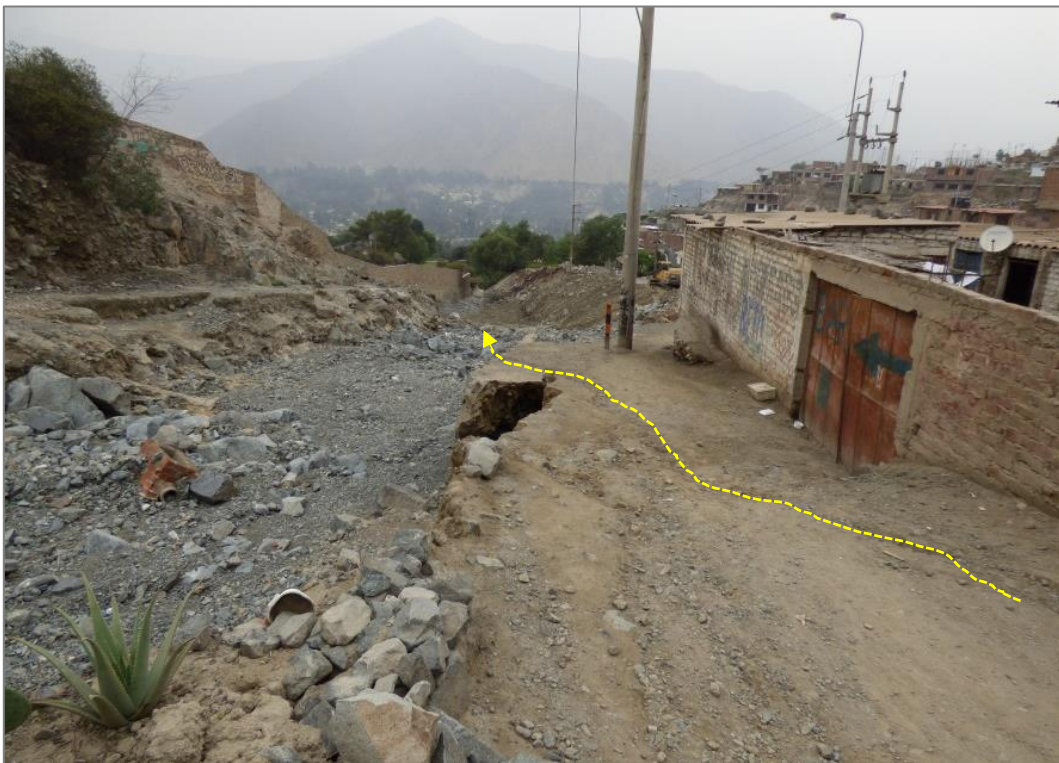
**Figura 10.** Poste de alumbrado público que podría ser afectado por un próximo flujo. La flecha indica la erosión del flujo de detritos

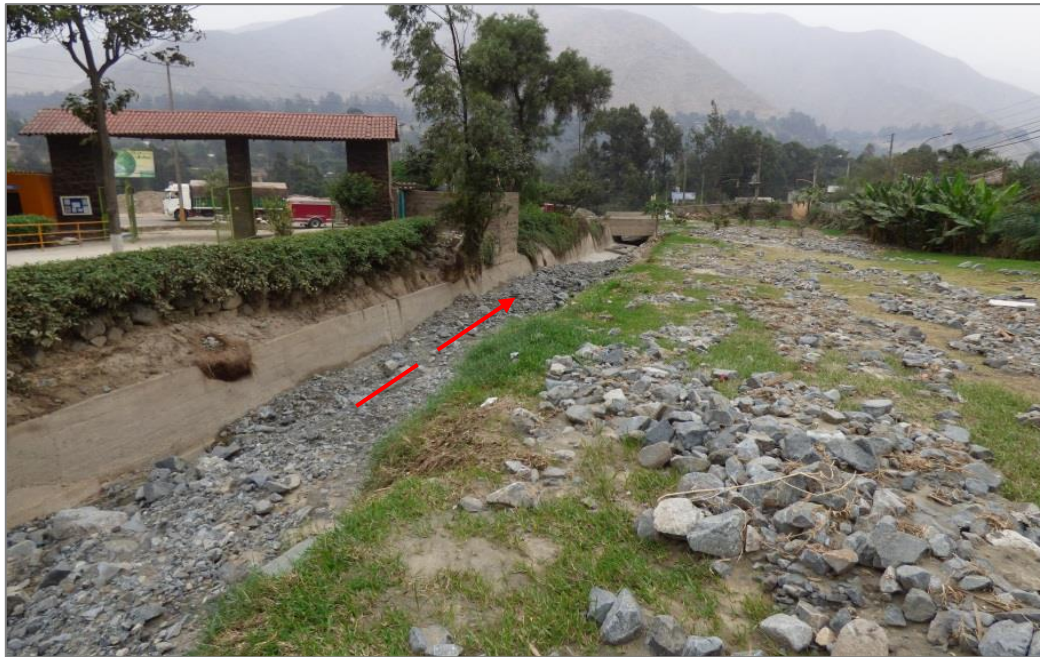
En la parte baja de la quebrada, el flujo de detritos afectó el Club Adertel, destruyendo un puente peatonal que a su vez obstruye el paso del flujo (figura 11).

**Figura 11.** Club Adertel afectado por el flujo de detritos. La flecha indica la dirección del flujo.

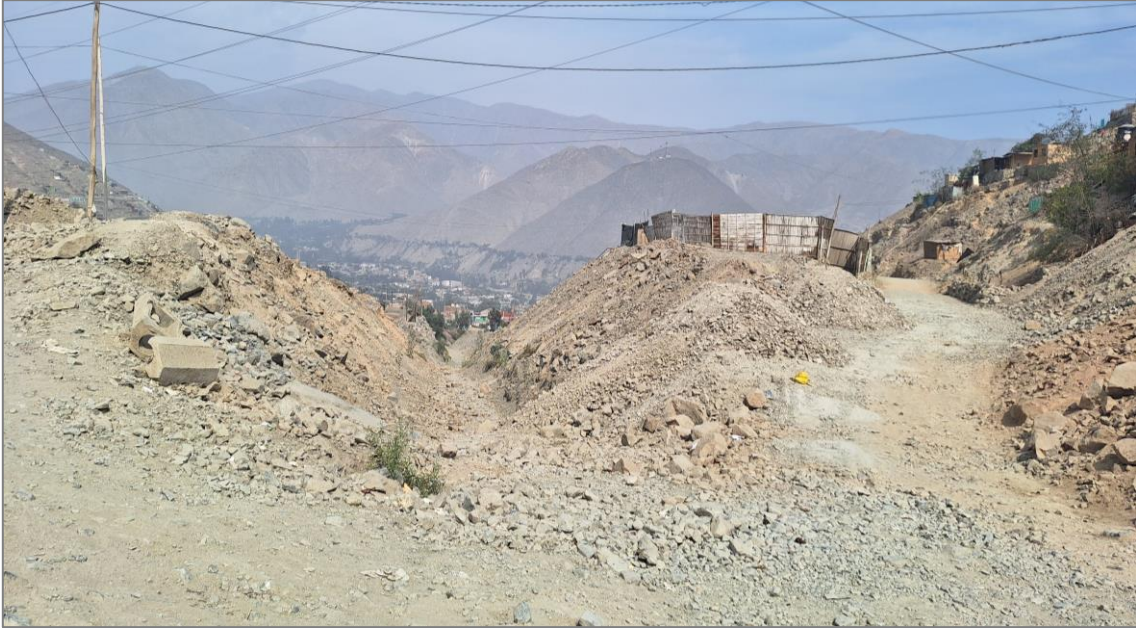
**Fotografía 6.** Parte media de la quebrada Santa María, en ambas márgenes se observa material disponible, fácilmente erosionable ante la ocurrencia de un flujo de detritos.

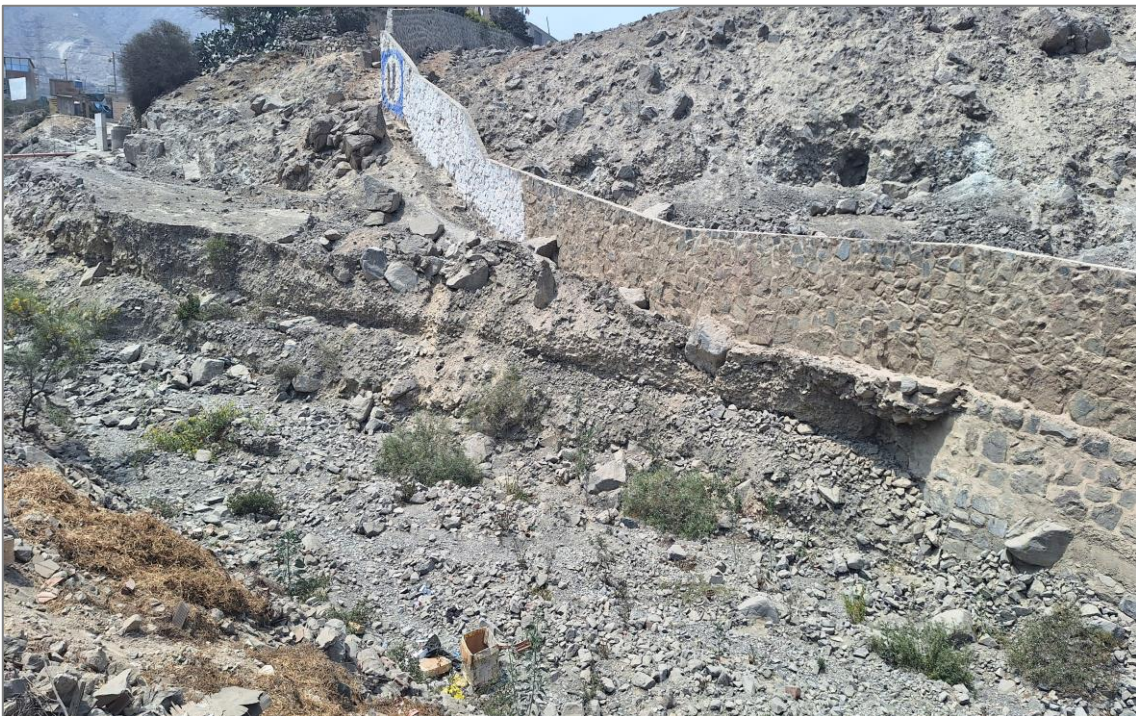
**Fotografía 7.** Vista de material transportado por flujos antiguos, alcanzo una altura aproximada de 3 m, que posteriormente fue erosionado, dejando expuesto el muro que delimita Yanacoto II.

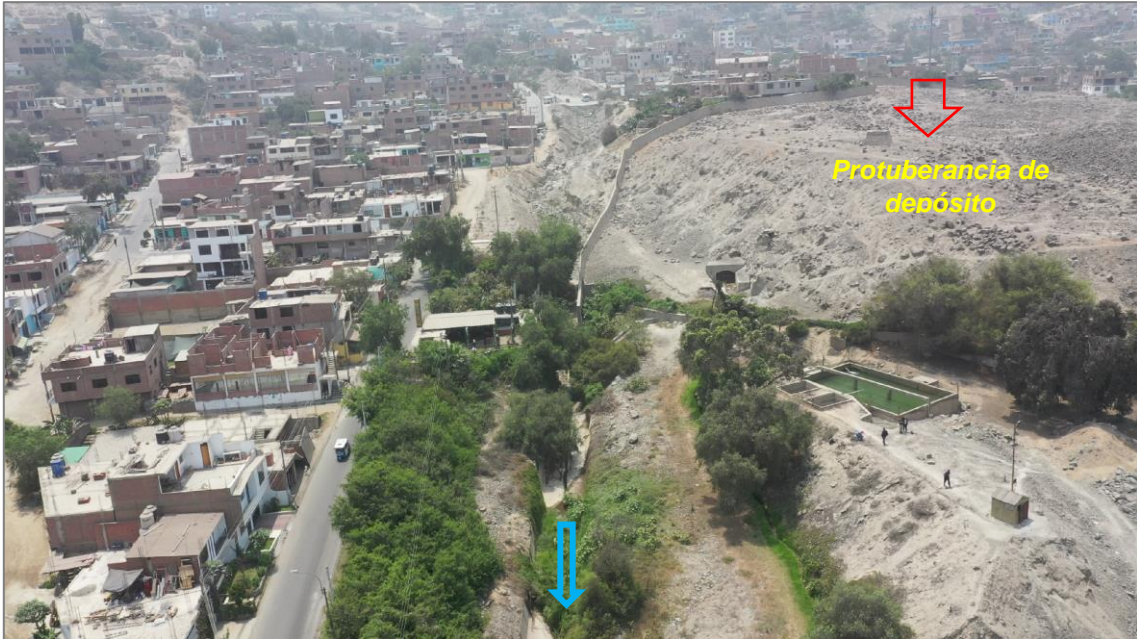
**Figura 13.** Protuberancia de depósito consolidado, dispuesto a la margen izquierda de la quebrada Santa María, sirve como barrera ante una posible afectación por flujo de detritos al terreno de Yanacoto II.

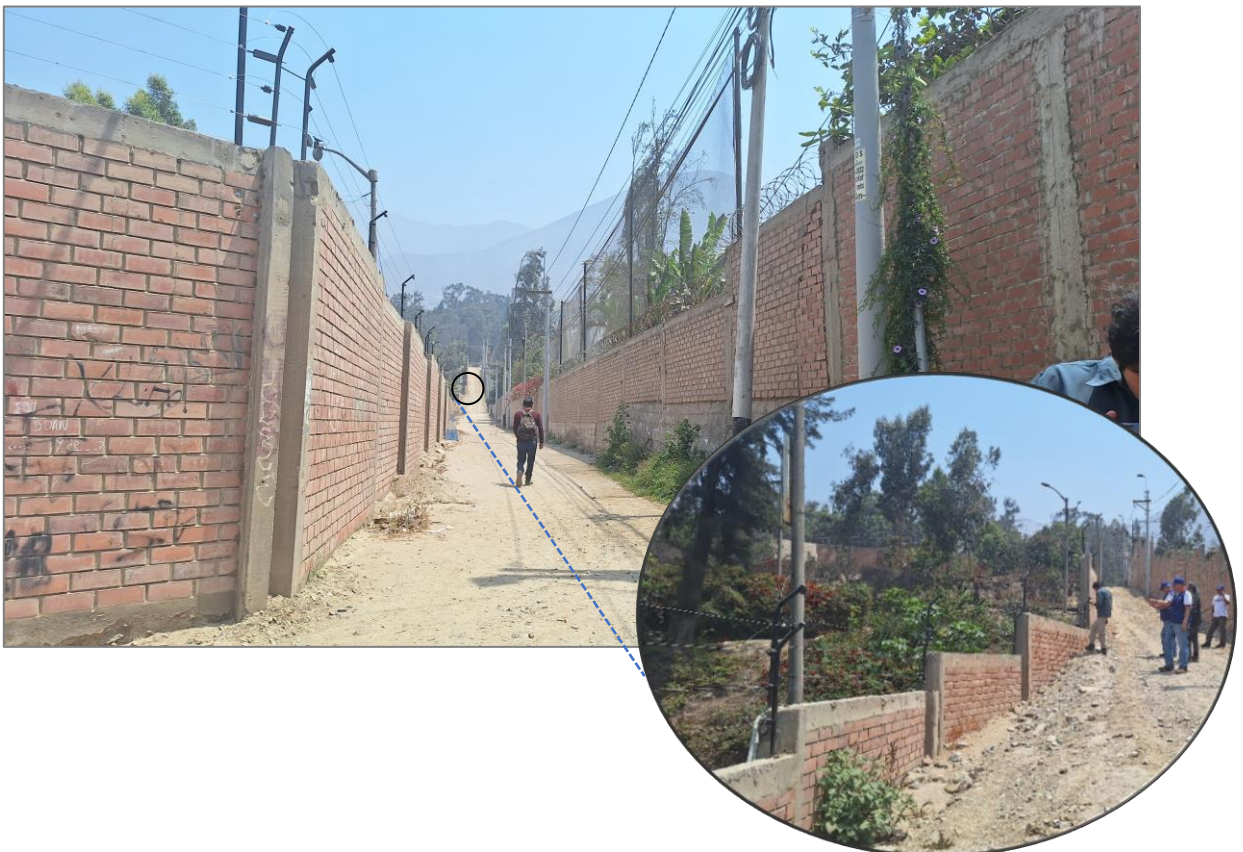
Se conoce que los años 2015 y 2017 la quebrada se activó, transportando material hasta la parte baja, el cual afectó parte del terreno de Yanacoto II. Las ocurrencias de flujos podrían comprometer la seguridad física de las viviendas y las vías de acceso en la zona. Así mismo, las lluvias registradas en los años referidos, originaron inundación pluvial en Yanacoto I, discurriendo principalmente por el pasaje S/N, que limita el lado este del terreno (figura 14).

**Figura 14.** Vista del Pasaje S/N, por el cual discurrió un flujo a partir de las lluvias registradas en la zona de estudio, así mimos, se observa que el muro que delimita Yanacoto, tiene aproximada 50 cm de altura, por donde fácilmente puede ingresar flujos posteriores.

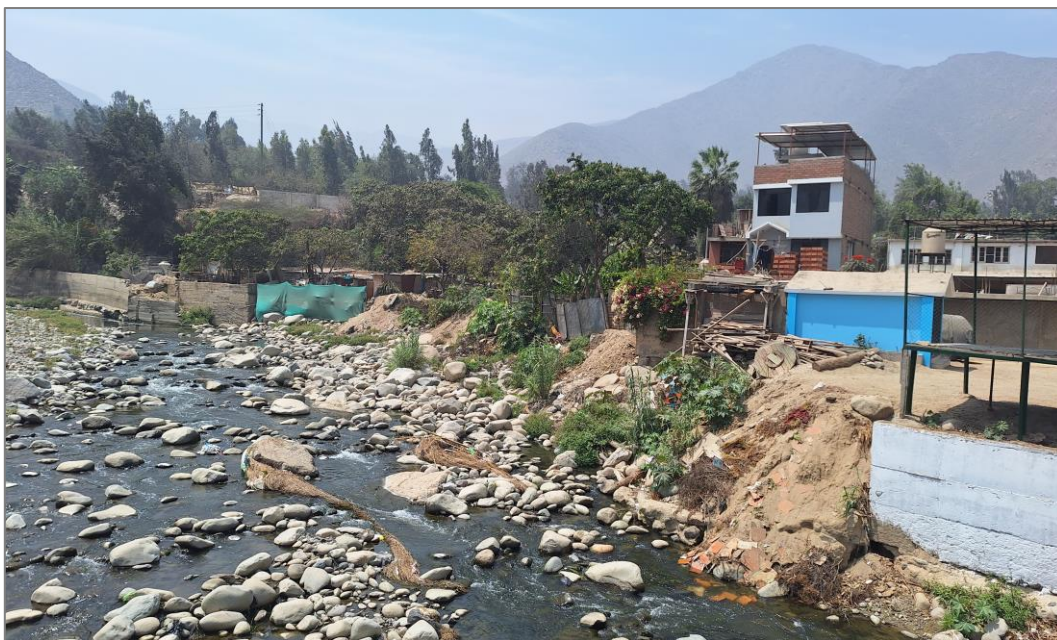
**Fotografía 8.** Vista de la margen izquierda del río Rímac, afectado por erosión fluvial. Requiere urgente una defensa ribereña en un tramo aproximado de 170 m.

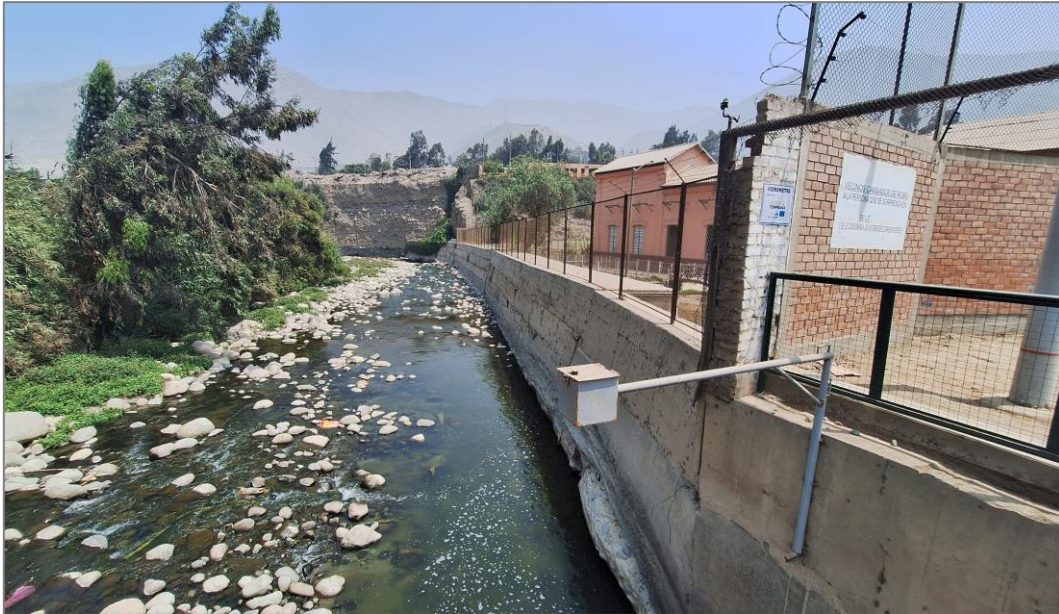
**Fotografía 9.** Vista de la margen derecha del río Rímac, se observa muro de concreto para proteger el terreno de Yanacoto I. Donde finaliza la defensa ribereña, la dinámica del río Rímac está generando erosión fluvial al pie del depósito, que podría desestabilizar el talud y generar derrumbes.

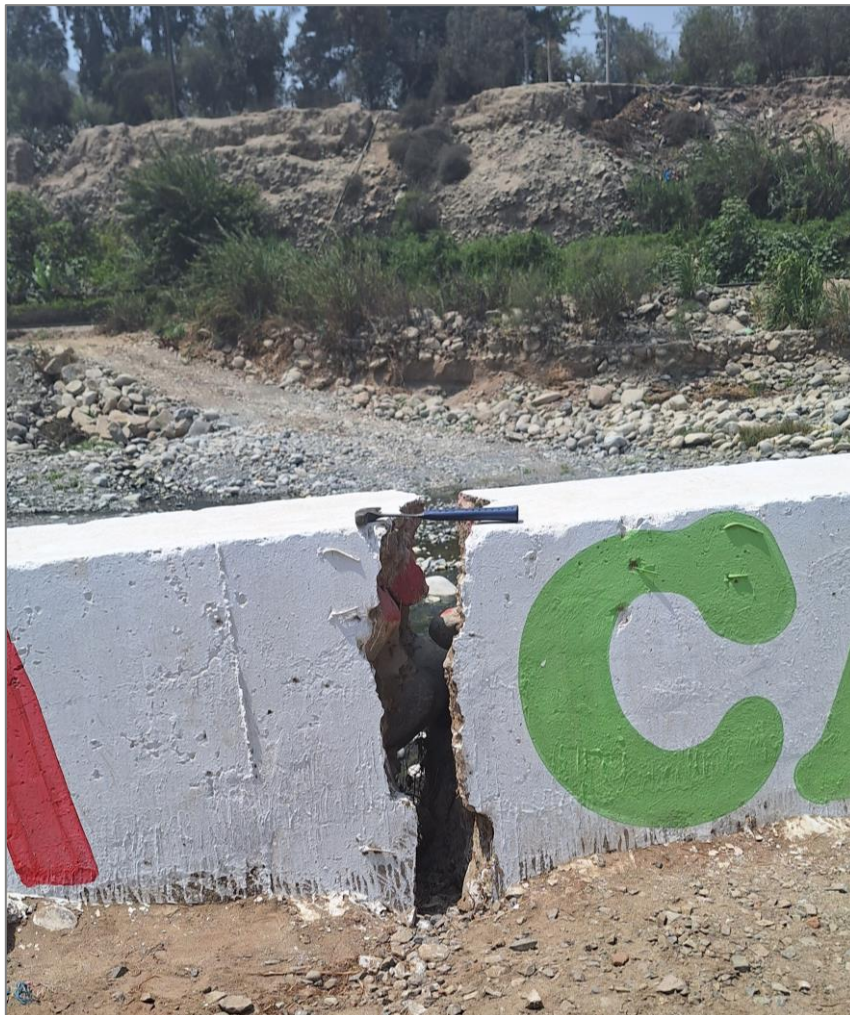
Es importante mencionar que, cierto tramo del muro de concreto construido en las siguientes coordenadas (312073, 8678009), se encuentra en malas condiciones (fotografía 10). En la mayoría de casos, la erosión afecta a las riberas formadas por rellenos artificiales que sirven como plataforma de tramos de la carretera central.

**Fotografía 10.** Vista del muro de concreto, que protege la margen derecha del río Rímac, en malas condiciones.

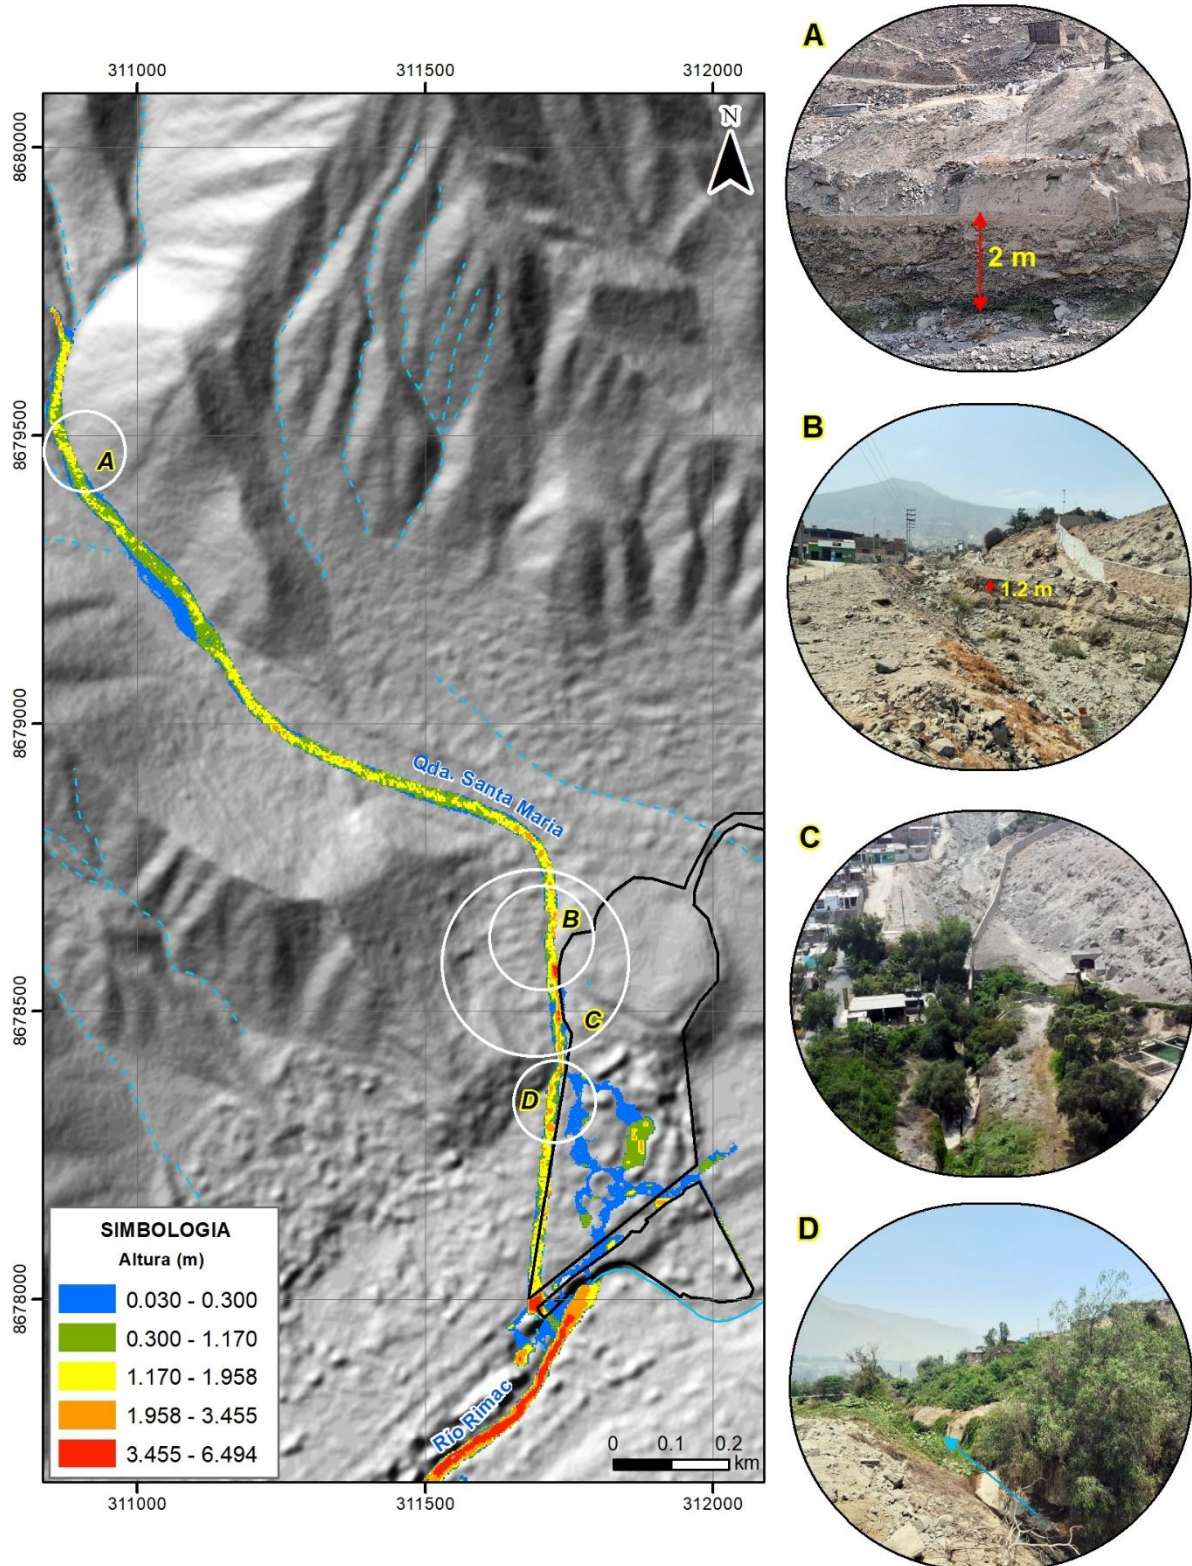
**Tercera calibración:** En la figura 16 C se observa la longitud del muro de mampostería de aproximadamente 2 m de altura, que protege de flujo de detritos al terreno Yanacoto II.

**Cuarta calibración:** El flujo de detritos ingresa al terreno de Yanacoto II, a la altura donde culmina el muro de mampostería, en este punto el cauce Santa María se encuentra canalizada, presentando una altura aproximada de 1 m (figura 16 D).

Figura 16. Validación del modelamiento por flujo de detritos realizado en la quebrada Santa María.
