Opinión Técnica N° 2-2024

EVALUACIÓN DE PELIGROS GEOLÓGICOS EN EL CENTRO POBLADO SAN EMILIO

Departamento Junín
Provincia Chanchamayo
Distrito Vitoc

Enero
2024

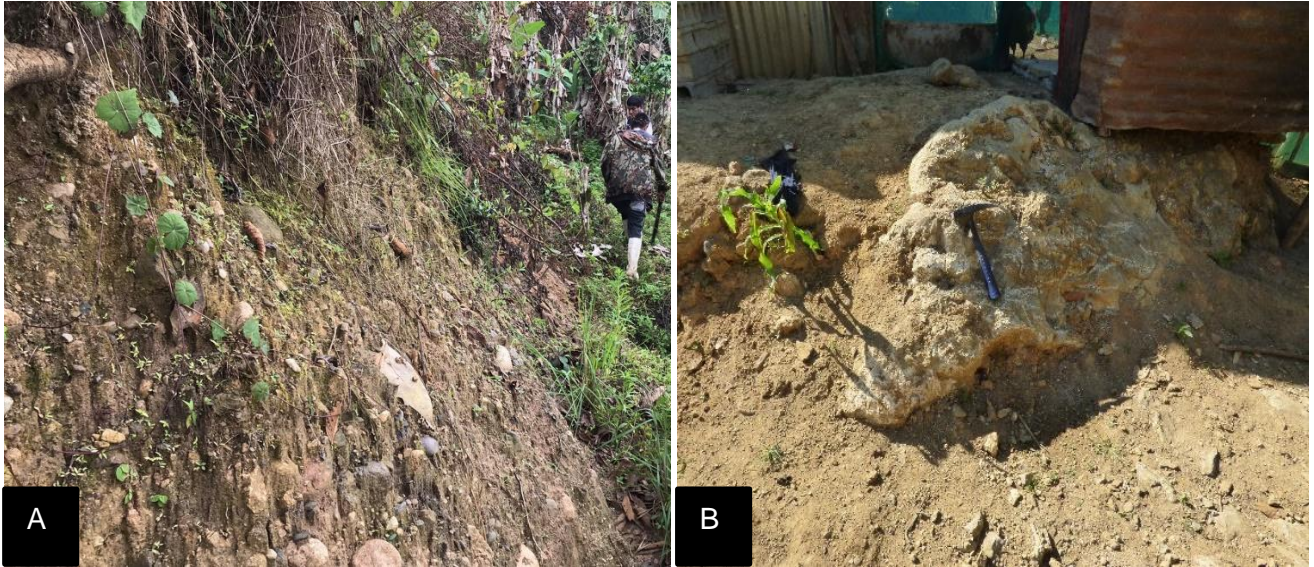
Geológicamente el centro poblado Anexo San Emilio se encuentra asentado sobre secuencias de areniscas, conglomerados y limoarcillitas del Grupo Mitu (figura 5), intercaladas con lavas andesíticas y piroclastos (Monge, R. et al. 1996). Las rocas se encuentran muy fracturadas y altamente meteorizadas debido principalmente a las condiciones meteorológicas, el cual, es un factor preponderante para que estas rocas sean susceptibles a movimientos en masa, principalmente asociada con deslizamientos, caídas de rocas y derrumbes, además de erosión de laderas y cárcavas (Fidel, L. et al 2006). Los depósitos cuaternarios que presenta la zona evaluada están conformados por:

Figura 5. A. Geológicamente el anexo San Emilio se encuentra asentado sobre rocas conglomerádicas y areniscas del grupo Mitu, altamente meteorizada y moderadamente fracturadas. B. (E763 463952, N8753980), bloque de arenisca suelta en la entrada de una vivienda.

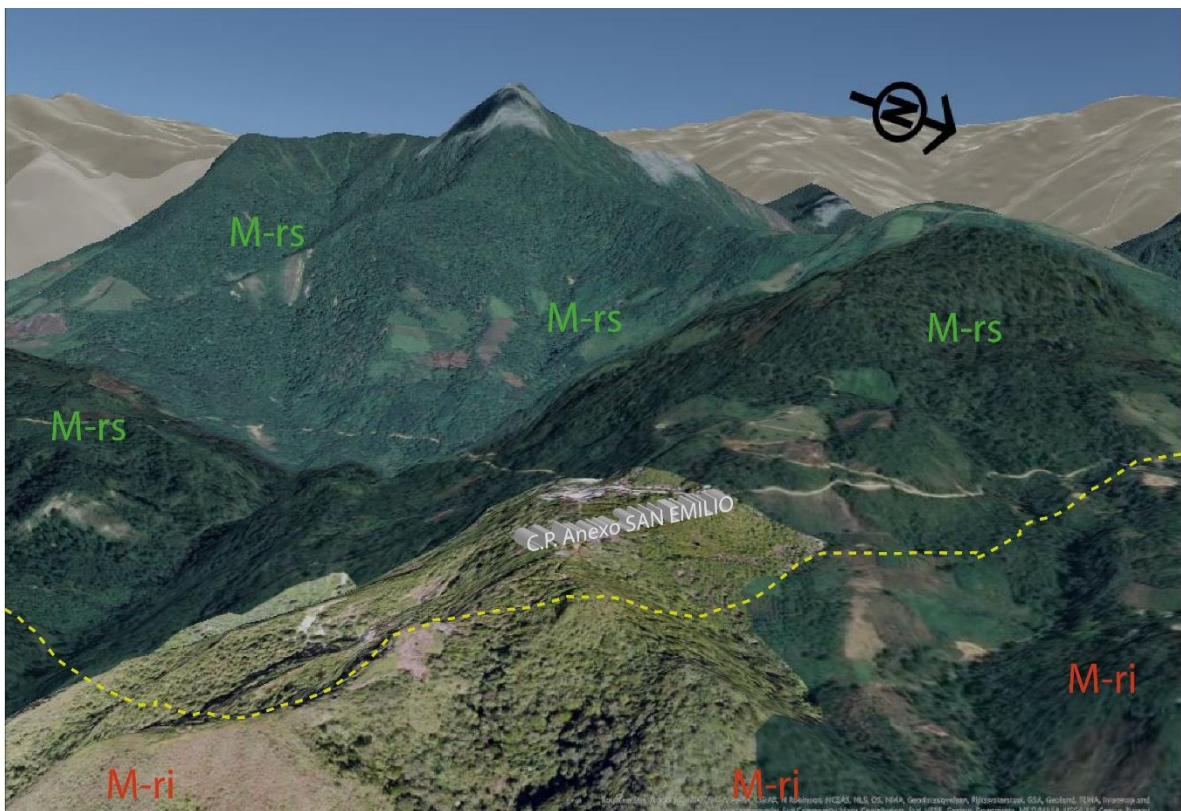
Figura 6. Vista 3D del centro poblado San Emilio, Geomorfológicamente este Anexo se encuentra asentado sobre unidades montañosa y subunidades de montañas en roca sedimentaria (M-rs) y hacia el este por subunidades de montañas en roca intrusiva.

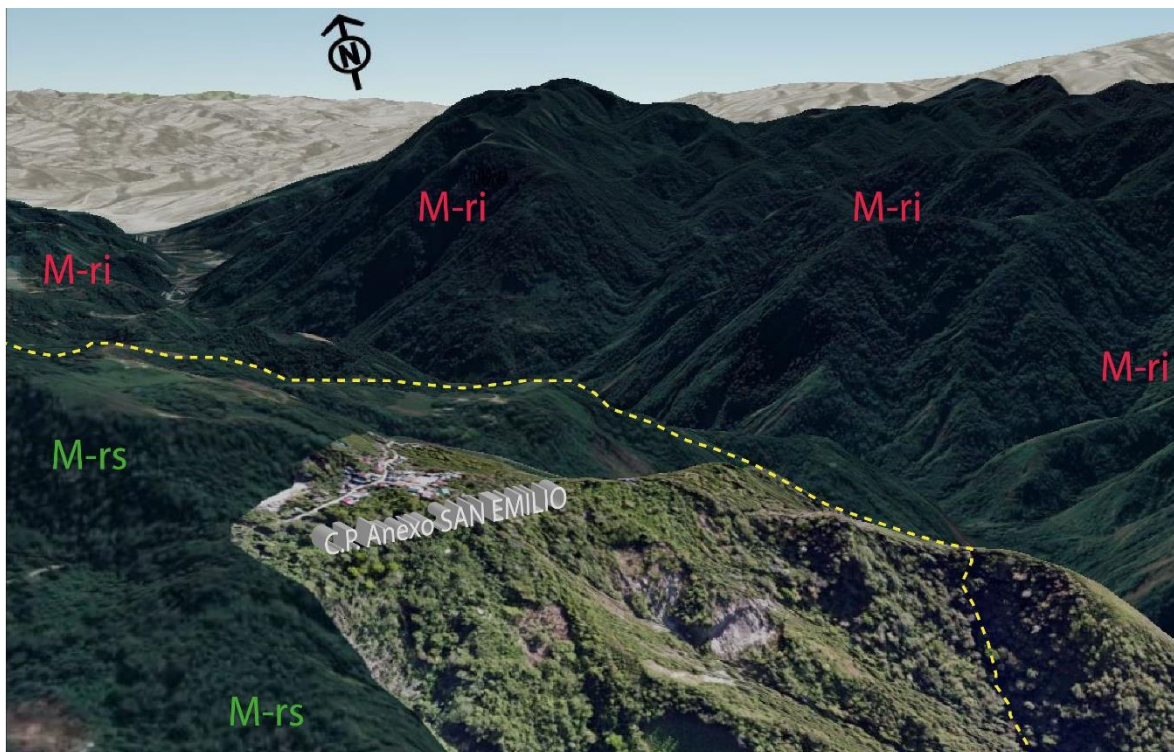
Figura 7. Vista 3D del centro poblado San Emilio, vista hacia el noreste, se observan las unidades montañosa y subunidades de montañas en roca intrusiva (M-ri).

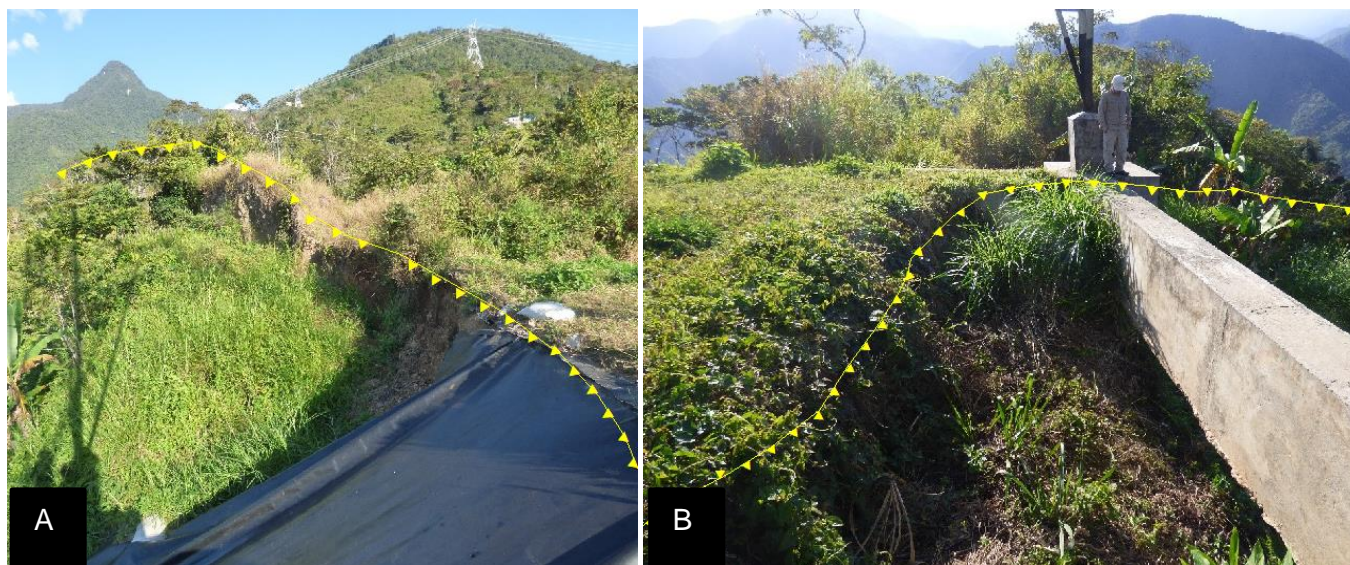
Nuñez & Albinez (2020) identificaron desplazamientos de hasta 3m de longitud, correspondientes a la corona de la reactivación de un deslizamiento antiguo, que afectan el lado sur de una torre de alta tensión, demás muestran separaciones de 50 cm en promedio, entre la masa deslizada y el plano de deslizamiento. Los desplazamientos se prolongan en dirección EO por aproximadamente 200 m, desde el sector con coordenadas 464299 O; 8753825 N, del flanco izquierdo del deslizamiento antiguo. También identificaron desplazamientos paralelos, a 10 m y 20 m al sur de la corona, que se prolongan en la misma dirección. Hacia la fecha de evaluación la reactivación de este deslizamiento continua y se evidencian debido al avance progresivo y retrogresivo con una geometría de la corona del movimiento que tiene una forma semicircular e irregular, abierta hacia sus dos extremos y cuyo el escarpe principal se muestra de forma irregular; así mismo se evidencian escarpes secundarios paralelos al escarpe principal, escalonados y de forma discontinua e irregular. El desplazamiento principal ha llegado hasta la parte

central de la base de la torre de alta tensión (T-09 N. L2257) (figura 8). Hacia los lados laterales de la torre se han colocado geomembranas con la finalidad de cubrir y proteger la zona agrietada (figura 9 y fotografía 1); sin embargo, la base de la torre continúa su deterioro. La litología que se encuentra en esta base corresponde a areniscas con algunos clastos de 3-5 cm de diámetro, que está afectada por la corona de un deslizamiento.

Figura 8. **A.** Vista hacia el oeste de la torre de alta tensión, se ha señalado la corona del deslizamiento en estado de reactivación (líneas amarillas). **B.** La corona llega hasta la torre de alta tensión afectando sus cimientos.

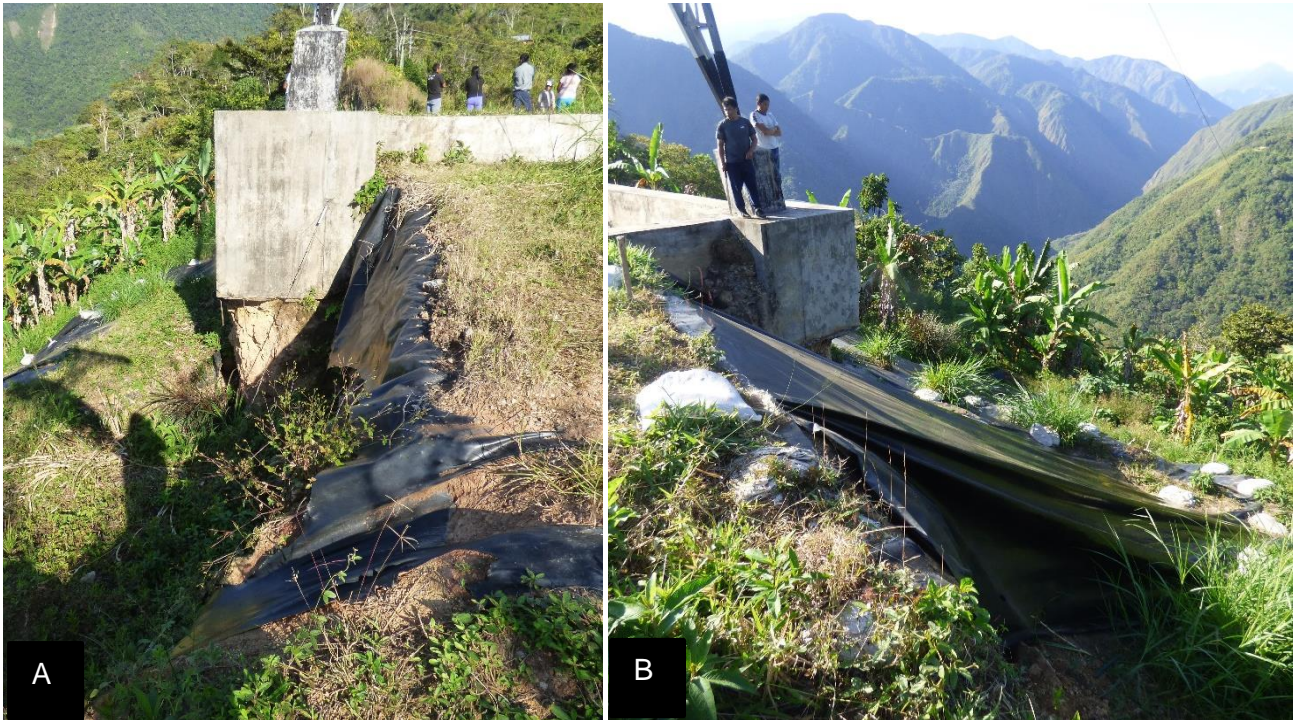
Figura 9. A y B. Muestran geomembranas colocadas con el fin de dar mayor estabilidad a la zona afectada, protegiéndola de la lluvia y evitando la saturación del suelo.

La empresa a cargo del mantenimiento de la estabilidad de la torre de alta tensión, en la superficie del deslizamiento que se activó en el año 2019, ha colocado una geomembrana como medida preventiva, para evitar la filtración de agua al subsuelo, con ello se evitará el avance del deslizamiento.

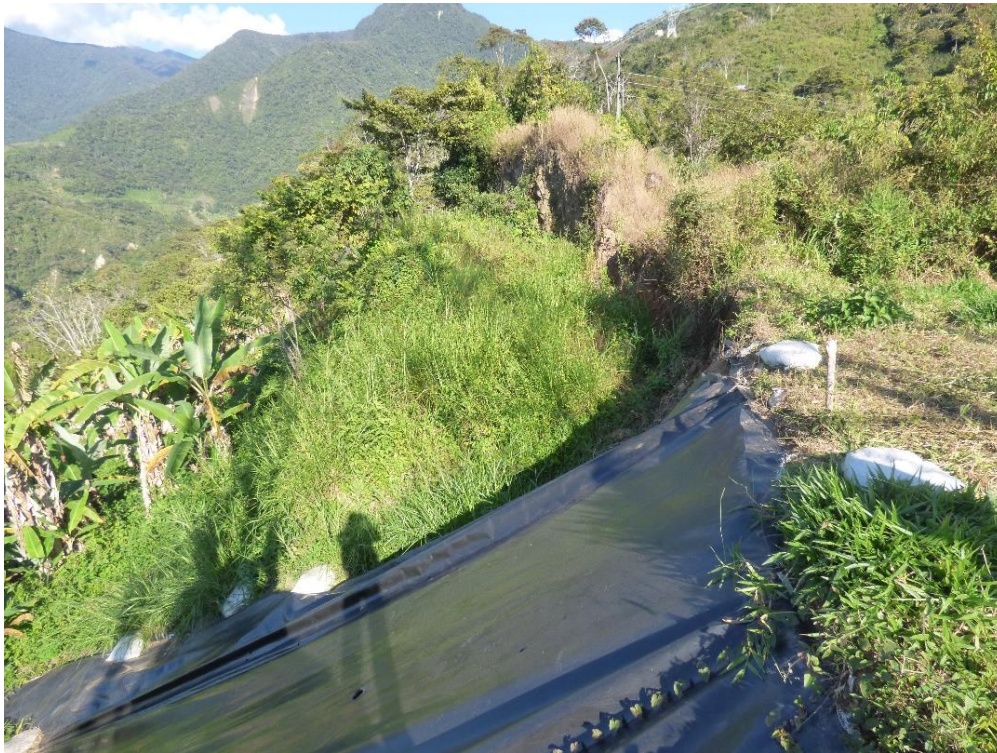
Fotografía 1. Geomembrana sobre el escarpe del deslizamiento. Vista hacia el oeste de la torre de alta tensión.

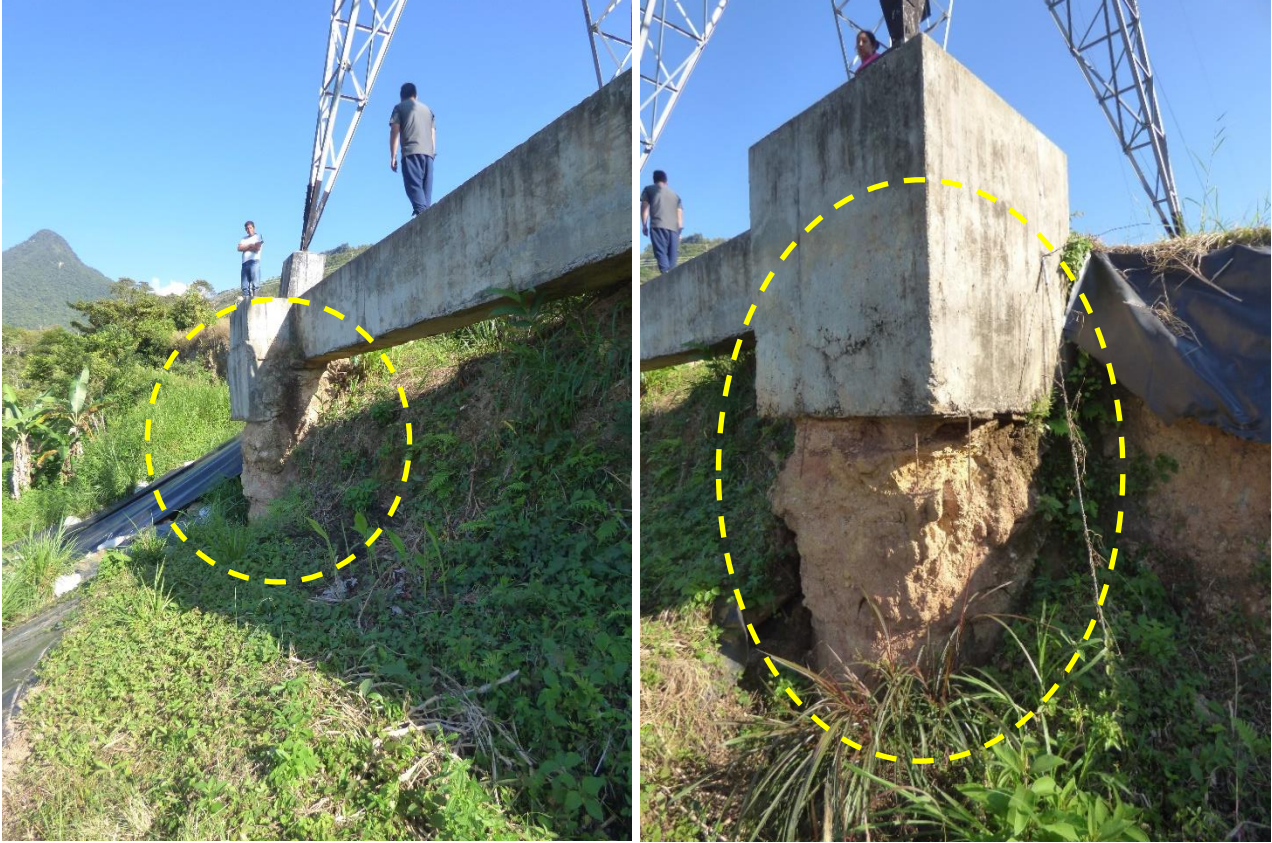
La reactivación del deslizamiento ha ocasionado un socavamiento de las bases de la torre y expone sus cimientos (figura 10); otros indicativos son la inclinación de los árboles, los agrietamientos del terreno; también se identificó procesos de erosiones en cárcavas.

- c. Las bases de la torre de alta tensión (T-09 N. L2257), están siendo socavadas y afectadas, debido al avance retrogresivo del deslizamiento.
- d. Los factores condicionantes para la generación de los movimientos en masa son: rocas poco competentes de areniscas y conglomerados altamente meteorizados y muy fracturados. También las características geomorfológicas, ya que el anexo se encuentra sobre montañas en roca sedimentaria. con laderas de pendientes fuertes a muy fuertes.

Figura 10. Torre de alta tensión (T-09 N. L2257), se observa la afectación de la cimentación en su base, la socavación ha ido en aumento debido a la reactivación del deslizamiento en este sector.

- b) Reubicar la torre de alta tensión (T-09 N. L2257). Actualmente la base de dicha torre se encuentra cubierta por una “geomembrana”, la cual está impidiendo el avance retrogresivo del deslizamiento. También sus cimientos se encuentran socavados y expuestos, de seguir el avance del deslizamiento generaría inestabilidad a la torre.

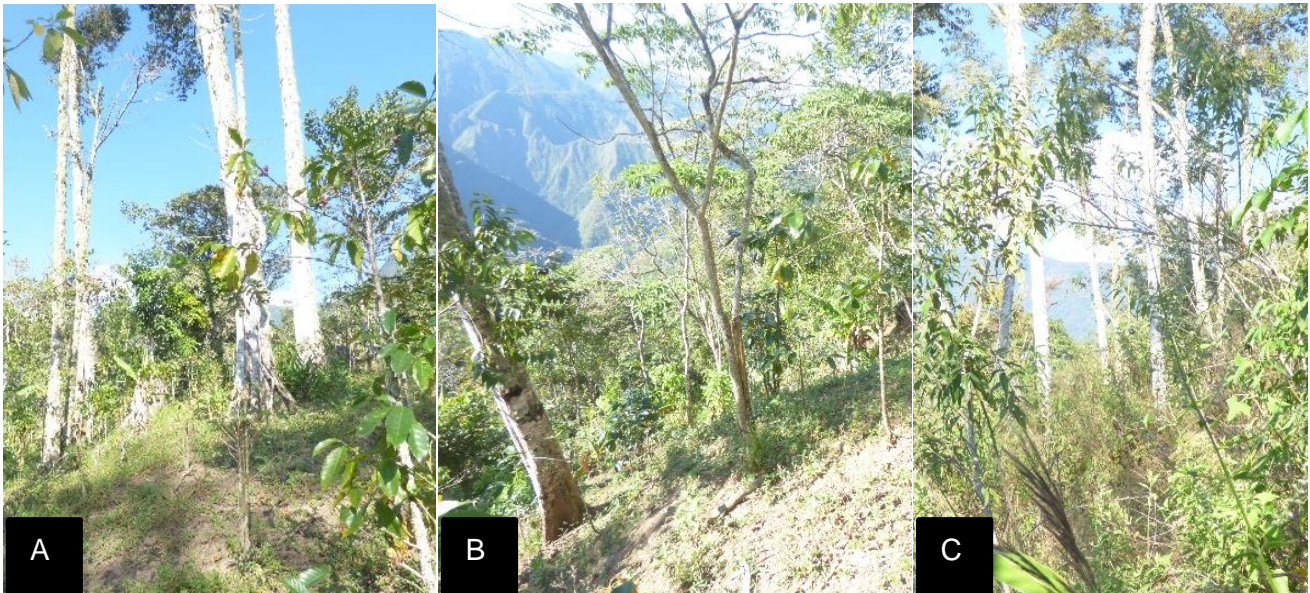
En el caso de los árboles inclinados (figuras 11, 14 y 16), estos se presentan, por ejemplo, en el punto (E464116; N8753877) una orientación con dirección de movimiento N150° y una inclinación de 86° dirección Sur.

Figura 11. A, B y C. Muestran diferentes ubicaciones donde se hallan árboles con distintos grados de inclinación sobre la horizontal, lo que los hace indicativos de procesos de desplazamiento del suelo a consecuencia del deslizamiento en reactivación.

- d) Monitorear constantemente el estado de las grietas, inclinación de árboles y /o avance del escarpe del deslizamiento hacia las viviendas. Esta medida podría alertar con antelación la aceleración del movimiento, poniendo en sobreaviso a las autoridades competentes.

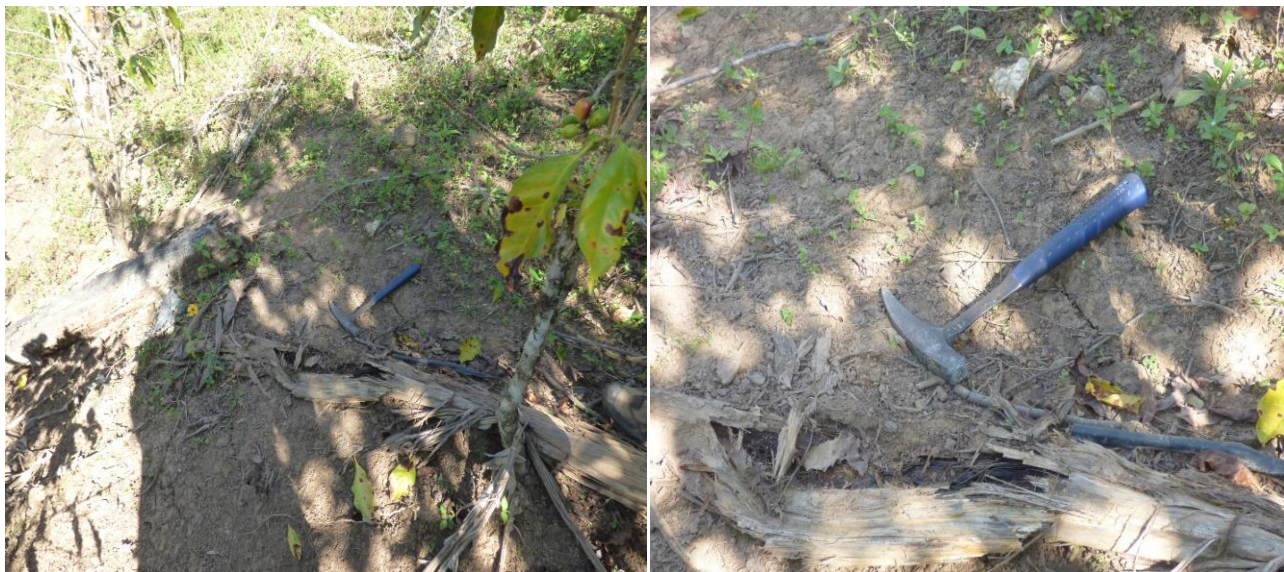
En el cuerpo del deslizamiento se observan agrietamientos en el terreno que presentan formas irregulares y paralelas al escarpe principal, con longitudes entre 1 a 5 m, se encuentran rodeadas por vegetación y sus profundidades visibles varían entre 0.10 a 0.30 m. En el punto E464027; N8753830, se observó que el agrietamiento presenta un ancho de 1-2cm y una longitud de 5m (fotografía 2).

Fotografía 2. Presencia de grietas de 5m de longitud, de 1cm - 2cm de ancho, indicativo del proceso de desplazamiento de suelo, a consecuencia de la reactivación del deslizamiento.

- f) Impedir la construcción de viviendas y/o expansión urbana en zonas de deslizamientos.
- g) Sellar las grietas, que se encuentran en el cuerpo del deslizamiento, el material a usar para el sellado, debe ser arcillas debido a sus propiedades altamente cohesivas.

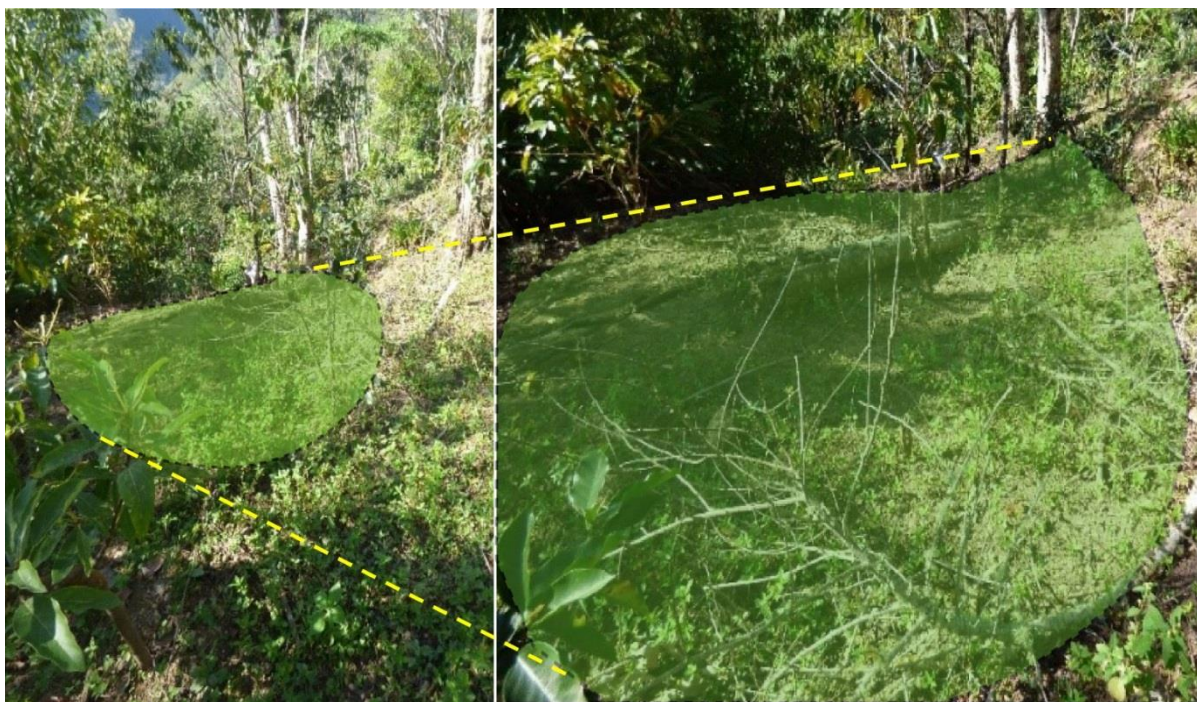
A 60 m aproximadamente al SE de la torre de alta tensión se presentan procesos de erosión de ladera tipo cárcavas, los cuales son definidos por Lucía et al. (2008) como pequeños valles de paredes verticales y cabeceras verticalizadas, de perfiles longitudinales de elevada pendiente, que transmiten flujos efímeros y están sujetos a erosión hídrica. Estas se encuentran actualmente en progresión, generado por el agua de drenaje y el desplazamiento del suelo de cuatro derrumbes recientes que se encuentran a los lados del proceso de erosión y en el cuerpo del deslizamiento principal (figura 12).

Figura 12. Proceso de erosión de ladera tipo cárcava, en forma semicircular, este proceso geodinámico es un indicativo del estado del suelo, las características de la roca y un futuro proceso de mayor escala.

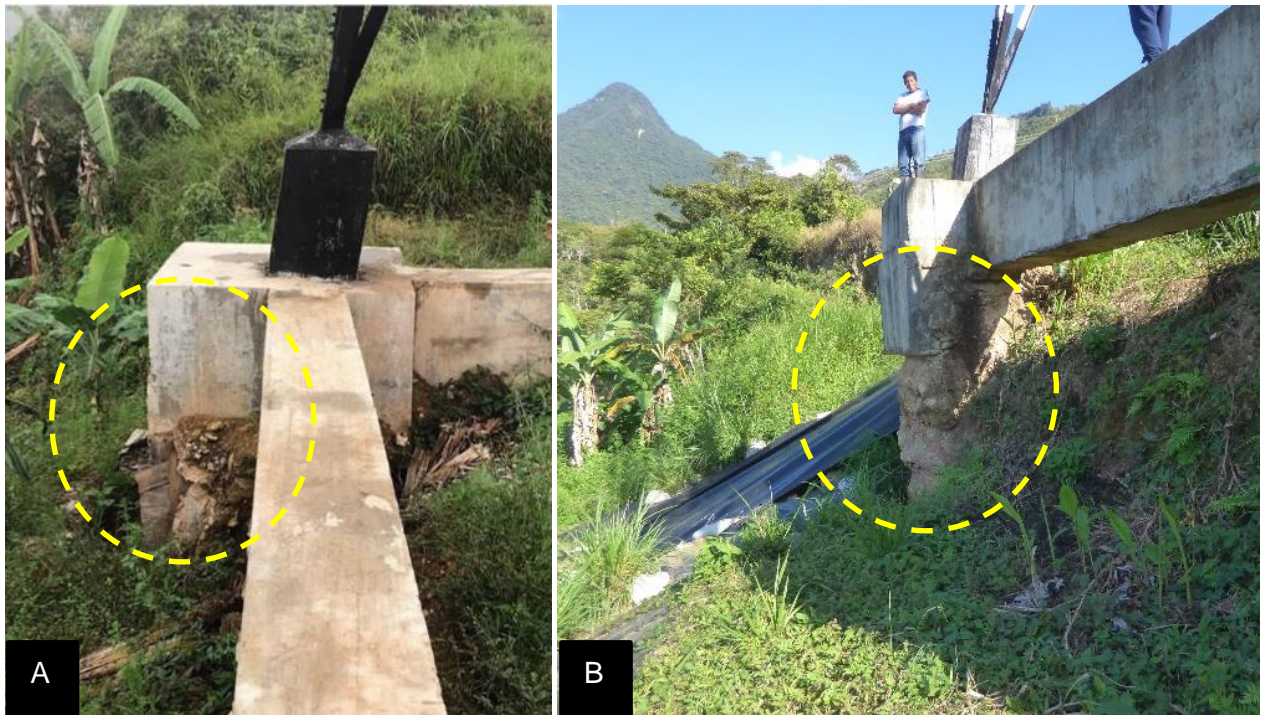
Figura 13. Comparación del estado de una de las bases de la torre de alta tensión. **A.** La base muestra afectación por proceso de erosión, meteorización y la reactivación del deslizamiento. Tomado de (Nuñez & Albinez, 2020). **B.** El proceso de afectación y daño ha ido en aumento, la base de observa en riesgo de colapso.

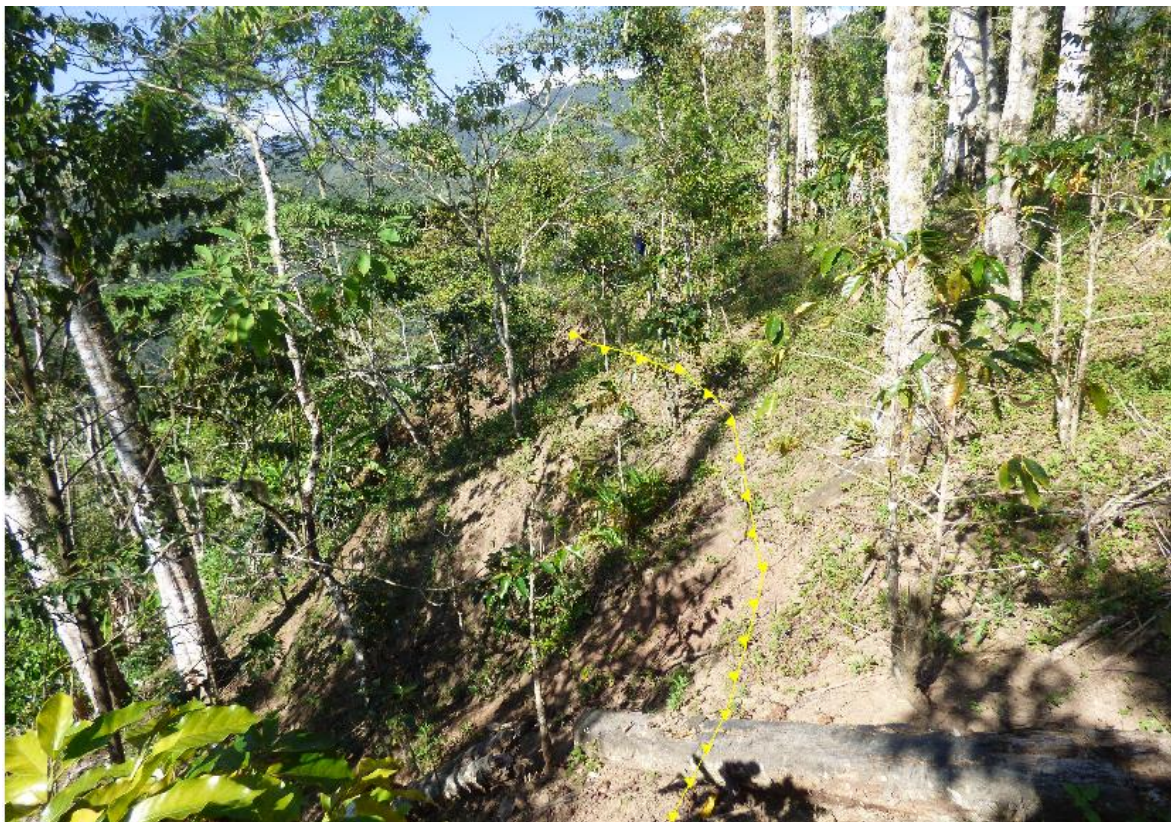
Figura 14. Se observa parte de la corona del deslizamiento en proceso de reactivación y árboles inclinados en el cuerpo del mismo, indicativo del desplazamiento del suelo.

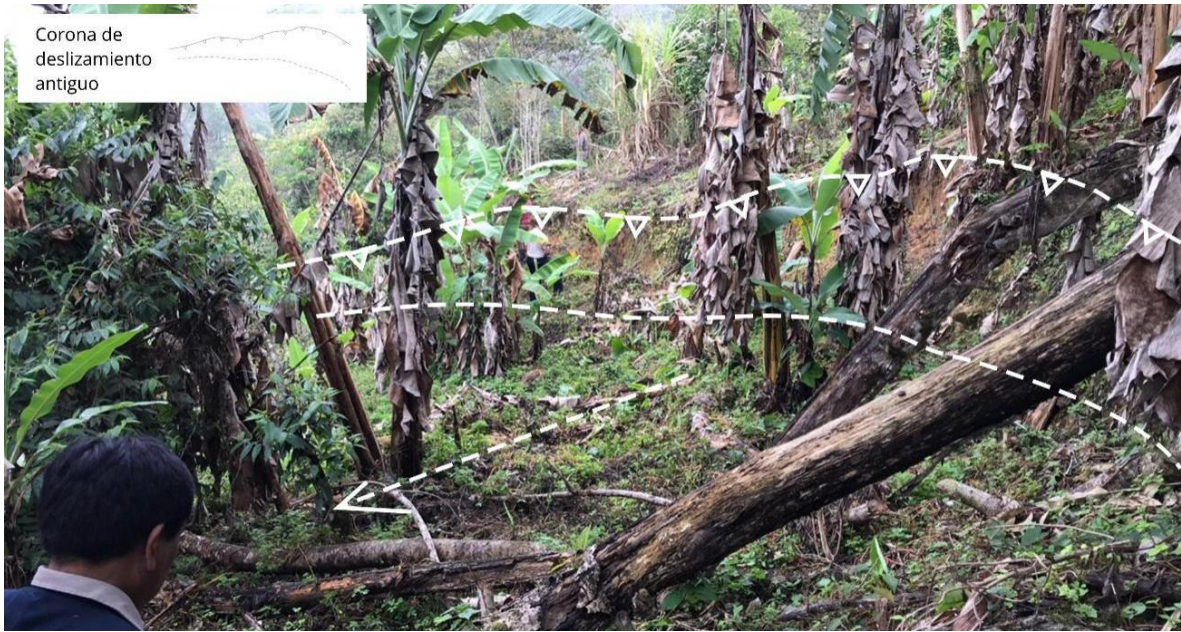
Figura 15. Corona de deslizamiento que afecta torre de alta tensión en San Emilio. Se observa el escarpe erosionado, evidencia de desplazamientos anteriores. Tomada de (Nuñez & Albinez, 2020)

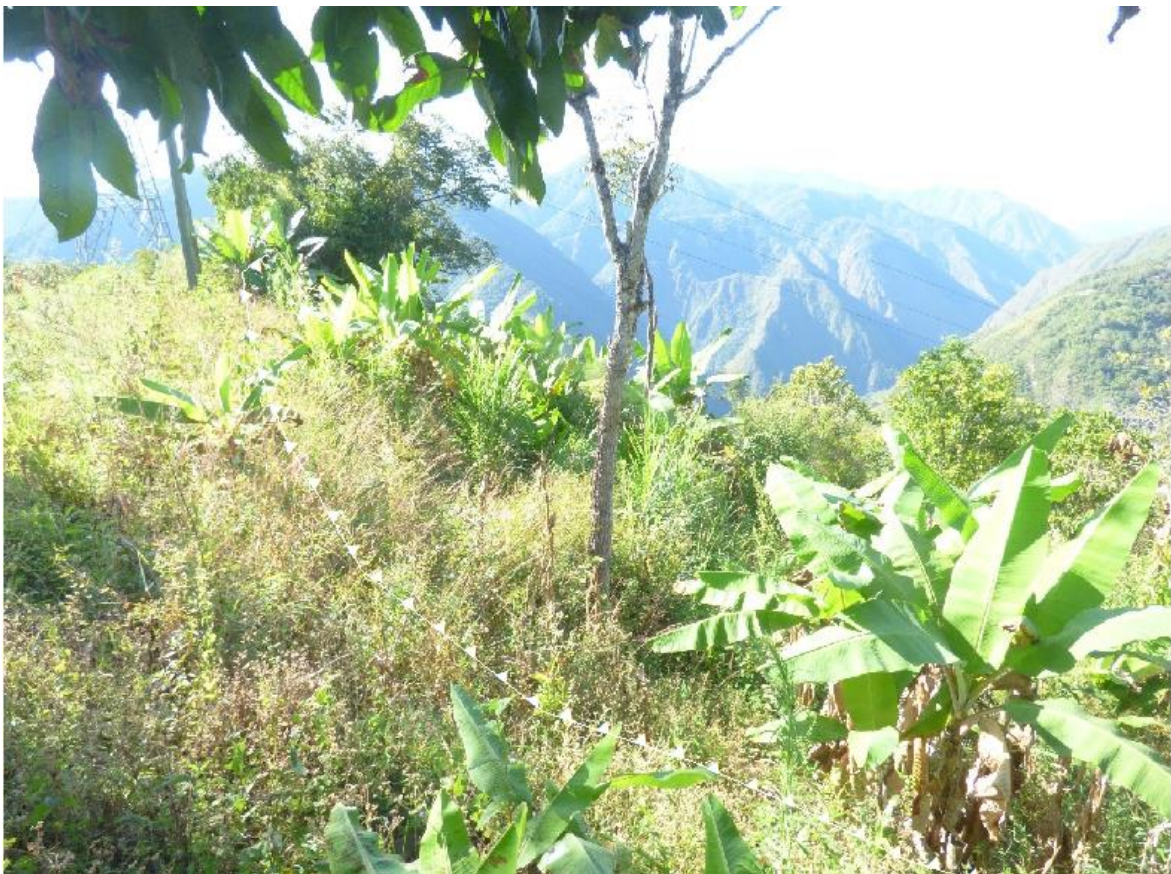
Figura 16. Hacia el oeste de la torre de alta tensión se observan árboles inclinados 15° hacia el SE, producto del movimiento del suelo debido a la reactivación del deslizamiento progresivo y retrogresivo.
