Informe Técnico N° A7489

EVALUACIÓN INGENIERO GEOLÓGICA DE LA LADERA COLINDANTE AL ESTADIO MUNICIPAL DE CHAVÍN DE HUÁNTAR

Departamento Áncash
Provincia Huari
Distrito Chavín de Huántar

MARZO
2024

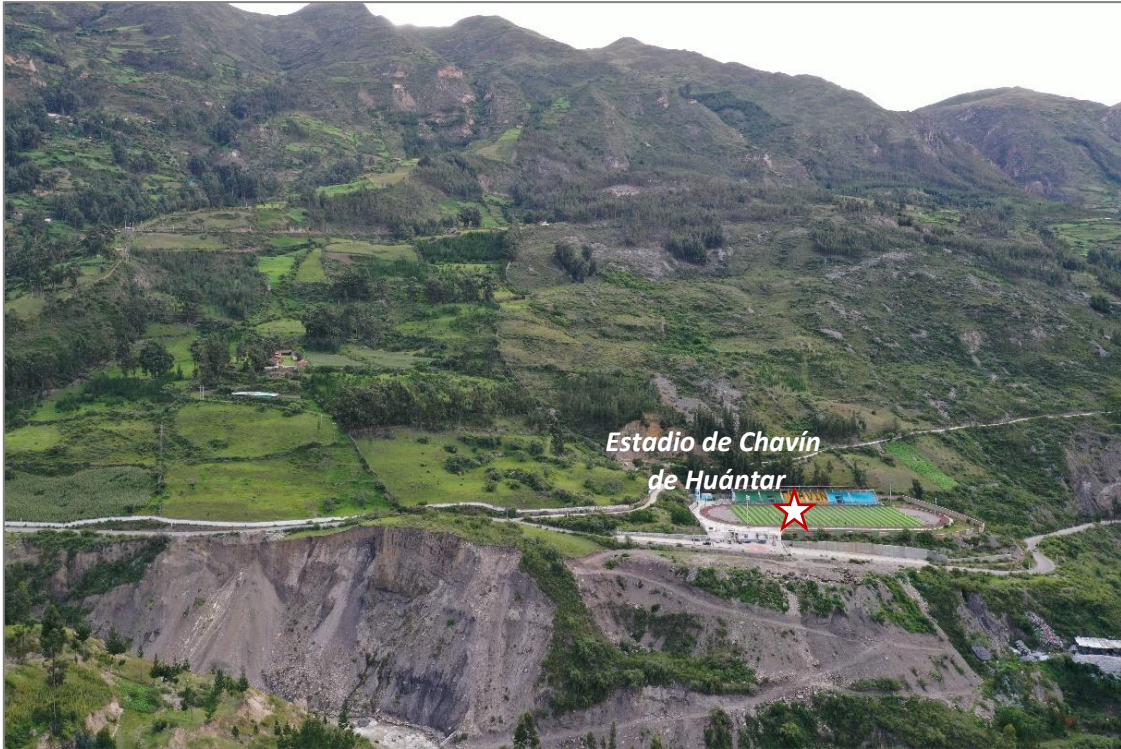
Figura 3: Ladera este del cerro Pacsin, presenta relieve ondulado, aspecto indicativo de procesos de movimientos en masa como deslizamiento, derrumbes y avalanchas de rocas antiguos, activos y reactivados.

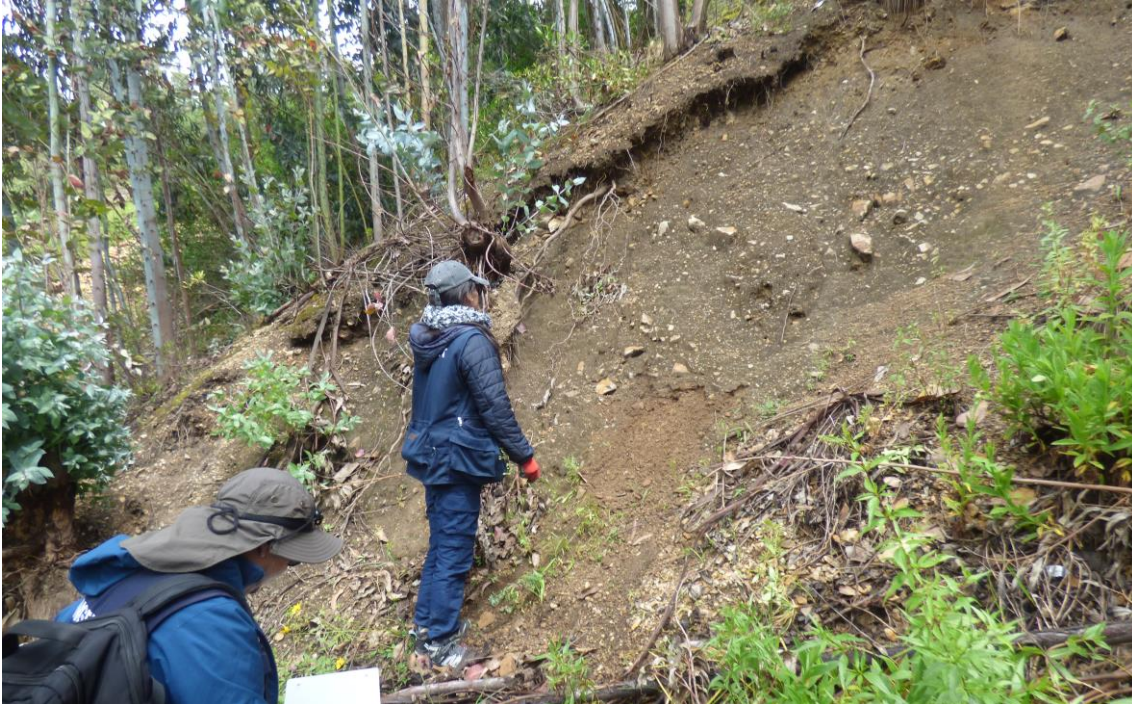
Fotografía 1. Vista del depósito coluvio-deluvial poco consolidado, compuestos por fragmentos de roca angulosos a subangulosos de tamaños variables (4 a 50 cm), envueltos en una matriz limo-arenosa. Granulometría: 10% bloques, 15% gravas, 25% gránulos, 30% arenas, 20% limos y arcillas.

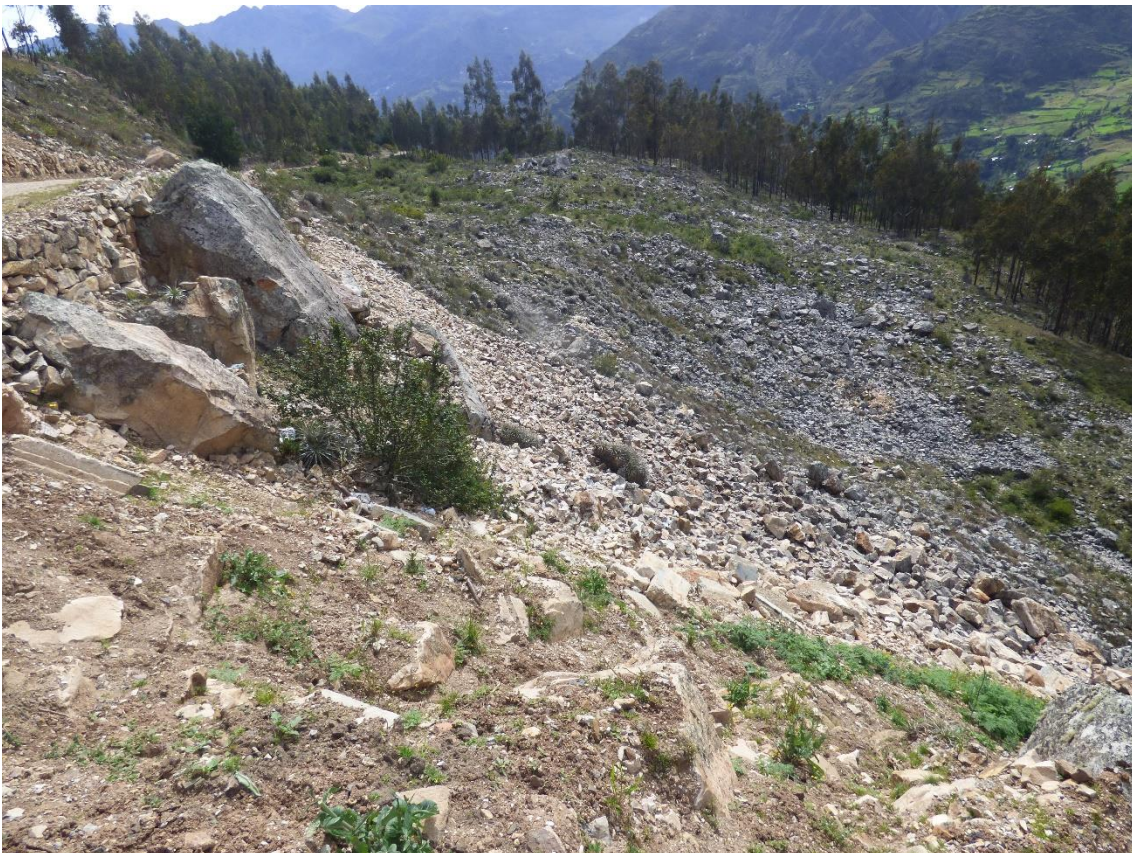
Fotografía 2. Depósito coluvial, dispuesto de forma caótica en la ladera este del cerro Pacsin. Se presenta inconsolidado y sin matriz que lo contenga.

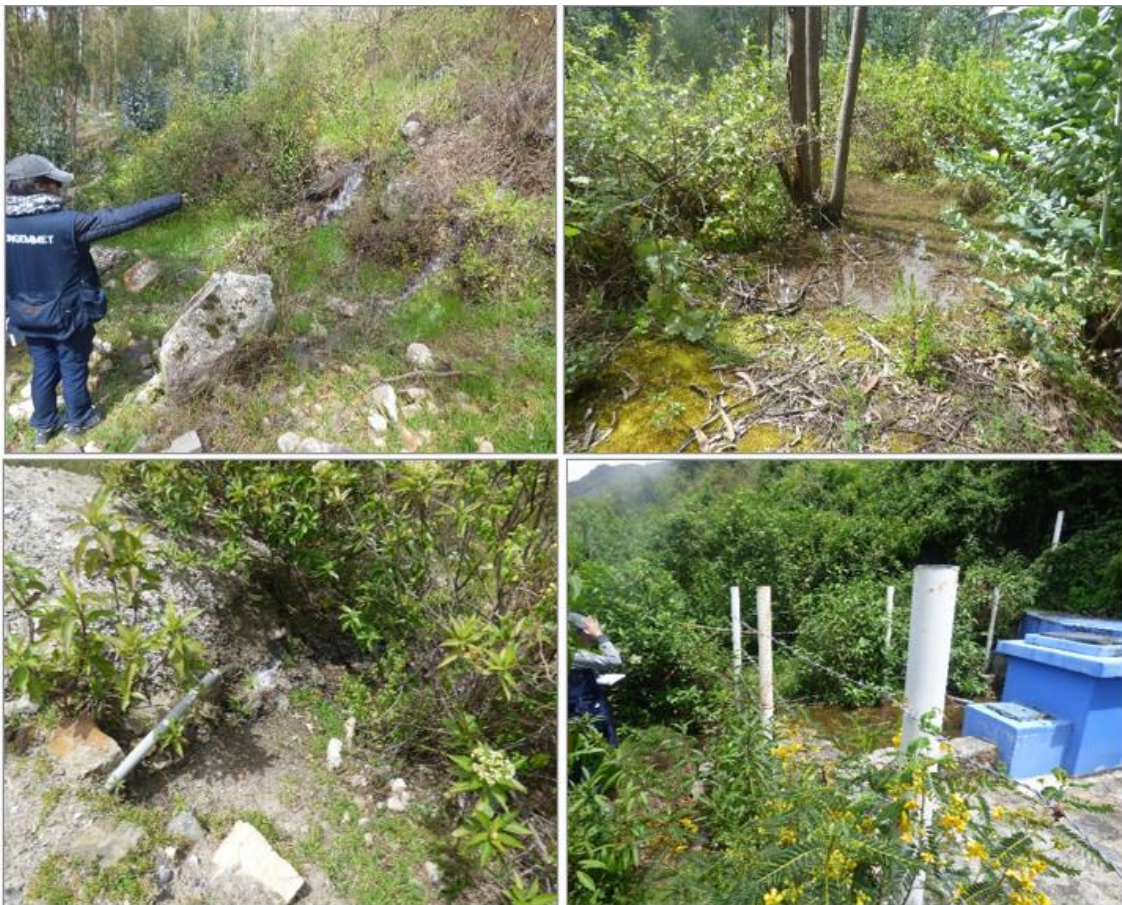
Figura 7: En la ladera se inventario 4 manantes de agua los cuales han sido captados para uso agrícola, sin embargo, parte del agua discurre por la ladera, llegando a infiltrarse pendiente abajo sobre el terreno.

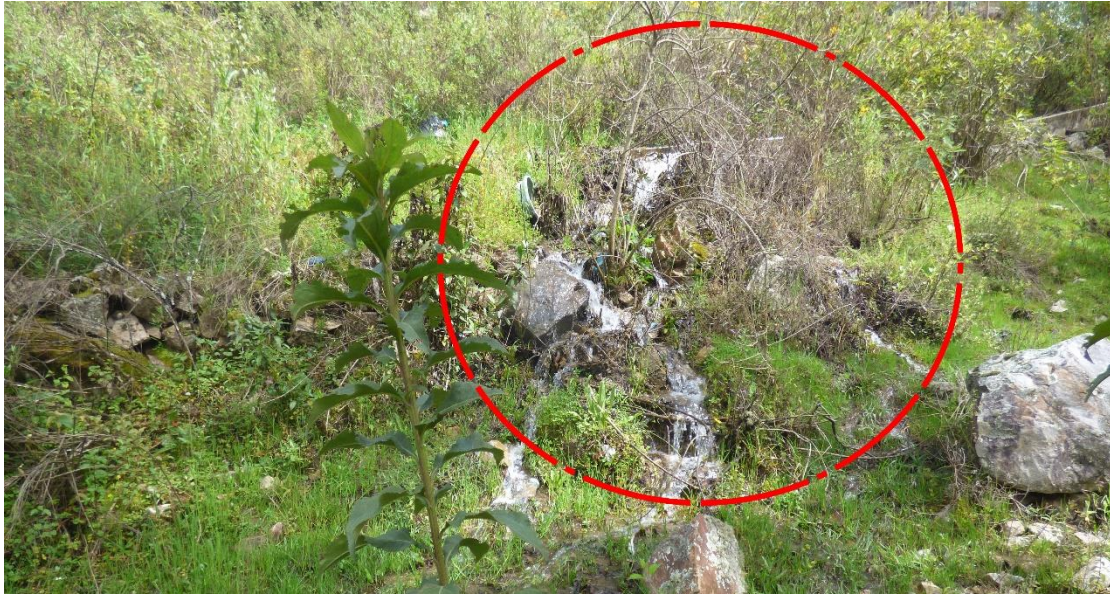
Figura 8: Canal de riego revestido hasta media ladera, lo que hace que el agua continúe su recorrido ladero abajo hasta infiltrarse. Coordenadas referenciales: UTM WGS84 Zona 18S 260618 E, 8942627 N.

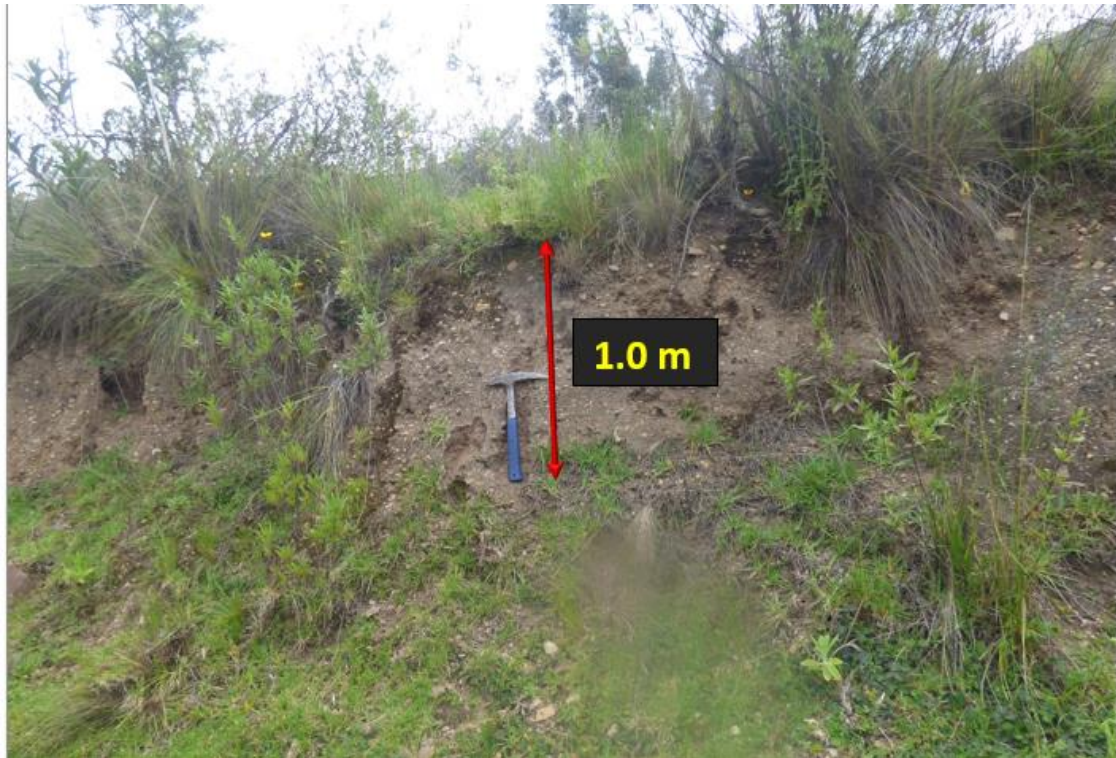
De acuerdo al testimonio de los pobladores, en el año 2009, la masa desplazada de este evento antiguo, empezó a reactivarse generando desniveles y saltos verticales que varían de 60 cm a 1 m (figura 14) en las zonas de cultivos, lo que es un claro indicativo de reactivaciones más recientes y lo cual se corroboró con los trabajos de campo realizados en el mes de abril.

Figura 14. Se resalta un desnivel del terreno (saltos verticales de deslizamientos) de 1 m aproximadamente, conformado por material inconsolidado. Esta característica indica reactivaciones del deslizamiento antiguo.

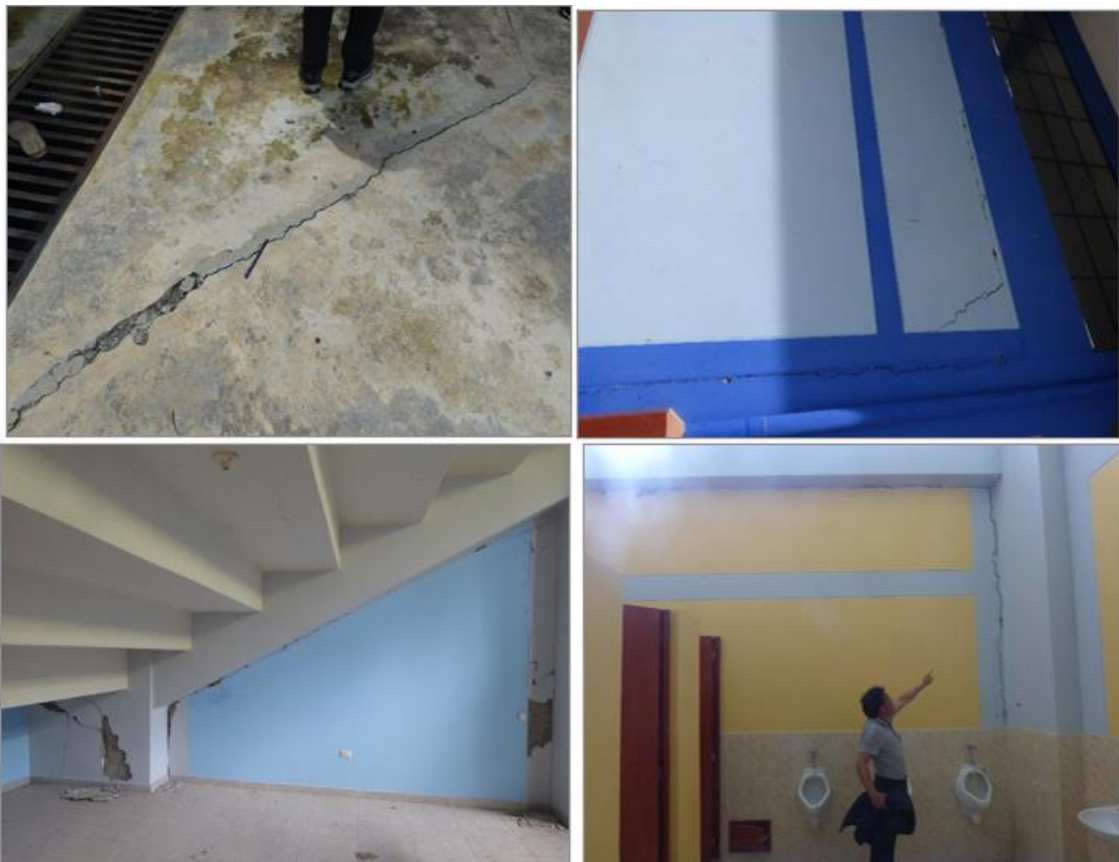
Las grietas en el terreno del estadio presentan aperturas que varían de 0.2 cm a 1.5 cm, 2 cm de desnivel en dirección al NE y 4 cm al NW, con una inclinación de 3°. Algunos agrietamientos resanados se han vuelto a agrietar. En el interior de la tribuna se tiene agrietamientos de hasta 4 cm en dirección NW (figura 15). La zona de mayor desplazamiento se observa en la parte central de la tribuna, con 7 cm en la parte delantera y 2.4 cm en la parte posterior (fotografía 3). Así mismo, las rejas que bordean el estadio, se encuentran inclinadas en dirección preferente al movimiento (figura 16).

Figura 15. Vista de las rajaduras en el piso y paredes del interior de la tribuna del estadio Municipal de Chavín de Huántar.

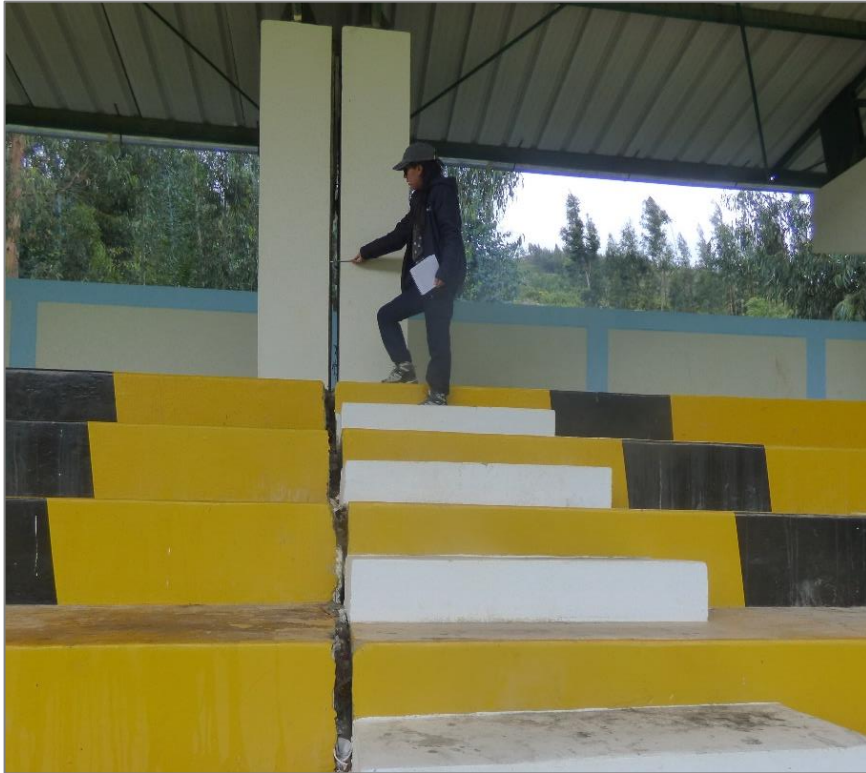
Fotografía 3: Vista de la parte central de la tribuna, con desplazamiento de 7 cm en la parte delantera y 2.4 cm en la parte posterior.

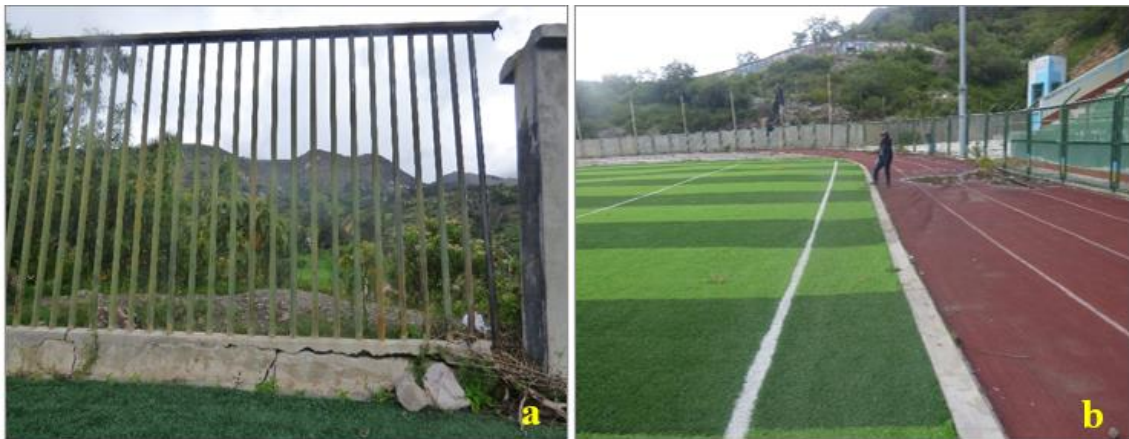
Figura 16: a) Vista de las rejas del estadio inclinadas a favor del movimiento. b) Piso ondulado del estadio Municipal de Chavín de Huántar.

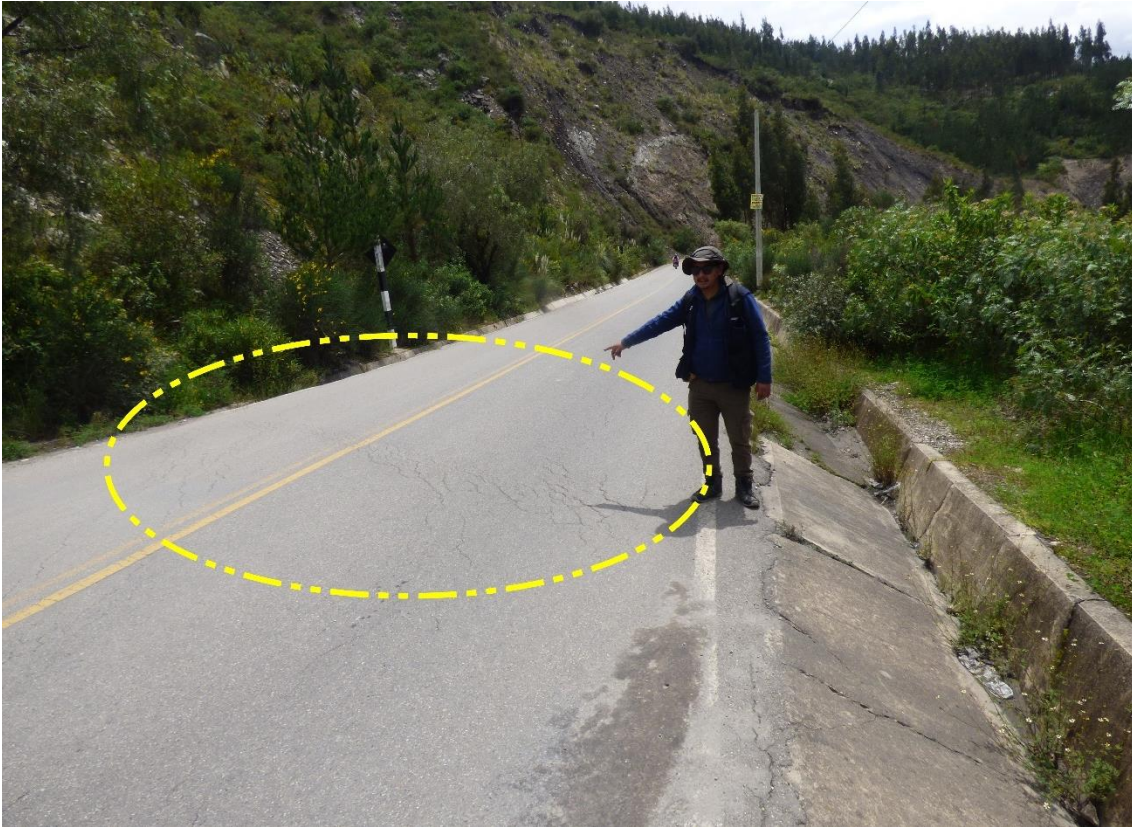
Por otro lado, la dinámica típica del movimiento generó deformación y agrietamientos milimétricos en la carretera que conecta los distritos de Chavín de Huántar y San Marcos (figura 17).

Figura 17. Deformación y agrietamientos milimétricos en la carretera Chavín de Huántar-San Marcos. Estas evidencias son indicativas de reactivaciones del deslizamiento por encima del estadio Municipal Chavín de Huántar. Coordenadas referenciales: UTM WGS84 Zona 18S 261326 E, 8942403 N.

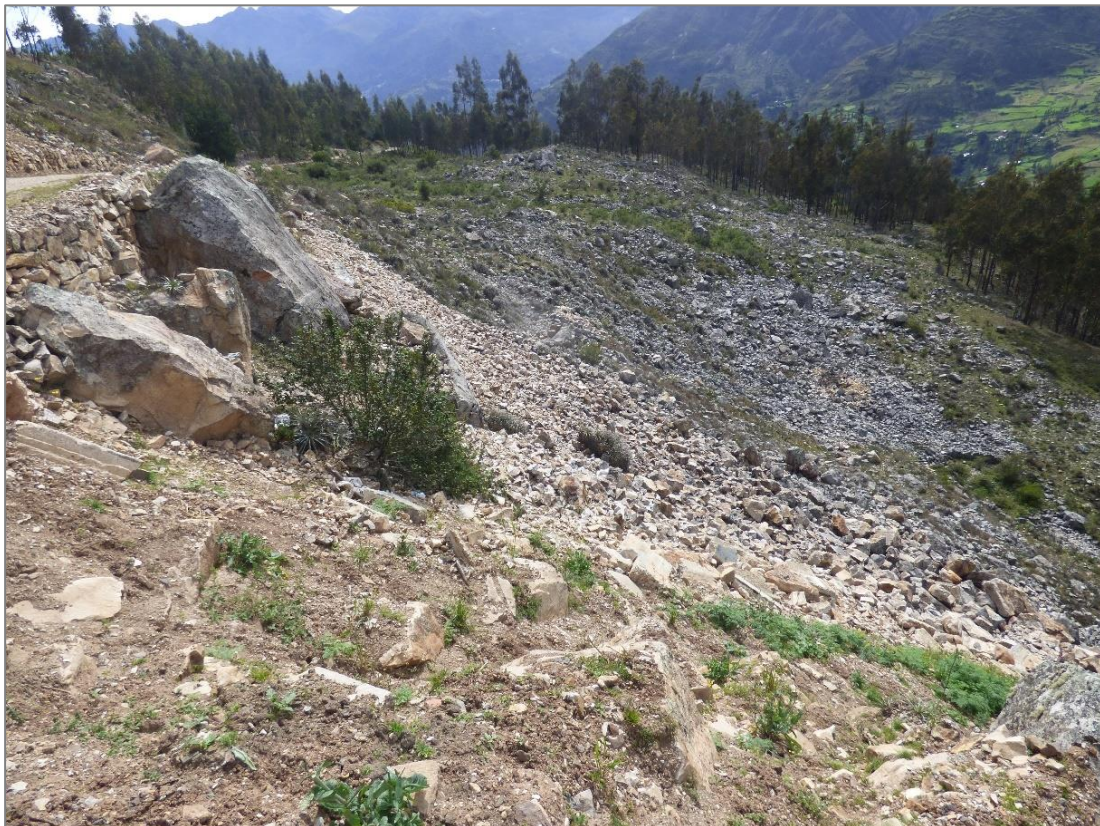
Este proceso se originó en rocas de la Formación Carhuaz, conformado por areniscas cuarzosas muy fracturadas y moderadamente meteorizadas, intercaladas con lutitas y limolitas altamente meteorizadas. El depósito está compuesto por bloques angulosos que varían de 0.5 hasta 5 m, dispuestos en la ladera de forma caótica (fotografía 4 y 5).

Fotografía 4. Vista del depósito de avalancha compuesto por bloques angulosos que varían de 0.5 hasta 5 m, dispuestos en la ladera de forma caótica.

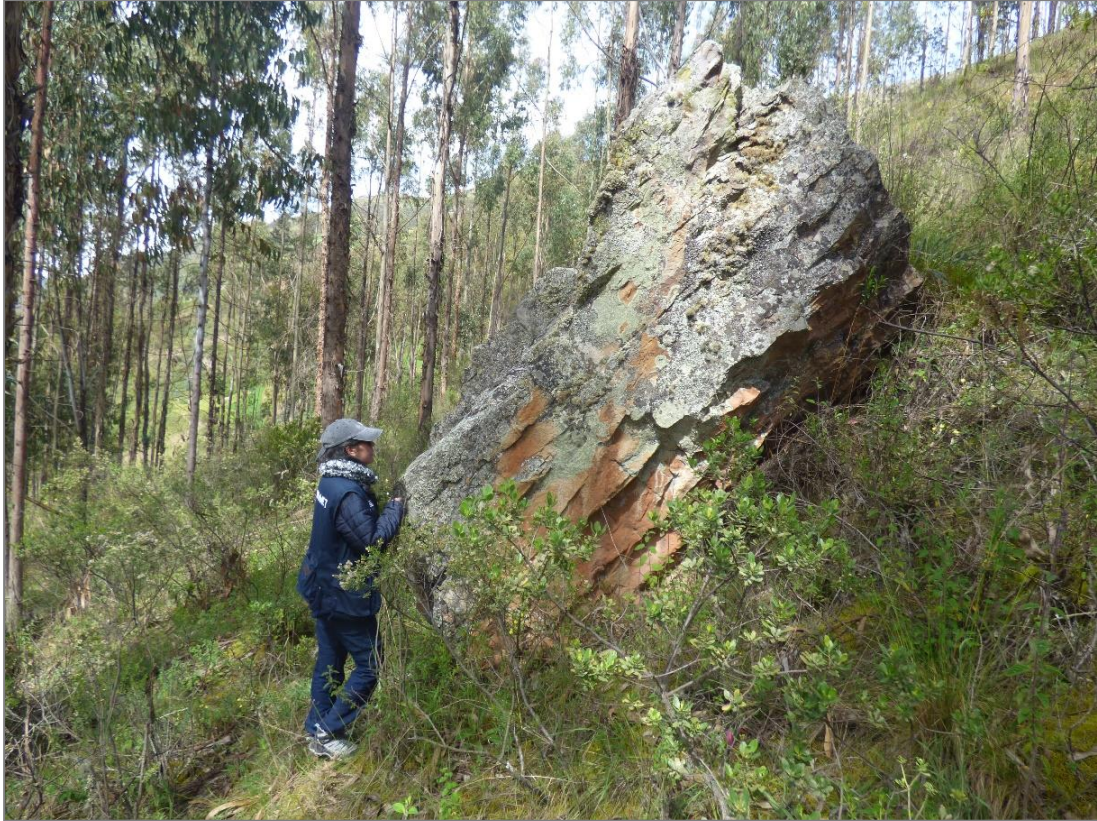
Fotografía 5. Vista del bloque de rocas sedimentaria desprendido desde la ladera noroeste del cerro Pacsin.

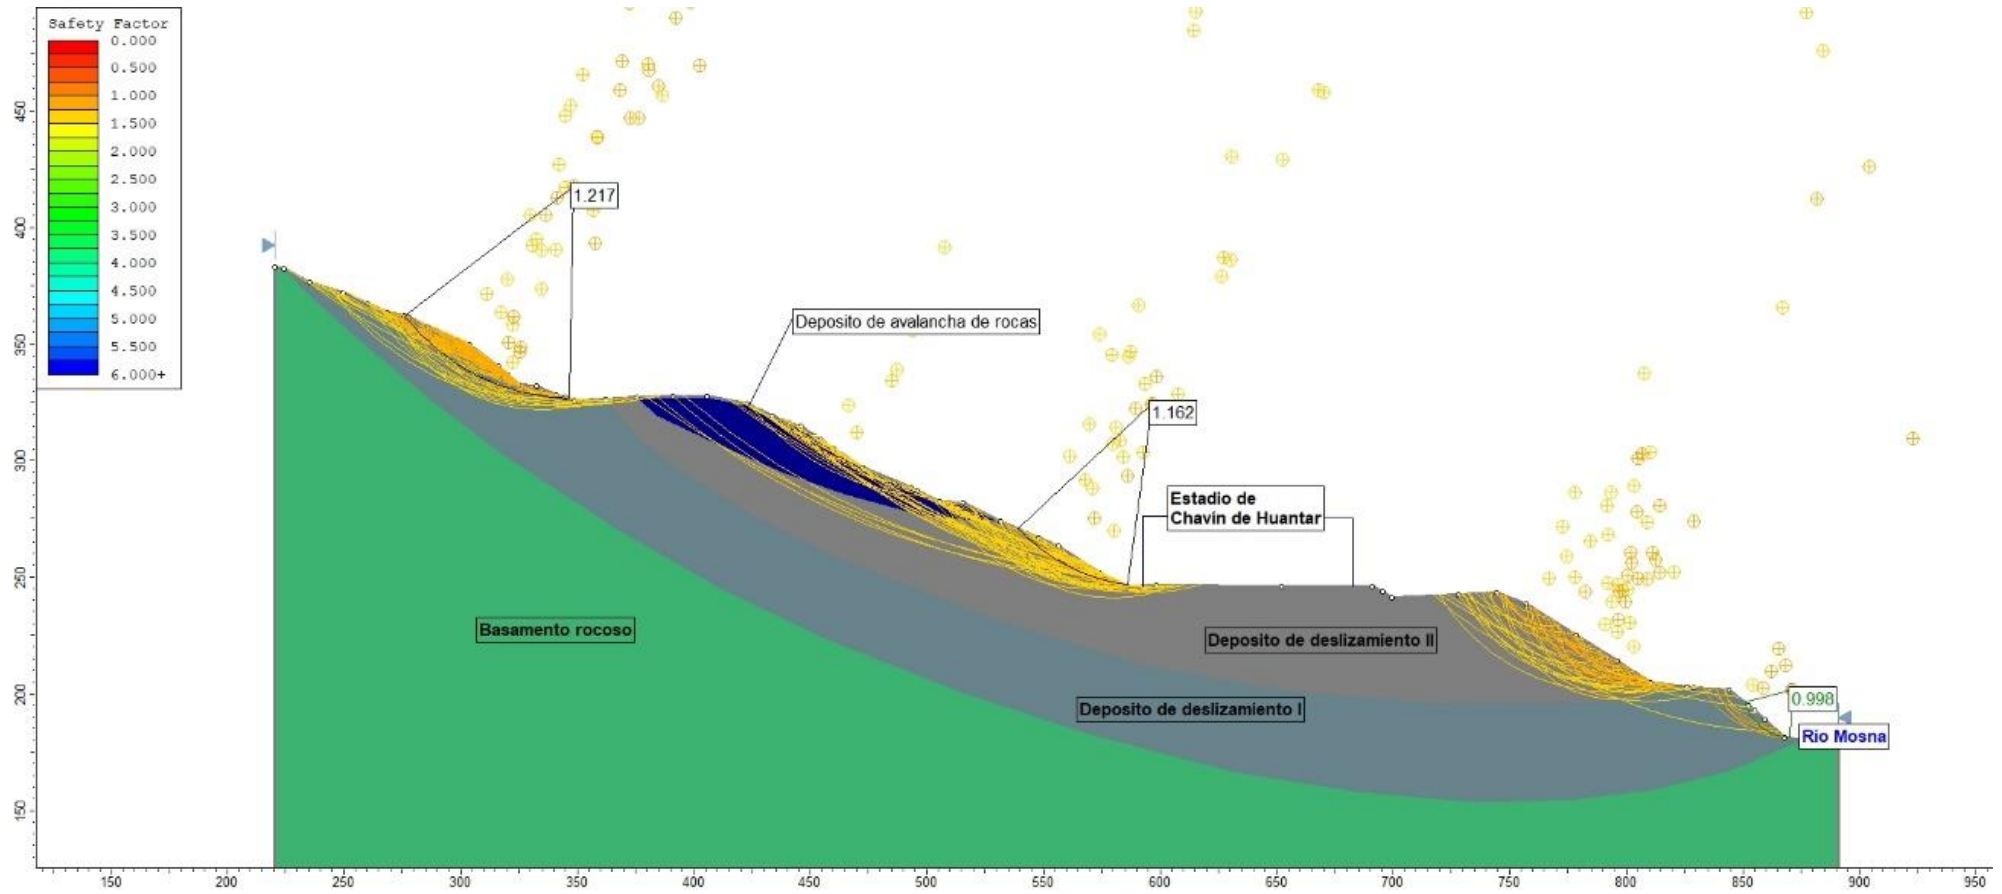
Figura 26 Análisis de estabilidad de las laderas adyacentes al estadio municipal de Chavín de Huántar en condiciones estáticas.

**La ladera media presenta líneas de rotura hacia terreno donde se ubica el Estadio Municipal de Chavín de Huántar, esto en condiciones no drenadas, con lo cual expone posibles problemas de inestabilidad.*
