Informe Técnico N° A7487

EVALUACIÓN GEOLÓGICA DEL DESLIZAMIENTO DE AURAHUÁ

Departamento Huancavelica
Provincia Castrovirreyna
Distrito Aurahuá

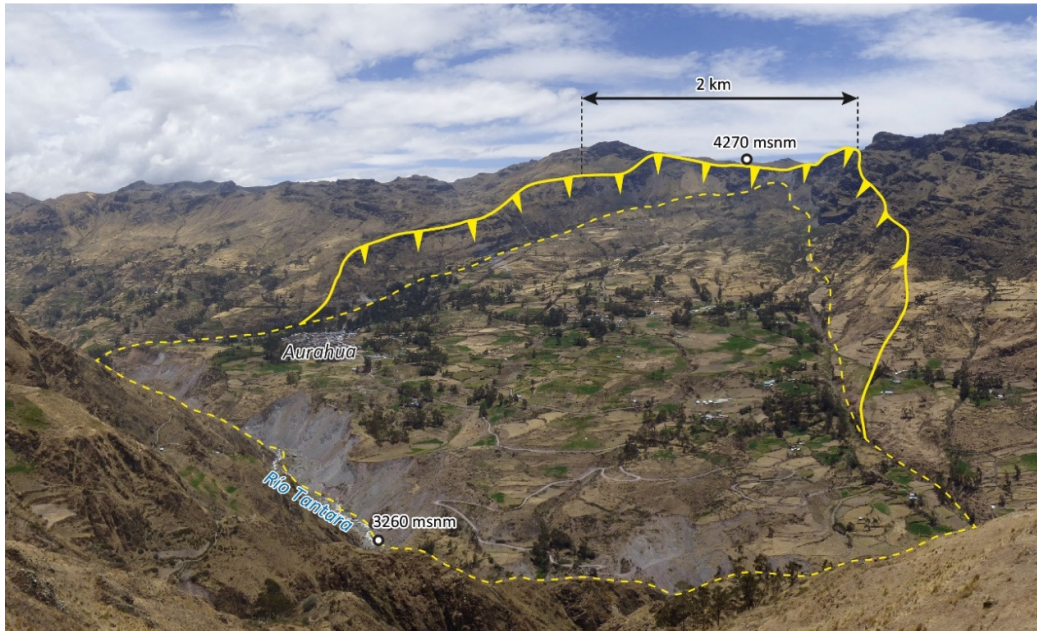
Figura 4: Vista del deslizamiento Aurahuá, donde se observa en línea continua amarilla el escarpe del deslizamiento y en línea punteada el depósito del deslizamiento Aurahuá llegando hasta el río Tantara.

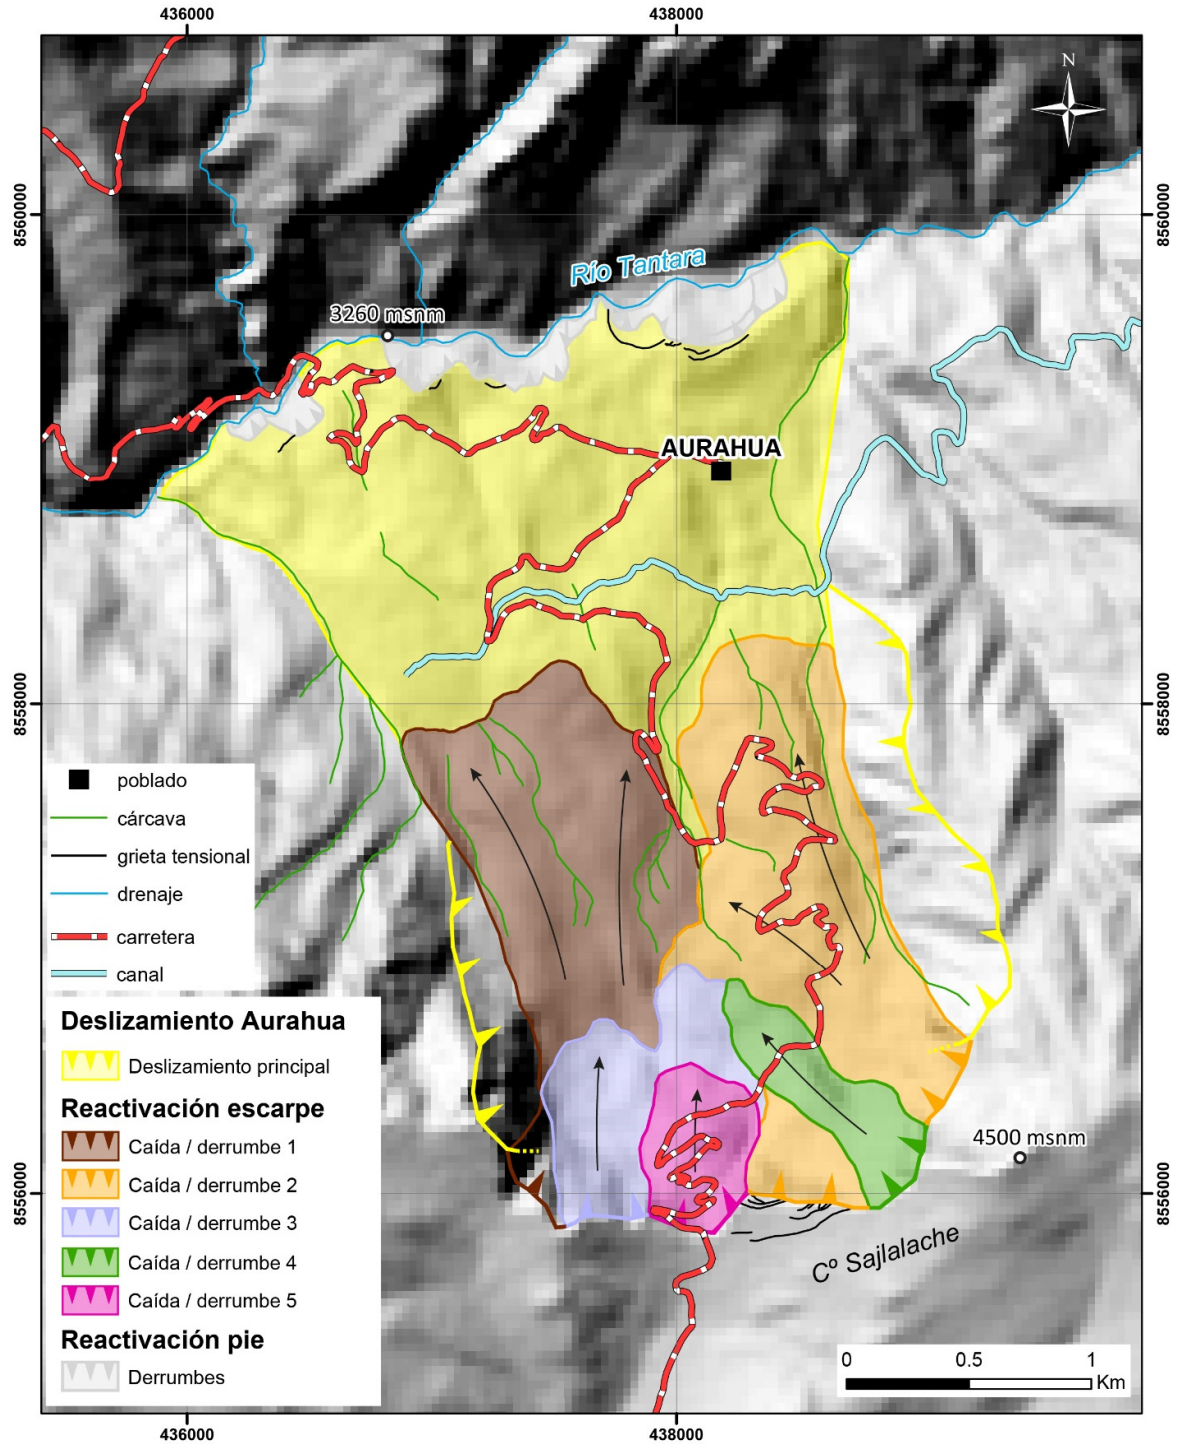
Figura 5. Cartografiado de detalle del deslizamiento Aurahúa y los eventos internos y reactivaciones.

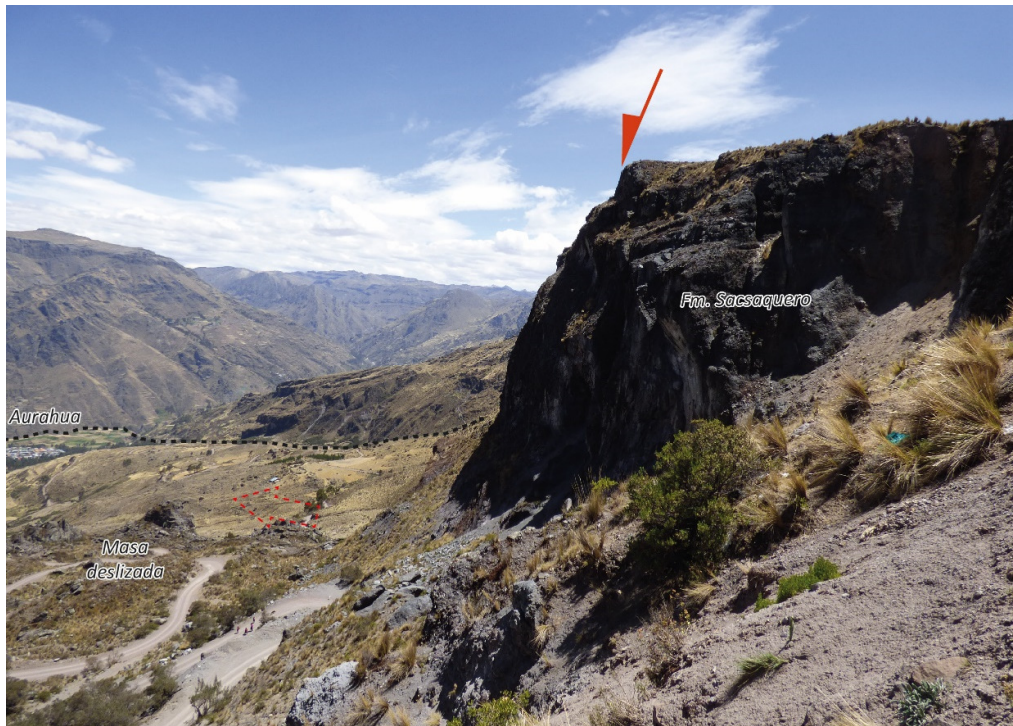
Esta parte corresponde a la cabecera del deslizamiento Aurahuá, se encuentra en el cerro Sajlalache a una altura de 4270 m s.n.m. (Figura 4; 5), la corona es semicircular y tiene un ancho de ~2 km. Este deslizamiento se origina en rocas vulcanoclasticas de la Formación Sacsaquero (Figura 6). Los estratos tienen una dirección N 135° y buzan 30° SW. Las rocas se encuentran fracturadas y alteradas, y sumada la presencia de agua son factores que condicionan las reactivaciones en esta parte.

Figura 6: Escarpe del deslizamiento Aurahúa en rocas vulcanoclásticas de la Formación Sacsaquero.

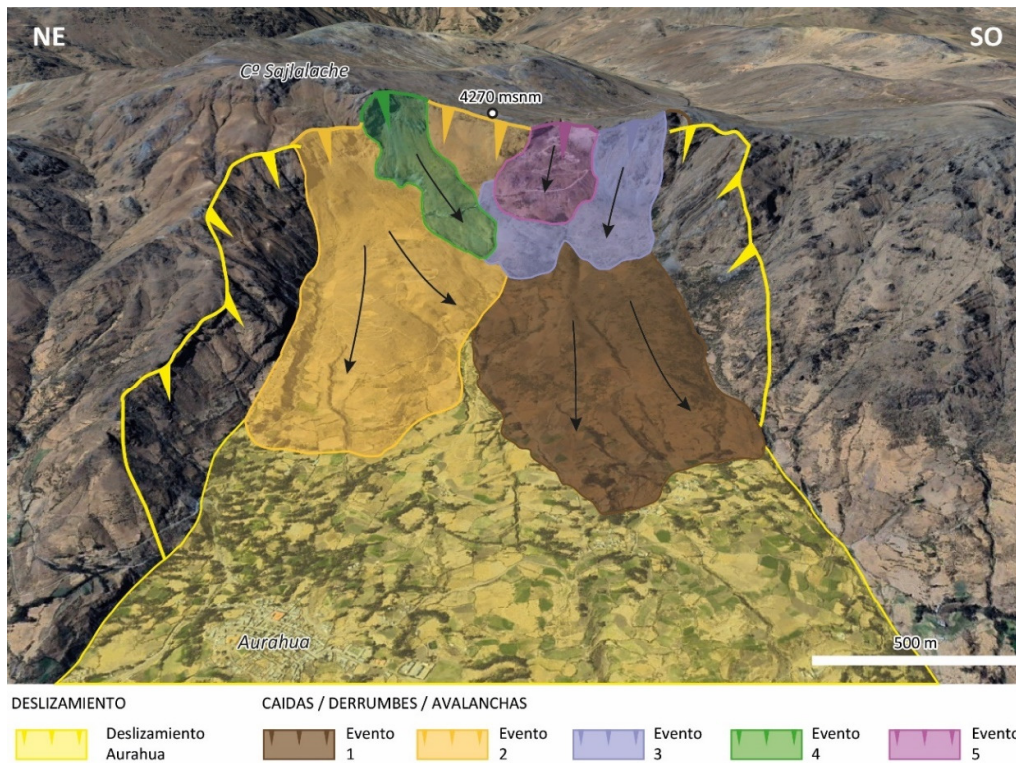
Además del evento principal que viene a ser el deslizamiento Aurahuá, se identificó y cartografió hasta 5 eventos posteriores que corresponden a caídas (Derrumbes y/o avalanchas) que se depositaron encima de los depósitos del evento principal (Figura 7) estos se deben a un proceso retrogresivo.

Figura 7. Se observa la cabecera del deslizamiento Aurahúa, en color amarillo se observa el evento principal, y encima del depósito se observan seis eventos secundarios que corresponden a caídas / derrumbes o avalanchas debido a reactivaciones del escarpe principal.

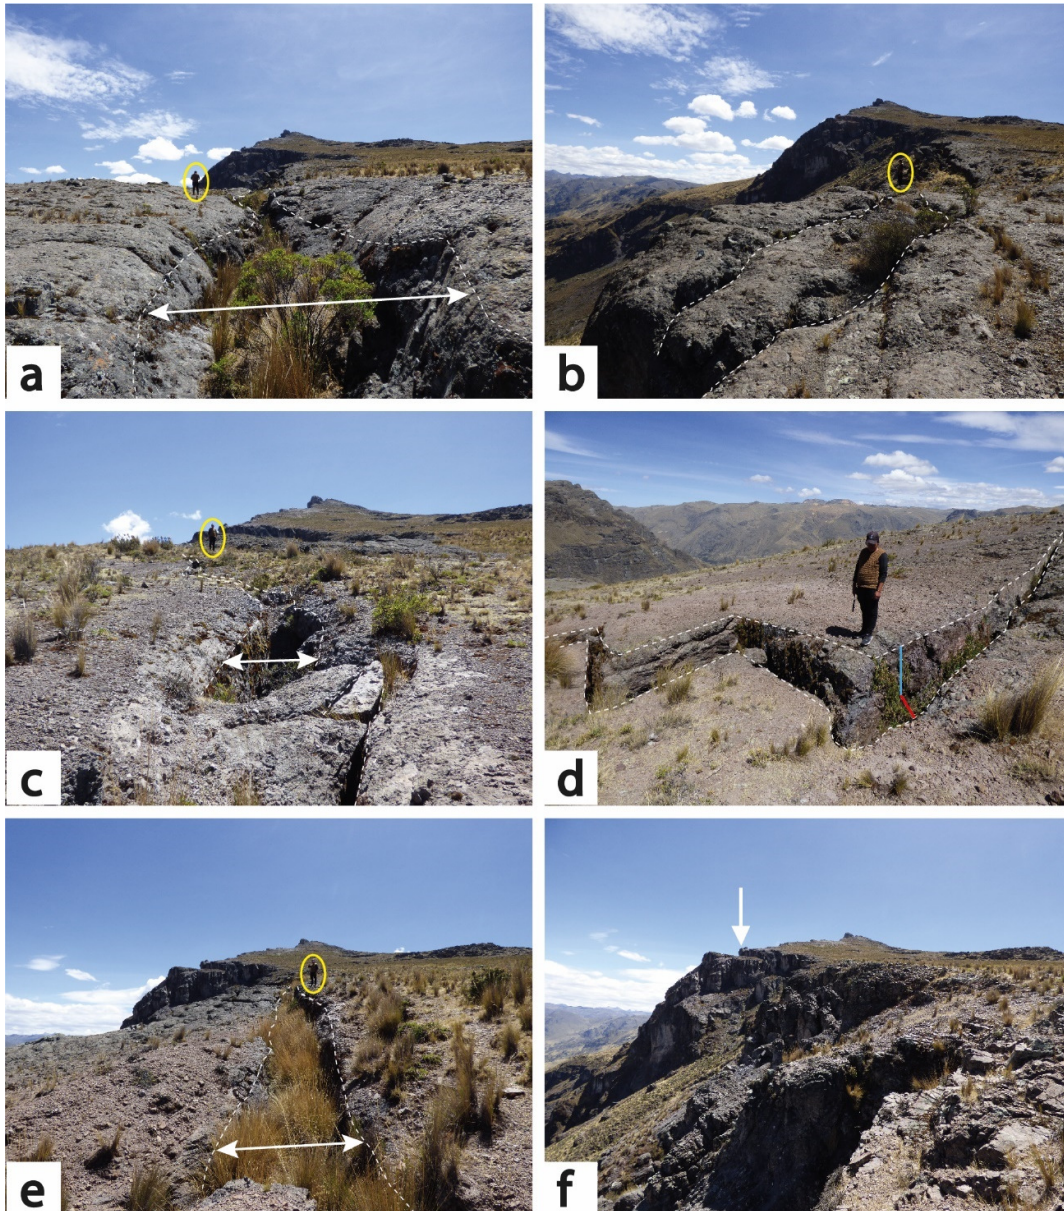
En la parte alta del escarpe principal, en su parte posterior se observan grietas tensionales con aberturas hasta >1 metro (Figura 8). Por estas grietas se infiltra agua, desgastando y deformando el talud del deslizamiento. Esto señala que el escarpe esta susceptible a generar nuevas caídas y/o derrumbes que podrían afectar la carretera que lleva a la capital de distrito de Aurahuá.

Figura 8. Grietas tensionales ubicadas detrás del escarpe principal del deslizamiento Aurahuá. En algunos sectores llega a tener aperturas mayores a 1 metro. Nótese de escala referencial una persona (circulo amarillo).

- d) **Zanjas de coronación:** Construir zanjas de coronación impermeabilizadas en la cabecera del deslizamiento, con la finalidad de coleccionar las aguas de lluvia y drenarlas hacia una quebrada alterna o por canales de derivación, evitando que se infiltren en las grietas y escarpes (Ver Item 7).

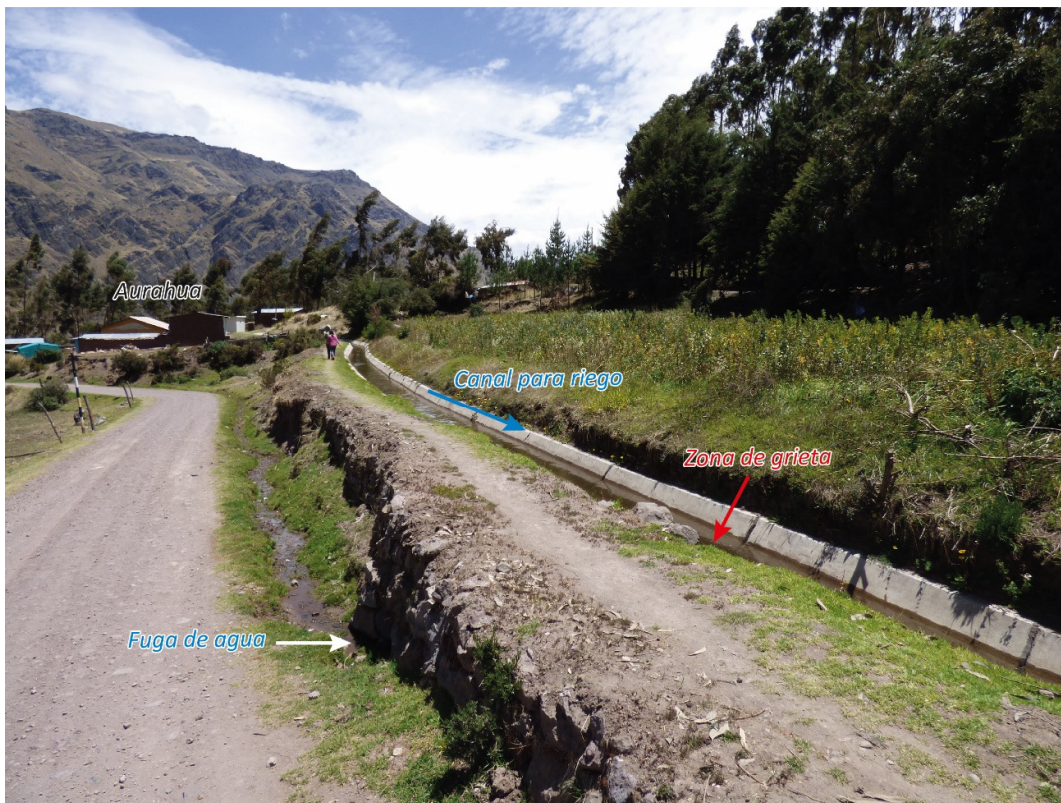
Sobre los depósitos del deslizamiento se emplazó el poblado de Aurahúa. En este sector, que viene a ser el cuerpo del deslizamiento hasta el río Tantara corresponde a la zona de terrenos de cultivo. Por tal motivo se construyó un canal de concreto para transportar agua para riego. Este canal en algunos sectores está deformado y presenta fugas de agua, las cuales se infiltran en el terreno (Figura 9).

Figura 9. Canal de concreto para riego, con presencia de fugas debido al deterioro y/o agrietamiento del canal por la deformación del terreno.

- l) Entubado de canal:** Entubar con tubería flexible el agua del canal, debido a que el canal presenta deformaciones, agrietamientos y fugas. Se deberá de utilizar el canal de concreto como base donde reposará la tubería, evitando así que se siga infiltrando el agua en el subsuelo.

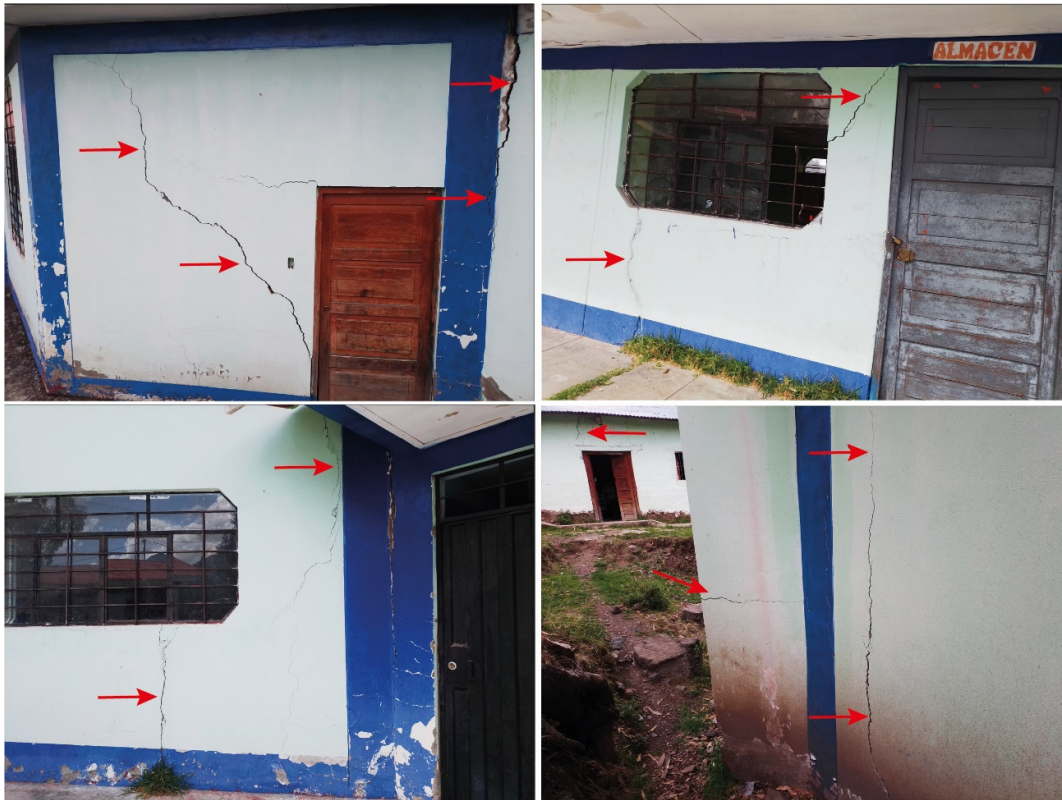
Por otro lado, debido a la deformación del terreno en el cuerpo del deslizamiento se observan construcciones afectadas, uno de ellos viene a ser la Institución Educativa Inicial, con presencia de grietas en los muros, estos llegan a tener aperturas de hasta 4 cm (Fotos 10).

Figura 10. Muros agrietados en infraestructuras de ladrillo y cemento debido a la deformación del terreno.

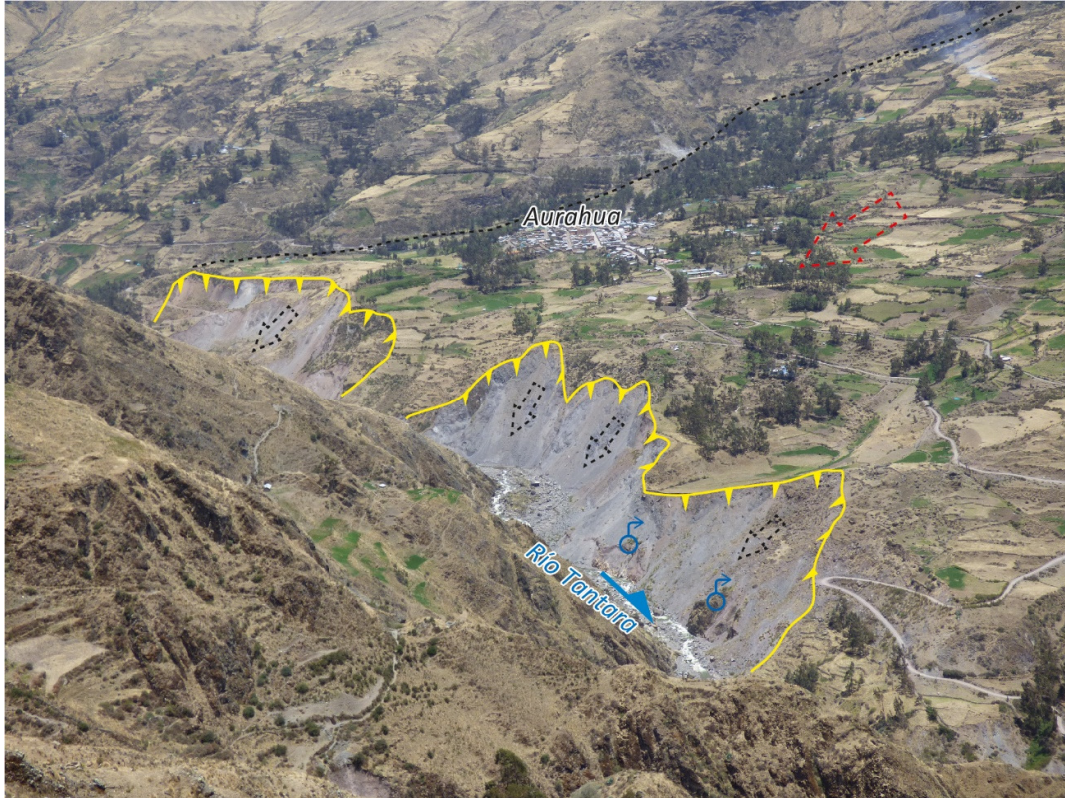
Esta zona corresponde al pie del deslizamiento Aurahuá (Figura 5). Está ubicado en la margen izquierdo del río Tantara, presenta pendientes muy fuertes $>25^\circ$ (Figura 2), el pie del deslizamiento tiene una longitud ~ 3 km y es ahí donde se dan las reactivaciones que corresponden a caídas y/o derrumbes (Figuras 11, 12, 13, 14), estos se dan como procesos retrogresivos que vienen afectando principalmente terrenos de cultivo y carreteras para extracción de material de agregados y la carretera que une el distrito de Aurahuá con el distrito de Chupamarca, el desnivel promedio que existe entre la corona de estos derrumbes con el río Tantara viene a ser ~ 100 m. Además, se observan grietas tensionales detrás de los escarpes; estas grietas llegan a presentar desniveles hasta de 1.6 m (Figura 15). Esta zona esta constituida principalmente por los depósitos del deslizamiento Aurahuá. En varias partes del talud, se observan surgencias de agua (Figura 11) las cuales se intensifican en temporada de lluvias que constituye una de las causas de la generación de caídas en esta parte, además de la inestabilidad del talud que ocasiona la acción erosiva del río Tantara que socaba la base del talud y debilita la pared.

Figura 11. Reactivaciones en la base del deslizamiento Aurahúa, donde influye el tipo de material, la presencia de surgencias de agua en el talud y la acción erosiva del río Tantara.

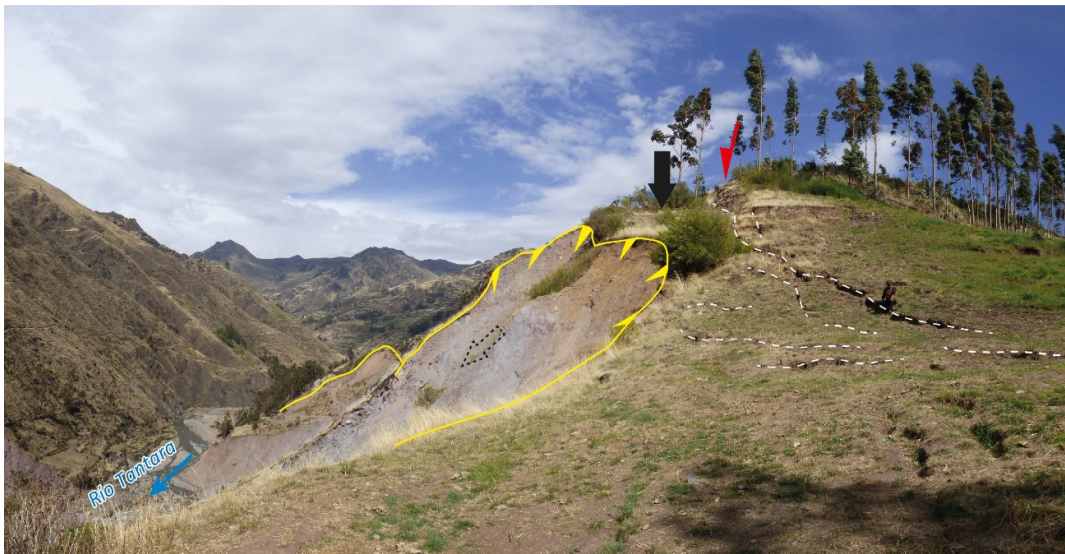
Figura 12. Reactivación en el pie del deslizamiento, el derrumbe debido a un proceso retrogresivo. Las líneas punteadas de color blanco, vienen a ser las grietas tensionales detrás del escarpe del derrumbe.

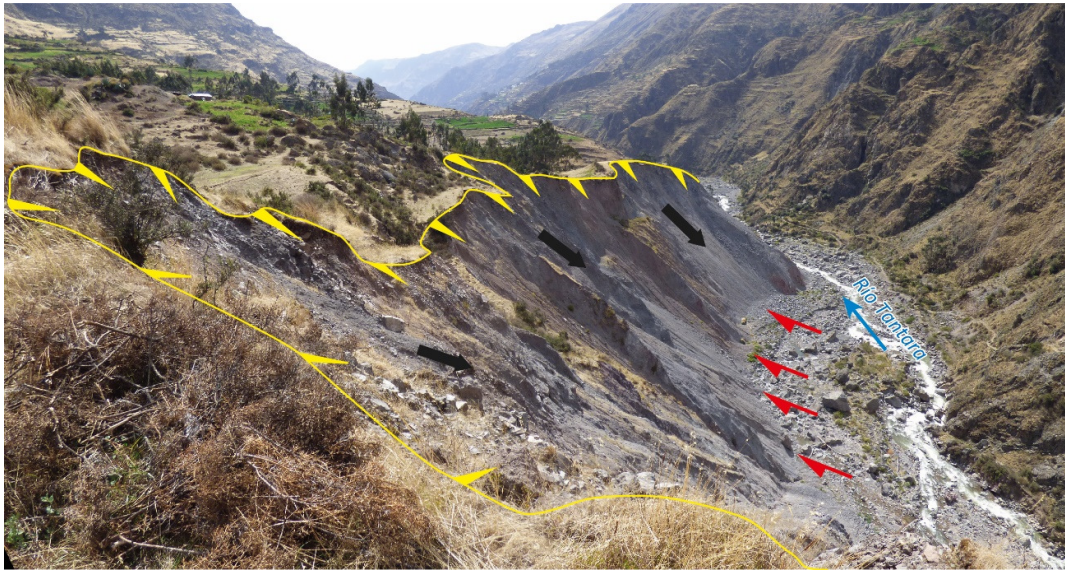
Figura 13. Derrumbes al pie del deslizamiento Aurahuá. Las líneas amarillas indican el escarpe con un movimiento retrogresivo, hacia el pie del talud se observa el socavamiento y erosión (flechas rojas) generada por el río Tantara.

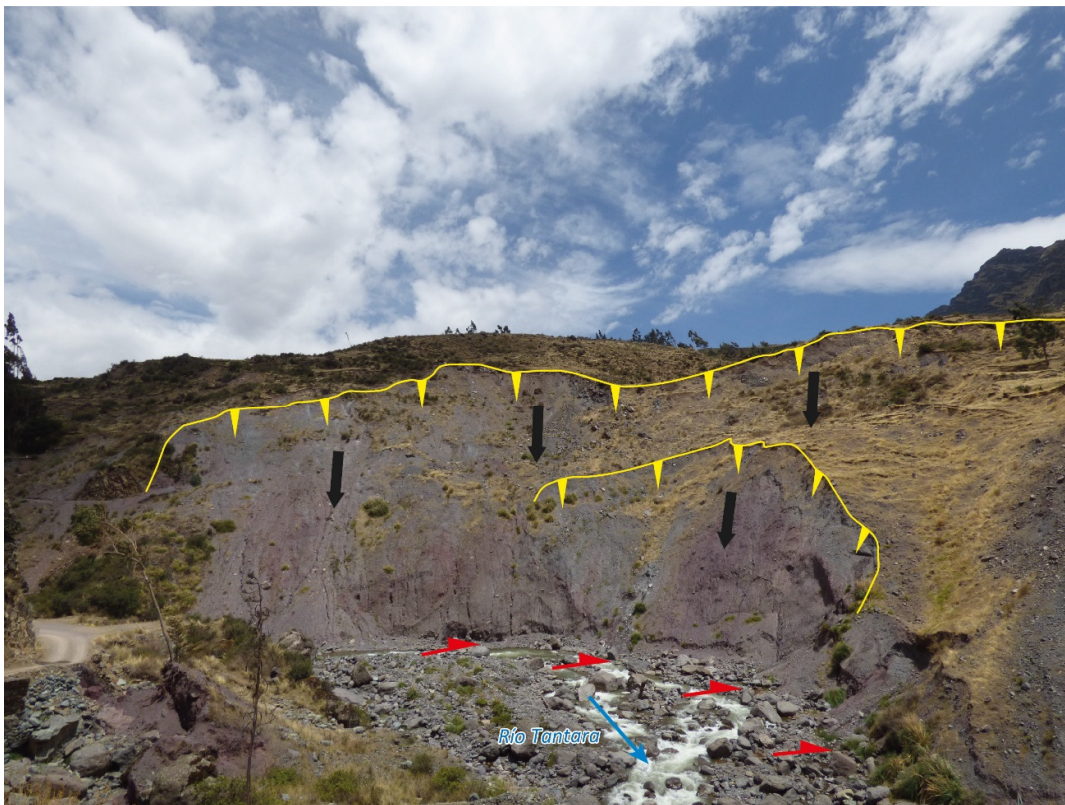
Figura 14. Derrumbes al pie del deslizamiento (líneas amarillas) reactivados debido a la acción erosiva del río Tantara (flechas rojas) que viene socavando la base del talud.

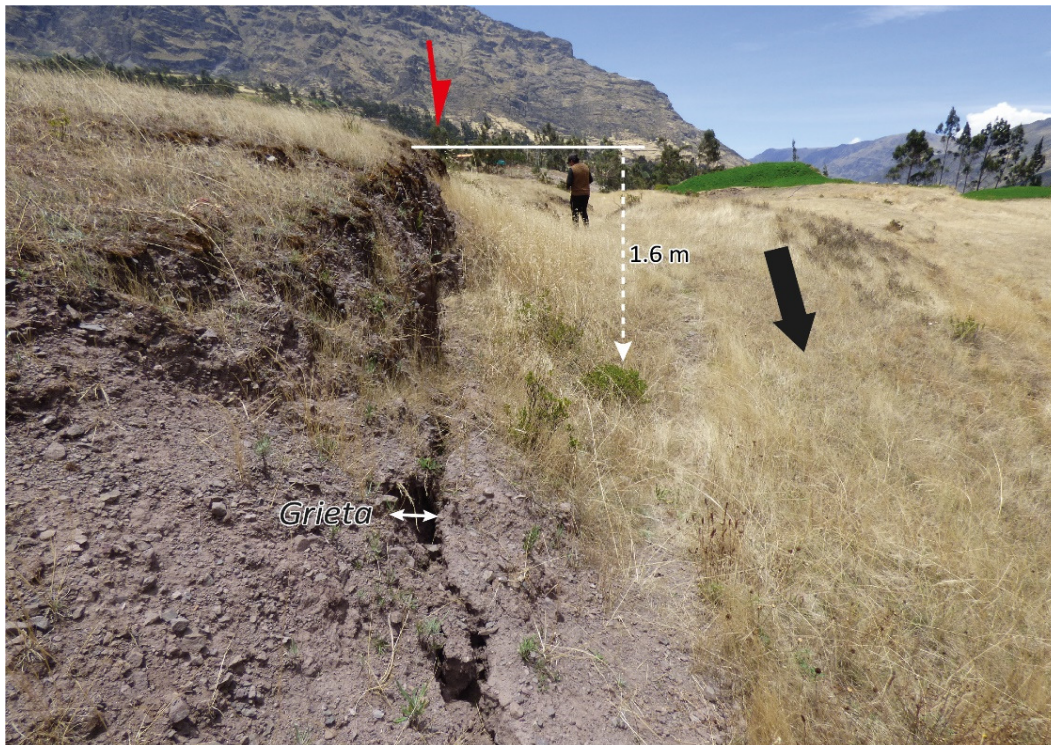
Figura 15. Escarpe y grieta en el pie del deslizamiento Aurahuá. El desnivel tiene 1.6 m mientras que la apertura reciente tiene 8 cm. La flecha negra indica el bloque que esta descendiendo.

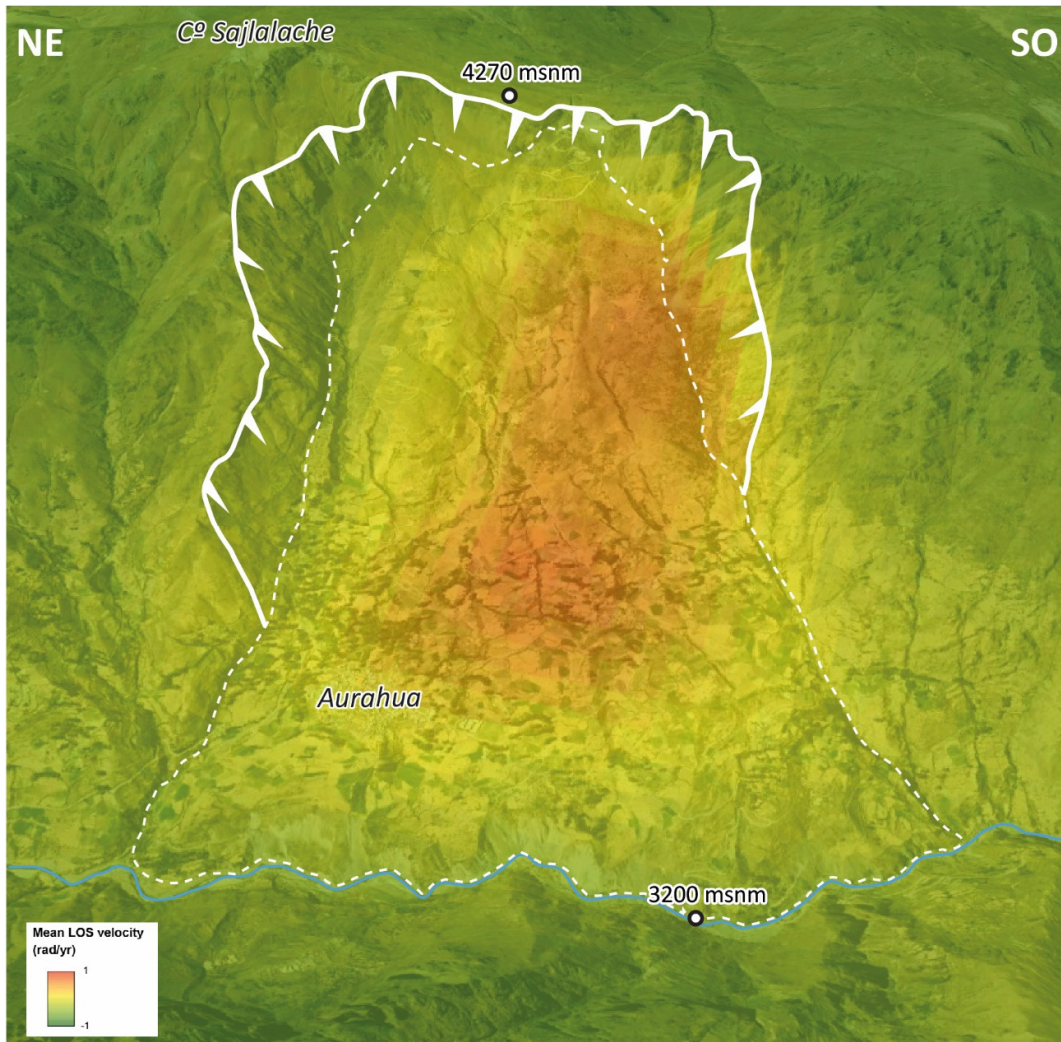
El deslizamiento Aurahuá, viene a ser un mega deslizamiento antiguo con reactivaciones en su pie. El servicio ForM@Ter LArge-scale Sentinel-1 Multi-Temporal Interface Sentinel-1 (FLATSIM) procesó una cantidad masiva de datos multitemporales entre 2014 y 2021 (Thollard et al., 2021). Que permiten visualizar deformaciones o desplazamientos superficiales muy pequeños (mm/año). Superponiendo los resultados de InSar con el deslizamiento Aurahuá se pudo observar que la masa deslizada se está deformando, eso indica que se está moviendo en dirección de la pendiente hacia el Noroeste (Figura 16).

Figura 16. Imagen InSar generada de datos multitemporales entre 2014 y 2021, los resultados muestran que el deslizamiento Aurahuá presenta deformación.
