Dirección de Geología Ambiental y Riesgo Geológico
Opinión Técnica N° 8-2024

EVALUACIÓN DE PELIGROS GEOLÓGICOS EN EL ASENTAMIENTO HUMANO JUAN PABLO II

Departamento Junín
Provincia Chanchamayo
Distrito San Ramón

Marzo
2024

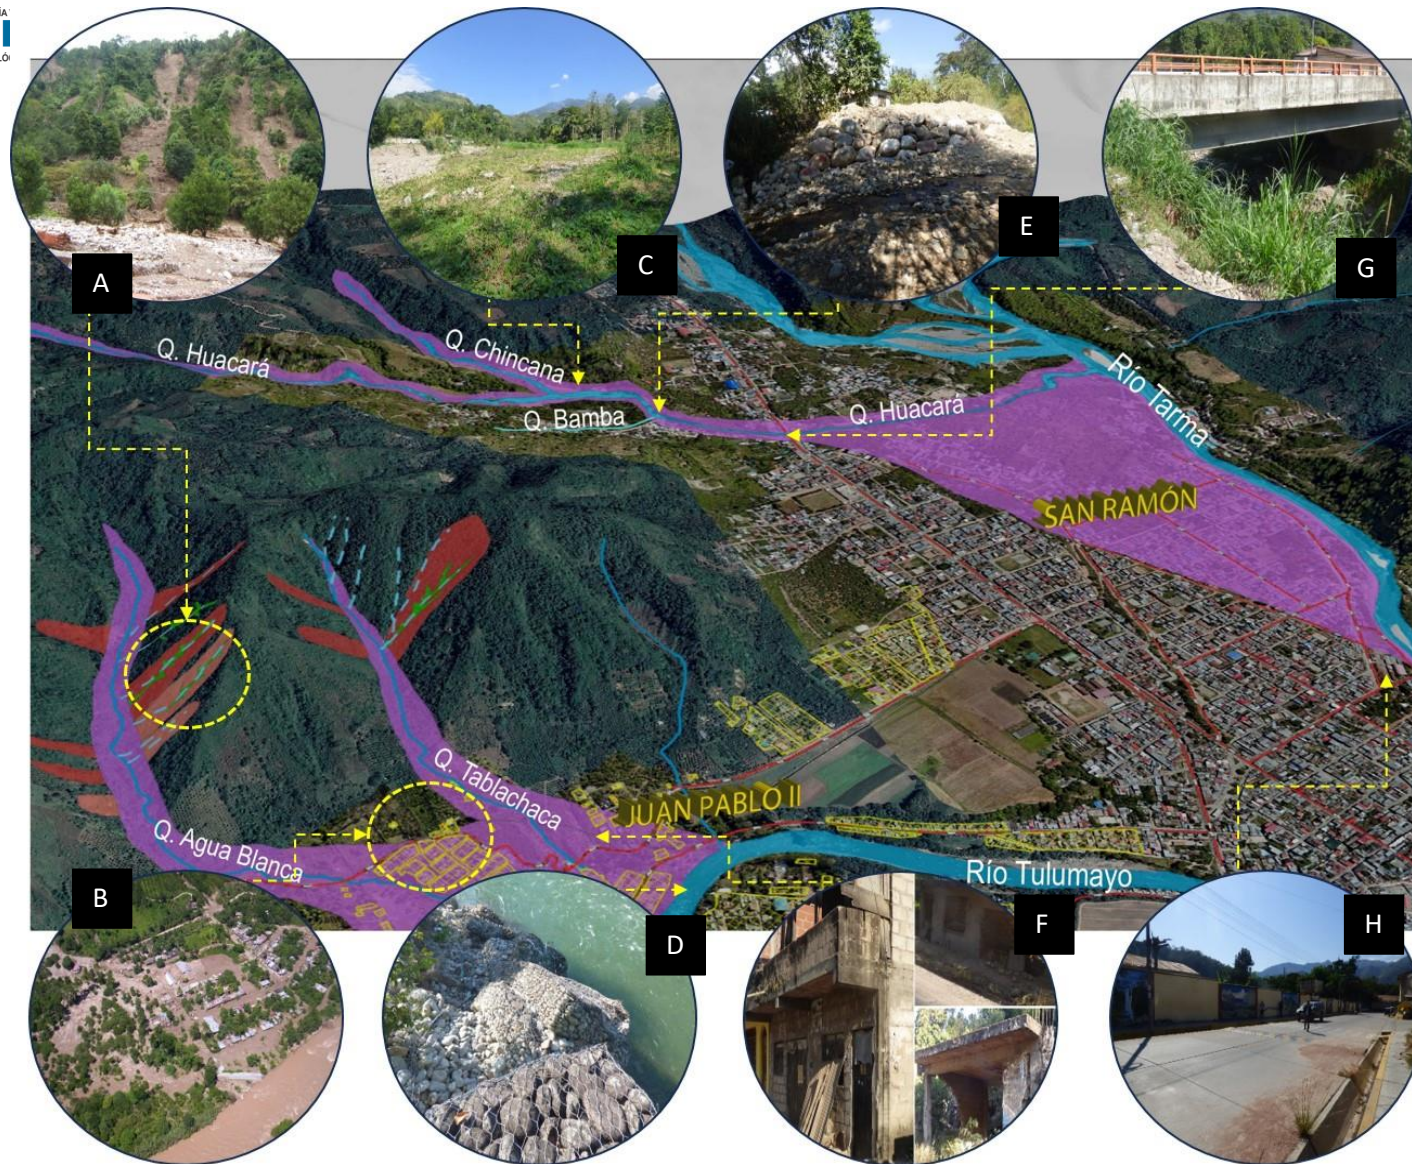
Figura 8. A. Derrumbes, año 2007. B. Flujo de detritos, año 2007. C. Piedemonte proluvial. D. Gavión afectado E. Defensa ribereña (enrocado). F. Viviendas afectadas, año 2007. G. Puente Huacará. H. Colegio Juan Santos Atahualpa.

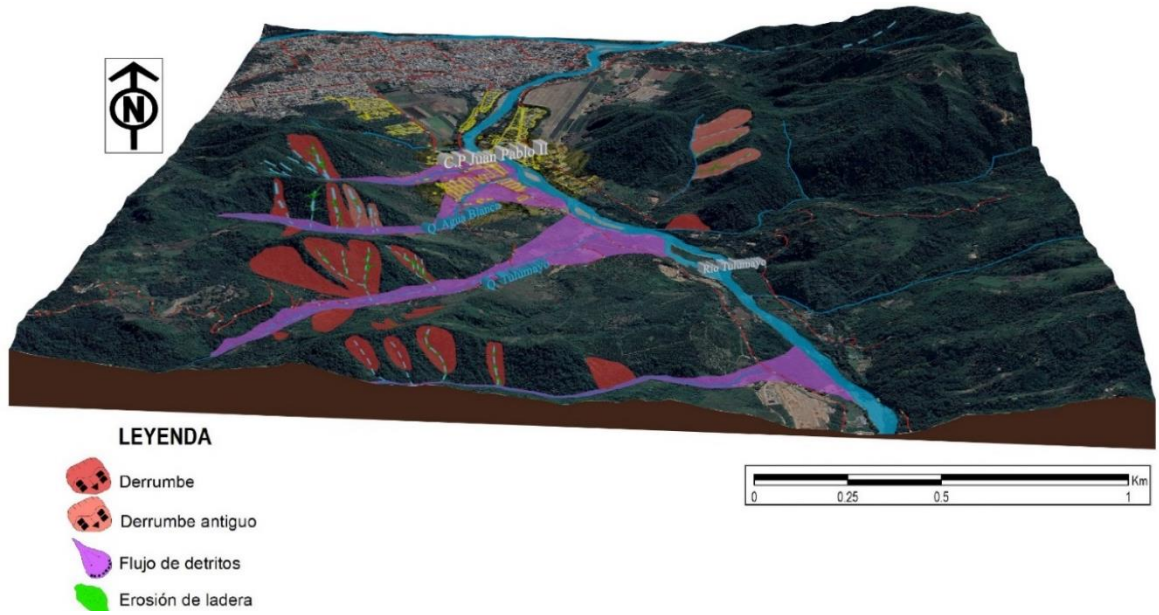
En el A.H. Juan Pablo II, en enero del año 2007, se produjeron dos flujos de detritos, provenientes de la quebrada agua blanca y otra desde la quebrada Tulumayo, ambas afectaron parte de las áreas del centro poblado y alrededores, los flujos afectaron todo a su paso, viviendas, el centro educativo inicial, campos de cultivo y ocasionó la pérdida de vidas humanas, la magnitud de los flujos estuvo relacionado a las lluvias extraordinarias que se dieron en enero del 2007, la pendiente de ambas quebradas, el material meteorizado, erosionado y suelto que fue fácilmente arrastrado por el flujo, los derrumbes de la zona favorecieron el acúmulo de material que posteriormente fue arrastrado por ambos flujos hasta el A.H. Juan Pablo II y alrededores. El flujo descendiente de la quebrada Agua Blanca poco antes de desembocar en el río, fue desviado por un gavión colocado en la desembocadura de la quebrada hacia el río Tulumayo; sin embargo, este gavión de 50m colocado en la margen izquierda del río (de norte a sur) impidió el libre recorrido del flujo, por lo que fue una barrera que desvió el material de retorno hacia zonas pobladas alrededor de Juan Pablo II (figura 10), la mayoría de las casas fueron destruidas o mínimamente afectadas (figura 12 y 13), se perdieron campos de cultivo, el material arrastrado llegó hasta los 3m de altura, sepultando casi por completo varias viviendas que se encontraban en el trayecto de flujo. El caserío San Juan de Tulumayo, asentada en la parte media baja de la cuenca, fue afectada por flujo proveniente de la quebrada Tulumayo, el material acarreado llegó hasta 1m de diámetro y alcanzo una altura de 2m.

Actualmente tanto en la quebrada Agua Blanca como en la quebrada Tulumayo se han observado un menor grado de deforestación; sin embargo, en algunas partes de ambas quebradas aún se observan; se presenta, además, material desprendido, sueltos y que son movilizados por gravedad (zonas de derrumbes tanto antiguos como recientes), esto genera material de aporte ante un posible flujo de detritos. Por otro lado se ha observado la reconstrucción de muchas de las viviendas afectadas y/o destruidas por los flujos del año 2007, otras han quedado en estado de abandono; sin embargo, se observa un notable incremento del número de viviendas junto con el aumento de la densidad poblacional y ocupando, en muchos casos, sectores que fueron inundados durante los eventos del año 2007, por lo que estos, se encuentran en situación vulnerable y en peligro muy alto frente a movimientos en masa por flujos de detritos de presentarse lluvias intensas y/o extraordinarias, como lo ocurrido el año 2007. Por otro lado, en la margen izquierda del río Tulumayo se observa un proceso de erosión fluvial que se encuentra afectando el gavión colocado como barrera de protección, la erosión se extiende aproximadamente 50 metros y 2m hacia su margen izquierda. Las características geológicas geomorfológicas y geodinámicas contribuyen a que un suceso similar al flujo de detritos del año 2007 se vuelva a presentar, por lo que, la población tiene que estar preparada y junto con las autoridades locales implementar medidas preventivas adecuadas y evitando construcciones en los cauces de las quebradas como lo que ocurre en la quebrada Tulumayo por la Asociación de Viviendas "Silvana Robles" (ver figura 11).

Figura 9. Representación 3D de los peligros geológicos del A.H. Juan Pablo II y alrededores.

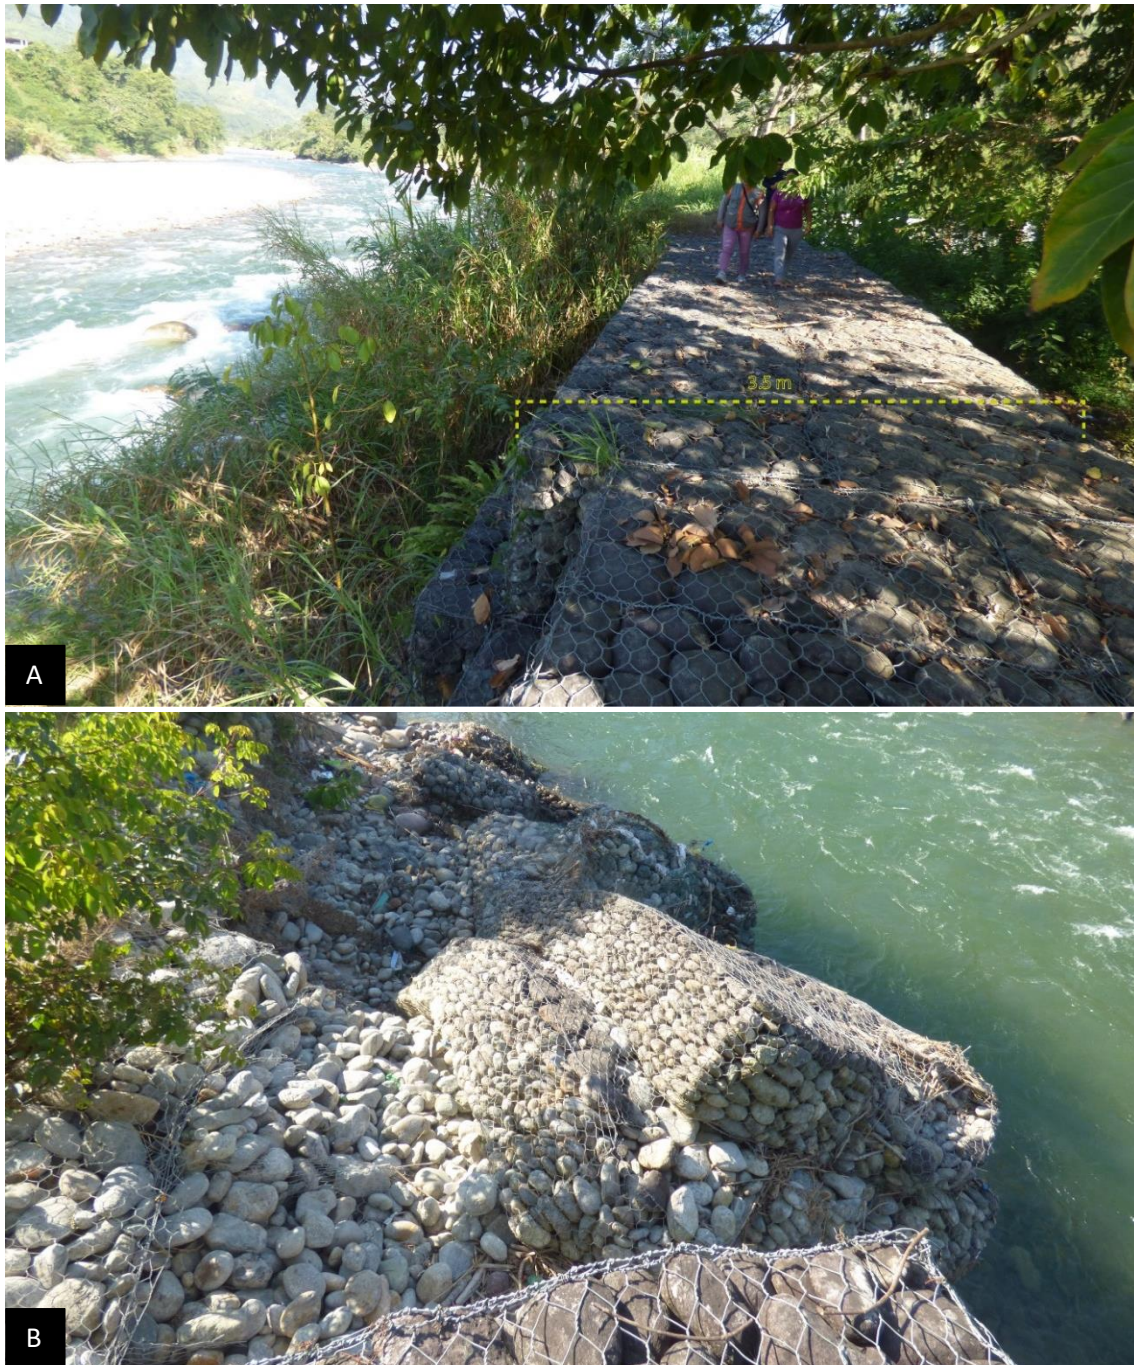
Figura 10. A. Gavión con ancho de 3.5 m de ancho, puesto en la desembocadura de la quebrada Agua Blanca. **B.** Afectación del gavión desde el año 2023, producto de la erosión fluvial en este sector. Coordenadas (E461519; N8770584).

- i. Colocar y/o restaurar las defensas ribereñas como gaviones en el sector de erosión fluvial en la margen izquierda del río Tulumayo, considerando una adecuada extensión y altura. Las medidas estructurales deben ser realizadas por personal experto y, en la medida de lo posible, con experiencia previa en este tipo de estructuras.

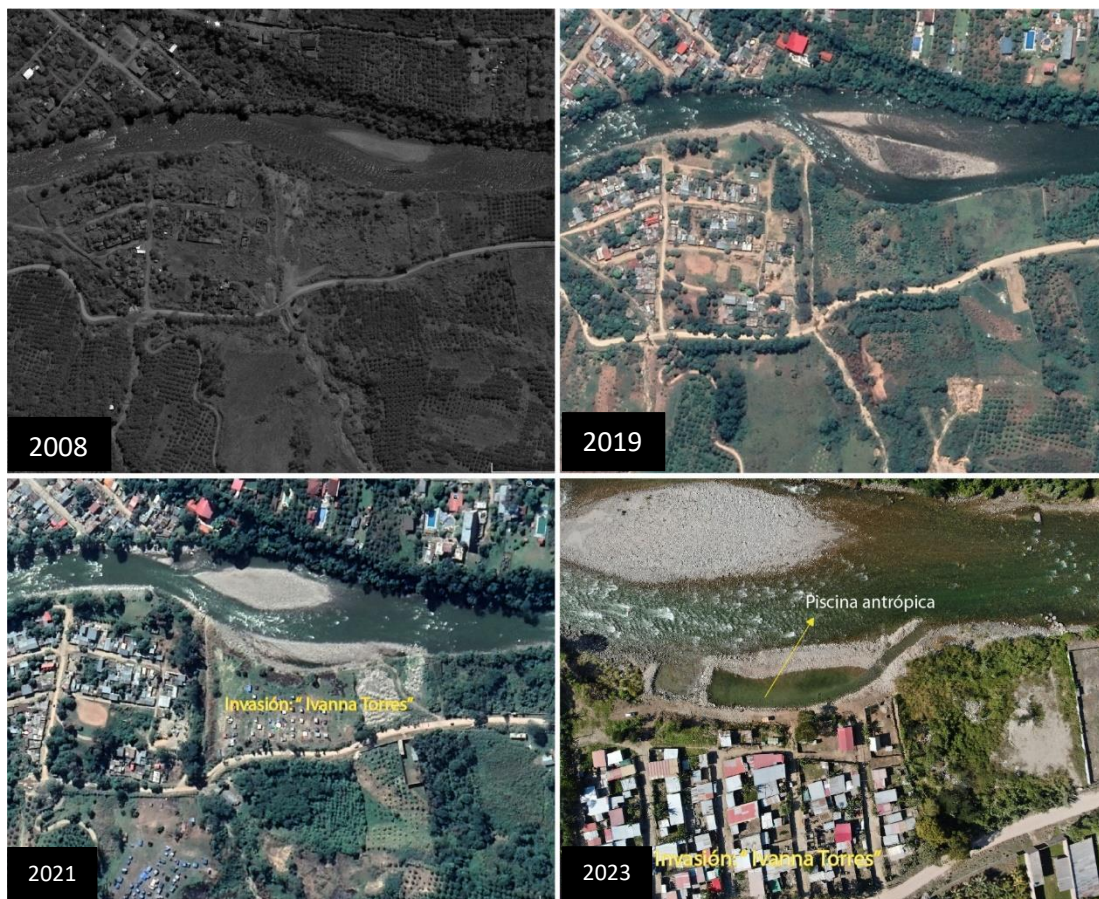
Figura 11. Imagen multitemporal de la desembocadura de la quebrada Agua Blanca en el río Tulumayo, se observa el A.H. Juan Pablo II y el crecimiento de la invasión "Asociación de vivienda Silvana Robles" en pleno cauce de la quebrada. Se ha construido una piscina artificial en la margen izquierda del río Tulumayo.

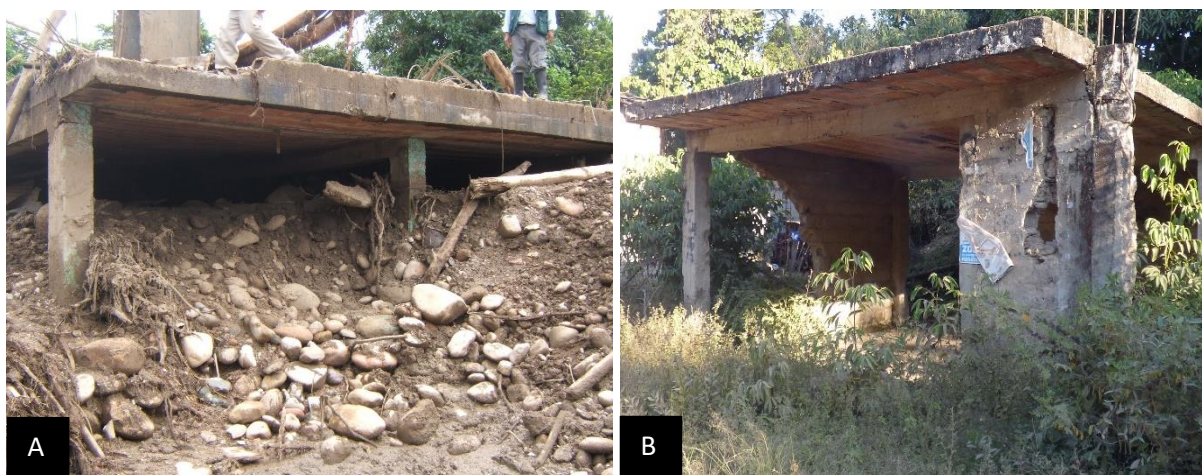
Figura 12. A. Vivienda afectada durante el flujo de detritos del año 2007, el material cubrió todo el primer nivel de la vivienda. B. Fotografía actual (junio 2023) de la vivienda, actualmente se encuentra abandonada.

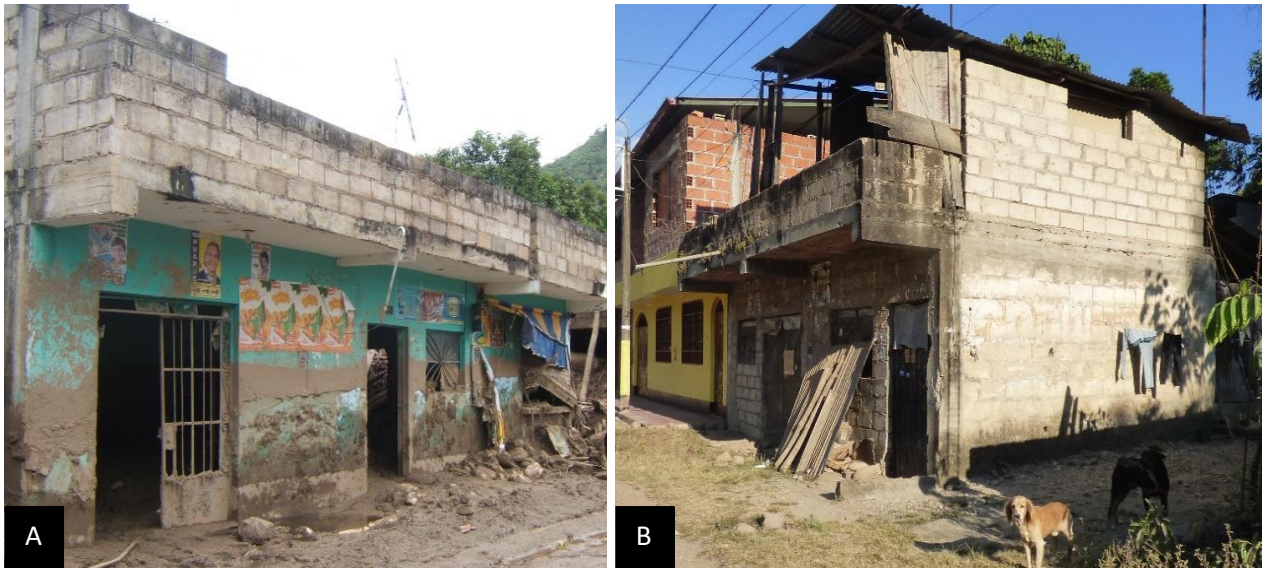
Figura 13. A. Vivienda afectada durante el flujo de detritos del año 2007, el material ingresó a la vivienda, cubrió todo el primer nivel hasta una altura de 1.7m. **B.** Fotografía actual (junio 2023) de la vivienda, actualmente se ha rehabilitado y se encuentra habitado. Coordenadas (E461271; N8769079).

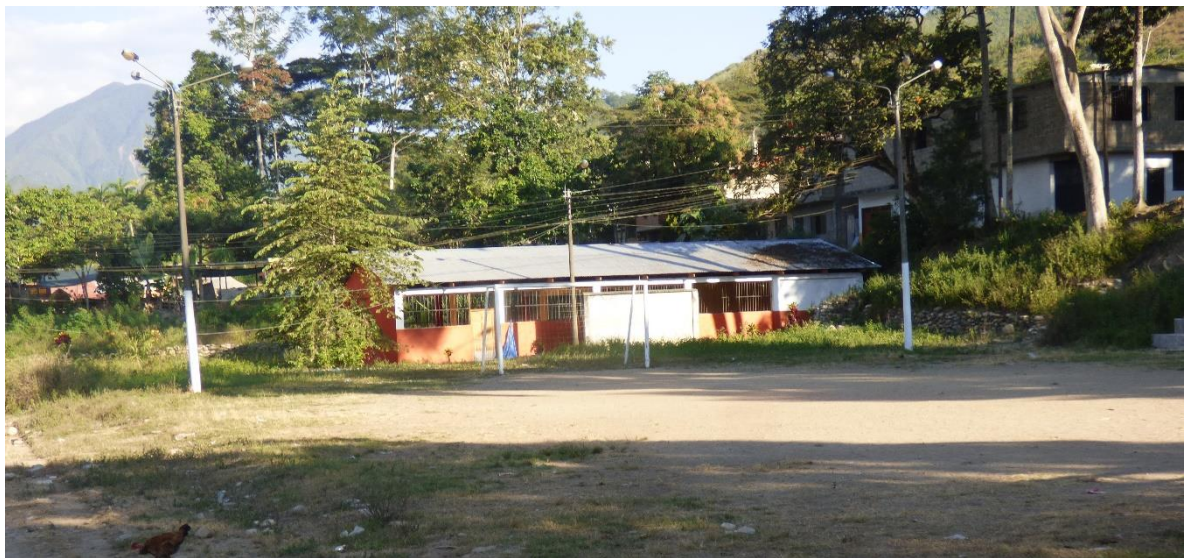
Fotografía 1. Centro educativo inicial afectado durante el flujo de detritos ocurrido el año 2007, actualmente el colegio se encuentra refaccionado; sin embargo, un nuevo flujo podría volver a afectar tanto al colegio como a las viviendas del entorno. Coordenadas (E461343; N8768930).

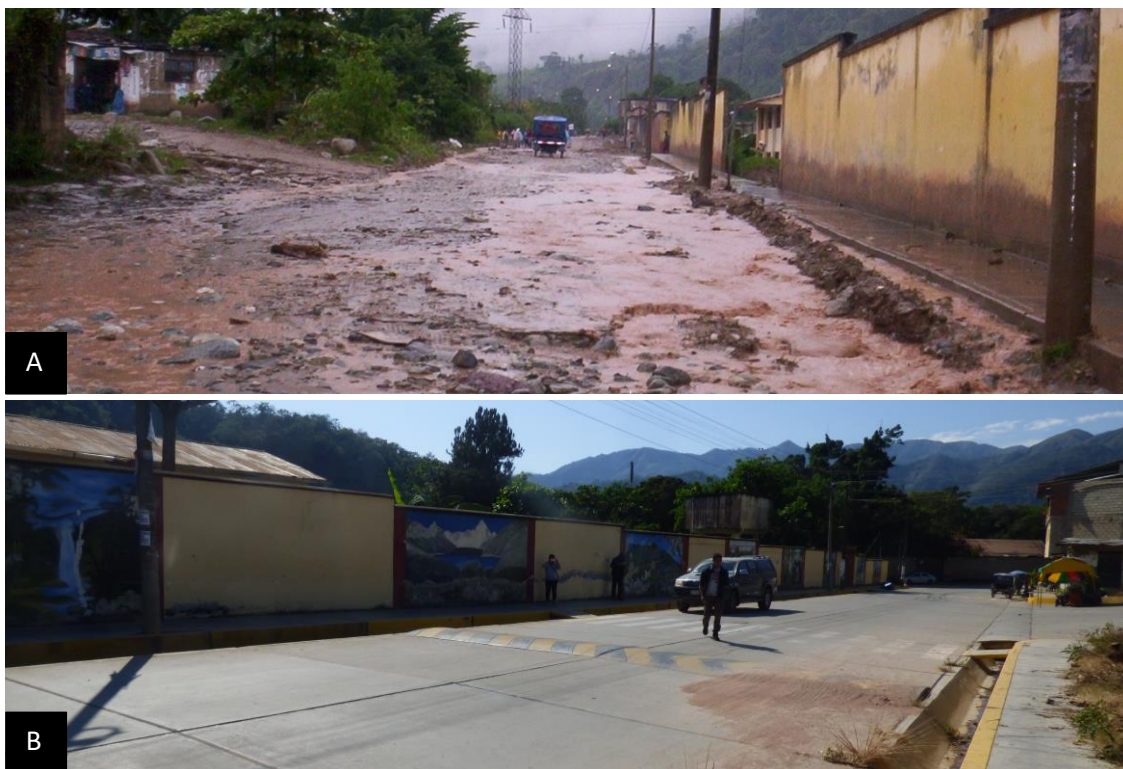
- b) I.E.I. N°30765 Juan Santos Atahualpa, afectado por el flujo del año 2007 se ha recuperado y actualmente ese mantiene en funcionamiento (figura 14).

Figura 14. A. Imagen del C.E.I. 30765 “Juan Santos Atahualpa” luego del flujo de año 2007, el flujo se desplazó por la av. Ramón Castilla hasta el final de la avenida. B. Imagen actual (junio, 2023) del centro educativo, se han realizado trabajos de reparación y mejora del colegio y la avenida. Coordenadas (E460788; N8770729).

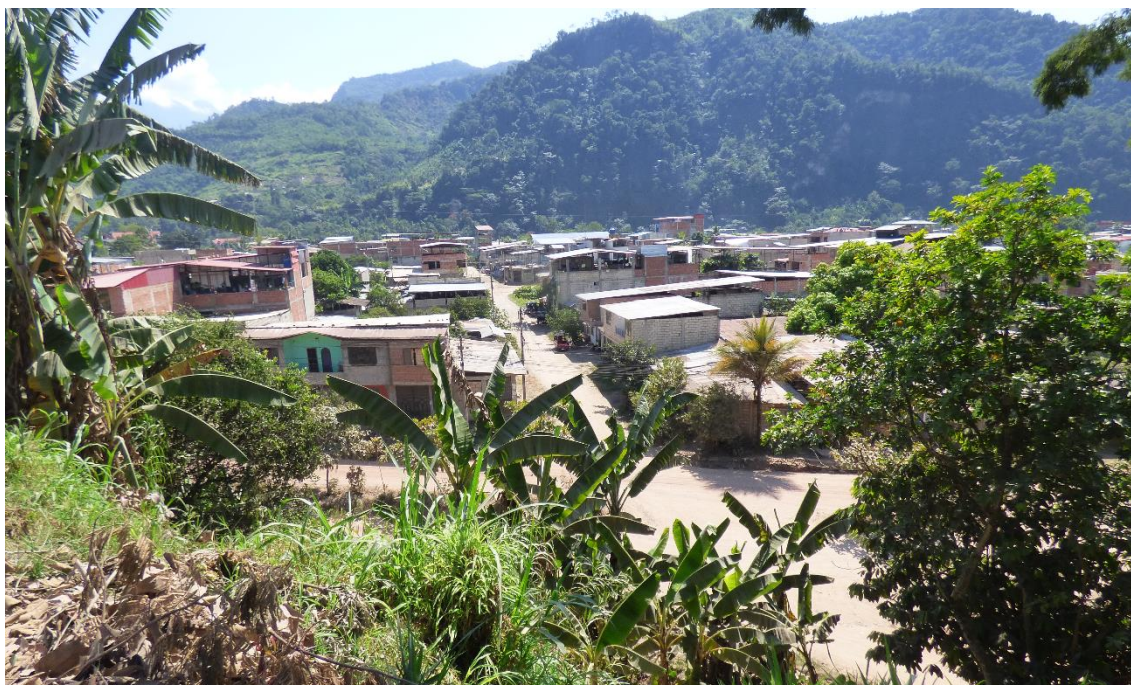
Fotografía 2. Quebrada Huacará. Se observa el sector San Elias, sector afectado por el flujo de detritos del año 2007 (entonces sin viviendas), la zona urbana es de crecimiento posterior al evento ocurrido en dicho año.

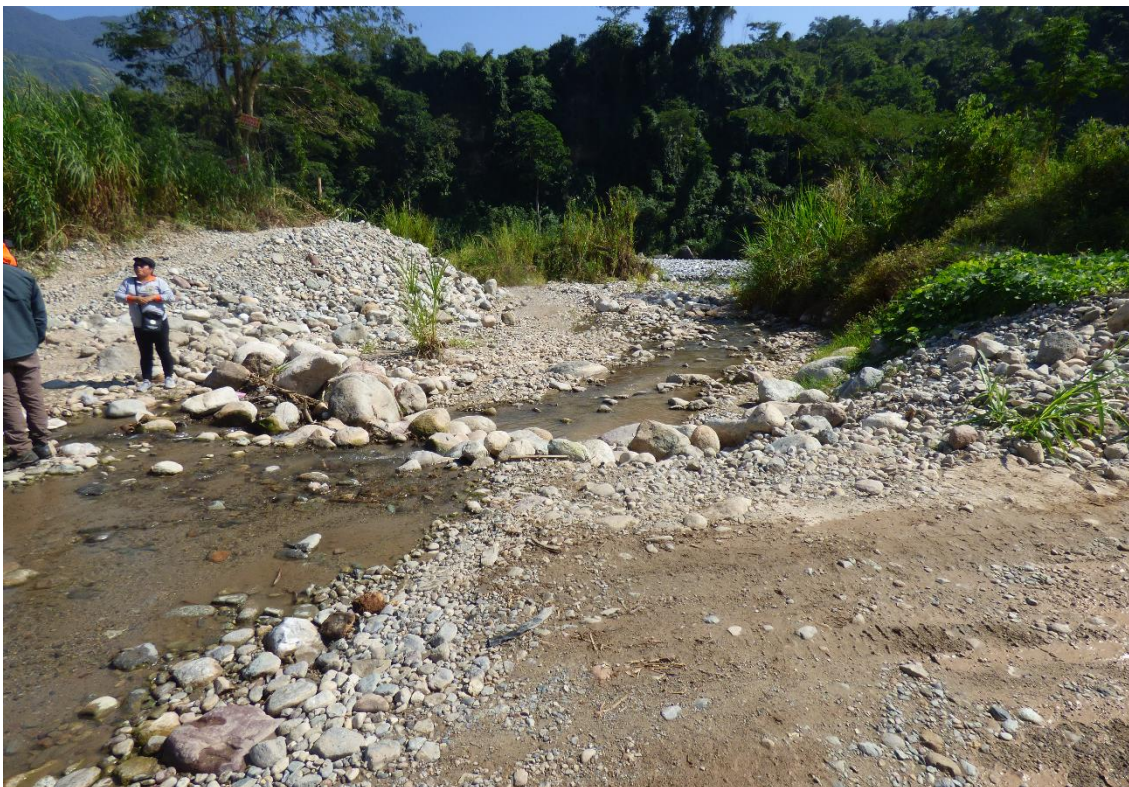
- e) Defensa ribereña tipo enrocado del área en la margen derecha del río Huacará (fotografía 7).
- f) Desembocadura del río Huacará en el río Tarma, sector con materiales sueltos colmatado (fotografía 3).

Fotografía 3. Desembocadura del río Huacará en el río Tarma, se observa el cauce moderadamente colmatado con material rocoso de formas subredondeadas a subangulosas, de tamaño variable en matriz areno-limosa. Coordenadas (E459321; N8770569).

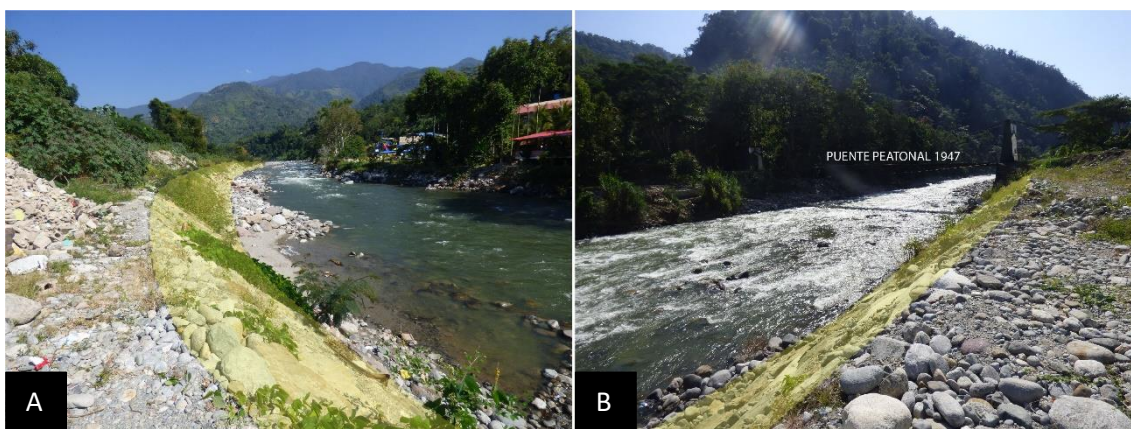
- g) Enrocado en la margen derecha del río Tarma (figura 15).

Figura 15. A. Río Tarma, se observa en la margen derecha enrocado (sombreado amarillo) como barrera de protección frente a erosión y desborde. **B.** Continúa el enrocado en amarillo y se observa el puente peatonal Victoria. Coordenadas (E459911; N 8770762).

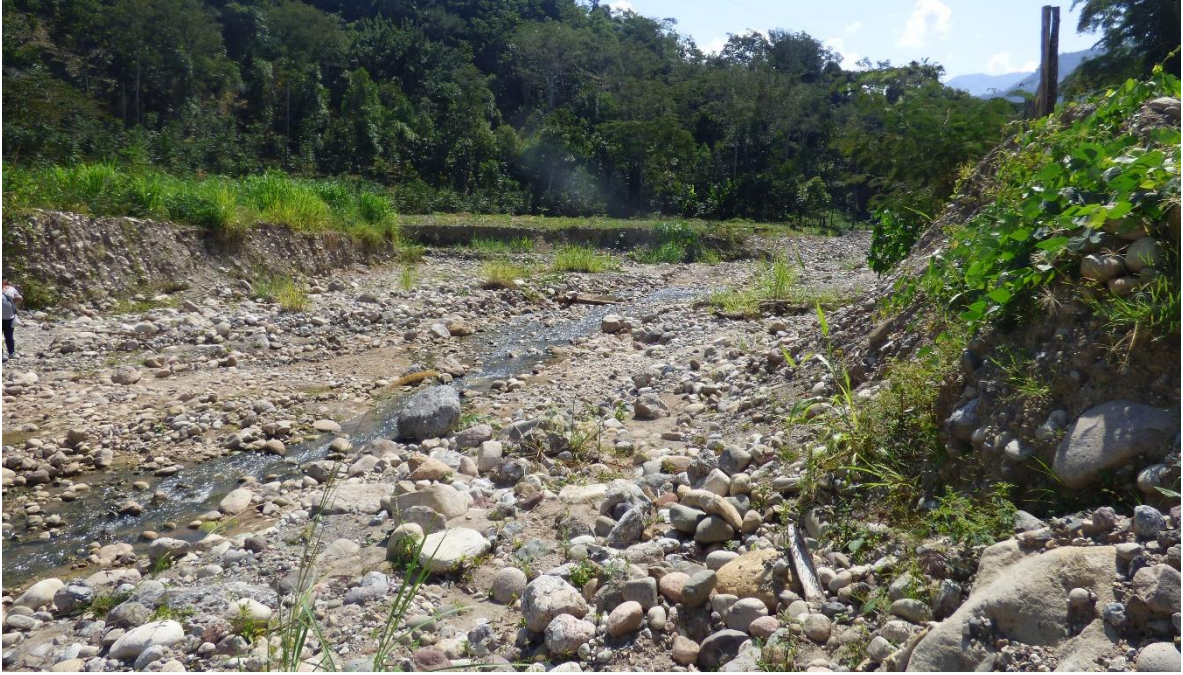
- a) Desembocadura del río Chincana (Quebrada Chincana) en el río Tarma, en esta parte se observa colmatación y material suelto, se requiere limpieza (fotografía 4).

Fotografía 4. Desembocadura del río Chincana en el Huacará. El Chincana desemboca con un ancho de 12m hacia el Huacará (28m de ancho), se aprecia el depósito proveniente de la quebrada Huacará, bloques de hasta 80 cm de diámetro, con gravas y gravillas en matriz arenosa. Los fragmentos de roca son de formas redondeadas a subredondeadas.

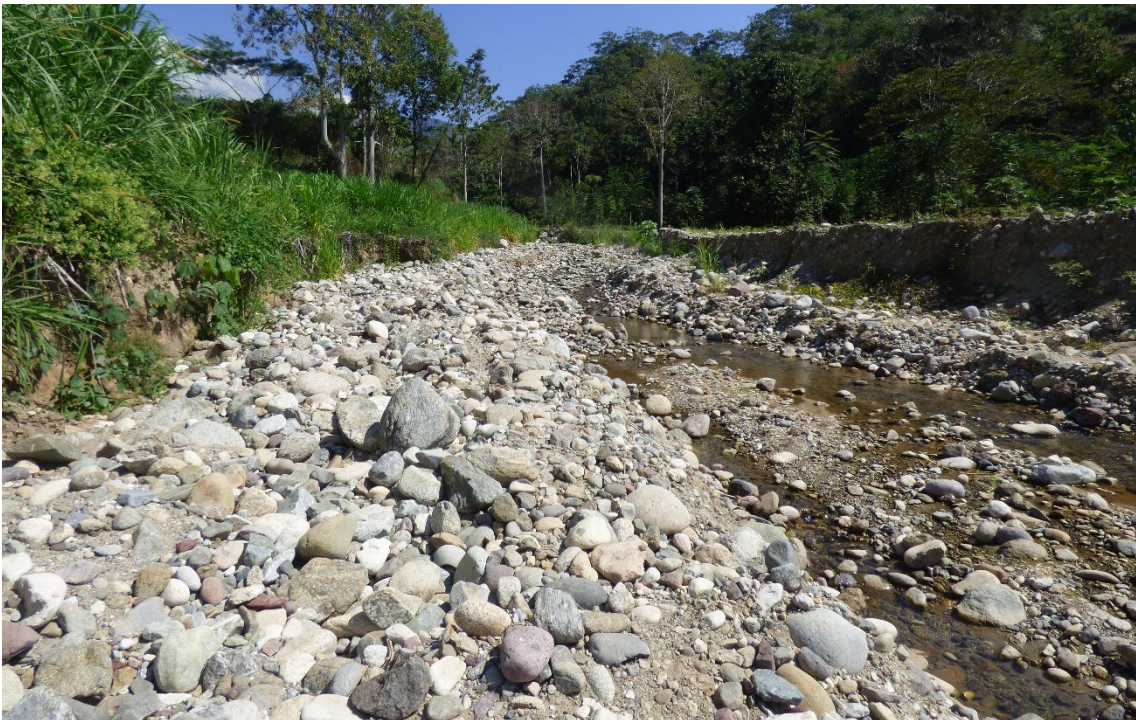
Fotografía 5. Cauce del río Chincana, moderadamente colmatado, los bloques redondeados y subredondeados que deben provenir de la erosión del conglomerado la Merced (aporte de material de fácil arrastre ante una crecida del río).

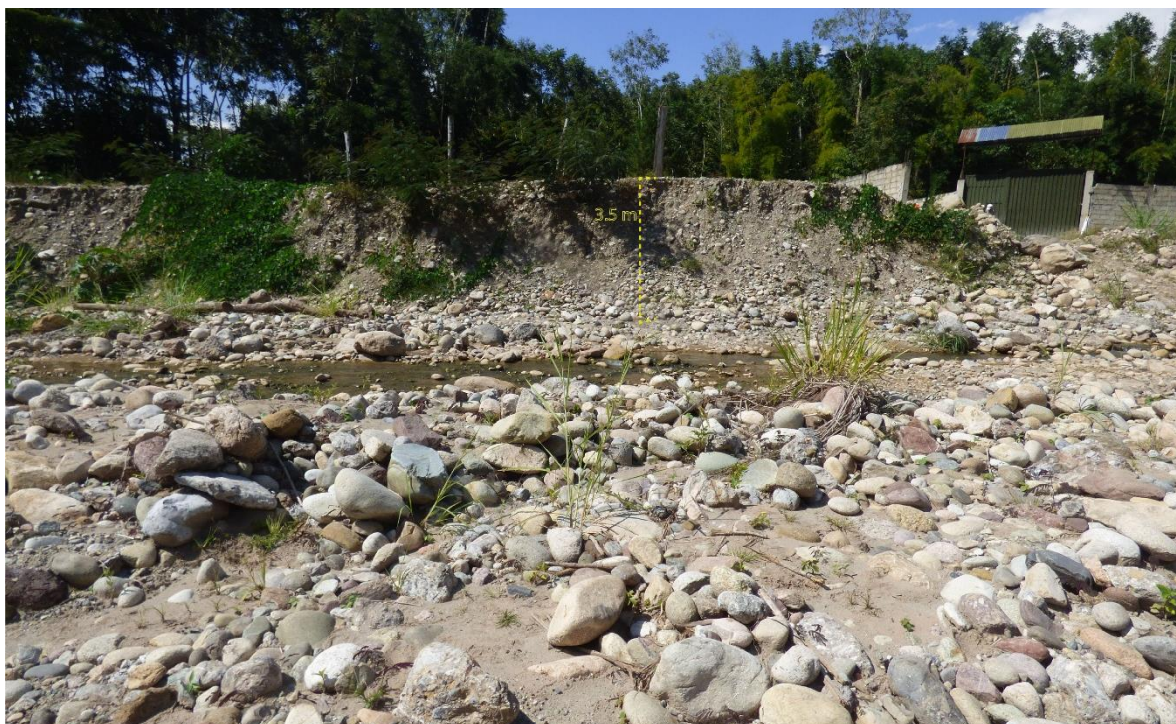
Figura 16. El cauce de la quebrada Huacará se observa moderadamente colmatado con bloques hasta de 1m de diámetro, de formas subredondeadas a subangulosas, en su margen izquierda la altura de la terraza se encuentra a 3.5m. mientras que en la margen derecha la altura de la terraza se encuentra a 3m.

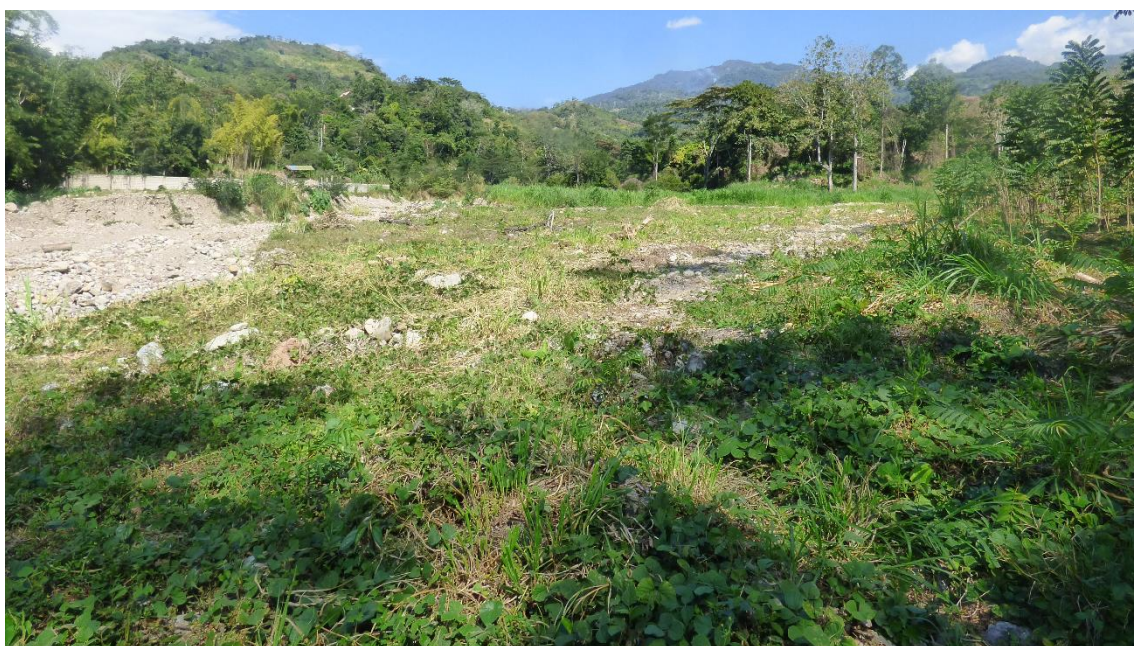
- c) Puente Huacará, obstruido por una empalizada durante el flujo de detritos del año 2007 lo que provocó el desborde del flujo (figura 17).
- d) Abanico proluvial en la margen derecha del río Huacará, actualmente se observa material suelto de aproximadamente 0.2-0.5m de diámetro y de formas subredondeadas a subangulosas (fotografía 6).

Fotografía 6. Zona de Abanico proluvial en la margen izquierda del río Huacará. El abanico está conformado por material suelto de 0.2-0.5m de diámetro de formas subredondeadas a subangulosas acarreadas por el flujo de detritos de la quebrada Huacará el año 2007. Coordenadas (E459345; N8769157).

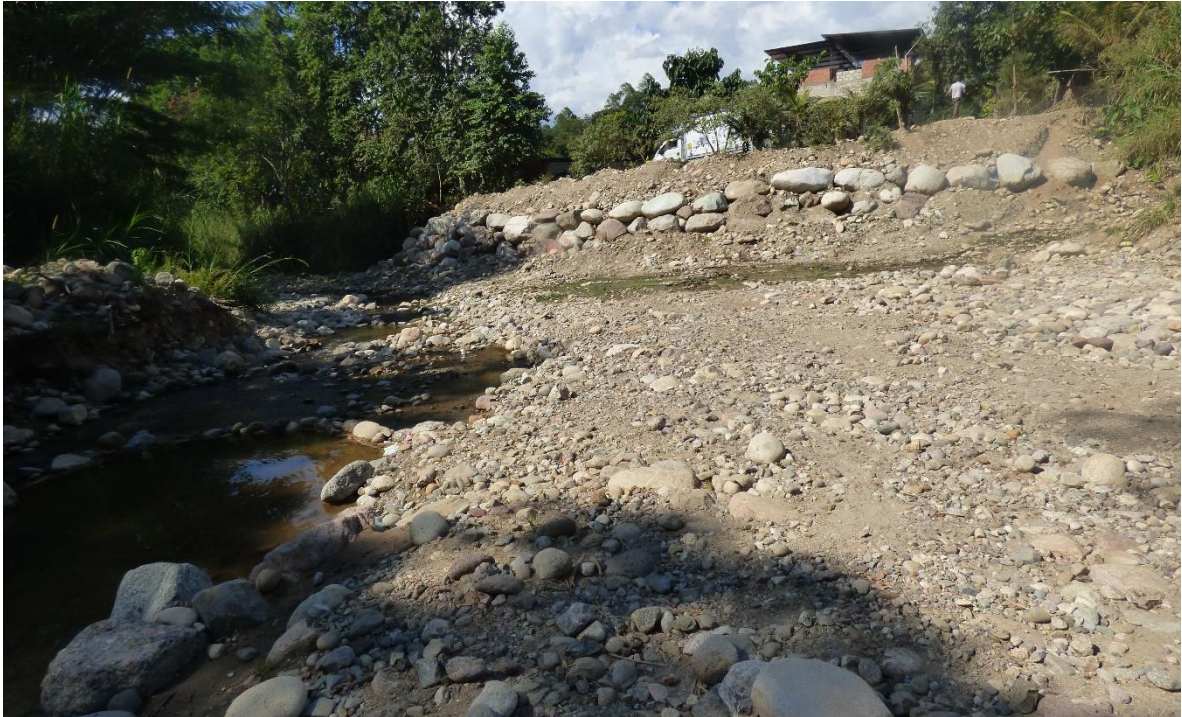
Fotografía 7. Defensa ribereña en la margen derecha del río Huacará, este se observa colmatado y presenta un ancho de cauce de 7m. Coordenadas (E459524; N8769350).

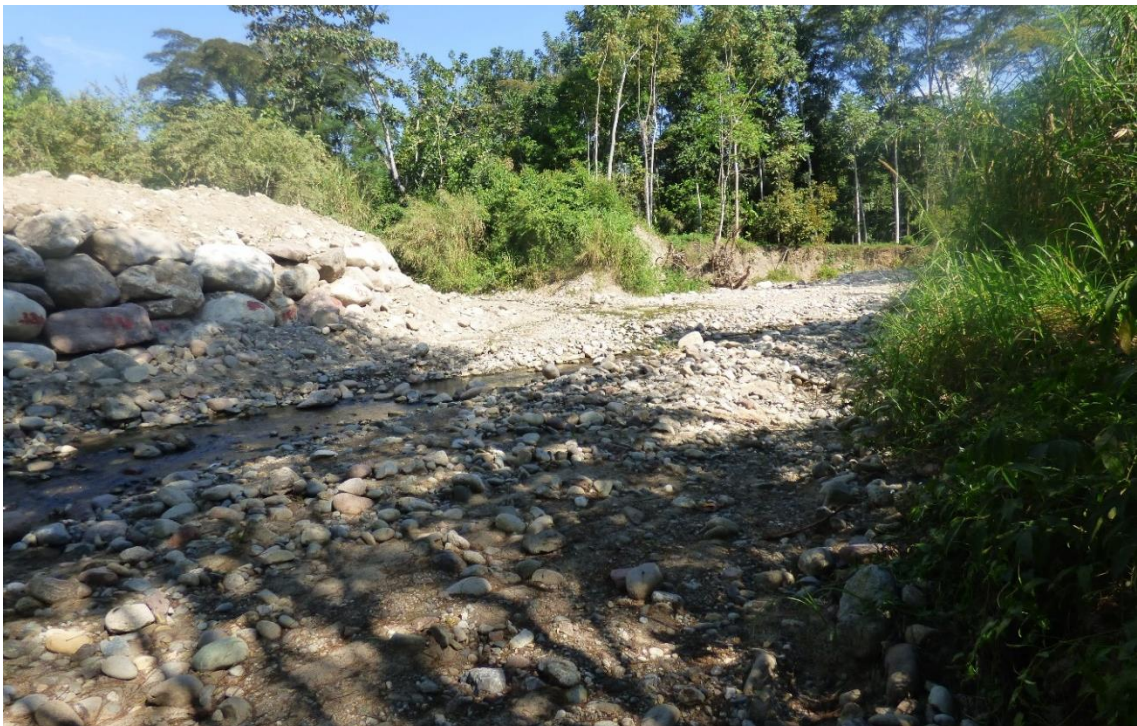
Fotografía 8. Desembocadura de la quebrada Bamba hacia el río Huacará, en la margen derecha del Huacará se tiene un enrocado con bloques de hasta 1.2 m de diámetro en forma semicircular. El cauce del río necesita ser descolmatado, el material acumulado es de fácil arrastre ante una crecida de río.

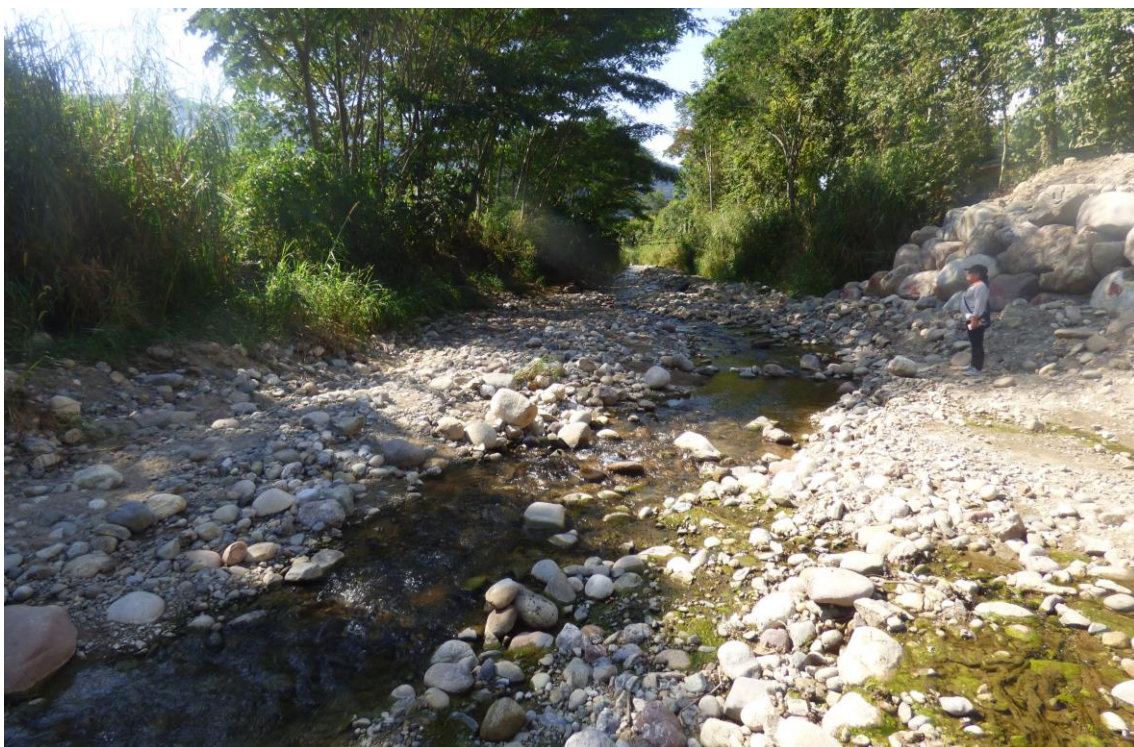
Fotografía 9. En este sector, el río Huacará hace un cambio brusco de dirección de su cauce, de N26° a N45°, el cauce se observa colmatado y en la margen derecha se observa el enrocado. Coordenadas (E459509; N8769352).

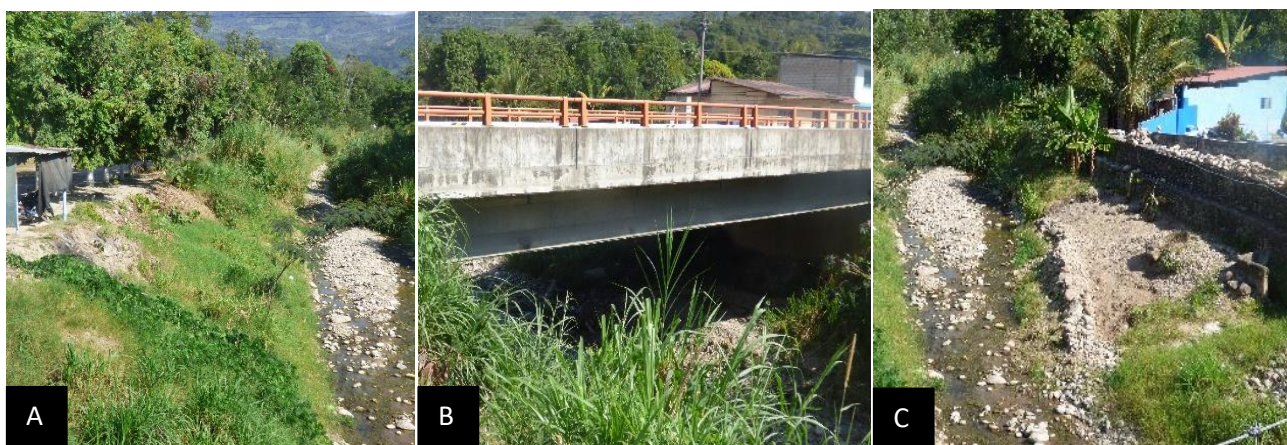
Figura 17. Aguas arriba del puente Huacará por ambas márgenes. **A.** Margen derecha. **C.** Margen izquierda, se observa un muro de contención que protege algunas viviendas en esta margen; sin embargo, una crecida de río podría afectar y poner en peligro dichas viviendas. Coordenadas (E459634; N8769663).

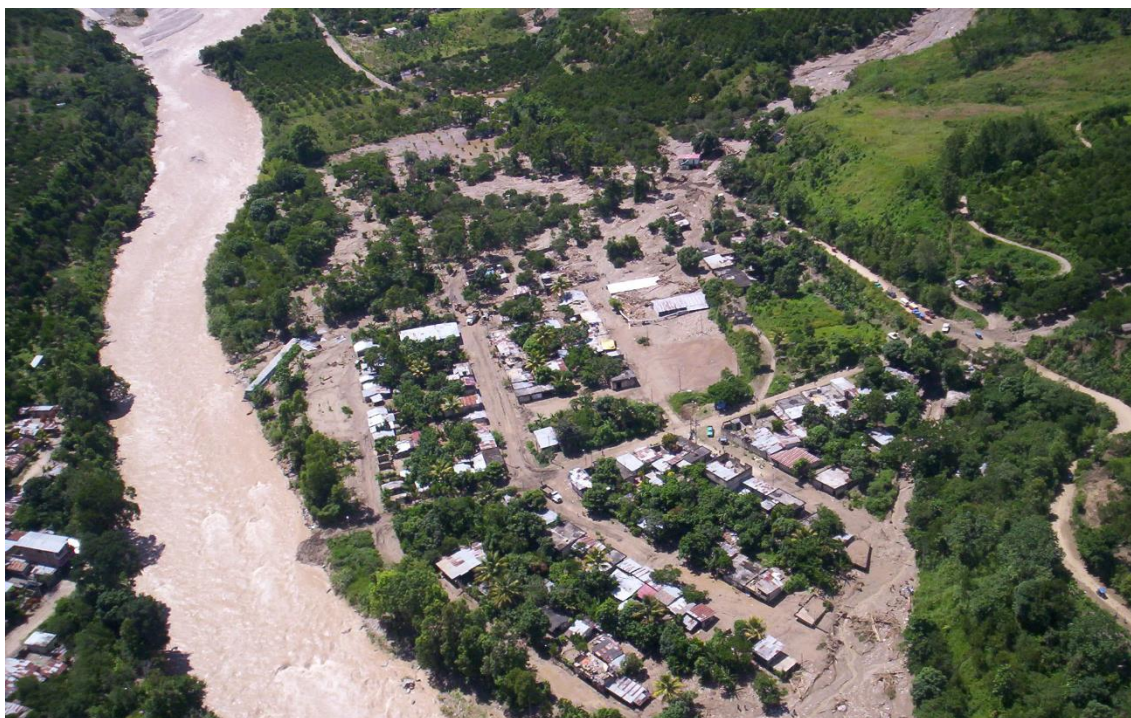
Fotografía 10. Vista aérea del flujo de detritos del año 2007, el flujo descendió de la quebrada Agua Blanca y Tulumayo afectó todo el sector de Juan Pablo II y alrededores. Tomada de Nuñez & Medina, 2007.

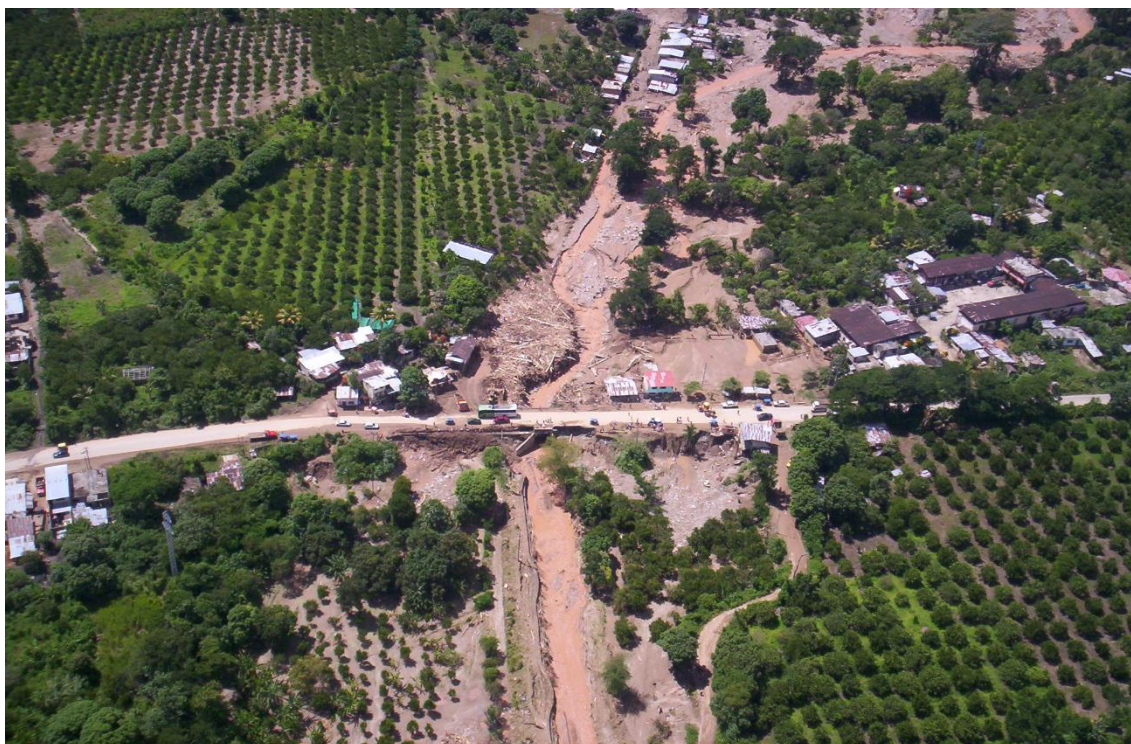
Fotografía 11. Vista aérea del flujo de detritos del año 2007, el flujo descendió de la quebrada Huacará, la luz del puente Huacará fue obstruido por la empalizada produciendo un desborde que llegó hasta la parte baja de San Ramón (Malecón Tarma, Urbanización Amauta, Bajada Acapulco, Urb. San Félix). Tomada de Nuñez & Medina, 2007.
