Informe Técnico N° A7497

EVALUACIÓN DE PELIGROS GEOLÓGICOS POR DESLIZAMIENTO EN LOS SECTORES CCUCHIPUQUIO Y CALVARIO DEL CENTRO POBLADO CURPAHUASI

Departamento: Apurímac

Distrito: Curpahuasi

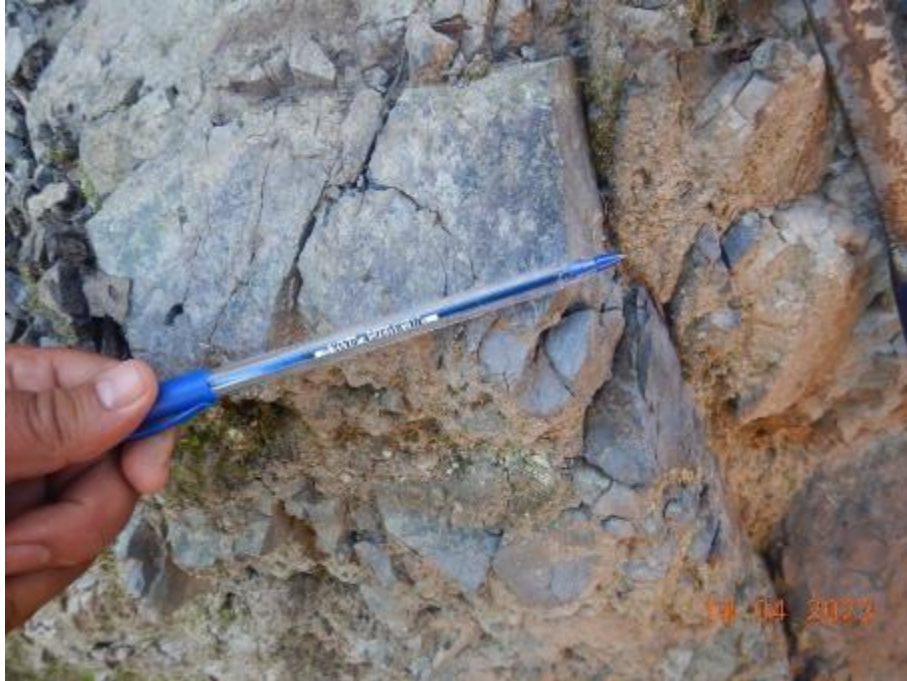
Fotografía 1: Areniscas grises de grano fino muy fracturadas.

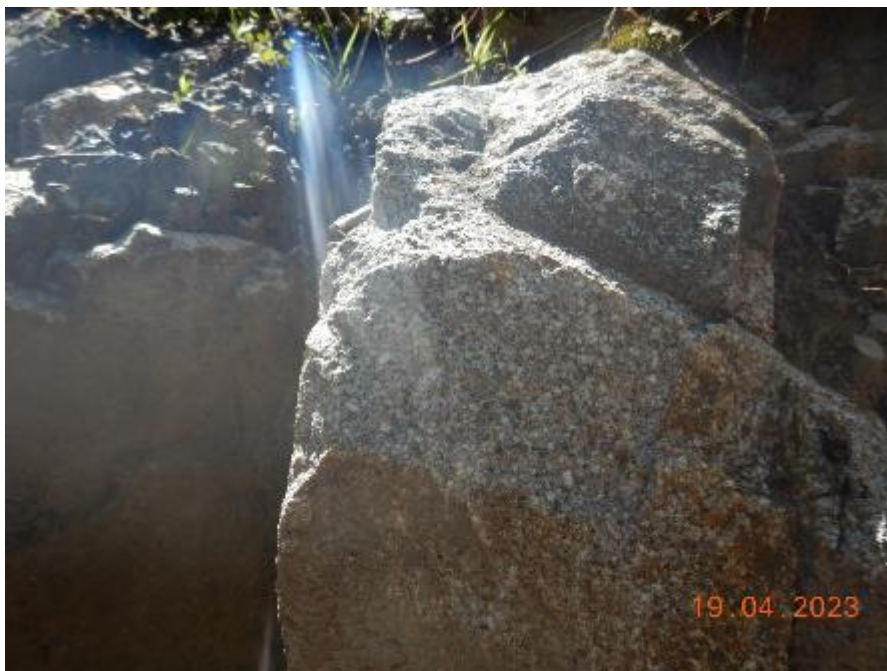
Además, en coordenadas UTM WGS84, 751560 E; 8444194 S, se aprecia un dique intrusivo de composición granítica el cual se presenta muy fracturado y altamente meteorizado, este cuerpo es el causante que las rocas circundantes de lutitas y areniscas de la Formación Hualhuani se presenten muy fracturados y moderadamente meteorizados (Fotografía 4).

Fotografía 4: Dique intrusivo de composición granítica el cual se presenta muy fracturado y altamente meteorizado.

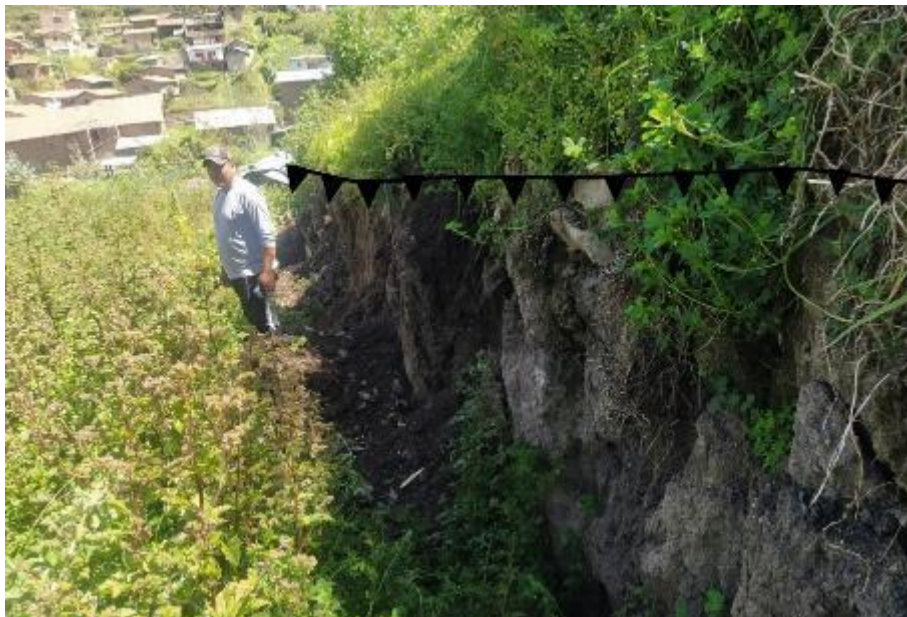
Se identificó una escarpa principal de deslizamiento que se generó desde octubre del 2022, según información del representante de la Municipalidad de Curpahuasi, como consecuencia del corte de talud para la construcción de una losa deportiva (Figura 5).

Figura 5: Escarpa principal del deslizamiento generado por un corte de talud para la construcción de una losa en la parte baja del sector Ccuchipuquio.

- b) Realizar zanjas de coronación y espina de pescado impermeabilizadas, por encima de la corona y dentro del deslizamiento, para evitar la infiltración y sobrecarga en el talud del deslizamiento. Con ello se busca minimizar la saturación del terreno.

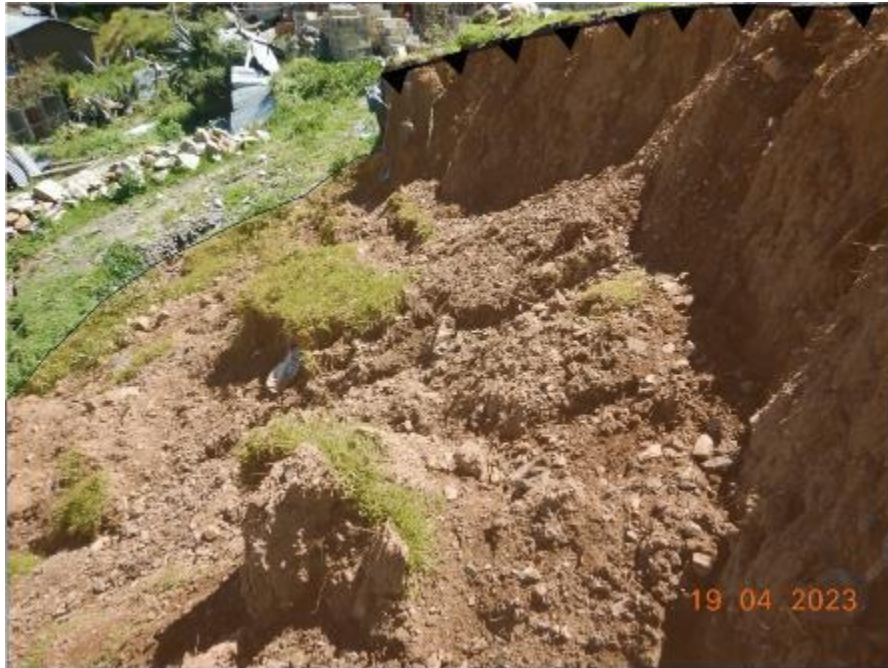
Este movimiento presenta un avance con escarpas retrogresivas, que impactaron a 9 viviendas de las cuales quedaron 5 destruidas y por consiguiente reubicados a sus habitantes, de igual forma las infraestructuras educativas de inicial, primaria y secundaria que se encuentran en la parte alta, presentan agrietamientos en sus estructuras (Figura 6).

Figura 6: Escarpa con avance retrogresivo con dirección a las instituciones educativas de Curpahuasi.

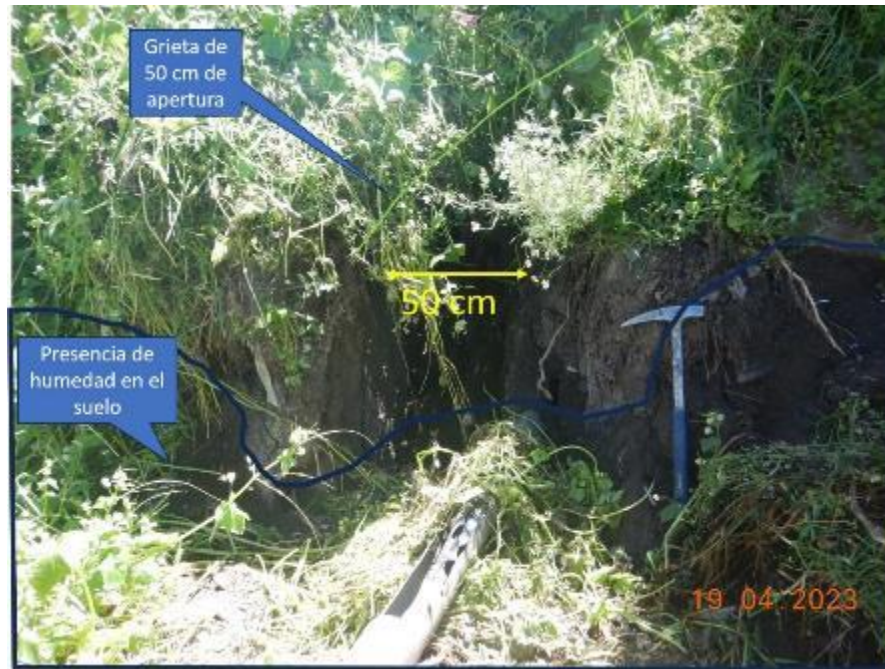
El cuerpo del deslizamiento, se encuentra saturado de agua proveniente de los desagües de viviendas y canales de evacuación de aguas de escorrentía, además, el nivel freático en este depósito llega casi a la superficie. Se presentan grietas con apertura de hasta 50 cm. Los moradores mencionan que dentro del cuerpo del deslizamiento se tiene nuevos afloramientos de agua. Este último factor es importante atacar para que mejore la estabilidad del terreno (Figura 7).

Figura 7: Se aprecia una grieta de 50 cm de apertura y el depósito con presencia de humedad.

- d) Construir drenaje en la vía de acceso a las instituciones educativas, para evitar la infiltración y sobrecarga de agua.
- e) Construir un sistema de drenaje de aguas servidas para las viviendas y las instituciones educativas en el sector Ccuchipuquio, para evitar la infiltración de este tipo de aguas que también saturan el cuerpo del deslizamiento.

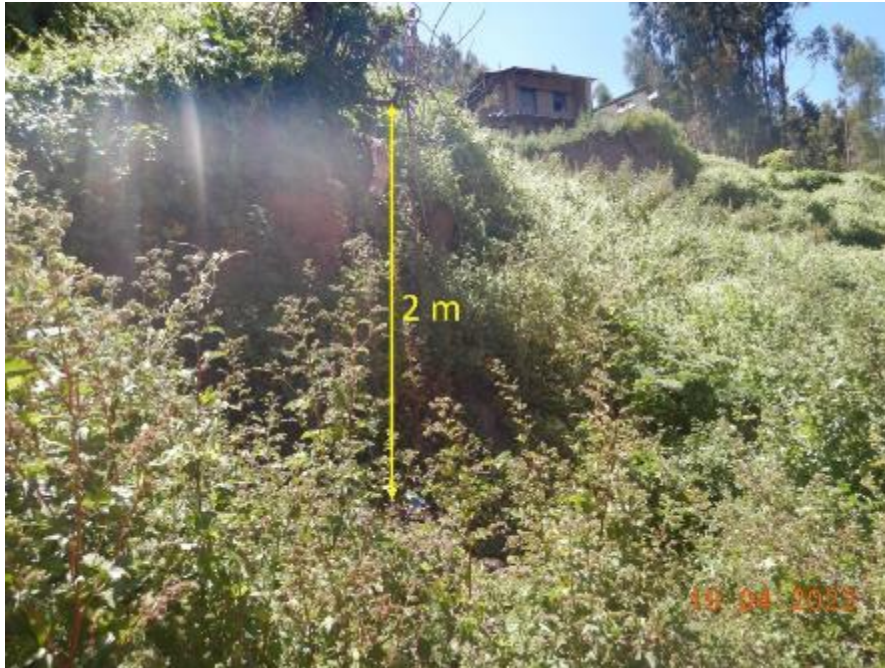
Este deslizamiento presenta una escarpa principal con salto de 2 m (Figura 8) y una escarpa secundaria basculada con salto de hasta 1.5 m, el avance presenta una dirección noreste hacia las instituciones educativas ya mencionadas, sus dimensiones son:

- Longitud de la escarpa: 90 m
- Altura de la escarpa principal: 2 m
- Altura de la escarpa secundaria: 1.5 m
- Distancia de la cabeza al pie del deslizamiento: 70 m
- Forma de la superficie de rotura: semi circular
- Área del deslizamiento: 5 315 m²

Figura 8: Escarpa principal del deslizamiento con salto de 2 m.

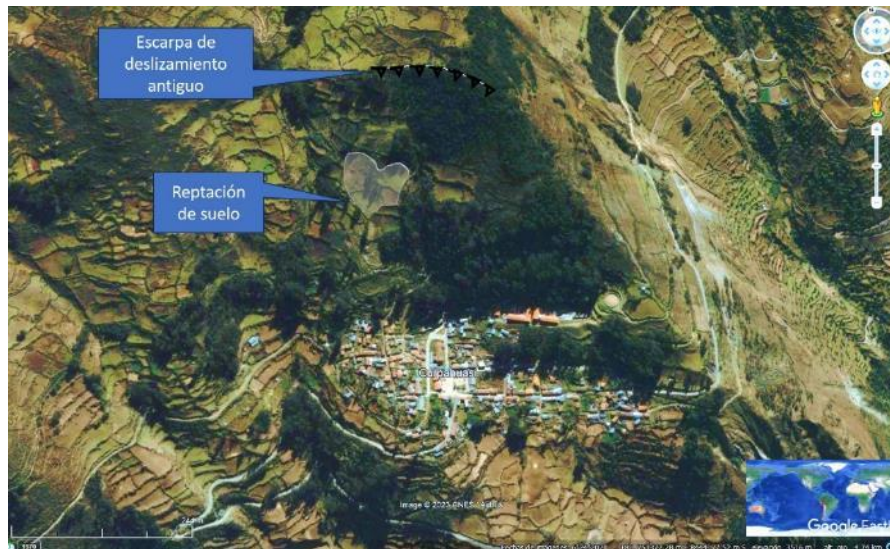
Se presenta como un deslizamiento antiguo, en el cual se aprecian la escarpa principal erosionada en la parte alta de cerro Calvario, el cual generó grietas y reptaciones en su cuerpo deslizado (Figura 9).

Figura 9: Parte alta del cerro Calvario, con presencia de una escarpa antigua y con proceso de reptación.

- a) Realizar zanjas de coronación y espina de pescado impermeabilizadas, por encima de la corona y dentro del deslizamiento respectivamente, para evitar la infiltración y sobrecarga del talud en el deslizamiento. Con ello se busca minimizar la saturación del terreno.
- b) Forestar con plantaciones nativas el cuerpo del deslizamiento y áreas aledañas con el fin de reducir las infiltraciones de aguas de escorrentía en épocas de lluvias evitando sobrecargas del talud.
- c) Realizar drenajes pluviales que sean necesarios en el cerro, para ello se debe realizar un estudio de detalle de las direcciones de los flujos.
- d) Realizar un estudio de Sondeo Eléctrico Vertical SEV para detectar el volumen del material movido y definir los contactos de las formaciones y los depósitos que se presentan en el cerro Calvario.

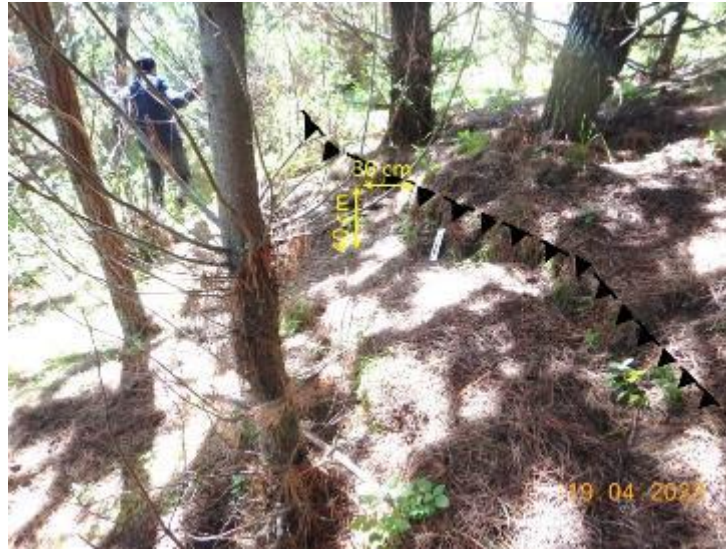
Se aprecia una escarpa principal con una longitud aproximada de 215 m, altura de 40 cm y apertura de 30 cm, el movimiento tiene una dirección N 250° que se proyecta hacia la parte del centro poblado (Figura 10).

Figura 10: Parte alta del cerro Calvario, se aprecia la escarpa antigua que fue erosionada.

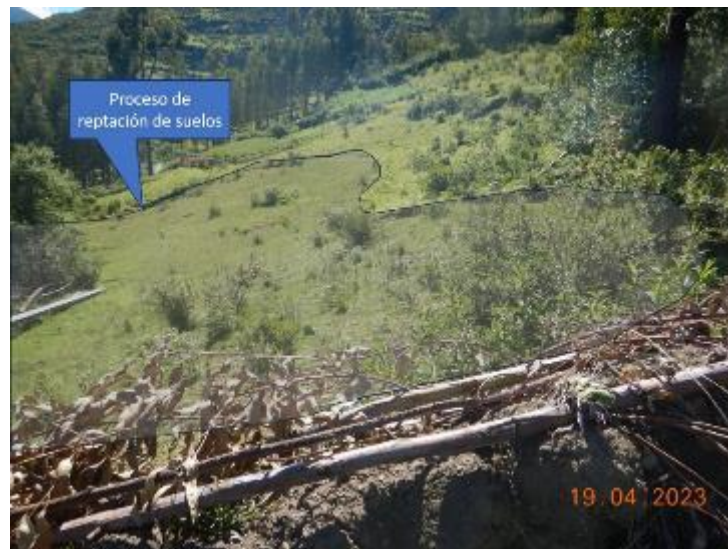
En coordenadas UTM WGS84, 751569 E; 8444379 S, se aprecia un movimiento de reptación, generado por la infiltración de aguas en época de lluvias, además, mencionan los moradores que en este punto aparece un puquial en épocas de lluvias (Figura 11).

Figura 11: Sector donde se produce reptación de suelos.

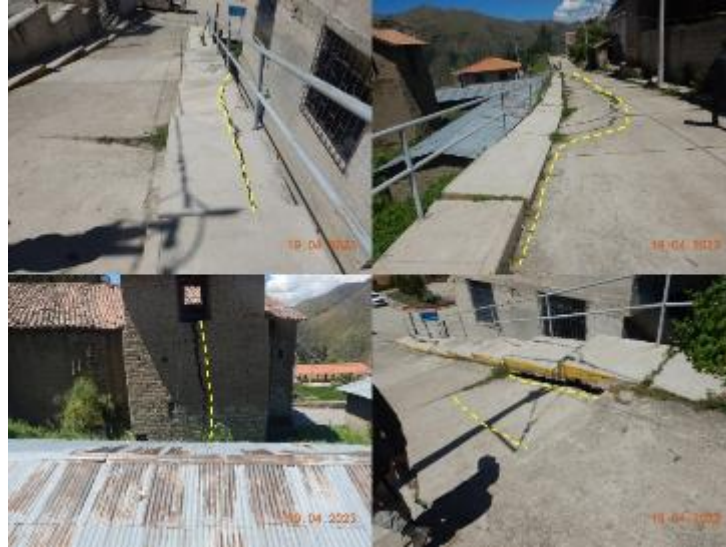
En las coordenadas UTM WGS84, 751534 E; 8444061 S, contemporáneo con el escape antiguo y dentro del centro poblado, se aprecia el templo colonial con agrietamientos en las pistas circundantes y hundimientos. Según los moradores estas grietas hasta el día de la inspección no han presenten movimiento alguno (Figura 12).

Figura 12: Em el centro poblado se aprecian grietas y rajaduras antiguas que se deben controlar.
