GEOLOGÍA Y GEODINÁMICA EN LA QUEBRADA QENQO: ALUVIONES QUE AFECTARON ZURITE-CUSCO (2010)

Cárdenas, J. (1); Concha, R. (1, 2); García, B. (1, 2); Astete, I. (1, 2); Santos, B. (1); Ccallo, G. (1); Araujo, G. (1); Carlotto, V. (1, 2) & Flores, T.

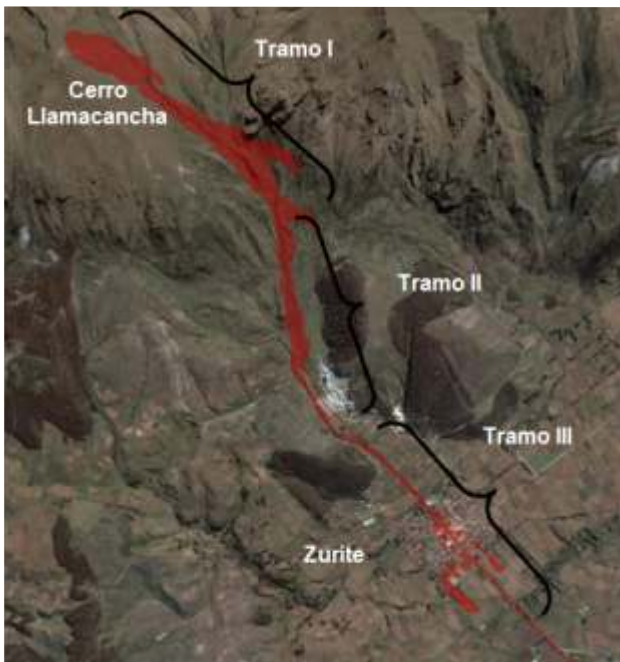
Los estudios realizados comprenden el cartografiado geológico y la descripción de los fenómenos. Se ha realizado una evaluación geodinámica de la parte alta (zona de arranque – tramo I), media (zona de transporte – tramo II) y baja (zona de acumulación – tramo III) de la quebrada Qenqo (Fig. 5), para determinar el grado de peligrosidad a nuevos aluviones. Todos estos datos nos llevan a interpretar sobre las causas de los fenómenos, y por lo tanto, sirven para plantear las recomendaciones necesarias.

Fig. 5. Reconstrucción del deslizamiento y flujo dividido en 3 tramos

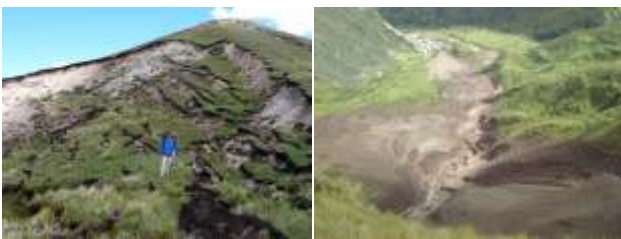
Este tramo comprende desde el pie del deslizamiento (Foto 1) hasta donde termina la ladera (Fig. 5). Se caracteriza por tener una pendiente promedio de 15° en el cauce del río. En este tramo se observan evidencias de rebases y desbordes, principalmente a la margen izquierda (Foto 2); esto debido a la dirección del esfuerzo producido por la masa en el momento del deslizamiento y por el cambio de dirección de la quebrada que no pudo conducir todo el flujo. En la parte baja del tramo 1 se observan albardones en la margen izquierda y un intenso socavamiento lateral en ambas márgenes.

Fotos 1 y 2. Foto de izquierda, escarpe principal del deslizamiento; y foto derecha, desbordes originados en la margen izquierda de la quebrada Qenqo.

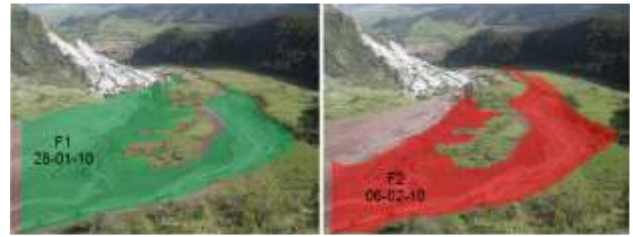
Este tramo corresponde al sector donde termina la Ladera y se encuentra en la parte del cono aluvial antiguo de Zurite, donde el terreno es más plano y tiene una pendiente menor de 13° . En esta planicie se aprecia gran cantidad de material aluviónico en forma de terrazas y albardones, las que se encuentran fuera del cauce principal (Fotos 3 y 4).

Fotos 3 y 4. La foto de la izquierda muestra el recorrido del aluvión del 28 de enero en la parte media de la quebrada Qenqo. La foto de la izquierda muestra el área cubierta por el aluvión del 6 de febrero.

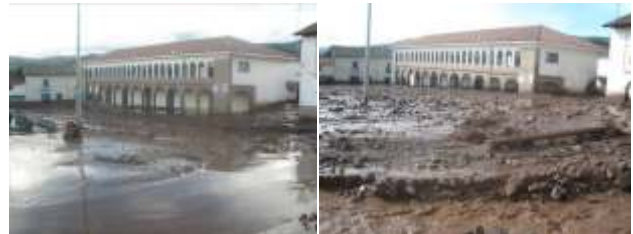
Este tramo corresponde netamente al poblado de Zurite y alrededores, la pendiente del terreno es menor y va de 8° a 6° . Los flujos o aluviones ocurridos el 28 de enero y 6 de febrero, descendieron por la quebrada Qenqo y luego se canalizaron por la calle Kennedy, que es una prolongación de la quebrada que pasa por la ciudad. El aluvión del 28 de enero, tuvo un comportamiento de flujo de lodo y detritos, es decir que fue fluida, sin embargo el flujo de detritos y bloques ocurrido el 6 de febrero tuvo poco contenido de agua. Estos flujos y particularmente del 6 de febrero, colmataron el canal existentes de la calle Kennedy, en las zonas donde este no se encontraba cubierto. En las zonas de la calle Kennedy donde la canalización estuvo cubierta con losas de concreto los desbordes del flujo se vieron incrementados, inundando o destruyendo otras calles inclusive parte de la Plaza de Armas, donde afectó seriamente al local del Municipio y las viviendas aledañas a la Plaza de Armas (Fotos 5 y 6).

Fotos 5 y 6. Plaza de Armas de Zurite afectada por el aluvión del 28 de enero (foto de izquierda) y el aluvión del 06 de febrero (foto de lado derecho).

otra parte avanzó hasta el poblado, afectando viviendas, calles, terrenos de cultivos, cominos, pistas, etc del poblado de Zurite. Un factor que contribuyó a los daños fue la canalización cerrada en la calle Kennedy que es la continuación de la quebrada Qenqo.

El encauzamiento en la calle Kennedy no debe ser cubierto, para evitar de esta manera la obstrucción, colmatación y desborde del mismo en eventuales aluviones. Así mismo el encauzamiento en la zona entre los Andenes y la ciudad de Zurite debe tener una canalización mayor a los 20 m.

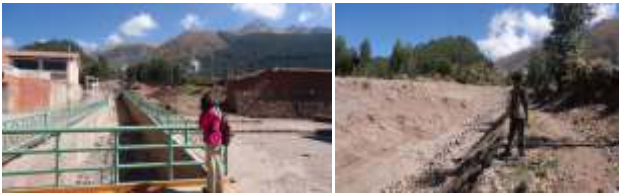
futuras pérdidas materiales y/o personales; únicamente se pudo observar la construcción de una canalización más amplia con muros de contención más altos dentro de la población (Foto 7), pero la parte de alta del poblado no consta con ningún tipo de obra de defensa (Foto 8).

Fotos 7 y 8.- Obras de canalización dentro del poblado de Zurite (foto de la izquierda), y canal natural sin evidencias de obras de prevención (foto de la derecha).

Limpieza del cauce (decolmatación) de la quebrada Qenqo en la parte baja, para recuperar la canalización Inca y realizar nuevas obras de encauzamiento con las medidas adecuadas.

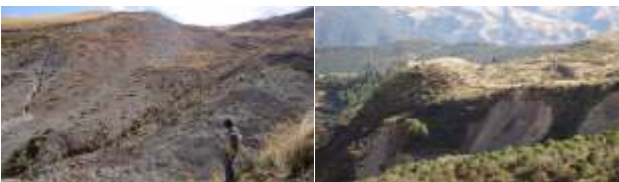
Fotos 9 y 10. Grietas tensionales en deslizamiento en el flanco derecho del deslizamiento principal ubicado en la margen derecha de la quebrada; en la foto de la izquierda se puede observar el deslizamiento que origino el flujo del año 2010, este no presenta reactivaciones ni grietas importantes en su plano de deslizamiento.

Los fenómenos ocurridos el 28 de enero y 6 de febrero del 2010 en la quebrada Qenqo, corresponden movimientos en masa compleja, constituida por un deslizamiento mayor que se transformó en varios flujos de detritos (huaycos, llocllas). Las características y grietas tensionales indican que este deslizamiento es del tipo rotacional y que aún sigue activo, sin embargo, gran parte de la masa deslizada ya recuperó cierta estabilidad.

Las causas del deslizamiento y flujo posterior tienen que ver con la fuerte pendiente y signos de reactivación sobre un deslizamiento antiguo, además de las características litológicas, es decir roca muy fracturada y alterada. En estas condiciones las intensas lluvias, mayores a las normales, fueron el detonante para la reactivación del deslizamiento, ya que provocaron la sobresaturación de las rocas y suelos.

Teniendo en cuenta que en la cabecera del deslizamiento se aprecian grietas tensionales, y que la masa deslizada alcanzó algo de estabilidad, se recomienda hacer un tratamiento que consiste en lo siguiente:

Reforestación integral tanto en la parte alta y media de la quebrada Qenqo, esto evitará el desarrollo y activación de nuevos deslizamientos y con ello la ocurrencia de nuevos aluviones. Se recomienda en lo posible que la arborización sea con plantas nativas cuyas raíces ayuden a estabilizar el suelo.

Captación de los manantes en la parte alta del cerro Llamacancha y alrededores, es decir aquellos que tengan influencia en la cabecera de deslizamiento.

Construcción de un sistema de drenajes para poder sacar toda el agua posible de la masa deslizada y evacuar las aguas de lluvias que puedan entrar a la masa y reactivar el deslizamiento.
