Informe Técnico N° A6805

PELIGRO POR EROSIÓN FLUVIAL EN LOS SECTORES LA PERLA Y CANTAGALLO - CHOSICA

Región y Provincia Lima
Distrito San Juan de Lurigancho - Chosica
Paraje La Perla - Cantagallo

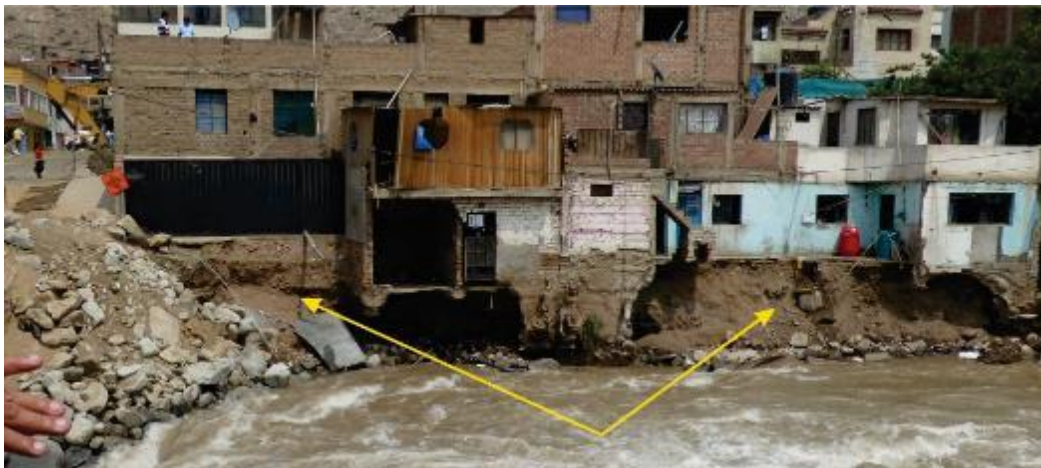
El área afectada se encuentra sobre una terraza baja aluvial del río Rímac, modificada por acción antrópica (con relleno de desmonte). La altura de la terraza varía entre 0.50 m y 2 m, está conformada por arena, limos y algo de bloques; es de fácil excavación. La erosión fluvial dejó al descubierto tuberías de desagüe de las viviendas que sobresalen (fotos 1 y 2).

Foto 1. Sector La Perla, se señala terraza (líneas en color amarillo), conformada por relleno de desmonte, arena y bloques.

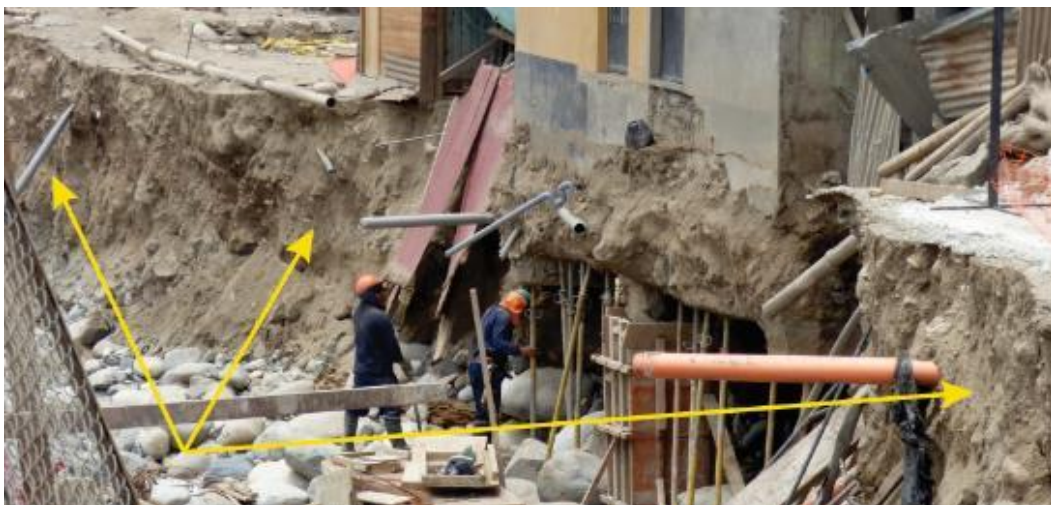
Foto 2. Sector Cantagallo, se muestra la terraza conformada por desmonte, observa tuberías de desagüe que sobresalen.

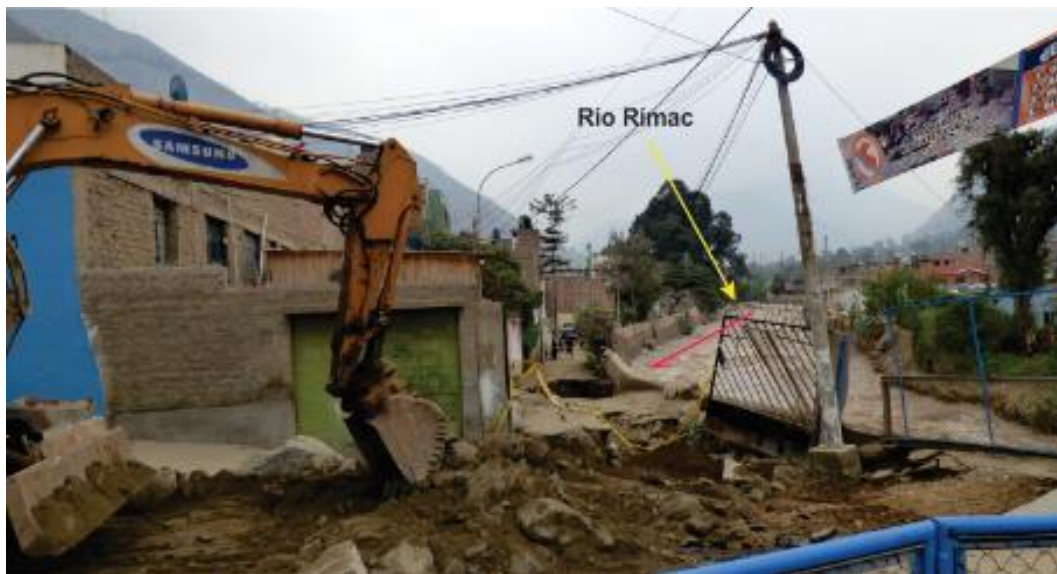
El sector La Florida-La Perla, se ubica en una curva del cauce del río Rímac, donde el poder erosivo del río incide directamente en la margen derecha. Por efectos del Fenómeno “El Niño Costero”, el río Rímac registró una crecida excepcional, aumentando su poder erosivo, afectó la defensa ribereña de ambas márgenes; incidiendo más sobre la margen derecha (foto 3; Ochoa *et al*, 2017).

Foto 3. Sector La Perla afectado por la erosión fluvial (Foto: Ochoa *et al*, 2017)

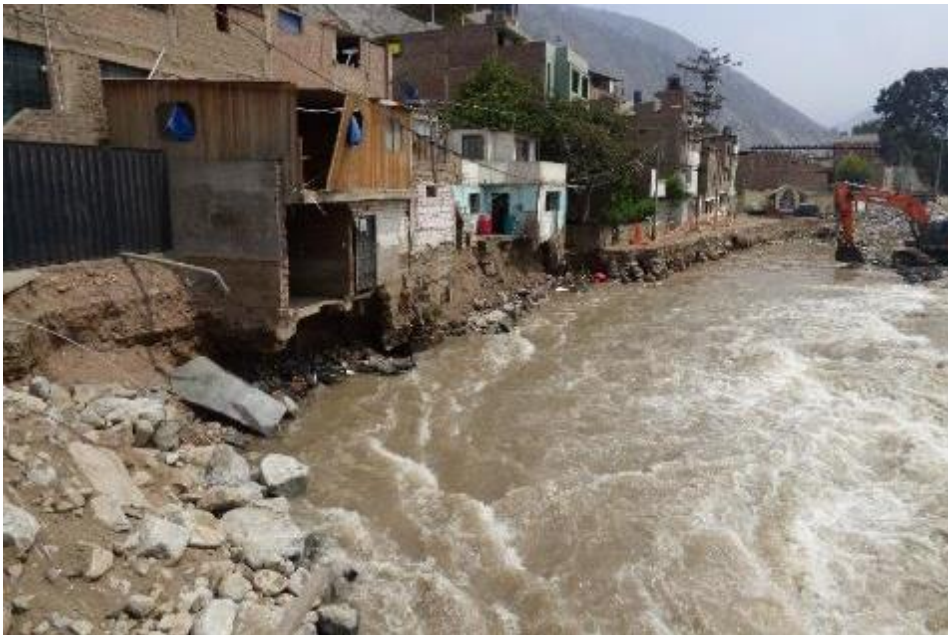
a) Sector La Florida-La Perla: En este sector fueron afectadas tres viviendas, vía de acceso, postes de tendido eléctrico; de seguir los procesos de erosión podría ser afectado el estribo derecho del puente La Perla.

Foto 4. Sector La Perla afectado por la erosión fluvial del río Rímac.

- Margen derecha del río Rímac desprotegida, sin defensa ribereña¹.
- Terreno de fundación de la margen derecha, conformado por material de relleno², de fácil remoción.
- El sector de La Perla se ubica, en la margen derecha, donde el cauce del río presenta una curva. Por el ello, que en este lugar el río tiene mayor poder erosivo.

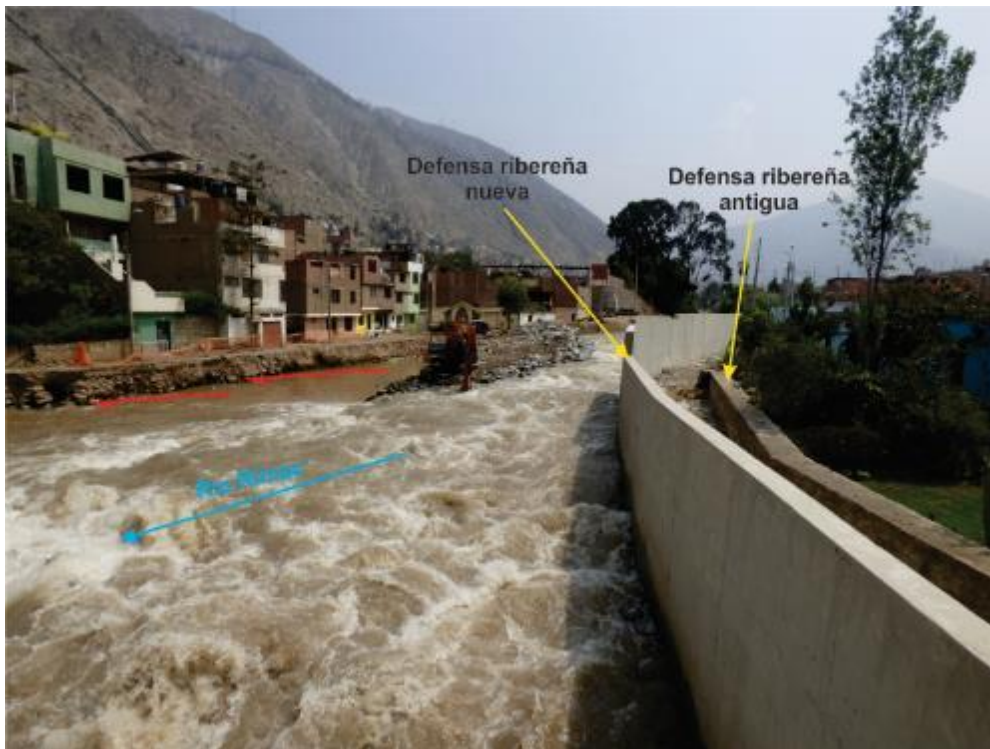
En el año 2017, después del fenómeno de El Niño Costero, en la margen izquierda del río se construyó una defensa ribereña, ganándole terreno al cauce natural del río (fotos 5 y 6, figura 4). Esto ocasionó un estrechamiento del cauce natural del río, por lo cual el río tuvo mayor poder erosivo sobre la margen derecha.

Foto 5. Se aprecia el muro antiguo y nuevo (defensas ribereñas). Las líneas de color rojo: indican la zona erosionada, el color celeste la dirección del cauce del río y el color amarillo las defensas ribereñas.

- 6) Las nuevas defensas ribereñas en los sectores afectados deberán ser rediseñadas en base a un estudio de los máximos caudales probables para el río Rímac.

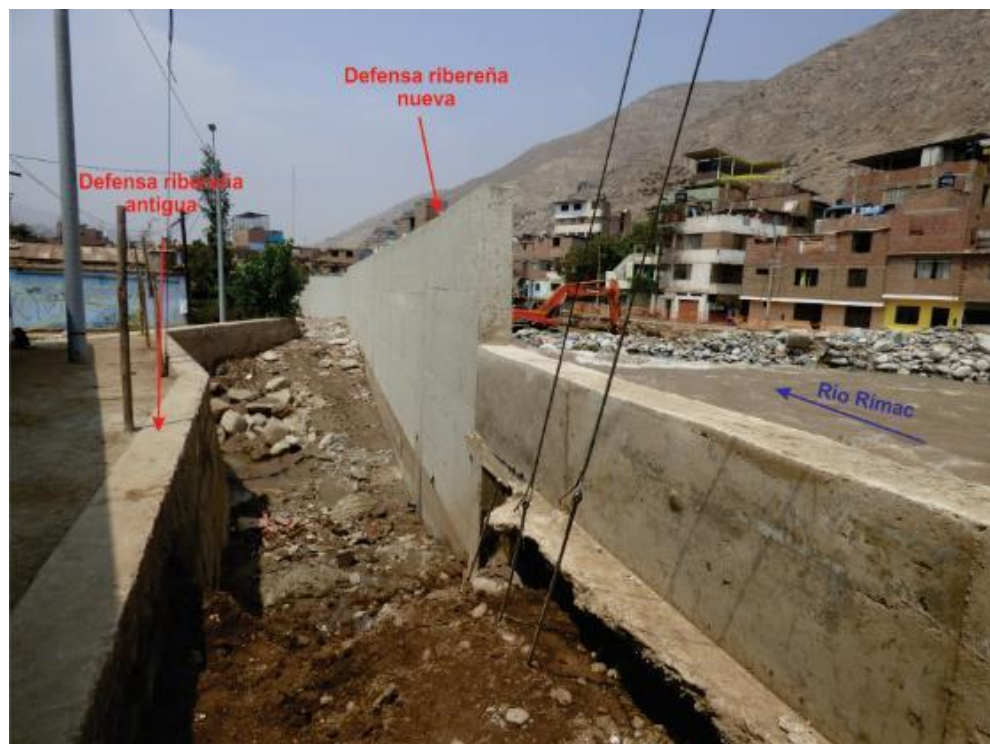
Foto 6. Espacio entre la defensa ribereña antigua y reciente.

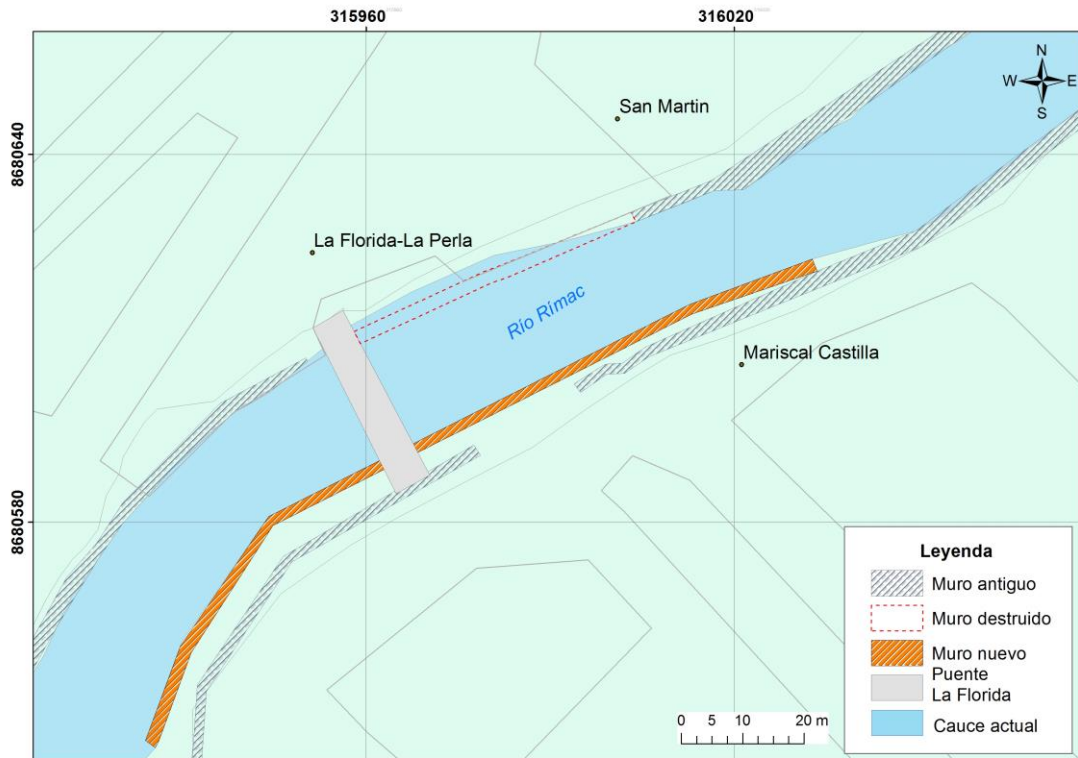
Figura 4. Sector del río Rímac a la altura de La Florida-La Perla. Obsérvese la estructura de canalización nueva construida estrechando el cauce del río Rímac.

- 3) En el sector La Perla, la construcción de la defensa ribereña en la margen izquierda estrechó el cauce del río Rímac; por otro lado, se tiene que el sector se encuentra margen derecha y en una curva del cauce del río; por ende, la fuerza erosiva del río se incrementó.

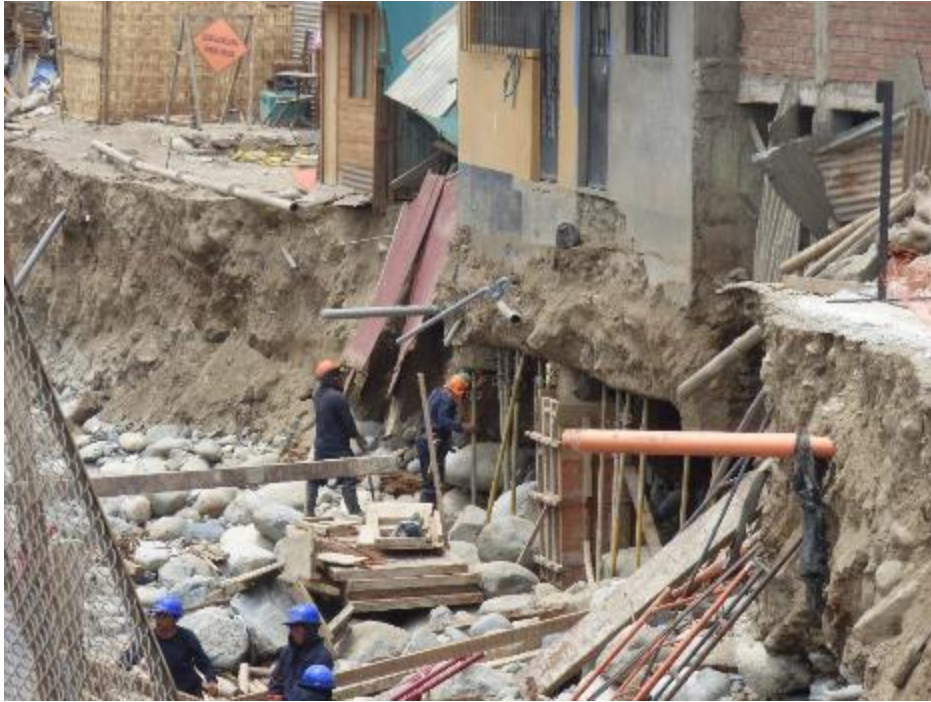
El proceso erosivo ocasionó que la plataforma de una de vivienda quede “flotando” (foto 7).

Foto 7. Parte de las viviendas afectadas por la erosión fluvial, se aprecia la base de una vivienda que "flotando".

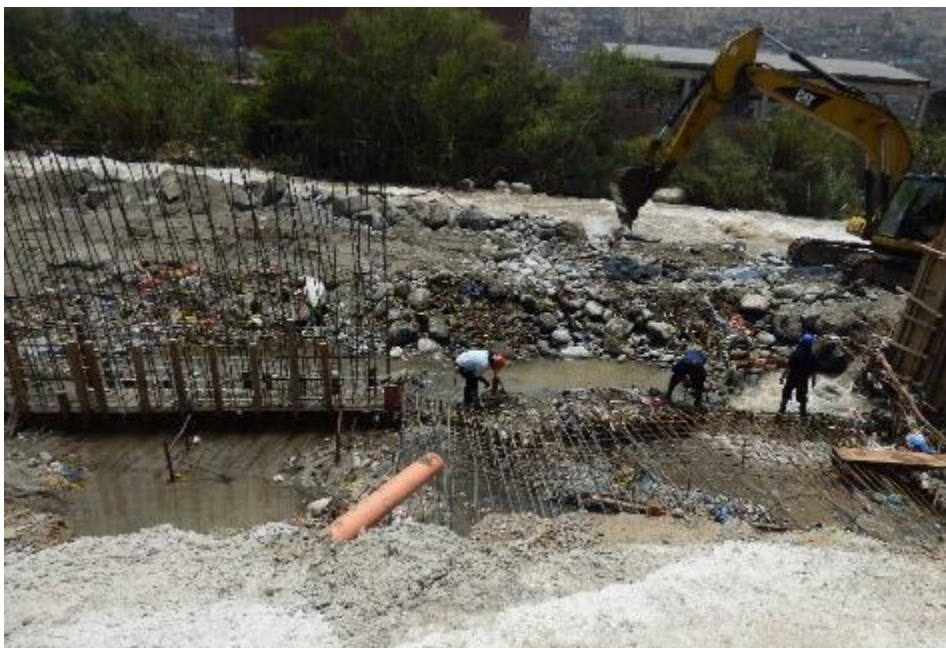
Ante la crecida intempestiva del río Rímac, la defensa ribereña que estaba en procesos de construcción, colapsó (foto 8). Actualmente el muro está en proceso de reconstrucción.

Foto 8. Se muestra parte de la columna de la defensa ribereña afectada.

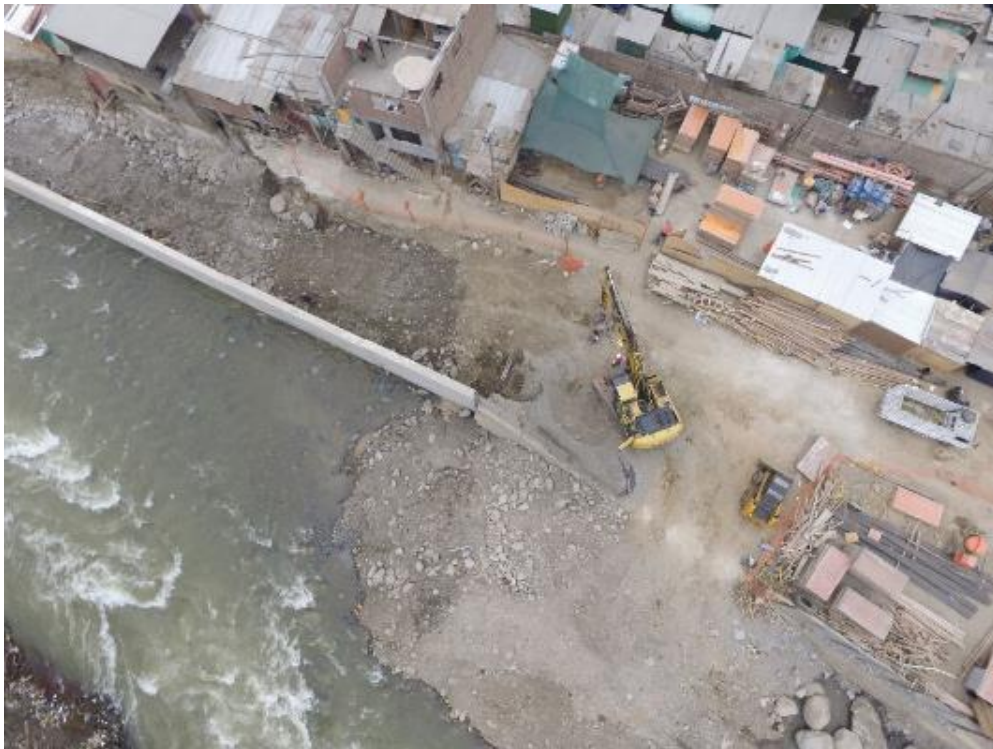
Foto 9. Vista aérea del sector Cantagallo, donde se ha reconstruido la defensa ribereña (Tomada por: Jeremy Phillips 2018).

- 4) En el sector Cantagallo, margen izquierda, donde se ha reconstruido la defensa ribereña; el espacio entre el muro reconstruido y el borde de la terraza erosionada no debe ser utilizado para la ubicación de viviendas sino como área de amortiguamiento.

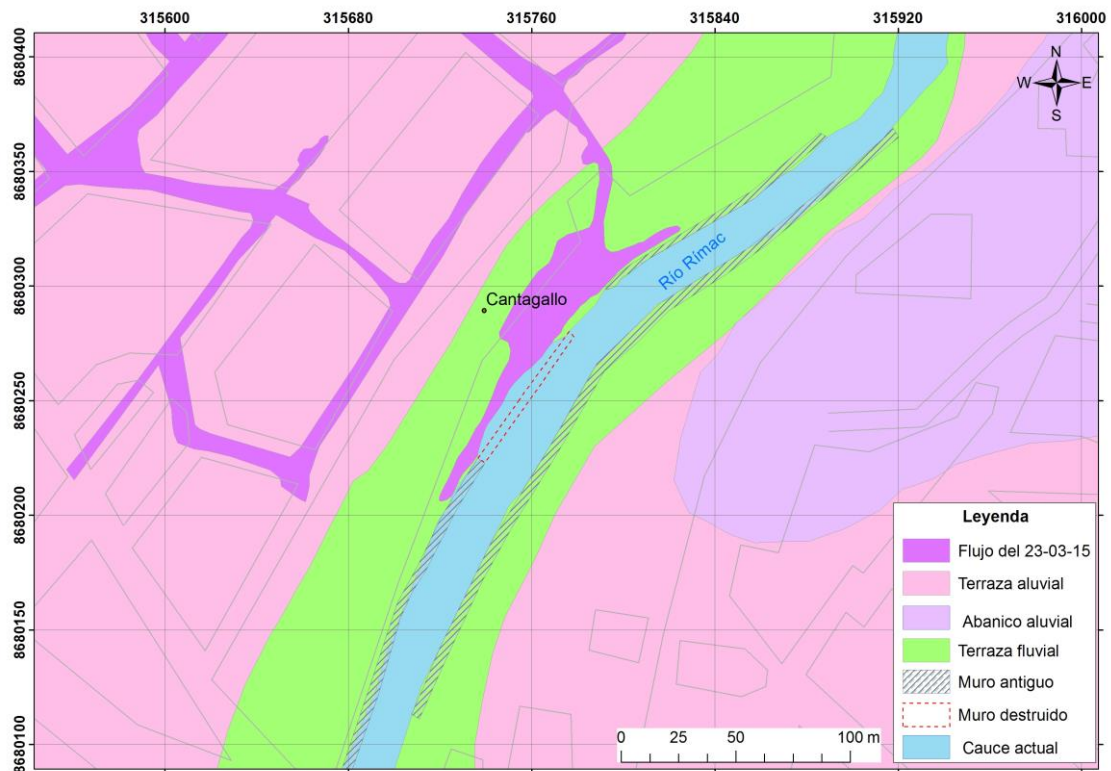
Figura 5. El sector de Cantagallo se encuentra en la margen derecha del río Rímac y en la desembocadura de la quebrada La Libertad.
