Informe Técnico N° A6625

Evaluación Geológica-Geodinámica:
**En la Comunidad Campesina
San José de Villano**

Distrito Masma - Provincia Jauja - Departamento Junín

MARZO 2013

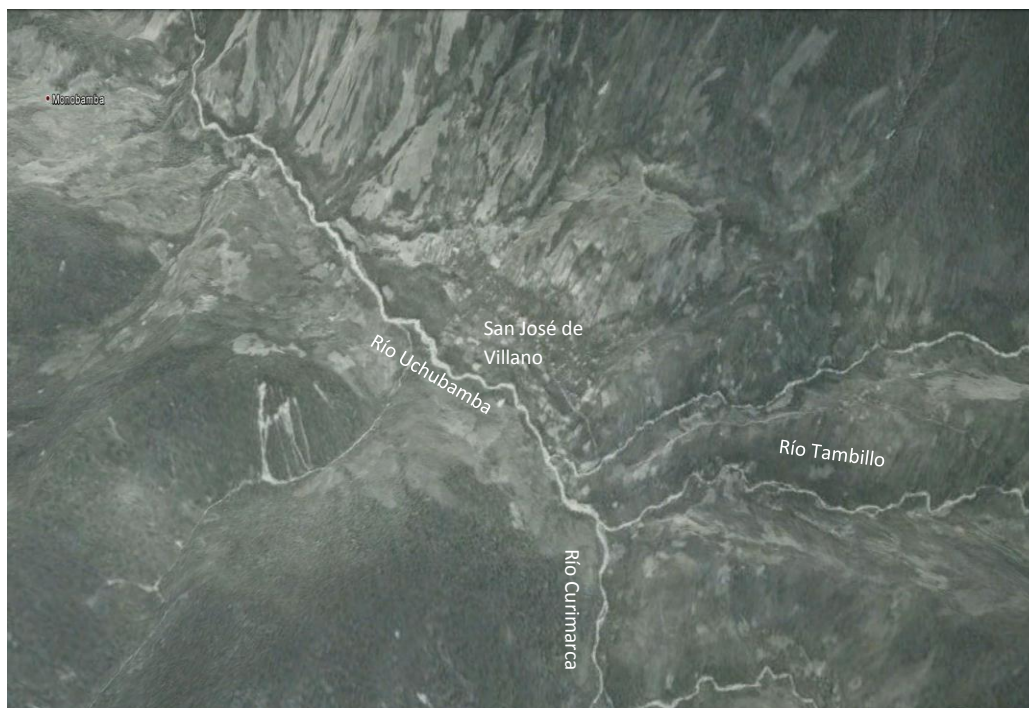
Figura 4. Foto aérea del año 1962, donde se observa la intensa deforestación en el área y pequeños derrumbes.

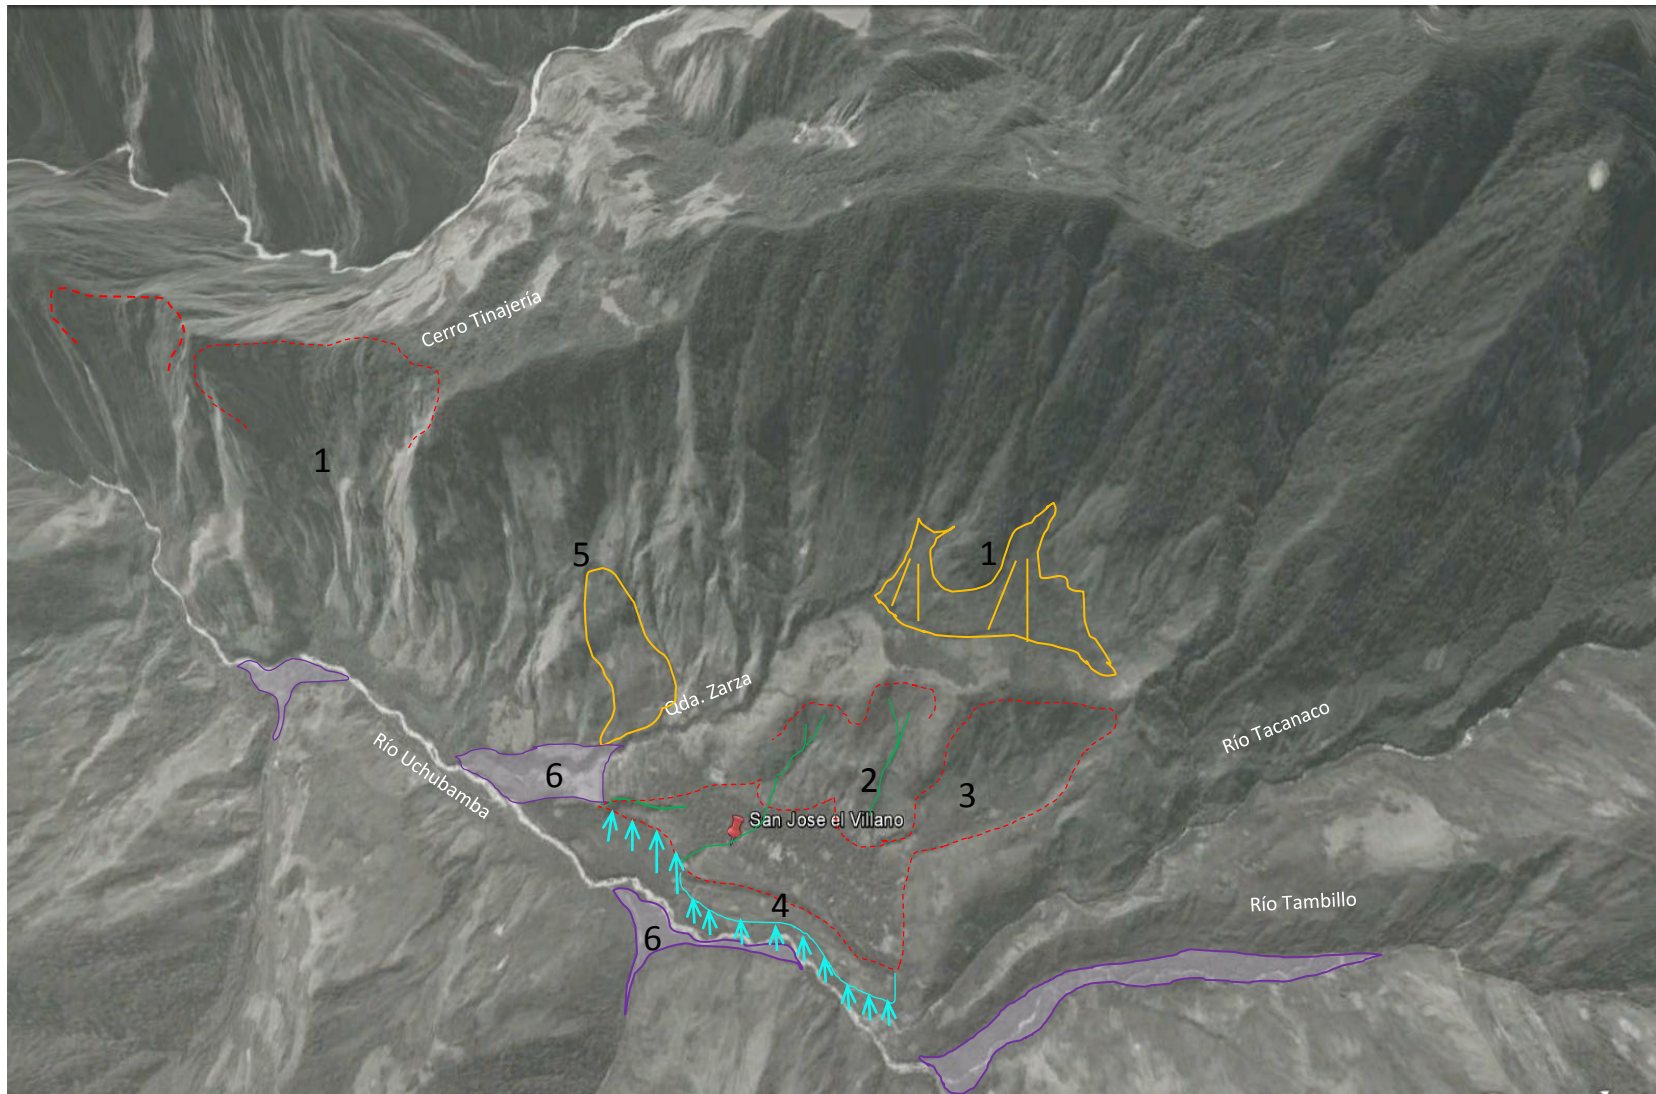
En la figura 5, se aprecia que existen tres quebradas que en época de lluvias se activan con grandes avenidas que se orientan hacia el río Uchubamba y que actualmente sus cauces se encuentran colmatados. La quebrada Villano, que se encuentra cerca de la plaza principal se encuentra obstaculizada, por lo que sus aguas se derivan hacia la carretera y a las viviendas. La plataforma de la carretera se encuentra deteriorada y presenta erosión superficial y por la falta de compactación del suelo y ausencia de cunetas se encuentra intransitable.

Figura 5. Foto aérea del año 1963 donde se observa una acumulación de depósitos superficiales al pie de la comunidad San José de Villano (1), producto de la erosión y remoción antigua de las laderas colindantes. Pequeñas cárcavas se forman en la terraza superior (2). La foto muestra además cicatrices de derrumbes antiguos en el cerro Tinajería (3), erosión fluvial que afecta la carretera San Ramón-Uchubamba, en la margen derecha del río Uchubamba (4), un deslizamiento rotacional en la margen derecha de la quebrada Zarza (5) y depósitos de huacos en forma de abanicos en ambas márgenes del río Uchubamba (6).

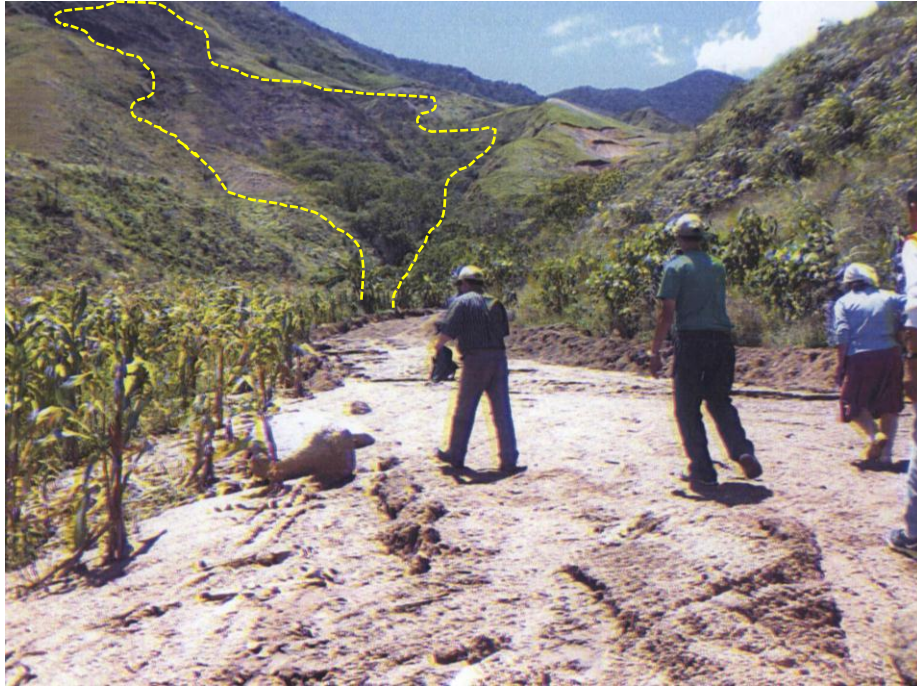
Foto 1. Vista del origen del flujo de detritos en la cabecera de la vertiente se puede apreciar una zona de arranque, y pequeños derrumbes. (Foto M. D. Masma).

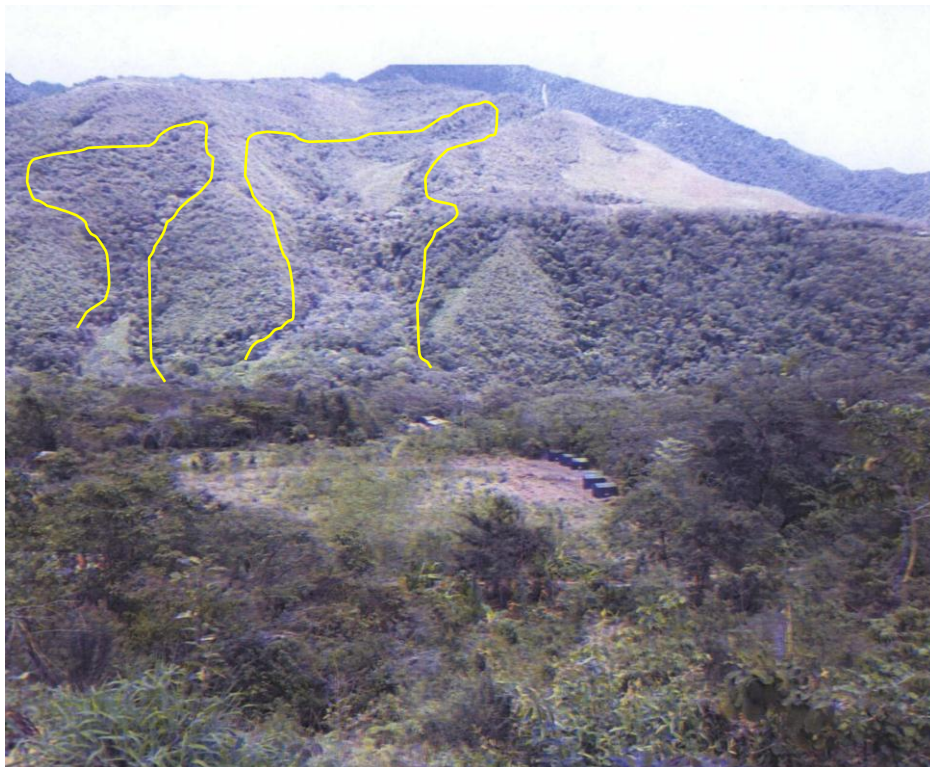
Foto 2. Vista panorámica de un sector de la comunidad San José de Villano, en la parte alta se observan cicatrices de derrumbes antiguos cubiertos por vegetación que se comportaron como flujos. (Foto M. D. Masma).

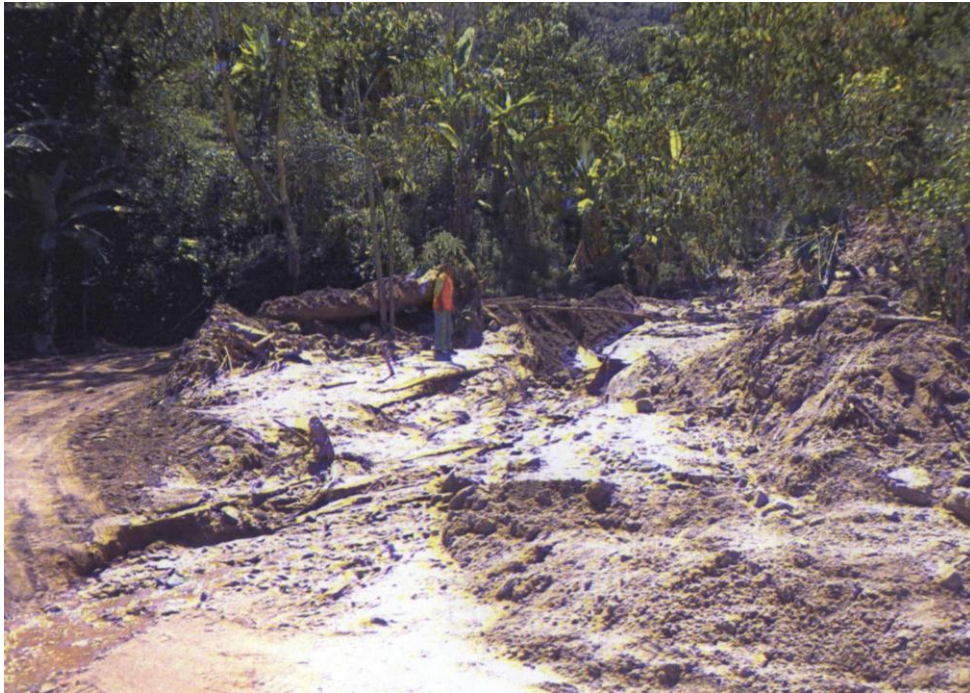
Foto 3. Vista del depósito del flujo de detritos afectó varios tramos de la carretera, se llevó un badén. (Foto M. D. Masma).

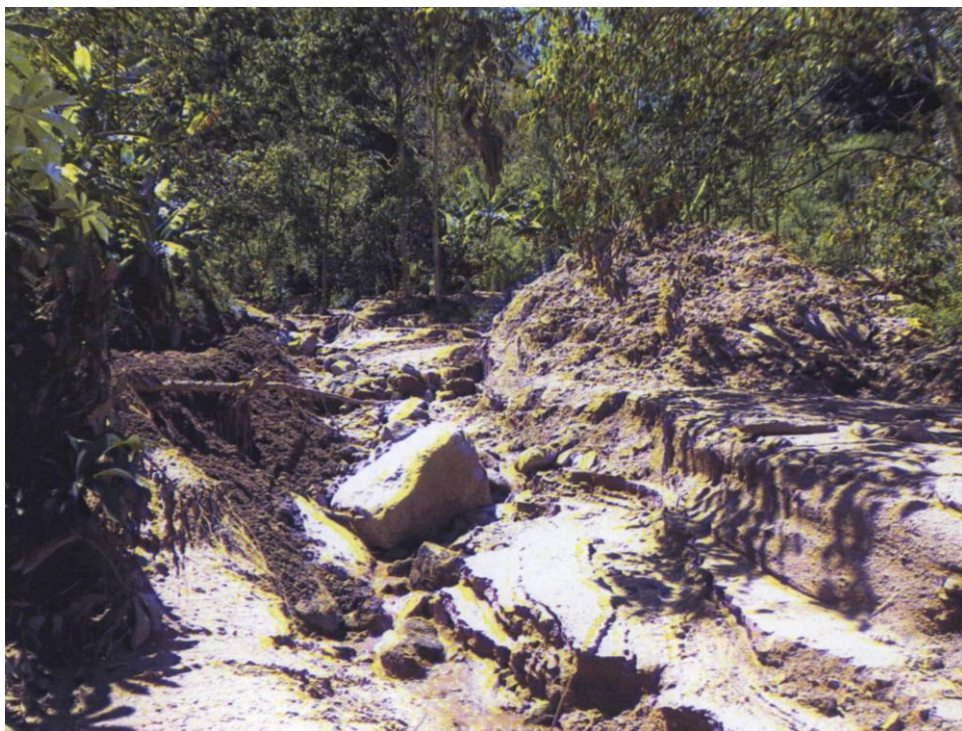
Foto 4. Depósito del flujo de detritos, aquí se puede apreciar bloques acarreados de hasta 1 m de diámetro, palizada y arena. (Foto M. D. Masma)

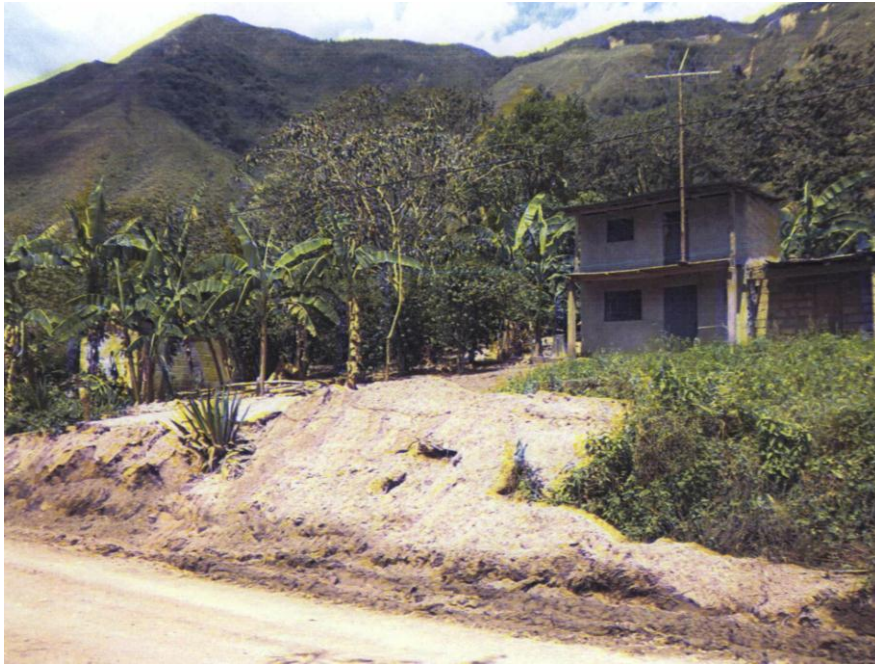
Foto 7. En la parte alta de la comunidad se observan cicatrices de derrumbes antiguos, e intensa deforestación en donde se forman pequeños derrumbes. (Foto M. D. Masma).

- Desarrollar campañas de reforestación (plantas nativas) en las zonas altas de la comunidad San José de Villano, creando correctores naturales que modifiquen el discurrir de las aguas.

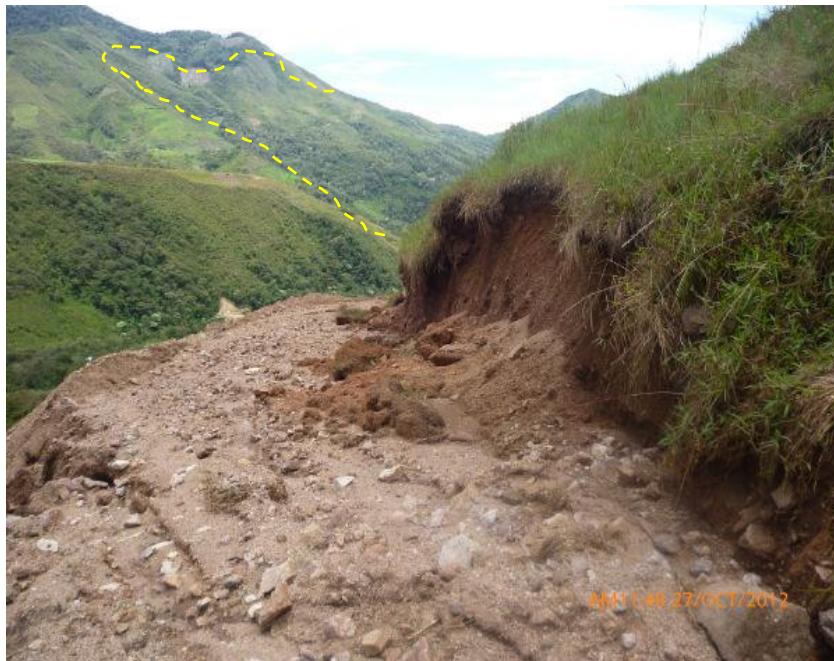
Foto 8. Derrumbe en la margen derecha de la quebrada, afectó varios tramos de la carretera al caserío de Villano. (Foto M. D. Masma).

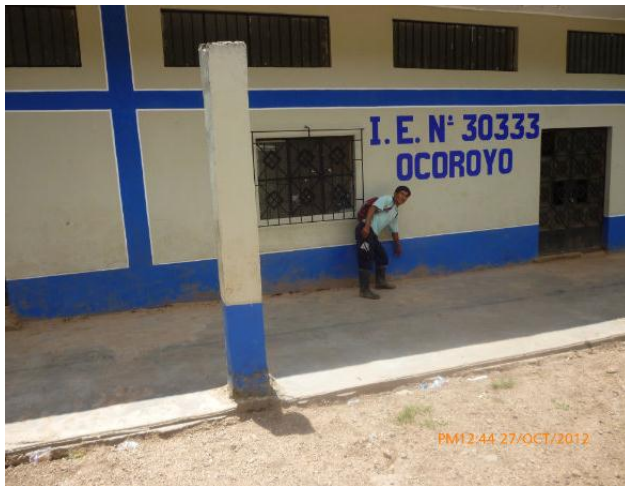
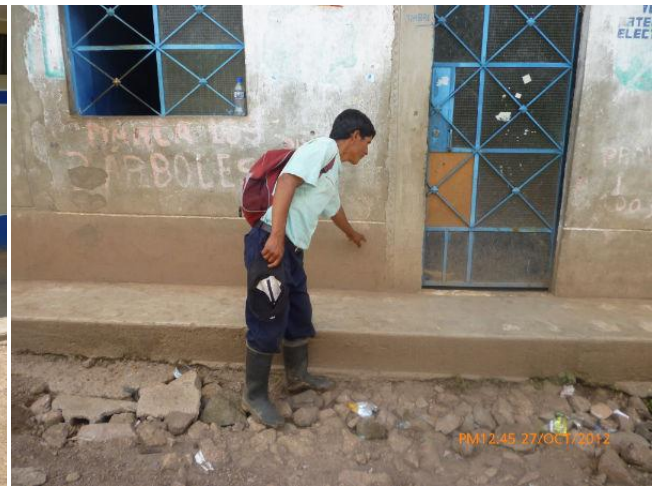
Foto 9. Vista de las marcas en las paredes que indican la altura aproximada que alcanzó el huaico (0,5 m). Foto M.D. Masma.

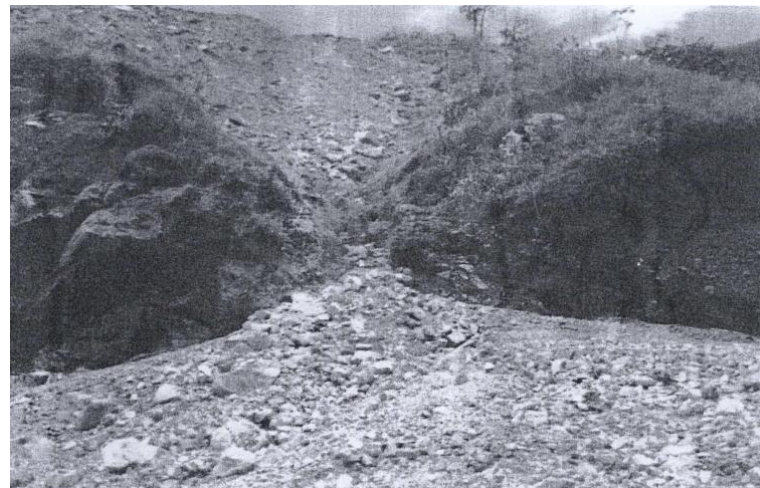
Foto 10. Vista del origen del derrumbe-flujo, imagen del reporte de la Municipalidad distrital de Masma. (Foto M. D. Masma).
