INFORME TÉCNICO
A6441

**INSPECCIÓN DE SEGURIDAD FÍSICA
DE LA A.H.H. COMITE 39A-3er SECTOR-PROGRESO**

(REGIÓN Y PROVINCIA LIMA, DISTRITO CARABAYLLO)

LIMA - PERÚ
DICIEMBRE - 2010

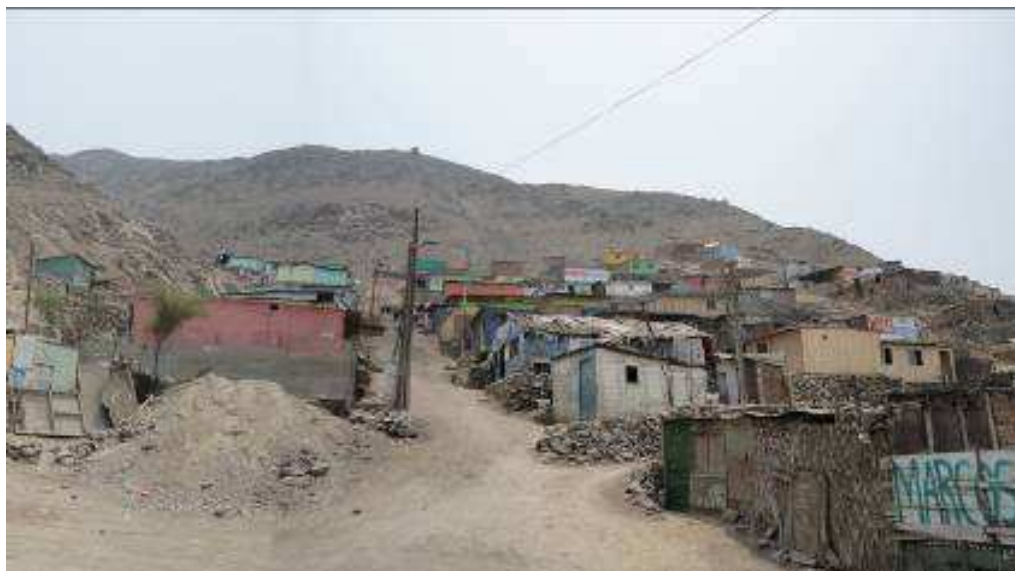
Foto N°1.- Viviendas del asentamiento humano Comité 39A- Sector Progreso.

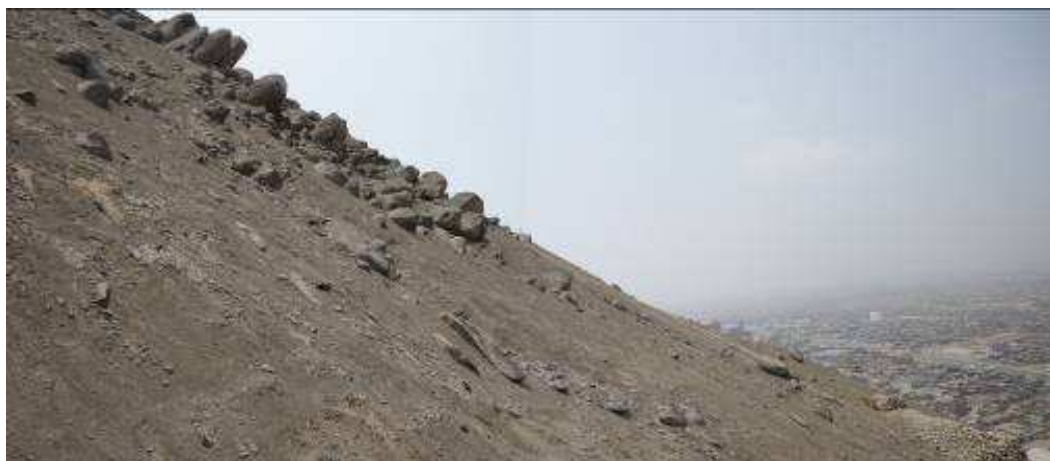
La ladera presenta dos tipos de pendientes, una menor a 20° , al pié de la ladera, correspondiente a los depósitos recientes y donde se ubican las viviendas; y otra entre 30° a 40° correspondiente al basamento rocoso. En el primero, sismos de gran magnitud pueden generar el colapso de las “pircas”, con el subsiguiente derrumbe de las precarias viviendas; y en el segundo, sismos ó lluvias excepcionales pueden provocar caídas de rocas, derrumbes y huaycos. (Fotos N°s 2 y 3)

Foto N°2.- Pendiente del terreno, parte superior, mayor a 30° .

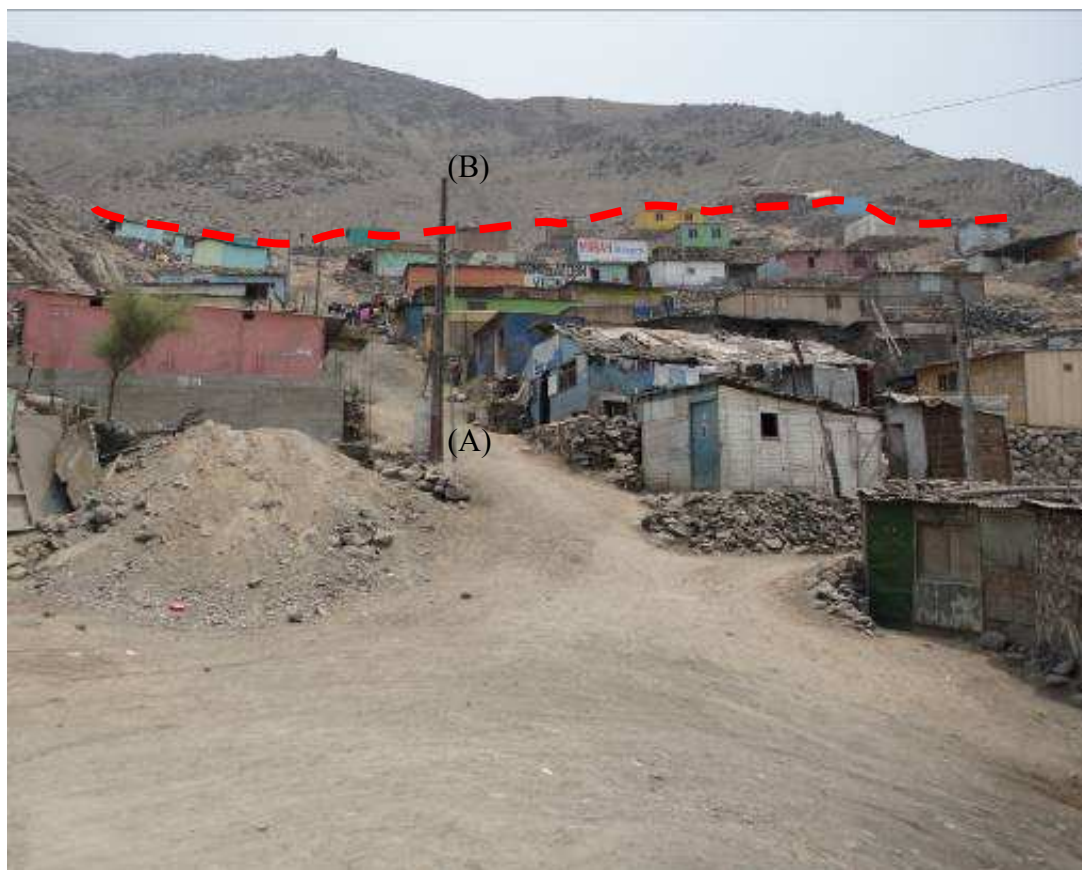
Foto N°3.- Obsérvese los dos tipos de pendiente del terreno: la menor a 20° donde están las viviendas (A), y la mayor a 30° la del cerro (B).

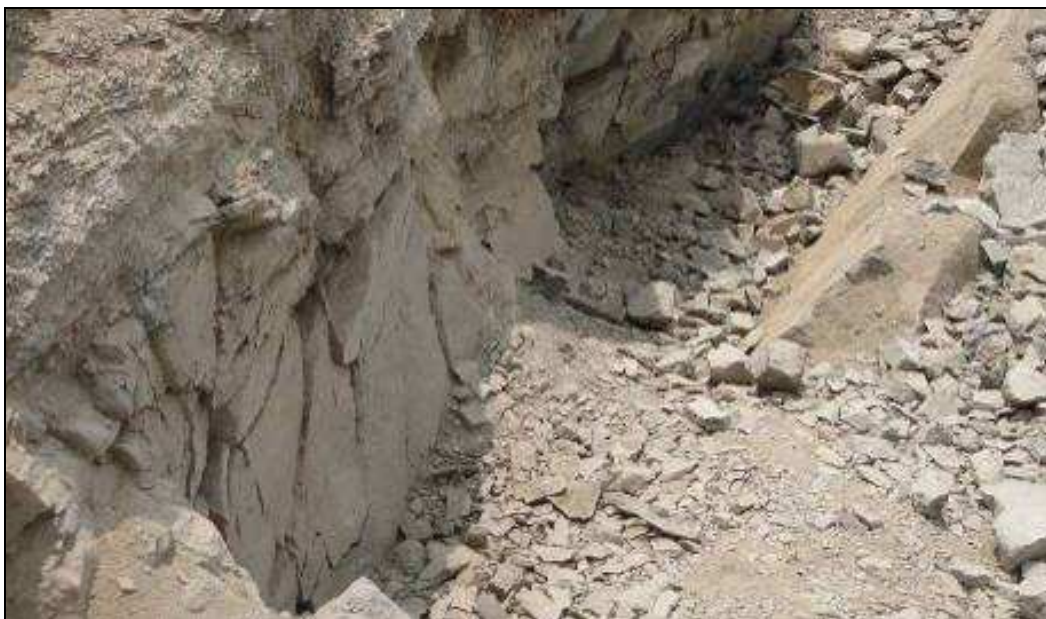
Afloran rocas volcánicas andesíticas, perteneciente a la Formación Huarangal (Palacios, et al, 1992), medianamente fracturadas (Foto N°4), moderadamente a altamente meteorizada. En algunos sectores, la roca presenta meteorización esferoidal, dando origen a bloques sueltos subredondeados y a suelos arenolimosos.

Foto N°4.- Rocas volcánicas andesíticas, medianamente fracturadas.

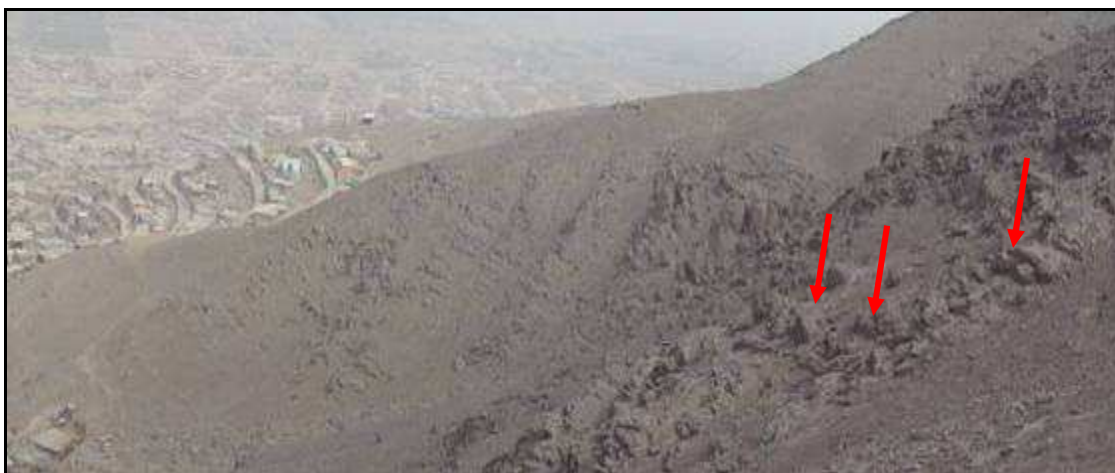
En la parte alta de la montaña, se ubican pontones de roca de formas redondeadas, aisladas, producto de la meteorización y fracturamiento (Foto N°5). Estos pueden rodar fácilmente ladera abajo, y precipitarse sobre las viviendas.

Foto N°5.- Afloramiento rocoso, muestra bloques de roca de formas subredondeadas.

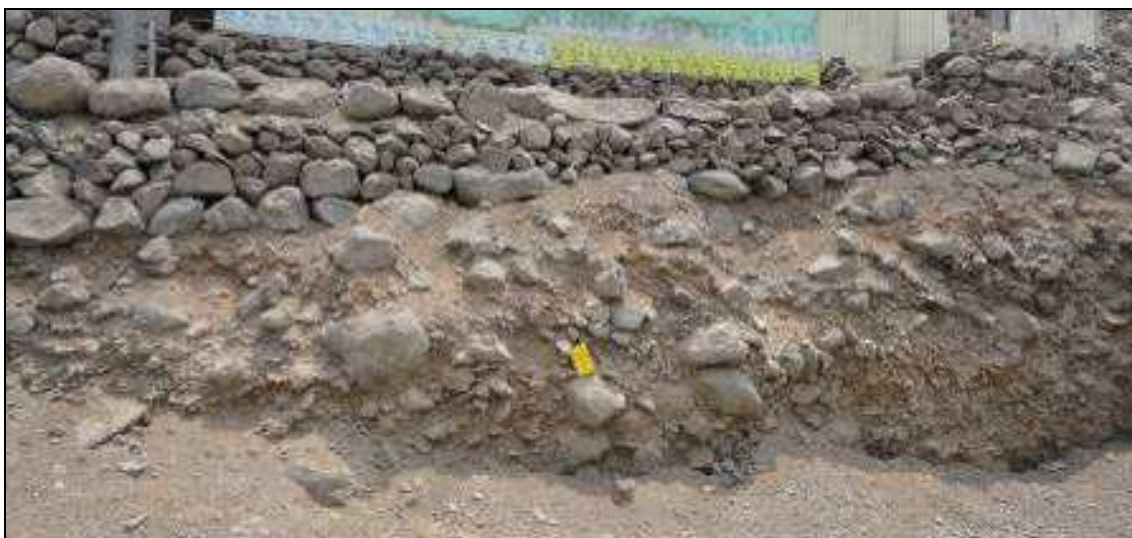
Localmente, los suelos son de tipo **coluvio - deluvial**, con espesores hasta de 2,5 m. Estos son originados por la caída y acumulación de rocas por acción de la gravedad y removilizados por el agua, formando suelos gravosos de escasa matriz arenolimoso. Los fragmentos de roca varían entre 0,20 a 2,50 m (cantos a bloques), de formas angulosas a subangulosas (Foto N°6). En algunos sectores se observan bloques de formas subredondeadas, producto de la caída de bloques con meteorización esferoidal.

Foto N° 6.- Suelo conformado por bloques, grava, en globados en una matriz arenolimsa.

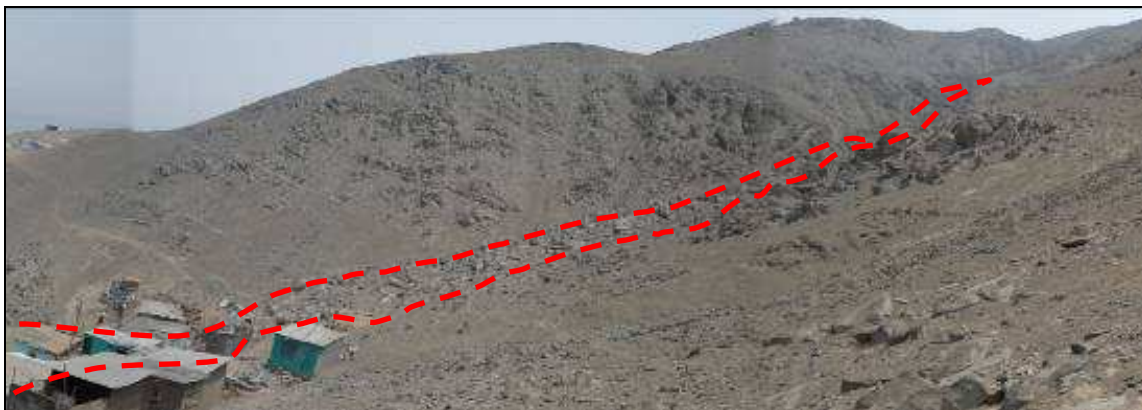
En el área se han localizado depósitos **proluviales** (originados por flujos de barro – huaycos), que provienen de la cabecera de la ladera (al Este del asentamiento). Están compuestos por bloques y gravas englobadas en una matriz areno – limosa. Los fragmentos de grava son de formas subangulosas a subredondeadas (no por el transporte, sino por la meteorización esferoidal de la roca). En la superficie, estos depósitos se observan relleno cauces antiguos. (Foto N°7).

Foto N°7.- Se muestra depósitos proluviales encaus ados.

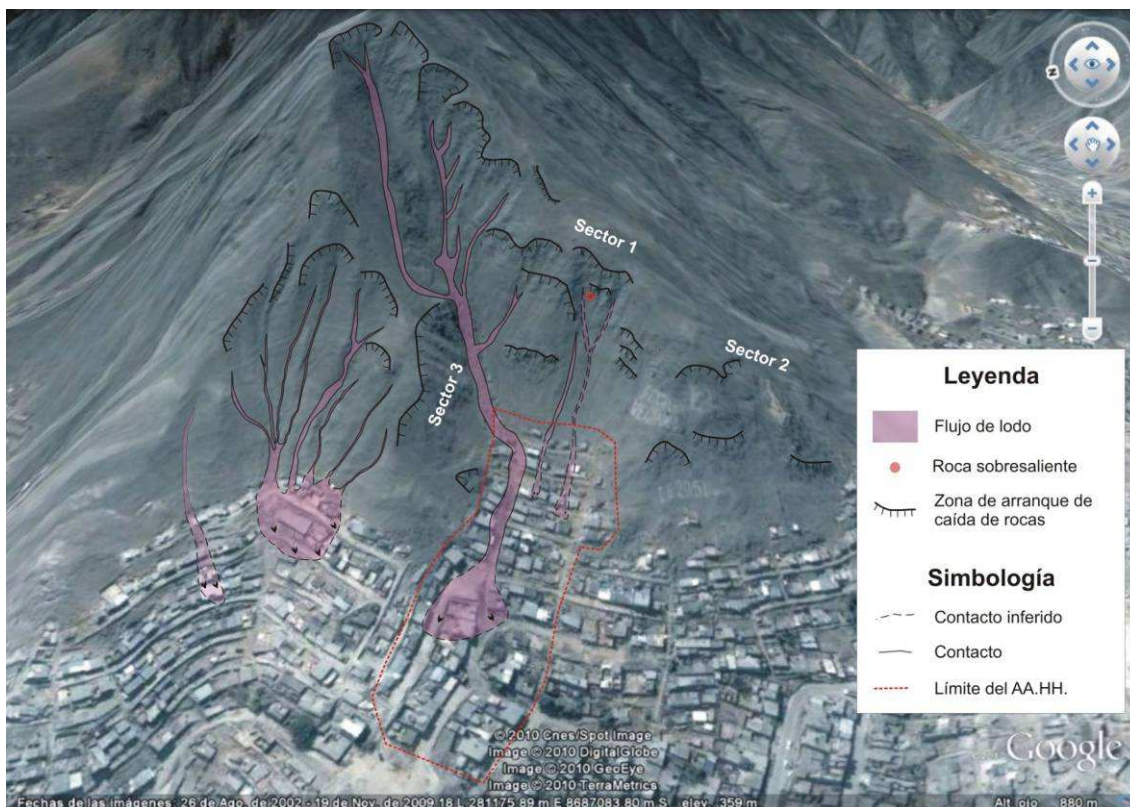
En el área, y con influencia en el asentamiento humano, se han identificado dos tipos de movimientos en masa, como caída de rocas y huaycos (flujo de lodo) que se describen a continuación. (Figura N°2).

Figura N^o2.- Mapa de peligros geológicos de los alrededores del AA.HH. Sector 39A-Progreso.

Se han localizado tres sectores con probabilidad de producirse caídas de roca (Figura N^o2), estos son:

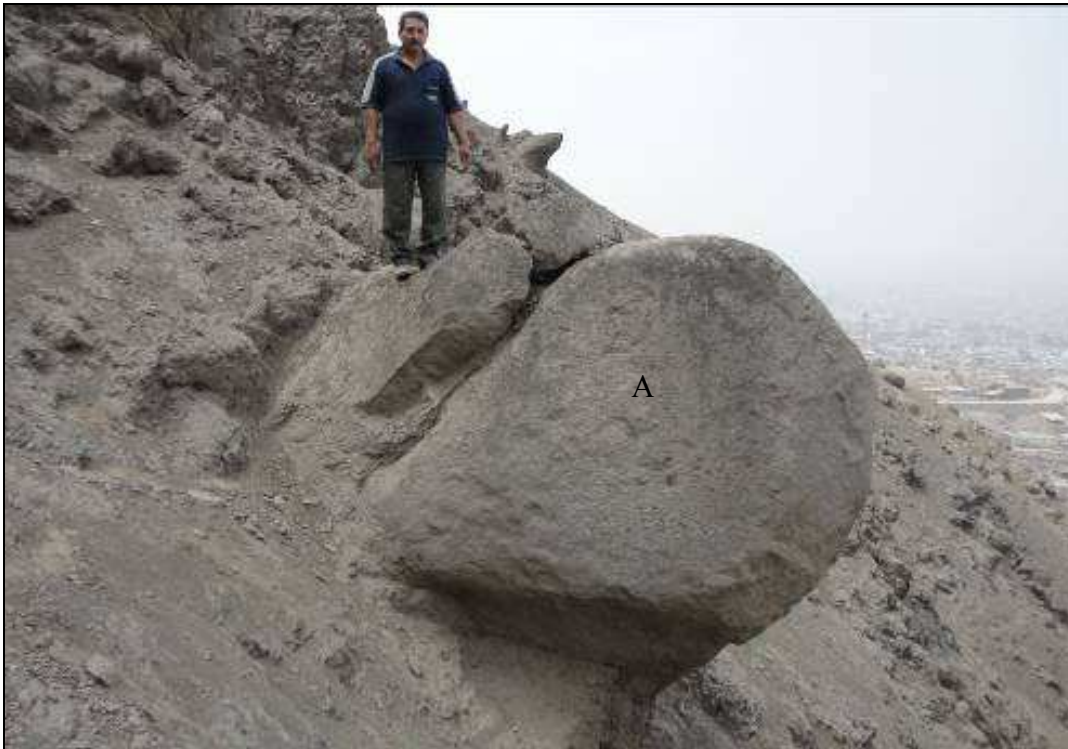
En la ladera se observa varios bloques “sobresalientes” (Fotos N^os 8, 9 y 10), producto del fracturamiento, la erosión (meteorización esferoidal) y derrumbes antiguos; los cuales han puesto al descubierto estos bloques, aparentemente inestables. Dada la naturaleza de la roca, fracturamiento y posición en la ladera, estos bloques no caerán.

Foto N°8.- Tamaño del bloque “sobresaliente” de 2 m de diámetro.

El bloque de roca “sobresaliente” (A) que se muestra en la Fotos N°s 8, 9 y 10 y 11, con un volumen aproximado de 9 m^3 y un peso de 24 TM, no tiene probabilidades de caer.

De todas maneras, para asegurar la tranquilidad de la población, ya que este bloque se encuentra directamente sobre las viviendas, se recomienda “asegarlo”, para el cual debe implementarse lo siguiente:

- Construir un muro alrededor del bloque, con una altura de 2 m (aproximadamente) ó hasta llegar cubrir la mitad del muro. Ver Figuras 5, 6 y 7.
- La base del muro debe estar cimentada sobre roca fresca. Las varillas de fierro que se van a fijar al muro, deberán ser introducidas en el substrato hasta medio metro (llegar a roca fresca).
- Hacer un enmallado para la construcción de un muro, teniendo como base las varillas fijadas.
- Una vez terminado el enmallado del muro, se empieza a basear el concreto, hasta formar el muro con un ancho aproximado de 1 m.
- Una vez terminado el muro, se rellanará con concreto el espacio dejado entre el muro y el bloque, formando una cuña (Foto N°23)

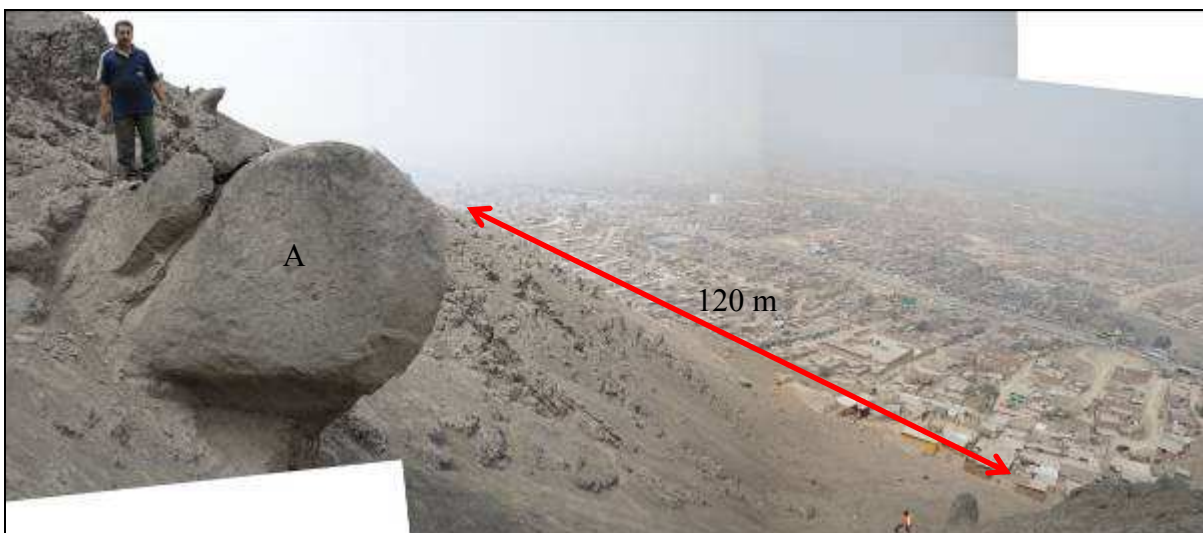
Foto N° 9.- Se muestra el bloque de roca sobresaliente (A) y otros bloques sueltos y su disposición en la ladera. En la parte baja el asentamiento humano. Nótese que el bloque se encuentra “incrustado” en el macizo rocoso.

La distancia inclinada entre las viviendas comprometidas y el bloque de roca es de 120 m. Es importante mencionar que entre los bloques de roca y las viviendas no hay ningún obstáculo natural ni artificial (Foto N°9).

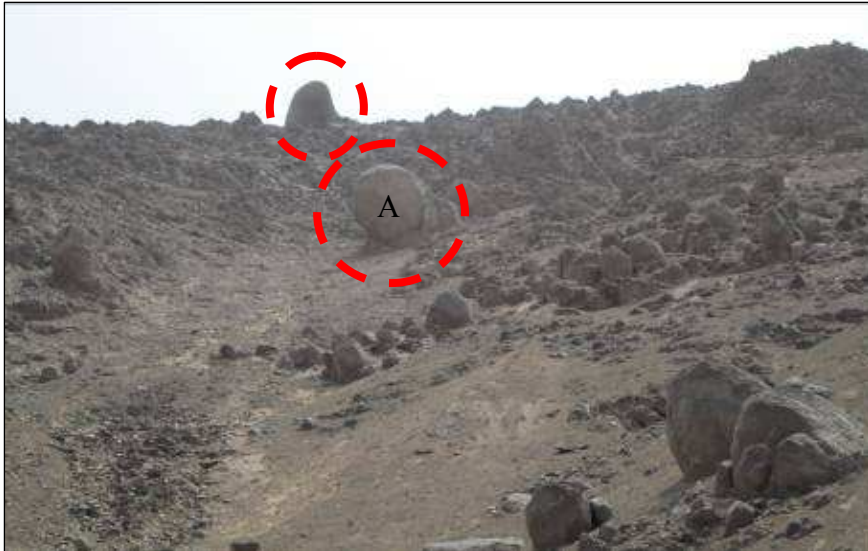
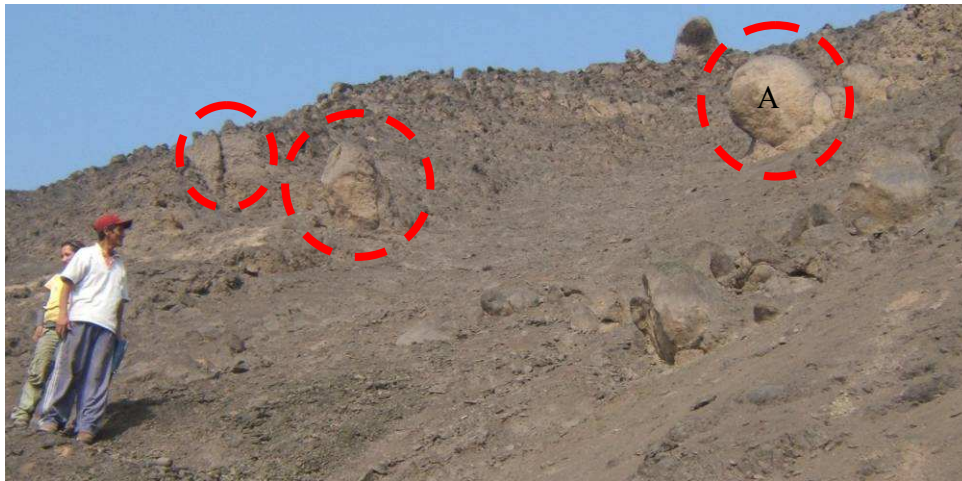
Fotos N° 10 y 11.- Se observa bloques “sobresalientes” y otros sueltos, de formas redondeadas por efectos de la meteorización esférica.

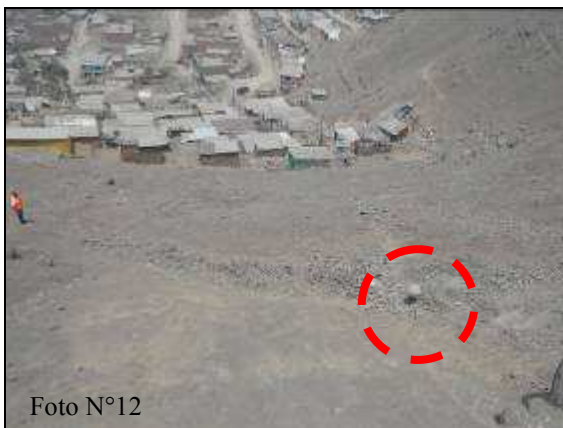
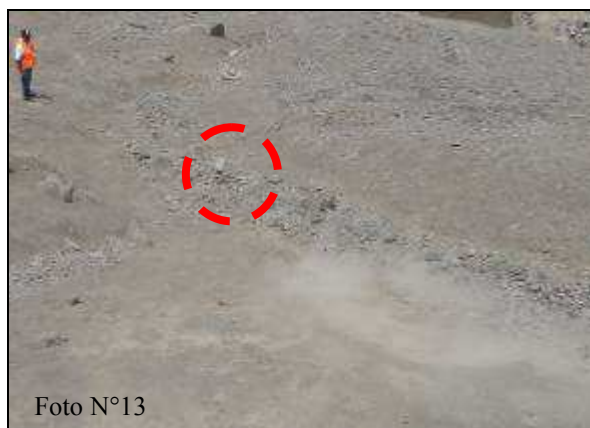
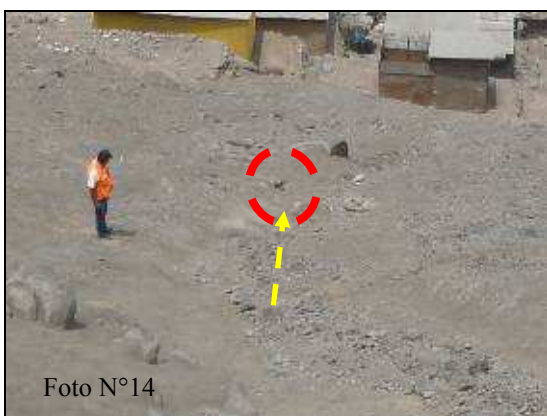
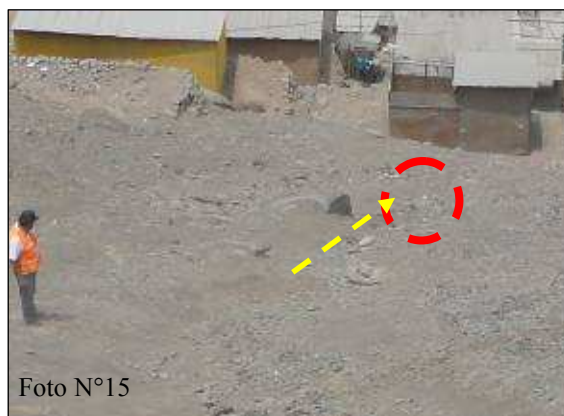
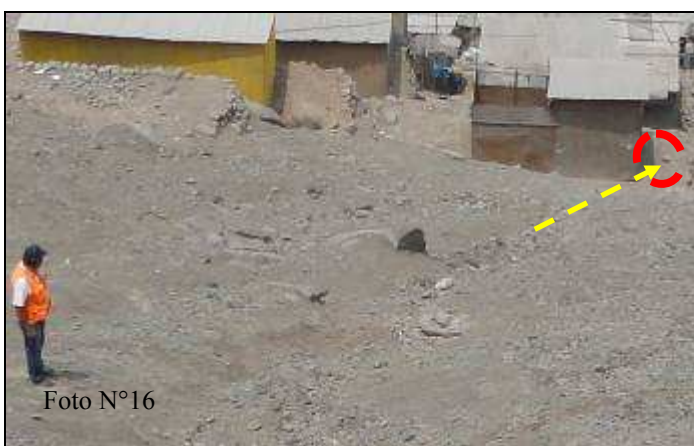
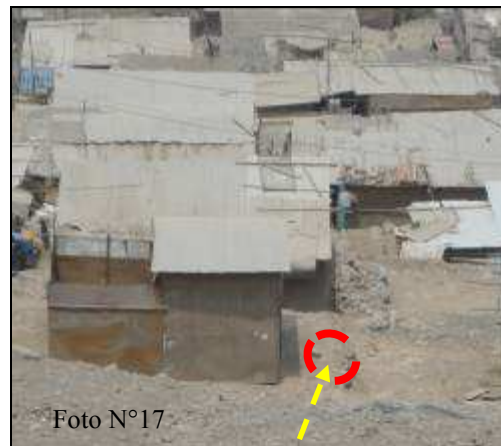
En este sector se aprecian bloques y cantos sueltos, que sí podrían caer con sismos de gran intensidad. Como ejemplo de inestabilidad de este sector, en el momento de la inspección, un bloque de roca de forma alargada y angulosa, con diámetro mayor de 40 cm y diámetro menor de 20 cm; se desprendió casualmente desde la parte alta, el cual llegó a la parte baja en menos de un minuto. El bloque de roca, se desplazó por la ladera dando saltos, originando polvareda. Ver Fotos N°s 11, 12, 13, 14, 15 y 16.

Fotos N°s 12, 13, 14, 15, 16 y 17.- Trayectoria que tomó el bloque al desplazarse por la ladera.

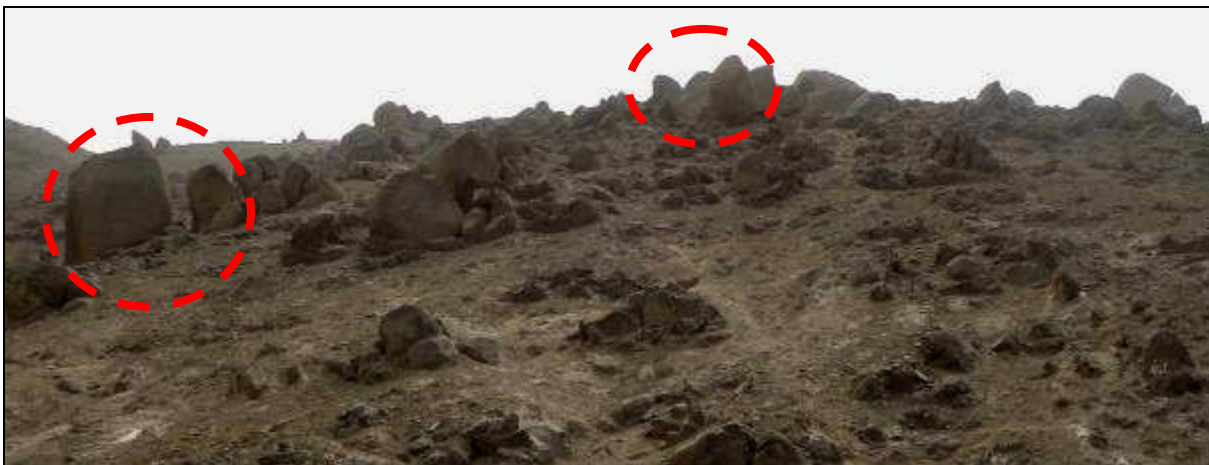
En estos sectores se ubicó bloques sueltos y sobresalientes, con diámetros entre 0,10 hasta 2,5 m, ver Fotos N°s 18 y 19. Los bloques sueltos, podrían caer con un movimiento sísmico o por acción antrópica.

Foto N° 18.- Sector 2, se muestra bloques sobresalientes, algunos de ellos sueltos (enmarcados).

- En la laderas del sector 02 y 03, se deben desatar los bloques sueltos.

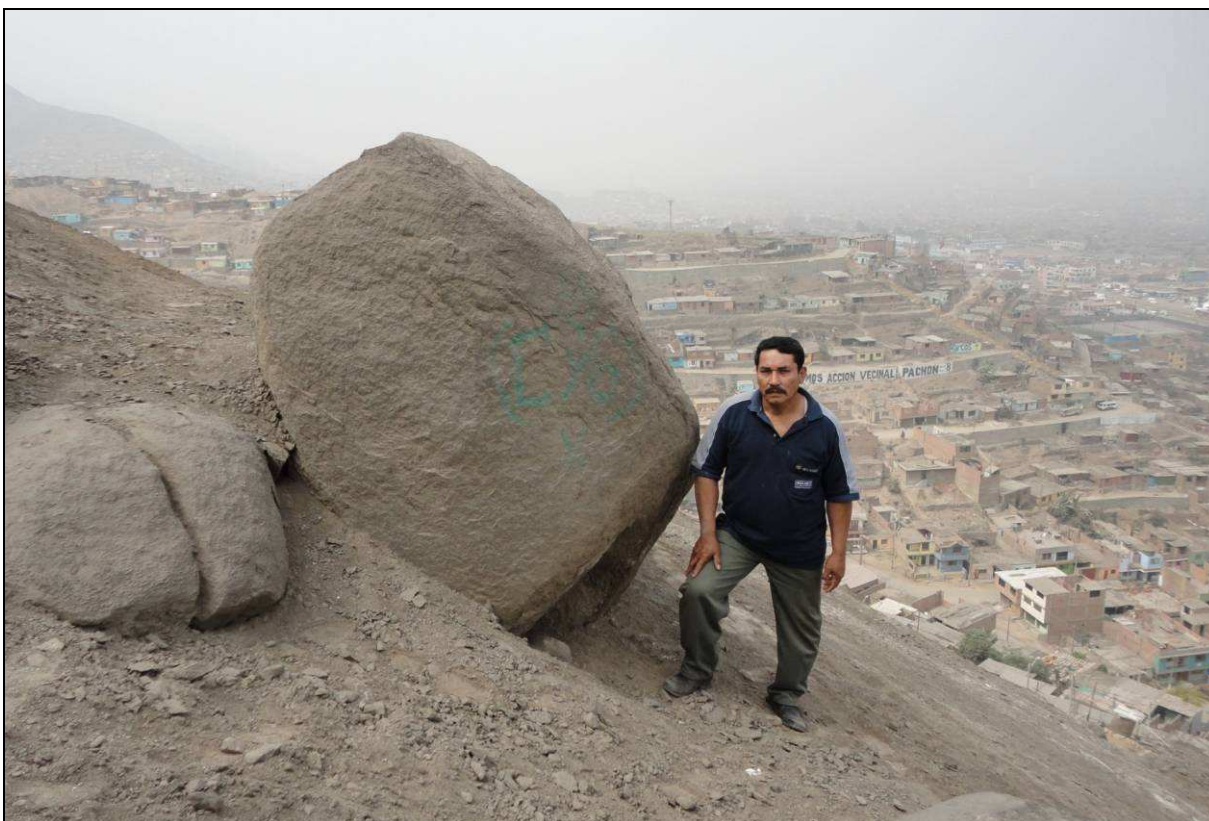
Foto N°19.- Bloque suelto, no "incrustado", que pue de caer sobre las viviendas. Sector 2.

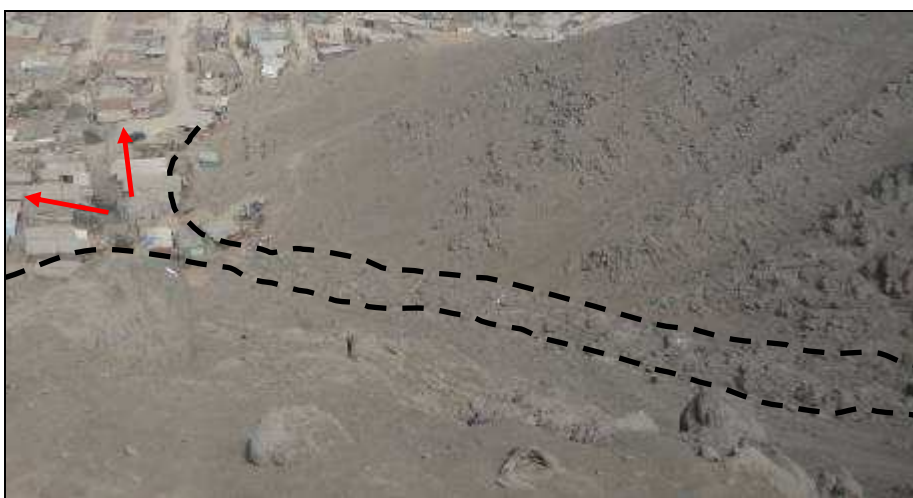
Foto N° 20

Según versiones de los lugareños el año 2002 se generaron lluvias, el agua saturó al terreno, haciendo que el material fino se desplace cuesta abajo, generando el flujo de lodo, que afectó las viviendas ubicadas en su cauce. En el cauce actual se aprecia material suelto, grava, bloques englobados en una matriz areno limosa (Fotos N°s 20, 21 y 22).

Fotos N°s 20, 21 y 22.- Vistas de la quebrada con potencial de producir flujos de lodo. Se aprecia un muro de contención precario (A).

- En la quebrada, realizar obras de encauzamiento y contención de los materiales acarreados por los posibles huaycos, por medio de espigones y diques transversales, aprovechando el abundante material rocoso y detrítico del área.
- En la zona del cauce de la quebrada, que ocupa parte del asentamiento humano, se debe diseñar una calle canal, con la finalidad de darle un desfogue a los flujos de lodo que se puedan presentar en un futuro.

Las viviendas ubicadas en pleno cauce de la quebrada deben ser reubicadas.
