INFORME TÉCNICO  
A6452

# INSPECCIÓN DE SEGURIDAD FÍSICA AA.HH. HÉROES DEL CENEP

(REGIÓN Y PROVINCIA LIMA, DISTRITO VILLA EL SALVADOR)

# **EVALUACIÓN DE LA SEGURIDAD FÍSICA DEL ASENTAMIENTO HUMANO HÉROES DEL CENEPa**

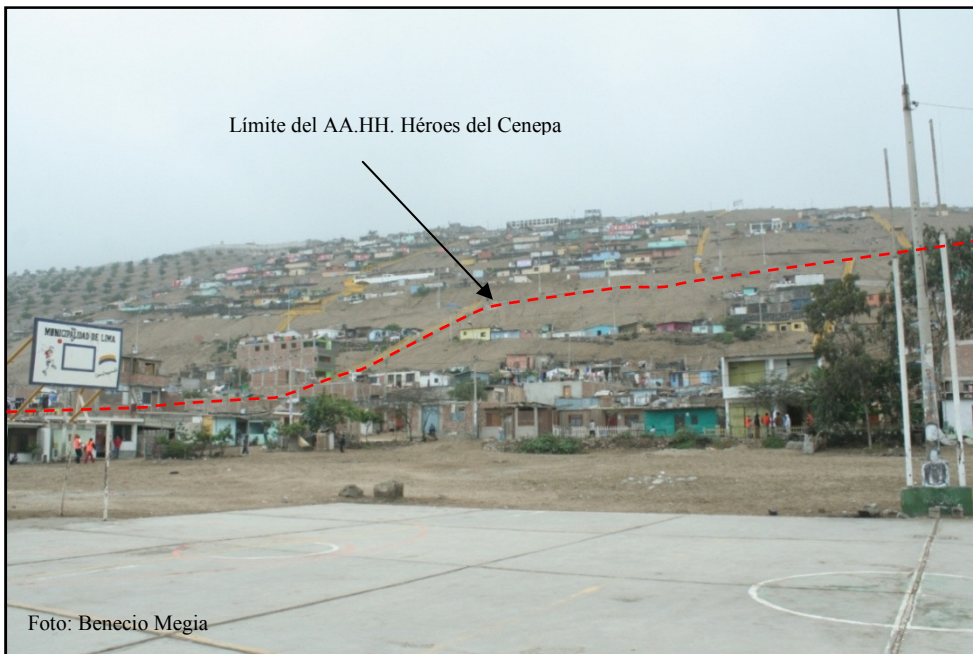
- a) Superficie con pendiente menor de 5°, donde no se generan fenómenos de movimiento en masa (Foto 4 y 5), pero pueden sufrir deformaciones por sismos.
- b) Superficie con pendientes mayores de 10° a 30°, está representado por el Lomo de Corvina, se muestra como lomada alargada. Se encuentran asentadas las

manzanas “H”, “I”, “J”, “K”, “L” y “M” del AA.HH. Héroes del Cenepa (Foto 1, 2 y 3).

Foto 1.- Pendientes del terreno.

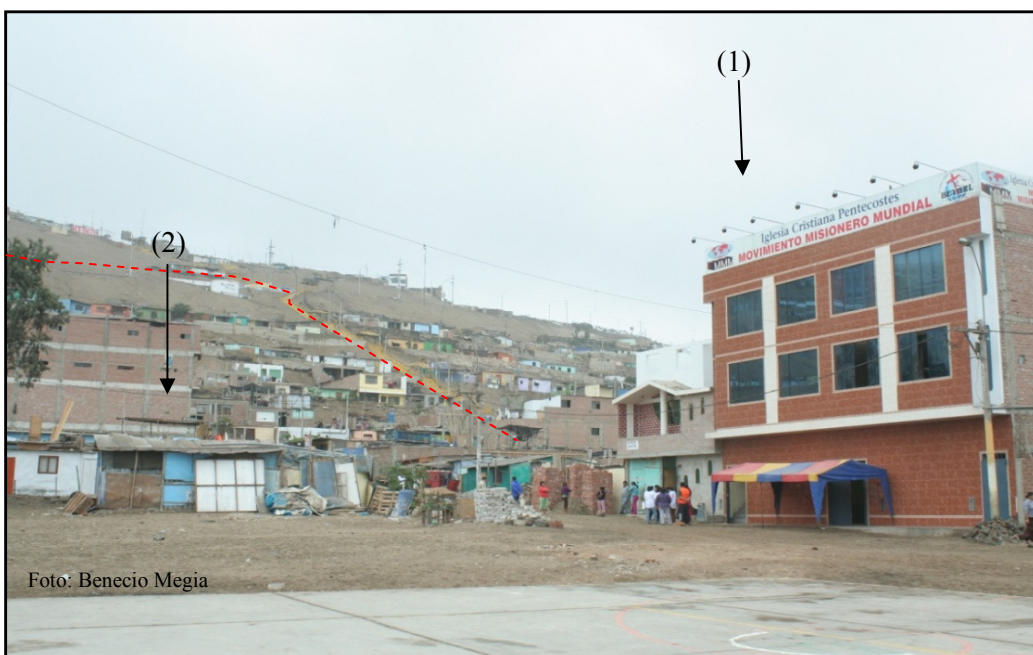
Foto 2.- Se aprecia la manzana “F” (1) y la manzana “I” (2), con pendientes suaves.

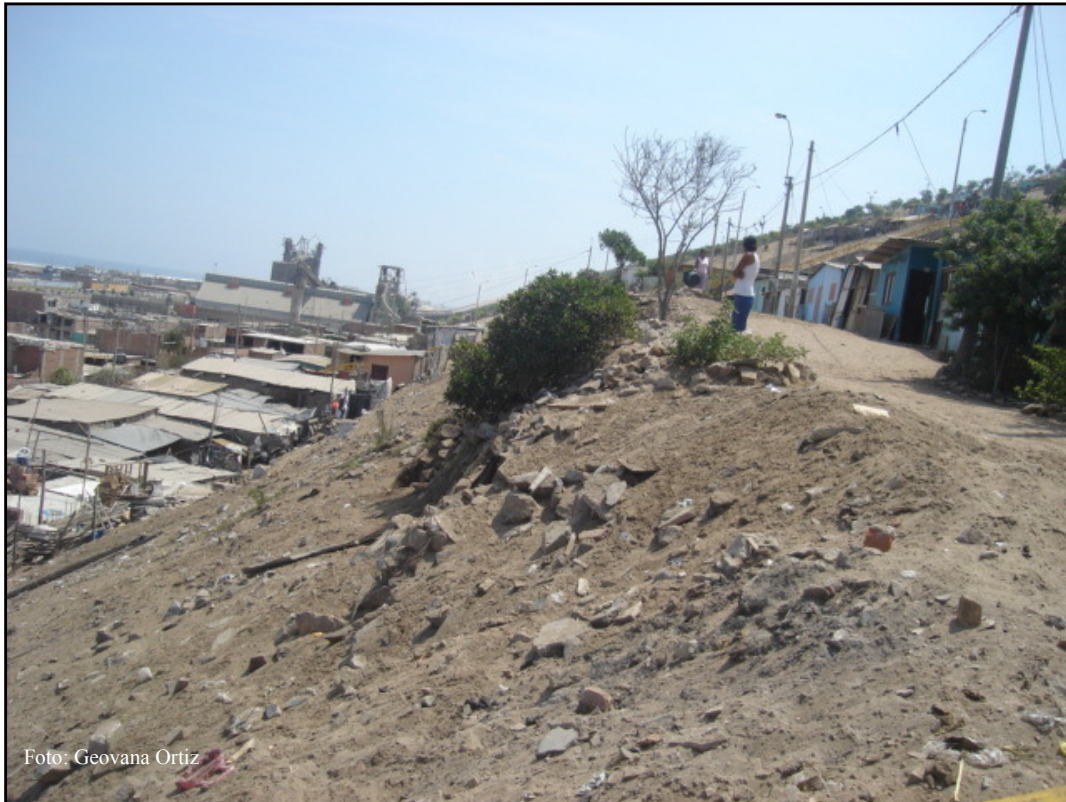
Foto 3.- El terreno con pendiente de 30°.

Los moradores al construir sus viviendas en la zona de pendiente, han realizado cortes y rellenos de talud, modificando el talud natural de la pendiente y generando la inestabilidad del terreno (Fotos 3,4 y 5, Figura 2).

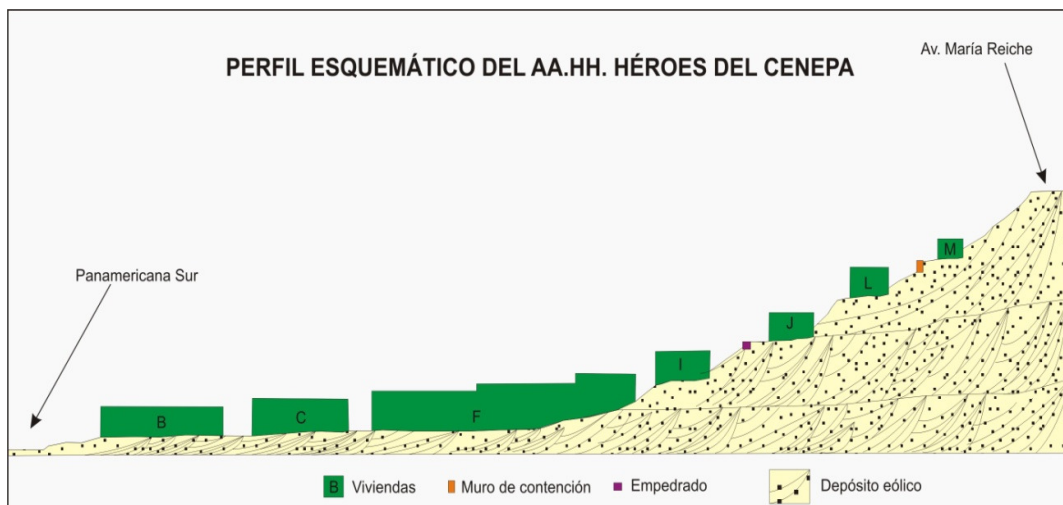
Figura 2.- Perfil del terreno, muestra los cambios de pendiente.

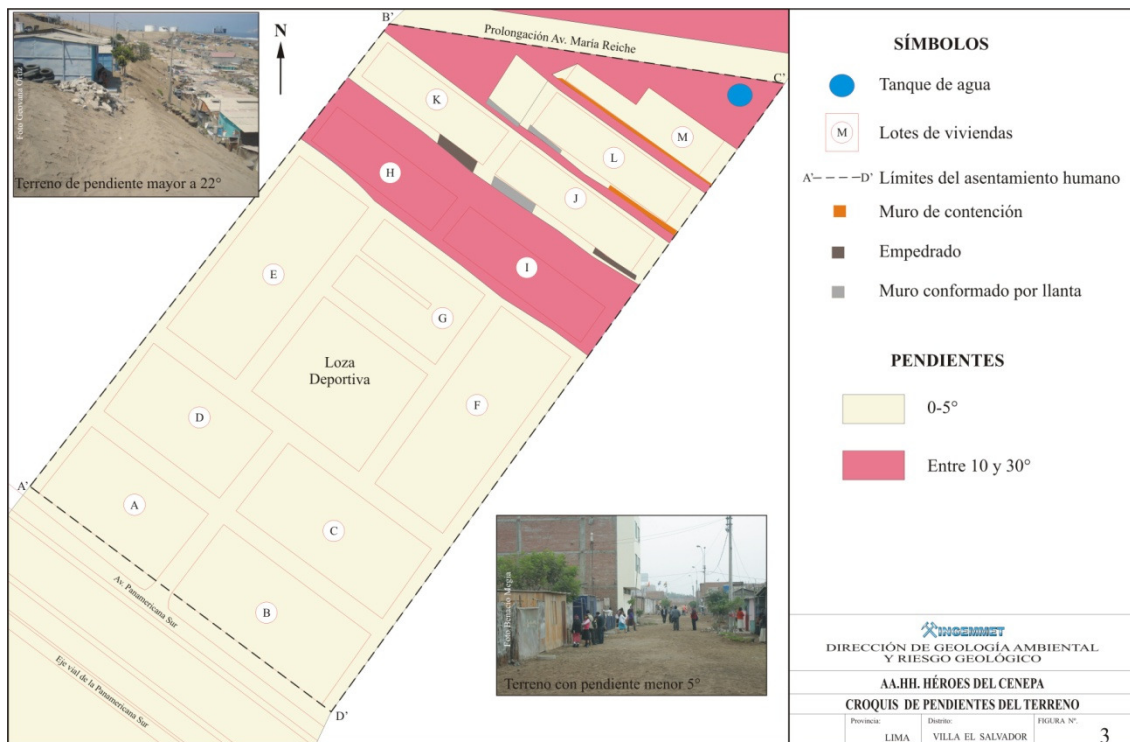
Figura 3.- Croquis esquemático de las pendientes del terreno.

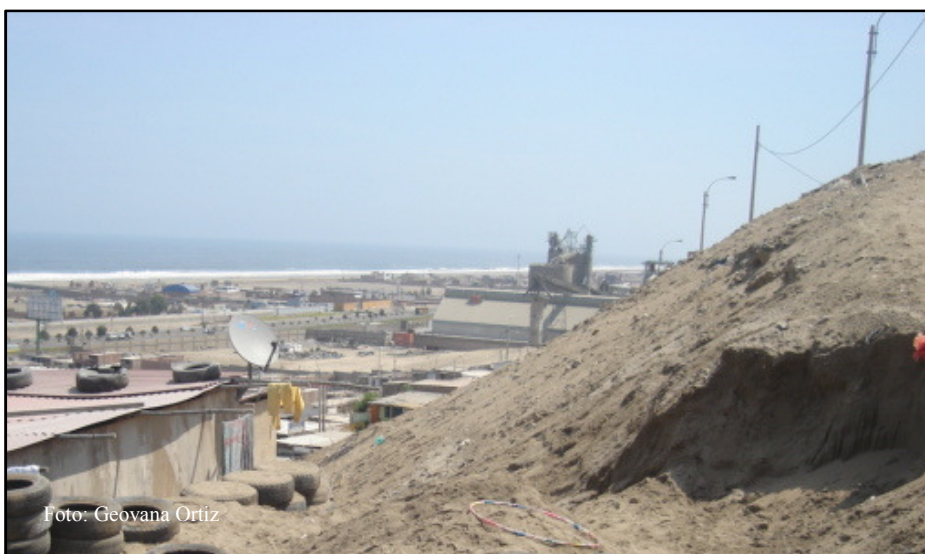
El AA.HH. Héroes del Cenepa, está ubicado sobre depósitos eólicos (Foto 4), siendo parte de la gran duna llamada “Lomo de Corvina”, formados por arena de grano fino a medio, color beige claro, de consistencia suelta a poco densa; estructura masiva y presentando estratificación sesgada (Foto 5), se observa también patinas de costra de sal (Foto 6).

Foto 4.- Se muestra el perfil del suelo, y llantas cubiertas por arenas.

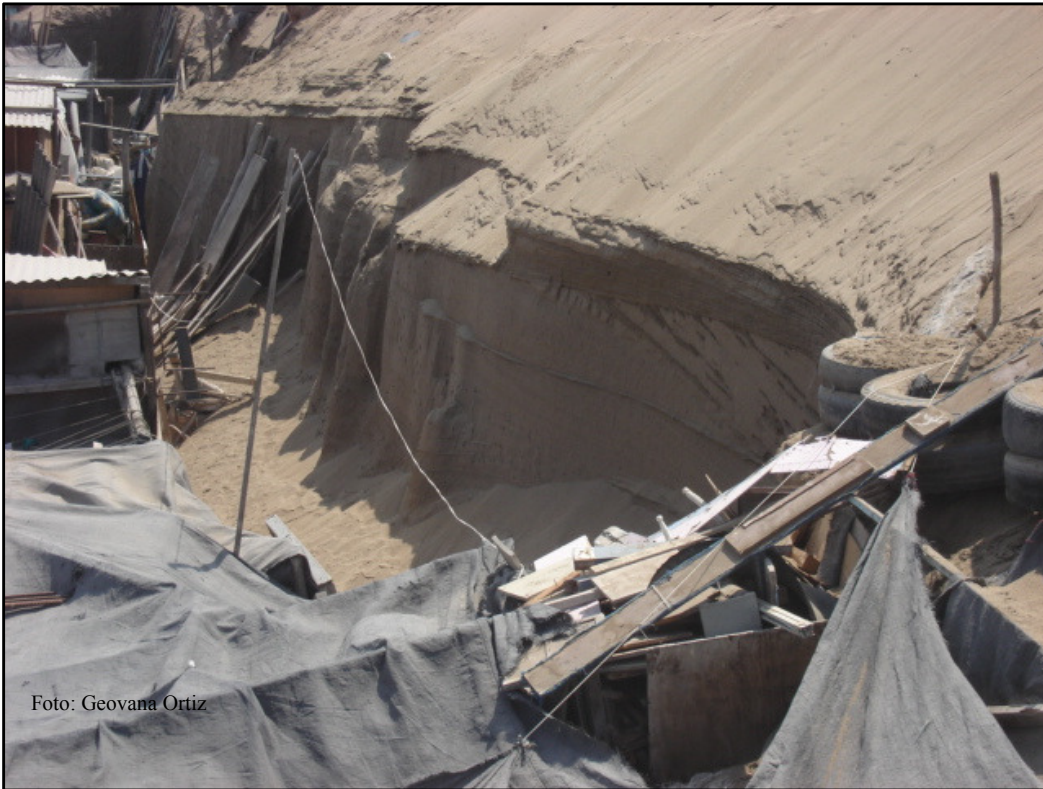
Foto 5.- Perfil del suelo, se observa la estratificación sesgada.

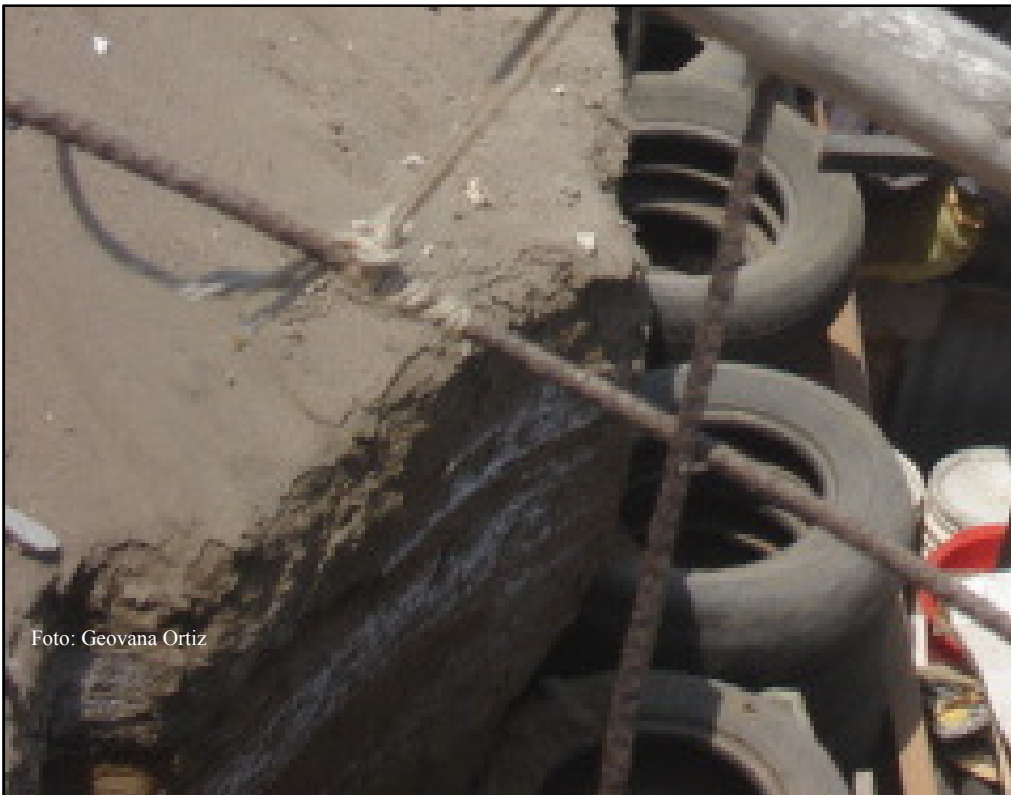
Foto 6.- En el corte de talud se aprecian las patinas de sal.

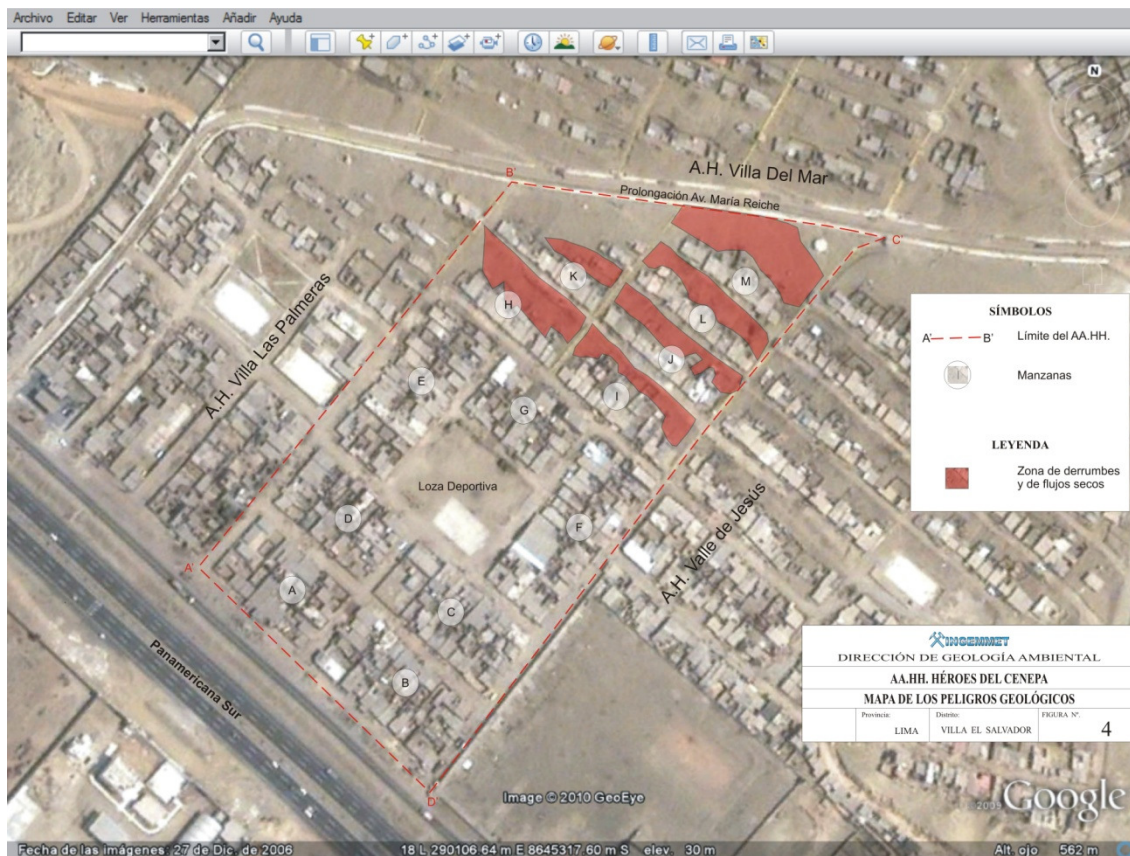
En la Figura N°4, se presenta la localización de las zonas propensas a los fenómenos mencionados, utilizando para ello la imagen satelital del Google Earth (Figura N°4).

Figura 4.- Zonas propensas a derrumbes o flujos secos.

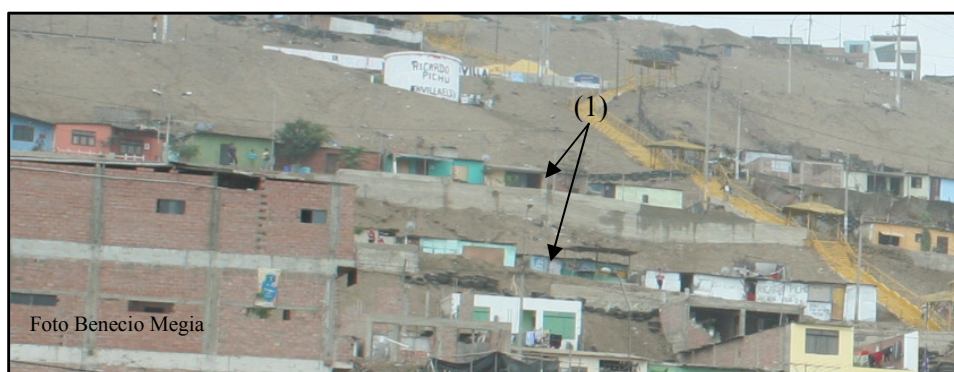
Se aprecian 02 muros de contención que están siendo construidos entre las manzanas “L” y “M” (Figura 3). En la manzana “M” tiene una altura de 2,40 m, y un ancho de 0,40 m. Según los pobladores este se encuentra cimentado a 1 m. de profundidad.

Foto 7.- Muros de contención (1), ubicados entre las manzanas “M” y “L”.

- El muro no tiene una dirección definida.
- En sectores, se observó que la base del muro está flotando sobre el terreno. Este debería estar cimentado sobre roca ó con pilotes.

Es muy probable que el muro colapse ante un movimiento sísmico de fuerte magnitud.

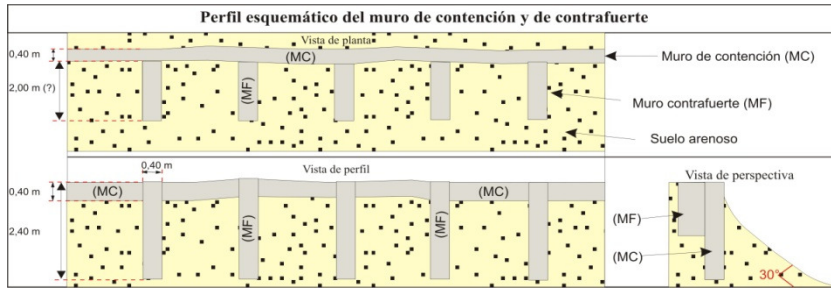
Se apreció, muros amarrados (contrafuerte) al muro de contención, construidos en forma perpendicular al muro de contención (Figura 5).

Figura N°5.- Perfil esquemático del muro de contención.

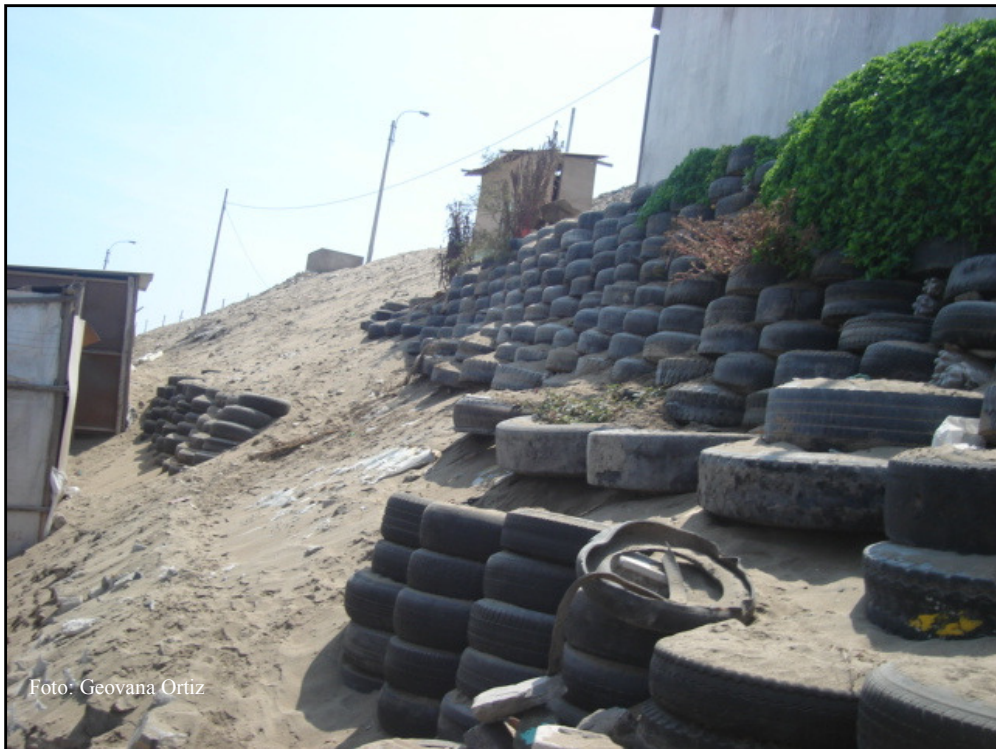
Medida rudimentaria, provisional, se ubica en ciertos cortes de talud de las viviendas, consiste en colocar llantas usadas al borde de talud.

Este tipo de medida no garantiza estabilidad, pues ante un movimiento sísmico va colapsar.

Foto 8.- Pared formada por llantas superpuestas, con la finalidad de estabilizar el talud.

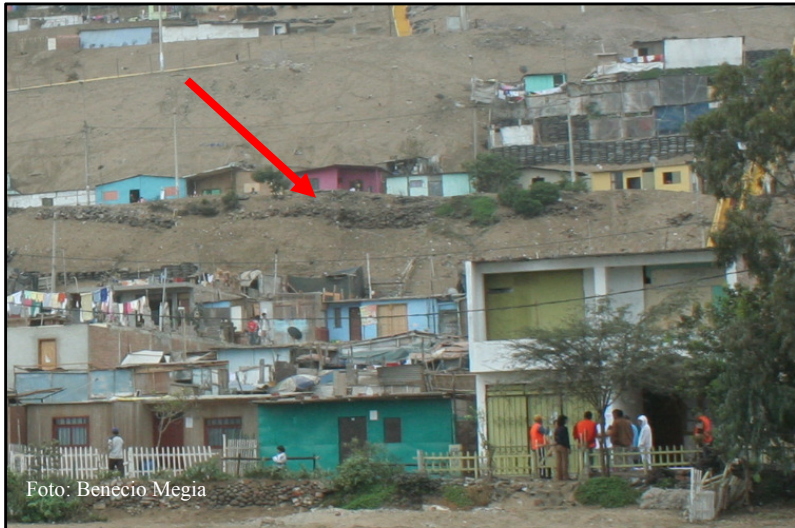
Esta medida es rudimentaria, provisional, consiste en apiñar bloques de roca sobre el talud, con la finalidad de impedir el que se generen derrumbes o flujos secos. Estos al no estar correctamente contruidos con el tiempo van a generar pequeños derrumbes (Fotos 6 y 9).

Foto 9.- Acumulaciones de rocas, formando un muro.

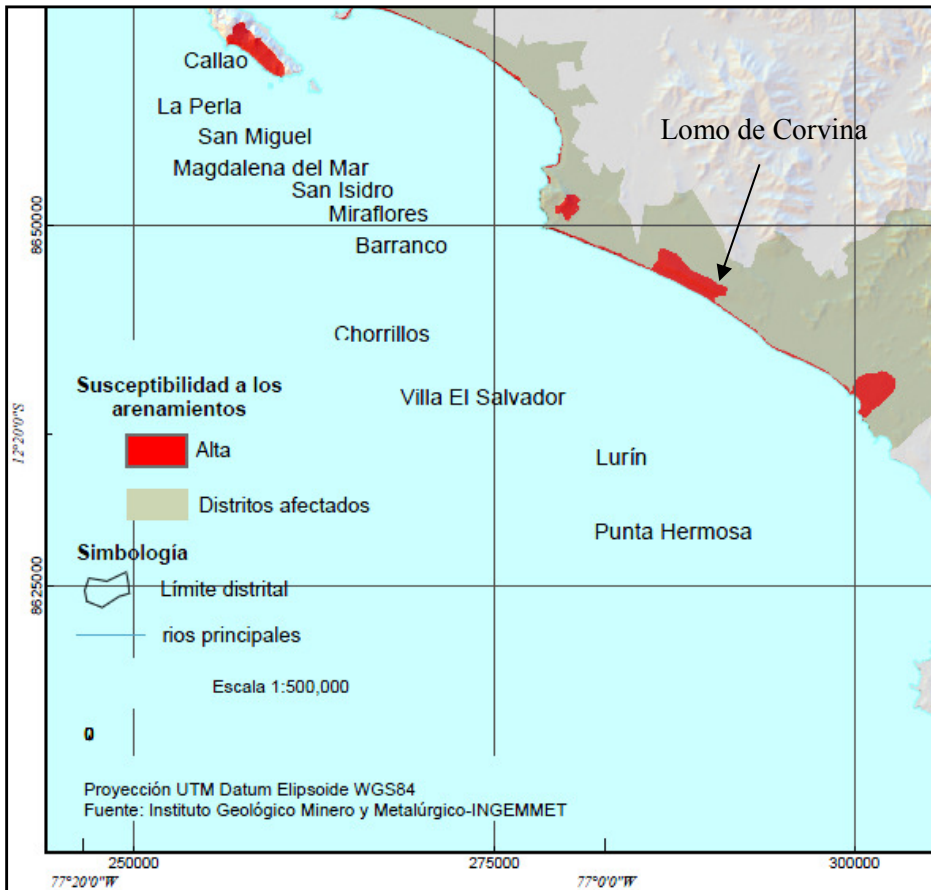
Según el mapa de susceptibilidad a arenamiento, el sector de Lomo de Corvina donde se encuentra el asentamiento humano Héroes del Cenepa, está considerado como área sujeta arenamiento alta.

Figura N° 6.- Mapa de susceptibilidad a arenamientos (Villacorta, S, 2008.)

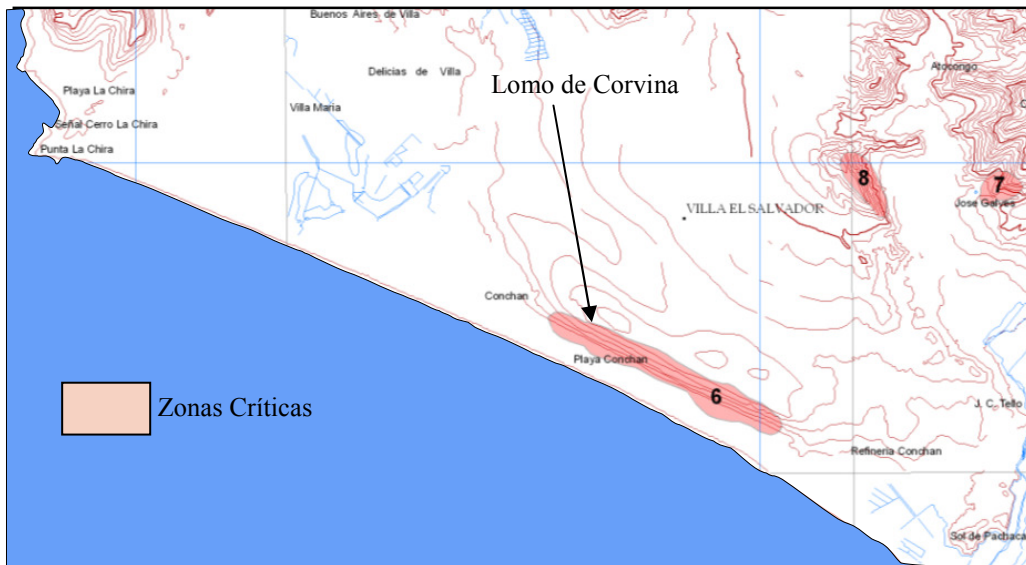
La ladera oeste del sector de Lomo de Corvina (Villa el Salvador), está considerada como una zona crítica (Nuñez, S. – 2008) y no se debe permitir la presencia de población. Los asentamientos ubicados en la ladera, han modificando el talud del terreno, generando inestabilidad de estos.

Figura 7.- Zonas Críticas por Peligro Geológico en el Área de Lima Metropolitana (Núñez, S. 2008).
