**INFORME TECNICO
GEOLOGIA AMBIENTAL**

**ZONAS CRÍTICAS POR PELIGROS GEOLÓGICOS
EN LA CUENCA DEL RÍO CHILLÓN**

PRIMER REPORTE

LIMA - PERÚ
ENERO 2010

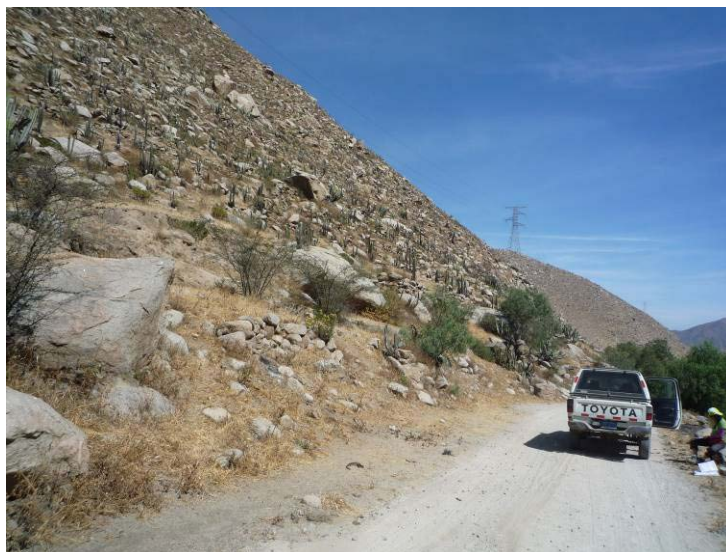
Foto 1. Bloques sueltos dispuestos en una ladera con una pendiente que supera los 30°. Afectan directamente la carretera Canta-San Buenaventura.

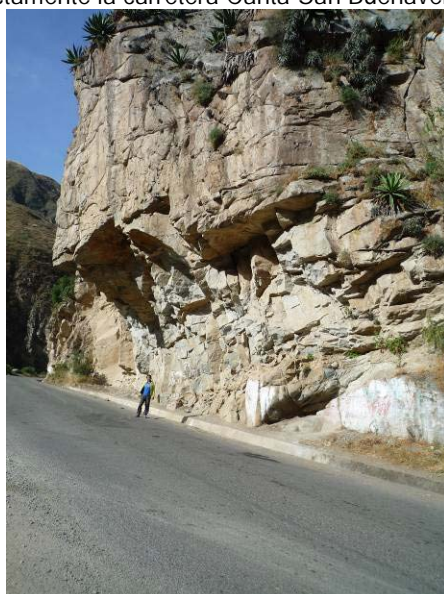
Foto 2. Talud rocoso de donde se pueden desprender bloques sueltos y afectar a la carretera Lima-Canta

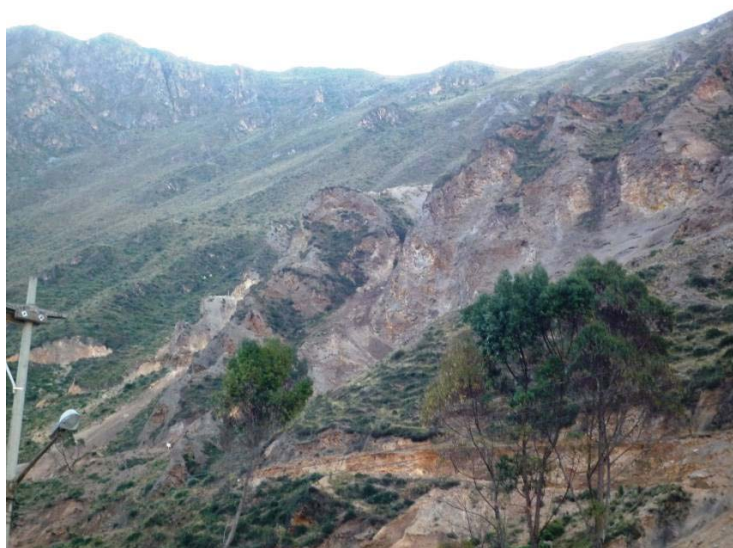
Foto 3 Deslizamiento en la Localidad de Culhuay en el distrito de Huaros-Canta

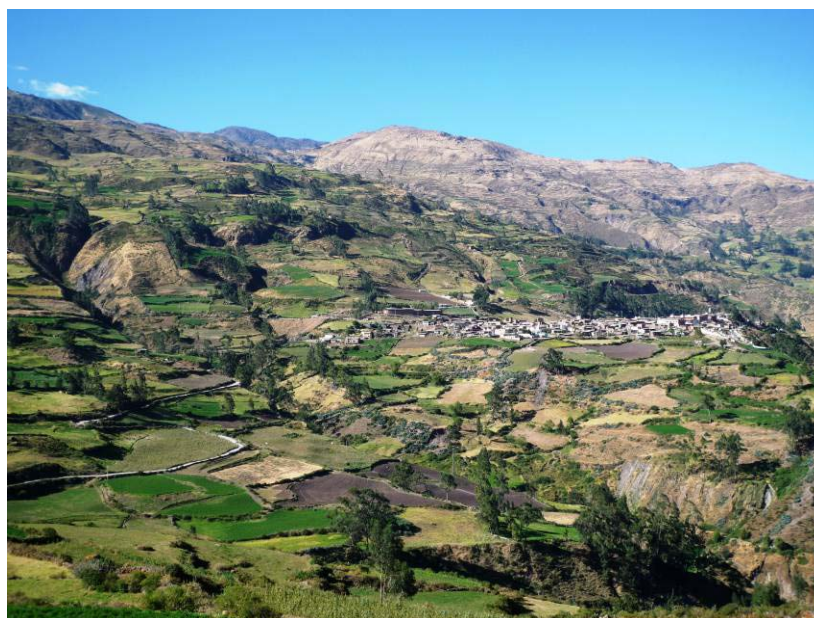
Foto 4 Deslizamiento sobre el cual esta ubicada la ciudad de Canta

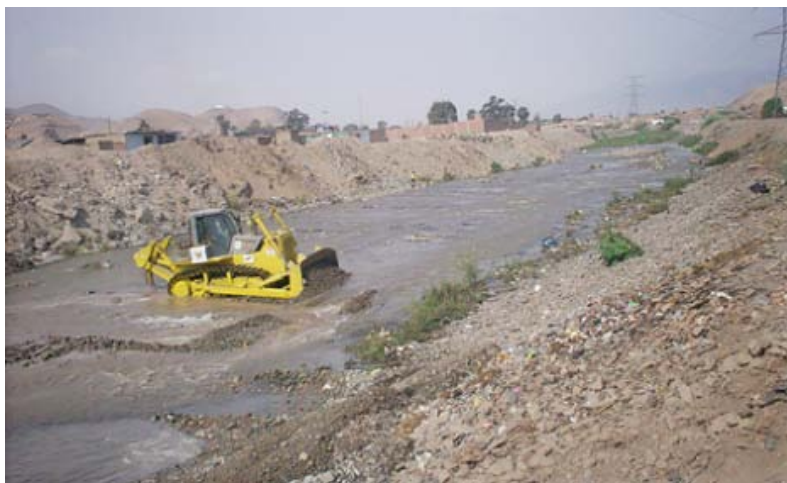
En el sector de San Diego, desde el puente Ensenada hasta el puente Inca en San Diego se efectúan año a año obras de limpieza de cauce (foto 5).

Foto 5 Remoción de material del cauce del río Chillón, en San Diego, sector afectado por inundación.

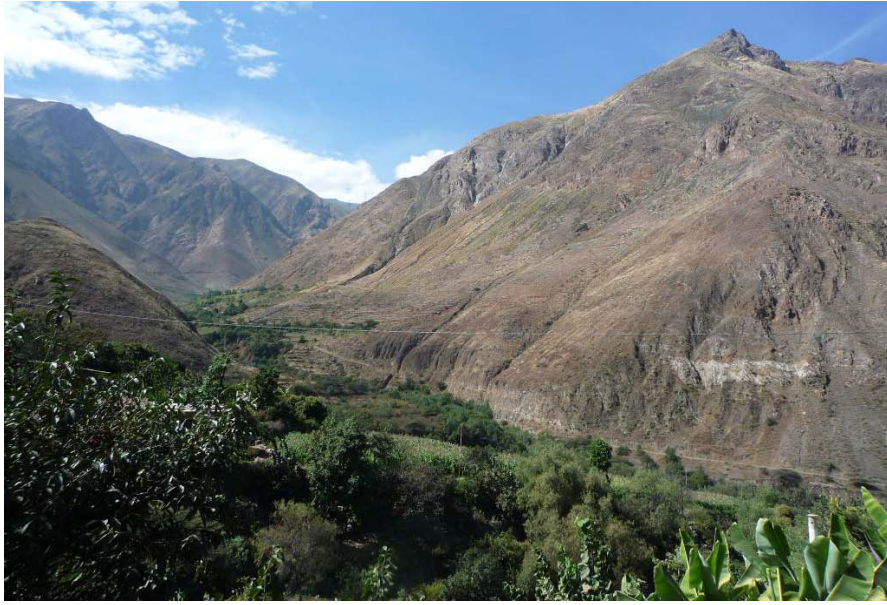
Foto 6. Vista de la Quebrada Pacllahuasi (Distrito de Santa Rosa de Quives) que encauza un flujo de detritos antiguo. Hacia la margen izquierda se observa el Cerro Espuela de Gallo.

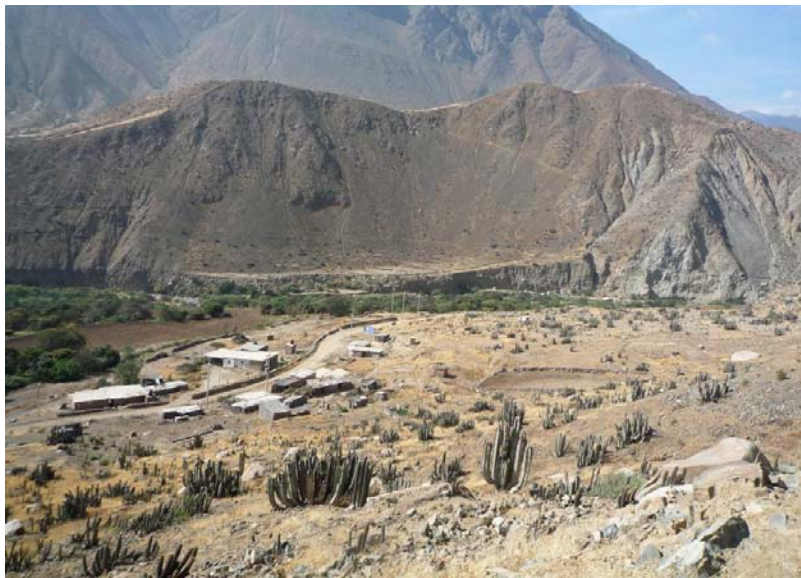
Foto 7. Muchas de las quebradas secas en la Cuenca del río Chillón presentan indicios de flujos de detritos violentos en épocas pasadas, como la Quebrada Oropel (distrito de Santa Rosa de Quives)

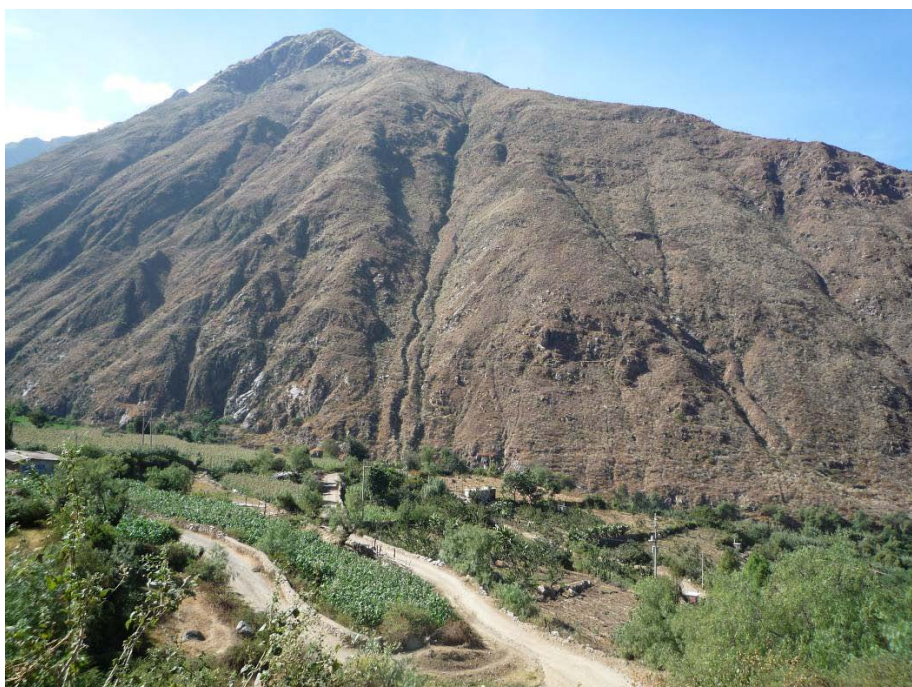
Foto 8 Erosión en cárcavas. Cerro Crullane en el distrito de Santa Rosa de Quives.

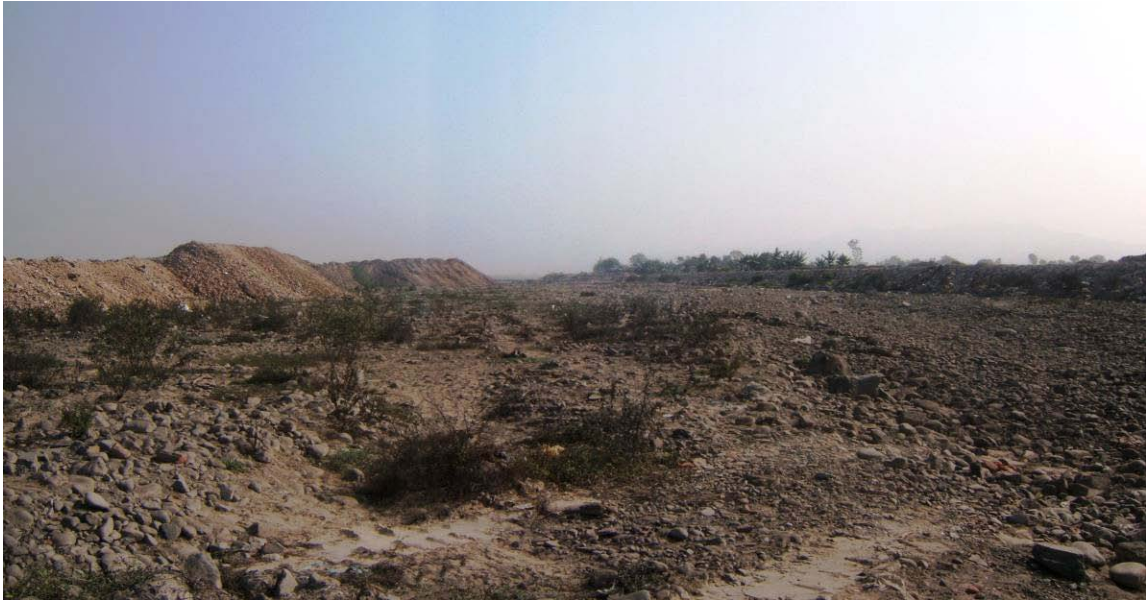
Foto 9. Vista de la terraza fluvial comprendida entre Camino Real y Chaperito, sector afectado por la erosión Fluvial del río Chillón (distrito de Puente Piedra).

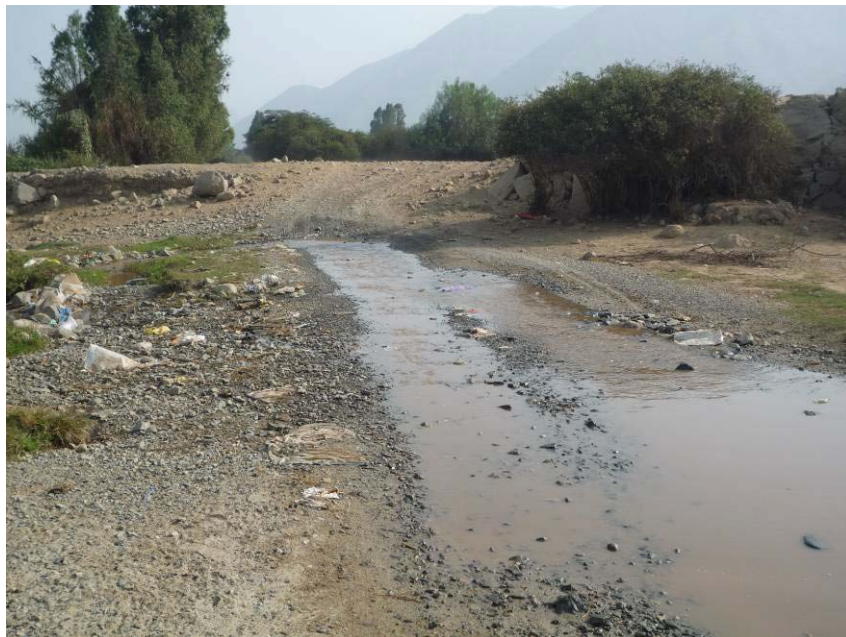
Foto 10. Vista del sector de Socos, afectado por erosión fluvial y desborde de las aguas de la Qda. Socos (distrito de Santa Rosa de Quives).

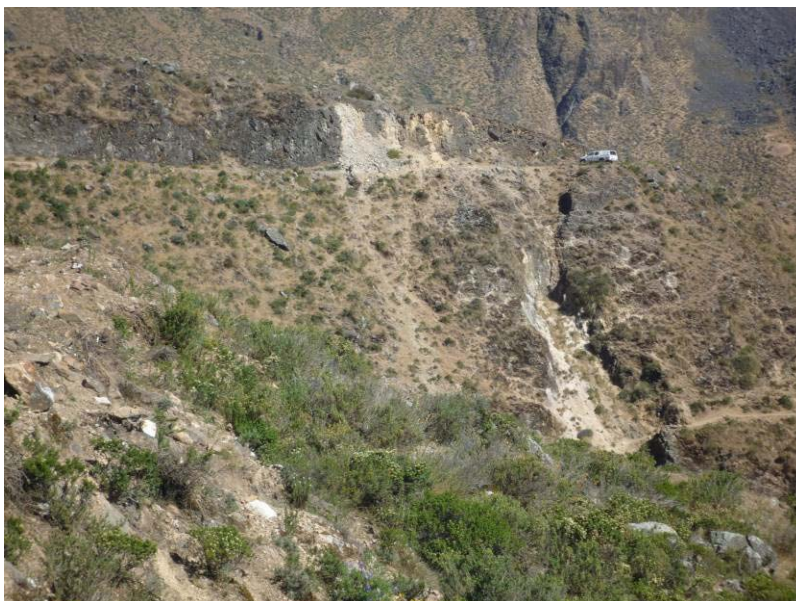
Foto 11 Vista del derrumbe-flujo observado en la carretera Canta-Cantamarca
