**INFORME TECNICO  
GEOLOGIA AMBIENTAL**

MOVIMIENTOS SÍSMICOS E  
INSPECCIÓN DEL PELIGRO GEOLÓGICO EN CHIGUIRIP

(DISTRITO DE CHIGUIRIP, PROVINCIA DE CHOTA,  
REGIÓN CAJAMARCA)

LIMA - PERÚ  
FEBRERO-2009

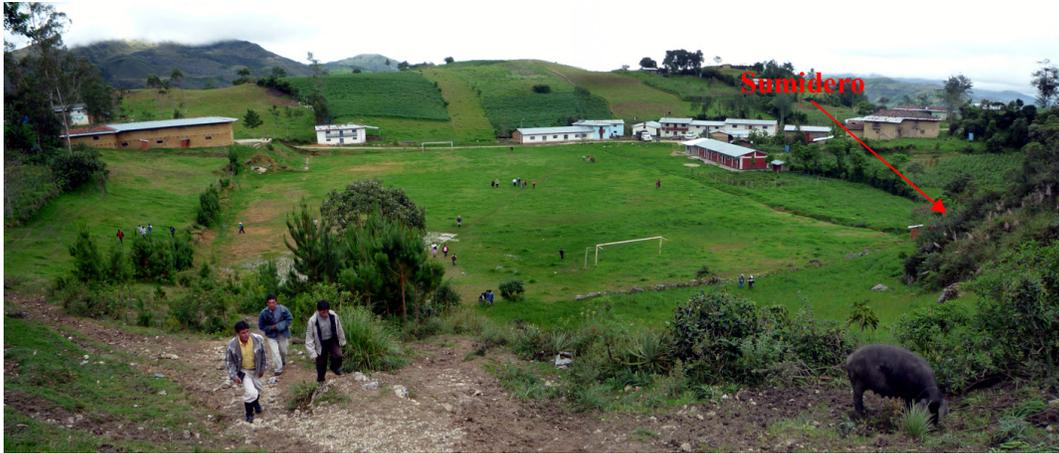
Foto 1: Dolina de subsidencia antigua, en el sector de La Laguna, actualmente existe un sumidero, por donde se introduce el agua hacia un drenaje subterráneo.

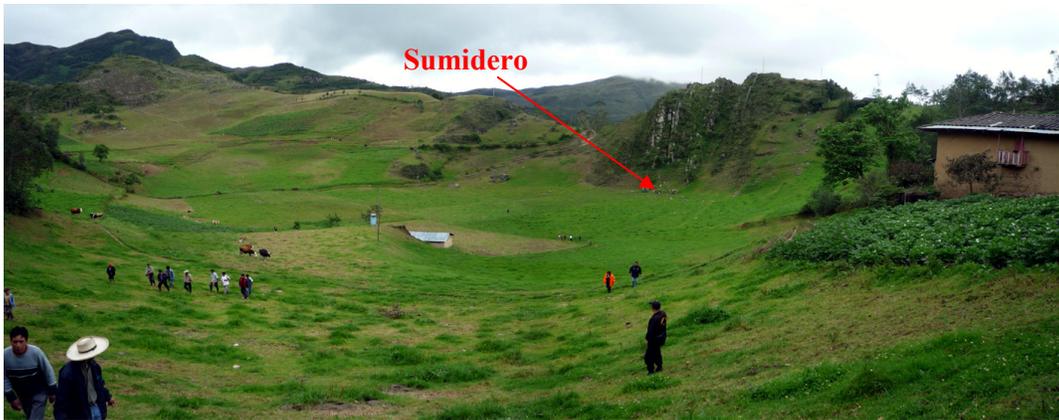
Foto 2: Dolina de subsidencia, cerca del sector de La Laguna, también se observa un sumidero.

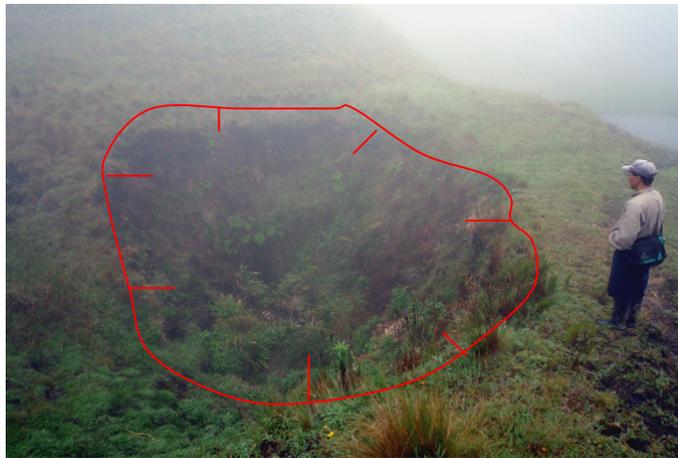
Foto 3: Dolina en embudo por hundimiento, sector de Hornamo.

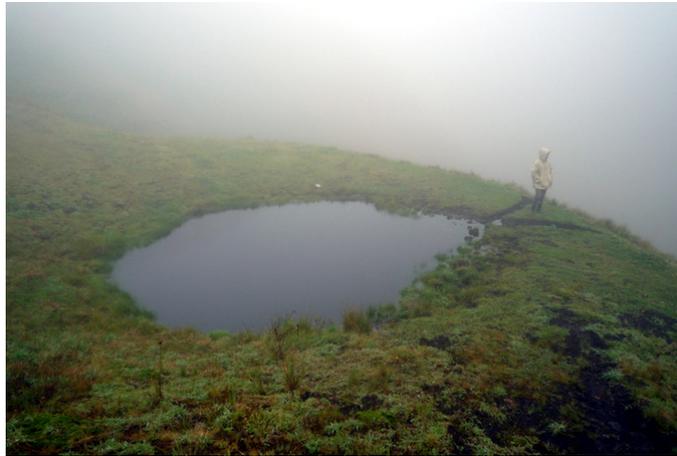
Foto 4: Dolina cuya cubeta se encuentra conformando una pequeña laguna, sector de Hornamo.

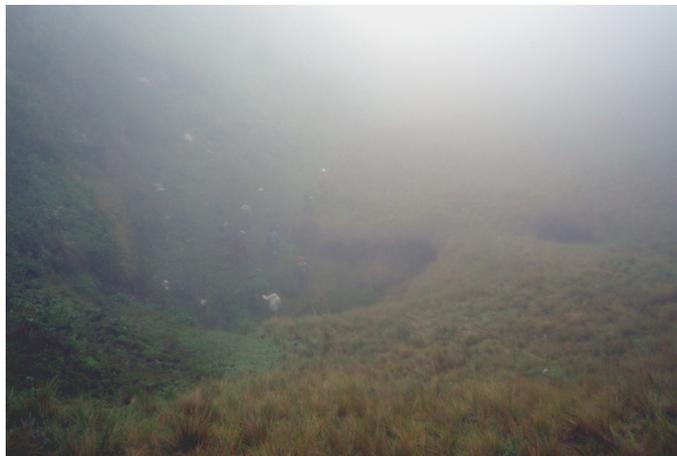
Foto 5: Vista de otro sector de Hornamo, se puede apreciar dos dolinas de hundimiento, al fondo existen sumideros de agua.

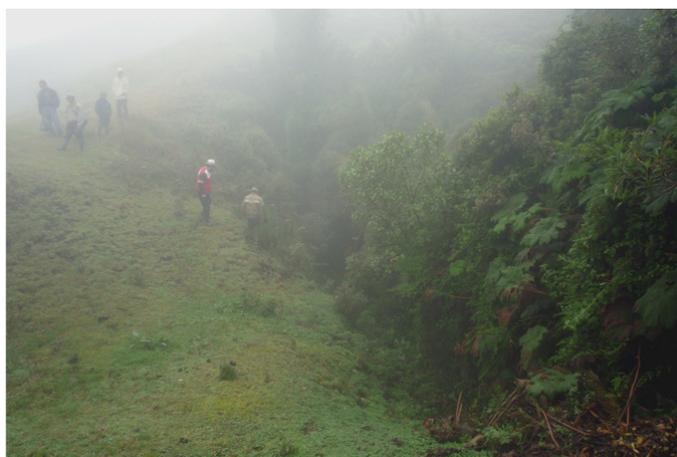
Foto 6: Dolina por hundimiento, con sumidero en el fondo, por donde las precipitaciones pluviales y flujos originados por condensación de neblinas, se pierde a través de red de drenaje subterráneo.

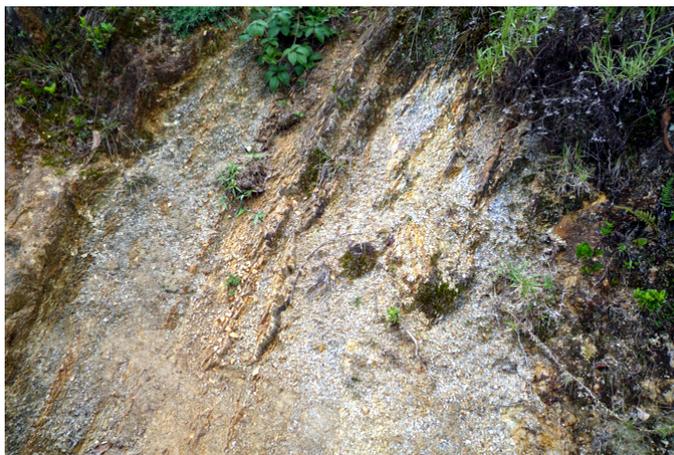
Foto 7: margas y lutitas del Grupo Qulquiñan, muy fracturados, en capas de 2 cm de grosor.

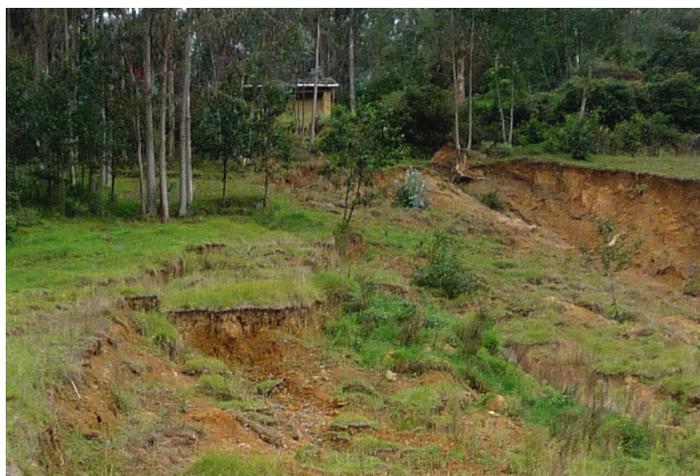
Foto 8: Cobertura de suelos color anaranjado de unos 30 cm de espesor, sobre rocas sedimentarias de lutitas y margas muy fracturadas.

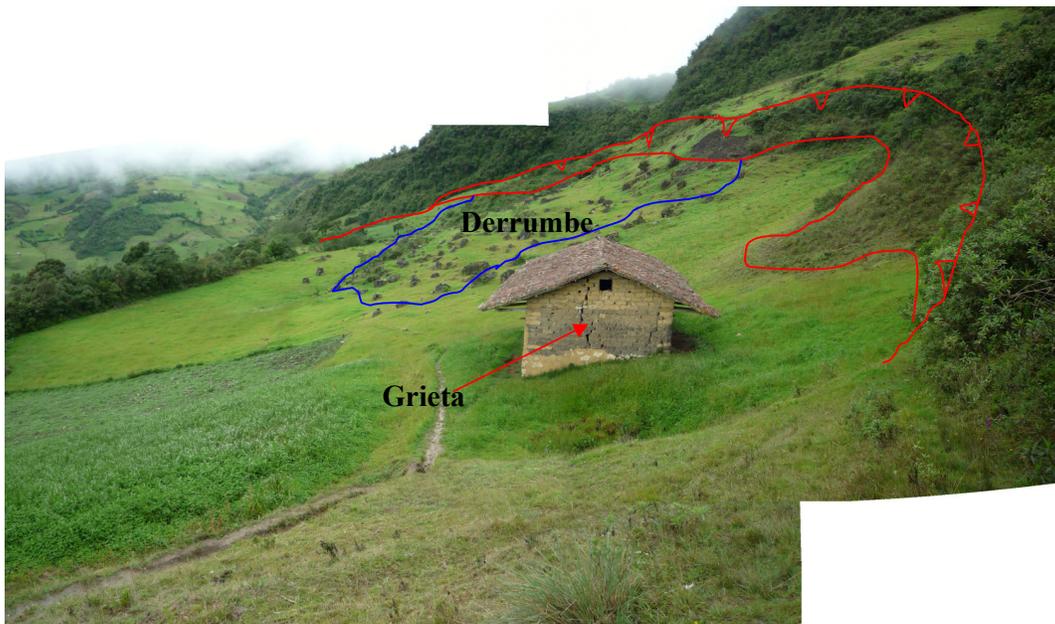
Las dimensiones del deslizamiento son: 200 m de longitud horizontal, 70 m de altura del pie a la corona; escarpa de forma redondeada con 100 m de ancho y un salto principal de unos 5 m. El deslizamiento se encuentra reactivado a manera de reptación de suelos en el cuerpo, puesto que el terreno se presenta removido e irregular, una vivienda construida en el cuerpo, presenta agrietamiento en sus paredes con aberturas de hasta 10 cm (Foto 9). La presencia de abundante agua en la zona, que sobresaturan los suelos arcillo-limosos y la pérdida de cobertura vegetal, hacen el terreno muy susceptible a que se produzca este tipo de movimiento.

Sobre el material del cuerpo del deslizamiento, es posible identificar bloques caídos de hasta 1 m de diámetro, producto de una reactivación a manera de derrumbe desde la escarpa principiada.

Foto 9: Vista del deslizamiento antiguo reactivado como reptación en el sector de Las Piedritas (línea roja), se observan agrietamientos en las paredes de la vivienda. Bloques

caídos al lado derecho, por reactivación a manera de derrumbe desde la escarpa (línea azul).

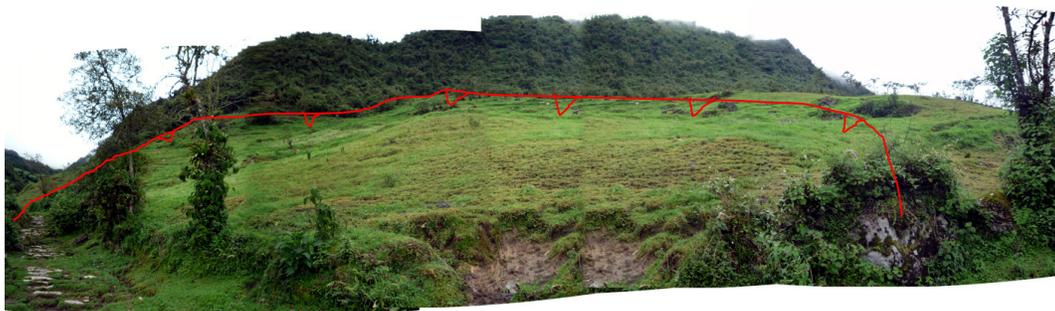
Las dimensiones del deslizamiento son: 180 m de longitud horizontal, 80 m de altura del pie a la corona, escarpa de forma redondeada con 80 m de ancho y un salto principal de unos 10 m. Se ha producido la caída de rocas desde la escarpa del deslizamiento, que arranco la vegetación de la parte baja (Foto 10).

Foto 10: Vista panorámica de deslizamiento antiguo en el camino que conduce al sector de Vista Alegre.

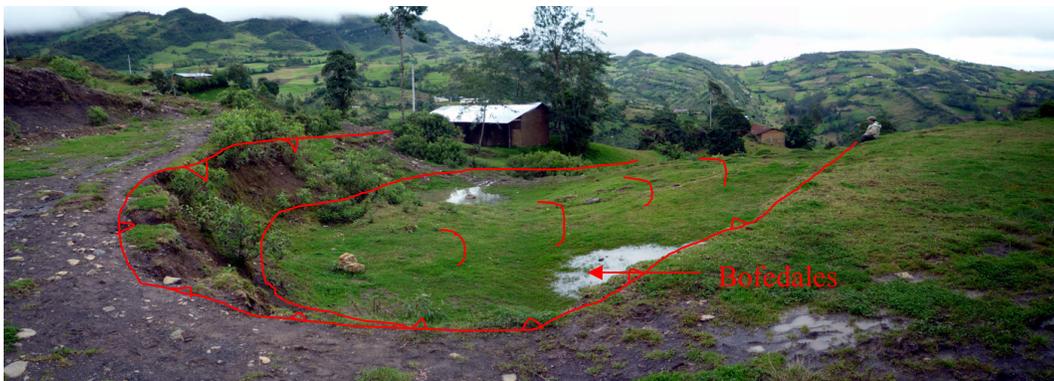
Este evento se produjo el año 2005 en tiempo de lluvia, iniciándose como un deslizamiento de tipo rotacional, que produjo asentamientos del terreno. Afectó un campo deportivo y terreno de cultivo. La escarpa principal es de forma semicircular y tiene unos 40 m de ancho, el salto principal es de 2,5 m y los saltos secundarios son del orden de 1 m (Fotos 11 y 12).

Foto 11: Vista de la escarpa principal del movimiento compuesto en la localidad de Vista Alegre, formación de bofedales en el cuerpo.

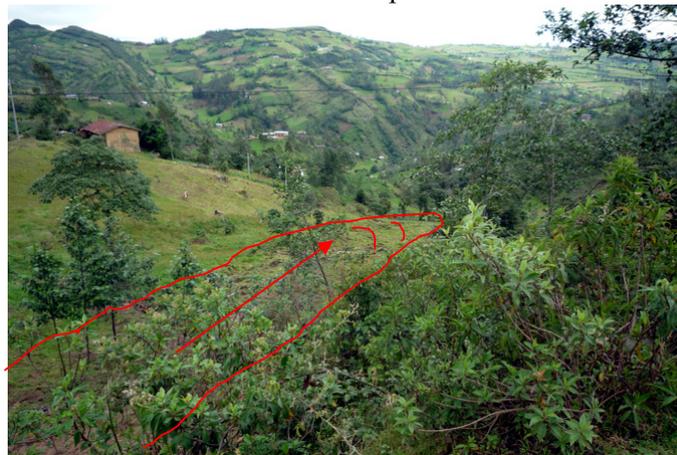
El material del cuerpo del deslizamiento al estar sobresaturado de agua, continua moviéndose ladera abajo, adoptando una forma alargada, lobulada en su extremo inferior, el cual se encausa por una torrentera tributaria de la quebrada Peña Blanca. Se observan viviendas asentadas tanto a los extremos del evento, como cerca del cauce de la torrentera por donde se encuentra fluyendo la masa de tierra, siendo necesario su reubicación, más aun, si se observa aumentos de velocidad en la masa desplazada. Se ha podido observar también, la presencia de bofedales formados en el cuerpo del deslizamiento, los cuales mantienen sobresaturado el suelo. Es posible que la masa llegue a movilizarse a manera de flujo de detritos (huayco), la cual se encausaría por la quebrada.

Foto 12: Vista aguas abajo de deslizamiento-flujo de tierra, que se encuentra encausado por una quebrada.

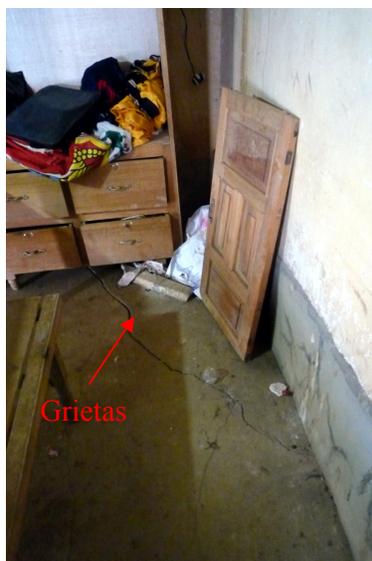
b) Asentamientos de terreno: Durante la inspección, también fue posible observar este tipo de proceso, el cual viene afectando las estructuras construidas con tapial del local comunal del poblado de Vista Alegre, asentado sobre un afloramiento de calizas de la Formación Pariatambo (Foto 13).

Foto 13: Grietas en paredes y piso de local comunal de Vista Alegre, por asentamiento en el terreno.

Este evento, puede ser asociado a la formación de un deslizamiento que afecta afloramiento de roca caliza, las cuales se presentan fracturadas. Es necesario que se deje de utilizar este local, ya que existe la posibilidad de que se produzca el colapso de la zona donde se evidencian grietas en paredes y pisos.

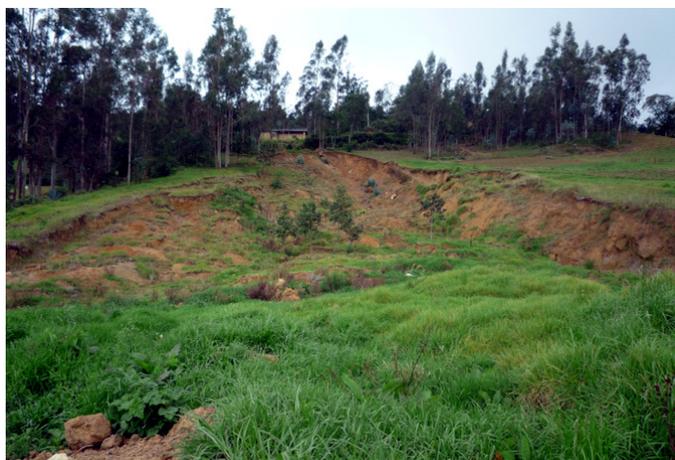
Foto 14: Vista ladera arriba, del deslizamiento-flujo de tierra en el sector de Chahuar-Tugusa, obsérvese la vivienda ubicada por encima de la escarpa.

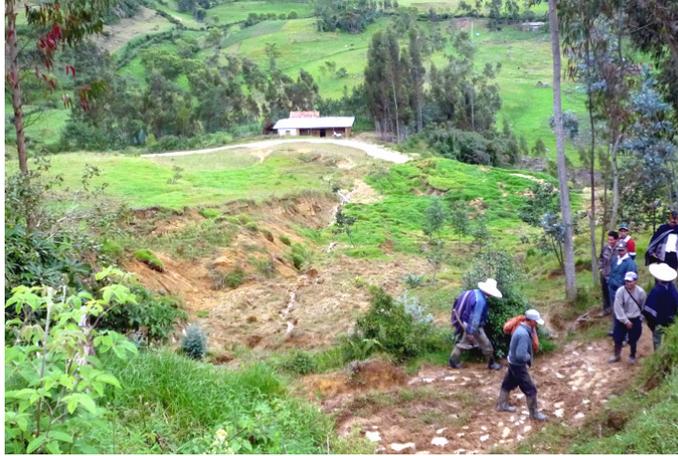
Foto 15: Vista ladera abajo, es posible observar el cuerpo alargado del movimiento en cual destruyo la carretera de acceso a Chiguirip y llego a represar una quebrada.

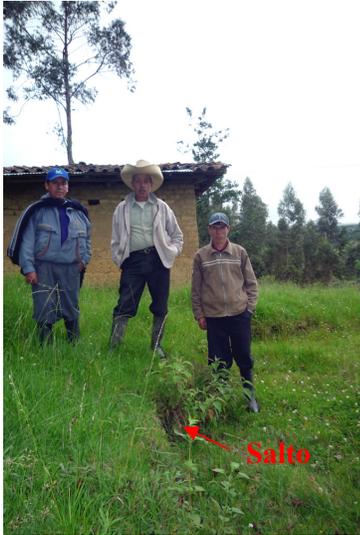
Foto 16: Formación de escarpa de 0,50 m de salto principal, ubicada sobre la escarpa principal del movimiento compuesto, evidencia que el evento es retrogresivo.

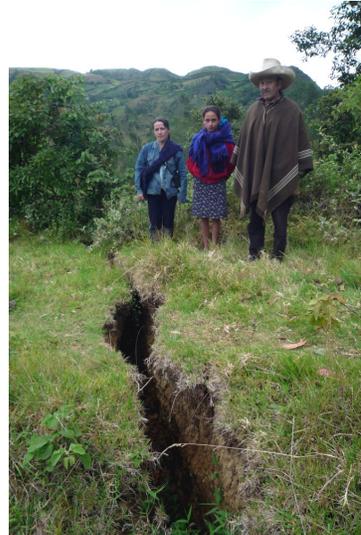
Foto 17: Grieta en el cuerpo del movimiento compuesto, por donde se infiltra fácilmente el agua.

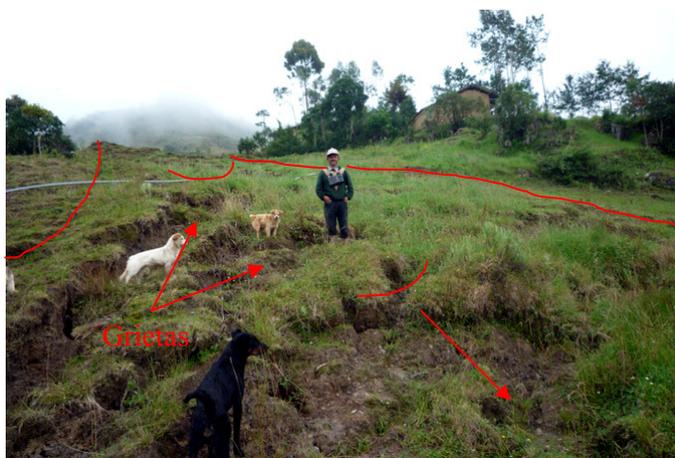
El substrato se encuentra conformado por calizas, margas y lutitas del Grupo Pulluicana; el evento se a producido en suelos arcillo-limosos de color pardo-marrón, de alta plasticidad, con dimensiones de 30 m de ancho x 350 m de largo. El terreno comprometido se encuentra removido y ondulado, también es posible observar la presencia de grietas abiertas y saltos discontinuos de hasta 0,40 m. Los límites del flujo de tierra están bien definidos ya que este se produce a través de una grieta recta, formada por el efecto cortante que se produce en el suelo (Fotos 18, 19 y 20).

Foto 18: Vista lateral arriba del deslizamiento-flujo de tierra del sector de Macma, se observa el terreno irregular y la formación de agrietamientos con saltos de 0,40 m.

Es necesario mantener un monitoreo continuo, porque se pude generar un flujo de detritos (huayco), si la masa se sobresatura; este comprometería la seguridad física de toda estructura ubicada aguas abajo de este punto.

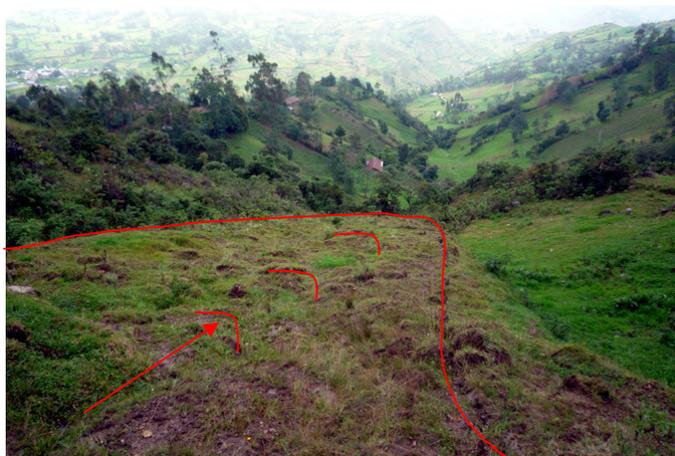
Foto 19: Vista agua abajo del deslizamiento-flujo de tierra de Macma, es posible observar la forma alargada y lobulada de la masa móvil, la cual se encausa por una quebrada.

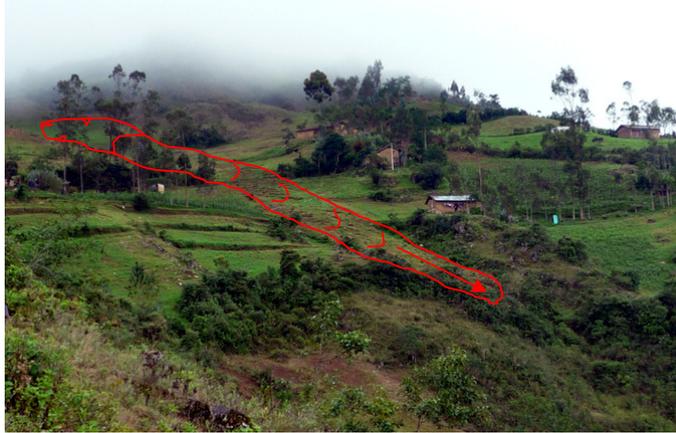
Foto 20: Vista panorámica del deslizamiento-flujo de Macma, donde se aprecia su forma alargada.

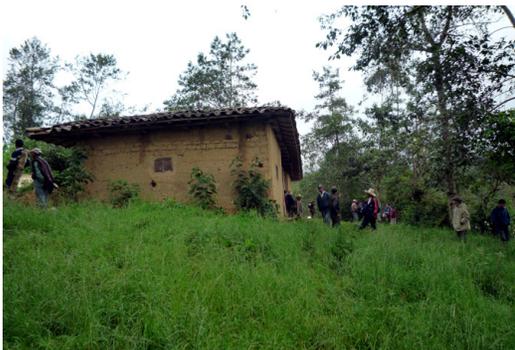
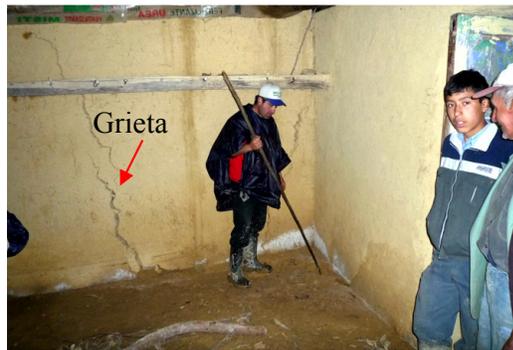
El substrato se encuentra conformado por calizas, margas y lutitas del Grupo Pulluicana, los suelos comprometidos son de tipo arcillo-limosos, saturado de agua, que a diferencia del evento anteriormente descrito, este flujo de tierra es más lento, donde el movimiento del terreno no es uniforme (en algunas zonas la velocidad mayor). El terreno se presenta removido, los efectos de este movimiento del suelo se manifiestan por las grietas en el piso y paredes de una vivienda ubicada dentro de la zona afectada. Las grietas en el piso de la vivienda tienen aberturas de hasta 10 cm y asentamientos del orden de los 5 cm; las grietas en la pared tienen aberturas de 2 cm (Foto 21 y 22).

Foto 21 y 22: Exteriores de vivienda de tapial ubicada dentro de zona afectada por flujo de tierra. Interior de la vivienda, donde se observan las grietas formadas en paredes y pisos que hicieron inhabitable el inmueble.

Una vivienda ubicada en este sector fue destruida totalmente por el fenómeno; existen además dentro de esta zona otras viviendas, las cuales deberán de ser reubicadas, por que se podría generar un deslizamiento.

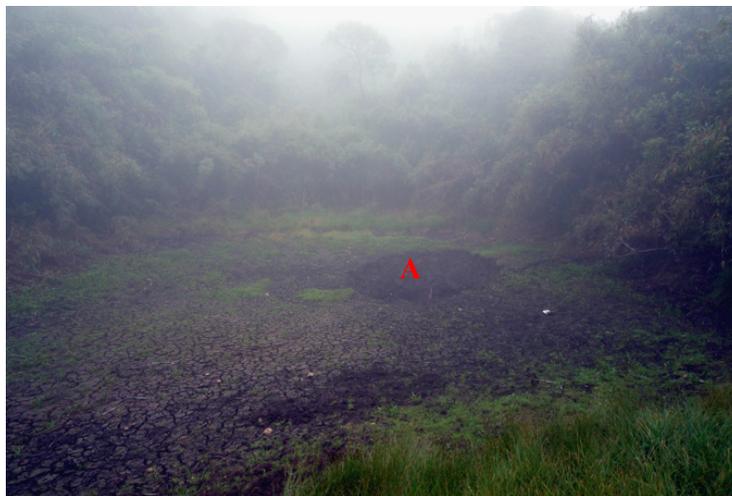
El colapso del techo de la caverna o piso de la laguna, abrió un agujero de aproximadamente 1 m de diámetro, con fondo no medido, el cual fue rellenado por los pobladores de la zona, por medio del derrumbe de los bordes del agujero, es por eso que en la actualidad este presenta un diámetro de aproximadamente 5 m (Fotos 23 y 24).

Foto 23: Vista donde se observa la laguna Negra seca, con formación de grietas de desecación en el fondo, el agua se perdió a través de agujero (A) formado por colapso del techo de una caverna.

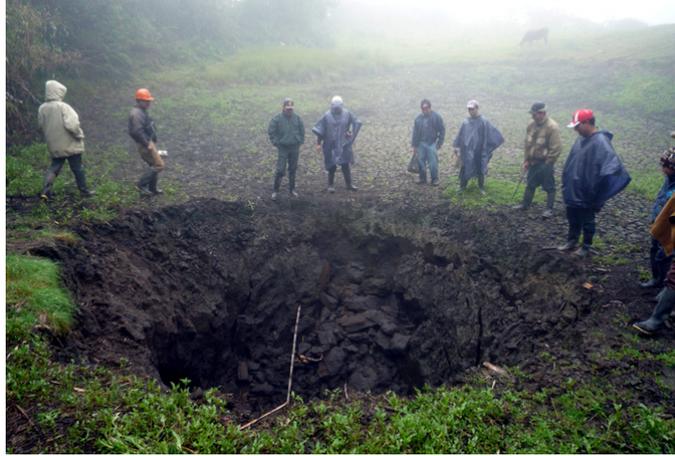
Foto 24: Detalle del agujero abierto por el colapso del fondo de laguna, que vendría ser el techo de caverna, en el sector de laguna Negra.

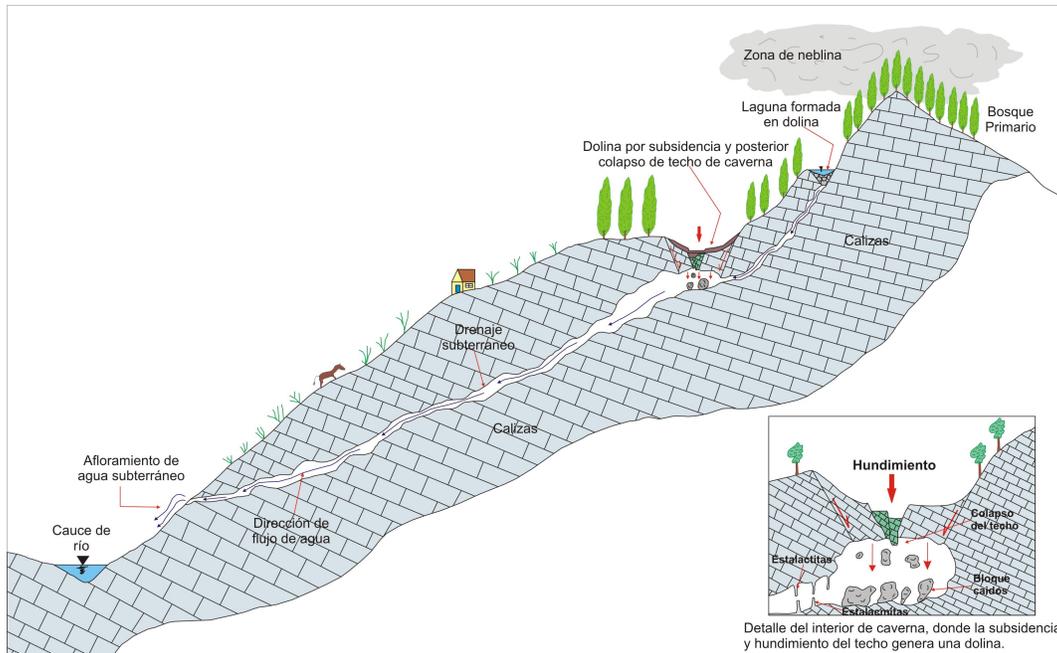
Figura 4: Perfil de zona conformada por rocas calizas, en donde existen drenaje de agua por medio de conductos y cavernas subterráneas, se produce la formación de dolinas por subsidencia y por colapso o hundimiento del techo de caverna.
