INFORME TÉCNICO

**INSPECCIÓN TÉCNICA DE PELIGROS GEOLÓGICOS
EN LOS SECTORES DE HUACHOS Y ANEXO PICHUTA**

Distrito de Huachos, Provincia de Castrovirreyña, Región Huancavelica

LIMA - PERÚ
Julio - 2009

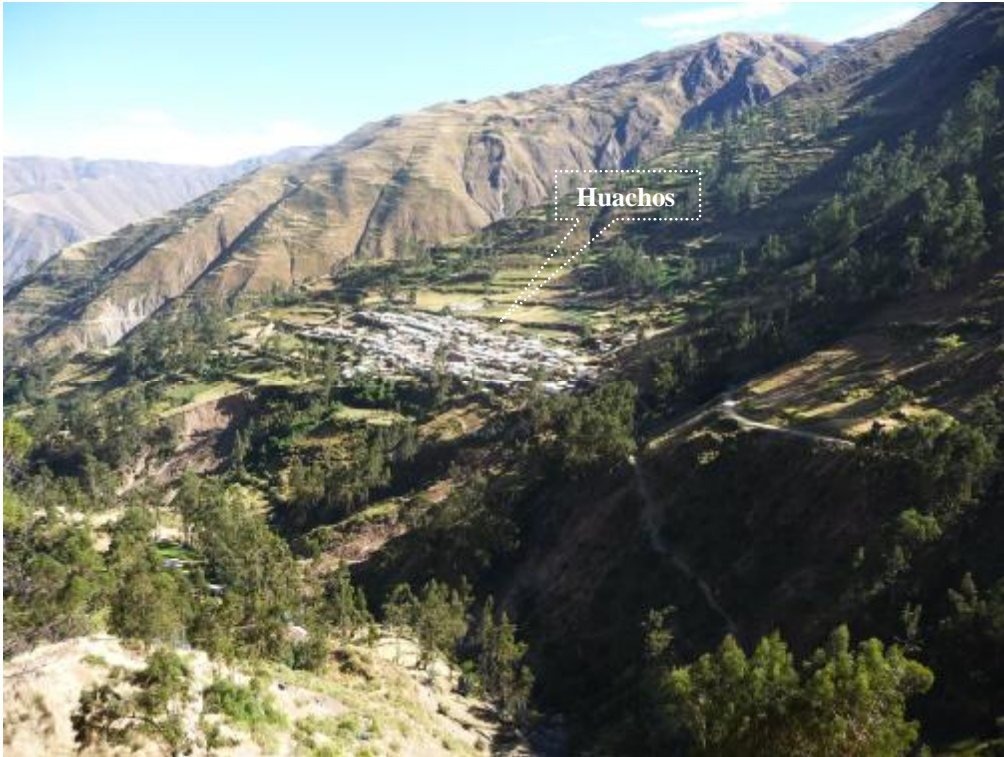
En los sectores inspeccionados, la pendiente constituye uno de los factores importantes en la ocurrencia de los movimientos en masa. (Fotos N° 1 y 2).

Foto N° 1 Vista en la que apreciamos los rangos de pendiente que se localizan en el área de Huachos.

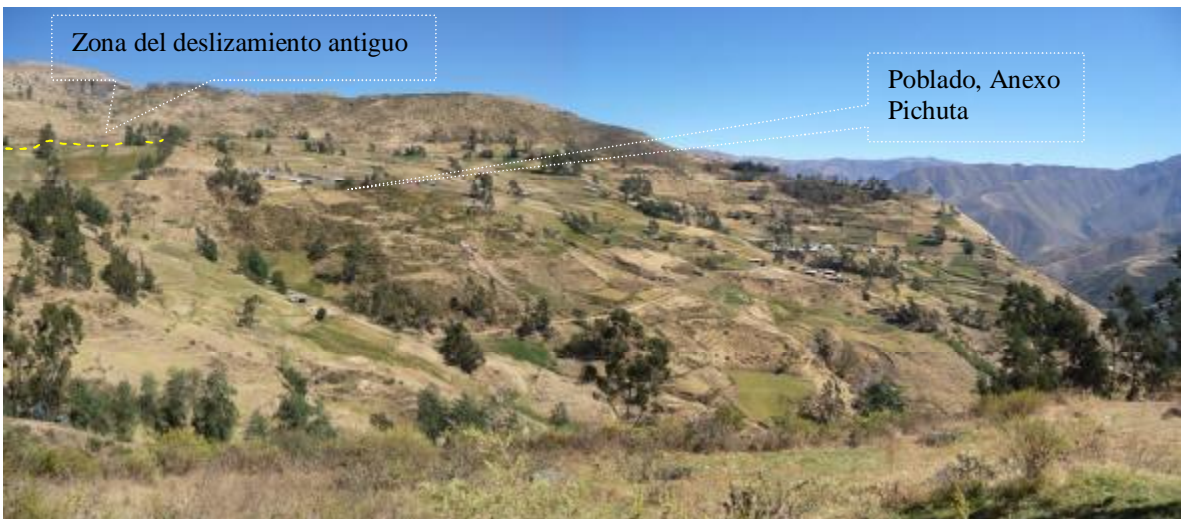
Foto N° 2 Vista panorámica, poblado de Anexo Pichuta ubicado al oeste de Huachos y los rangos de pendiente presentes

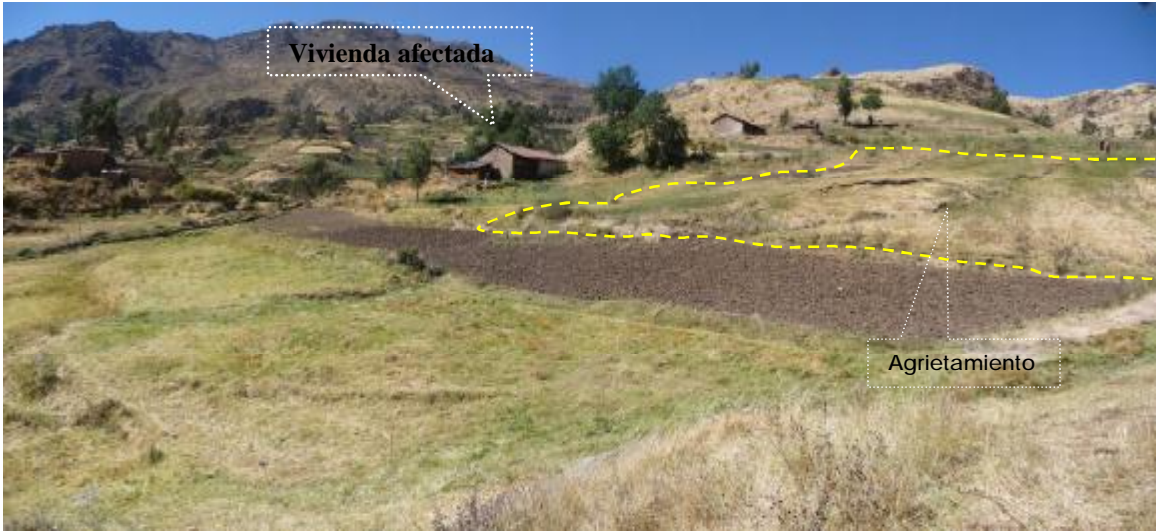
El terreno presenta grietas, debido al movimiento lento de la ladera. Este evento se activa con frecuencia en temporada de lluvias. (Foto 4).

Las grietas presentan una dirección de Sureste a Noroeste, con deslizamientos laterales variados de 0.50 a 0.20 m. Al Noroeste, en la parte inferior de la ladera se observa grietas menores con deslizamientos laterales < 0.25 m. En el Terreno, se observa escalonamiento a lo largo de uno o varios planos de movimientos transversales y longitudinales. (Foto N° 4, 5, y 6)

Foto N° 4 Vista panorámica, zona con presencia de agrietamientos, que indica un deslizamiento rotacional lento

- La zona del sector denominado Ccochapata no se encuentra apta para ser habitada.
- Reforestar la zona con plantas nativas de la zona.
- Reubicar las dos viviendas afectadas.
- Monitoreo permanente de la zona.
- Revestir los canales de regadío para evitar la infiltración de aguas hacia el suelo.
- Riego tecnificado

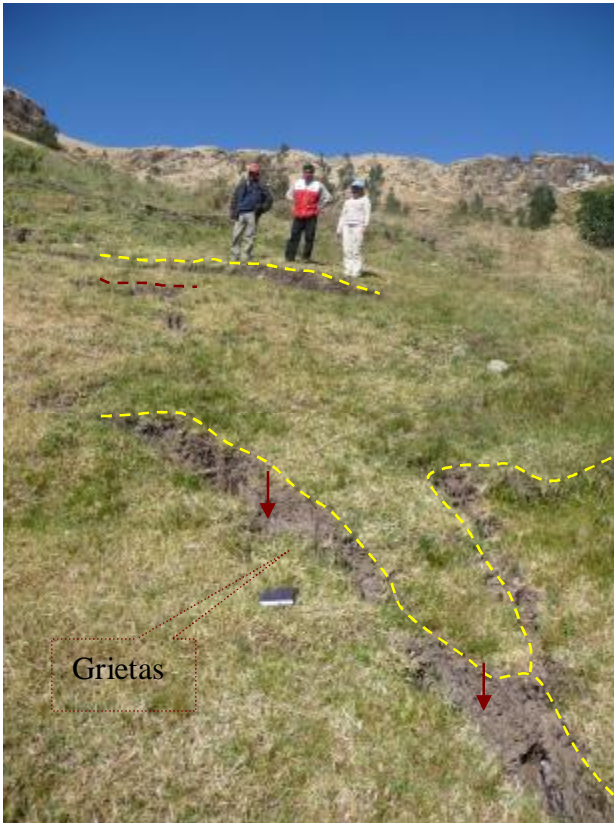
Foto N° 5 Agrietamientos de suelo con desplazamiento lateral entre 0.05 a 0.25 m

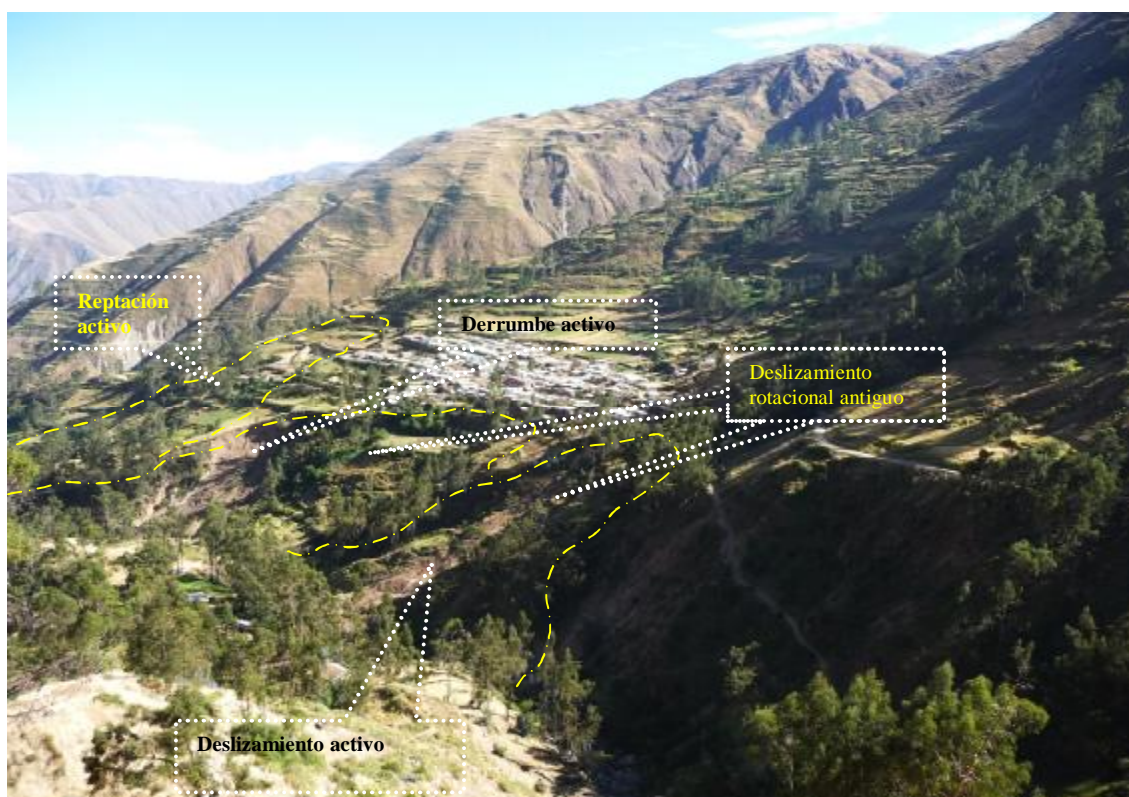
La zona de deslizamiento se ubica en la margen derecha del río Huachos, al pie de la ladera del cerro Silvia Pampa, al Sureste del poblado. La ladera se presenta en forma escalonada, producto de deslizamientos antiguos. (Fotos N° 09 y 10)

Foto Nº 9 Vista panorámica del poblado de Huachos. Se observa los movimientos en masa antiguo (deslizamiento) y activo (deslizamiento rotacional y derrumbe)

- No permitir la expansión urbana al sureste del poblado
- Reubicar las viviendas ubicados próximos a la escarpa de deslizamiento.
- Reforestar el área con plantas nativas de la zona.
- Monitoreo permanente de la zona durante el periodo lluvioso.
- Realizar estudios para modificar el sistema de drenaje urbano.
