REPORTE PRELIMINAR DE ZONAS CRÍTICAS POR PELIGRO GEOLÓGICO CUENCA RÍO TAMBO

(Regiones Arequipa-Moquegua-Puno)

SEGUNDO NUÑEZ J.
DULIO GÓMEZ V.

SECTOR ENERGÍA Y MINAS
INGEMMET
INSTITUTO GEOLÓGICO MINERO Y METALÚRGICO

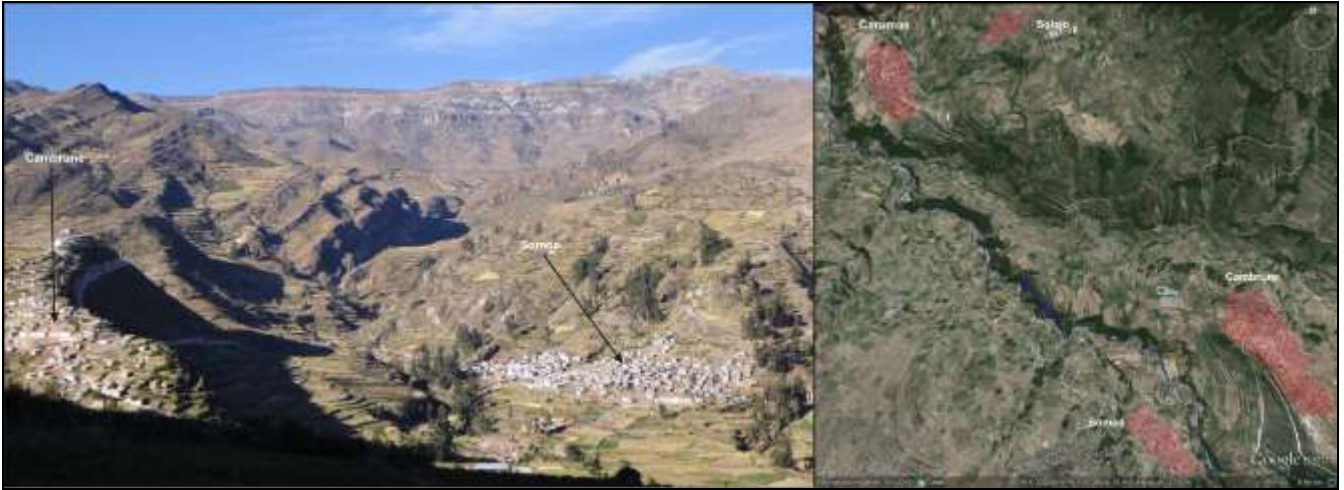
Foto 1.- Poblado de Somoa asentado sobre un antiguo depósito proluvial (depósito dejado por un huayco).

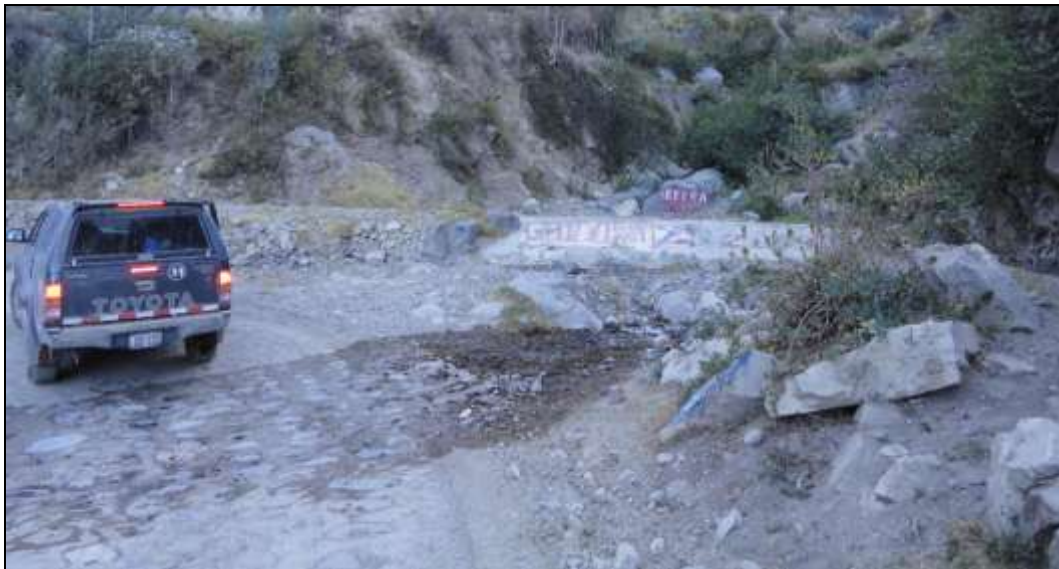
Foto 2.- Flujo de detritos que afecta a la carretera Carumas-Cuchumbaya, Sector Sotolojo.

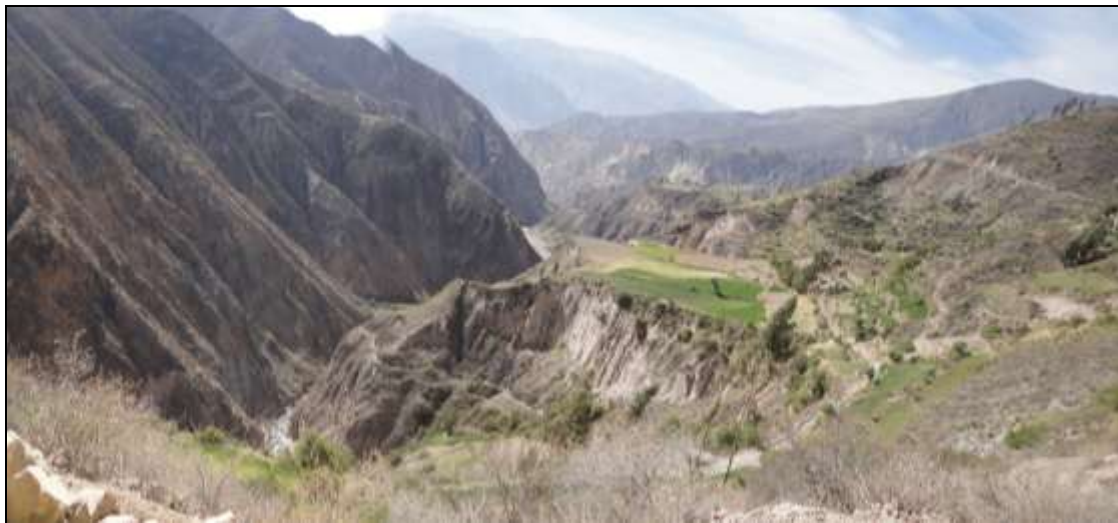
<p>Charejón – Alilo - Tintín Carumas 8144950 / 317400 (04)</p>	<p>Área sujeta a deslizamientos y caídas de rocas. Los antiguos deslizamientos han generado material altamente susceptible de ser removido. El corte de talud para carretera a inestabilizado parte de la ladera en tramos no mayores a 30 m. En sectores se observó afloramiento de rocas poco fracturadas, y con diaclasas a favor a la pendiente que permite la generación de caídas de</p>	<p>Afecta carretera Carumas-Cuchumbaya en un tramo de 3 km, por sectores entre 30 a 50 m.</p>	<p>Desatar bloques sueltos que se encuentran en el talud de corte. No permitir el riego de los terrenos de cultivo por inundación en la zona de</p>

Foto 3- Derrumbes y deslizamientos, sector de Pueblo Libre y Tintín.

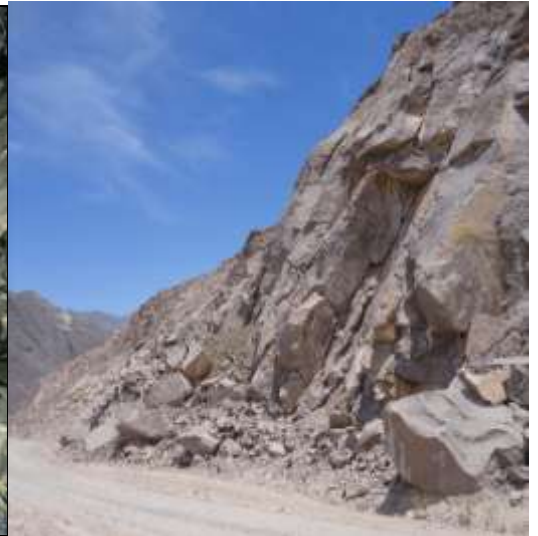
<p>Pachas Torata 8141400 / 296400 (06)</p>	<p>Área sujeta a flujos de detritos, caída de rocas y erosión de laderas. El substrato rocoso está conformado por tobas, derrames andesíticos y aglomerados volcánicos. Parte de las laderas están cubiertas por depósitos de cenizas y lapilli, productos provenientes de la última erupción del volcán Huaynaputina. El factor desencadenante de los flujos son las precipitaciones pluviales. En tiempos de lluvia, se forman escorrentías surcando el terreno. Los materiales transportados predominan las arenas y limos, las gravas son escasas. La roca muestra un sistema de fracturamiento a favor de la pendiente y, esta poco a medianamente fracturada. En sectores se aprecia que las fracturas están abiertas.</p>	<p>Afecta carretera afirmada Omate-Moquegua en un tramo de 5 km, por sectores entre 10 a 20 m. El puente Pachas, en el periodo lluvioso del año 2000, fue afectado.</p>	<p>Reforestar la zona. En las áreas que cruza la carretera las quebradas, se deben construir badenes. En las quebradas profundas se deben construir puentes. En la quebrada Pachas, en su cauce se deben construir muros disipadores de flujos.</p>

Foto 4.- Sector de Pachas, se aprecia que la roca presenta un fracturamiento a favor de la pendiente.

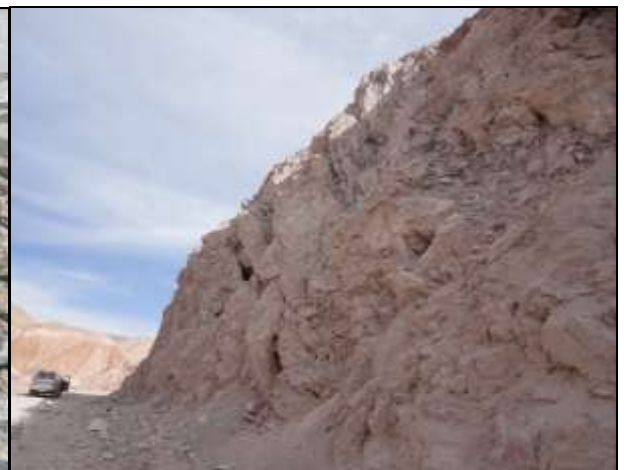
Foto 5.- Sector de Jaguay Chico, se aprecia la roca fracturada, y material caído al pie de la carretera.

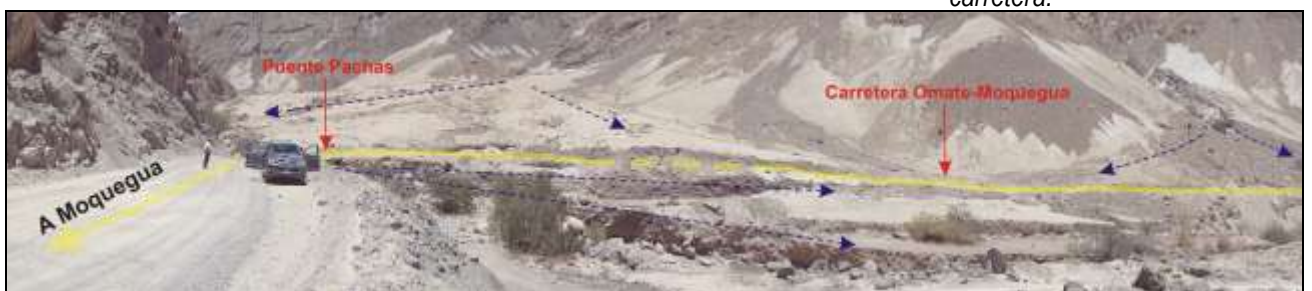
Foto 6.- Sector de Pachas, las flechas de color azul muestran el sentido de los flujos, de color amarillo el trazo de la carretera Omate-Moquegua.

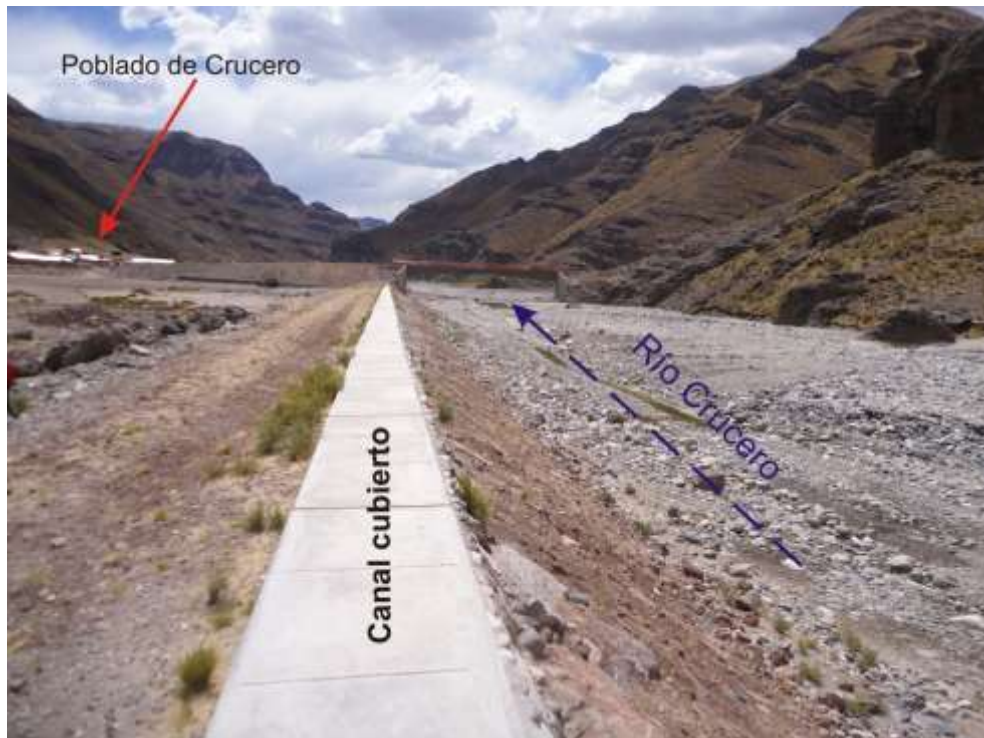
Foto 7. Canal cubierto, sin defensa ribereña.

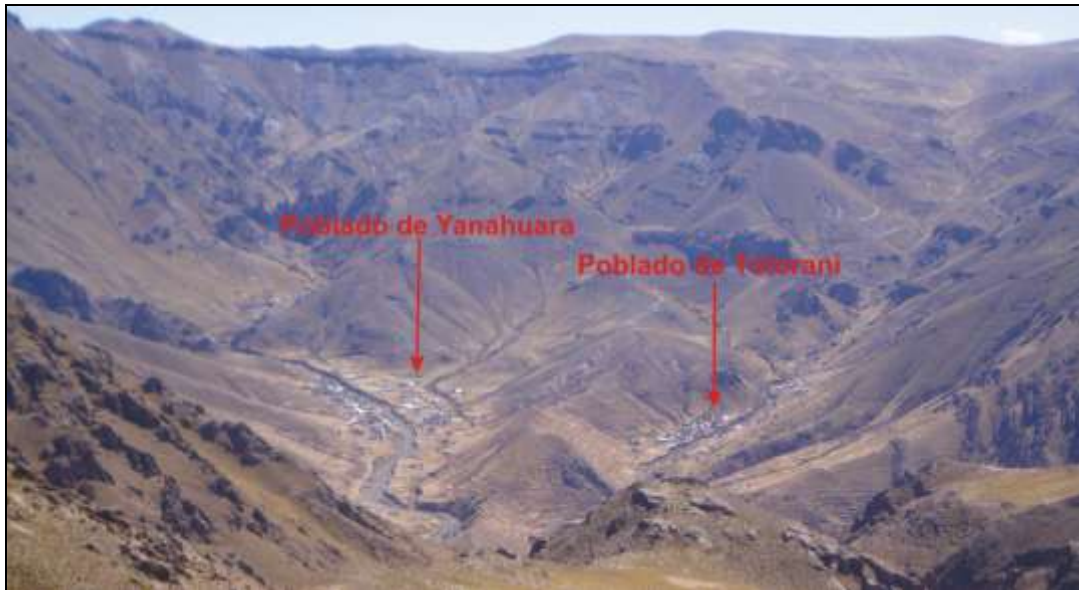
<p align="center">Ichuña-Totorani-Yanahuara Ichuña 8214900 / 335600 (08)</p>	<p>Área sujeta a erosiones e inundaciones, y flujos de detritos. La localidad de Ichuña está sujeta a erosiones e inundaciones fluviales, En las quebradas Totorani y Yanahuara, en su cauce se encuentra material suelto, que es sujeto a ser removido, que ante lluvias estacionales u ocasionales contribuyen a la generación de flujos de detritos (huaycos).</p>	<p>Las inundaciones y erosiones fluviales afectan al poblado de Ichuña, como también al puente Ichuña. Los flujos de detritos afectan a los poblados de Totorani y Yanahuara</p>	<p>Para evitar que las inundaciones y erosiones fluviales afecten a la localidad de Ichuña, es necesario mantener las defensas ribereñas, que la expansión urbana no esté dirigida hacia la ribera del río. En las quebradas Totorani y Yanahuara, es necesario construir muros transversales con la finalidad de atenuar la energía de los posibles flujos de detritos. La expansión urbana no se dirija hacia el cauce de la quebrada.</p>

Foto 8.- Poblados de Yanahuara y Totorani asentados en cauces de quebradas.

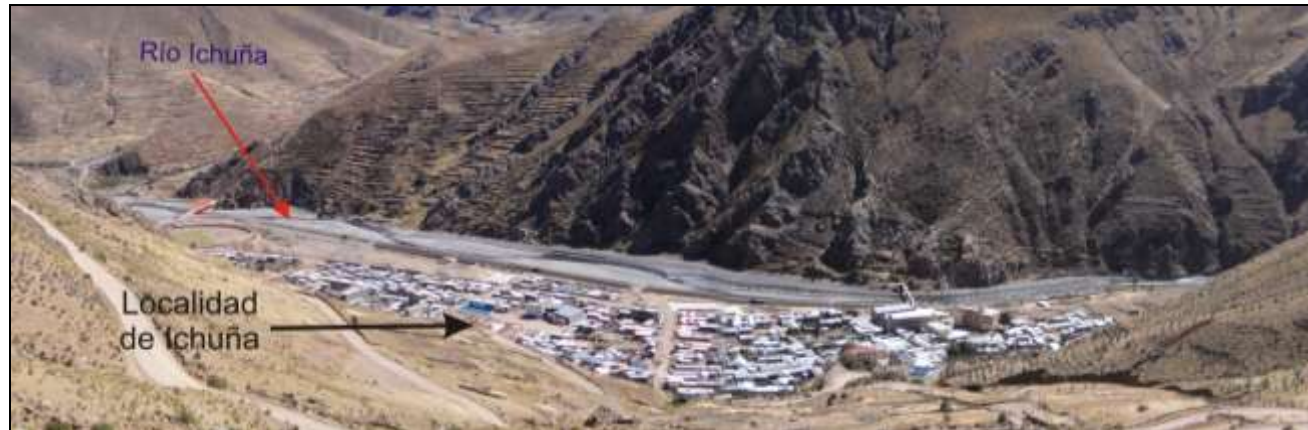
Foto 9.- Localidad de Ichuña, ubicado en un terraza baja...

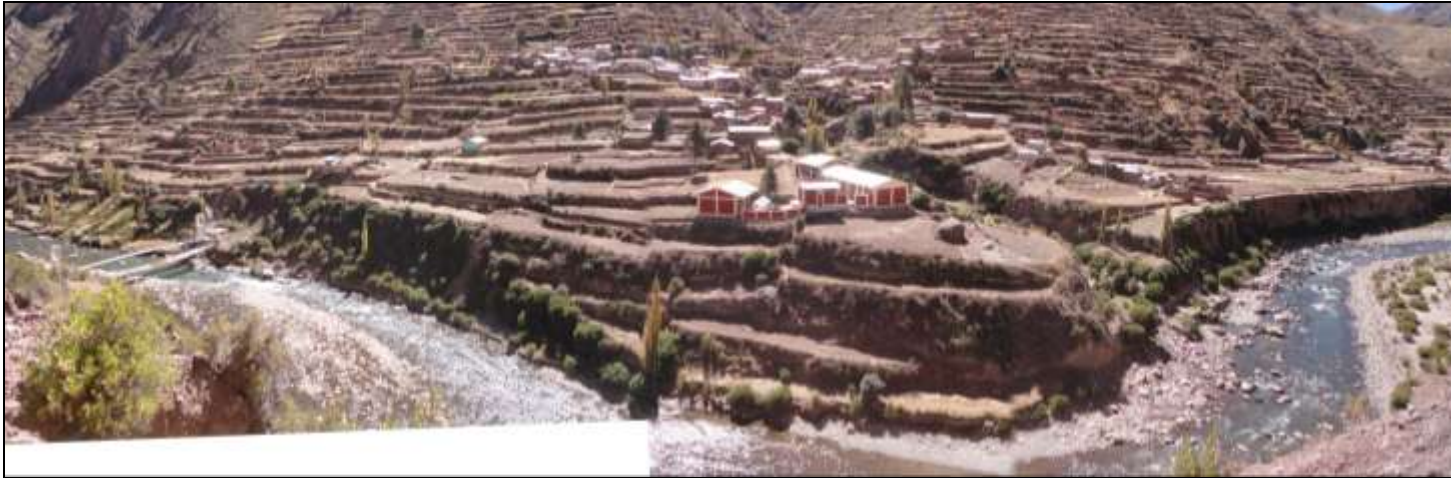
PARAJE/ SECTOR DISTRITO COORDENADAS CÓDIGO	SUSCEPTIBILIDAD / COMENTARIO GEODINÁMICO	VULNERABILIDAD Y/O DAÑOS OCASIONADOS	RECOMENDACIONES
<p>Miraflores-Santa Cruz de Oyo Oyo-Sacamaya Ichuña 8212800 / 332150 (09)</p>	<p>Área sujeta a flujos de detritos y derrumbes. Las causas: ausencia de vegetación, pendiente del terreno, dinámica fluvial, material suelto en cauce de quebrada. El factor detonante es la precipitación pluvial. Los poblados de Miraflores, San Cruz de Oyo y Sacamaya; se encuentran asentados sobre terrazas formadas por antiguos depósitos proluviales. En las laderas de los cerros se encuentran cubiertos por depósitos de talus, formando pequeños conos. Por la erosión fluvial del pie del talud se han formado derrumbes, al igual que por corte de talud para carretera.</p>	<p>Los flujos de detritos podrían afectar los poblados mencionados y a la carretera Ichuña-Chojata.</p>	<p>En los cauces de las quebradas se deben construir muros transversales, para disipar la energía de los flujos que se puedan generar. No permitir la expansión urbana hacia el cauce de las quebradas.</p>

Foto 10.- Poblado de Sacamaya, asentado sobre un depósito proluvial.

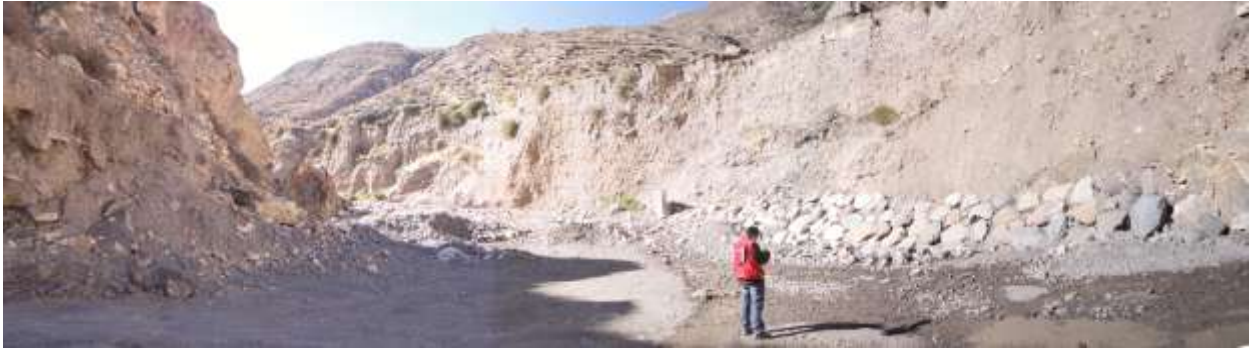
Foto 11.- Quebrada Yunga, su cauce nuestra abundante material suelto.

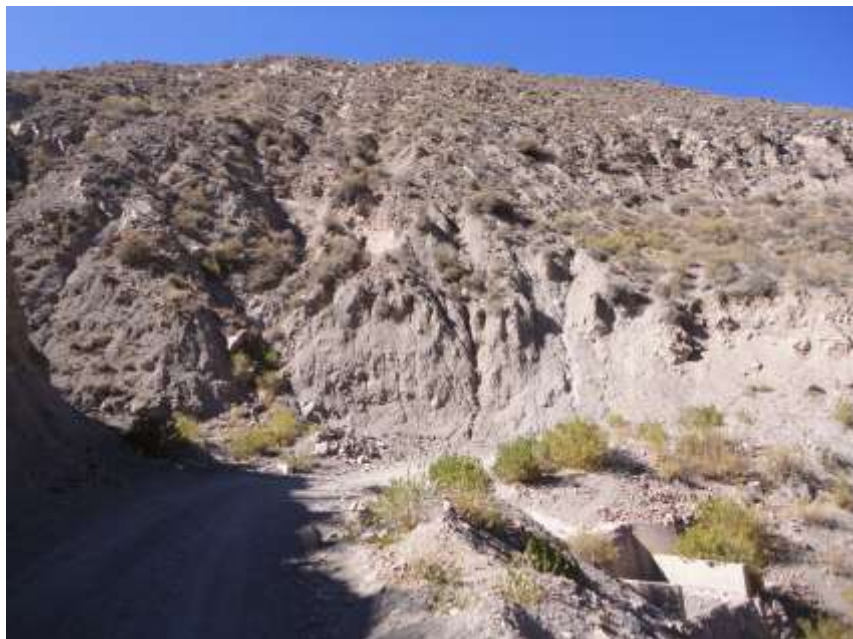
<p align="center">Exchaje-San Pedro de Camata - Huito Yunga 8208930 / 320050 (12)</p>	<p>Área sujeta a flujos de detritos. Las quebradas que fluyen hacia el río Tambo, entre el tramo de Exchaje a Huito, han generado flujos de detritos que han llegado a represar al río, muestra ello, es la migración del cauce del río en las zonas donde ha desembocado los productos de la quebrada. Los depósitos generados por las quebradas al desembocar al río Tambo, estrechan el cauce, dando lugar que el río erosione sus márgenes. Estas quebradas en sus nacientes son alimentadas con material suelto, producto de la erosión de laderas y de movimientos en masa como derrumbes.</p>	<p>El poblado de Exchaje, se encuentra ubicado sobre un antiguo depósito proluvial generado por la quebrada Chaclac. En la actualidad puede ser afectado por el mismo proceso.</p>	<p>No construir viviendas en el cauce de la quebrada. Reubicar las viviendas que se encuentran dentro del cauce de la quebrada.</p>

Foto 12.-Sector de San Pedro de Camata afectado por la erosión de laderas.

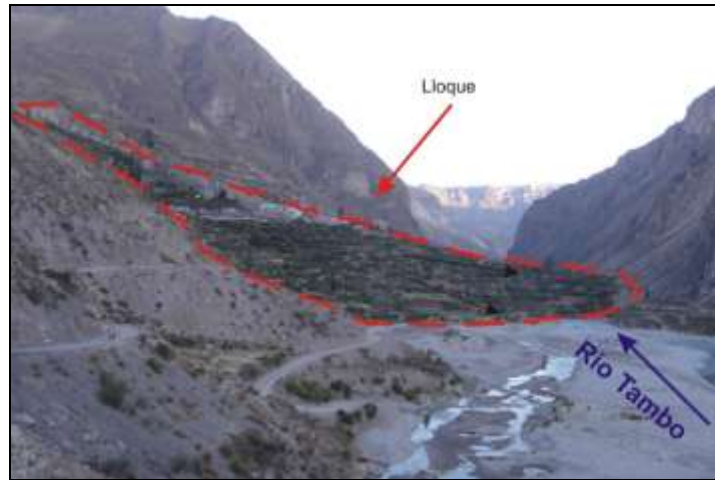
PARAJE/ SECTOR DISTRITO COORDENADAS CÓDIGO	SUSCEPTIBILIDAD / COMENTARIO GEODINÁMICO	VULNERABILIDAD Y/O DAÑOS OCASIONADOS	RECOMENDACIONES
<p style="text-align: center;">Lloque-Luco Lloque 8194450 / 314150 (13)</p>	<p>Área sujeta a deslizamientos y flujos de detritos. Roca de mala calidad de naturaleza volcánica, moderadamente a altamente meteorizada, la ladera presenta pendiente moderada. Se han identificado dos deslizamientos, un antiguo y otro reciente. El primero es donde se ubica el poblado de Lloque. Cuando se produjo el deslizamiento llegó a represar al río Tambo en un tramo de 670 m, haciendo migrar hacia la margen derecha. El deslizamiento reciente se ubica aguas arriba del poblado de Lloque. Por la quebrada Torine y Lucco, se generan flujos de tipo ocasional. Se han identificado deslizamientos que alimentan con material suelto a la quebrada. De continuar las irrigaciones de los terrenos de cultivo por inundación, es muy probable que se generen reactivaciones.</p>	<p>Los flujos de detritos afectan la carretera Lloque-Luco. Sobre el cuerpo del deslizamiento se ubica la localidad de Lloque. De reactivarse el deslizamiento antiguo afectaría al poblado, terrenos de cultivo y carretera Lloque-Luco.</p>	<p>No irrigar los terrenos de cultivo mediante el sistema de inundación, cambiarlos por aspersión o goteo. No permitir el crecimiento urbano hacia el cauce de las quebradas. En los cauces de las quebradas construir muros disipadores de energía, para atenuar los flujos.</p>

Foto 13.- Depósito generado por un deslizamiento, sobre el cual se asentado la localidad de Lloque.

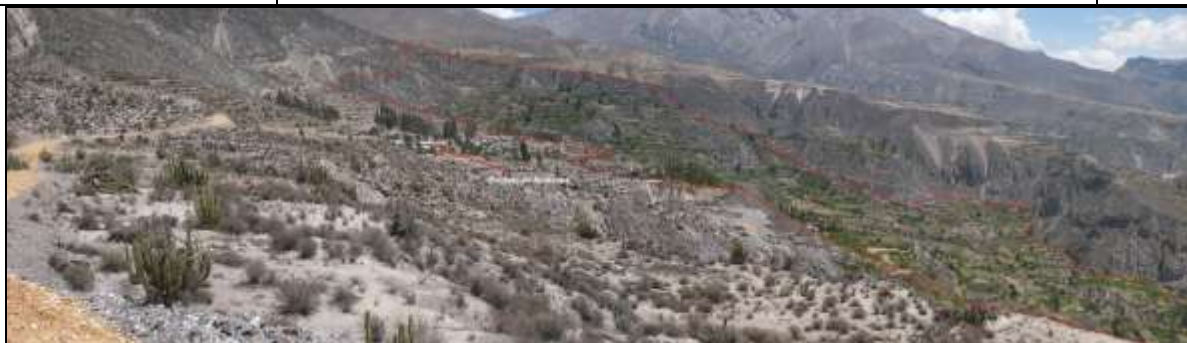
PARAJE/ SECTOR DISTRITO COORDENADAS CÓDIGO	SUSCEPTIBILIDAD / COMENTARIO GEODINÁMICO	VULNERABILIDAD Y/O DAÑOS OCASIONADOS	RECOMENDACIONES
<p style="text-align: center;">Anascapa Ubinas 8183050 / 3023000 (16)</p>	<p>Área sujeta a deslizamientos, erosión en cárcavas, erosión fluvial y flujos de detritos/lodo. El deslizamientos la principal causa es la infiltración de agua proveniente de los terrenos de cultivo, substrato permeable conformado por depósitos volcánicos. Este deslizamiento es antiguo, tiene reactivaciones desde el año 1964. Según Mendivil, S. (1964), en el terreno se generaron varias escarpas con saltos hasta de 1 m. En el movimiento de este año afecto a viviendas, por lo que propuso su reubicación. En la actualidad sigue el movimiento, las viviendas han sido reubicadas. De seguir el movimiento puede represar la quebrada Chimpamoya. En el cauce de la quebrada Panteón, se aprecia material suelto; Con lluvias excepcionales se podrían generar flujos de detritos o de lodo, puede afectar a terrenos de cultivo. La zona inestable, por deslizamiento, puede reactivarse también por efectos sísmicos o lluvias intensas.</p>	<p>El deslizamiento afecta terrenos de cultivo y carretera de acceso. De presentar flujos afectaría a los terrenos de cultivo ubicados en el cauce de la quebrada.</p>	<p>Utilizar otro sistema de riego. Hacer un sistema de drenaje en la zona. No construir viviendas en las zonas inestables. Monitorear al deslizamiento activo.</p>

Foto 14.- Sector de Anascapa, la líneas de color rojo muestra la zona inestable.

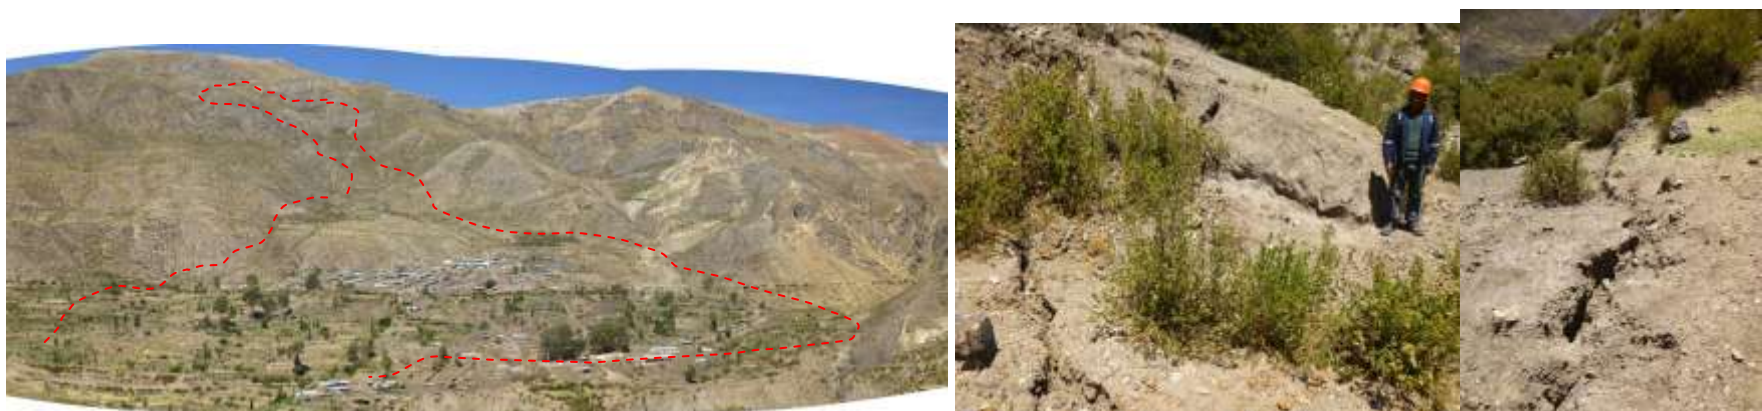
PARAJE/ SECTOR DISTRITO COORDENADAS CÓDIGO	SUSCEPTIBILIDAD / COMENTARIO GEODINÁMICO	VULNERABILIDAD Y/O DAÑOS OCASIONADOS	RECOMENDACIONES
Tassa Ubinas 8210234 N, 318445 E (17A)	Área sujeta a movimientos complejos (deslizamiento-Flujo) y flujos de detritos/lodo.		Reubicar la zona urbana a

Foto15: Deslizamiento-flujo de Tassa, ha afectó a población y terrenos de cultivo.

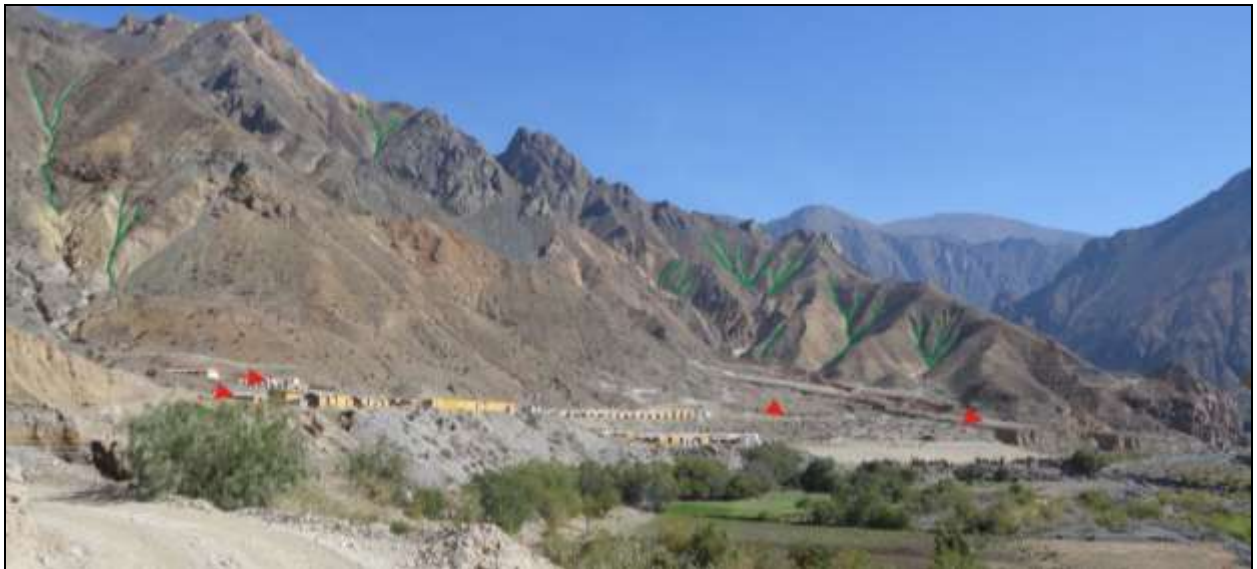
Foto 16.- Sector Candamo, se aprecian los depósitos generados por los huaycos, las flechas de color rojo muestran el sentido del desplazamiento del huayco. Las líneas verdes son erosiones de ladera.

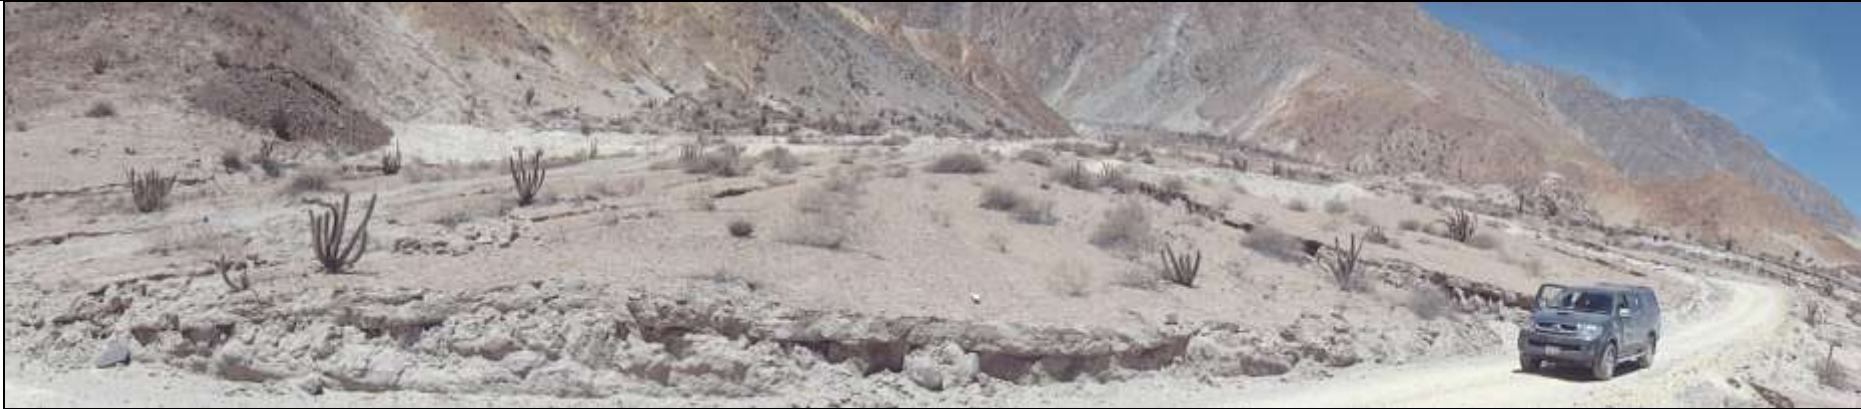
Foto 17.- Depósito generado por un flujo de detritos (huayco).

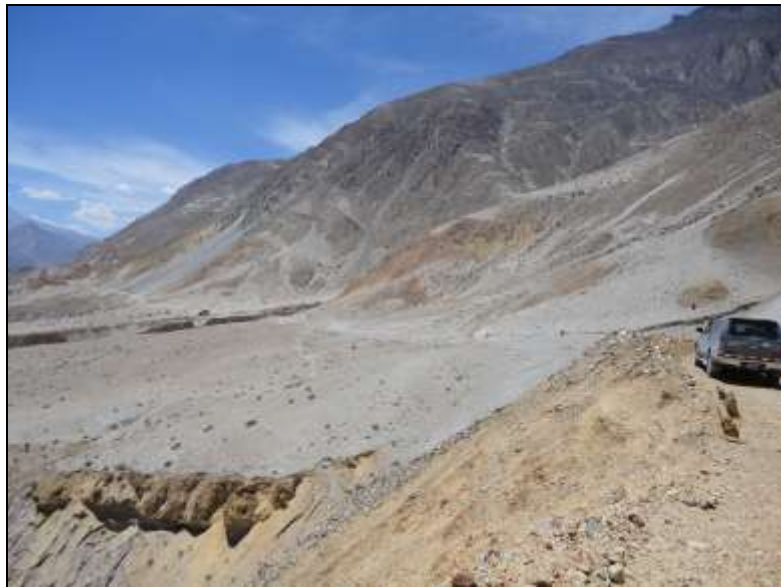
Foto 18.- Sector Cachilaque. Se aprecian depósitos de talus, y erosiones en cárcavas.

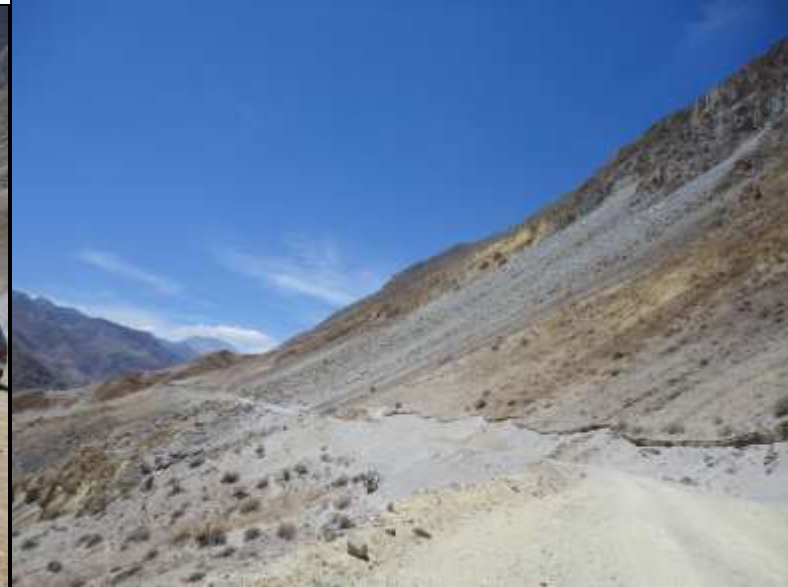
Foto 19.- Sector de Cachilaque. Se aprecian depósitos de talus, zonas inestables.

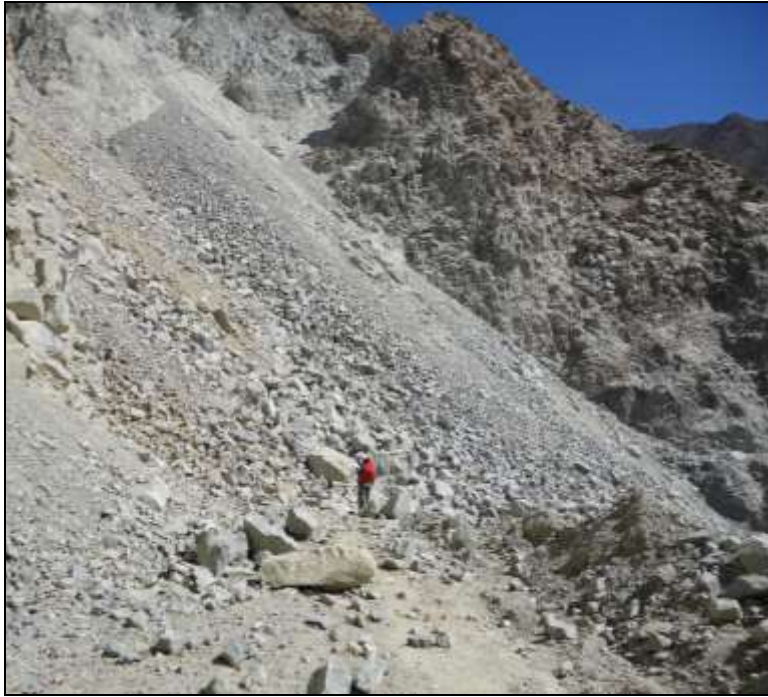
Foto 20.- Sector de Yamure. Se muestran derrumbes que afectan tramo carretero Matalaque-Quinestaquillas.

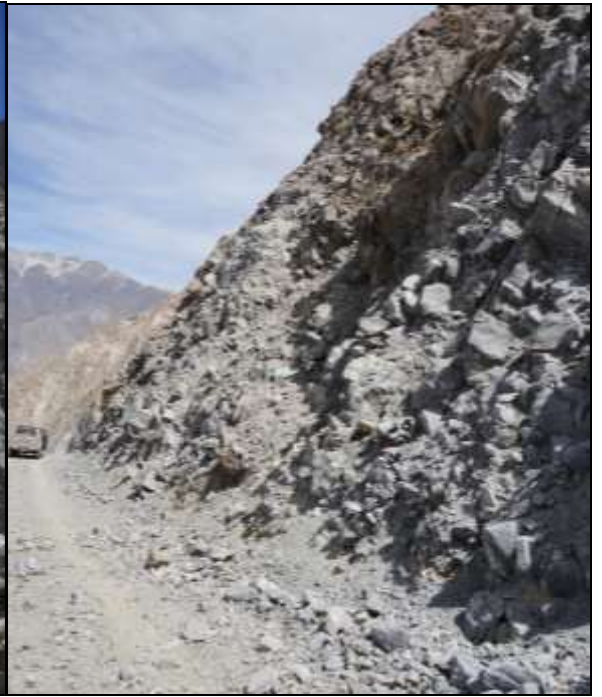
Foto 21.- Sector de Yamure. Zona inestable, se aprecian bloques de rocas sueltos.

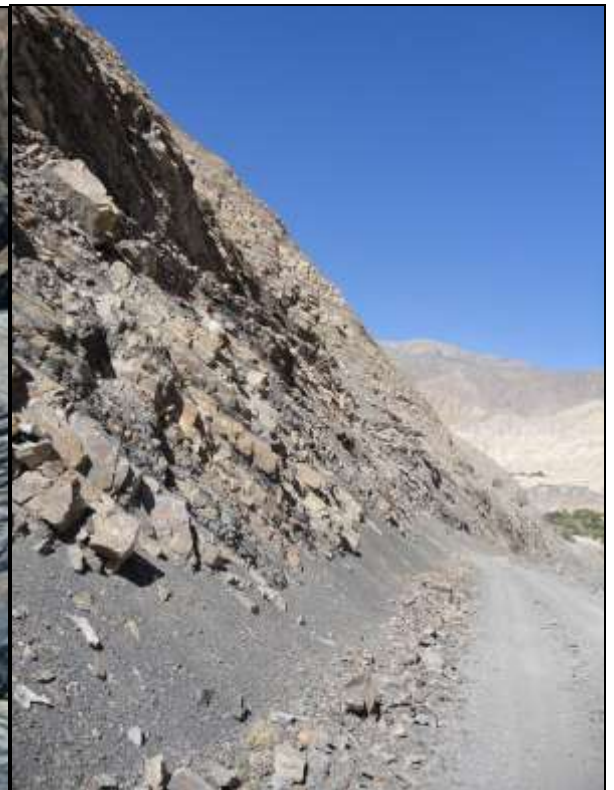
Foto 22.- Sector de Ccoro. Zona inestable, se aprecian bloques de rocas sueltos.

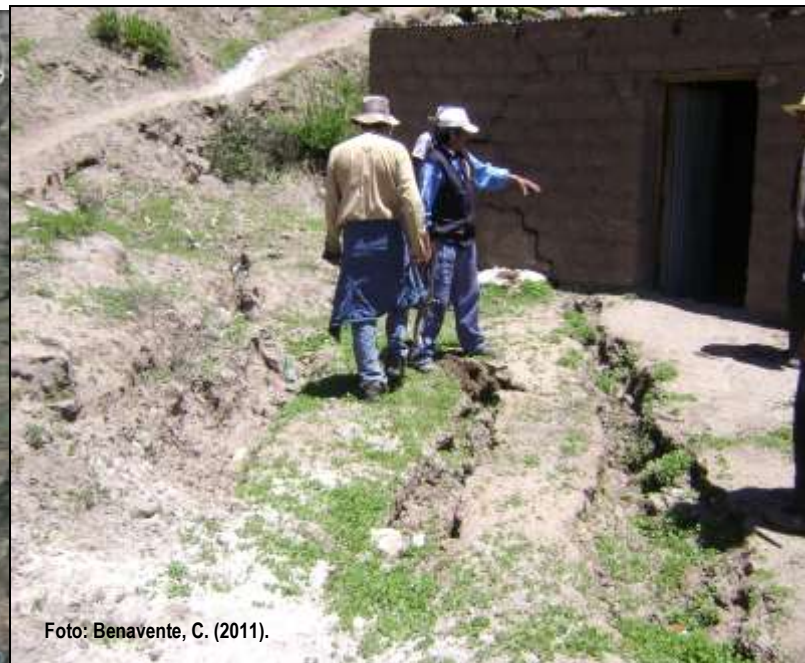
PARAJE / SECTOR DISTRITO COORDENADAS CÓDIGO	SUSCEPTIBILIDAD / COMENTARIO GEODINÁMICO	VULNERABILIDAD Y/O DAÑOS OCASIONADOS	RECOMENDACIONES
<p align="center">Amata Coralaque 8162020 / 277820 (22)</p>	<p>Área sujeta a deslizamientos y erosión de laderas. En la ladera noreste del cerro Amata, margen derecha del río Amarillo, por las características topográficas y morfológicas sugieren la existencia de un antiguo deslizamiento. Ha tenido dos reactivaciones, de tipo rotacional, las coronas miden entre 160 a 100 m. Se muestran desplazamiento verticales entre 3,5 a 1,8 m, horizontales entre 1,60 a 0,40 m. Las reactivaciones se produjeron a raíz de las precipitaciones que se dieron entre el 28 enero al 05 de febrero del 2011. Este terreno está cubierto por depósitos de cenizas, provenientes de la última erupción del volcán Huaynaputina, las cuales son de fácil remoción. Las rocas que conforman el substrato son de naturaleza volcánica, como aglomerados volcánicos. Se encuentran también lutitas desmenuzables. También se apreció erosiones de laderas, que pueden generar flujos de detritos.</p>	<p>Afectó a viviendas del poblado de Amata, carretera de acceso.</p>	<p>En la actualidad el poblado está en proceso de reactivación. Monitorear el deslizamiento. No irrigar los terrenos de cultivo mediante el sistema de inundación.</p>

Foto 23.- Sector de Amata, se muestra el agrietamiento del terreno, que está afectando a vivienda.

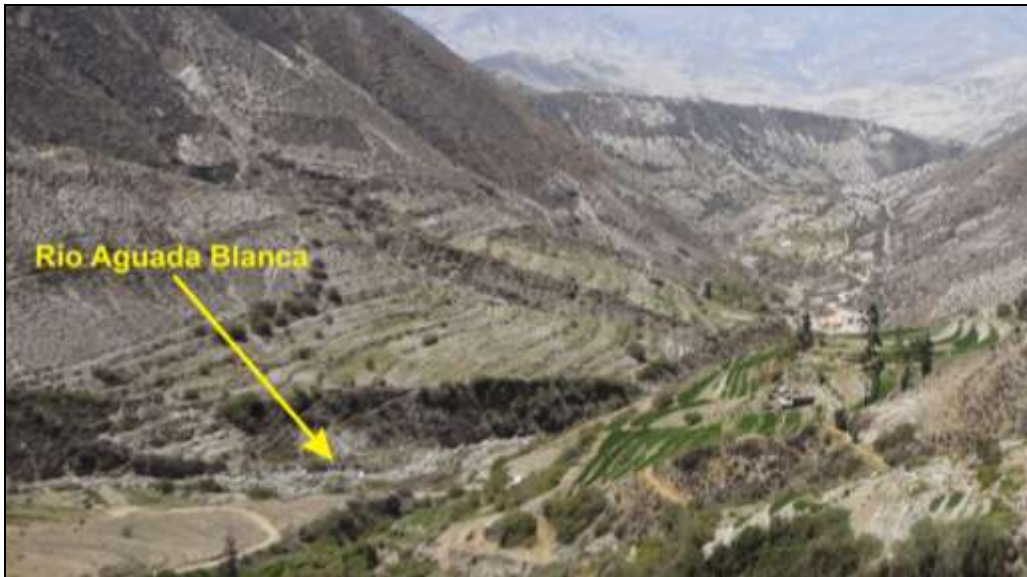
Foto 24.- Río Aguada Blanca, en su cauce muestra abundante material suelto. Las laderas cubiertas de cenizas volcánicas.

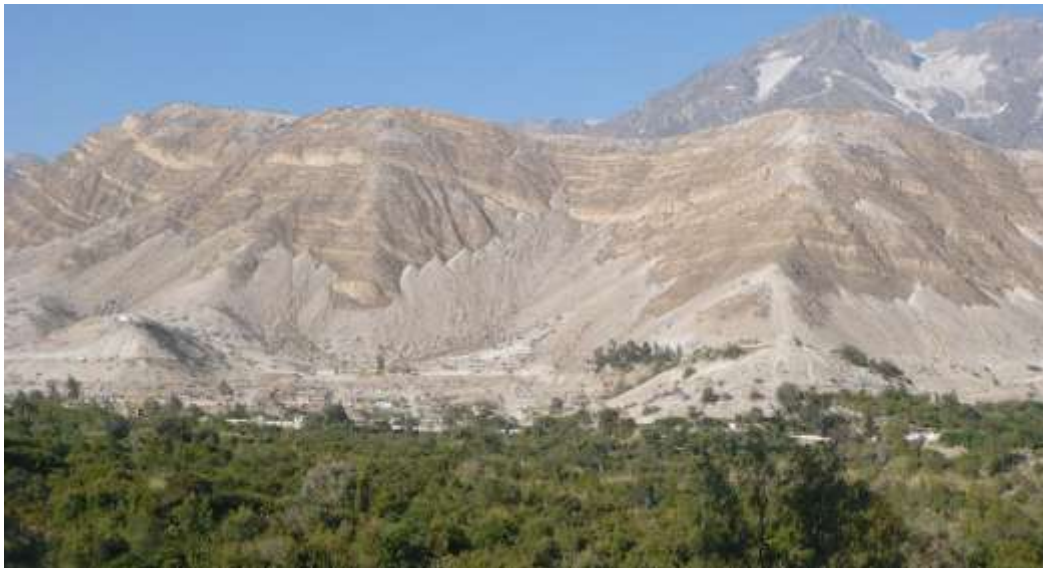
Foto 25.- Poblado de Uray, que puede ser afectado por flujos de lodo.

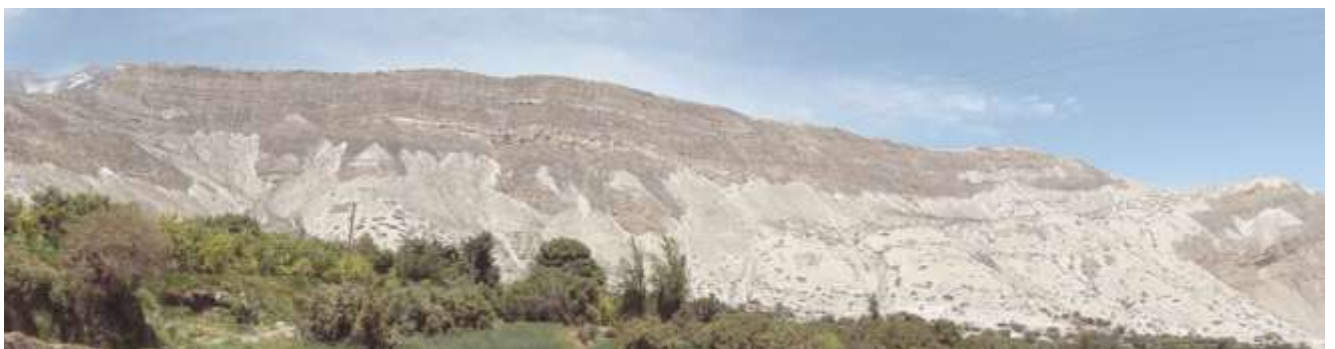
Foto 26.- Sector de Achicari, se observan las laderas cubiertas por cenizas volcánicas (color blanquecino), las cuales son de fácil remoción.

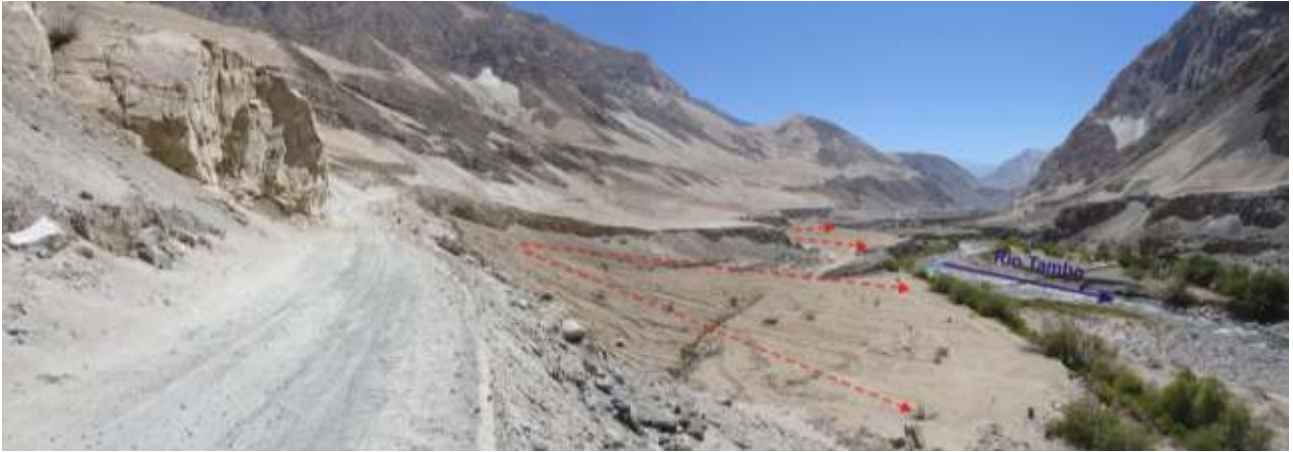
Foto 27.- Carretera Omate-Quinestaquillas, sector Campaya, se muestran los depósitos dejados por los flujos de lodo y de detritos.

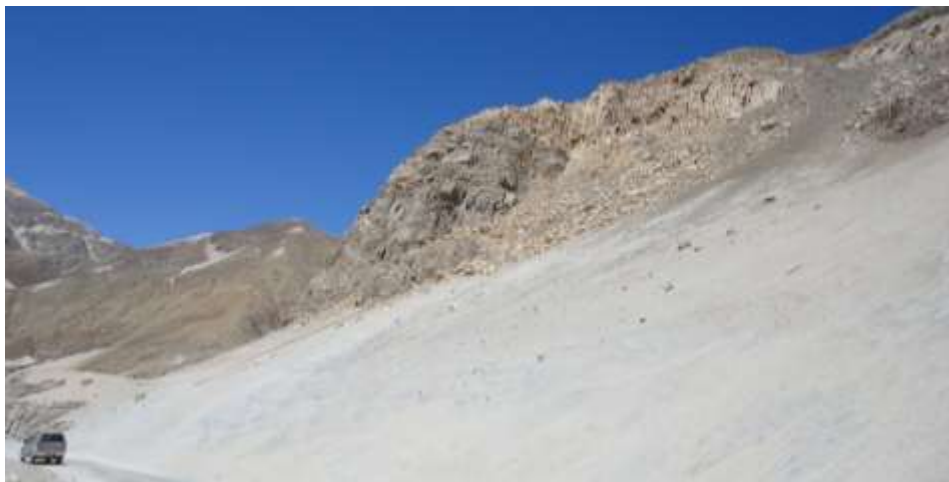
Foto 28.- Carretera Omate-Quinestaquillas, sector Campaya Caída de rocas y depósitos de cenizas que pueden ser movilizadas ante precipitaciones pluviales.

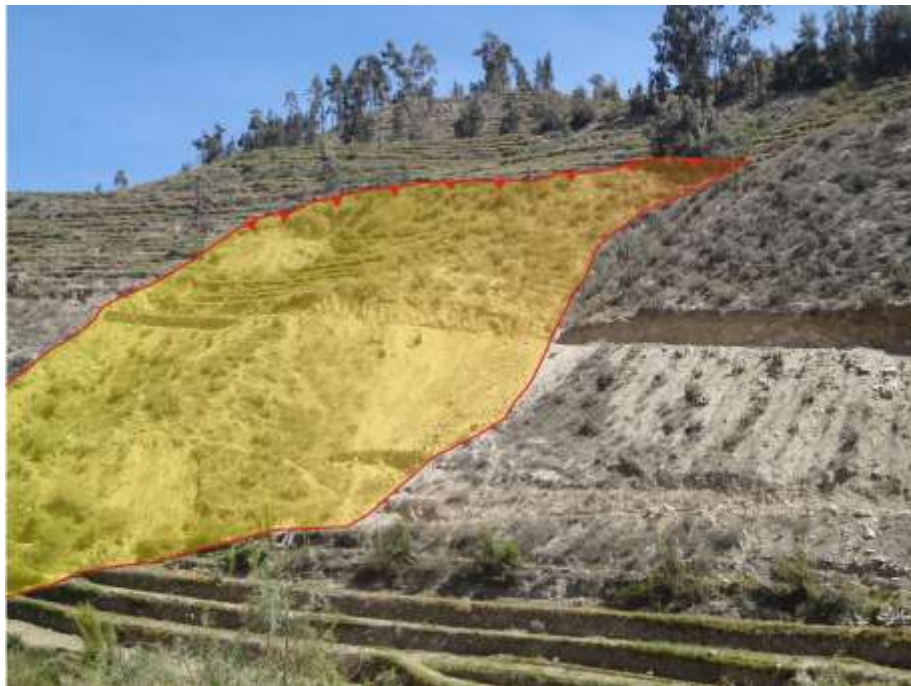
Foto 29.- Sector de Tolopampa, deslizamiento rotacional, afecta carretera afirmada Puquina-La Capilla.

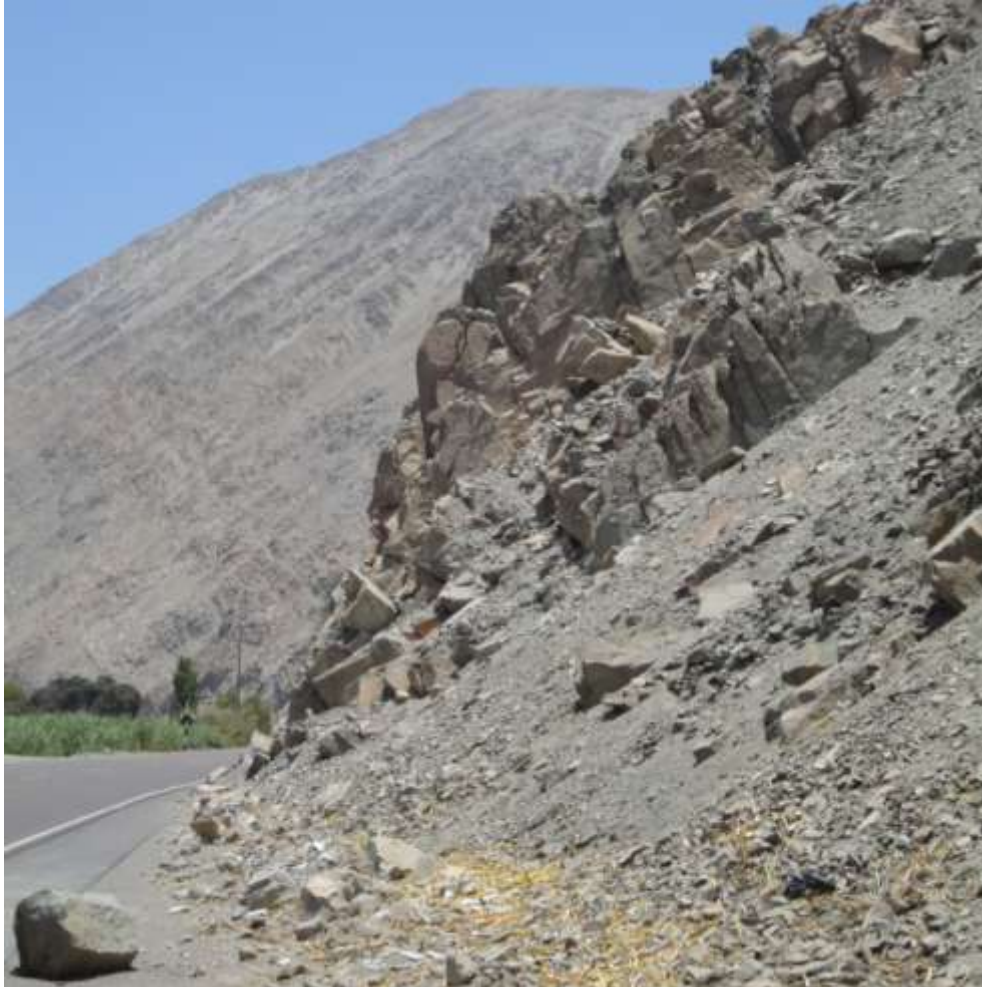
Foto 31.- Afloramiento de rocas intrusivas, se muestra un diaclasamiento contra talud el cual genera vuelco. Se observa fracturamiento abierto y fragmentos de roca inestables en el talud de corte.

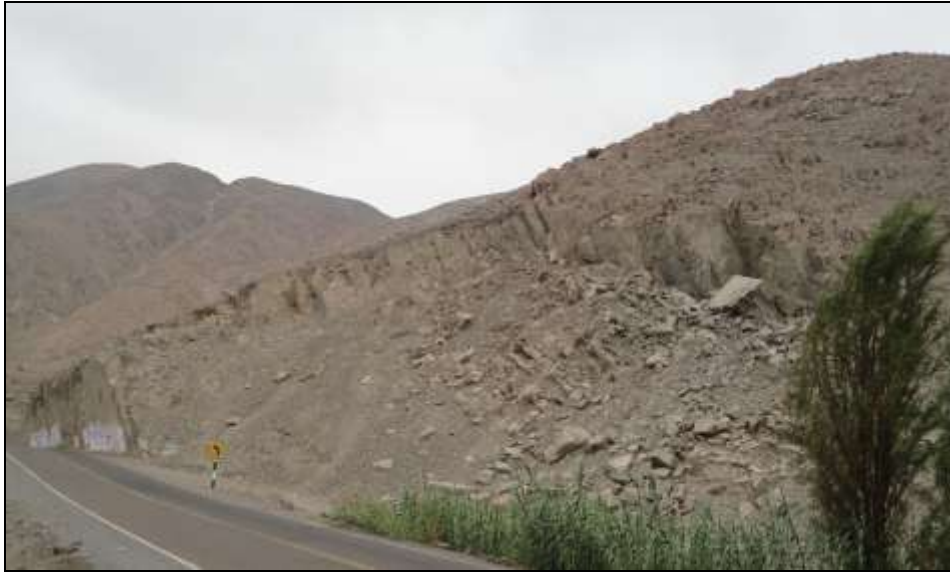
Foto 32.- Carretera Puente Fiscal-Cocachacra, se observan vuelcos de roca.

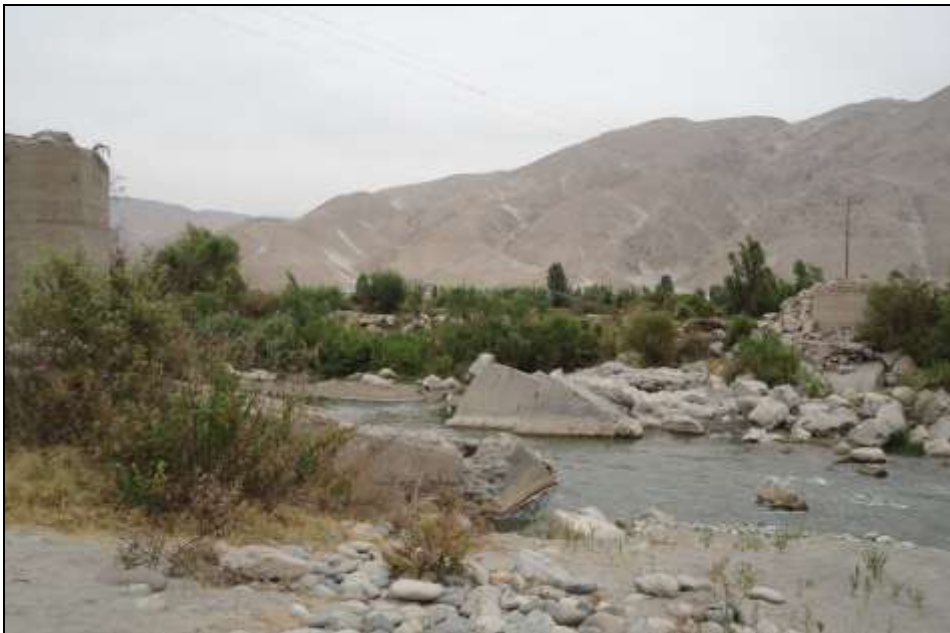
Foto 33.- Sector Puente Fiscal-Cocachacra, se observa puente destruido, que fue afectado por la erosión fluvial.

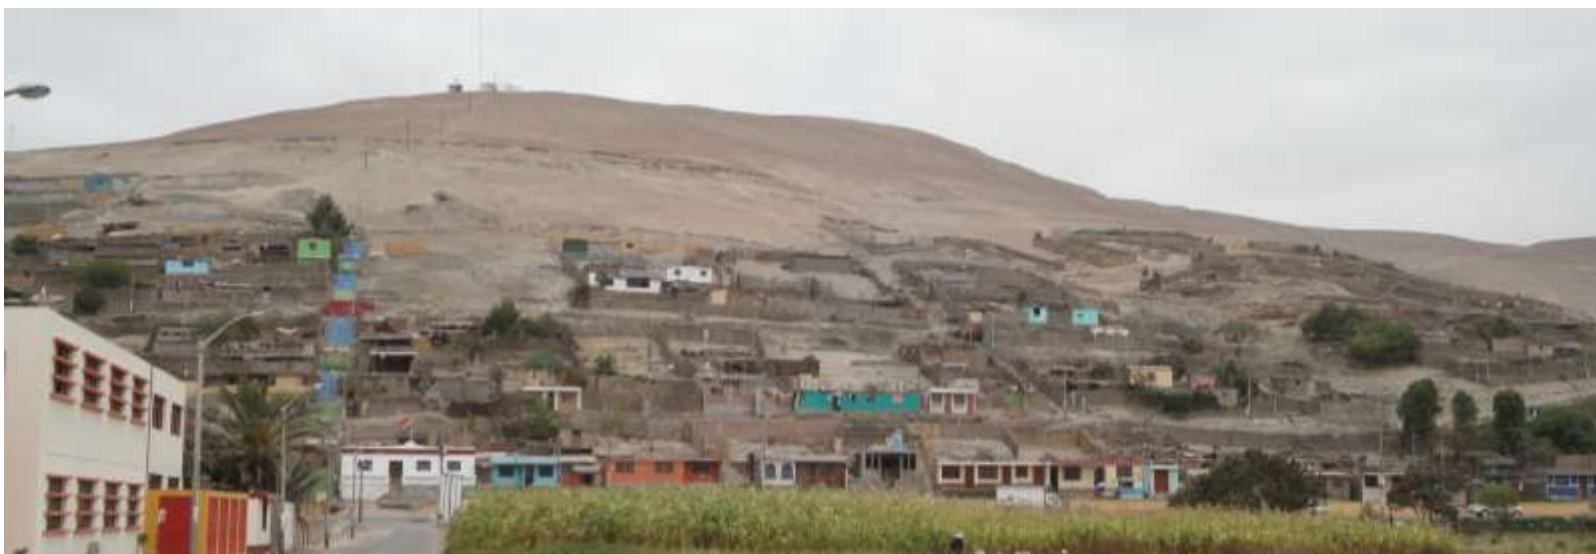
PARAJE/ SECTOR DISTRITO COORDENADAS CÓDIGO	SUSCEPTIBILIDAD / COMENTARIO GEODINÁMICO	VULNERABILIDAD Y/O DAÑOS OCASIONADOS	RECOMENDACIONES
<p>El Fisco-El Arenal. Cocachacra 8103200 / 200100 (34)</p>	<p>Ladera cubierta por depósito eólico. Sobre la ladera se han asentado viviendas, para establecer sus bases, han realizado corte y relleno, inestabilizando el talud. El substrato está conformado por conglomerado polimíctico en matriz arenolimoso. Cuando alteran su talud natural, son susceptibles a la generación de pequeños derrumbes. Ante lluvias excepcionales y sismo de gran magnitud, es muy probable que en las áreas que han modificado el talud, se generen derrumbes.</p>	<p>Puede afectar a las viviendas ubicadas en la ladera.</p>	<p>No permitir el crecimiento urbano hacia las laderas del cerro, especialmente en la zona arenosa.</p>

Foto 34.- Sector El Arenal, ladera cubierta por viviendas.
