DIRECCIÓN DE GEOLOGÍA AMBIENTAL Y RIESGO GEOLÓGICO

OCTUBRE 2014

REPORTE PRELIMINAR DE ZONAS CRÍTICAS POR PELIGROS GEOLÓGICOS REGIÓN AREQUIPA

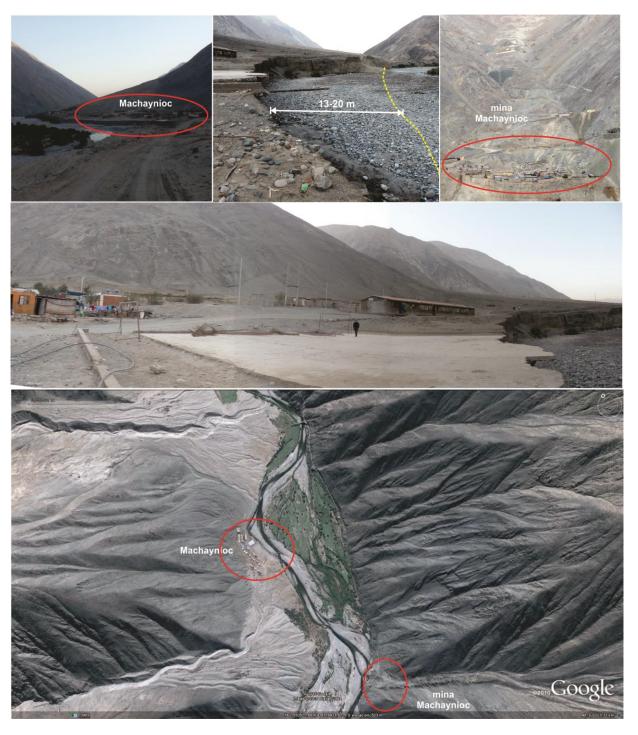
Foto 1. Vistas del sector Machaynioc afectado por erosión fluvial en la margen derecha del río Machaynioc, el poblado se encuentra sobre depósitos de flujos antiguos como se muestra en la imagen del Google Earth.

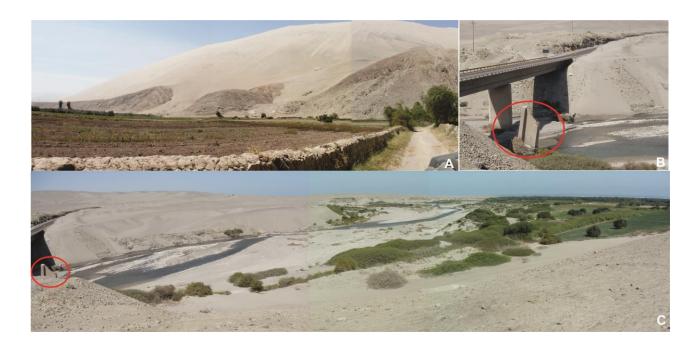
Foto 2. A) Arenamiento en el sector Acari, cerro El Toro afecta terrenos agrícolas, B y C) Inundación en el sector Chaviña, aún se observan restos de antiguo puente.

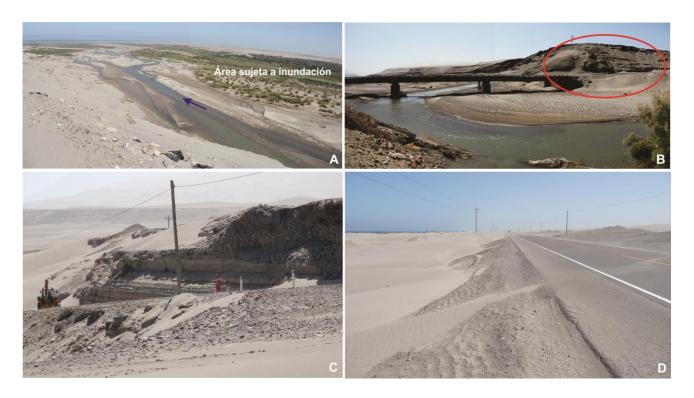
PARAJE / SECTOR (DISTRITO)	SUSCEPTIBILIDAD / COMENTARIO GEODINÁMICO	VULNERABILIDAD Y/O DAÑOS OCASIONADOS	RECOMENDACIONES
4. Puente Yauca, Km 577-585 de la carretera Panamericana Sur, playa Tanaca (Yauca)	Área sujeta a erosión fluvial, inundación, flujo de detritos y arenamiento. Flujo de detritos en el km 7+500 de la carretera Yauca-Jaqui, sector Santa Emilia, en caso de sismos pueden generarse derrumbes en talud superior. Erosión fluvial en ambas márgenes del río Yauca, afecta aproximadamente 145 m de longitud, afecta estribos de puente Yauca. Inundación fluvial en ambas márgenes del río Yauca, en la margen izquierda presenta arenamiento que invade a la carretera Panamericana hasta las playas Tanaca, Las Lomas (foto 3).	Arenamiento invade aproximadamente 8 km de la carretera Panamerica, Puede afectar puente Yauca, terrenos de cultivo y carretera Yauca-Jaqui.	Limpieza diaria en la carretera Panamericana a la altura del km 578+00, colocar defensa ribereña para proteger estribos del puente Yauca, y terrrenos de cultivo.

Foto 3. A) Área sujeta a inundación fluvial en ambas márgenes del río Yauca. B) Arenamiento en la margen izquierda del río Yauca. C) Derrumbes en talud superior de la carretera Panamericana Sur en depósitos de conglomerados y de arena. D) Invasión de dunas en carretera Panamericana Sur, km 578.

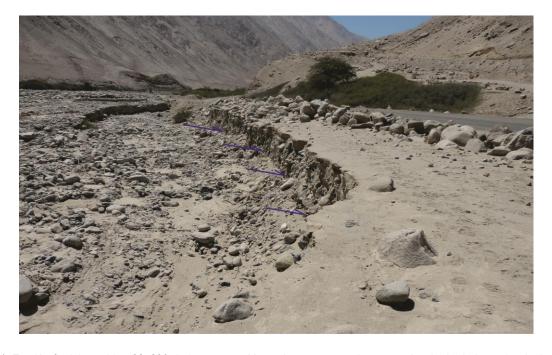
Foto 4. Erosión fluvial en el km 32+200 de la carretera Yauca-Laytaruma, en la margen izquierda de la quebrada Acaville.

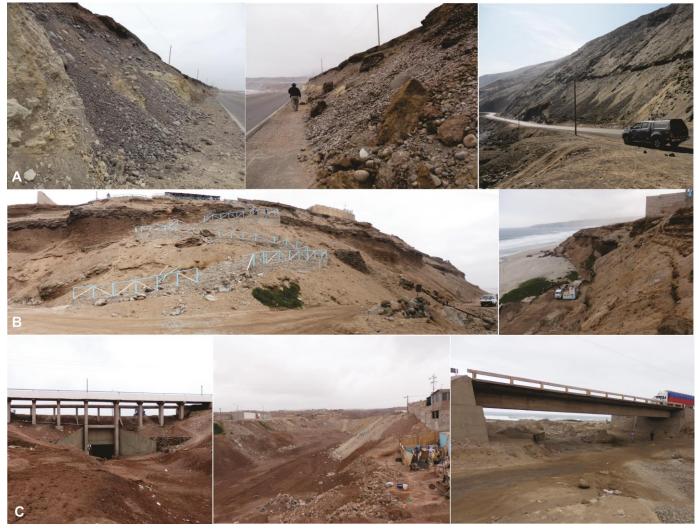
Foto 5. A) Derrumbes en talud superior de la carretera Panamericana con presencia de asentamientos en plataforma de carretera Panamericana Sur Km 615+100 al km 616+200. B) Sector de La Aguadita afectado por derrumbes y caída de rocas que afectaron camino peatonal a la playa. C) Quebradas Cementerio y Chala, aguas arriba de la quebrada Cementerio se ha obstruido el cauce de la quebrada con rellenos. Tomado el 03 de octubre del 2013, después del sismo del 25/09/13.

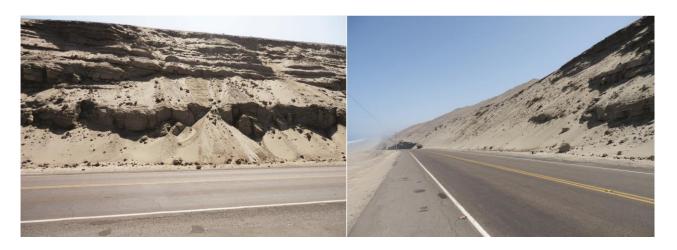
PARAJE / SECTOR (DISTRITO)	SUSCEPTIBILIDAD / COMENTARIO GEODINÁMICO	VULNERABILIDAD Y/O DAÑOS OCASIONADOS	RECOMENDACIONES
8. Km 645-km 648 de la carretera Panamericana Sur	Área sujeta a derrumbes, arenamiento. Derrumbes en talud superior de carretera Panamericana Sur, en depósitos eólicos en cerro Arena. Dunas invaden carretera	Puede obstruir la carretera Panamericana Sur.	Mantenimiento y limpieza de carretera, colocar muros de contención,
(Chaparra)	Panamericana aproximadamente 8 km (foto 6).		mejoramiento de taludes.

Foto 6. Derrumbes en depósitos eólicos y marinos en el km 648 de la carretera Panamericana Sur.

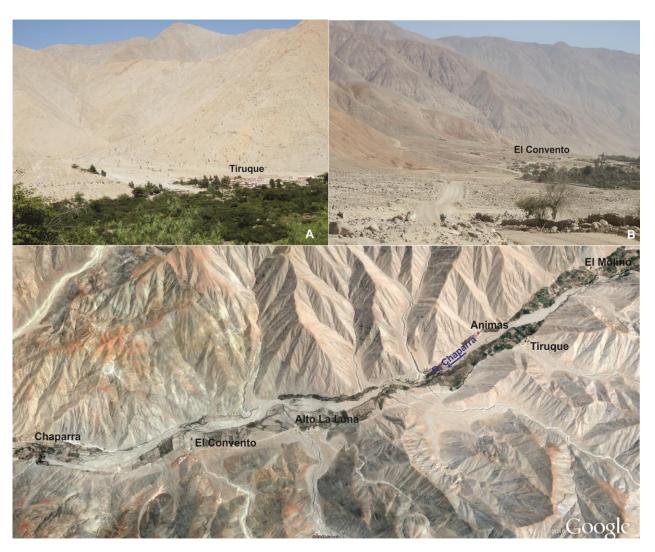
Foto 7. A) Poblado Tiruque se encuentra sobre abanico en margen izquierda del río Chaparra, km 55+800, B) quebrada Rinconada forma un abanico en la margen izquierda del río Chaparra sobre depósito antiguo se encuentra asentado el poblado El Convento.

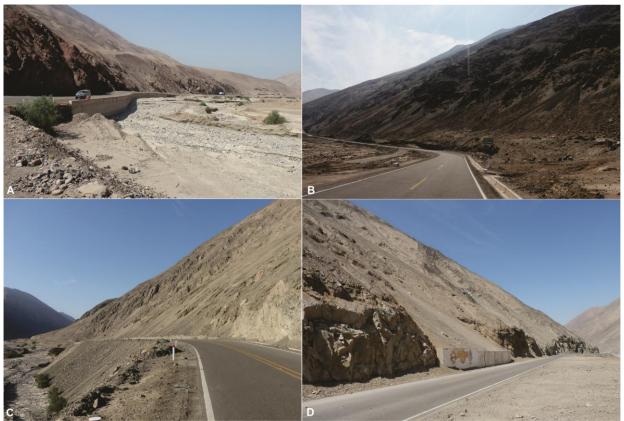
PARAJE / SECTOR (DISTRITO)	SUSCEPTIBILIDAD / COMENTARIO GEODINÁMICO	VULNERABILIDAD Y/O DAÑOS OCASIONADOS	RECOMENDACIONES
11. Km 11+420 - km 36+000 de la carretera Atico- Caraveli (Atico)	Área sujeta a derrumbe, caída de rocas, erosión fluvial y flujo de detritos. Zona de huaycos, en depósitos de canchales se forman cárcavas del km 22+250 al km 39+740. En algunos sectores presenta erosión fluvial en la margen izquierda del río Atico (foto 8). Derrumbes y caída de rocas en talud superior de carretera Atico-Caraveli, en algunos tramos se han colocado muros de contención, en substrato rocoso fracturado comprometido de rocas volcánicas-sedimentarias de la Formación Alpabamba (Intercalaciones de areniscas tobáceas, conglomerados y andesíticas porfiríticas).	En caso de sismos se pueden generar caída de rocas, en algunos tramos se ha colocado muros de contención. Puede obstruir vía.	Mejorar los taludes, desquinchar bloques suspendidos. Colocar defensa ribereña.

Foto 8. A) Erosión fluvial en la margen izquierda del río Atico, en el km 11+420 de la carretera Atico-Caraveli. B, C y D) Derrumbes en talud superior de carretera Atico-Caraveli, en los km 22+250, km 18+320, km 21+300 respectivamente.

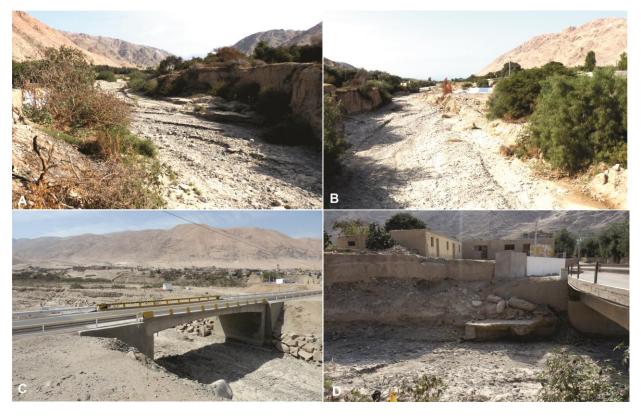
Foto 9. A) Erosión fluvial en la margen derecha del río Atico, B) Erosión fluvial en la margen derecha del río Atico, C) Puente La Florida, D) Puente Atico presenta daños en estribo derecho del puente.

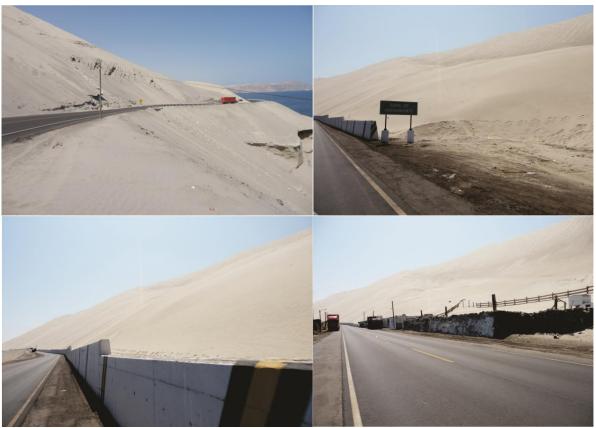
Foto 10. Vistas de arenamiento en cerro de Arena, en el km 743 de la carretera Panamericana Sur.

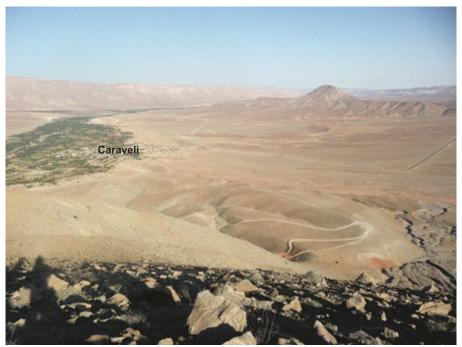
Foto 11. Vista panorámico del poblado de Caraveli ubicado sobre depósitos proluviales, dejados por huaycos muy antiguos (tomado por Medina, 2013).

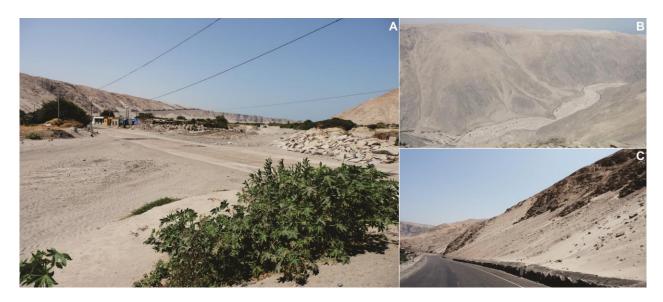
Foto 12. Quebrada Pescadores, todos los años acarrea huaycos y obstruye vía, en el km 755 de la carretera Panamericana Sur.

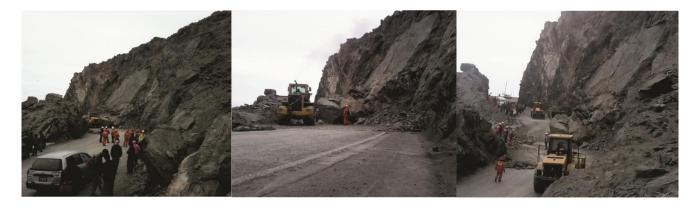
Foto 13. Caída de rocas en el km 766 de la carretera Panamericana Sur, sector La Planchada, distrito de Atico (tomado el 15 de setiembre del 2015).

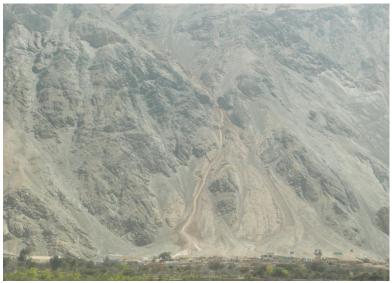
Foto 14. Vista donde se observa que el poblado de Urasqui se encuentra sobre depósito de flujo. Tomado por Medina, 2013.

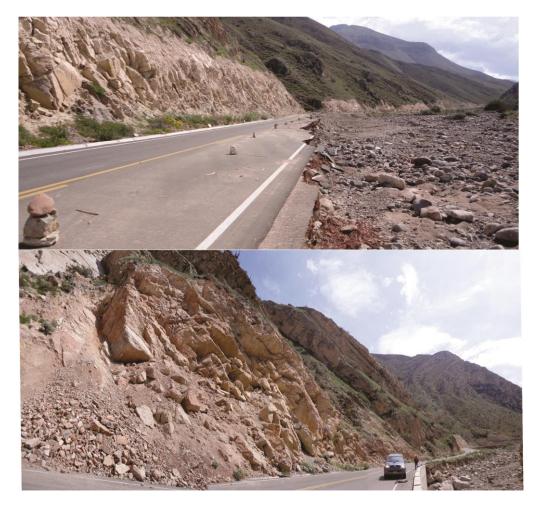
Foto 17. Quebrada Liquirca, aumentó su caudal en el periodo lluvioso 2012, generando erosión fluvial en la margen derecha, afectando tramo carretero Yura-Huanca en 100 m (Km 9+720). Tomado por Zavala, 2008.

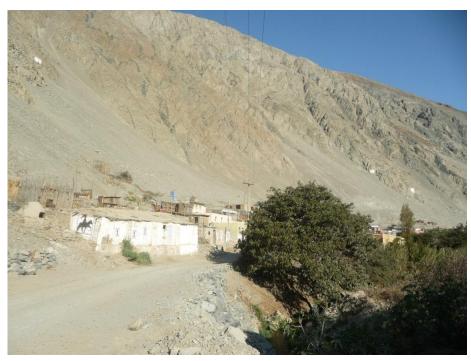
Foto 19. Canchales de detritos en talud superior, encima del poblado de Iquipe (tomado por Medina, 2013).

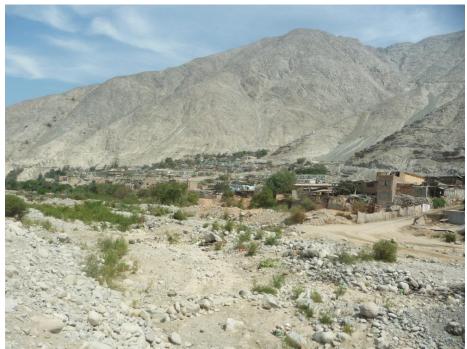
Foto 20. Poblado de San Juan de Chorunga asentado sobre depósitos de flujos de detritos en forma de abanicos (tomado por Medina, 2013).

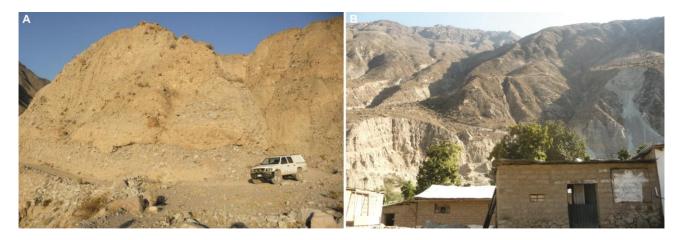
Foto 21. A) Carretera a Chichas – Yachanguillo, a la altura del Km 7+120 afectada por derrumbes y huaycos, se observa el substrato de mala calidad. B) Derrumbes y erosión en cárcavas en el sector Chichas (tomado por Medina, 2013).

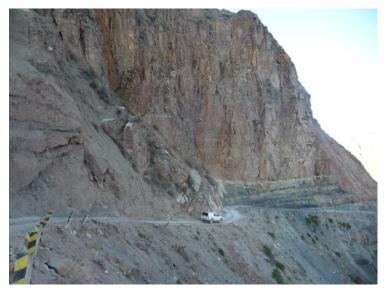
Foto 23. Caída de rocas y derrumbes en talud rocoso fracturado de pendiente muy fuerte (tomado por Medina, 2013).

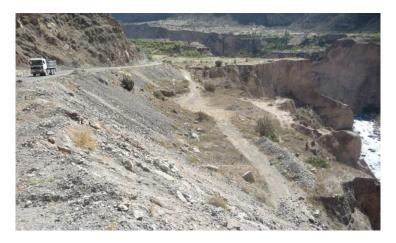
39. Pampa Chacaylla (Cotahuasi/Huaynacotas)	Zona susceptible a deslizamiento rotacional. Ladera con substrato de mala calidad, conformada por calizas y depósitos coluviales, de pendiente moderada y escasez de vegetación. Escarpa semicircular de 350 m longitud, desnivel entre escarpa y pie de 50 m con velocidad lenta. El talud superior de la carretera es afectado por derrumbes discontinuos, en el km 2+000 y deslizamientos en la plataforma de la carretera a Luicho con presencia de grietas. El trazo de carretera ha sido modificado y el problema aún persiste (foto 24).	interrumpir la comunicación	Construir muros de contención.

Foto 24. Deslizamiento rotacional en la margen derecha de la carretera a Luicho, en el km 3+170 (tomado por Medina, 2013).

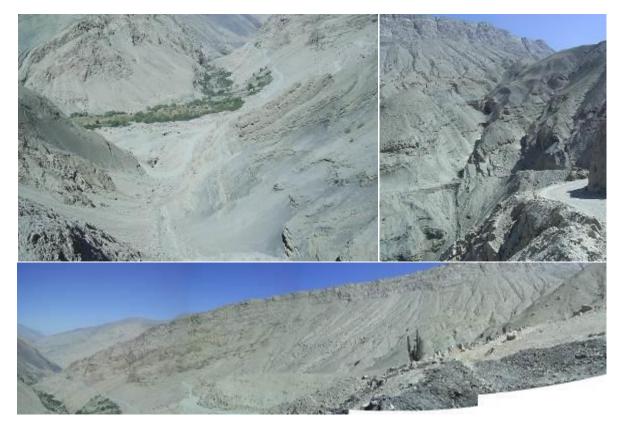
Foto 28. Erosión de laderas que han afectado un tramo de carretera en más de un kilómetro en el sector Lomas de Mamas (tomado por Zavala, 2012).

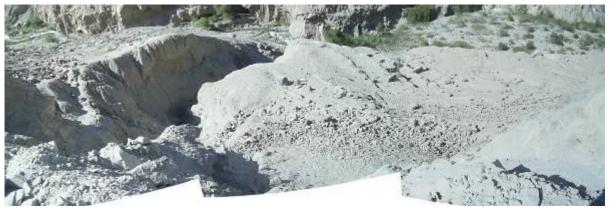
Foto 29. Vista del sector de Andamayo. Cárcavas y canales que se activan con lluvias y afectan un tramo de la carretera de acceso a Tipan y Viraco (tomado por Zavala, 2008).

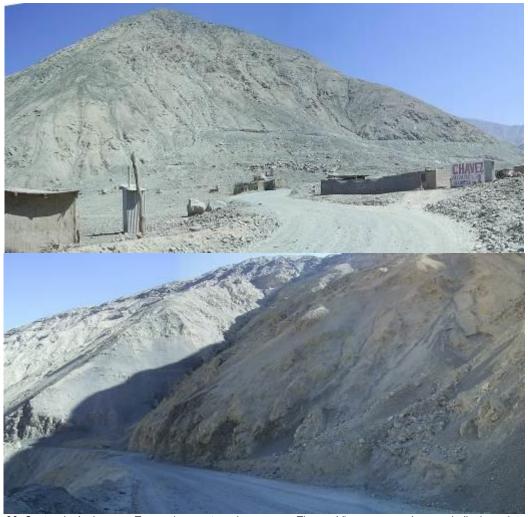
Foto 30. Sector de Andamayo. Tramo de carretera de acceso a Tipan y Viraco que en épocas de lluvia es intransitable (tomado por Zavala, 2008).

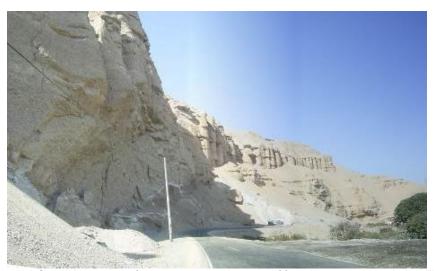
55. Cerro Huancarqui (Huancarqui)	Zona de derrumbes Derrumbes en el talud superior de carretera, de unos 25 a 30 m de alto, a lo largo de unos 500 m, desde la salida del puente que conduce de Aplao a Huancarqui. Los taludes de corte son verticales, se presentan con fracturas abiertas de hasta 5 cm. Bloques colgados inestables en el talud, compromete una secuencia de aglomerados muy deleznable (foto 33).	La caída de rocas puede obstruir el transito e incluso aplastar un vehículo.	Realizar trabajos de limpieza de la carretera. Desquinche de taludes inestables

Foto 33. Derrumbes del Cerro Huancarqui afectan a aproximadamente 500 m de carretera desde la salida del puente de Aplao (tomado por Zavala, 2008).

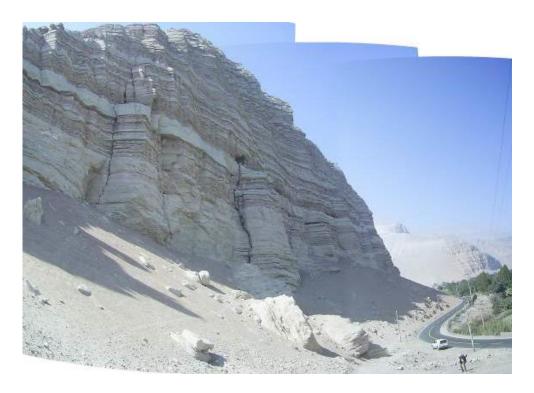
PARAJE / SECTOR (DISTRITO)	SUSCEPTIBILIDAD / COMENTARIO GEODINÁMICO	VULNERABILIDAD Y/O DAÑOS OCASIONADOS	RECOMENDACIONES
56. Recodo Cerro (Huancarqui)	Zona de derrumbes, talud de corte de carretera vertical de unos 30 m de alto y 900 m de longitud. Presencia de grietas en el talud con aberturas de hasta 15 cm. Material caído depositado al pie del talud superior de carretera, es posible encontrar bloques de hasta 7 m de longitud (foto 34).	Obstrucción de la carretera, vehículos pueden ser aplastados por bloques que caen.	Eliminar material derrumbado y zonas que han quedado inestables (desquinche).

Foto 34. Derrumbes y agrietamientos en el sector Recodo Cerro que afectan a la carretera Aplao – Huancarqui (tomado por Zavala, 2008).

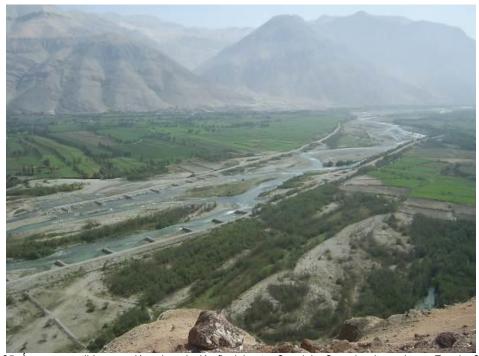
Foto 35. Área susceptible a erosión e inundación fluvial entre Caspini y Querulpa (tomado por Zavala, 2008).

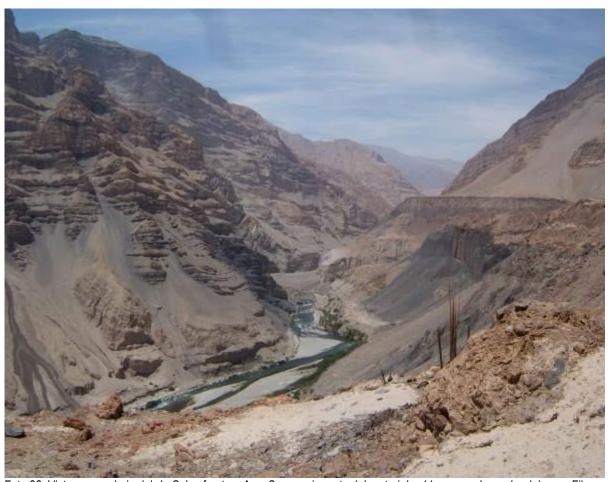
61. Cerro Carigua, río Colca frente a Ayo (Filayoc)	Derrumbes y deslizamientos. Derrumbe ocurrido en 1997; se estimó ± 200-250 m de longitud de dique de embalse y 45-50 m de altura y 2 millones de m3 de material caído. Zona plegada y fracturada, muy inestable.	Un nuevo represamiento podría comprometer aguas abajo zonas bajas adyacentes al río Majes.	Monitoreo del lugar, que permita tener un sistema de alerta.

Foto 36. Vista aguas abajo del río Colca frente a Ayo. Se aprecia parte del material caído por un derrumbe del cerro Filayoc, margen izquierda que represó el río Colca y su afluente Ayo (A): Laderas con fuerte pendiente, con secuencias del Grupo Yura muy plegadas y fracturadas que caracterizan la inestabilidad del lugar con sismos o fuertes lluvias (tomado por Zavala, 2008).

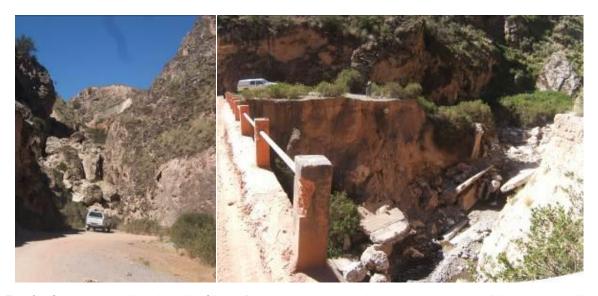
Foto 37. Carretera entre Huambo y Alto Sihuas. Derrumbe en la margen izquierda de la quebrada Mulapampa, erosión por el huayco generado, aguas abajo.

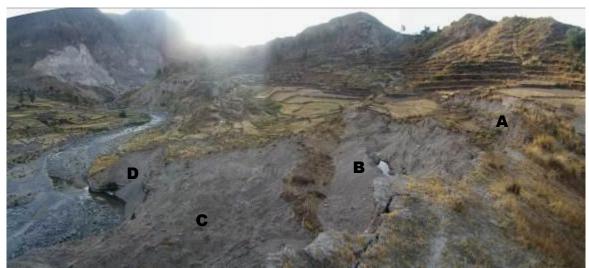
Foto 40. Vista panorámica del deslizamiento de Juanca-Lari. Se distingue: A) las escarpas arranque superiores irregulares; B) terracillas o terrenos escalonados en el material deslizado multirotacional, con afloramientos de agua; C) basculamiento del terreno en el pie del deslizamiento; D) erosión o socavamiento del río Colca (tomado por Zavala, 2008).

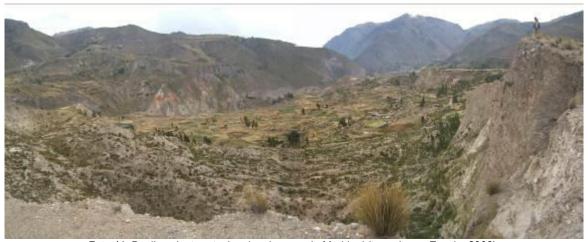
Foto 41. Deslizamiento rotacional en la zona de Madrigal (tomado por Zavala, 2008).

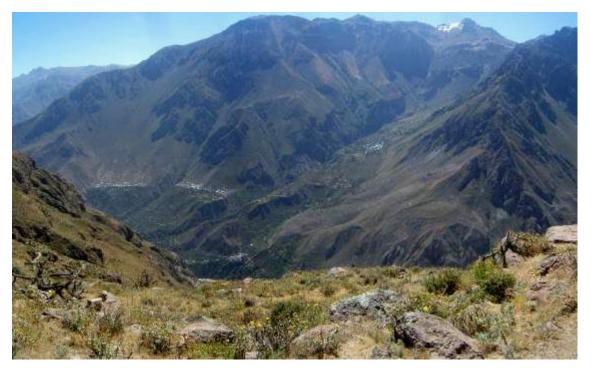
Foto 42. Sector Tapay – Malata, deslizamiento antiguo que produjo el asentamiento de la ladera donde se han ubicado dichos poblados. Además, caída de rocas desde laderas superiores. Tomado por Zavala (2008)

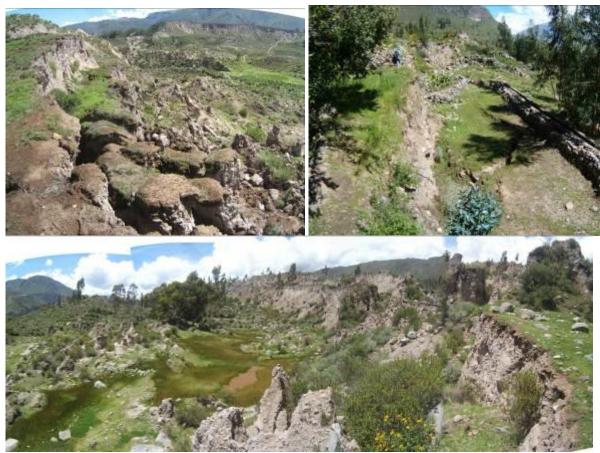
Foto 44. Vistas del deslizamiento de Maca-Chacaña. Tomado por Zavala (2008)

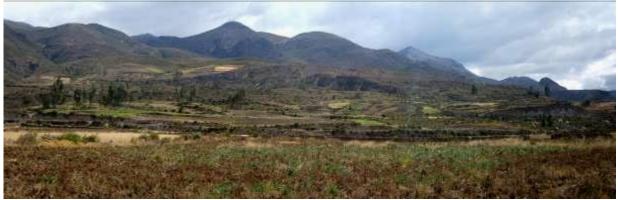
Foto 45. Deslizamiento de Lacayaque. Proceso de deslizamiento lento y flujo de tierra que afecta una extensa zona de cultivos y tramo de la carretera entre Ichupampa y Coporaque. Tomado por Zavala (2008)

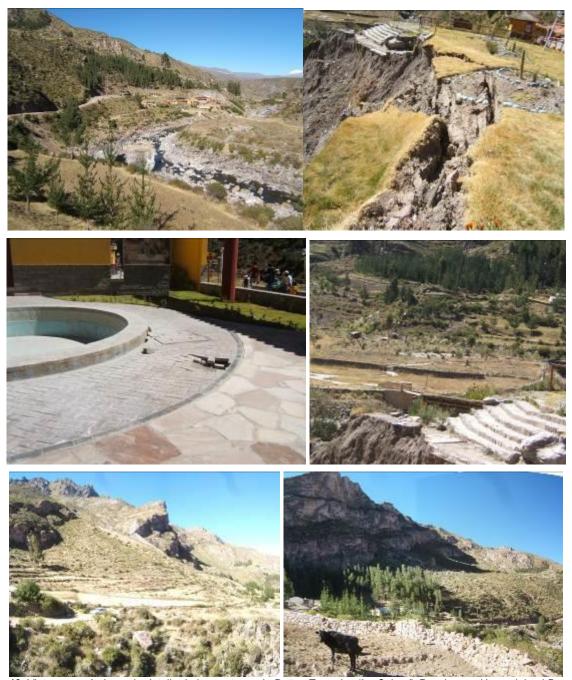
Foto 46. Vistas panorámica y de detalle de los sectores de Baños Termales "La Calera", Pucaloma y Hospedaje el Bosque. Se ven afectados por deslizamientos, caídas de rocas y flujos que afectan la infraestructura del lugar y a los vehículos que transitan por la zona. Tomado por Zavala (2008)

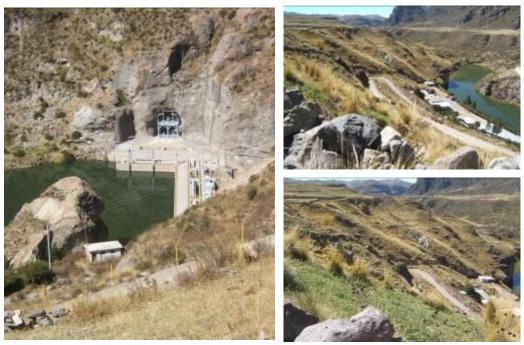
Foto 47. Deslizamiento rotacional que en el año 2005 produjo asentamientos de terrenos que afecto casa de maestranza de la bocatoma de Tuti. Tomado por Zavala (2008)

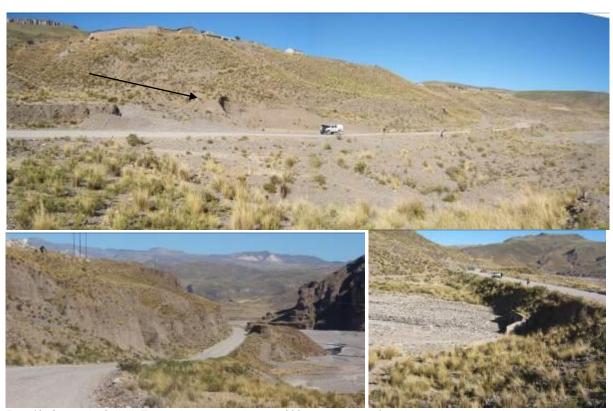
Foto 48. Sector de Callalli. Tramo de carretera de unos 600 m que se ve afectado por derrumbes y huaycos. Tomado por Zavala (2008)

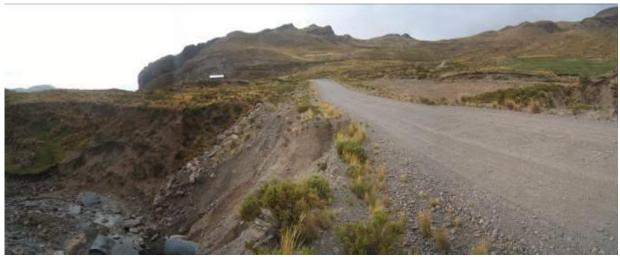
Foto 49. Deslizamiento de tierras en la quebrada Huacoto puede afectar torres de alta tensión y tramo de carretera Arequipa-Represa Condoroma. Tomado por Zavala (2008)

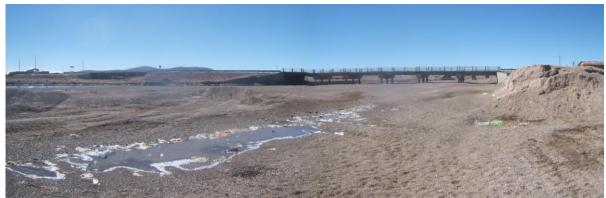
Foto 51. Área susceptible a erosión fluvial y flujos de detritos en el río Chili Puente Imata. Tomado por Zavala (2008).

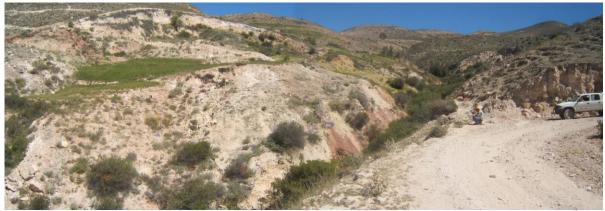
Foto 52. Deslizamiento en la quebrada Lisera margen derecha (tomado por Zavala, 2008).

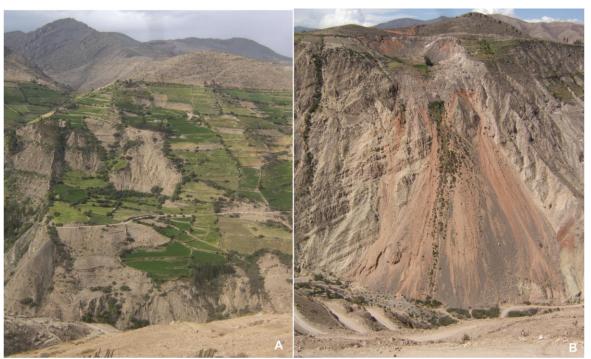
Fotos 54.A) Deslizamiento antiguo en el sector Huasamayoc, aprovechado como terreno de cultivo. B) Deslizamiento en el sector Puente Vasco (tomado por Zavala, 2008).

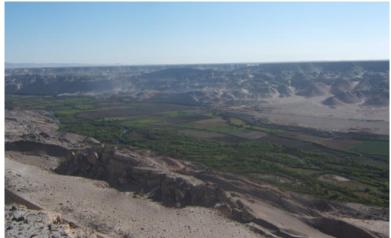
Foto 55. Deslizamiento y erosión de laderas (cárcavas) en el sector La Capilla, margen derecha del río Vítor (tomado por Zavala, 2012).

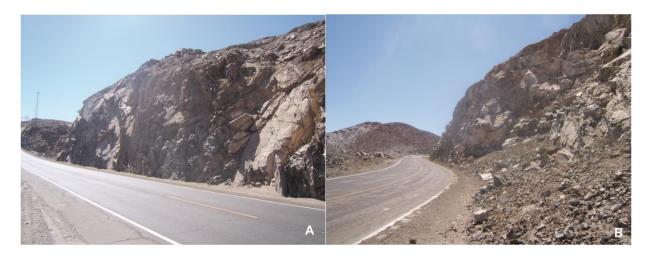
Foto 60. A) Taludes propensos a caída de rocas y derrumbes en tramo de la variante de Uchumayo. B) Rocas fracturadas que pueden generar caídas de rocas. Antigua carretera Panamericana (tomado por Zavala, 2012).

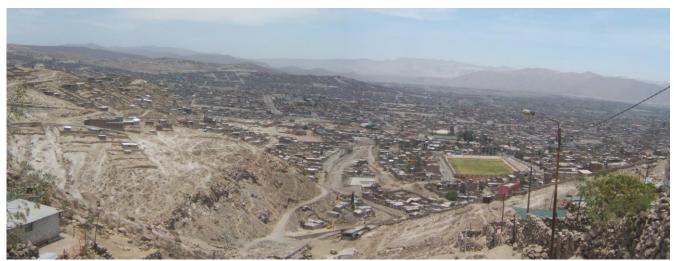
Foto 62. Caída de rocas, erosión y flujo de detritos en las laderas del cerro Pajonal, ocupadas por el sector de Villa Mirador (tomado por Zavala, 2012).

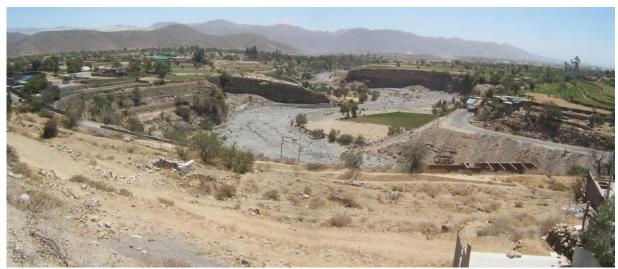
Foto 63. Erosión Fluvial en el río Mollebaya (tomado por Zavala, 2012).

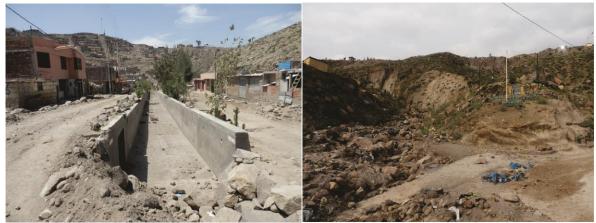
Foto 64. Cabecera de la torrentera Venezuela, presenta derrumbes, caída de rocas, erosión de laderas que época de lluvias excepcionales como las del 08/02/2013 discurren huaycos por las laderas con material suelto, aportando material al cauce de la torrentera, además del mal diseño de obras como en la foto del lado izquierdo en el sector Mariano Bustamante, Villa Alto Cenepa, y derrumbes y huaycos en el A.H Villa El Triunfo.

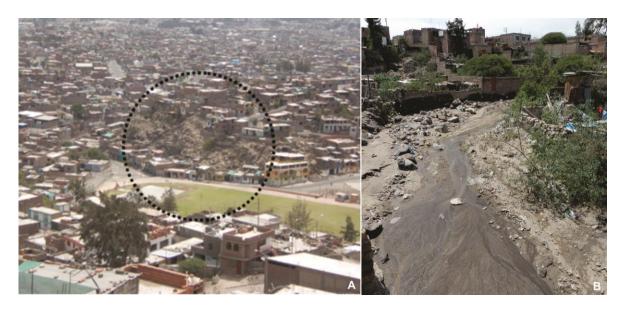
Foto 65. A) Caída de rocas en el puente Arnao Tahuantinsuyo. B) Fuerte erosión y colapso de muros de viviendas dentro del cauce de la torrentera, puente Arnao.

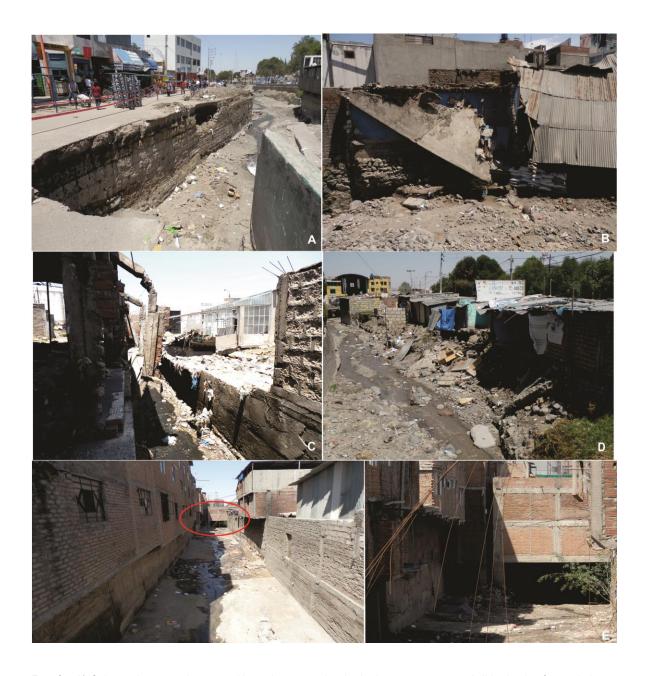
Foto 67. A) Colapso de muros de contención en la margen izquierda de torrentera, con pérdida de plataforma de la calle Virgen del Pilar, descubriendo un muro antiguo a más de 1 m detrás del actual con 17 m de ancho. B) Colapso de muros de los puestos del mercado del Altiplano. C) El cauce de la torrentera se ha estrechado a 4,54 m de ancho por construcción de edificaciones, por efecto del flujo socavó los cimientos del muro de contención en la margen izquierda generando el colapso de las columnas de la fábrica textil y rebose en ambas márgenes, en el pasaje Victoria; el puente en forma de arco a 11 m aguas abajo tiene un ancho de 3,78 m, el cual estranguló aún más la torrentera. D) Intersección de la Av. Venezuela con el pasaje Jacinto Ibañez, frente a la Urb. Juan El Bueno, se encuentran ubicadas 6 viviendas y un total de 20 personas que habitan dicho espacio, en la margen derecha de la torrentera, pese a que se realizó la limpieza del cauce es evidente que las viviendas han avanzado hacia el cauce de la torrentera. Al incrementar el caudal de la torrentera el 08 de febrero se represó debido a un obstáculo en el puente Vidaurrázaga (letrero de centro comercial), al desfogar erosionó 93 m en su margen derecha. E) Cauce de torrenteras se encuentra invadida por edificaciones que por ganar terreno han construido por encima de la torrentera.

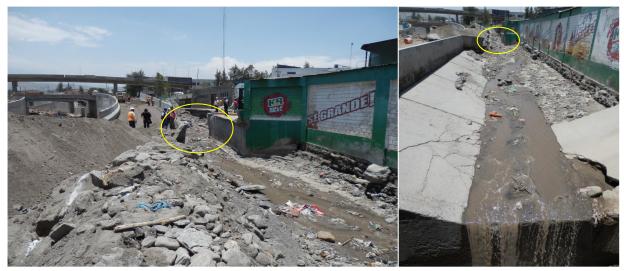
Foto 69. Vistas del estrangulamiento del cauce de la torrentera Venezuela, afectado por inundaciones de lodo, el depósito alcanzó hasta 1 m de altura.

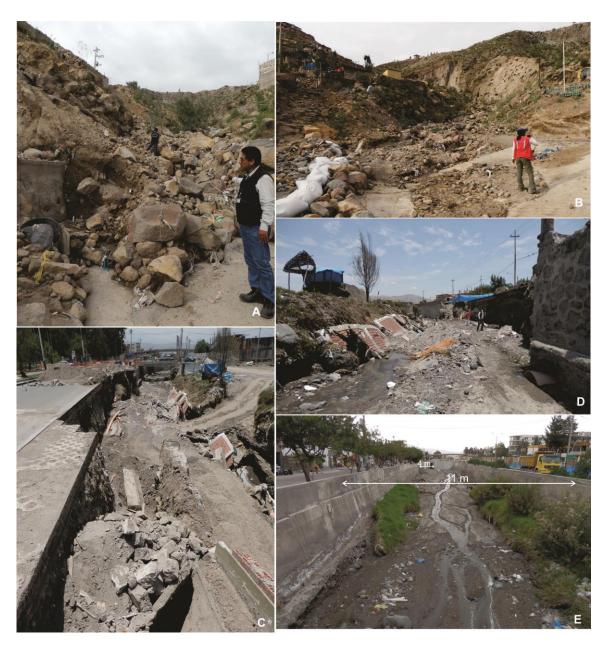
Foto 71. A y B) Las cabeceras de las torrenteras se encuentran afectadas por deslizamientos y flujos. Además, los cauces se encuentran colmatados de material, sector La Rinconada, distrito Mariano Melgar. C y D) Presenta erosión de la via asfaltada en la Av. Venezuela, debido al socavamiento de los cimientos de muros de sillar del mercado que generaron el colpaso de los mismos, en el mercado Mariscal Castilla. E) Av. Los Incas y Agricultura (altura de la Gerencia Regional de Salud). Estrechamiento del cauce por obras del bypass de 13 a 4 m de ancho con muros de contención de 4, 5 m de alto.

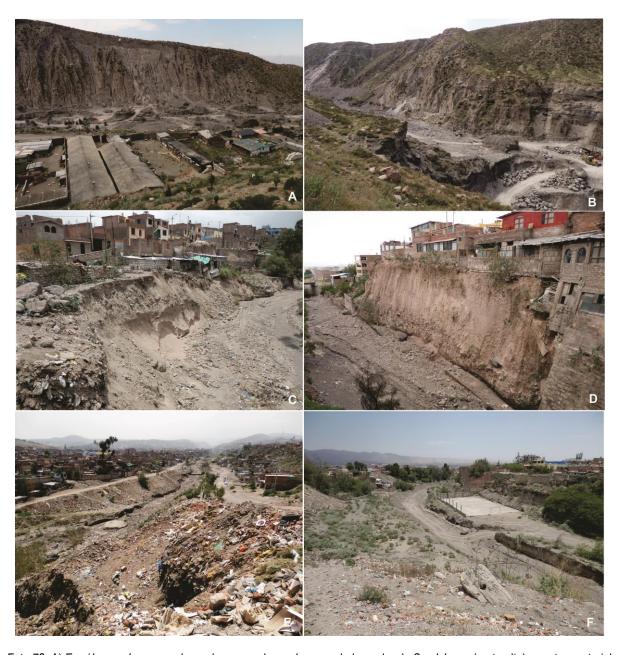
Foto 72. A) Erosión en cárcavas y derrumbes en ambas márgenes de la quebrada San Lázaro (parte alta), aportan material suelto al cauce de la quebrada. B) Presencia de canteras en el cauce de la quebrada San Lázaro, acumulan material suelto. C y D) Viviendas se encuentran al borde del acantilado formado en la quebrada San Lázaro, algunas ya han colapsado. E). Desmonte y basura acumulada en la parte alta de la quebrada San Lázaro. F) Plataforma deportiva en terraza baja de la quebrada San Lázaro.

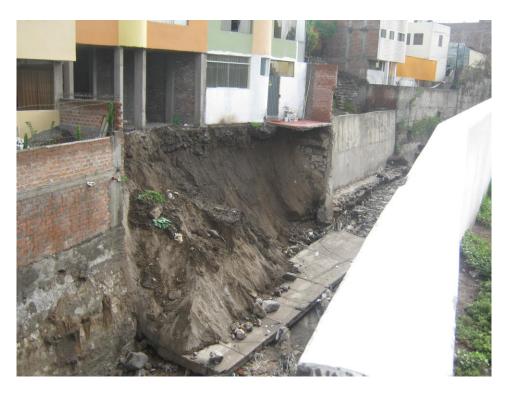
Foto 73. Vivienda colapsada en la margen derecha de la quebrada San Lázaro debido al incremento del caudal por efecto de las lluvias excepcionales del 08/02/2013.

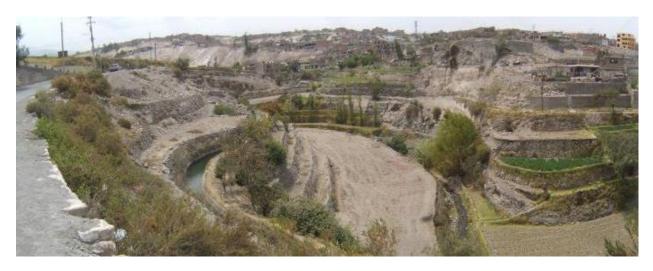
Foto 75. Flujo de detritos en la quebrada Peral, por la presencia de lluvias excepcionales afectaría canal de riego y terrenos de cultivo (tomado por Zavala, 2012).

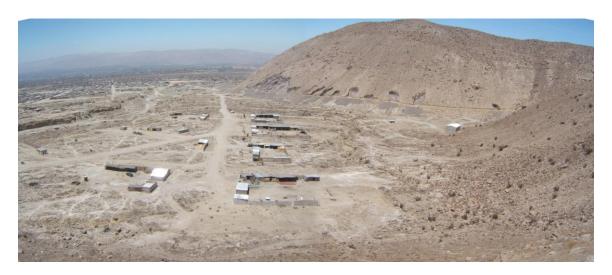
Foto 77. Flujo de detritos en la quebrada Azufrera - fundo Cabrería (tomado por Zavala, 2012).

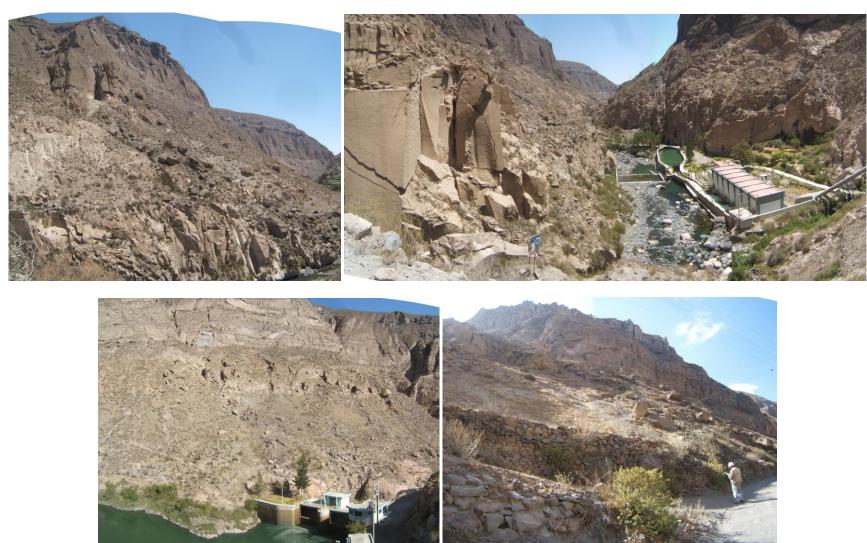
Foto 80. Laderas y taludes propensos a caída de rocas y derrumbes en el cañón del río Chili (ambas márgenes) que obstaculizarían el tránsito y afectan las centrales hidroeléctricas en Charcani (tomado por Zavala, 2012).

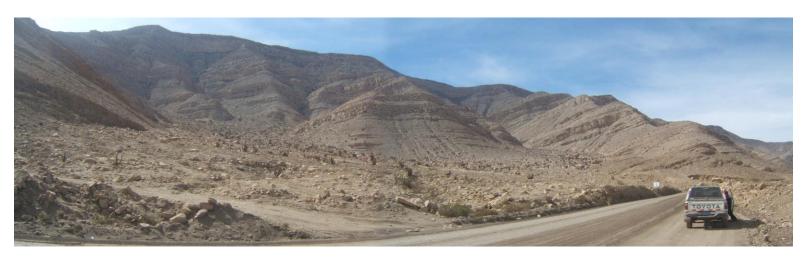
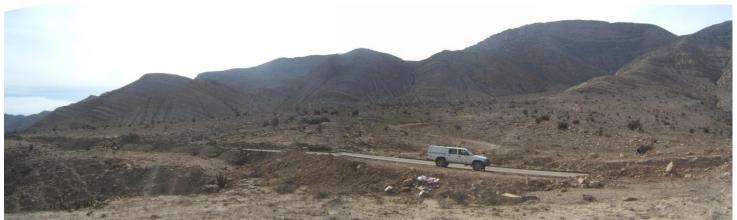
Fotos 81 y 82. Flujos de detritos excepcionales que afectan tramo de carretera Yura-Huanca-Lluta, así como acceso a las canteras de la minas de calizas de Cementos Yura (tomado por Zavala, 2012).

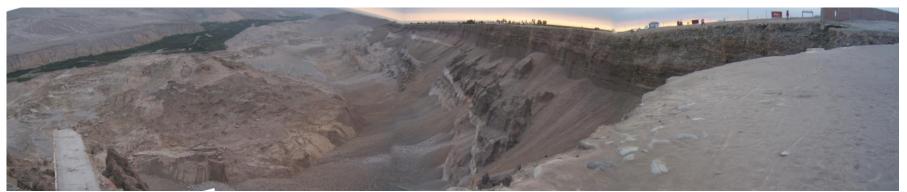
Foto 83. Deslizamiento en el sector de Alto Siguas (El Zarzal), margen derecha del río Siguas (tomado por Zavala, 2012).

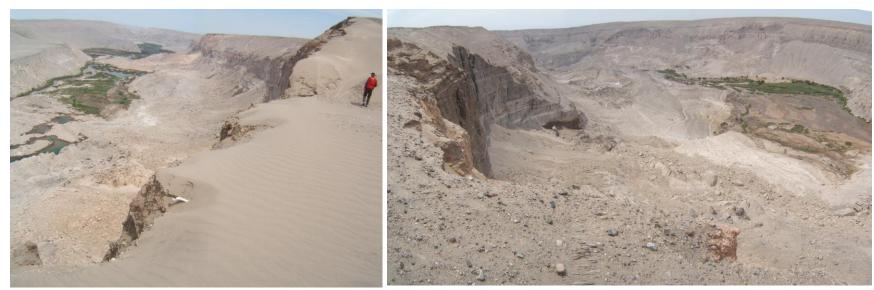
Fotos 84 y 85. Deslizamientos con represamiento parciales del valle de Siguas, sector Pachaqui / Santa Ana (tomado por Zavala, 2012).

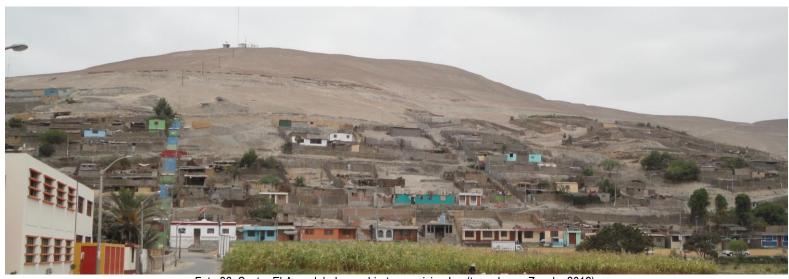
Foto 86. Sector El Arenal, ladera cubierta por viviendas (tomado por Zavala, 2012).

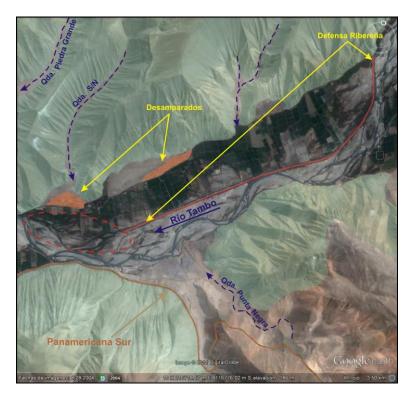
Figura 7. Imagen satelital del Google Earth del sector de Desamparados, se muestra la defensa ribereña, el círculo de color rojo de línea entrecortada, es el área afectada por la erosión fluvial. Los sectores líneas de color azul entrecortadas, son las quebradas que pueden generar flujos de detritos (tomado por Nuñez, 2010).

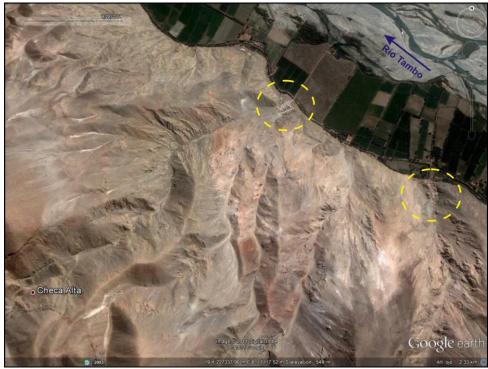
Figura 9. Imagen satelital del Google Earth, sector de Santa María, se resalta en círculos de color amarillo las áreas que pueden ser afectadas por flujos de detritos, en la margen izquierda del río Tambo (tomado por Nuñez, 2010).

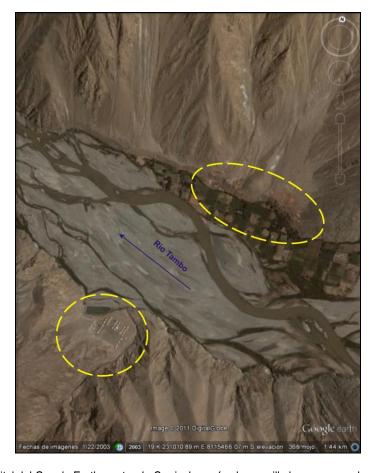
Figura 10. Imagen satelital del Google Earth, sector de Carrizal, en círculo amarillo las zonas rurales que pueden ser afectadas por flujos.
