Informe Técnico N° A6884

# EVALUACIÓN DE PELIGROS GEOLÓGICOS DE LOS SECTORES PROPUESTOS PARA LA REUBICACION DEL CENTRO POBLADO DE MIRAVE

Región Tacna  
Provincia Jorge Basadre  
Distrito Ilabaya  
Paraje Mirave

ABRIL  
2019

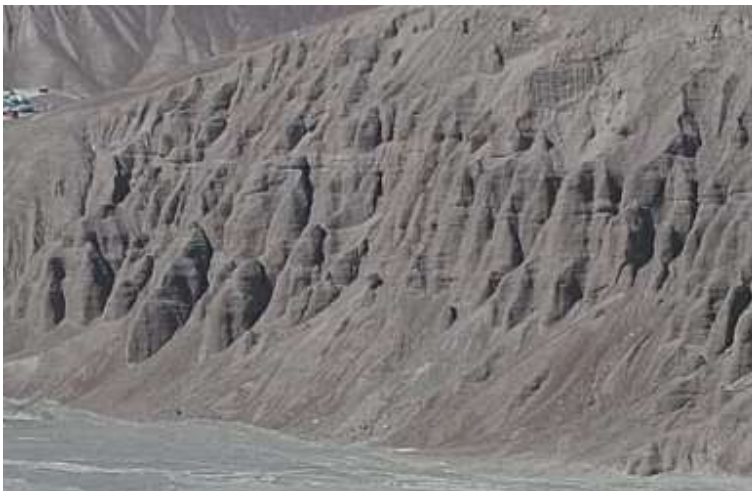
Figura 3. Laderas de las colinas sedimentarias, afectadas por procesos de erosiones de ladera. Ubicadas en la margen derecha de la quebrada Mirave.

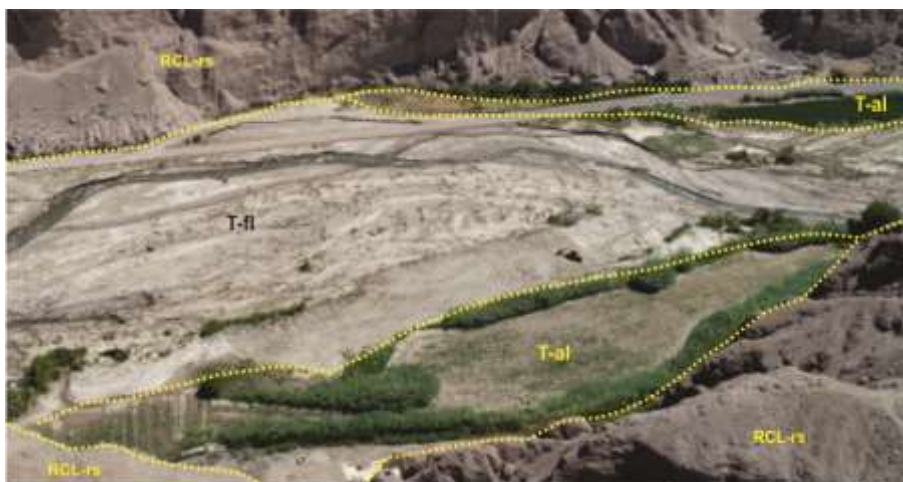
Esta unidad se encuentra a lo largo del río Salado, con el evento del 2019, el río amplió su cauce hasta un ancho de 80 m.

Figura 4. Vista del frente de Oconchay, en el río Salado, se aprecian las siguientes geoformas de terraza aluvial (T-al) y Terraza fluvial (T-fl),

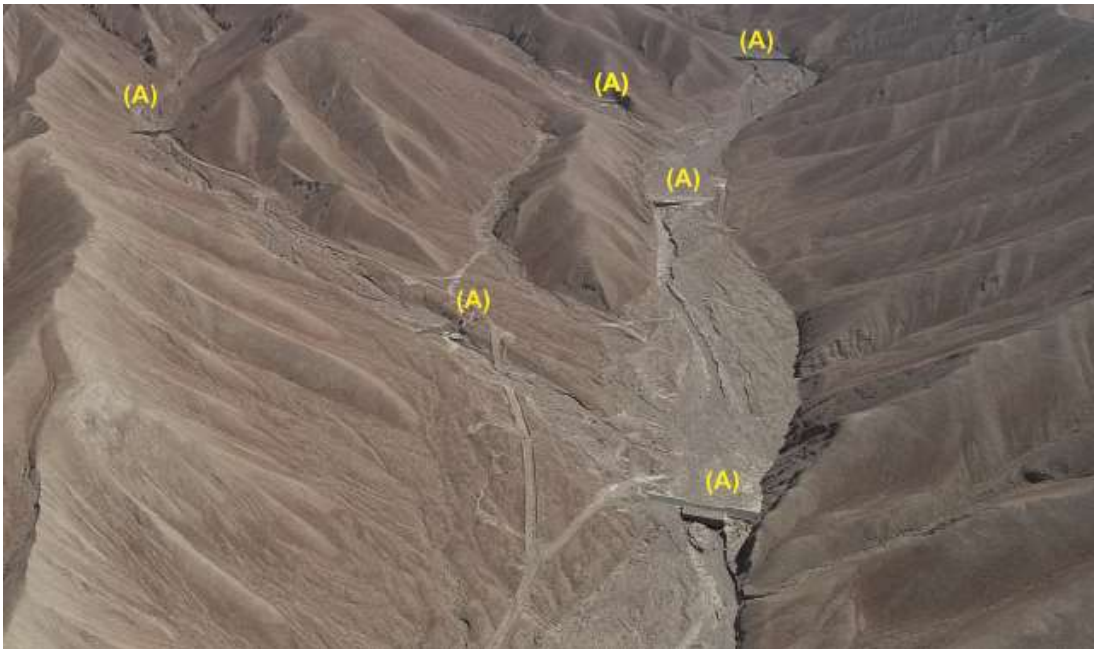
Al generarse el flujo, los muros disipadores de energía<sup>1</sup>, fueron rellenados por los materiales acarreados por el huayco (figura 7); al pasar por la zona urbana, primero se desplazó por el estadio el cual lo enterró completamente (figura 8), destruyó viviendas, al pasar por el coliseo la masa del flujo destruyó parte de las paredes e ingresó a las tribunas y campos deportivos, que fueron rellenados en su totalidad.

Figura 7. En la vista se aprecia los muros disipadores de energía colmatados.

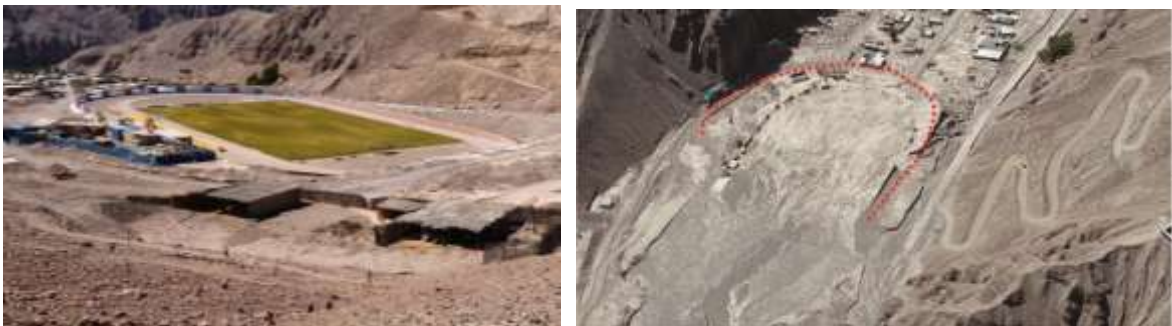
Figura 8. En la vista de la izquierda se aprecia el estadio después del evento del 2015. Vista de la derecha, se aprecia el estadio cubierto por el huaico del 2019; se marca en líneas rojas los límites del estadio.

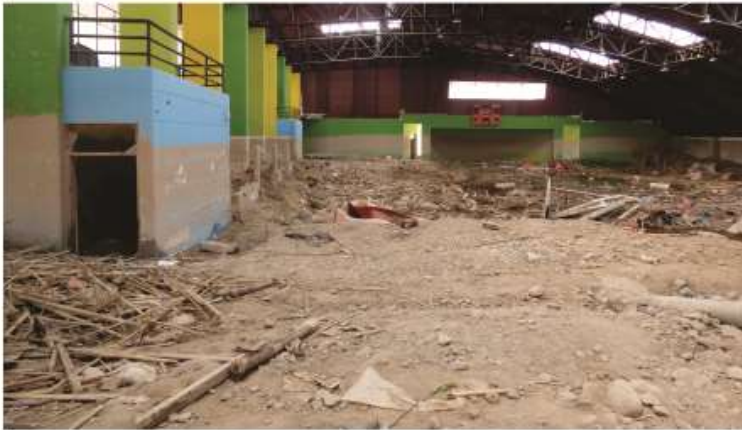
Interior del coliseo, relleno por el material que trajo el huaco.

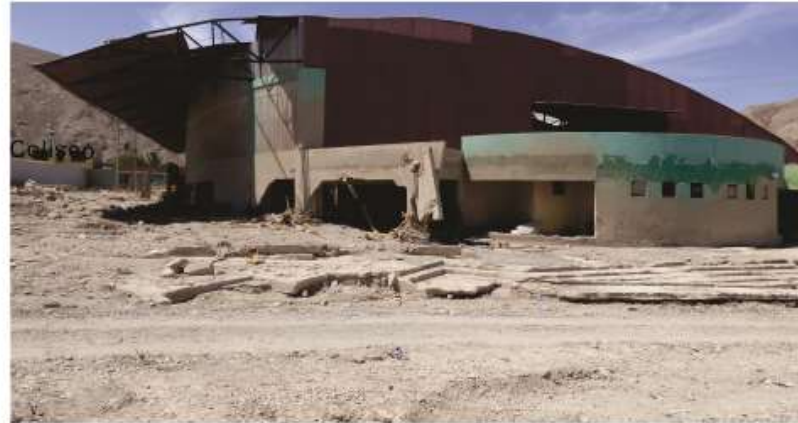
Parte de las paredes del coliseo de Mirave, destruidas.

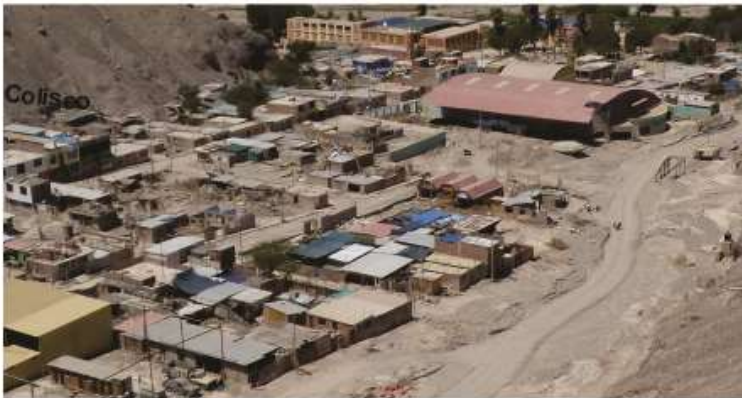
Calles de Mirave afectadas por el huaco

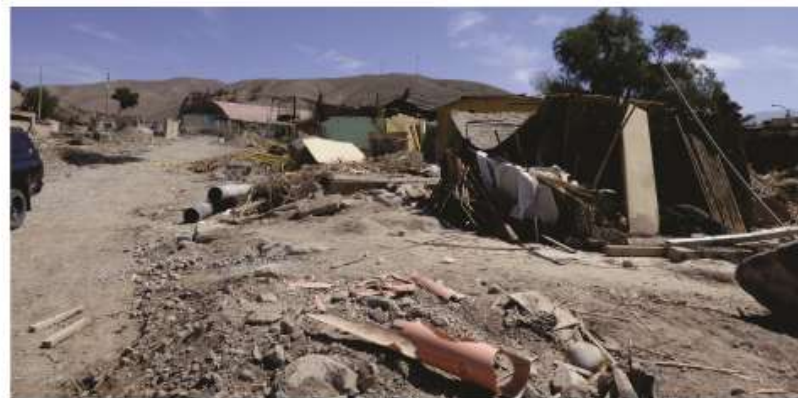
A lo largo de todo su recorrido el flujo fue destruyendo las viviendas que encontraba a su paso (figura 9). La calle colindante al coliseo, donde se ubica parte del mercado, no fue afectada, porque la carga de sedimentos en la parte central fue disminuyendo, pero hacia los extremos, la carga de sólidos se incrementó, al discurrir aguas abajo destruye viviendas aledañas a su desembocadura al río Salado.

Viviendas destruidas por el paso del huaco.

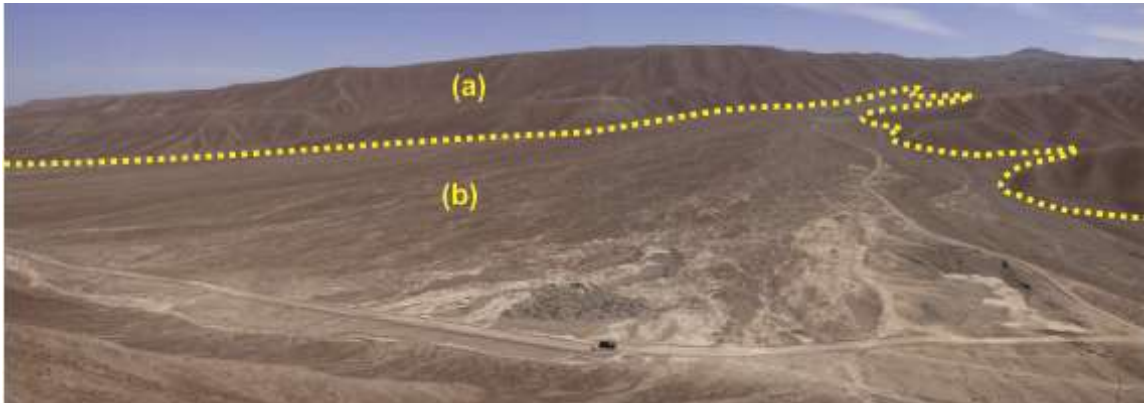
Este sector se ubica en la desembocadura de la quebrada Ahorcado, en la cuenca baja presenta dos quebradas afluentes por su margen derecha y la izquierda (figura 11), teniendo estos cauces de recorridos hasta de 1200 m.

Figura 11. Se aprecia el sector de la Quebrada Ahorcado, donde se distinguen las siguientes unidades geomorfológicas:

- (a) Colina sedimentaria
- (b) Piedemonte aluvio torrencial

Por lo tanto, por las condiciones expuestas, no es conveniente la reubicación del poblado de Mirave en este sector, porque se puede generar nuevos flujos de forma excepcional.

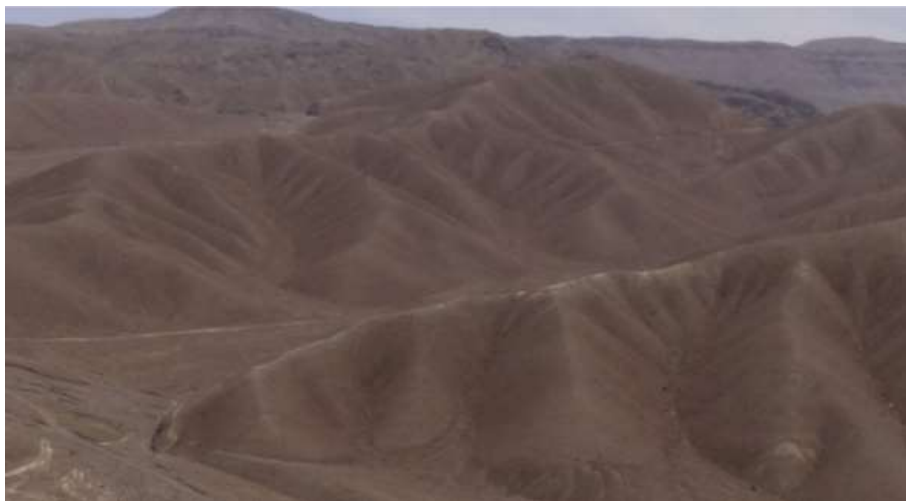
En toda la cuenca, en las vertientes de los cerros, se evidencio procesos de erosiones de laderas como cárcavas (figura 12), que generan y aportan material suelto a lo largo del tiempo.

Ante lluvias extraordinarias, se reactivarán los procesos de erosiones de laderas, que alimentarán al cauce de la quebrada, esto conlleva la generación de huaicos de dimensiones considerables.

Figura 12, En la vista se aprecia el afluente de la margen izquierda de la quebrada Ahorcado, en las laderas de los cerros se aprecia procesos de erosión de ladera (cárcavas y surcos).

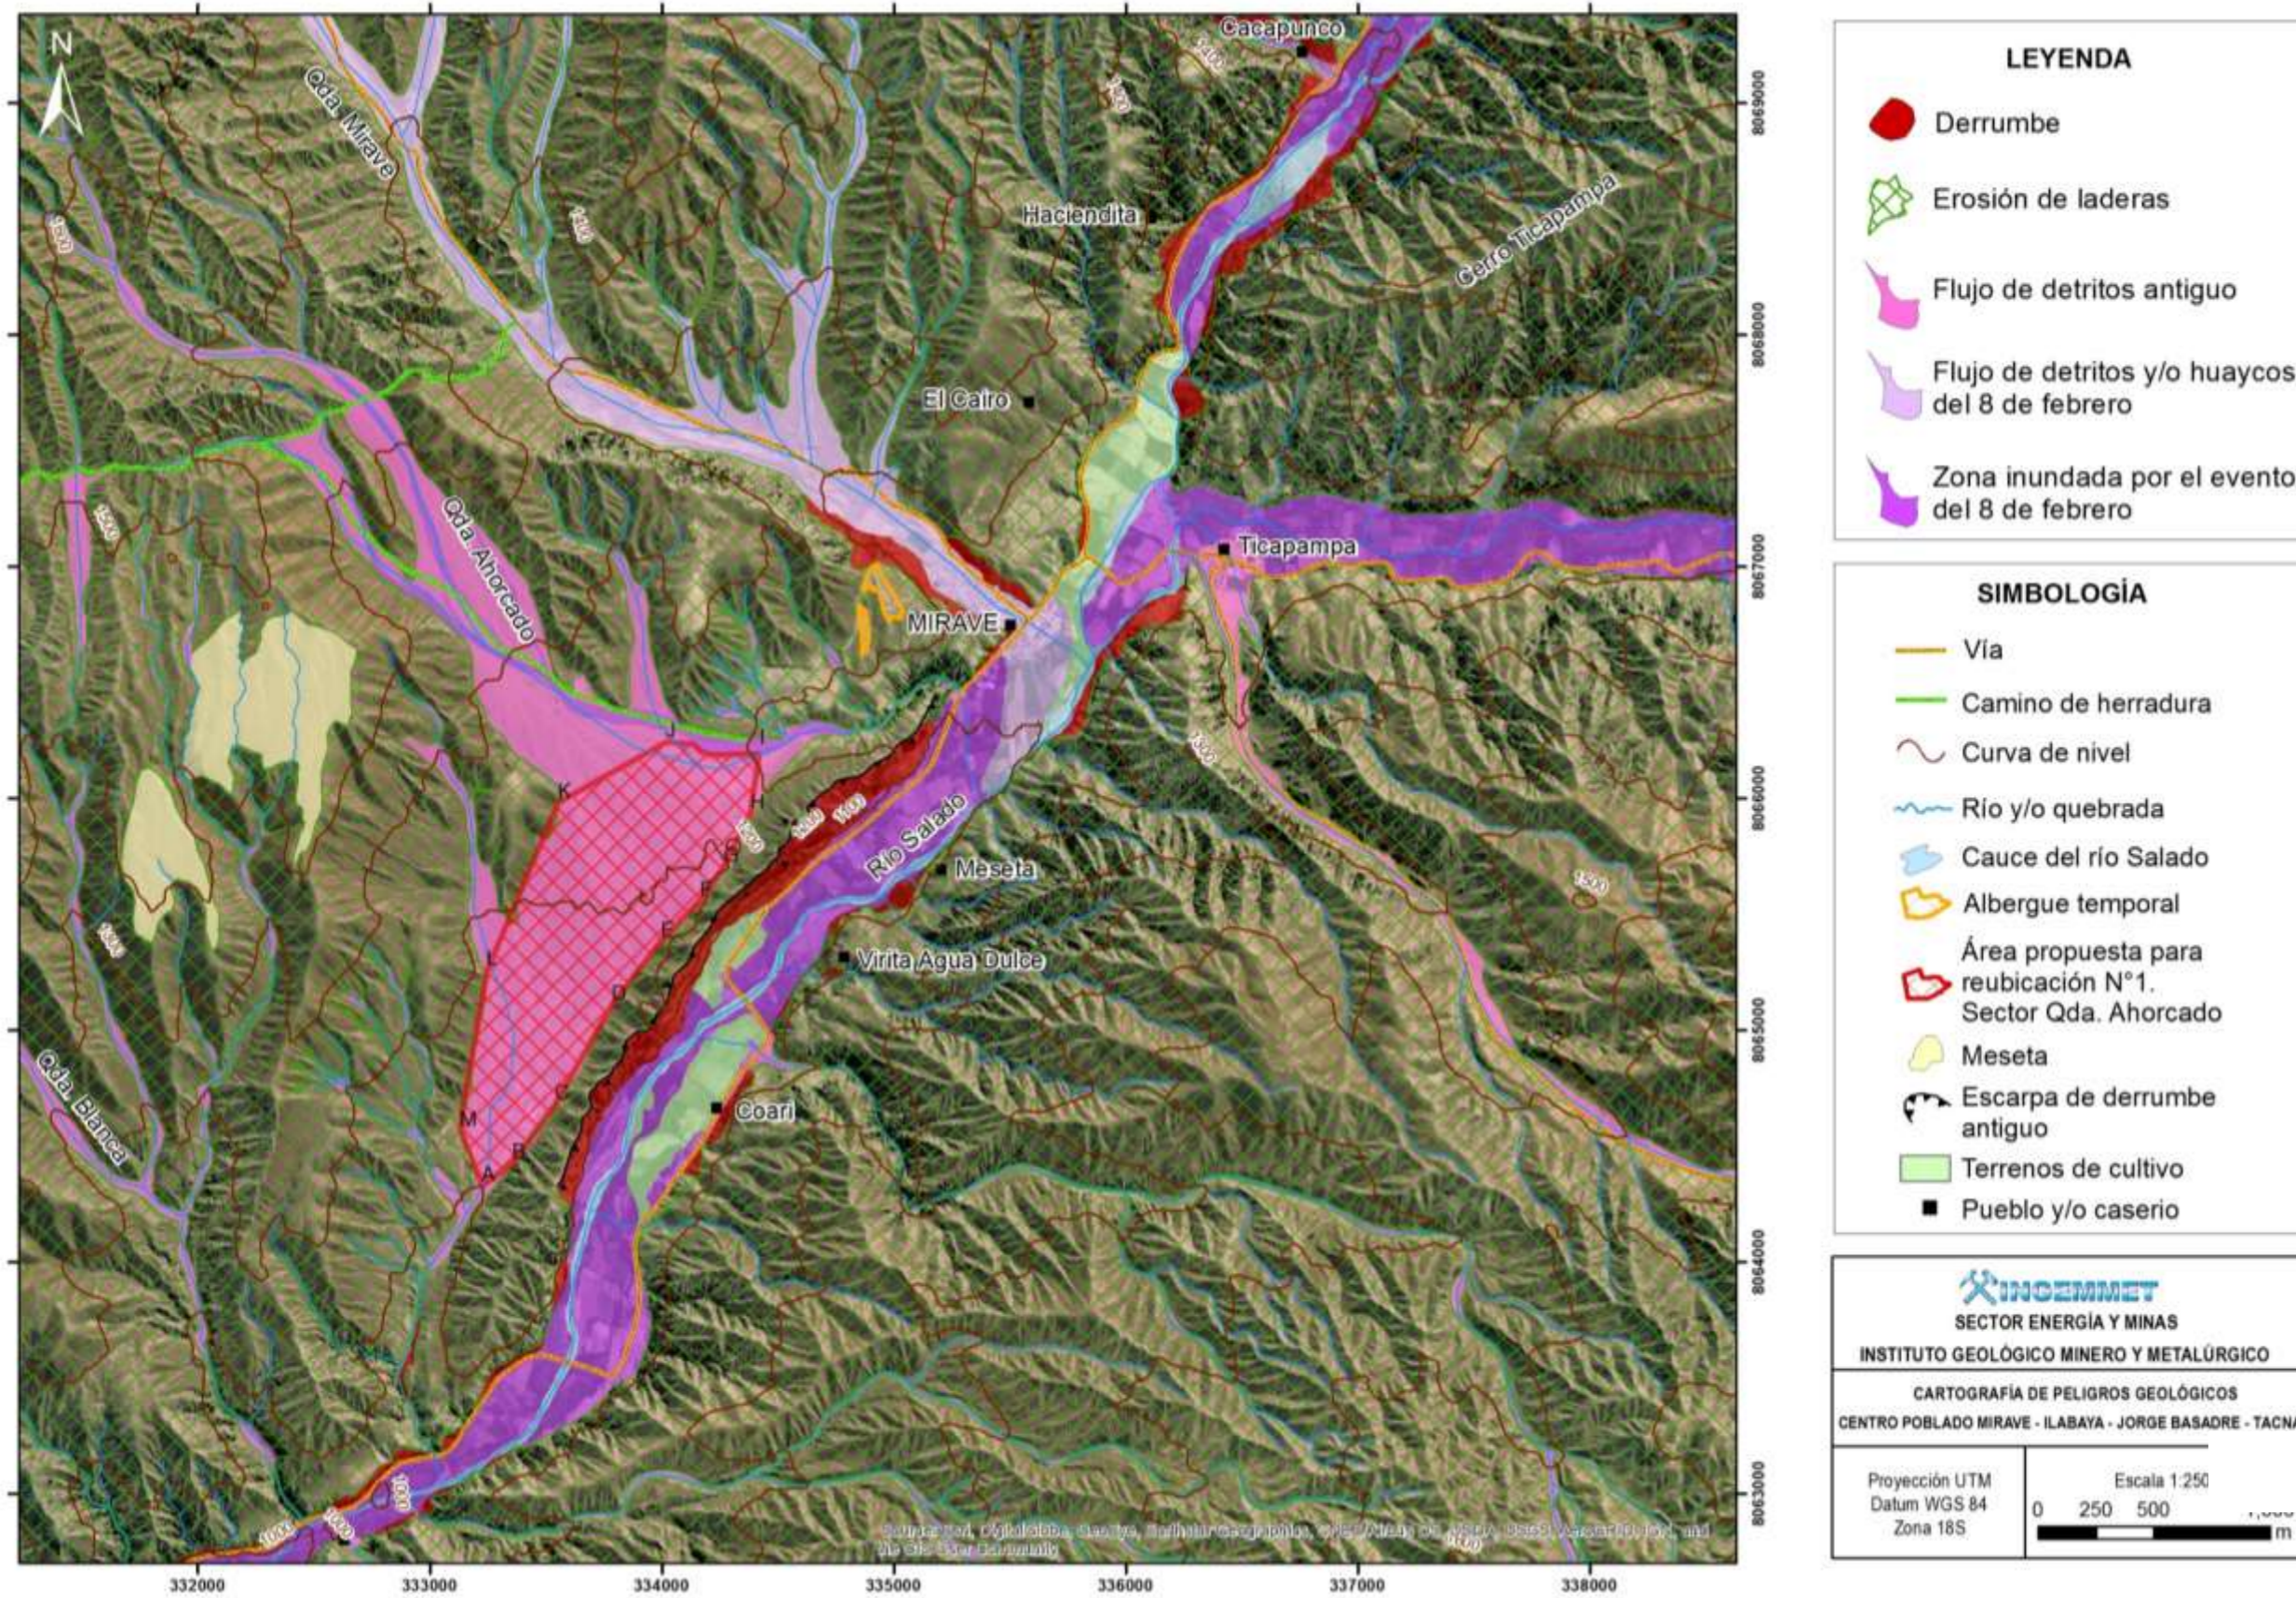
Figura 13. Mapa de peligros geológicos de los sectores de Mirave y Quebrada Ahorcado.

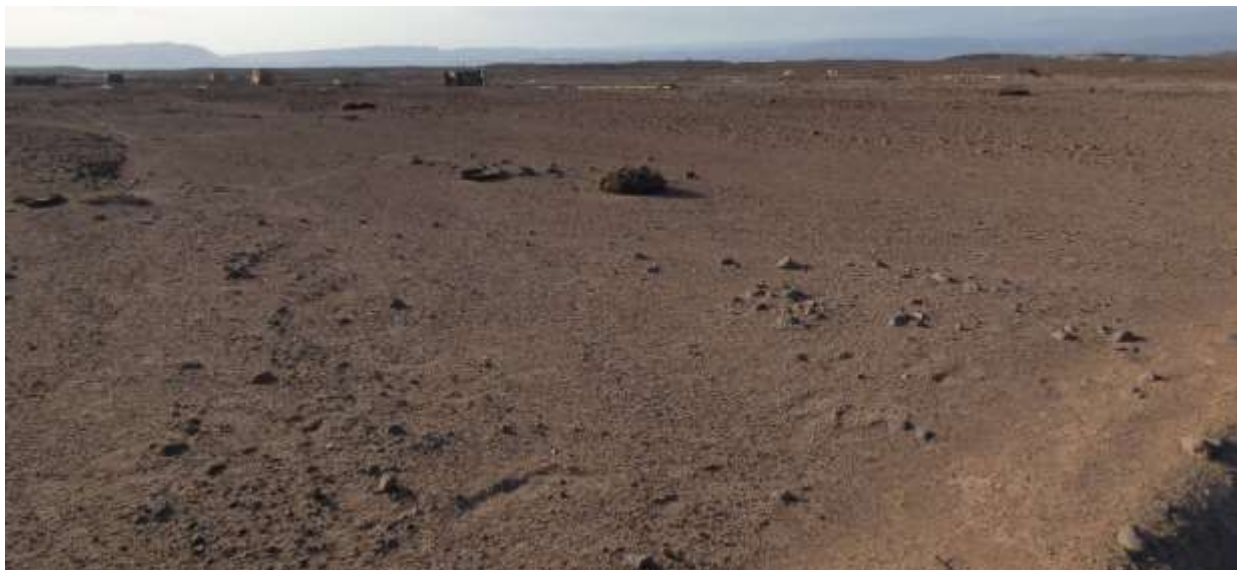
Figura 14, se aprecia la extensa Pampa Chapoyas.

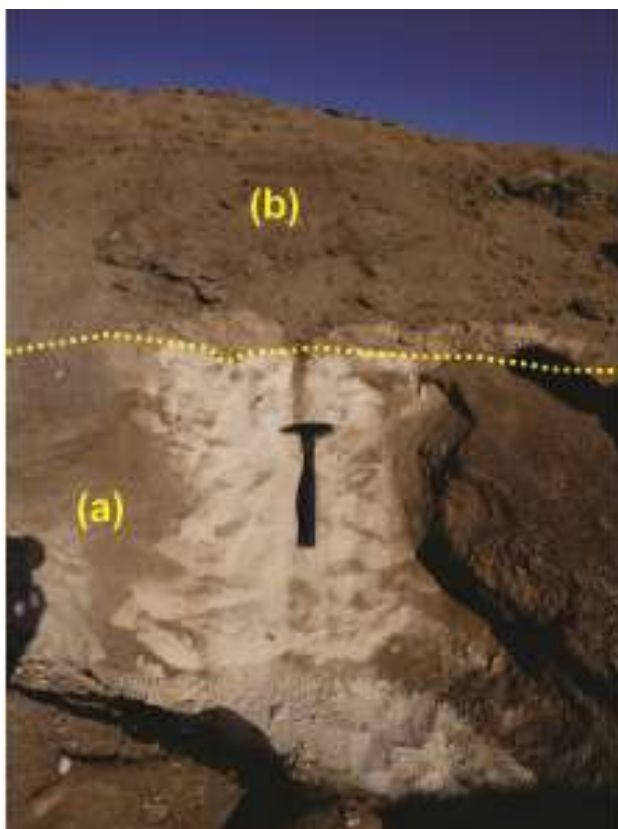
Figura 15. Se muestra.

- (a) Secuencia de Tobas
- (b) Material conformado por capas de gravilla en matriz limo-arcillosa, con capas de limo-arcilla, proveniente de antiguos flujos.

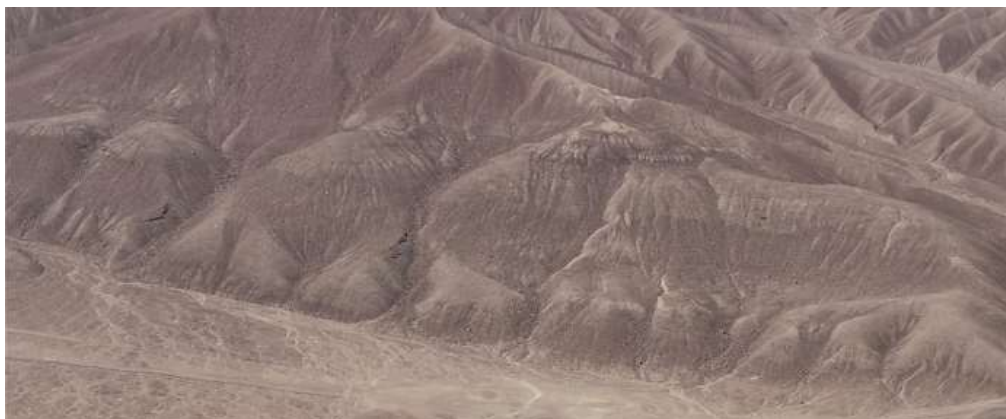
Hacia el límite por el lado sur-suroeste, se tiene colinas sedimentarias, conformadas por conglomerado de la Formación Moquegua. Las laderas de esta unidad tienen pendientes que varían entre 20° a 30° (figura 16).

Figura 16. Se aprecian la ladera colindante a la zona de reubicación de Ancocollo, procesos de erosiones de ladera, en la planicie se observa rastros dejados por los flujos de detritos.

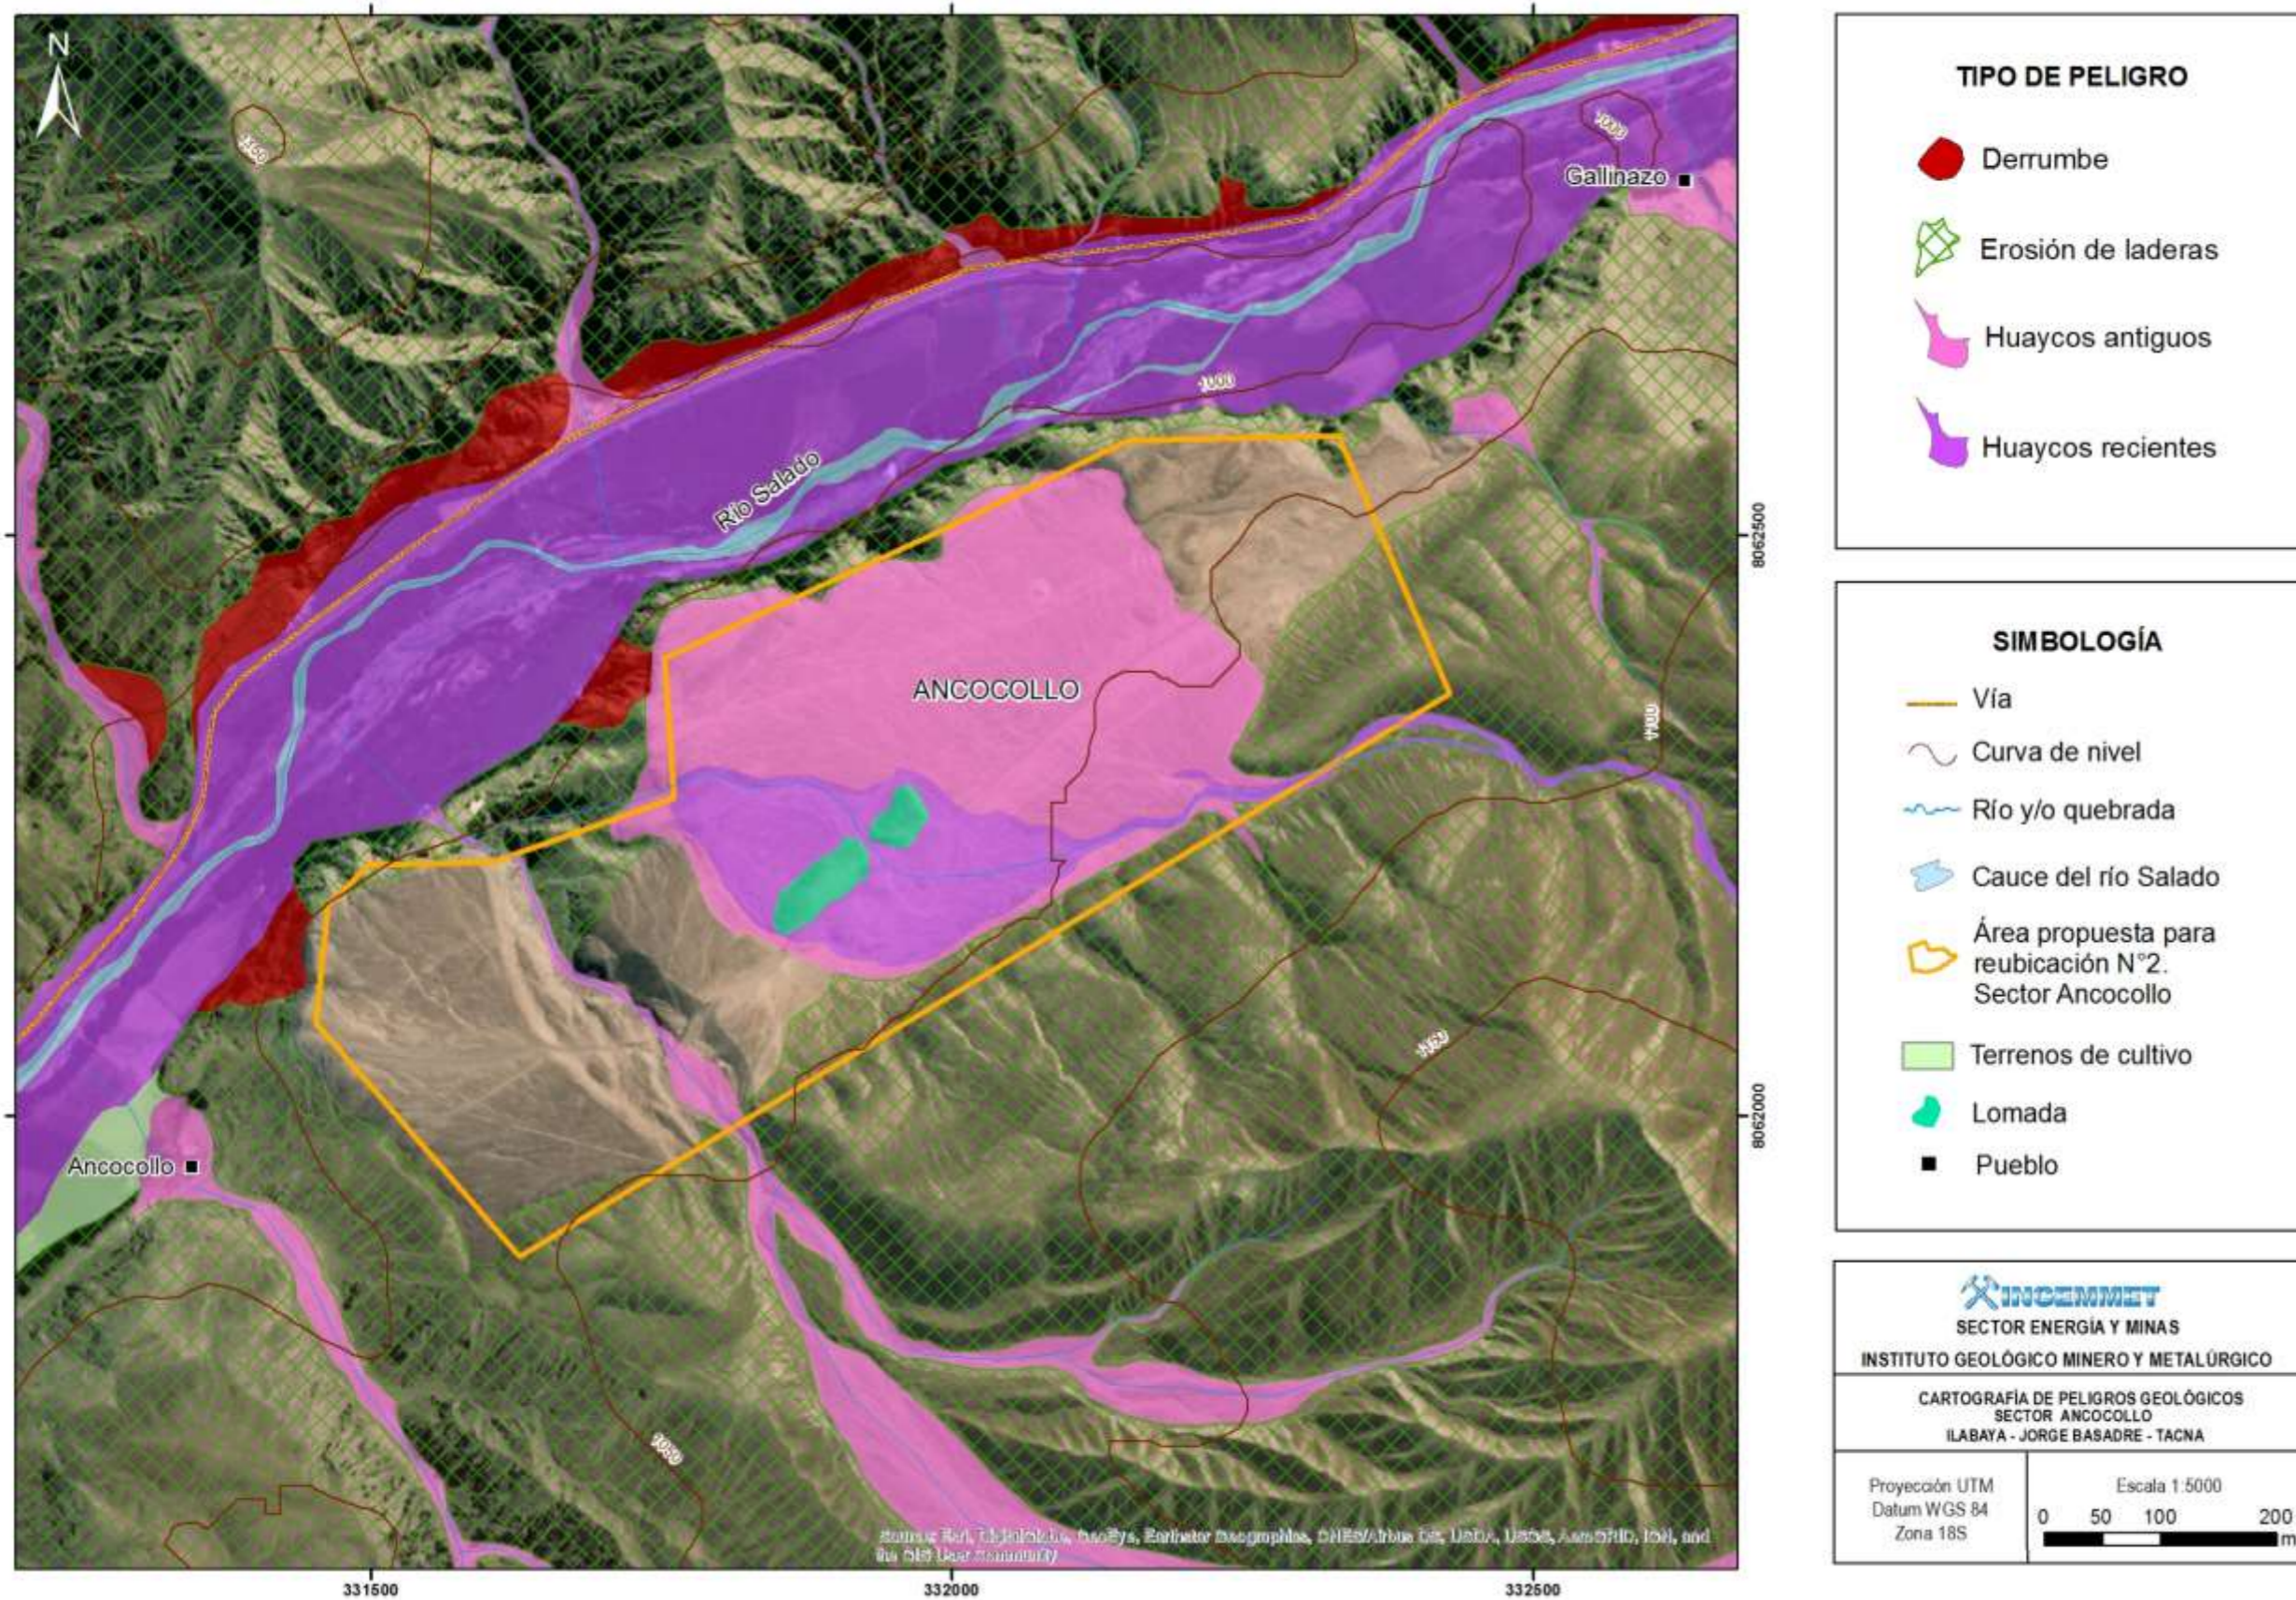
Figura 17. Mapa de peligros geológicos del sector de Ancocollo.

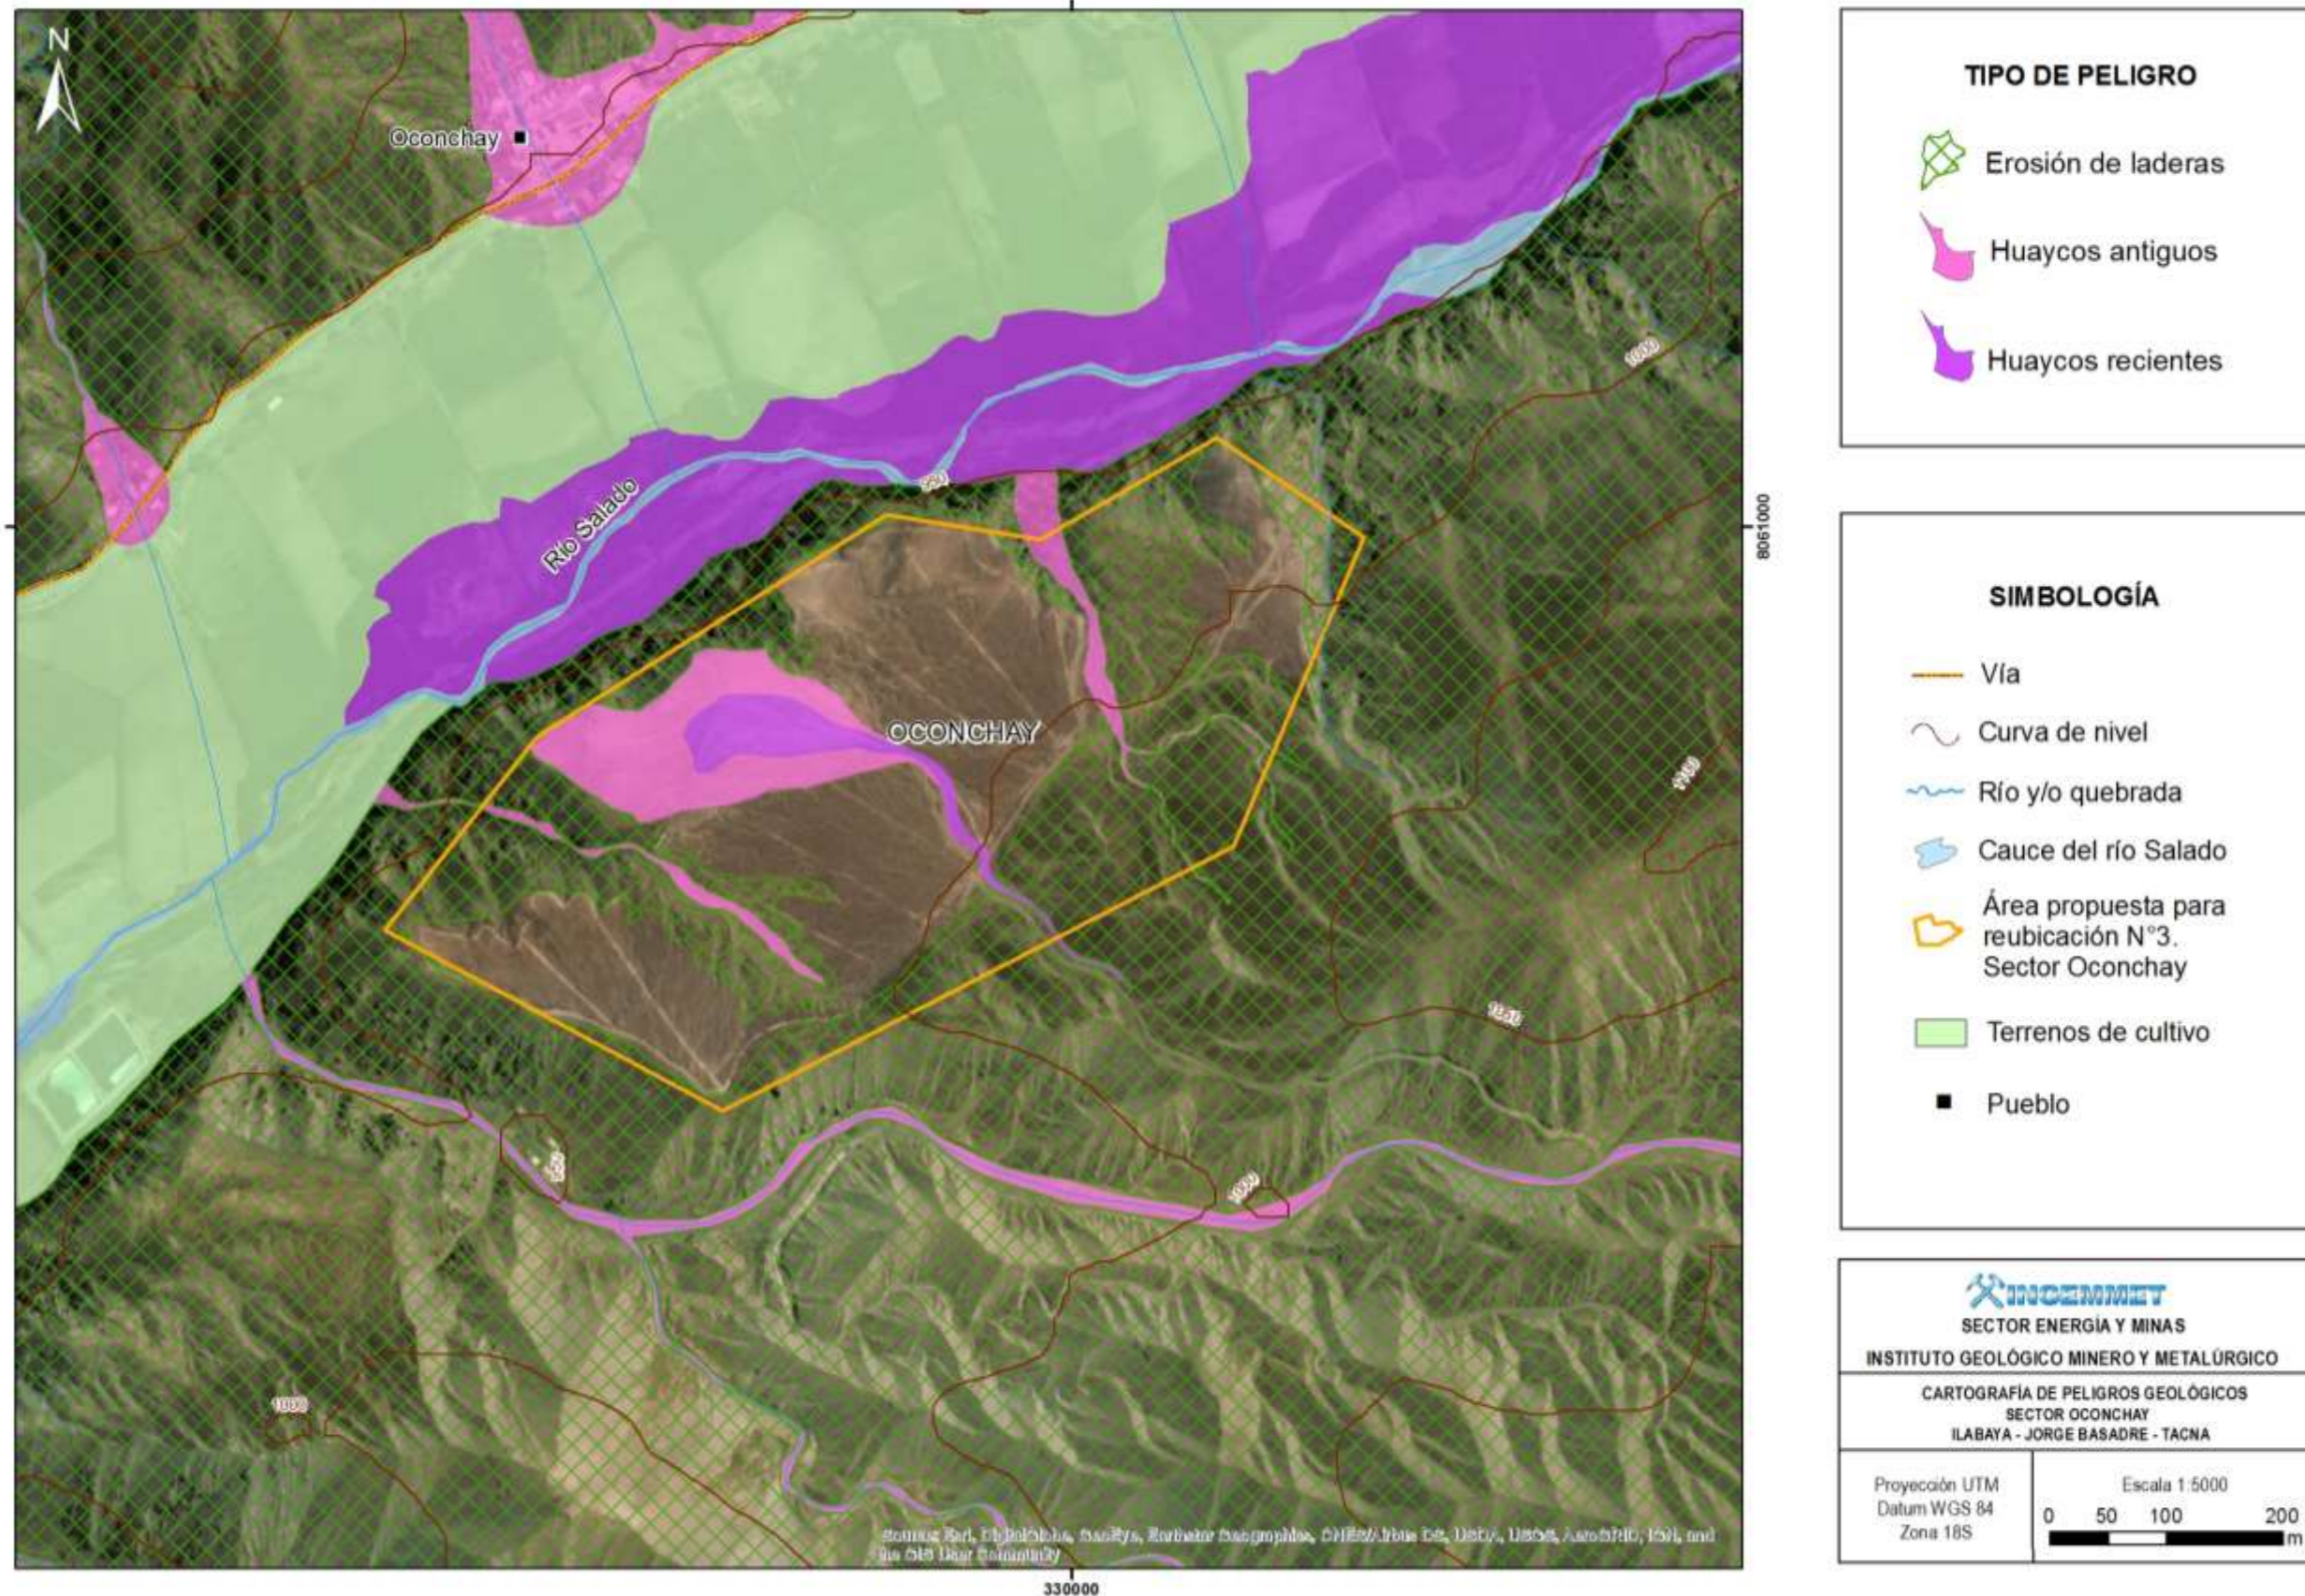
Figura 18. Mapa de peligros del sector de Oconchay

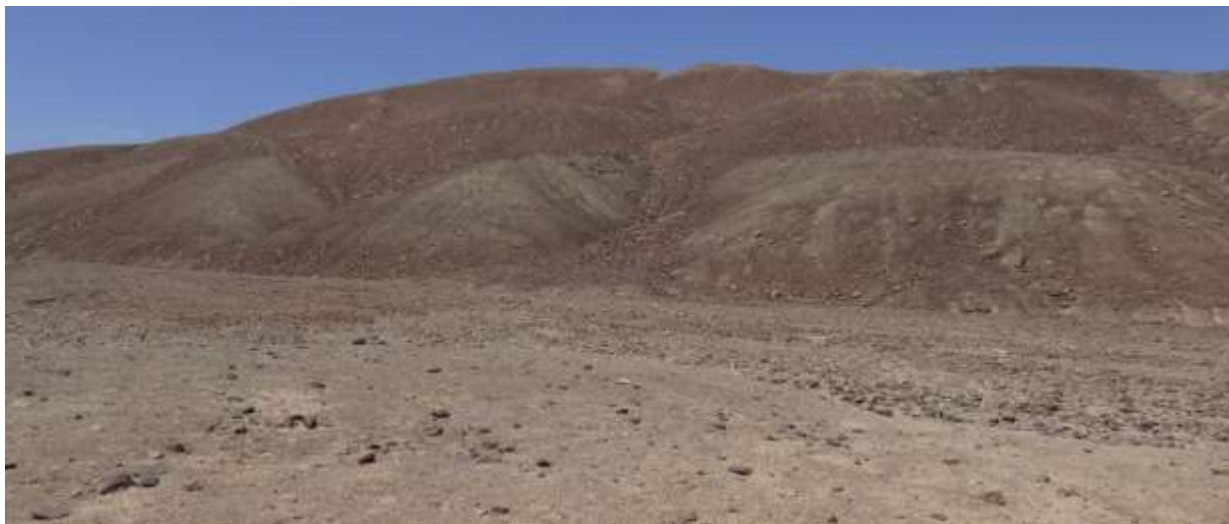
Figura 19. Se muestran los procesos de erosiones de ladera, sector de Ancocollo.

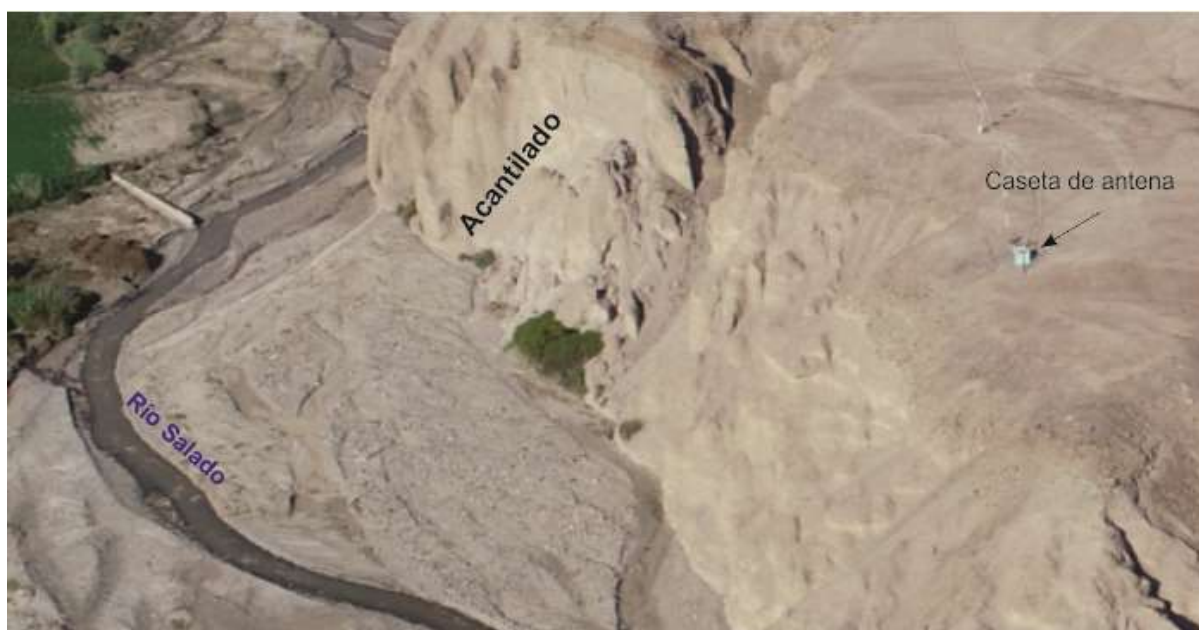
En ambos sectores de Ancocollo y Oconchay, hacia el noroeste se encuentran colindante al río Salado, limitados por un acantilado que tiene una altura que varía de 15 a 30 m. En los acantilados, se apreció procesos de erosión de laderas, que han formado incisiones con aperturas entre 5 m a 30 m y profundidades variables entre 5 m a 20 m. (figuras 20 y 21)

Figura 20. Sector de Oconchay, se aprecia el río Salado y el acantilado.

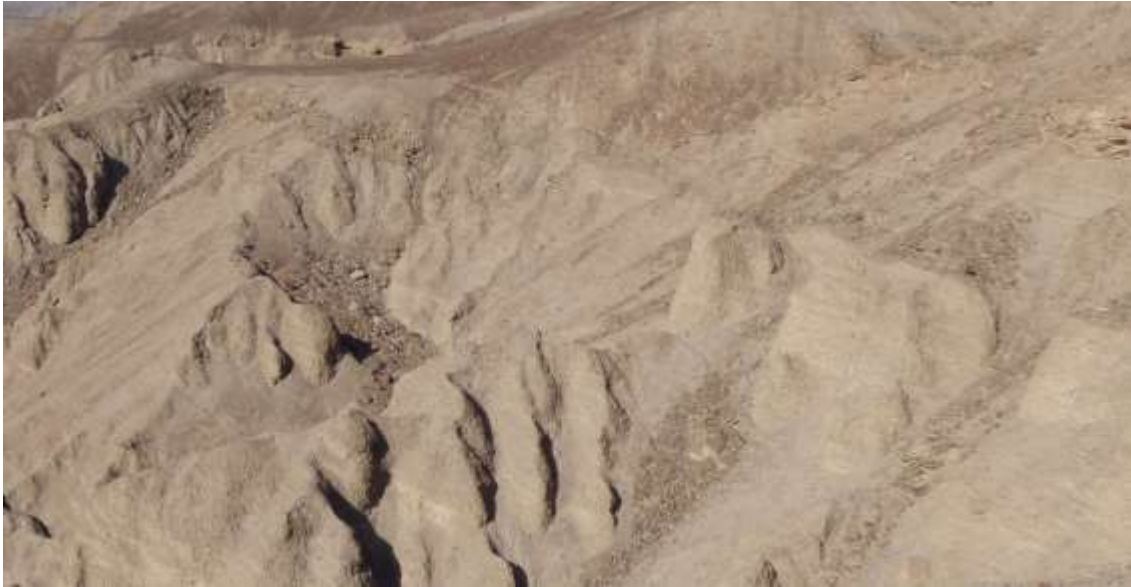
Figura 21. Sector de Oconchay, se observa parte del acantilado, afectado por procesos de erosión de laderas.

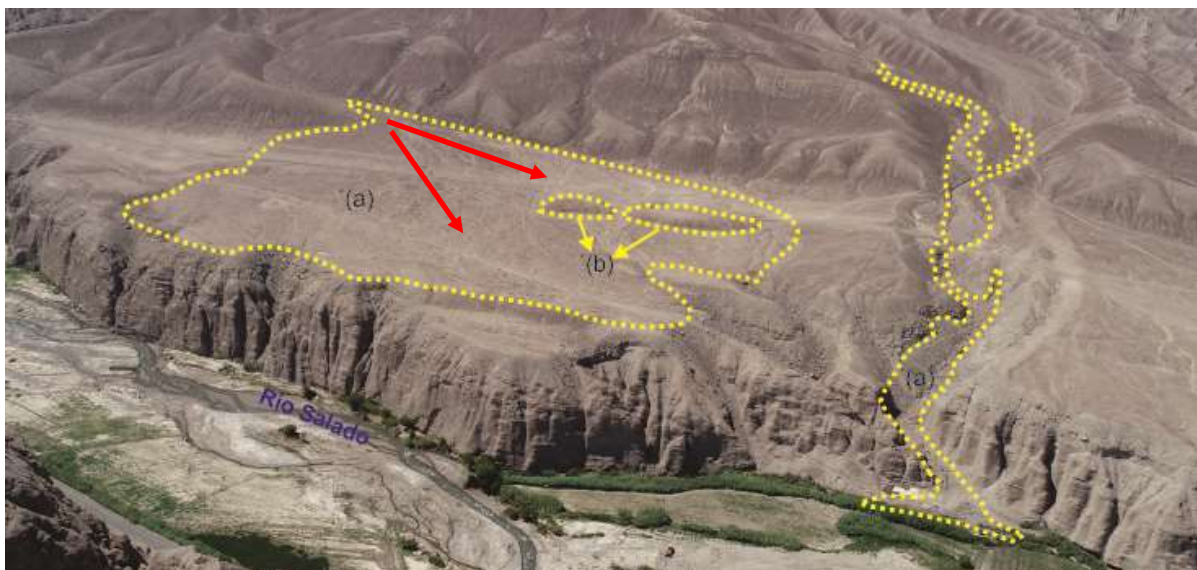
En la parte central del terreno propuesta para la reubicación (figura 20) se identificó depósitos de flujos de detritos; el último evento tiene desde el ápice hasta su desembocadura un recorrido de 780 m. El depósito del flujo antiguo, en la parte central tiene un ancho máximo de 450 m y el más reciente 100 m. Estos flujos al discurrir por la terraza, han bordeado a las dos lomadas, que se encuentran en el centro del terreno. En la superficie del depósito antiguo, se observó escorrentías recientes, por donde fluyó lodo y agua.

Figura 22. Se aprecian el área de influencia de los flujos de detritos (a) y la zona de lomadas (b).

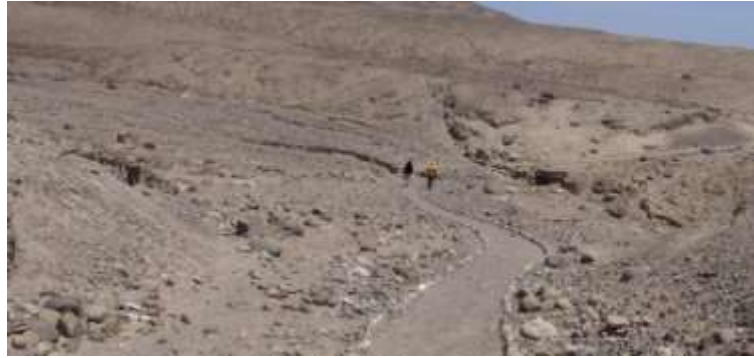
Hacia el lado suroeste, se apreció otra quebrada que cruza la zona de reubicación, cuyo cauce tiene una profundidad hasta en 10 m y ancho de hasta 70 m (figura 23).

Figura 23. Se aprecia el cauce de una de las quebradas, con longitudes hasta de 50 m.

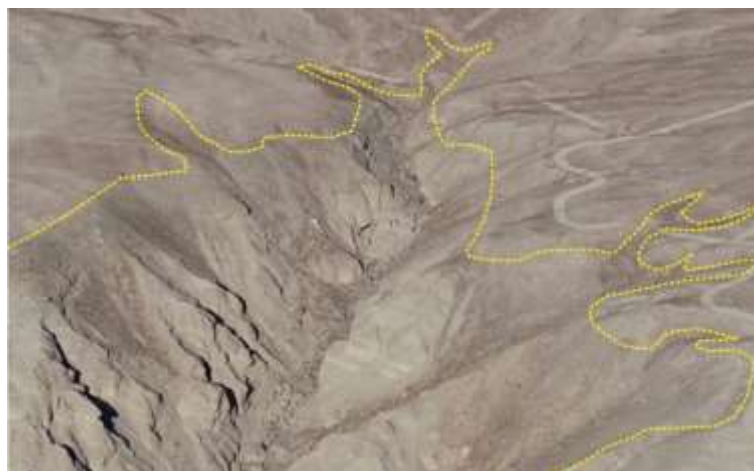
La quebrada que se encuentra hacia el suroeste, presenta en su cuenca alta procesos de erosiones de ladera, con longitudes de hasta 70 m, profundidades que varían entre 10 m a 20 m (figura 24).

Figura 24. Vista de la quebrada que se encuentra en el extremo suroeste, se puede apreciar los procesos de erosión de laderas (líneas amarillas).

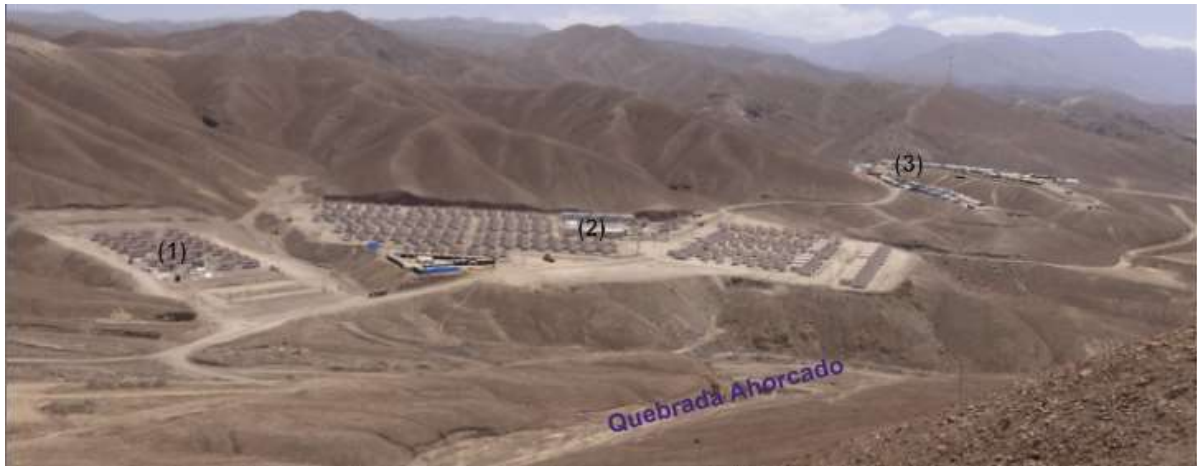
Figura 27. Se aprecia la zona de albergue temporal, asentados en la cima de las colinas, en el sector (2), se parecía el relleno.

Geomorfológicamente esta zona se encuentra sobre una colina sedimentaria, conformada por conglomerados no litificados.
