**Informe Técnico N° A6894**

# **EVALUACIÓN GEOLÓGICA - GEODINÁMICA EN LAS QUEBRADAS CHAUPIMAYO Y PAUCAR**

**Región Madre de Dios  
Provincia Tambopata  
Distrito Inambari  
Paraje Mazuco**

**JULIO  
2019**

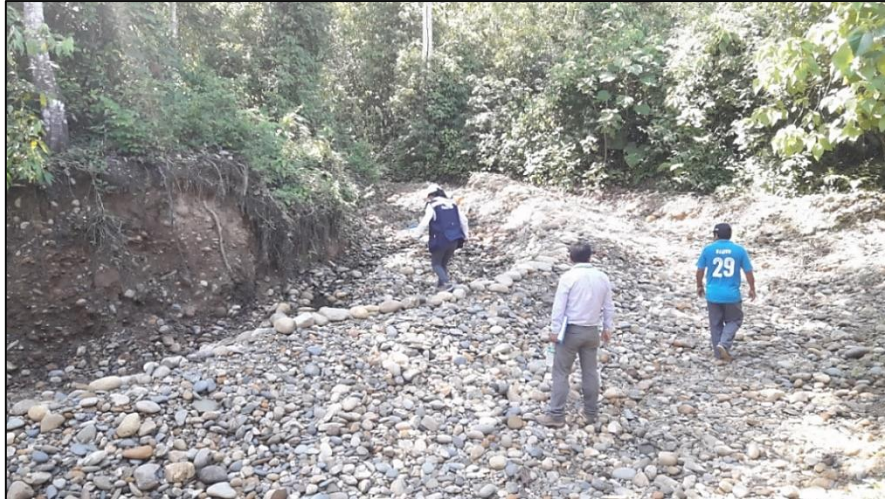
**Fotografía 1.** Vista de la quebrada Chaupimayo (Zona media).

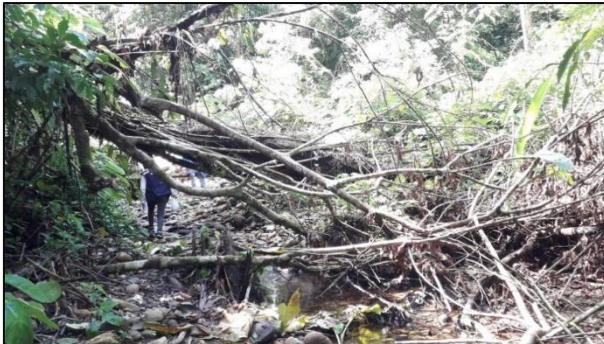
**Fotografía 2.** Vista de árboles caídos en el cauce de la quebrada Chaupimayo.

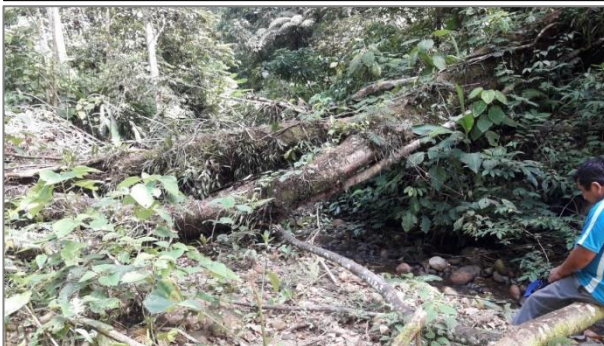
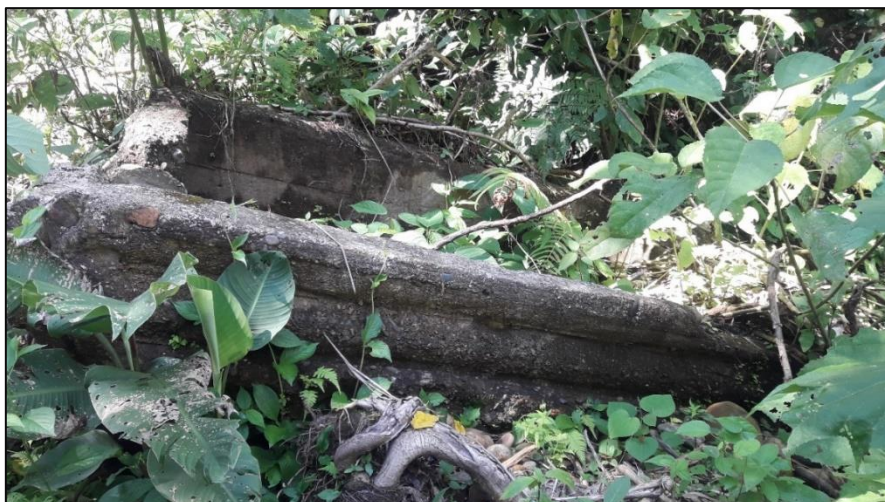
**Fotografía 3.** El flujo de detritos rompió la estructura del canal de captación.

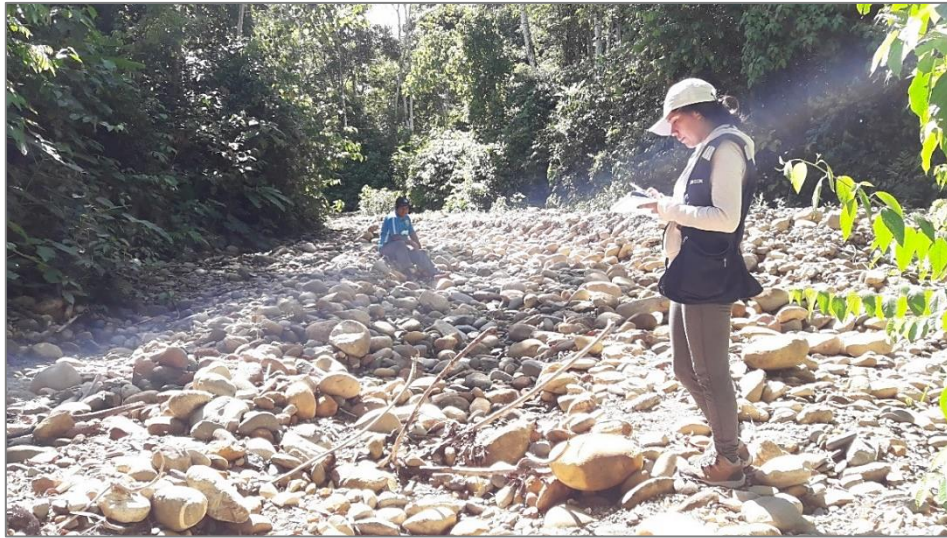
**Fotografía 4.** Zona media de la quebrada, tiene 15 m de ancho.

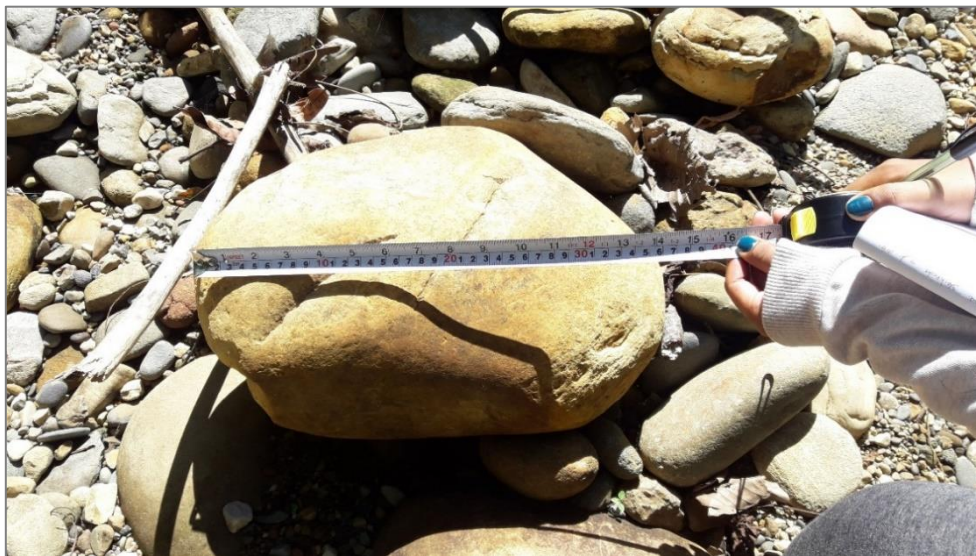
Es importante resaltar que en la zona media de la quebrada está conformada por bloques de 40 a 60 cm de ancho (Fotografía 5), mientras que en la zona alta se tienen bloques con diámetros mucho más pequeños (Fotografía 6), ello indica que el flujo se inició en la zona media de la quebrada Chaupimayo.

**Fotografía 5.** Vista de bloques de roca ígnea, transportados por el flujo, de 35 cm de diámetro.

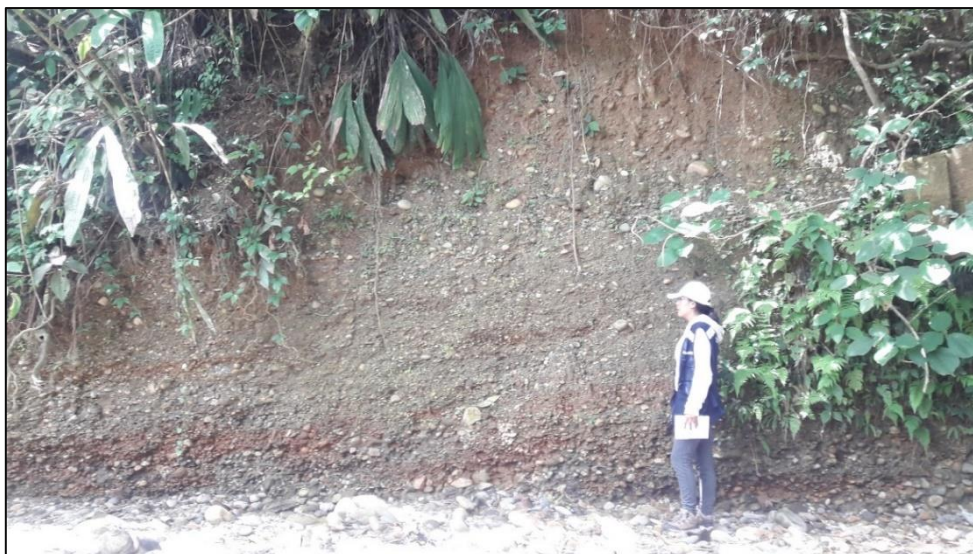
**Fotografía 6.** Vista del material fluvial que conforma la ladera de la quebrada Chaupimayo (zona alta).

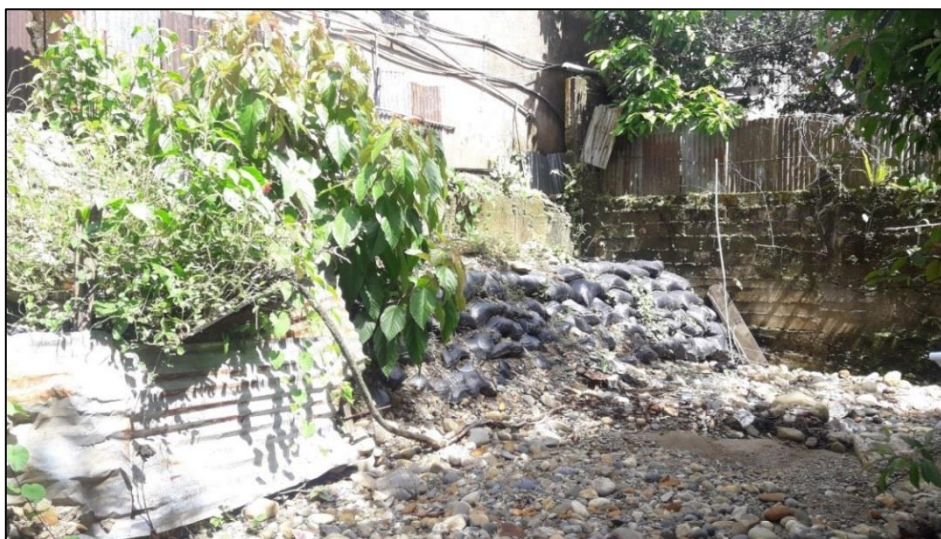
En la zona baja de la quebrada, margen izquierda, se construyeron muros de concreto y bolsacretos, con el fin de atenuar el proceso erosivo que generan los flujos de detritos (Fotografía 7). Asimismo, aguas abajo, a la margen derecha se tenía una captación de agua, el cual colapso producto de la avenida del flujo de detritos (Fotografía 8).

**Fotografía 7.** Vista de muro con bolsacretos que protege la margen izquierda de la quebrada.

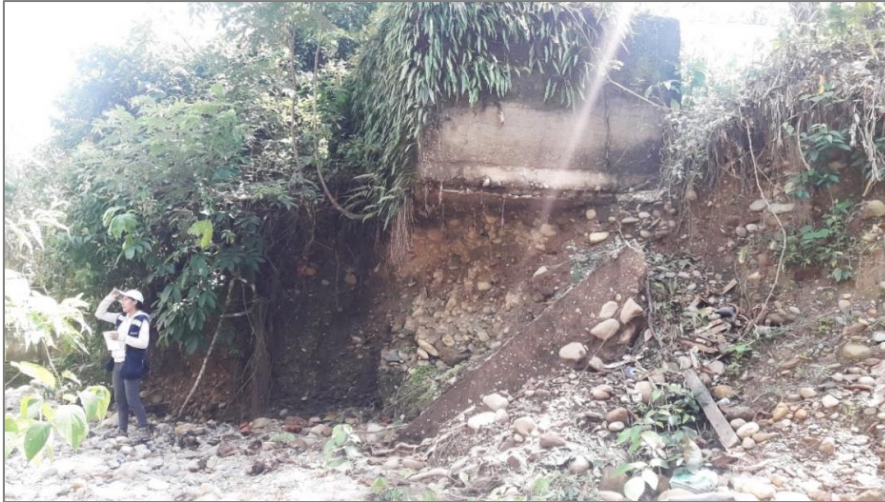
**Fotografía 8.** Vista de la margen derecha de la quebrada Chaupimayo (zona baja) viene siendo socavada por la dinámica fluvial de la quebrada.

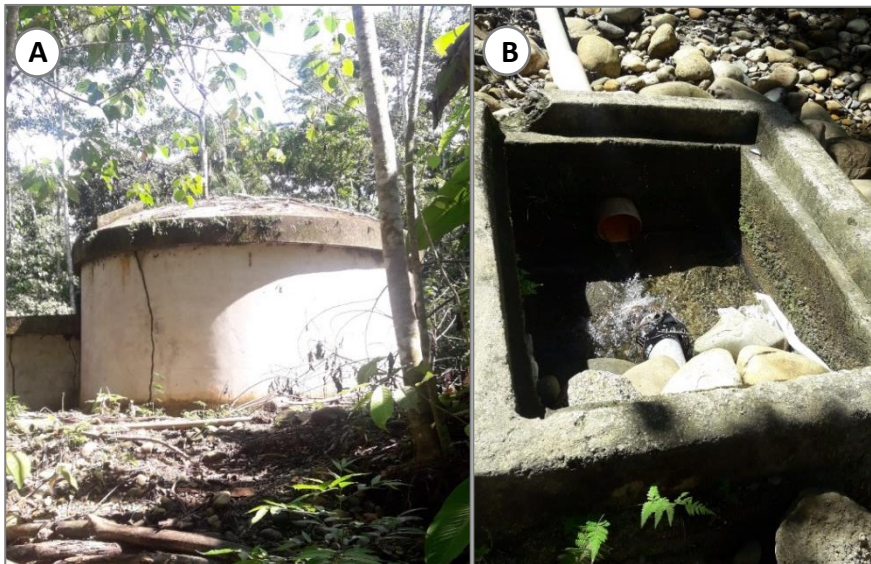
La magnitud del flujo de detritos genero la rajadura del reservorio de agua (Fotografía 9), asimismo rompió parte de estructura de la captación de agua (Fotografía 10). En esta zona el flujo de detritos alcanzó una altura de 0.70 m.

**Fotografía 9.** A) Vista de un reservorio con rajaduras en las paredes, ante un nuevo evento podría colapsar. B) Vista de una captación de agua en pésimas condiciones.

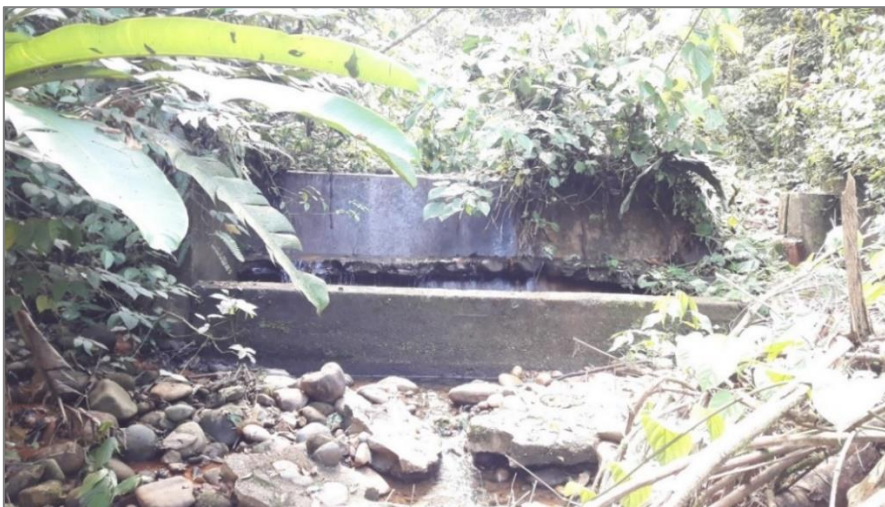
**Fotografía 10.** Vista de una captación de agua, el cual colapsó producto de la ocurrencia de flujo de detritos.

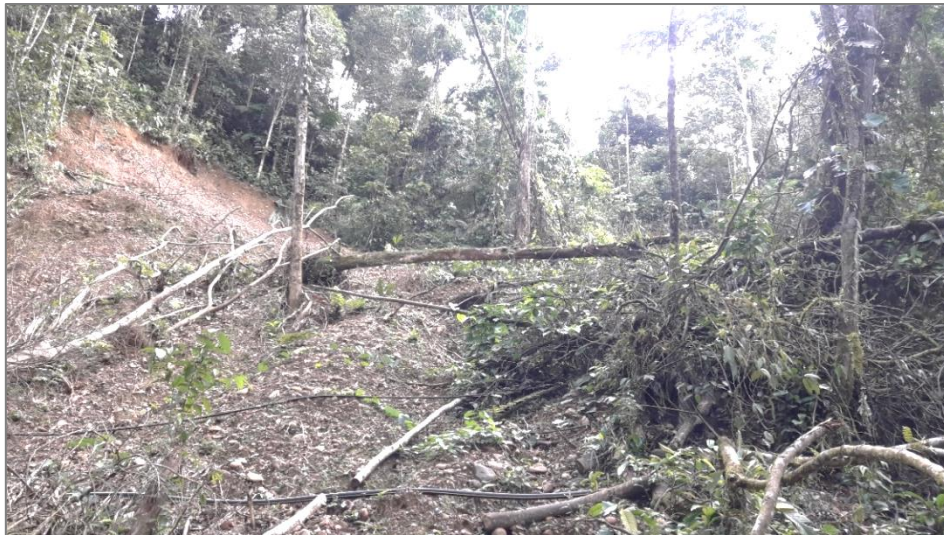
Hacia la margen derecha de la quebrada Chaupimayo se originó un deslizamiento rotacional, presentando un solo nivel de escarpe de 6 m de longitud y 1.5 m de salto; la distancia desde el escarpe hasta el pie del deslizamiento es de 30 m aproximadamente (Fotografía 11).

El cuerpo del deslizamiento está conformado por bloques de 20 cm de diámetro en promedio, de forma subredondeadas a redondeadas, envueltos en matriz areno limosa. Es importante resaltar que el material en esta zona presenta bloques de diámetro mucho más pequeños que en la zona baja.

**Fotografía 11.** Vista de un deslizamiento rotacional a la margen derecha de la quebrada Chaupimayo.

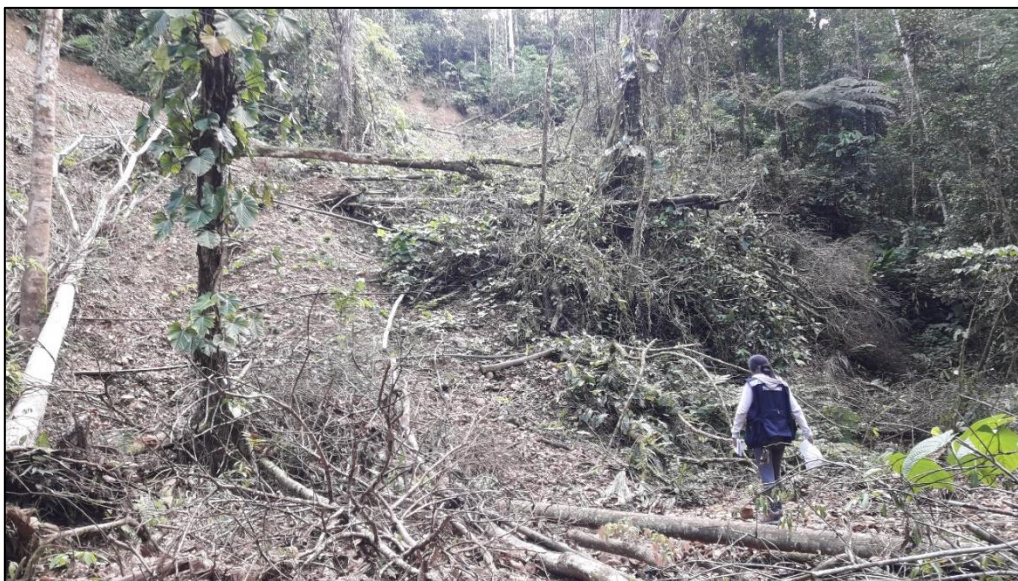
Asimismo, en el cuerpo del deslizamiento se observan árboles caídos (de diferentes tamaños y grosores), gran parte de ellos arrancados desde su raíz (Fotografía 12).

**Fotografía 12.** Vista de árboles caídos en el cuerpo del deslizamiento.

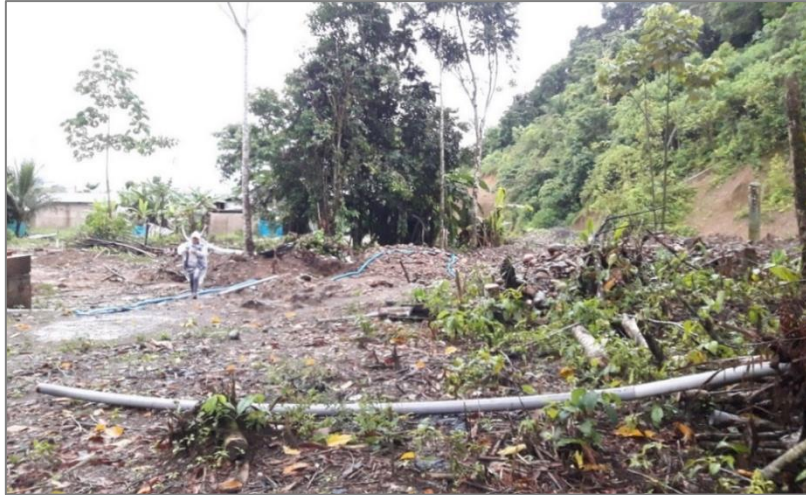
El flujo de detritos en la quebrada Paucar afectó 5 viviendas, las cuales fueron reubicadas temporalmente; asimismo el flujo arrastró bloques, árboles y rompió la tubería de agua que abastecía a cierta parte de la población (Fotografía 13 y 14). Cabe indicar, que actualmente existen viviendas ubicadas muy próximas al cauce de la quebrada (margen izquierda), zona de vulnerabilidad muy alta a la ocurrencia de flujo de detritos (Fotografía 15).

**Fotografía 13.** Vista de la quebrada Paucar, así mismo se observa la tubería de agua que colapsó.

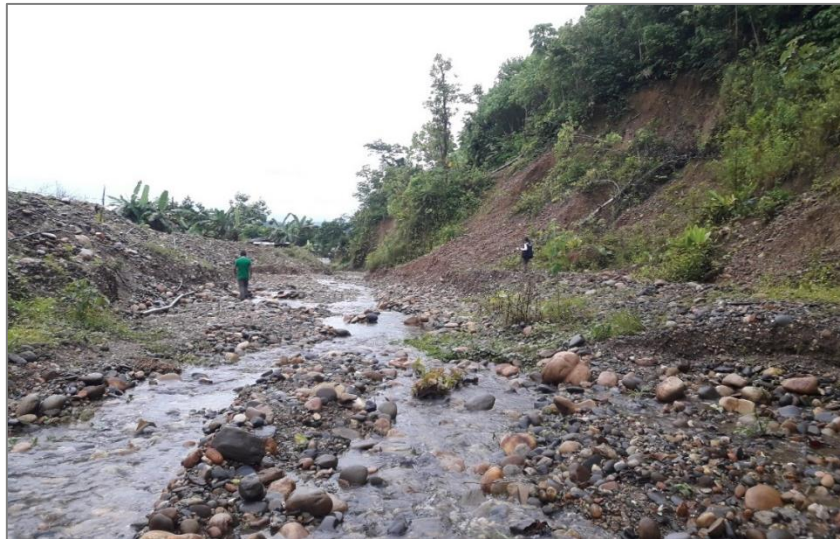
**Fotografía 14.** Vista de laderas que conforman la quebrada Paucar.

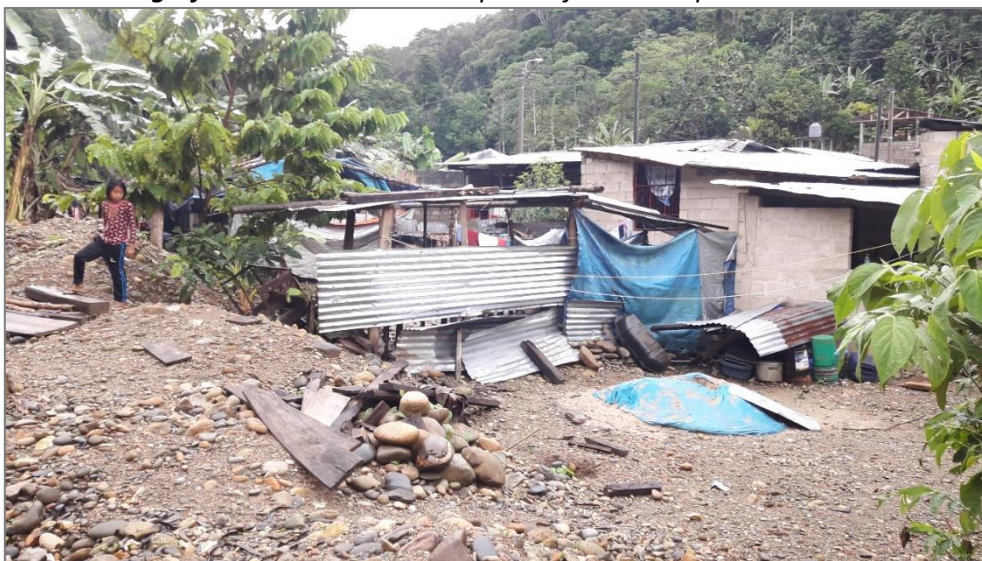
**Fotografía 15.** Vista de las viviendas asentadas a la margen izquierda de la quebrada Paucar.

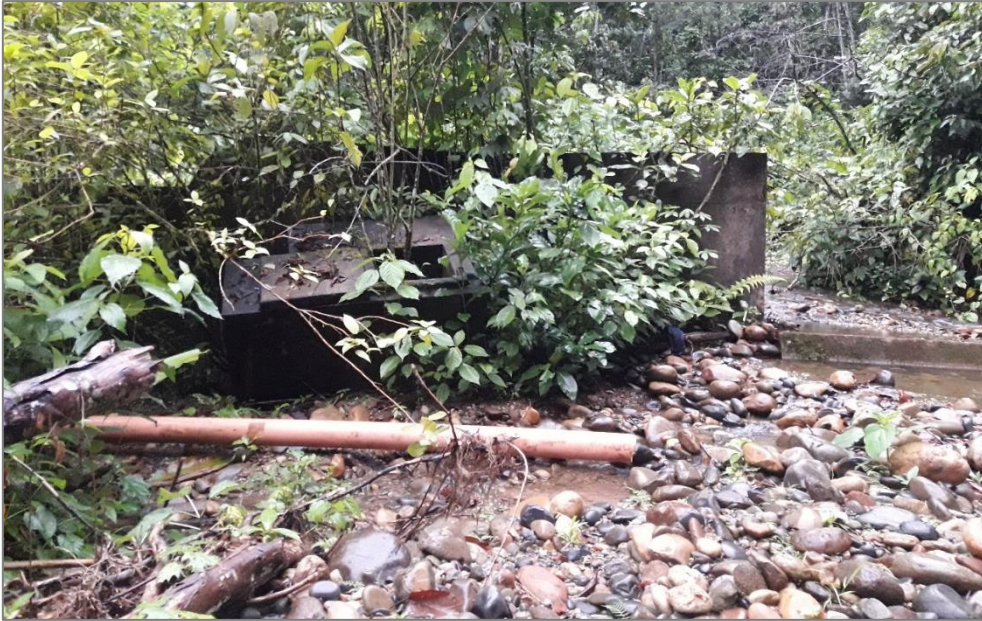
En la zona media de la quebrada Paucar, la ruptura de una captación de agua (Fotografía 16), desvió el cauce del río hacia la margen izquierda, generando erosión y socavamiento en la base la ladera.

**Fotografía 16.** Vista de la captación de agua potable, el cual colapso producto de la avenida del flujo de detritos

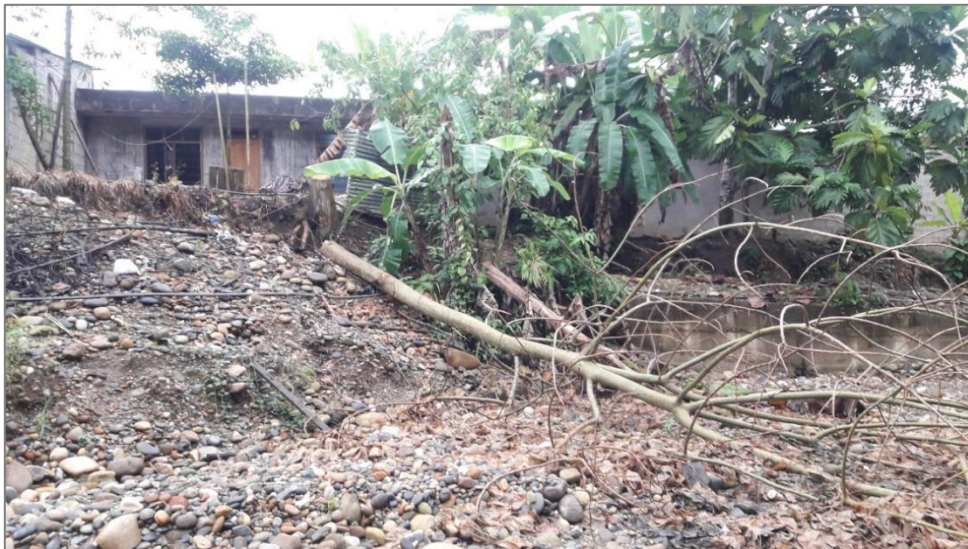
En la zona baja, a la margen izquierda de la quebrada la dinámica del flujo de detritos generó erosión, originando el ensanchamiento de la quebrada en esa zona (Fotografía 17). Así mismo el avance retrogresivo, genero caída de árboles (Fotografía 18). Es importante mencionar que a 5 m del cauce de la quebrada se encuentran viviendas.

**Fotografía 17.** Vista de viviendas ubicadas a 5 m del cauce de la quebrada Paucar.

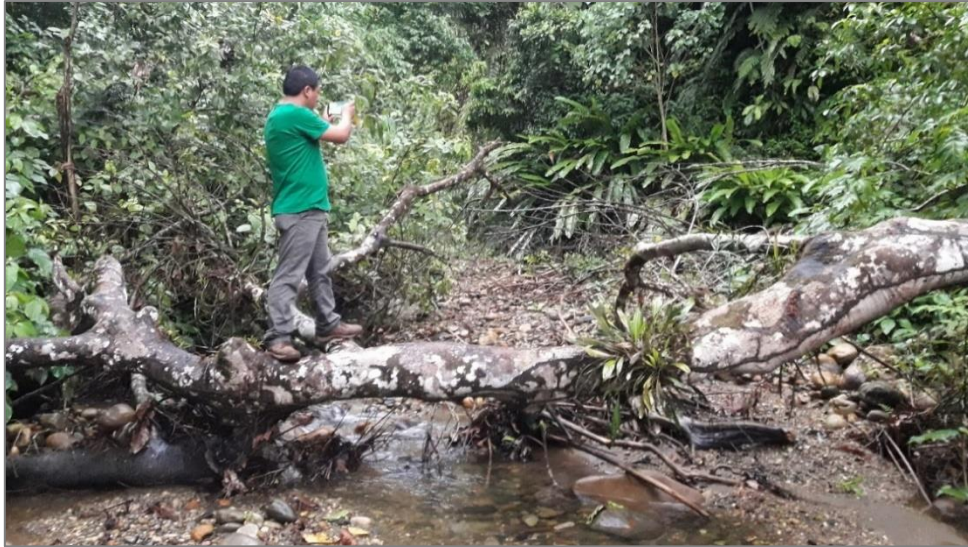
**Fotografía 18.** Vista de árboles caídos sobre el cauce de la quebrada.

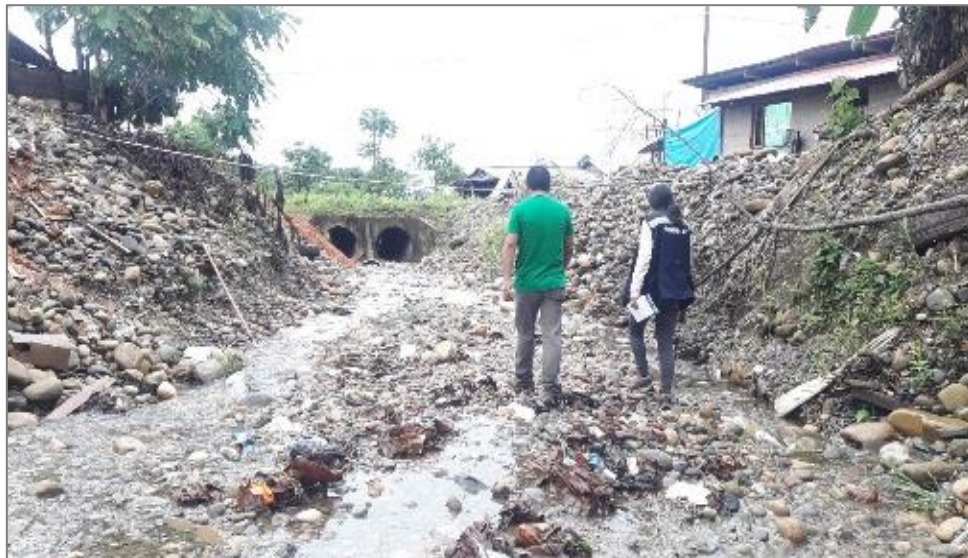
El flujo de detritos se amplió en la zona baja de la quebrada, a la altura de la av. Inambari, afectando viviendas y calles (Fotografía 19).

**Fotografía 19.** Vista de la desembocadura del flujo de detritos, a la altura de la av. Inambari.

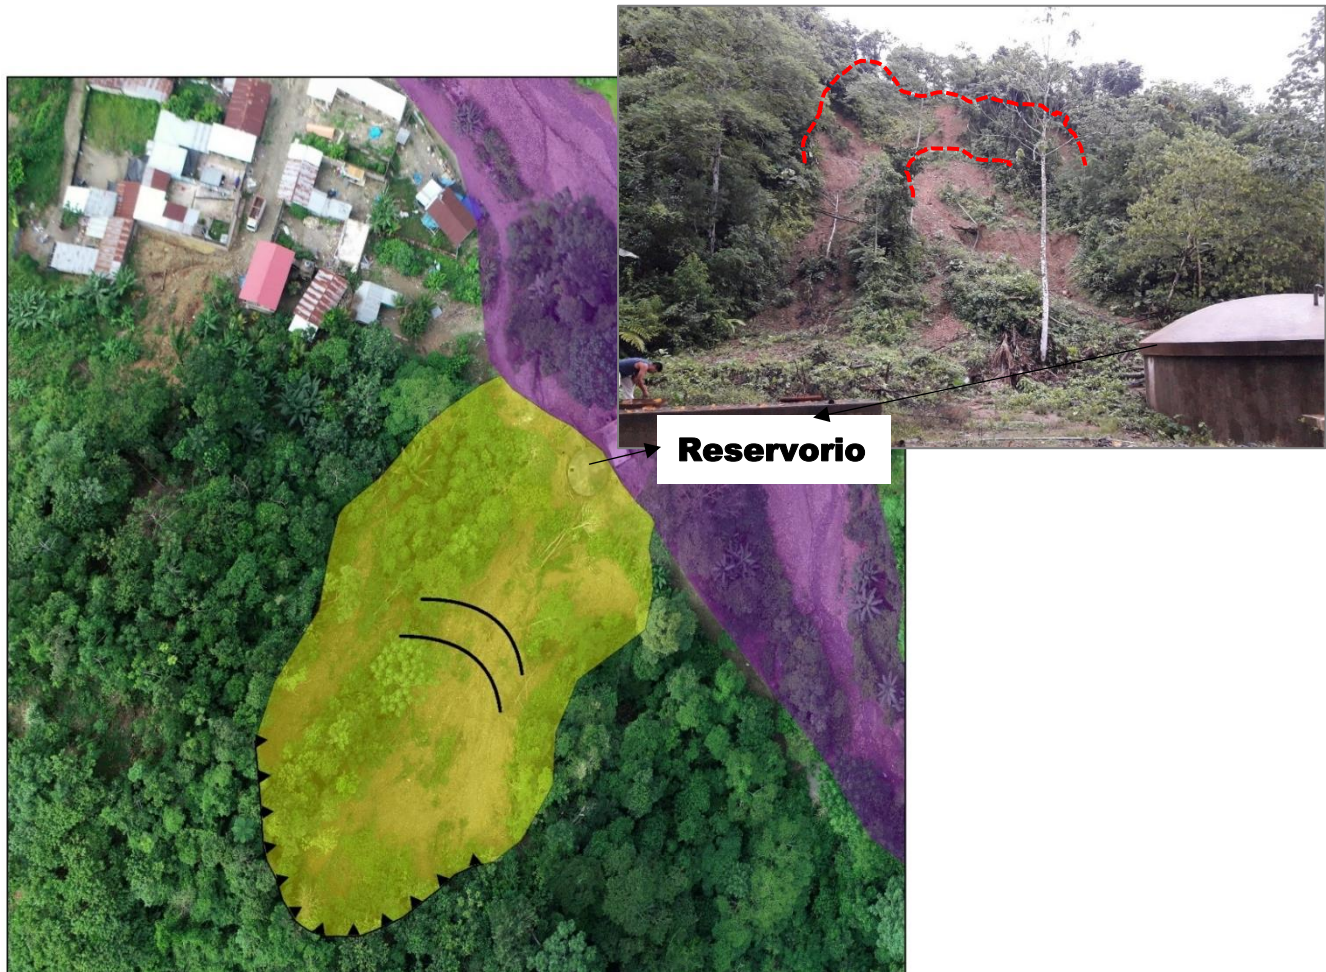
Deslizamiento rotacional con dos niveles de escarpe. Con desnivel de salto de 5 m, longitud del escarpe principal 12 m, longitud del escarpe al pie del deslizamiento de 30 m aproximadamente.

Es importante mencionar que al frente del deslizamiento de tiene un reservorio de agua potable, el cual presenta agrietamientos en sus paredes producto de la palizada que generó el flujo de detritos (Fotografía 20). En esta zona el flujo alcanzó 0.40 m con de altura.

**Fotografía 20.** Vista de un reservorio de agua en los pies de un deslizamiento activo.

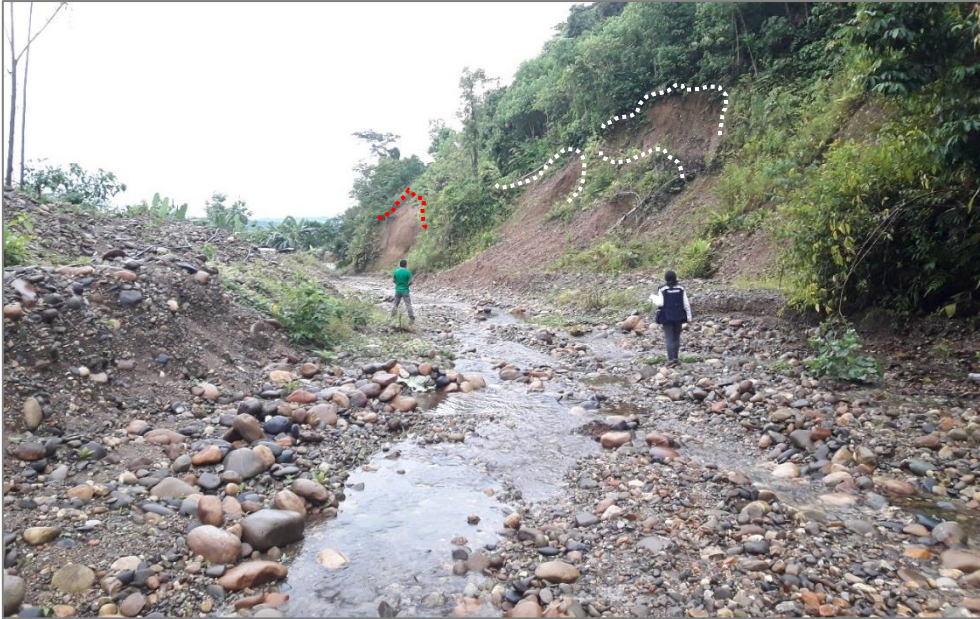
Deslizamiento rotacional con tres niveles de escarpe, el salto principal presenta 5 m; longitud de escarpe 10 m, la longitud del escarpe al pie del deslizamiento es de 25 m. El cuerpo del deslizamiento está constituido por bloques, de forma subredondeados a redondeados envueltos en matriz areno limosa (Fotografía 21). La ocurrencia del deslizamiento generó la ruptura de una captación de agua potable.

**Fotografía 21.** Vista de un deslizamientos con tres niveles de escarpe, ubicado hacia la margen derecha de la quebrada Paucar.

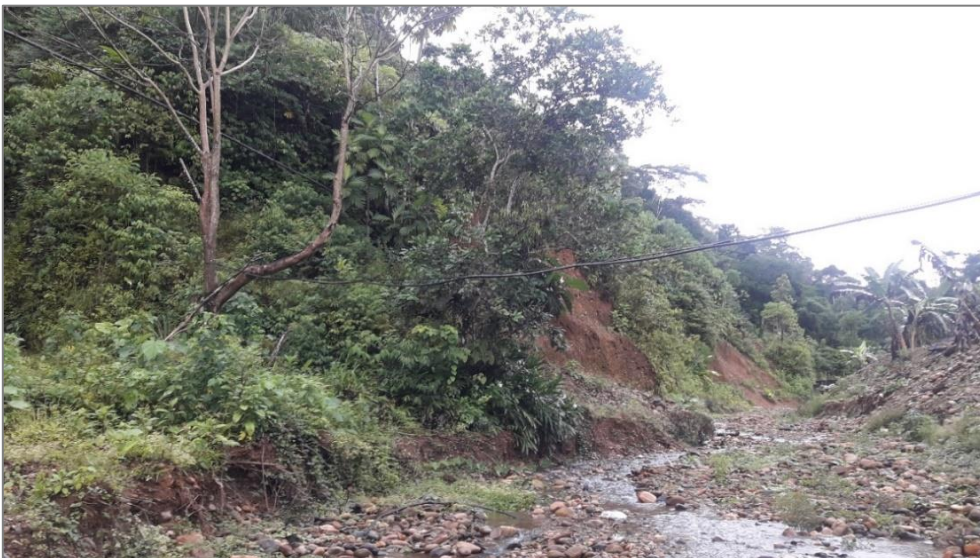
Deslizamiento rotacional reactivado, con un solo nivel de escarpe, el salto presenta 3m, con longitud de escarpe 8 m, la longitud del escarpe al pie del deslizamiento es de 13 m. El cuerpo del deslizamiento está constituido por bloques, de forma subredondeados a redondeados envueltos en matriz areno limosa (Fotografía 22).

**Fotografía 22.** vista del deslizamiento, ubicado a la margen derecha de la quebrada Paucar.

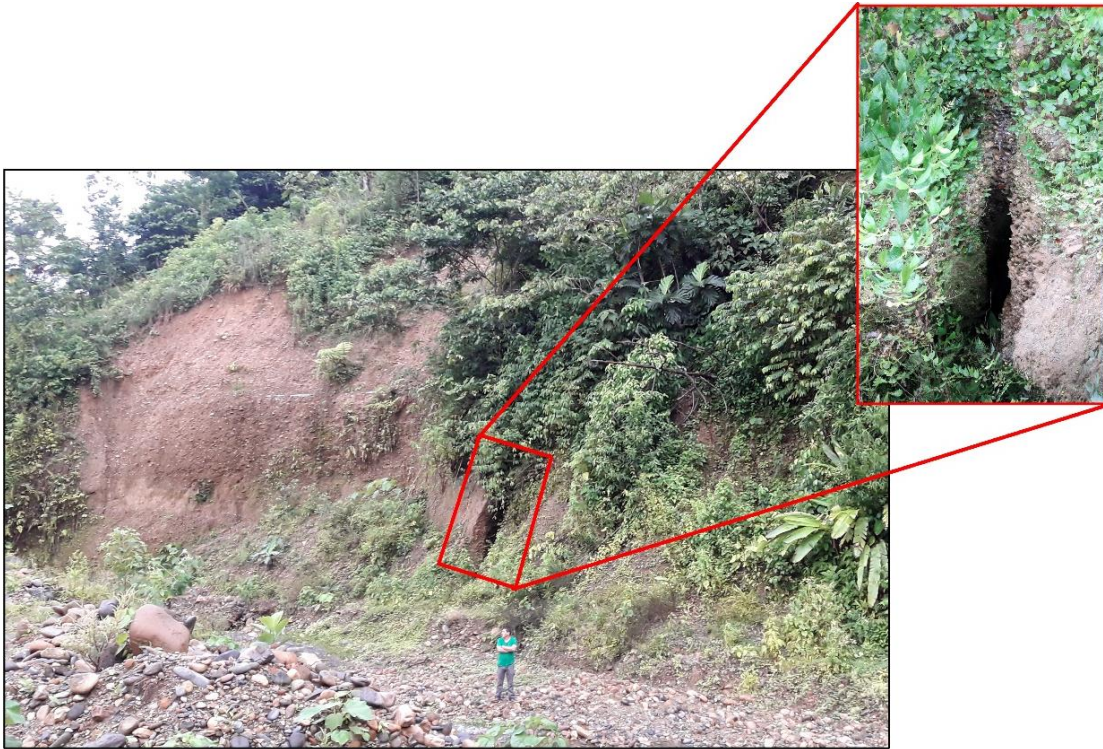
Adyacente al deslizamiento tres (D3) se generó un derrumbes de 9 m de longitud en su zona de arranque. Hacia el flanco derecho del derrumbe se está generando un agrietamiento de 50 cm de ancho. La pared del derrumbe está constituido por bloques de 20 cm de diámetro inmersos en matriz arenoarcillosa (Fotografía 23).

**Fotografía 23.** Vista del agrietamiento en el flanco derecho del derrumbe.

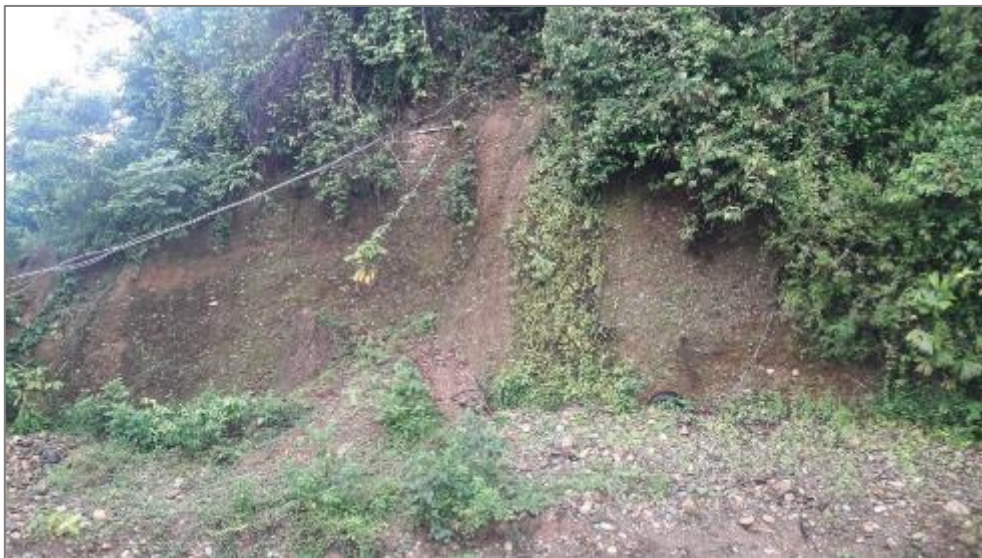
Así mismo el derrumbe generó la ruptura de la tubería de agua potable, que abastecía a la población de Mazuco (Fotografía 24).

**Fotografía 24.** Vista de la tubería de agua que abastecía agua a la población.

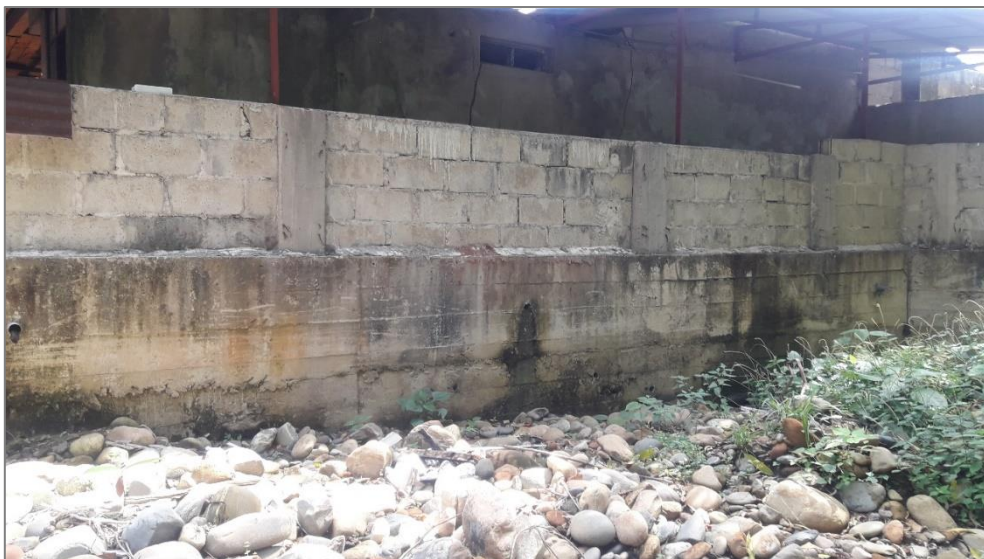
Vertimiento de agua y desagüe al cauce de la quebrada Chaupimayo (Fotografía 25).

**Fotografía 25.** Vista del vertimiento de agua y desagüe a la quebrada Paucar.
