DIRECCIÓN DE GEOLOGÍA AMBIENTAL Y RIESGO GEOLÓGICO

Informe Técnico N° A7016

EVALUACIÓN POR FLUJO DE DETRITOS EN LA QUEBRADA UNGULO

Región Piura
Provincia Huancabamba
Distrito Huancabamba

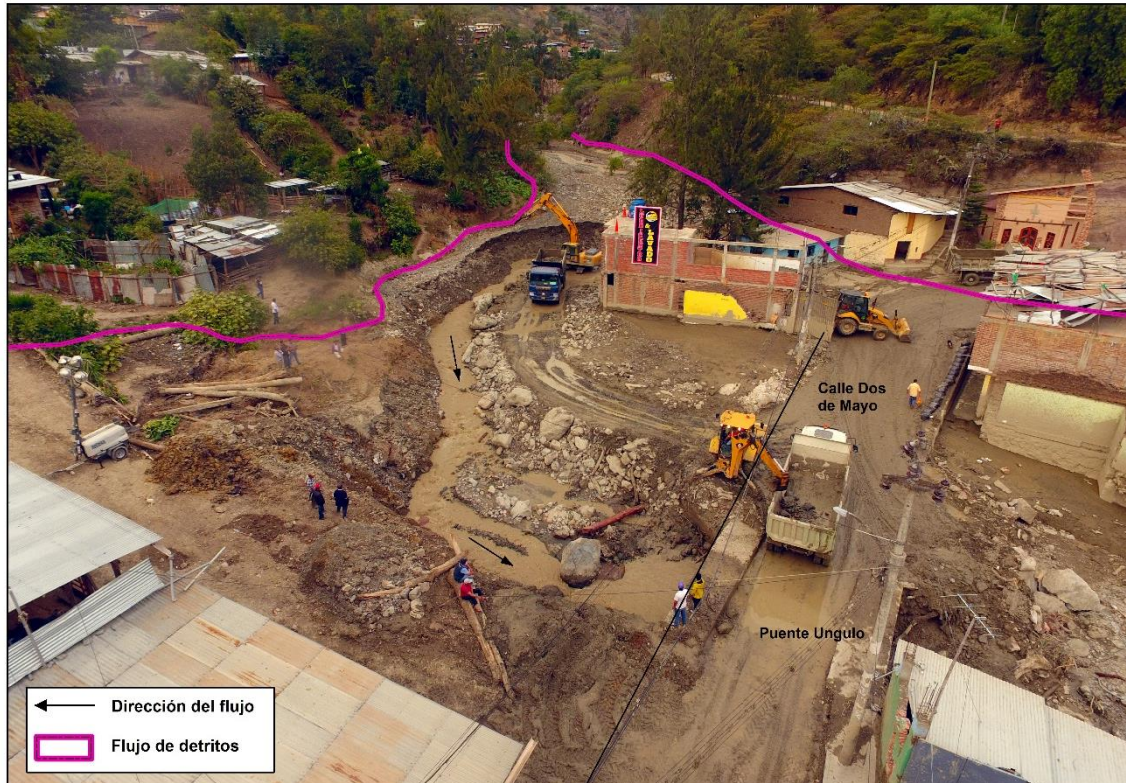
Figura 3: Vista de las viviendas ubicadas en el cauce de la quebrada Ungulo y en las márgenes del mismo que han sido gravemente afectadas por el huaico.

- d) Reubicar las viviendas ubicadas en el cauce de la Quebrada Ungulo, estas viviendas están expuestas a un alto peligro latente de ser afectadas por huaicos.

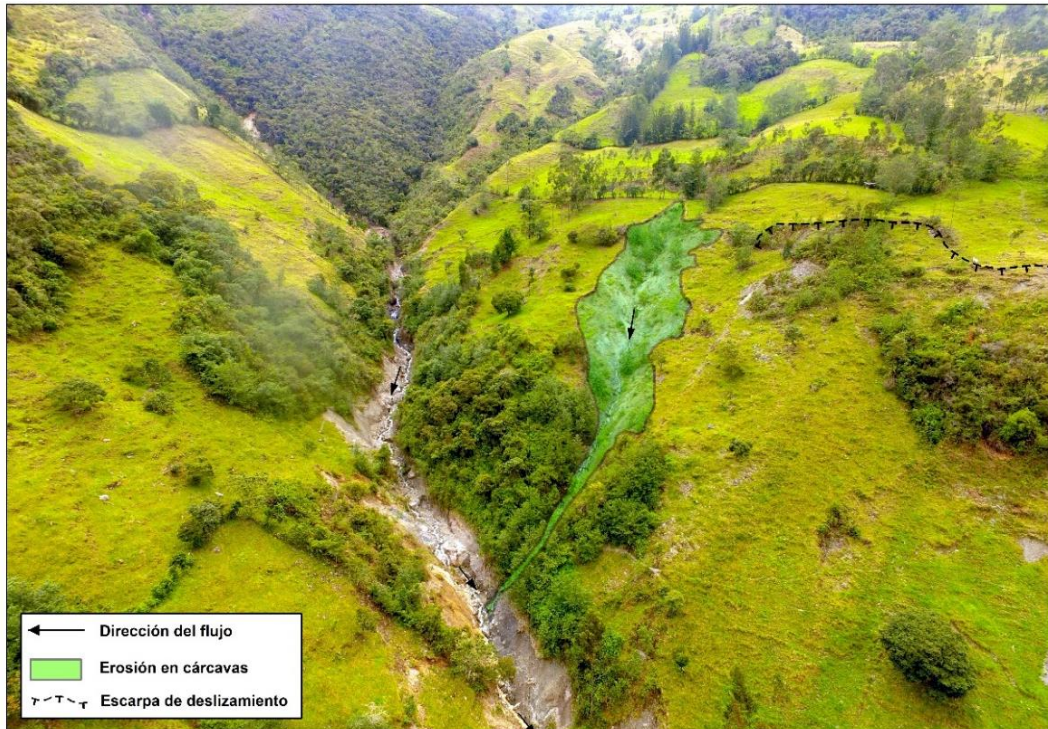
Figura 7: Vista de la zona de nacimiento de la quebrada Cajunga. Obsérvese erosión por cárcavas en la ladera ubicada hacia la margen izquierda.

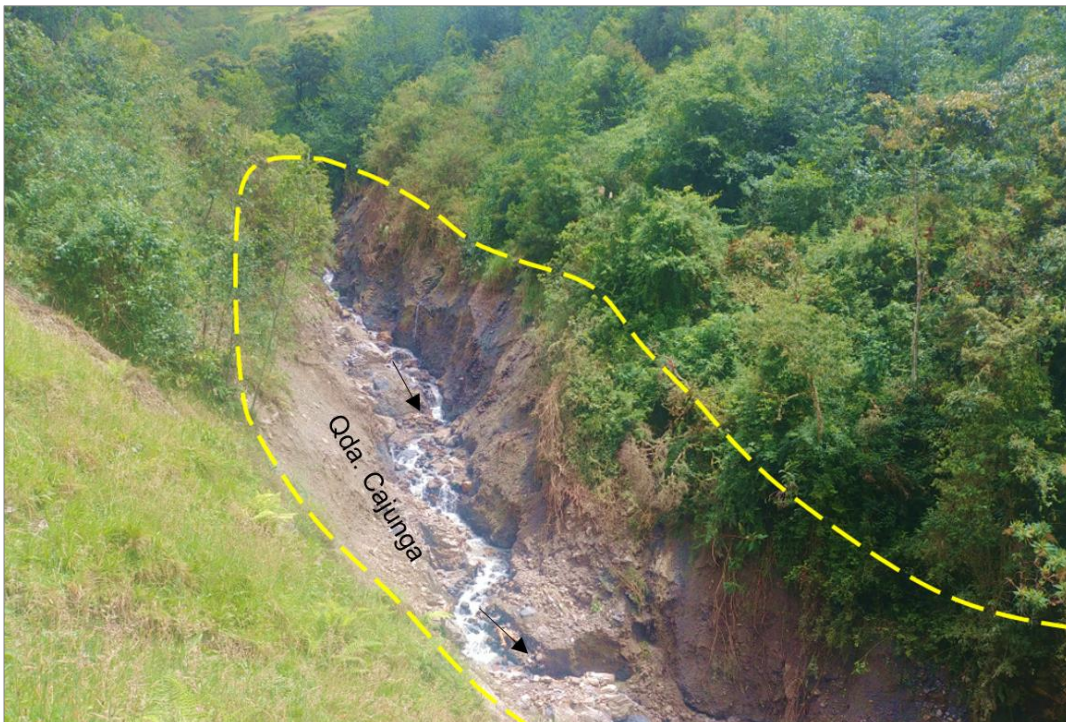
Figura 8: Vista de la zona de nacimiento de la quebrada Cajunga. Obsérvese erosión por cárcavas en la ladera ubicada hacia la margen izquierda.

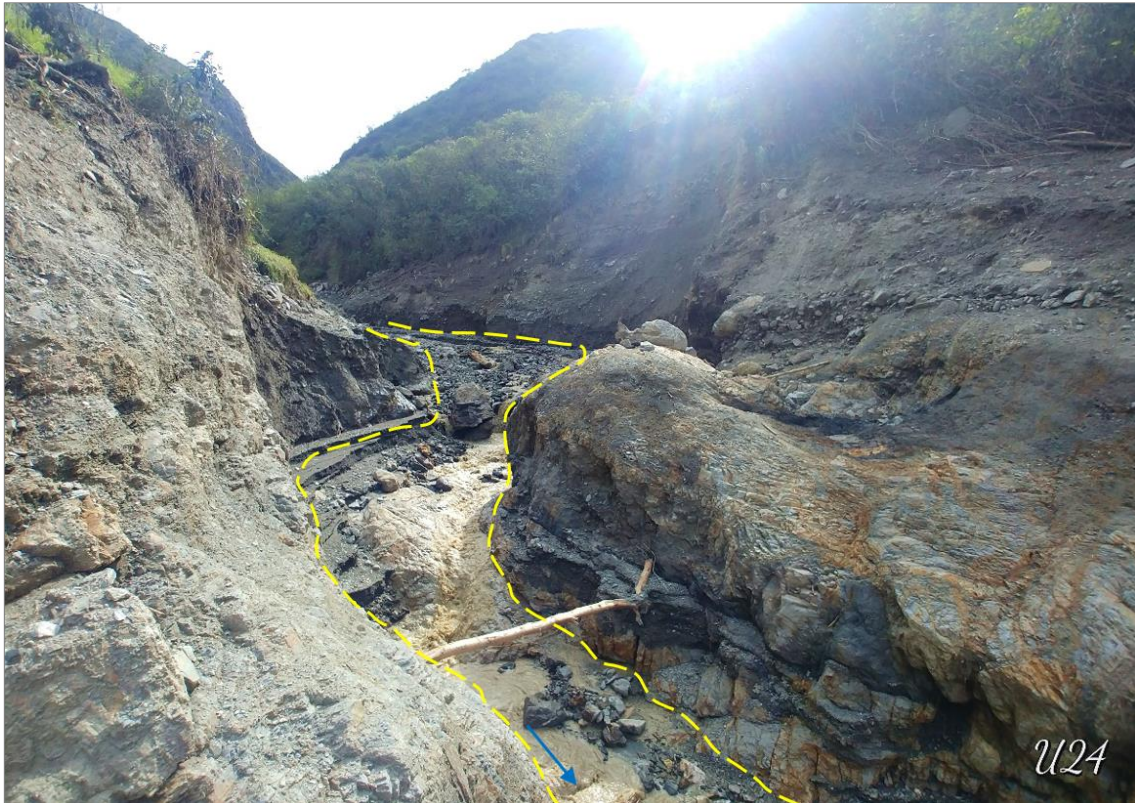
Figura 9: Vista de afloramientos de filitas en las márgenes de la quebrada Cajunga, nótese que estrecha su cauce.

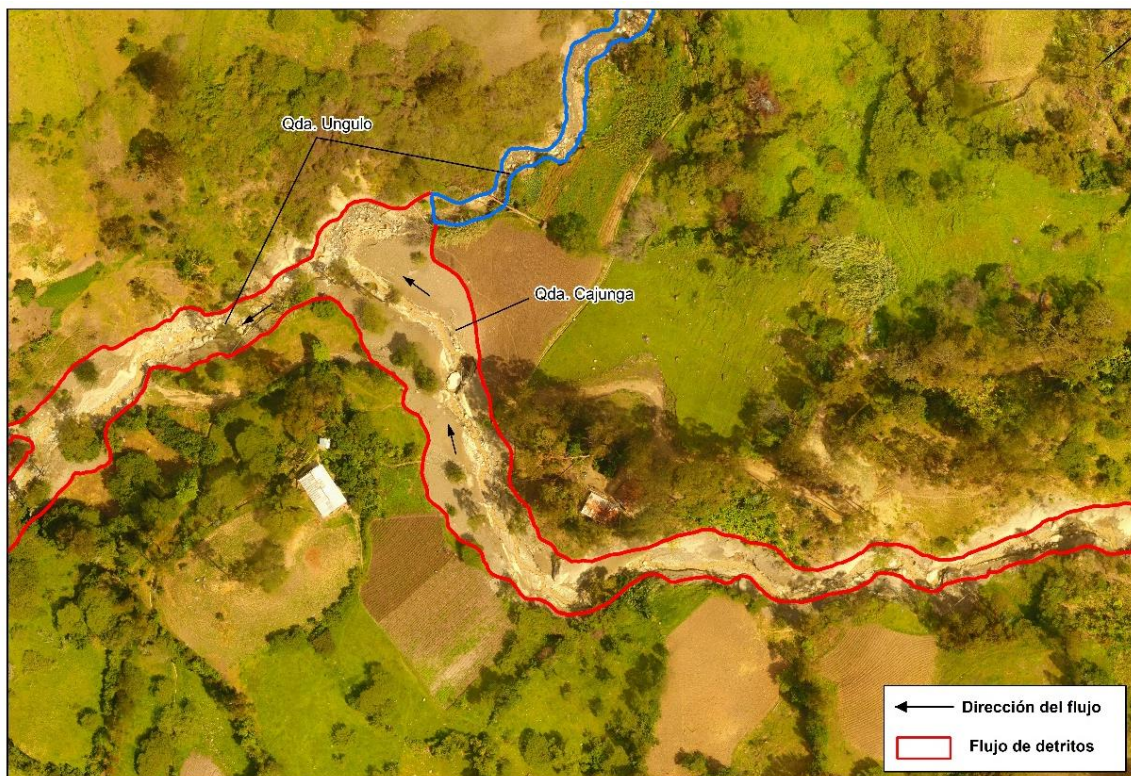
Figura 10: Vista de la quebrada Cajunga, tributario principal de la quebrada Ungulo. Nótese que el flujo de detritos provino de la quebrada Cajunga y luego se encauzó por la quebrada Ungulo.

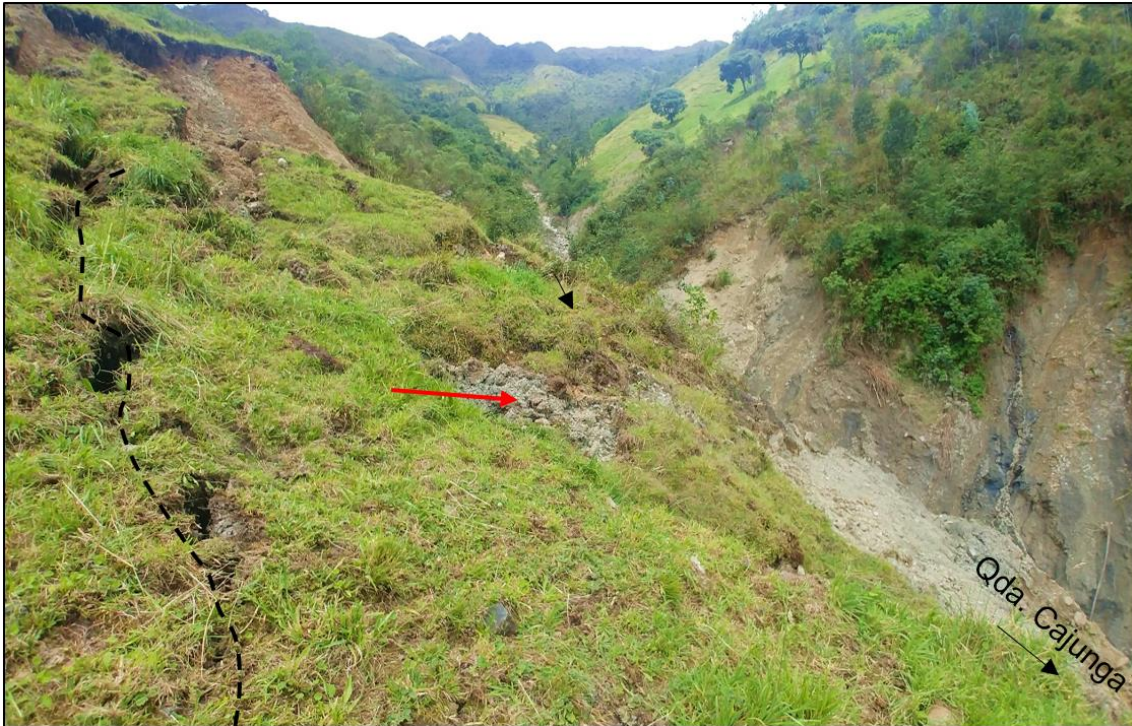
Figura 11: Deslizamiento activo de material coluvial en la margen derecha de la quebrada Cajunga que aporta material que se moviliza como flujo.

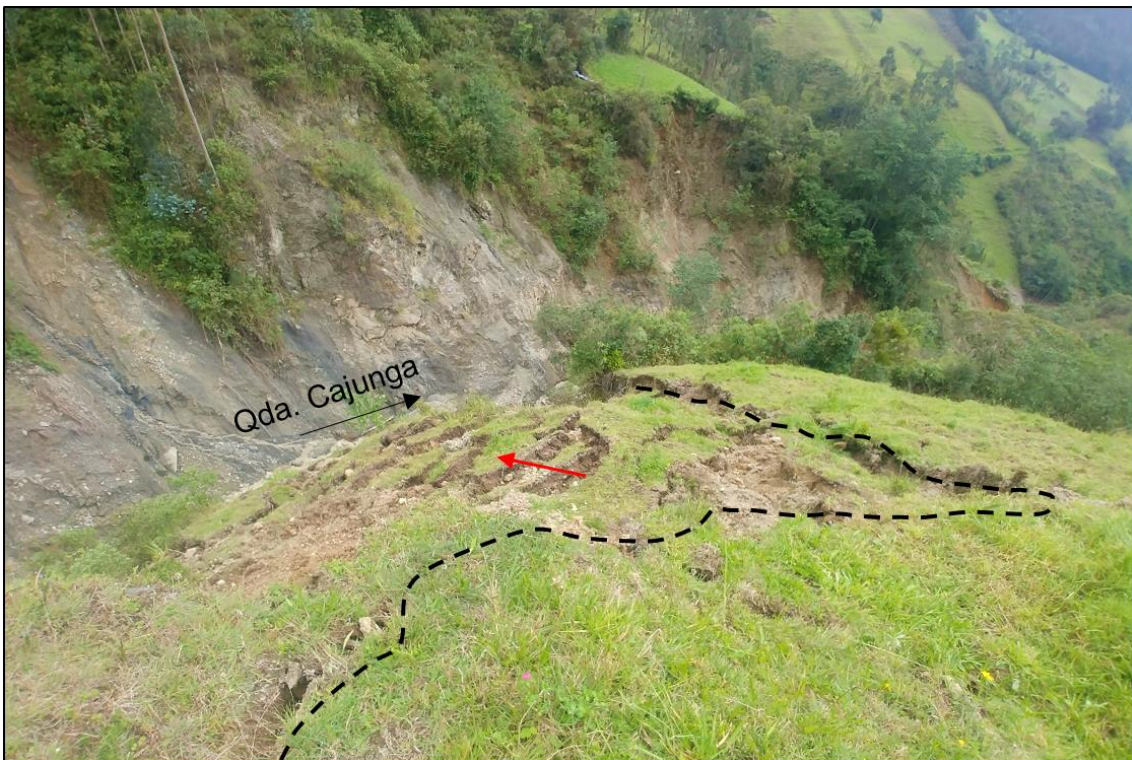
Figura 12: Deslizamiento activo de material coluvial en dirección de la quebrada. Nótese las numerosas escarpas que indican el desplazamiento continuo.

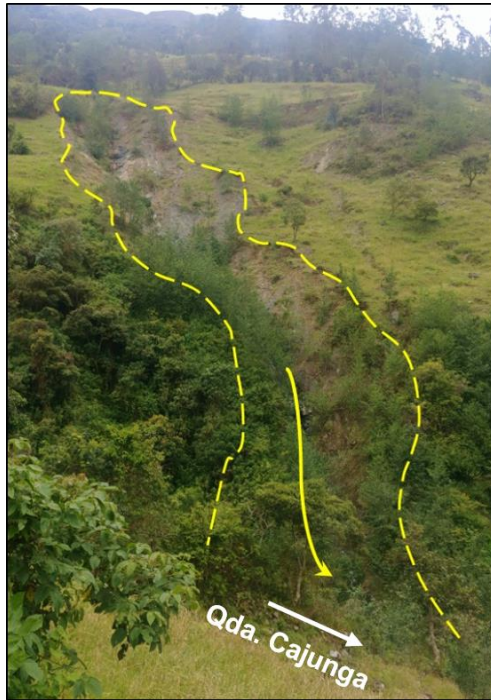
Figura 13: Proceso de erosión en cárcava en la ladera ubicada en la margen izquierda con orientación hacia la quebrada Cajunga.

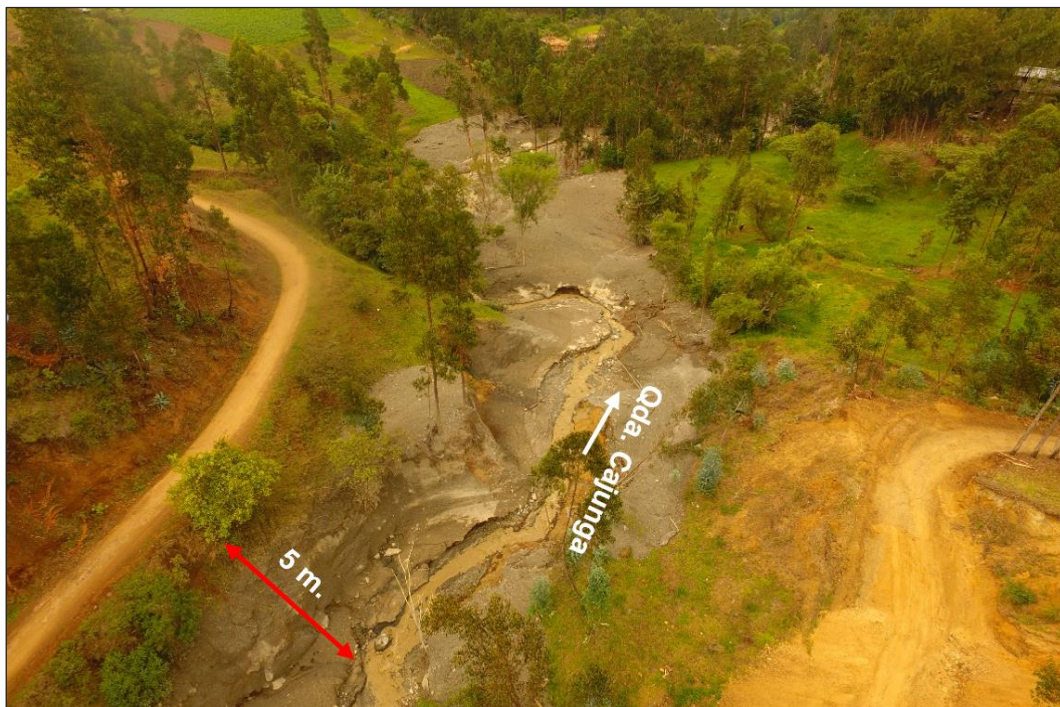
- b. El origen del huaico tuvo lugar en la quebrada Cajunga, en la cual el flujo alcanzó alturas de hasta 5 metros, (figura 14).

Figura 14: Vista del curso medio de la quebrada Cajunga. Obsérvese que en este sector la quebrada ha alcanzado alturas de hasta 5 metros y es visible la zona inundada.

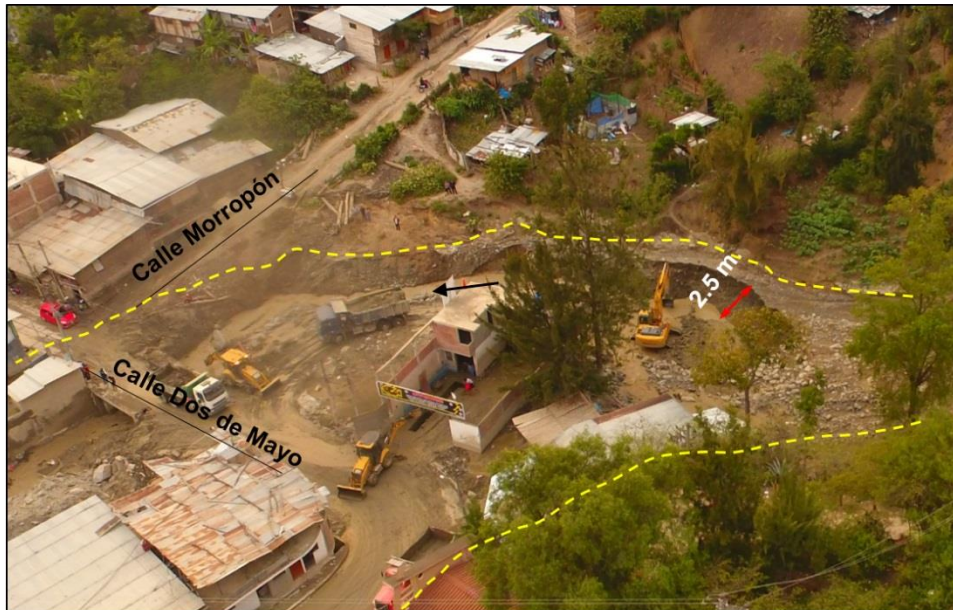
- c. El material transportado por el huaico proveniente de la quebrada Cajunga desembocó en la margen izquierda de la quebrada Ungulo y se depositó gran parte del material para luego encauzarse siguiendo la trayectoria de la quebrada Ungulo, ver figura 15.

Figura 15: Vista de la quebrada Ungulo desde la ciudad de Huancabamba. Nótese que en esta zona el flujo de detritos alcanzó 2.5 metros de altura.

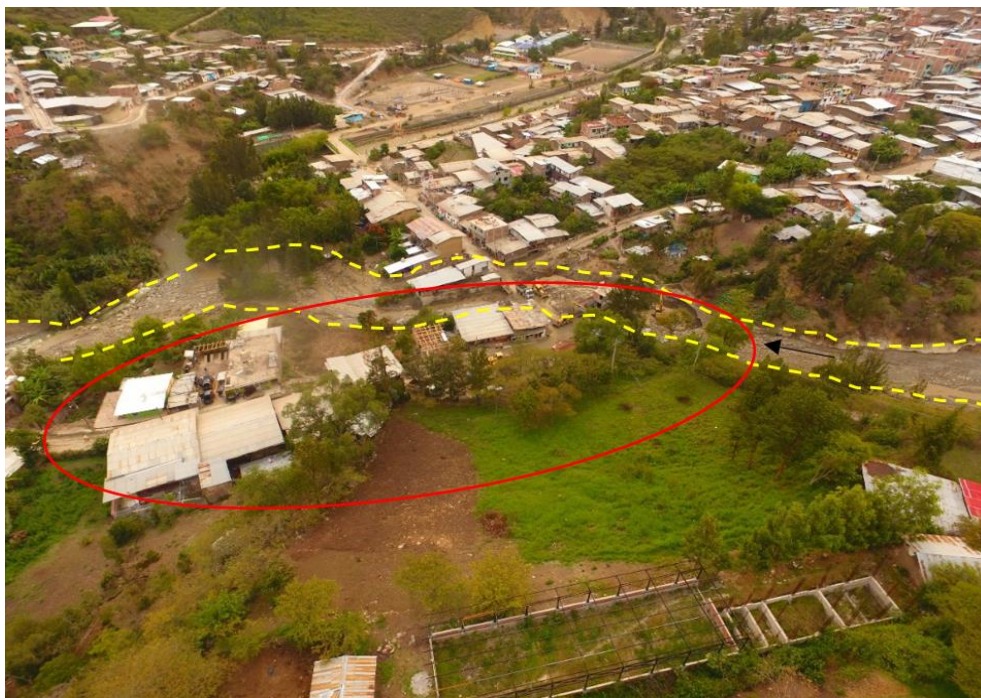
Figura 16: Vista de las viviendas afectadas en la zona urbana de la ciudad de Huancabamba. En el círculo rojo, se delimitan las moradas que se han construido en las márgenes de la quebrada Ungulo.

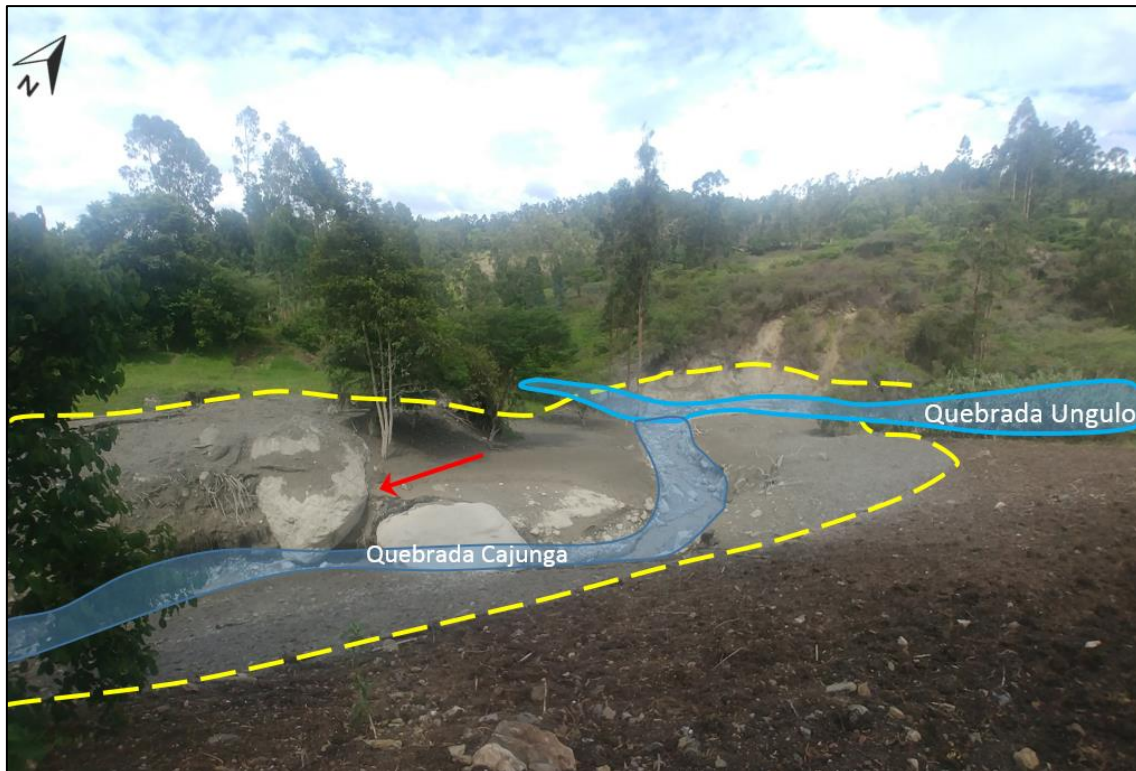
Figura 17: Confluencia de la quebrada Cajunga y Ungulo, donde la quebrada Cajunga ha depositado gran parte del material debido a la baja pendiente, nótese la presencia de bloques acarreados por el flujo (señalados con línea roja).

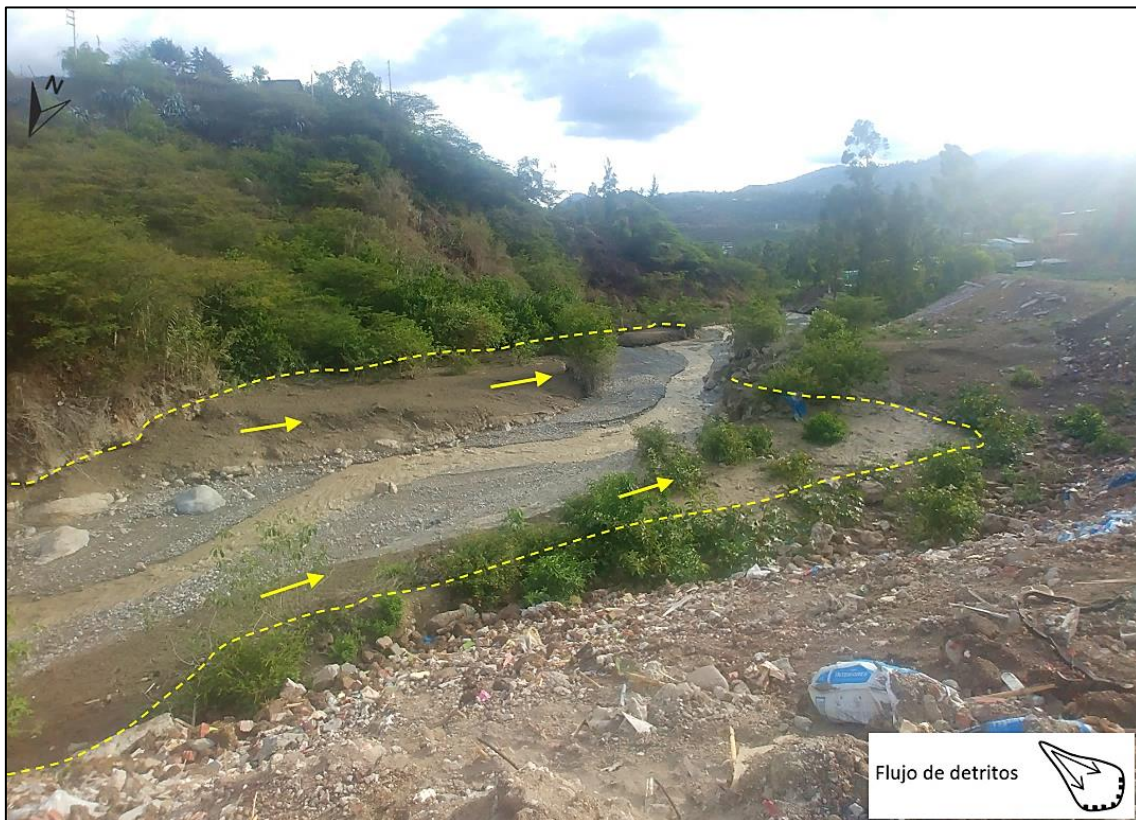
Figura 18: Sector Cerro Colorado, flujo de detritos en ambas márgenes aguas abajo de la quebrada Ungulo.

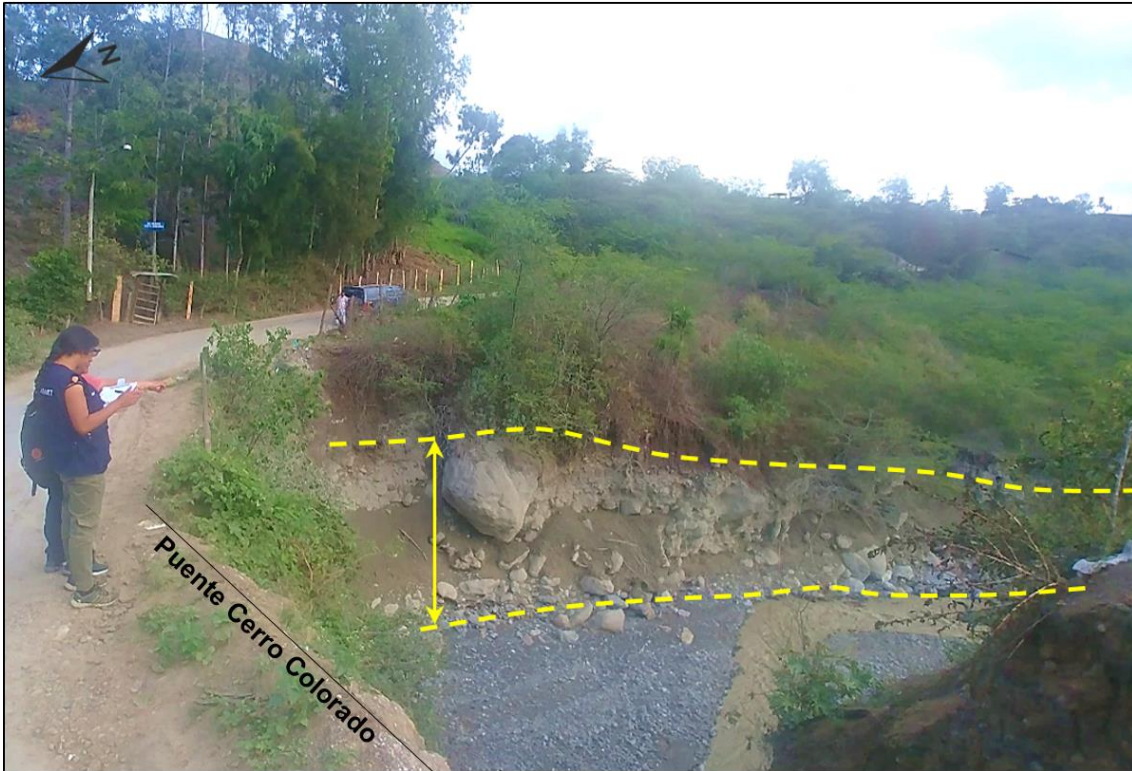
Figura 19: En la margen izquierda de la quebrada Ungulo se observa que el material transportado alcanzó alturas promedio entre 3 y 4 m, socavando la ribera.

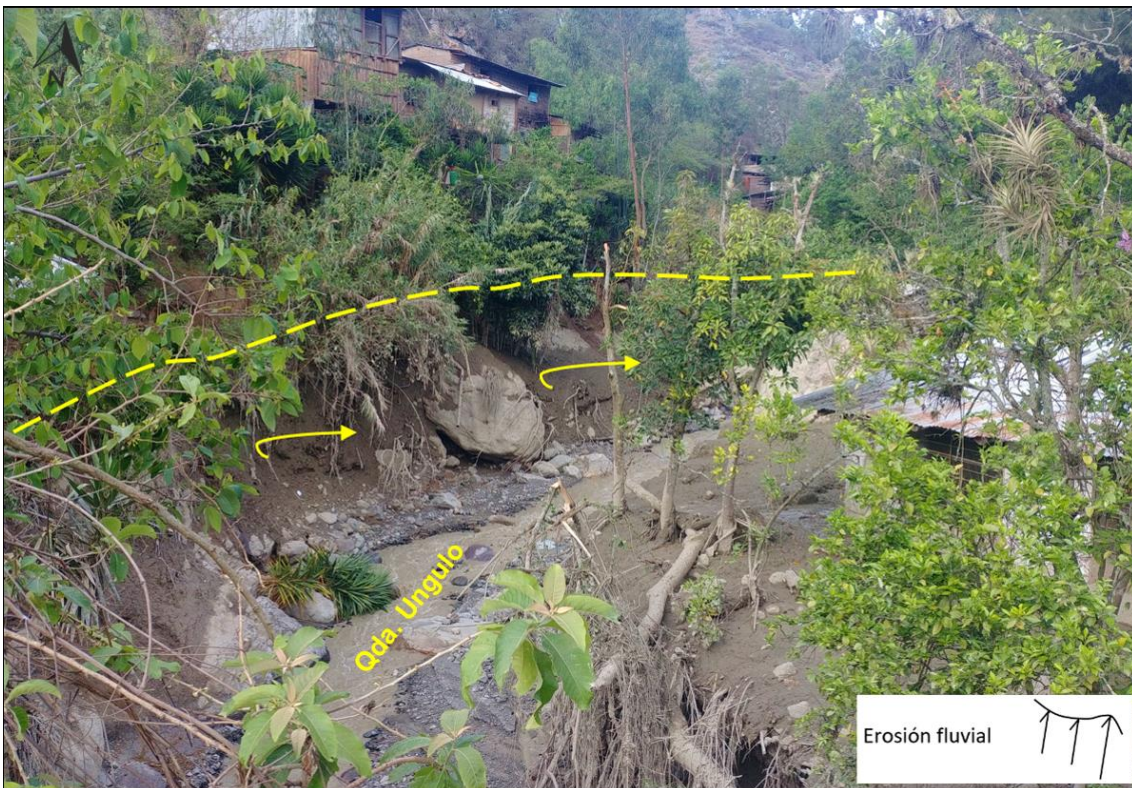
Figura 20: Viviendas ubicadas en la margen derecha, que pueden ser afectadas ante la ocurrencia de un nuevo evento.

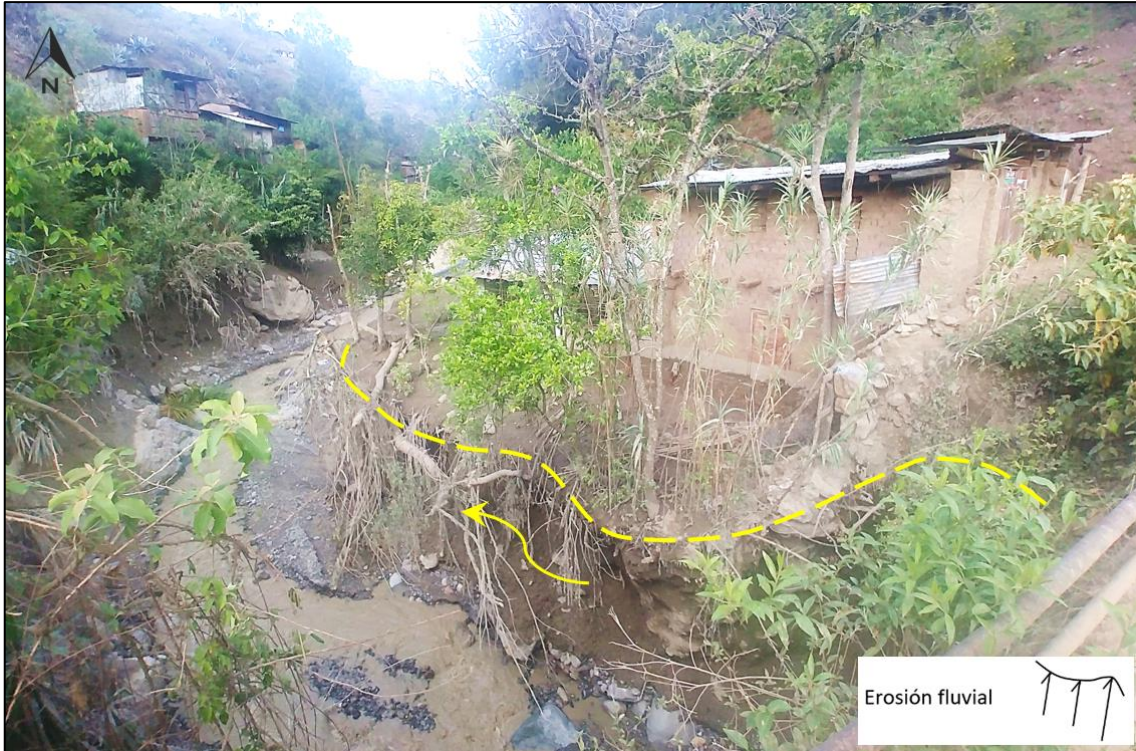
Figura 21: Vivienda que puede colapsar por la erosión de la margen izquierda de la quebrada. Vista tomada desde el puente Cerro Colorado.

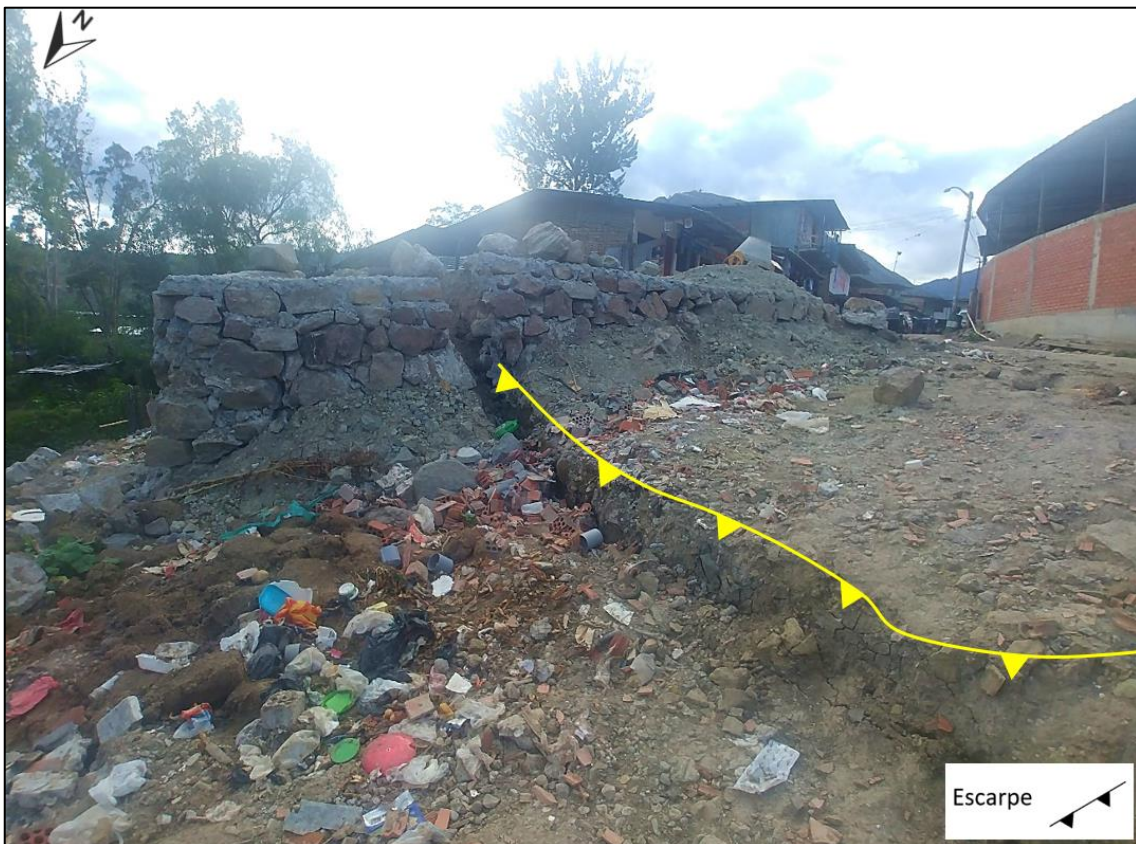
Figura 22: Escarpe de un deslizamiento, el evento ha afectado un muro artesanal.

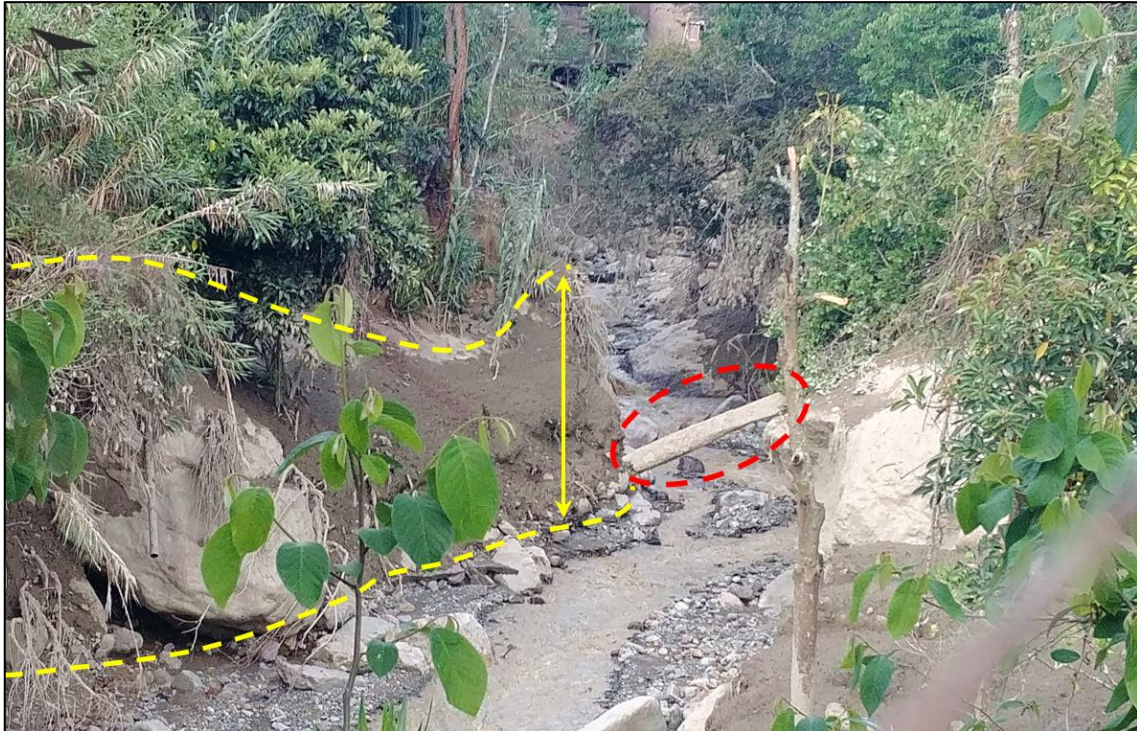
Figura 23: Sector Cerro Colorado, se puede observar la huella del flujo de detritos – huayco, con una altura de hasta 3 metros, así como el estrechamiento del cauce, presencia de clastos y bloques en el lecho de la quebrada. Nótese un tronco obstruido en la zona más estrecha.

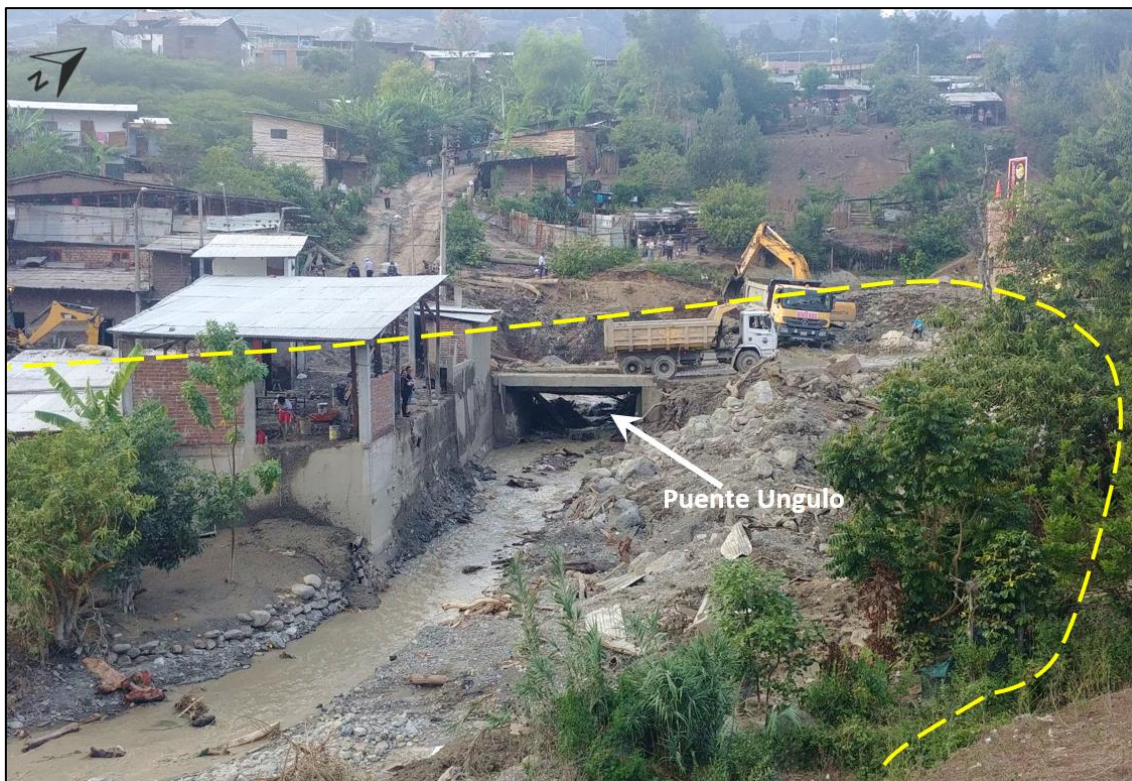
Figura 24: Material acarreado por el flujo de detritos (huayco), obstruye el Puente Ungulo, y el material transportado pasa sobre él, destruyendo y afectando viviendas encontradas en su en ambas márgenes de su trayecto.

- d) El material que transportó el huaico, estuvo conformado por bloques, gravas, arenas y limas, con restos de troncos de árboles, este último contribuyó con la obstrucción del puente Ungulo (con luz insuficiente).

- e) Rediseñar el puente de la calle Dos de Mayo, con mayor longitud y luz, así aumentará la capacidad de la caja hidráulica, evitando futuros represamientos.

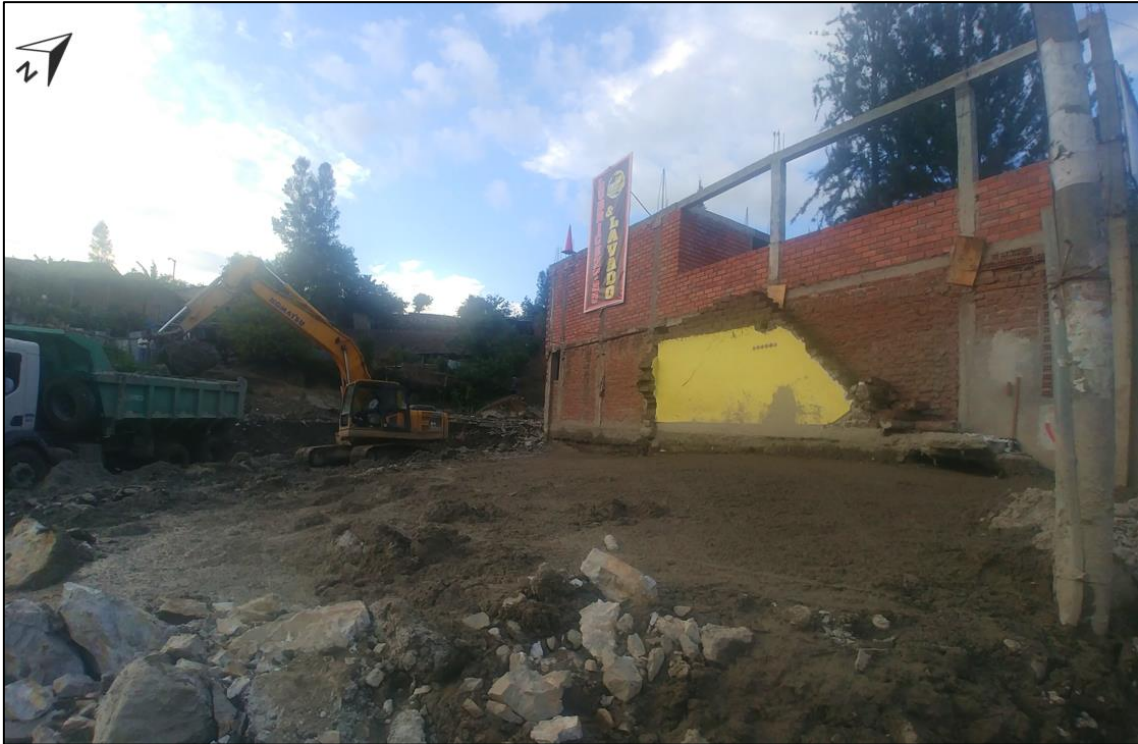
Fotografía 4: Vivienda colapsada por arrastre de material del huaico.

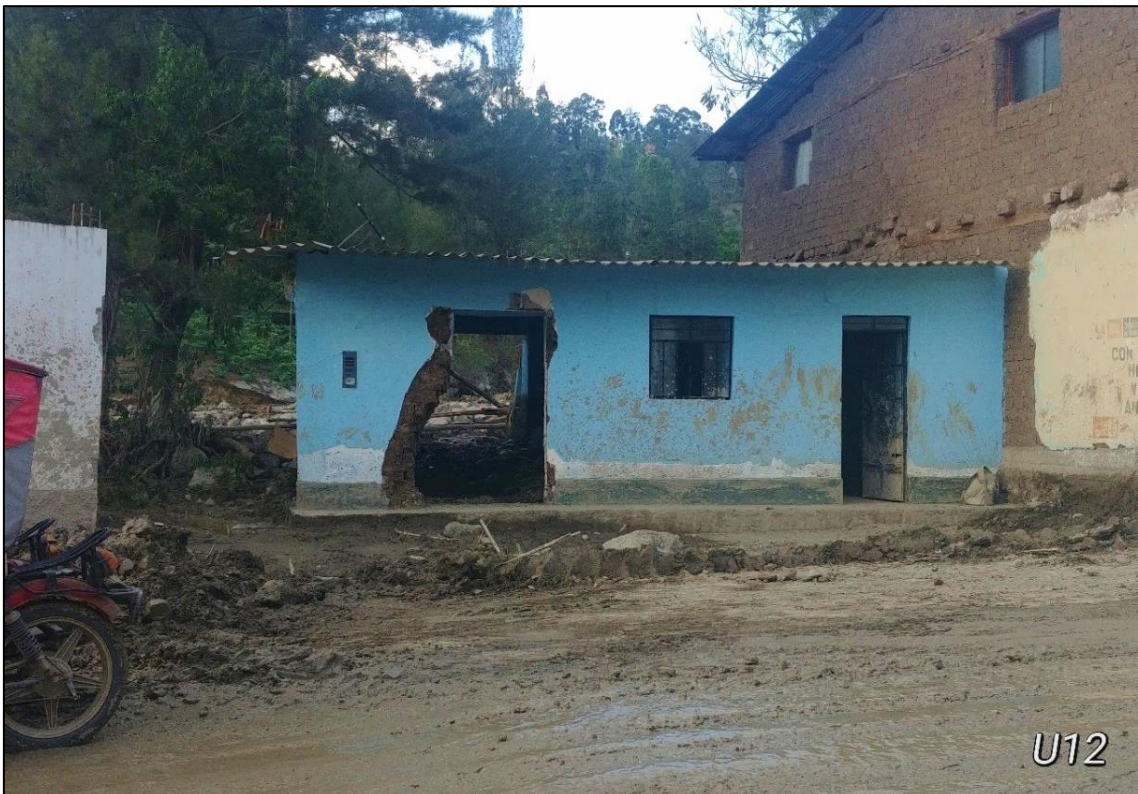
Fotografía 5: Material transportado por el huayco afecta vivienda, dejándola en condición de inhabitable.

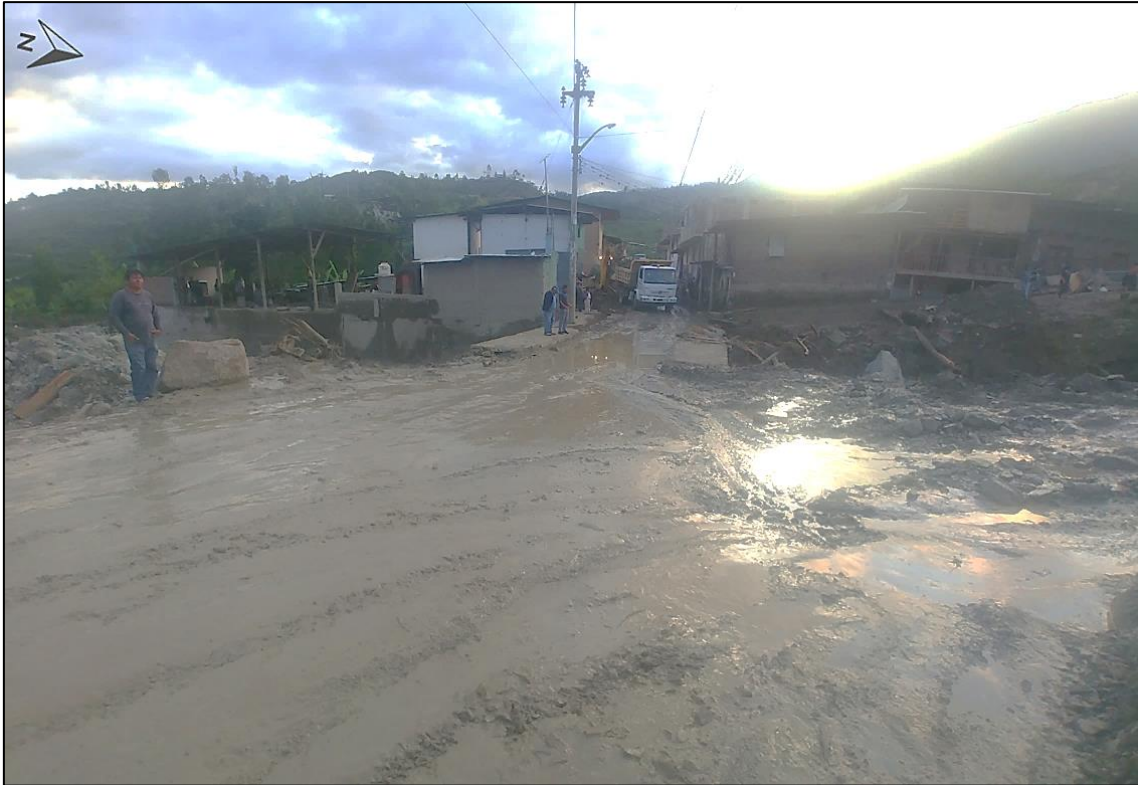
Fotografía 6: Flujo de detritos en la calle Dos de Mayo.
