Casos históricos de movimientos en masa que causaron grandes daños en Perú

Manuel Vilchez M.

Instituto Geológico Minero y Metalúrgico (INGEMMET) – mvilchez@ingemmet.gob.pe

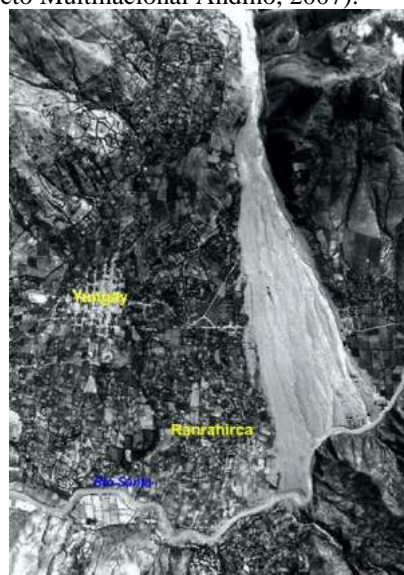
El 31 de mayo de 1970, ocurrió un movimiento en masa de gran escala y altamente complejo ocurrido en el valle del río Santa, Cordillera Blanca; este evento ya había tenido un antecedente ocurrido el año 1962, durante el cual un flujo de detritos y hielo generado por la caída de parte de la cara occidental del pico norte del Nevado Huascarán (6654 m s.n.m.) se encauzó por el valle del río Shacsa y alcanzó el río Santa, destruyendo a su paso al poblado de Ranrahirca y a varios caseríos el cual se asentaban sobre su cono de deyección (foto 1), este evento dejó un saldo de 4 000 personas muertas (Proyecto Multinacional Andino, 2007).

Foto 1- Evento de 1962 en Ranrahirca (Foto: Servicio Aerofotográfico Nacional).

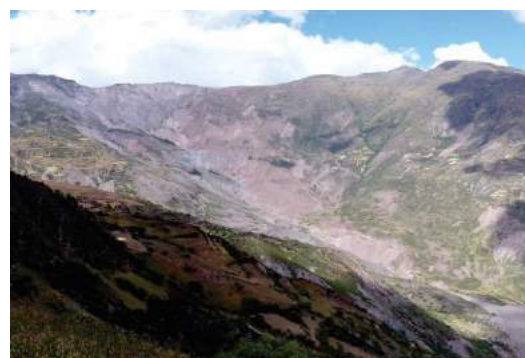
El evento tiene una escarpa de 2100 m de ancho, con un salto principal de 20 m aproximadamente, saltos secundarios del orden de los 10 m (foto 3); el material movilizado recorrió 7,8 km (desde la zona de arranque hasta su confluencia en el río Mantaro); se estimó un volumen aproximado de 1 124 800 de m³ de material comprometido en el deslizamiento y posterior flujo de detritos. El material desplazado alcanzó el valle del río Mantaro al cual represó y formó un run up de 200 m de alto en la quebrada Tinte ubicada al frente (foto 4), ingresando 800 m aguas arriba dentro del cauce de esta; el represamiento formó un embalse de 200 m de alto. El depósito está conformado por material arcillo limo-gravoso, con arena; clastos de areniscas,

conglomerados y rocas volcánicas, de una característica coloración rojiza. En la actualidad el evento se considera en estado de actividad latente-alta, con algunas reactivaciones en la escarpa principal.

Foto 3- Vista de la zona de arranque del movimiento complejo.

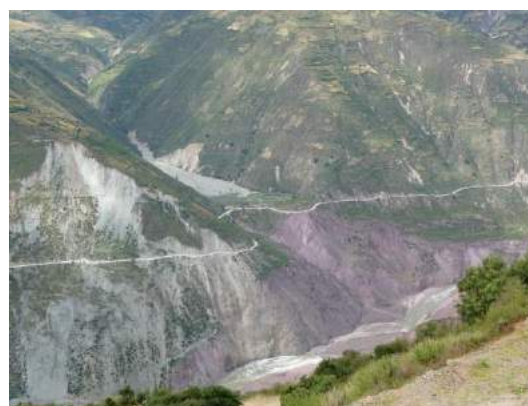
Foto 4 - Vista de la quebrada Tinte, ubicada al frente del movimiento complejo de Mayunmarca, se puede observar el run up que alcanzó el material movilizado por el evento de 1974.
