GEOLOGIA Y GEODINAMICA DEL CAMINO DE ACCESO CACHORA-CHOQUEQUIRAO

José Cárdenas¹, Víctor Carlotto^{1,2}, Lionel Fidel², Martín Oviedo¹, Noemí Motta¹,
Ronald Concha¹, Igor Astete¹

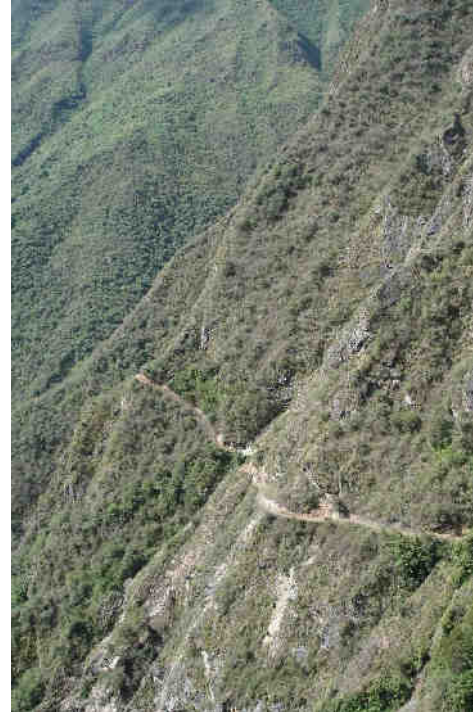
Foto 1: Camino sobre afloramiento de rocas en el sector Sunchupata.

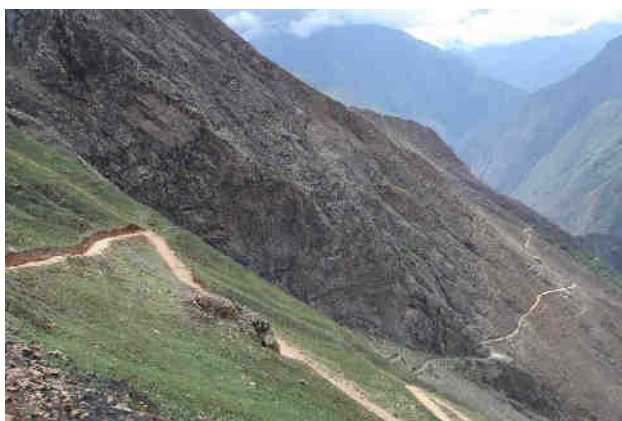
Foto 2: Camino en zigzag de Capuliyoc en el sector Waywacalle-Mirador Cocamasana.

De Waywacalle el camino es casi a nivel hasta Capuliyoc y luego desciende abruptamente mediante un zigzag (Foto 2) al mirador Cocamasana que es un sitio de descanso, donde se puede observar el paisaje majestuoso del cañón del río Apurímac. La litología está caracterizada por granitos muy fracturados del stock de Capuliyoc, aunque al inicio del recorrido, se puede ver pizarras de la Formación San José. En este sector, también existen depósitos coluviales de gravas, producto de deslizamientos. Un gran deslizamiento antiguo D-2 de rocas, cuya dimensión es de 3 x 2 km, afecta los granitos y es el fenómeno geodinámico que caracteriza el sector (Fig.1). Los principales movimientos en masa que afectan el camino son los derrumbes (Foto 3), reptaciones y caída de rocas, además de la erosión superficial, donde las causas son el corte de talud, la deforestación y el sobrepastoreo. A pesar de estos fenómenos, el camino se halla en regular estado de conservación, habiendo zonas en mal estado como el caso del deslizamiento D-2C.

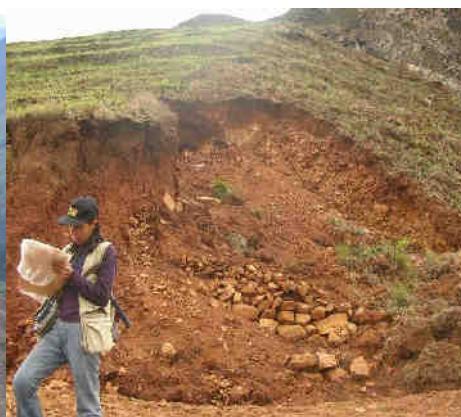
Foto 3: Pequeños derrumbes en el tramo Waywacalle-Mirador

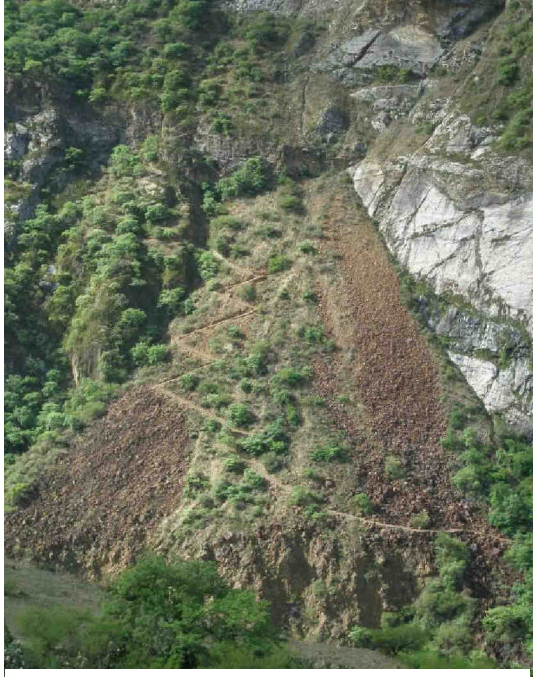
Foto 4: Camino en zigzag sobre un cono de deyección en Chikisqa.

Este sector del camino tiene un desnivel de 750 m, lo que lo hace muy empinado, y cerca al río, se construyó un zigzag sobre un cono de deyección (Foto 4). En esta ladera se observan varios alineamientos de dirección aproximada este-oeste, resaltando uno ubicado aproximadamente a 2650 msnm y otro a 2000 msnm, los que parecen ser el resultado de terrazas: producto de depósito de antiguos deslizamientos, depósitos aluviales o diferencias litológicas-estructurales como el contacto entre las pizarras de la Formación San José y los gneis del Ordovícico basal. El deslizamiento D-3 (5 x 4 km) ubicado en la ladera septentrional del cerro Chanchayllo es del tipo compuesto, ya que incluye una escarpa en roca a 3950 msnm y otra más inferior, en depósitos coluviales a 3500 msnm. En la parte baja se han formado los deslizamientos menores D-3A, D-3B y D-3C (Fig. 1). A lo largo del camino se han cartografiado gneis y esquistos, un poco de granitos, depósitos aluviales y sobretodo depósitos coluviales. Los fenómenos geodinámicos incluyen la erosión superficial, reptación de suelos y derrumbes de pequeña dimensión, además de caída de rocas; estos últimos relacionados al corte del talud (Foto 5). En general, este sector se halla en regular estado de conservación, pero debido a la fuerte erosión superficial, hay lugares en mal estado. Por otro lado, en la playa Rosalina se está construyendo un hospedaje en una zona de peligro alto a aluviones, inundaciones y también derrumbes como muestran las evidencias de eventos anteriores.

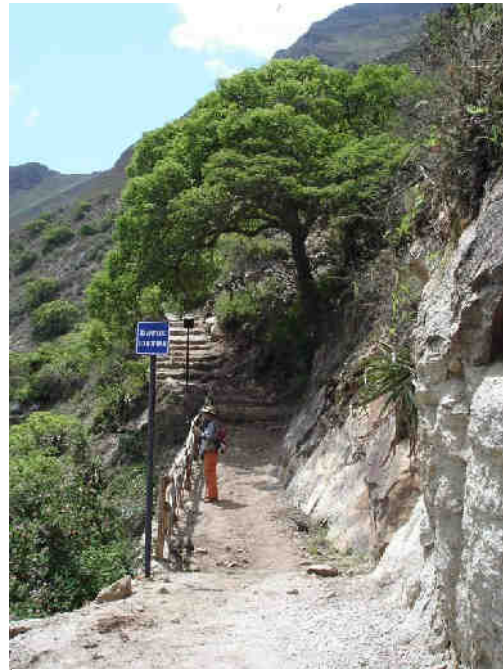
Foto 5: Camino con problemas de caída de rocas.

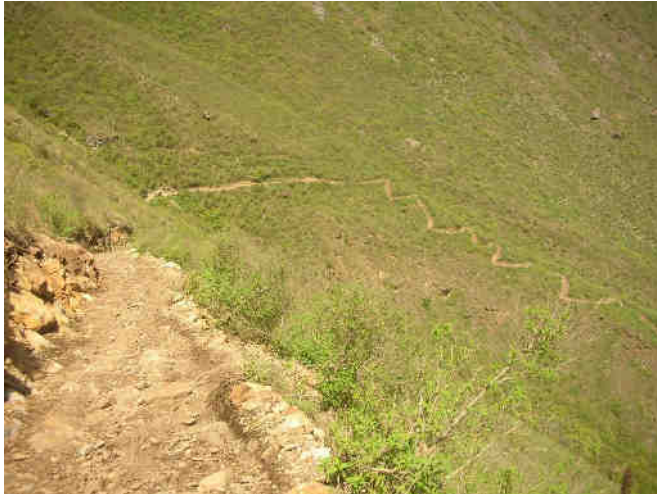
Foto 6: Camino en zigzag cerca de Santa Rosa.

Este sector del camino sube por una ladera muy empinada (Foto 6). En Santa Rosa hay un desnivel que parece corresponder a un valle colgado del cono aluvial C-6 (Fig. 1), originado por el levantamiento andino. El camino recorre sobre depósitos aluviales y coluviales de poco espesor que sobreyacen a los esquistos. Los problemas observados son principalmente la erosión superficial que se debe a las aguas de lluvias que afecta la plataforma del camino, donde existen gravas y bloques en un suelo limo arenoso. El sector se encuentra de regular a mal estado de conservación.

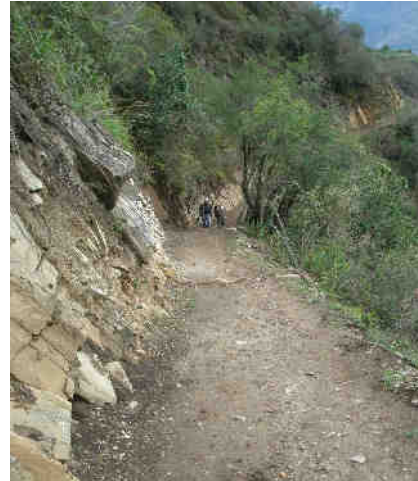
Foto 7: Camino sobre afloramiento de micaesquistos.

Casi todo el sector ha sido construido sobre afloramientos de micaesquistos y gneis, los que están muy fracturados (Foto 7). Sobre estos afloramientos se han desarrollado materiales coluviales de poco espesor. Los principales problemas están relacionados a la caída de rocas, peligro que se presenta por la ampliación del camino. También se aprecian algunos derrumbes pequeños desarrollados en los depósitos coluviales, particularmente en los alrededores de Sillapata, posiblemente causados por el corte del talud. El camino se encuentra de regular a buen estado de conservación.
