# PELIGROS GEOLÓGICOS Y GEOHIDROLÓGICOS EN EL DOMO DE PILLUANA, SAN MARTÍN - PERÚ

Por: Griselda LUQUE<sup>1</sup> & Segundo NUÑEZ<sup>2</sup>

INGEMMET, Dirección de Geología Ambiental y Riesgo Geológico, Av Canadá No 1470, San Borja, Lima- Perú

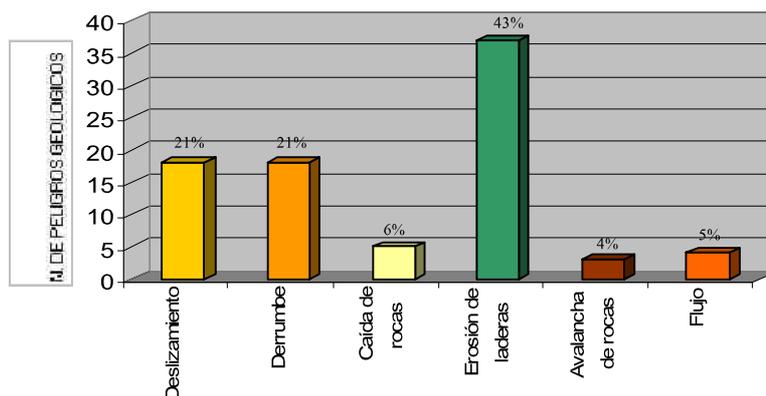
Figura 5. Inventario de Peligros Geológicos en el área de estudio.

El trabajo de inventario y cartografía de peligros geológicos en el sector, permitió identificar grandes depósitos de movimientos en masa con efectos secundarios como represamientos. Entre el sector de Pilluana y Laguna Sauce, se han localizado una serie de movimientos en masa como deslizamientos y derrumbes, muchos de los cuales están activos. En el área se han inventariado 37 erosiones de ladera, 18 deslizamientos, 18 derrumbes, 5 caídas de rocas, 4 flujos de detritos y 3 avalancha de rocas (Figura 5).

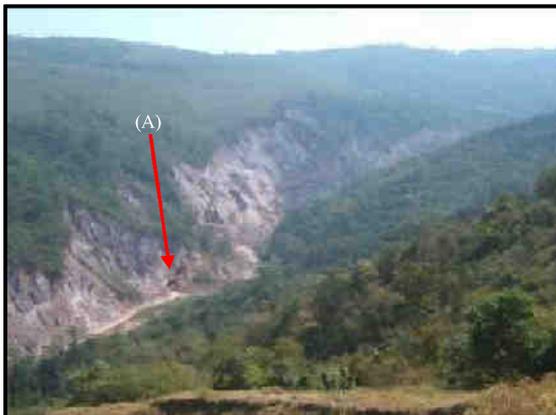
**a) Derrumbes:** Se ha cartografiado un derrumbe en la margen derecha de la quebrada Desaguadero, que ocurrió en el mes de Julio de 2007, en el sector de Picurohuasi. El derrumbe presenta una longitud de arranque de 1 800 m (Foto 1), una superficie de arranque discontinua e irregular, con alturas comprendidas entre 50 m a 150 m, este evento llegó a represar la quebrada Desaguadero en el sector de Picurohuasi en forma temporal.

Este derrumbe, tiene como causas al tipo de material, conformado por rocas (sales y yeso) poco resistentes a la erosión fluvial, precipitaciones pluviales intensas, deforestación y exploración de minas de sal. Este fenómeno obstaculizó violentamente el paso de la quebrada; el agua se estancó momentáneamente, y empezó a buscar un desfogue, por lo que llegó a infiltrarse por debajo del nivel de base de la quebrada, aprovechando una zona débil de falla (contacto entre las areniscas, calizas, y el domo de sal). En esta área se ha generado una cavidad de forma longitudinal a lo largo de la quebrada, debido a la erosión del domo. Penetrando las aguas superficiales a profundidad como una especie de sumidero (Foto 2). El agua llega a aflorar nuevamente, aguas abajo a unos 1 800 m (Foto 1).

El domo está formado por sales (70%), yeso (20%), otros componentes (10%). El hecho que el agua se filtre subterráneamente por el domo, y salga aguas abajo con un recorrido de 1 900 m, ha traído como consecuencia que las aguas cambien de color a marrón rojizo. Debido al alto contenido de sales en suspensión, dando lugar a la contaminación natural en la quebrada Desaguadero. Esta, al desembocar sus aguas a la quebrada Mishquiyacu, también las contamina, y éstas a su vez, al río Huallaga. Ocasionando que las aguas de las quebradas Desaguadero y Mishquiyacu, no sean aptas para el consumo humano, agricultura y pecuaria por su alta concentración de sales. La actividad pesquera ha desaparecido por la mortandad de peces, generando daños severos en la economía de varias poblaciones aledañas como Pilluana.

Foto 1.- Derrumbe ubicados en la margen derecha de la quebrada desaguadero. En el sector (A), zona de afloramiento de agua

- Vigilancia visual del peligro en la zona de los derrumbes, dotado con una estación de radio, sobretodo en época de lluvias.
- Implementar un Sistema de Alerta Temprana (SAT) en la cuenca de la quebrada El Caño, para mitigar los efectos de un posible huayco sobre las localidades de Picurohuasi, Pilluana, obras de infraestructura (carretera afirmada, puente peatonal).

- Restringir el acceso a la zona de derrumbes (Picurohuasi) en el periodo lluvioso.
- Hacer un estudio sobre la contaminación natural del agua y sus efectos en la población, actividades agrícolas y pecuarias.

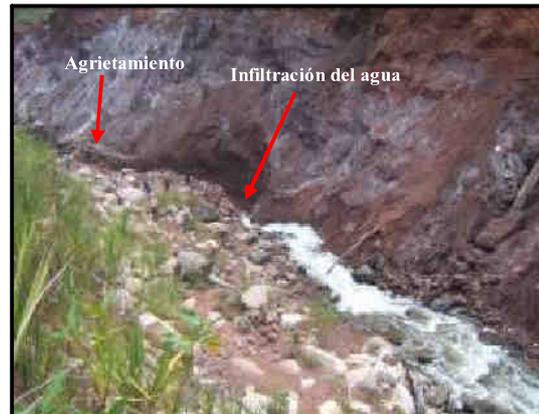
Foto 2.- Vista panorámica del sector donde se infiltra el agua y el sector agrietado por la erosión fluvial.

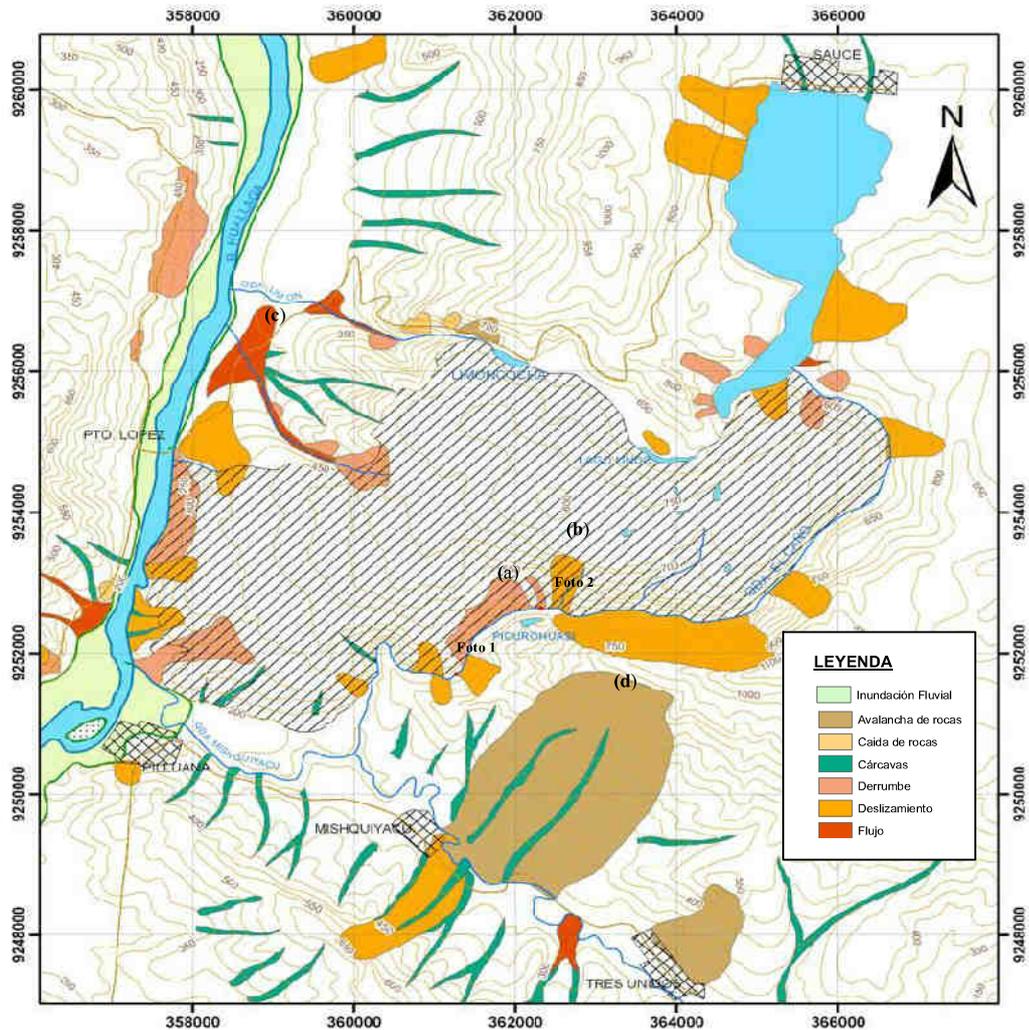
Figura 6. Mapa de inventario de movimientos en masa.

**b) Deslizamientos:** Se han localizado en ambas márgenes de la quebrada el Caño y se caracterizan por ser de tipo rotacional con escarpas entre 20 a 50 m y alturas de hasta 20 m (Figura 6).

Un deslizamiento reciente se ubica en el sector oeste de Picurohuasi, que se originó por efectos del terremoto del 25 de noviembre del 2005. Existen evidencias de deslizamientos antiguos, los cuales se encuentran estables pero podrían reactivarse por acción antrópica.

**c) Flujos de detritos (Huayco):** Este tipo de movimientos en masa son muy escasos y excepcionales. Se han identificado en la quebrada López, en cono deyeectivo aparecen fragmentos de areniscas y sales provenientes del domo salino.
