Boletín N°1 serie I Patrimonio y Geoturismo

Machu Picchu, 100 años de su reencuentro con el mundo 1911-2011

La Geología en la conservación de Machupicchu

A lo largo de estas páginas, los fenómenos geodinámicos que afectan a la ciudad inca de Machupicchu - como los asentamientos, la sufusión, la erosión superficial, los derrumbes, la caída de rocas y los deslizamientos superficiales - son descritos minuciosamente. Durante la ocupación inca, los andenes con sistemas de drenajes y las construcciones con techos permitían una evacuación eficaz de las abundantes aguas de lluvias; sin embargo, este no es el caso actualmente, ya que las construcciones no tienen techo y gran parte de los drenajes no funcionan, generando infiltraciones, erosión superficial, sufusión, asentamientos, etc. Los levantamientos geológicos al detalle y los estudios específicos en varias zonas (conjuntos) permiten dar recomendaciones para una adecuada evacuación de las aguas pluviales y evitar las infiltraciones o la erosión superficial, mediante drenajes y pisos impermeables. Un mapa que reúne el inventario de los drenajes incas servirá para la restauración e implementación del sistema integral de drenaje.

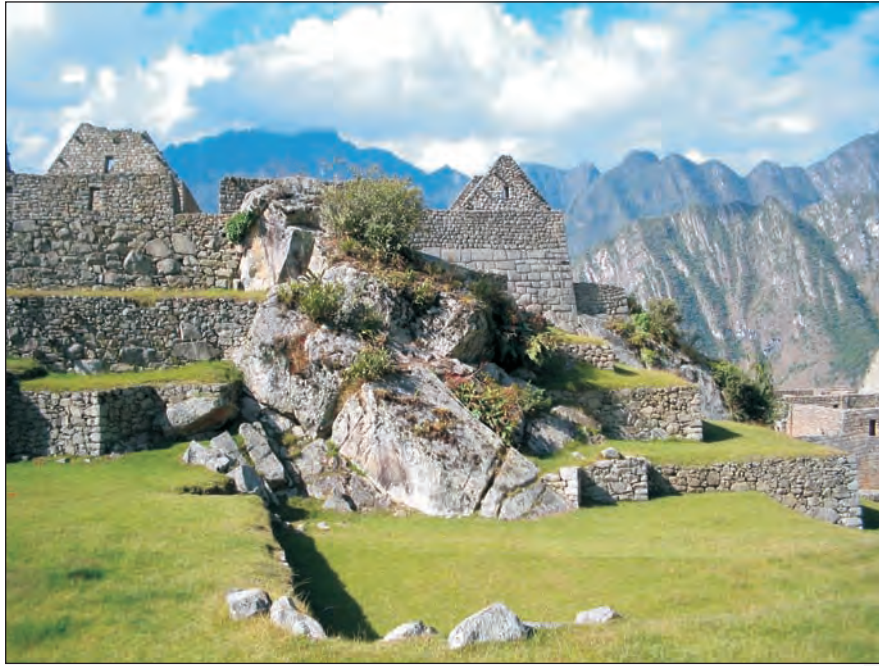
Foto 6. Bloques de granito en proceso de separación del afloramiento aprovechando las diaclasas que cortan la roca.

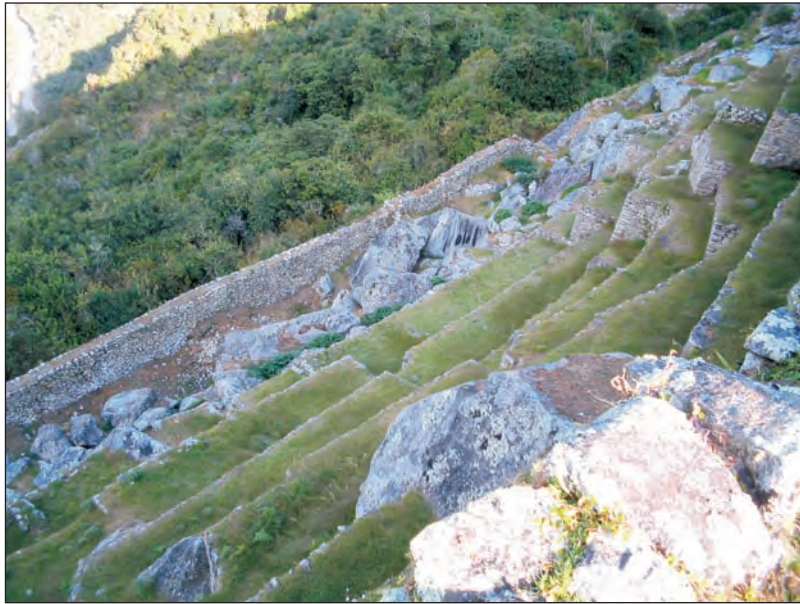
Foto 8. Bloques de granitos caídos en la ladera oriental de la ciudad inca de Machupicchu, Conjunto de Andenes 12.

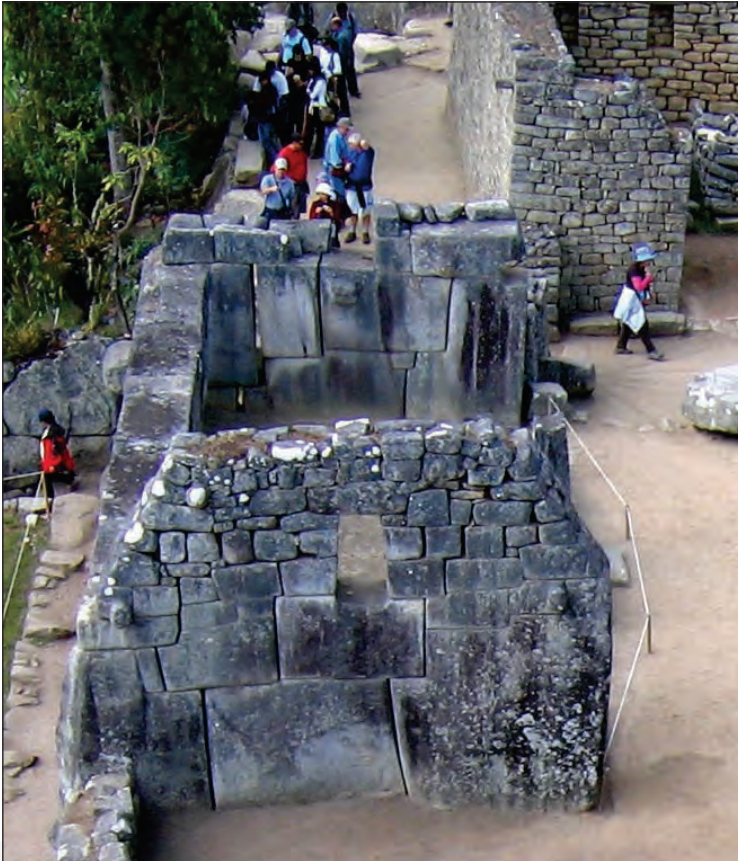
Las escalinatas adyacentes al muro sur del Templo de las Tres Ventanas se encuentran asentadas en su extremo este debido a la infiltración de aguas que saturan el suelo, originando asentamientos diferenciales (Foto 26).

Foto 24. Templo de las Tres Ventanas con separación de juntas en las paredes norte y sur debido a asentamientos.

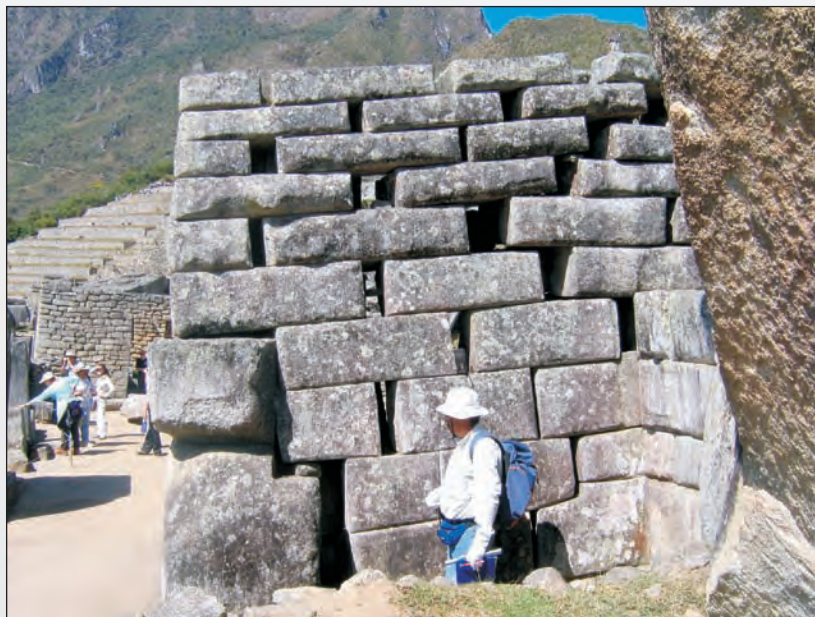
Si bien es cierto que a la llegada de Bingham existía ya un fuerte asentamiento en el muro norte, ala este del Templo Principal (Fotos 15 y 21), este se ha incrementado en los últimos años. Los daños constatados en el muro consisten en un fuerte asentamiento de toda el ala este, casi de 0.30 a 0.40 m, comparando con una viga horizontal en la fachada. Este asentamiento es la causa directa de la dislocación de toda la pared norte, alas este y oeste. Durante los últimos 50 años esta dislocación ha progresado hasta provocar la separación de las juntas de varios bloques de roca labrada (Foto 29), tal como se ve en la Figura 17 (a, b, c), que son reconstrucciones fotográficas y de campo realizadas por Bouchard et al. (1992). También se observan separación de juntas en el ala oeste, que continúa hasta la pared sur de la Cámara de los Ornamentos (Figs. 16 y 18). El reacomodo o movimiento de las rocas labradas, debido al asentamiento de la pared este, se

Foto 29. Parte posterior de la pared norte del Templo Principal, con separación de juntas.

deben al peso de la estructura y a la pérdida de capacidad de carga del suelo por saturación. En consecuencia, una de las causas de los problemas de este conjunto es la presencia de las aguas pluviales que se infiltran y saturan los suelos, y la otra, es el gran peso de las estructuras de bloques de piedras labradas.

Los pisos impermeables del terraplén deben tener una leve inclinación al oeste, en el caso del Templo Principal, el drenaje debe llegar hasta una canaleta C, presente en una estructura semicircular c. La Cámara de los Ornamentos (Recinto 4), ubicada al norte del Templo Principal, debe evacuar sus aguas hacia el sumidero A, que se encuentra al oeste (Pasadizo b), mientras que las aguas que van de la escalinata de ingreso al Intiwatana (norte del Recinto 4) deben ir también a ese sumidero. En el pasadizo b, en medio de la pared oeste del Templo Principal, existe una división de las aguas; al sur, el *capping* debe llevar las aguas hacia el dren C, en tanto que al norte, el piso impermeable debe llevar las aguas hacia el sumidero A. La estructura semicircular c, con su sumidero C, recolectan gran parte de las aguas de todo el sector descrito anteriormente, para llevarlo hacia los andenes de la ladera occidental.

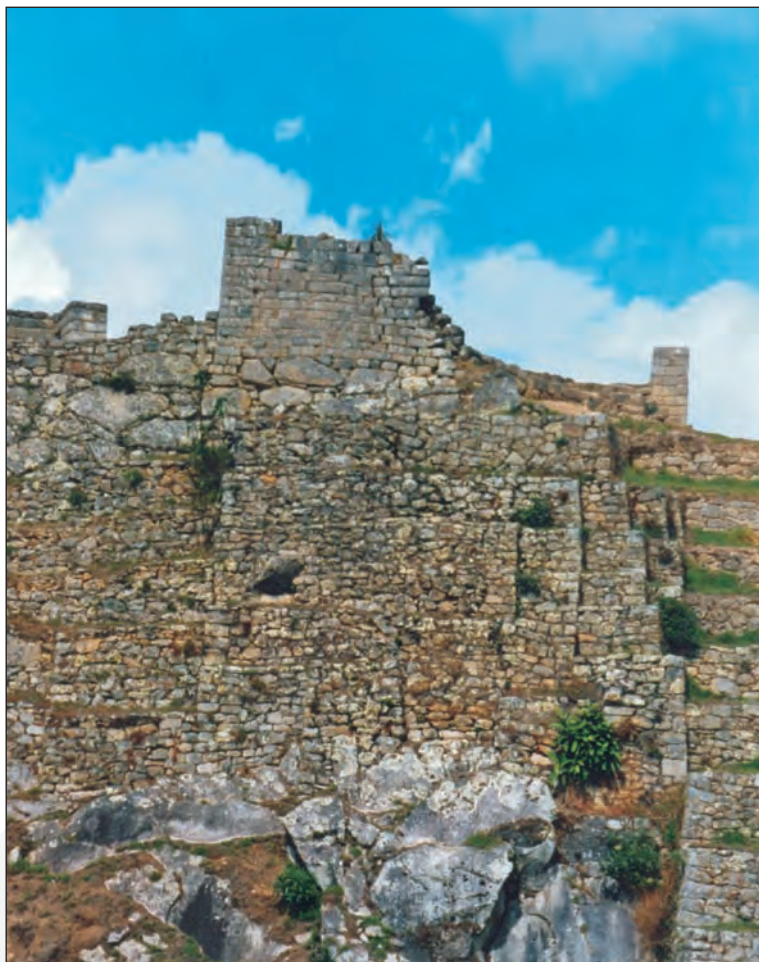
Foto 33. Ladera oriental del Intiwatana que muestra el agrietamiento que afecta el muro este del Recinto 2 y los andenes inferiores. Foto tomada el año 1994. Actualmente los agrietamientos persisten en los muros inferiores.

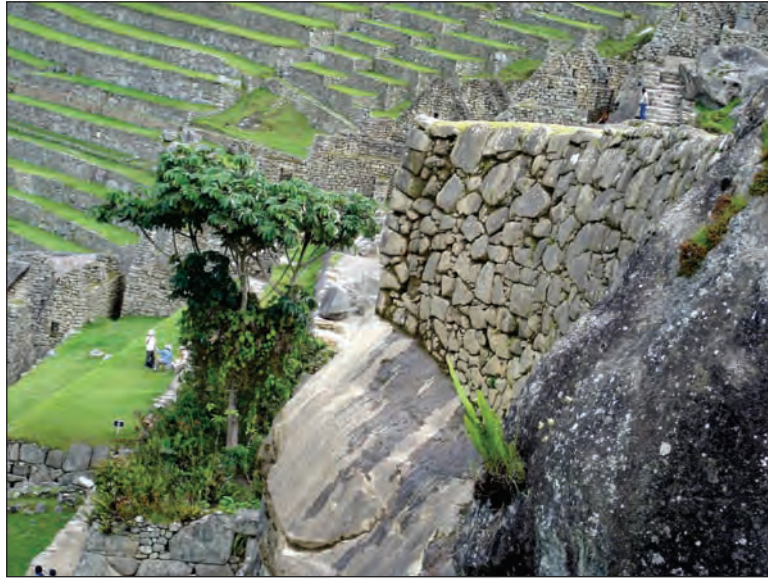
Foto 34. Zona de alto peligro en la plataforma sur del Intiwatana, en ella se ve la deformación del muro por infiltración de las aguas.

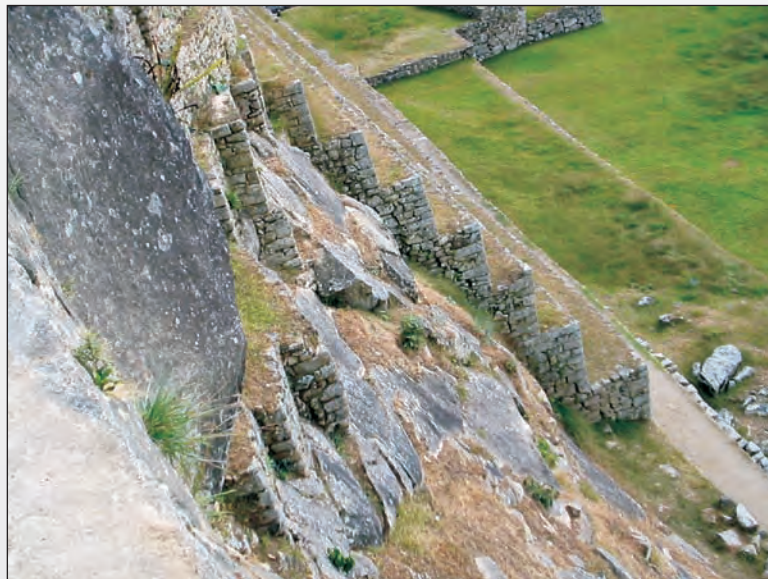
Foto 35. Ladera oriental del Intiwatana con agrietamiento en la base de los andenes en contacto con los afloramientos de granitos.

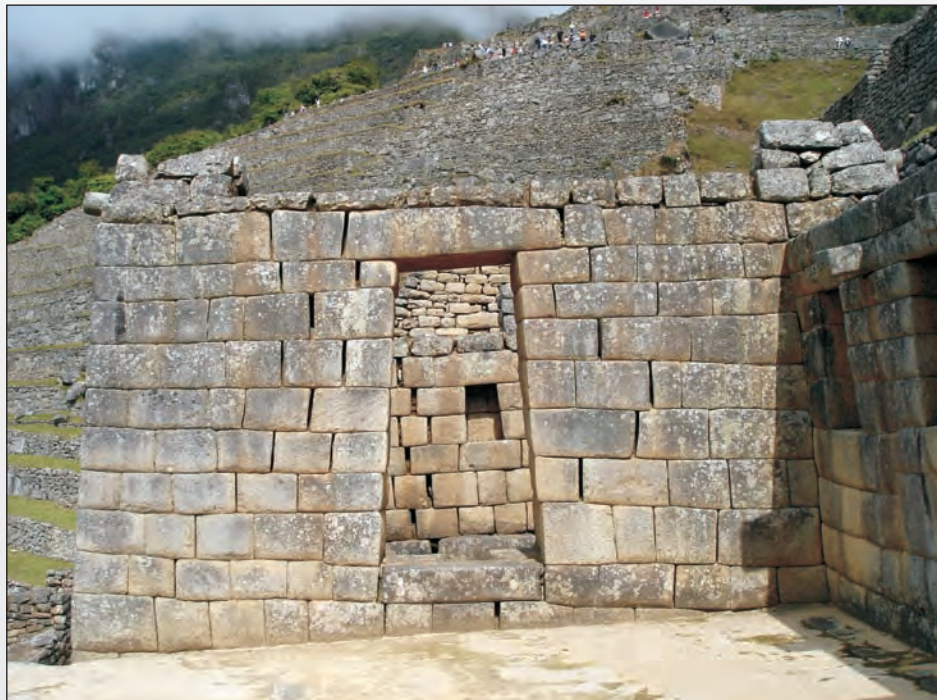
Foto 41. Separación de juntas en el muro norte del Recinto 5. Al fondo de la puerta se nota la separación de juntas en el Aposento de la Ñusta.

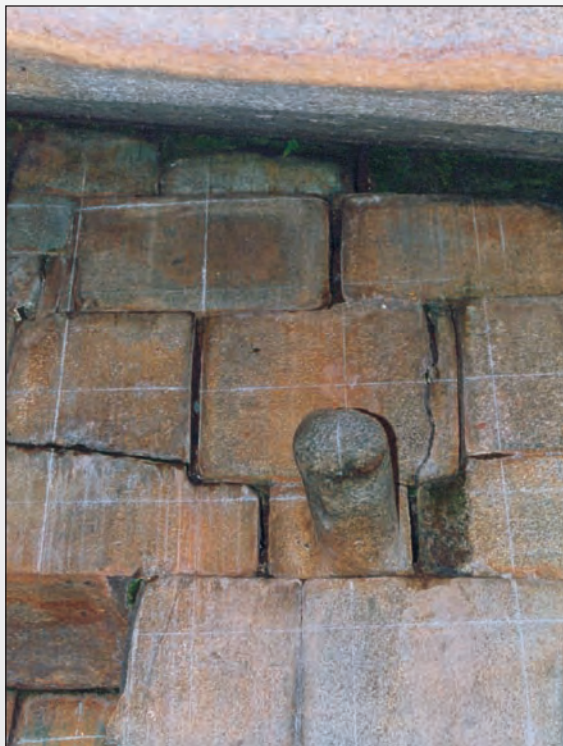
Foto 43. Muro norte y contacto con el bloque granítico que sirve de techo en la Tumba Real. Nótese una piedra labrada fracturada.

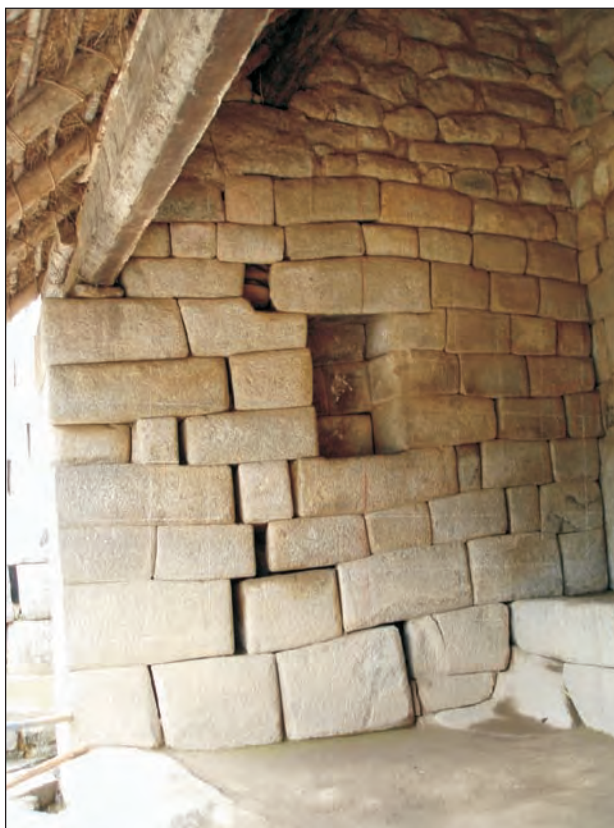
Foto 48. Separación de juntas en la pared sur del Centro Ceremonial.

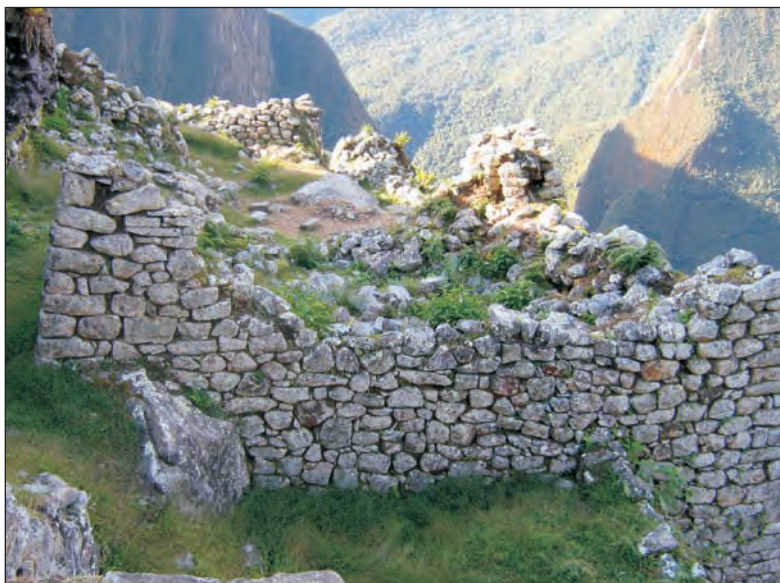
Foto 54. Muros colapsados y agrietamientos por efecto de la sufusión en el Conjunto 13.

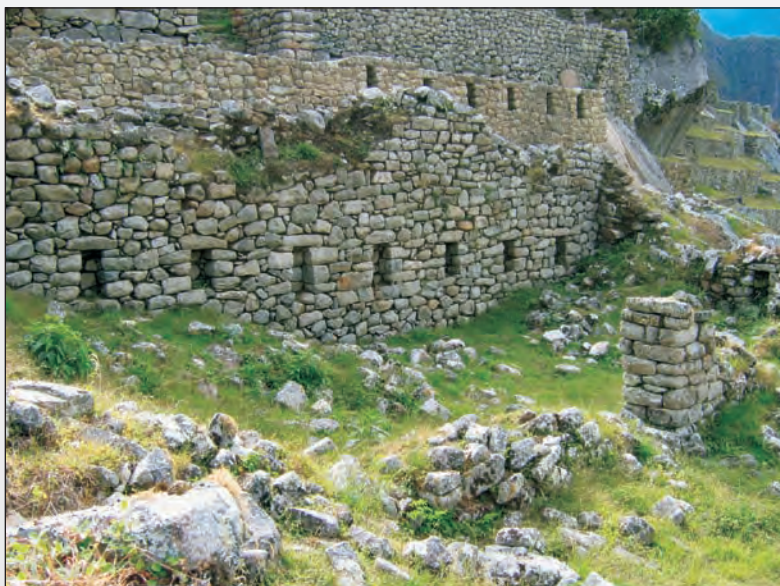
Foto 55. Muros caídos y piedras labradas amontonadas en el Conjunto 13.

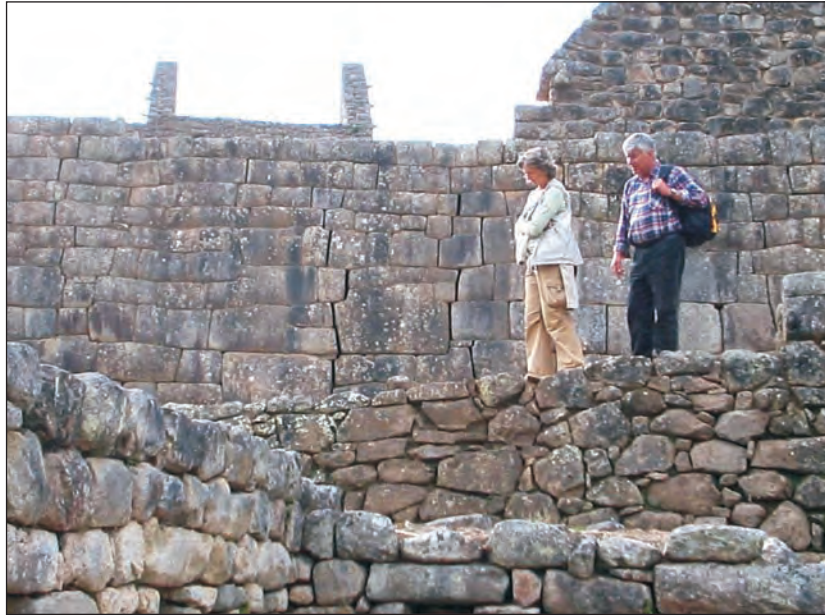
Foto 57. Separación de juntas en la pared sur del Conjunto 16.

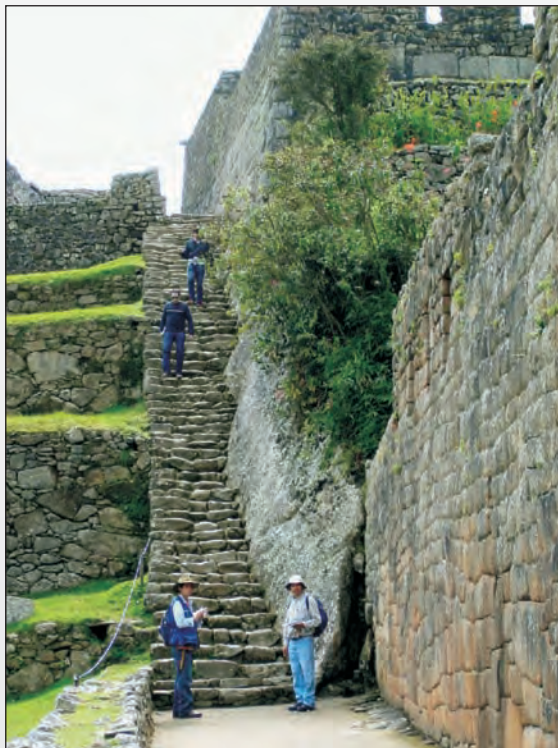
Foto 58. Graderías apoyadas en granitos fracturados en la pared oeste del Conjunto 15.

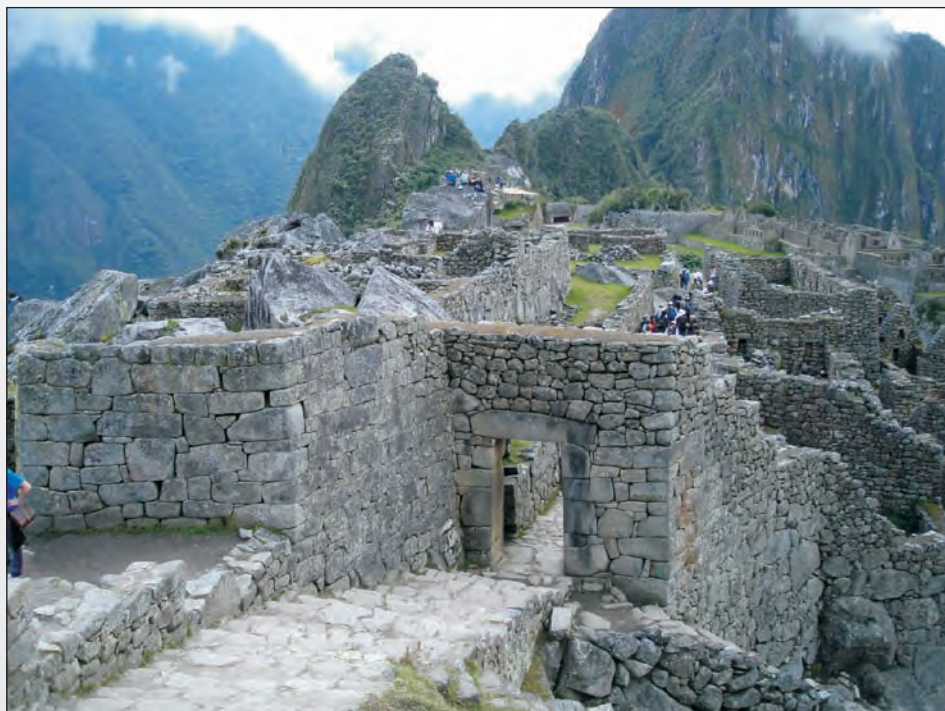
Foto 63. Muro con separación de juntas (izquierda) y Puerta de la Ciudad (derecha).

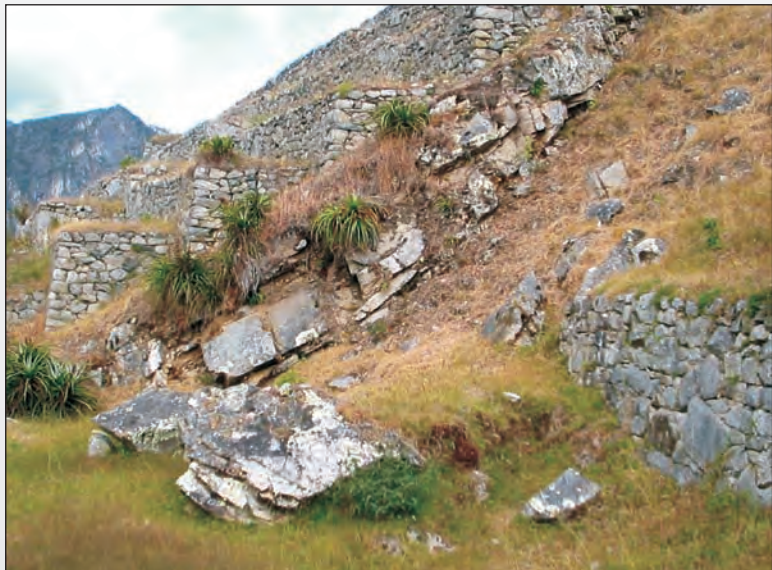
Foto 68. Terrazas del Conjunto de Andenes 10, construidos sobre granitos muy fracturados que comienzan a deslizarse.

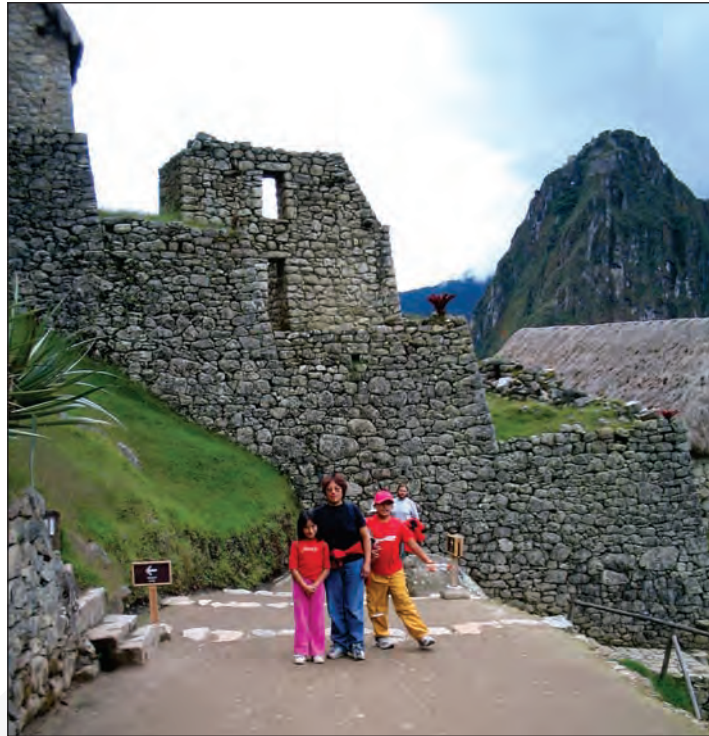
Foto 69. Separación de juntas en el muro sur de los Recintos 5 y 6 del Conjunto de Andenes 11.

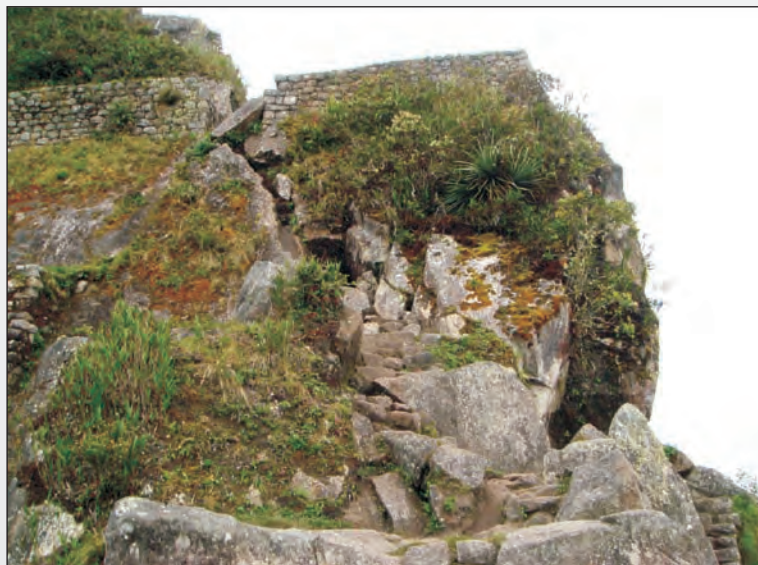
Foto 77. Bloque de granito fracturado en vías de separación del afloramiento en el cerro Waynapicchu. La fractura atraviesa el camino inca para llegar a la cima.

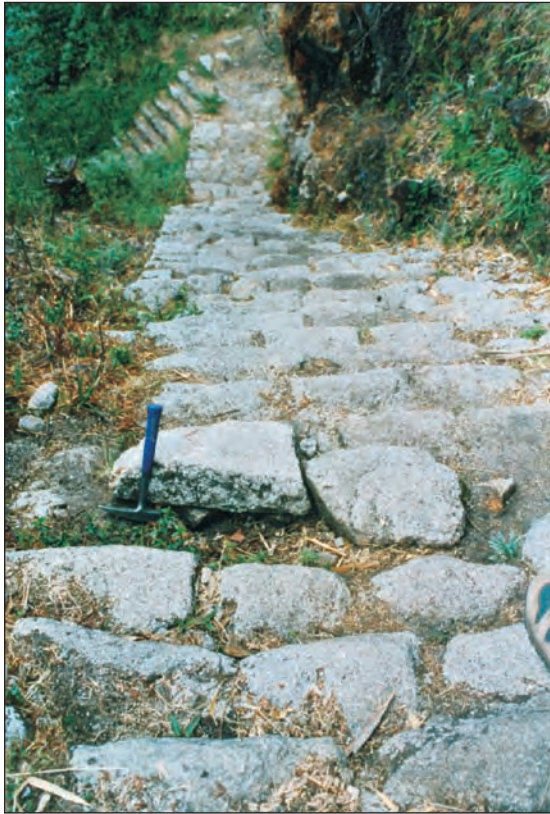
Foto 8. Gradas con desprendimiento de peldaños en la bajada de Phuyupatamarca a Wiñaywayna.

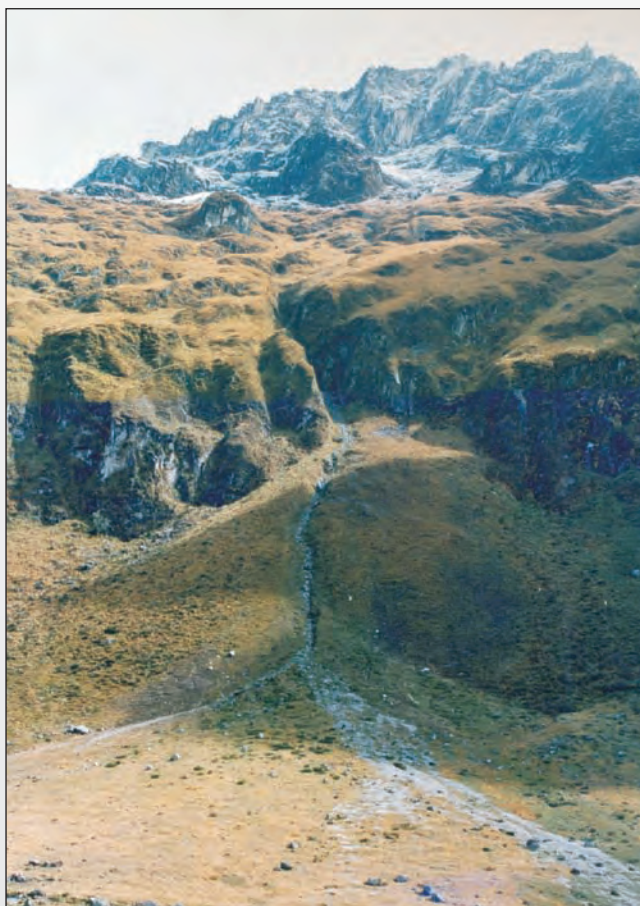
Foto 20. Cono aluvial y caída de rocas cerca del abra de Warmiwañusqa.

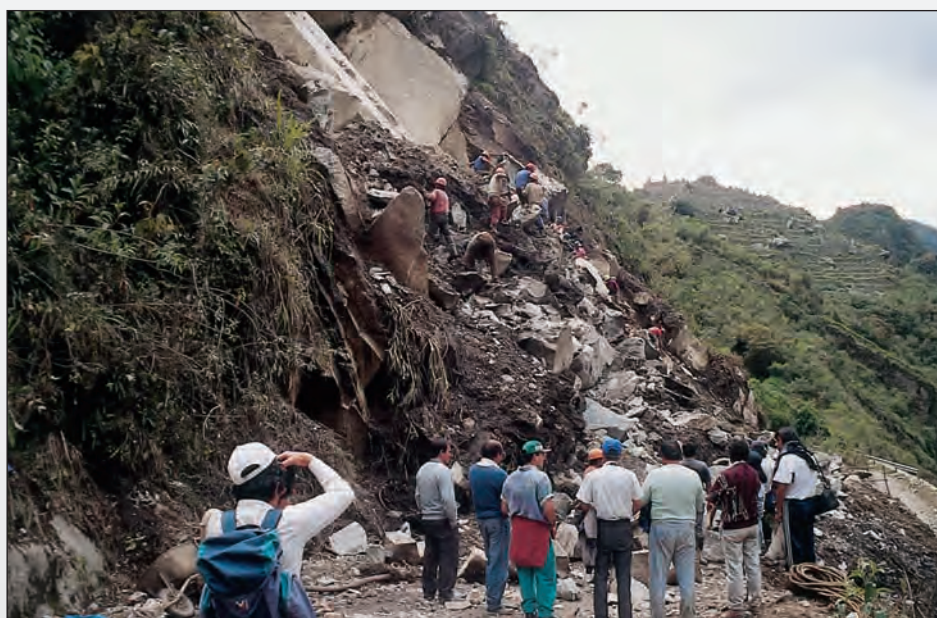
Foto 24. Derrumbe ocurrido el 26 de diciembre de 1995 y que interrumpió la carretera de acceso a la ciudad inca.
