**Informe Técnico N° A7351**

# CARACTERIZACIÓN GEOLÓGICA, HIDROGEOLÓGICA, EVALUACIÓN DE PELIGROS GEOLÓGICOS POR MOVIMIENTOS EN MASA E IDENTIFICACIÓN DE ZONAS DE DEPÓSITOS ANTROPOGÉNICOS EN LA COSTA VERDE

ENERO  
2023

Elaborado por la Dirección de Geología Ambiental  
y Riesgo Geológico del INGEMMET

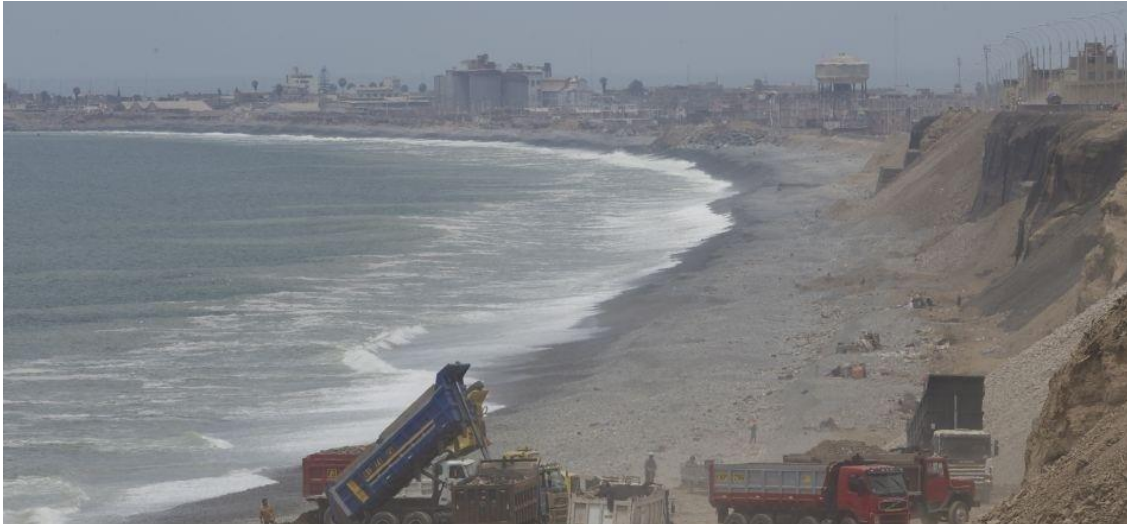
**Figura 258.** Vista hacia el extremo noroeste del distrito de San Miguel límite con el distrito de la Perla, se observan derrumbes próximos al pie del talud.

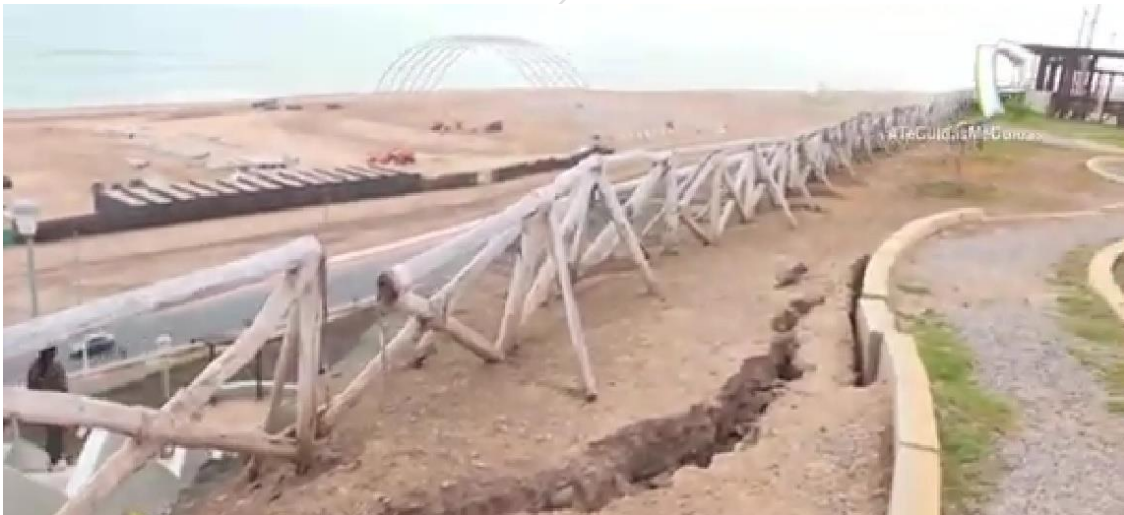
**Figura 259.** Escarpes activos con desplazamientos de 10 a 30 cm con dirección hacia el acantilado.  
 Fuente: Panamericana.pe

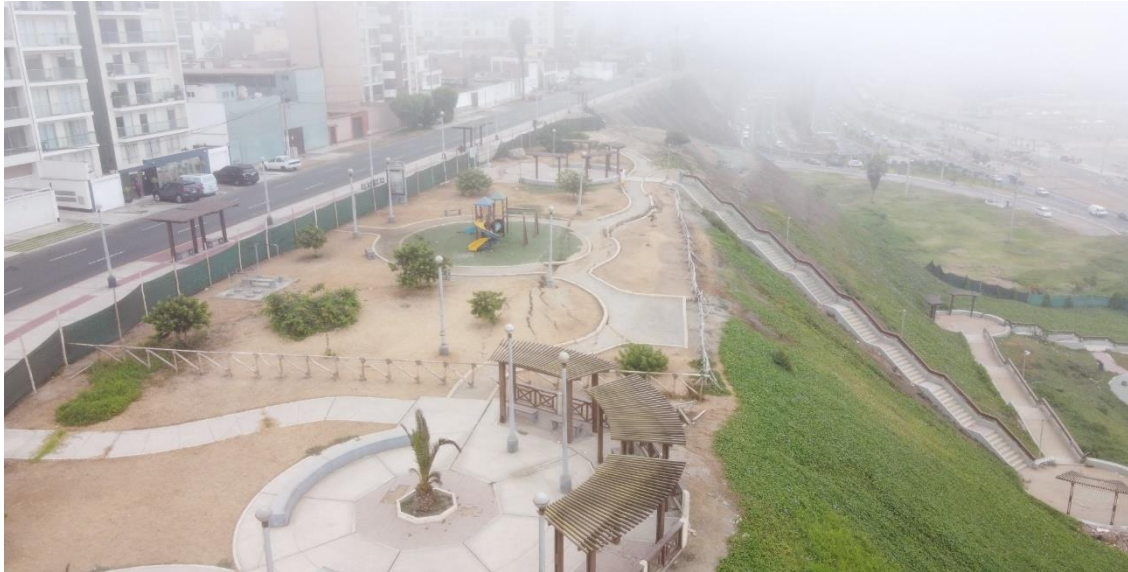
**Figura 260.** Escarpe semicircular de 56 m de largo con un salto de falla menor a 1 m.

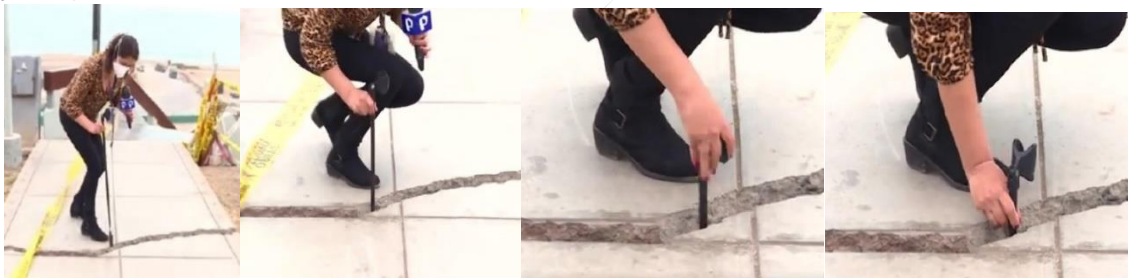
**Figura 261.** Grietas de hasta 1 m de profundidad, registrada por periodistas el 06 de noviembre del 2020. (Fuente: Panamerica.pe).

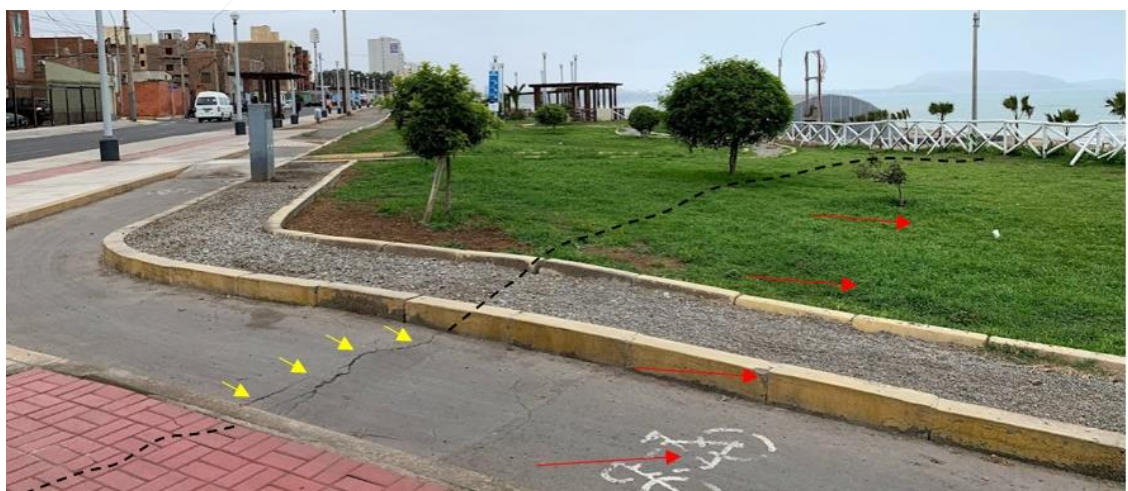
**Figura 262.** Grietas longitudinales de 60 m y ancho de hasta 10 cm.

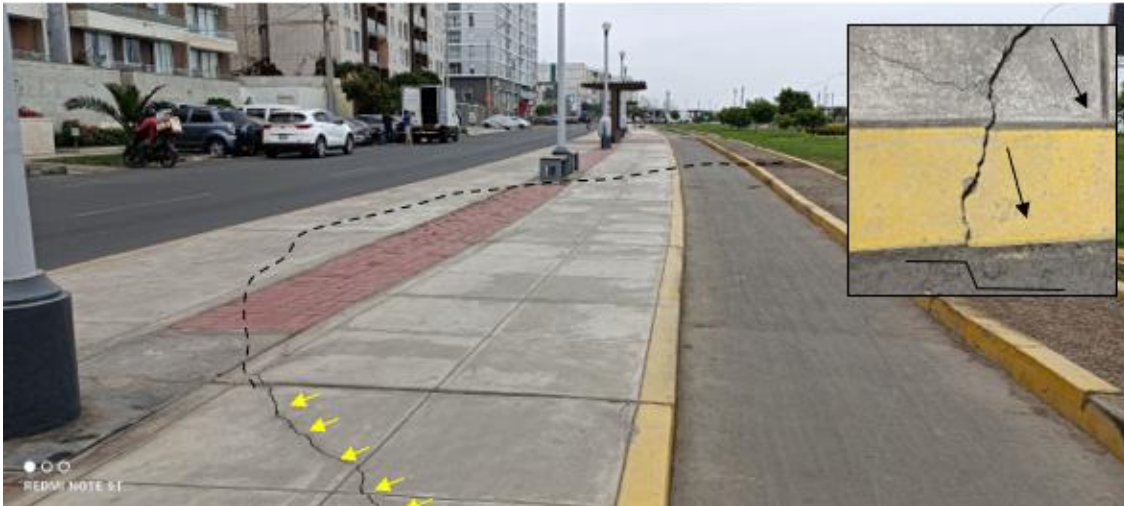
**Figura 263.** Grieta por falla circular, juntas de veredas desplazadas.

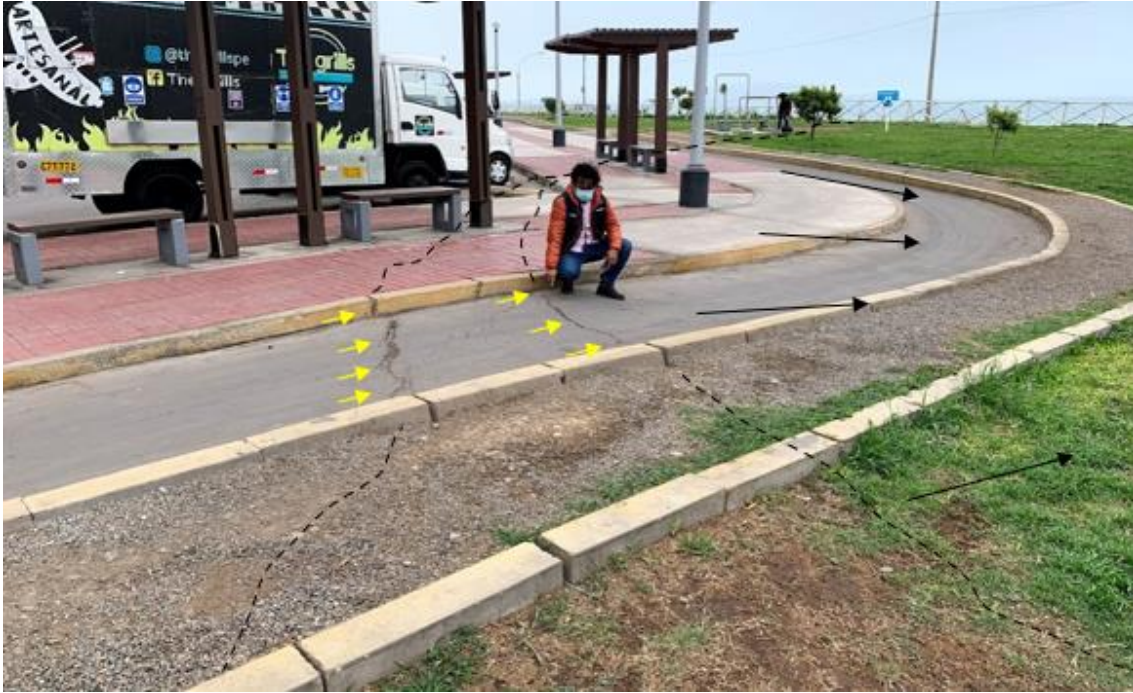
**Figura 266.** Grietas que evidencian fallas circulares con potencial de formar un escarpe de deslizamiento.

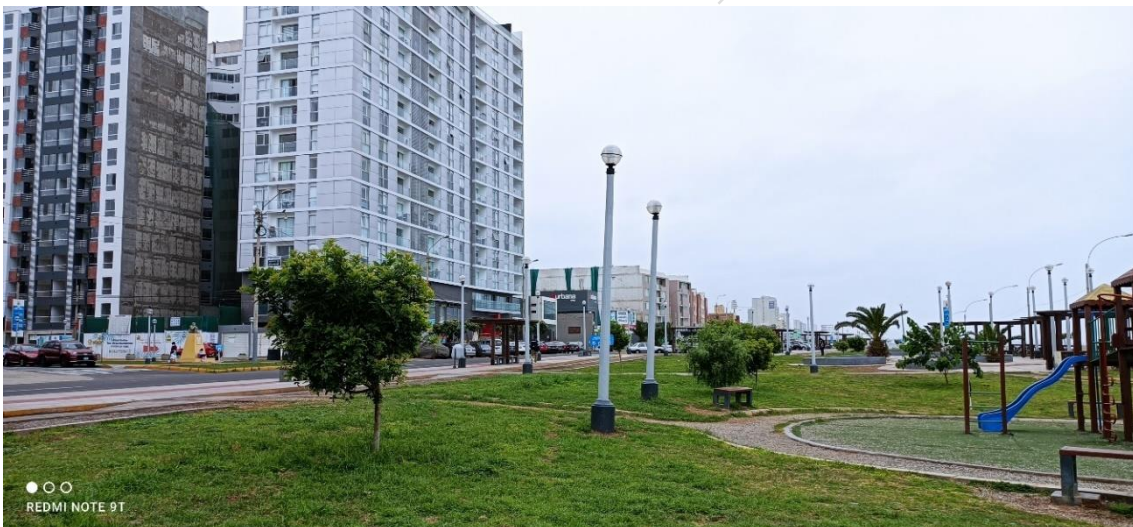
**Figura 267.** Vista de un potencial deslizamiento rotacional a la altura del parque Pedro Planas Silva.

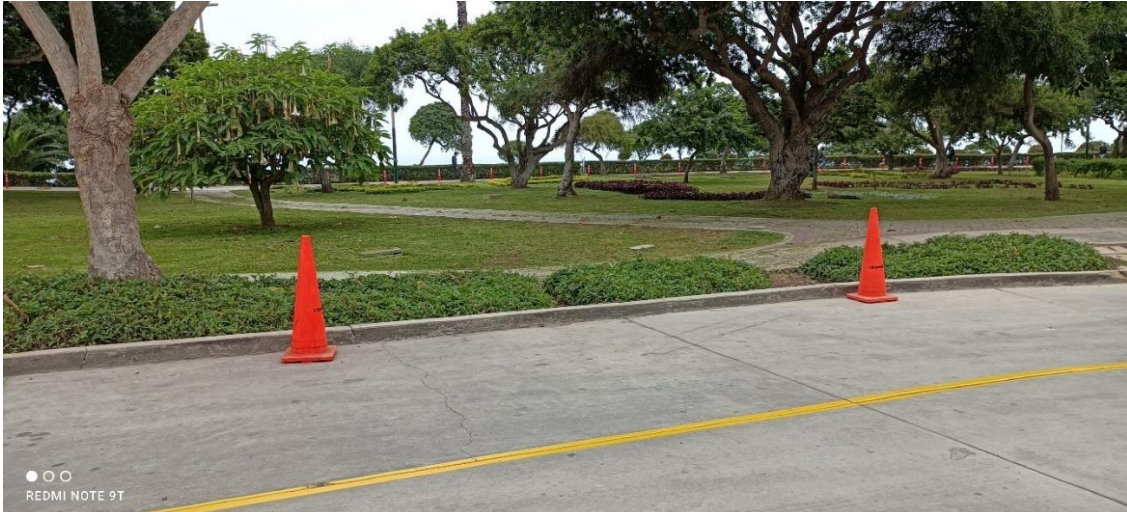
**Figura 287.** Formación de escarpes activos con desplazamientos de 2 a 4 cm con dirección hacia el acantilado.

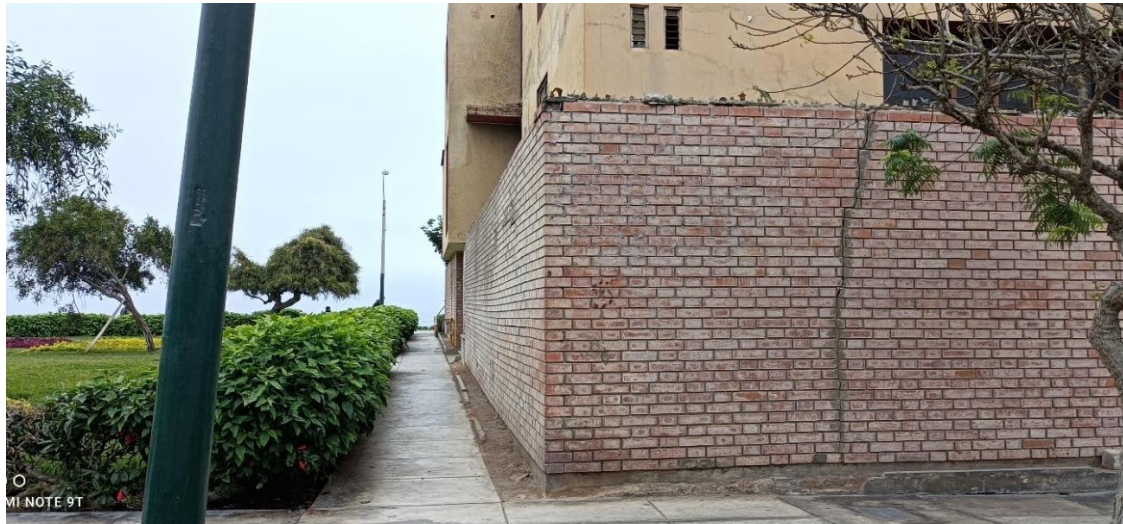
**Figura 288.** Los desplazamientos generan grietas en paredes, pisos, veredas y sardineles.

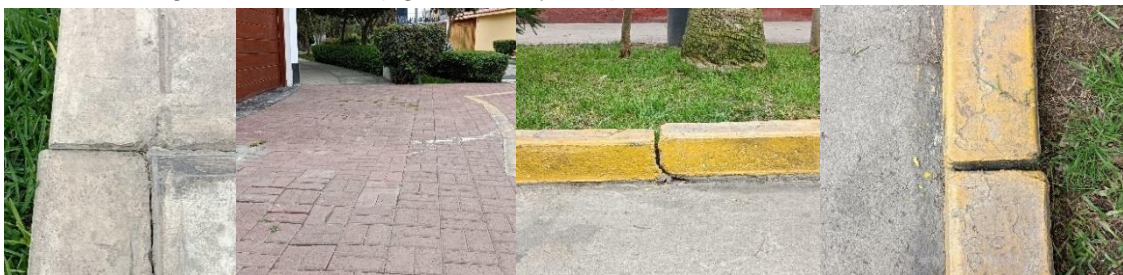
**Figura 289.** Grietas y desplazamientos de hasta 7 cm.

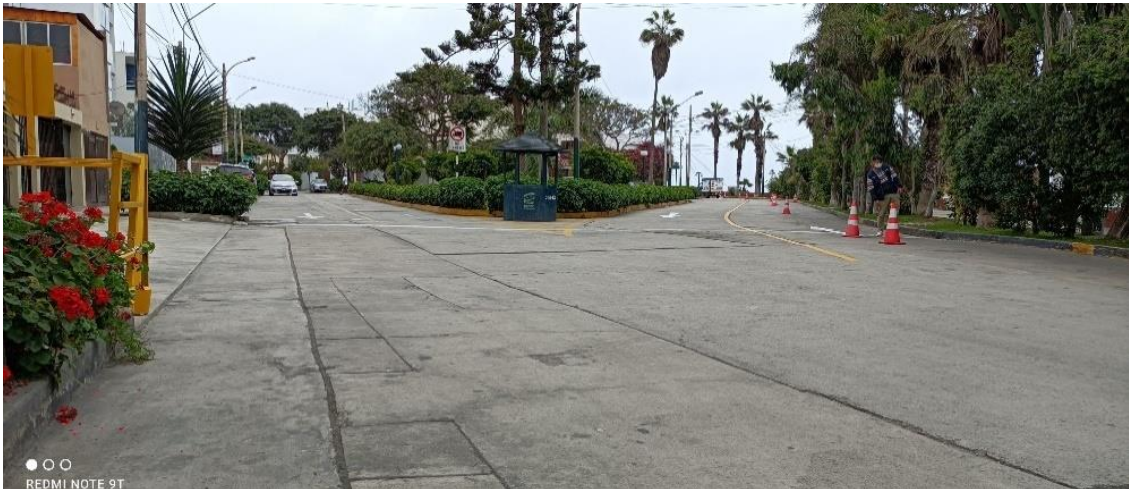
**Figura 290.** *Grietas longitudinales de 34 m de largo.*

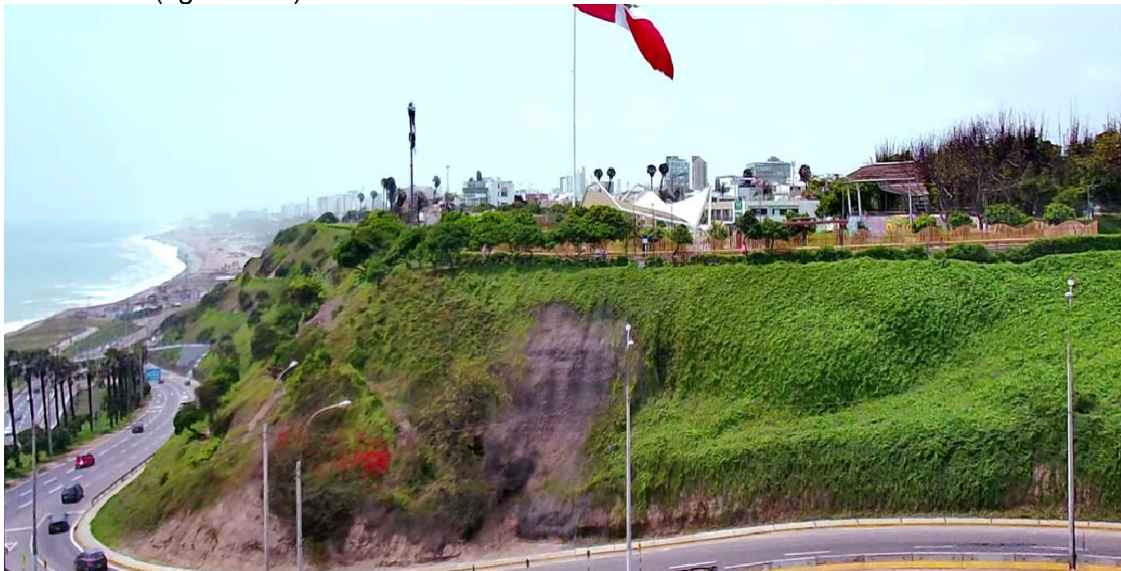
**Figura 307.** Derrumbe en la bajada a playa los delfines en el distrito de San Isidro.

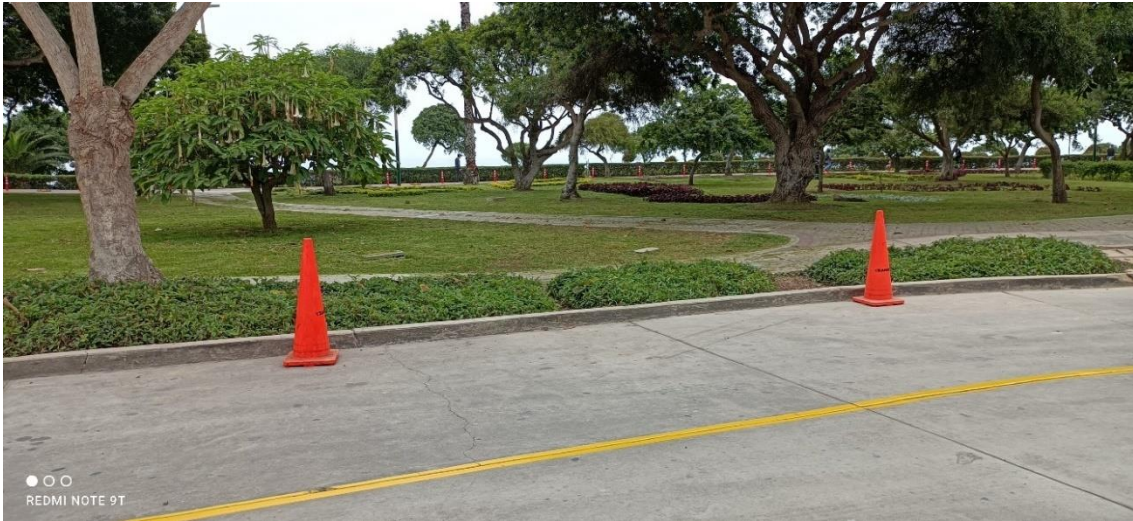
**Figura 308.** *Grietas longitudinales con aberturas de pocos centímetros.*

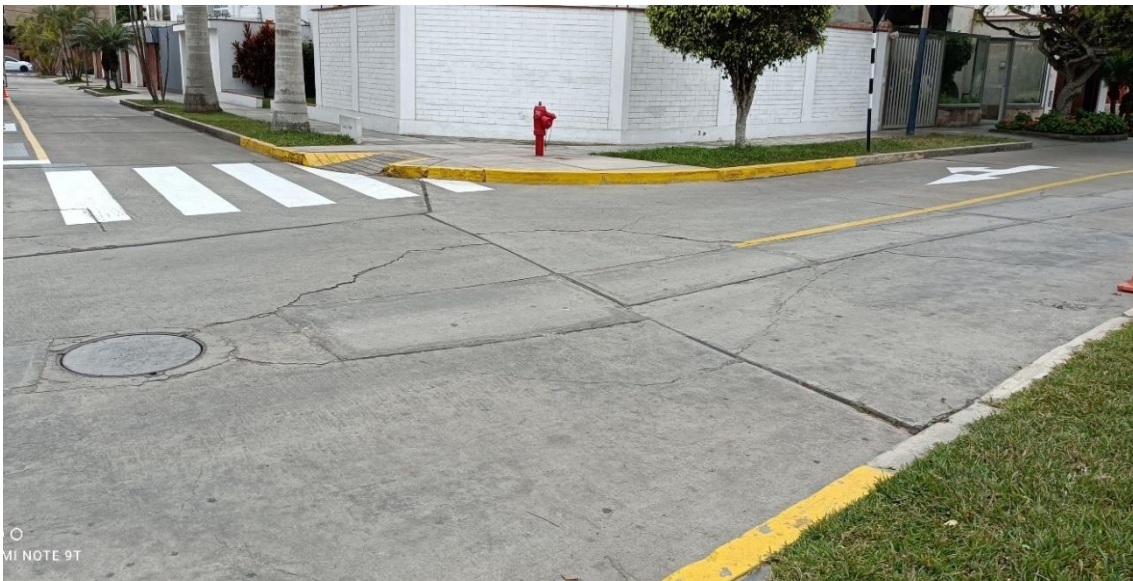
**Figura 309.** *Las grietas tienen forma circular y elongada desplazando pisos, veredas y sardineles.*

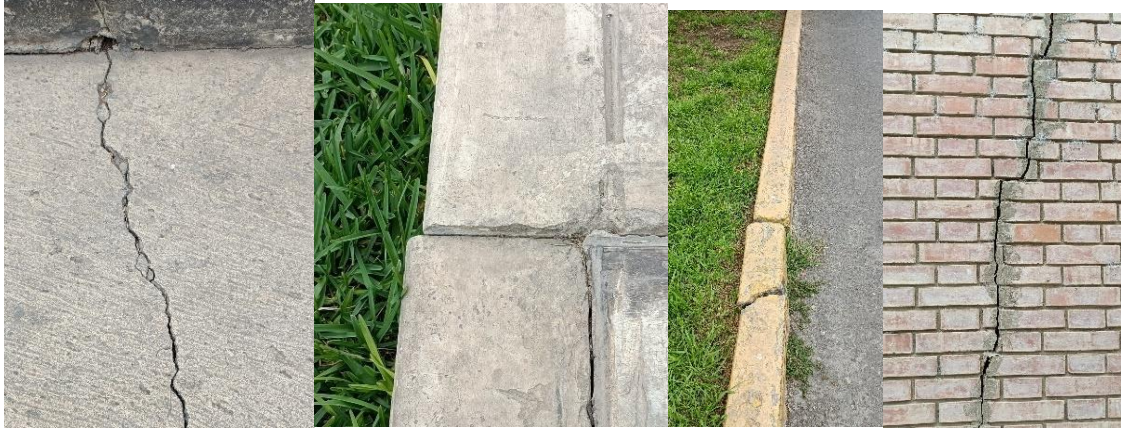
**Figura 310.** Pistas, veredas, sardineles y paredes con presencia de grietas que se alinean y siguen direcciones de falla de tipo circular, en las inmediaciones del parque de la Pera.

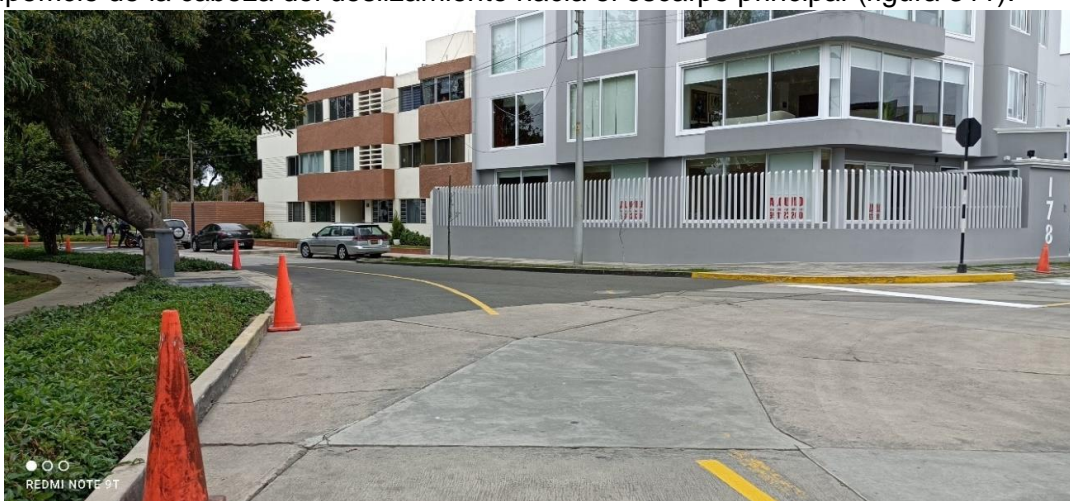
**Figura 311.** Vista de una potencial zona de deslizamiento próxima al parque de La Pera.

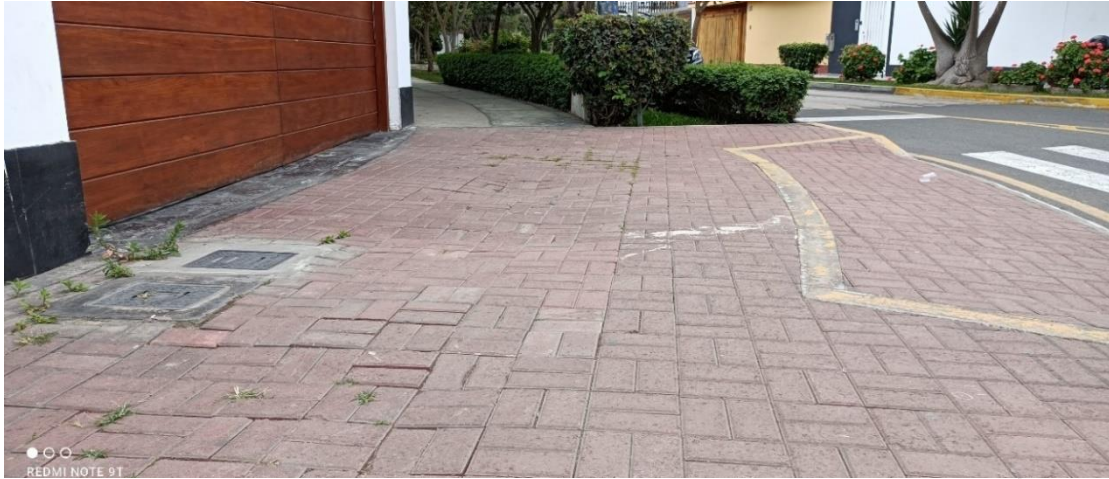
**Figura 313.** Hundimientos inventariados sobre antiguas cárcavas.

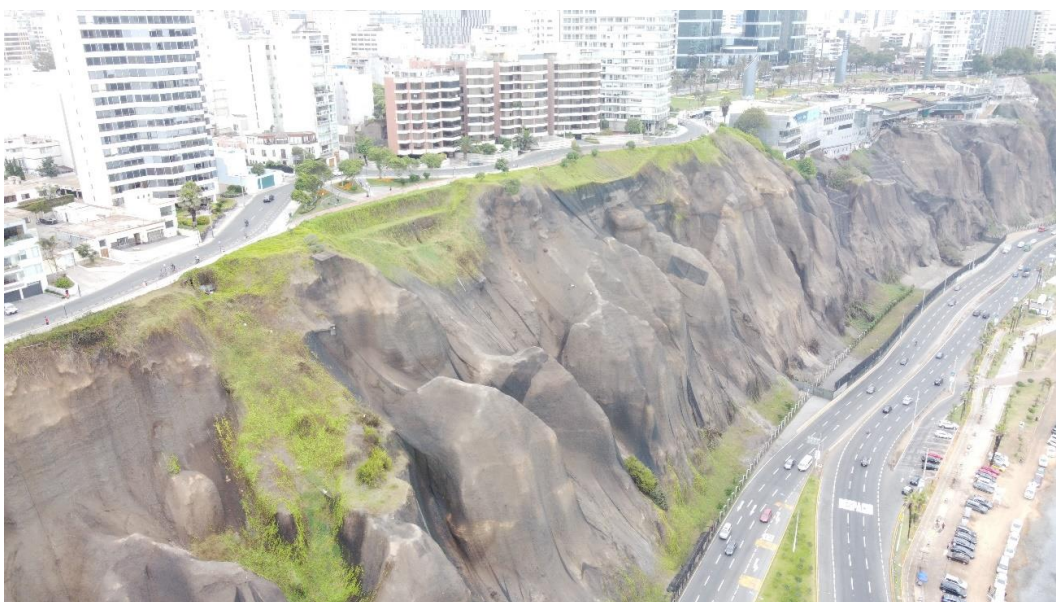
**Figura 326.** Vista aérea de zonas de derrumbes en las inmediaciones del CC. Larcomar.

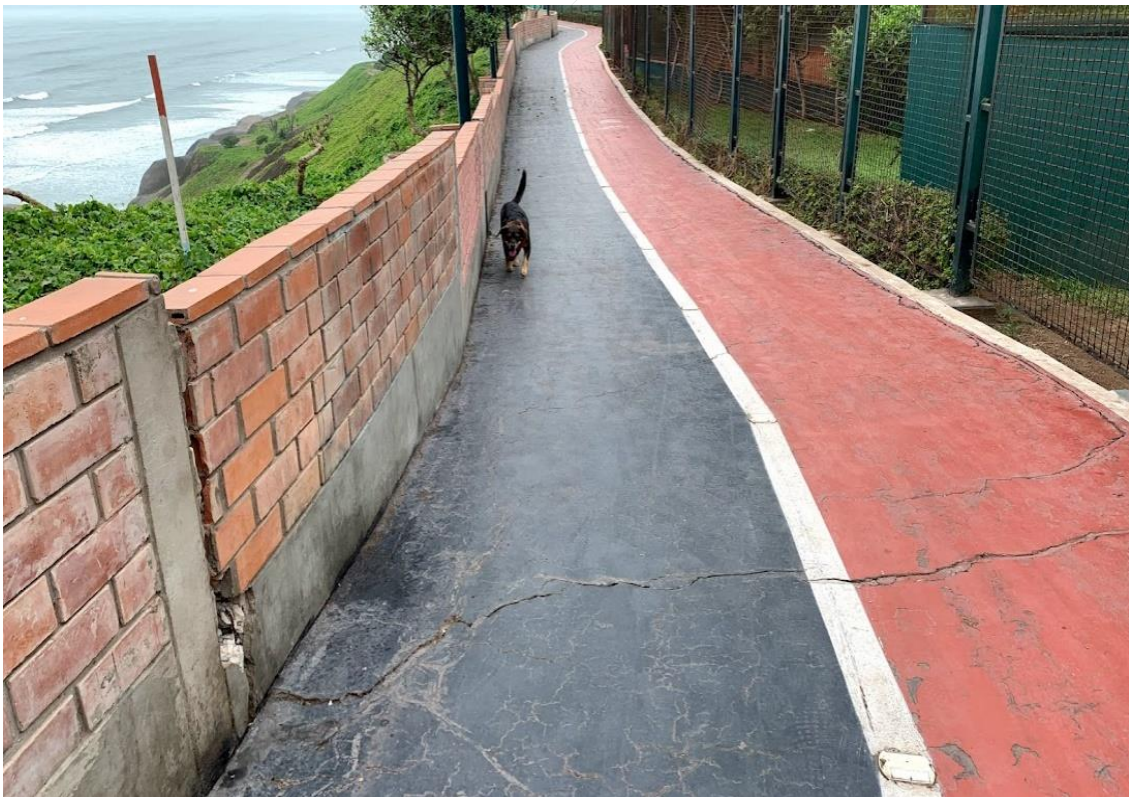
**Figura 327.** Grietas en muros y veredas, parte posterior de Roland Parks Perú.

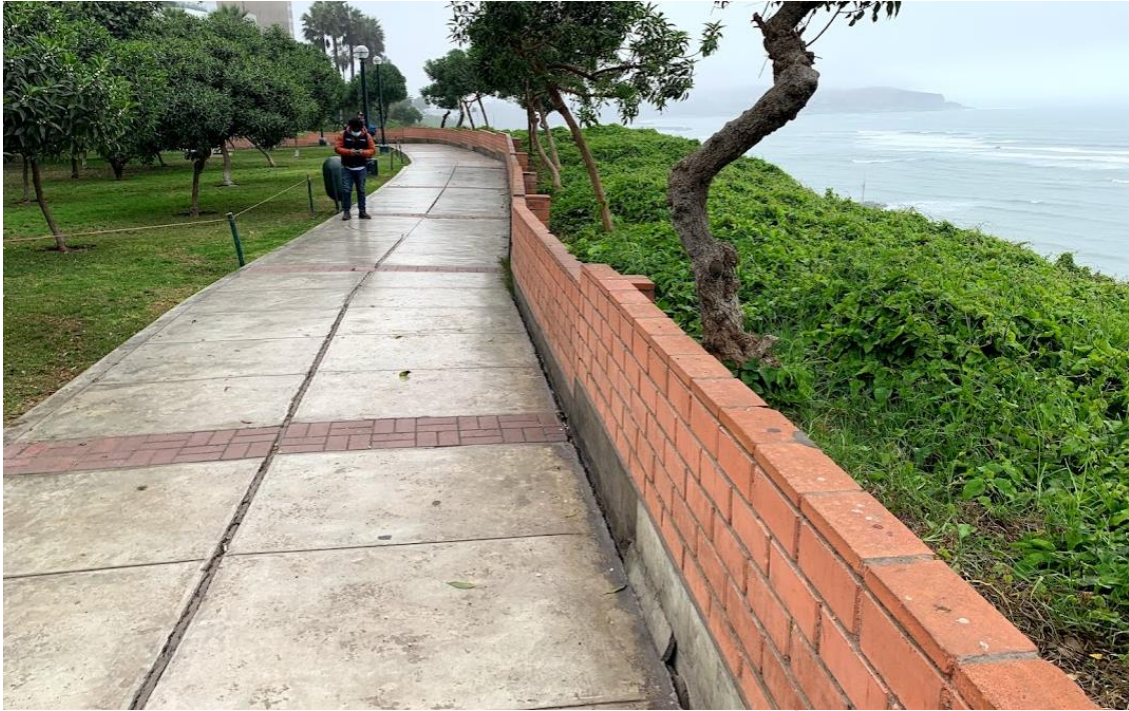
**Figura 328.** *Inclinación de muros en parque Pedro Paulet.*

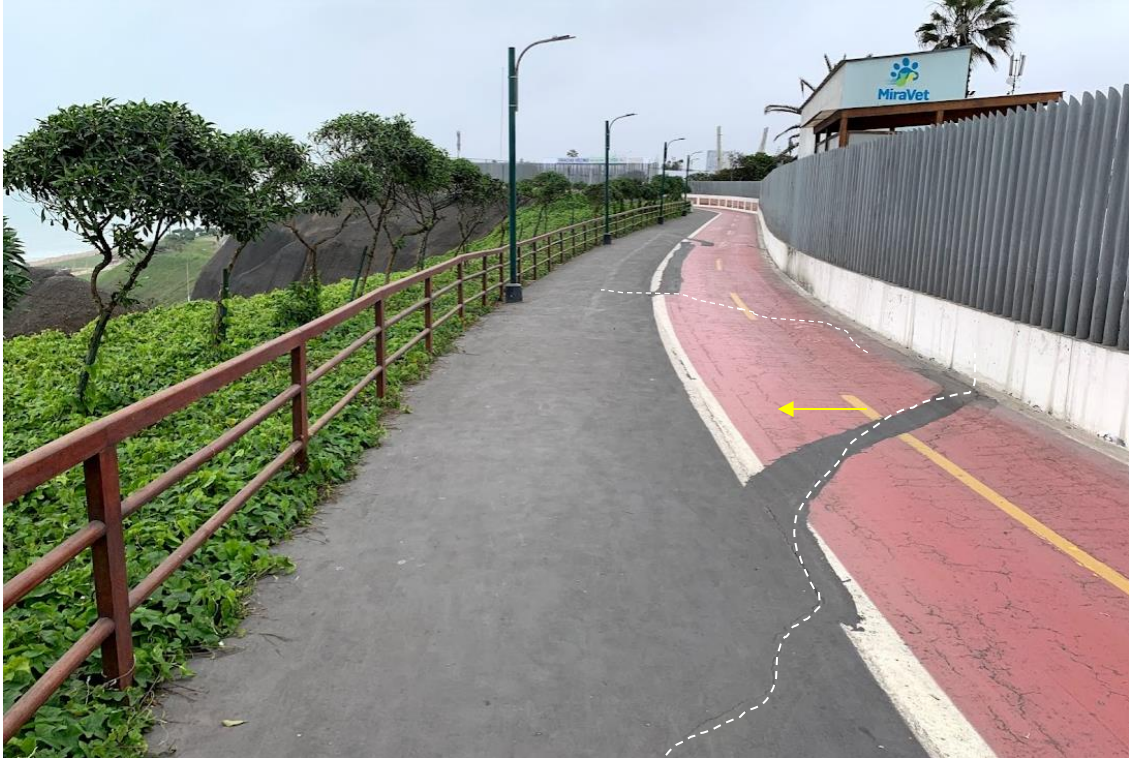
**Figura 329.** Escarpa de deslizamiento generado sobre rellenos antrópicos, parte posterior del complejo deportivo Manuel Bonilla.

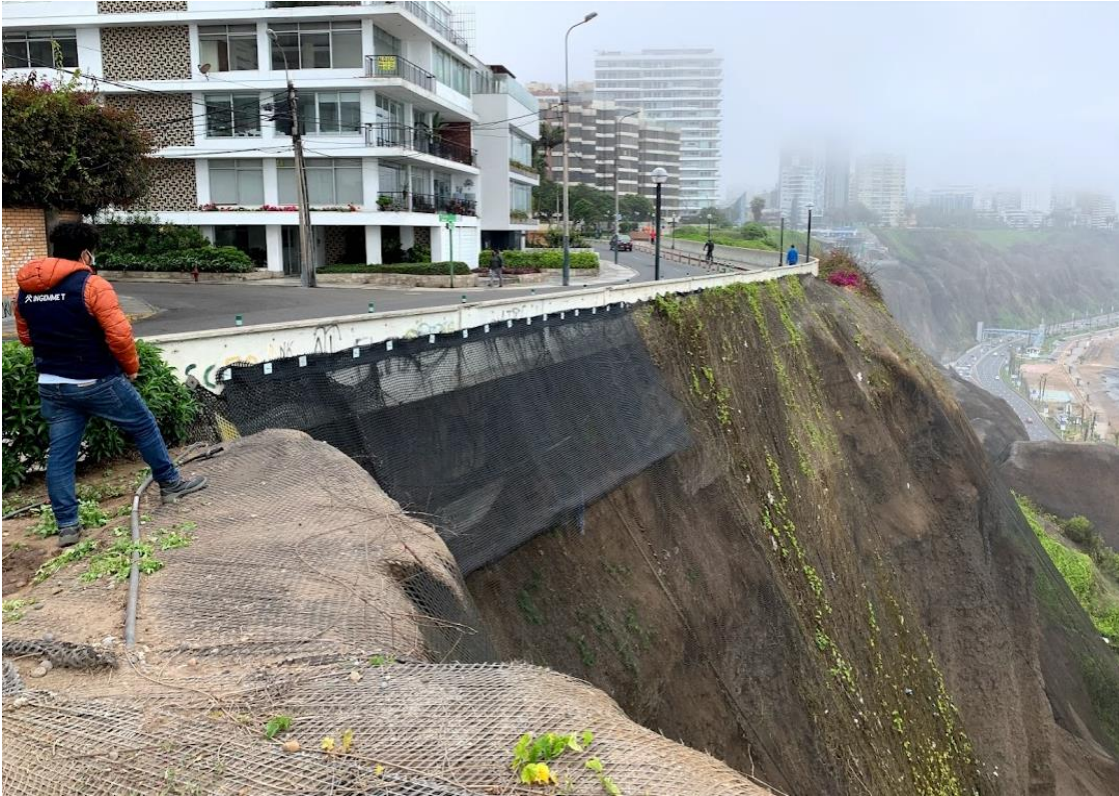
**Figura 330.** Pase aéreo sobre derrumbe en la intersección del malecón de La Reserva y calle Porta.

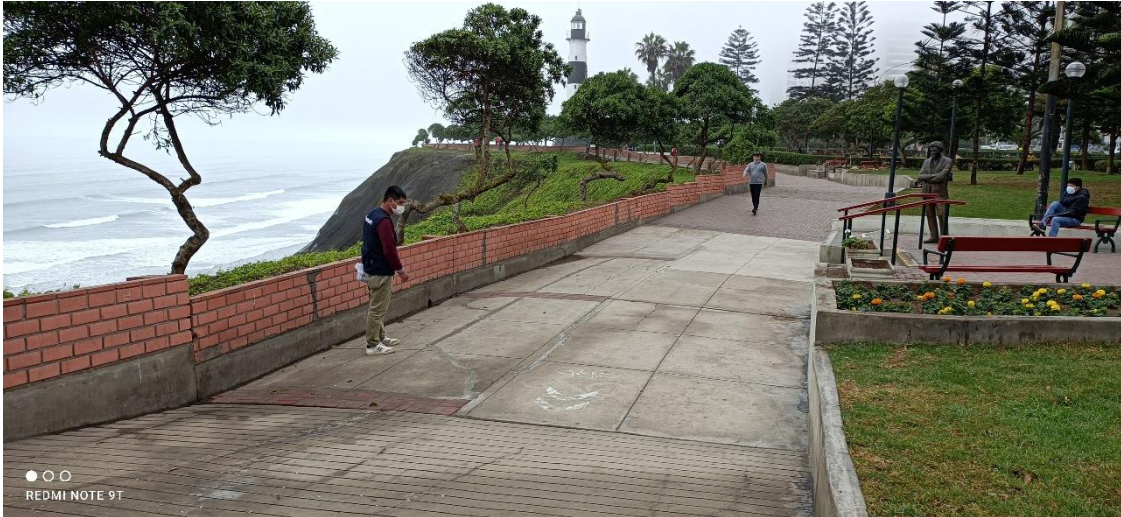
**Figura 331.** Zona de potencial hundimiento en el Parque Antonio Raimondi.

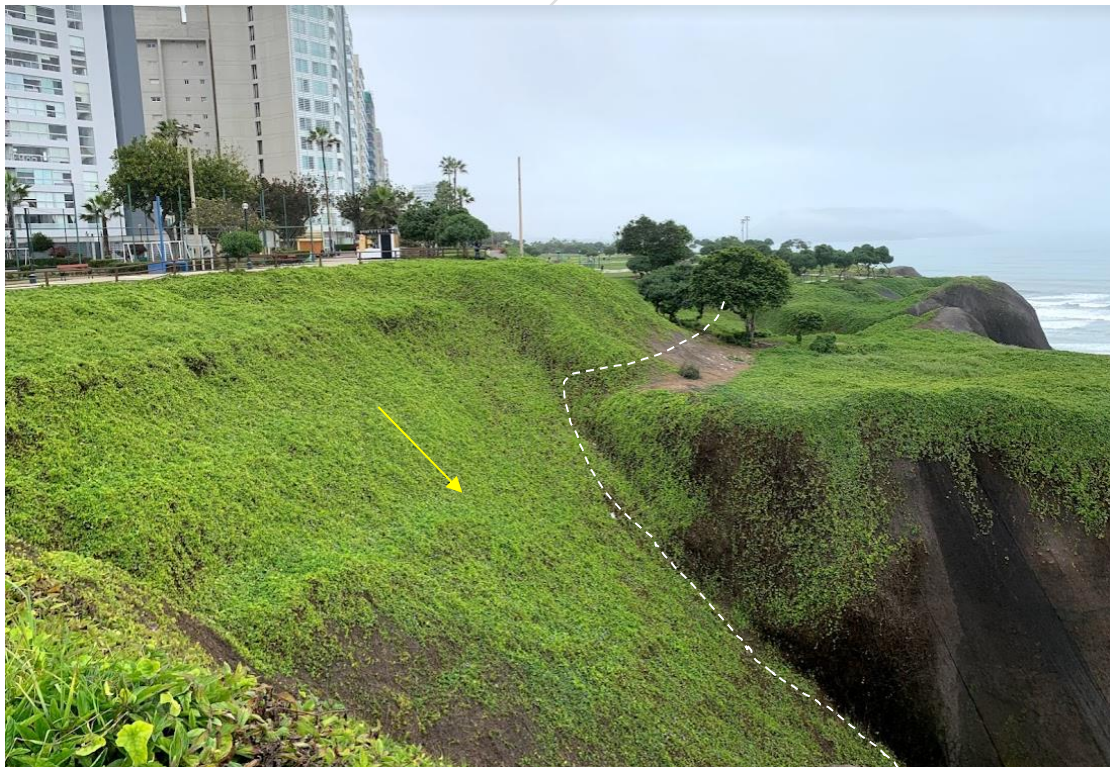
**Figura 332.** Rellenos antrópicos esparcidos sobre el acantilado, parque María Reiche.

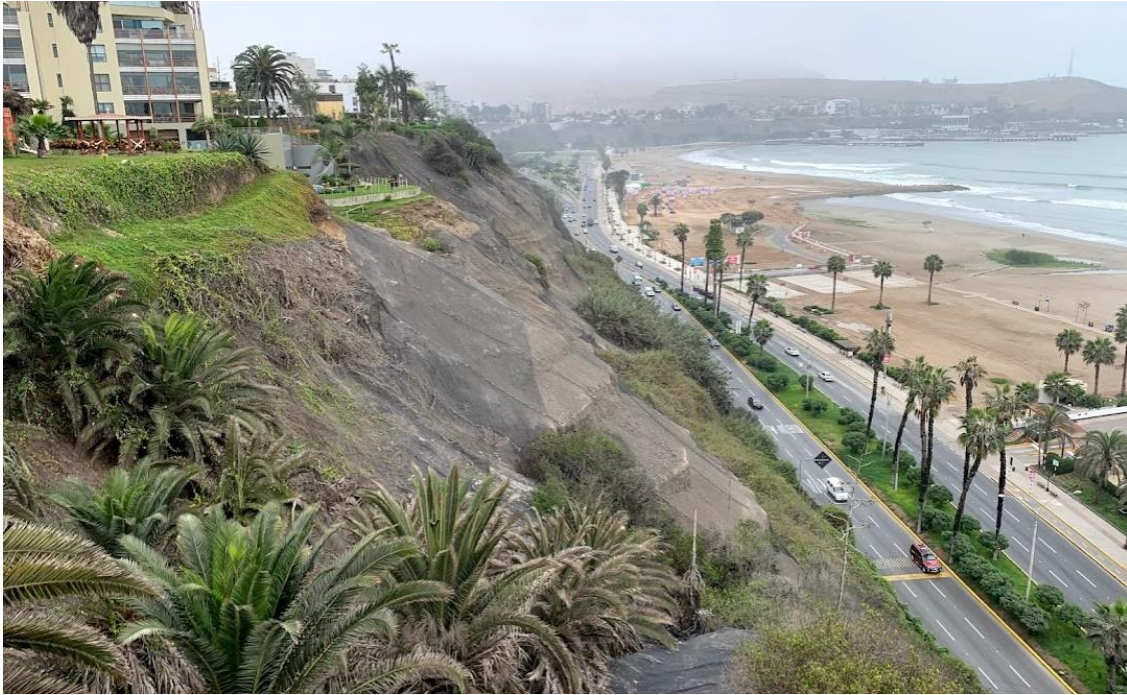
**Figura 344.** Derrumbes en las inmediaciones de Lima Marina Club y Playa Los Yuyos en el distrito de Barranco.

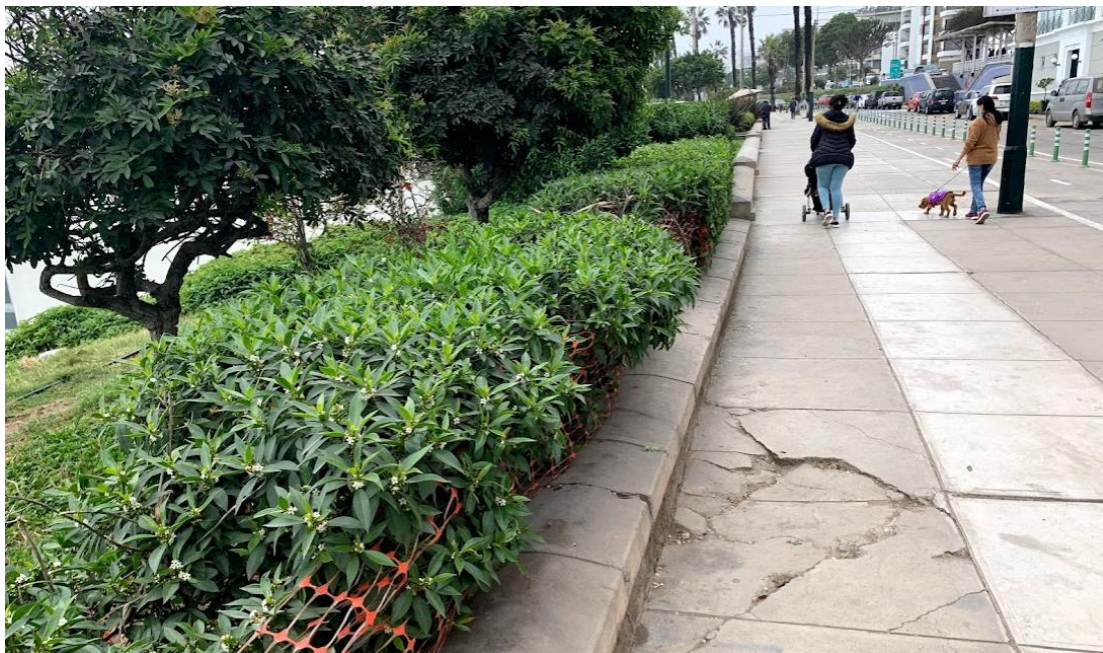
**Figura 345.** Grietas y asentamientos en veredas del Malecón Paul Harris.

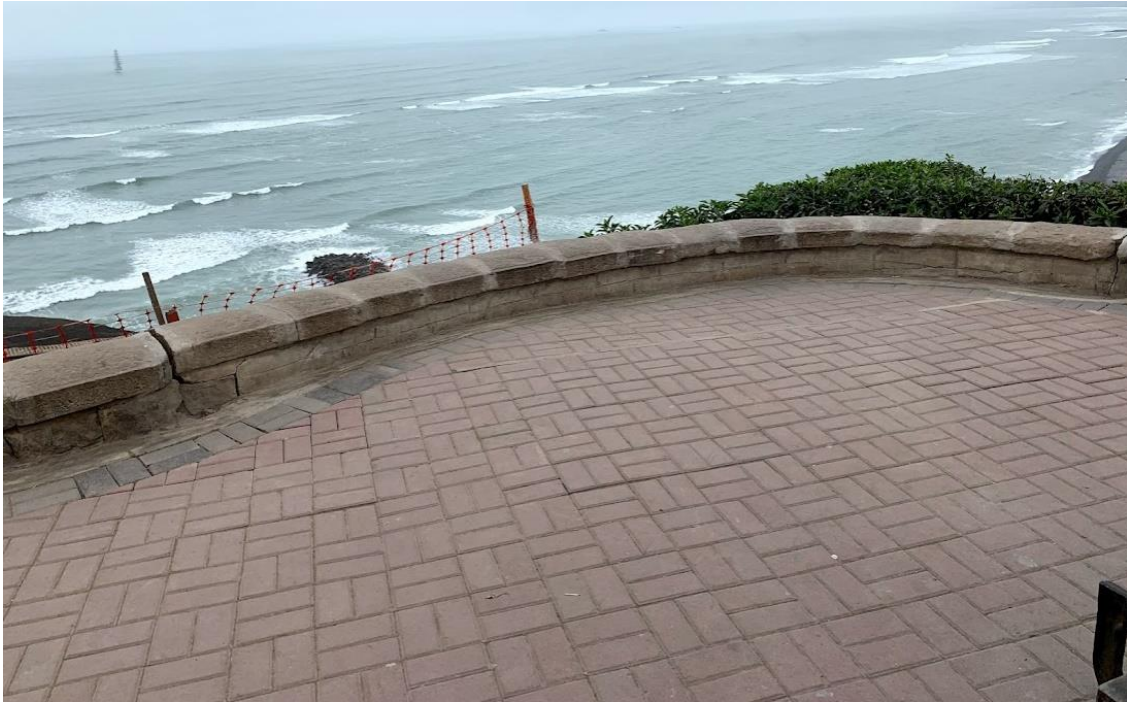
**Figura 346.** *Grietas en muros de malecón Souza.*

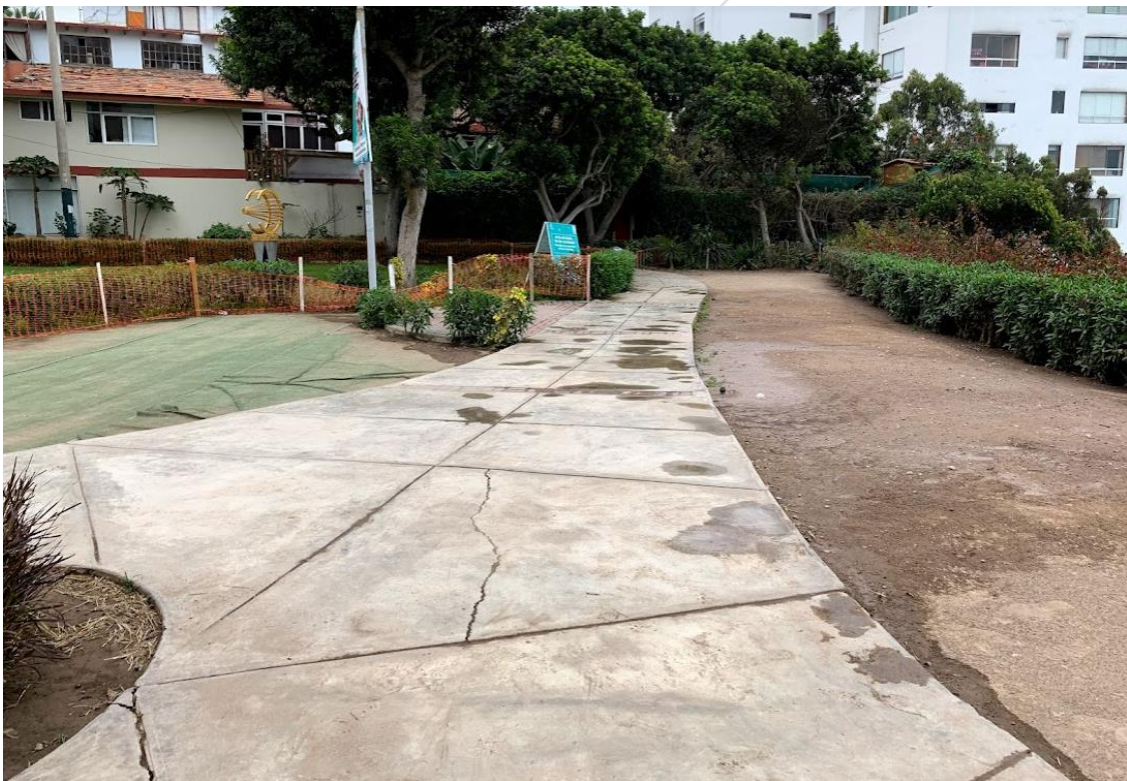
**Figura 347.** *Malecón de los ingleses con grietas por presencia de rellenos antrópicos.*

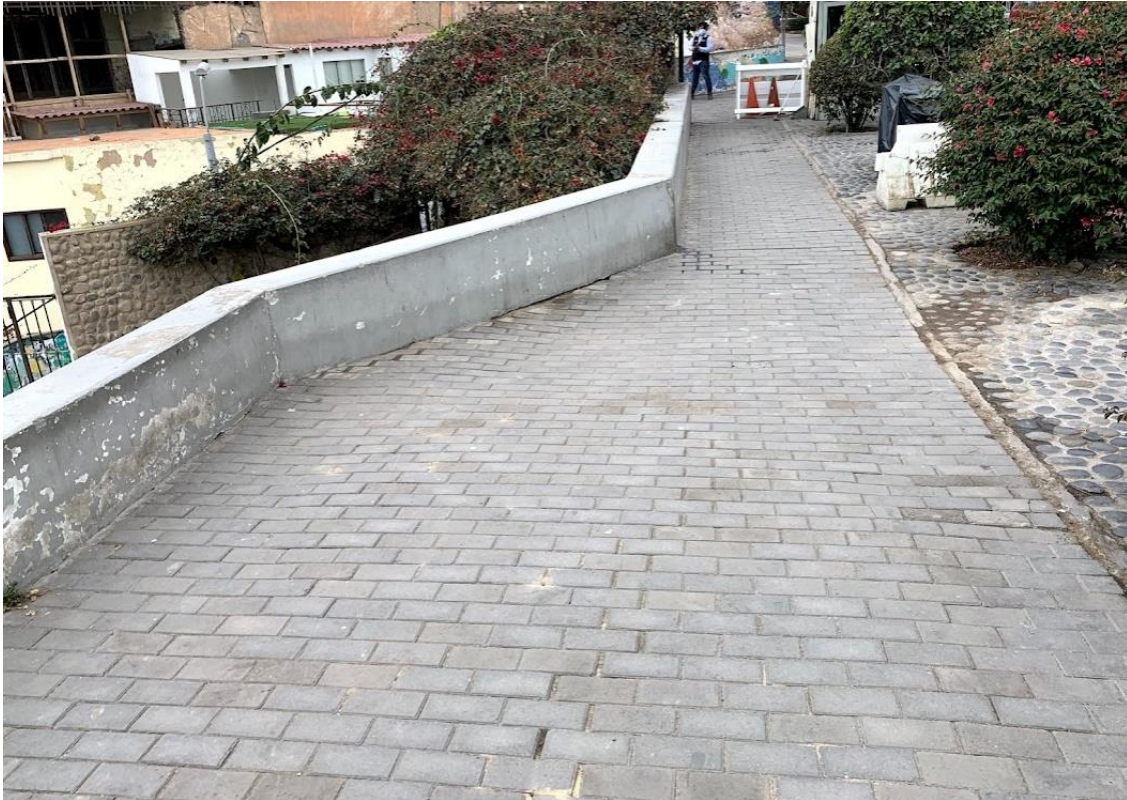
**Figura 348.** Malecón Ramón Castilla con asentamientos por presencia de rellenos.

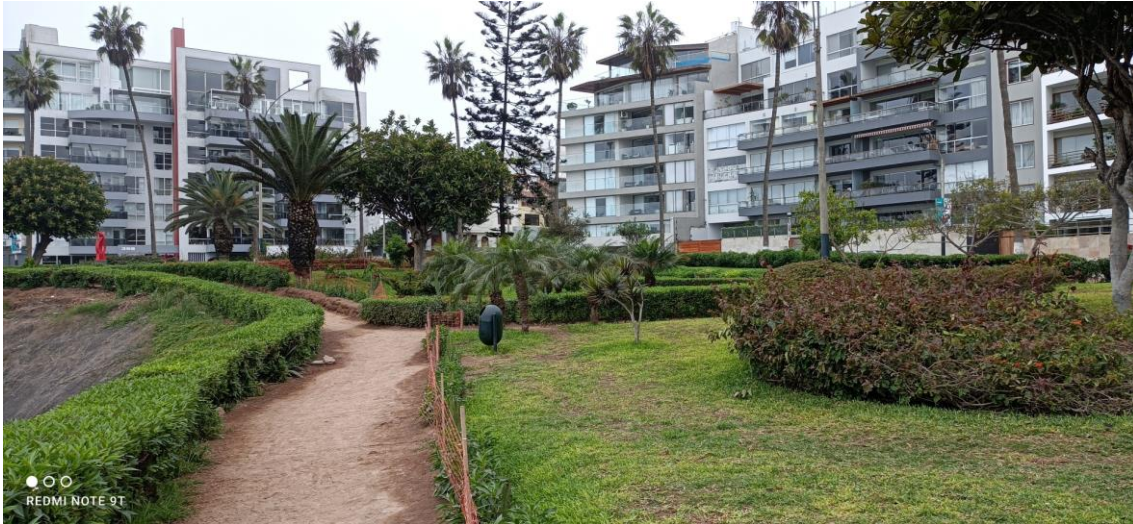
**Figura 349.** Vista hacia una potencial zona de deslizamiento rotacional.

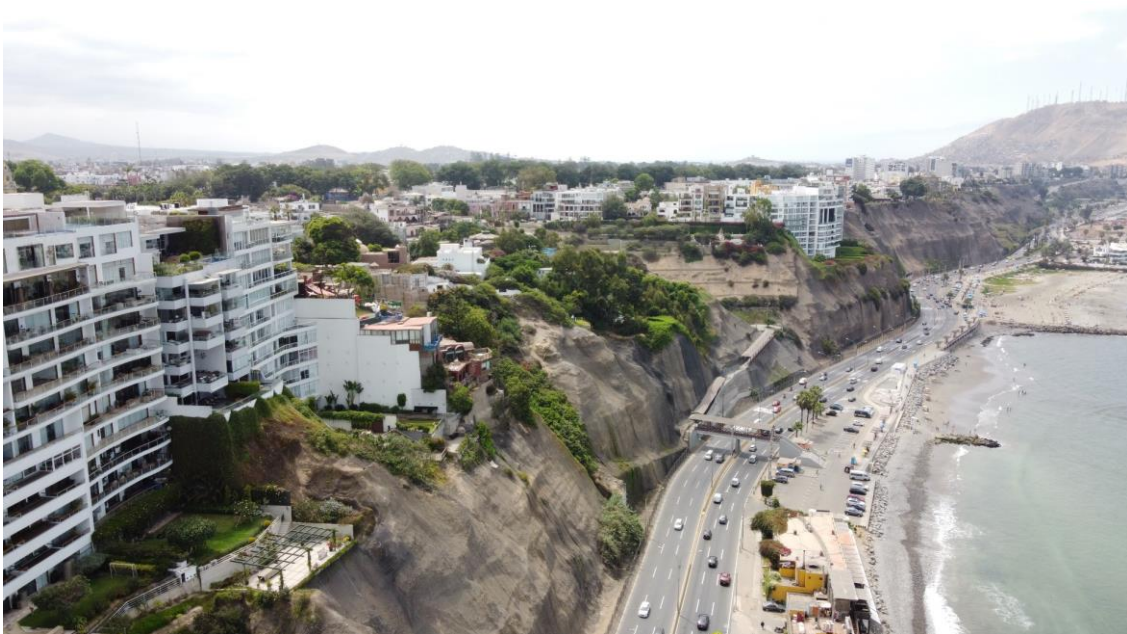
**Figura 350.** Vista hacia la Bajada de Baños donde se identificaron 4 deslizamientos-derrumbes evidenciados en grietas semicirculares ubicadas en la parte alta del acantilado.

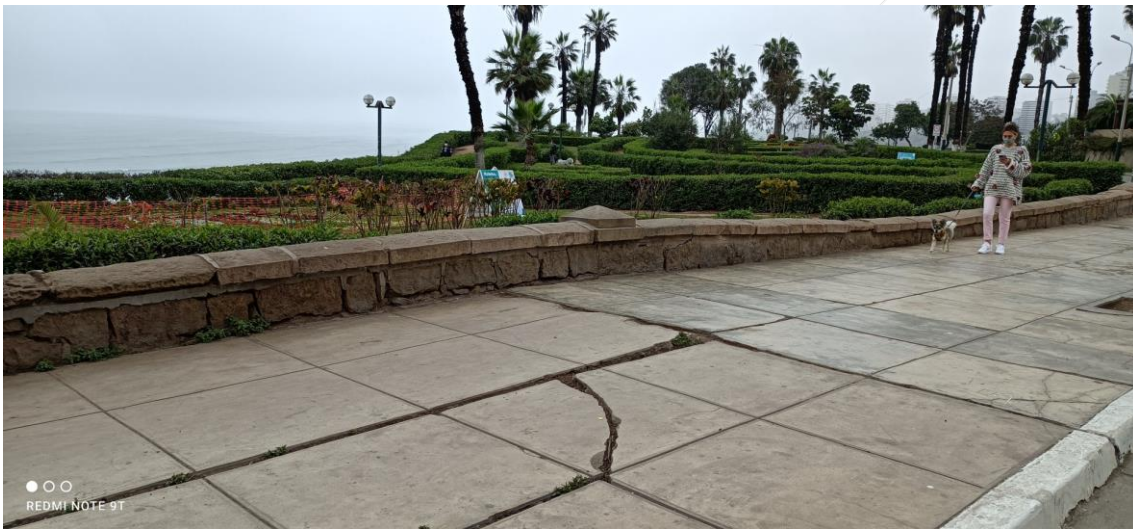
**Figura 351.** Malecón de Barranco con potencial de hundimiento, se aprecian grietas y subsidencias en la parte superior del acantilado.

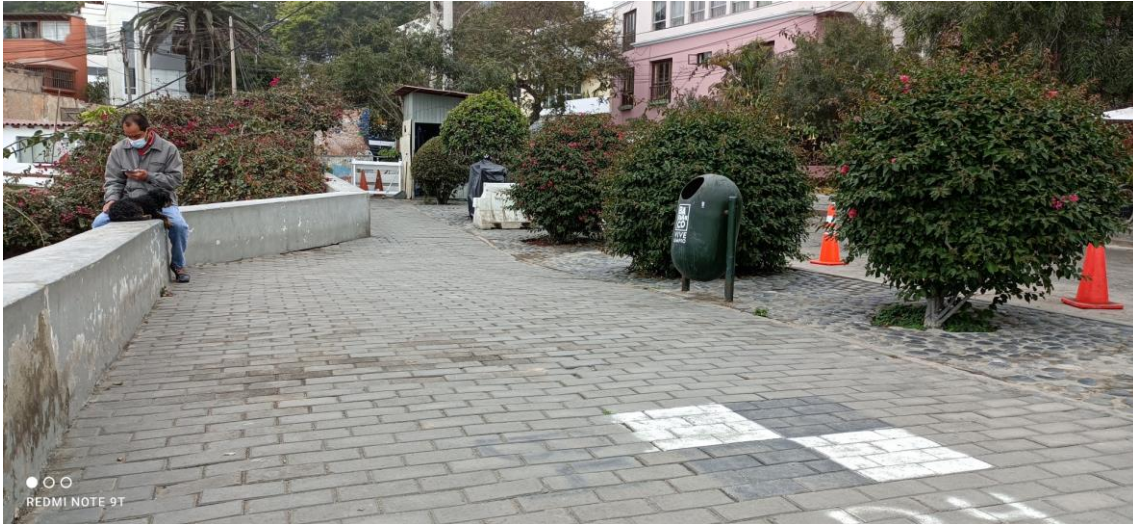
**Figura 352.** Escarpe proyectado en la parte superior de la Bajada de Baños, se observó en las fotografías aéreas de los años 1943 y 1960 como rellenos que actualmente delimitan potenciales escarpes.
