**Informe Técnico N° A7351**

# CARACTERIZACIÓN GEOLÓGICA, HIDROGEOLÓGICA, EVALUACIÓN DE PELIGROS GEOLÓGICOS POR MOVIMIENTOS EN MASA E IDENTIFICACIÓN DE ZONAS DE DEPÓSITOS ANTROPOGÉNICOS EN LA COSTA VERDE

ENERO  
2023

Elaborado por la Dirección de Geología Ambiental  
y Riesgo Geológico del INGEMMET

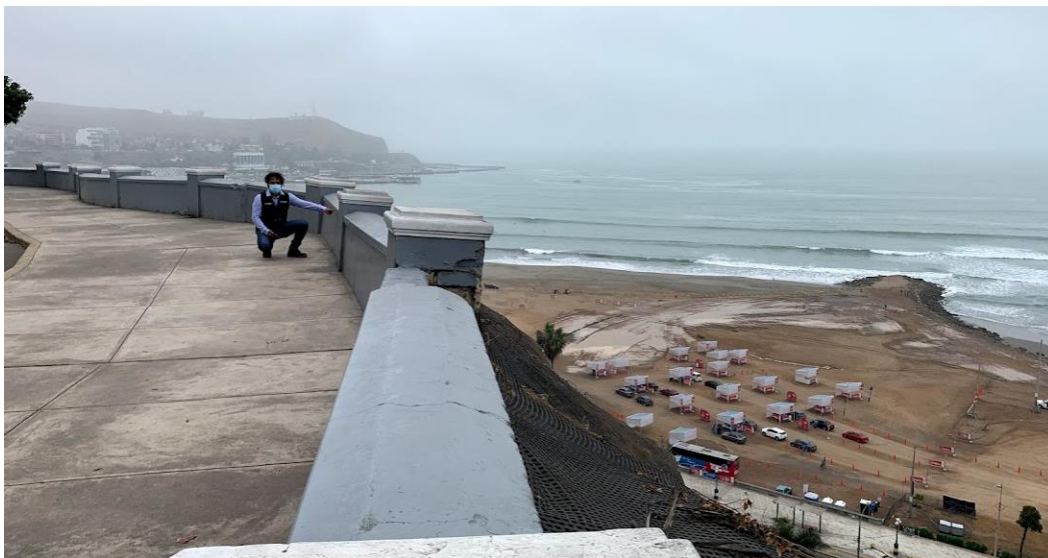
**Figura 367.** Muro inclinado en Malecón Costa Sur.

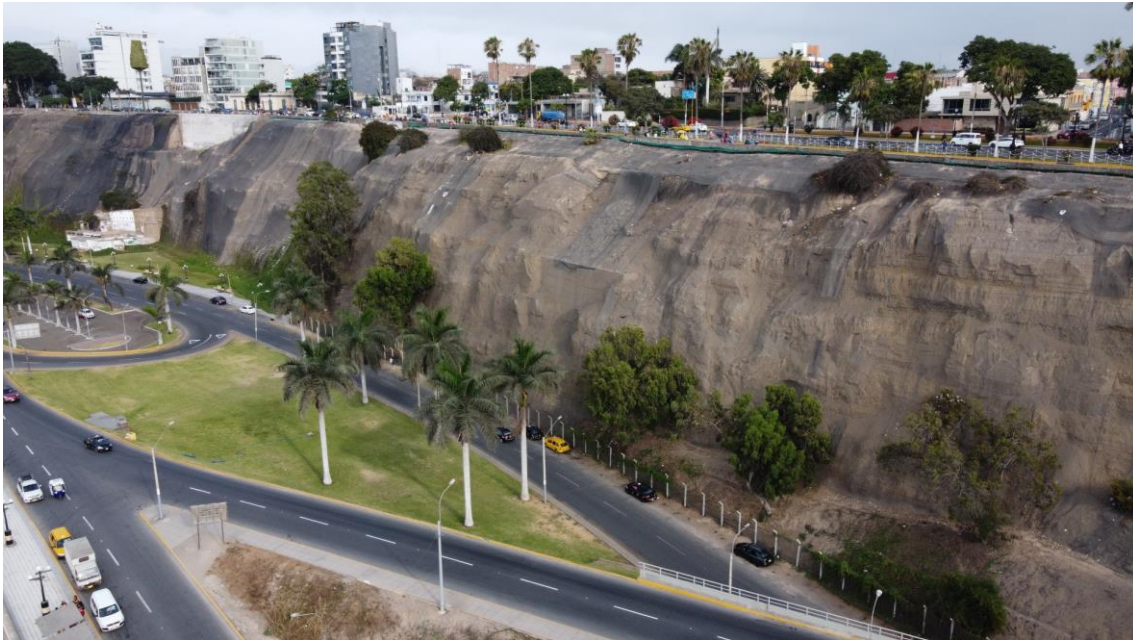
**Figura 371.** Vista aérea de los escarpes proyectados ubicados en el borde del acantilado, estas zonas delimitan potenciales zonas inestables.
