EL TERREMOTO DEL CUZCO DEL 21 DE MAYO DE 1950

Enrique Silgado, Jaime Fernández Concha y George E. Ericksen.

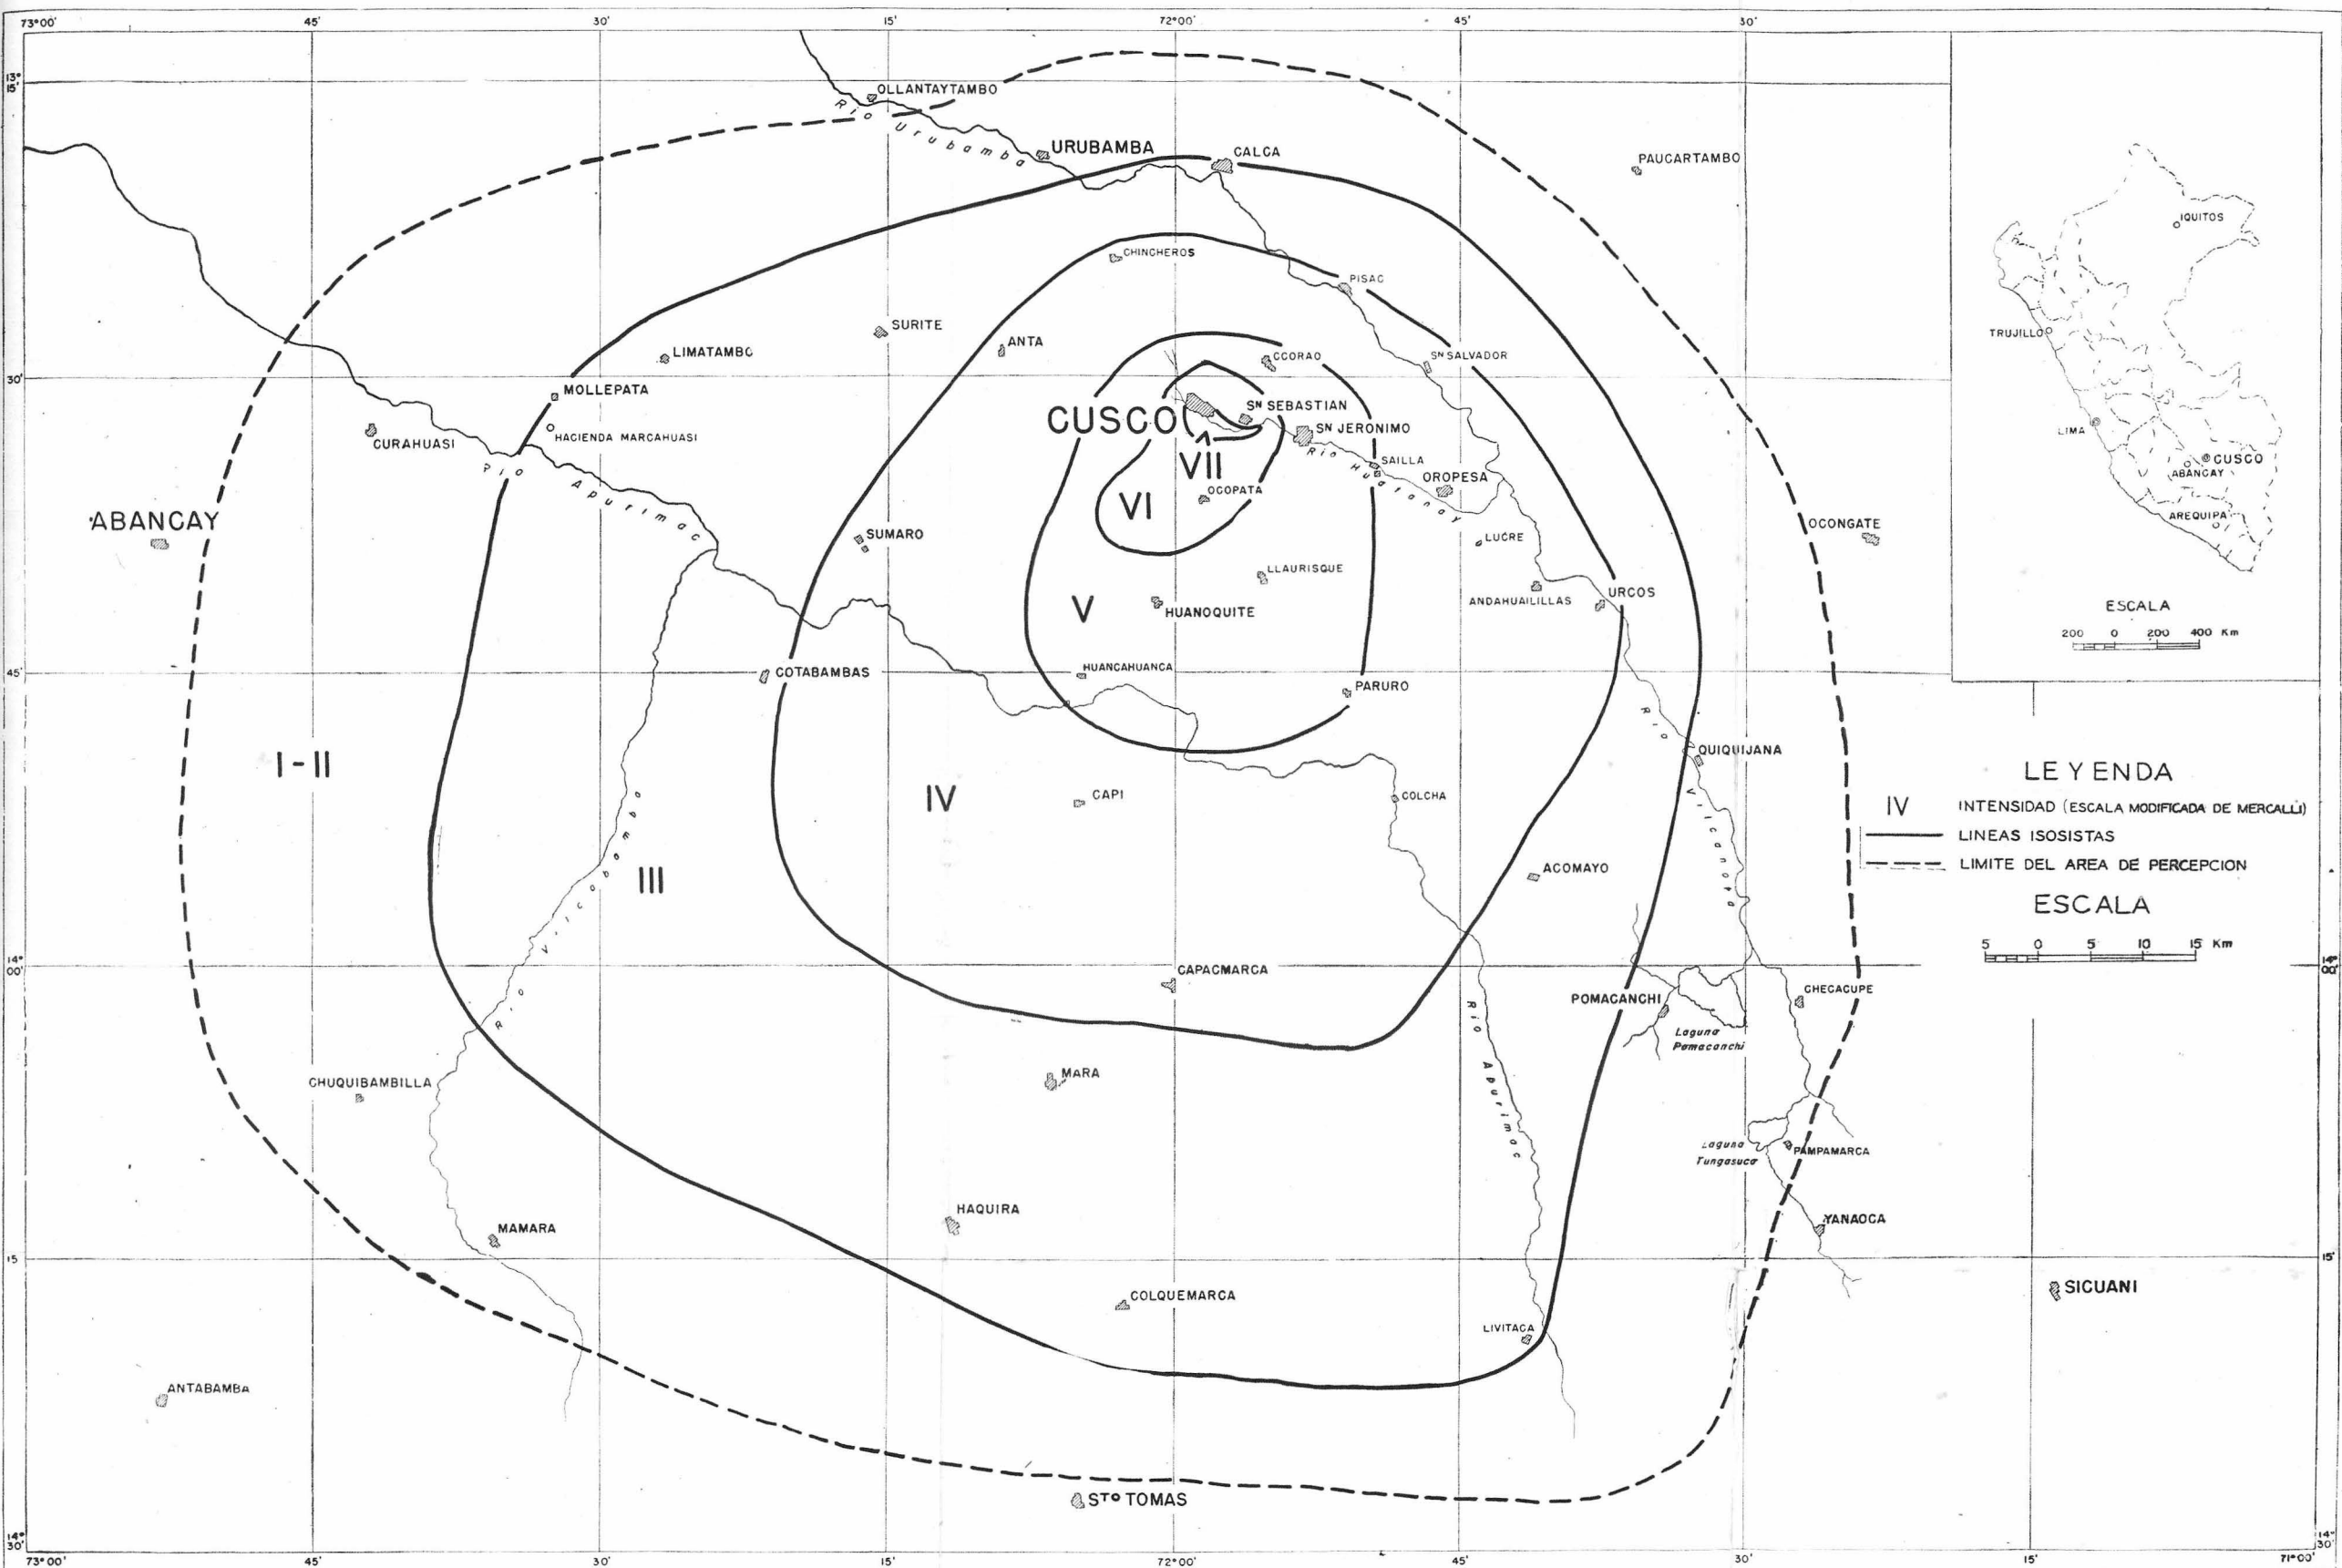
FIGURA N°1. LINEAS ISOSISTAS DEL TERREMOTO DEL CUSCO DEL 21 DE MAYO DE 1950

Según la Fig. 1, la isosista V encierra el área de destrucción y el

área comprendida entre la línea IV y V comprende los lugares donde el movimiento fué de fuerte percepción, ocasionando pánico sin causar daños a las estructuras.

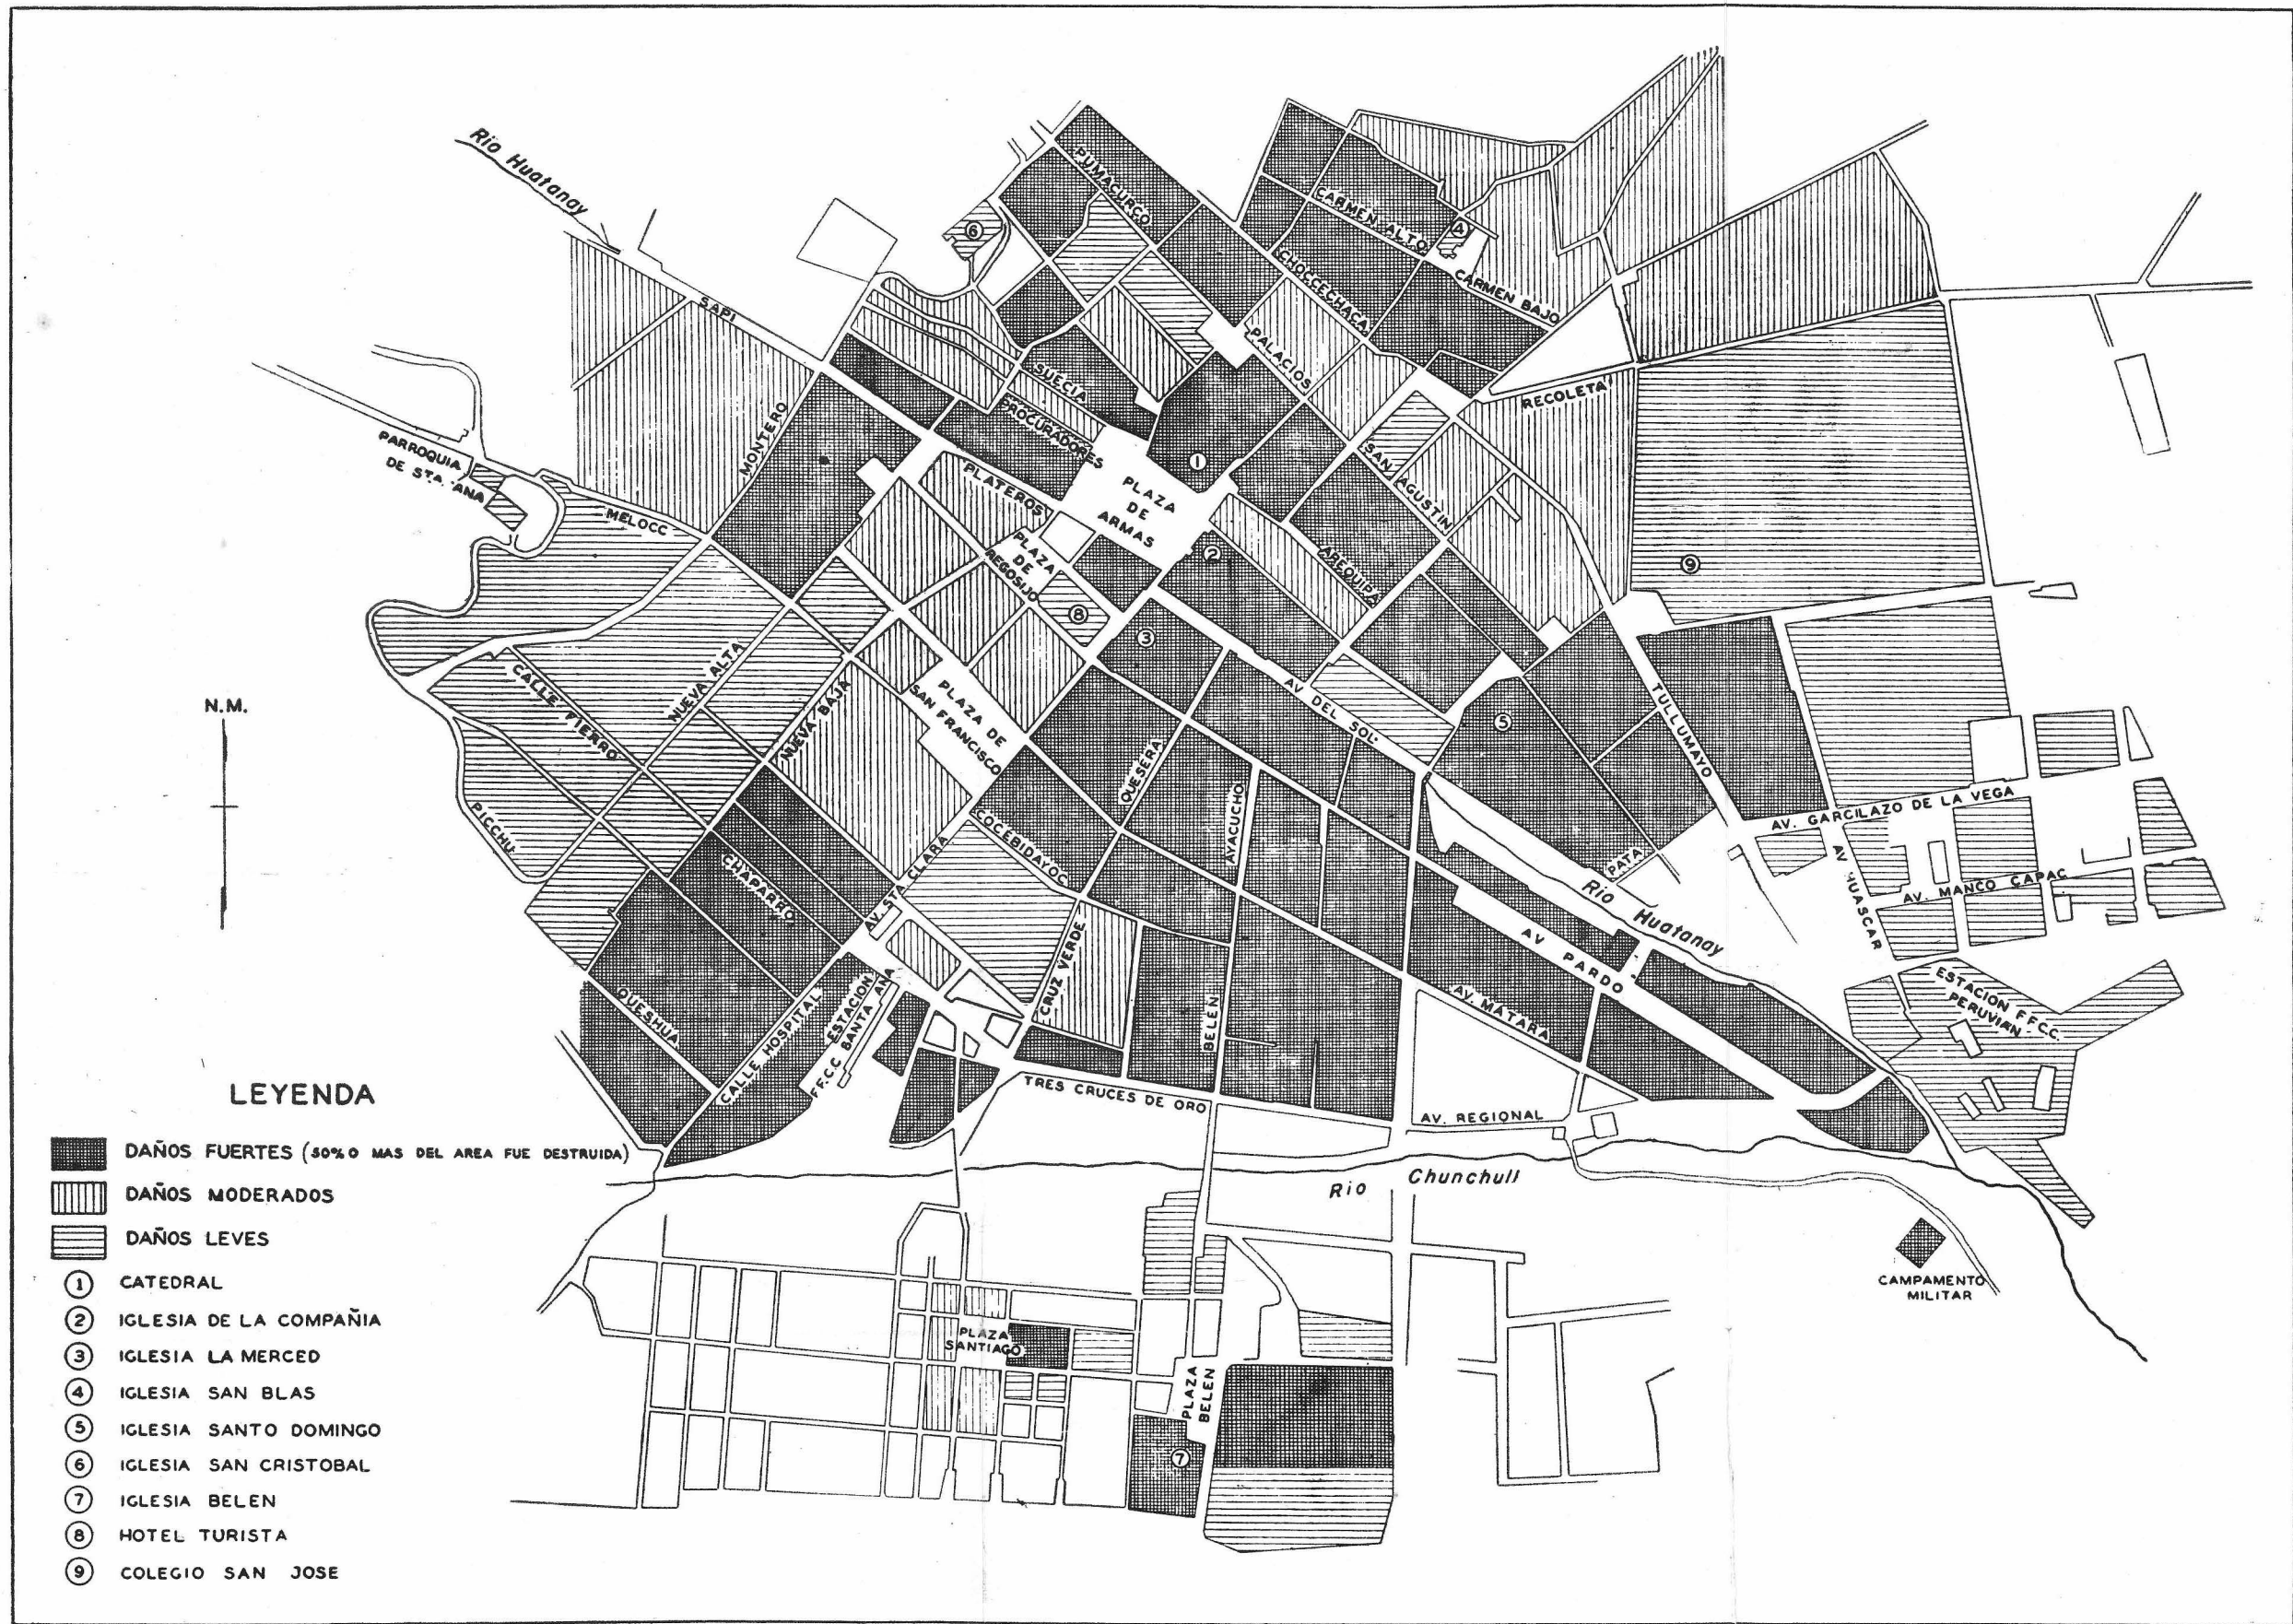
FIGURA 2. DISTRIBUCION DE LOS DAÑOS CAUSADOS POR EL TERREMOTO EN LA CIUDAD DEL CUSCO

El plano del Cusco (fig. 2) muestra la distribución de los daños ocasionados por el terremoto y la magnitud que éstos alcanzaron en los diversos sectores de la ciudad. Las manzanas que figuran en blanco no han sido inspeccionadas y sólo contenían unas pocas casas-habitación.

En general, la mayor destrucción se localizó en la parte central de la ciudad, donde el material aluvial depositado por el río Huatanay es más potente, como también en la zona comprendida entre los ríos Huatanay y Chunchull.

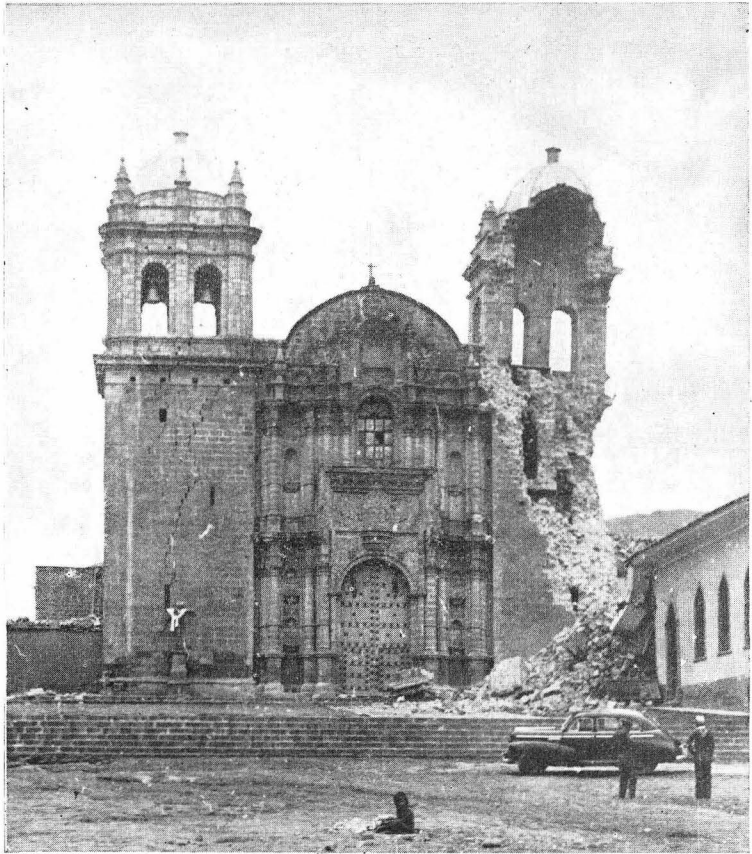
Los campanarios de estas estructuras fueron los más dañados, ya sea agrietándose seriamente o fraccionándose en dos, tal como sucedió

con una de las torres de la Iglesia de Belén (Foto N° 3) en que íntegramente se desplomó una esquina.

Foto 3. Iglesia de Belén; el campanario oeste se derrumbó durante el temblor.

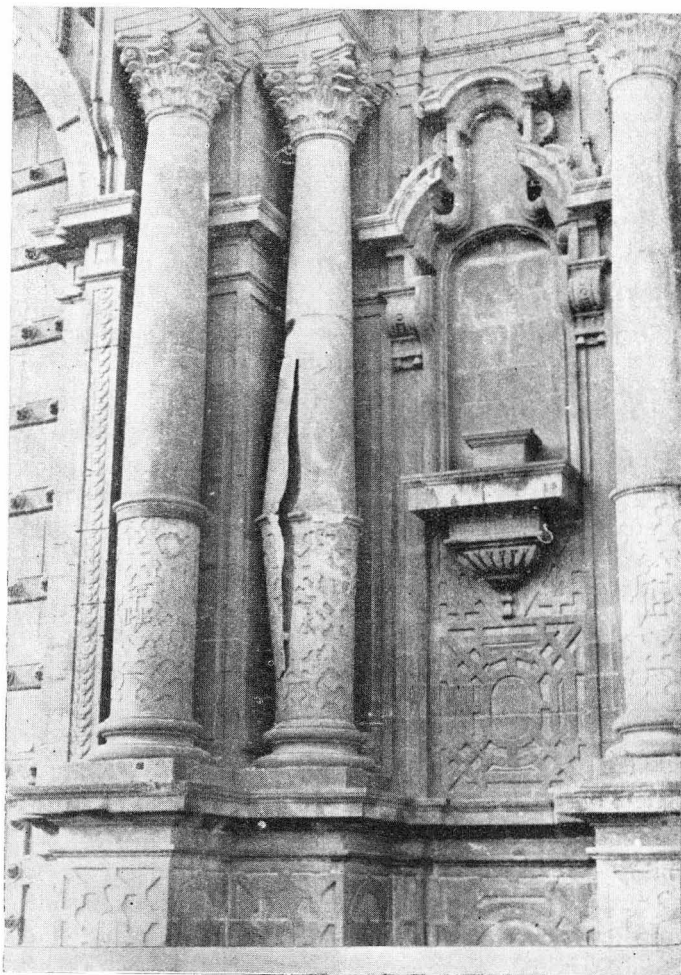
nas piedras claves de los arcos, y en una o dos de las iglesias que visitamos se habían desprendido pedazos de ladrillos de las bóvedas. Algunos pilares de las fachadas se fracturaron longitudinalmente como si

hubieran estado sometidos a una fuerte compresión vertical (Véase Foto N° 4). En el Convento de la Iglesia de Santo Domingo, los pilares de

Foto 4. Iglesia de La Merced; una de las columnas de piedra de la fachada se rajó longitudinalmente durante el terremoto.

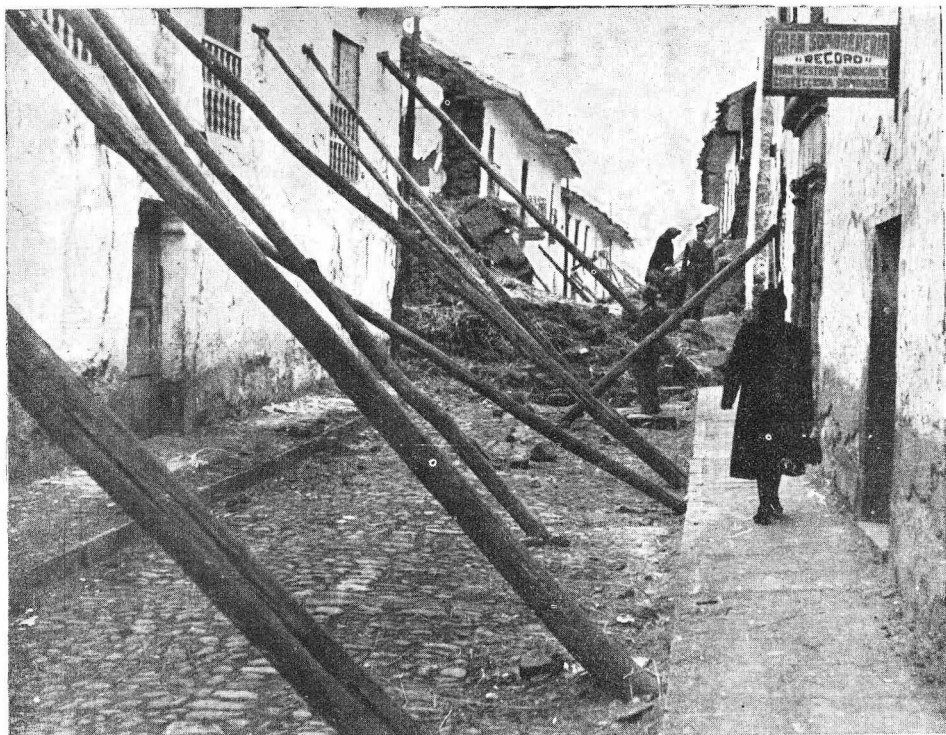
Foto 5. Vista mirando hacia el sur de la Avenida Belén. Las paredes de las casas de adobe han sido apuntaladas con troncos.

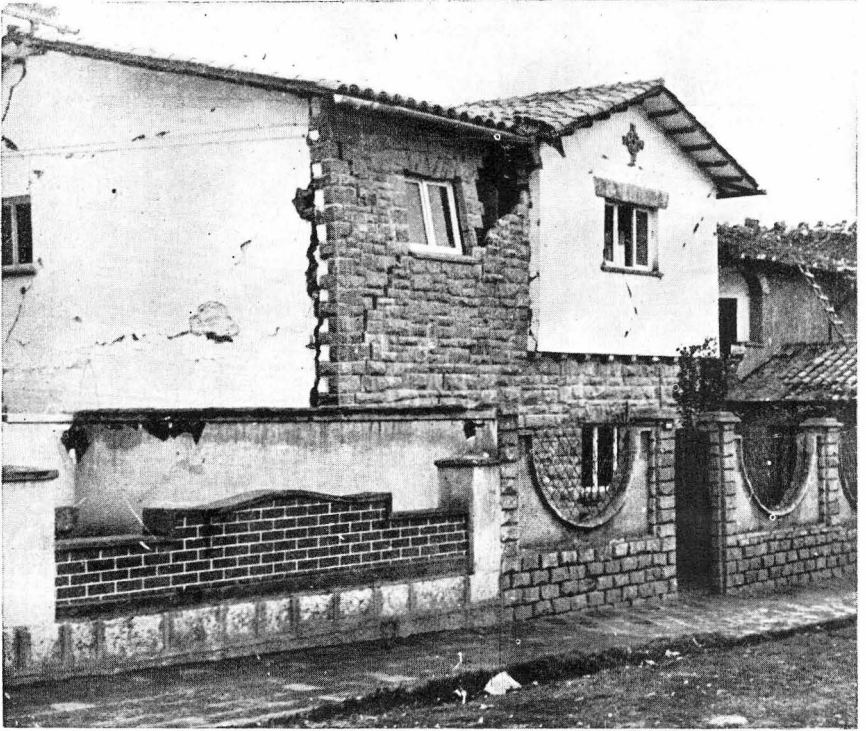
Foto 6. Casa nueva de adobe y piedra en la Avenida Pardo.

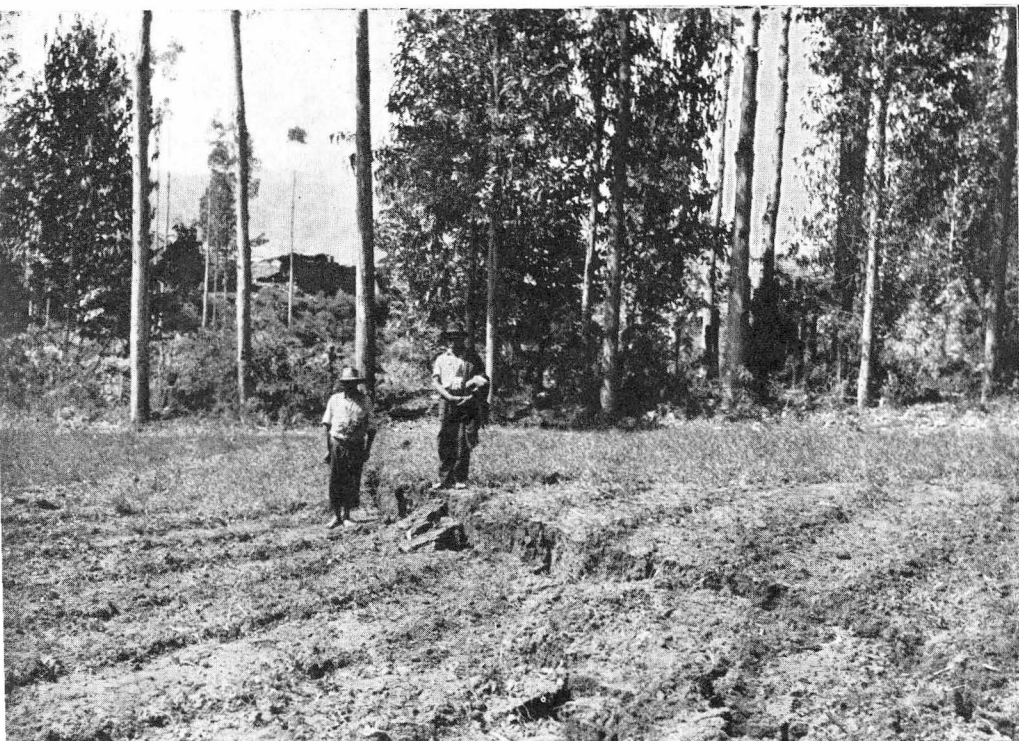
En los terraplenes y canales del río Chunchull, se formaron pequeñas grietas que variaron desde 1 mm. hasta 2 cms. de ancho y desde 1 a 5 m. de longitud. En el lado sur del valle del Cusco y entre los pueblos de Pillau y Tancarpatá, se observó en una longitud de 5 kms. una zona de extensa fisuración, cuyo centro queda al SE del pueblo de San Sebastián y próxima a la base de los acantilados de la formación de ese mismo nombre, que consisten en margas, arenas y limos. Las grietas eran de forma irregular y variaban en abertura desde algunos centímetros a 1 m., en profundidad hasta 2 metros y en longitud de 10 a 50 metros. En un lugar, el lado N de una zona fracturada descendió hasta cerca de 1 metro. La mayoría de las grietas se encontraban cerca de áreas húmedas o pantanosas y probablemente se originaron por desplazamientos del material pastoso debido a derrumbes o movimientos bruscos. Las otras grietas situadas sobre terrenos comparativamente secos (Foto N° 7) podrían relacionarse a una falla en el lecho de roca debajo de la cubierta aluvial.

Foto 7. Fisura abierta en terrenos de cultivo en la parte sur de la cuenca del Cuzco, al suroeste de San Sebastián.
