Informe Técnico N° A7369

EVALUACIÓN DE PELIGROS GEOLÓGICOS EN EL CAMPUS UNIVERSITARIO DE PATURPAMPA

Departamento Huancavelica
Provincia Huancavelica
Distrito Huancavelica

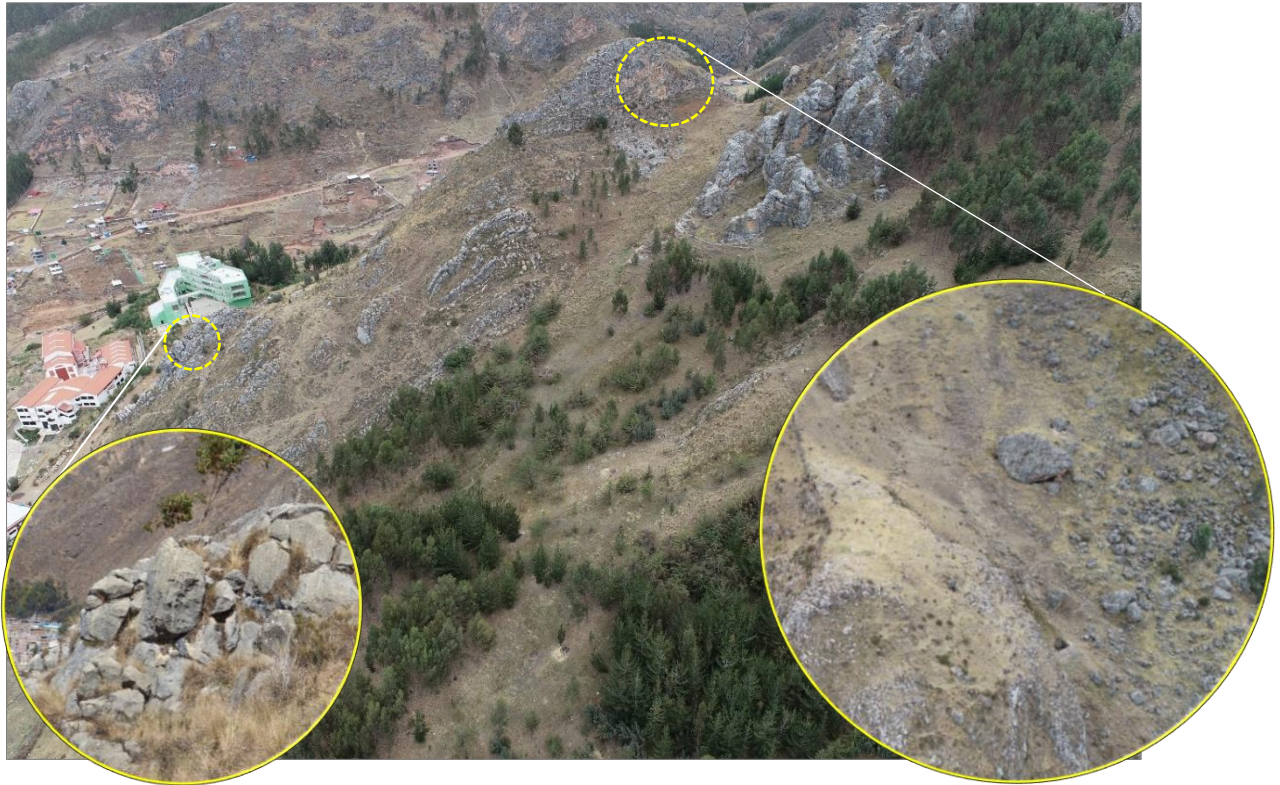
Esta unidad está controlada por estructuras geológicas regionales (fallas y pliegues) en dirección noroeste – sureste, lo que condiciona el grado de fracturamiento del macizo rocoso (cuadro 3) (moderada a fracturada en zonas puntuales).

De acuerdo a sus características ingeniero – geológicas, se considera como roca de regular calidad geotécnica, con altas probabilidades de generar caída de rocas, derrumbes y deslizamientos.

Figura 3. Intercalación de calizas con limo-arcillitas. Las calizas son grises claros, algunas micríticas, se presentan de moderada a fracturadas en zonas puntuales. Son rocas muy susceptibles a producir movimientos en masa.

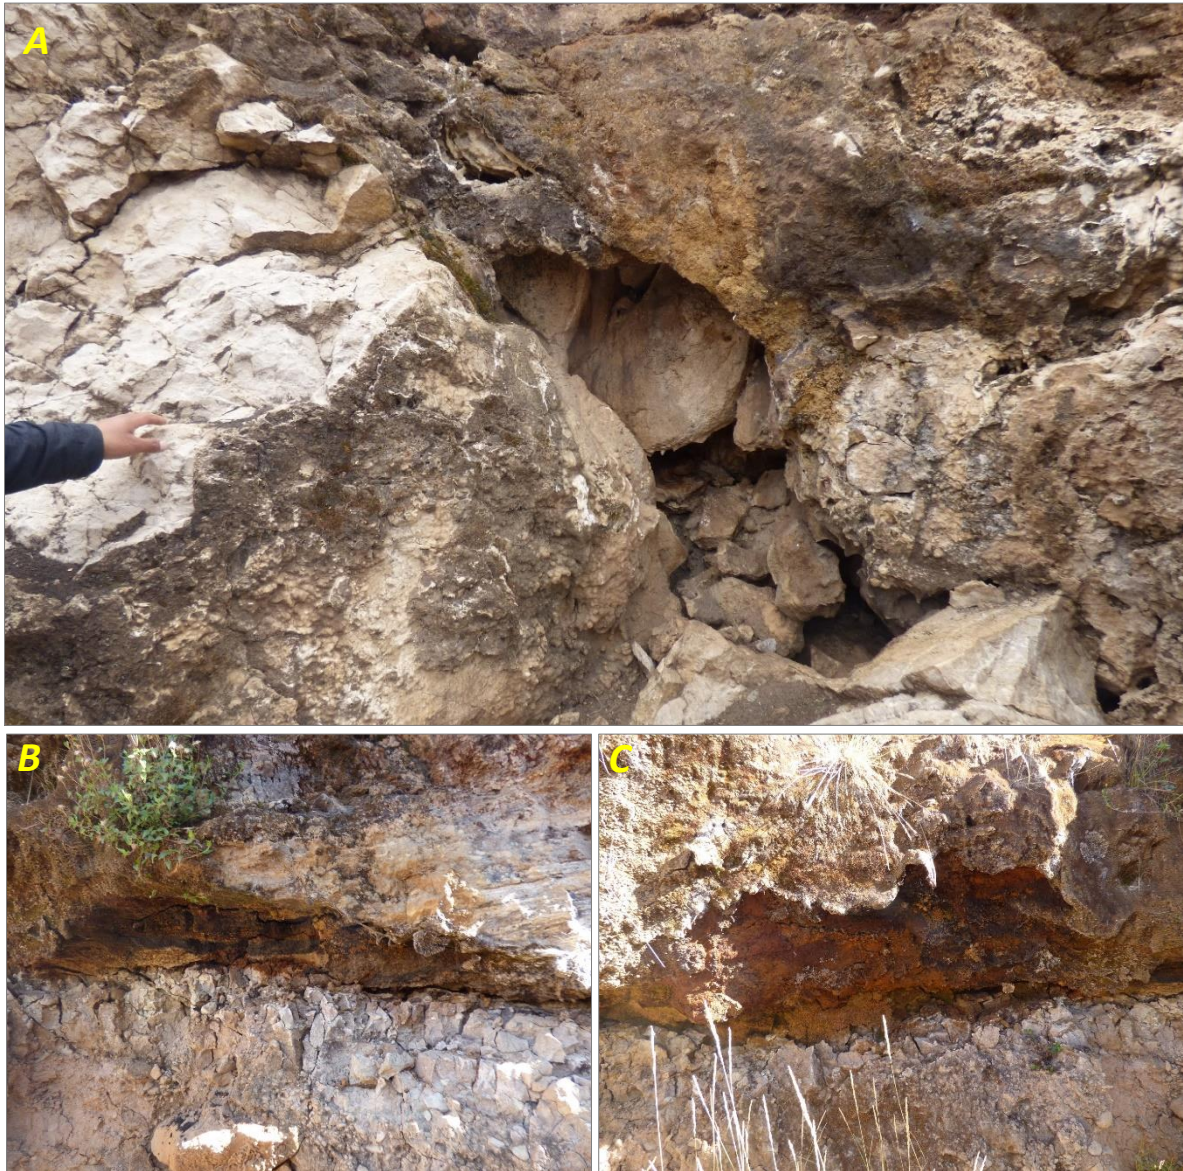
A la altura de la Facultad de Educación los travertinos se hallan altamente meteorizados y deleznable al tacto (figura 4).

Figura 4. A) Vista del afloramiento de travertino a la altura de la Facultad de Enfermería. B y C) Depósito de travertino altamente meteorizado, deleznable al tacto, presenta óxidos a la altura de la Facultad de Educación.

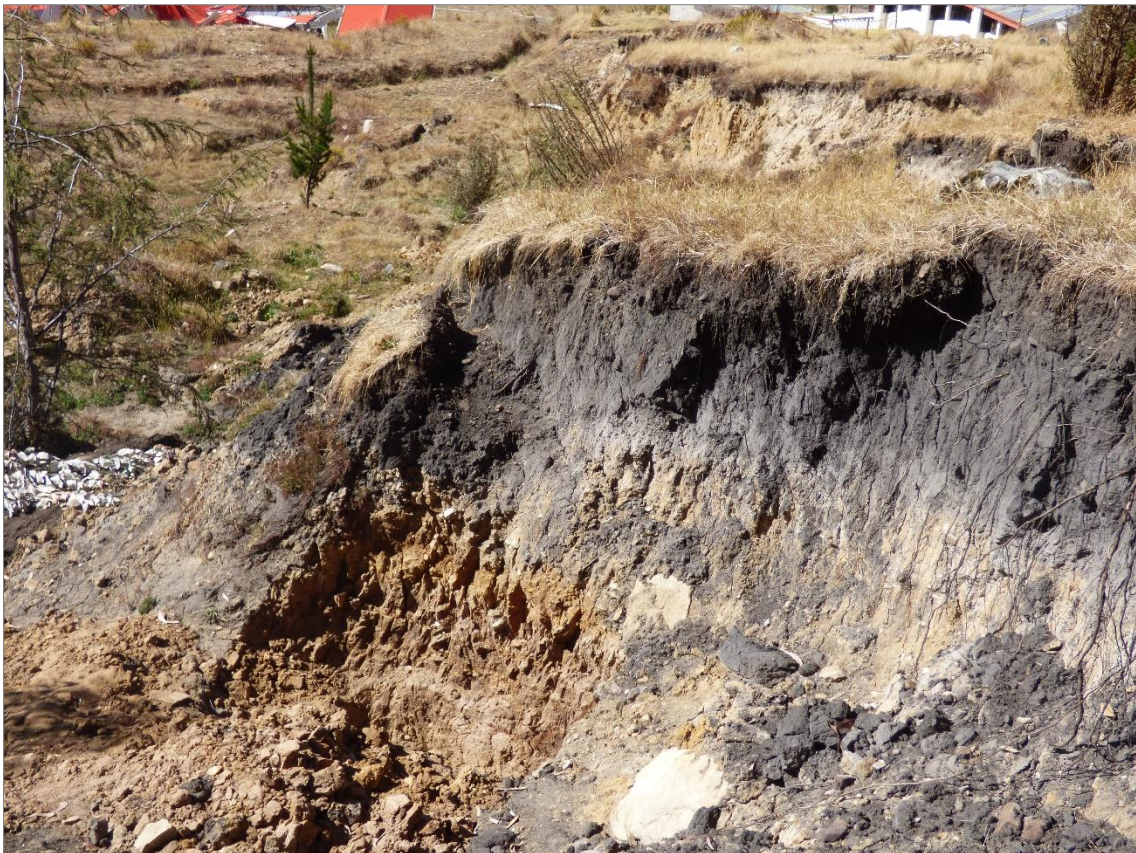
Fotografía 1. Material de depósito coluvio-deluvial (Q-cd) compuestos por fragmentos de roca angulosos a subangulosos de tamaños variables, envueltos en una matriz limo-arcillosos.

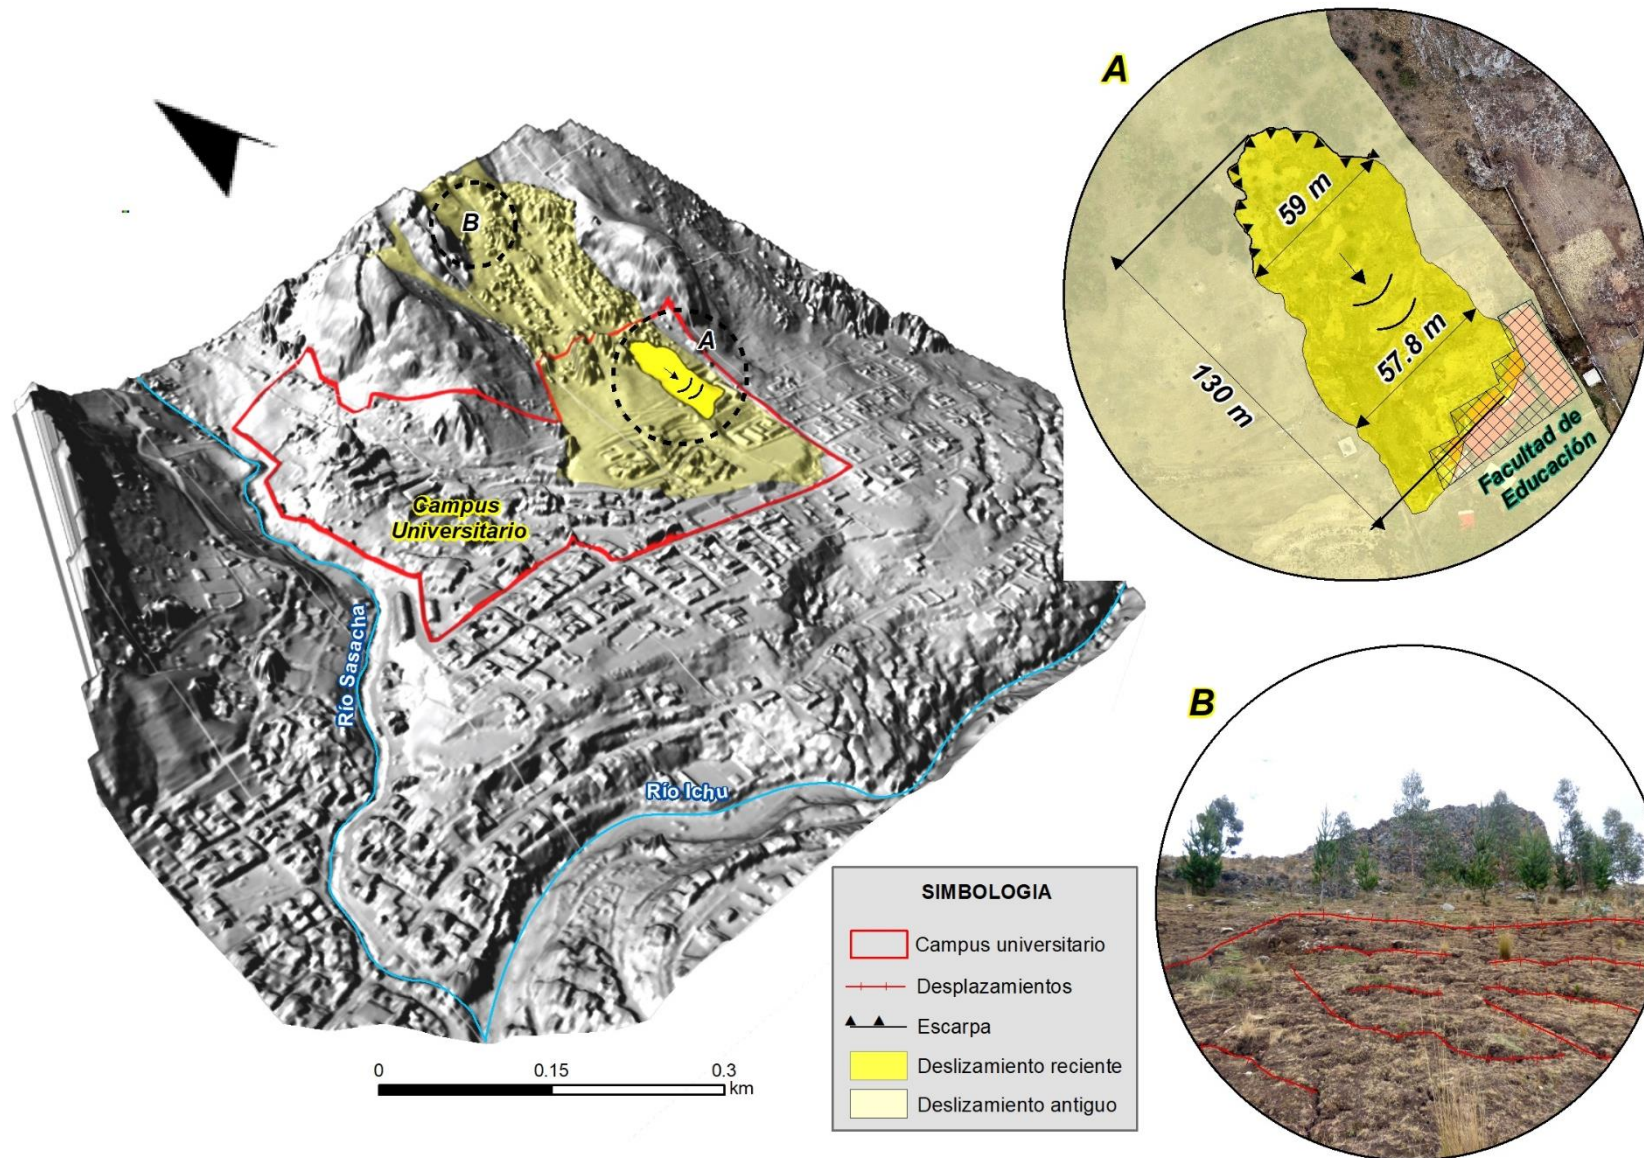
Mientras que, las calizas gris claras, intercaladas con estratos de limos arenosos que afloran al noreste de la Facultad de Educación se presentan moderadamente meteorizadas, con grado de fracturamiento media a muy fracturada, este último generó fragmentos de roca con diámetros de hasta 0.2 m. También se tienen bloques de hasta 1 m dispuestos en la ladera coluvio - deluvial de forma dispersa, los cuales muestran un ligero desplazamiento respecto al suelo (fotografía 5), lo que evidencia la dinámica activa de la ladera, muy susceptible a la ocurrencia de nuevos eventos.

En la parte alta del cerro Sillajasha, se evidencia reptación de suelos, terracetos denominados “pisada de vaca”, desplazamientos y agrietamientos transversales y longitudinales con aperturas centimétricas y árboles inclinados a favor de la pendiente, estos procesos son evidencia de futuros movimientos en masa.

Figura 7. Peligros geológicos en la ladera sur del cerro Sillajasha.

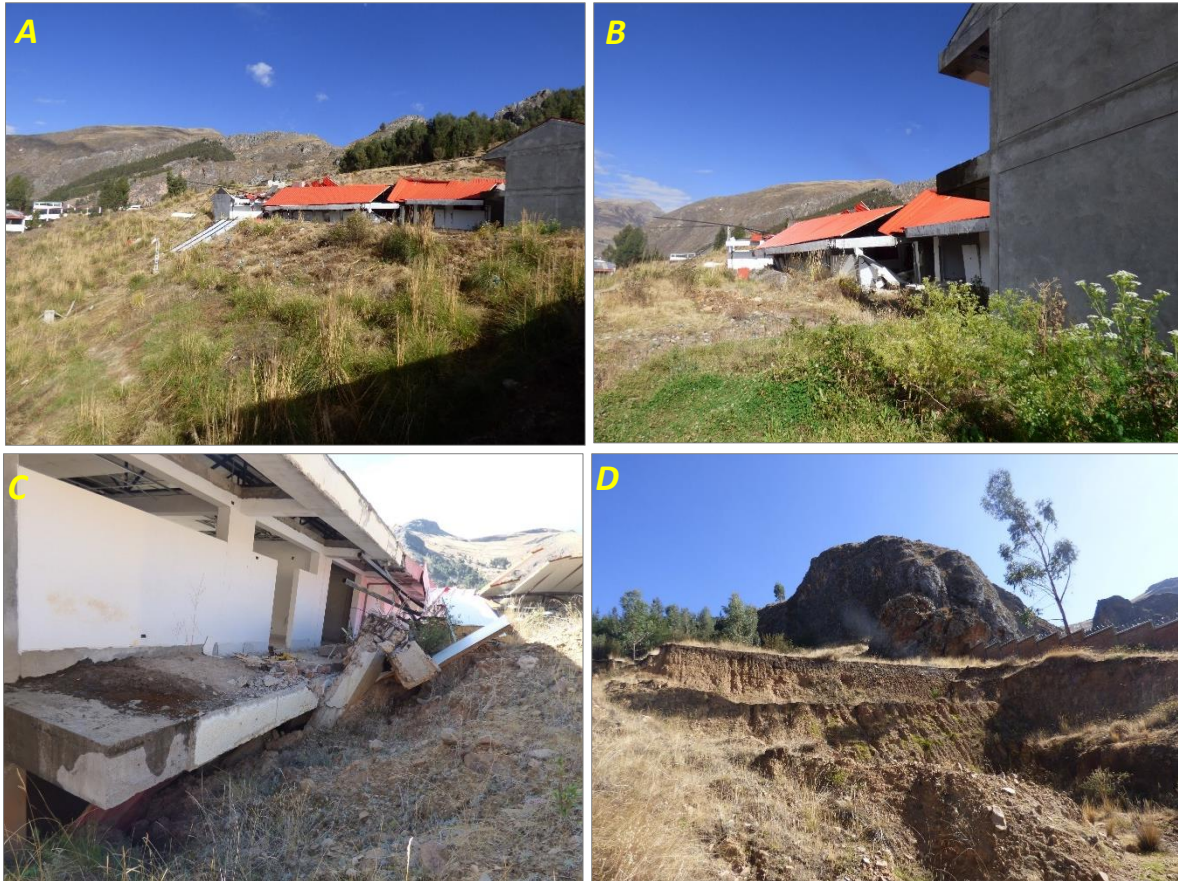
El año 2017, en la ladera sur del cerro Sillajasha, se produjo la reactivación de un deslizamiento con plano de falla rotacional debido a las intensas y/o prolongadas precipitaciones pluviales registradas días antes del evento (tres horas continuas de precipitación). Posee una corona semicircular de 60 m aproximadamente, un ancho promedio de 40 m y una distancia entre la corona y pie del evento de 122 m (figura 7). La masa desplazada afectó la nueva infraestructura de la Facultad de Educación en el campus universitario de Paturpampa y las banquetas empleadas para estabilizar la ladera (figura 8).

Figura 8. Suelo conformado por bloques, cantos, gravas y gravillas, en matriz areno arcillo limoso y una capa de suelo orgánico.

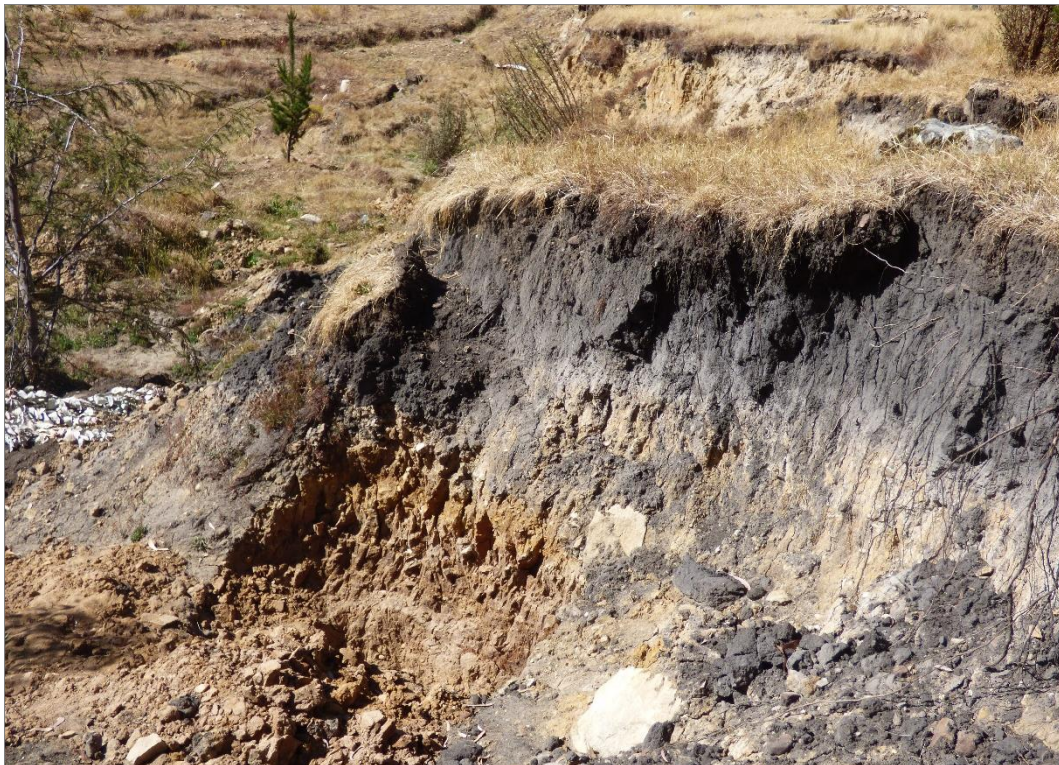
Fotografía 3. Suelo conformado por bloques, cantos, gravas y gravillas, en matriz areno arcillo limoso y una capa de suelo orgánico con 60 cm de espesor, de compactación compacta y medianamente plástica.

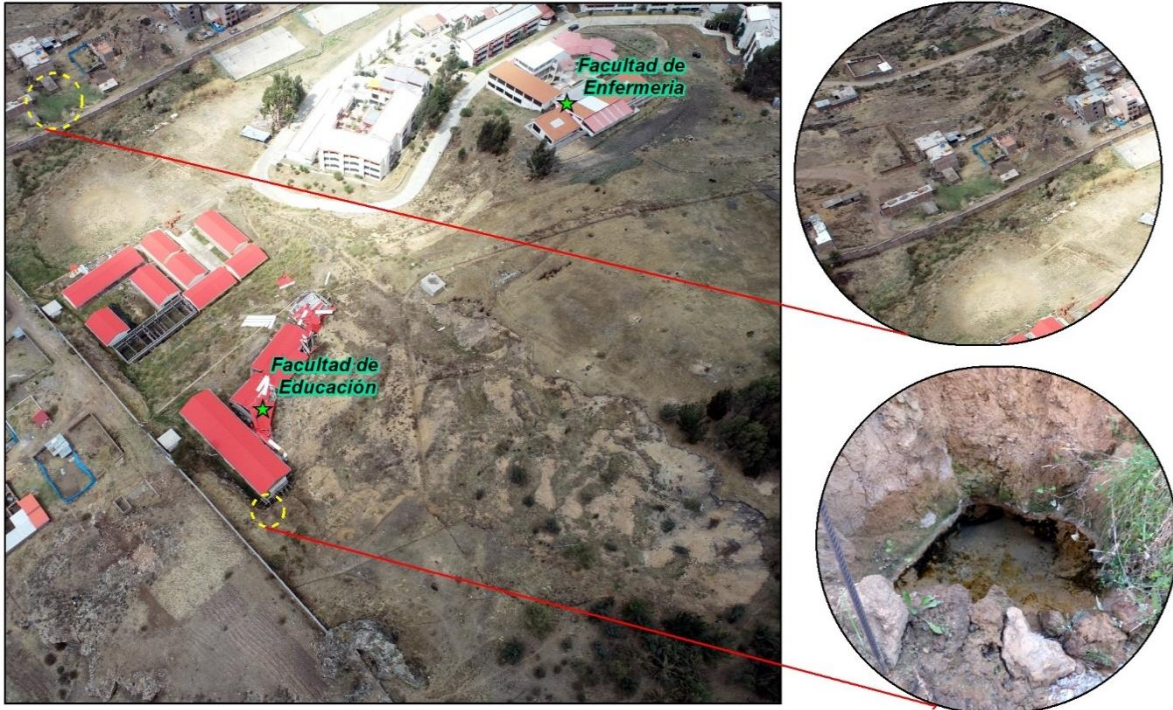
Figura 9. Vista de la acumulación de agua al pie de la ladera, parte de estas aguas se canalizaron y discurrieron en dirección sur, inundando la infraestructura de la Facultad de Educación, aguas abajo de este se infiltra sobre el terreno. Según mencionan los pobladores, a partir de un movimiento sísmico, acontecido el año 2017, se evidenció la surgencia del manantial ubicado en las coordenadas 504615, 8587471.

1. Implementar sistemas de drenajes impermeabilizados que recolecten las aguas de lluvias en la vertiente coluvio- deluvial, para evitar la infiltración de aguas al suelo (que incrementan las presiones intersticiales), derivando las aguas a los ríos Ichu y Sasacha.
2. Realizar estudios geotécnicos para determinar el factor de seguridad de la ladera sur del cerro Sillajasha y plantear la posibilidad de realizar banquetas con drenes.
3. Realizar un estudio hidrogeológico para determinar la presencia se ojos de agua a la altura de la Facultad de Educación. Además, se recomienda captar las surgencias de aguas subterráneas.

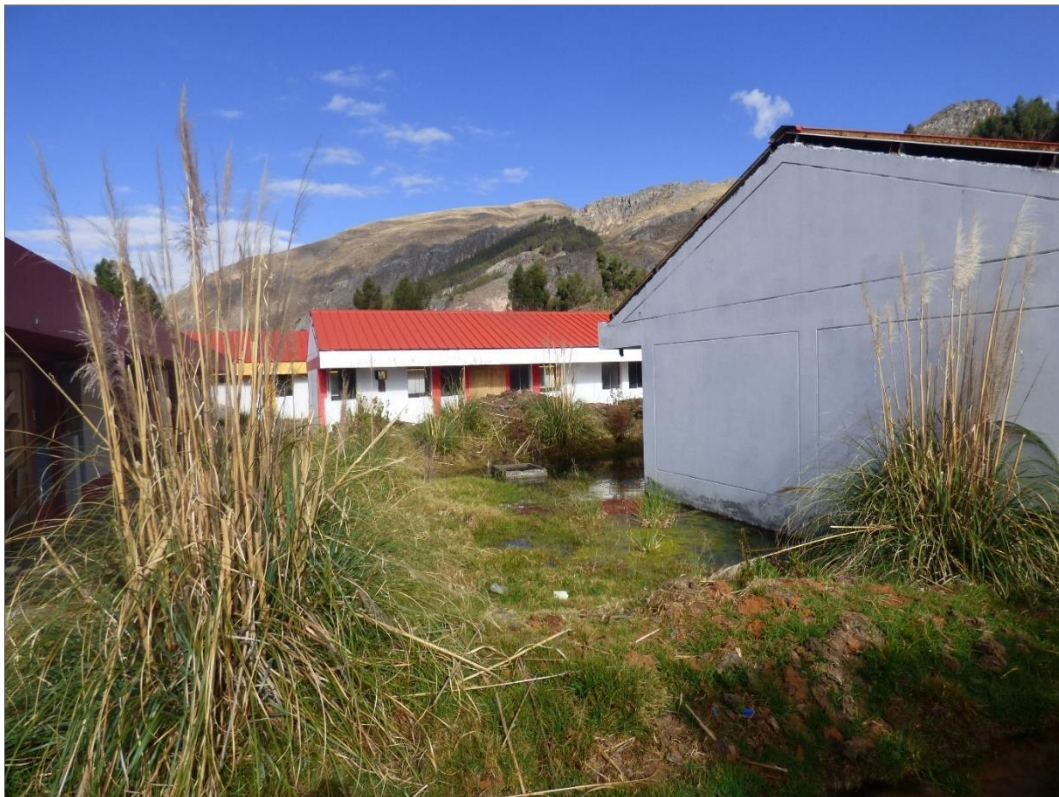
Fotografía 4. Vista de la Facultad de Educación inundada debido a la presencia de manantiales cercanos.

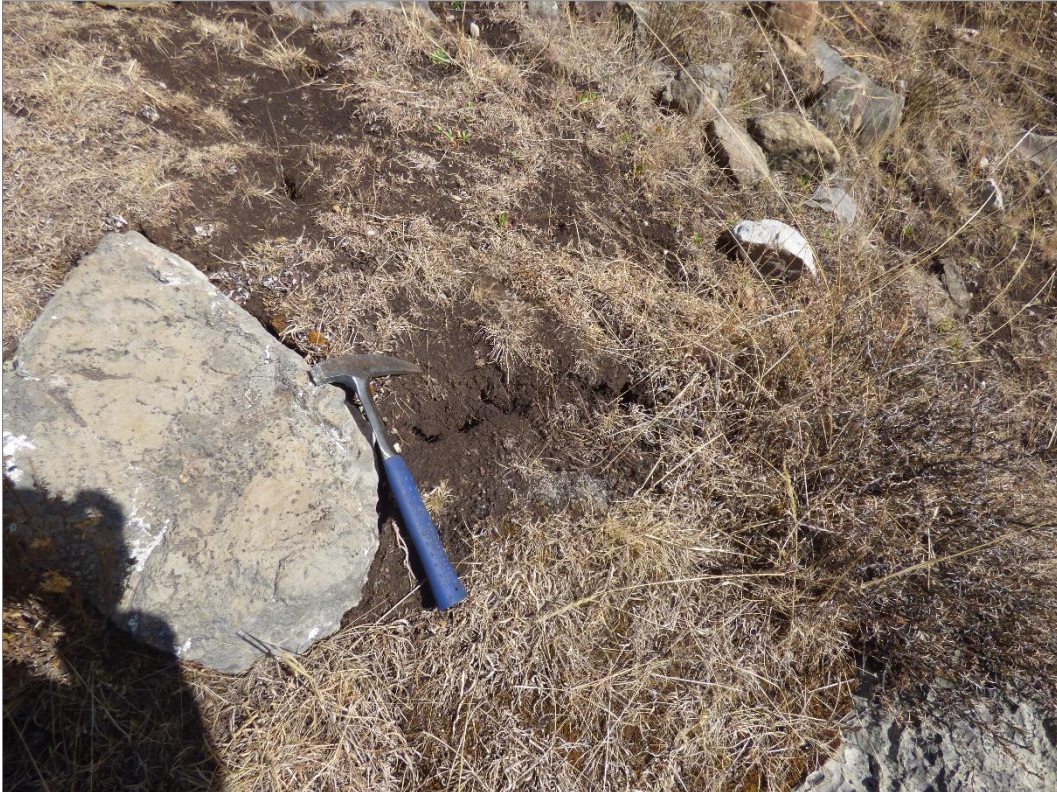
Fotografía 5. Ladera susceptible a movimientos en masa, evidenciado por el desplazamiento del suelo respecto a los bloques de suelo.

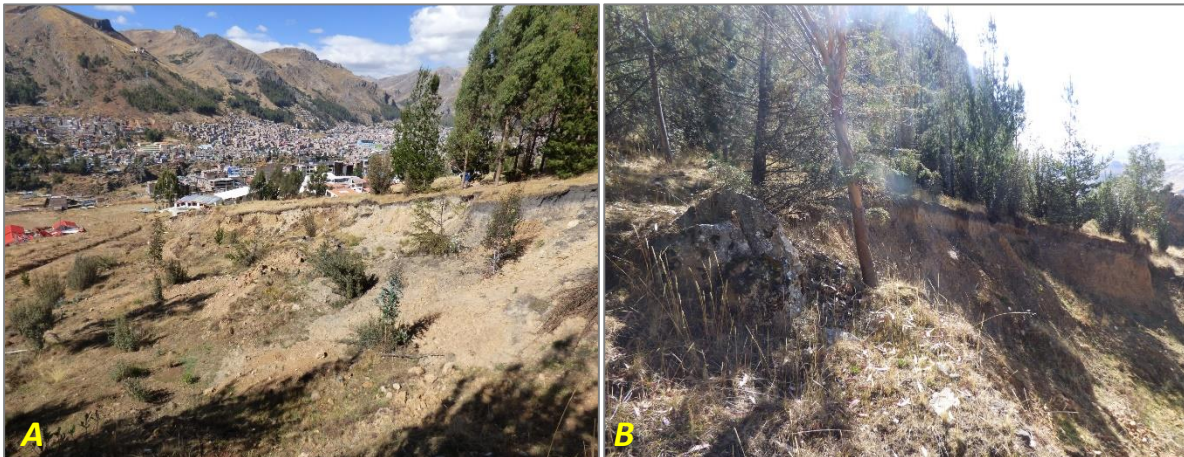
En el cuerpo del deslizamiento y alrededores se observó árboles inclinados en contra de la pendiente, evidencia típica de laderas de montaña que desarrollan movimientos en masa con planos de falla rotacional (figura 10).

Figura 10. Vista de árboles inclinados en contra de la pendiente.

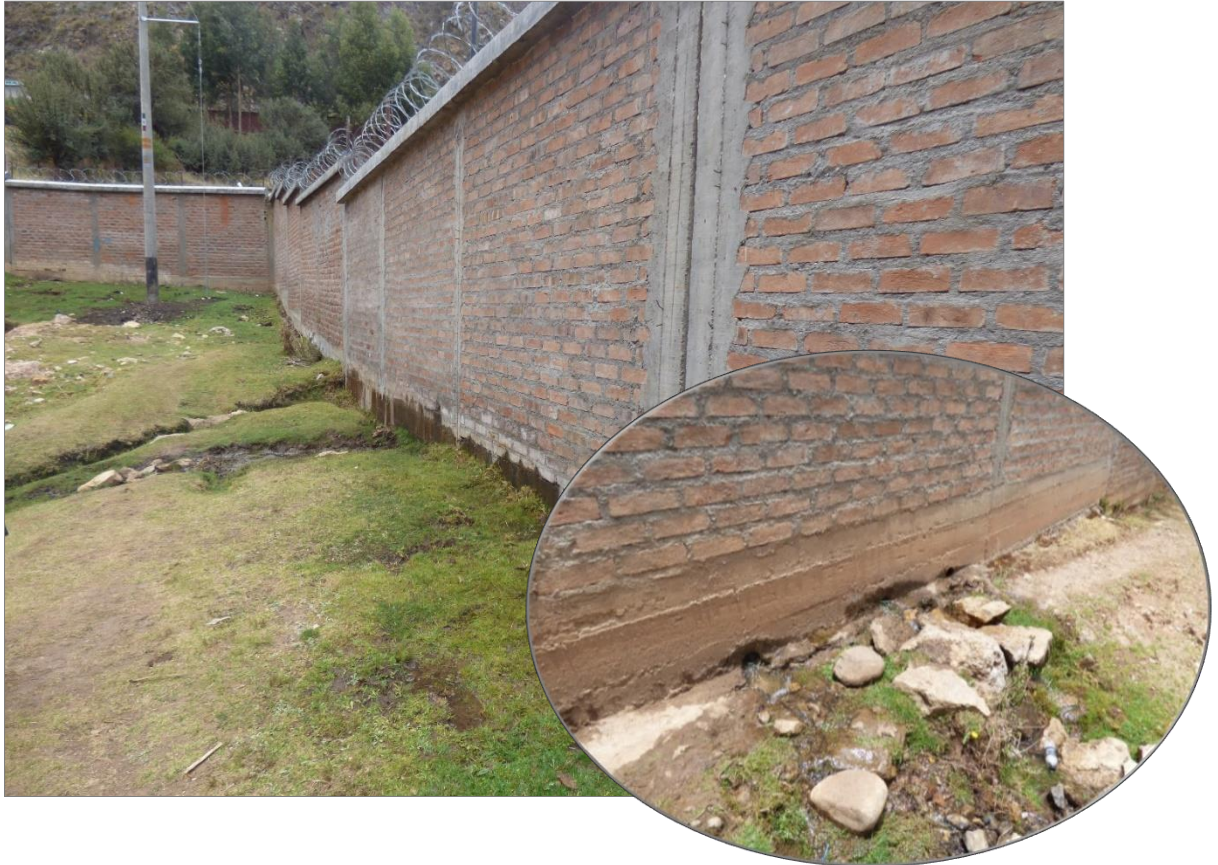
Por otro lado, hacia el noreste de la Facultad de Zootecnia, se observó surgencias de agua que descienden de la ladera norte del cerro Sillajasha, la cual discurre en dirección suroeste, hacia el río Sasacha (figura 10), debilitando el terreno, y por ende las paredes que delimitan la Universidad de Paturpampa, muestra de ello son las grietas que se observan en las paredes (figura 11) que delimita el Campus Universitario.

Figura 11. Vista de la Facultad de Educación inundada.

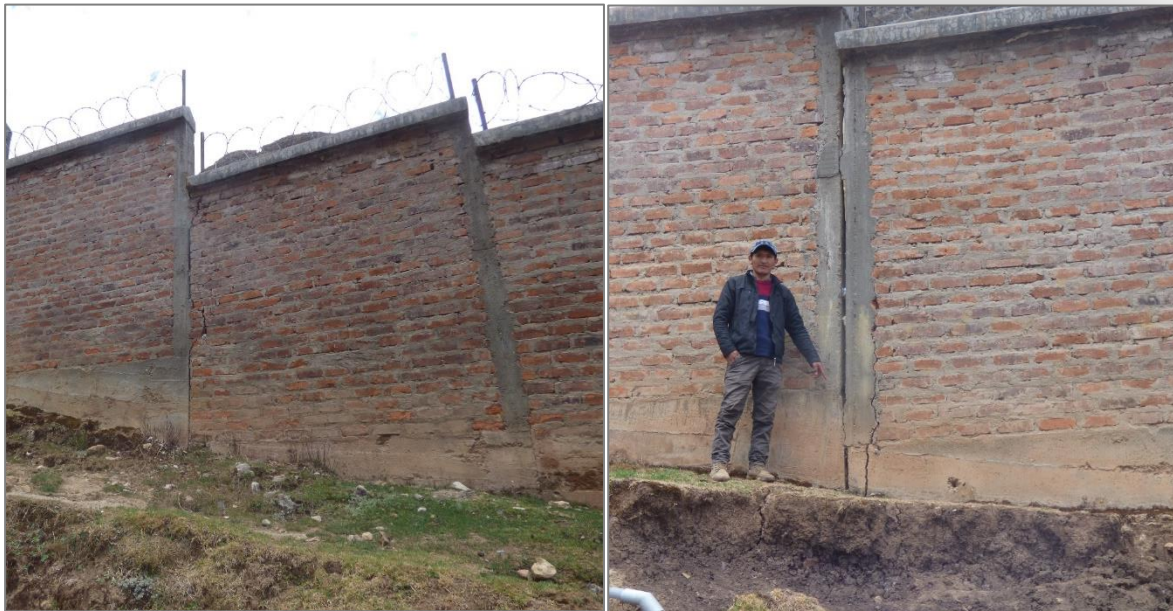
Figura 12. Vista de la Facultad de Educación inundada.

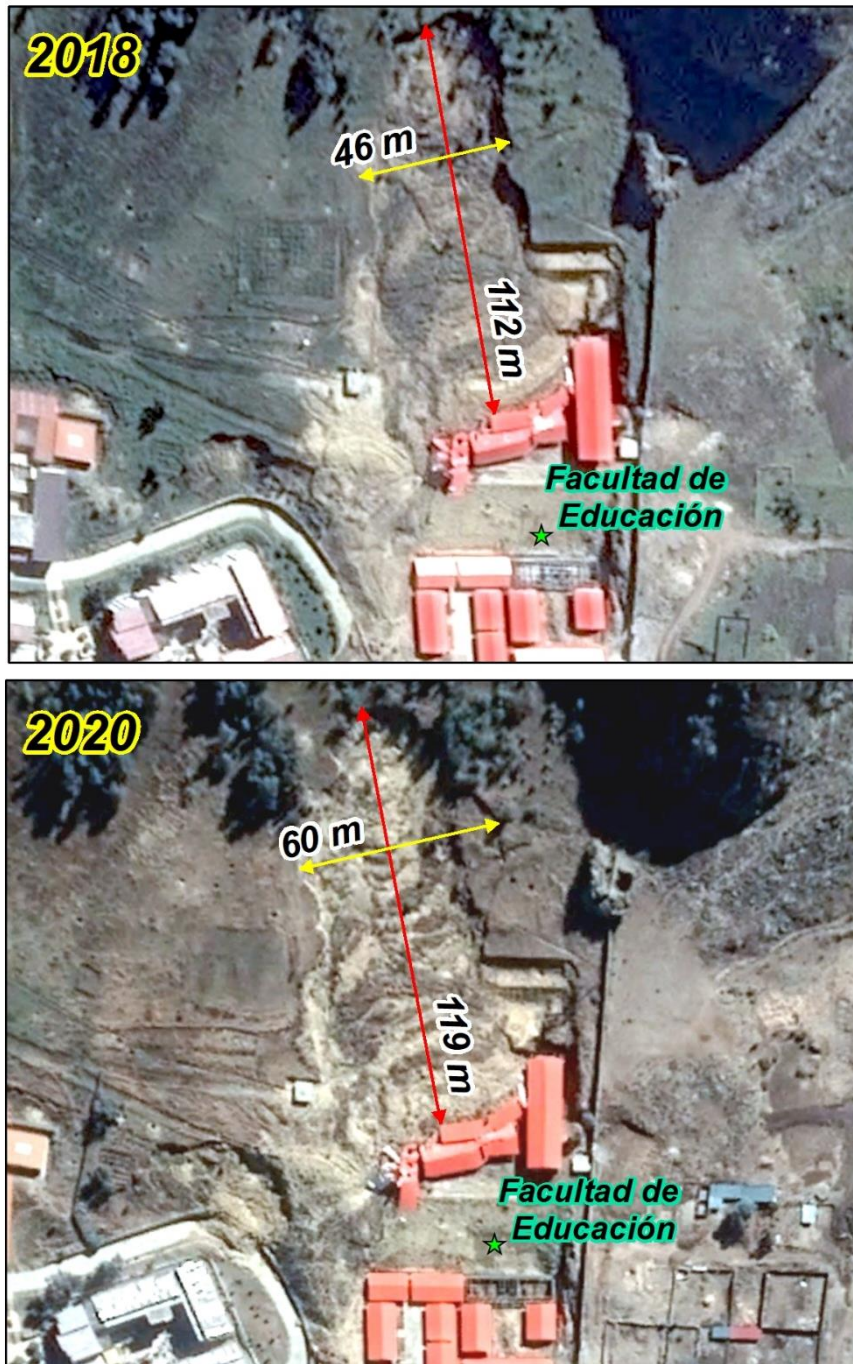
m. Sin embargo, para el 2020, el deslizamiento muestra un avance retrogresivo de 7 m y un incremento de ancho de 16 m, especialmente en el flanco izquierdo (figura 12).

En el 2022, el deslizamiento de 0.68 ha, muestra un avance retrogresivo de 18 m y se mantiene el ancho en referencia al año 2020.

Figura 13. El análisis multitemporal a través de imágenes multitemporales del Google Earth.
