Informe Técnico N° A7370

EVALUACIÓN DE PELIGRO GEOLÓGICO POR CAÍDA DE ROCAS EN EL SITIO ARQUEOLÓGICO VENTANILLAS DE OTUZCO

Departamento Cajamarca
Provincia Cajamarca
Distrito Baños del Inca

ABRIL
2023

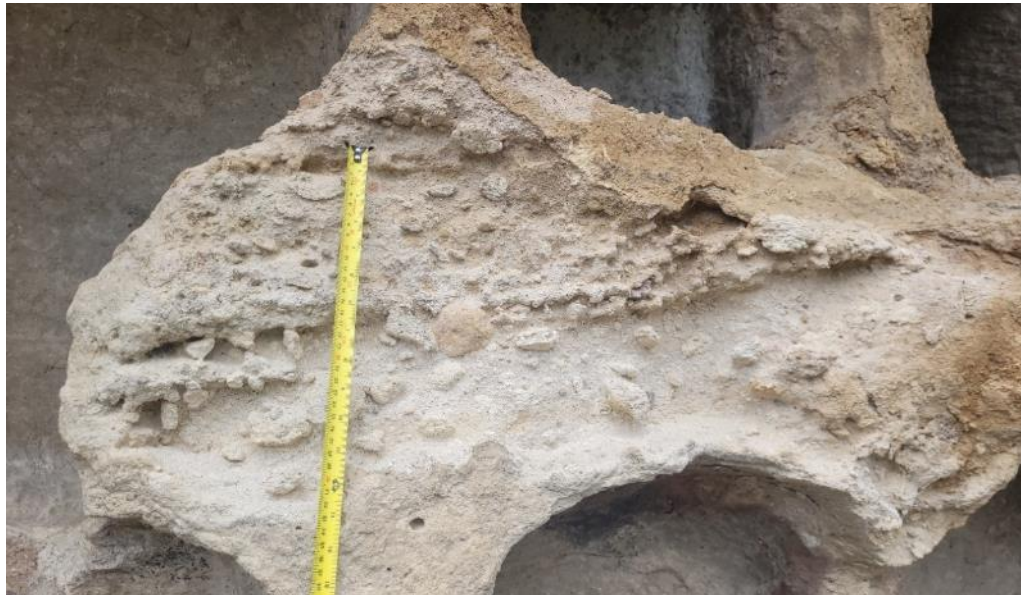
En la parte frontal, el macizo rocoso se encuentra poco a medianamente fracturado a y moderadamente hasta altamente meteorizada (fotografía 2).

Fotografía 2. Se puede observar el macizo rocoso altamente meteorizado.

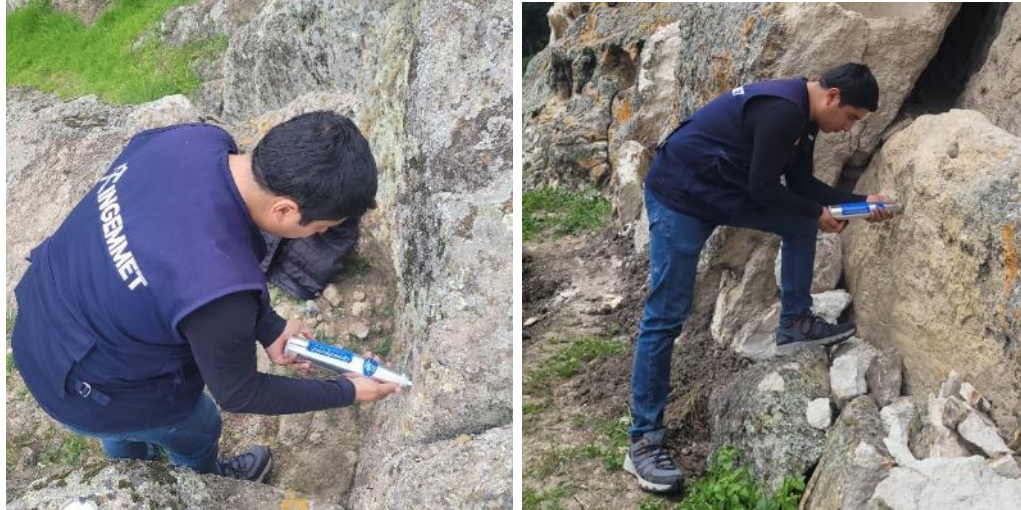
La resistencia del macizo se ha medido mediante el martillo Schmidt en dos estaciones, dando como resultado valores de 25 MPa (Estación 1) y 15 MPa

(Estación 2); sin embargo, se resalta que el macizo más meteorizado (Fotografía 3) tiene tan baja resistencia que es fácilmente desintegrado con el rayador (<5 MPa).

Fotografía 3. Medición de la resistencia de la cara de las discontinuidades de los macizos del sitio arqueológico Ventanillas de Otuzco mediante la aplicación del martillo Schmidt; estación 1 (izquierda) y estación 2 (derecha).

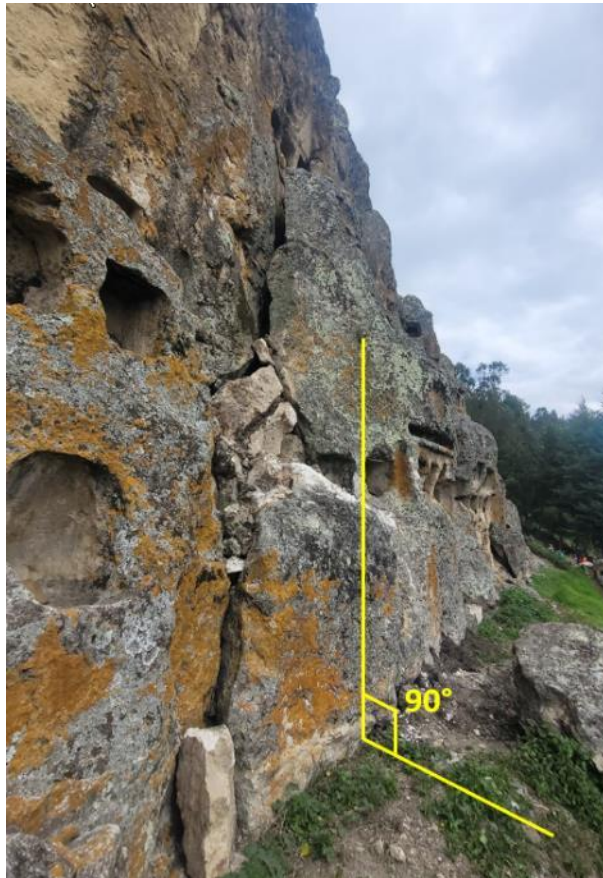
Figura 6. Los nichos funerarios están construidos sobre un macizo rocoso con una pendiente con una pendiente $< 45^\circ$, en donde se origina la caída de rocas.

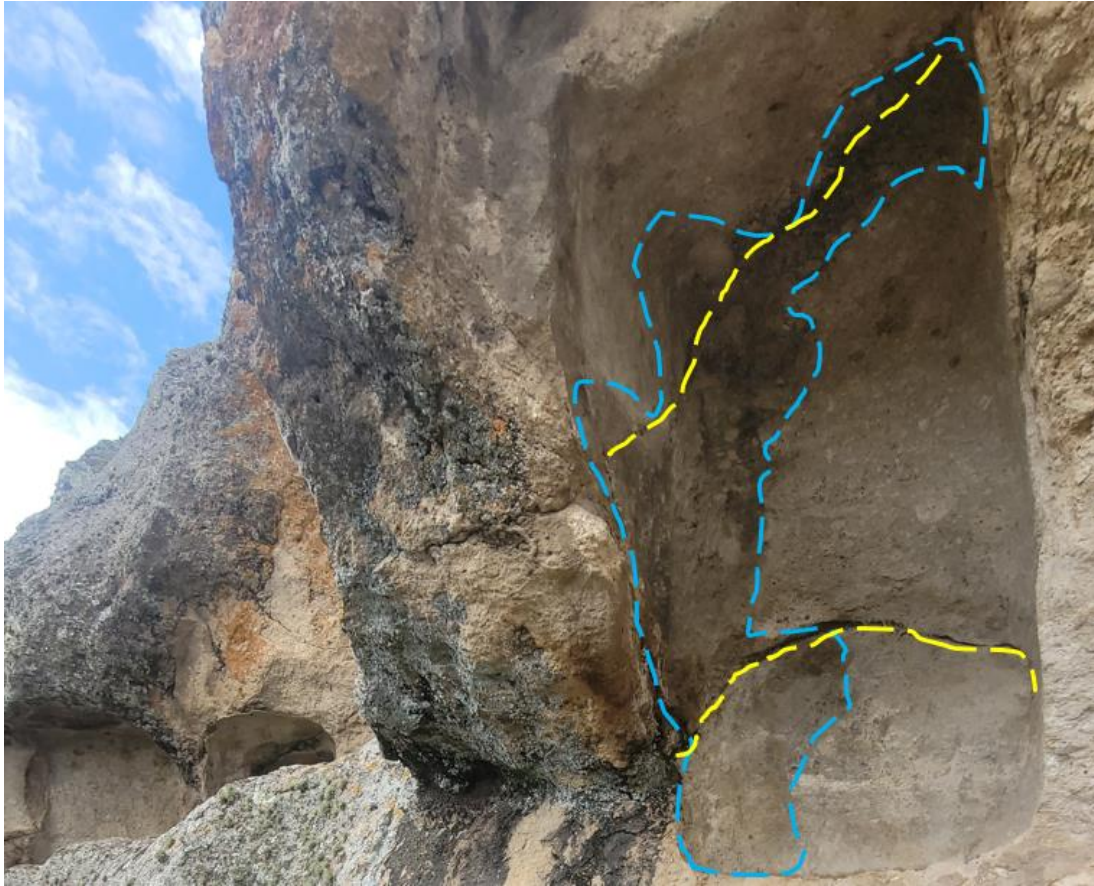
El macizo rocoso en donde se construyeron los nichos fúnebres, se encuentra poco a medianamente fracturado y moderadamente hasta altamente meteorizado, con presencia de humedad (figura 9), debido a la infiltración de agua en la parte alta, en donde se han identificado agrietamientos (figura 10) y canales de derivación de aguas sin revestimiento y sin mantenimiento, cubiertos por vegetación, (mapa 5).

Figura 9. Se observa presencia de agua (línea discontinua celeste), que ingresa por las fracturas (línea discontinua amarilla) al macizo rocoso.

- b. Con la finalidad de detener la infiltración de agua y disminuir el proceso de caída de rocas se debe sellar las fracturas ubicadas en la parte alta y en frontis donde se ubican los nichos o ventanillas, con aditivos especiales que no deterioren químicamente con los compuestos propios de la roca. El trabajo debe ser realizado por un especialista con experiencia.

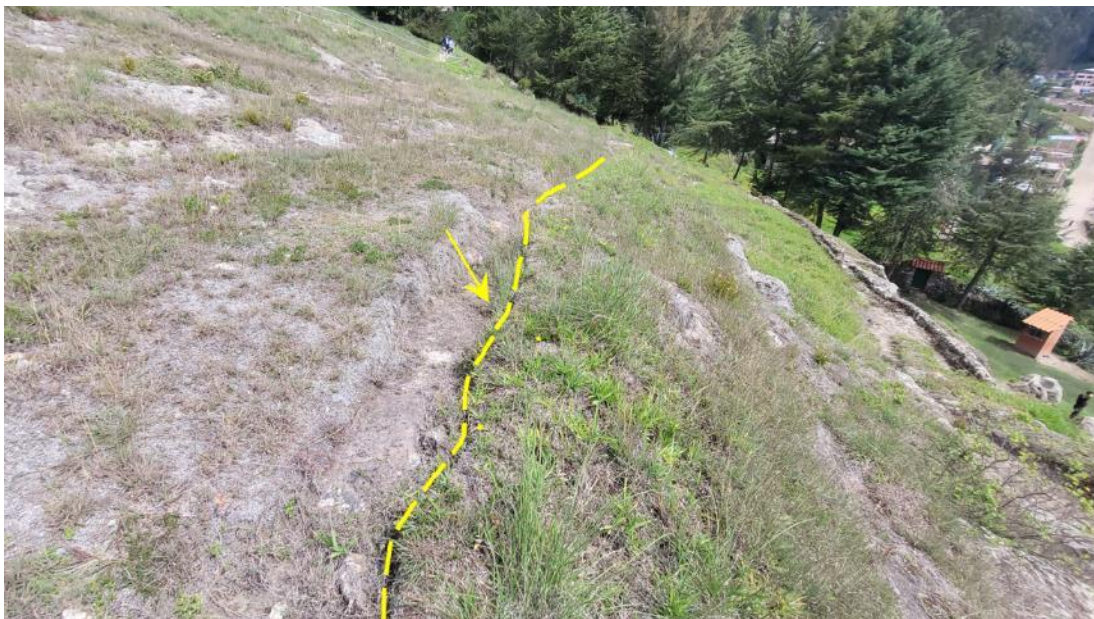
Figura 10. Agrietamientos (líneas amarillas discontinuas), con longitudes de 1m a 5 m, ubicados en la parte superior del macizo rocoso.

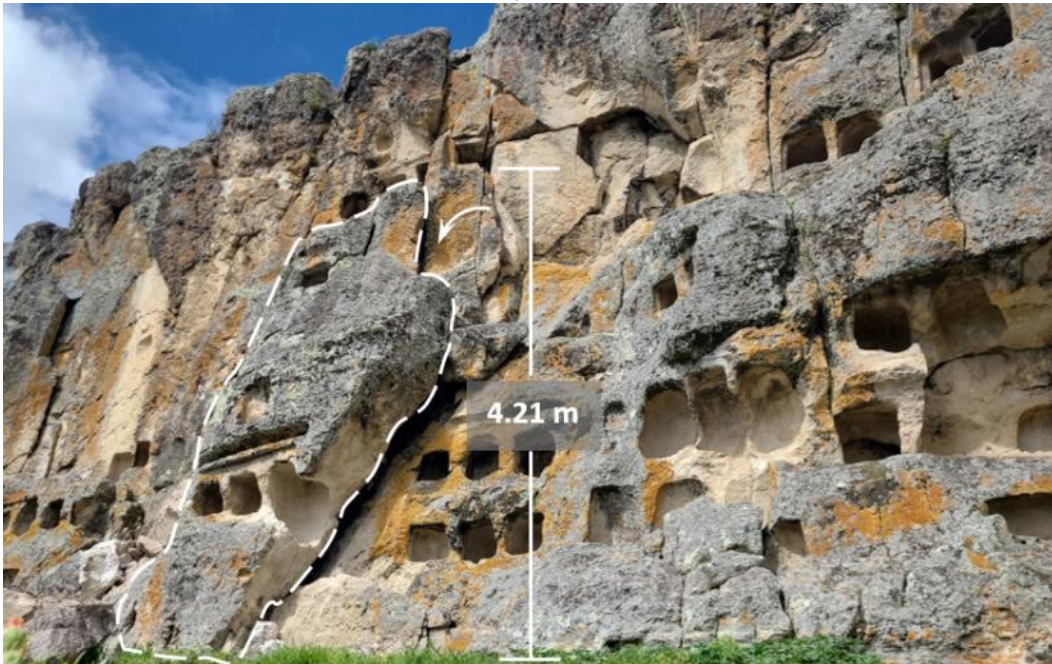
Figura 11. Se observa el bloque que ha colapsado (línea blanca discontinua), parte central del frontis donde se ubican los nichos fúnebres. Coordenadas UTM WGS84, Norte: 9211580 – Este: 780799.

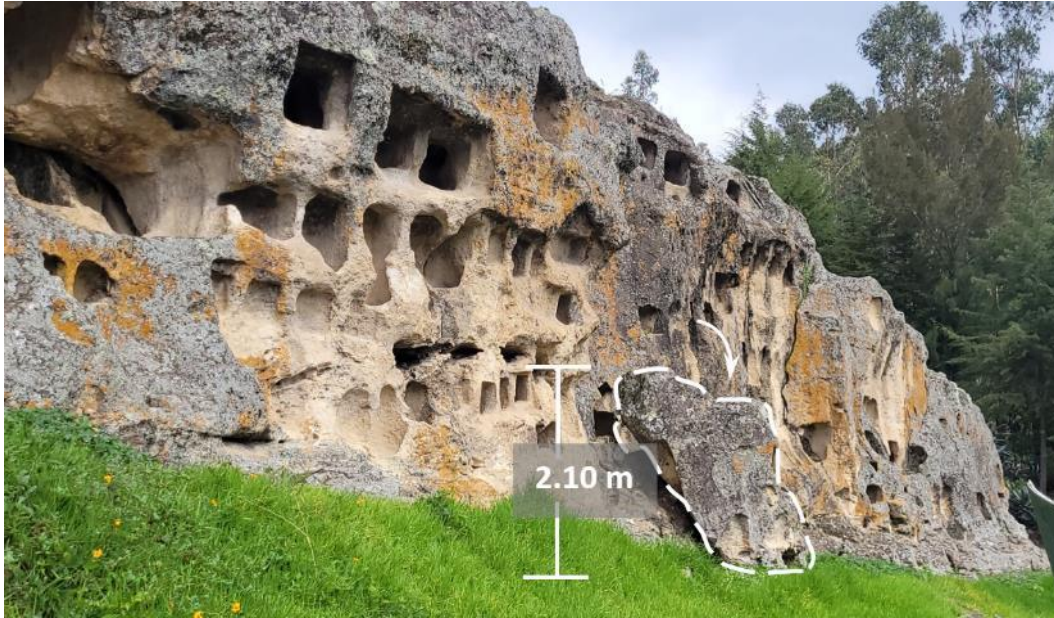
Figura 12. Se observa el bloque caído (línea blanca discontinua), lado izquierdo del frontis donde se ubican los nichos fúnebres. Coordenadas UTM WGS84, Norte: 9211599 – Este: 780800.

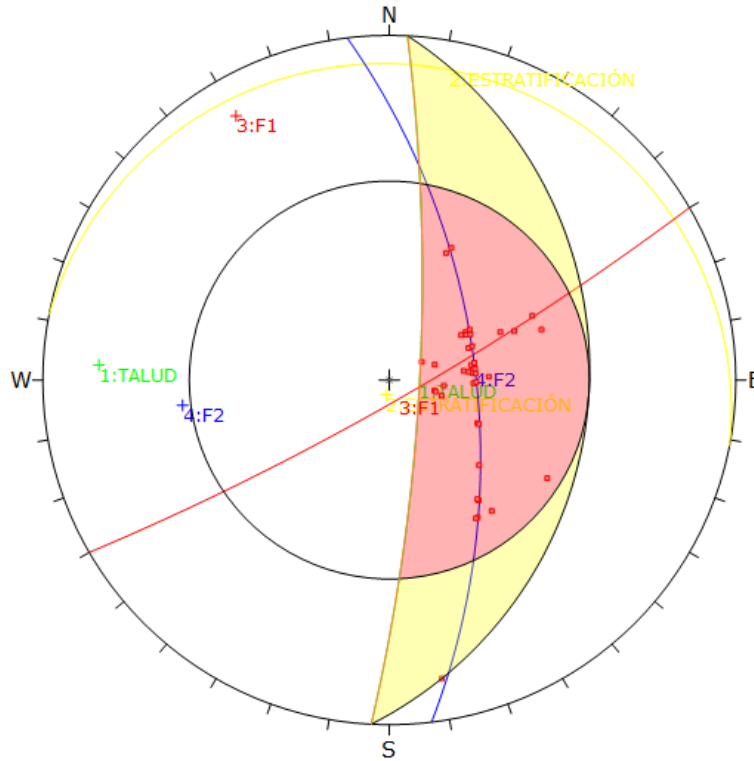
- En cuanto al análisis cinemático de las discontinuidades (figura 13) se tiene:
 - o La familia de discontinuidades N-S (F2) es crítica ante rotura planar.
 - o La familia de discontinuidades NE-SO (F1) y N-S (F2) conforman intersecciones críticas ante rotura en cuña.

Figura 13. Análisis cinemático de las discontinuidades del sitio arqueológico Ventanillas de Otuzco: análisis ante rotura planar (arriba) y ante rotura en cuña (abajo).

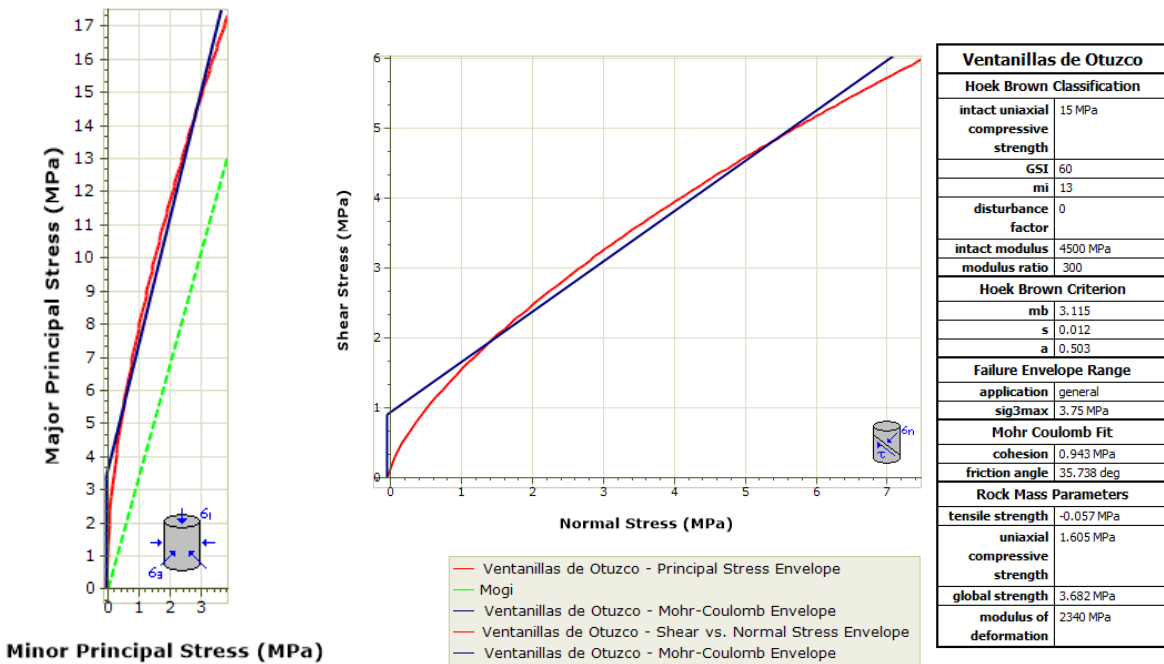
- La resistencia del macizo rocoso es considerada de baja (R2) con promedio de resistencia de entre 15 a 25 MPa; sin embargo, si se considera su Índice de Resistencia Geológica GSI de 60 (figura 4) y un tipo de roca de toba (m_i de 13), se tiene que su resistencia global es de tan solo 3.68 MPa (figuras 13 y 14); lo que lo convierte en un macizo rocoso de regular a mala calidad.

Figura 14. Envolturas de rotura de Hoek-Brown y Mohr-Coulomb en el sitio arqueológico Ventanillas de Otuzco, mostrando bajos valores de resistencia debido a que se encuentra poco a medianamente fracturado y moderada hasta altamente meteorizado el macizo rocoso, con una baja resistencia a la compresión uniaxial ya de por si (15-25 MPa).

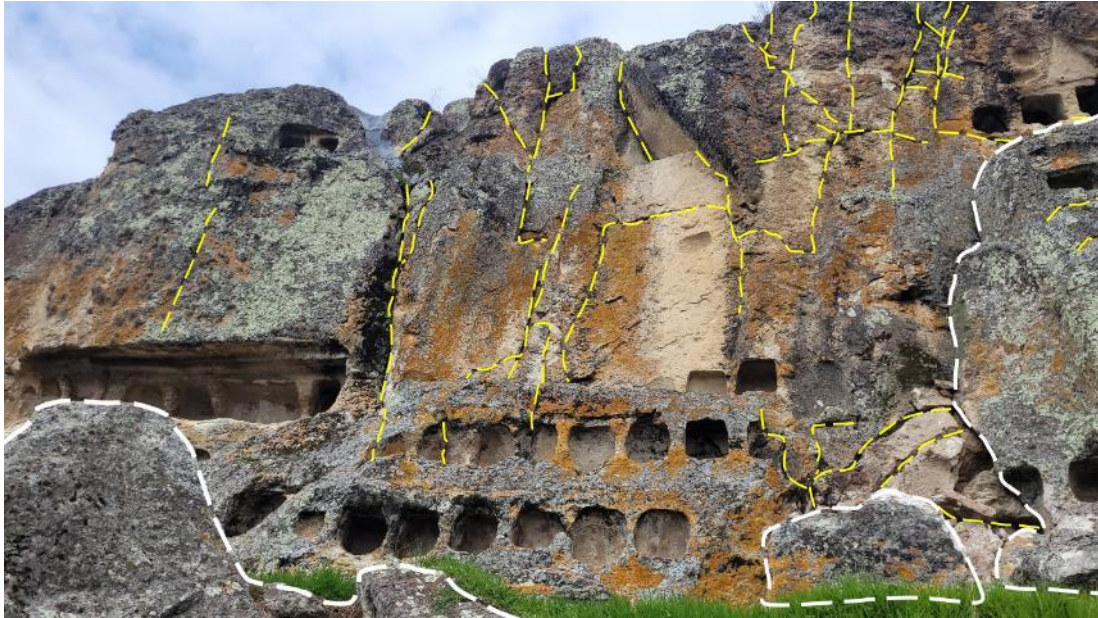
Figura 15. Delimitada con líneas blancas discontinuas se muestra los bloques caídos y con líneas amarillas discontinuas las fracturas en el macizo rocoso. Se ubica en el lado derecho del frontis de las Ventanillas de Otuzco.

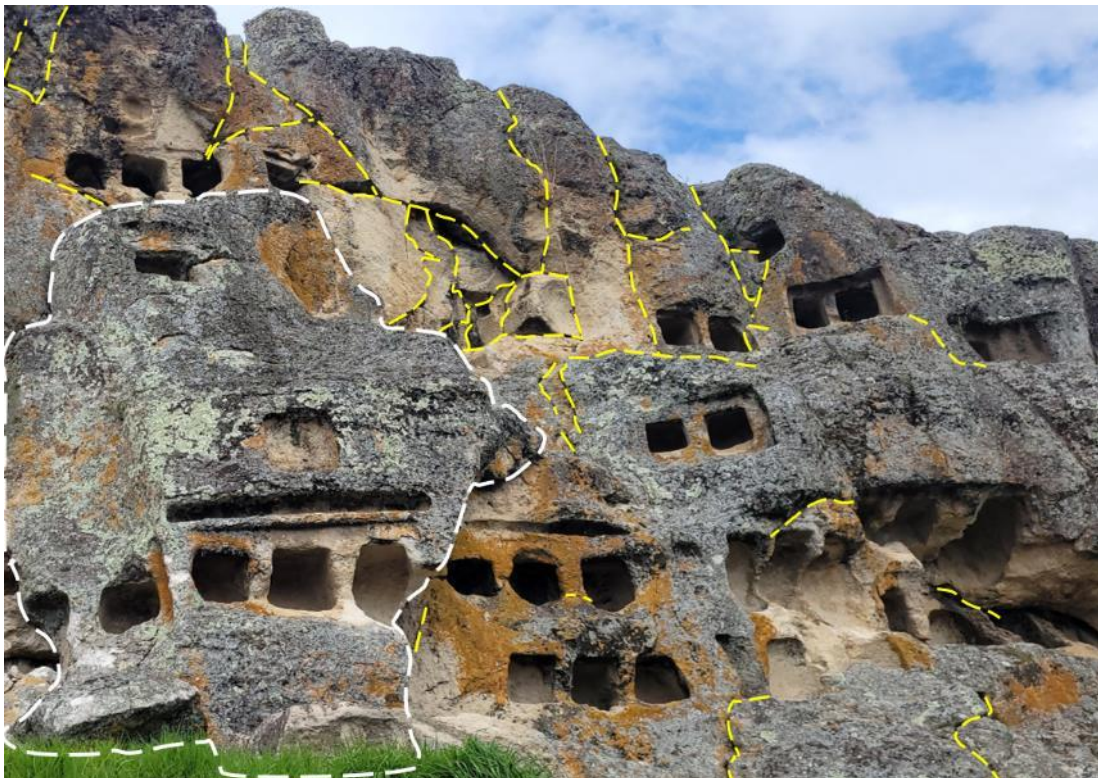
Figura 16. Se observa bloque caído (líneas blancas discontinuas) y las fracturas (líneas amarillas discontinuas) del macizo, ubicadas en el centro del frontis de las Ventanillas de Otuzco.

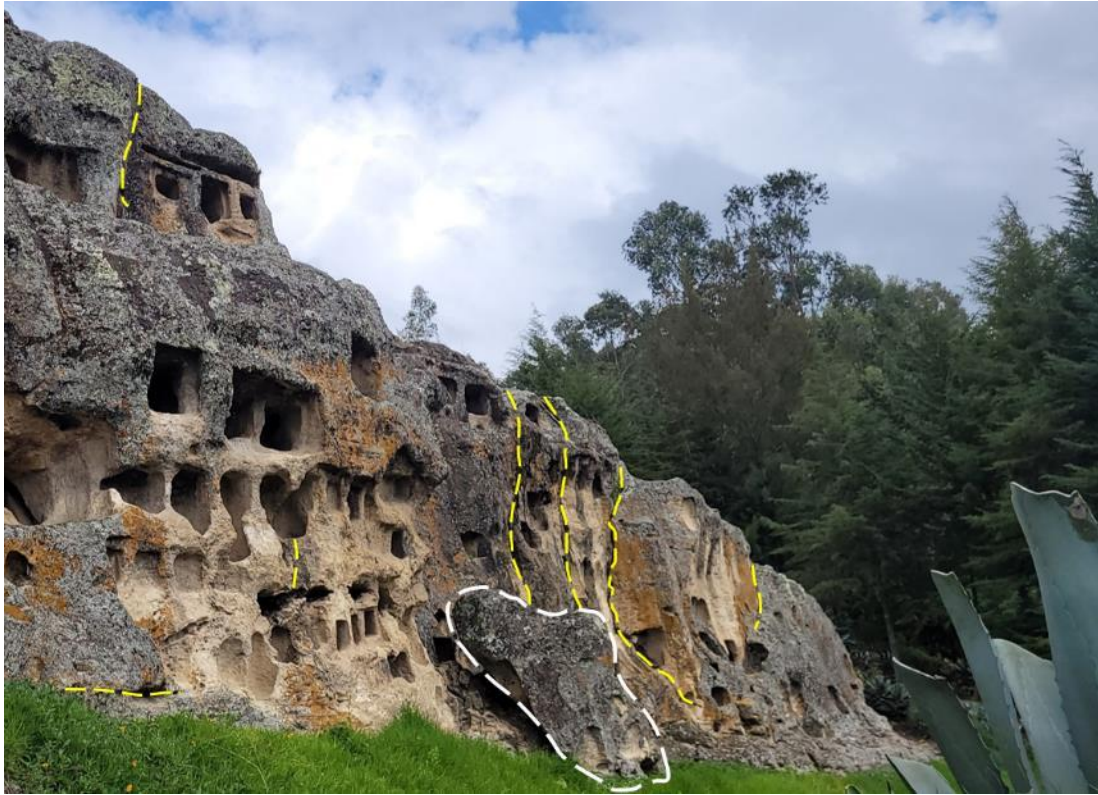
Figura 17. Se observa bloque caído (líneas blancas discontinuas) y las fracturas (líneas amarillas discontinuas) del macizo, ubicadas en el lado izquierdo del frontis de las Ventanillas de Otuzco.

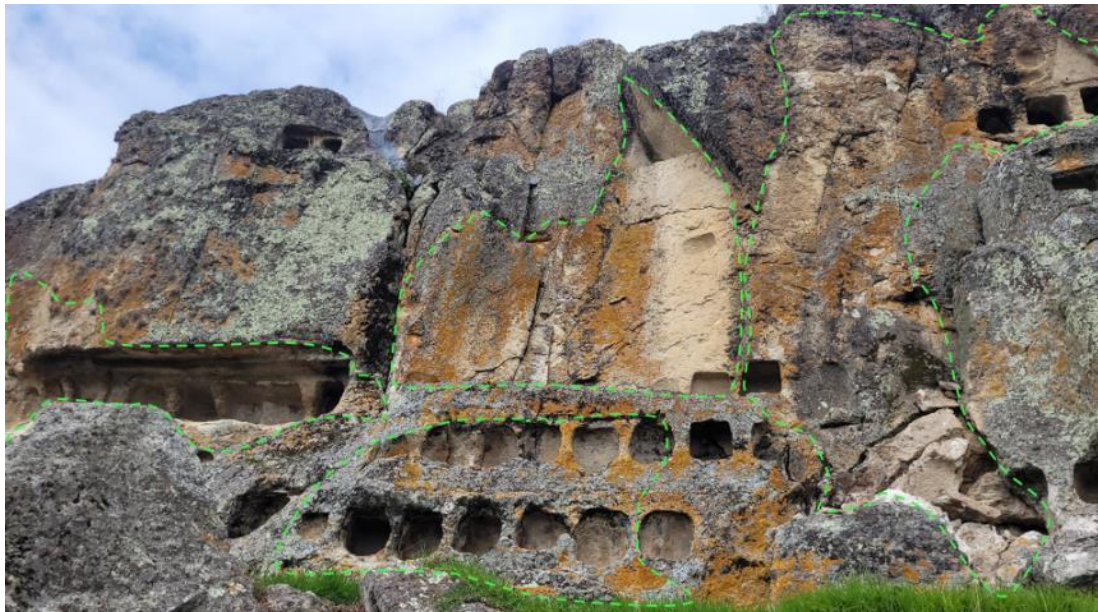
Figura 18. Delimitada con líneas discontinuas de color verde se observa las áreas moderadamente hasta altamente meteorizadas. Se ubica en el lado derecho del frontis de las Ventanillas de Otuzco.

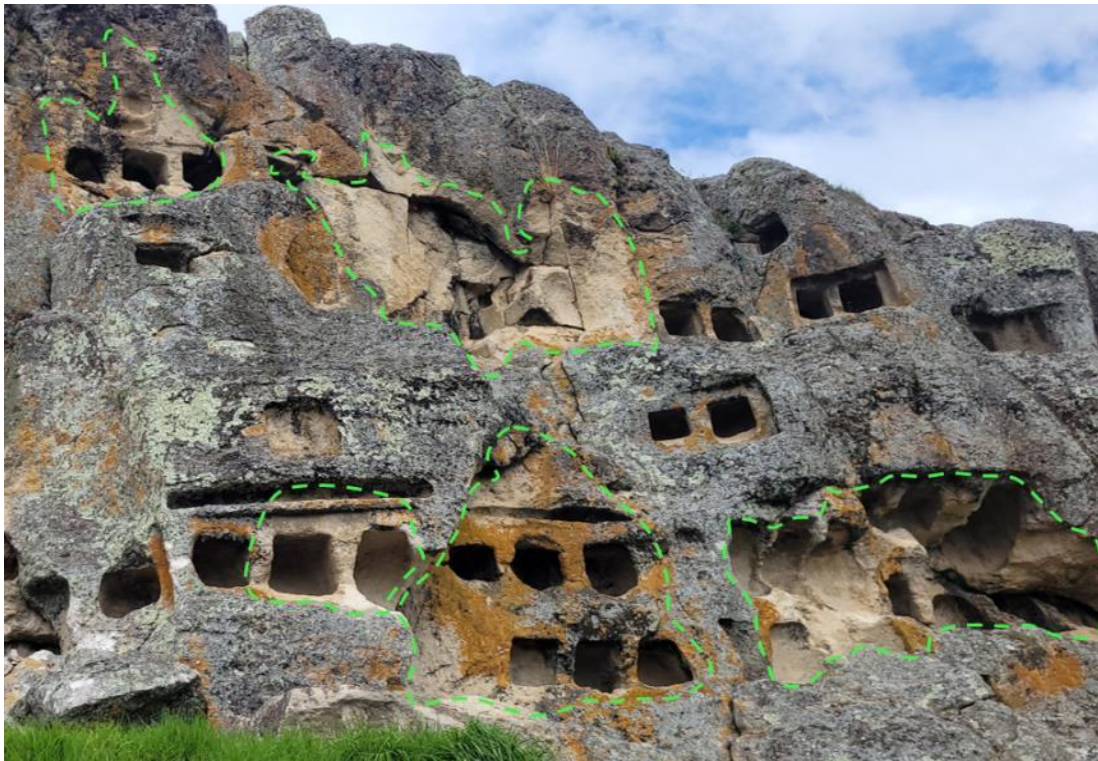
Figura 19. Rocas de moderadamente hasta altamente meteorizadas, con erosión pluvial y eólica en el centro del frontis de las Ventanillas de Otuzco, dentro de las líneas discontinuas de color verde.

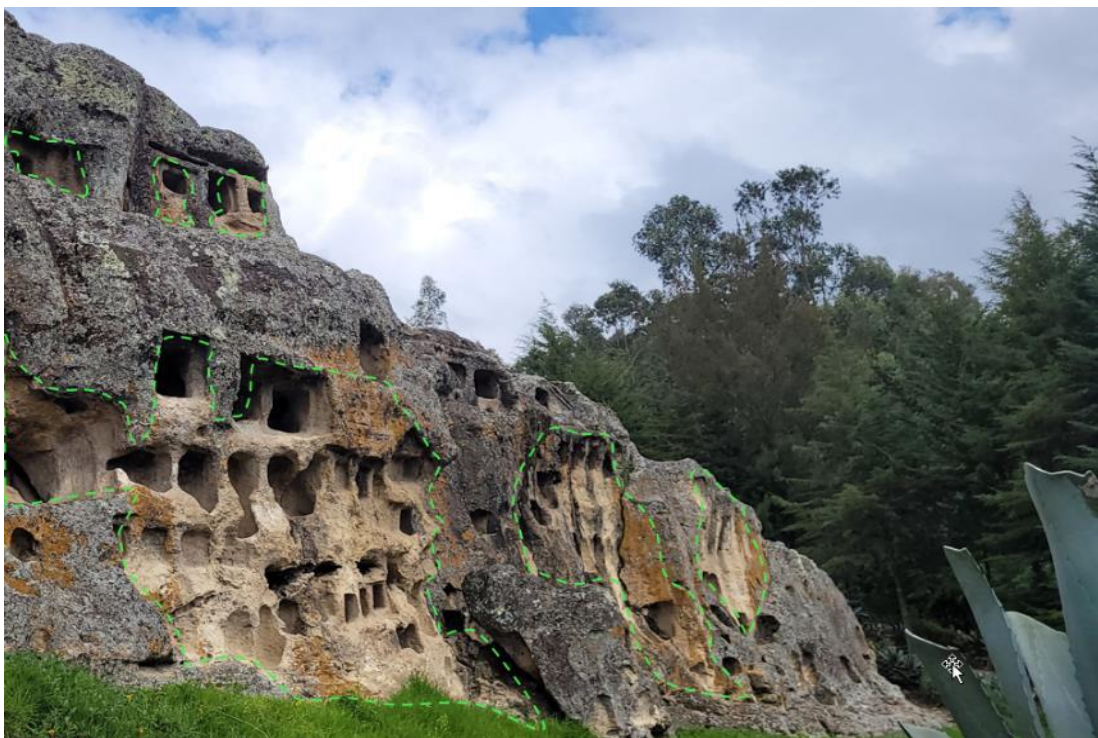
Figura 20. Zonas de moderadamente hasta altamente meteorizadas, con erosión pluvial y eólica en el centro del frontis de las Ventanillas de Otuzco (líneas discontinuas de color verde).

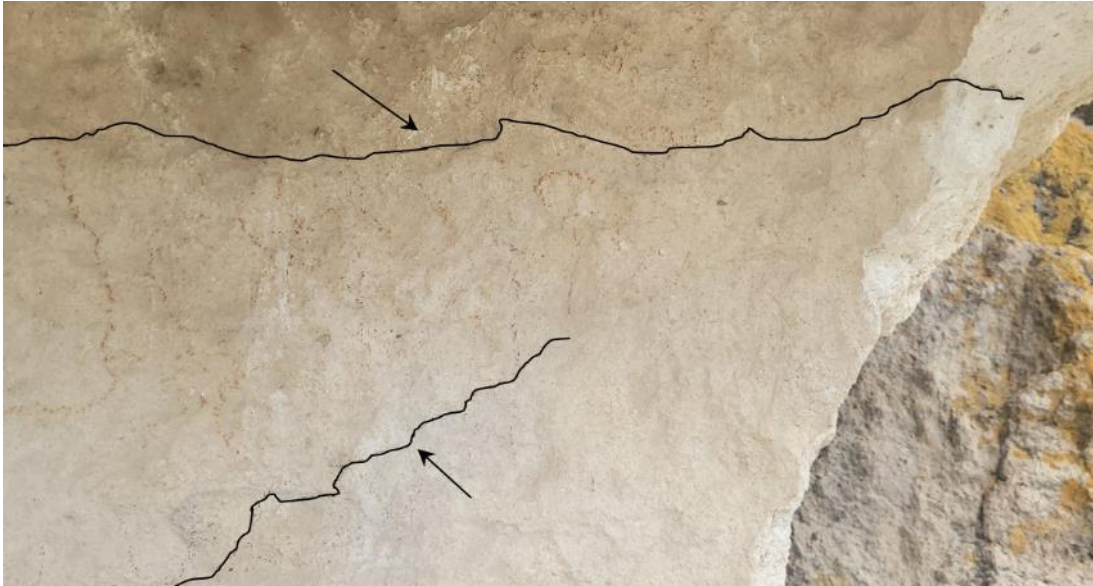
Figura 21. Macizo altamente meteorizado, con presencia de diaclasas (líneas negras).

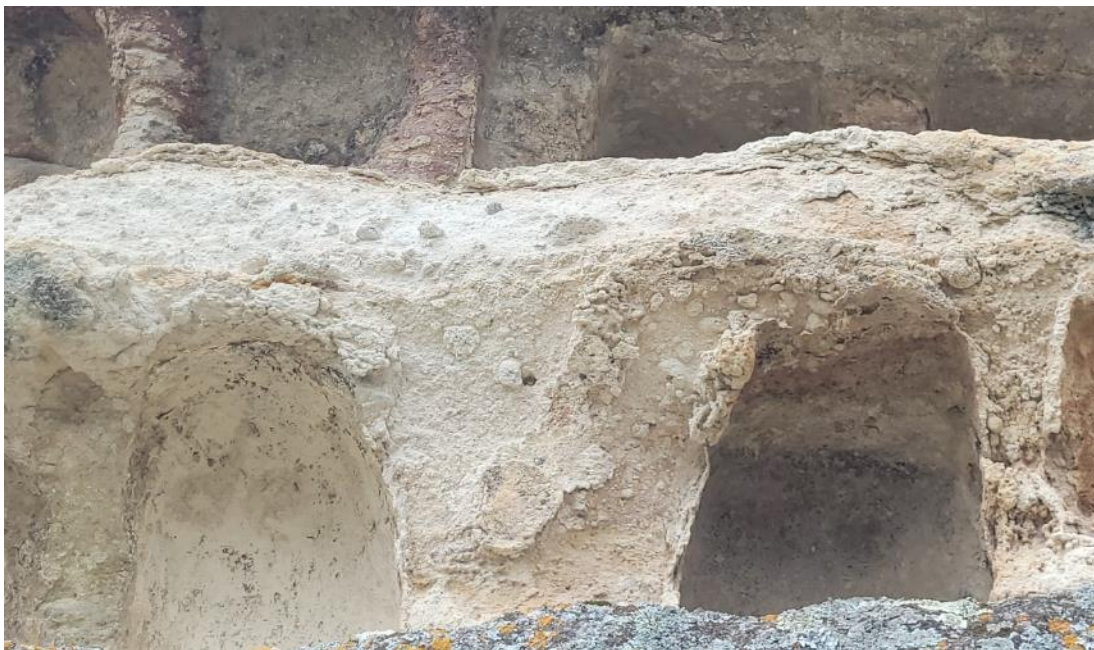
Fotografía 6. Nichos fúnebres, deteriorados por la erosión pluvial y eólica, del macizo rocoso.

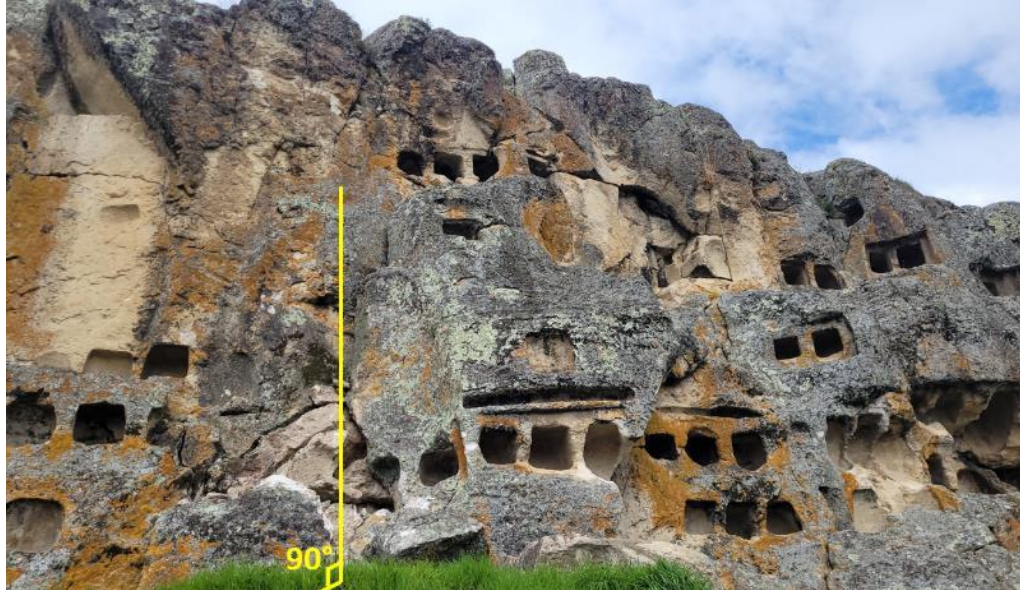
Tenemos las geoformas de lomada en roca volcánico sedimentaria, que en la ladera donde están ubicados los nichos fúnebres la pendiente es mayor a 45° , es donde arranca la caída de rocas (figura 22).

Figura 22. Los nichos funerarios están contruidos sobre un macizo rocoso con una pendiente $< 45^\circ$, en donde se origina la caída de rocas.

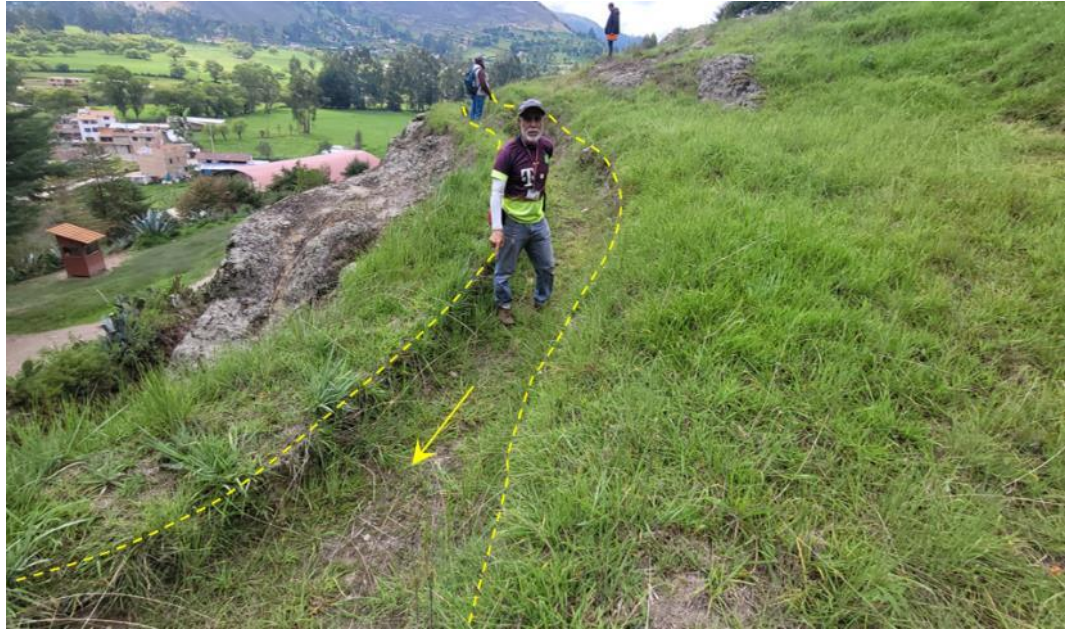
La falta de mantenimiento en los drenajes ubicados en la parte superior (canales sin revestimiento y sin mantenimiento), permite la infiltración del agua en el macizo rocoso (figura 23).

Figura 23. Canal de drenaje de escorrentía, sin revestimiento y con abundante vegetación.

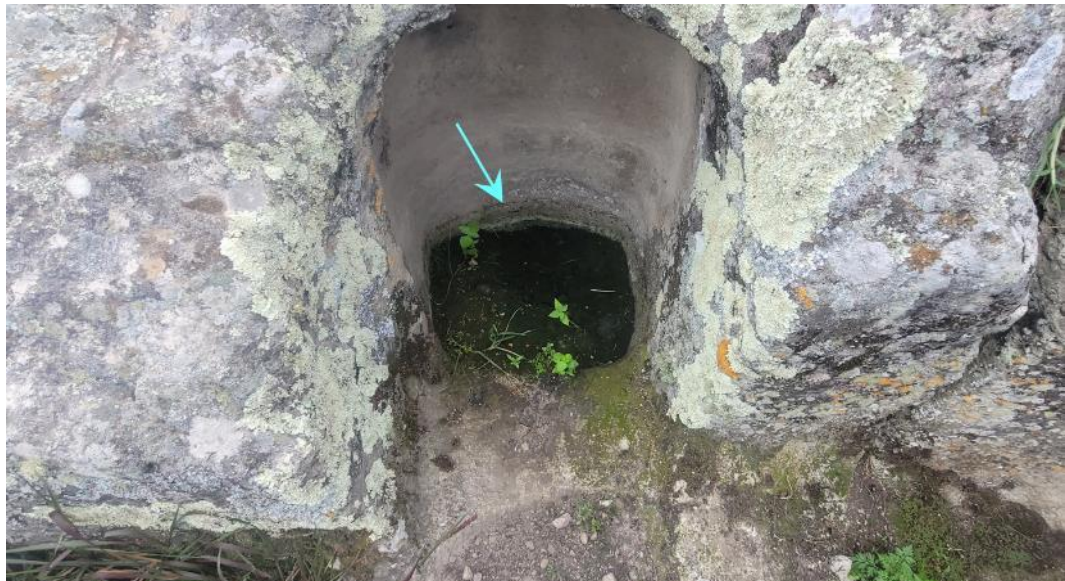
Canales sin caída y nichos deteriorados, originan el aniego del agua (figura 24 y fotografía 7) proveniente de lluvia, acelerando el proceso de meteorización del macizo rocoso.

Figura 24. En las depresiones originadas por los nichos deteriorados, se observa el anegamiento de agua, la cual filtra y deteriora los nichos fúnebres ubicados en la parte frontal.

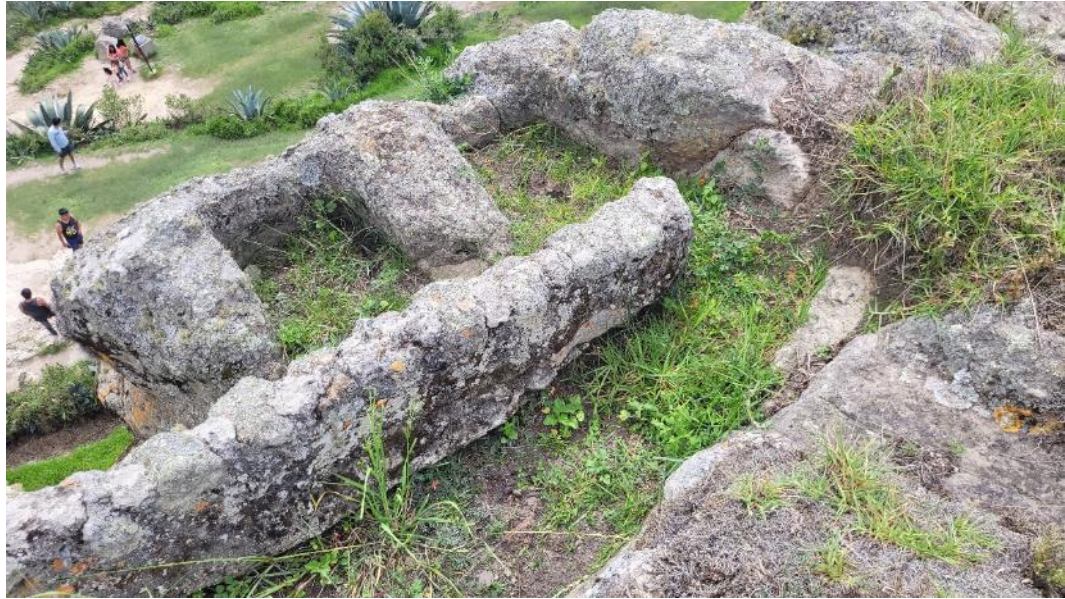
Fotografía 7. En las depresiones originadas por los nichos deteriorados, se observa el crecimiento de abundante vegetación, donde se produce anegamiento de agua cuando llueve.

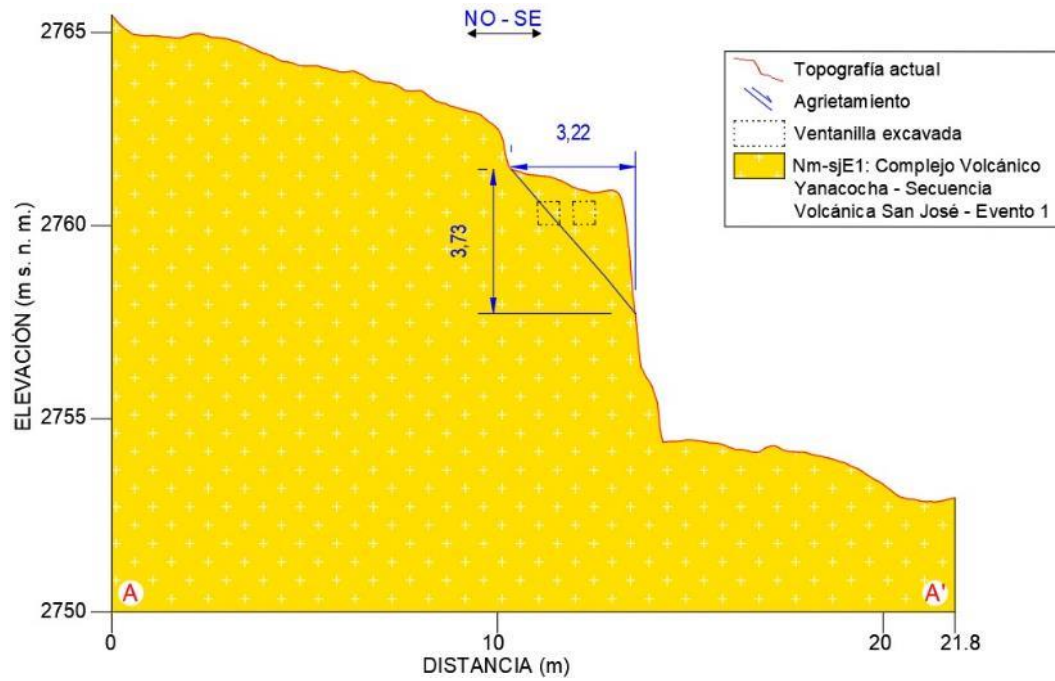
- En el perfil A-A' (figuras 25 y 26) se observa como una discontinuidad de 60° de buzamiento, con dirección favorable a la pendiente, que se conserva en su lugar debido a la gran rugosidad de la discontinuidad; sin embargo, podría desestabilizarse ante movimiento sísmico de gran magnitud o lluvias intensas. El bloque tiene una altura de 3.73 m y un ancho de 3.22 m.

Figura 25. Perfil A-A', mostrando una discontinuidad en proceso de rotura planar.
Ubicación: E: 780789; N: 9211549; Z: 2761.4.

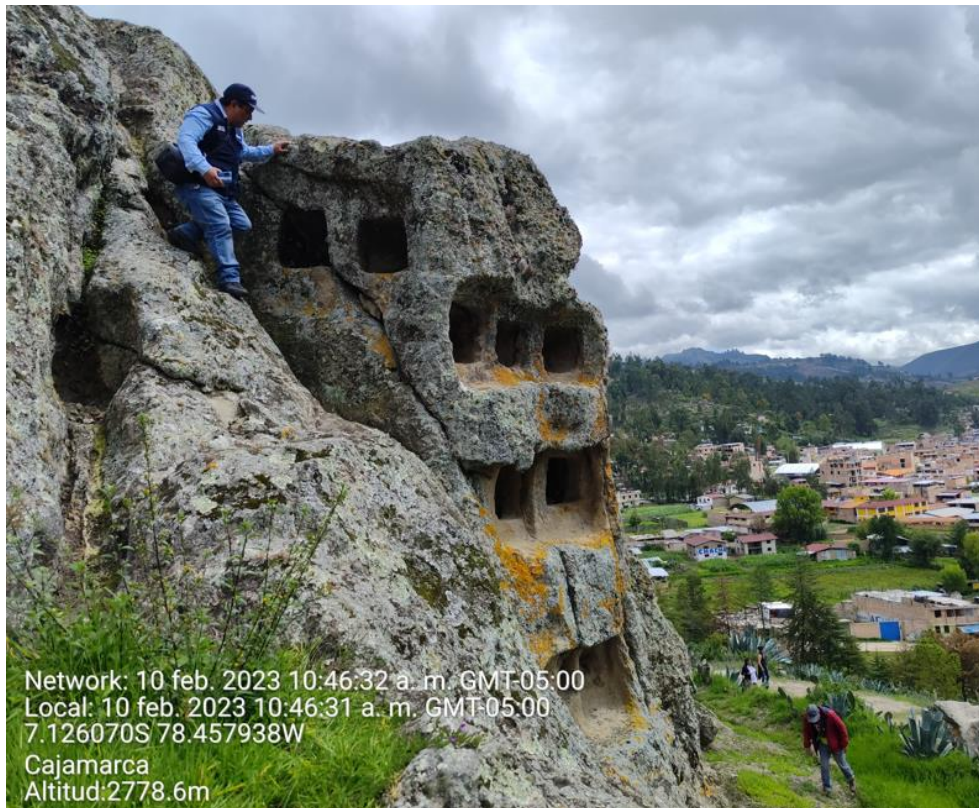
Figura 26. Detalle de la zona del Perfil A-A', mostrando una discontinuidad favorable a rotura planar, la gran rugosidad de la misma mantiene el bloque en su lugar.

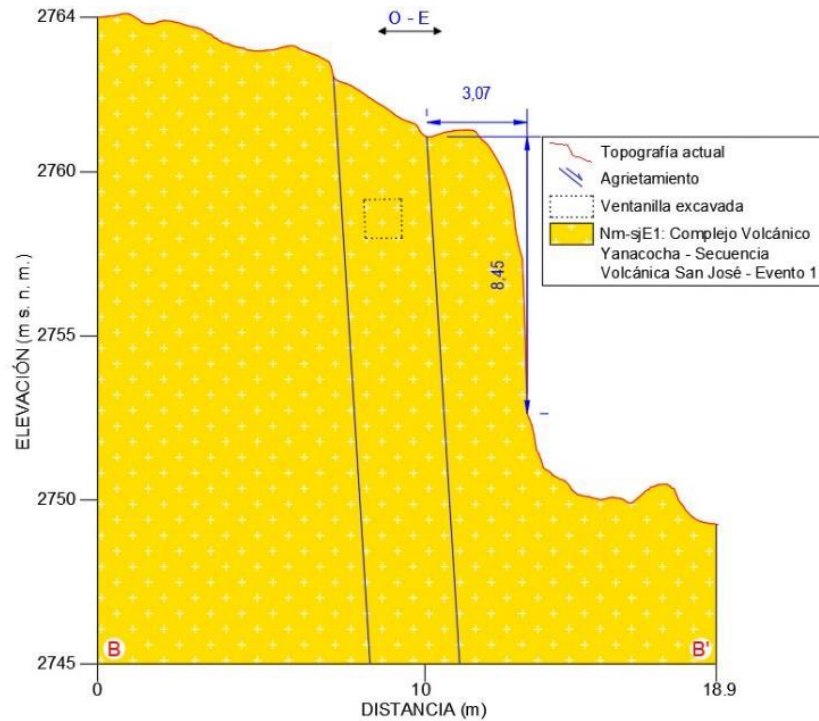
- En los perfiles B-B', C-C' y D-D' (figuras 27 al 32 y fotografías 8 y 9) se observan discontinuidades sub verticales con pendiente favorable a la cara del talud; estas discontinuidades podrían fallar si la erosión en el pie del talud continúa.

Figura 27. Perfil B-B', mostrando dos discontinuidades sub verticales con tendencia a favor del talud. **Ubicación:** E: 780798; N: 9211568; Z: 2761.3.

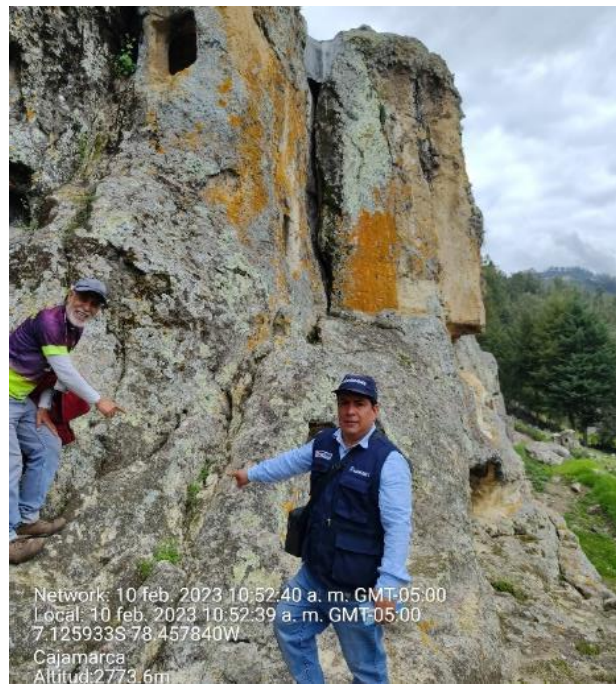
Fotografía 28. Detalle de la zona del Perfil B-B', donde se observan dos discontinuidades sub paralelas con buzamientos cercanos a los 90°, cuyas partes superiores están en proceso de erosión y meteorización, lo que reduce aún más la resistencia geológica del macizo rocoso.

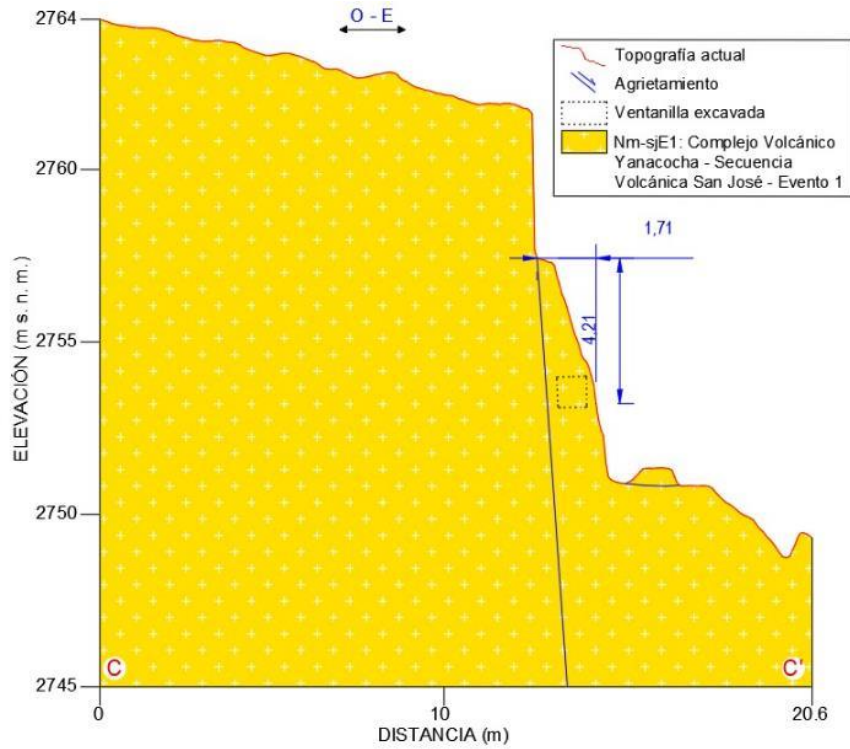
Figura 29. Perfil C-C', mostrando una discontinuidad sub vertical con tendencia a favor del talud. **Ubicación:** E: 780796; N: 9211580; Z: 2761.9.

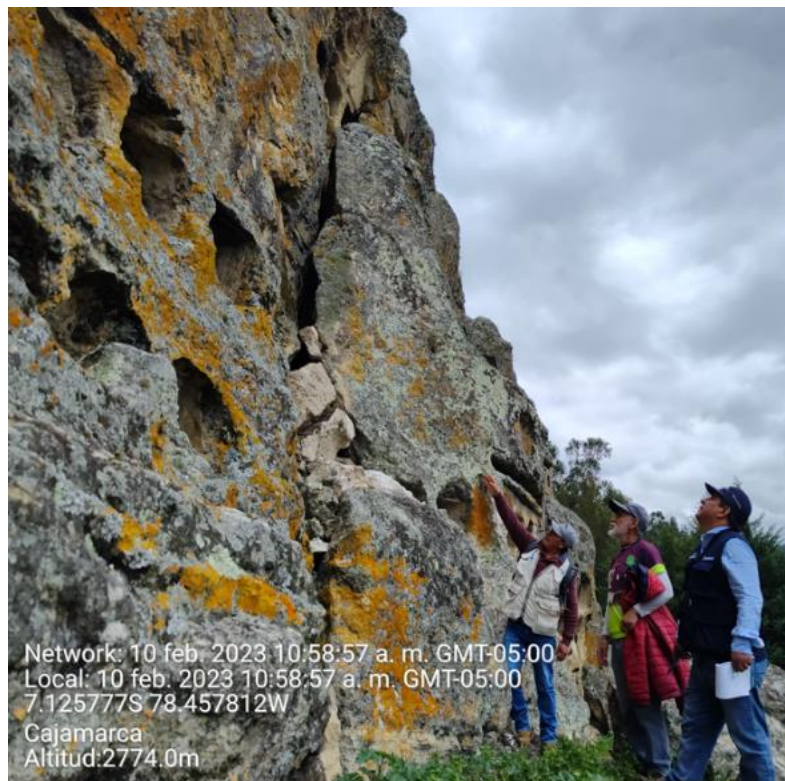
Figura 30. Detalle de la zona del Perfil C-C', donde se observa un bloque rocoso muy inestable debido a que la misma excavación antrópica para la conformación de los nichos funerarios ha debilitado el pie del talud.

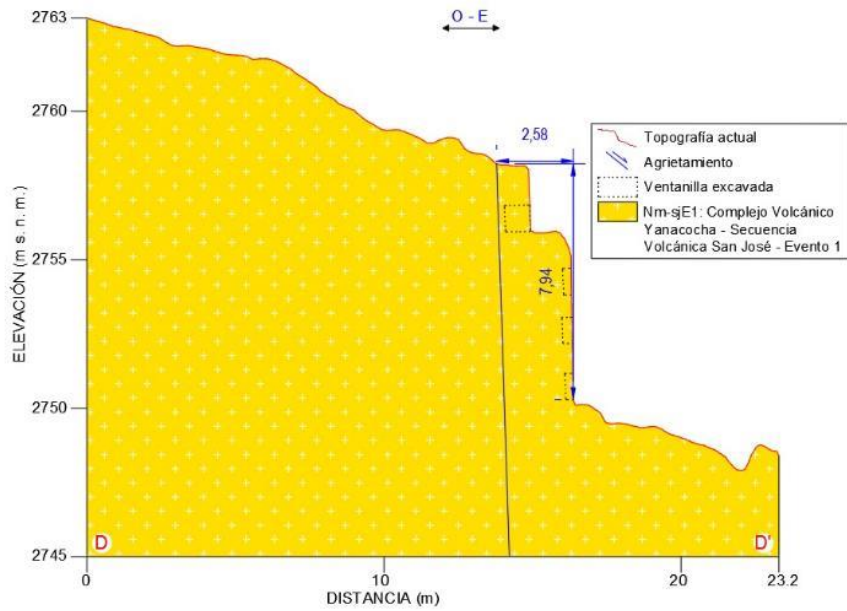
Figura 31. Perfil D-D', mostrando dos discontinuidades sub verticales con tendencia a favor del talud. **Ubicación:** E: 780798; N: 9211594; Z: 2758.2.

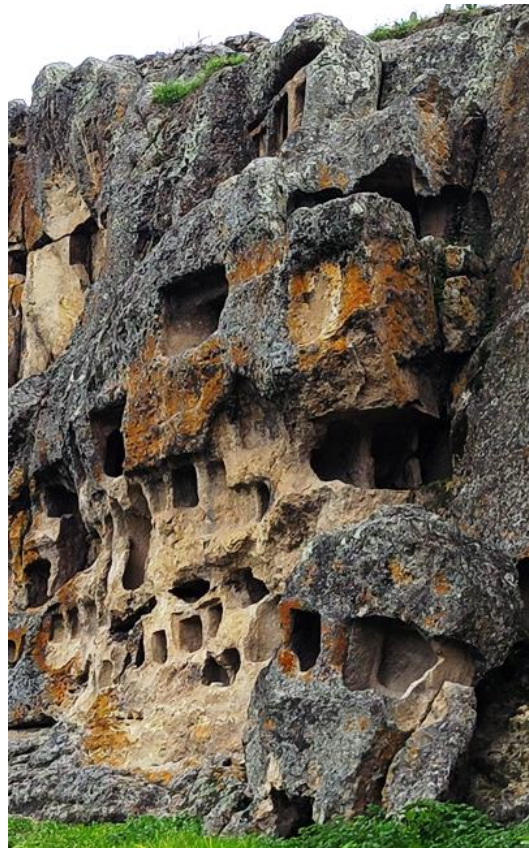
Fotografía 8. Detalle de la zona del Perfil D-D', donde se observa una gran densidad de nichos funerarios excavados en la cara del talud, cavidades que han contribuido a la alta inestabilidad del mismo talud.

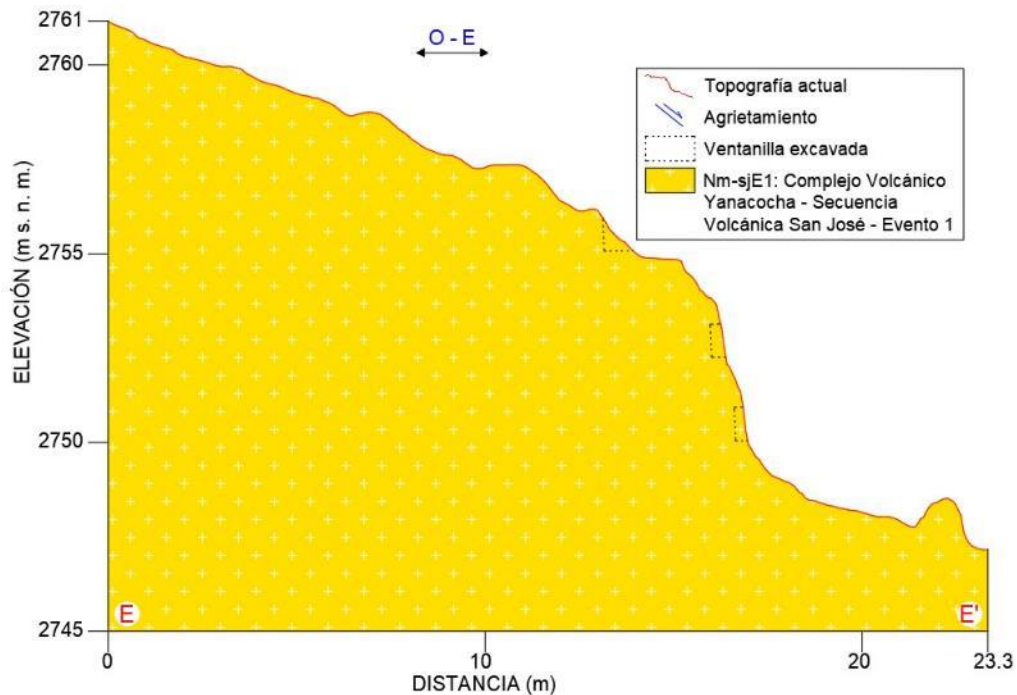
- En el Perfil E-E' (Figura 24 y fotografía 12) no se distinguen discontinuidades abiertas que condicionen a la inestabilidad del talud; sin embargo, es la erosión y meteorización lo que ha destruido el patrimonio cultural.

Figura 32. Perfil E-E', mostrando el relieve erosionado del talud. **Ubicación:** E: 780798; N: 9211618; Z: 2754.9.

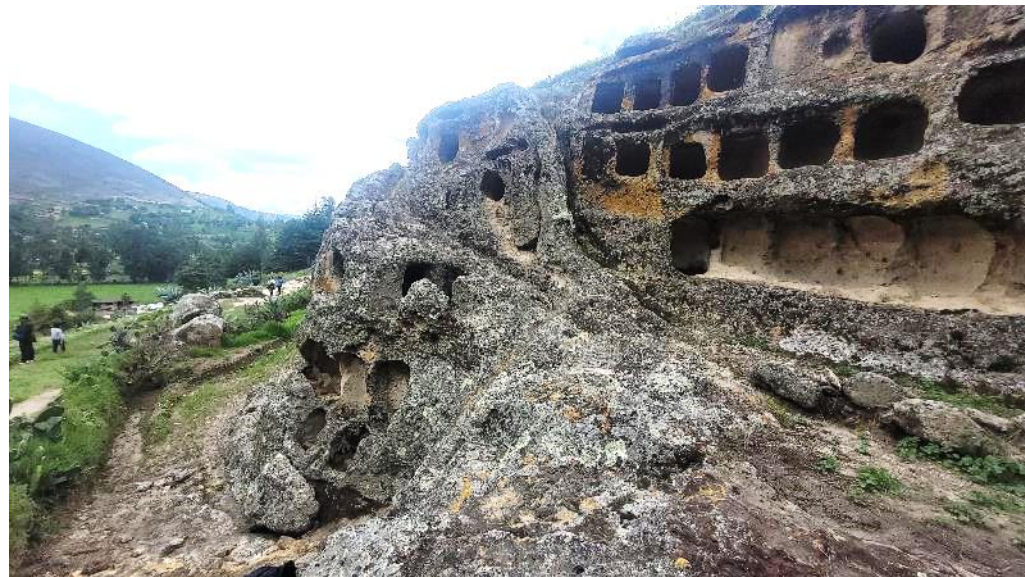
Fotografía 9. Detalle de la zona del Perfil E-E', donde se aprecian nichos funerarios colapsados debido a la meteorización y erosión misma del talud, por procesos pluviales y eólicos.
